# 第 1 1 回 荒瀬ダム撤去フォローアップ専門委員会

平成 2 8 年 1 0 月 1 1 日

熊本県企業局

## (議題 1) 第 10 回の審議内容のまとめ

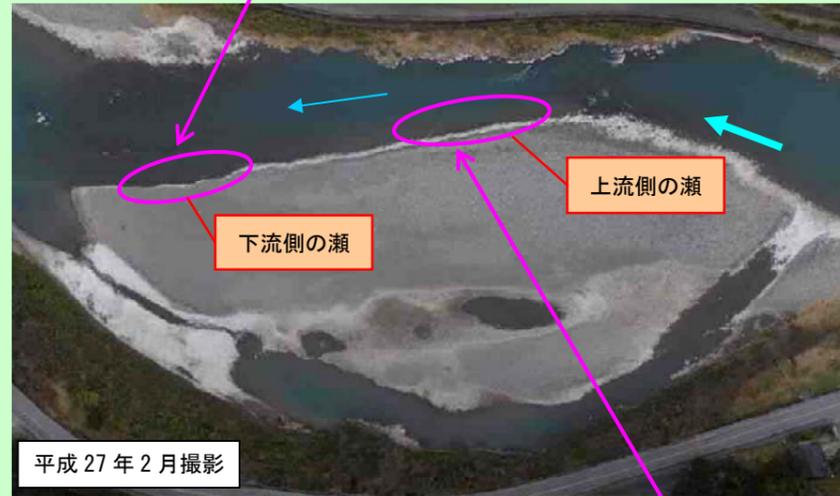
・H26年度と比べて、H27年度は一次生産力に低下がみられた。下流側では、第1～4回までと同程度であったが、上流側では、従来と比べて低い値となった。

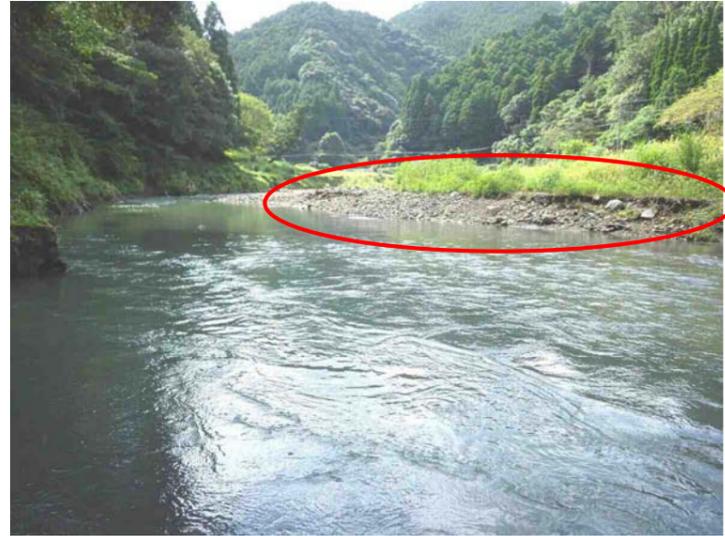
- ・左岸の群落構成が変化した。出水等により一時的に形成された水溜りに在来植生のジュズダマ群落<sup>○</sup>が成立したが、今後変化すると思われるため、モニタリングを継続していく。
- ・河床低下により、左岸の水際が裸地化した。

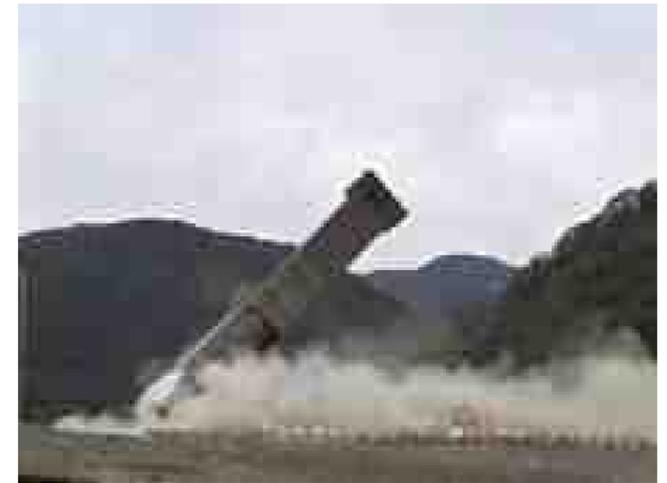
現地状況写真(発破 平成 28 年 2 月 19 日)

評価項目	視点	平成 27 年度の調査結果概要	評価概要
工事实施前と実施中の変化状況	工事の影響把握 ・参考基準(「面整備事業環境影響評価マニュアル」(平成 11 年 建設省都市局)の 10t/km <sup>2</sup> /月)の達成状況 ・工事实施前と実施中の比較	・今年度の工事实施中の降下ばいじん量は、0.63~4.30t/km <sup>2</sup> /月の範囲内にあった。	・H27 年度の最大値である 4.30t/km <sup>2</sup> /月であっても、参考となる基準値 10t/km <sup>2</sup> /月を下回る。 ・工事实施前の 11~3 月(H23 年度、平均 2.11 t/km <sup>2</sup> /月)と実施中の 8~3 月(H27 年度、平均 1.76t/km <sup>2</sup> /月)とを比較すると、ほぼ同程度の数値であることから、工事の影響はなかったと思われる。

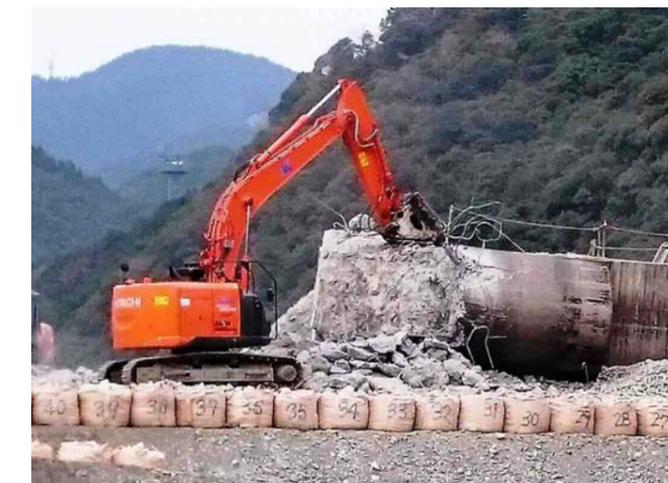
現地状況写真 (構造物取壊し)

評価項目	視点	平成 27 年度の調査結果概要	評価概要
工事騒音の影響	<ul style="list-style-type: none"> <li>工事前後の比較</li> <li>騒音規制法との照合</li> <li>火薬学会規制値との照合</li> </ul>	<ul style="list-style-type: none"> <li>環境騒音は工事施工前(H23年度)が67~68dB(A)、工事施工中(H27年度)が61~77dB(A)</li> <li>H27年度の特定建設作業騒音(大型ブレーカ)は65~80dB(A)</li> <li>H27年度の発破騒音は86~94dB(A)</li> </ul>	<ul style="list-style-type: none"> <li>環境騒音は、工事施工前後で環境騒音に大きな変化はみられない。</li> <li>特定建設作業騒音は、基準値85dB(A)を下回る値であった。</li> <li>発破騒音は、管理値96dB(A)を下回る値であった。</li> </ul>

平成 27 年度の発破に関しては、St.1 地点が発破箇所から 100m 範囲内にあり、作業員を含めた周辺住民等は避難することとなっているため、評価は St.2 地点のみで行った。

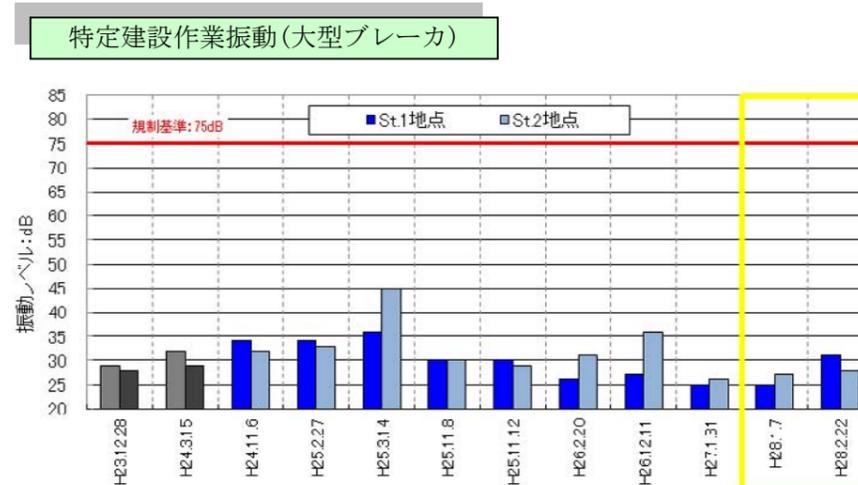
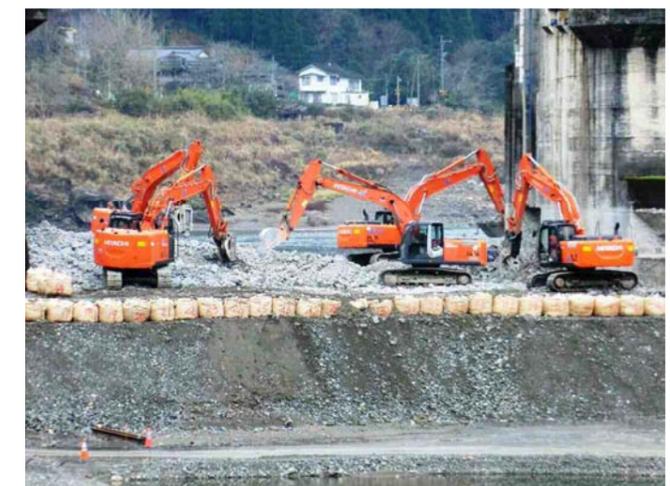
現地状況写真 (構造物取壊し)

評価項目	視点	平成 27 年度の調査結果概要	評価概要
工事振動の影響	<ul style="list-style-type: none"> <li>工事前後の比較</li> <li>振動規制法との照合</li> <li>火薬学会規制値との照合</li> </ul>	<ul style="list-style-type: none"> <li>環境振動は工事施工前 (H23 年度) が 26~28dB、工事施工中 (H27 年度) が 22~26dB</li> <li>H27 の特定建設作業振動(大型ブレーカ)の H27 年度は 25~31dB</li> <li>発破振動は 44~63dB</li> </ul>	<ul style="list-style-type: none"> <li>環境振動は、工事施工前後で環境騒音に大きな変化はみられない。</li> <li>特定建設作業振動は、基準値 75dB を下回る値であった。</li> <li>発破振動は、管理値 75dB を下回る値であった。</li> </ul>

平成 27 年度の発破に関しては、St. 1 地点が発破箇所から 100m 範囲内にあり、作業員を含めた周辺住民等は避難することとなっているため、評価は St. 2 地点のみで行った。

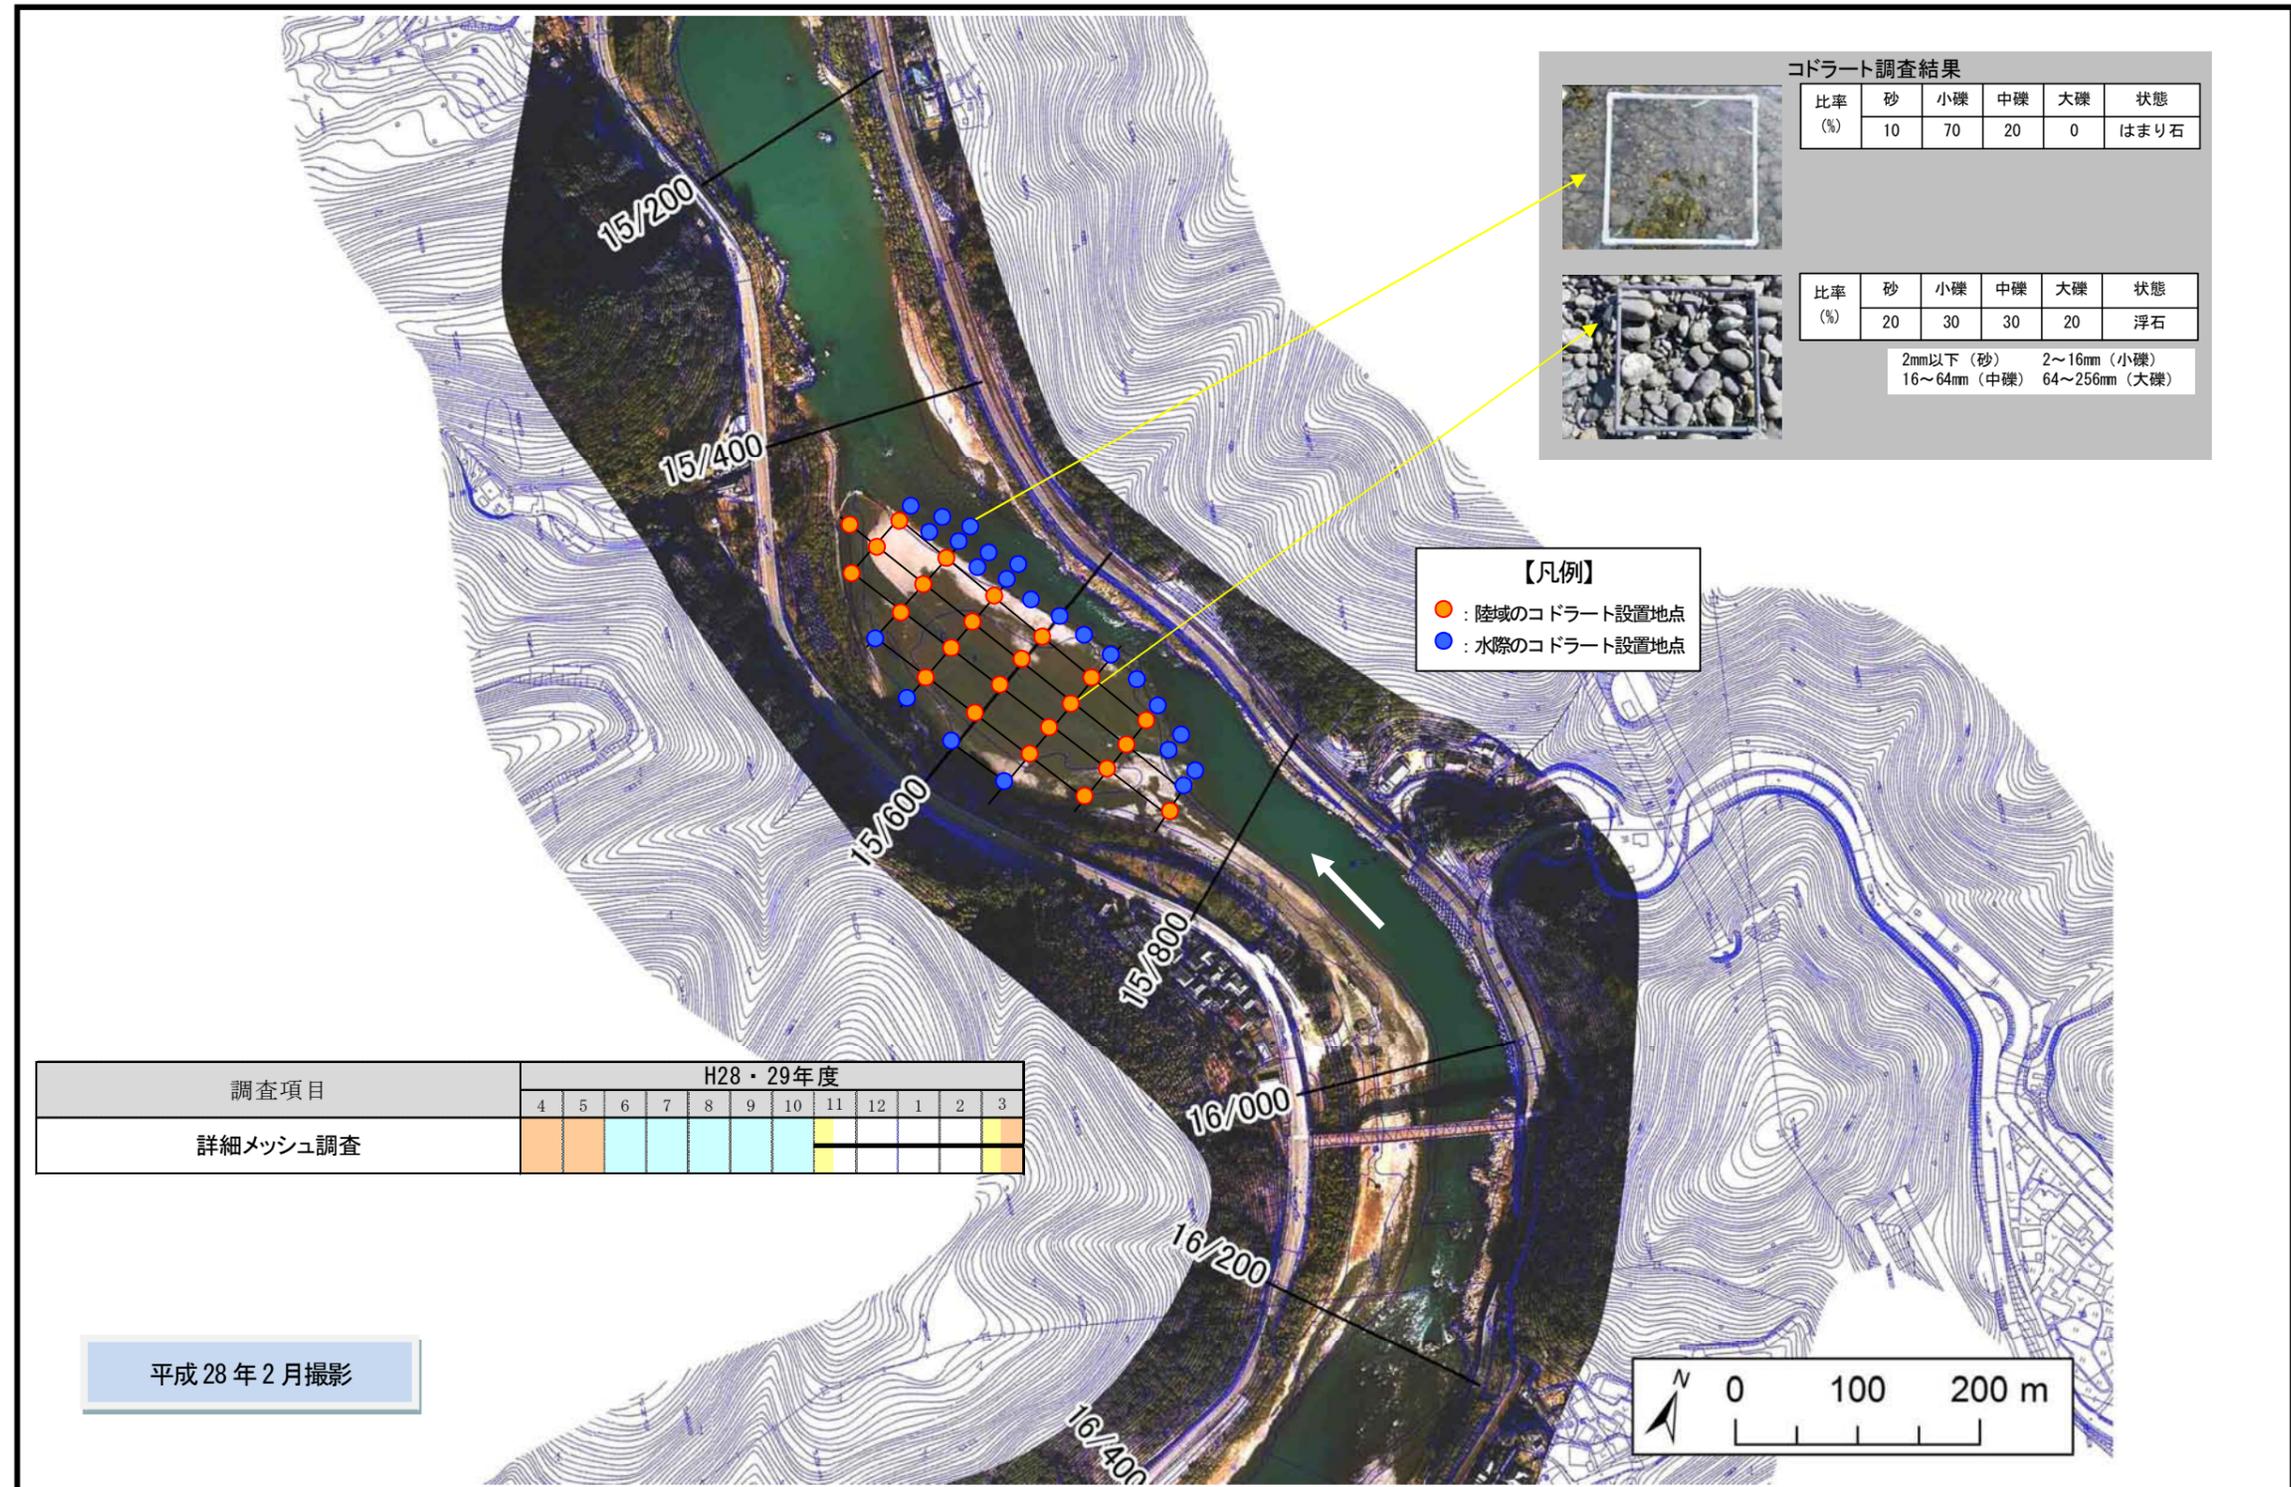
(3) 下代瀬 2) 詳細メッシュ調査

コドラート調査（河川敷の陸域を 25m(横断方向)×50m(縦断方向)にメッシュ分割し、その交点にコドラートを設置してコドラート内の粒径分類を行うもの）あるいは低高度のリモートセンシングにより、粒径のコンター図等を作成する。

また、水際の水中に 25m(横断方向)程度間隔でコドラートを設置し、陸域同様のコドラート調査を実施する。
