第11回 荒瀬ダム撤去フォローアップ専門委員会

平成28年10月11日

熊本県企業局

第10回の審議内容 のまとめ

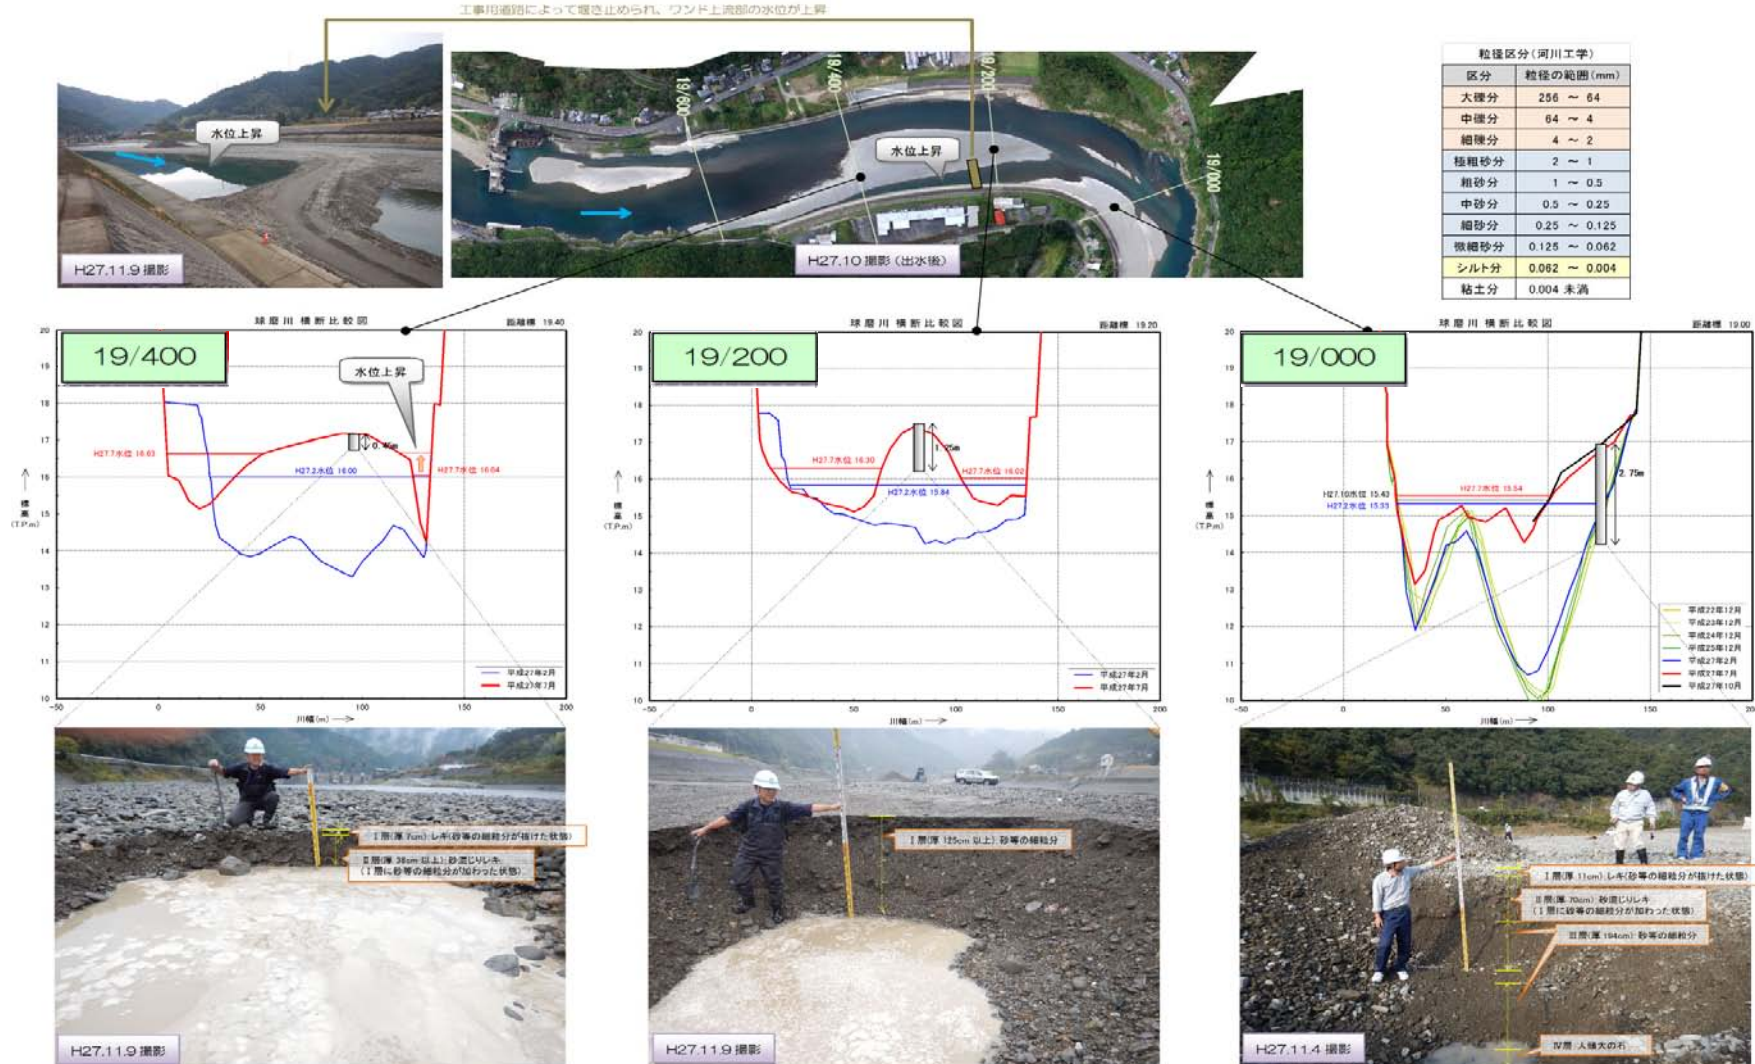
河床材料調査 (河床材料トレンチ調査)

堆積土砂について深度方向の粒度を把握するためトレンチ調査を実施

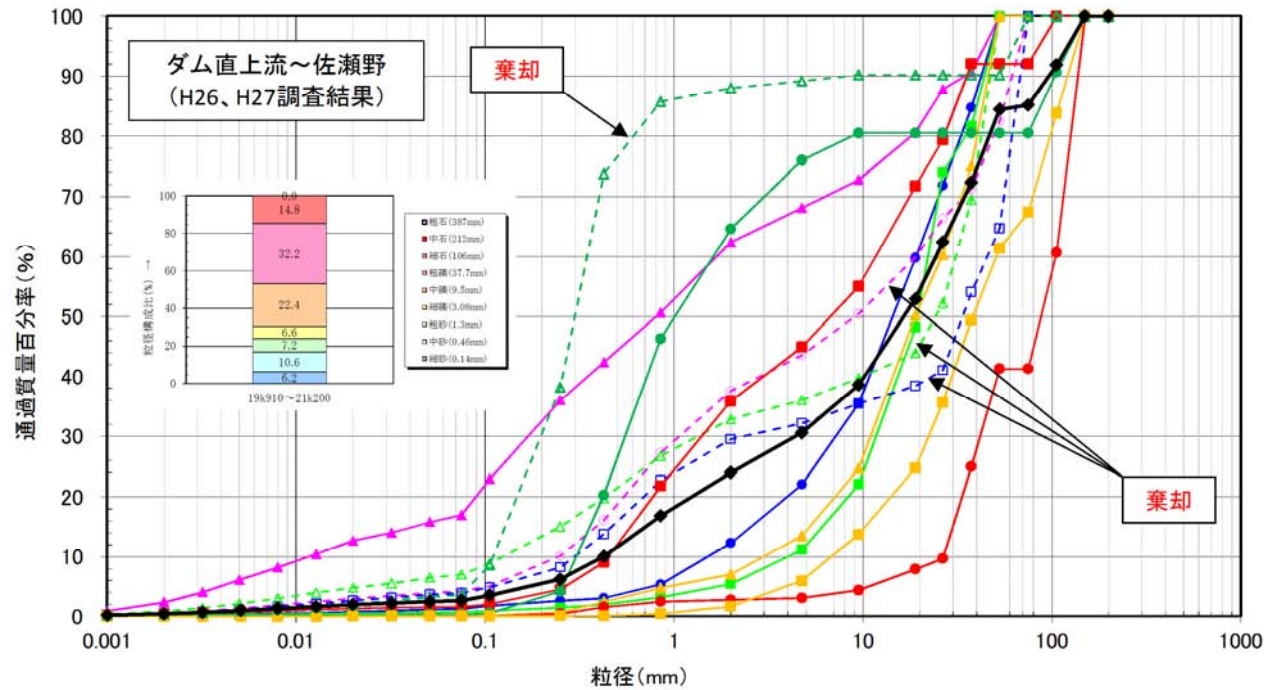
粒度分布の見直し
(佐瀬野地区)

ダム直上流～佐瀬野地区の河床材料の代表性の観点から、以下の調査地点の調査結果は棄却

- ・ H26佐瀬野 (右岸) : 佐瀬野地区の土砂撤去部に局所的に堆積している砂分を多く含んだ土砂
- ・ H27佐瀬野撤去土砂 : 八代海への覆砂事業のための仮置き土で人為的な粒度調整を含んだ土砂

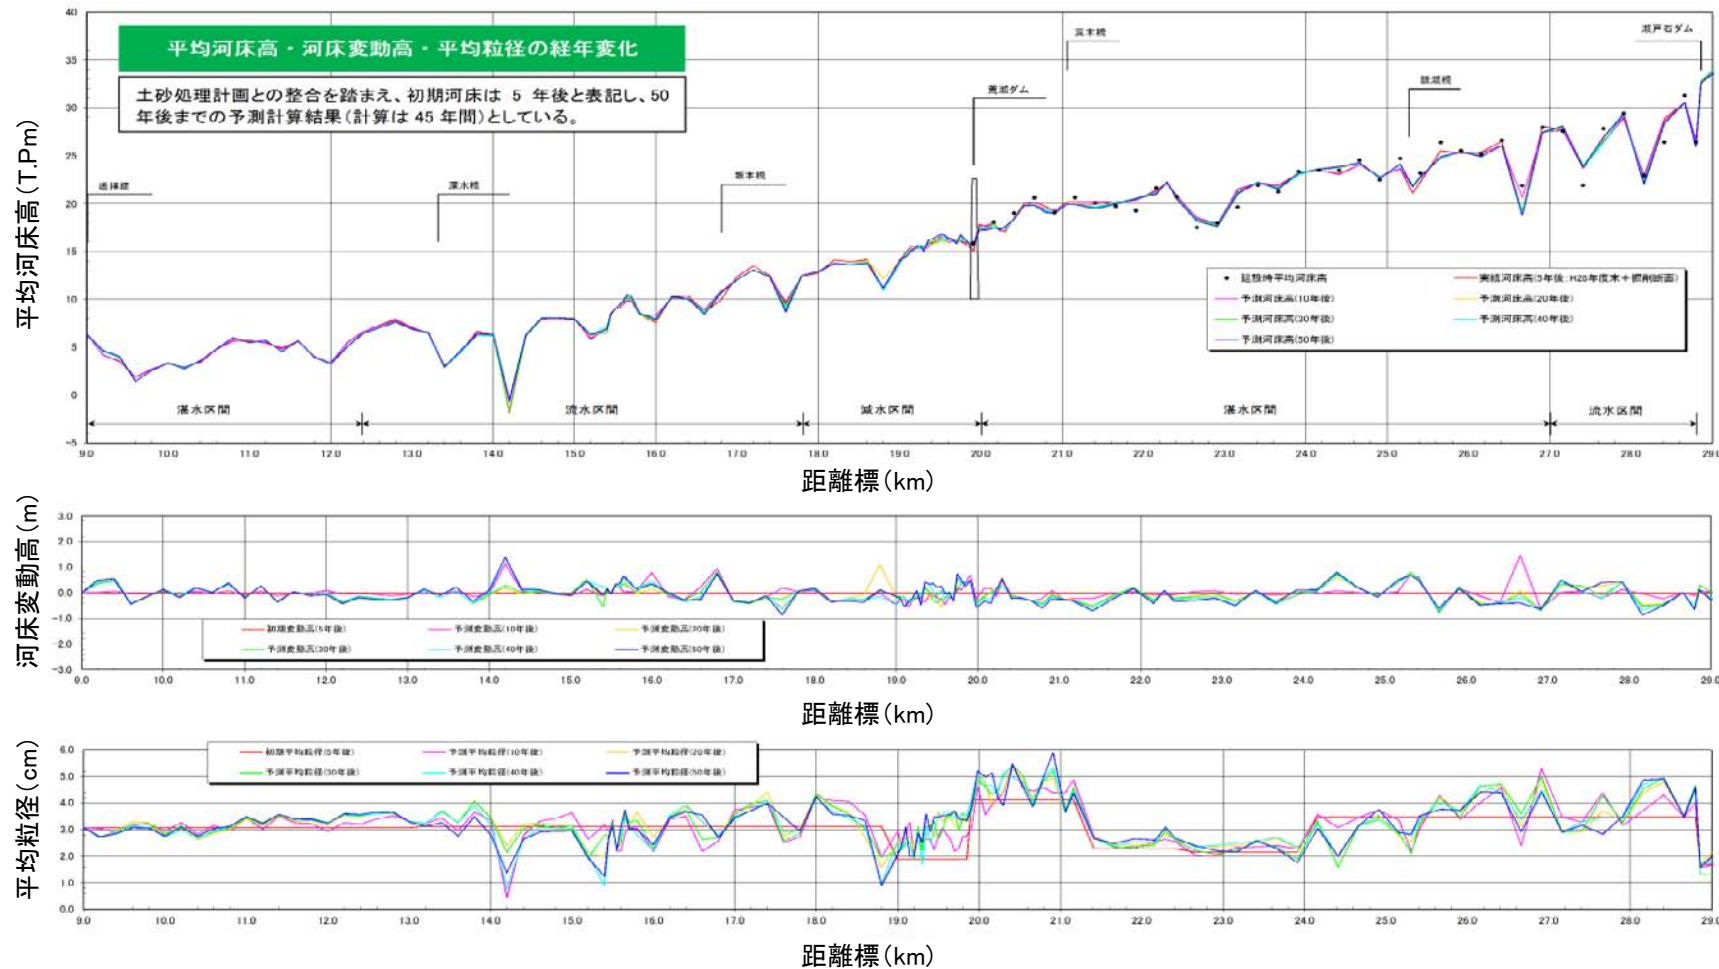
1次元河床変動解析モデルによる中長期的予測

局所的な変動はあるものの、将来的に顕著に一方的な変動が生じている区間はなく、比較的安定している

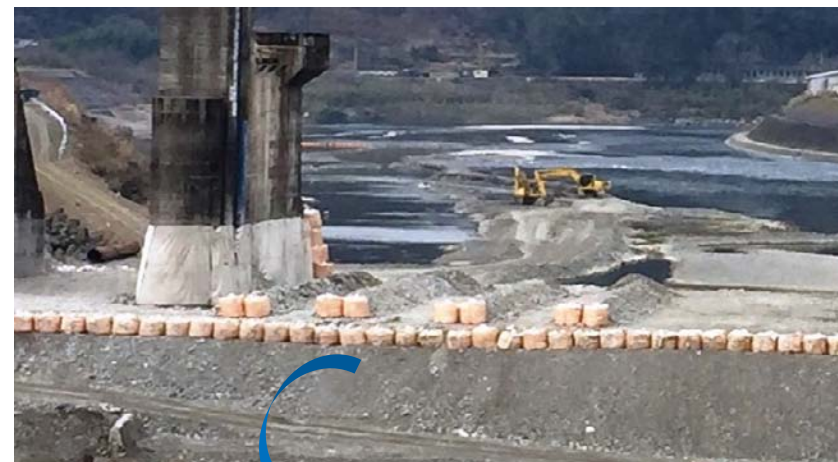
コンクリート殻をクッション材に利用

- 課題1 倒壊発破の実施 ※H25実績があるが門柱上部がついた倒壊は初
・P5の上部を事前撤去 ⇒ 倒壊可能 ⇒ 順番に空いたスペースに倒す
- 課題2 重量1700トンの巨大構造物を振動許容値内で倒壊するには？
・ダム撤去で発生したコンクリート殻（空隙有）をクッション材に利用
- 課題3 期間内に門柱5基を撤去完了するには？

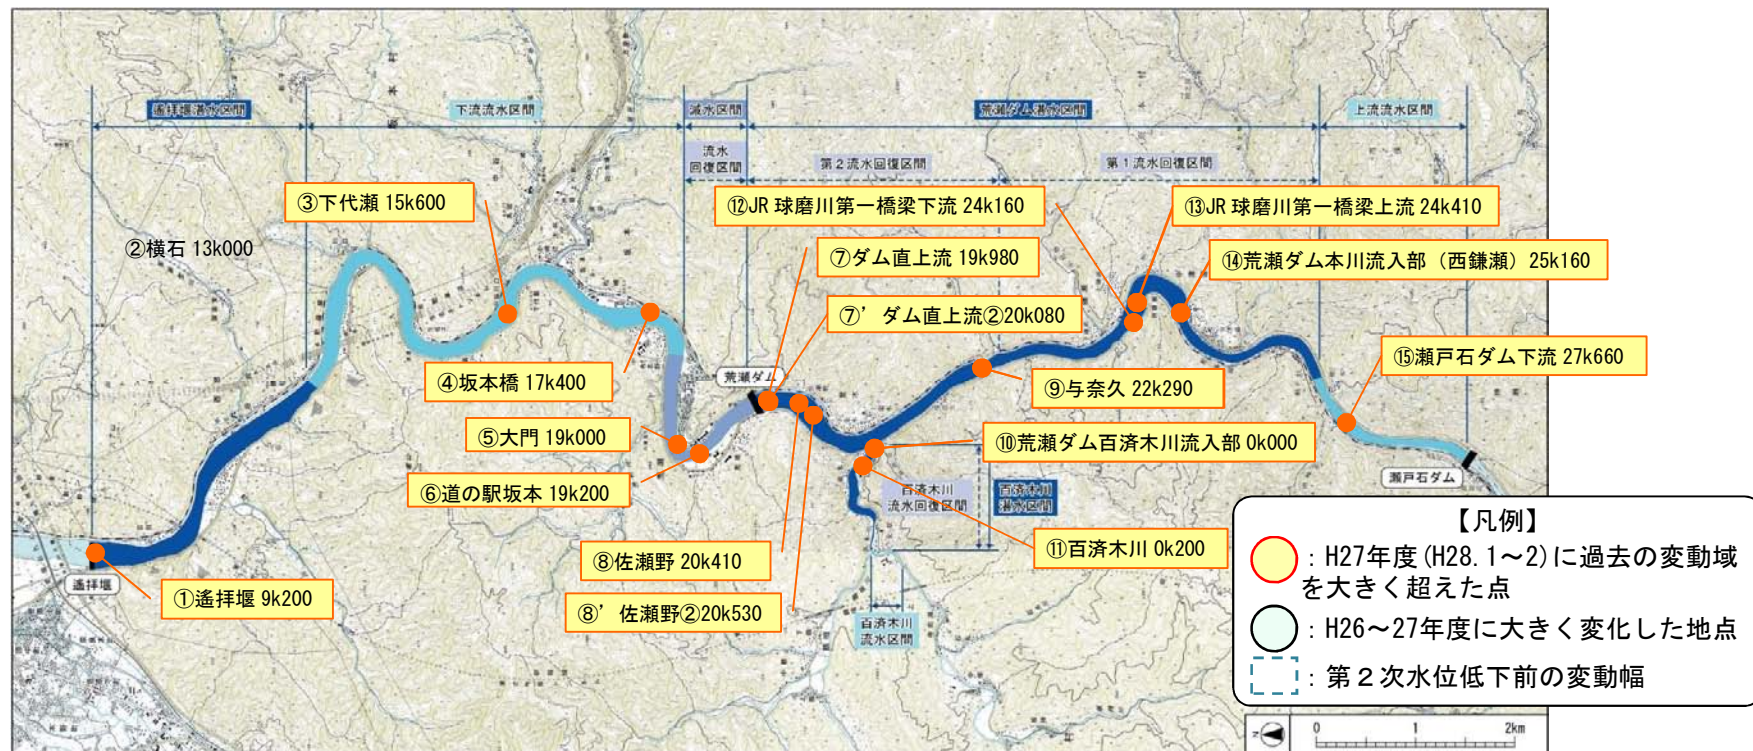
平均値の60%代表粒径

- H26からH27年度にかけて、「⑧佐瀬野」で粗粒化、「④坂本橋」で細粒化。
- みお筋部撤去後の小中規模の出水による土砂の洗掘や堆積の影響と考えられる。

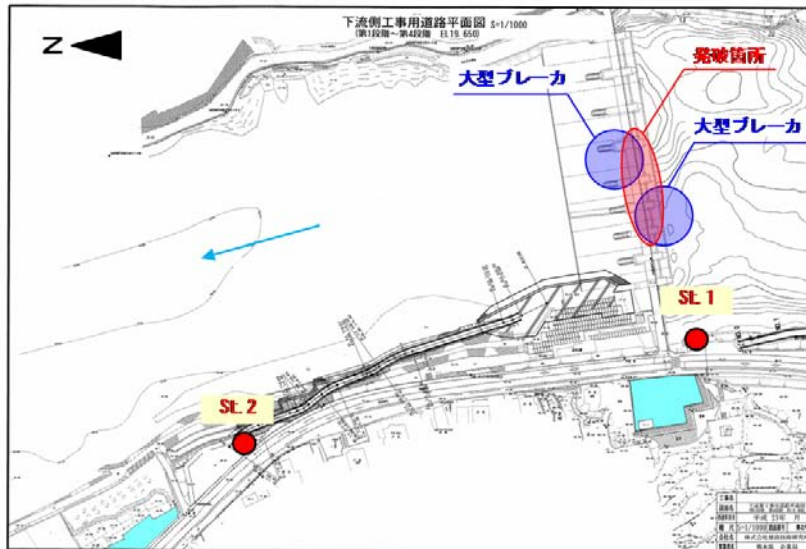
- 環境振動は、工事施工前後で大きな変化なし。
- 特定建設作業振動は、基準値75dB以下。
- 発破振動は、管理基準値75dB以下。
