平成 28 年度モニタリング調査結果

地点毎の調査結果

(第 1 2 回荒瀬ダム撤去フォローアップ専門委員会)

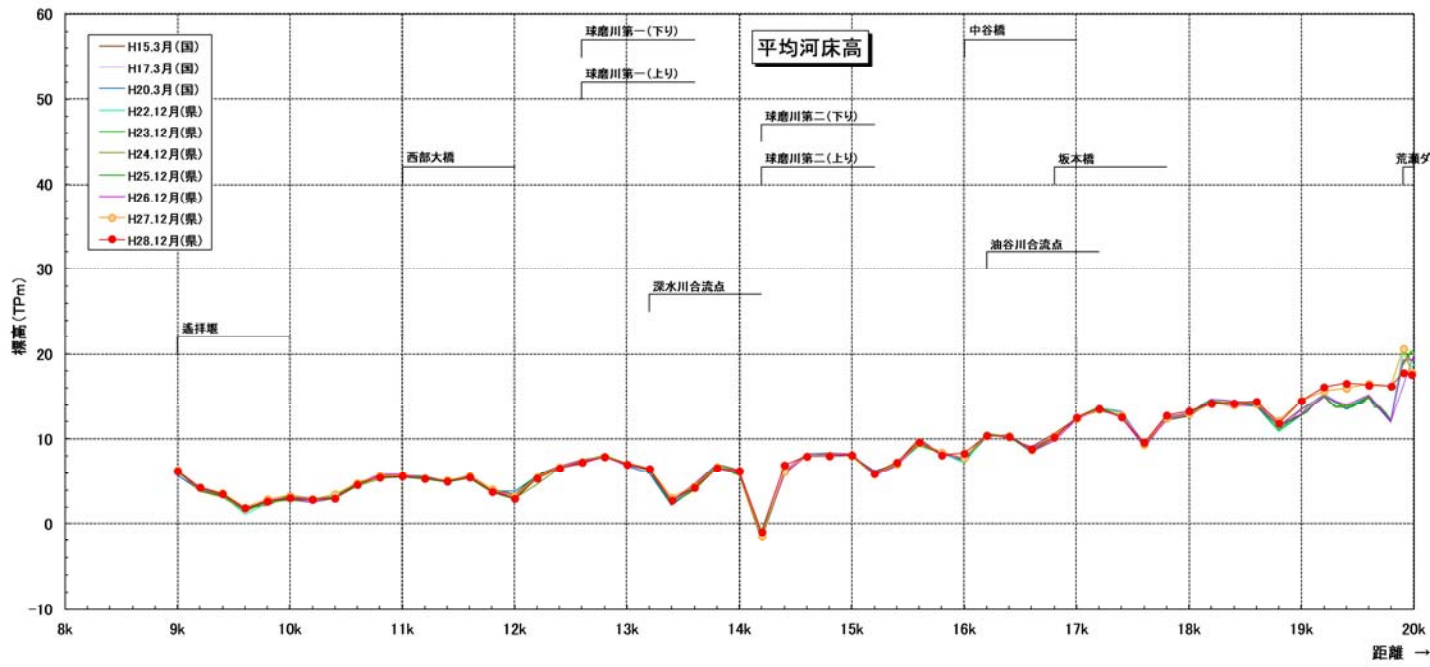
●ダム下流

①河川形状(平均河床高)

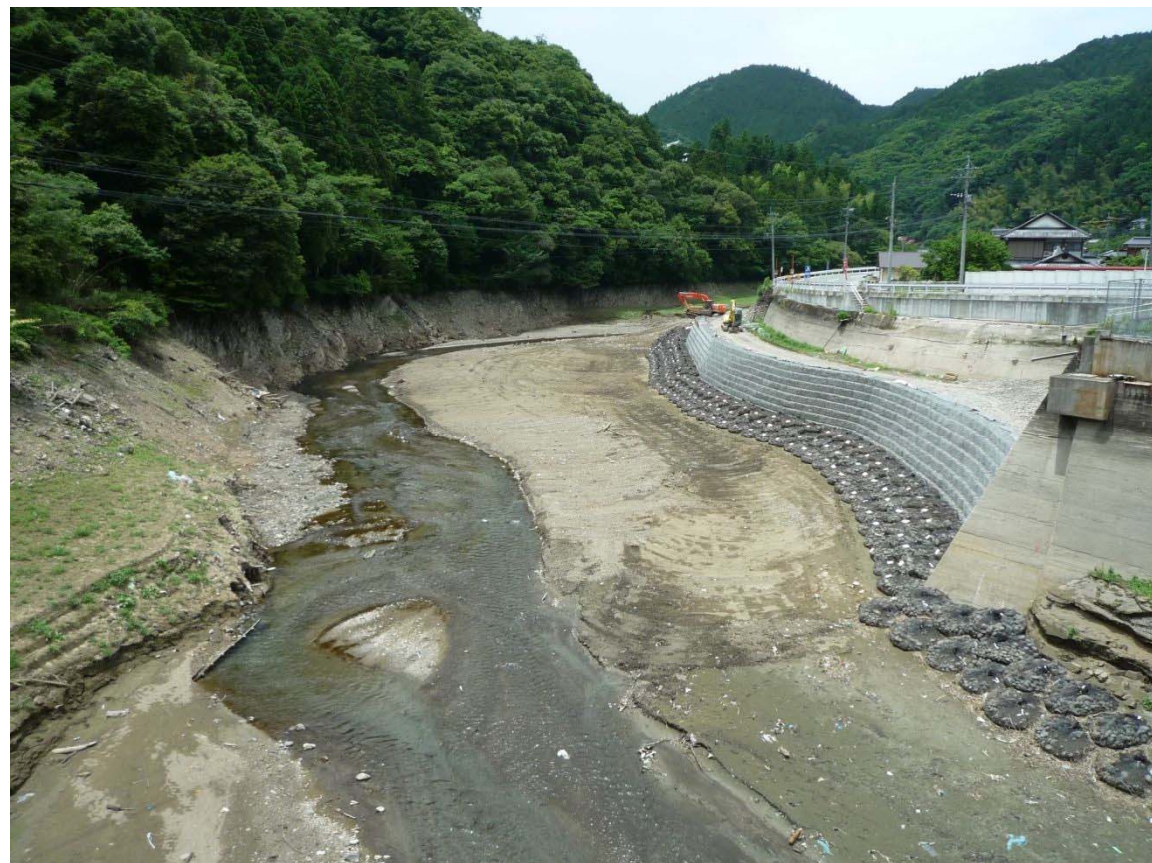
第1次水位低下前（平成21年1月撮影）

基盤環境の変遷：百済木川流入部
