# 第12回荒瀬ダム撤去フォローアップ専門委員会

平成29年6月1日

熊本県企業局

【資料1】土砂移動について

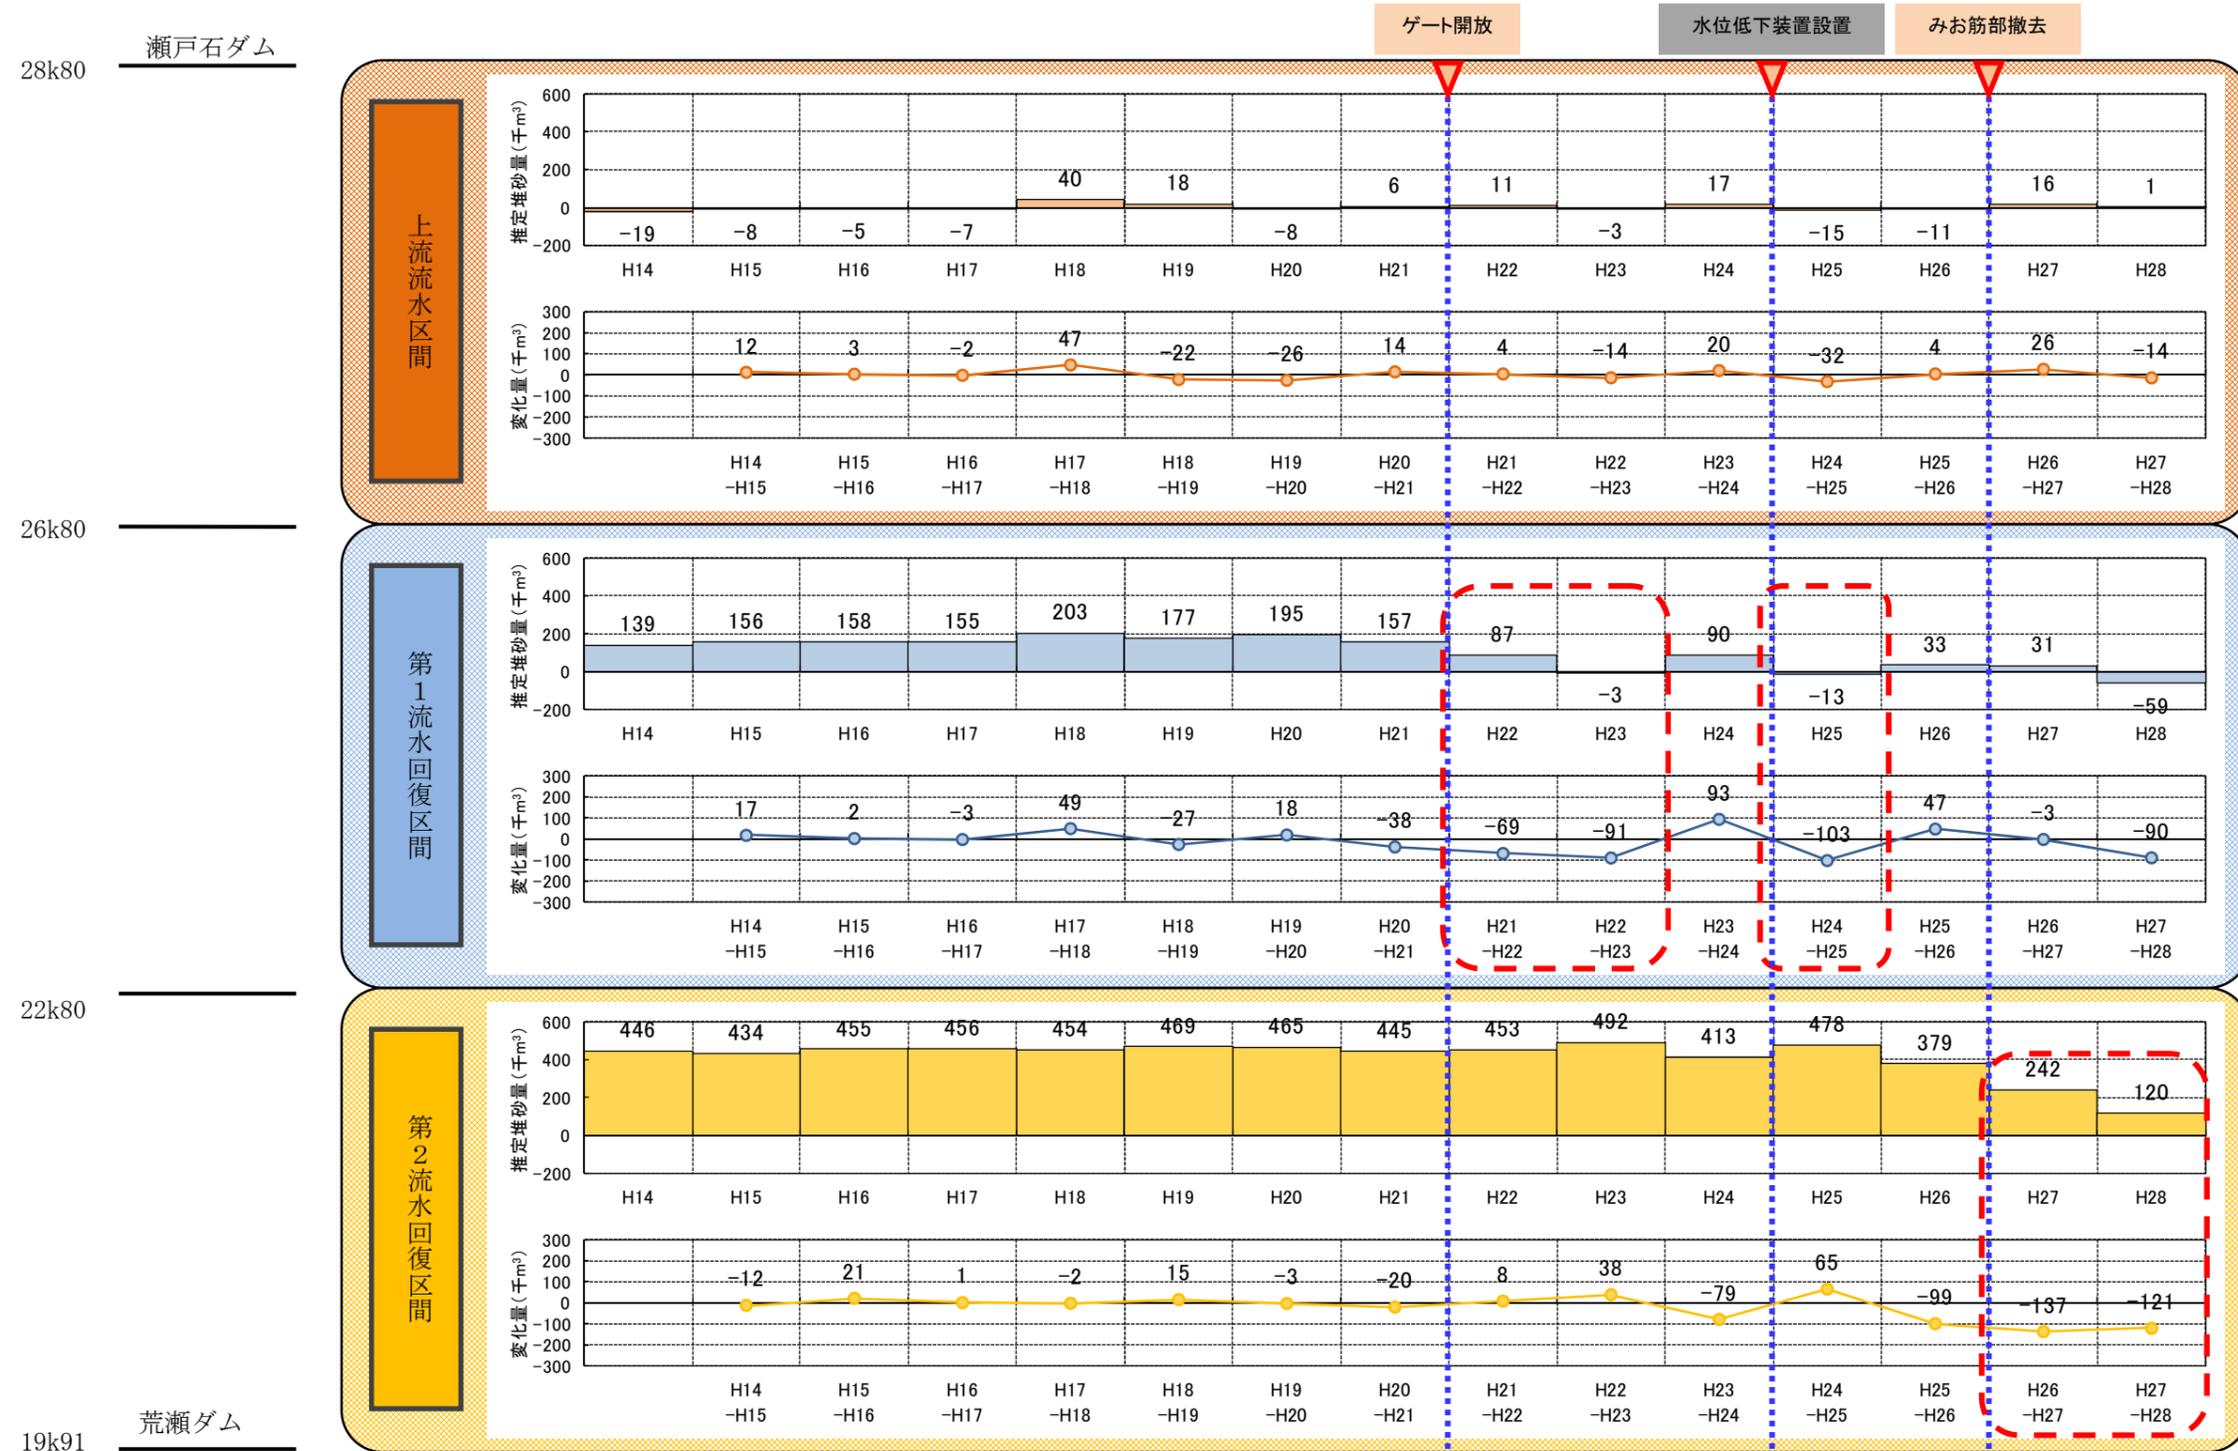
**ゲート開放：**第1流水回復区間において、H21→H23、H24→H25に継続的に推定堆砂量が減少している。

**みお筋部撤去：**第2流水回復区間において、H26→H27に推定堆砂量が大きく減少し、それが翌H27→H28にも継続し減少している。

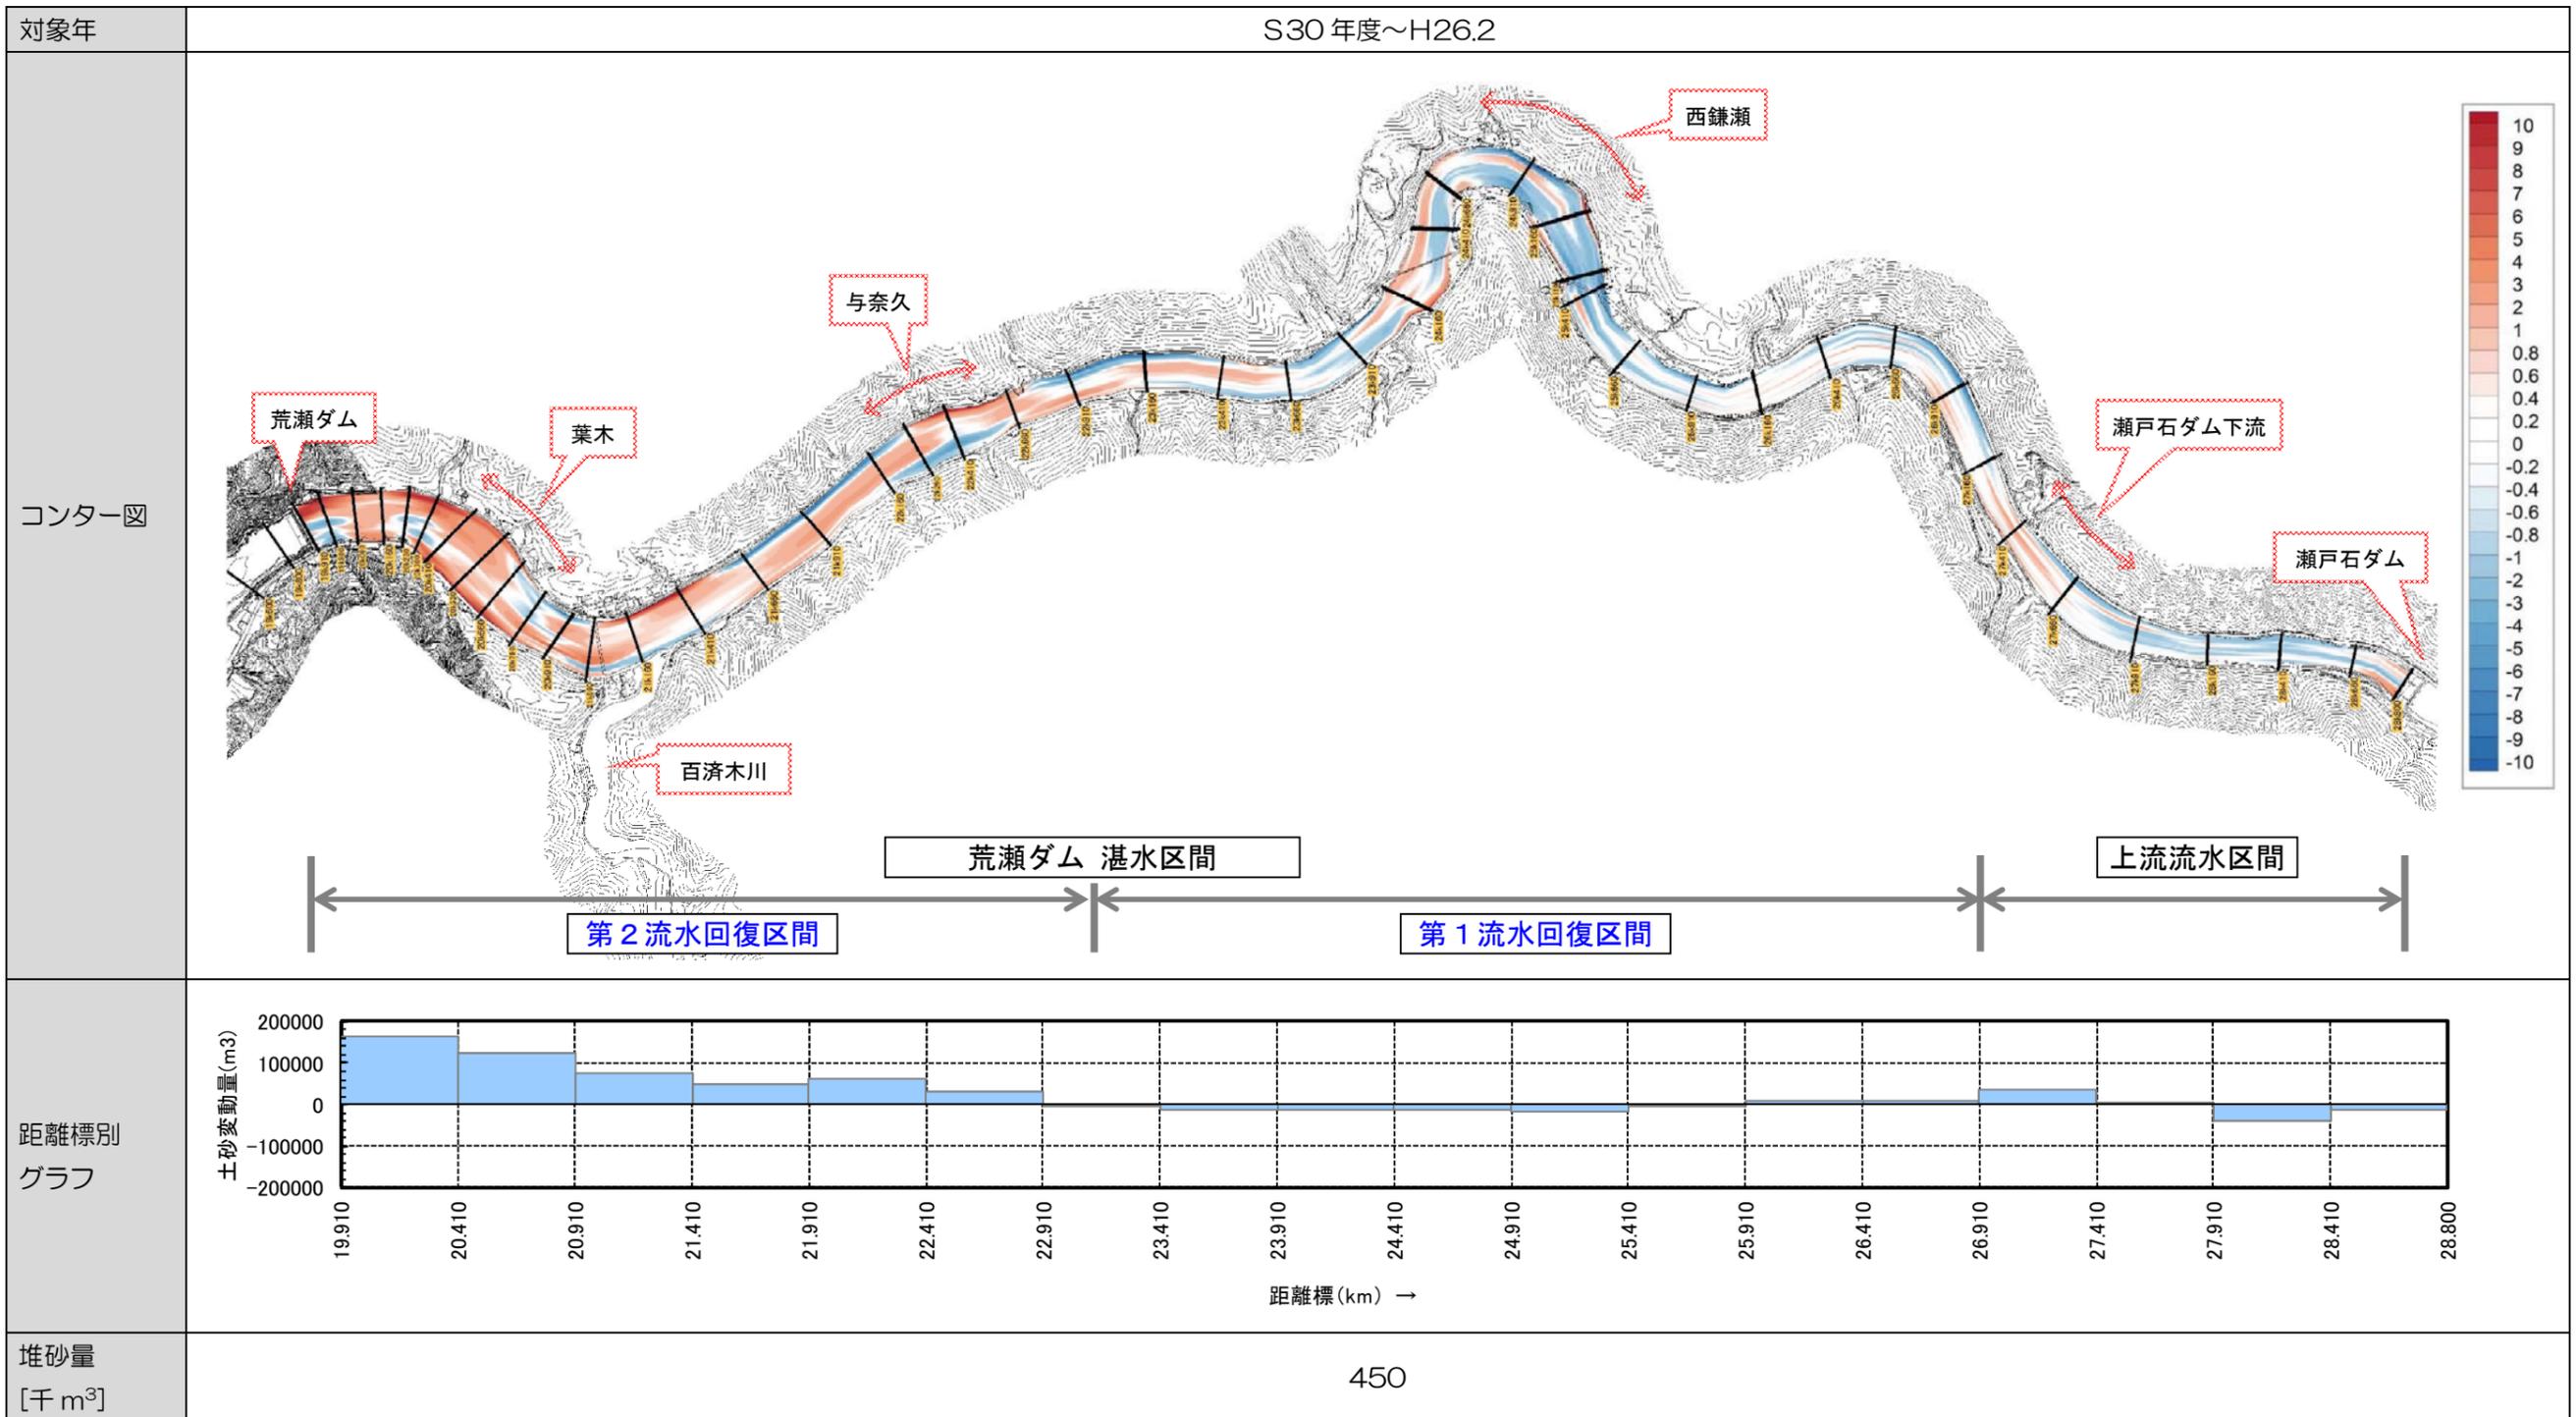
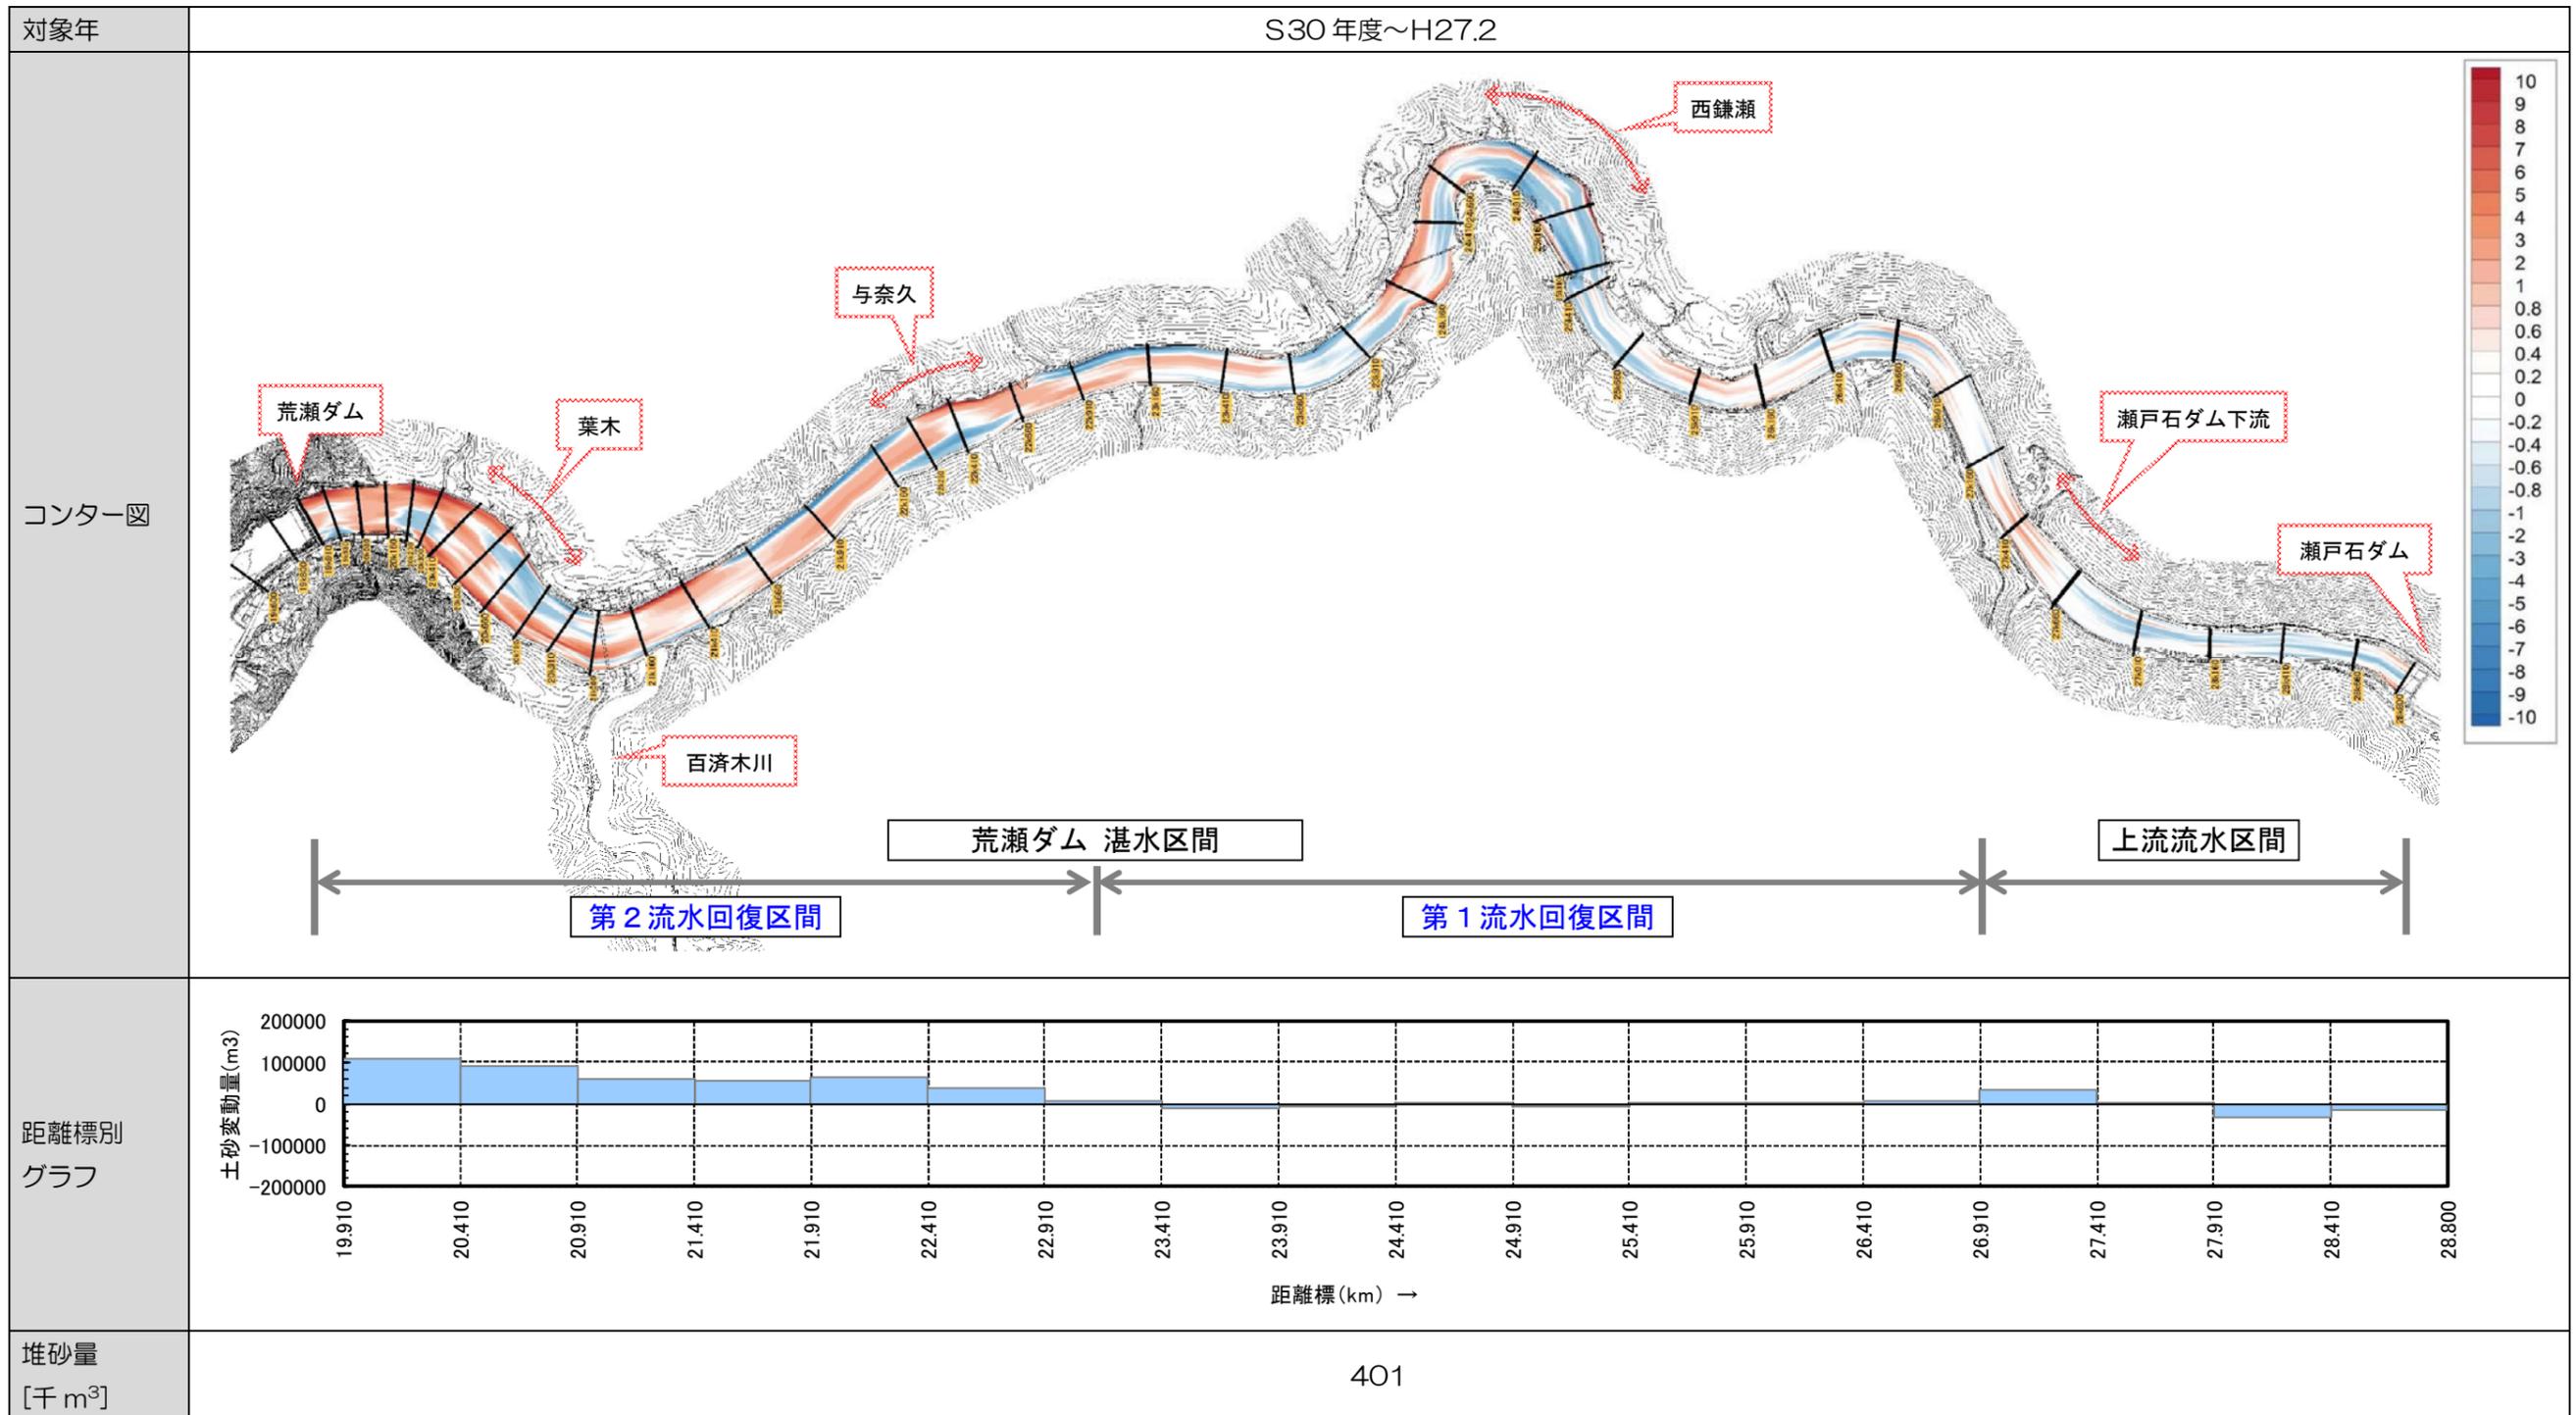
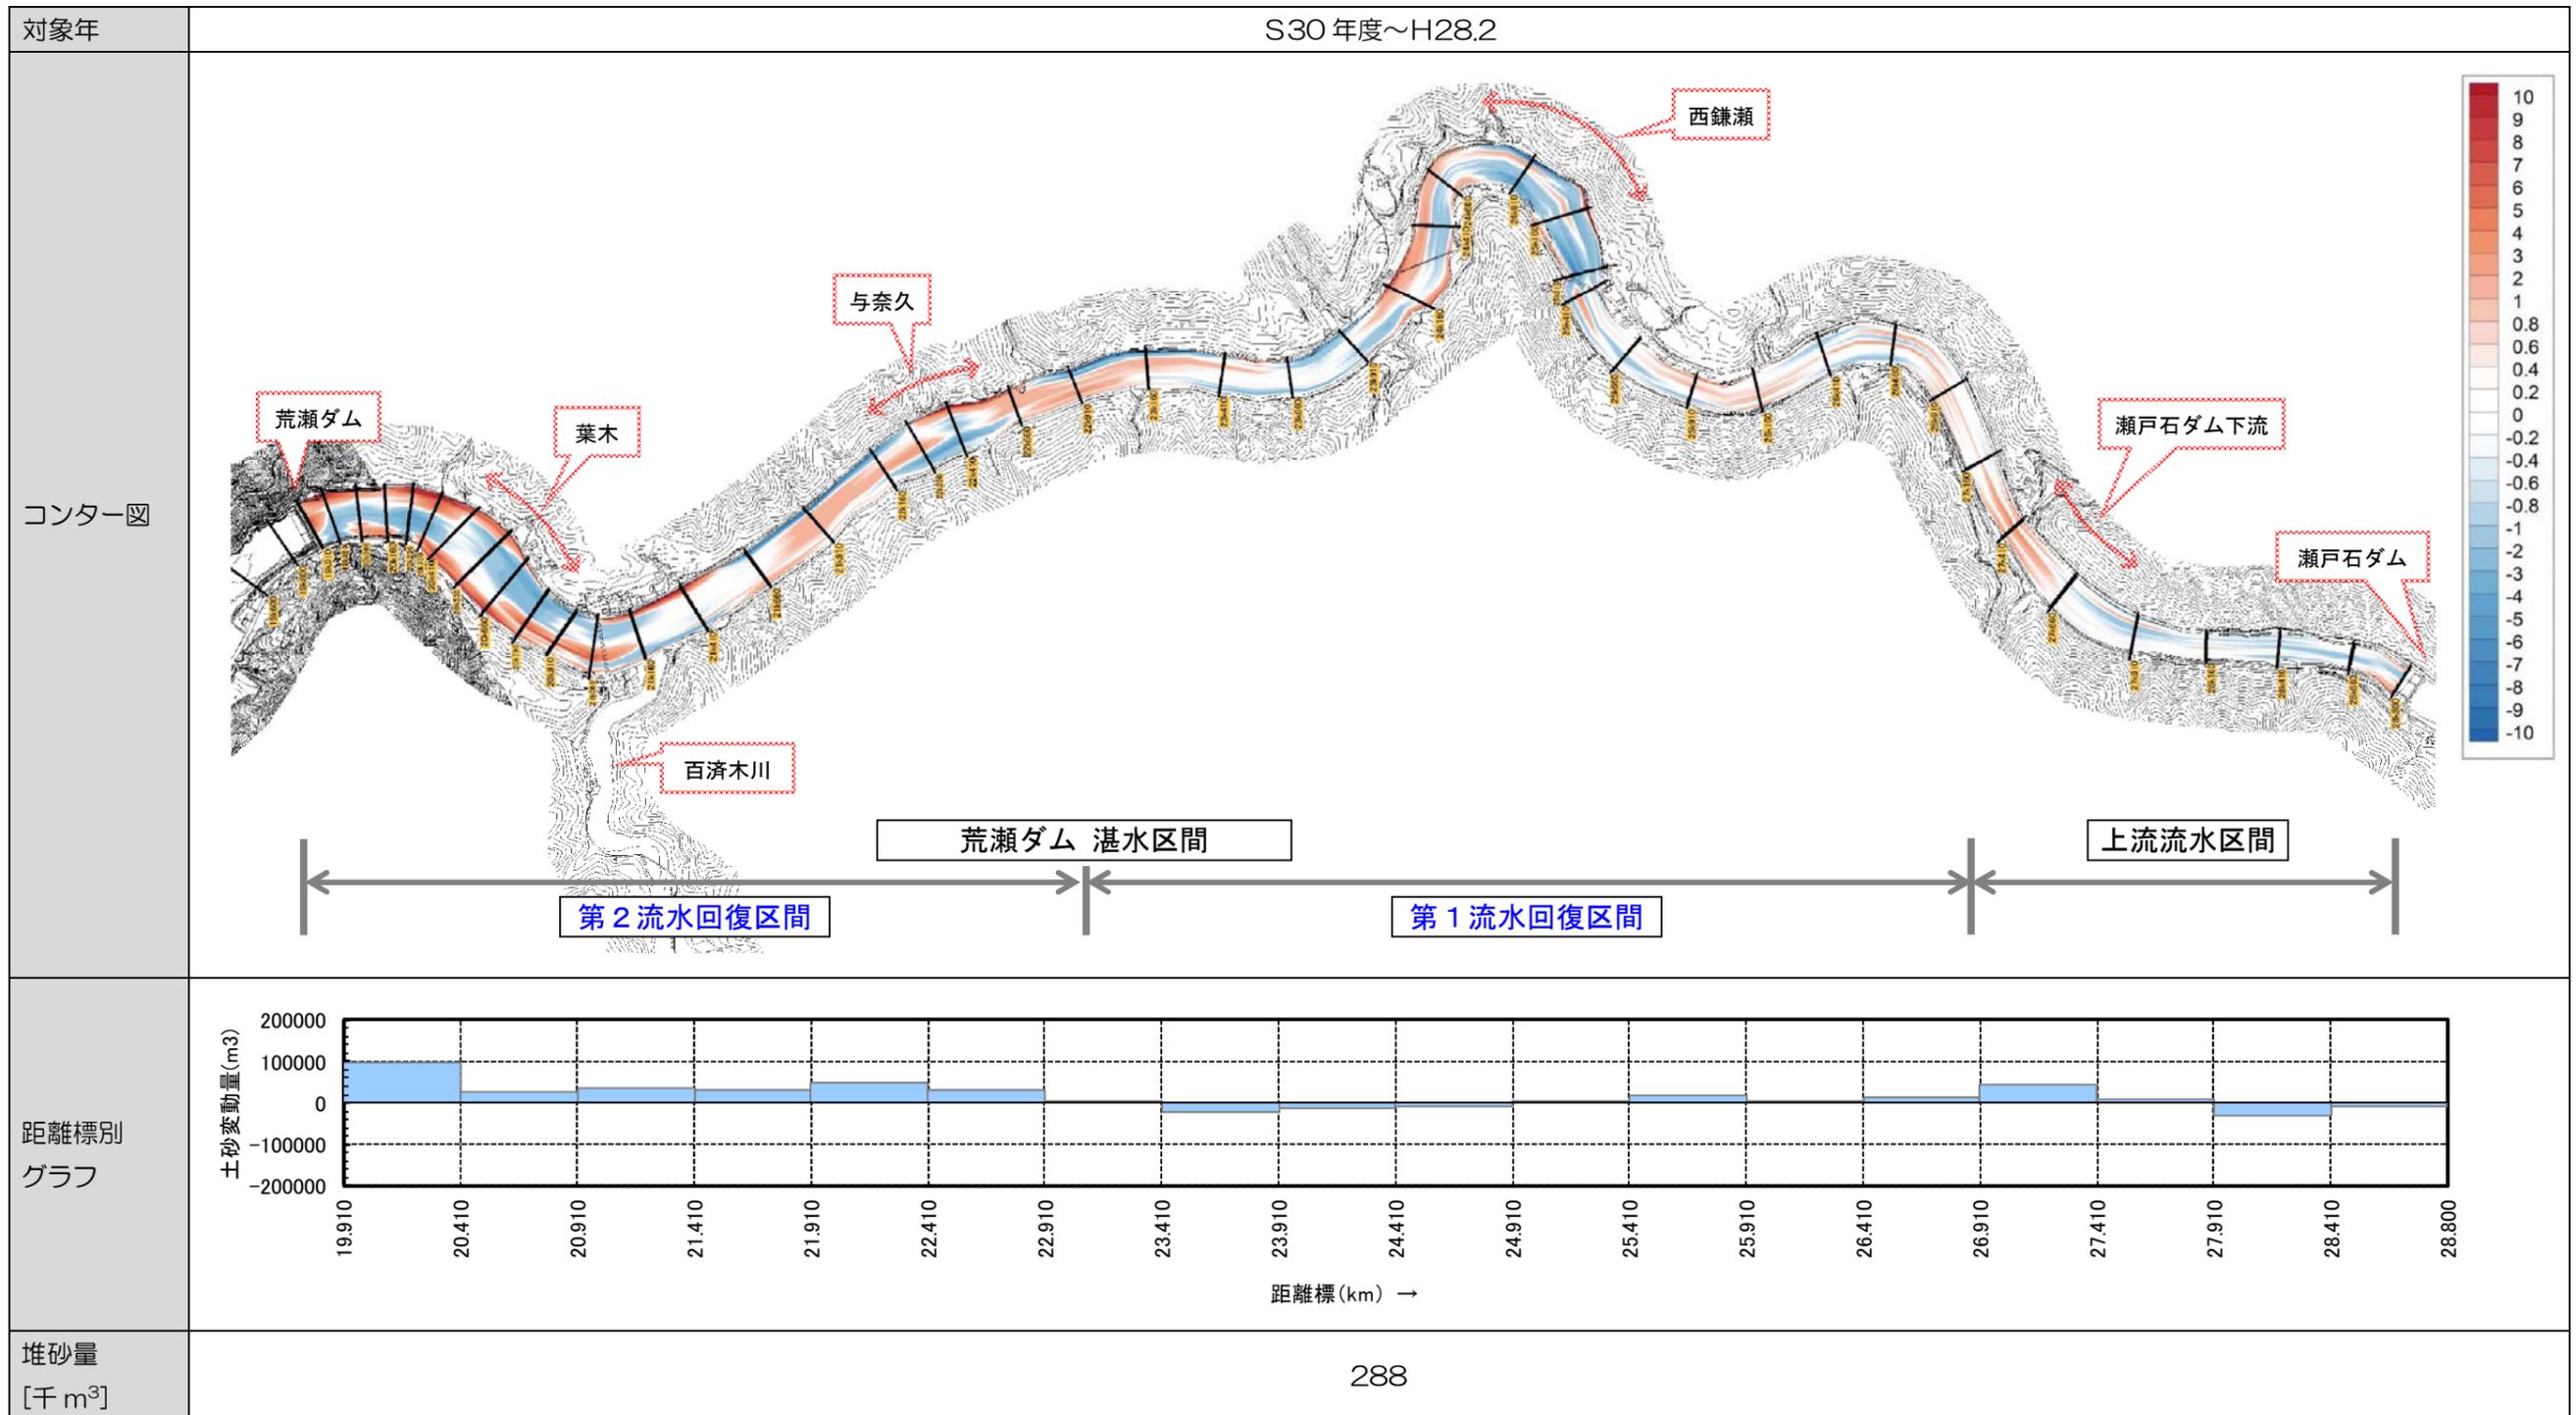
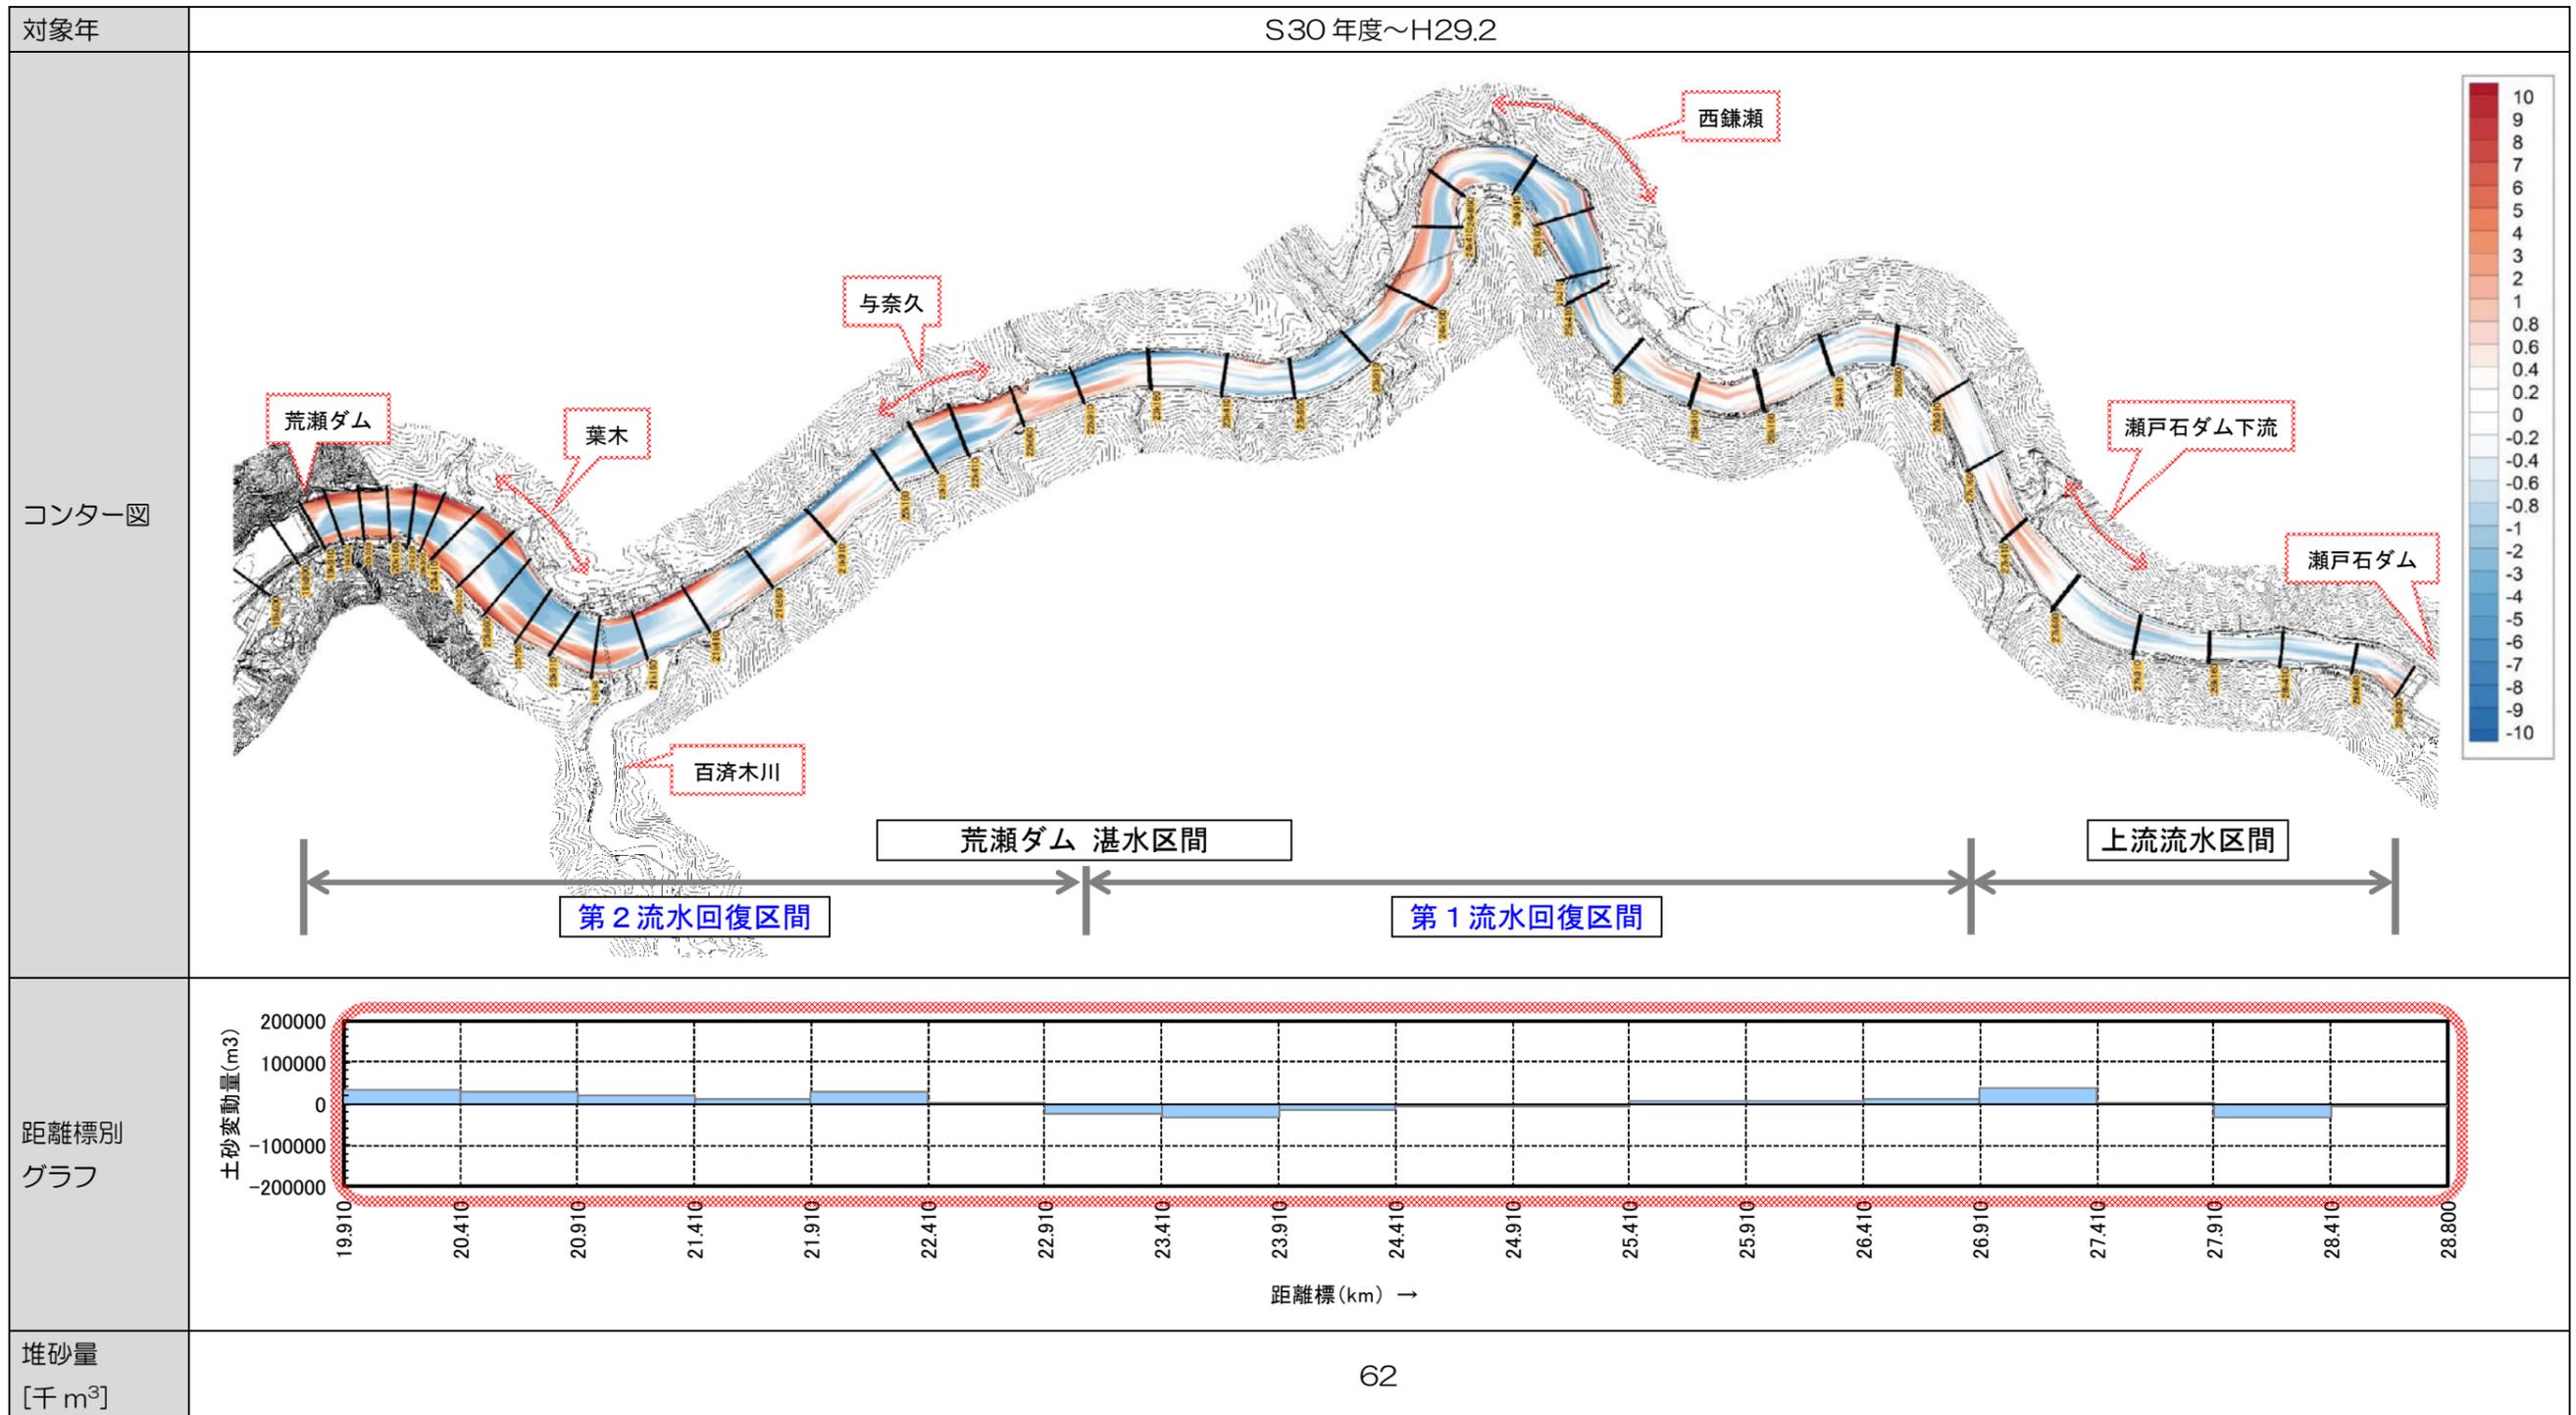
- 現在、ダム上流部では、元河床からの堆砂量は殆どない状態である。

【元河床の見直し①】 前回の第11回荒瀬ダム撤去フォローアップ専門委員会で決定した「～H17見直し前」の元河床を採用することにした。  
 【元河床の見直し②】 堤体部の元河床も見直し、建設前の河床を採用することにした。

注: 堆砂量の計算対象区間は、ダム上流部は19/910～28/800である。
