# 第12回荒瀬ダム撤去フォローアップ専門委員会

平成29年6月1日

熊本県企業局

【資料1】土砂移動について

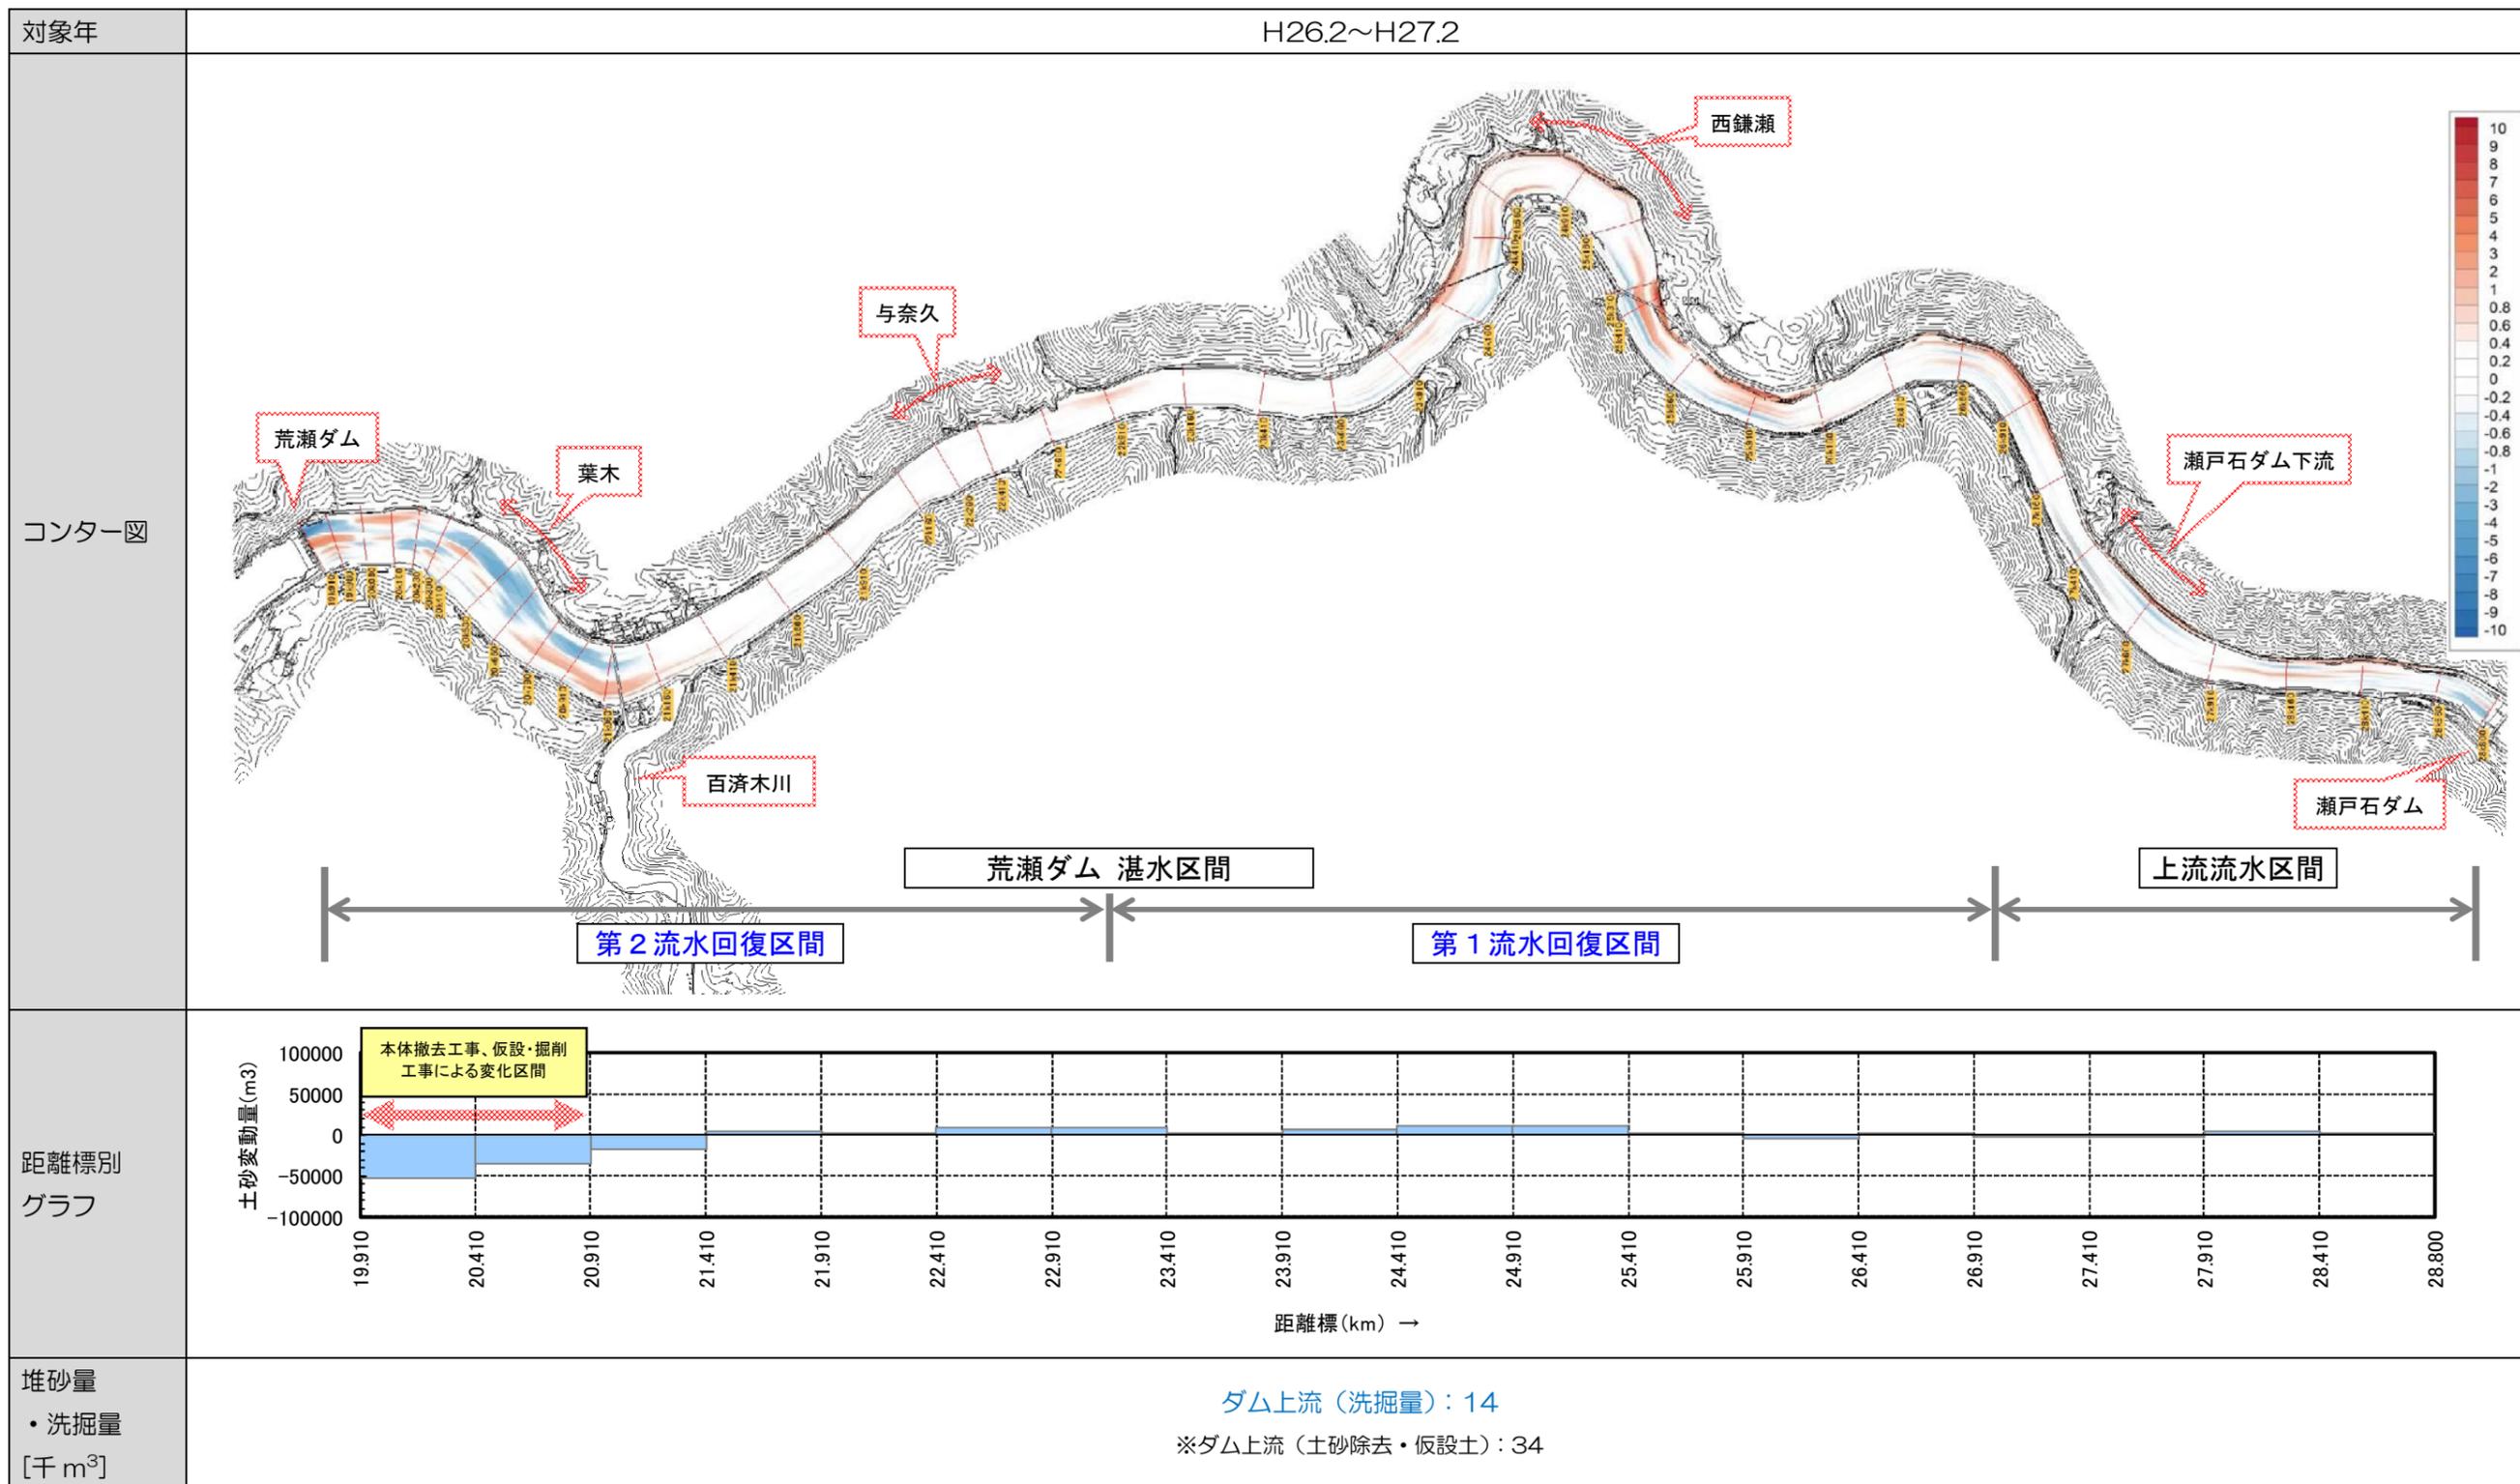
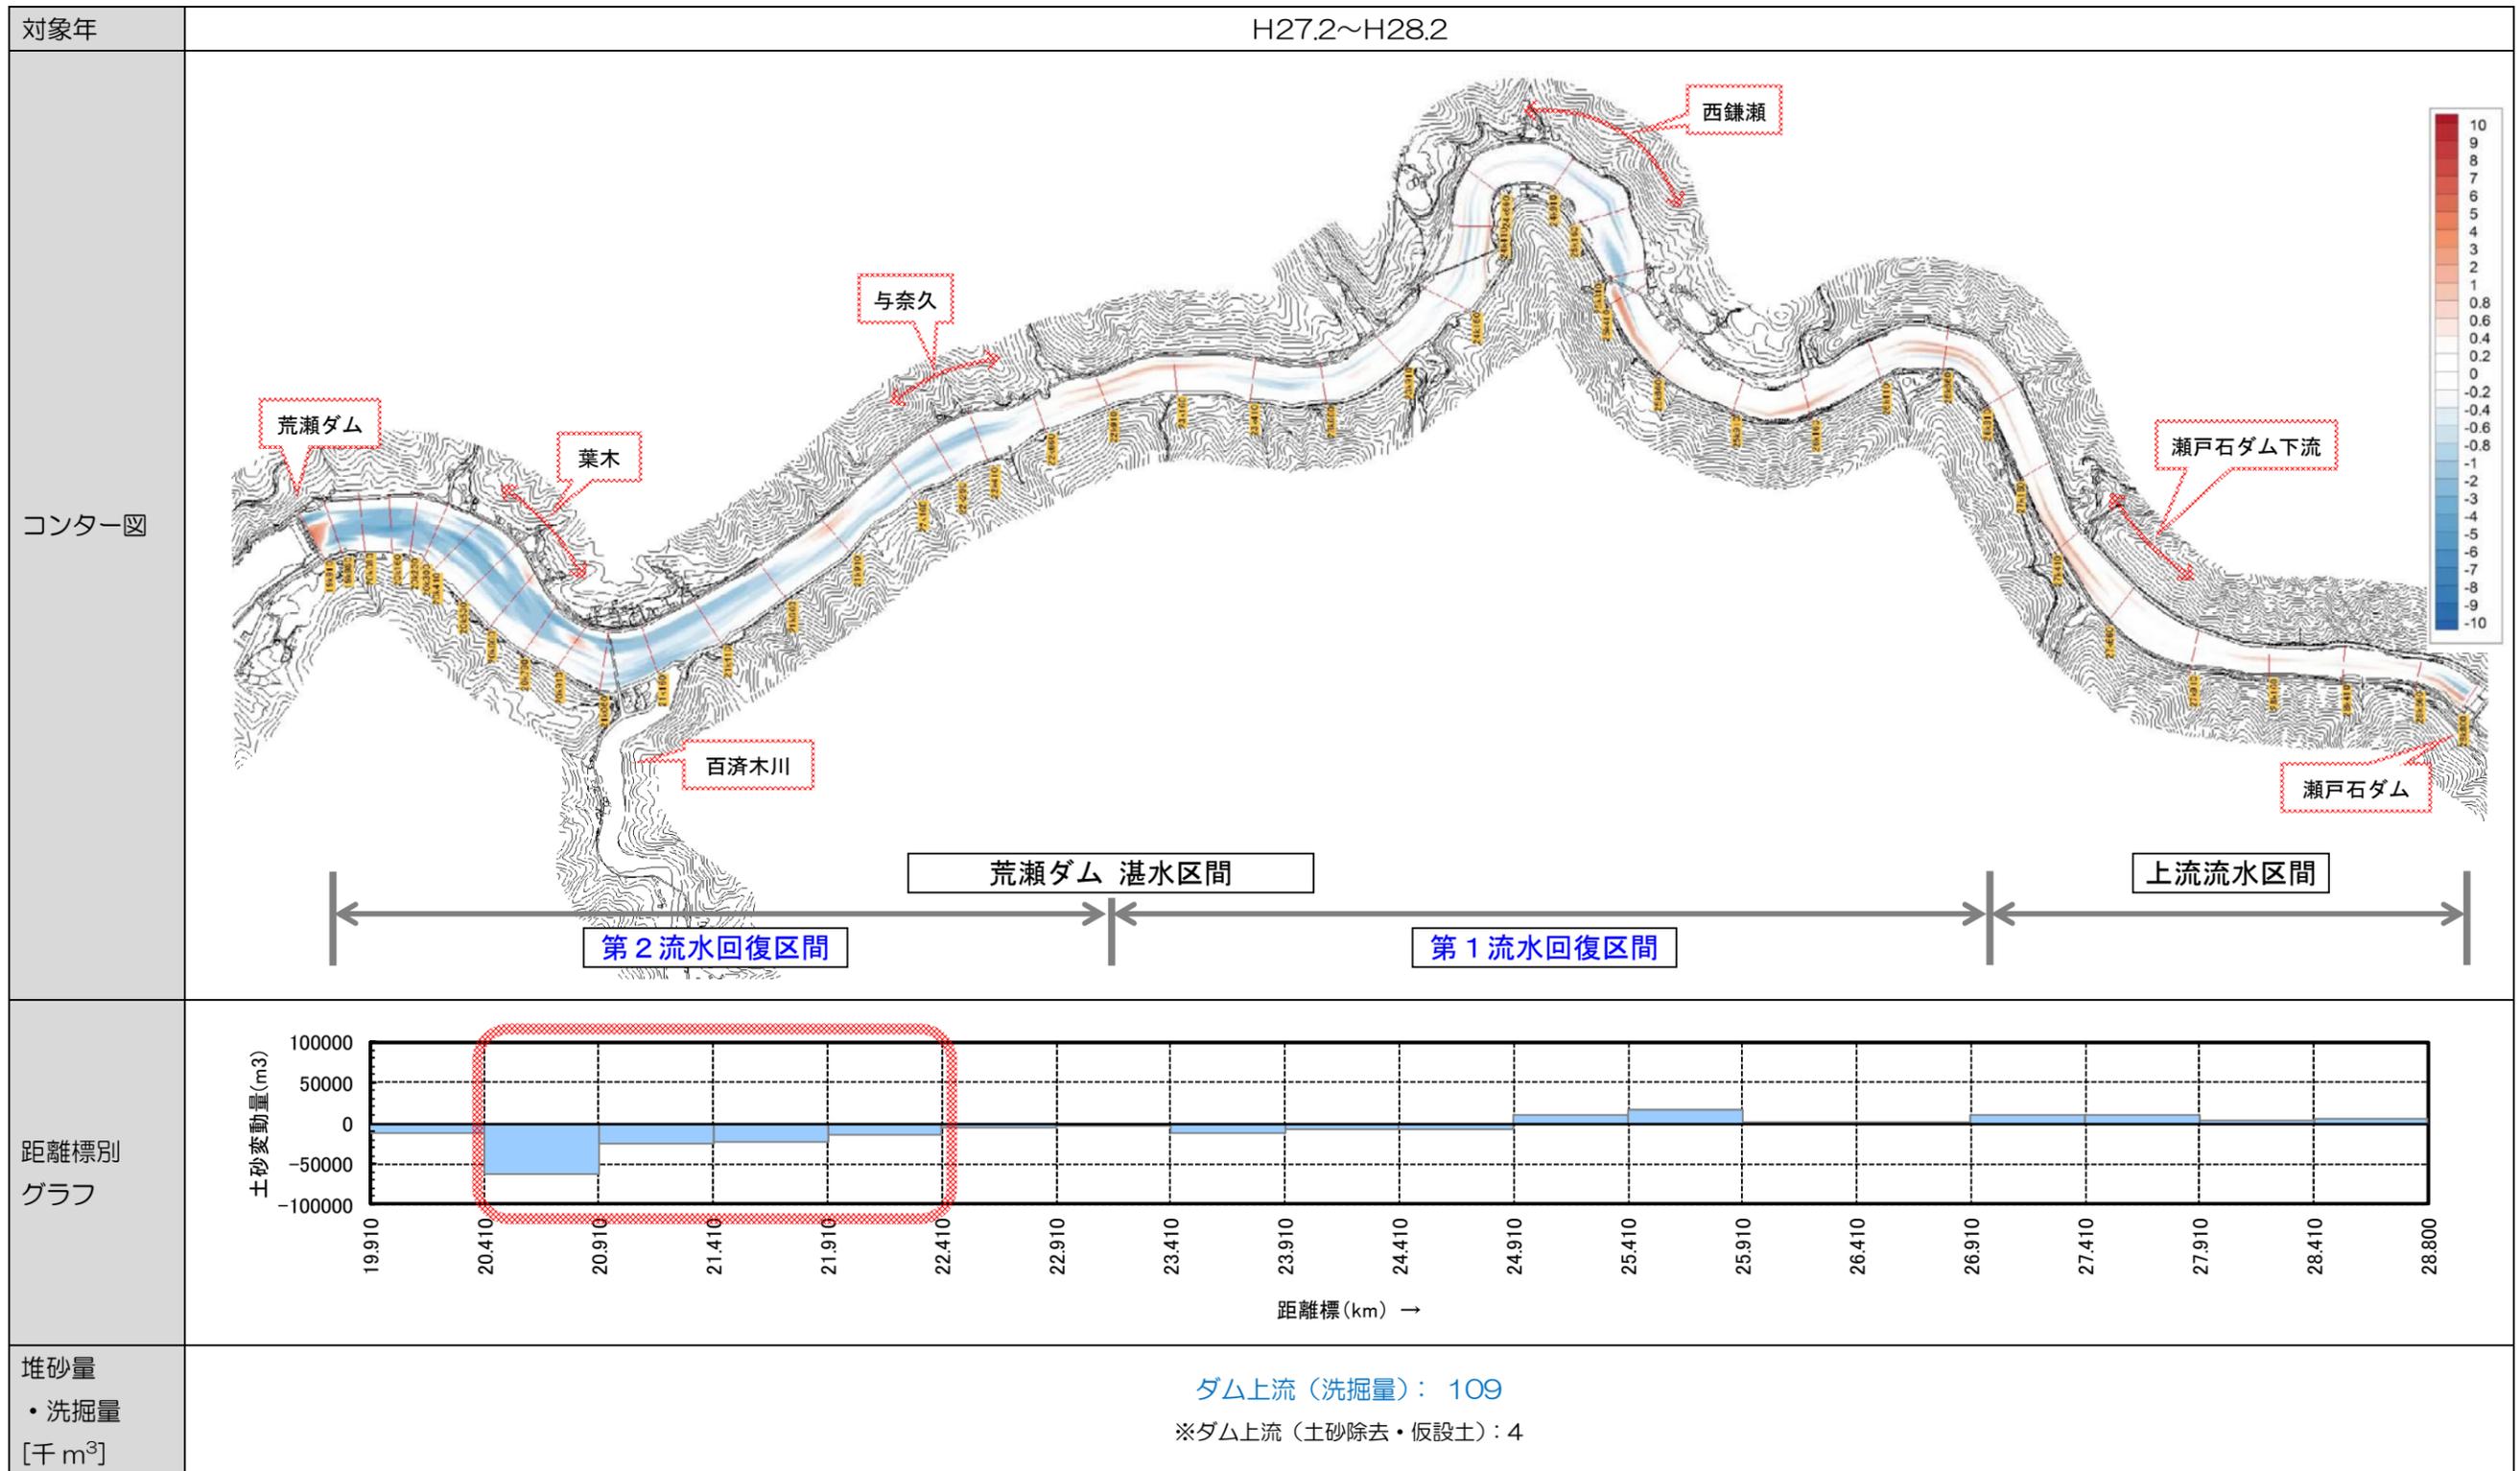
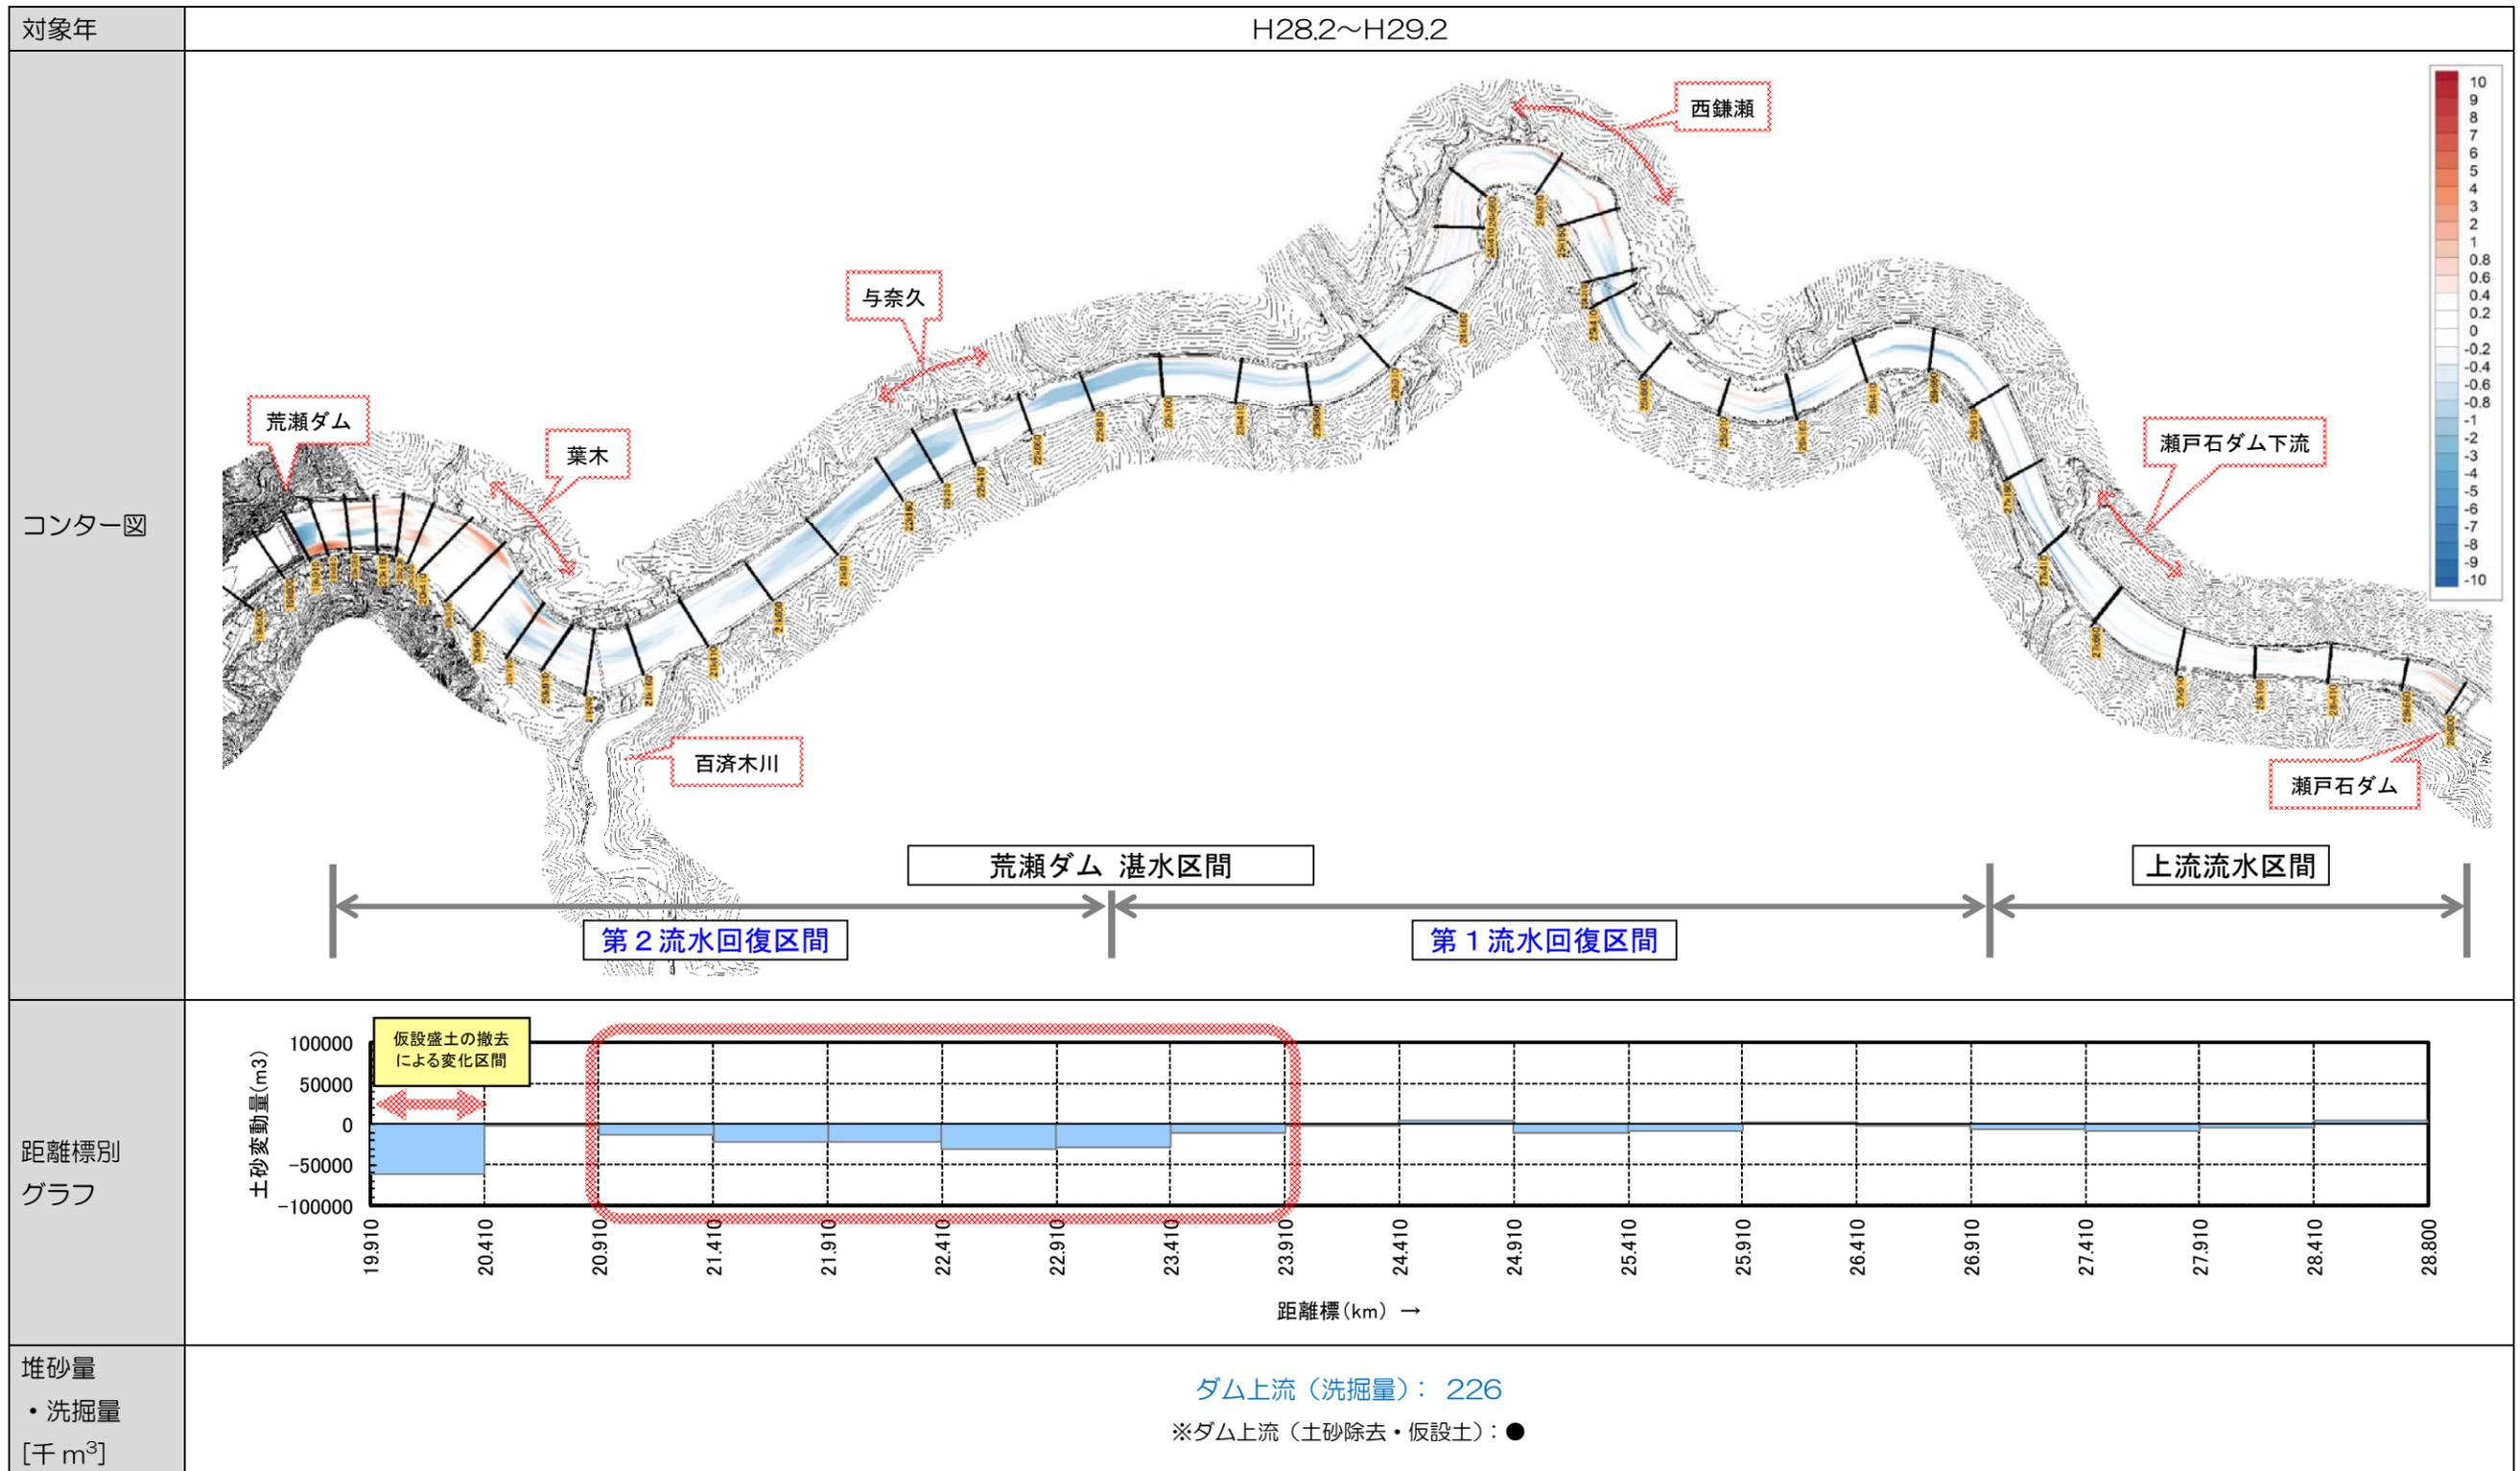
2) 測量年間の堆砂量の変化状況

● H27.3 のみお筋部撤去後の小中規模出水により、H27.2~H28.2 で葉木区間 (20k410~22k410) の土砂が流出し、その後のH28.2~H29.2 では流出区間が上流の与奈久区間 (20k910~23k910) まで伝搬している。

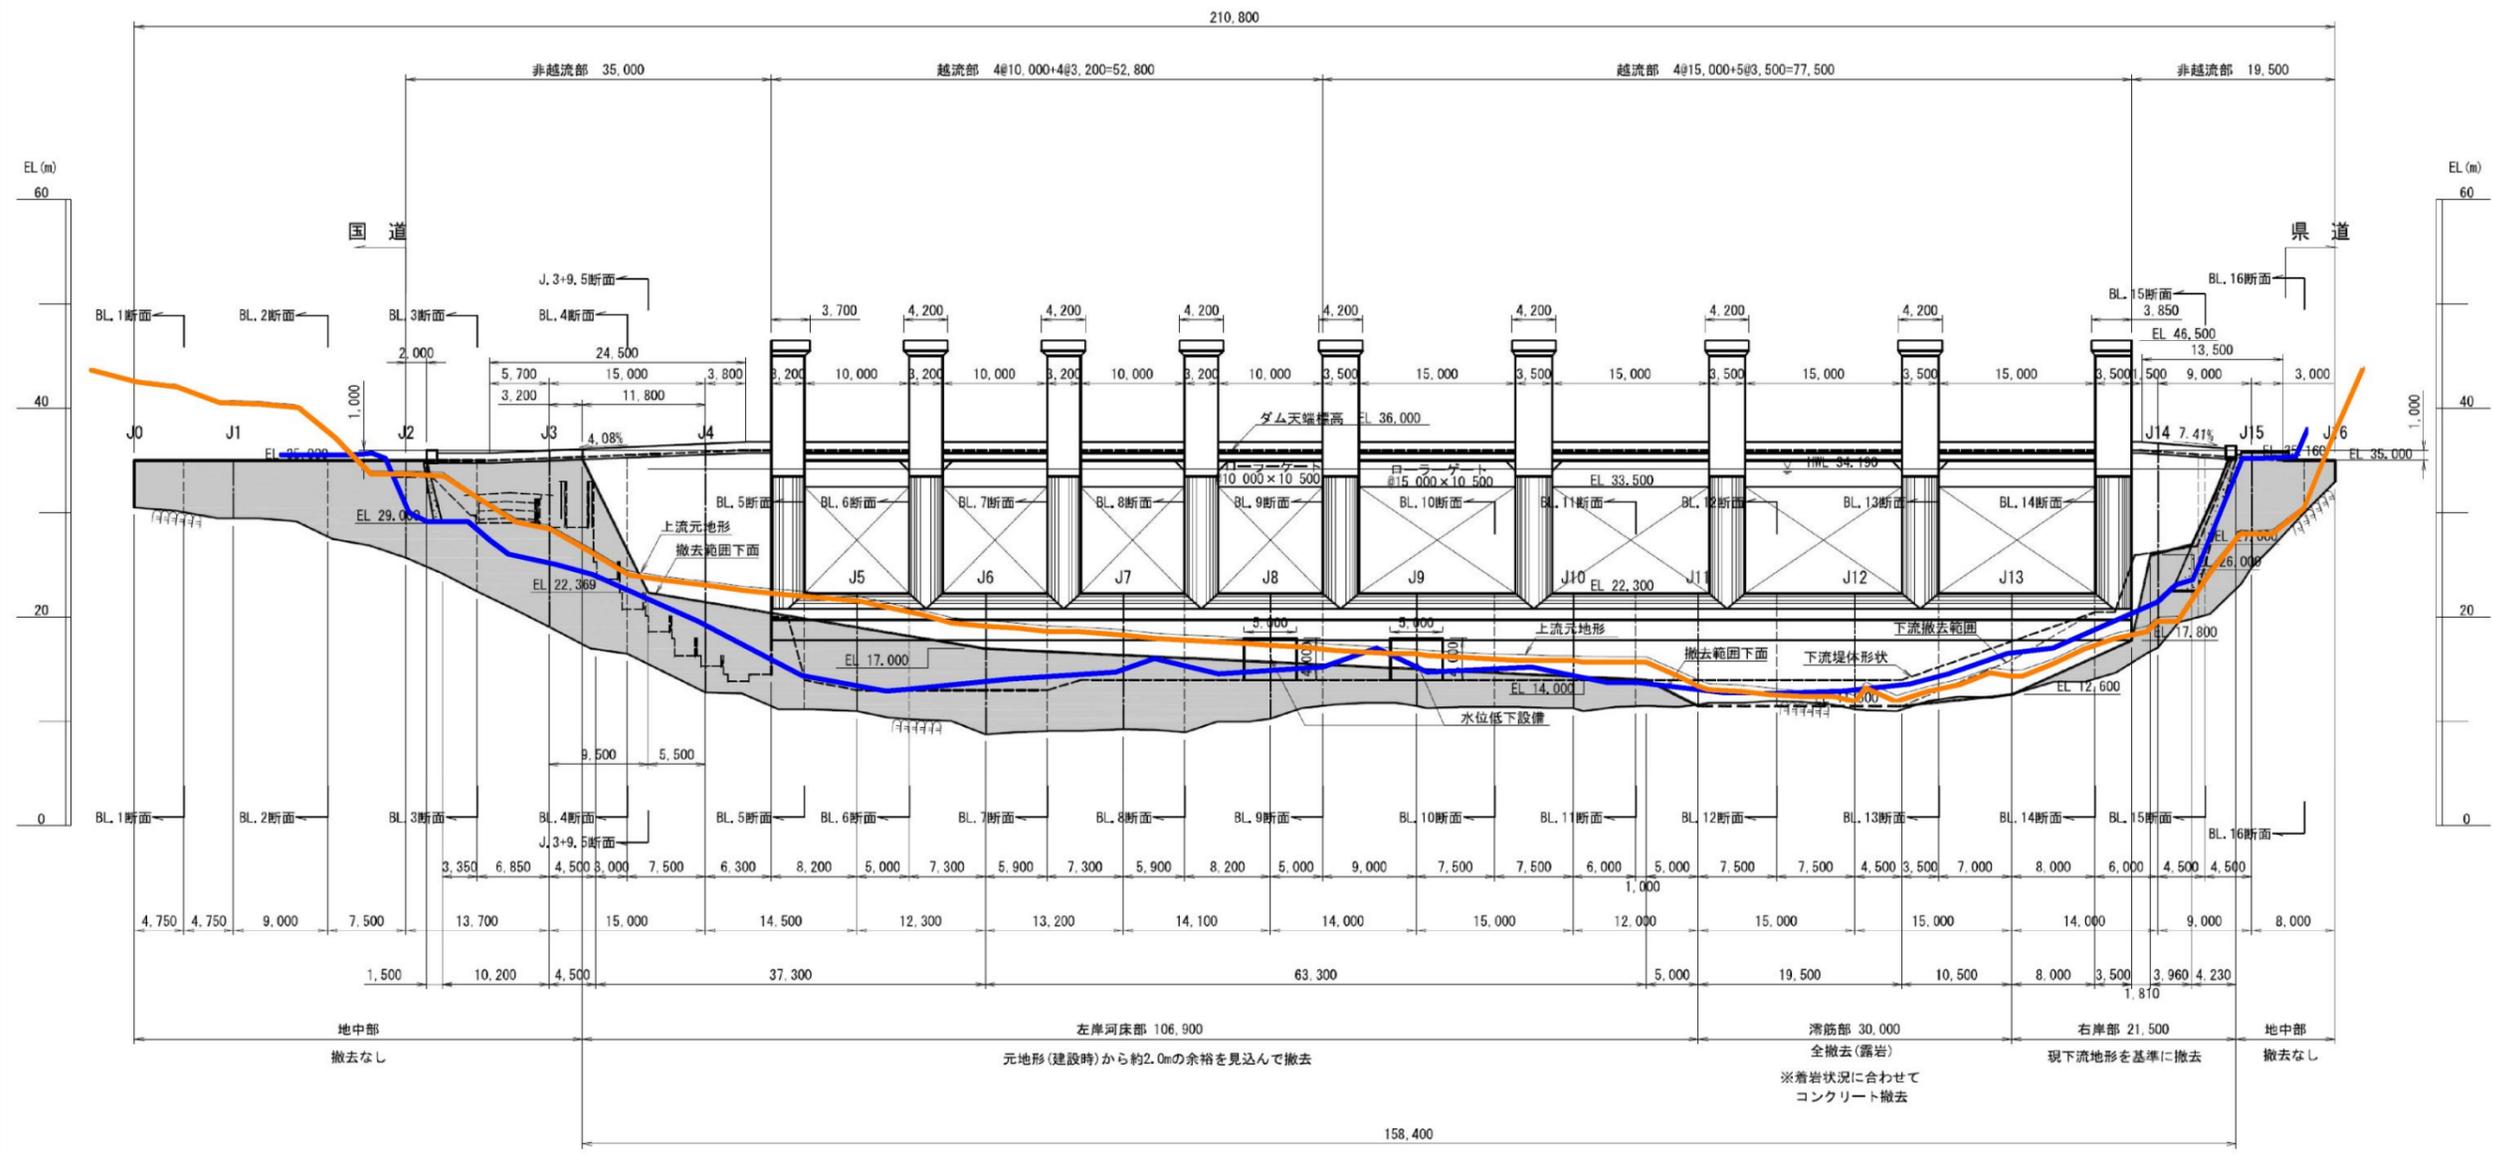
# 上流面図 S=1/600

— : 19k910 地点の S30 年元河床  
 — : 上流元河床 (建設時の地形)

土砂量 (m <sup>3</sup> )
S30 元河床~20k410	114,952
上流元河床~20k410	22,074
差分	92,878

※ブロック断面 (建設当時の作図) の位置は、断面位置の表示が無い場合、構造物の標高等を考慮して推定している。構造的、地形的な特徴がなく、位置の推定が困難な場合は、隣接するジョイントの中間点とした。

- 現在は堤体部の掘削直後の横断形状(19k910 地点の S30 年元河床)を元河床としている。したがって、掘削前の横断形状(上流元河床(建設時の地形))を元河床とするように修正する。

- ダム堤体部の元河床の修正(減少分)の詳細を下表に示した。約-93 千 m<sup>3</sup>である。参考として、修正前後の横断図を次ページに示した。

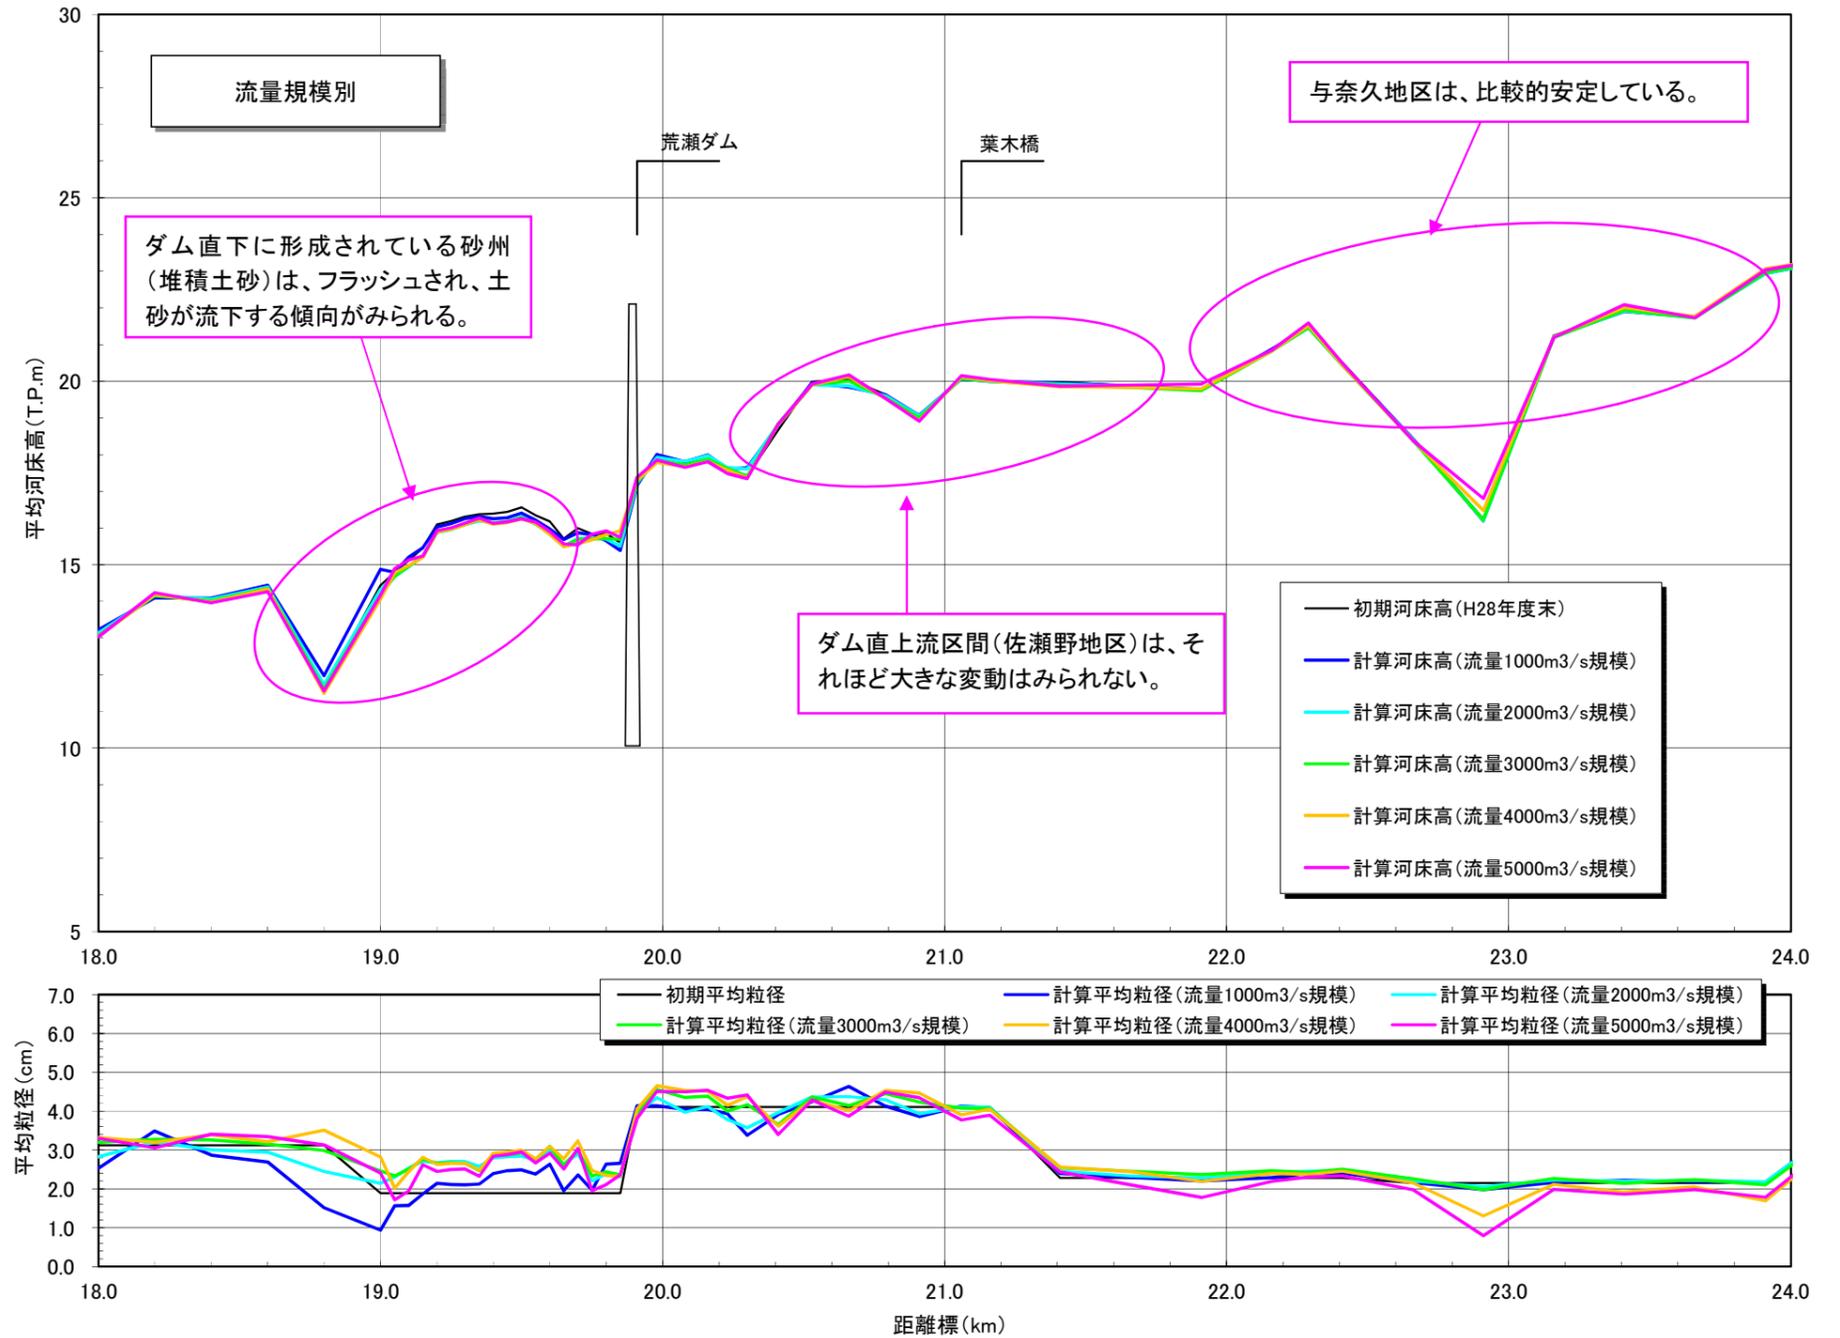
予測平均河床高・平均粒径縦断面図（ダム上下流）

- ダム上流区間については、1洪水ハイドロの流況条件のもとでは、流量規模によらず、それほど大きな変動はみられず、ダム直下への顕著な堆積等もみられない。
- ダム下流区間については、ダム直下に形成されている砂州（堆積土砂）はフラッシュされ、土砂が流下する傾向がみられる。

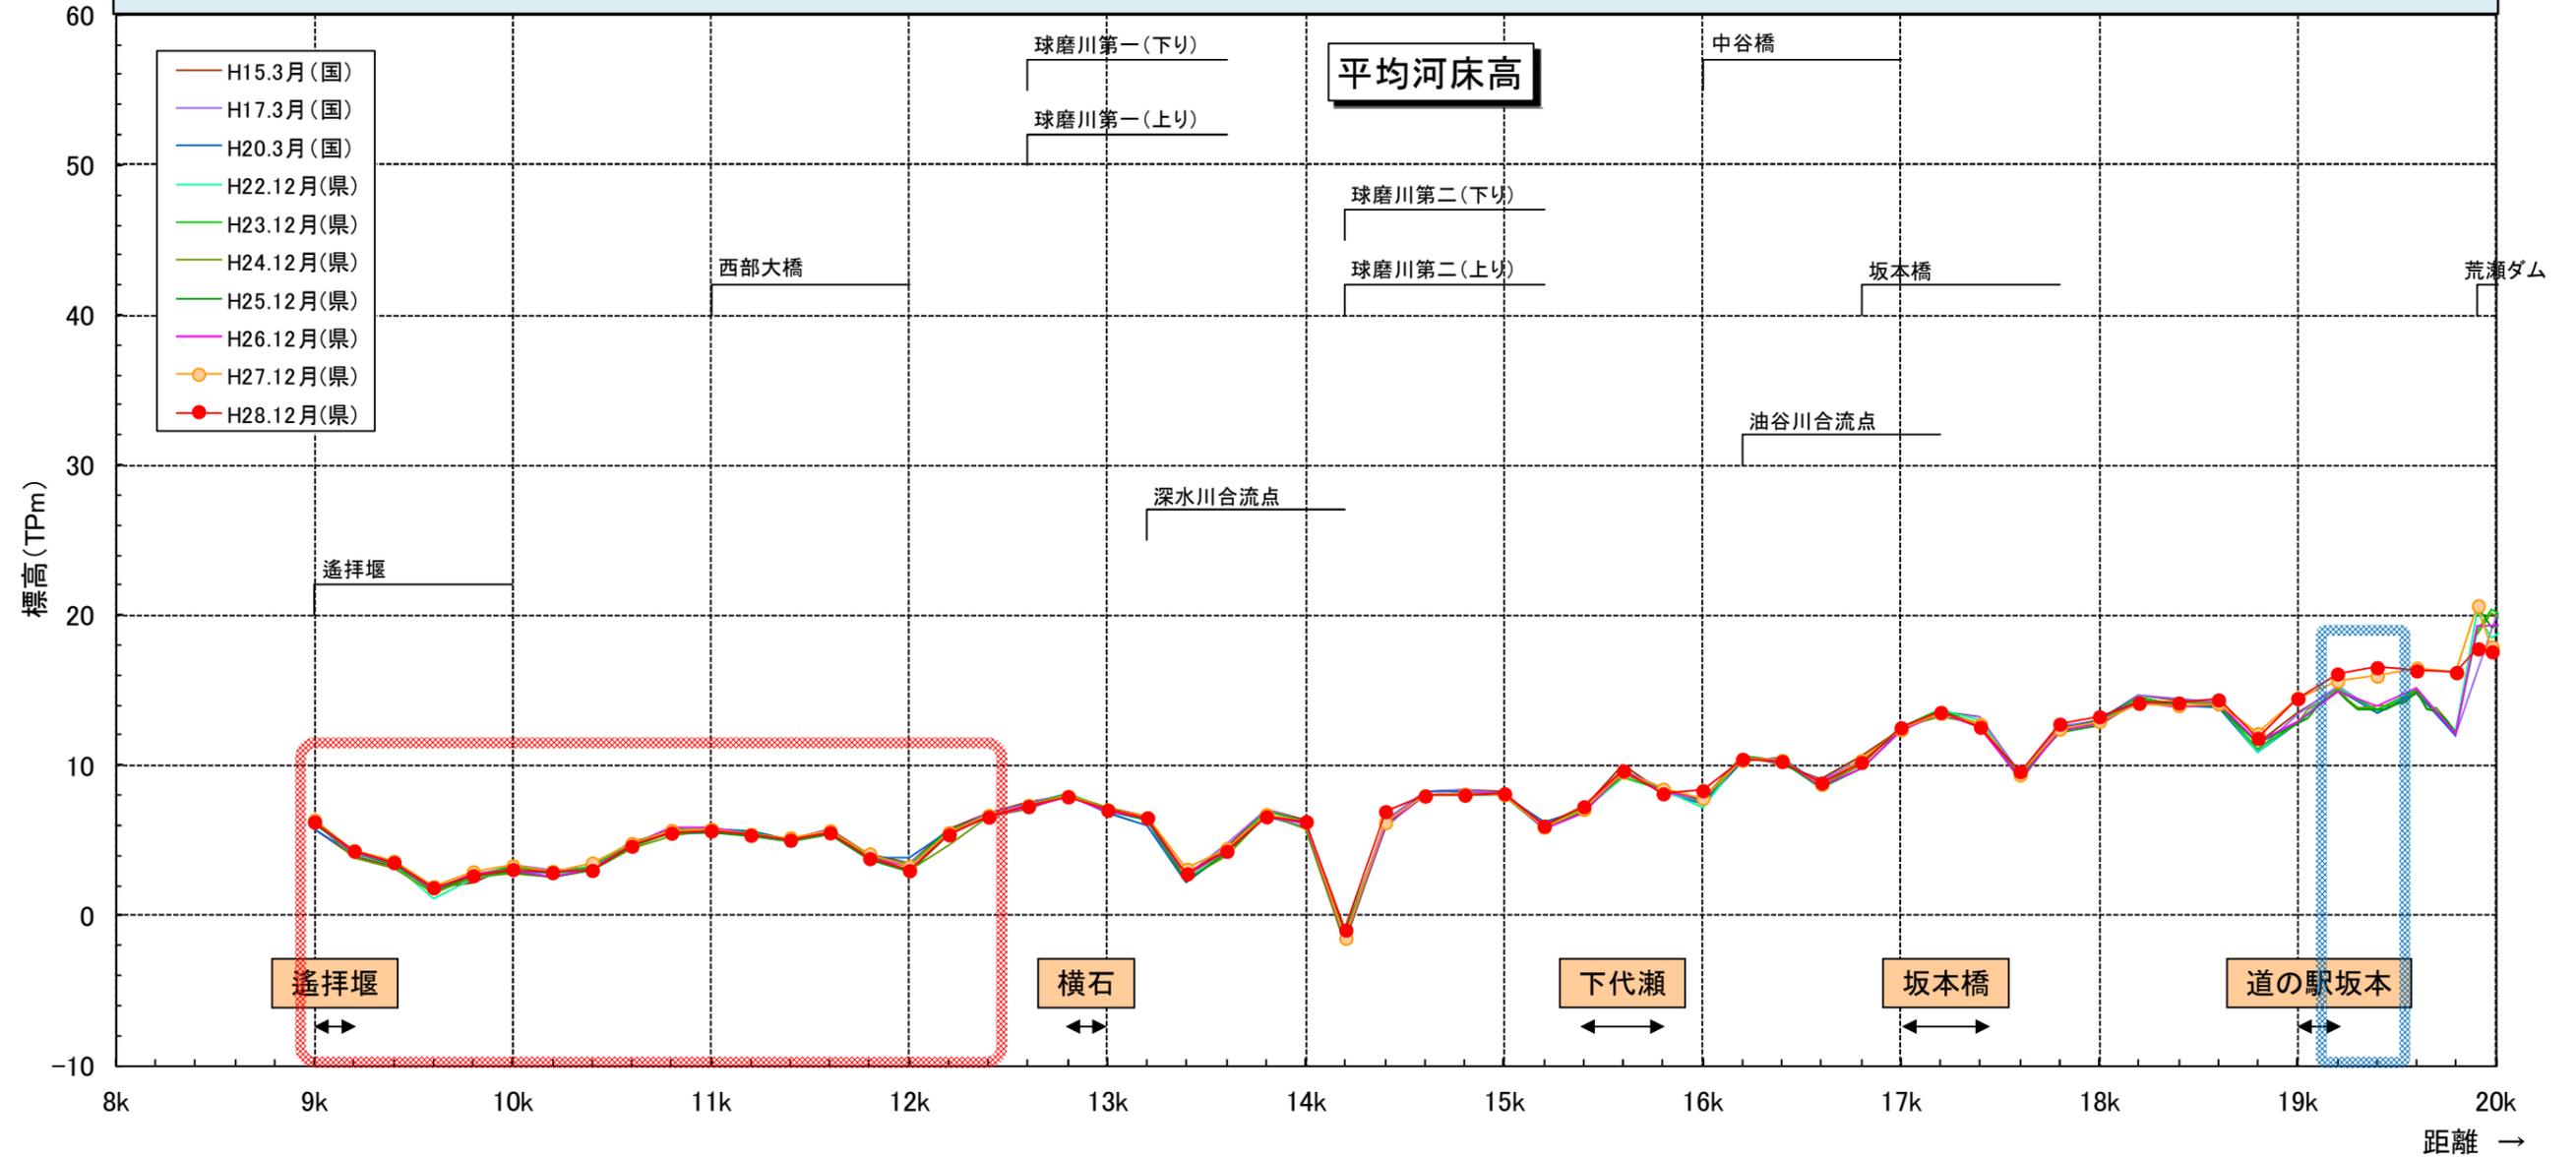
図 平均河床高の経年変化 (荒瀬ダム下流)

1) 遙拝堰湛水区間(9k000~12k400)では、H27年度からH28年度にかけて洗掘傾向である。この区間は毎年、出水規模に応じて堆積と洗掘を繰り返していたと考える。  
 2) ダム直下流部(19k200~19k400)では、H27年度に大きく堆積した後に掘削したが、H28年度は出水による再堆積がみられた。

1) 遙拝堰湛水区間 (9k000~12k400) では H27 年度から H28 年度にかけて洗掘傾向である。この区間は毎年、出水規模に応じて堆積と洗掘を繰り返していたと考える。H20~H28 年度の累計では変化が殆ど見られない。

2) ダム直下流部 (19k200~19k600) では、H27 年度に大きく堆積した後に掘削したが、H28 年度は出水による再堆積がみられた。

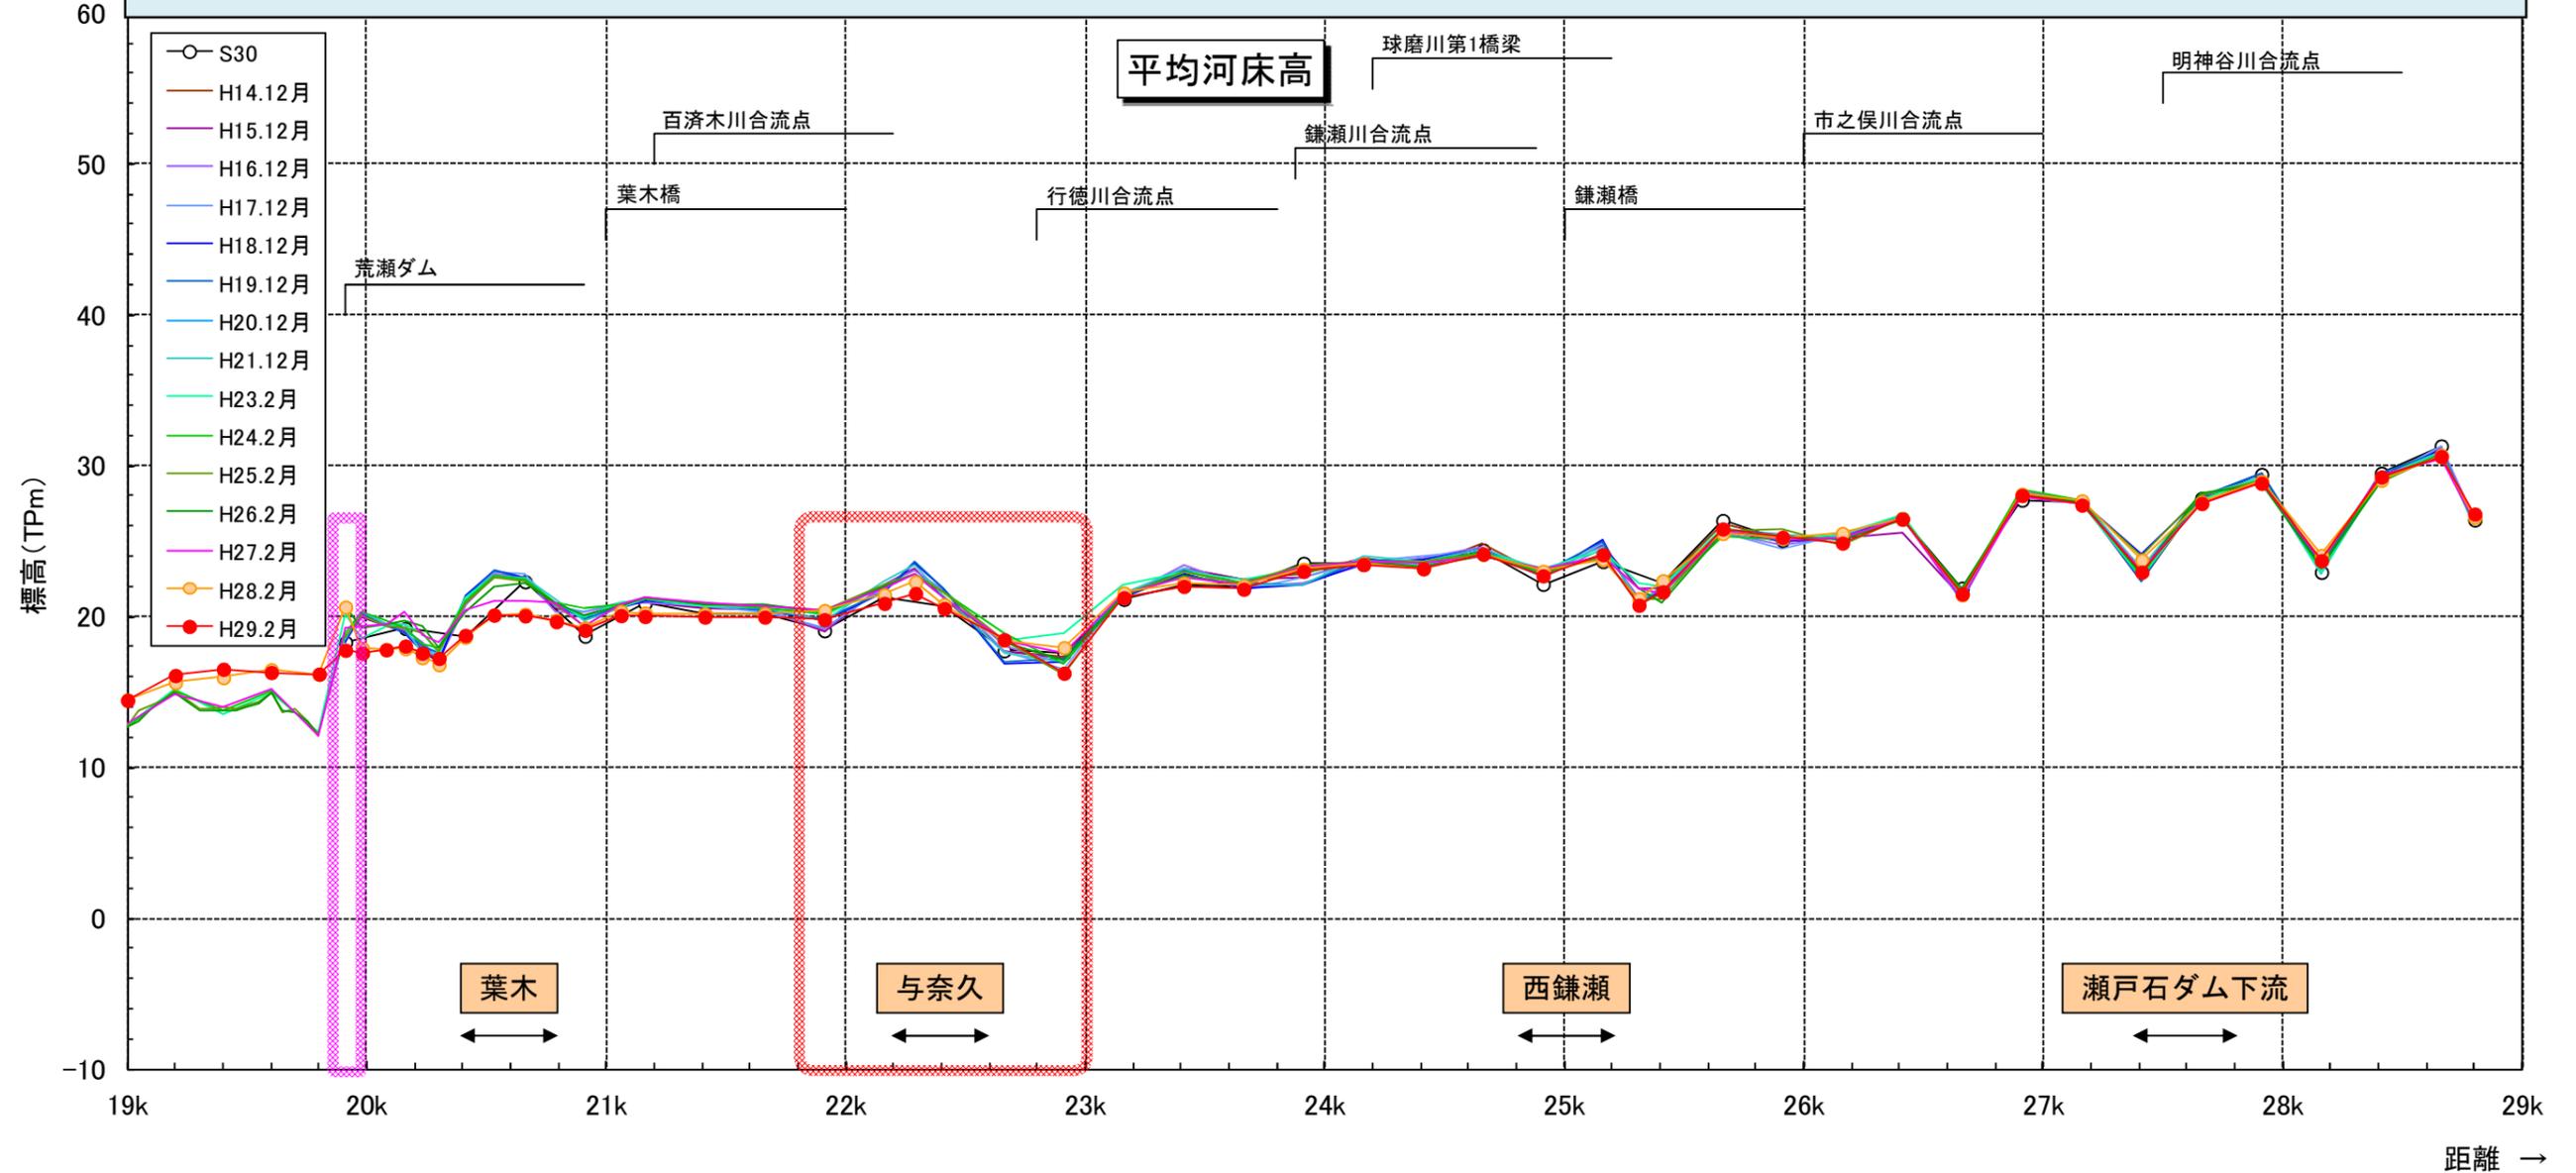
図 平均河床高の経年変化（荒瀬ダム上流）

1) 荒瀬ダム直上流（19k910）では、ピア撤去用の仮設盛土の撤去により、従来のレベルに戻っている。  
 2) 与奈久（21k660～23k160）が洗掘している。一昨年の葉木（19k910～21k660）の河床低下が、より上流に伝搬したと考えられる。

1) 荒瀬ダム直上流 (19k910) では、ピア撤去用の仮設盛土の撤去により、従来のレベルに戻っている。(平均河床高 19k910：P37、横断面 19k910：P41、土砂変動量：P44 を参照)。

2) 与奈久 (21k660~23k160) が洗掘している。一昨年の葉木 (19k910~21k660) の河床低下が、より上流に伝搬したと考えられる。
