# 第12回荒瀬ダム撤去フォローアップ専門委員会

平成29年6月1日

熊本県企業局

【資料1】土砂移動について

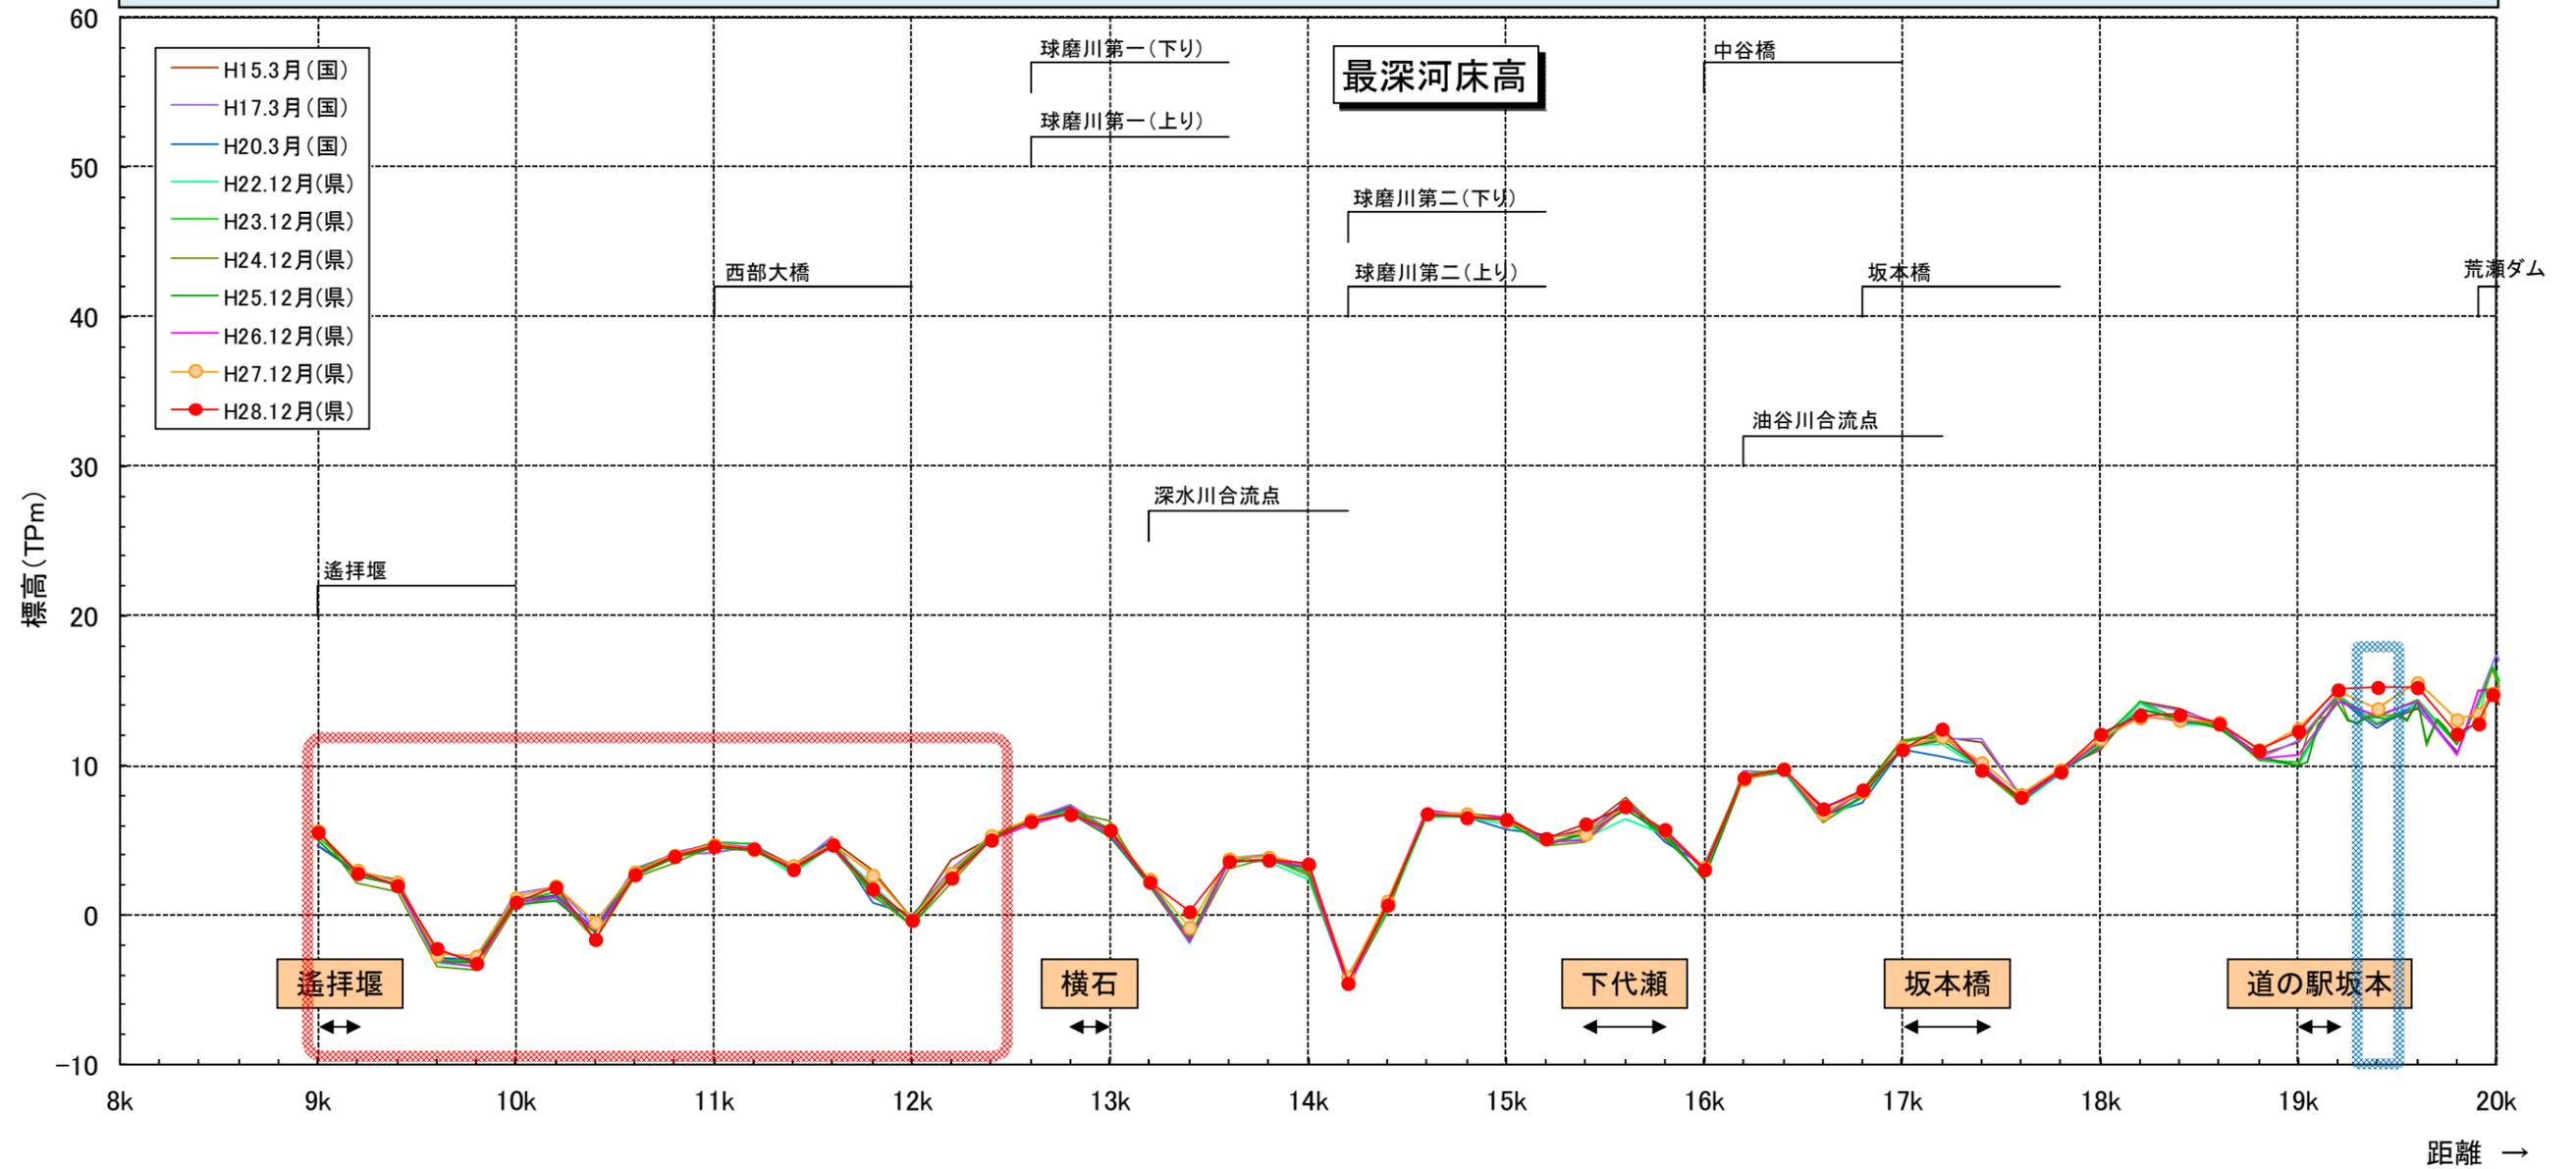
図 最深河床高の経年変化(荒瀬ダム下流)

1) 遙拝堰湛水区間(9k000~12k400)ではH27年度からH28年度にかけて洗掘傾向である。この区間は毎年、出水規模に応じて堆積と洗掘を繰り返していたと考える。  
 2) ダム直下流部(19k400)では、H28年度は再堆積がみられた。主流ではない右岸部に堆積した結果、横断形状が全体的に均されたものになっている(詳細は、P40の19k400の横断図を参照)。

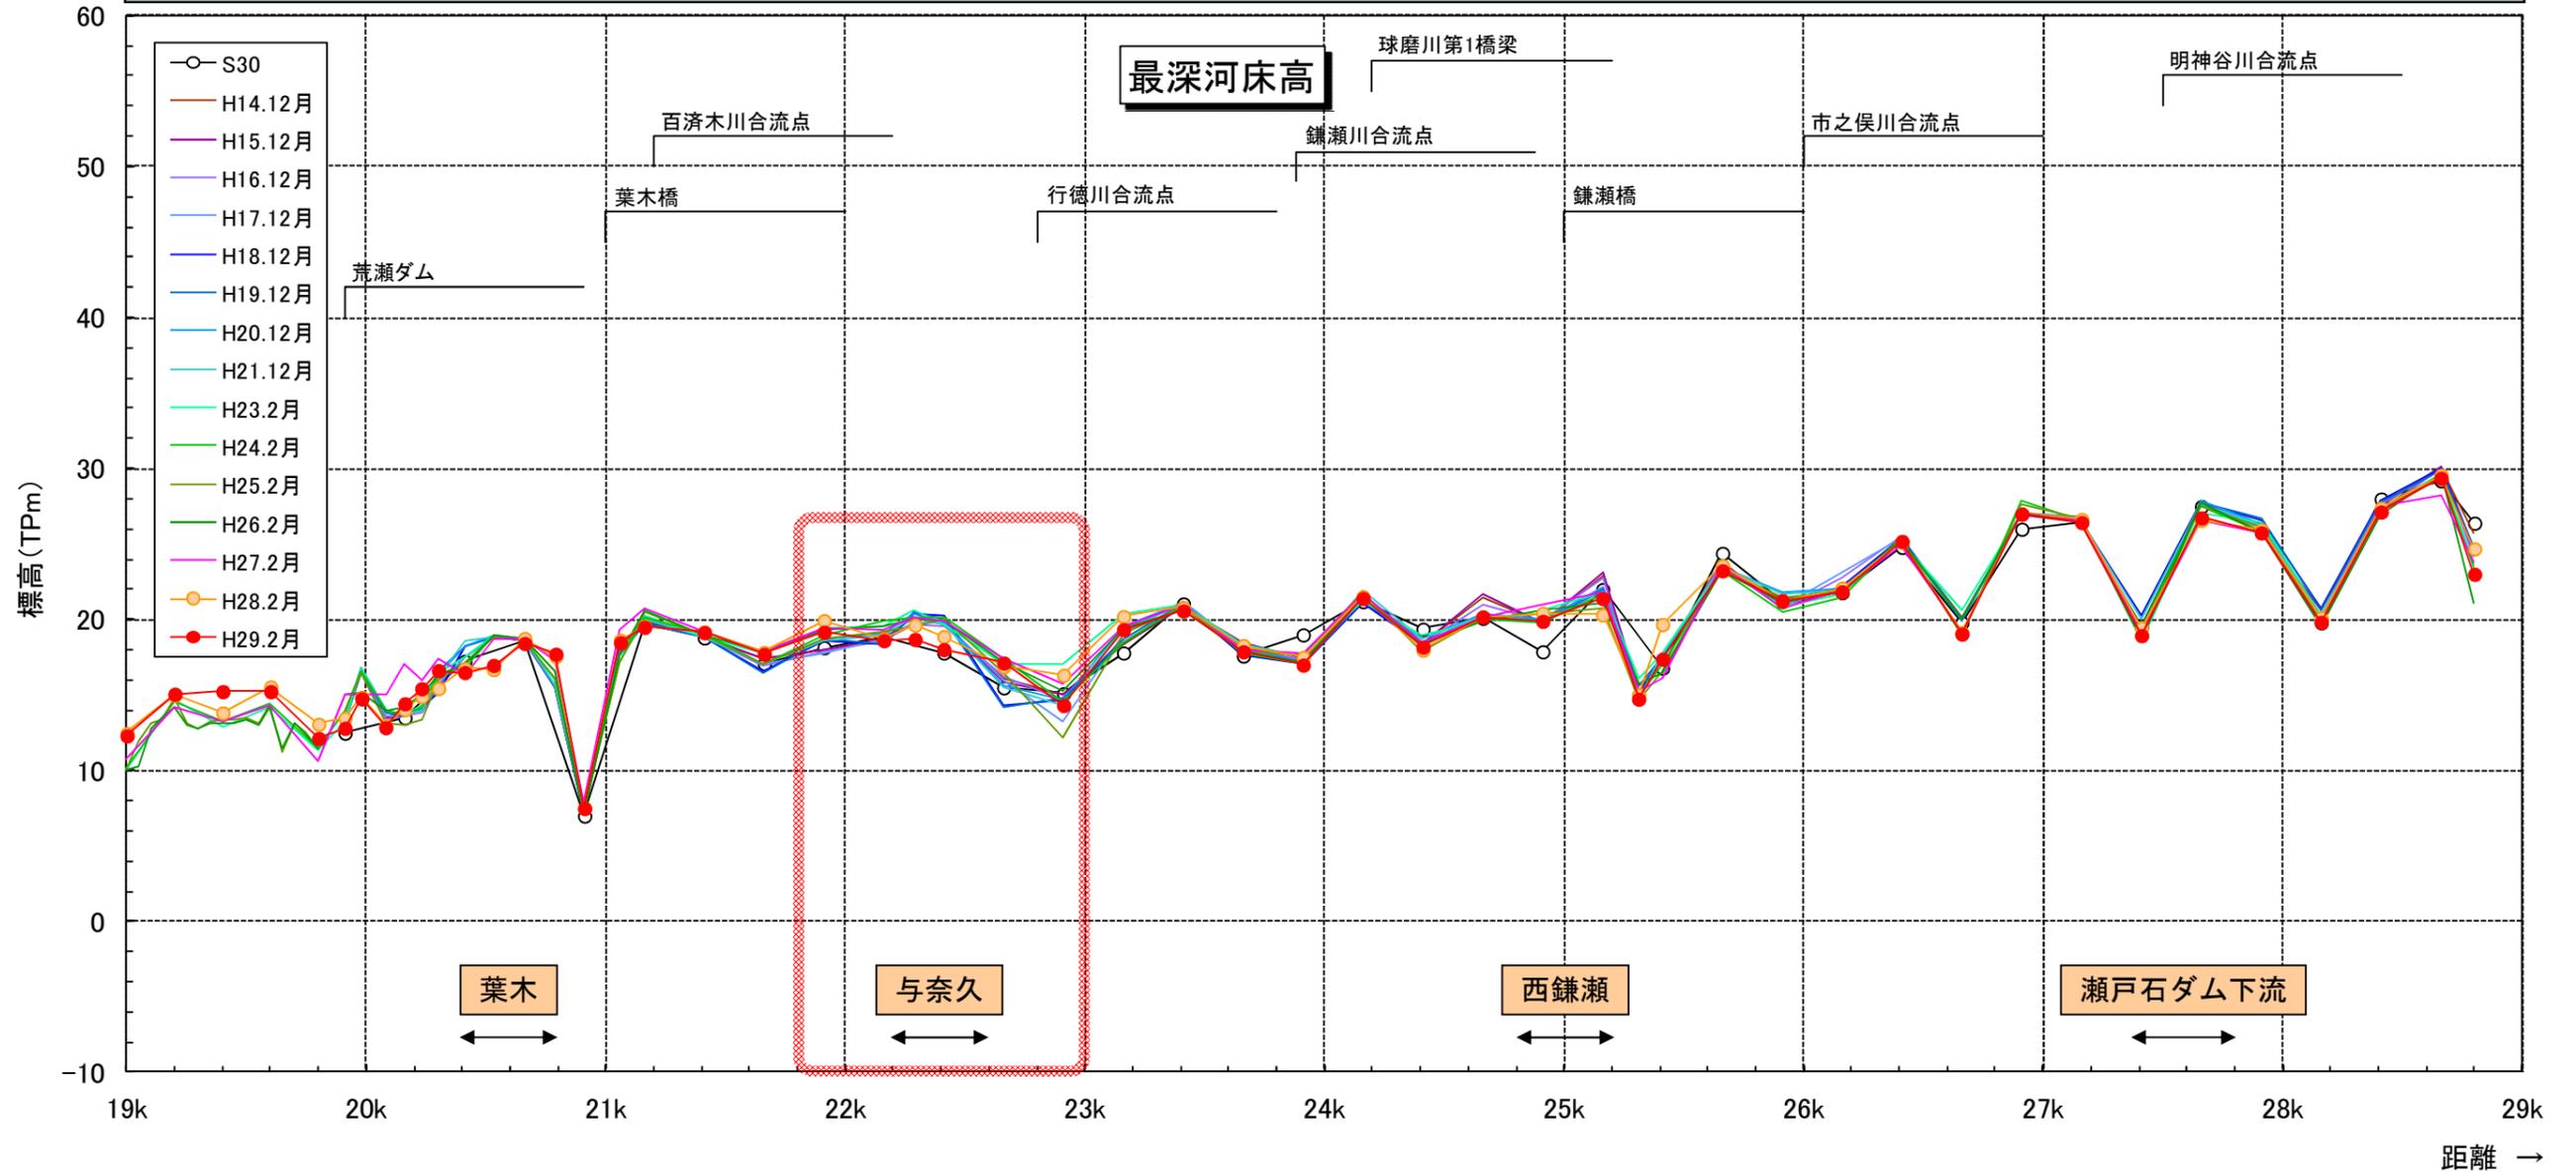
図 最深河床高の経年変化 (荒瀬ダム上流)

1) 与奈久 (21k660~23k160) が洗掘している。一昨年の葉木 (19k910~21k660) の河床低下が、より上流に伝搬したと考えられる。

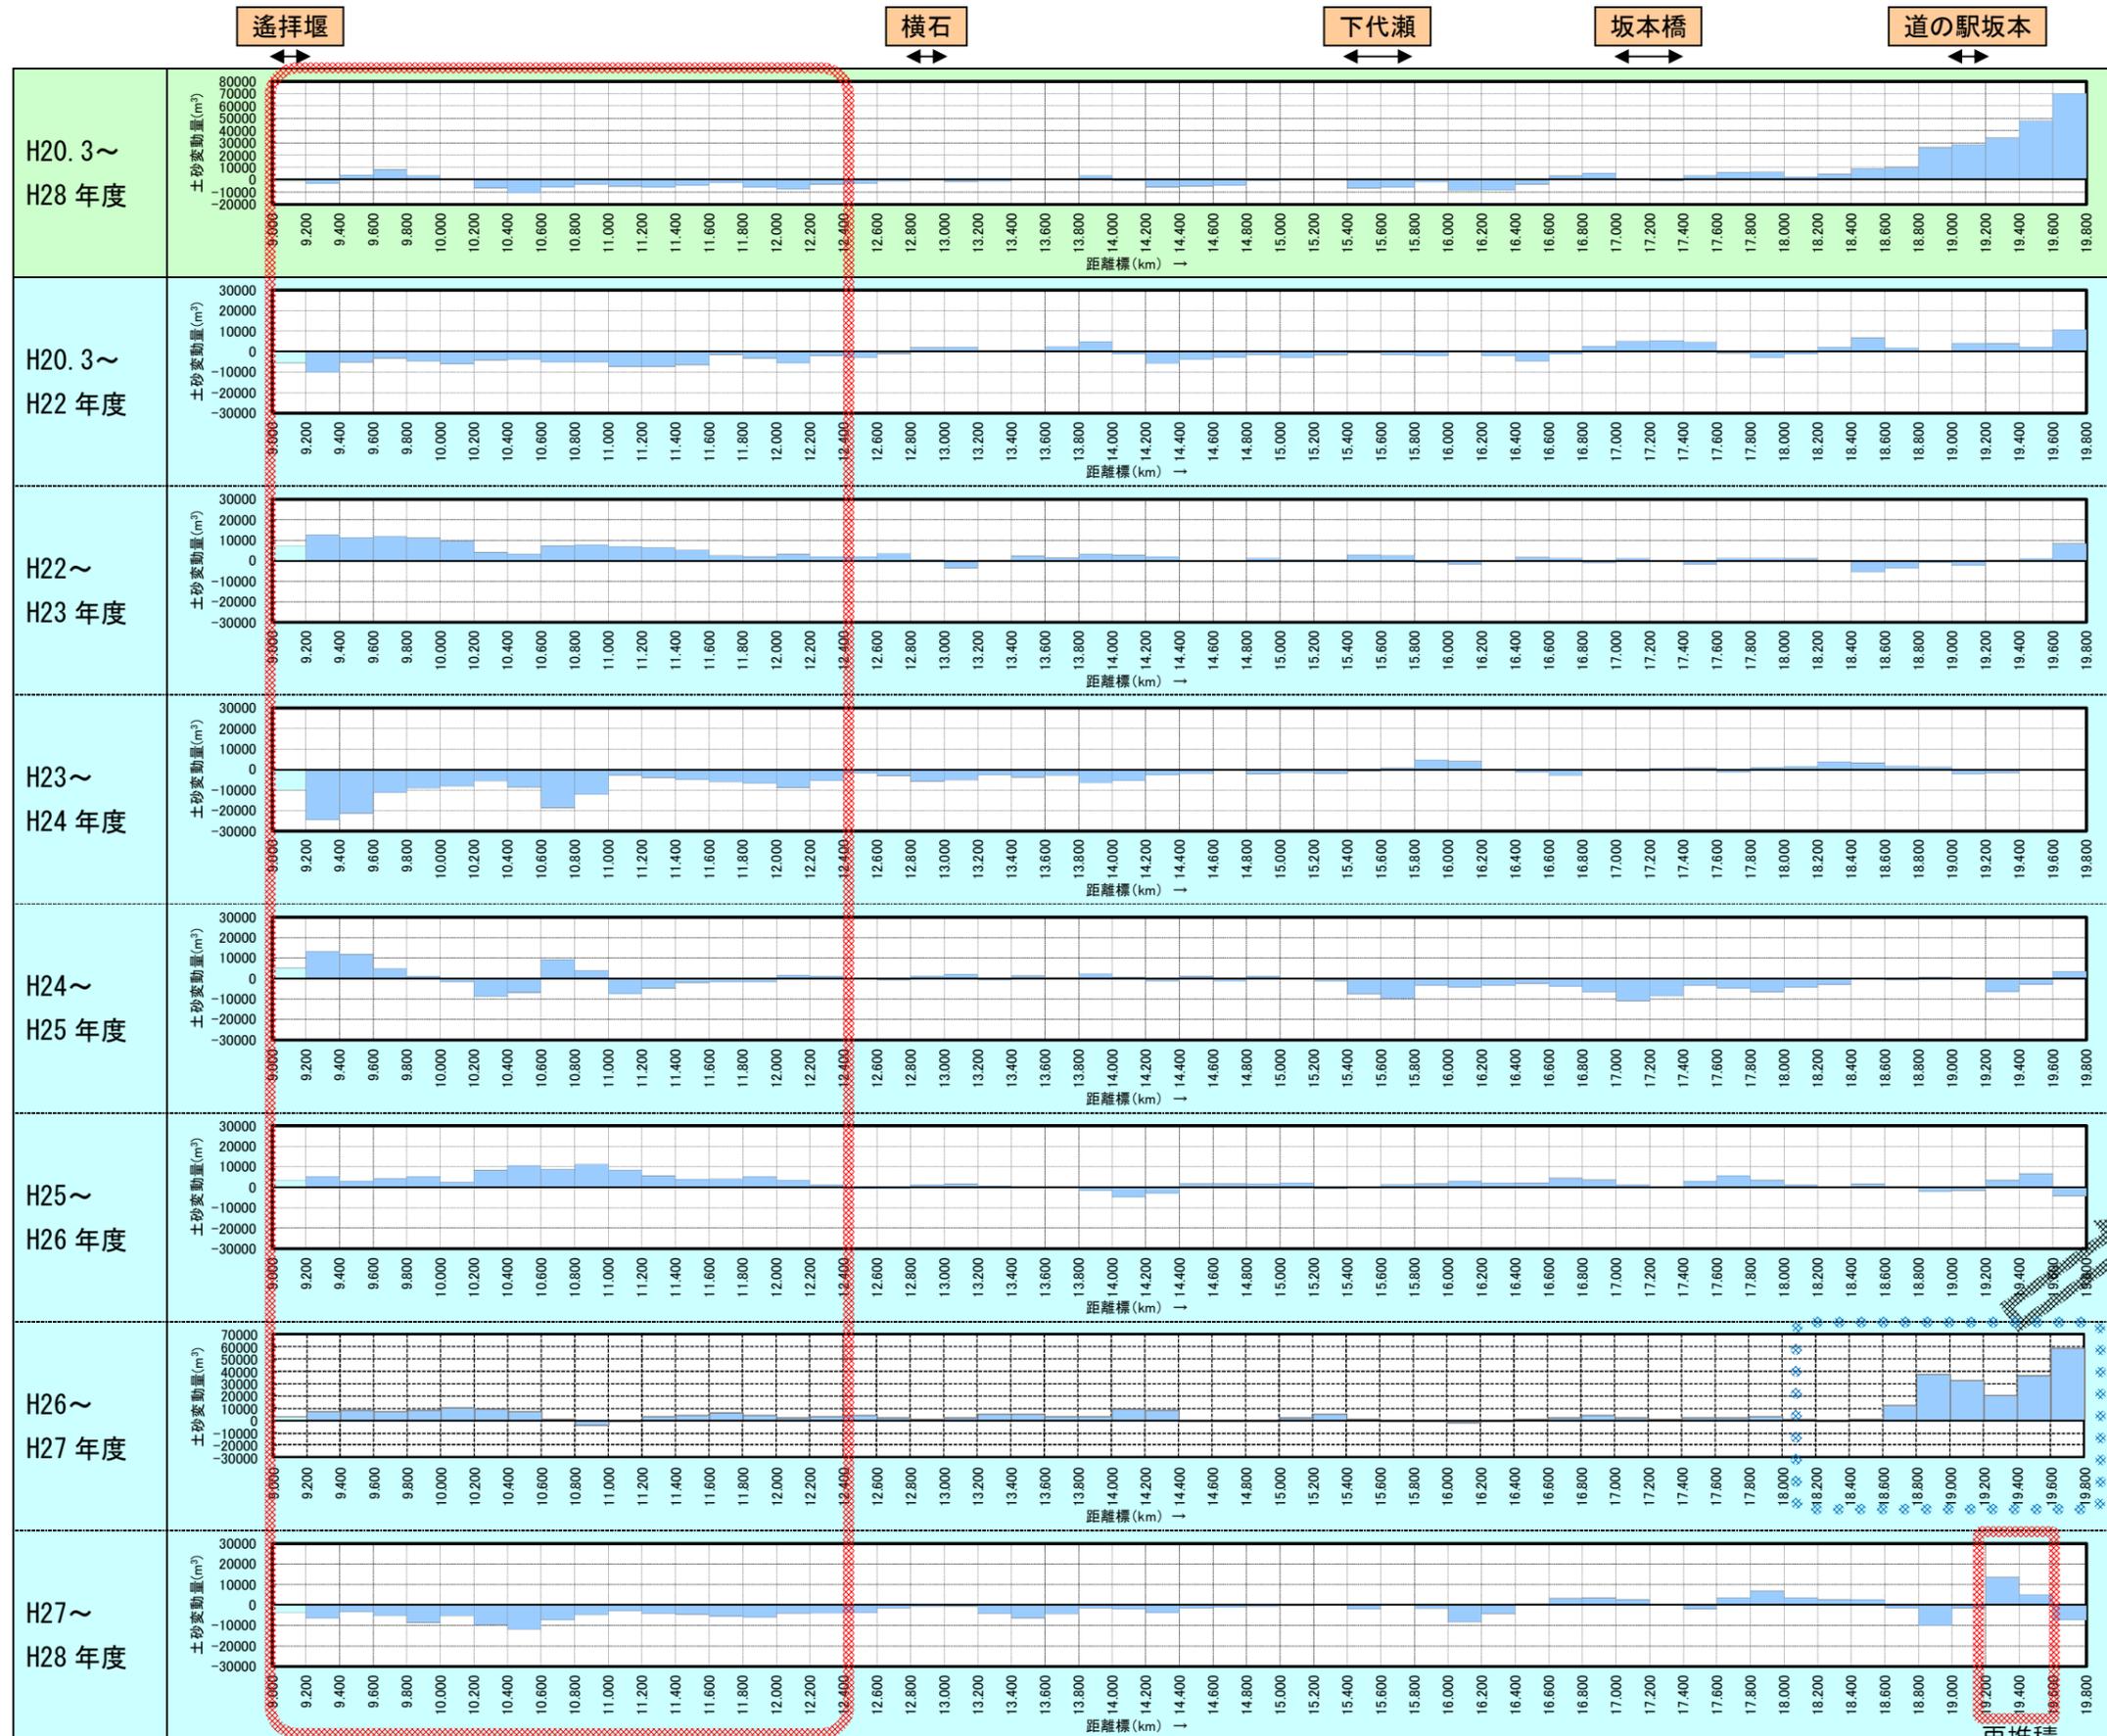
土砂変動量【ダム下流域】

1) 遙拝堰湛水区間(9k000~12k400)ではH27年度からH28年度にかけて洗掘傾向である。この区間は毎年、出水規模に応じて堆積と洗掘を繰り返していたと考える。H20~H28年度の累計では変化が殆ど見られない。

2) ダム直下流部(19k200~19k600)では、H27年度に大きく堆積した後に掘削したが、H28年度は出水による再堆積がみられた。

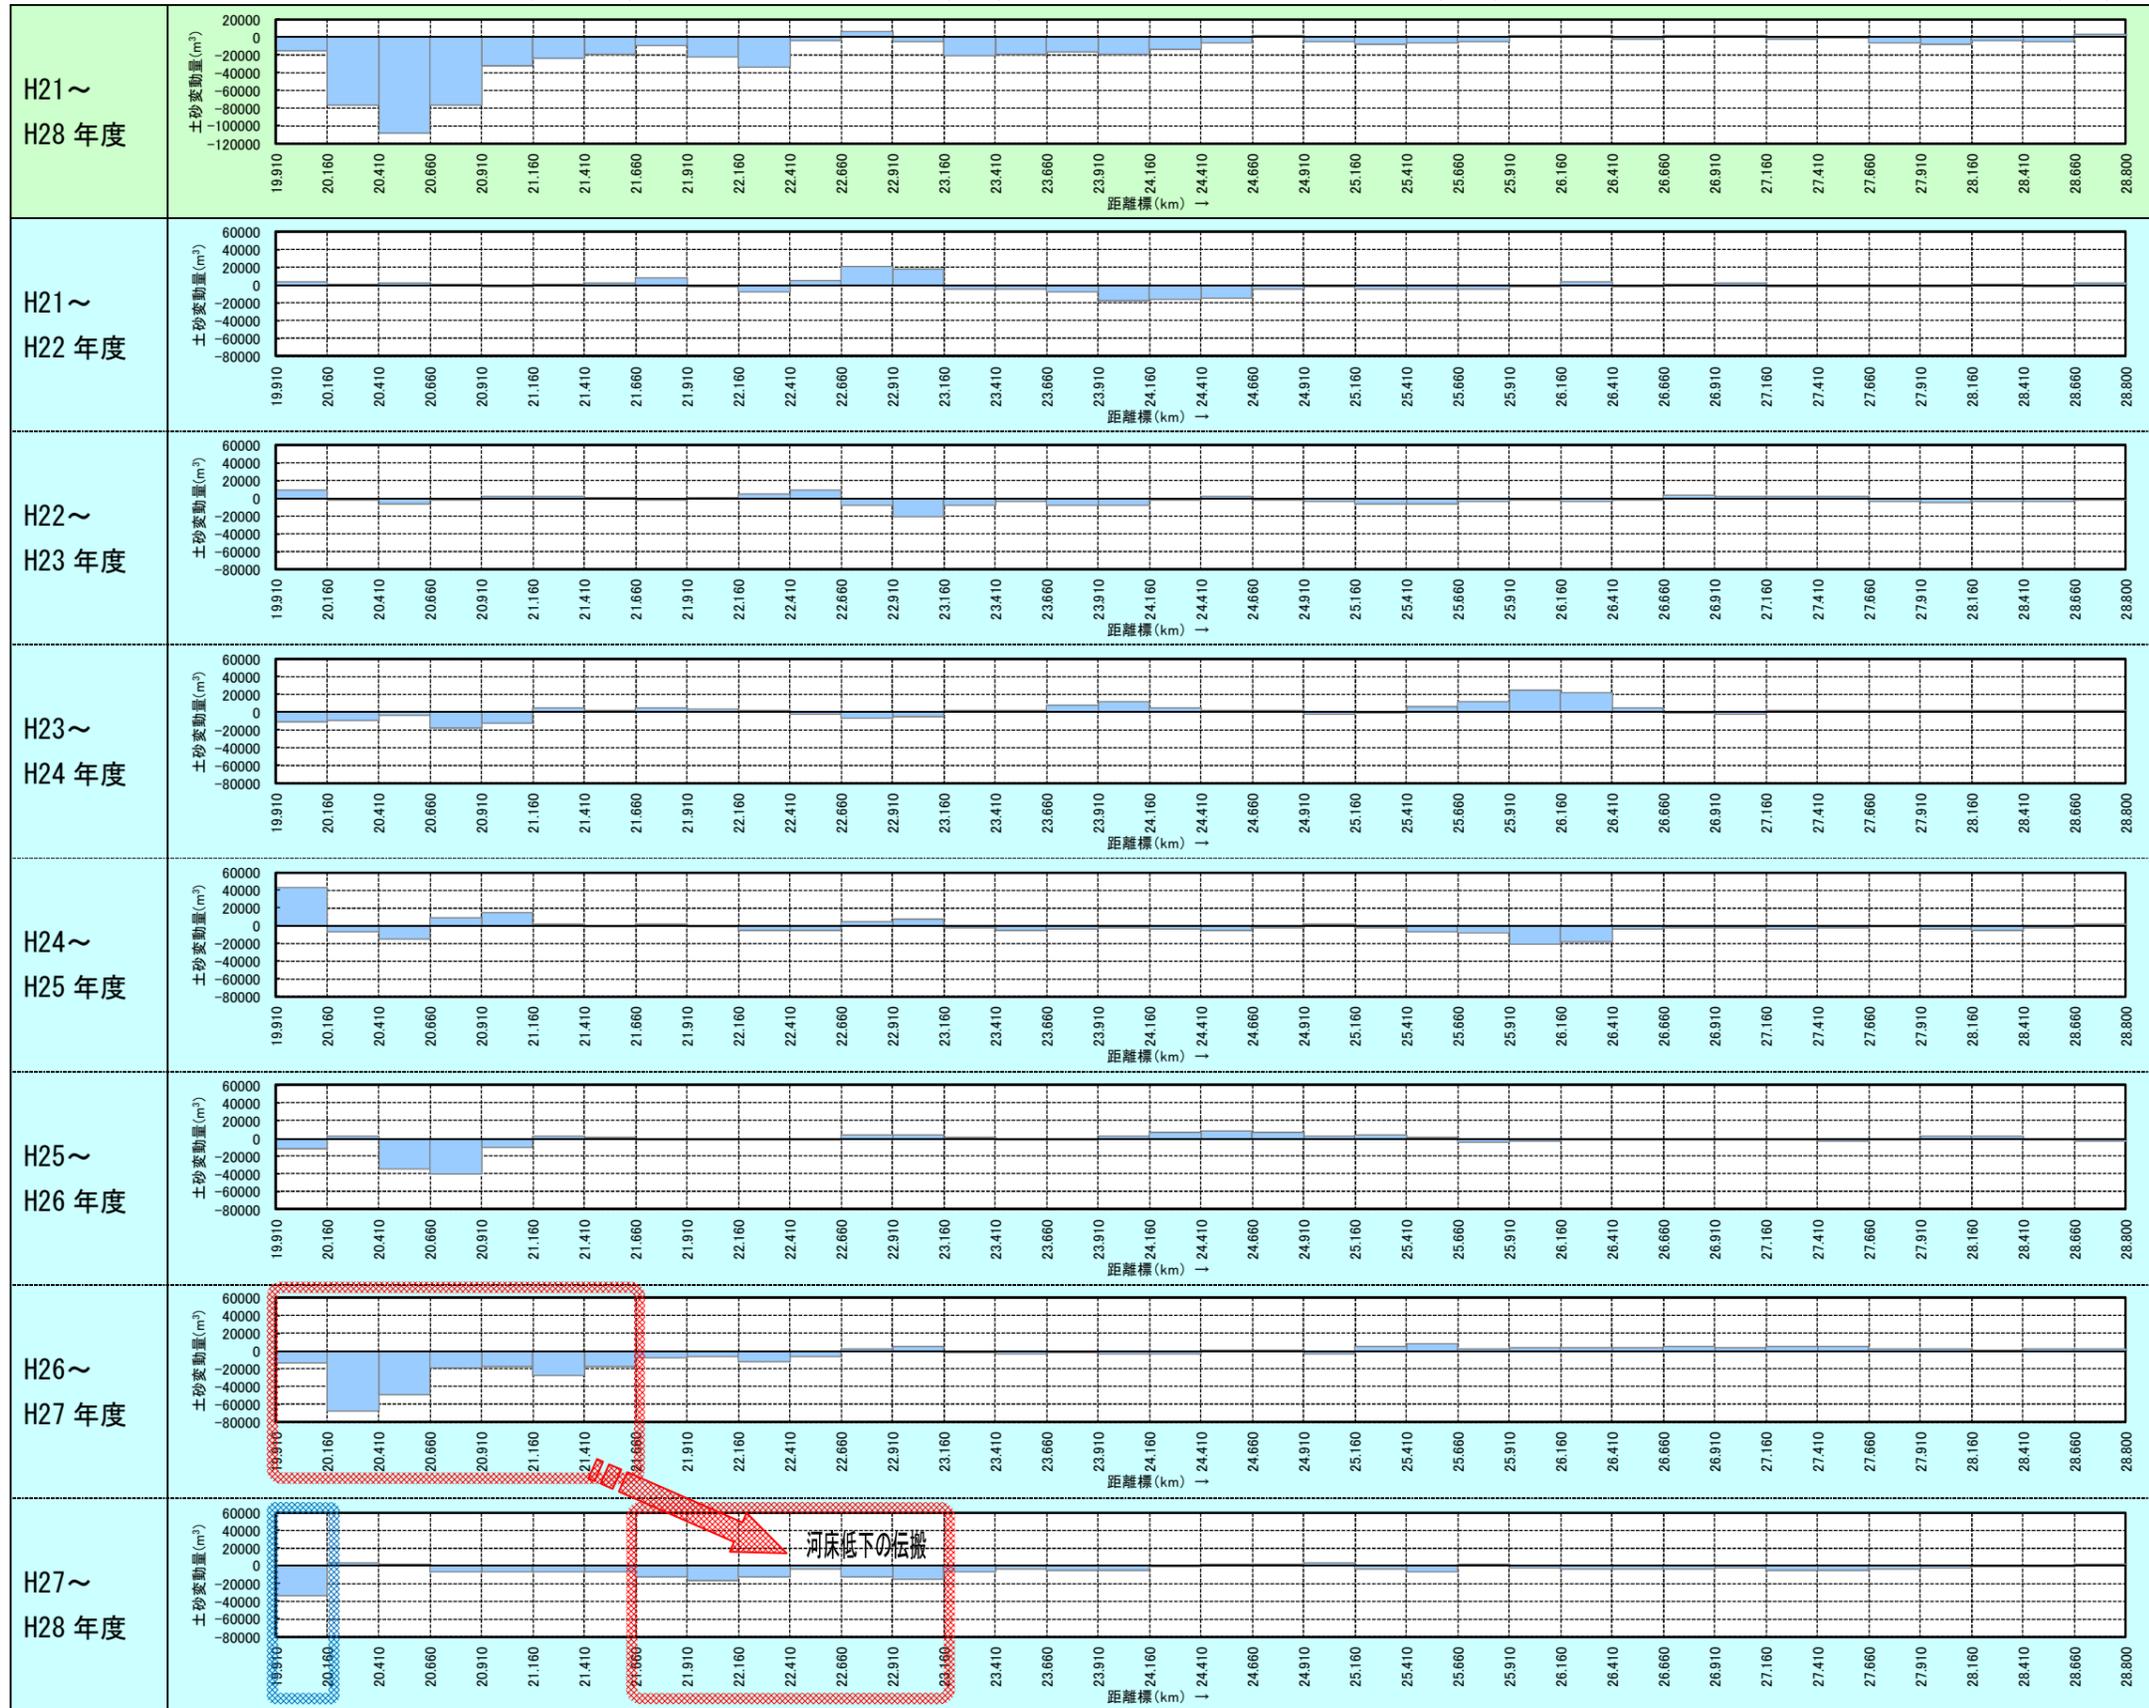
土砂変動量【ダム上流域】

1) 荒瀬ダム直上流 (19k910) では、左岸でピア撤去用の仮設盛土の撤去が行われた。  
 2) 与奈久 (21k660~23k160) の洗掘の原因は、一昨年の葉木 (19k910~21k660) の河床低下が、より上流に伝搬したと考えられる。

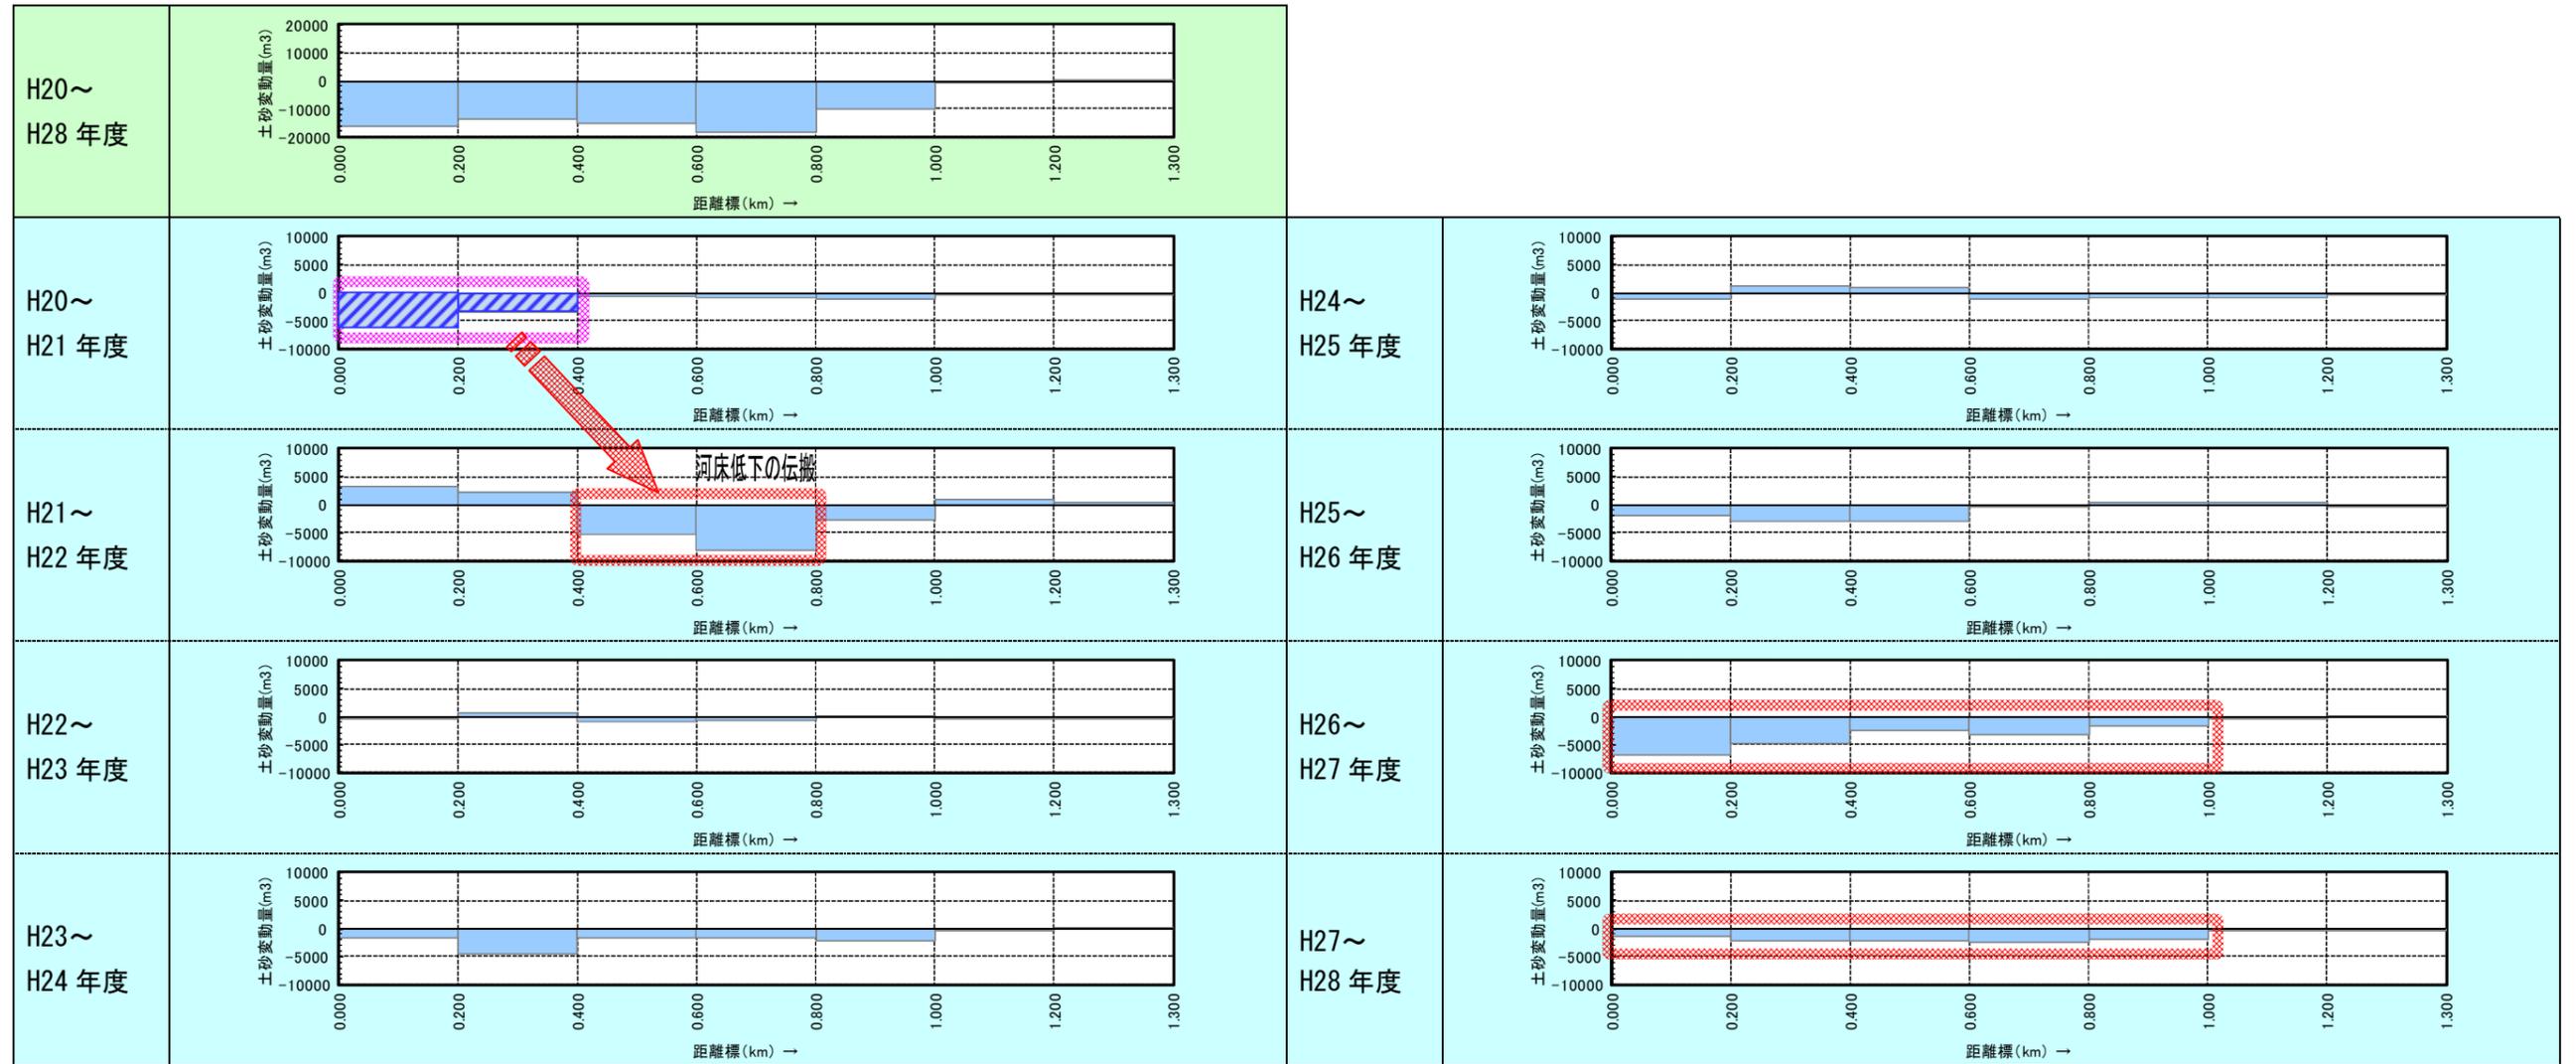
註：大きく蛇行しているため 400mピッチの実測データでは精度が良くないため、推定河床も含めた 200mピッチのデータを用いて土砂変動量を計算した。

- 1) 平成 20 年度に土砂除去工事で 0k000～0k400 (No.0～No.2) の河床が低下した後、平成 21 年度には河床低下がより上流の 0k400～0k800 (No.2～No.4) に伝搬したと考えられる。
- 2) 0k000～0k800 (No.0～No.4) において、平成 27 年度に大きく洗掘が生じ、平成 28 年度はその洗掘傾向が継続している。

1) 平成 20 年度に土砂除去工事で 0k000~0k400 (No.0~No.2) の河床が低下した後、平成 21 年度には河床低下がより上流の 0k400~0k800 (No.2~No.4) に伝搬したと考えられる。

2) 0k000~0k800 (No.0~No.4) において、平成 27 年度に大きく洗掘が生じ、平成 28 年度はその洗掘傾向が継続している。

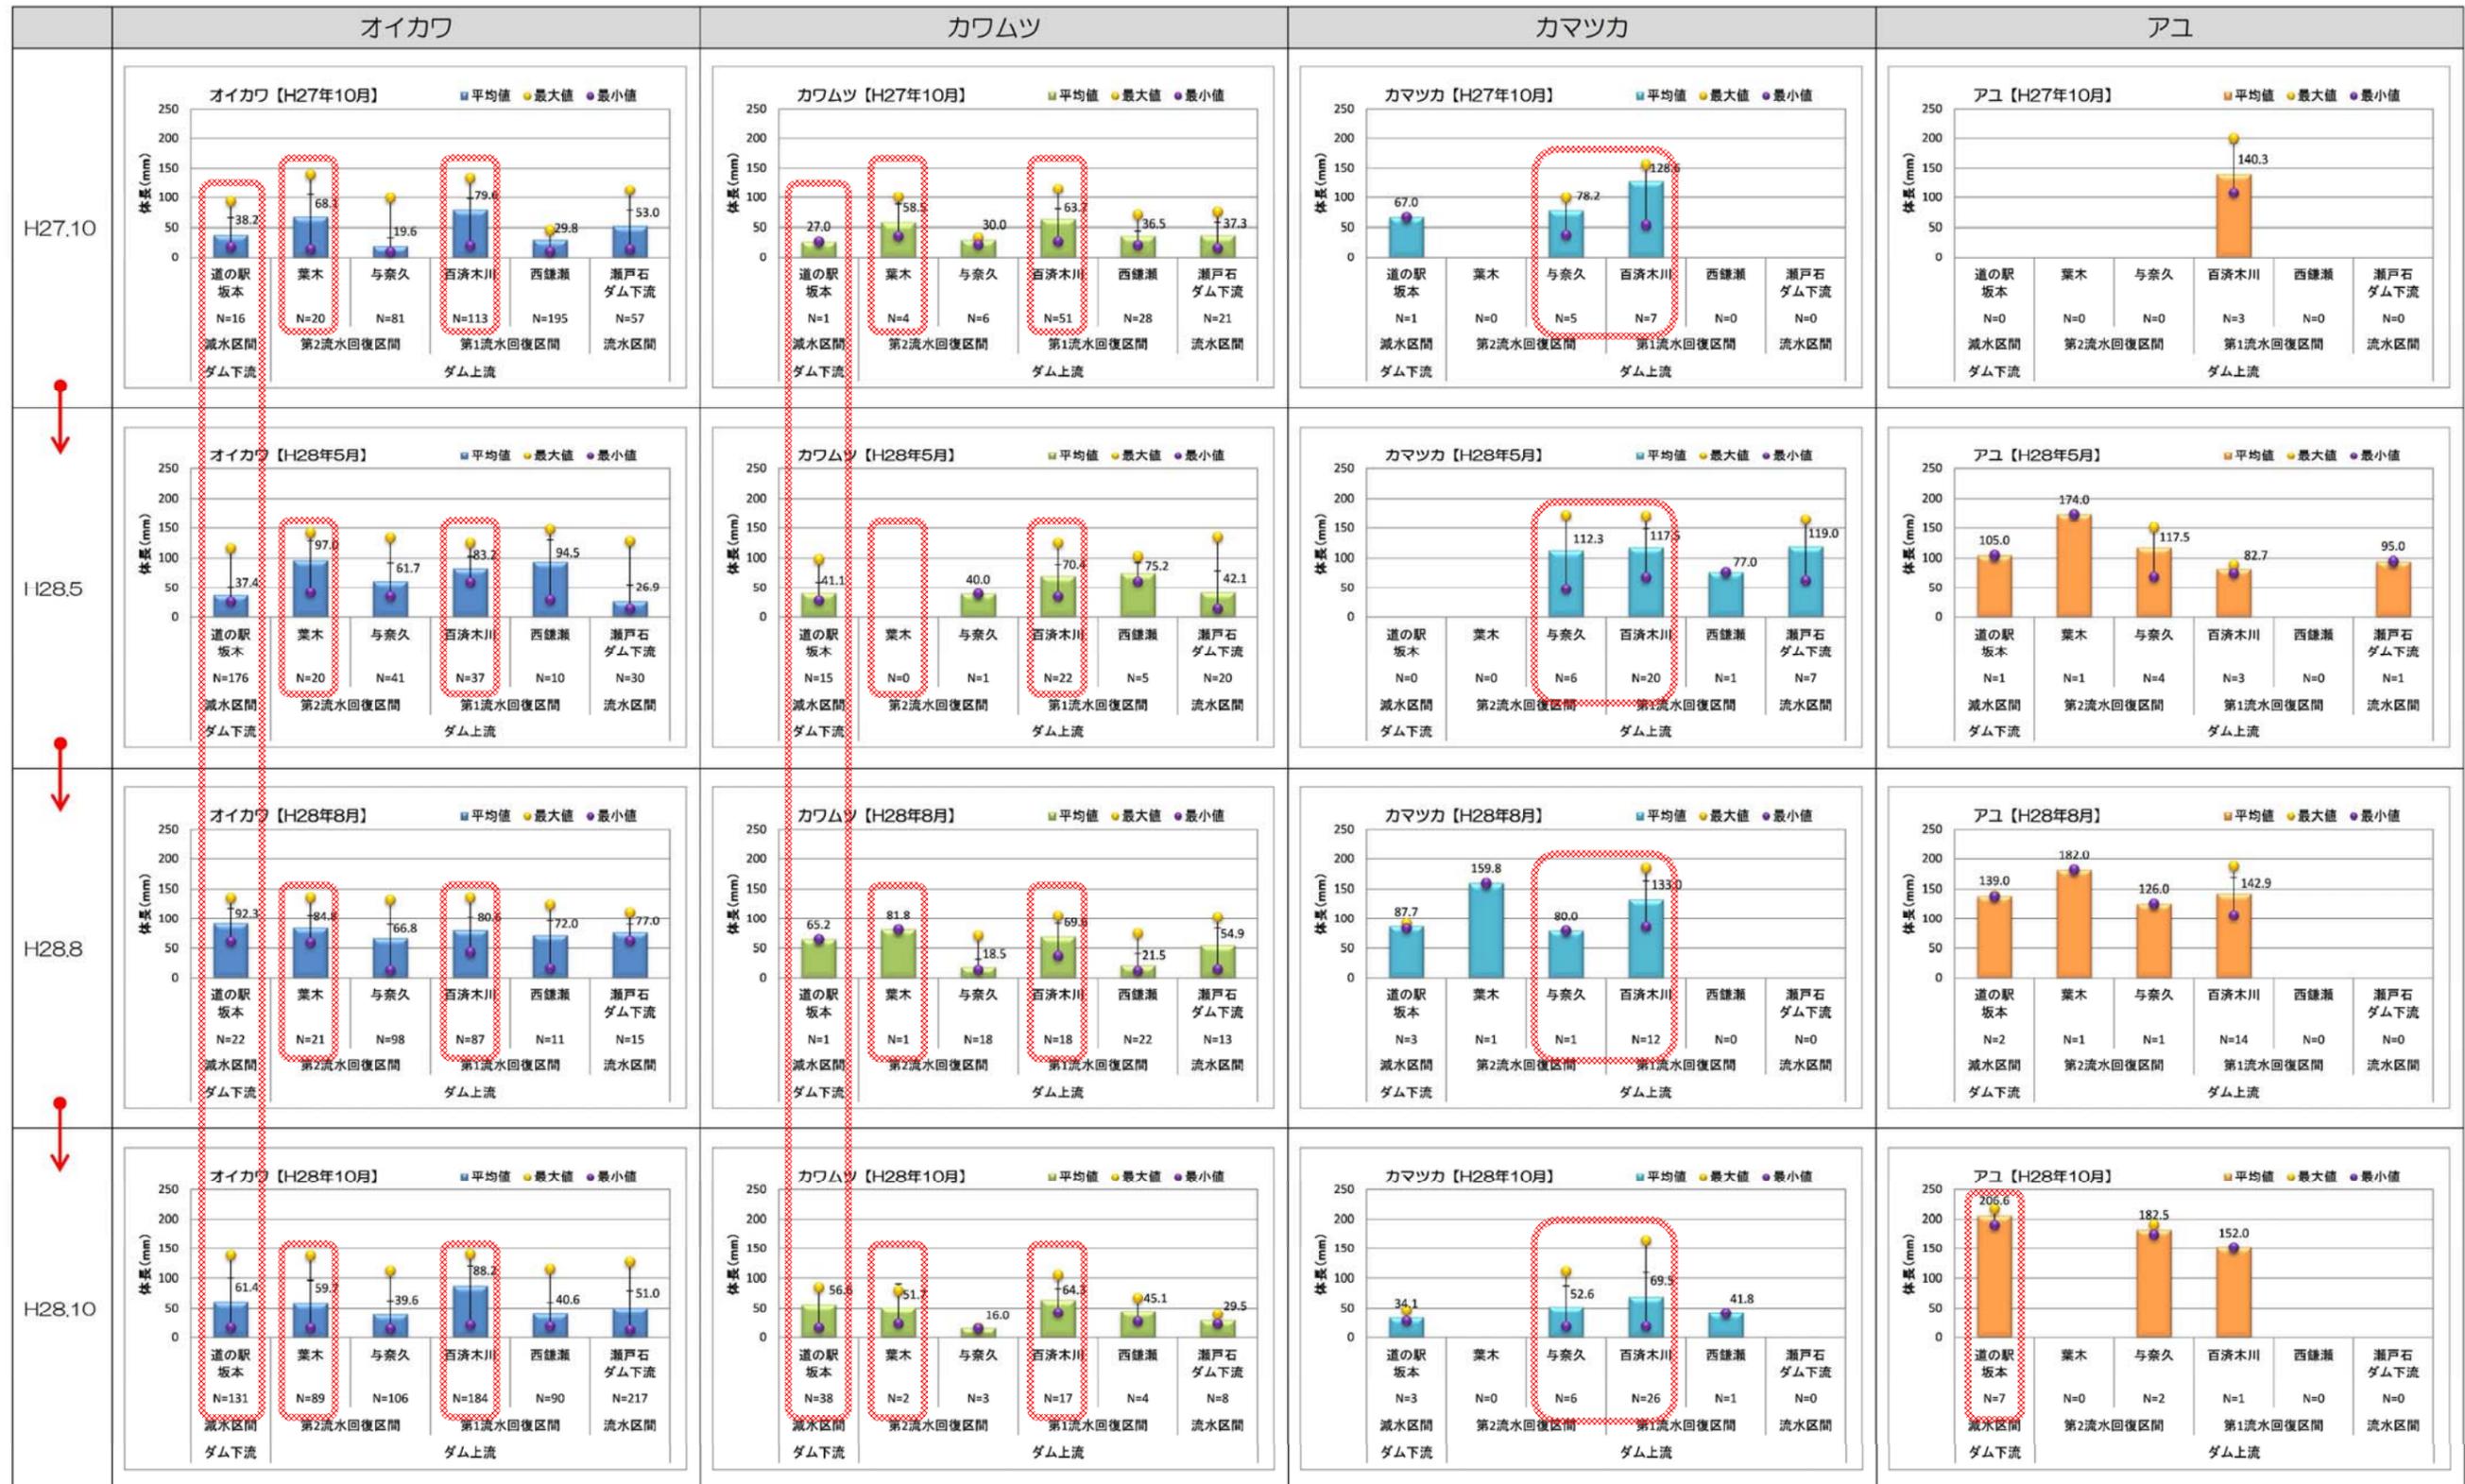
(1) 体長別の組成

【オйкаワ、カワムツ】葉木及び百済木川で大きく、道の駅坂本は H28 年 8 月以降に増加している。  
 【カマツカ】与奈久及び百済木川で大きく、確認個体数も多い。  
 【アユ】H28 年 10 月の道の駅坂本で大きい。

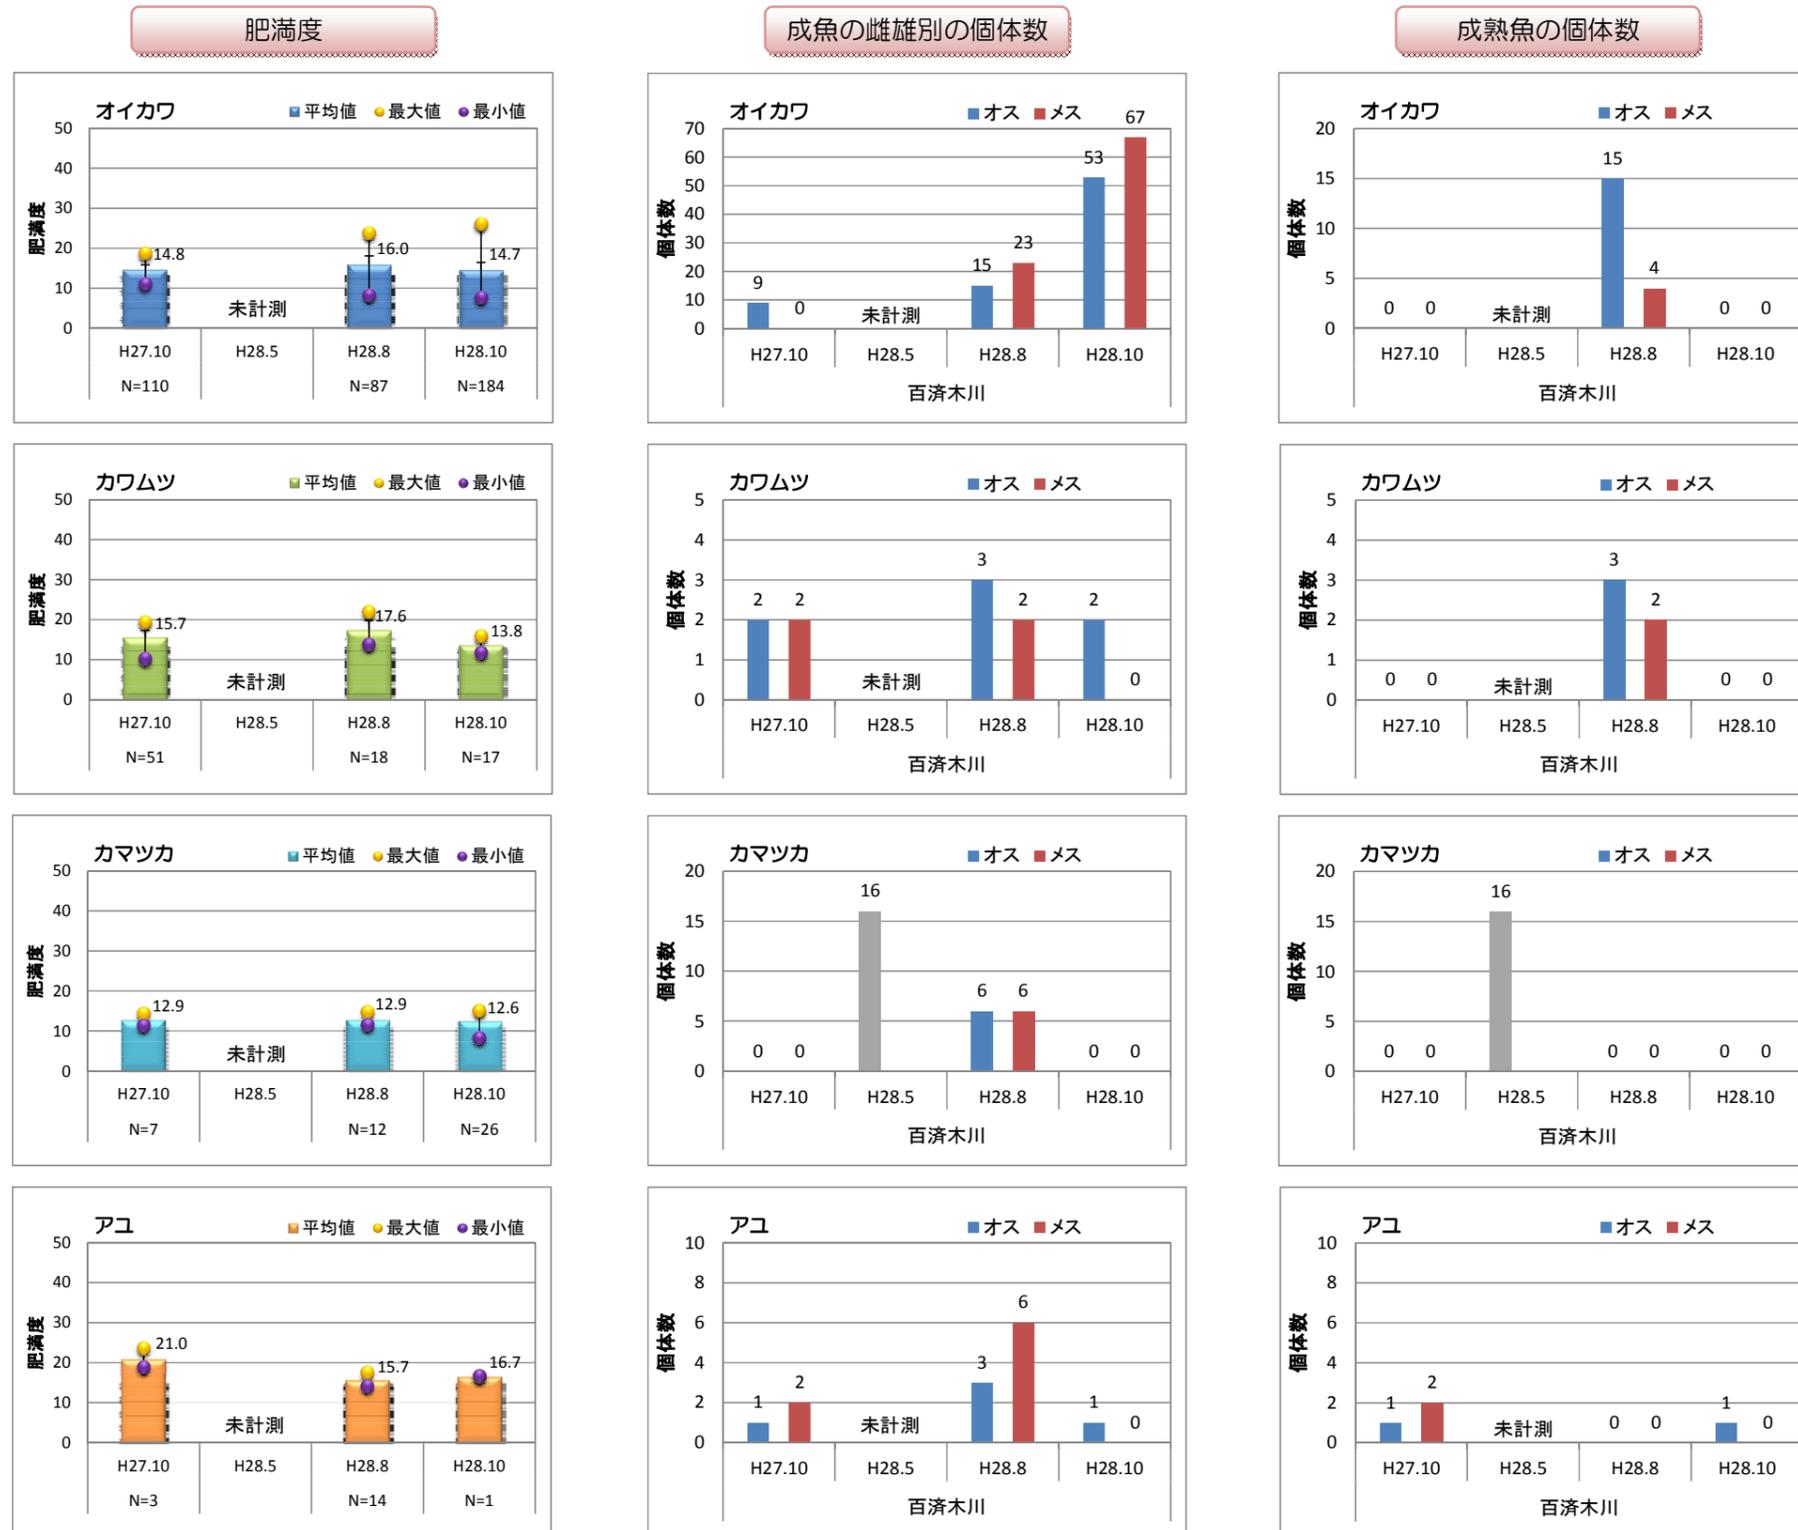
(2) 百済木川における肥満度、成魚の雌雄別の個体数及び成熟魚の個体数

【百済木川】 オイカワ、カワムツ、カマツカ及びアユの成魚の生息場となっている。また、繁殖期（オイカワとカワムツは夏季、カマツカは春季、アユは秋季）に、各種の成熟魚が確認されており、繁殖の場ともなっている。
