# 第12回荒瀬ダム撤去フォローアップ専門委員会

平成29年6月1日

熊本県企業局

【資料1】土砂移動について

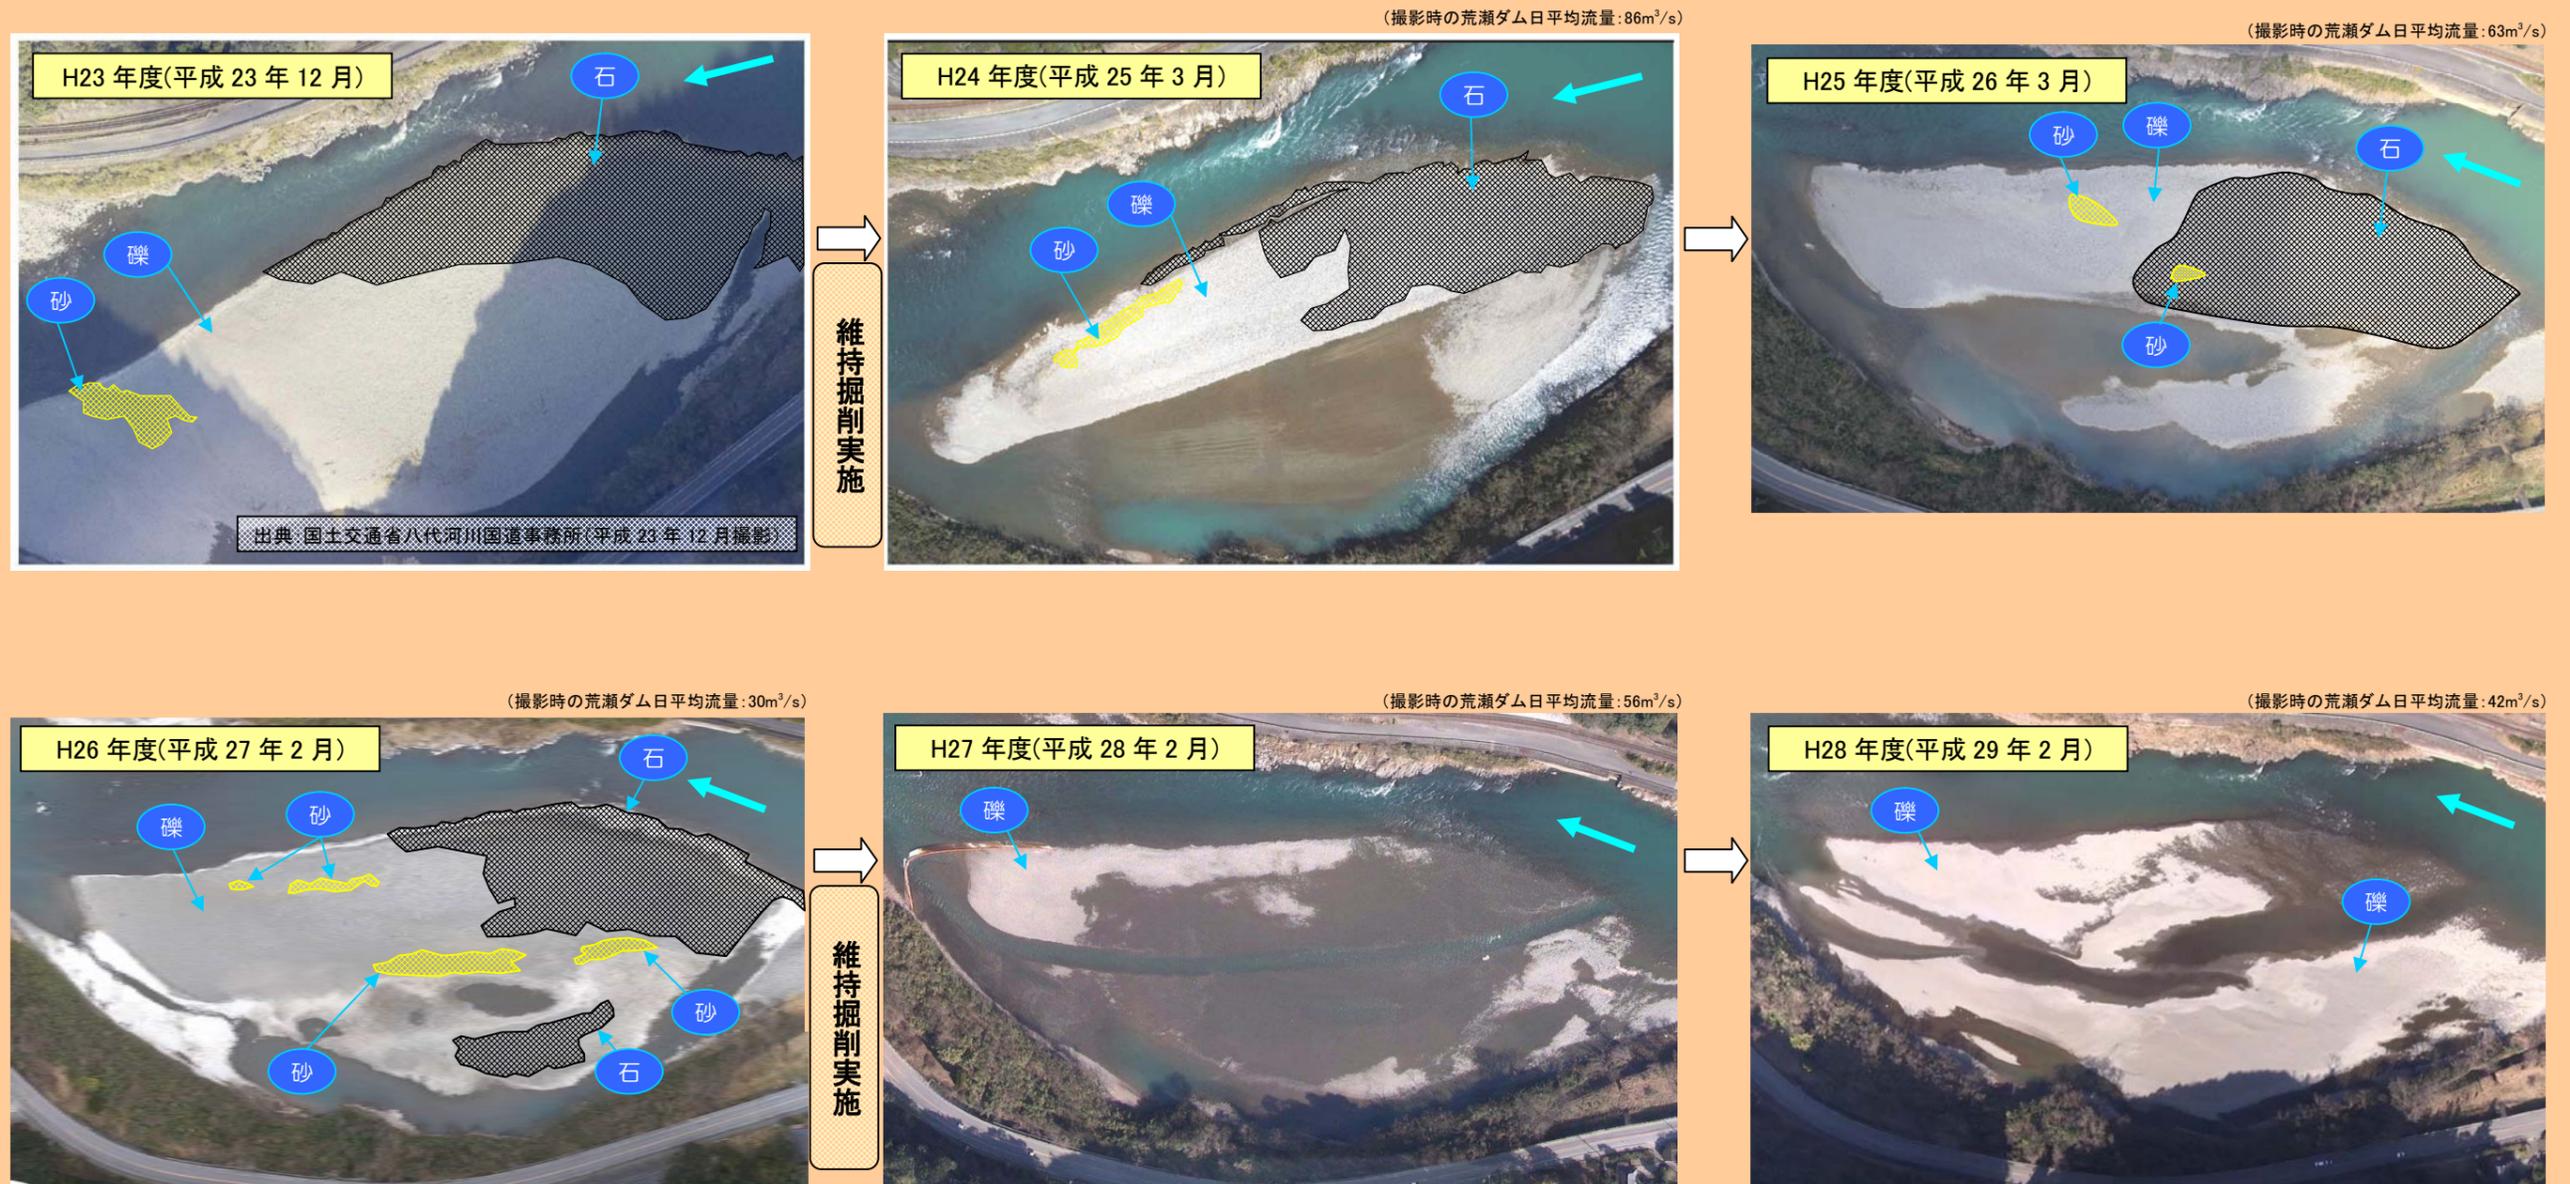
1. 河川形状と粒径

- ・河川形状は、H24年度冬季の維持掘削により縮小したがH25年度には左岸で砂州が形成され、H26年度は州の面積が拡大した。H27年度も維持掘削が行われ、州の掘削及び中央部に水路が形成された。平成28年度は水路が埋まる等、州の堆積が進行している。
- ・粒径は、これまでは、上流側が石、下流側が礫、下流側の一部が砂という分布をしていた。しかし、維持掘削により形状や粒径が変化し、現在は州全体に礫が分布している。

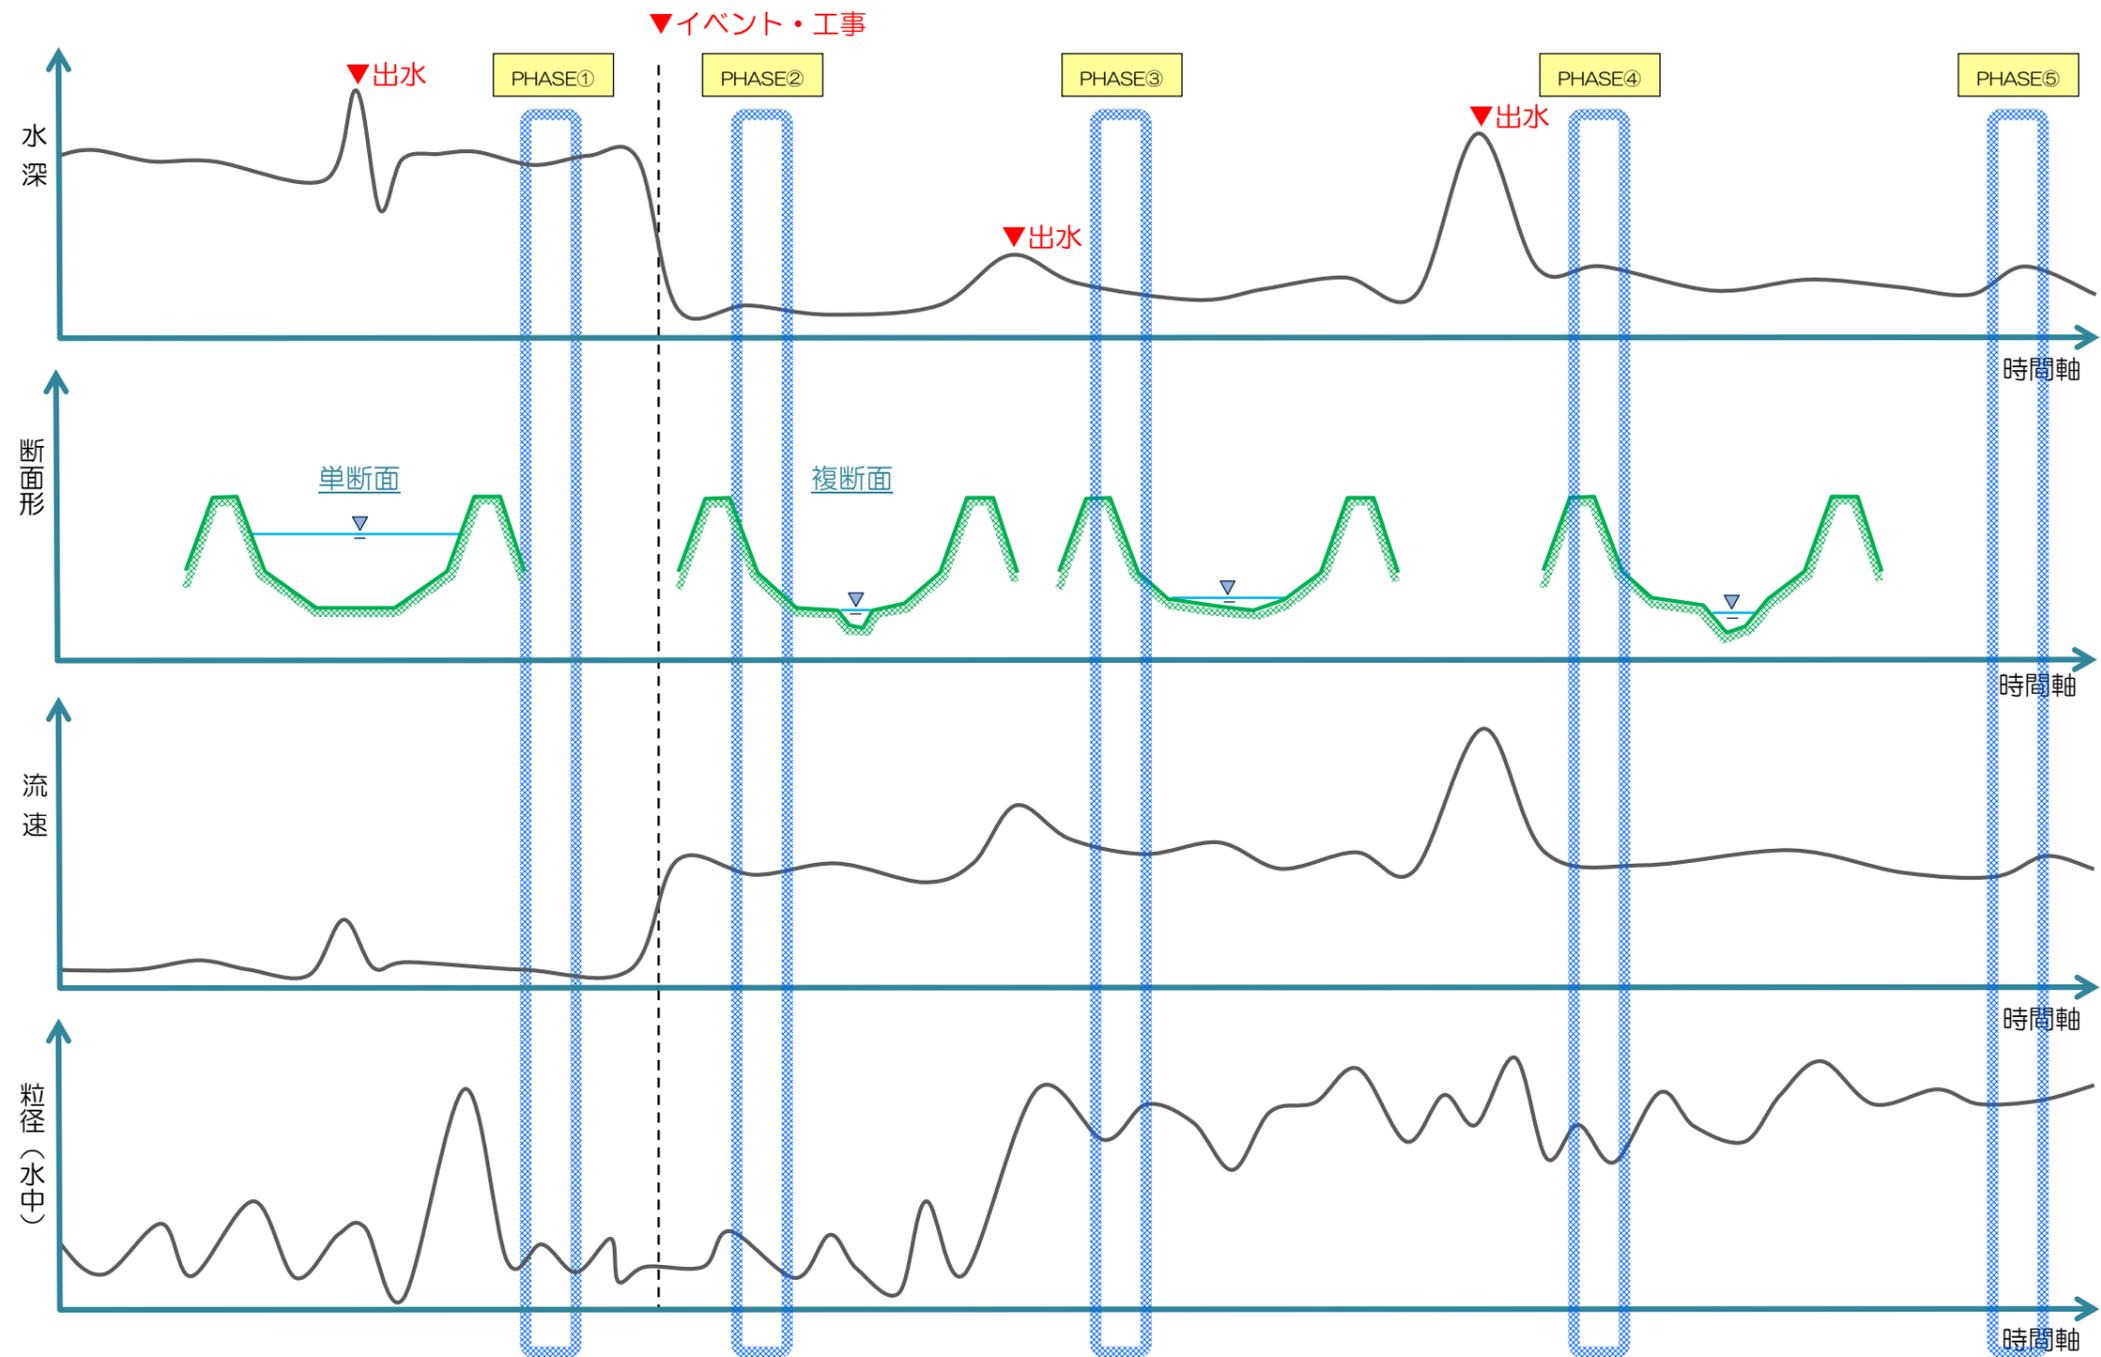
## II 整理手順 (1)

- ・調査地点の中で、物理環境の状況 (PHASE) は、毎年、連続的に変化していく。
- ・イベント・工事の前後は物理環境の変化が大きいと予測されるので着目する (下図では PHASE①と②の変化に着目した整理)。

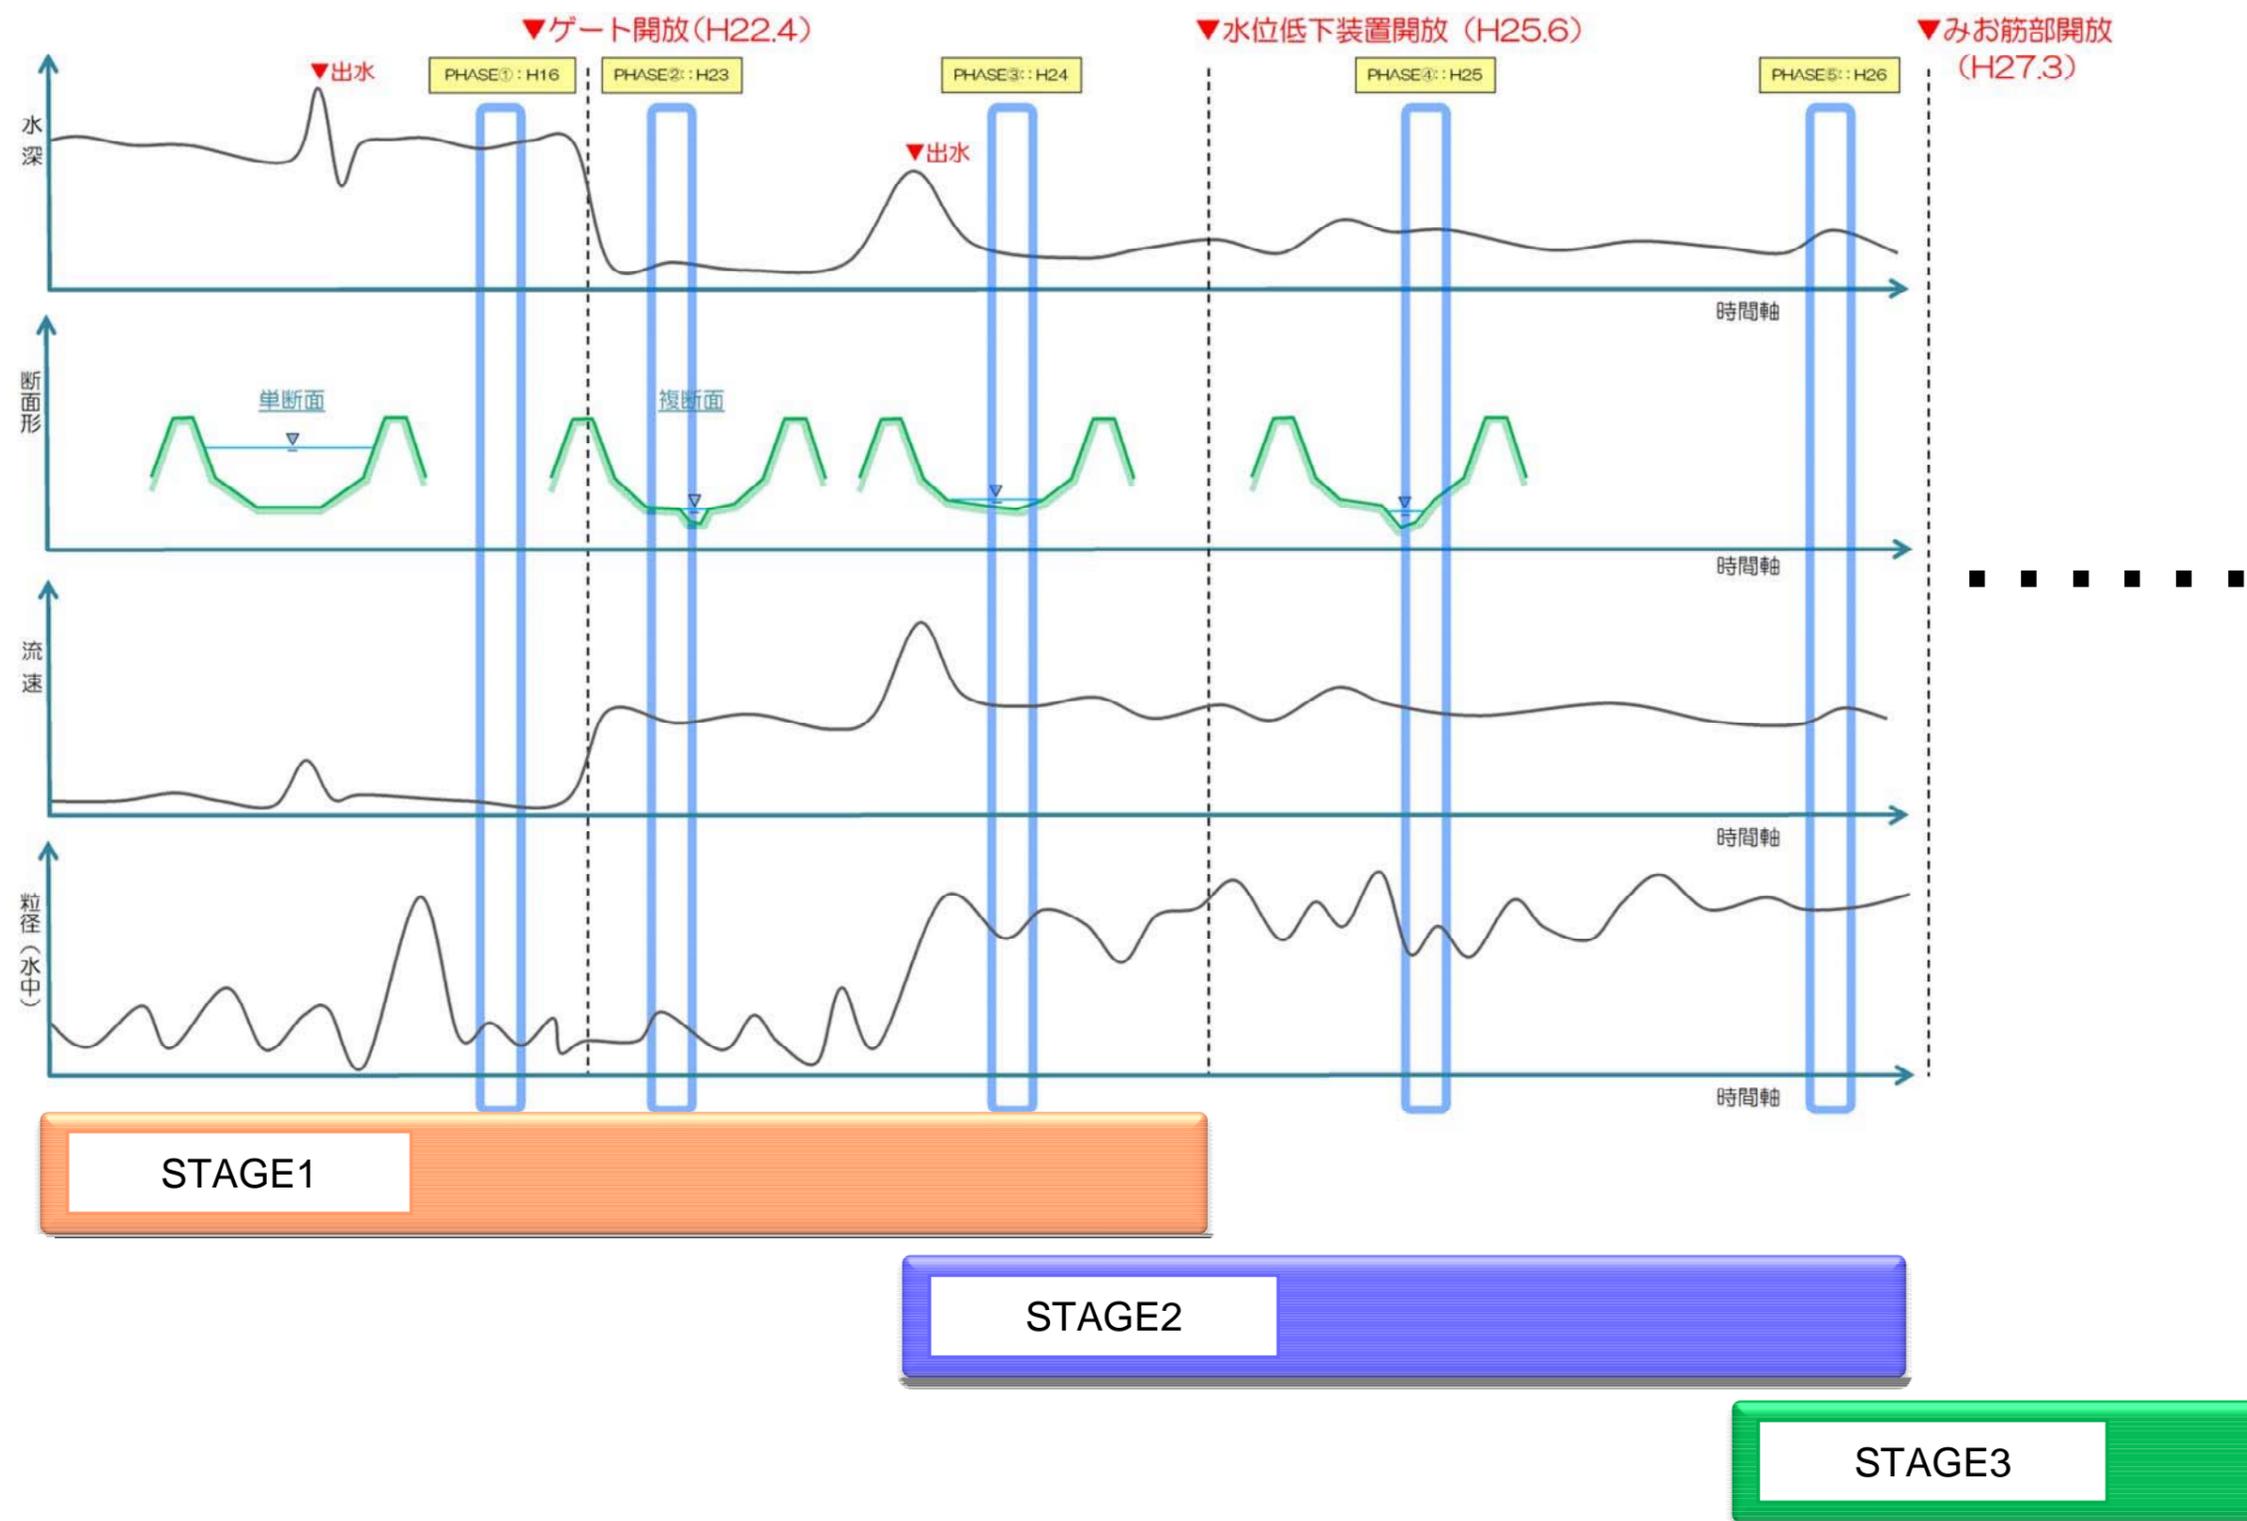
## II 整理手順 (2)

- ・ イベント・工事が与えられる場合、新たな物理環境の変化 (STAGE) として位置づける。
- ・ 下図ではゲート開放等の荒瀬ダム撤去に関するイベントの STAGE 整理を行った。荒瀬ダムの場合では、「ゲート開放 (平成 22 年 4 月)」「水位低下装置開放 (平成 25 年 6 月)」「みお筋部開放 (平成 27 年 3 月)」の 3 つの STAGE を設定する。

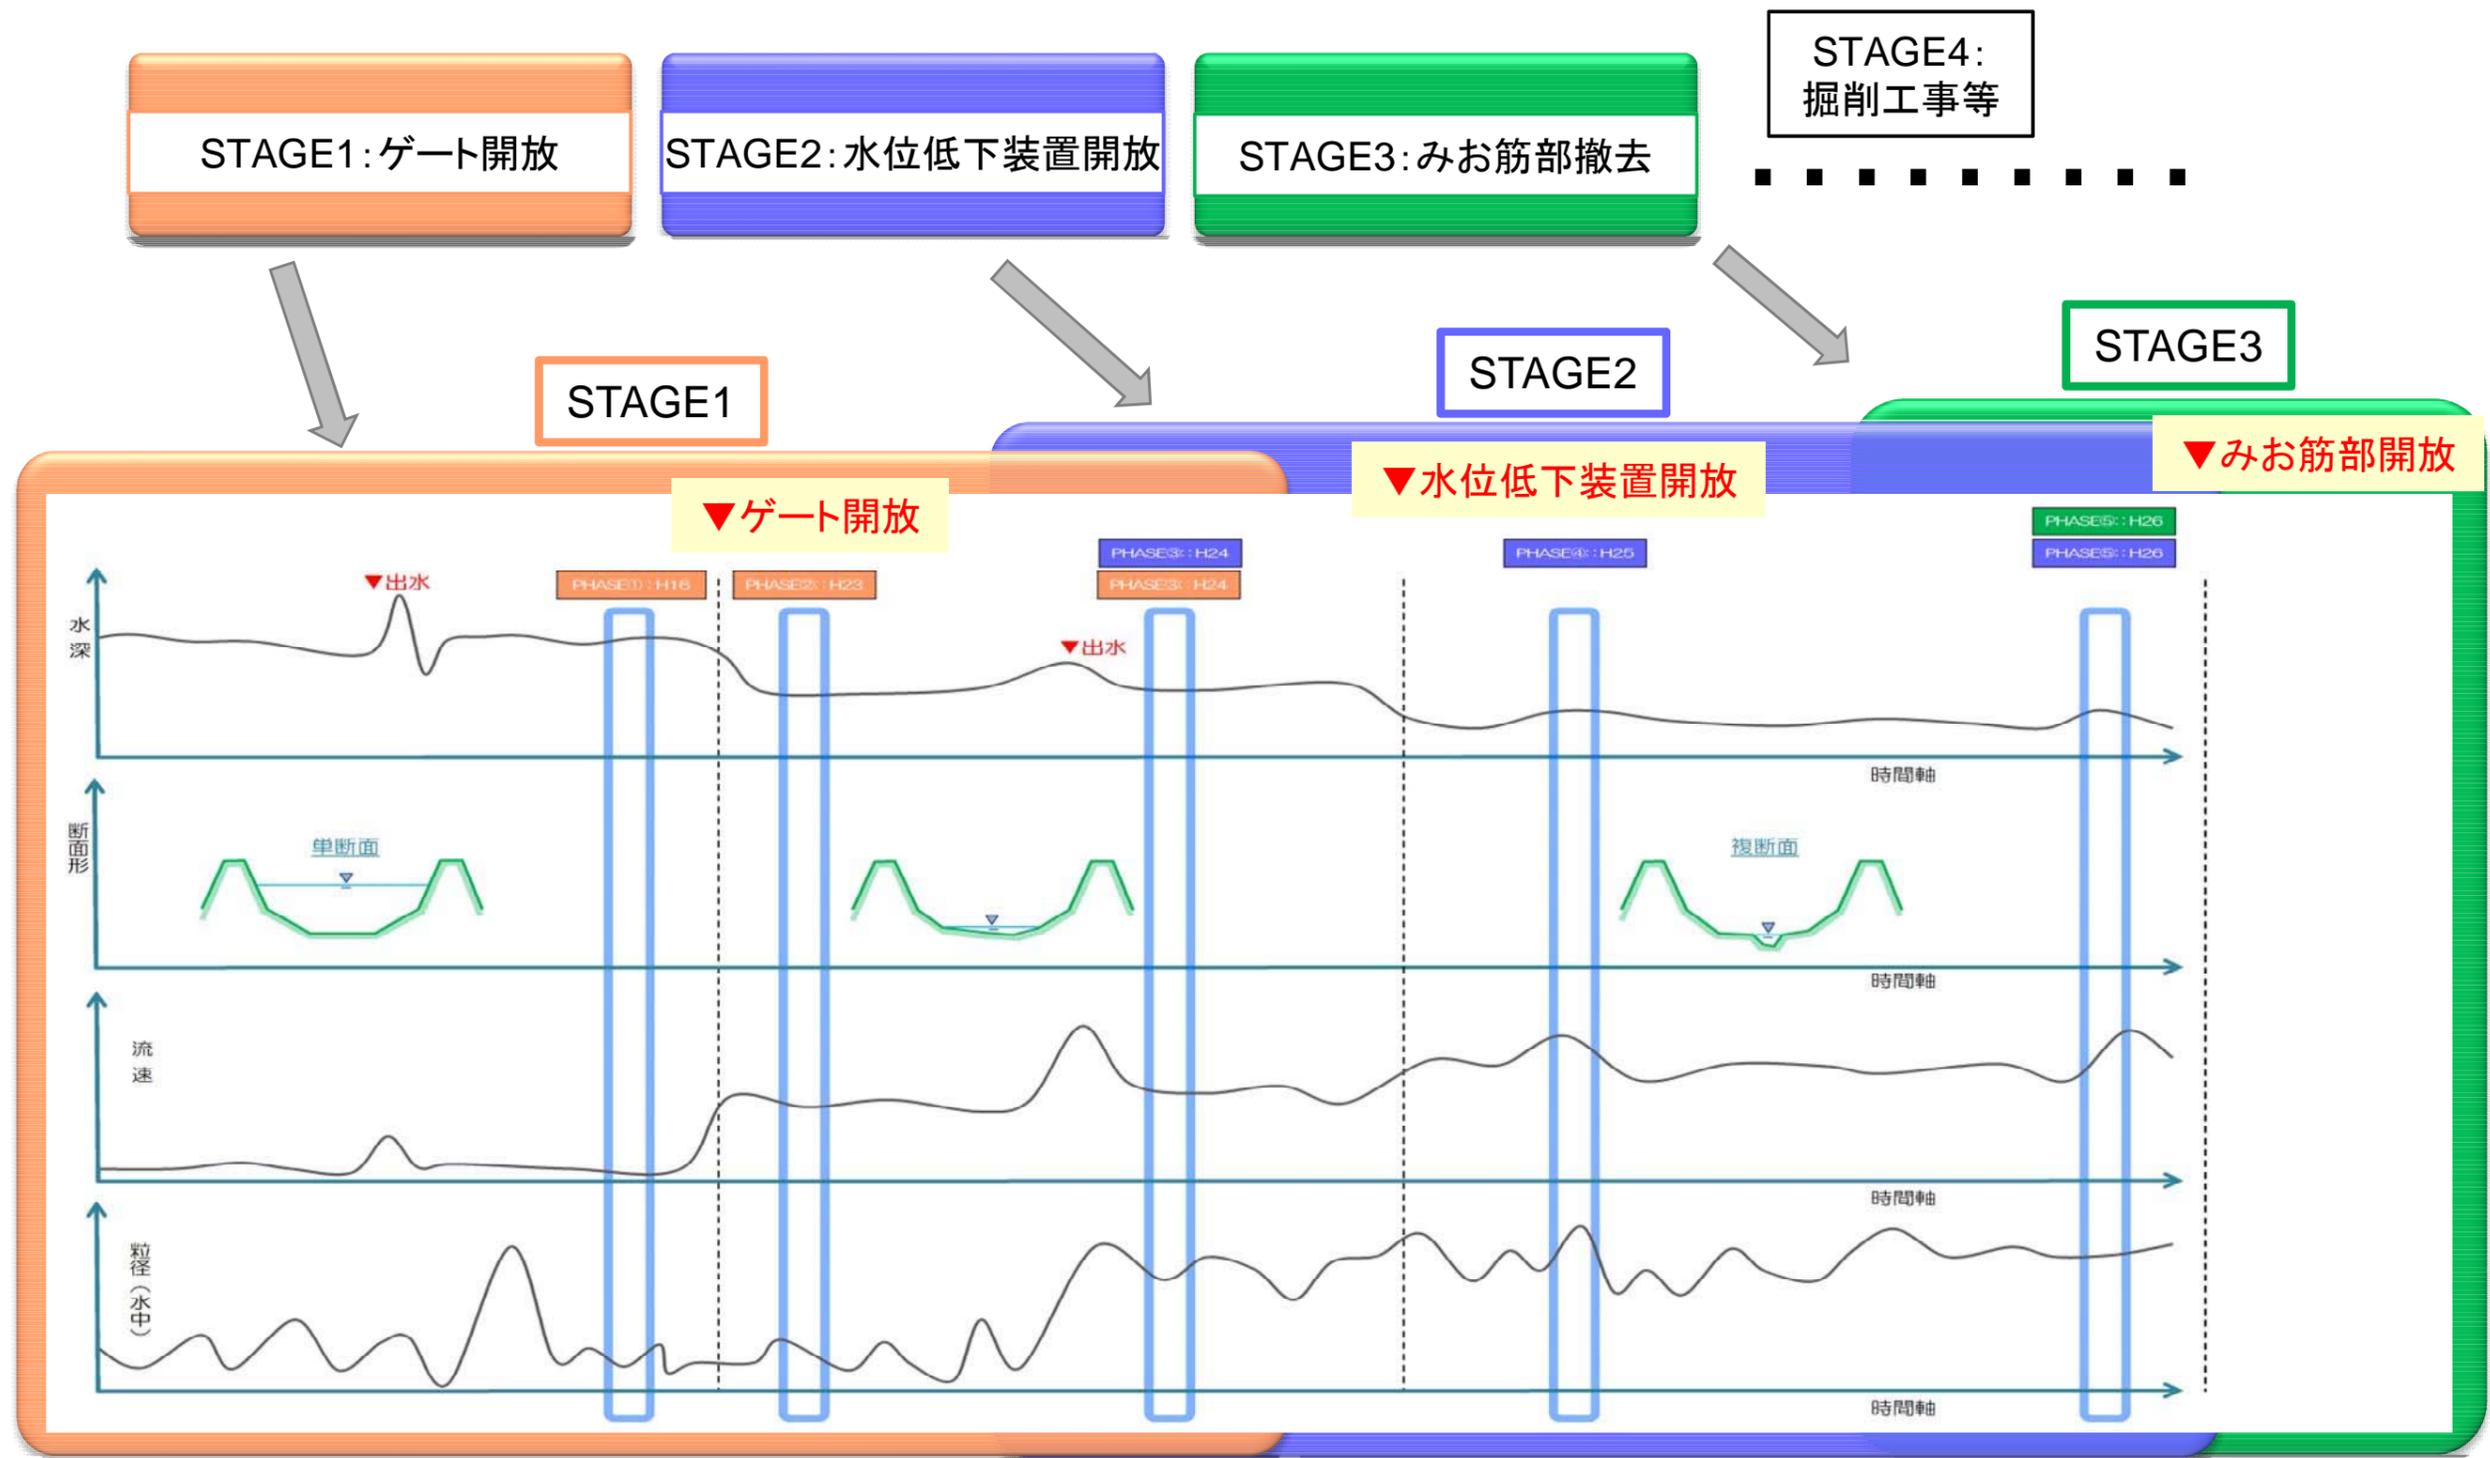
### Ⅲ 整理例（1）

・与奈久（荒瀬ダム上流・本川）では【ゲート開放】【水位低下装置開放】【みお筋部撤去】の各々の影響を受けた変化が考えられ、現在は【みお筋部撤去】の影響下にある段階である。

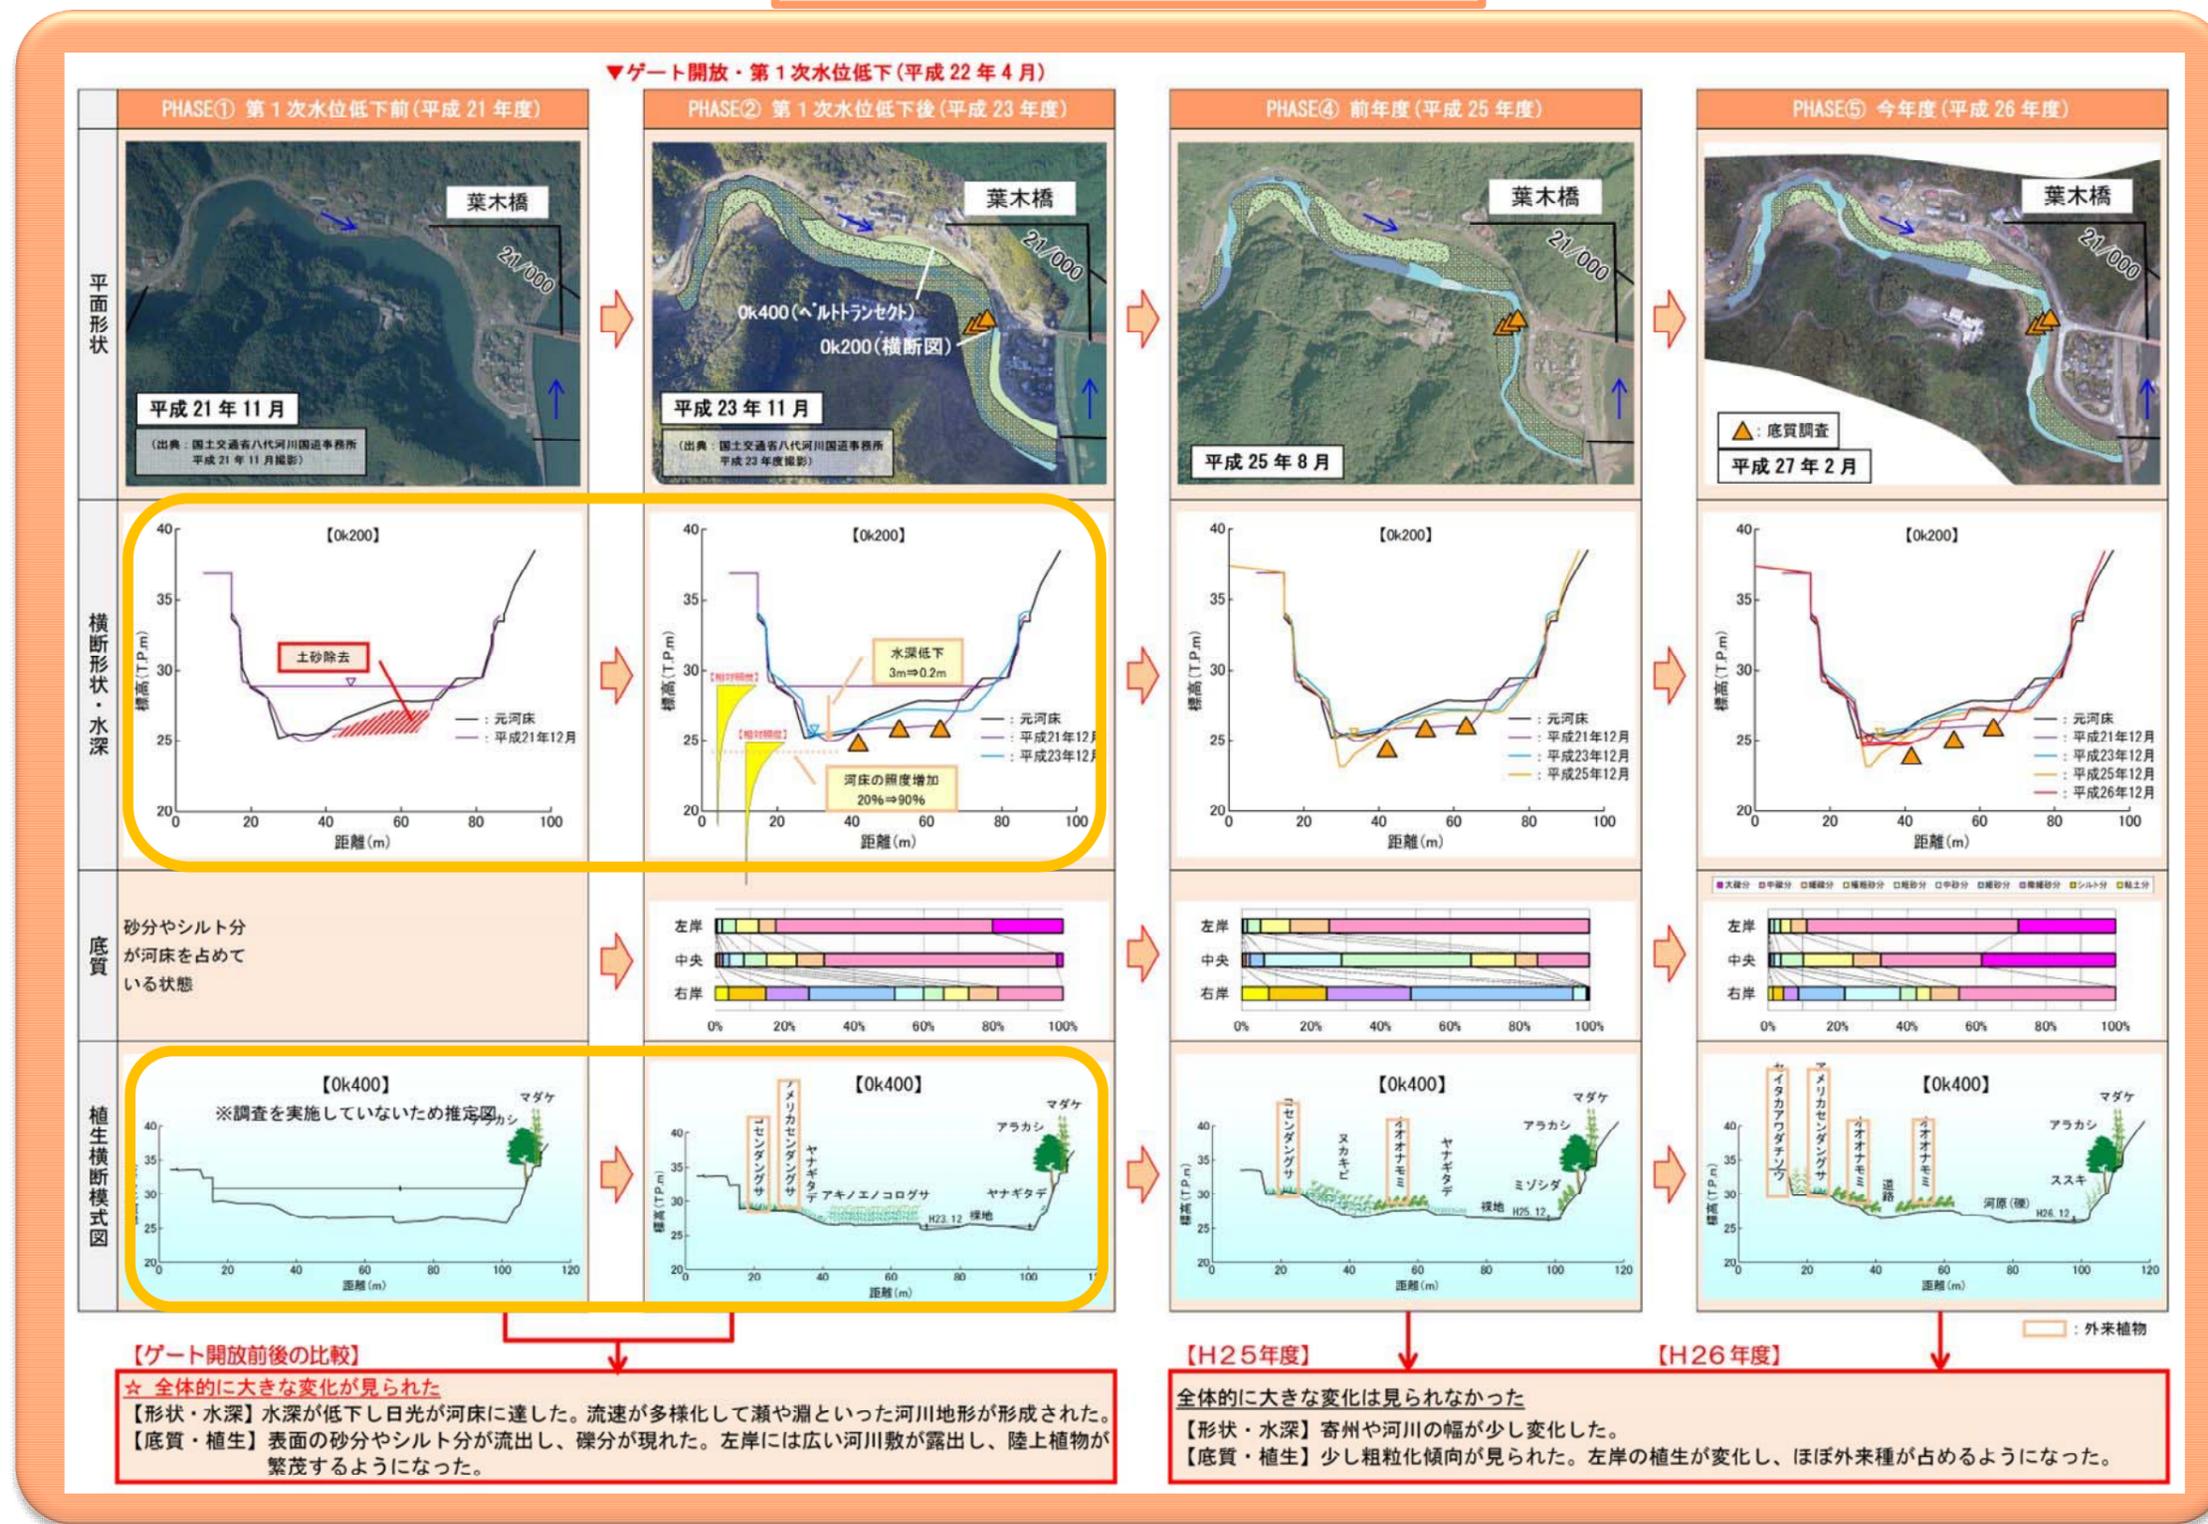
## STAGE1:ゲート開放

- ・百済木川は、平成22年4月のゲート開放により、物理環境の水深と流速が大きく変化した地点である。
- ・物理環境の変化に伴い、日光が河床まで到達するようになって相対照度が増加し、水際には河岸植生が生育し始めた。

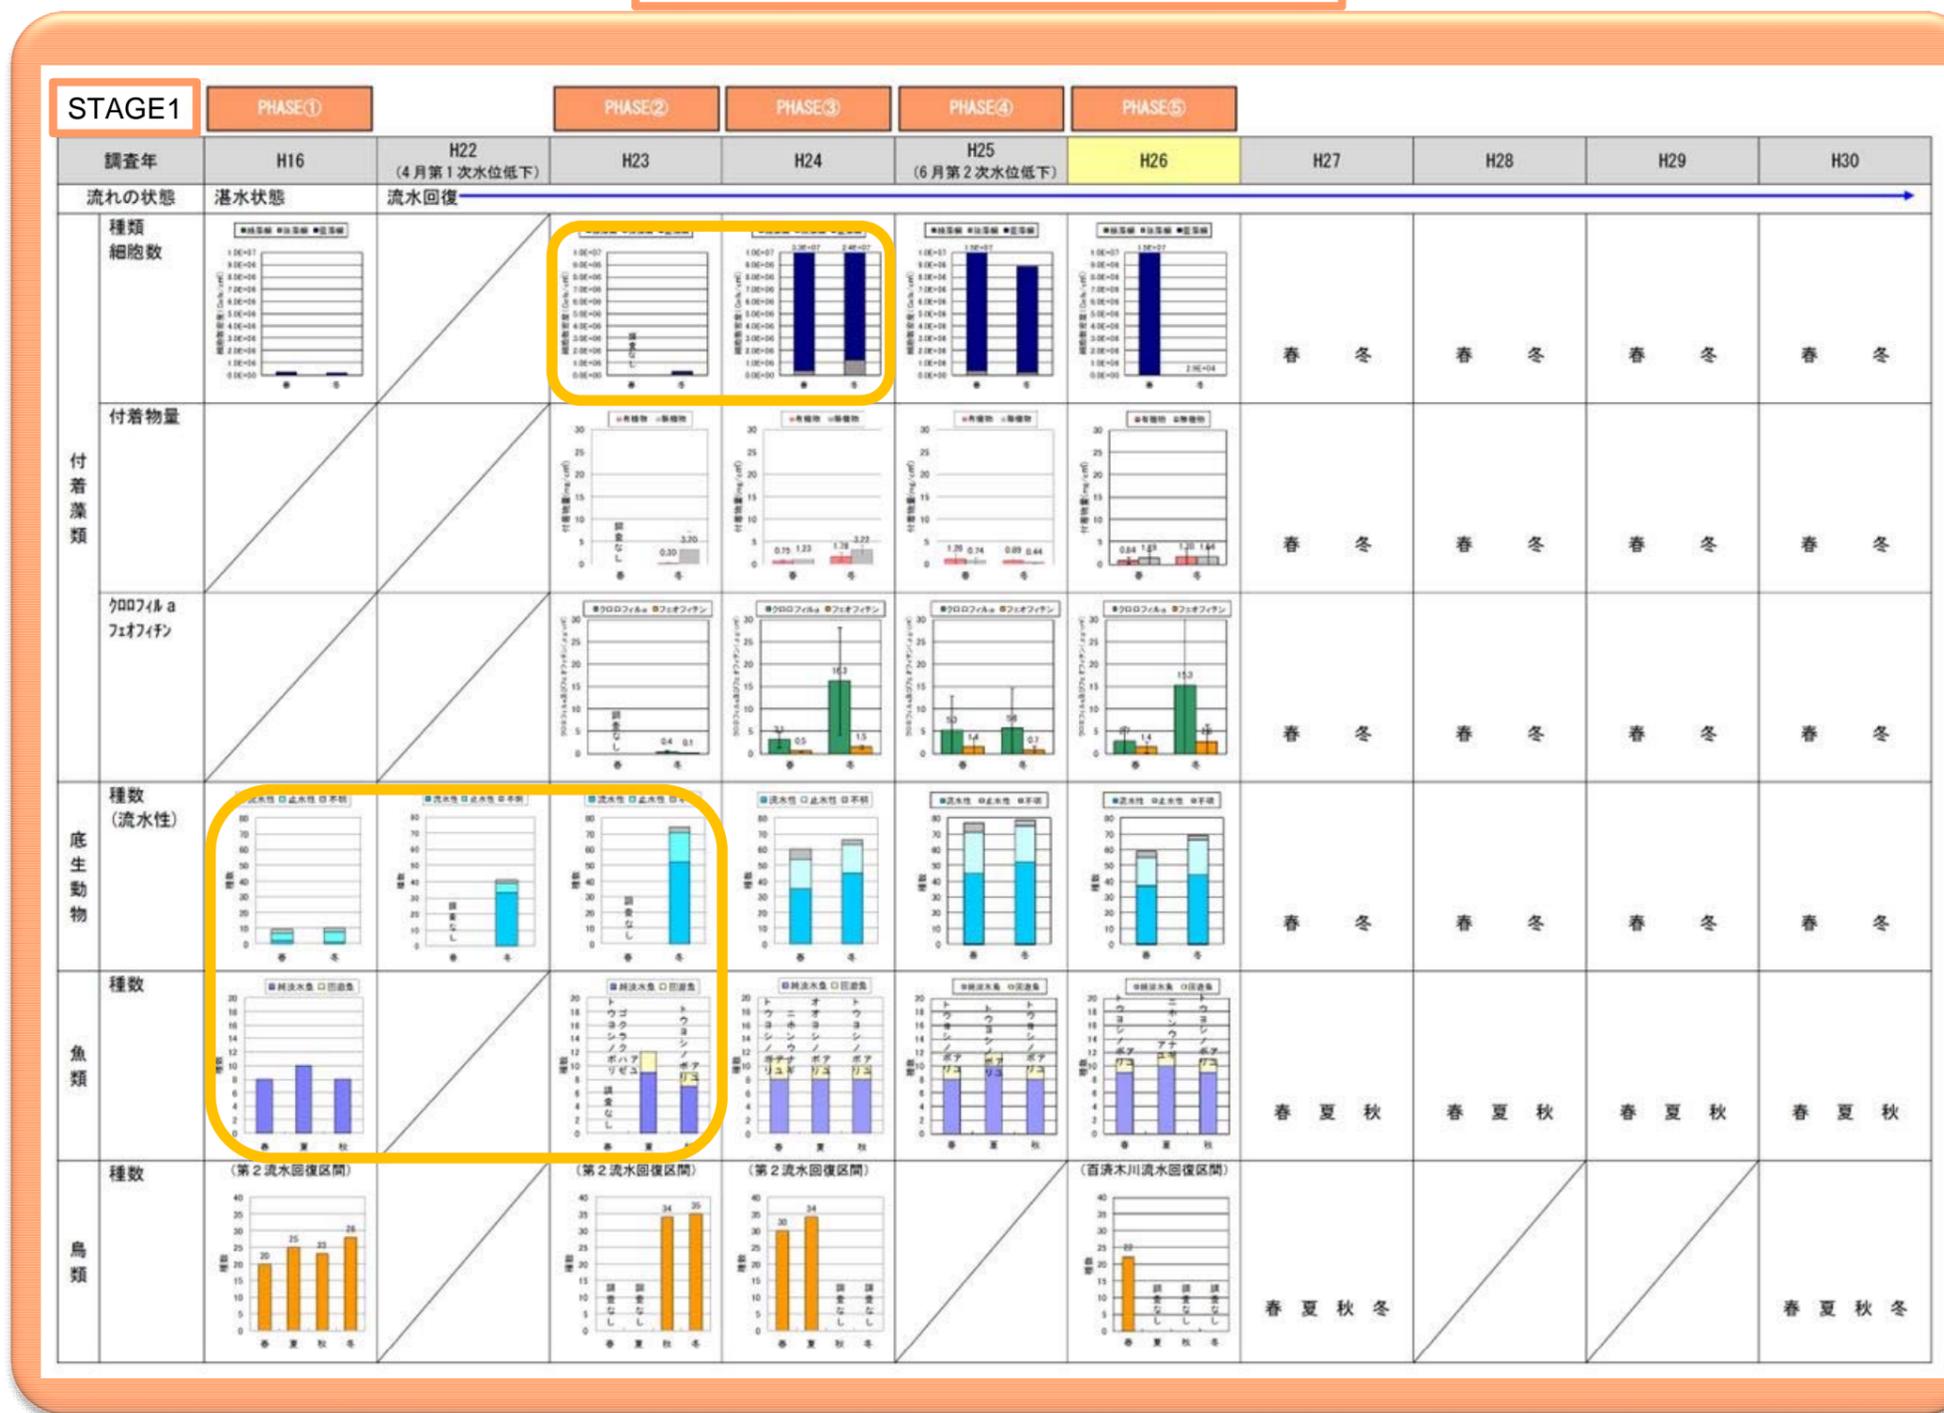
## STAGE1:ゲート開放

- ・物理環境の変化に反応して、すぐに流水性の底生動物の種数、回遊性魚類の種数が増加した。
- ・また、その後、付着藻類の細胞数密度が増加している。このように、生物によって反応の速さがことなる場合もある。

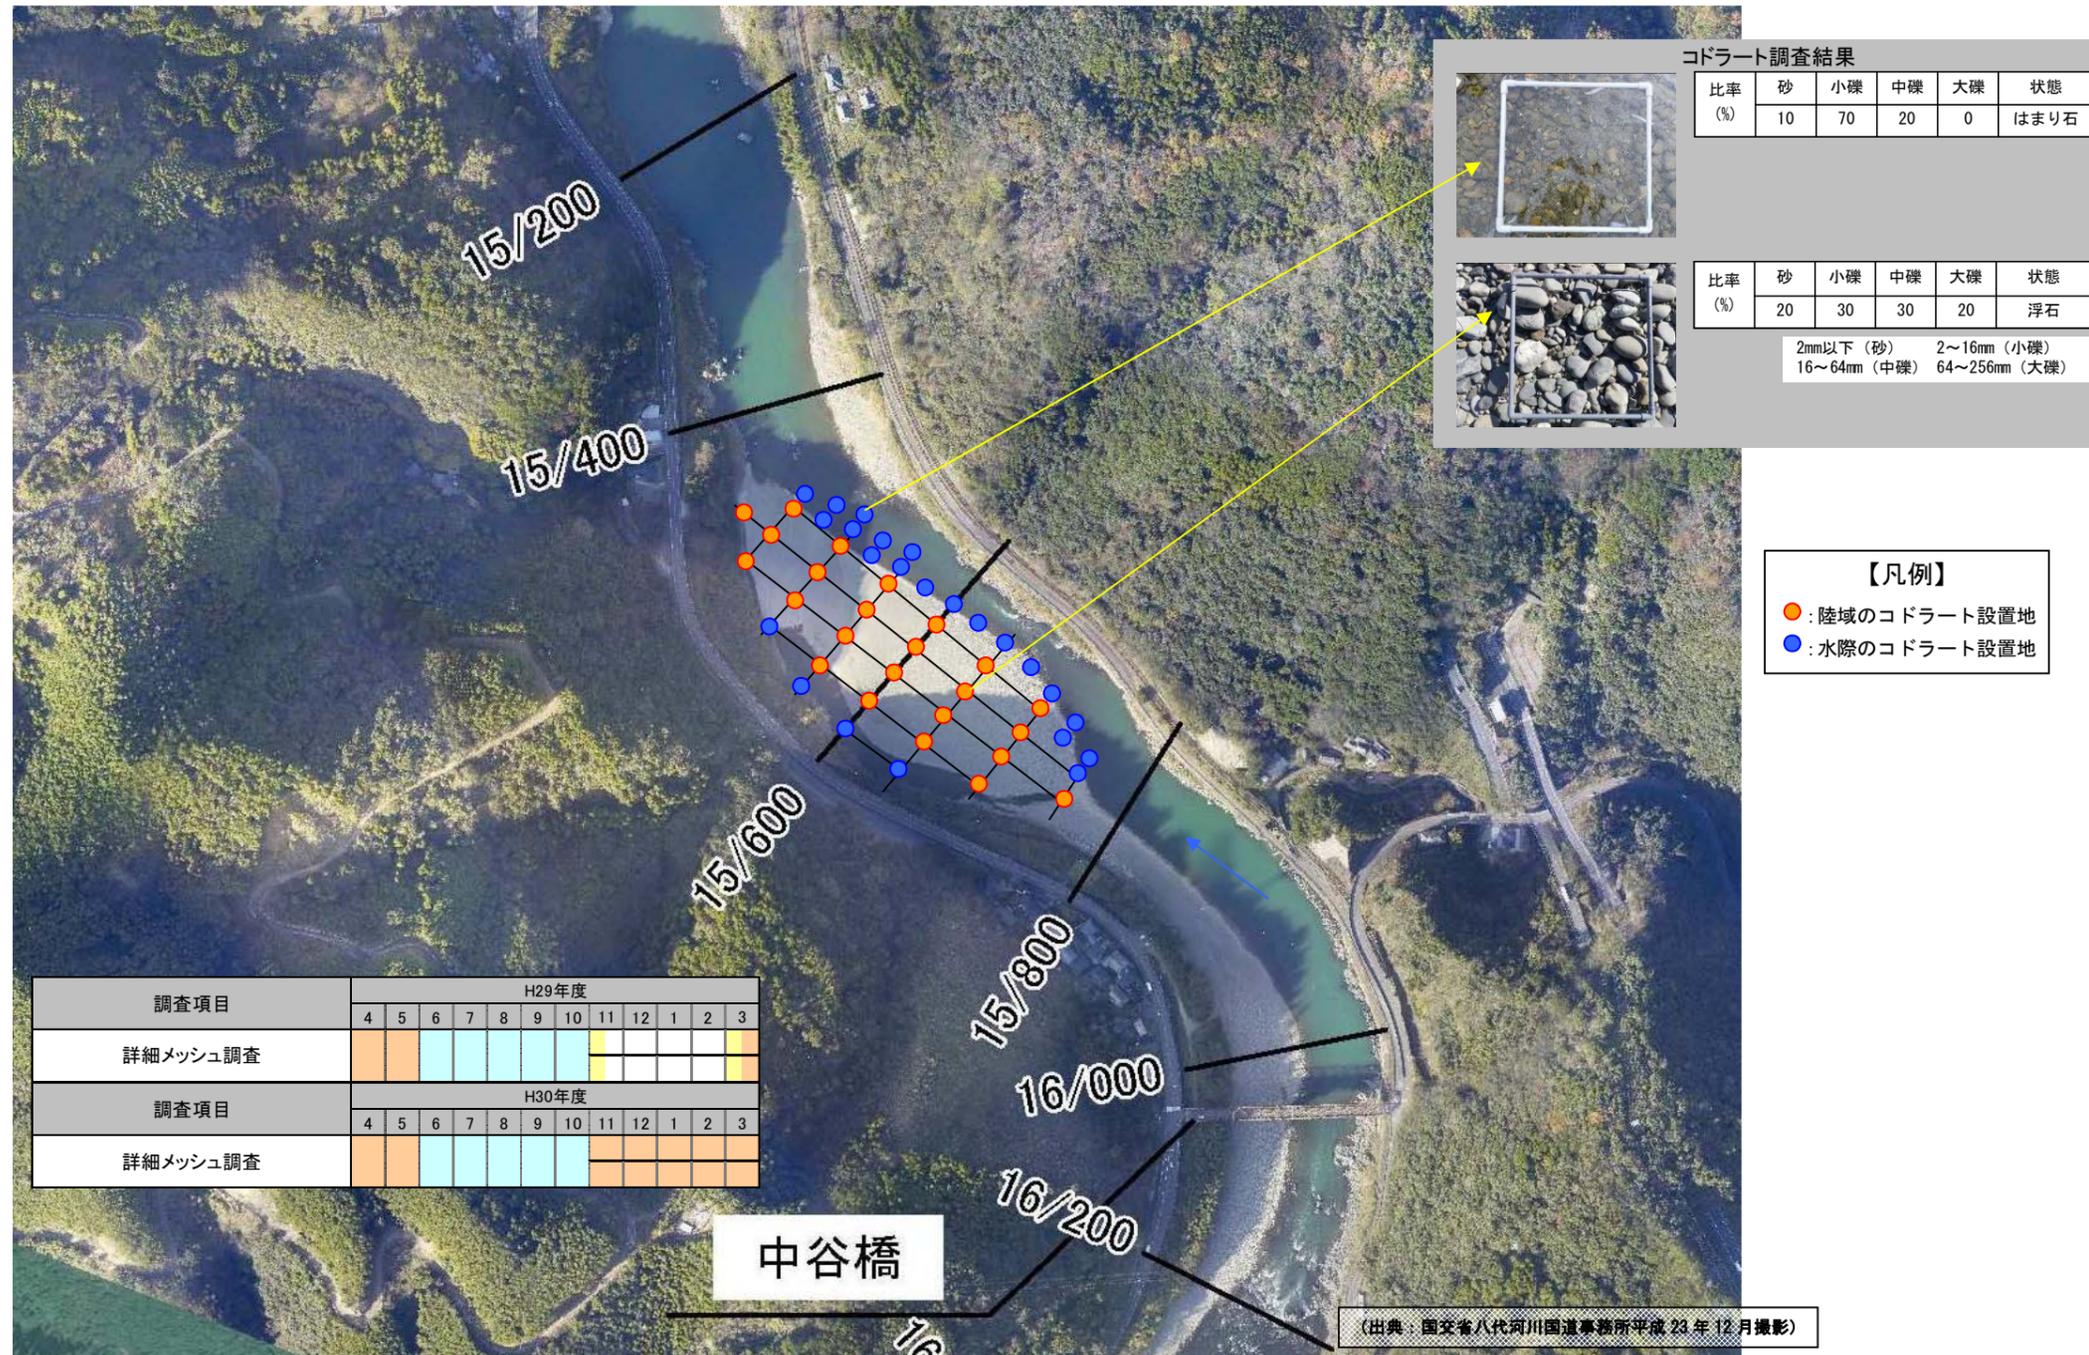
(3) 下代瀬 2) 詳細メッシュ調査

コドラート調査（河川敷の陸域を 25m(横断方向)×50m(縦断方向)にメッシュ分割し、その交点にコドラートを設置してコドラート内の粒径分類を行うもの）あるいは低高度のリモートセンシングにより、粒径のコンター図等を作成する。

また、水際の水中に 25m(横断方向)程度間隔でコドラートを設置し、陸域同様のコドラート調査を実施する。
