平成 29 年度モニタリング調査結果 地点毎の調査結果

(第 13 回荒瀬ダム撤去フォローアップ専門委員会)

1. 縦断方向の変化

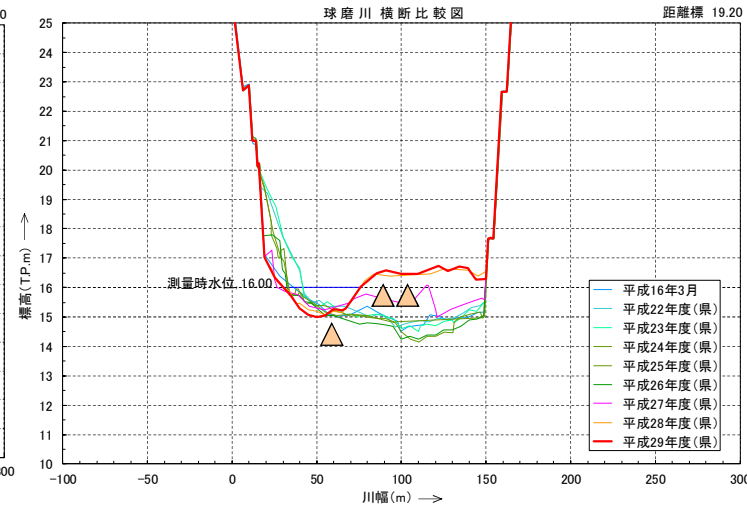
①河川形状 (2)

- A 河川形状はH28からの変化は小さい。底質は大きな変化がない。
- B 前回調査と比較して特徴的な変化はみられない。
