第13回荒瀬ダム撤去フォローアップ専門委員会

平成30年11月22日

熊本県企業局

(議題 1) 第 1 2 回の審議内容のまとめ

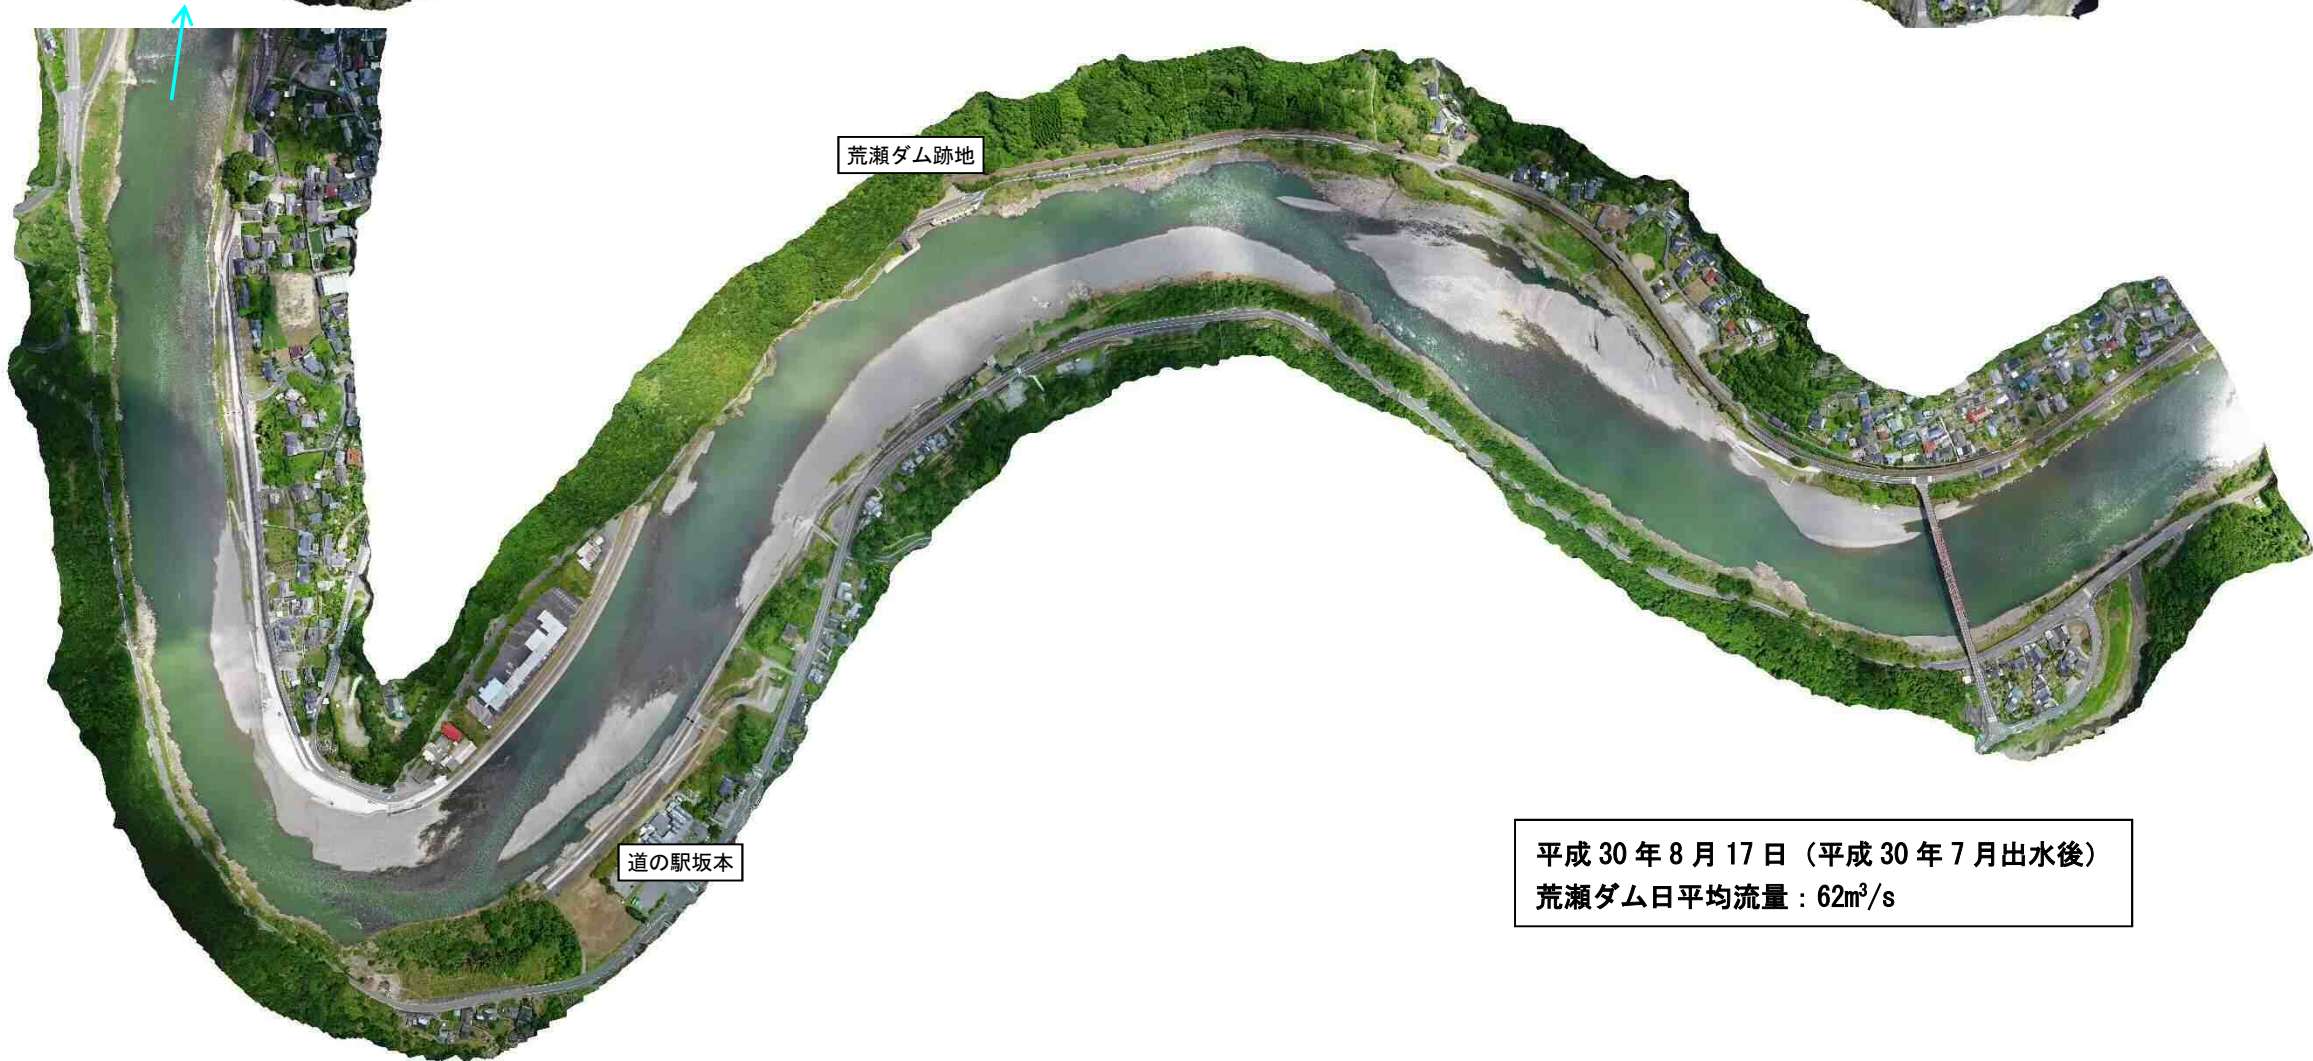
■平成30年7月出水前後の空中写真(荒瀬ダム上下流)

- ダム直下流部(19k200～19k800)は、みお筋部撤去直後の平成 27 年度に大きく堆積しているが、平成 28 年度、平成 29 年度の堆積量は小さくなっている。
- 平成 30 年 7 月の大規模出水後は、ダム直下流の砂州形状に変化があった。19k400 付近において、出水前は左岸側にみお筋があったが、出水後は右岸側にあった砂州が左岸側に移動し、みお筋が右岸側に移動している。⇒ダム建設前の砂州形状に類似している。

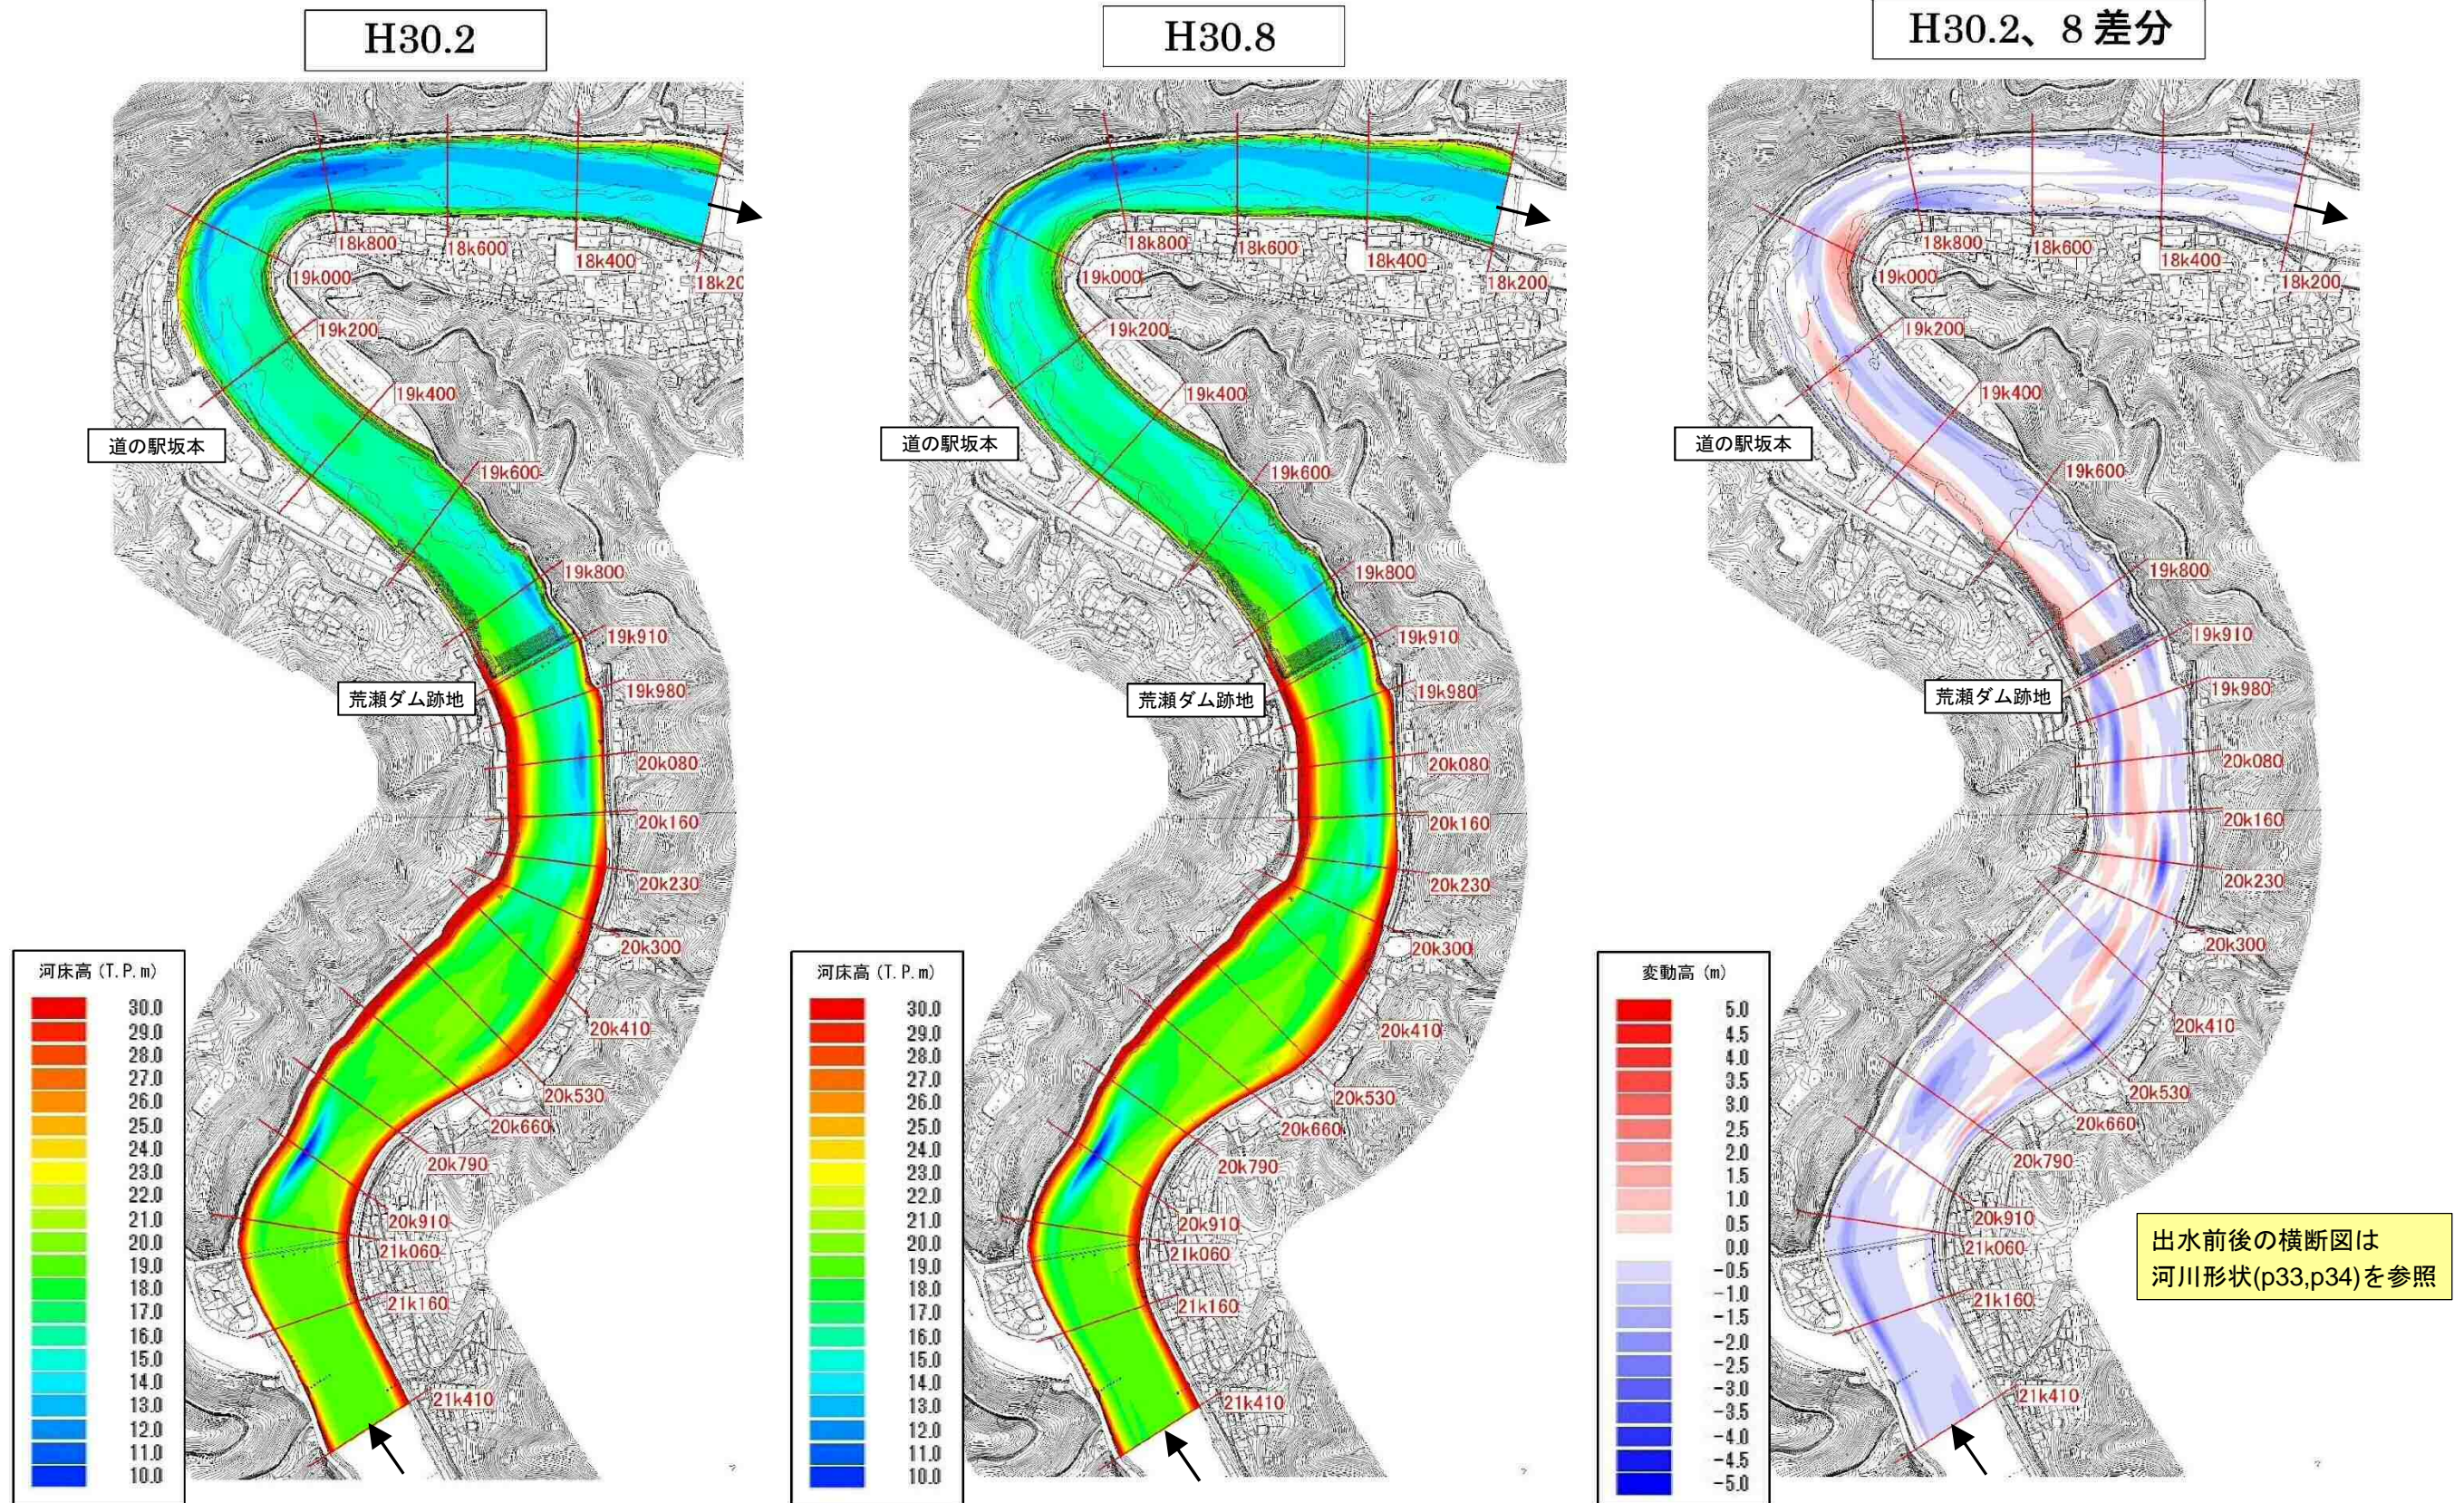
■平成 30 年 7 月出水前後の地盤高コンター

球磨川 (18k200~21k410) 地盤高コンター図

- 平成 25 年度～平成 29 年度は、荒瀬ダム上流域の合計堆砂量がマイナスとなっており、全体的に洗掘傾向であるが、洗掘量は平成 28 年度の 10 万 m³ から平成 29 年度は 1.9 万 m³ に減少するとともに、平成 27 年度から平成 28 年度に確認された、上流側への洗掘傾向の伝搬が平成 29 年度はない。
- 平成 30 年 7 月の大規模出水後は、ダム直上流域・葉木付近(20k660～20k790)の砂州形状に変化があった。20k790 付近・左岸が洗掘し、みお筋がより明瞭になっている。

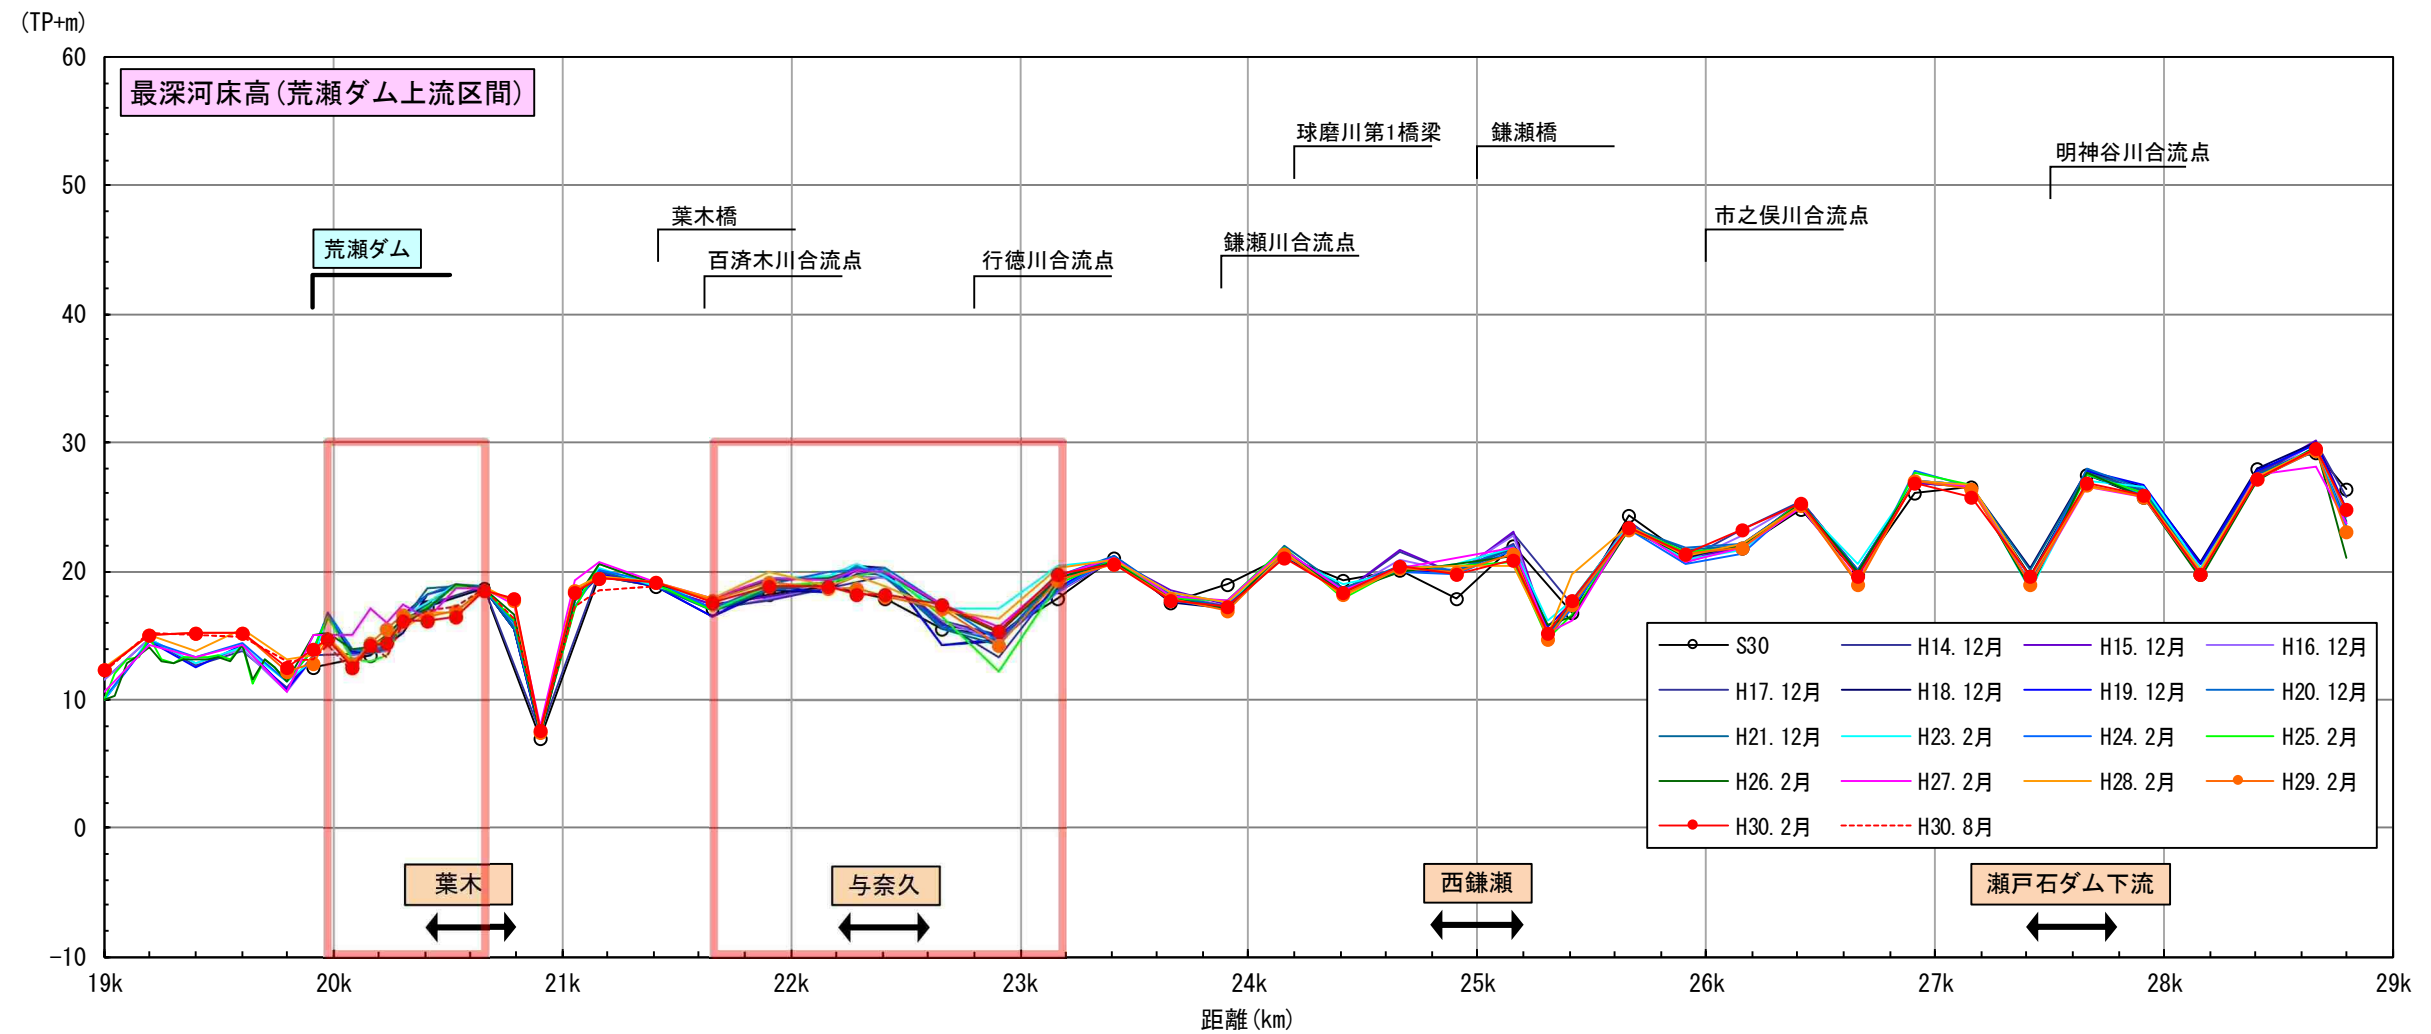
・平成 28 年度は、直上流や葉木の河床低下が、与奈久付近にも伝搬し、与奈久付近（21k660～23k160）で低下傾向であったが、平成 29 年度は、全体的に変化が小さい上、22k910 において低下傾向から上昇傾向に変化するなど、河床高は動的平衡状態に移行しつつあると考えられる。
