# 第14回荒瀬ダム撤去フォローアップ専門委員会

令和元年11月28日

熊本県企業局

## (議題2) 環境モニタリング調査について

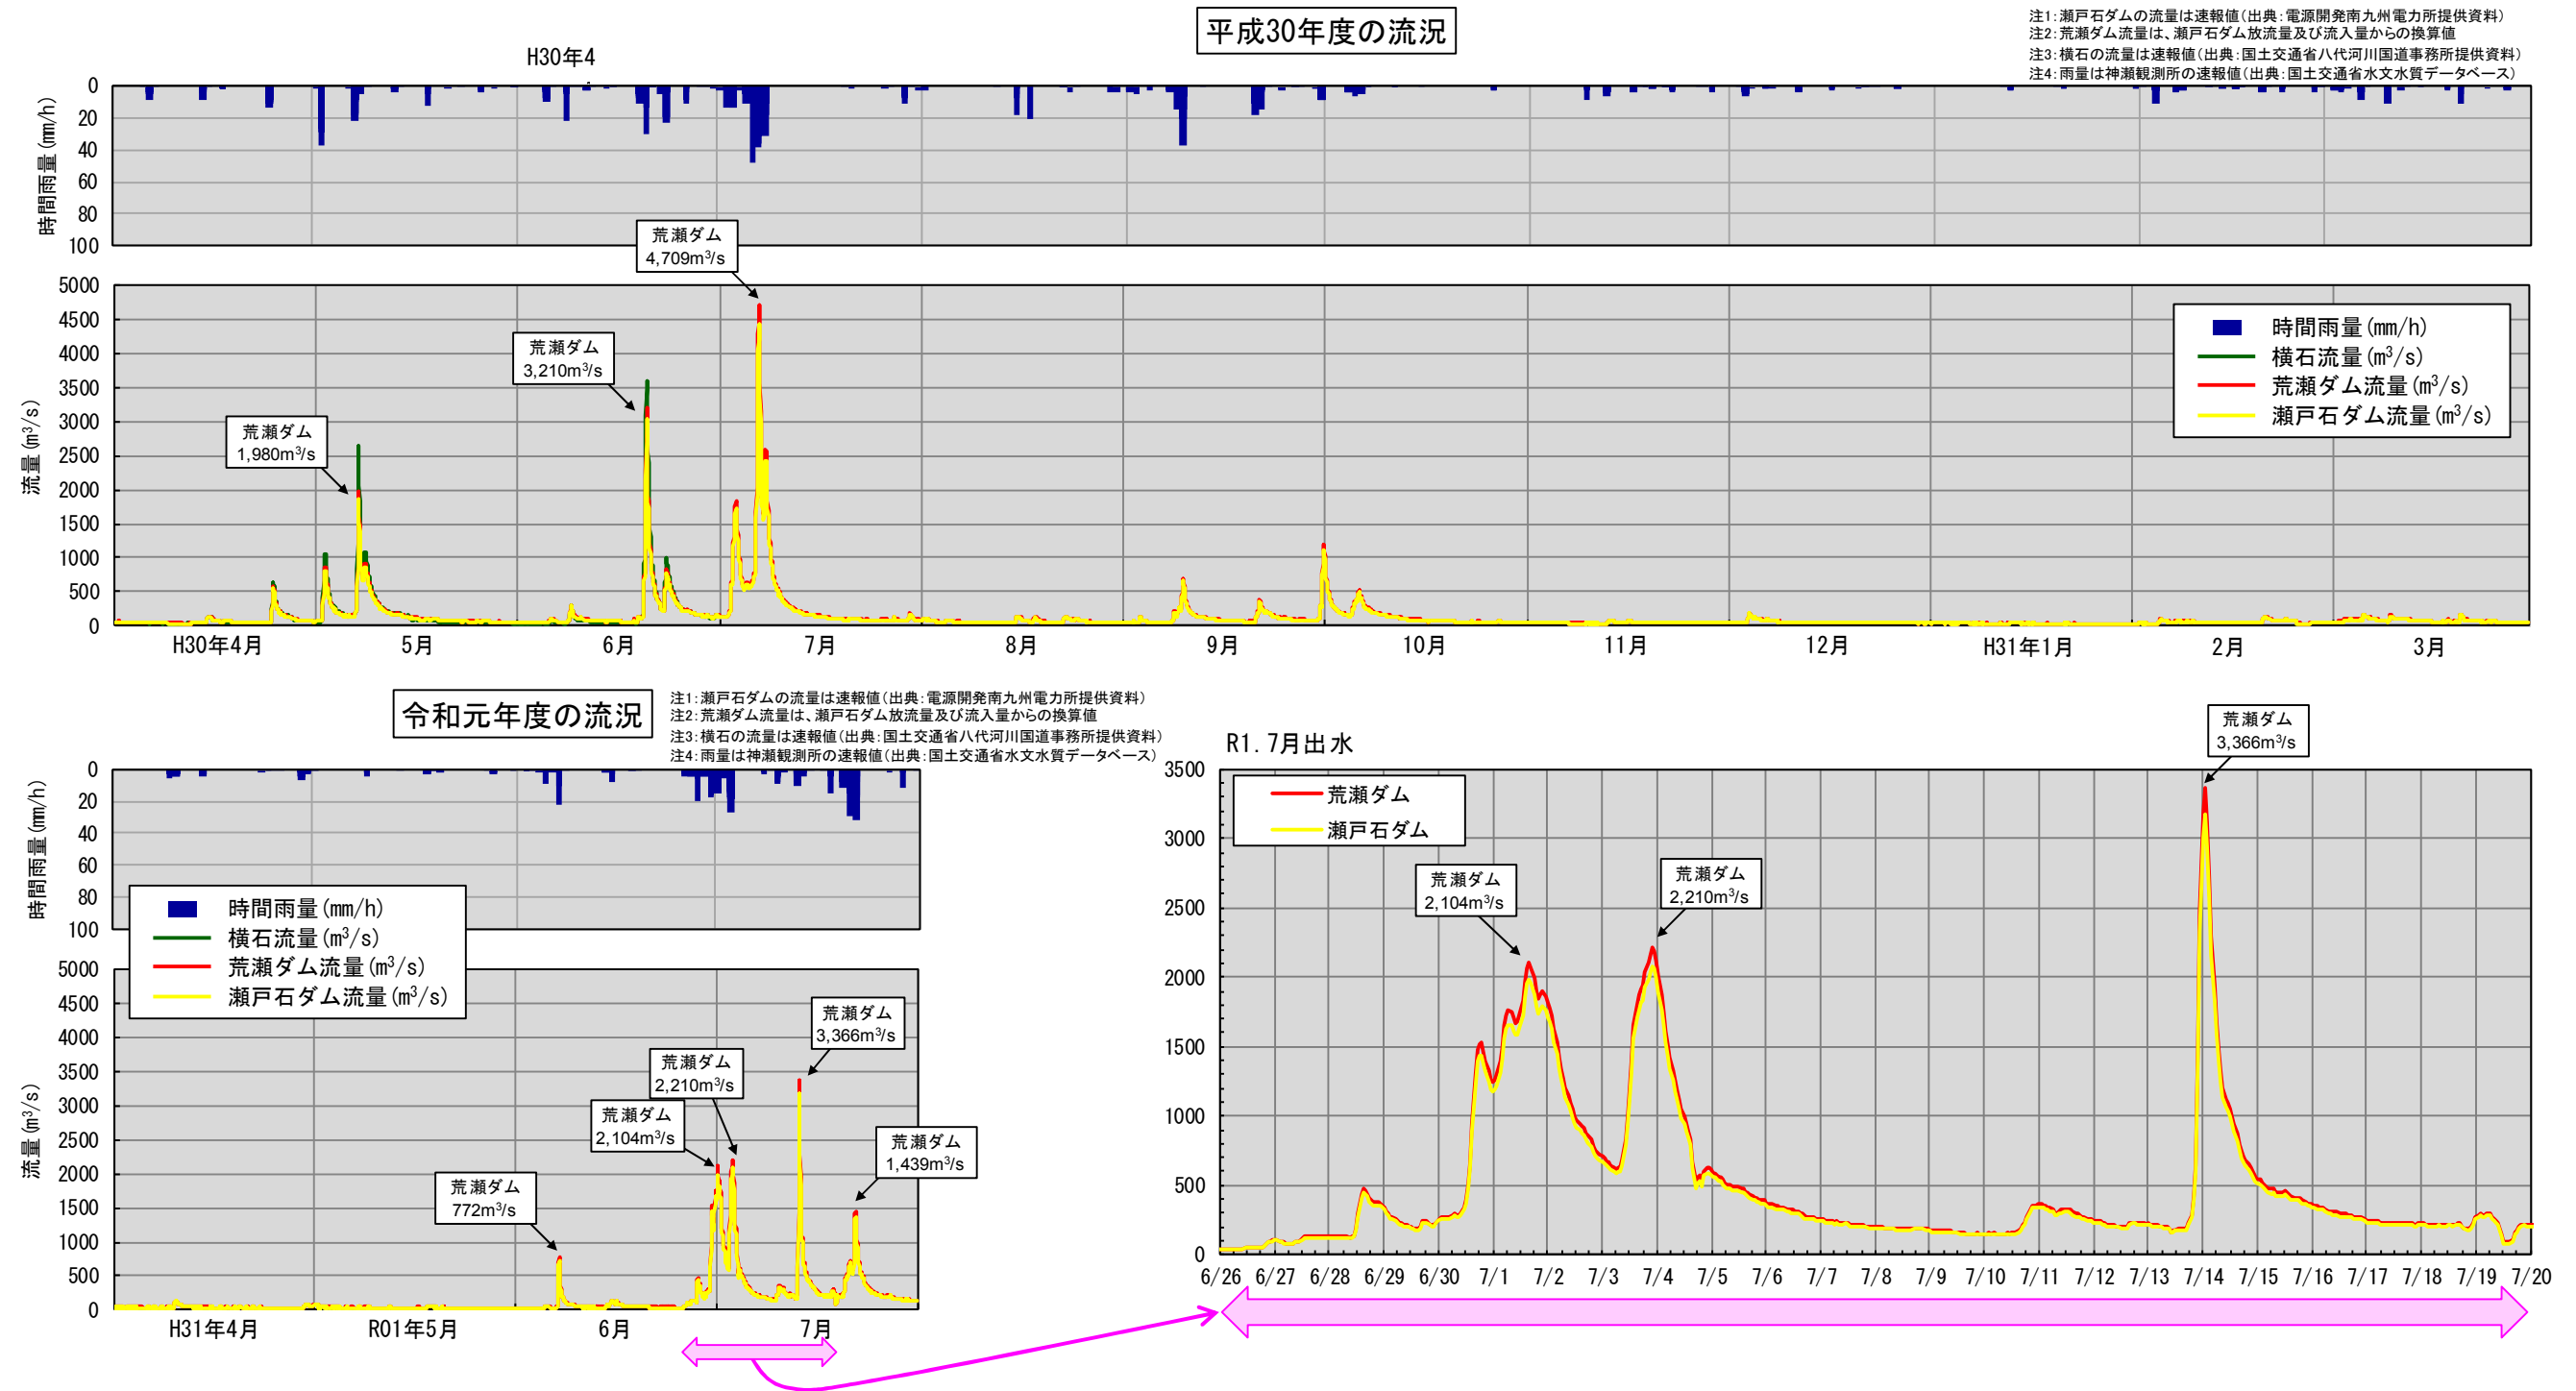
1) 流量 (出水状況)

- 平成30年度は、荒瀬ダムにおける最大流量は4,709m<sup>3</sup>/sであり、平成24年9月の撤去工事現地着手後で最大の出水であった。8月以降は、1,500m<sup>3</sup>/sを超える出水はなかった。
- 令和元年度は、6月中旬まで1,000m<sup>3</sup>/sを超える出水がなく、6月末から7月上旬にピーク流量2,000m<sup>3</sup>/s程度の二山出水があり、その後、7月中旬にピーク流量3,366m<sup>3</sup>/sの出水があった。
- 平成30年7月の出水は過去65年間で14位、令和元年7月の出水は同様に24位の出水であった。

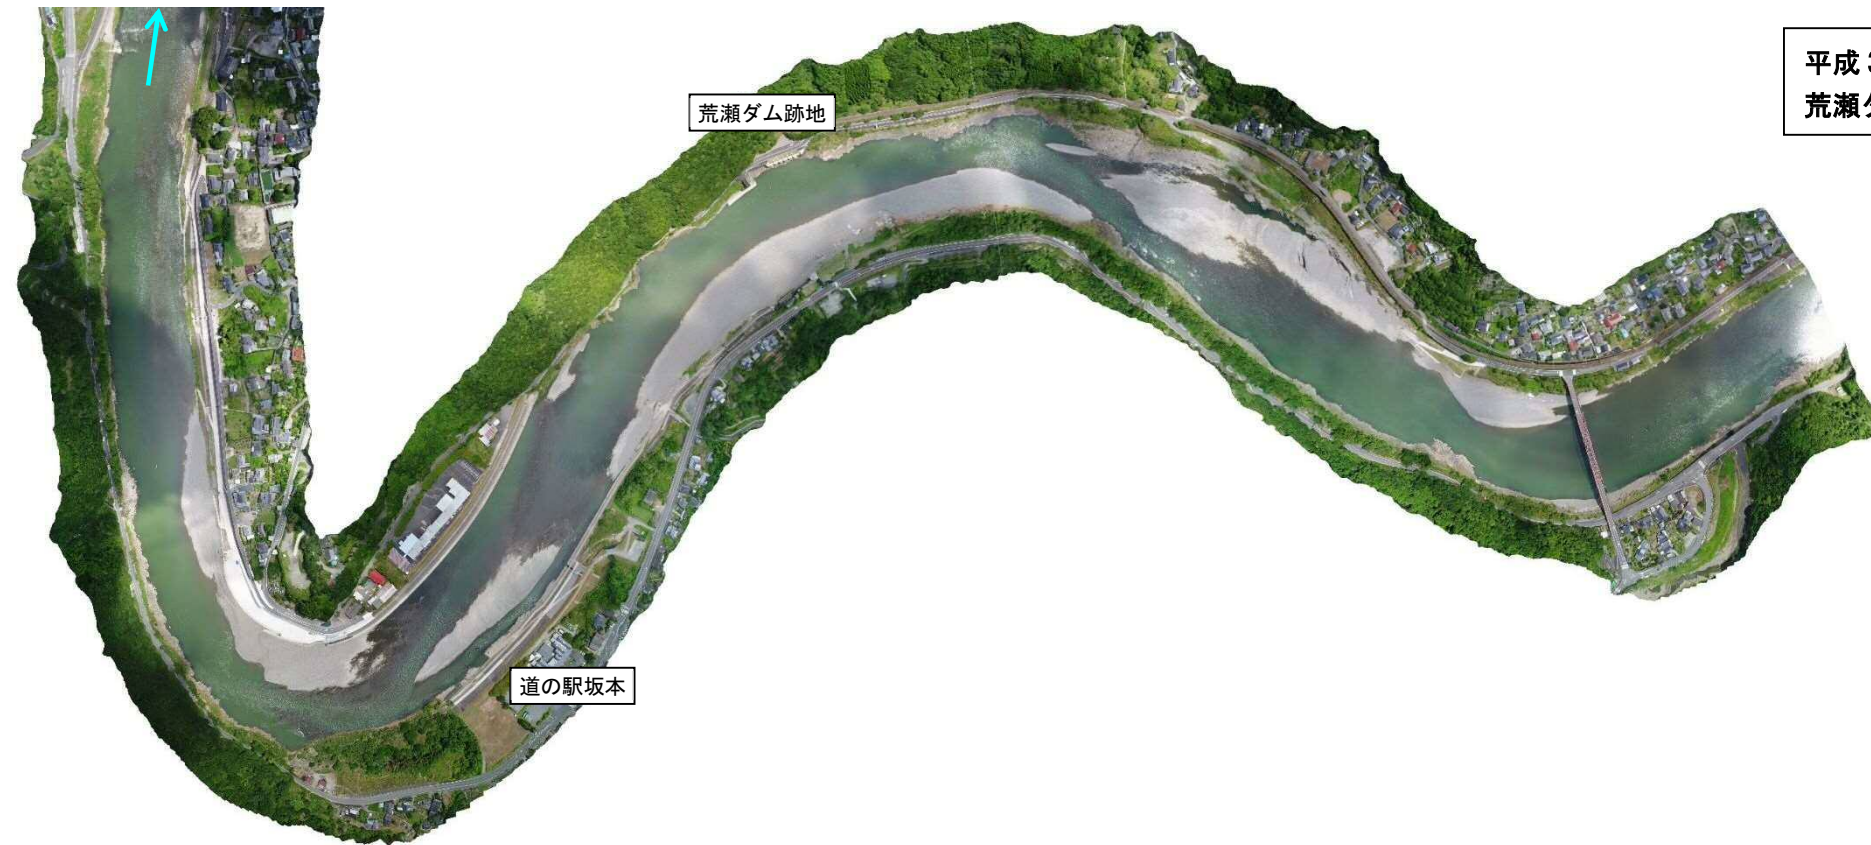
■平成30年8月と令和元年9月の空中写真(荒瀬ダム上下流)

平成30年8月17日(平成30年7月出水後)  
荒瀬ダム日平均流量: 62m<sup>3</sup>/s

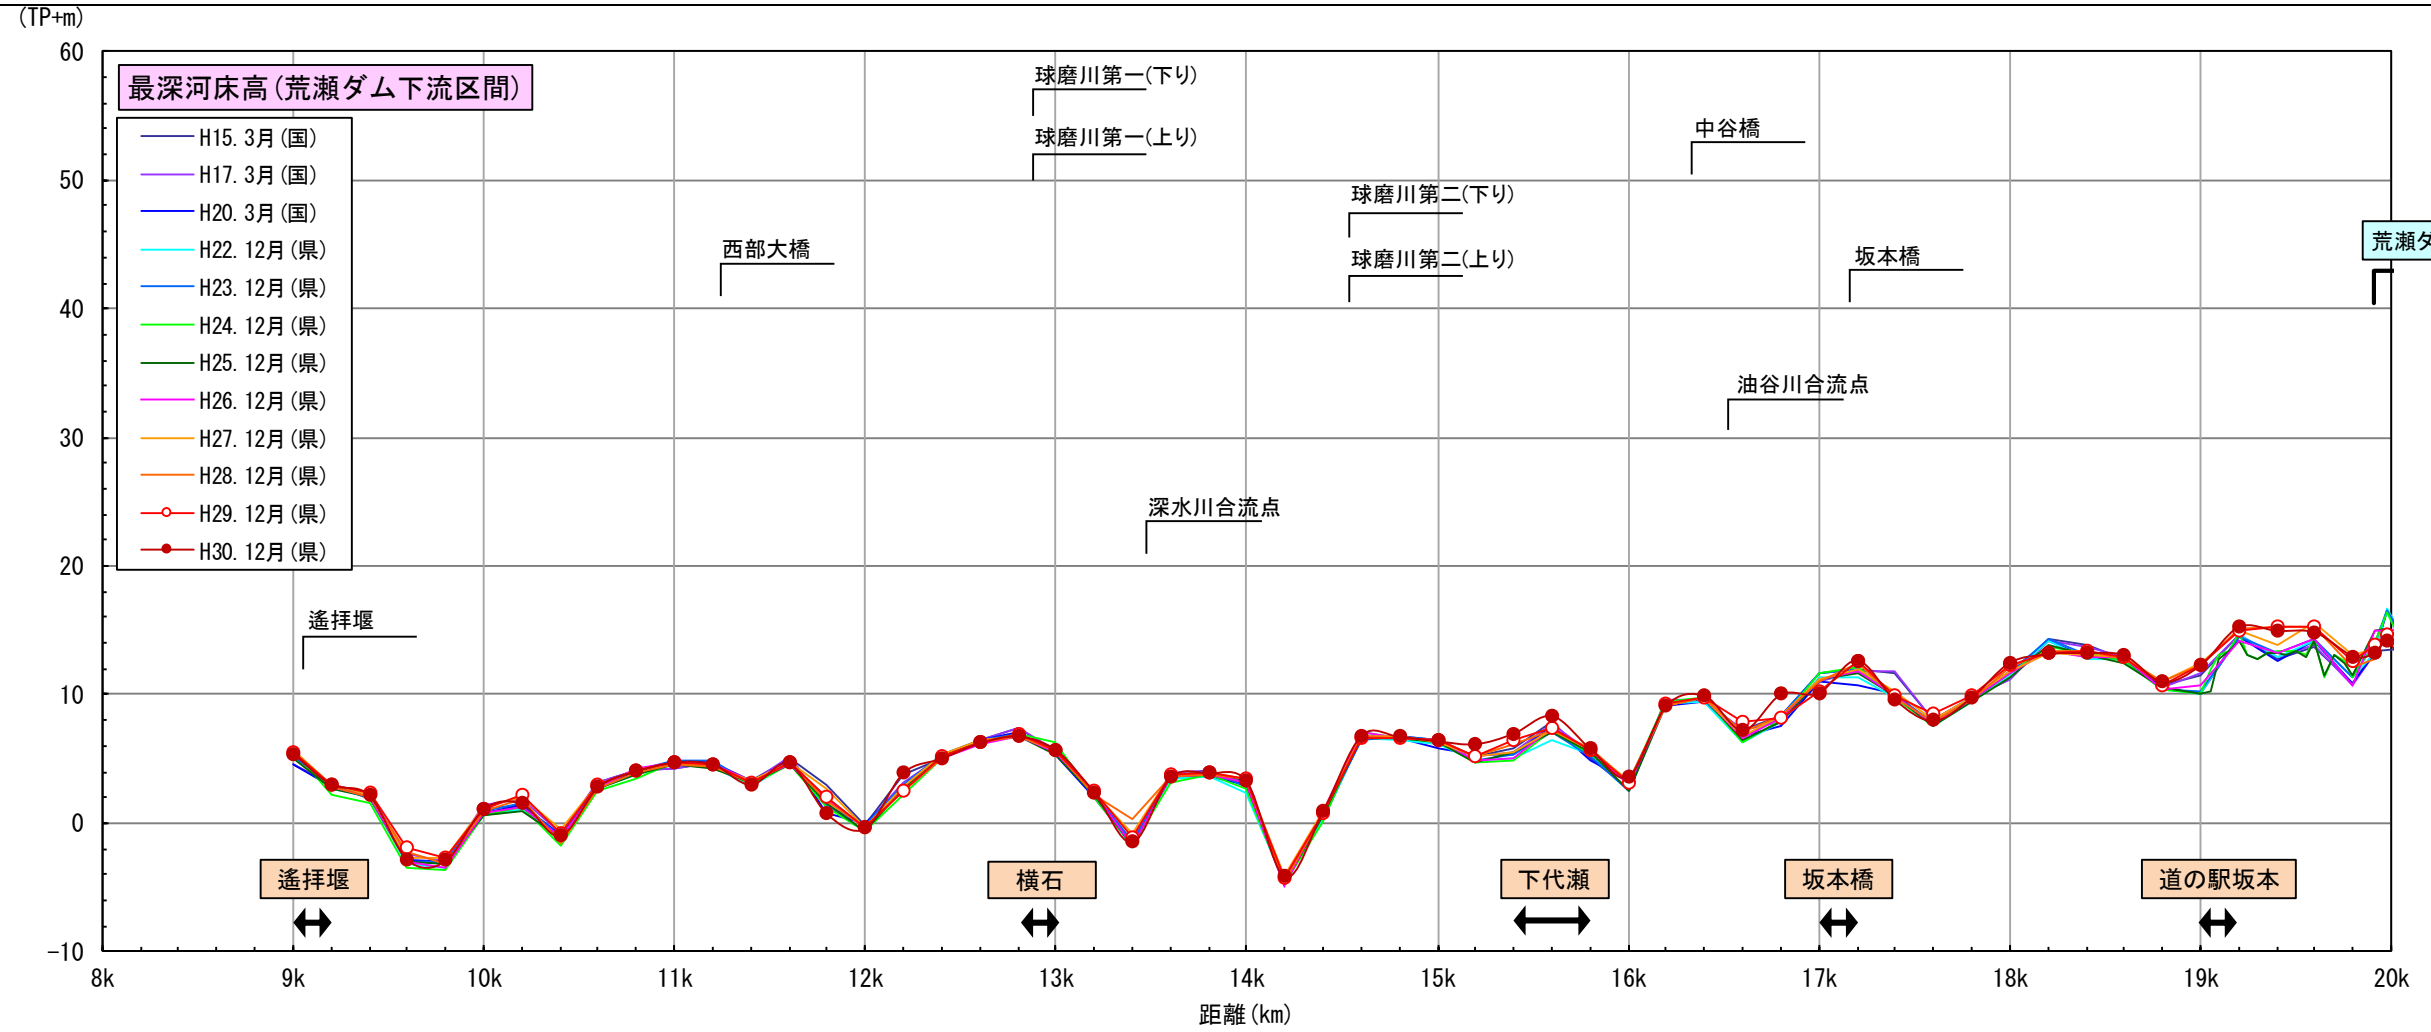
- 平均河床高と同様、ダム直下流以外は、全体的には平成 29 年度まで最深河床高の変化は小さく、平成 29 年度から平成 30 年度も変化が小さい。
- 荒瀬ダム直下流(19k000~19k800)は、みお筋部撤去後(平成 27 年度)にダム上流から流出した土砂が堆積して最深河床高が高くなった。平成 28 年度は、19k400 の右岸側の砂州裏の低水路部に土砂が堆積し、最深河床高が上昇したが、その他の地点は最深河床高の変化が小さい。
- 平成 30 年度は、7 月の出水(4,709m<sup>3</sup>/s)により荒瀬ダム直下流の砂州形状が変化したため、断面毎に最深河床高が若干上昇・低下しているが、平均的には最深河床高の変化は小さい。

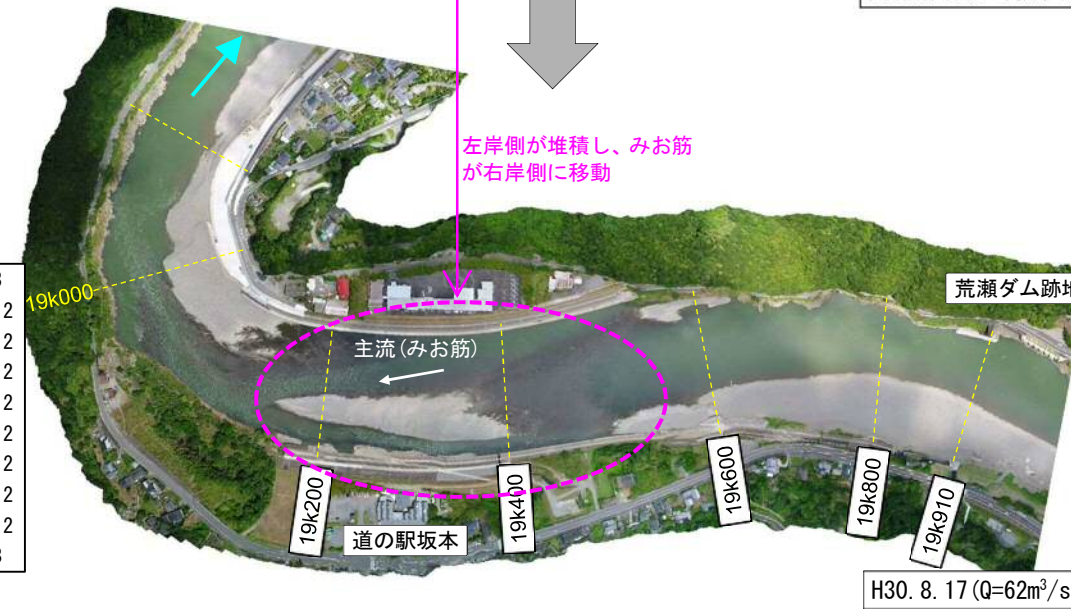
⑥荒瀬ダム直上流

・平成 30 年 7 月の出水後 (4,709m<sup>3</sup>/s)、ダムサイト付近及びダム直上流 (19k910~20k160) は、左岸堤脚部が洗掘され、左岸側の砂州高が若干上昇 (堆積) している。また、ダムサイト付近 (19k910) は、みお筋部も洗掘されている。

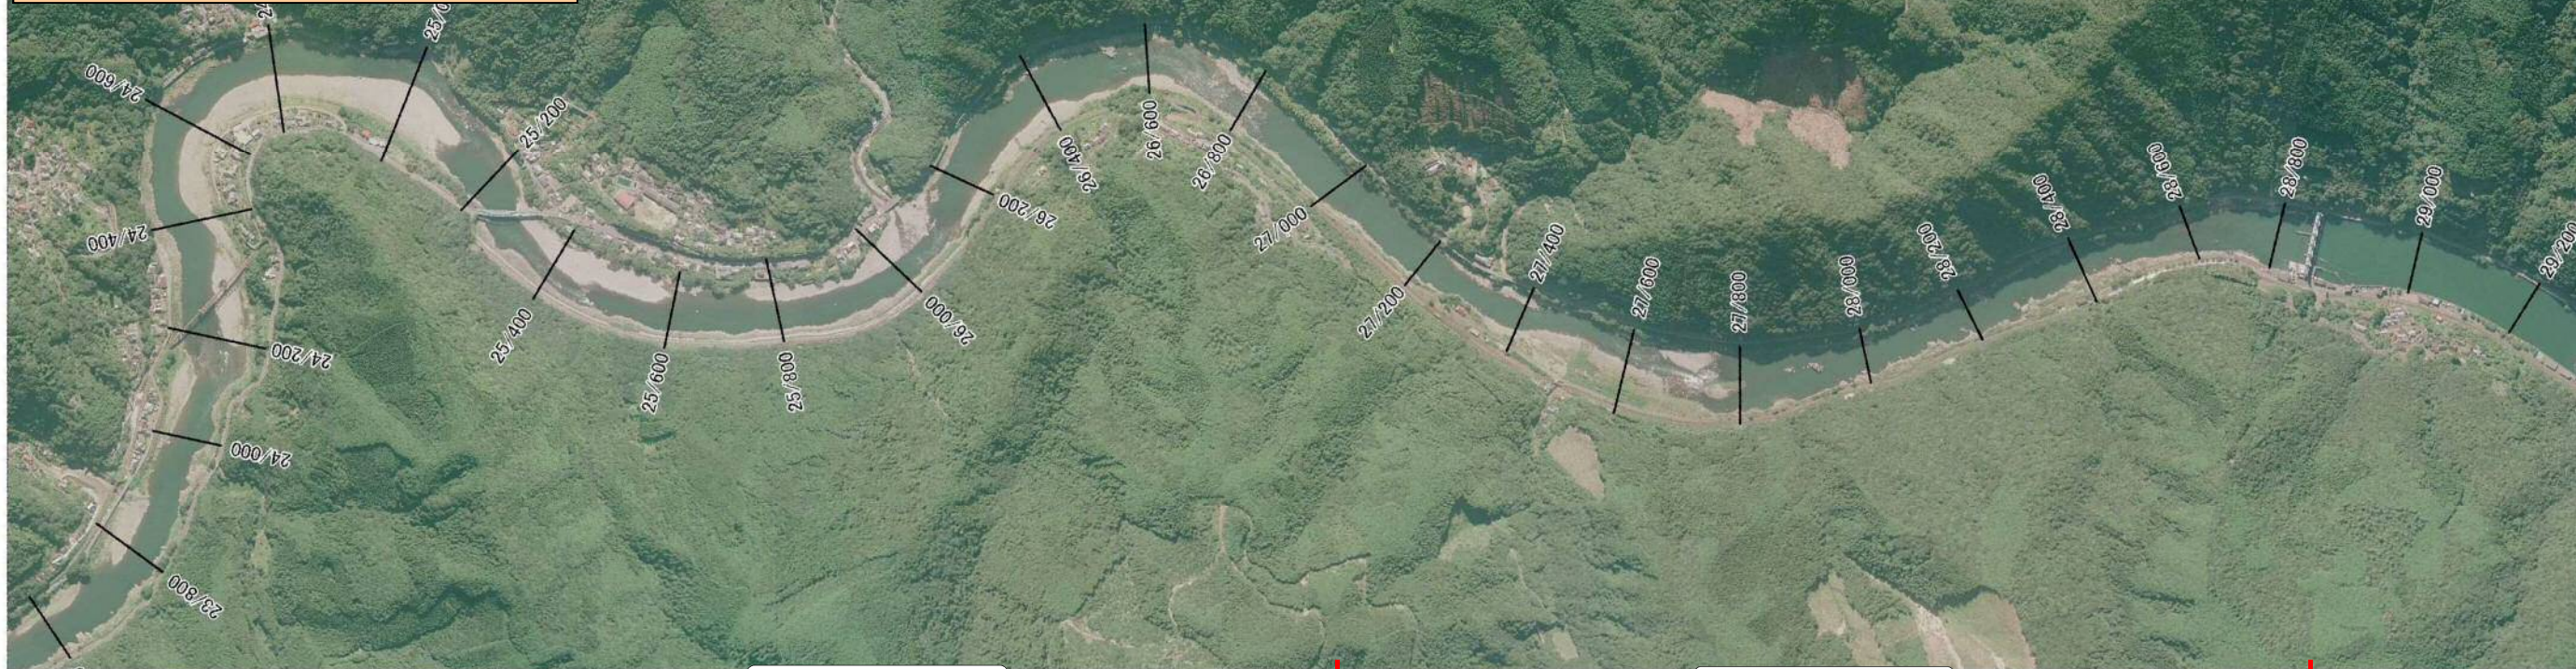
平成25年8月19日(第2次水位低下後)  
荒瀬ダム日平均流量: 48m<sup>3</sup>/s

河道外の森林帯では、  
一部で裸地化の傾向が見られる。

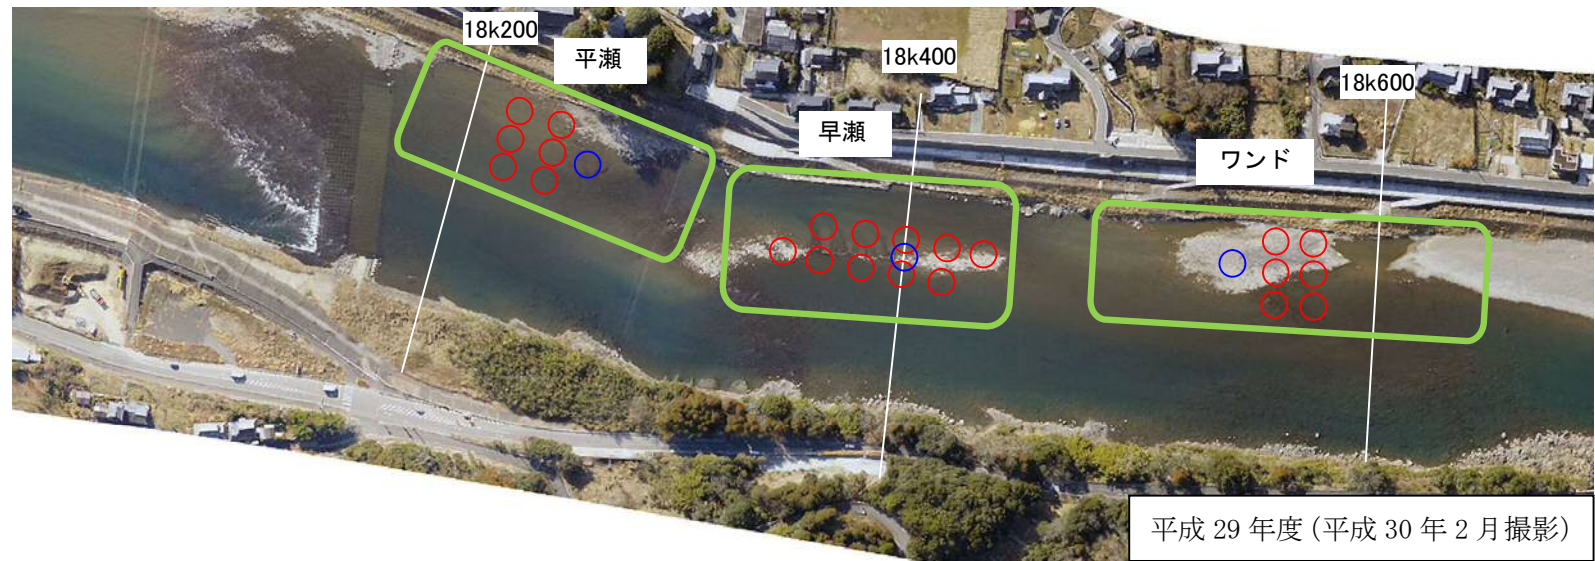
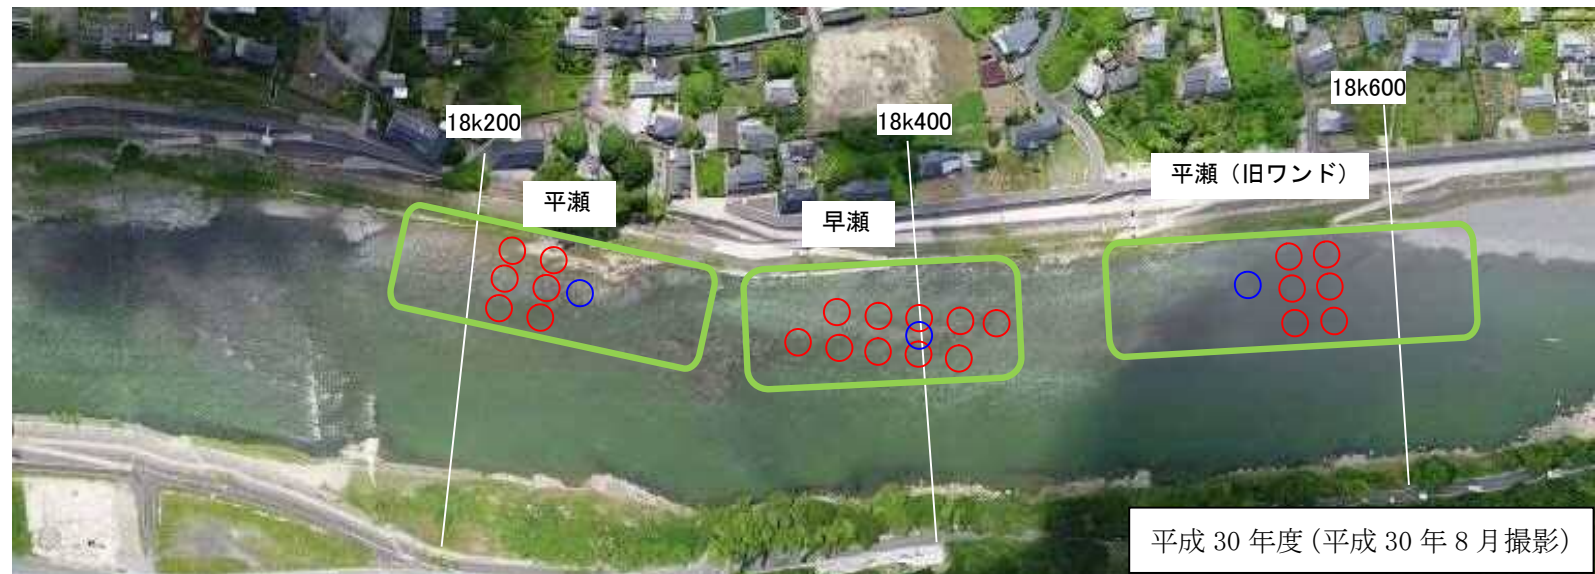
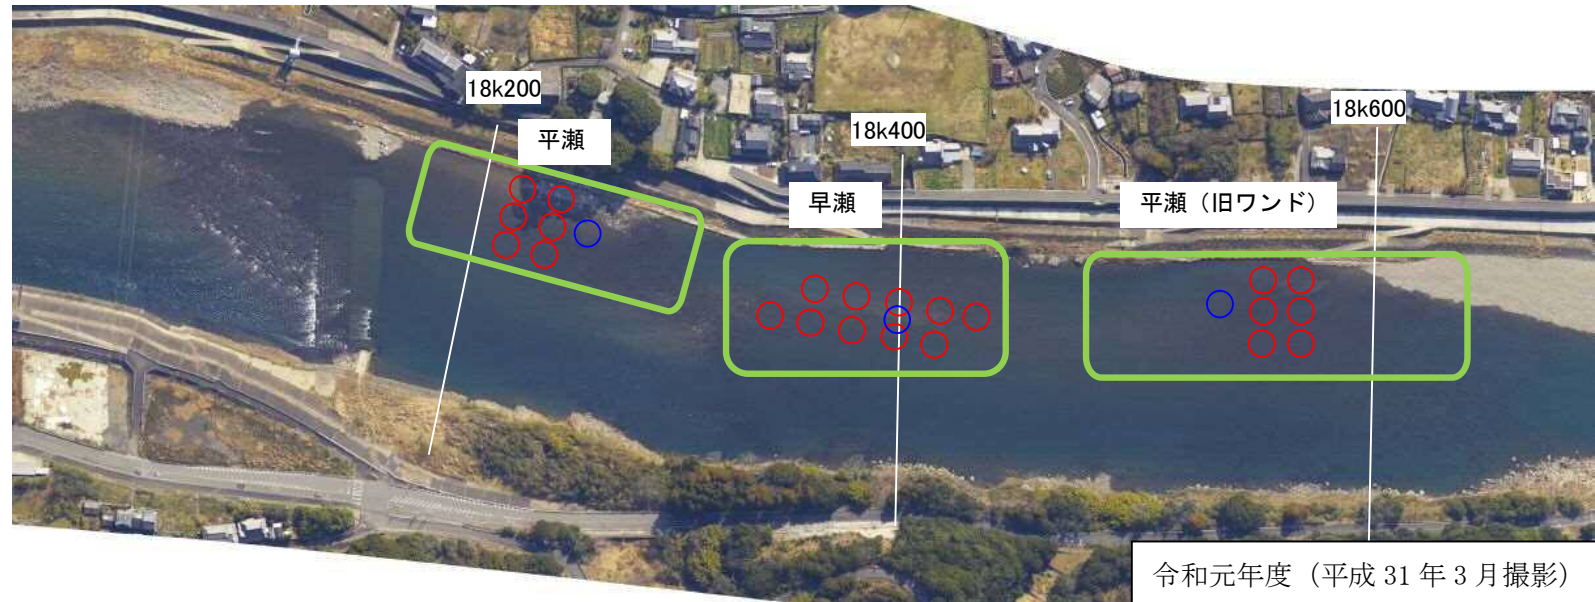
調査地点写真

平成 29 年度 (平成 30 年 2 月撮影)

平成 30 年度 (平成 30 年 8 月撮影)

令和元年度 (平成 31 年 3 月撮影)

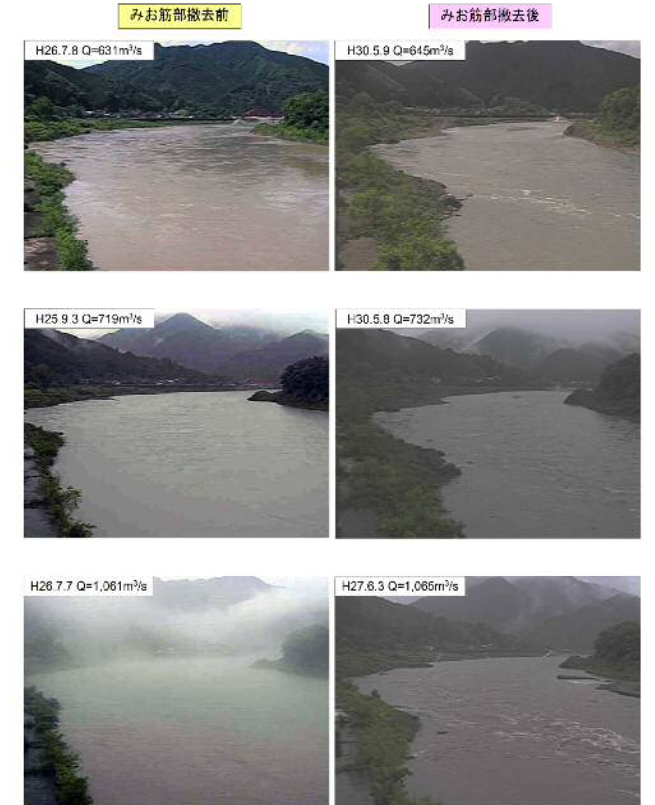
図 2.1.14 みお筋部撤去前後の水位の比較(FVカメラ画像・佐瀬野方向、2/3)

みお筋部撤去前後の水位を比較するため、ダムサイト上流右岸に設置した測高機能付きカメラ(FVカメラ)による撮影画像を整理して図 2.1.10～図 2.1.15 に示す。同図は FVカメラにより撮影した「上流から本体」及び「佐瀬野方向(ズーム)」の画像データから、流量規模が異なる画像を抽出して(表 2.1.2 参照)、みお筋部撤去(H27.3/17)前後のものを比較しており、みお筋部撤去前後でのインパクトの変化を推定するために整理している。

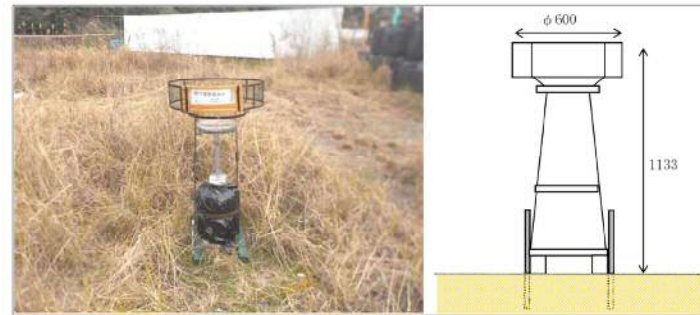
写真 2.8.1 大気汚染調査の実施状況

現地調査では、写真2.8.1に示すデポジットケージを設置し、降下ばいじんを採取した。また、採取した試料は、1ヶ月ごとに固形物量を測定し、降下ばいじん量を算出した。

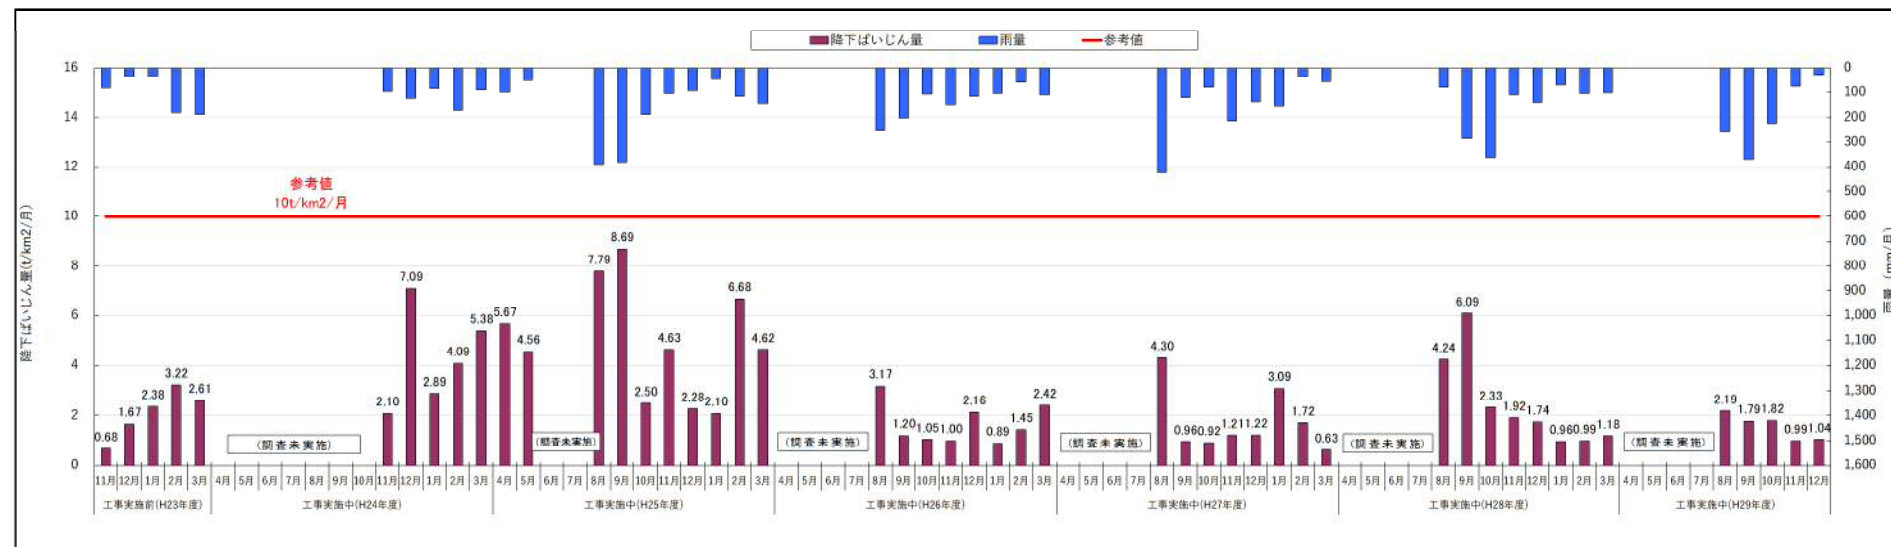
図 2.7.2 工事実施前(H23.11~H24.3)と工事実施中(H24.4~H29.12)の降下ばいじん量

(注) 雨量は神瀬観測所測定データを使用

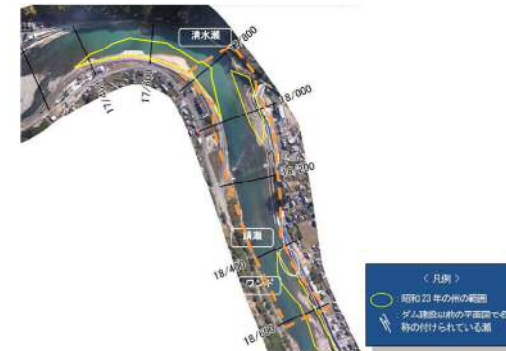
図 2.9.1 ダム建設以前の州の状況

- ・ダム建設前の写真（参照：図2.9.1）によると、18k400付近の右岸には寄州とワンド形成されており、左岸には「清瀬」と呼ばれる瀬が形成されていた。
- ・18k400付近は、今後、みお筋部撤去によりダム下流部（18k800～19k800）に堆積している土砂が流入し、環境が変化、ダム建設前に確認されていた動植物の生育・生息場（州や瀬など）が形成されると考えられた。
- ・以上の事項を踏まえ、みお筋部撤去によりダム下流部（18k800～19k800）に堆積している土砂が流下した際の影響を事前に把握するための調査地点として、土砂堆積箇所の下に位置し、かつ環境の変化が生じると予測された18k400付近を選定した。

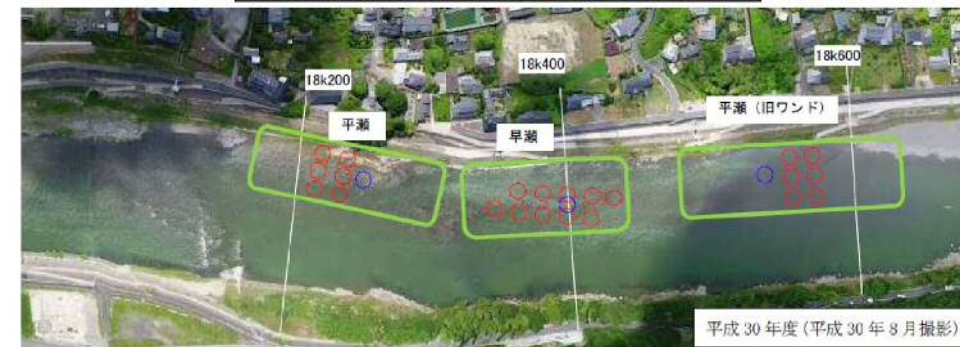
図 2.9.2 調査地点（ダム下流物理環境調査）

調査地点は、次頁の図2.9.2に示すとおり18k400付近とした。また、18k400付近を調査地点に設定した根拠を以下に示す。
