第14回 荒瀬ダム撤去フォローアップ専門委員会

令和元年11月28日
熊本県企業局

荒瀬ダム撤去環境モニタリング
調査報告書(案)について

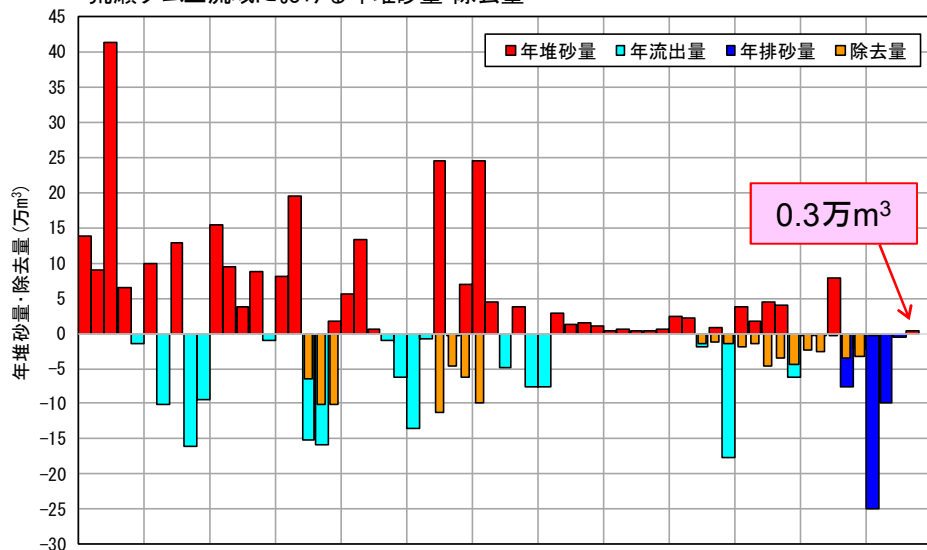
荒瀬ダム上流域における年堆砂量・除去量

- 平成29年度から平成30年度の堆砂変動量は平成29年度から0.3万m³の増となり、みお筋部撤去以降、初めてプラスに転じた。
- 平成30年度の累計堆砂量は、7.3万m³であった。

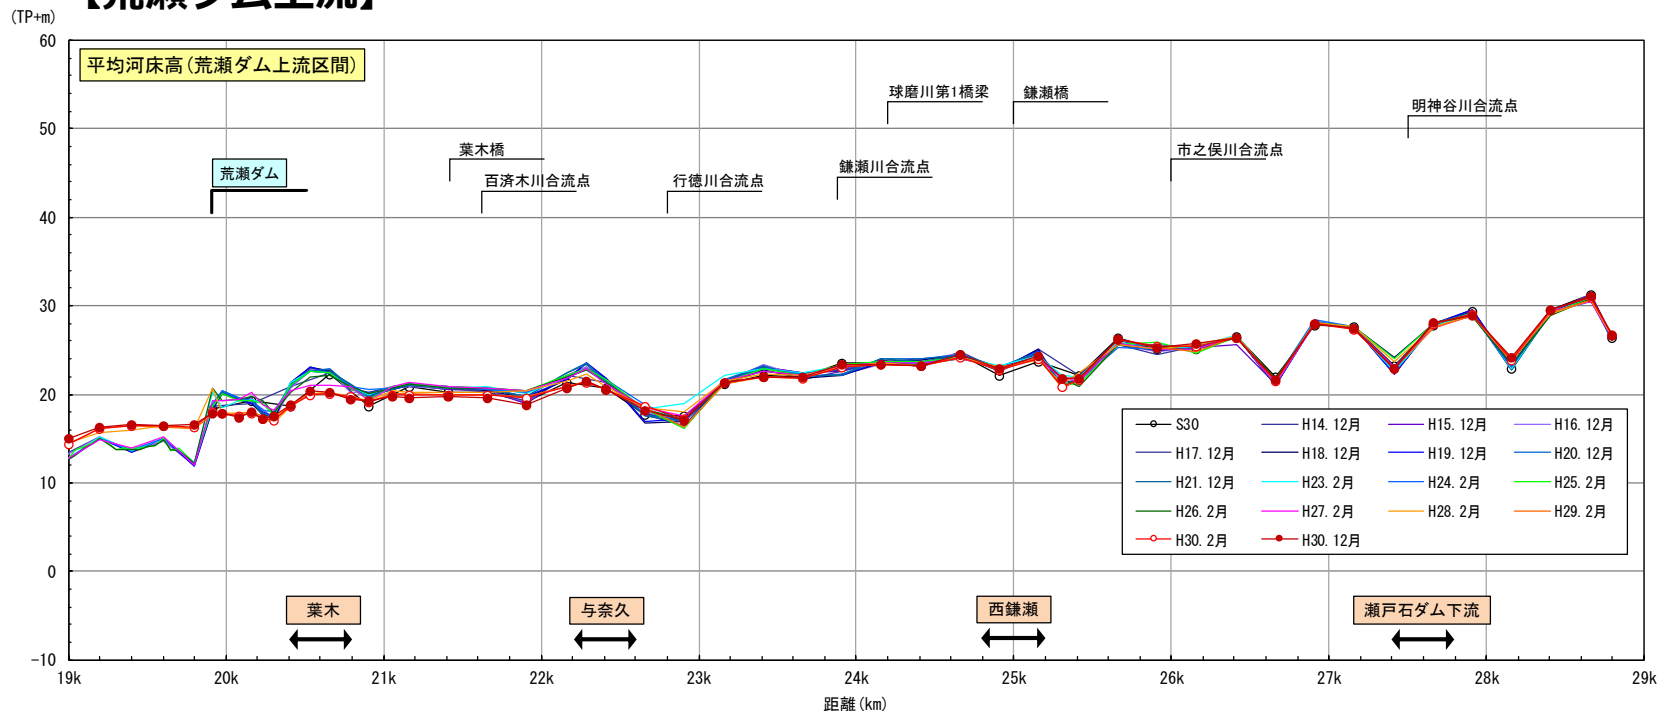
【荒瀬ダム上流】

- 平成30年度は、局所的な洗掘・堆積があるが、全体的な縦断形状の変化は小さい。

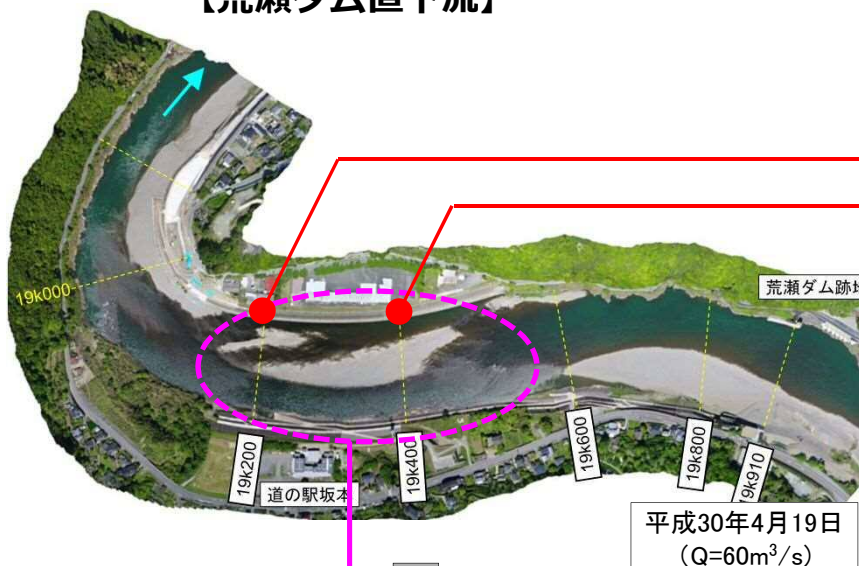
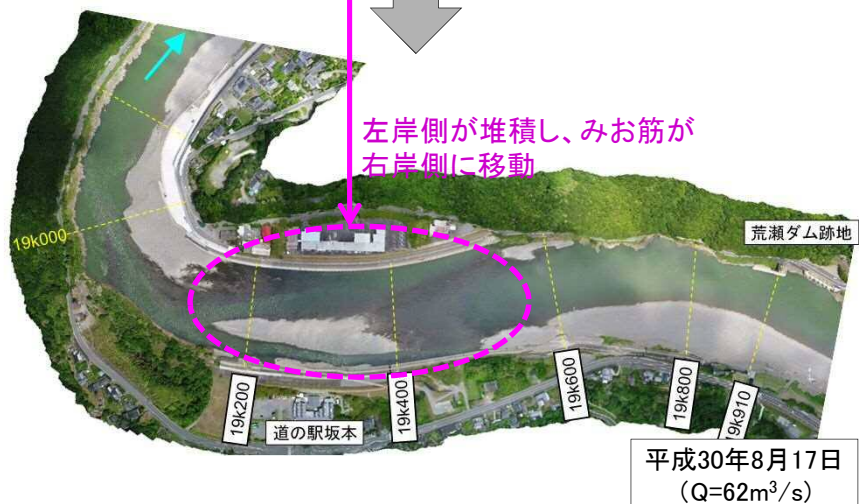
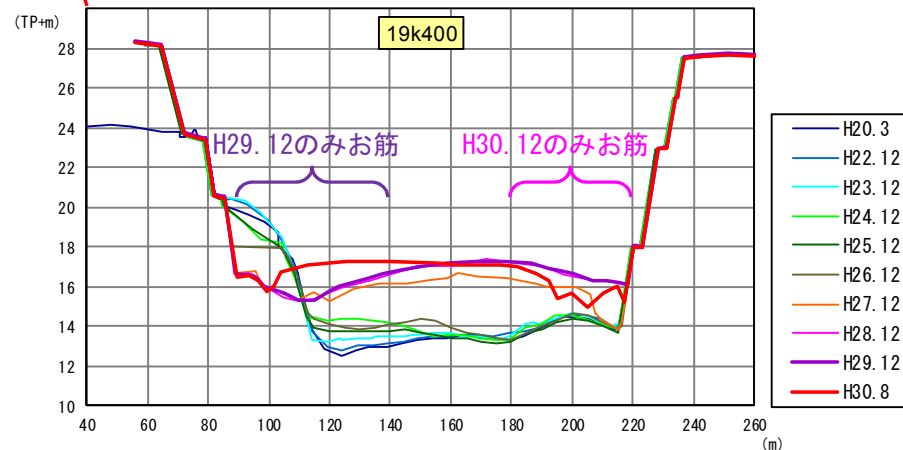
【荒瀬ダム直下流】

■平成30年7月の出水後、道の駅坂本付近で砂州形状が変化し、みお筋が左岸側から右岸側に移動した。

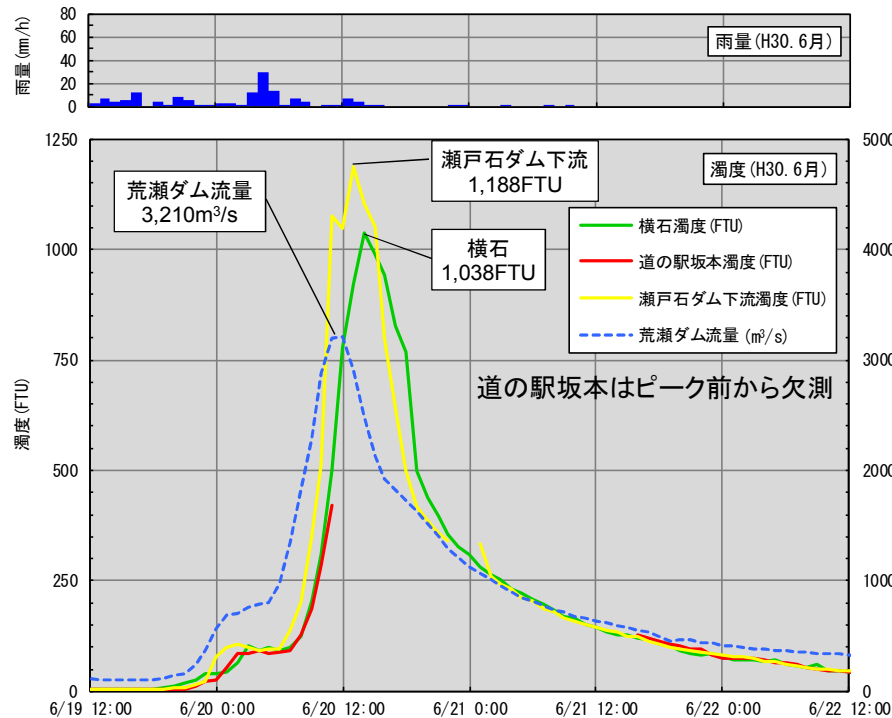
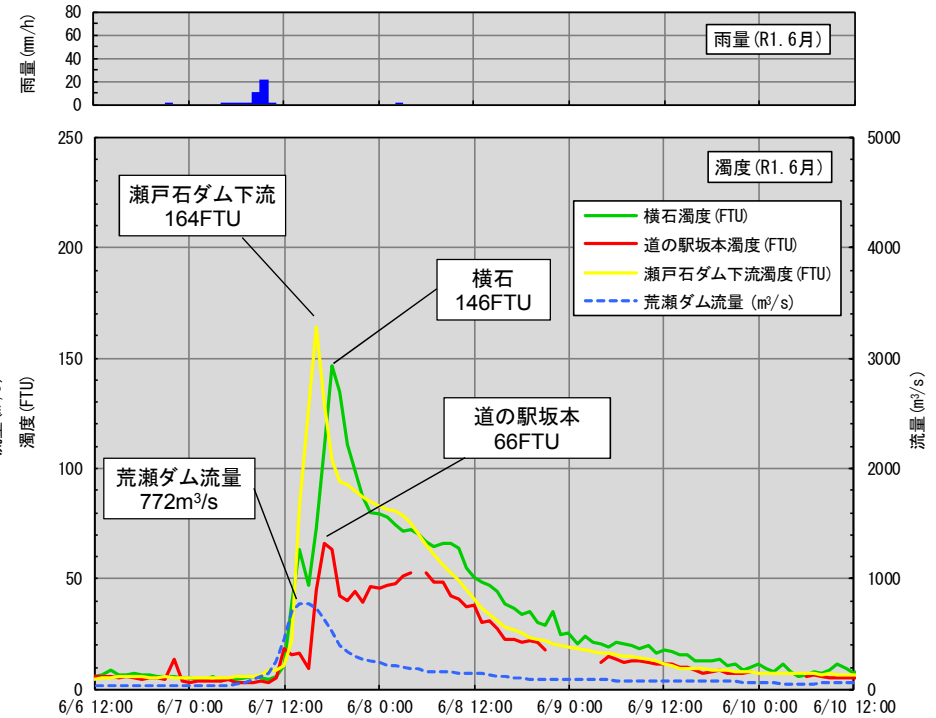
- 主要な出水時において、道の駅坂本や横石の濁度が、瀬戸石ダム下流と比較して長期間継続することはなかった。

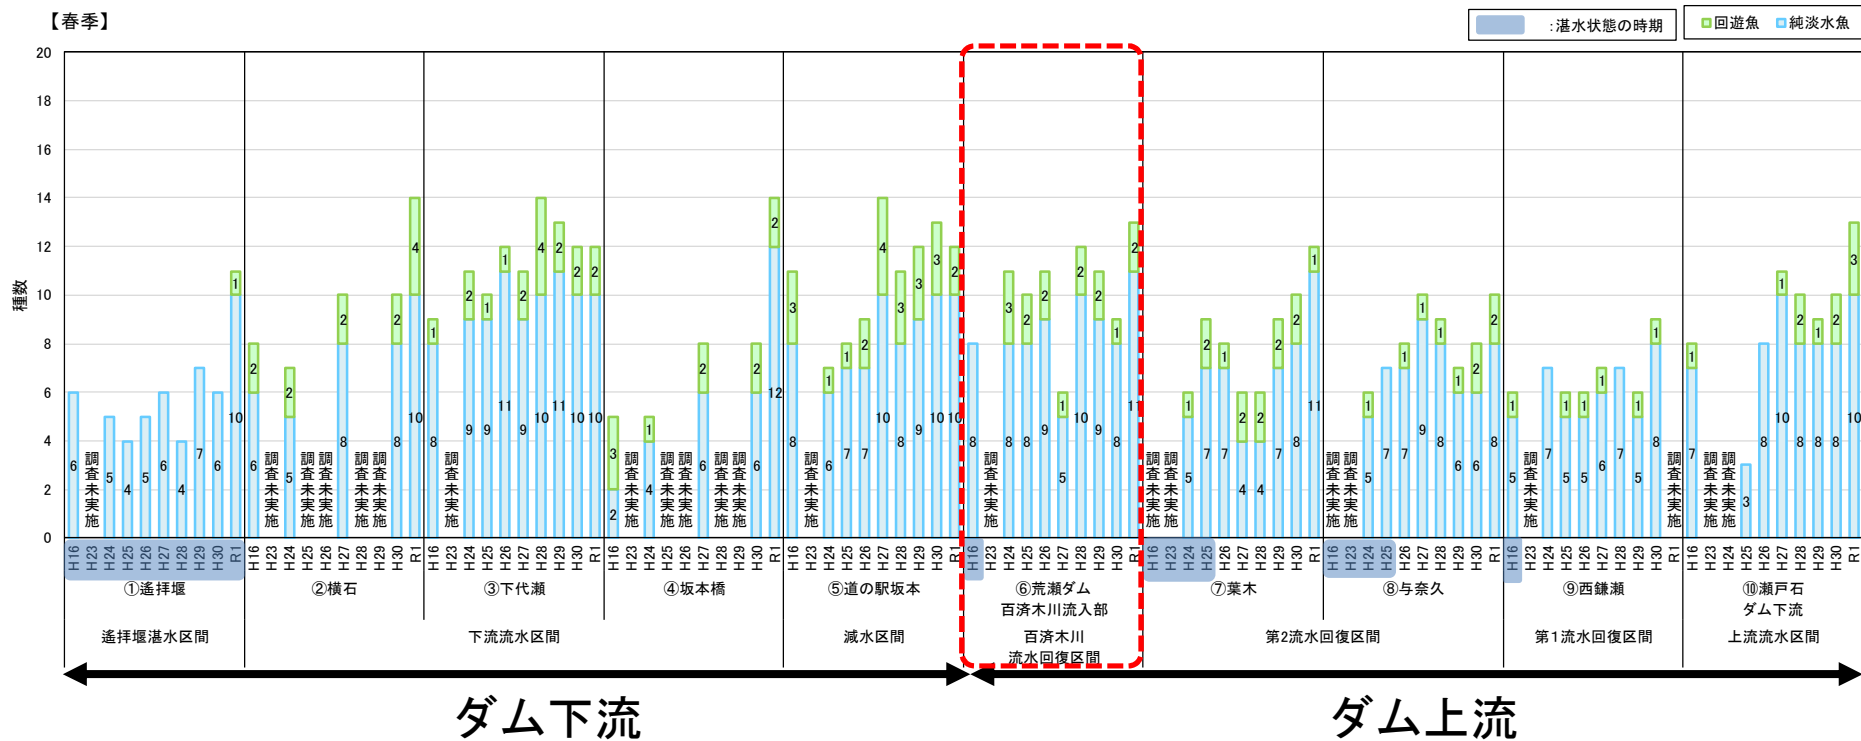
- 百済木川では、止水環境から流水環境への変化に伴い、回遊魚が確認されるようになり、平成30年度も同様の傾向を維持している。
- 令和元年度は百済木、葉木、与奈久地点でアユの個体数が少ない傾向にあった。

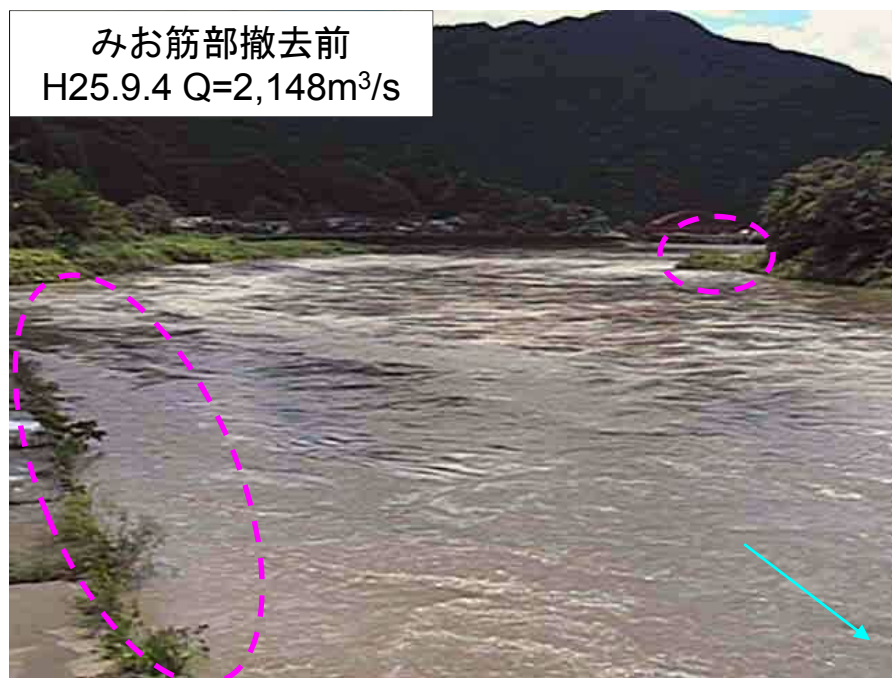
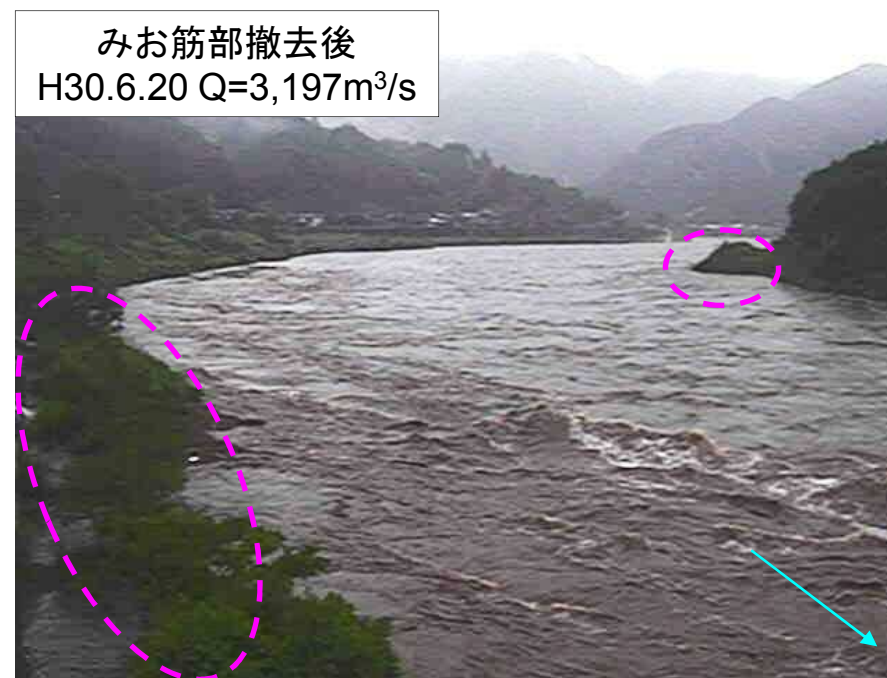
【流量と水位の関係（みお筋部撤去前後の比較）】 FVカメラ画像の活用

- ・ダムサイト右岸に設置した測量機能付きカメラ（FVカメラ）の撮影画像を整理し、みお筋部撤去前後の水位の変化を確認した。
 - ・流量規模 $2,000\text{m}^3/\text{s}$ 以上の出水時の画像を比較すると、みお筋部撤去後の方が流量が大きいが、水際の露出はみお筋部撤去後の方が広い。
- ⇒みお筋部撤去後に水位が低下し、掃流力が大きくなっていると考えられる。
(インパクトの変化)

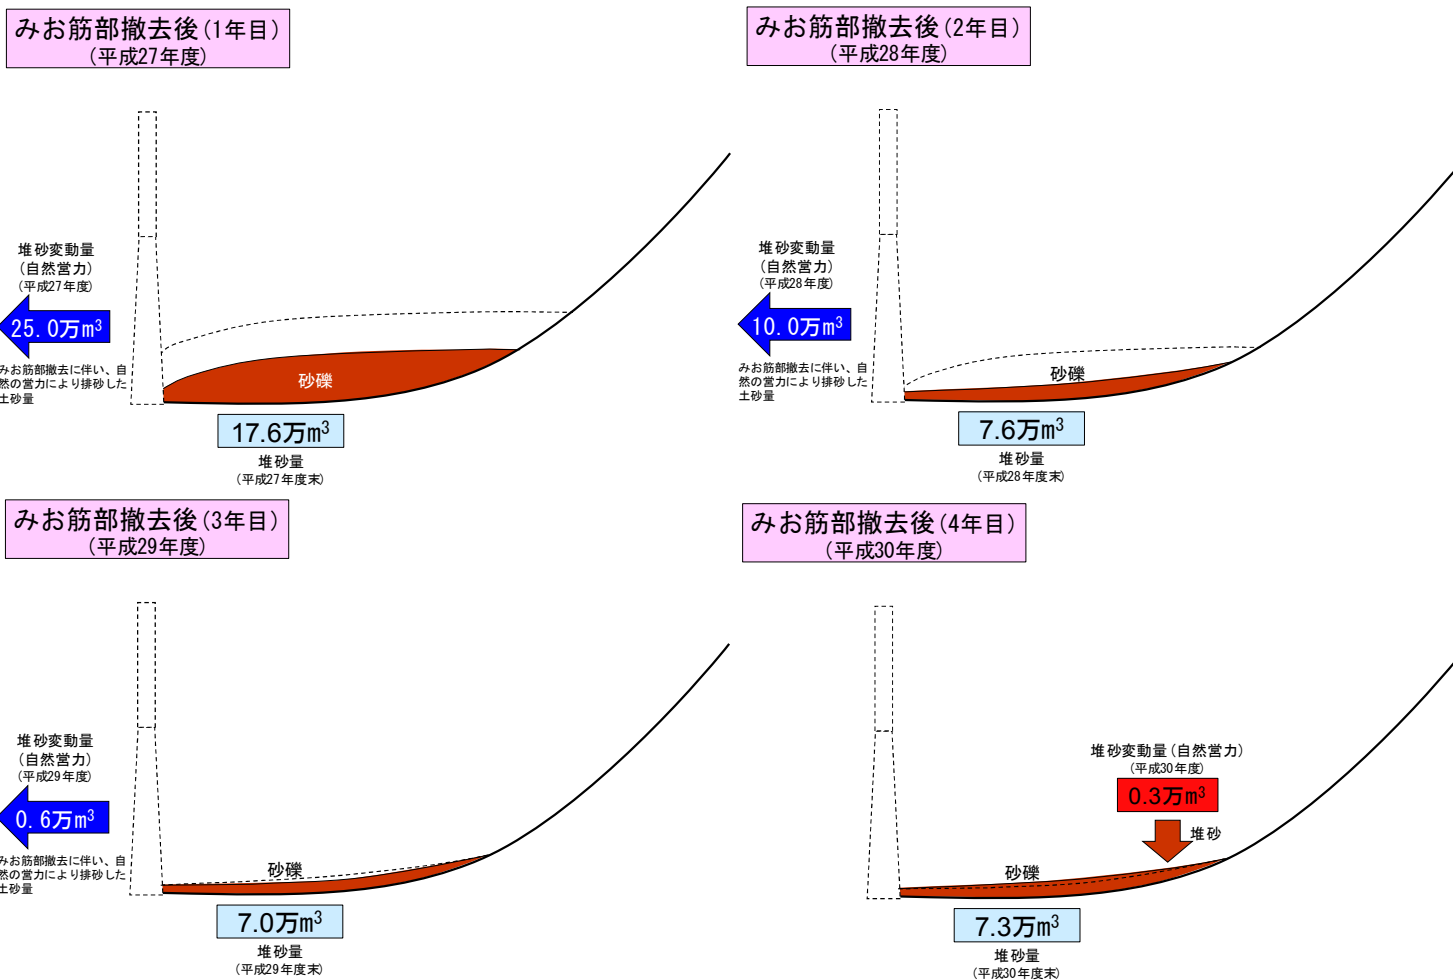
【荒瀬ダム上流の堆砂量収支(土砂収支)】 みお筋撤去後の堆砂量の年変化

- みお筋部撤去後1年目の堆砂変動量は 25.0万m^3 であったが、2年目は 10.0万m^3 、3年目は 0.6万m^3 に減少し、4年目は 0.3万m^3 の増加となった。

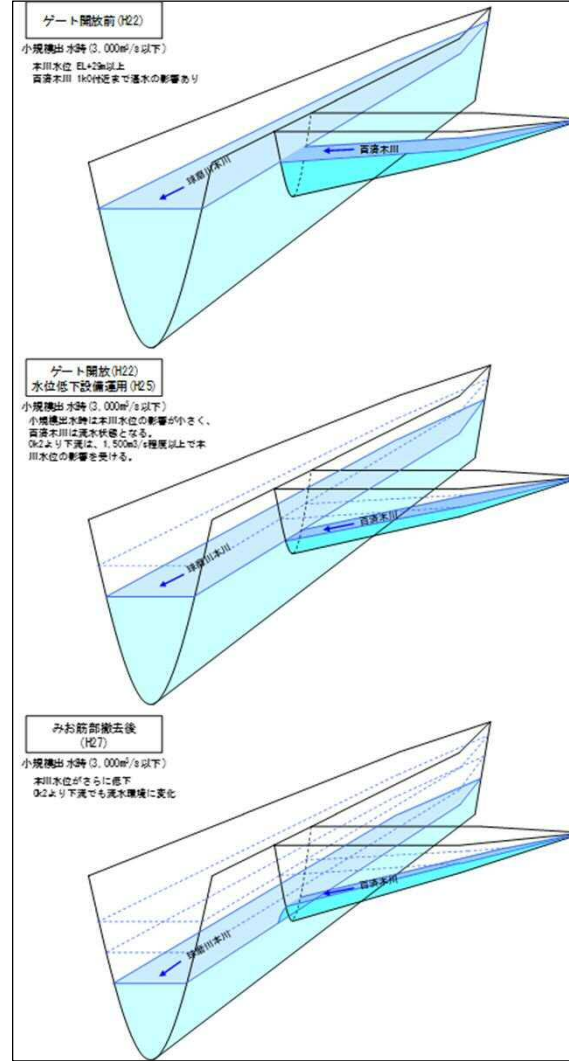
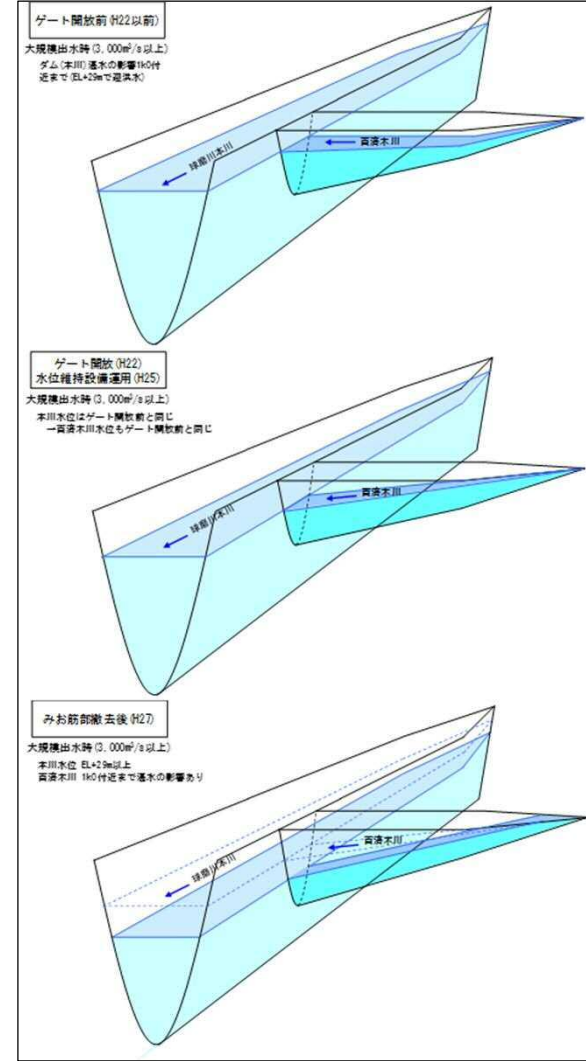
■ 工事段階毎の球磨川本川と百済木川の水位変化

- ・ **段階的变化**：百済木川の河川形状は概ね2段階で变化した。1段階目は「ゲート開放後」、2段階目は「みお筋部撤去後」であり、1段階目は主として0k400～0k800(若干上流側)、2段階目は主として0k000～0k200(百済木川河口部)であった。百済木川の河川形状の変化は、工事段階毎の球磨川本川の水位(主に出水時)の変化の影響を受けていると考えられる。
- ・ **河川形状**：みお筋部撤去後とダム建設前の河川形状を比較すると、横断形状が類似し、平均河床高は同程度である。平成30年7月の大規模出水後も河川形状の変化は小さく、概ね安定傾向にあると考えられる。

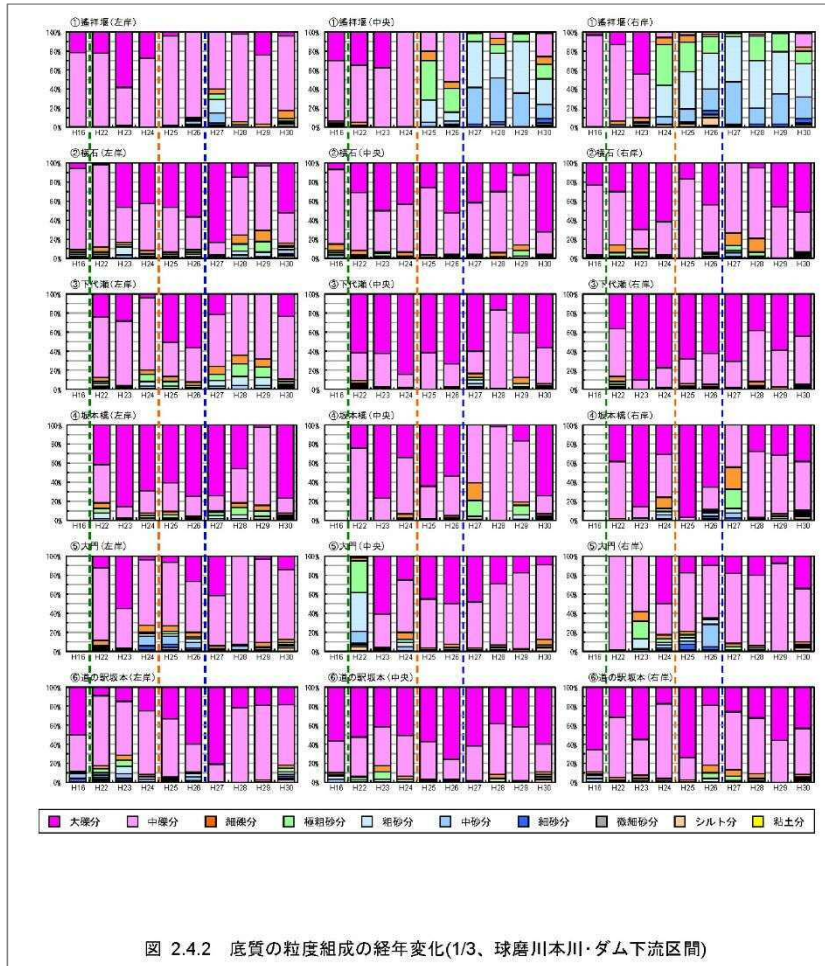
ダム下流区間

- ・ **粒度組成**：遙拝堰を除く各地点では、年ごとの底質調査結果で砂分が増加する地点があるが継続的な底質の変化は確認されておらず、底質の変化が小さかったと考えられる。また、みお筋部撤去後にダム直下流(道の駅坂本、大門)に堆積した土砂の粒径は下代瀬と同程度である。
- ・ **砂分の堆積**：遙拝堰では、ゲート開放後3年目から砂分の割合が高い状態が継続している。
- ・ **シルトの堆積(全般)**：下代瀬や横石等において、砂州(礫河床)へのシルト等の堆積は確認されなかった。ダム上流の泥土を全量除去したことと、河川形状の変化が小さく掃流力に大きな変化がなかったことが要因と考えられる。

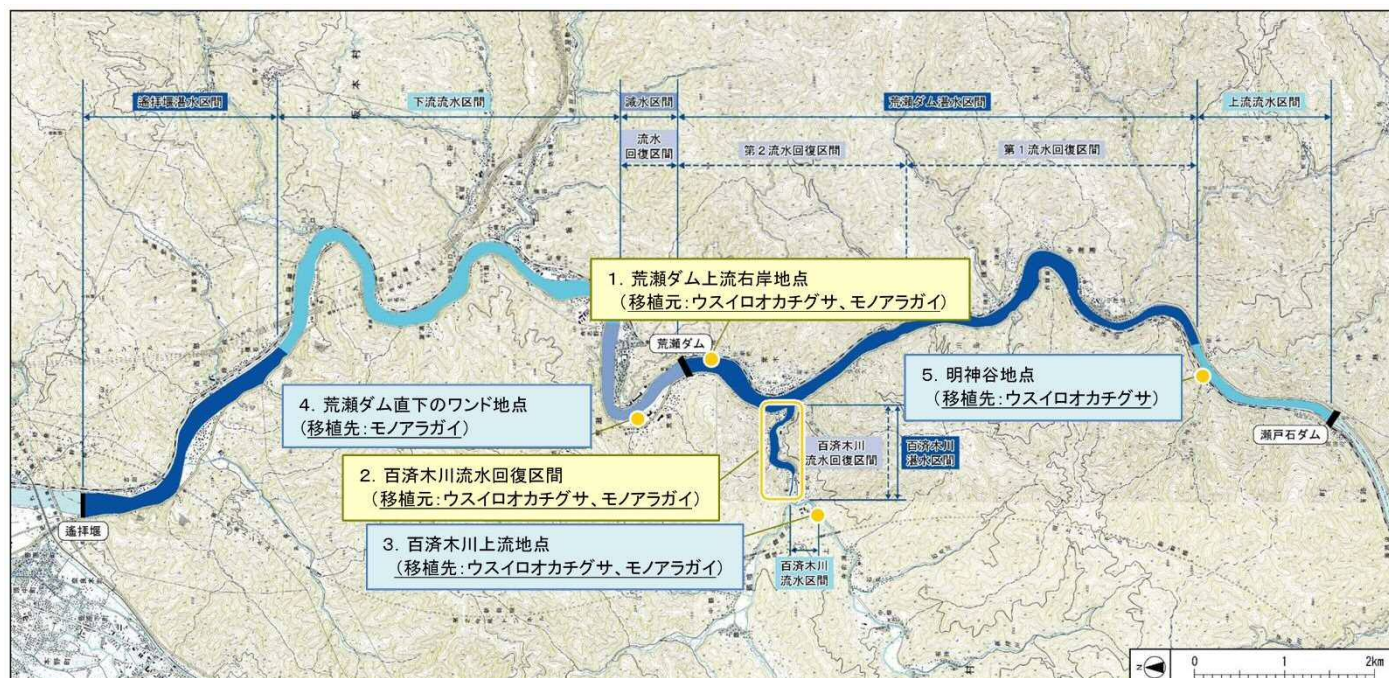
重要種の調査状況

- ・ 移植元の百済木川流水回復区間では、平成24年度に3個体、平成25年度に14個体、平成26~27年度に各13個体と継続的に確認されていたが、平成28~29年度は確認されなかった。平成30年度は、ワンド部で4個体確認されている。

- ・ 移植先の百済木川上流地点では、幼貝が継続的に確認されており、再生産が行われ個体群が安定的に維持されている。

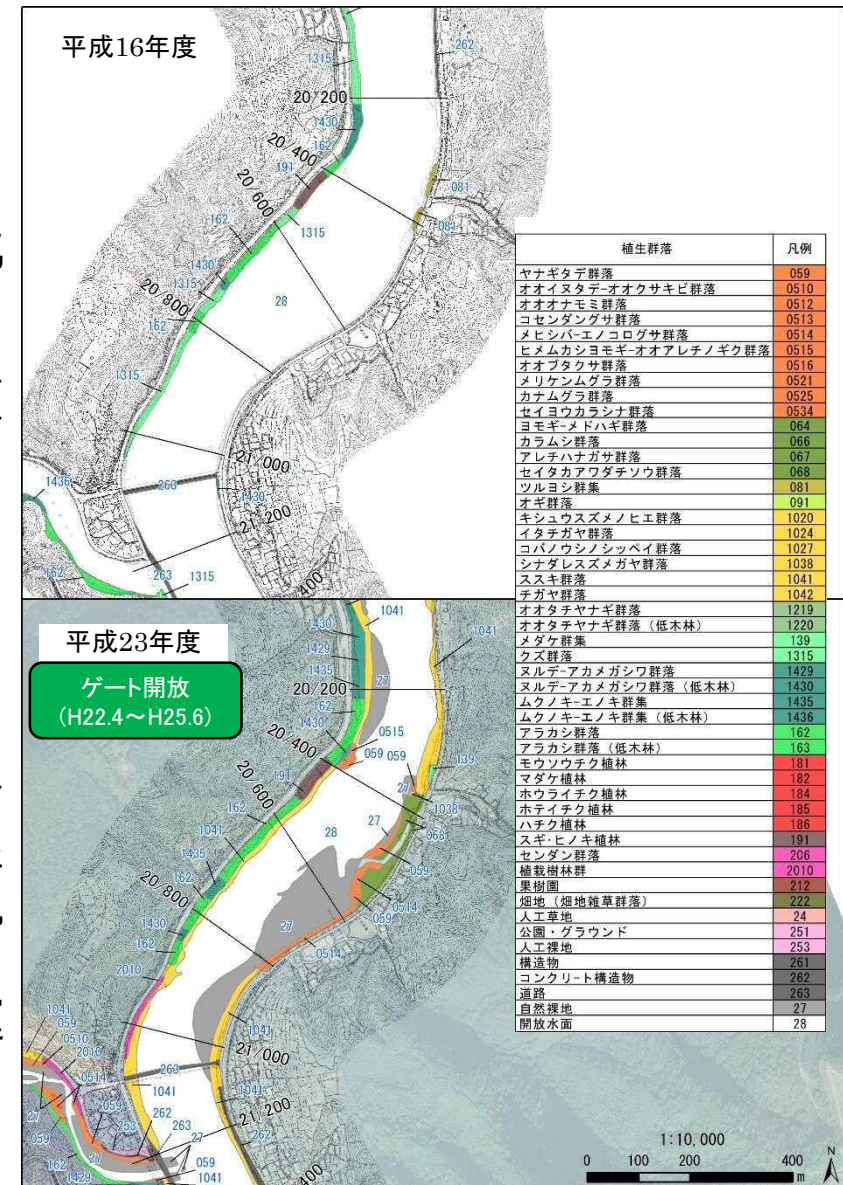
- 減水区間 (道の駅坂本) では、ゲート開放段階の平成23年度調査において、水位上昇に伴う砂州やワンド部、河岸の生育環境の減少により、19k000右岸付近の砂州に生育するヤナギタデ群落、外来種群落のメリケンムグラ群落、セイタカアワダチソウ群落、キシユウスズメノヒエ群落が消失した。

- 荒瀬ダム湛水区間 (葉木) では、ゲート開放段階の平成23年度調査において、水位の低下に伴い砂州状の堆積土砂が出現した。この堆積土砂の水際にヤナギタデ群落やメヒシバエノコログサ群落が出現した。また、湿性度が低い河岸部にはススキ群落が広く出現し、20k400右岸の河岸部にはセイタカアワダチソウ群落が出現した。水位低下設備の運用段階の平成26年度調査では、さらに水位が低下して20k600から20k800付近の左岸水際部にヤナギタデ群落が出現した。

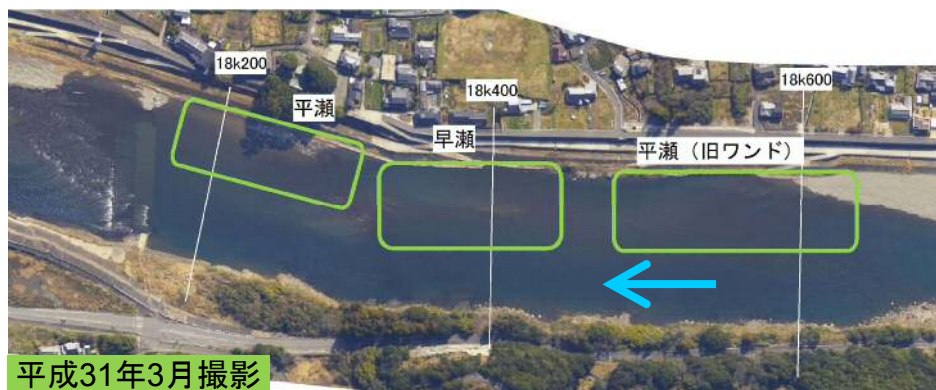
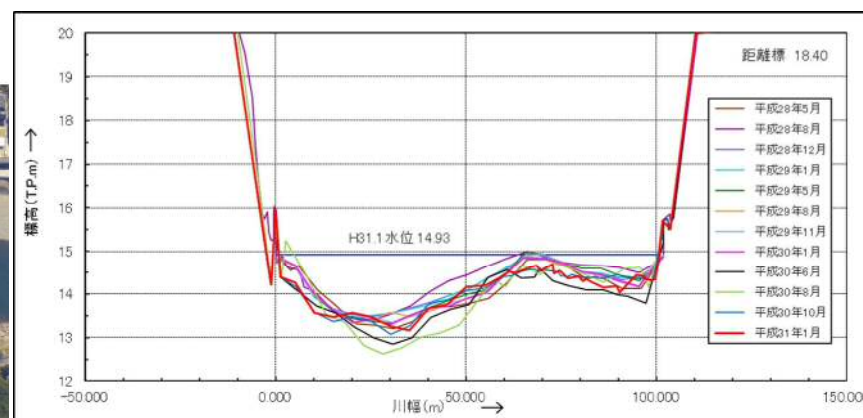
- **横断形状**：18k400地点の深浅測量を行った。(年4回)
- **底質(粒度組成・浮石状況)**：水際の浅瀬及び洲上に各10箇所程度、50×50cmのコドラートを設置し、写真撮影及びシノを用いた貫入度測定を行った。水際の浅瀬3箇所で、面格子法・粒度組成の室内分析を行った。
- **動物(魚類・底生動物)**：魚類の捕獲調査、底生動物の定性採集を行った。また、調査区域内の3箇所で底生動物の定量採集を行った。
- **植物(付着藻類)**：底生動物の定量採集と同じ箇所で付着藻類の採集を行い、種の同定・細胞数、強熱減量、クロロフィルa、フェオフィチンの分析を行った。

砂州の分布・形状等に変化がみられたが、動物・植物に顕著な変化はみられなかった。

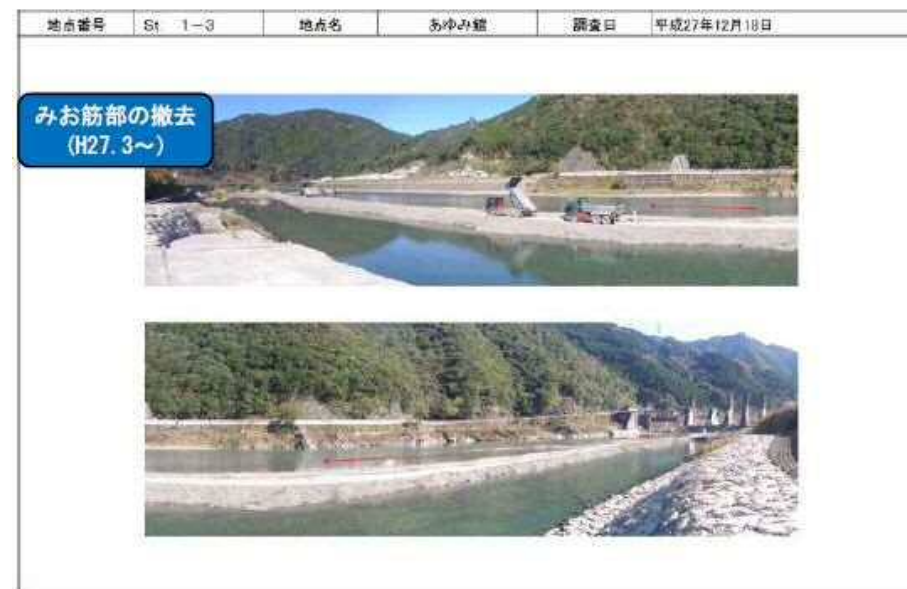
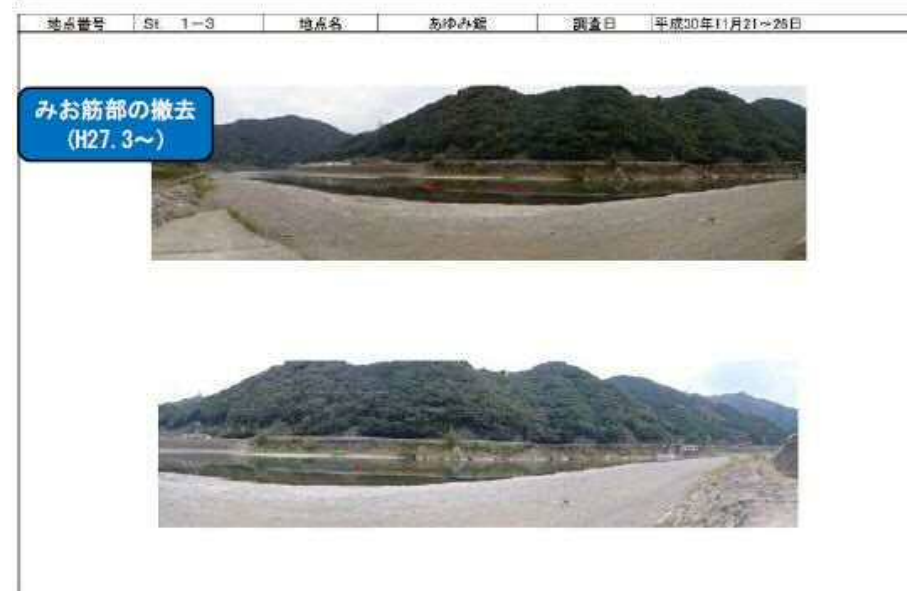
- ・ 減水区間では、ゲート開放段階で流量が増加し、水位の上昇がみられた。また、みお筋部の撤去後は、一時的[H27]に工事による景観の変化がみられたが、工事終了後は通常の自然な川の景観に戻っている。

- ・ 百済木川流水回復区間及び第2流水回復区間では、ゲート開放段階以降、徐々に通常の自然な川の景観に戻っている。
- ・ 第1流水回復区間では、ゲート開放段階で通常の自然な川の景観に戻っている。

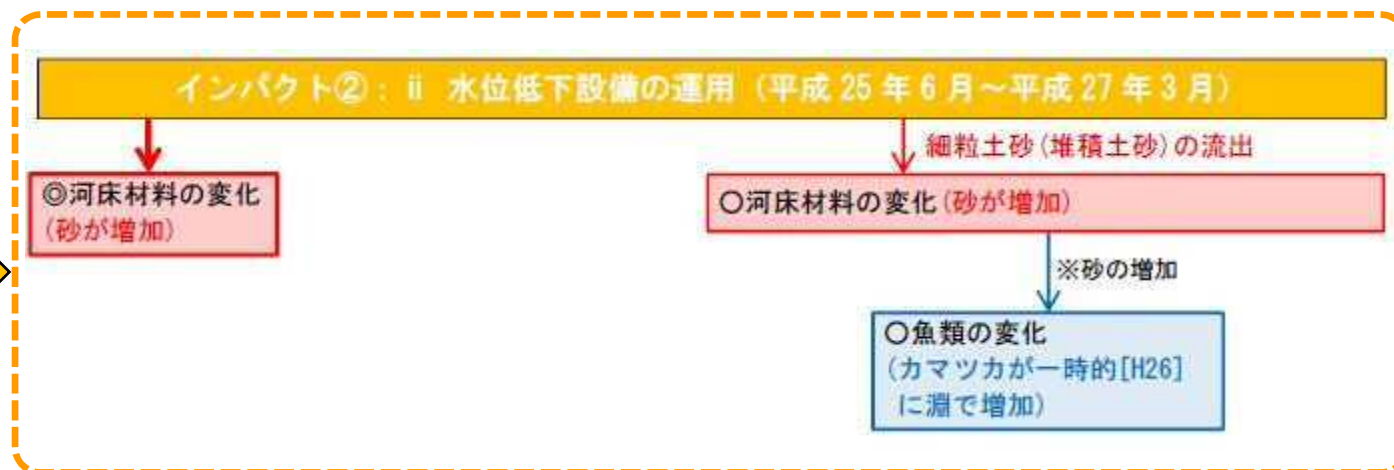
ダム下流区間

上流から細粒土砂（堆積土砂）が流出⇒河床の砂分が増加
⇒カマツカが一時的に増加

水位低下設備の運用直後の平成25年度に中央部で砂分が増加
動植物調査結果から生物環境に変化はみられない

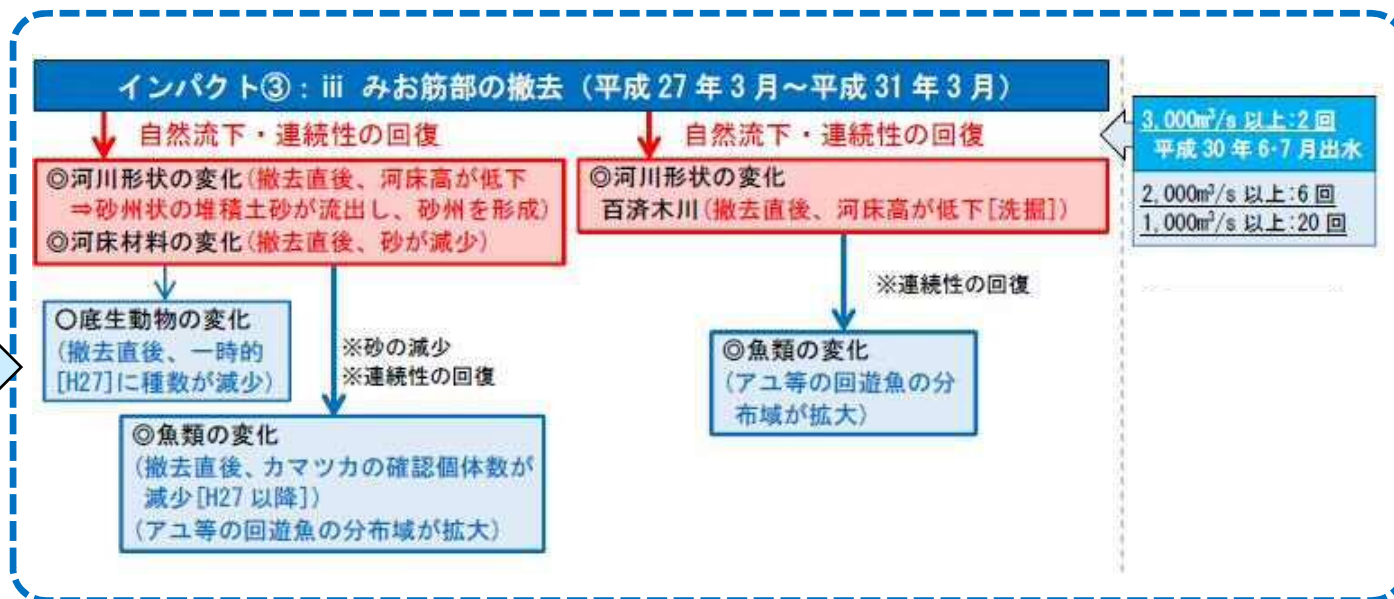
ダム上流区間

みお筋部の撤去直後の平成27年度に河床高が低下⇒砂州状の堆積土砂が流出
⇒砂分の割合が減少⇒底生動物の種数、カマツカの個体数が一時的に減少

みお筋部の撤去直後に河床高が低下 (洗掘)

上下流の連続性が回復⇒ダム建設前と同様の砂州が形成
⇒河床材料は下代瀬と同程度もしくは若干大きい粒径
⇒アユ等の回遊魚の分布域が拡大
