# 第2回 荒瀬ダム撤去フォローアップ専門委員会

平成24年1月26日

熊本県企業局

# 【報告】 最近の取り組み状況

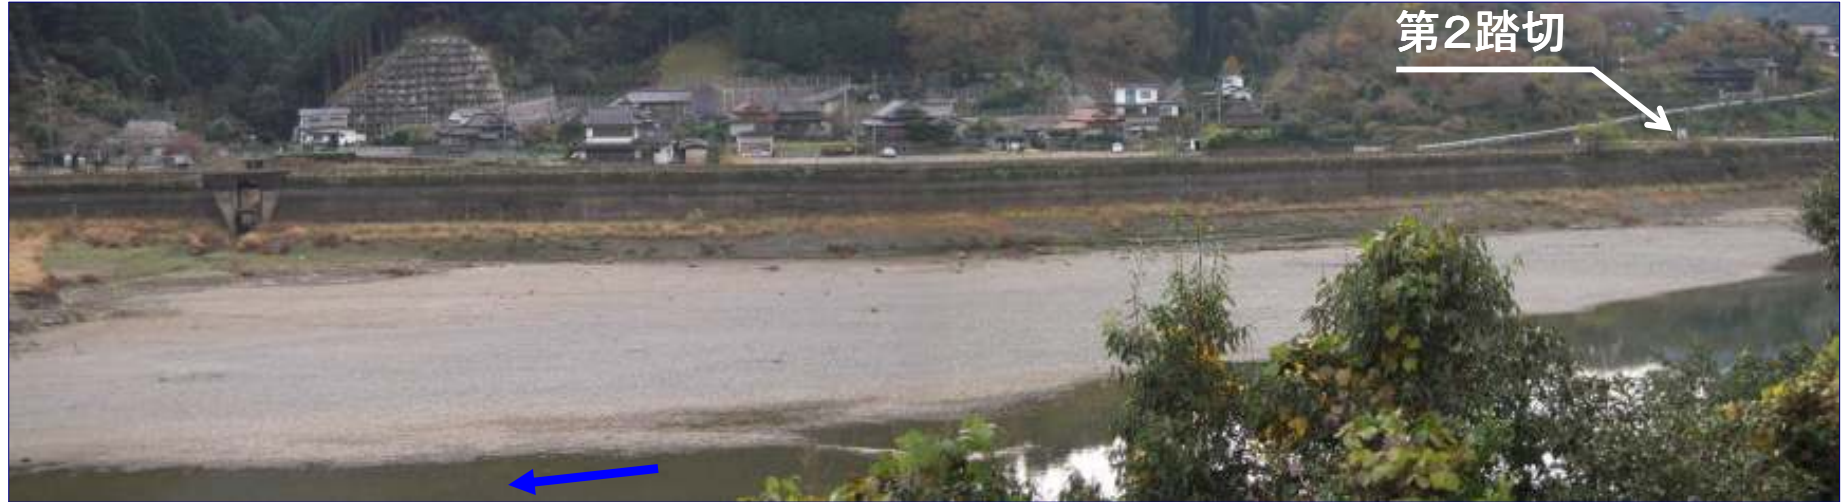
## 【砂礫及び泥土除去工事：右岸状況写真】

### ■ 着工前（H23年11月時点）

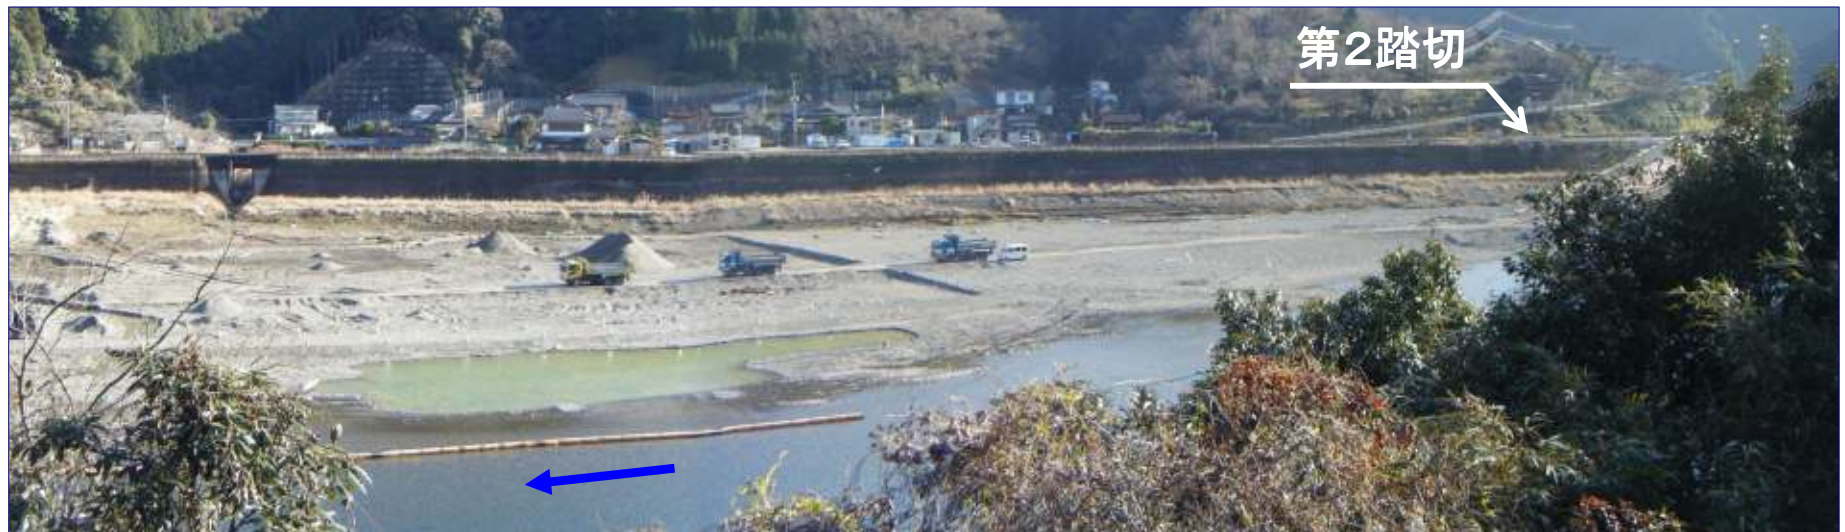
### ■ 工事中（H24年1月時点）

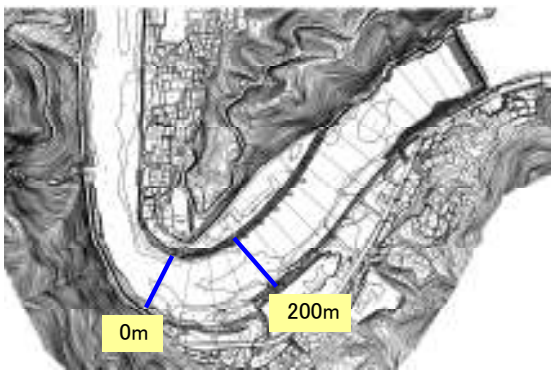
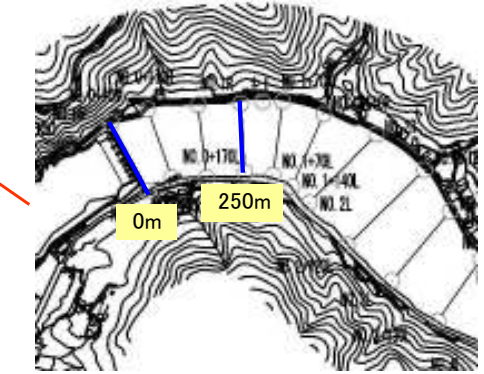
- 土砂の堆積状況が変化すると予測される4地点では、通常の側線間隔である200mまたは250mピッチよりも詳細な50~100mピッチで測量

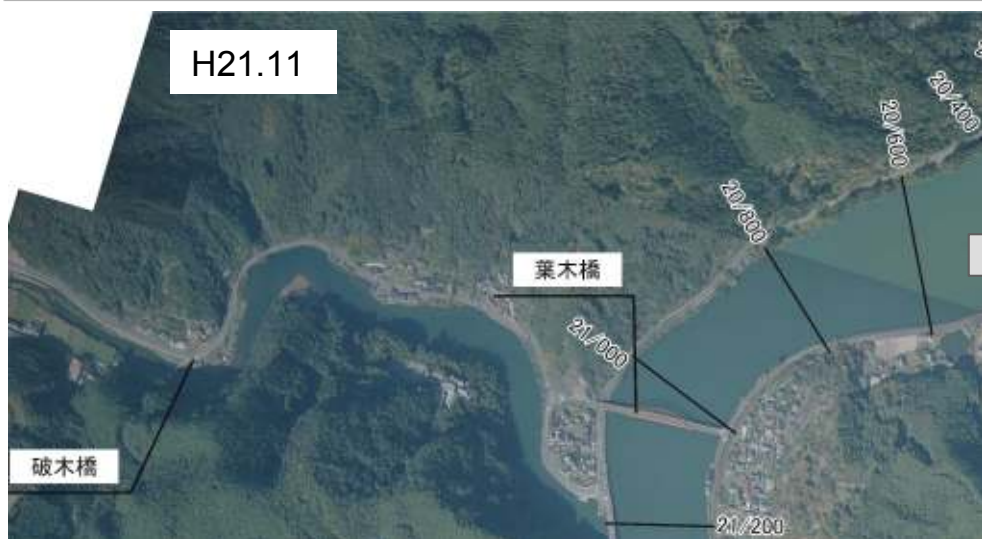
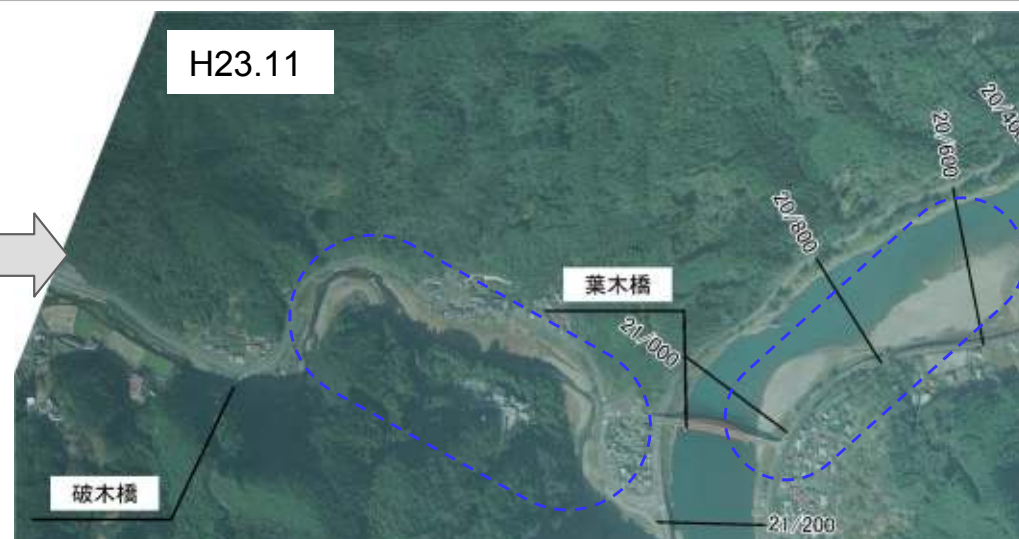
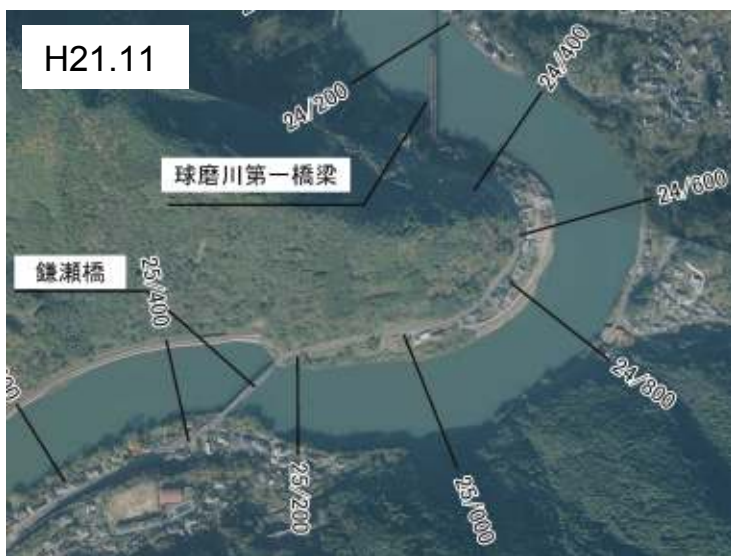
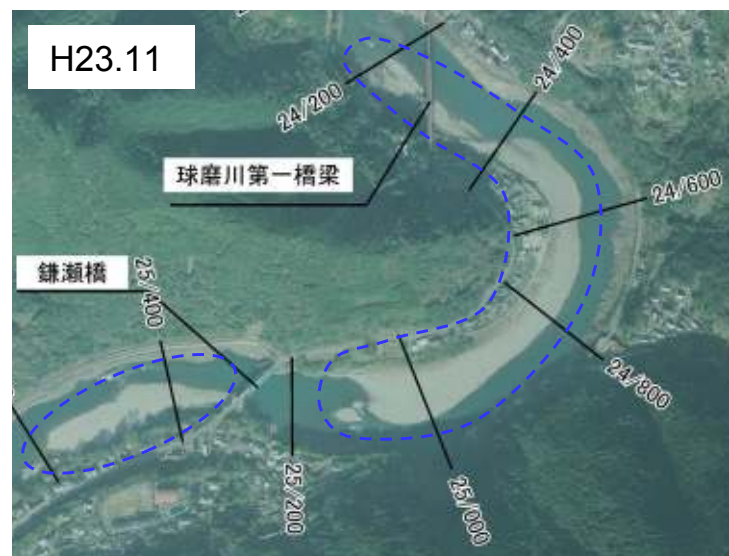
# ■ 流水回復区間は、砂州が新たに露出・拡大

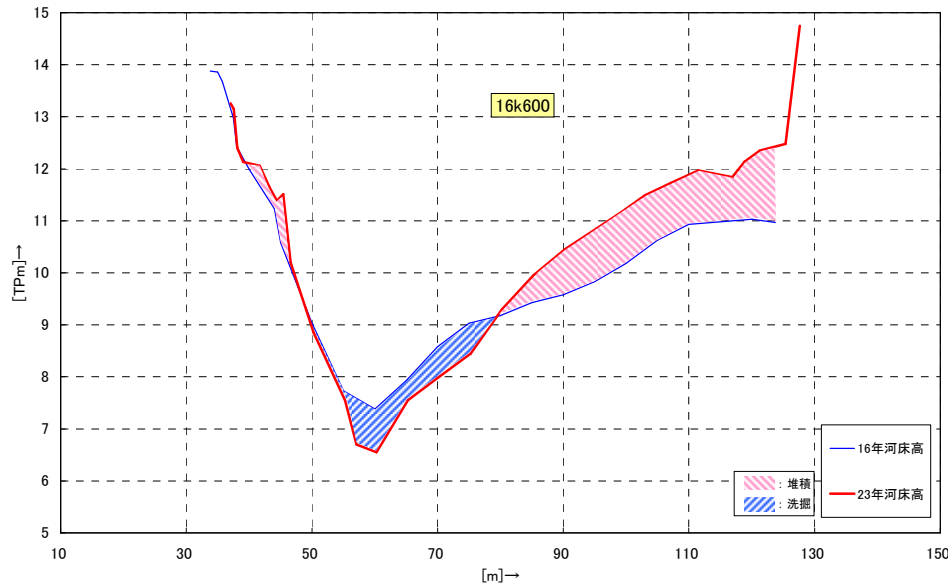
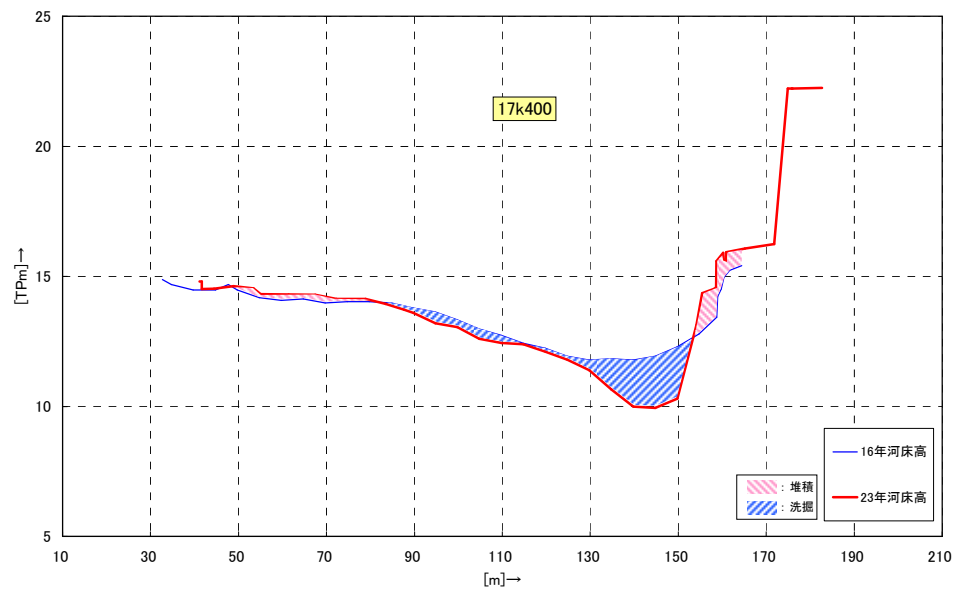
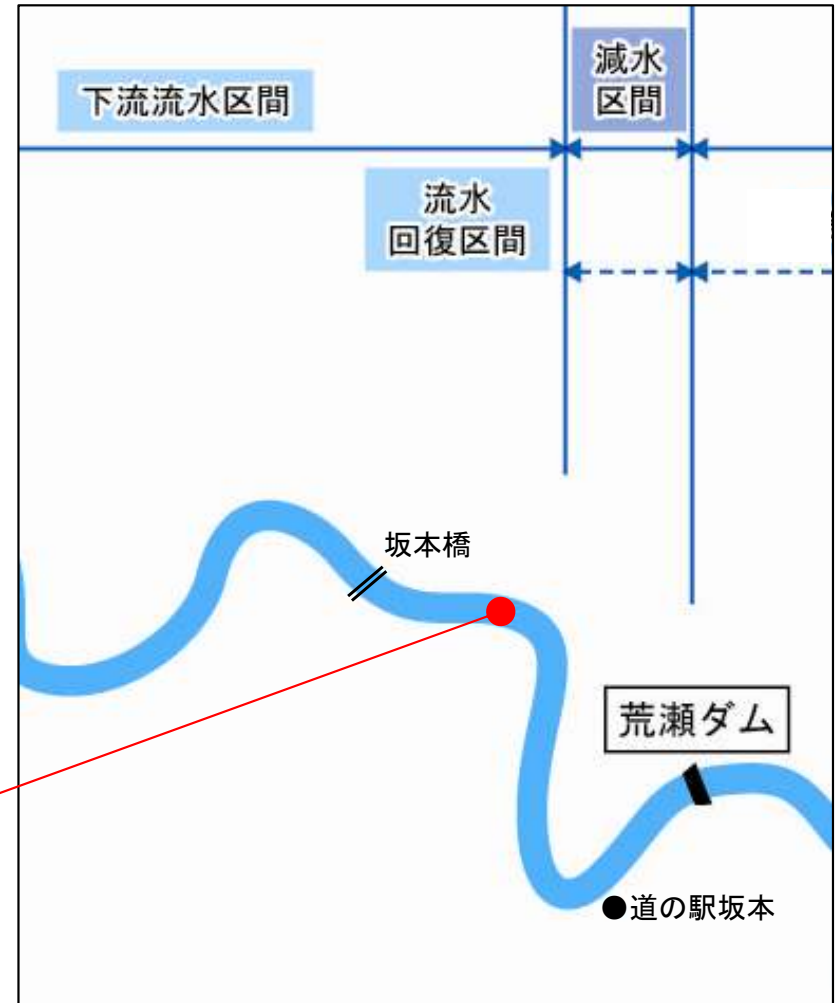
# 全体的に大きな変化は見られない

- 下流流水区間の一部で、堆積・洗掘が見られる

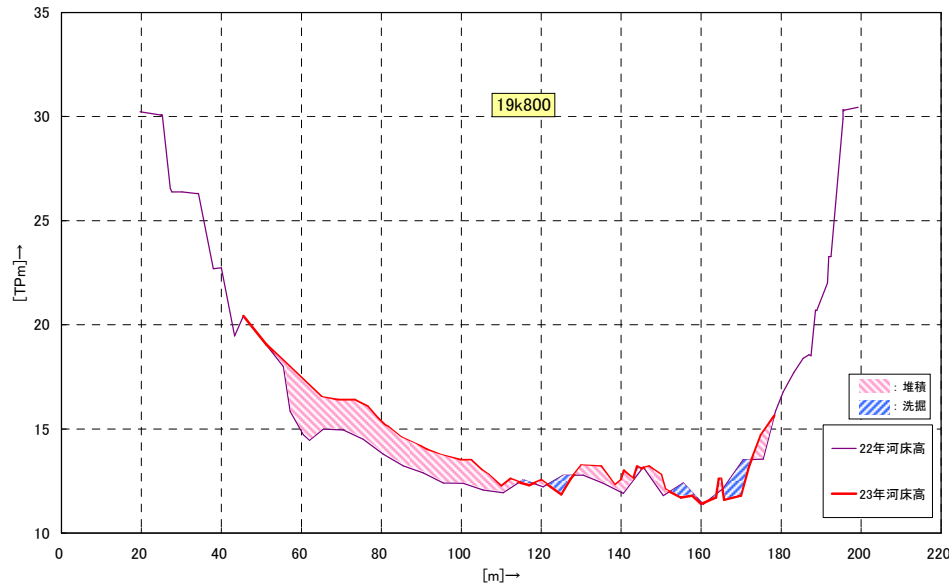
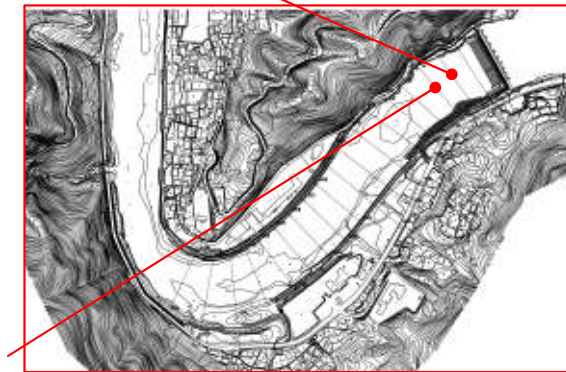
- 直下流の左岸で、堆積が見られる

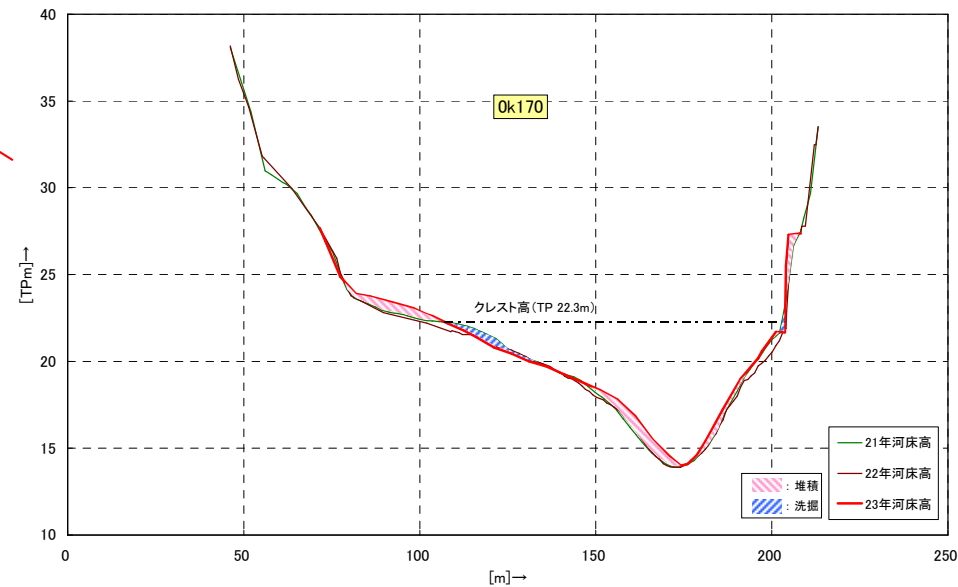
- 直上流では、変化が見られない
