第3回 荒瀬ダム撤去フォローアップ専門委員会

平成24年5月25日
熊本県企業局

【報告】 最近の取り組み状況

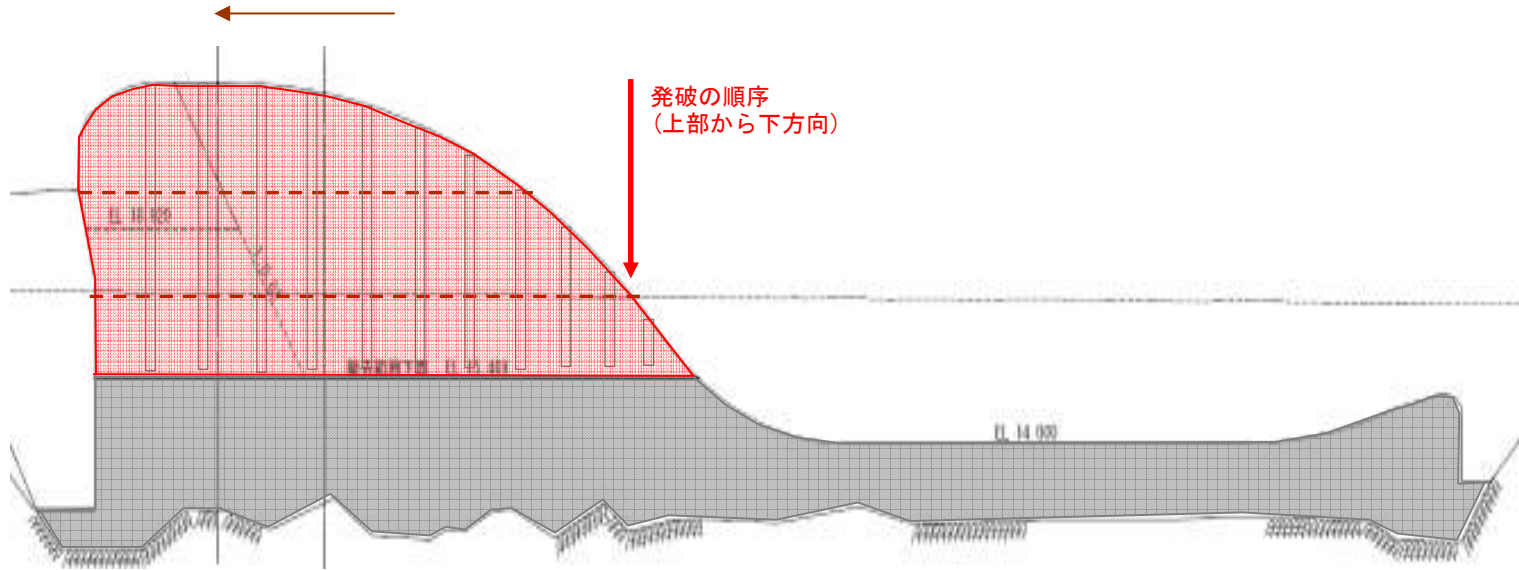
【平成29年度】 左岸部撤去

発破の順序(下流から上流方向)

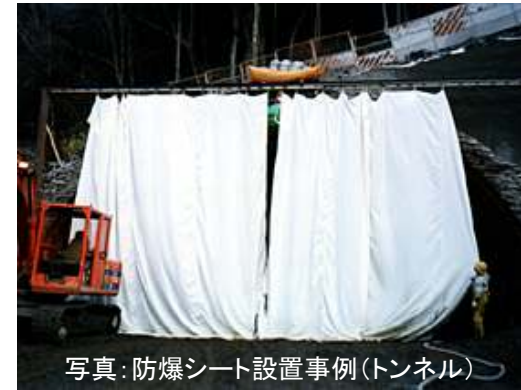
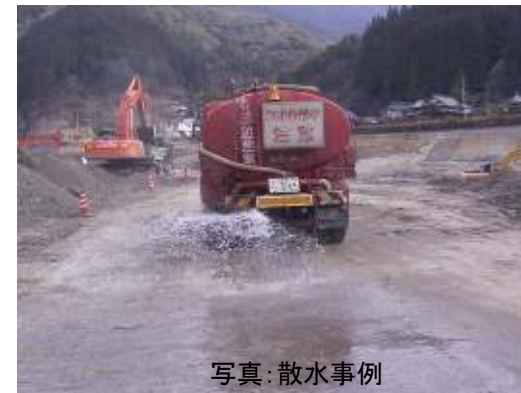
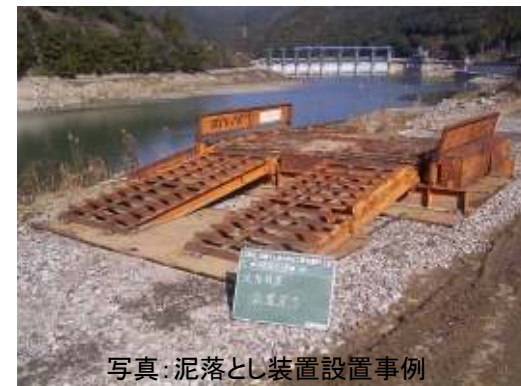
粉塵対策

- 制御発破箇所は防爆シートで覆い、粉塵の飛散を防ぐ
- 粉塵防止のため、工事用道路等には散水を実施
- 工事用道路の出口等には、泥落とし装置を設置

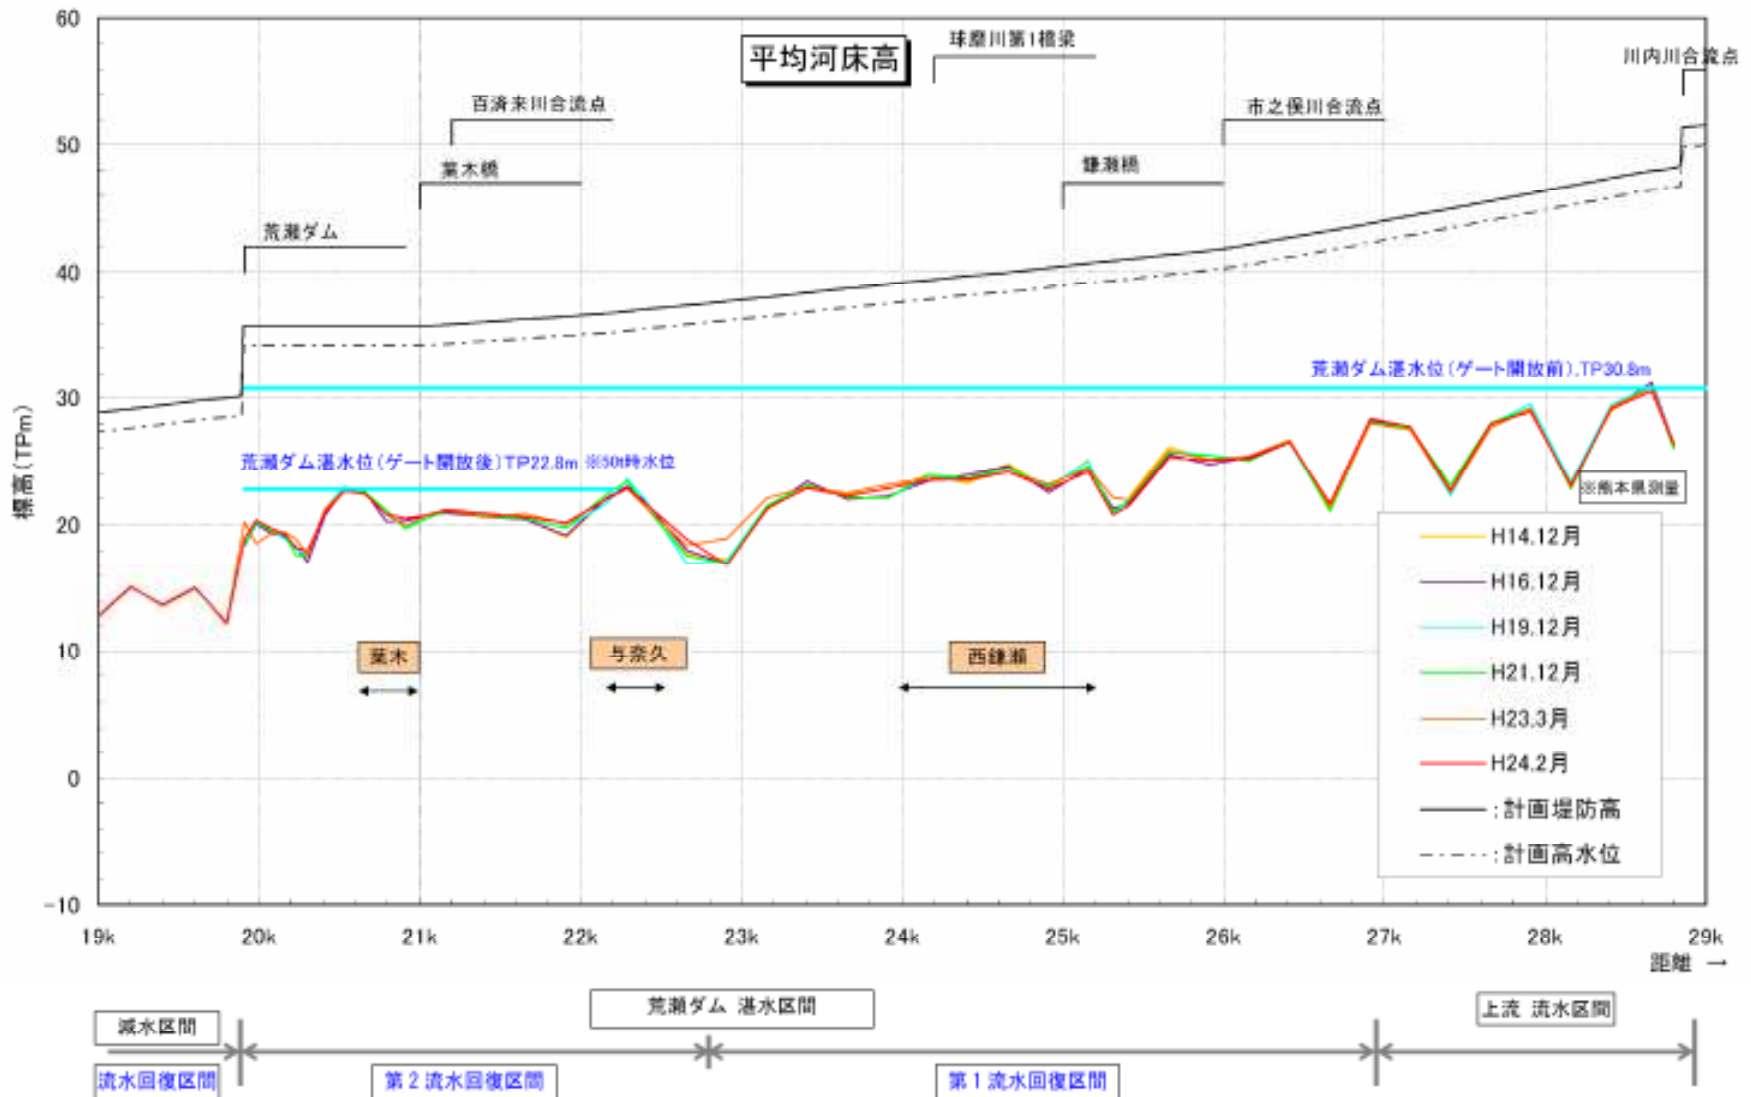
【荒瀬ダム上流】

■ 河川形状(縦断)で、大きな変化はみられない。

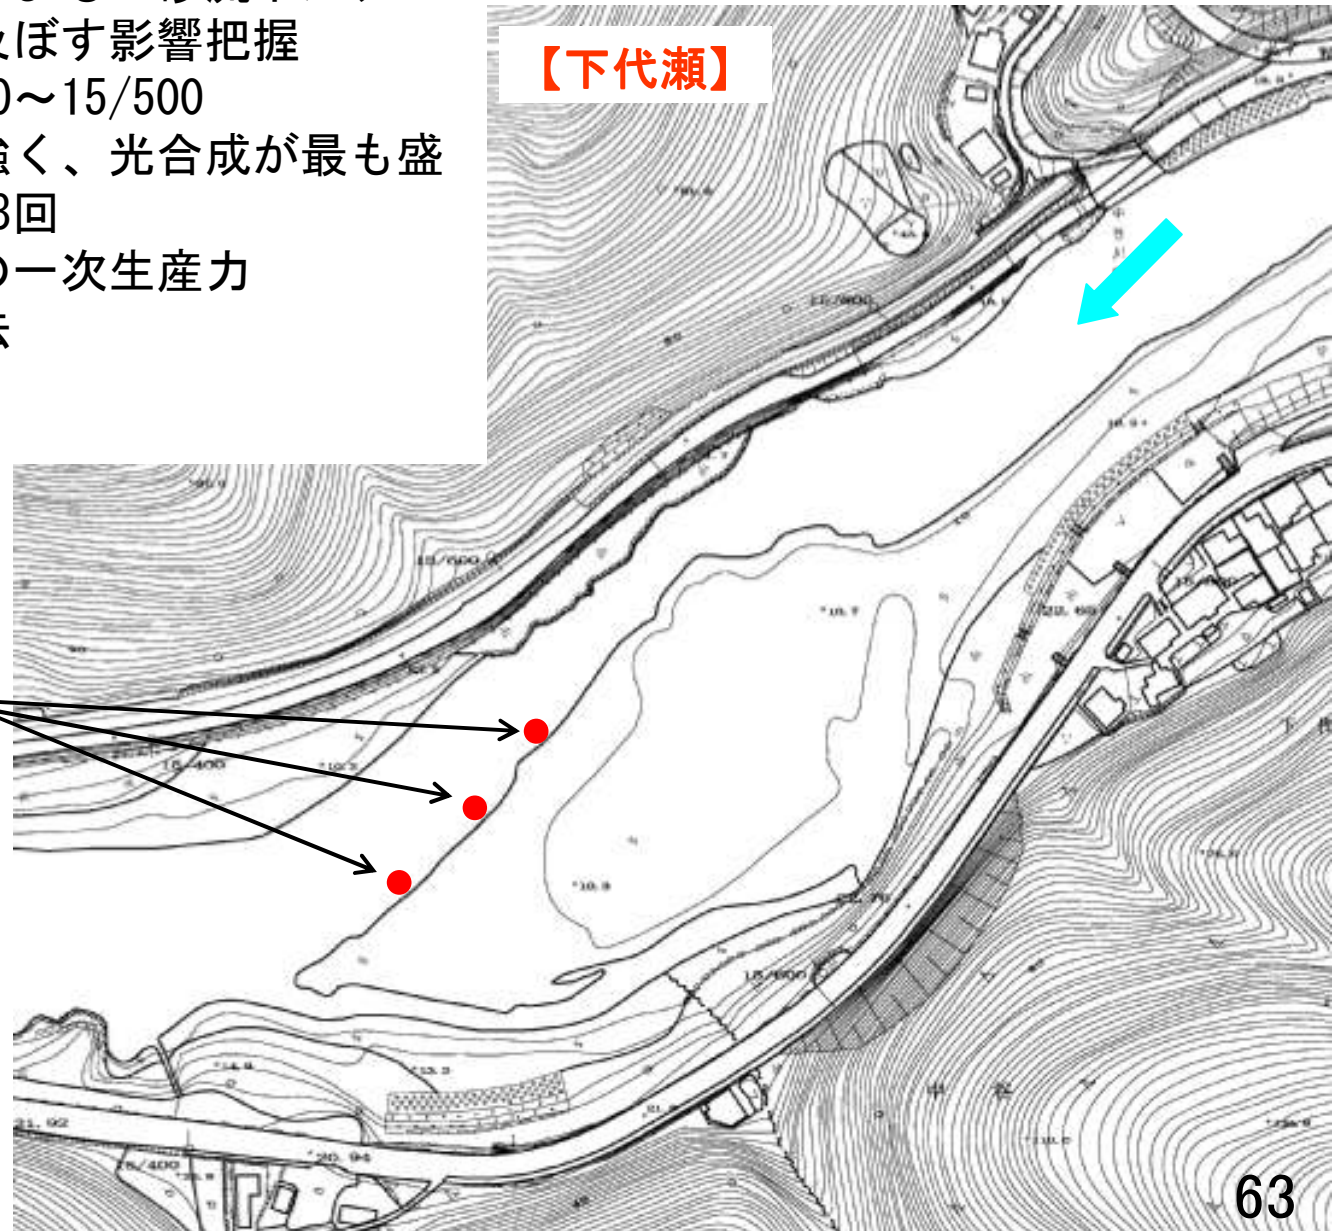
【付着藻類の一次生産力】

- 目的：荒瀬ダム撤去による土砂流下がアユ採餌場環境に及ぼす影響把握
- 調査箇所：左岸15/400～15/500
- 調査時期：日射量が強く、光合成が最も盛んな8月に3回
- 調査項目：付着藻類の一次生産力
- 調査方法：明暗ビン法

1地点に2つの酸素ビンを用意し、明暗ビン法を実施
