第 3 回 荒瀬ダム撤去フォローアップ専門委員会

平成 24 年 5 月 25 日

熊本県企業局

(議題 2) モニタリング調査結果報告

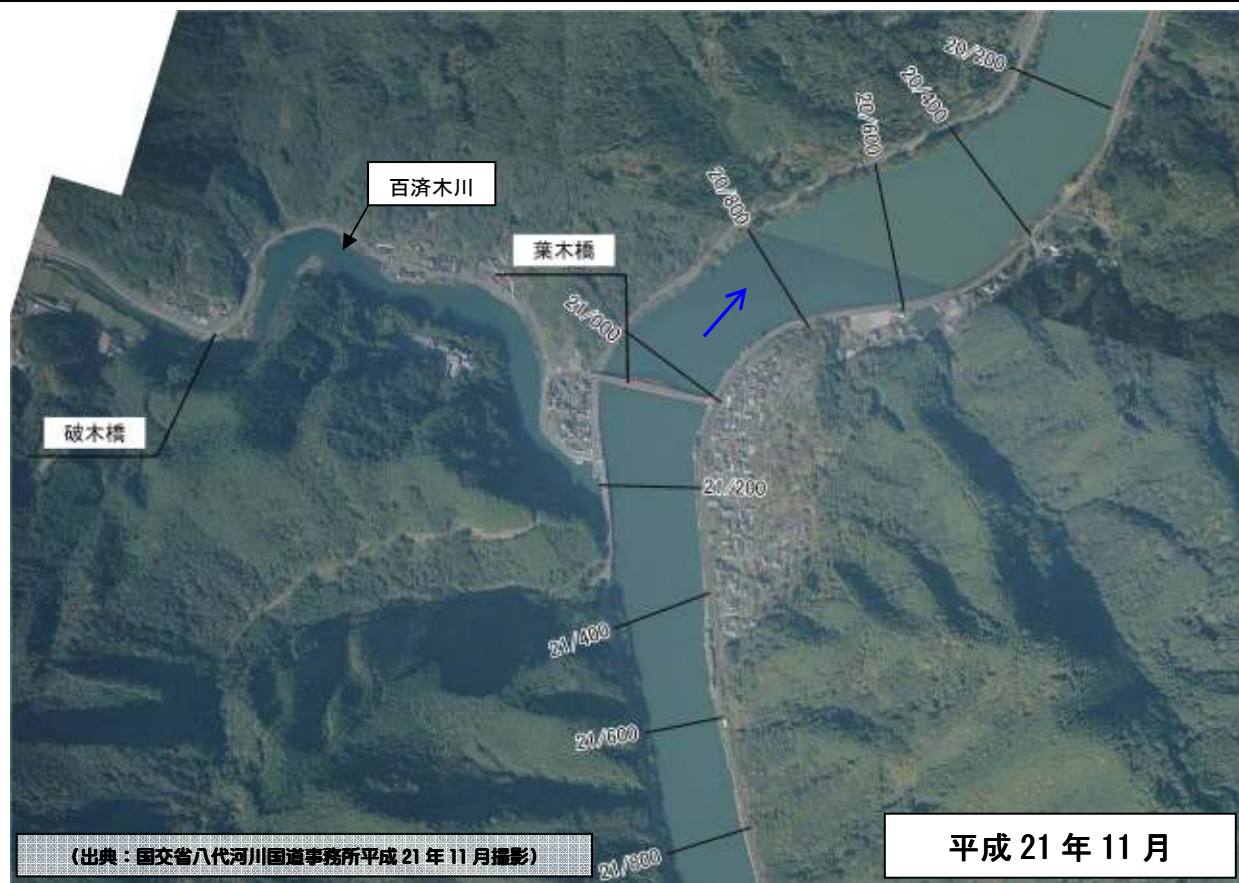
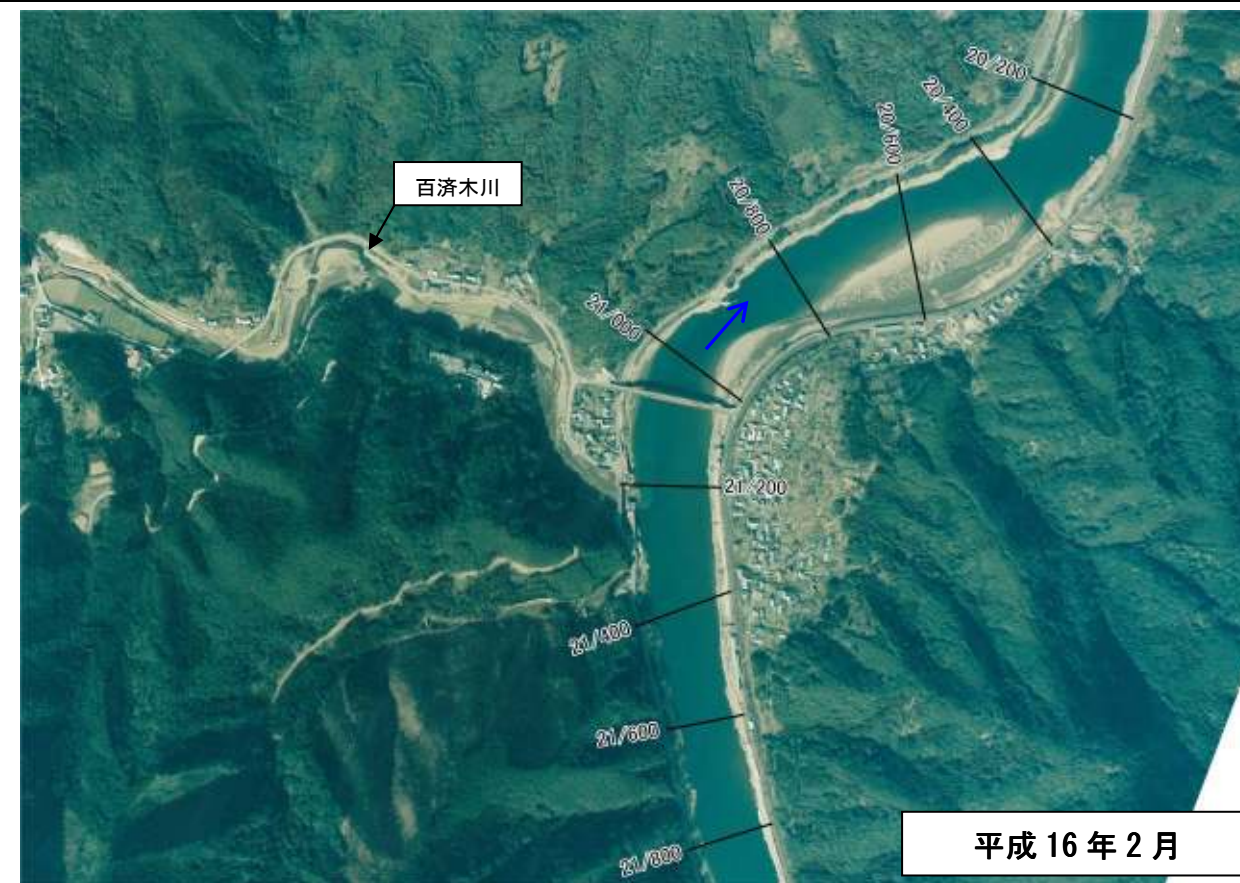
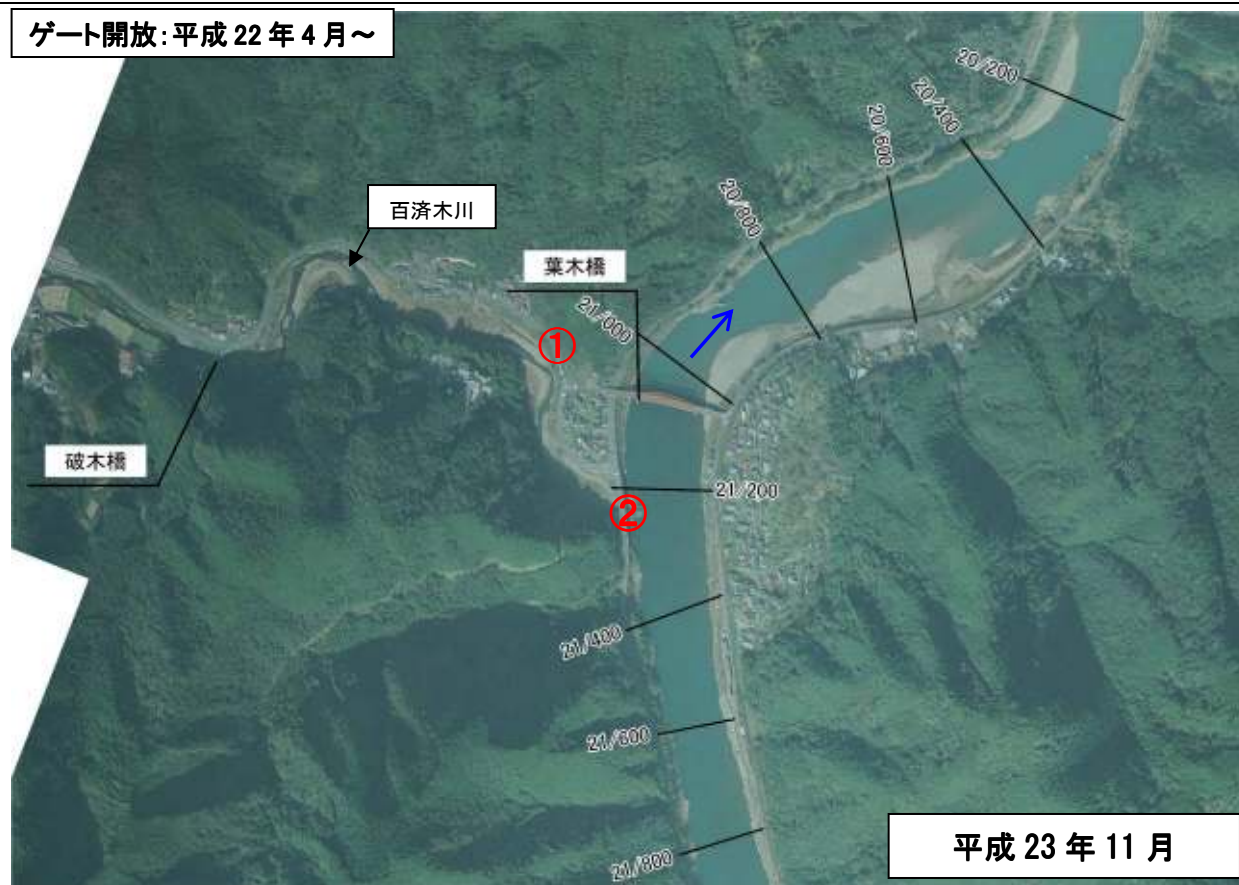
評価項目	視点	評価概要
■ ゲート開放前後の変化状況	中州や寄州、瀬・淵・ワンド等の河川地形の消失や出現	<ul style="list-style-type: none"> ゲート開放により水位が低下している。水面は湛水状態から流水状態へ変化し、瀬や淵が回復している。 新たに露出した河川敷には植物が生育し始めている。

平成21年（ゲート開放前）

平成16年（ゲート開放前の水位低下時）

平成23年（ゲート開放後）

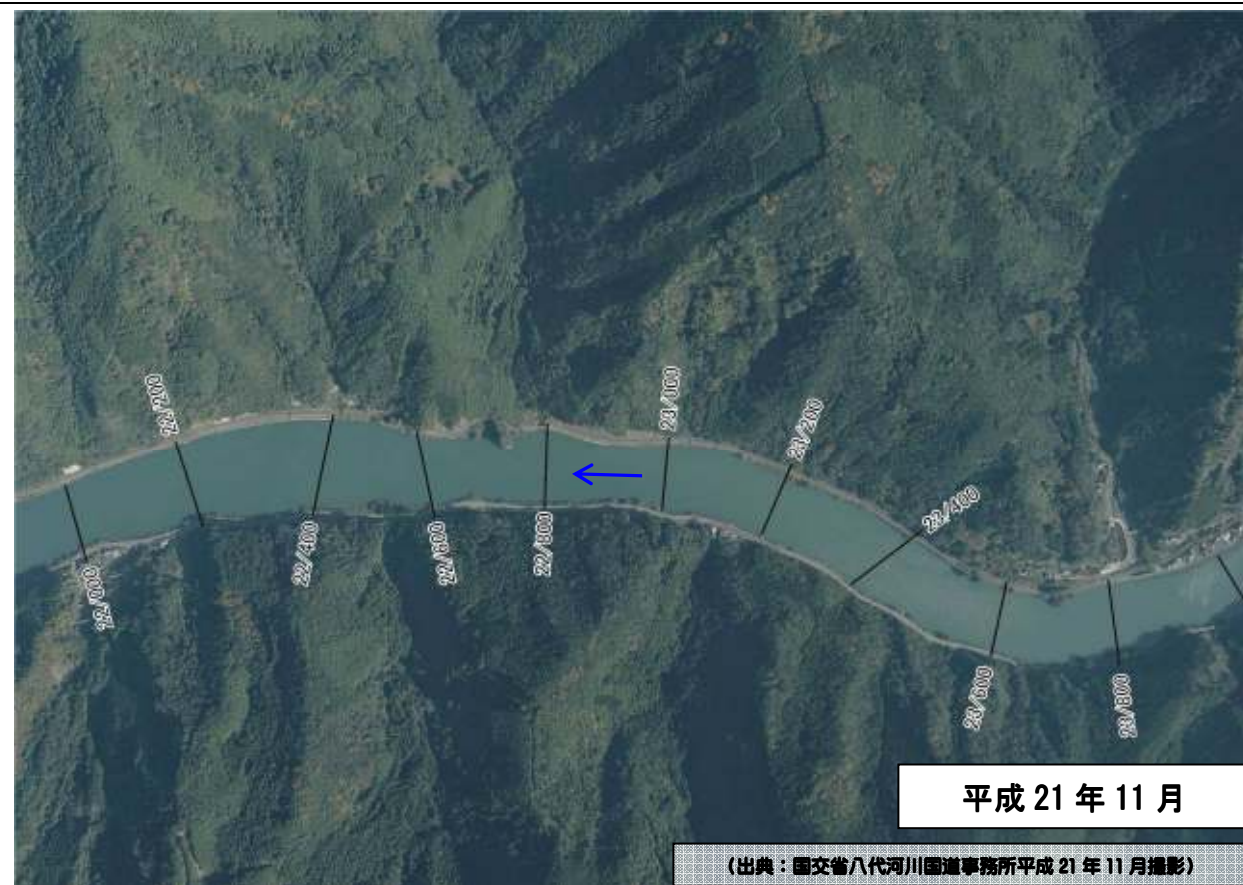
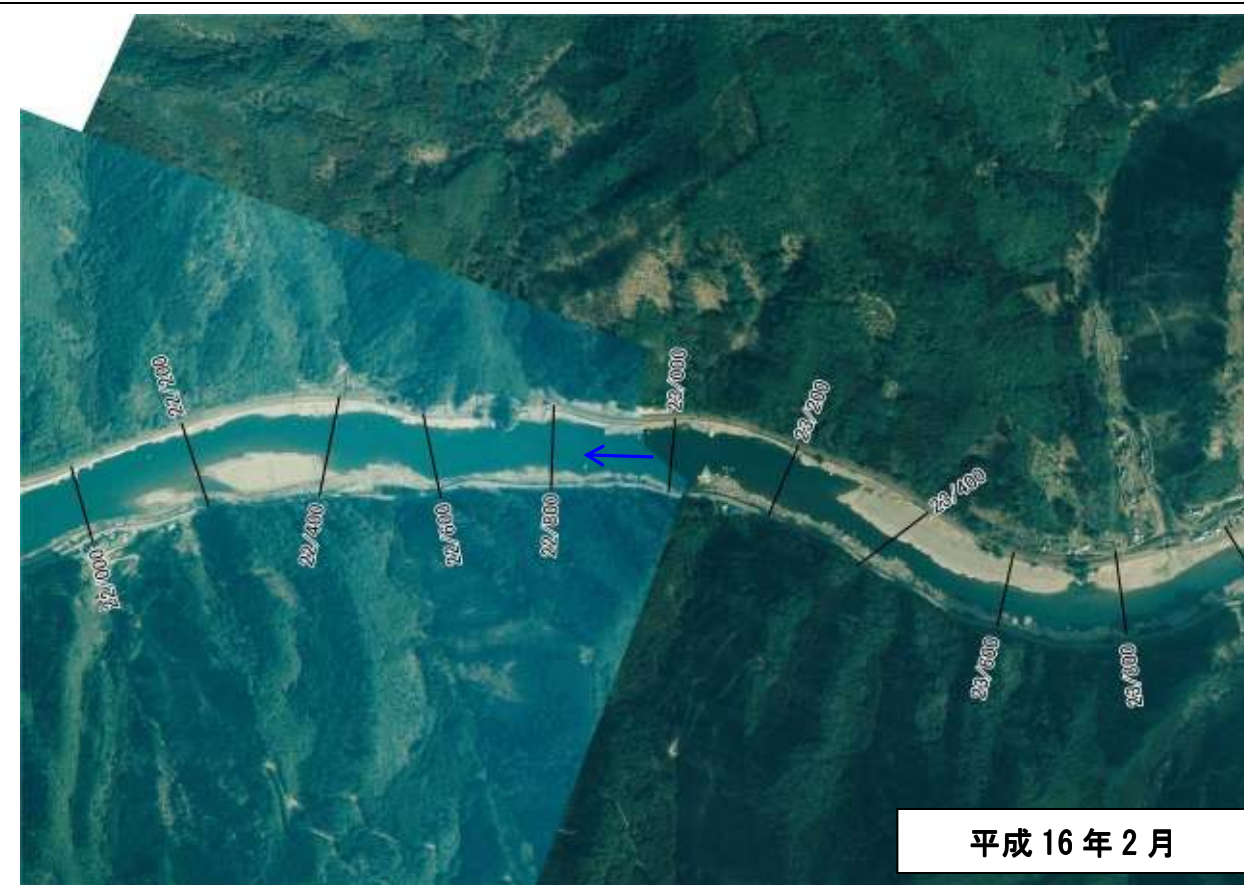
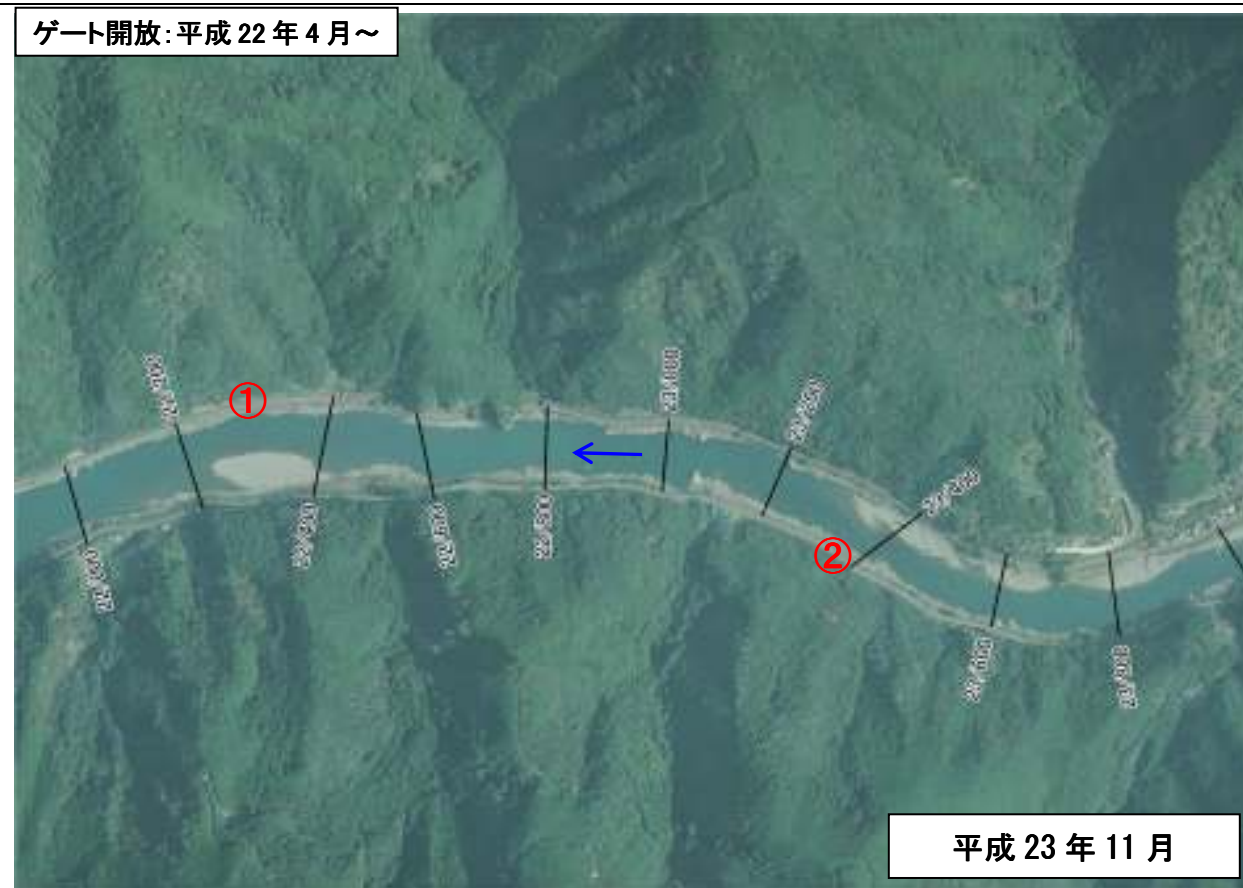
【第2 流水回復区間】

評価項目	視点	評価概要
■ ゲート開放前後の変化状況	中州や寄州、瀬・淵・ワンド等の河川地形の消失や出現	<ul style="list-style-type: none"> ・ゲート開放後（H23. 11）では水位が低下し、新たな寄州が出現している。 ・新たに露出した河川敷には未だ植生の発達は見られない。

平成21年（ゲート開放前）

平成16年（ゲート開放前の水位低下時）

平成23年（ゲート開放後）

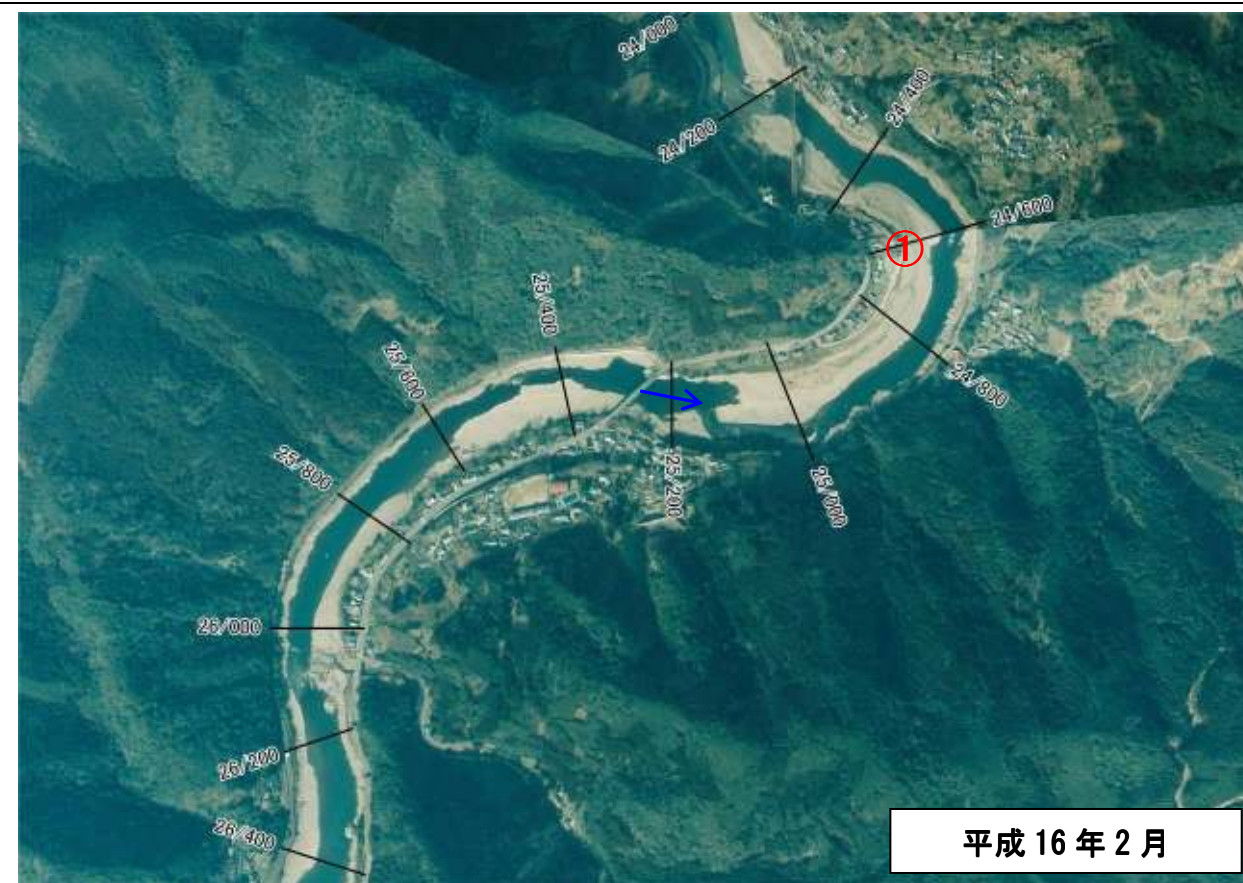
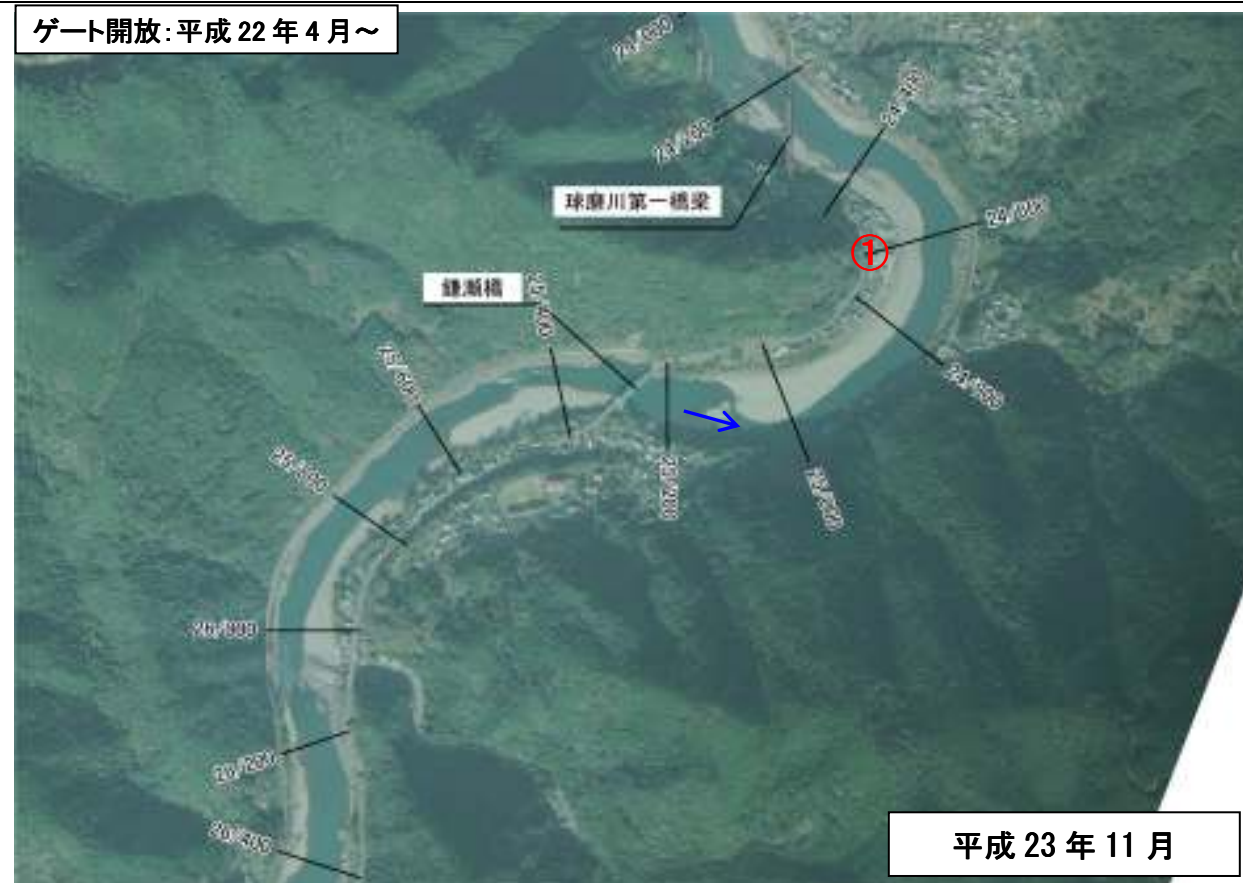
【第1 流水回復区間】

評価項目	視点	評価概要
<p>■ ゲート開放前後の変化状況</p>	<p>中州や寄州、瀬・淵・ワンド等の河川地形の消失や出現</p>	<ul style="list-style-type: none"> ・ゲート開放後（H23. 11）は水位が低下し、寄州が拡大あるいは<u>新た</u>に出現している。 ・新たに露出した河川敷には未だ植生の発達は見られない。

平成16年（ゲート開放前の水位低下時）

平成23年（ゲート開放後）

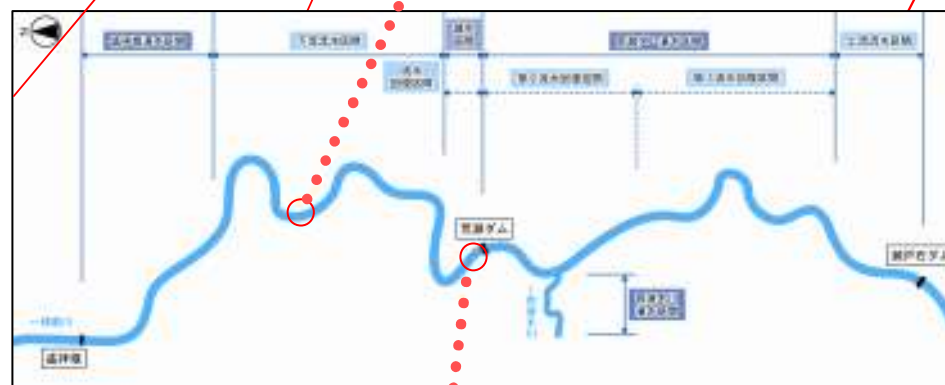
①下代瀬地点

下代瀬（15k600）で両岸に洗掘傾向がみられるものの、大きな変化はみられない。

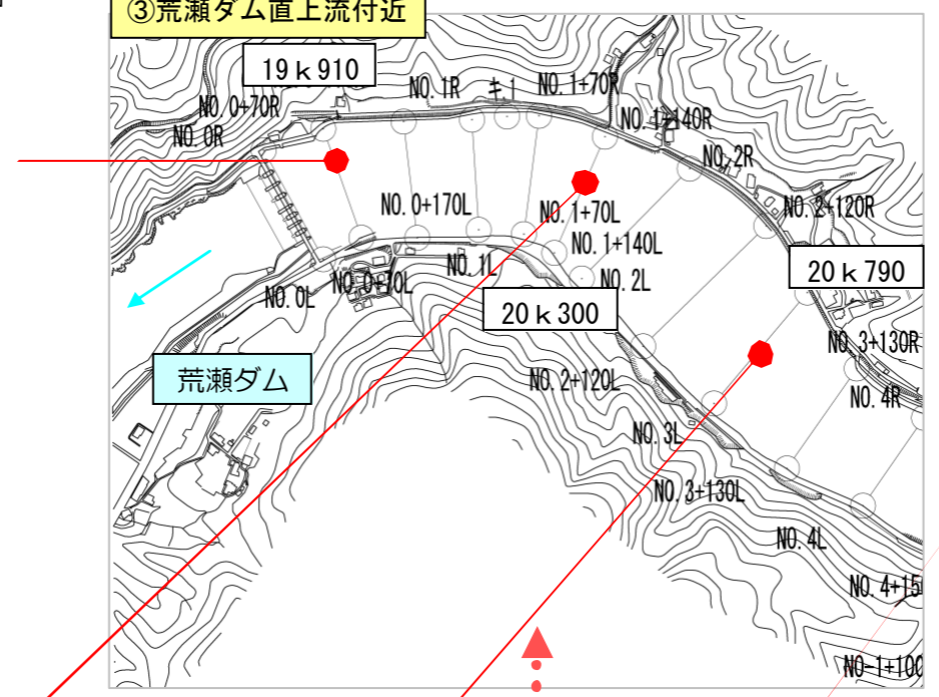
③荒瀬ダム直上流付近

一部、堆積・洗掘傾向はみられるものの、大きな変化はみられない。

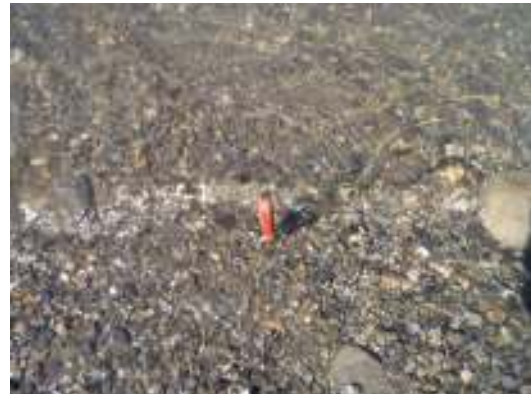
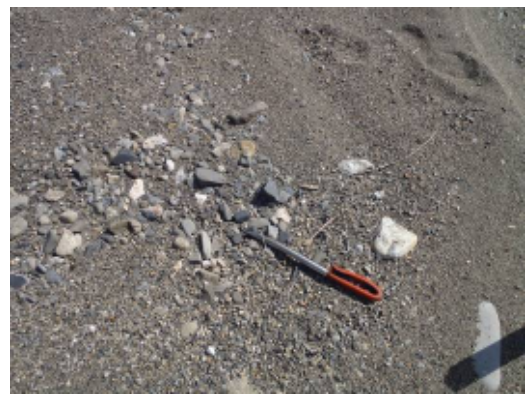
簡易貫入調査の実施

- 目的：アユの産卵場環境の把握を目的とする
- 調査地点：瀬付け場を含む左岸 15k4~15k6
- 調査時期：アユの産卵期の直前であり、瀬付け実施前の9月
- 調査方法：シノを用いた貫入度測定を行う（下図を参照）。

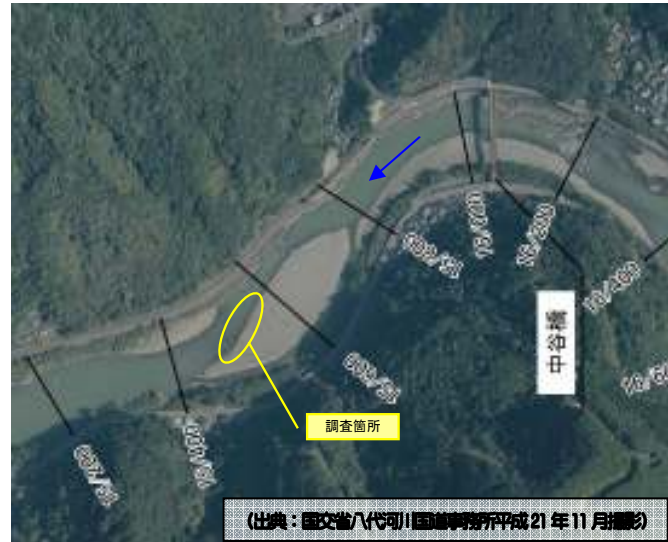
(2) 調査箇所

既往調査においてアユの‘はみ跡’が広い区域にわたって確認されている下代瀬の左岸 15/400~15/500 を調査箇所として選定した。
