第4回荒瀬ダム撤去フォローアップ専門委員会

現地調査資料

平成25年1月30日

熊本県企業局

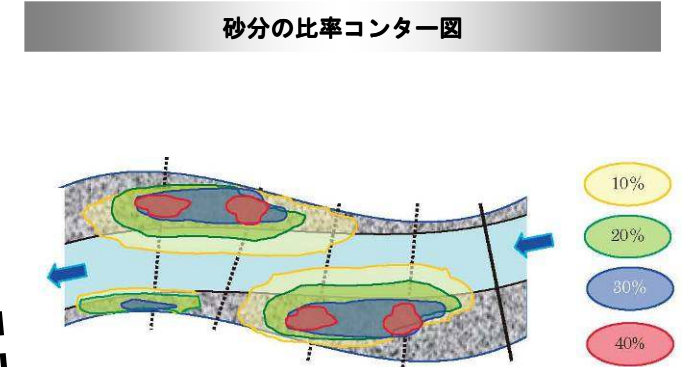
(2) コンター図作成

・(1)でのコドラート調査結果を参考に、コンター図を作成する。

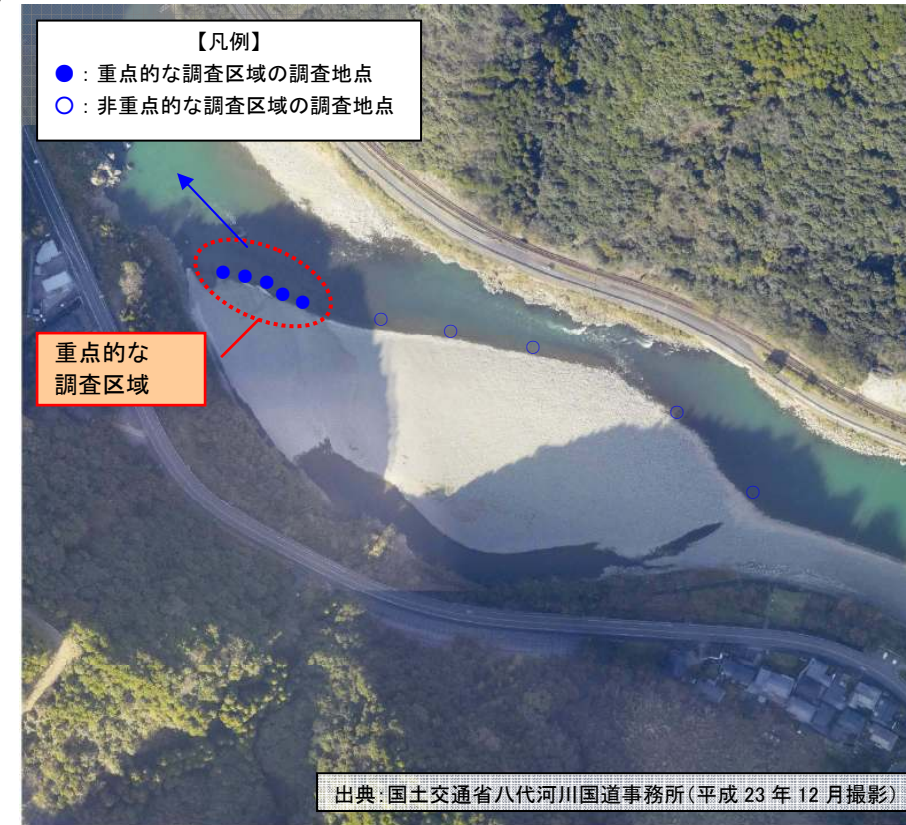
リーチスケールの「4 アユの産卵場・採餌場調査」のうち【ii 浮き石の状態、iii 現地の溶存酸素濃度】

- 既往調査においてアユの‘はみ跡’が広い区域にわたって確認されている下代瀬の左岸15/400~15/500を調査箇所として選定した。ただし、下代瀬の下流は、産卵場と採餌場の両方が存在するため、「重点的な調査区域」とし、調査地を密に設定することにした。したがって、浮重点的な調査区域で5地点以上、それ以外で5地点以上の計10地点以上で調査を実施する。

- シノを用いた貫入度測定により行う。調査方法は、以下に示す『アユの産卵場づくりの手引き』(平成5年3月、全国内水面漁業協同組合連合会)に準拠する。

- 既往調査においてアユの‘はみ跡’が広い区域にわたって確認されている下代瀬の左岸15/400~15/500を調査箇所として選定した。ただし、下代瀬の下流は、産卵場と採餌場の両方が存在するため、「重点的な調査区域」とし、調査地を密に設定することにした。したがって、重点的な調査区域で6地点以上、それ以外で6地点以上の計12地点以上で調査を実施する。

- 多項目水質計による現地測定を行う。なお、陸上部については、中州内の土砂を70cm程度掘り下げた後、濁っている状態の水を測定する。

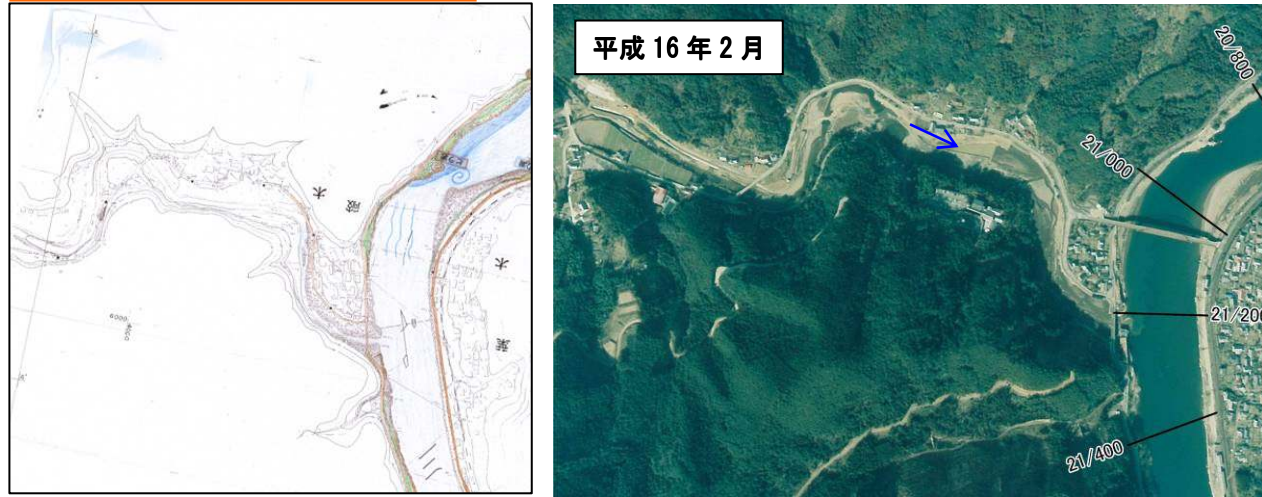
①河川形状(1) (平成23年度調査結果)

ゲート開放:
平成22年4月~

調査の視点	A 河川形状や底質等の物理環境の変化の把握 B 流水環境への変化に伴う動植物の変化の把握
調査結果の概要	A 現在調査中。 B H16と比較して、付着藻類の細胞数、流水性の底生動物・魚類・鳥類の種数が増加していることから、流水環境が回復している。

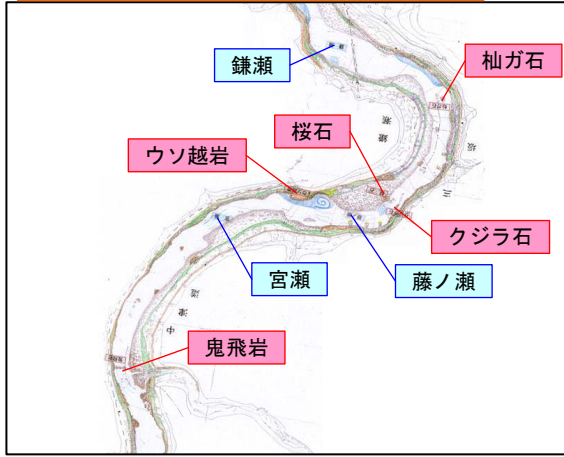
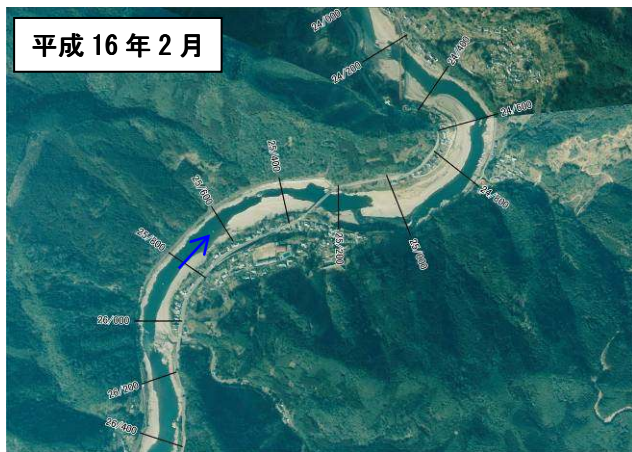
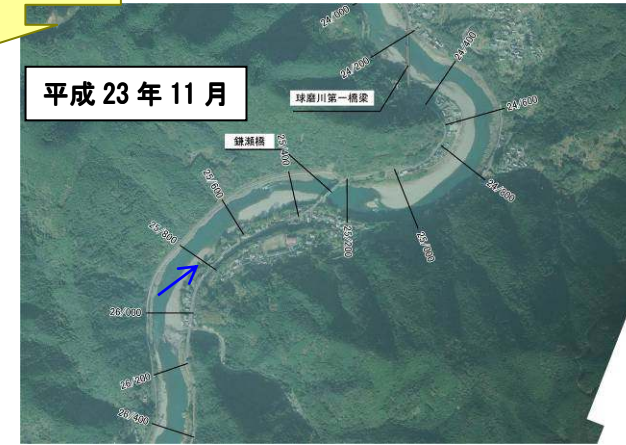
①河川形状(1) (平成23年度調査結果) 平成24年度は調査なし

ゲート開放:
平成22年4月~

評価の視点	A 河川形状や底質等の物理環境の変化の把握 B 流水環境への変化に伴う動植物の変化の把握
評価の概要	A 現在調査中。 B H16と比較して、流水性の底生動物の種数が増加していることから、流水環境が回復しつつある。
