# 第4回 荒瀬ダム撤去フォローアップ専門委員会

平成25年1月31日  
熊本県企業局

# 【事務局報告】 工事実施状況

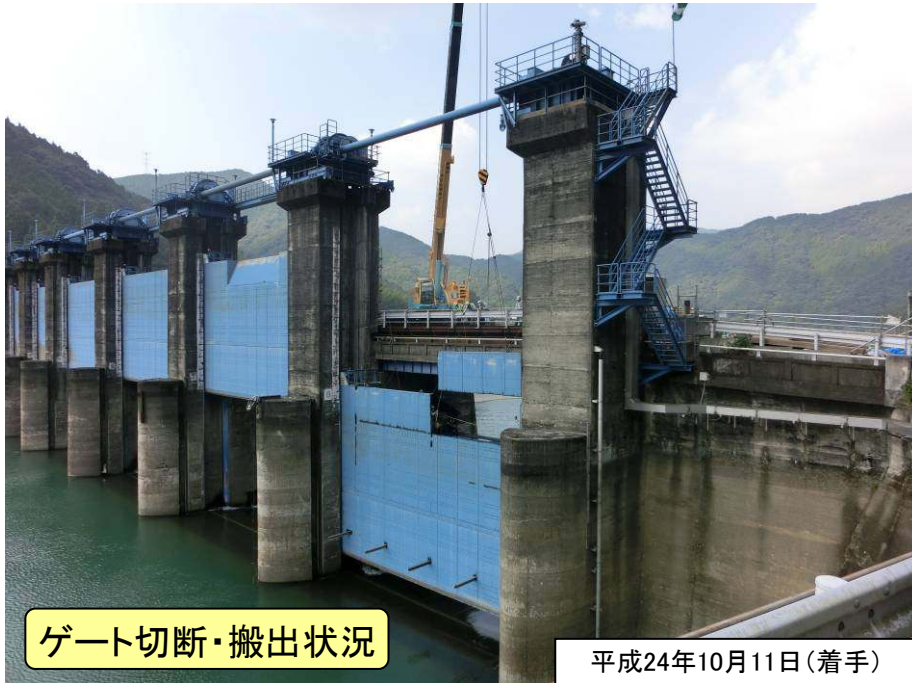
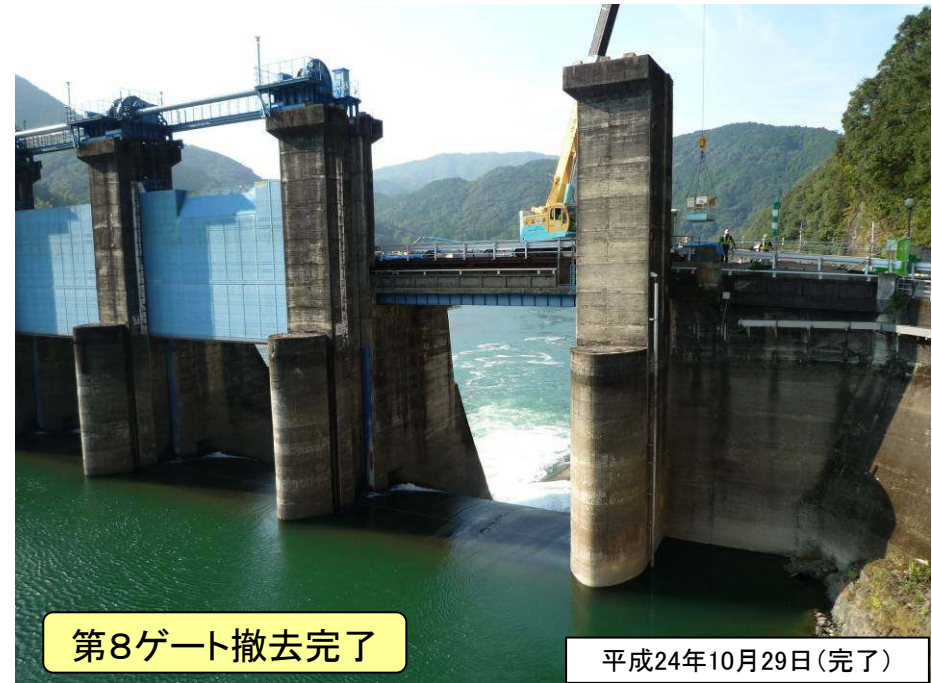
# ①洪水吐ゲート撤去

・右岸側1門目を撤去(平成24年10月)

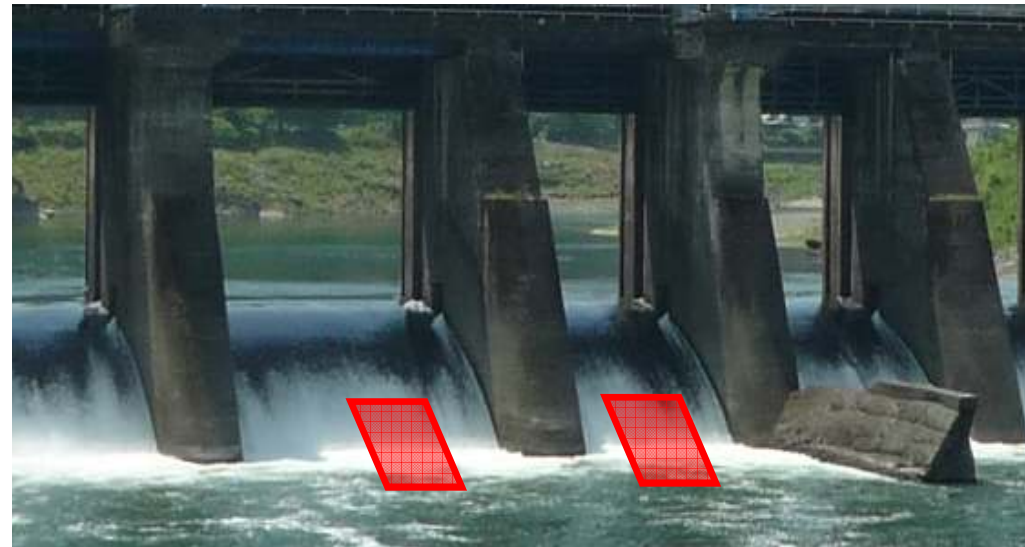
## ②水位低下設備

- ・水位を下げて工事の安全を確保
- ・河川の流れを切り替えて工事を行うための仮水路
- ・出水時期の自然排砂を行い土砂の流出状況を確認

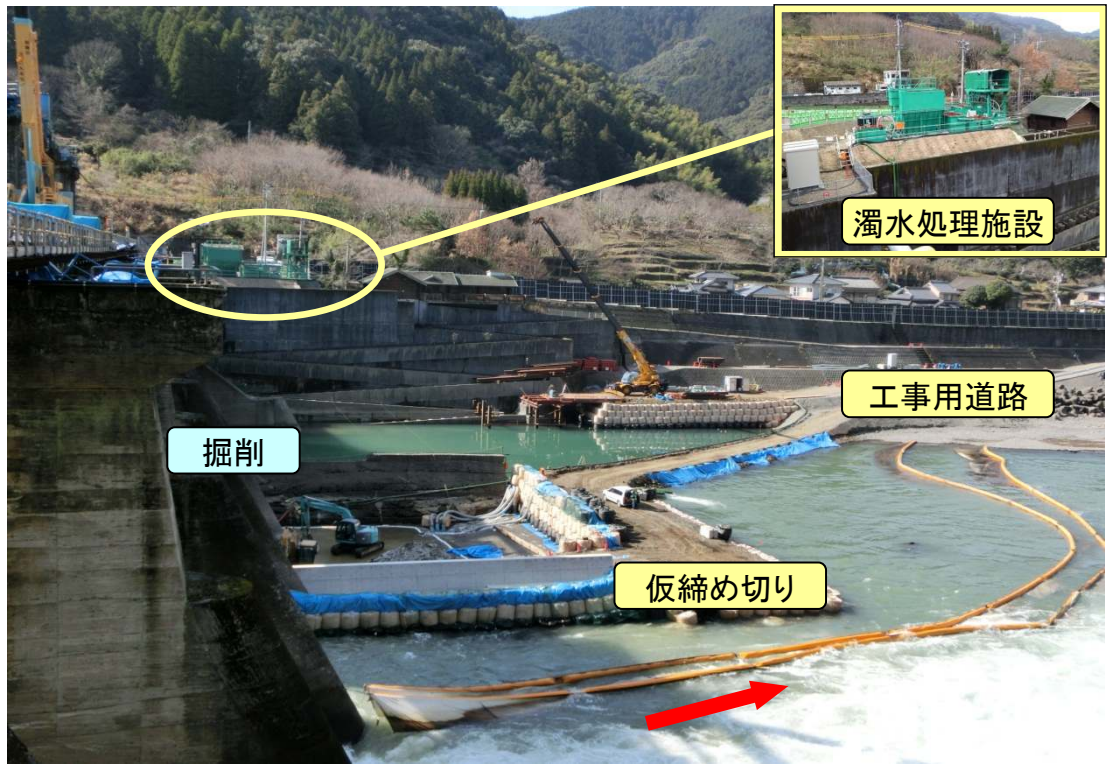
## ②放流工掘削

・破碎工法(連続削孔+油圧くさび)

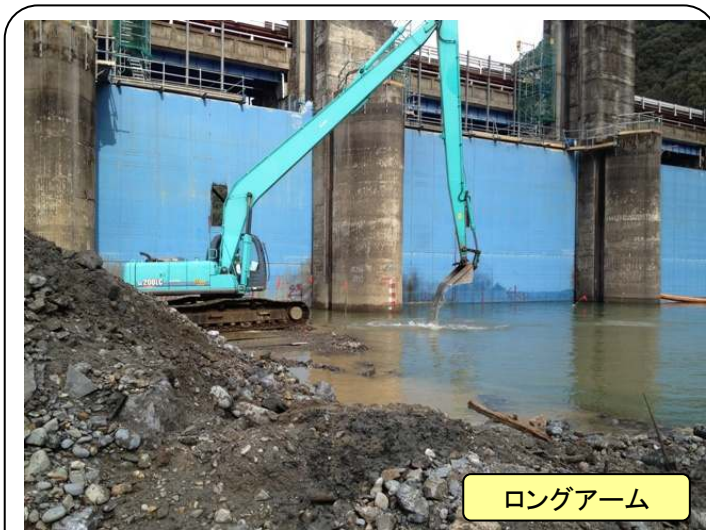
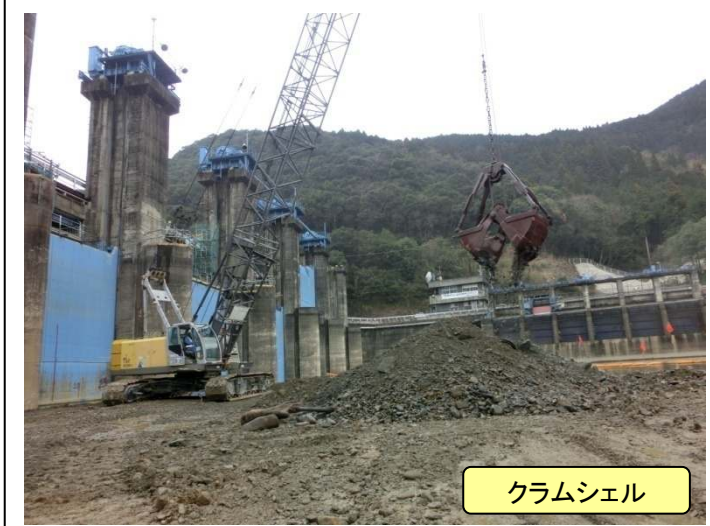
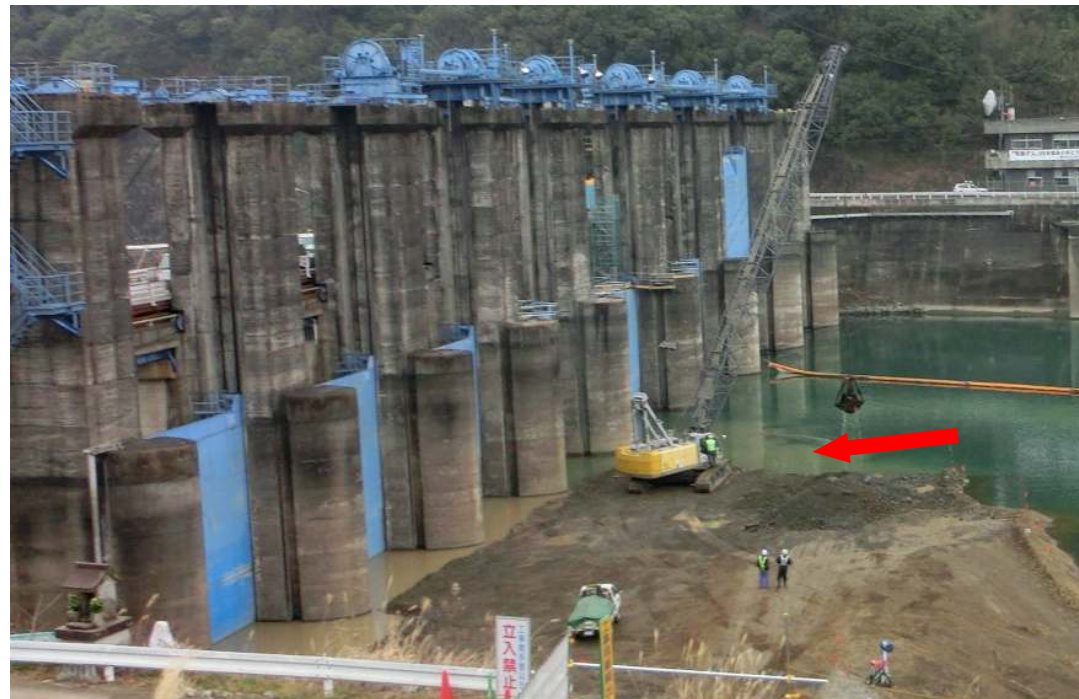
## ②水位低下設備(水位低下ゲート)

ロングアーム

クラムシェル

土砂掘削状況

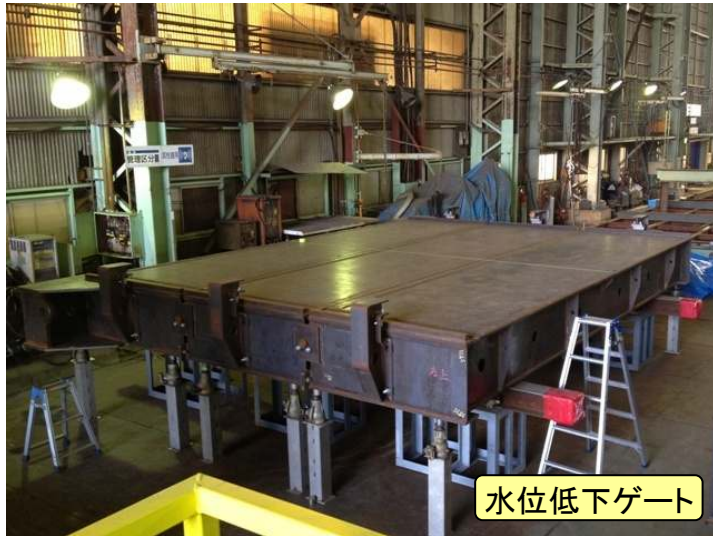
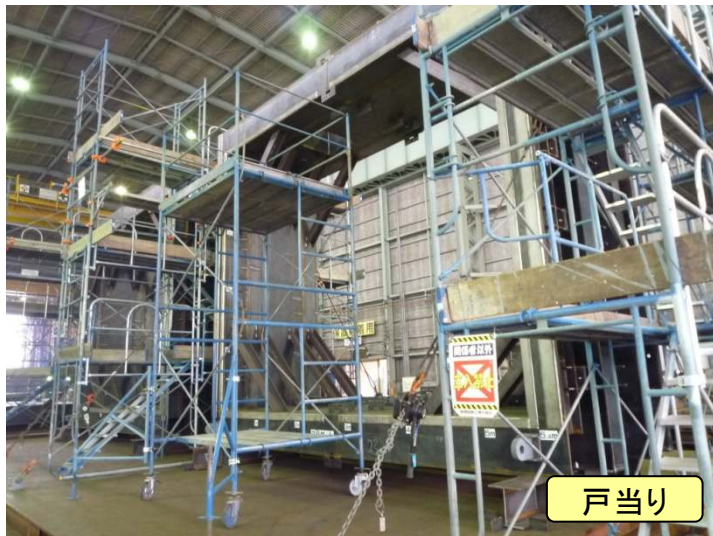
## ②水位低下設備(水位低下ゲート)

水位低下ゲート

戸当り

工場製作状況

水位低下ゲート  
設置のイメージ

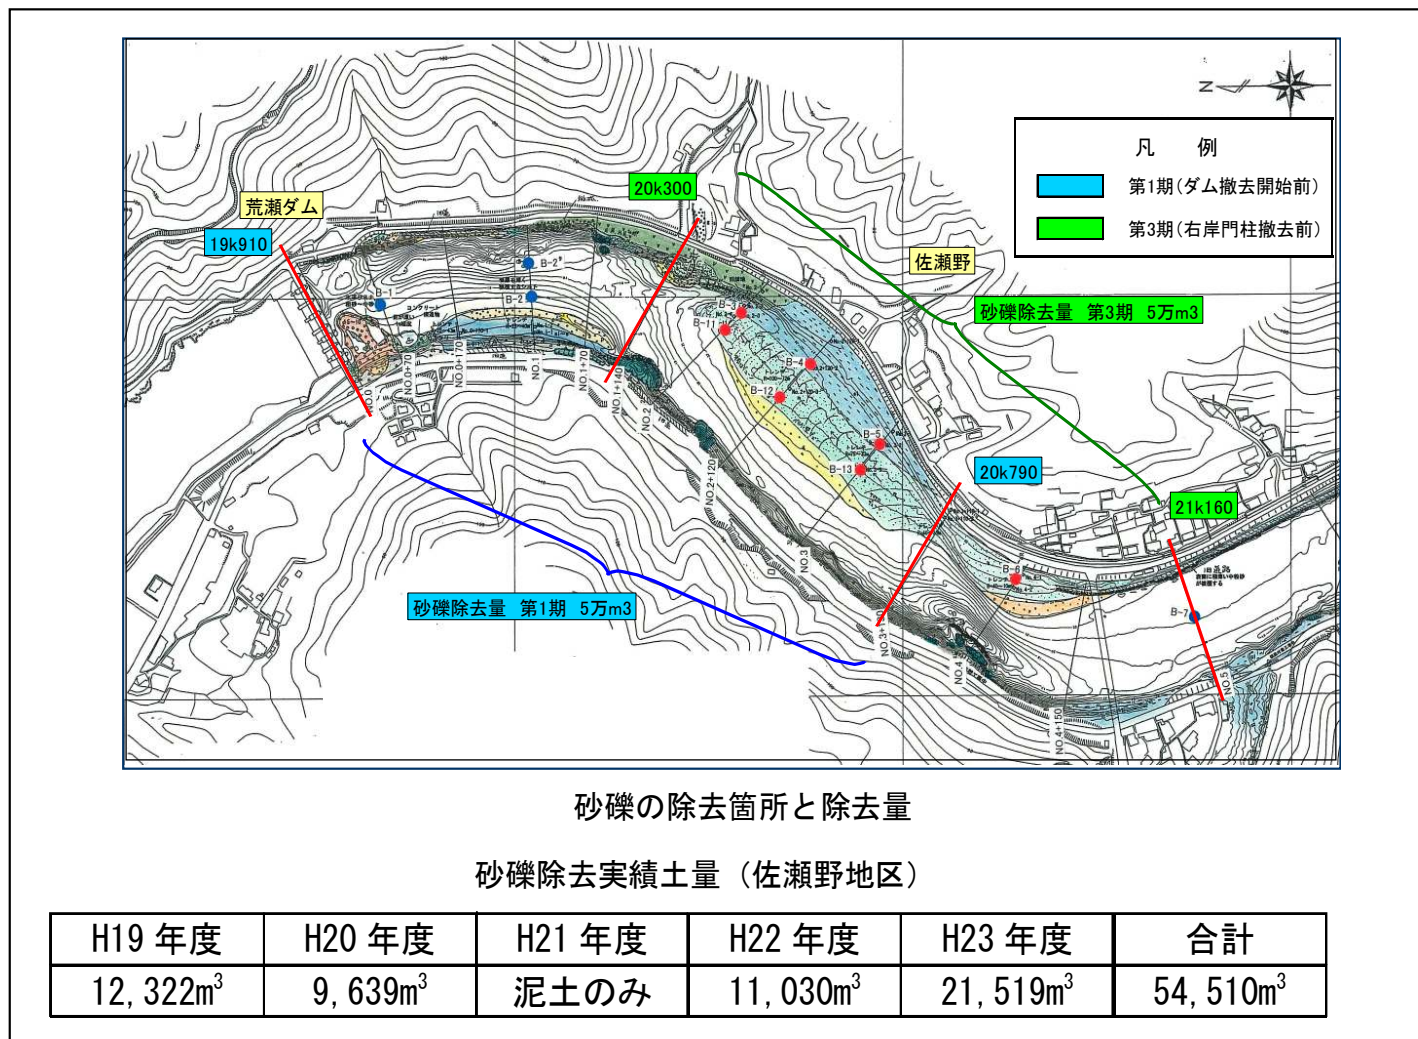
- 荒瀬ダム上流に堆積した砂礫は、これまで継続的に除去を進めてきており、現在までの砂礫除去量は、当初予定の「ダム撤去開始までに5万m<sup>3</sup>除去」が完了している。

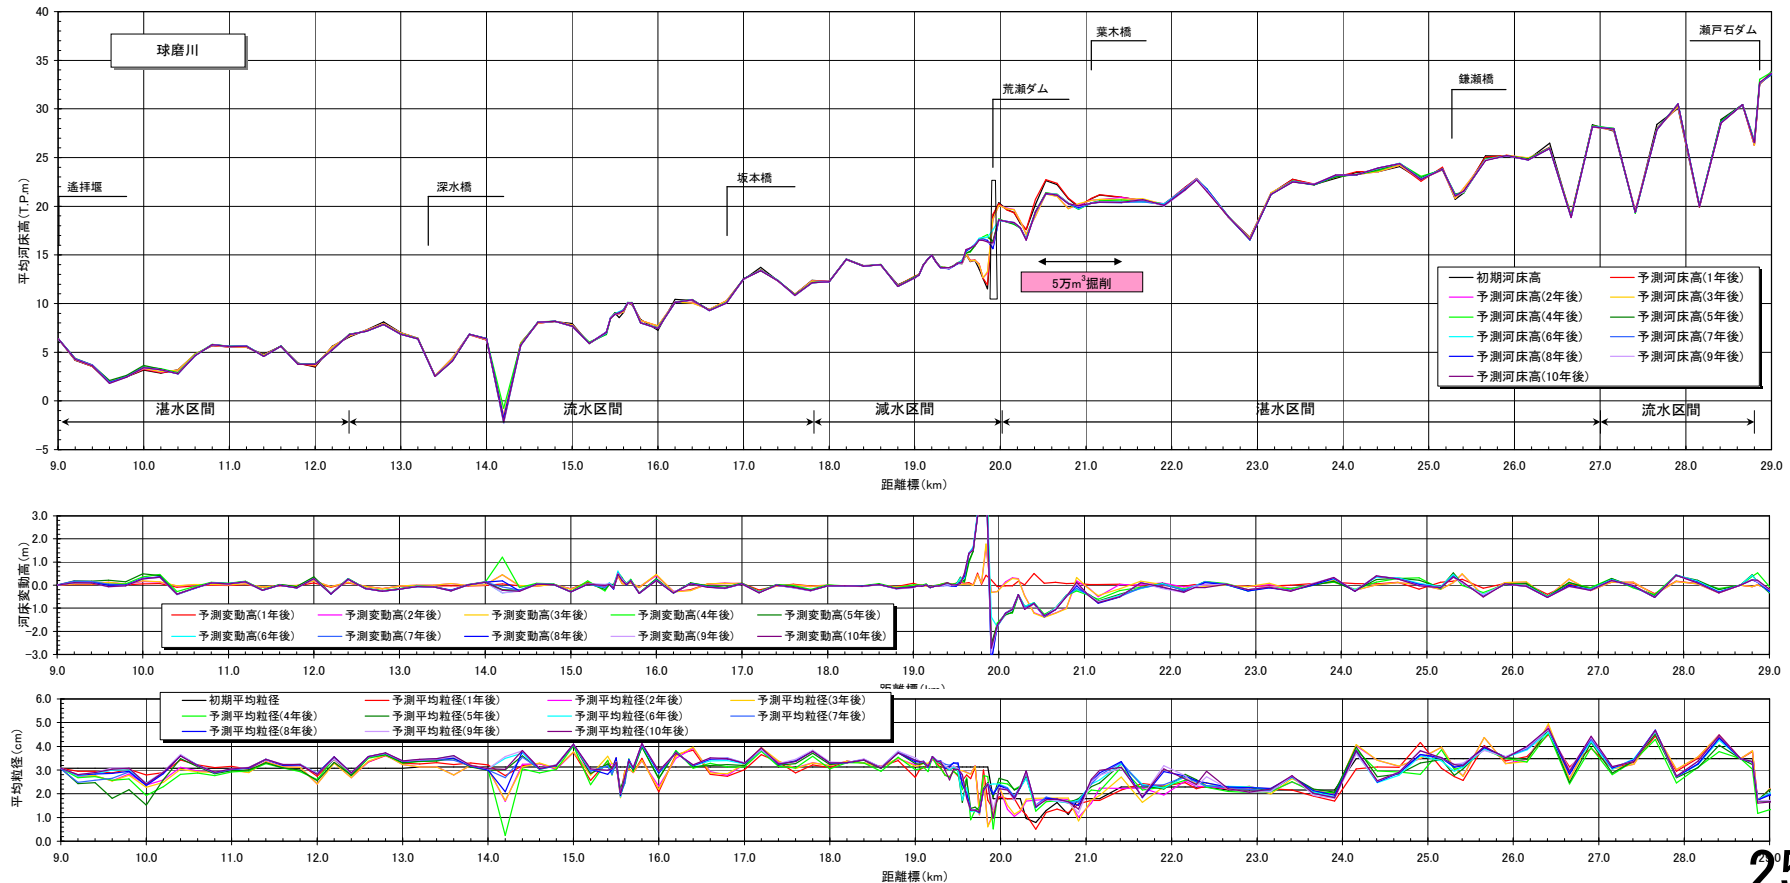
河床高による評価

- 右岸みお筋部の撤去が行われる4年後に、ダム直上下流部で大きな河床変動が生じるが、その後時間経過とともにダム上下流の河床高が擦り付くように河床勾配が変化する。
- ダム下流では、河床高、平均粒径とも、右岸みお筋部撤去後に活発な変動が生じるが、異常な土砂堆積等は見られず、概ね河床は経年的に安定している。

- 右岸みお筋部の撤去が行われる4年後に、ダム直上下流部で大きな河床変動が生じるが、その後、時間経過とともにダム上下流の河床高が擦り付くように河床勾配が変化する。
- ダム下流では、河床高、平均粒径とも、右岸みお筋部撤去後に活発な変動が生じるが、異常な土砂堆積等はみられず、概ね河床は経年的に安定している。

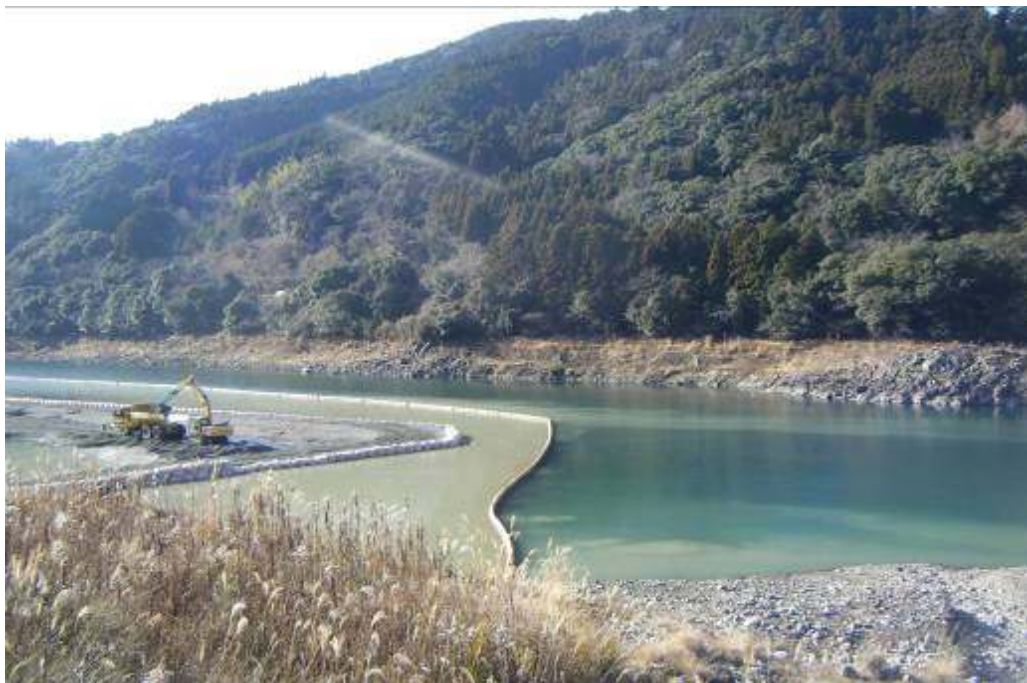
H23年度の泥土除去工事（佐瀬野地区）の状況

- 平成23年度実施した泥土除去工事（佐瀬野地区）では、水中掘削により泥土除去を行った。

水中掘削状況

汚濁防止膜(4重)

下流への濁水の影響や作業性などの問題から、水中掘削により泥土を除去することは困難。

- H23年度実施した泥土除去工事では、下流への濁水影響を軽減するため4重の汚濁防止膜を設置。広範囲となる水中掘削の濁水処理は困難。
- H24年度実施の水位低下設備設置は、ゲートを下げての作業となるため、上流側水位がせき上がり、水中施工範囲が広がる。
- ダム堤体みお筋部を除去するまでは、泥土堆積箇所への河床変動(洗掘)の影響はない。(撤去計画策定時の平面2次元河床変動予測より)

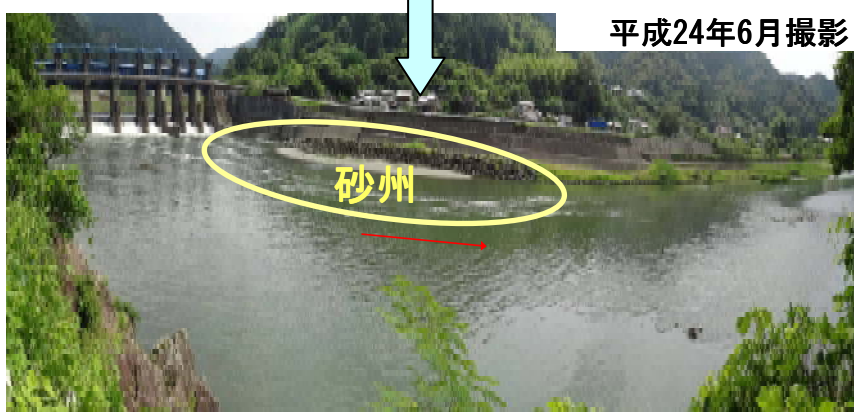
## ■ 測量機能付河川監視カメラの設置

定点静止画 : 出水前後やダム撤去工事中のダム周辺上下流の河床状況（砂州等）の変化や土砂移動の状況等を把握する。

レーザー測量 : 砂州の形成が予測されるダム周辺上下流の砂州形状を測量（点群データ取得）し、出水前後の砂州高や砂州形状の変化を把握する。

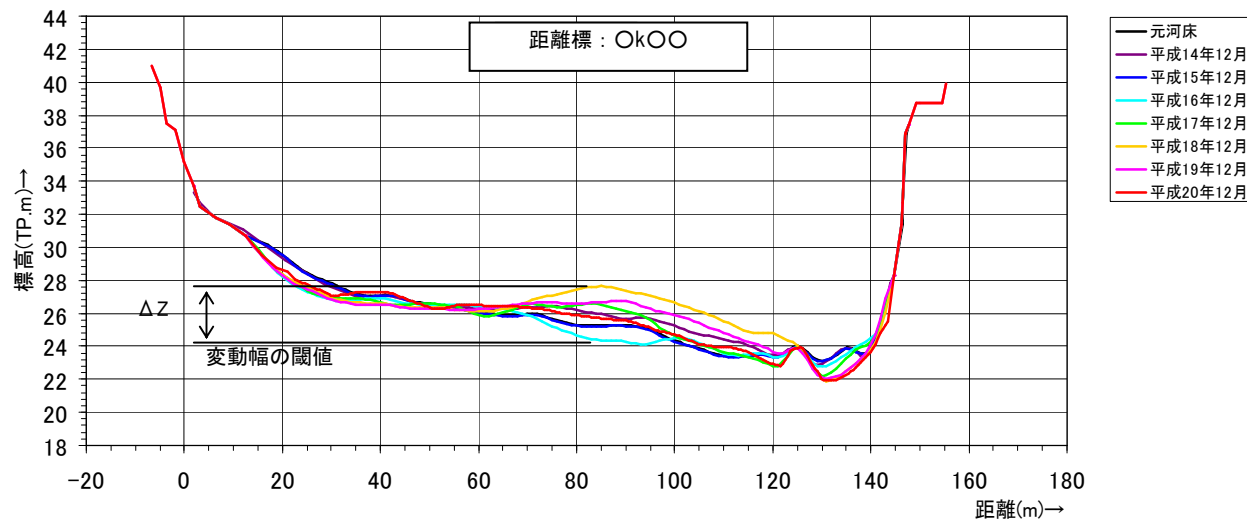
過去の河床変動実態からみた変動幅の閾値設定イメージ

- ・ 出水後調査を判断する出水規模・頻度等の検討  
(出水規模と河床変動実態の整理、出水時の水理特性の整理等)
- ・ 河床安定性の評価方法の検討  
(出水前後の河床高、河床形状、表層河床材料等との比較)
- ・ 異常値判断ルール化の検討  
(過去の河床変動実態、許容される変動幅閾値の設定)
