(議題 2) モニタリング調査について

●平成 24 年度の調査の実施状況

土砂処理計画

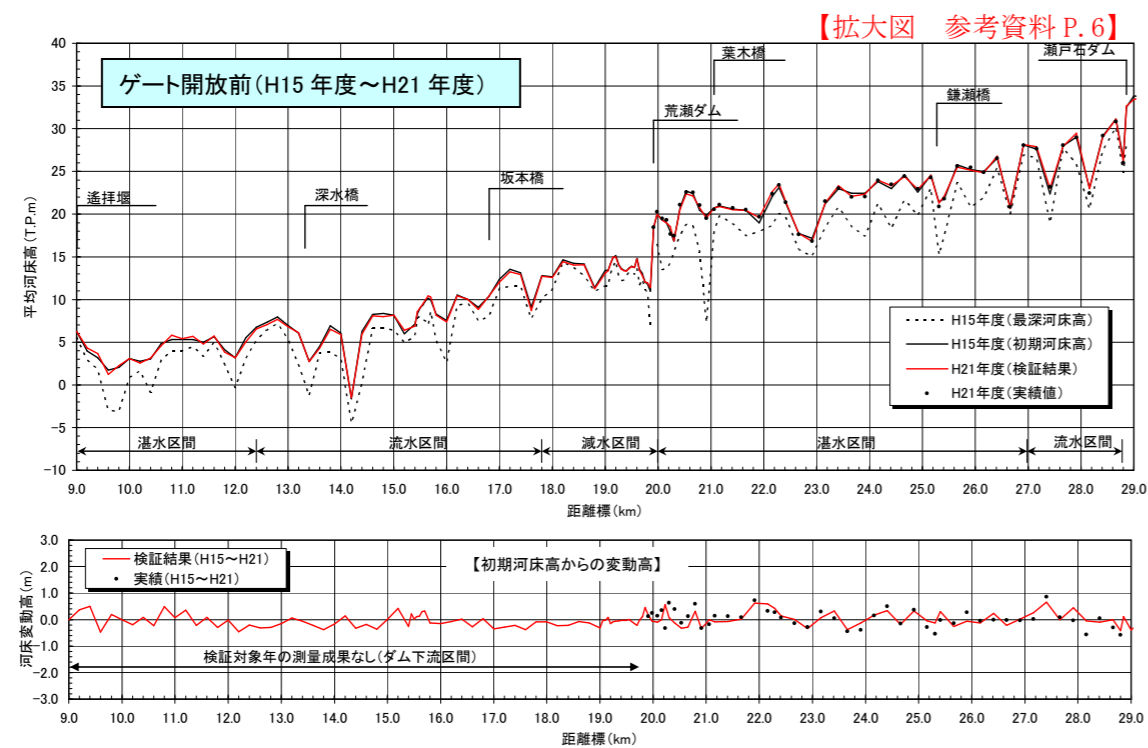
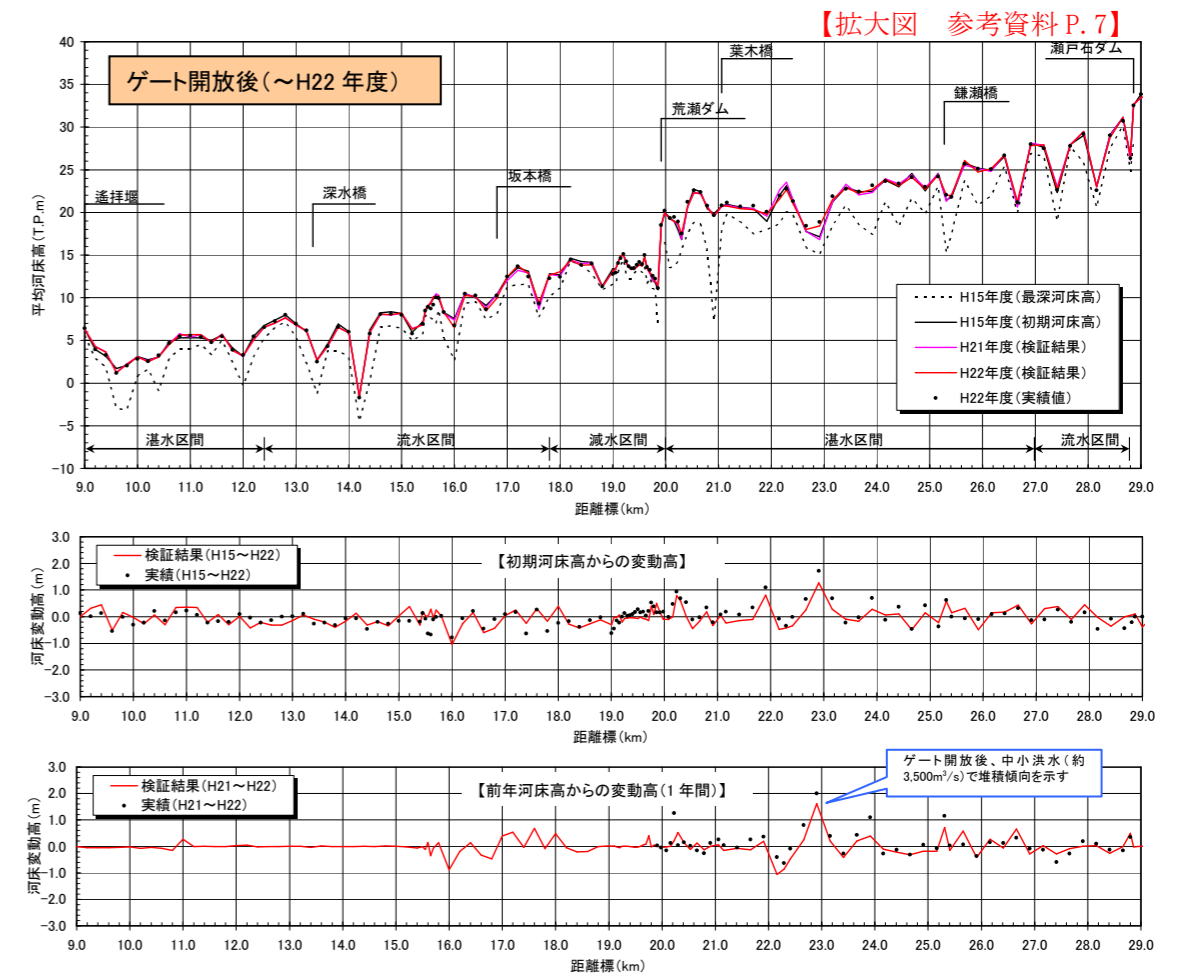
ゲート開放後の測量成果をもとに、河床変動解析による実績河床高の再現計算を実施し、実績河床高と計算河床高の比較をすることで、構築した1次元河床変動解析モデルの妥当性を検証した。

検証期間における実績の河床変動はそれほど大きくないものの、平成 22 年 3 月末のゲート開放前後におけるダム上下流の検証結果と実績値を比較すると、検証結果は実績を概ねよく再現できている。

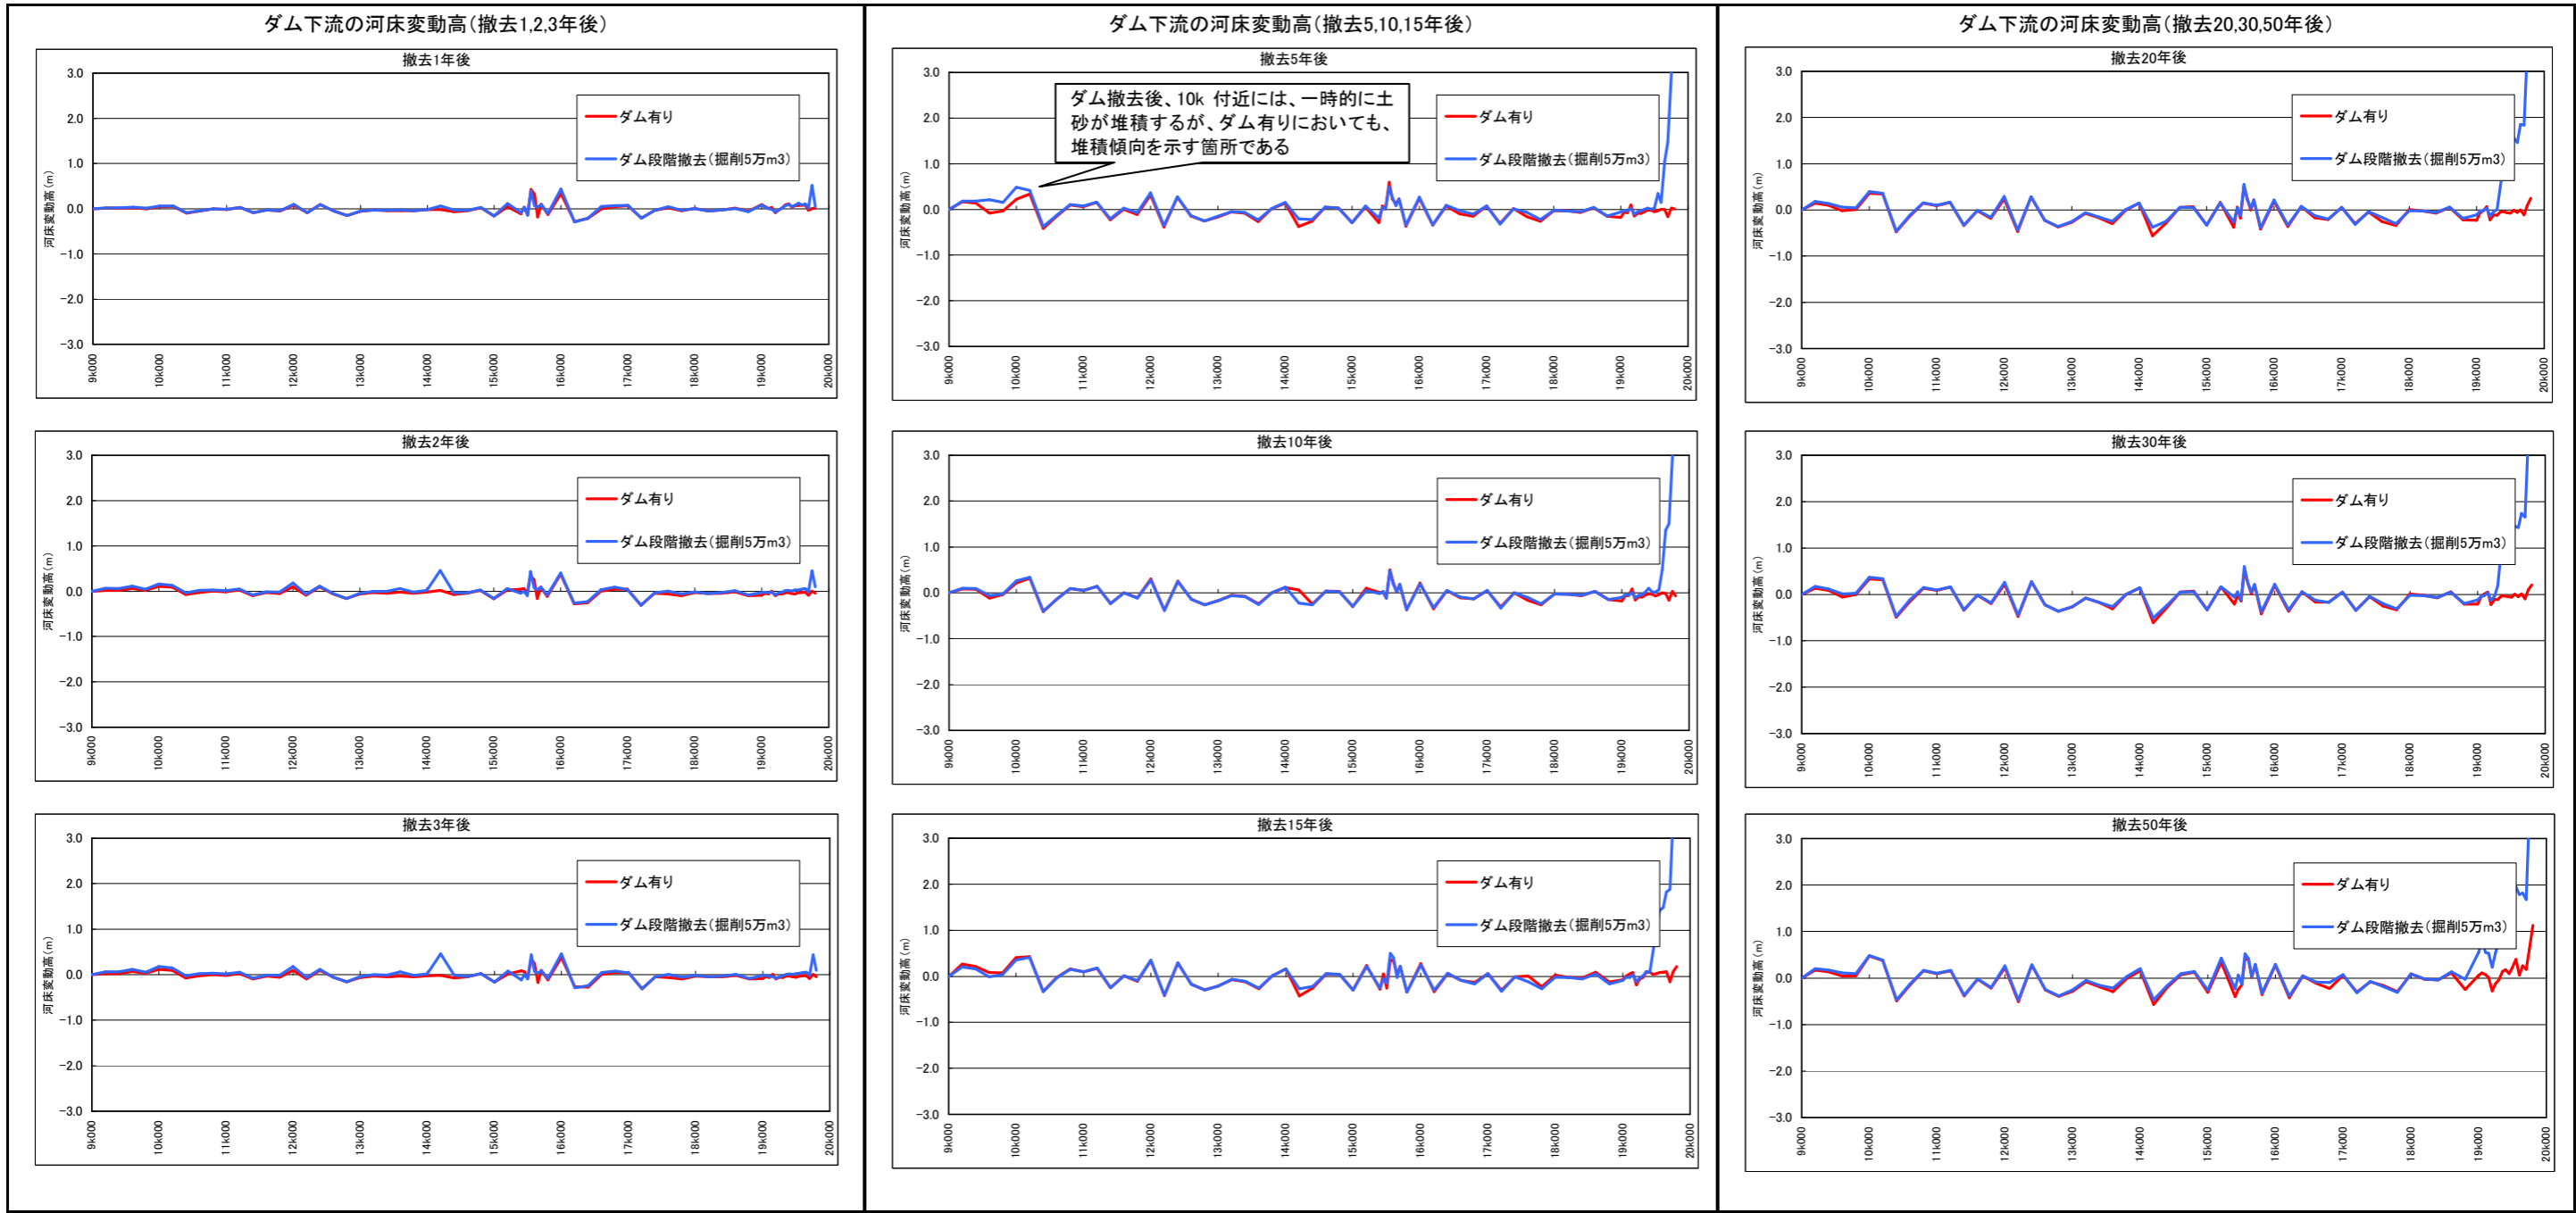
ダム有りととの比較 (河床変動高)

河床変動への出水による影響とダム撤去による影響を示すため、荒瀬ダム有り とダム段階撤去の河床高の比較を行った結果、以下のことがいえる。

- ダム撤去の有無に関係なく堆積傾向を示す部分はほぼ同一箇所であり、基本的にダム下流の河床高は出水の影響により変動することがわかる。
- 水位低下設備設置後の第1～2段階（2～3年後）において 14k 付近、右岸みお筋部の撤去後となる 5 年後において 10k 付近で一時的に土砂が堆積するが、時間経過とともに土砂は流下する。

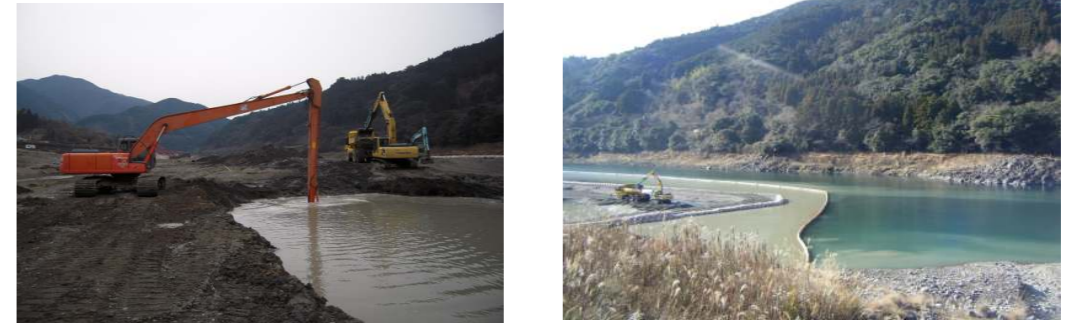
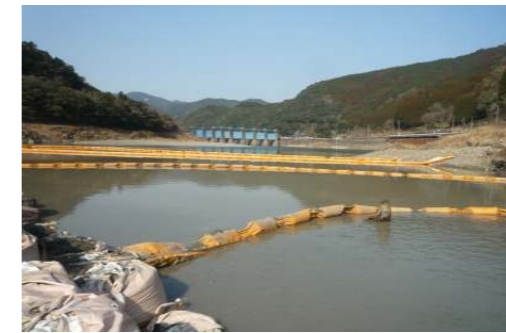
H23 年度の泥土除去工事（佐瀬野地区）の状況

H23 年度実施した泥土除去工事（佐瀬野地区）では、水中掘削により泥土除去を行った。

下流への濁水の影響や作業性などの問題から水中掘削により泥土を除去することが困難となる。

- ・ H23 年度実施した泥土除去工事では、下流への濁水影響を軽減するため 4 重の汚濁防止膜を設置。広範囲となる水中掘削の濁水処理は困難。
- ・ H24 年度実施の水位低下設備設置は、ゲートを下げての作業となるため、上流側水位がせき上がり、水中施工範囲が広がる。
- ・ ダム堤体みお筋部を撤去するまでは、泥土堆積箇所への河床変動（洗掘）の影響はない。（撤去計画策定時の平面 2 次元河床変動予測より）

陸上掘削による施工手順として、荒瀬ダム撤去工事の水位低下にあわせ、段階的に実施するものとし、なるべく河川水位より高い位置での陸上施工によることを基本とする。ダム堤体みお筋部撤去が完了するまでに、佐瀬野地区の泥土除去を完了する。

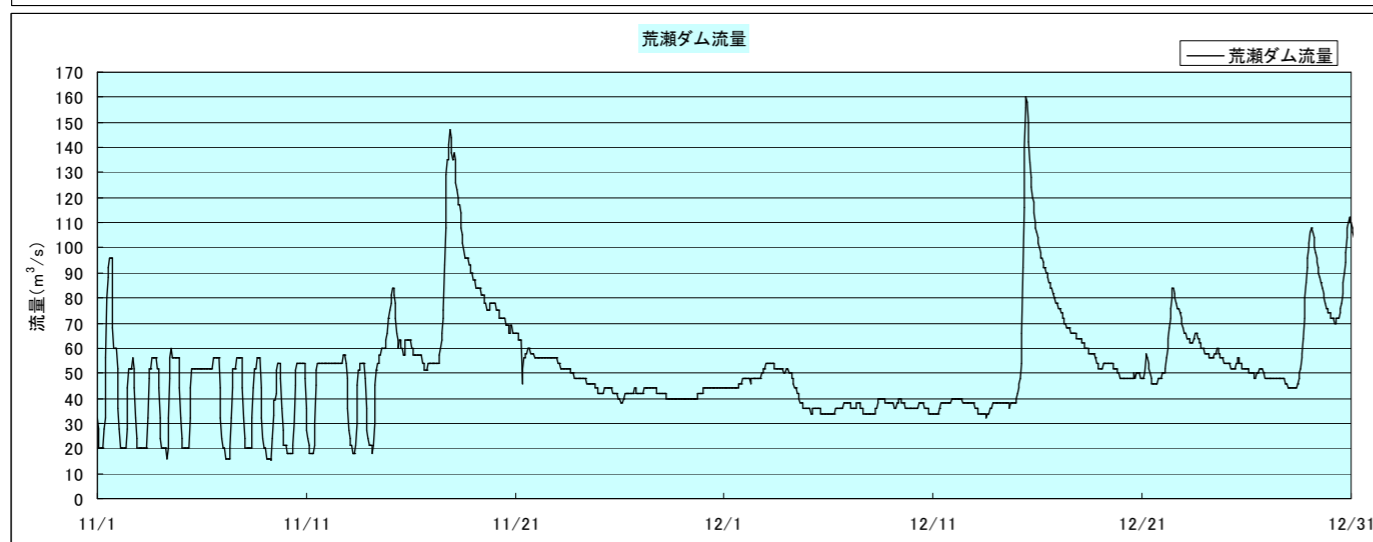
(2) 水質 1) 自動観測(11~12月の本體工事時)

評価項目	視点	今年度(11~12月)の調査結果概要	評価概要
経時的な変化状況	工事による影響(自動観測) ・工事域の上下流の比較 (H24の瀬戸石ダム下流と道の駅坂本との比較)	<ul style="list-style-type: none"> 道の駅坂本(荒瀬ダム直下流)の濁度は、瀬戸石ダム下流(荒瀬ダム貯水池への流入水)の濁度と比較して、高濁度時(11月17日~11月25日、12月15日~17日など)は低めに、他は同じような挙動を示している。 なお、11月17日~11月25日及び12月15日~17日の濁度上昇は、降雨や上流の瀬戸石ダムの水位低下が原因と考えられる。(11月1日より河川内工事に着手した) 	・工事による影響(ダム下流の濁り)は特に見られなかったと考えられる。

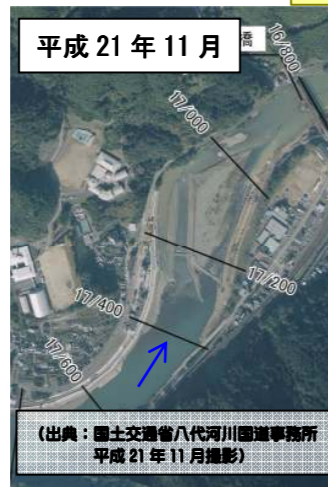
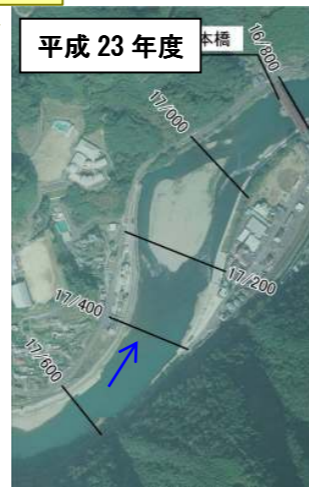
(出典:国土交通省八代河川国道事務所
平成21年11月撮影)

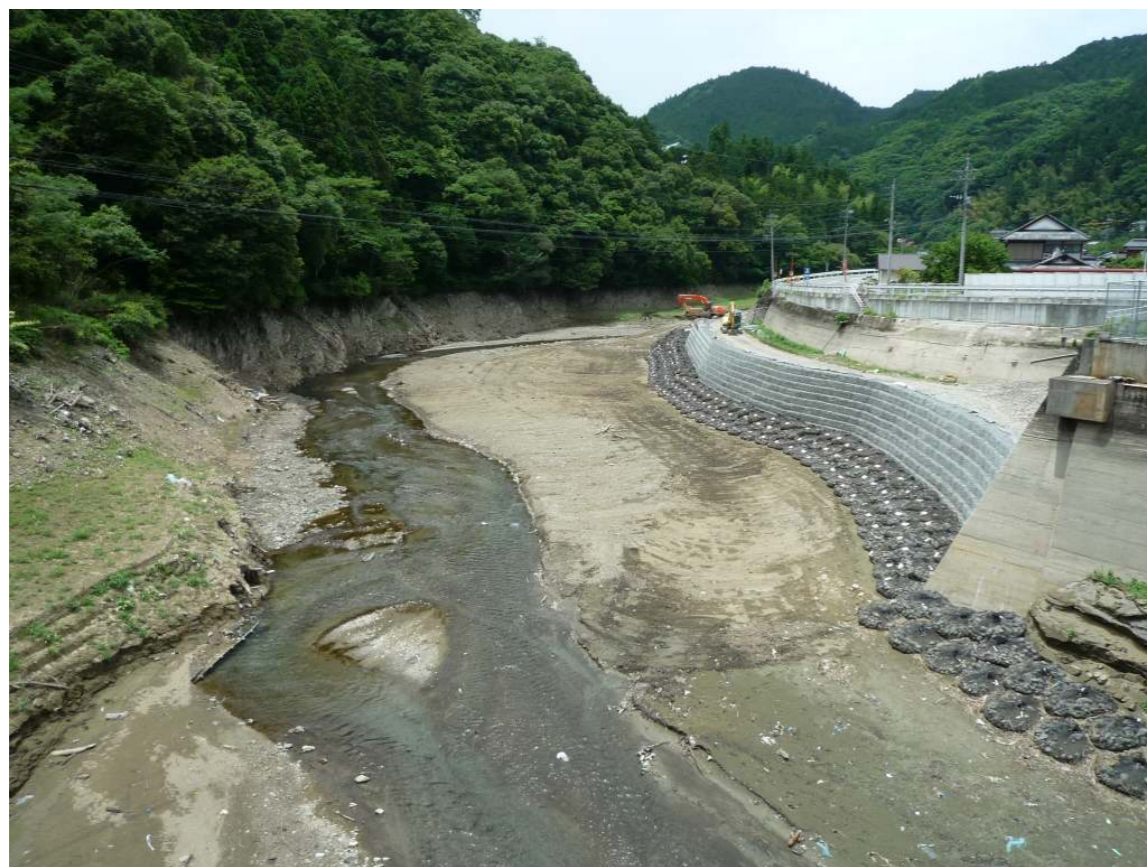
ゲート開放後(平成22年6月撮影)

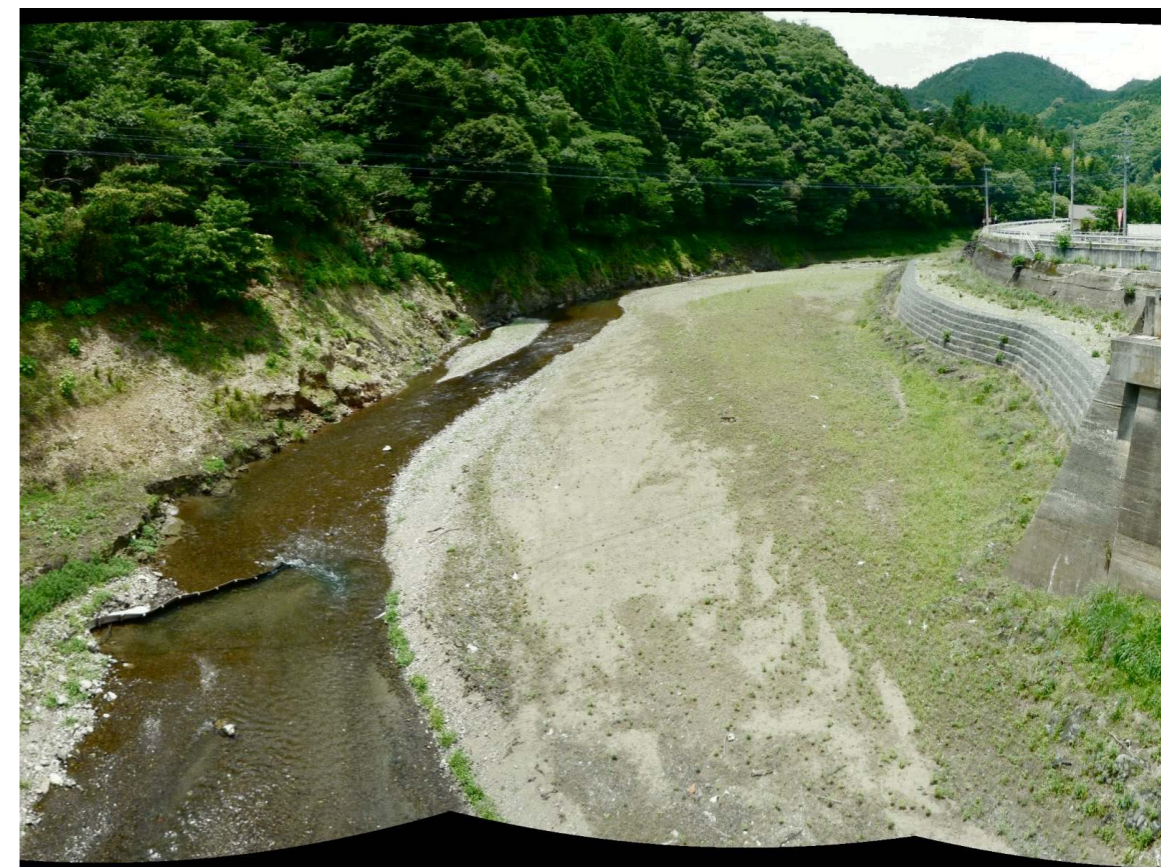
ゲート開放後(平成24年6月撮影)

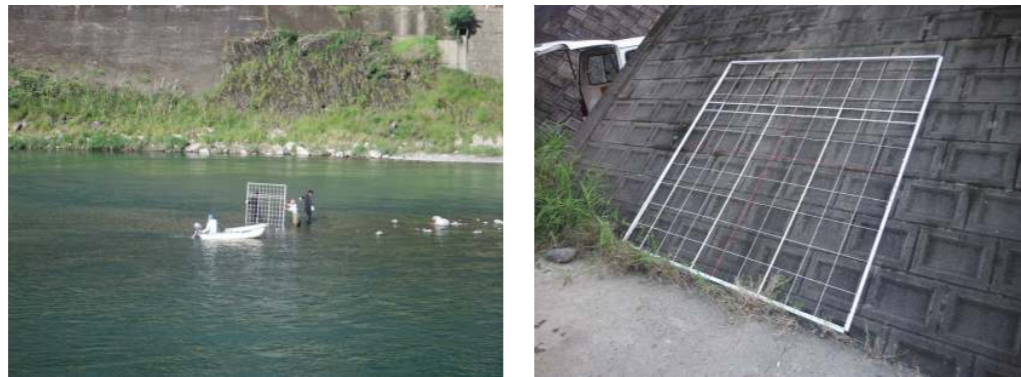
横断線上に2m×2mのコドラートを設置し、面積格子法による調査を実施する(注:最大礫の粗石の代表粒径が約20cmのため、枠内を20cm間隔で分割する)。コドラートは、横断線上で見目の粒径分布が異なる複数の箇所を設置する。設置数は、1断面で2箇所とした。本調査では、コドラート内をデジタルカメラで撮影した静止画を繋ぎ合わせた後、20cm×20cmの枠内の中央付近の石の粒径を画像上で計測した。

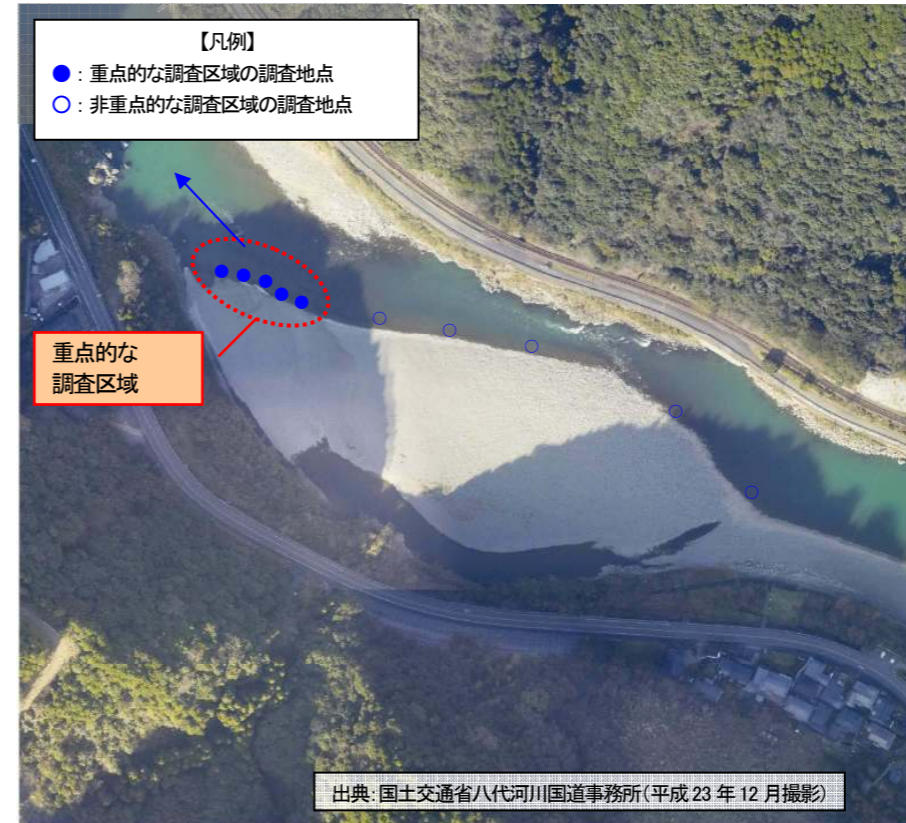
リーチスケールの「4 アユの産卵場・採餌場調査」のうち【ii 浮き石の状態、iii 現地の溶存酸素濃度】

- 既往調査においてアユの「はみ跡」が広い区域にわたって確認されている下代瀬の左岸15/400~15/500を調査箇所として選定した。ただし、下代瀬の下流は、産卵場と採餌場の両方が存在するため、「重点的な調査区域」とし、調査地を密に設定することにした。したがって、重点的な調査区域で5地点以上、それ以外で5地点以上の計10地点以上で調査を実施する。

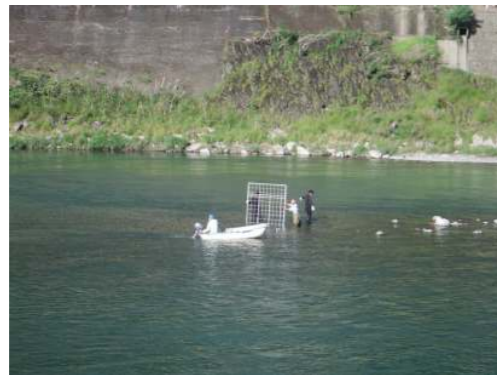
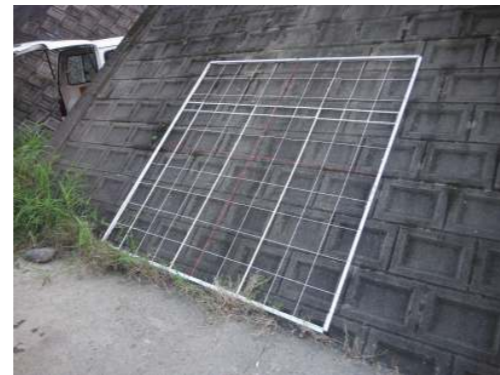
横断線上に2m×2mのコドラートを設置し、面積格子法による調査を実施する（注：最大礫の粗石の代表粒径が約20cmのため、枠内を20cm間隔で分割する）。コドラートは、横断線上で見たい粒径分布が異なる複数の箇所を設置する。設置数は、1断面で2箇所とした。本調査では、コドラート内でデジタルカメラで撮影した静止画を繋ぎ合わせた後、20cm×20cmの枠内の中央付近の石の粒径を画像上で計測した。
