# 平成 24 年度モニタリング調査結果

## 地点毎の調査結果

(第 5 回荒瀬ダム撤去フォローアップ専門委員会)

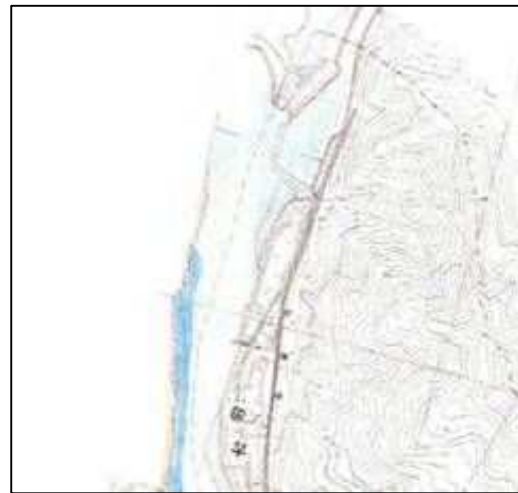
①河川形状(1) (平成23年度調査結果) 平成24年度は調査なし

- A 河床が低下し、右岸側で細粒化する傾向が見られた。
- B H16と比較して、流水性の底生動物、魚類や鳥類の種数には大きな変化は見られなかった。

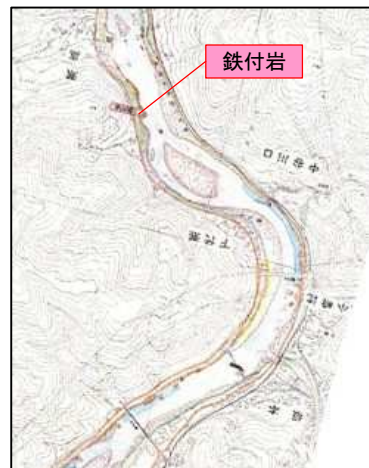
①河川形状(1) (平成23年度調査結果) 平成24年度は調査なし

- A 横断形状及び底質に大きな変化は見られなかった。
- B H16と比較して、付着藻類の細胞数や流水性の底生動物の種数は増加傾向、魚類や鳥類の種数には大きな変化は見られなかった。

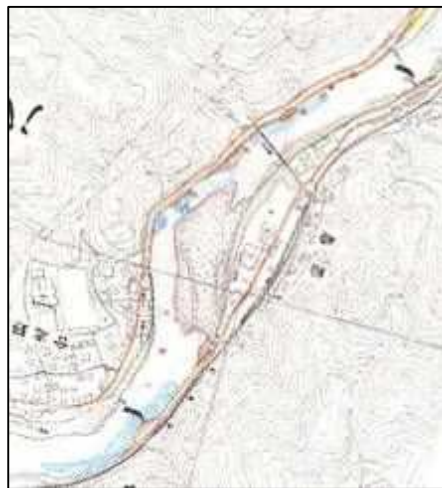
①河川形状(1) (平成23年度調査結果) 平成24年度は調査なし

- A 横断形状及び底質に大きな変化は見られなかった。
- B H16と比較して、流水性の底生動物の種数は少し増加傾向、付着藻類の細胞数、魚類や鳥類の種数には大きな変化は見られなかった。

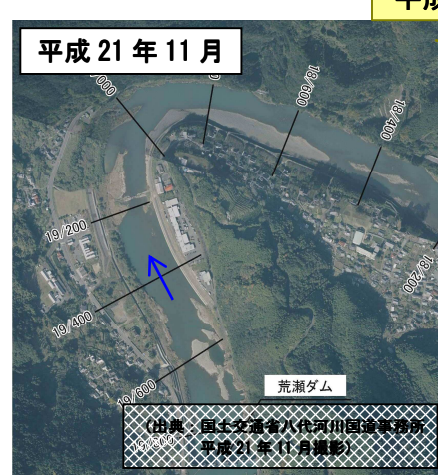
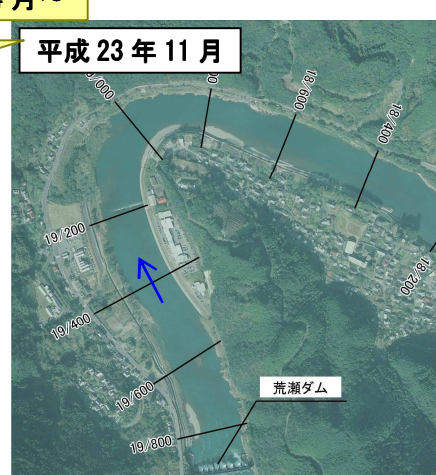
①河川形状(1) (平成23年度調査結果) 平成24年度は調査なし

- A 19k0で少し粗粒化の傾向が見られた。横断形状には大きな変化は見られなかった。
- B H16と比較して、付着藻類の細胞数や流水性の底生動物の種数は少し増加傾向、魚類や鳥類の種数には大きな変化は見られなかった。

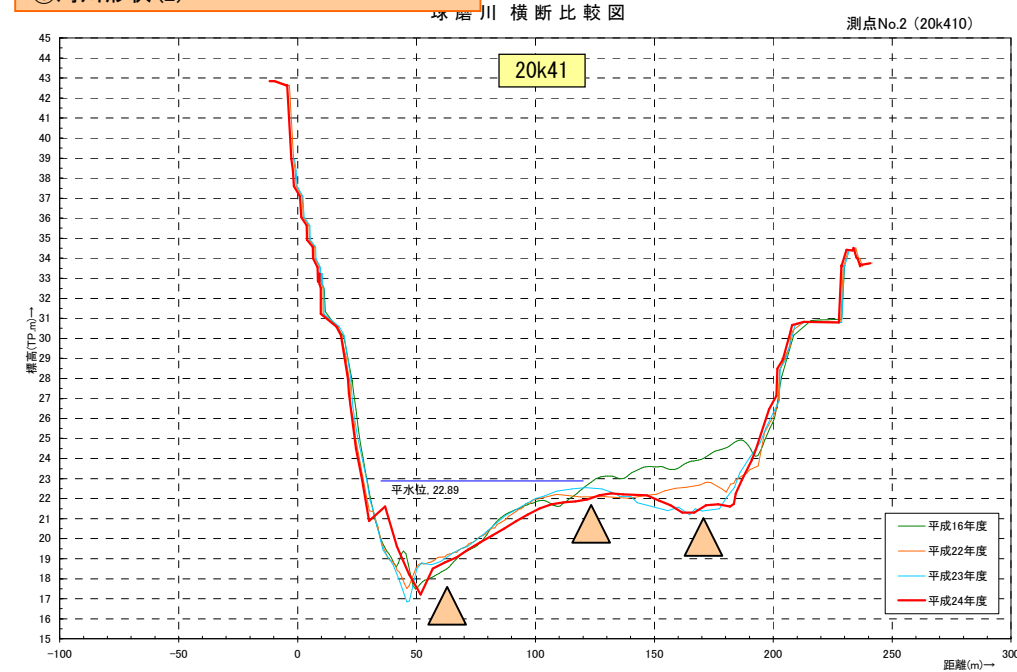
①河川形状(2)

- A 底質は右岸で少し粗粒化の傾向が見られた。横断形状は平成23年までは右岸で洗掘傾向が見られたが、平成23年から平成24年には大きな変化は見られなかった。
- B 平成24年度より調査を開始した。

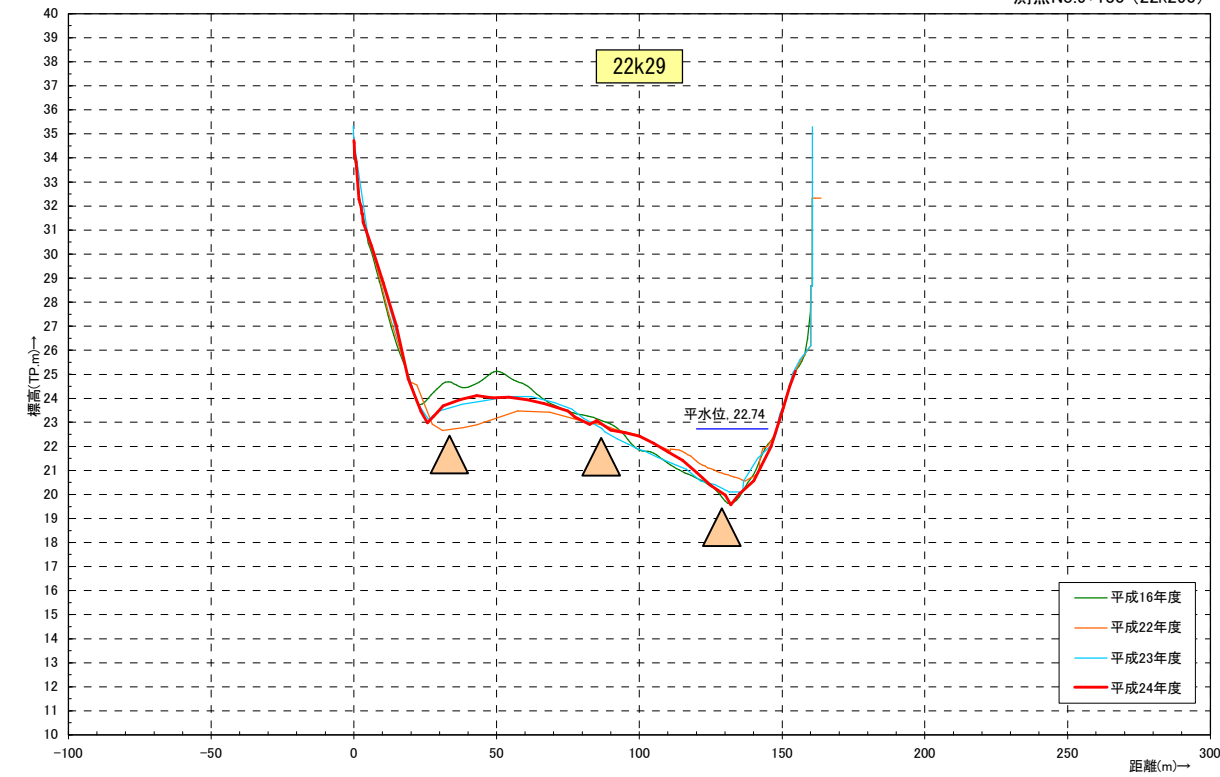
測点No.9+130 (22k290)

球磨川横断比較図

調査の視点	A 河川形状や底質等の物理環境の変化の把握 B 流水環境への変化に伴う動植物の変化の把握
調査結果の概要	A 横断形状及び底質に大きな変化は見られなかった。 B 平成24年度より調査を開始した。

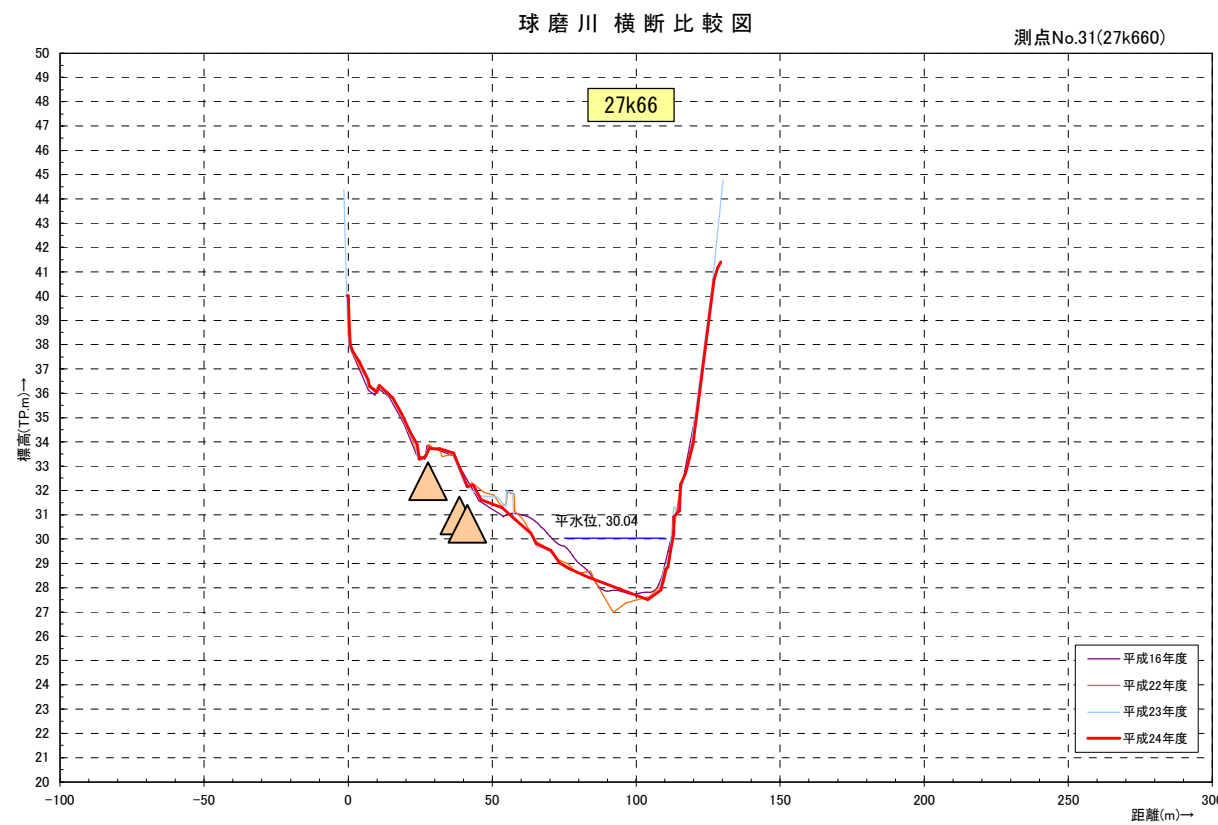
①河川形状(2)

調査の視点	A 河川形状や底質等の物理環境の変化の把握 B 流水環境への変化に伴う動植物の変化の把握
調査結果の概要	A 横断形状に大きな変化は見られなかった。底質は平成24年度より調査を開始した。 B 平成24年度より調査を開始した。
