# 第5回荒瀬ダム撤去フォローアップ専門委員会

平成25年5月29日

熊本県企業局

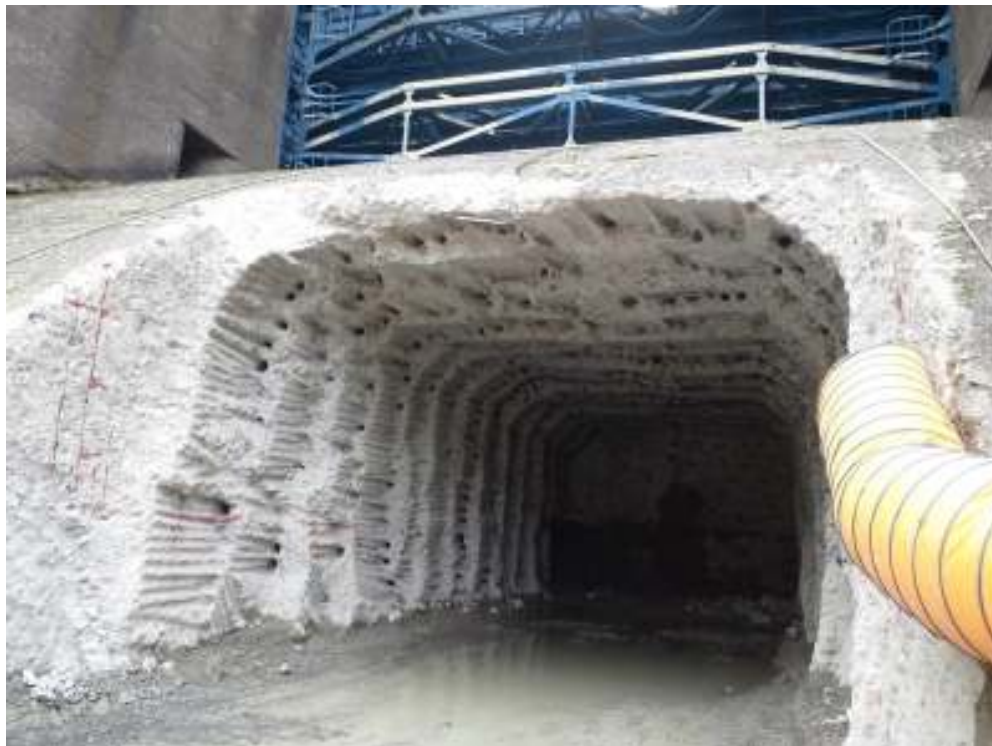
トンネルの掘削（上部コーナー部処理）：

上部のコーナーは応力的に不連続になり、不測のクラック発生の原因になる可能性があるとの意見（第4回委員会）を受け、トンネル上部コーナー部にテーパー（隅取り）を設けた。

結果、施工後のクラック発生は生じていない。

No.	項目	該当ページ	発言委員	意見(要旨)	事務局回答(要旨)	今後の対応(案)
9	水位低下装置のトンネルの掘削方法	議事録 P.15	柏井委員	水位低下の掘削をするときに、コーナーの所はクラックが入らないかを確認し、テーパー(隅取り)の大きさについて早めに検討した方がよい。	早急に検討して、施工までに間に合わせたい。詳細については、次回というわけにはいかないの、個別に協議させていただき、御指導いただければと考えている。	【説明資料 P.5 参照】 上部コーナー部にテーパー(隅取り)を設け施工した。

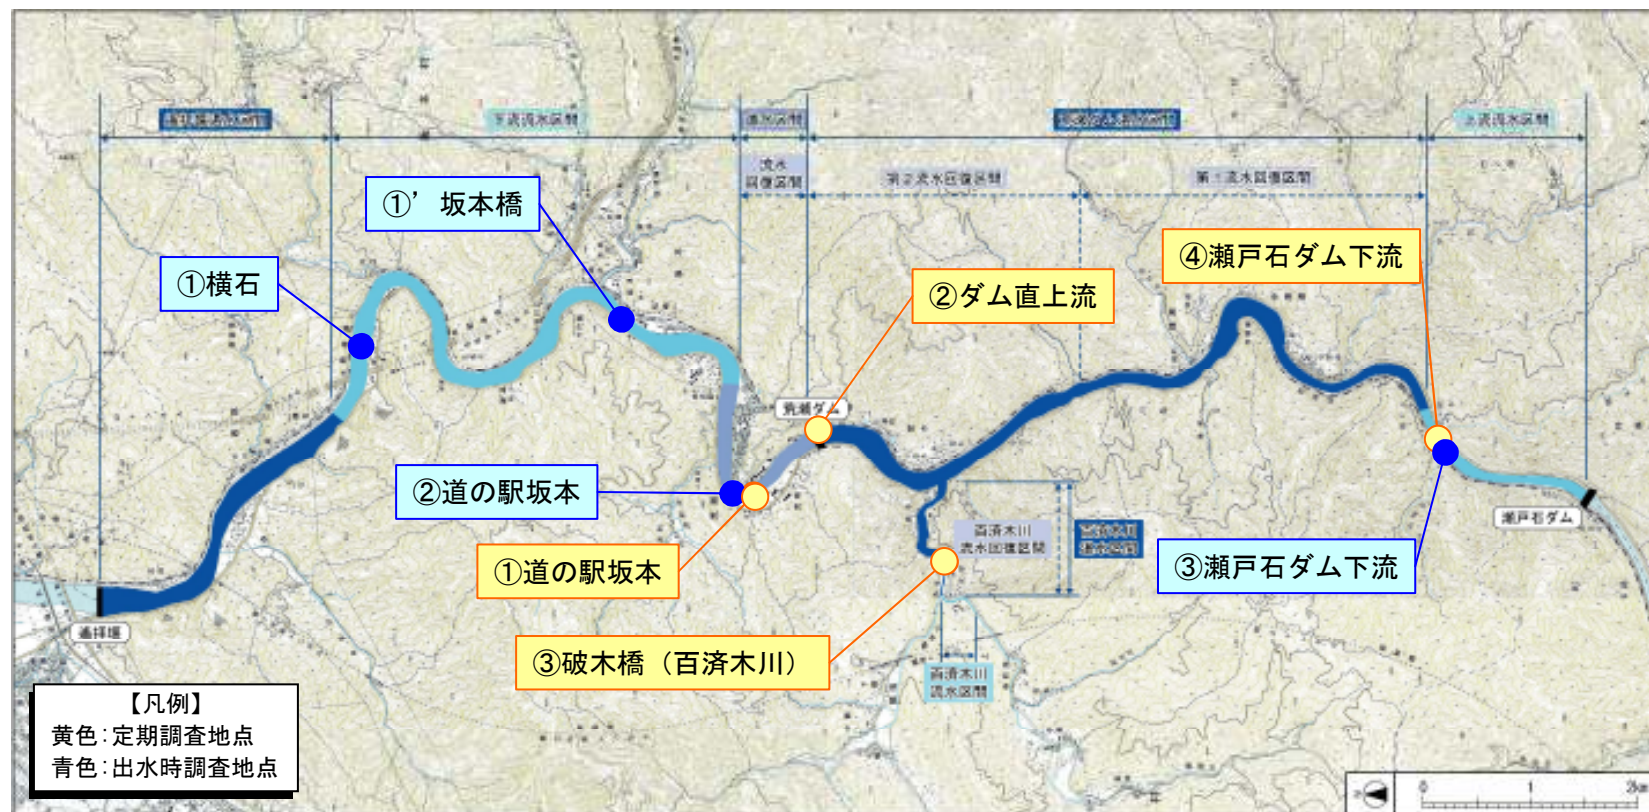
図1 調査地点図

○定期調査は4地点、出水時調査は3地点(注：H22のみ、横石の代わりに坂本橋で実施)で調査を実施している(図1を参照)。そのうち、定期調査及び出水時調査の両方を実施している地点は、道の駅坂本及び瀬戸石ダム下流の2地点である(表1を参照)。

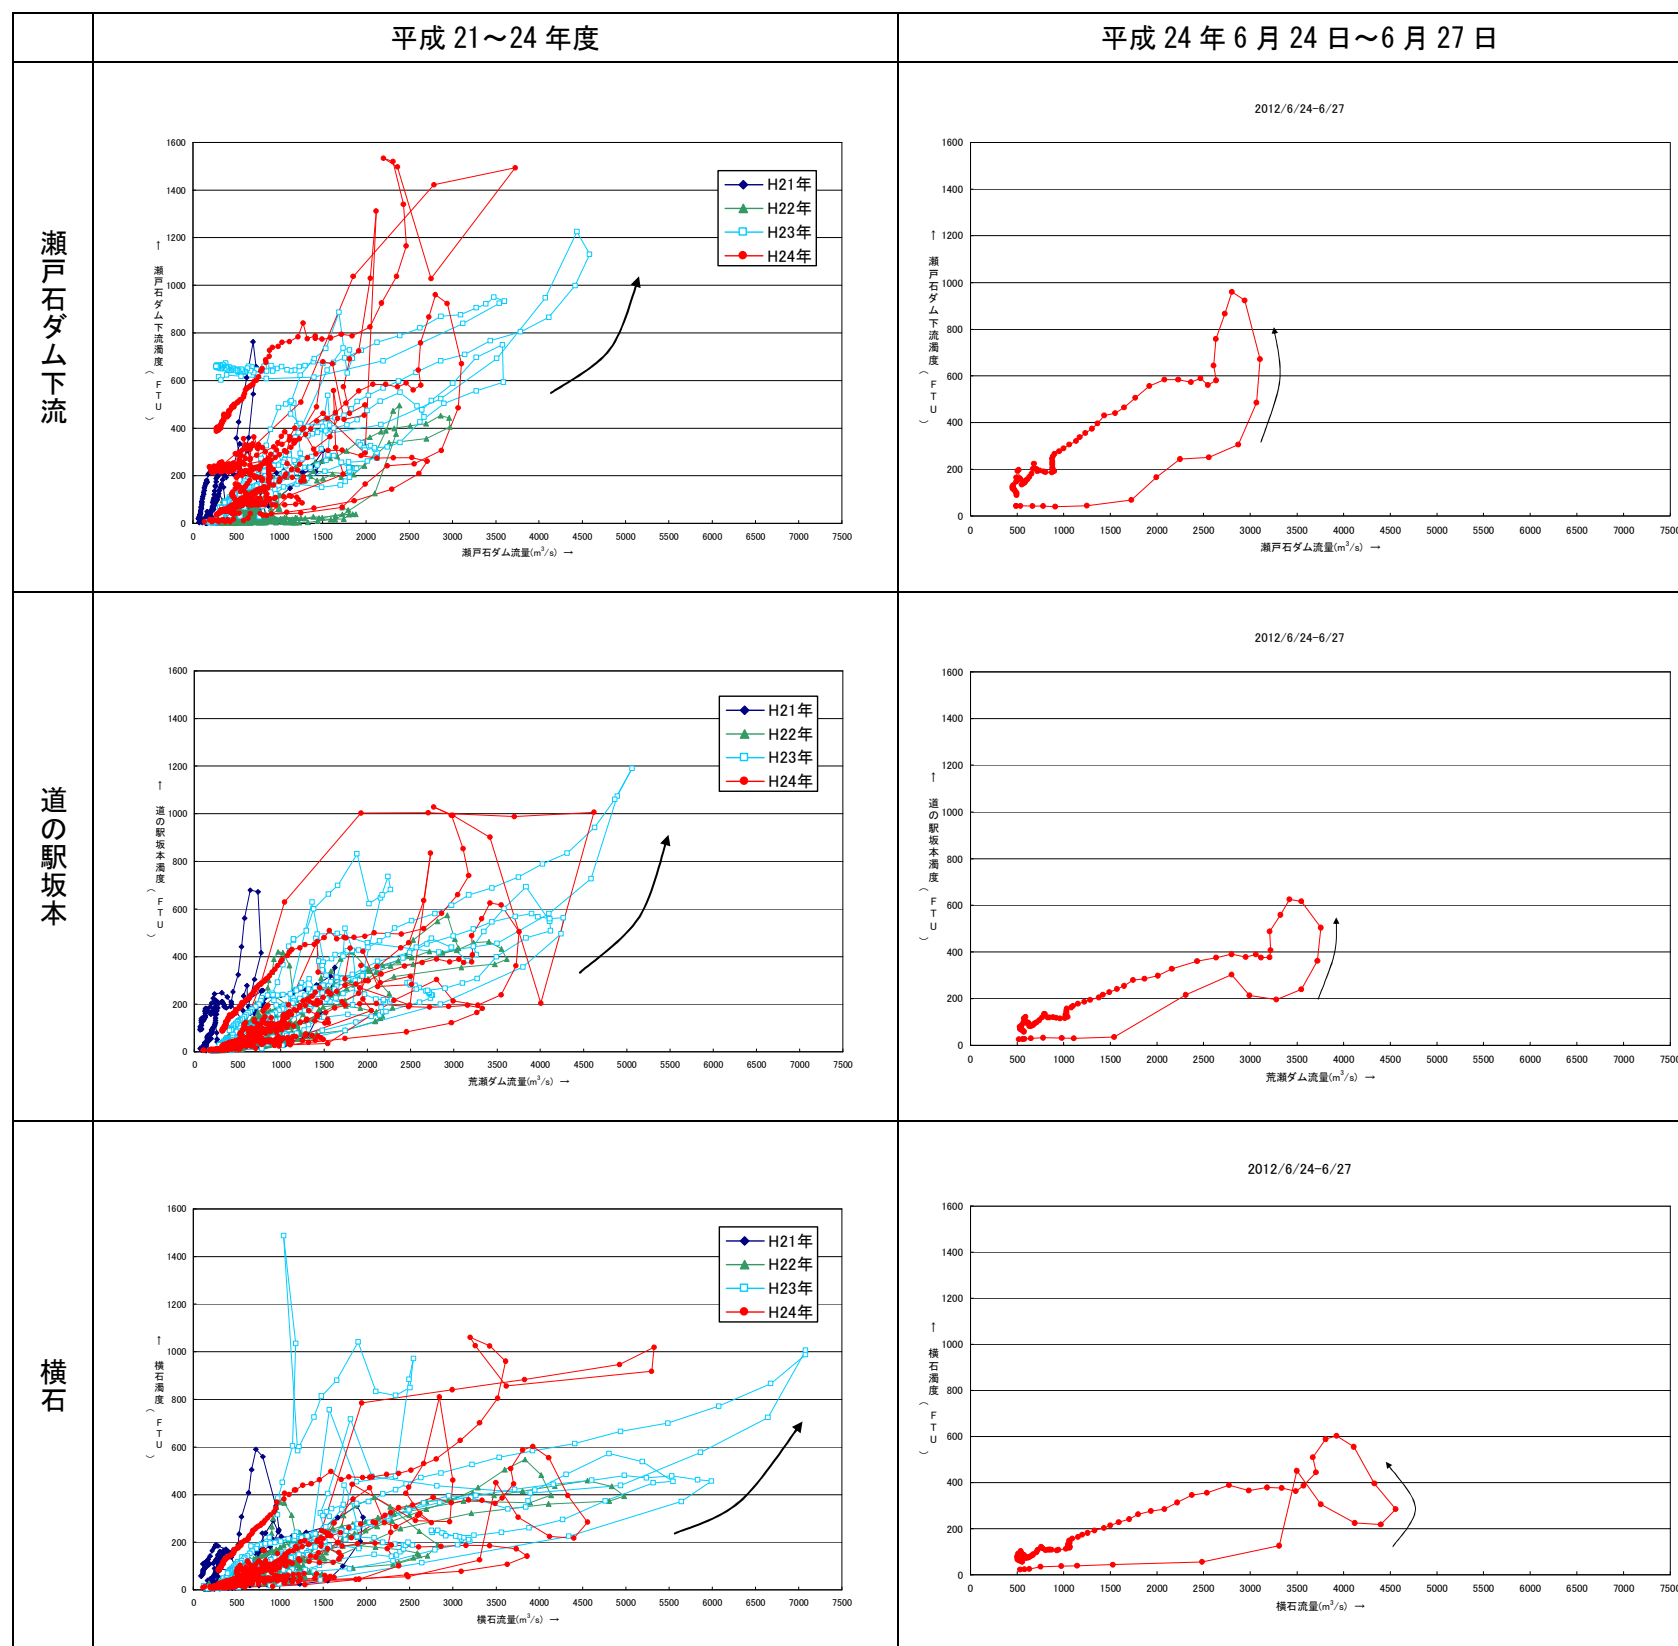
1. 出水時の道の駅坂本の流量（荒瀬ダム流量）と濁度（FTU）の時間的な変化について

土砂濃度と流量の関係を把握するために、各年度の主な出水時における「流量と濁度（FTU）」の時間的な変化をプロットしたものを下図に示す。多くは、反時計回りの変化であった。

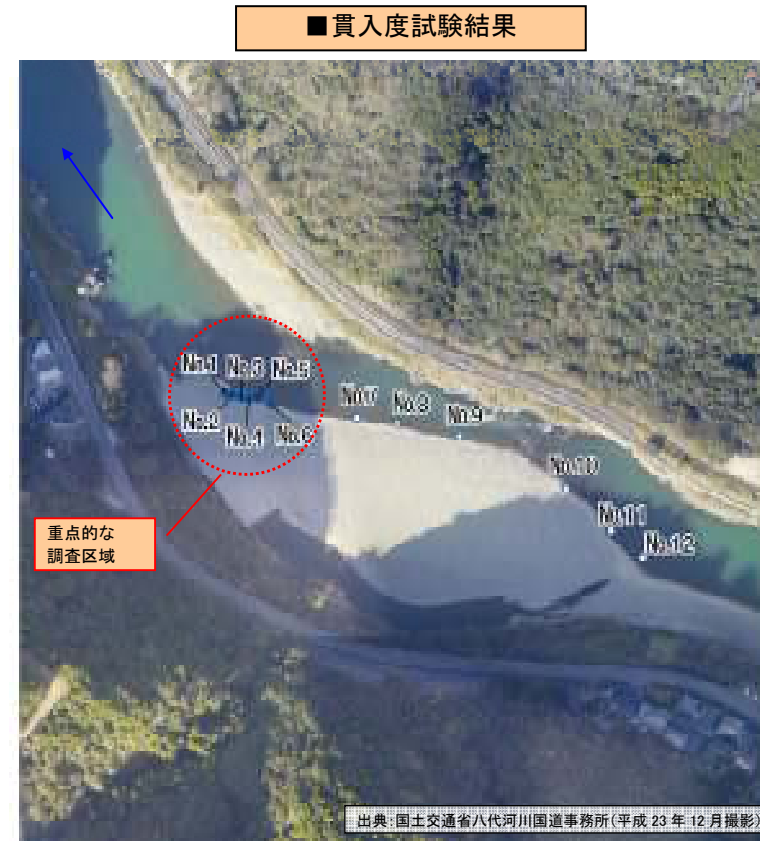
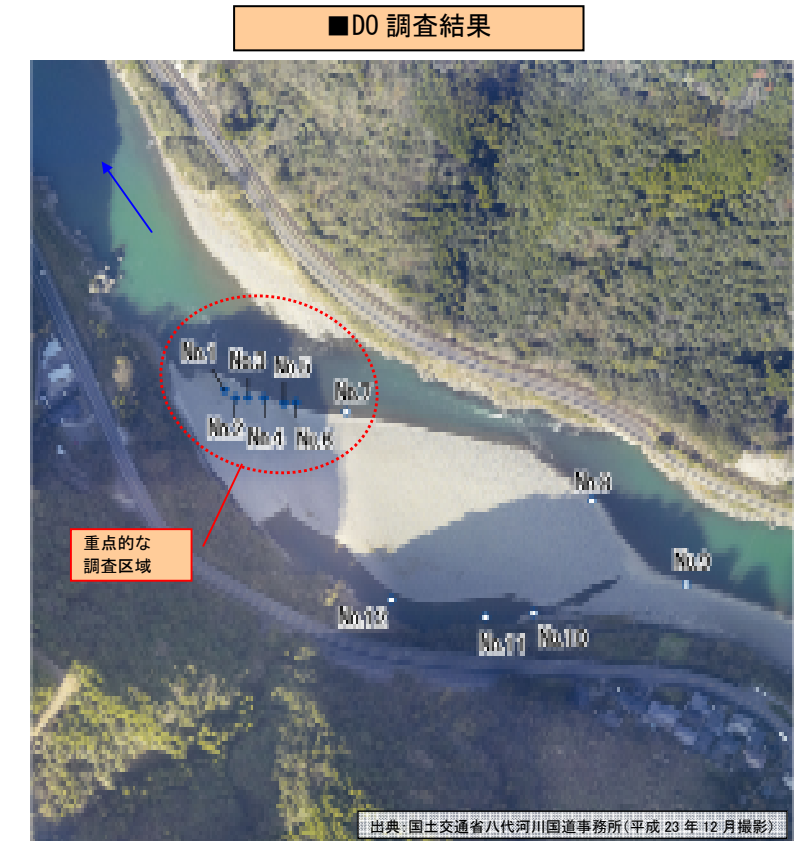
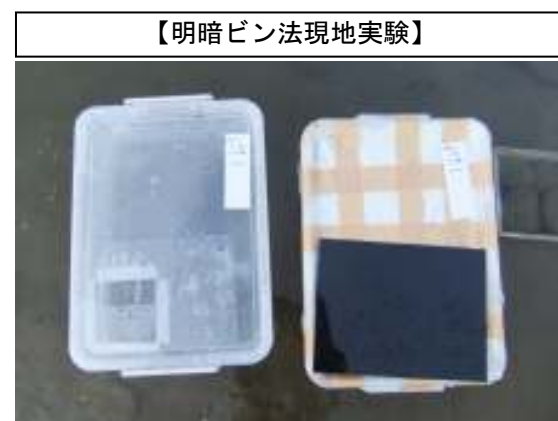
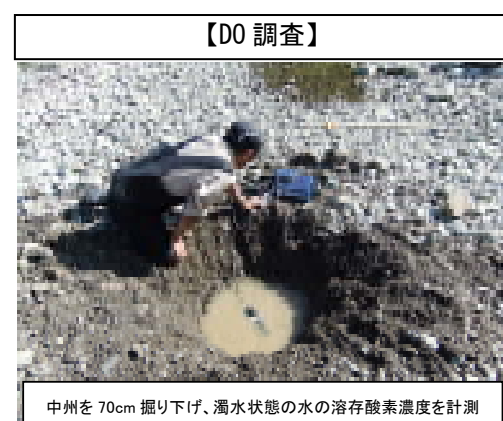
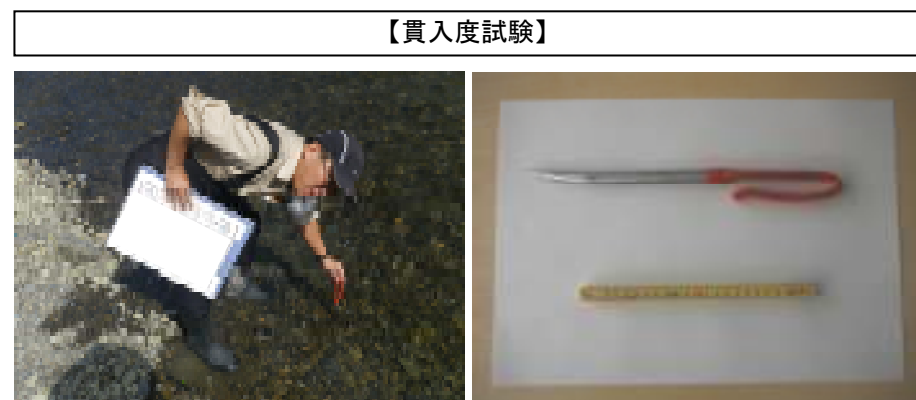
評価項目	視点	今年度の調査結果概要
出水前後や工事実施前後の変化状況	出水や荒瀬ダム撤去関連工事(水位低下装置等)の影響把握	<ul style="list-style-type: none"> <li>第1回の調査を10月に実施し、アユの採餌場環境(付着藻類の一次生産力[明暗ビン法])、及び産卵場環境(河床の安定度[シノによる貫入度試験]、溶存酸素量)の現状を把握した。</li> <li>出水後や水位低下装置設置後のデータ蓄積後に評価する。</li> </ul>

■ アユの産卵場調査 (浮き石の状態調査)  
 重点的な調査区域では平均値 10.7cm(範囲は7~14cm)、非重点的な調査区域では平均値 3.8cm(範囲は1~7cm)であり、重点的な調査区域でより高い値を示していた。

■ アユの産卵場調査 (溶存酸素量調査)  
 右岸側の水域では、重点的な調査区域の平均値は 8.00mg/L、その上流側の非重点的な調査区域の平均値は 7.99mg/L であり、両者の差は殆どなかった。左岸側のワンド内では、5.49~10.49mg/L で、地点により大きく変動していた。中州内の2箇所では、5.10mg/L 及び 6.74mg/L であり、右岸側の水域よりも低い値であった。

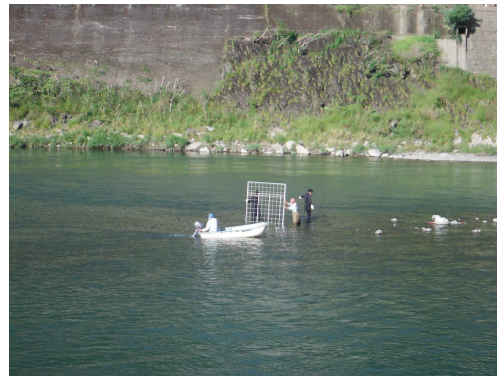
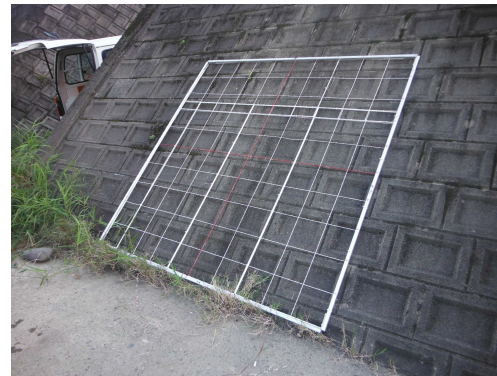
横断線上に2m×2mのコドラートを設置し、面積格子法による調査を実施する（注：最大礫の粗石の代表粒径が約20cmのため、枠内を20cm間隔で分割する）。コドラートは、横断線上で見た目の粒径分布が異なる複数の箇所に設置する。設置数は、1断面で2箇所とした。本調査では、コドラート内をデジタルカメラで撮影した静止画を繋ぎ合わせた後、20cm×20cmの枠内の中央付近の石の粒径を画像上で計測した。
