第6回荒瀬ダム撤去フォローアップ専門委員会

平成25年11月27日

熊本県企業局

(議題3) 撤去手順の見直し

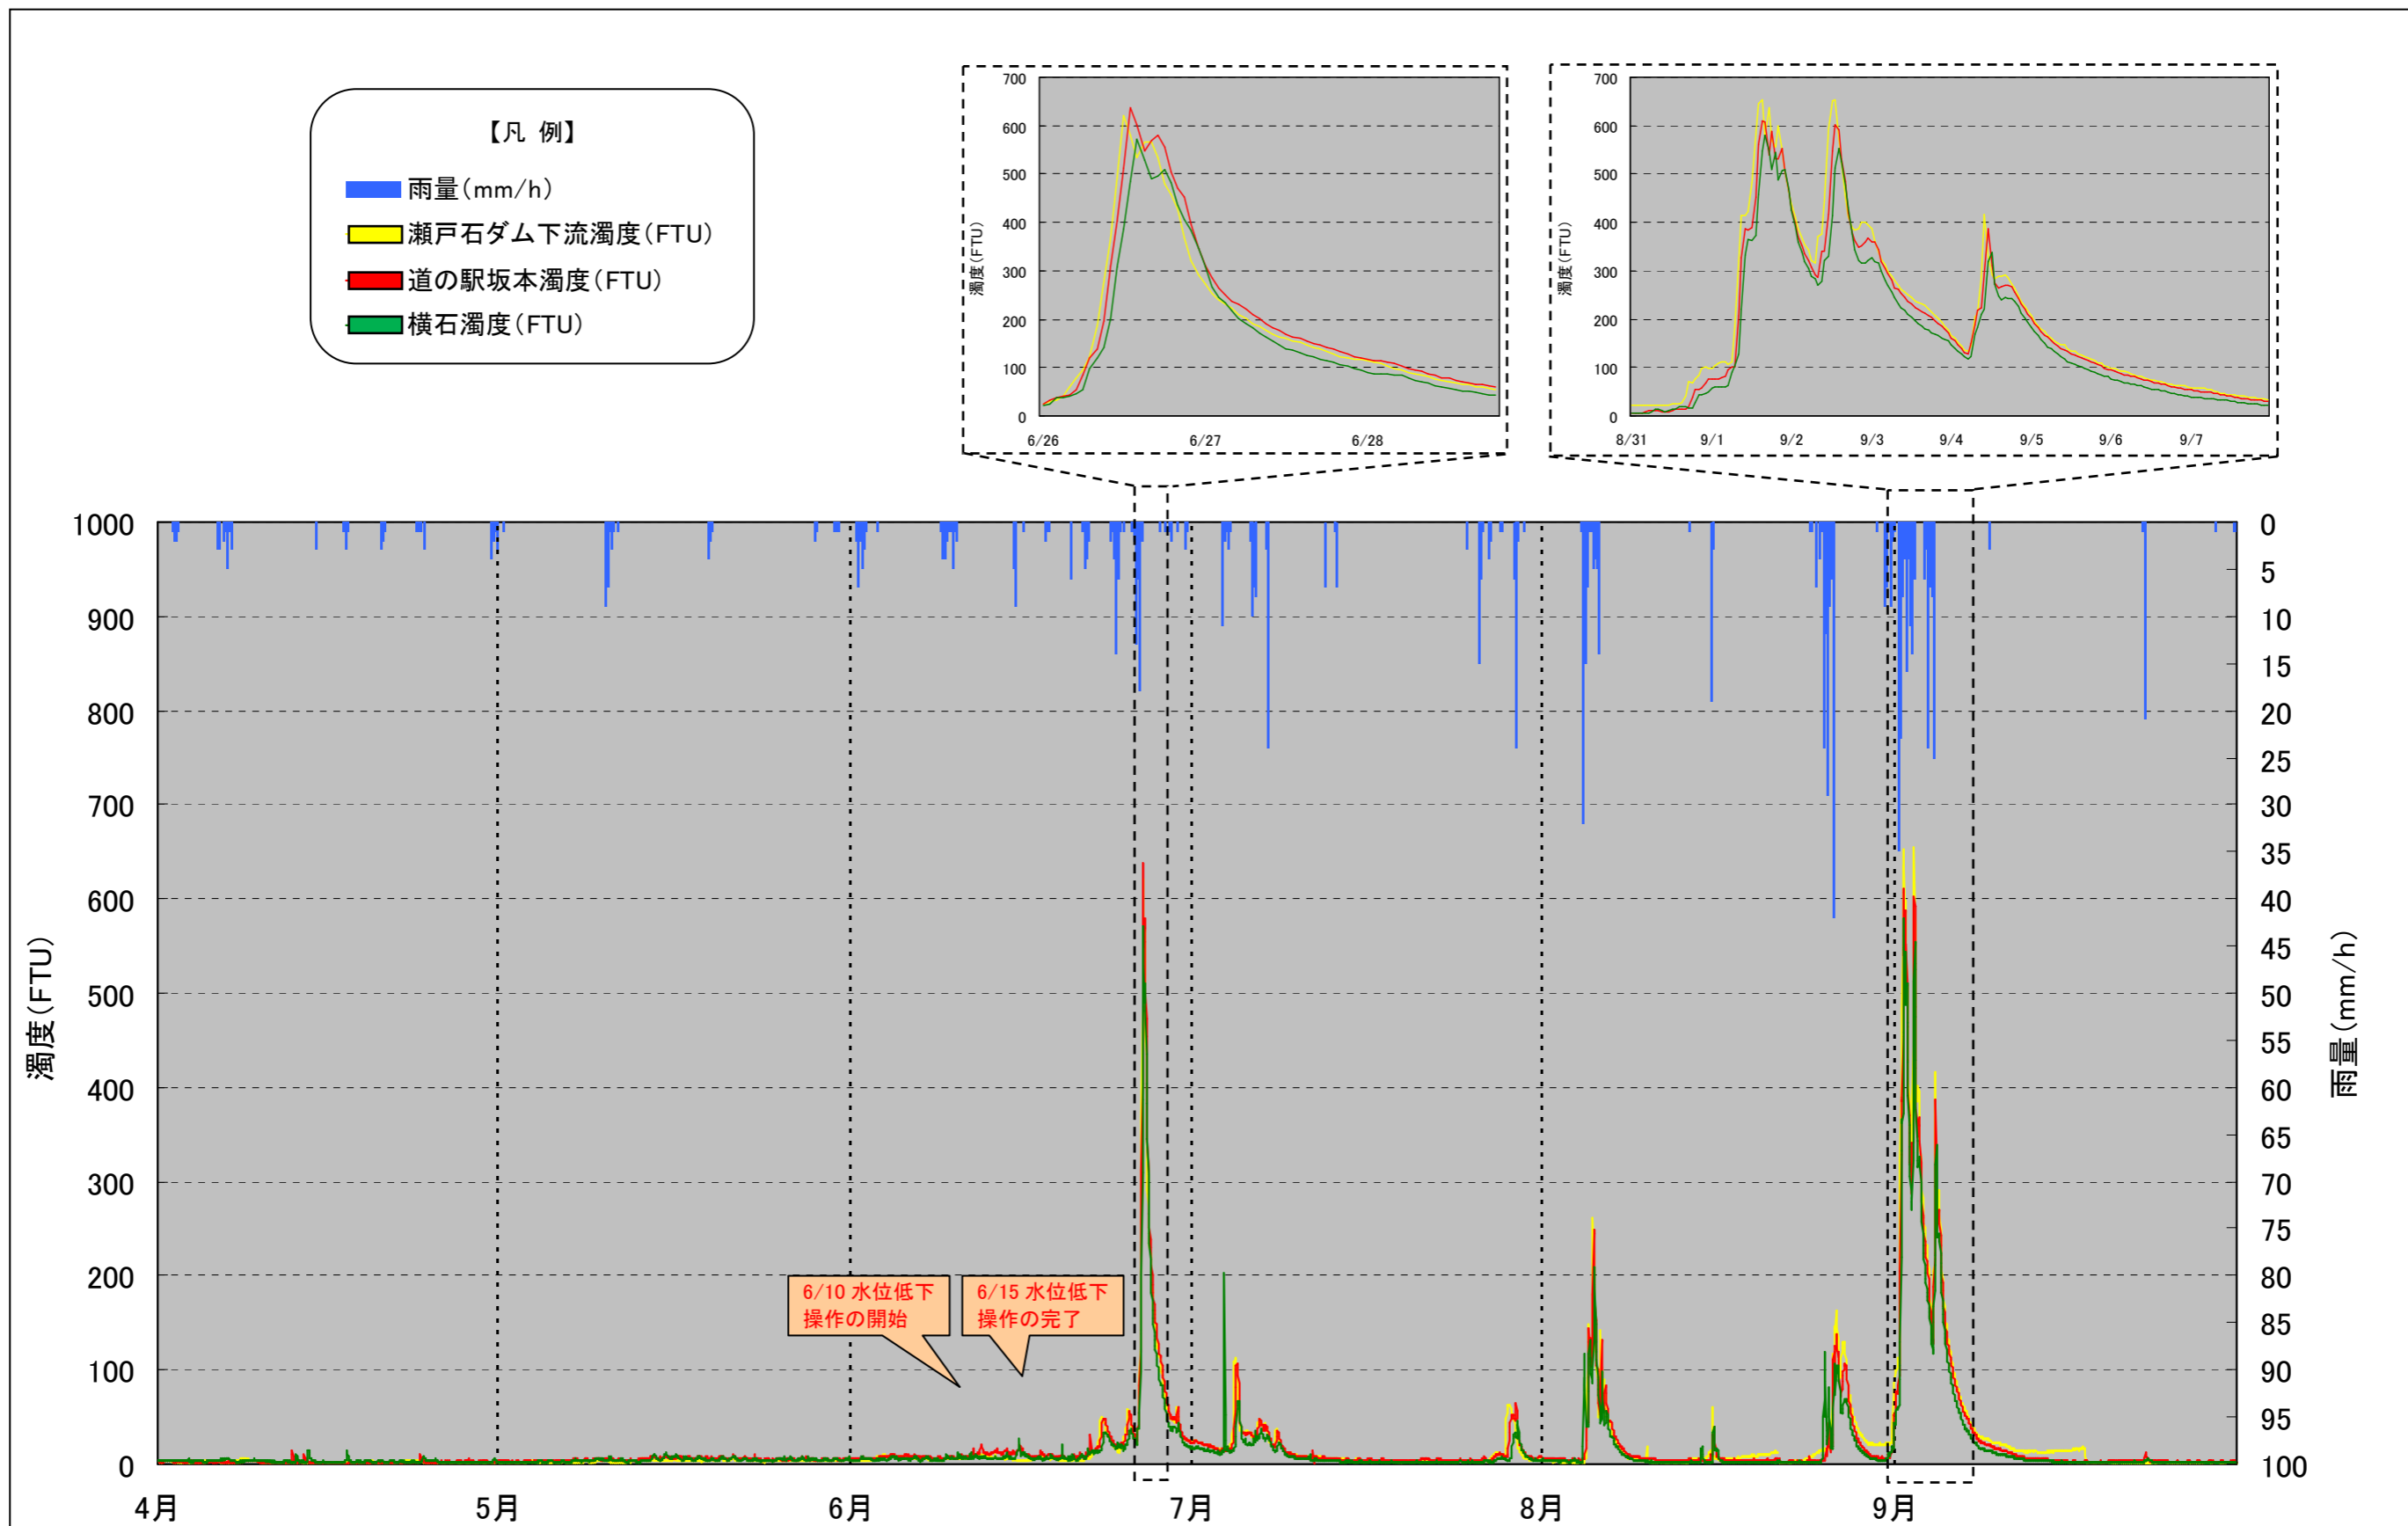
評価項目	視点	平成 25 年度前期(4~9 月)の調査結果概要	評価概要
今年度の出水時濁度の状況	出水時の濁度の時間変化(自動観測)	・出水時の瀬戸石ダム下流(荒瀬ダム貯水池への流入水)、道の駅坂本(荒瀬ダム直下流)及び横石の濁度は、同じような変動をしていた。	・ダム貯水池の堆積土砂の影響(ダム下流の濁り)は特に見られなかった。

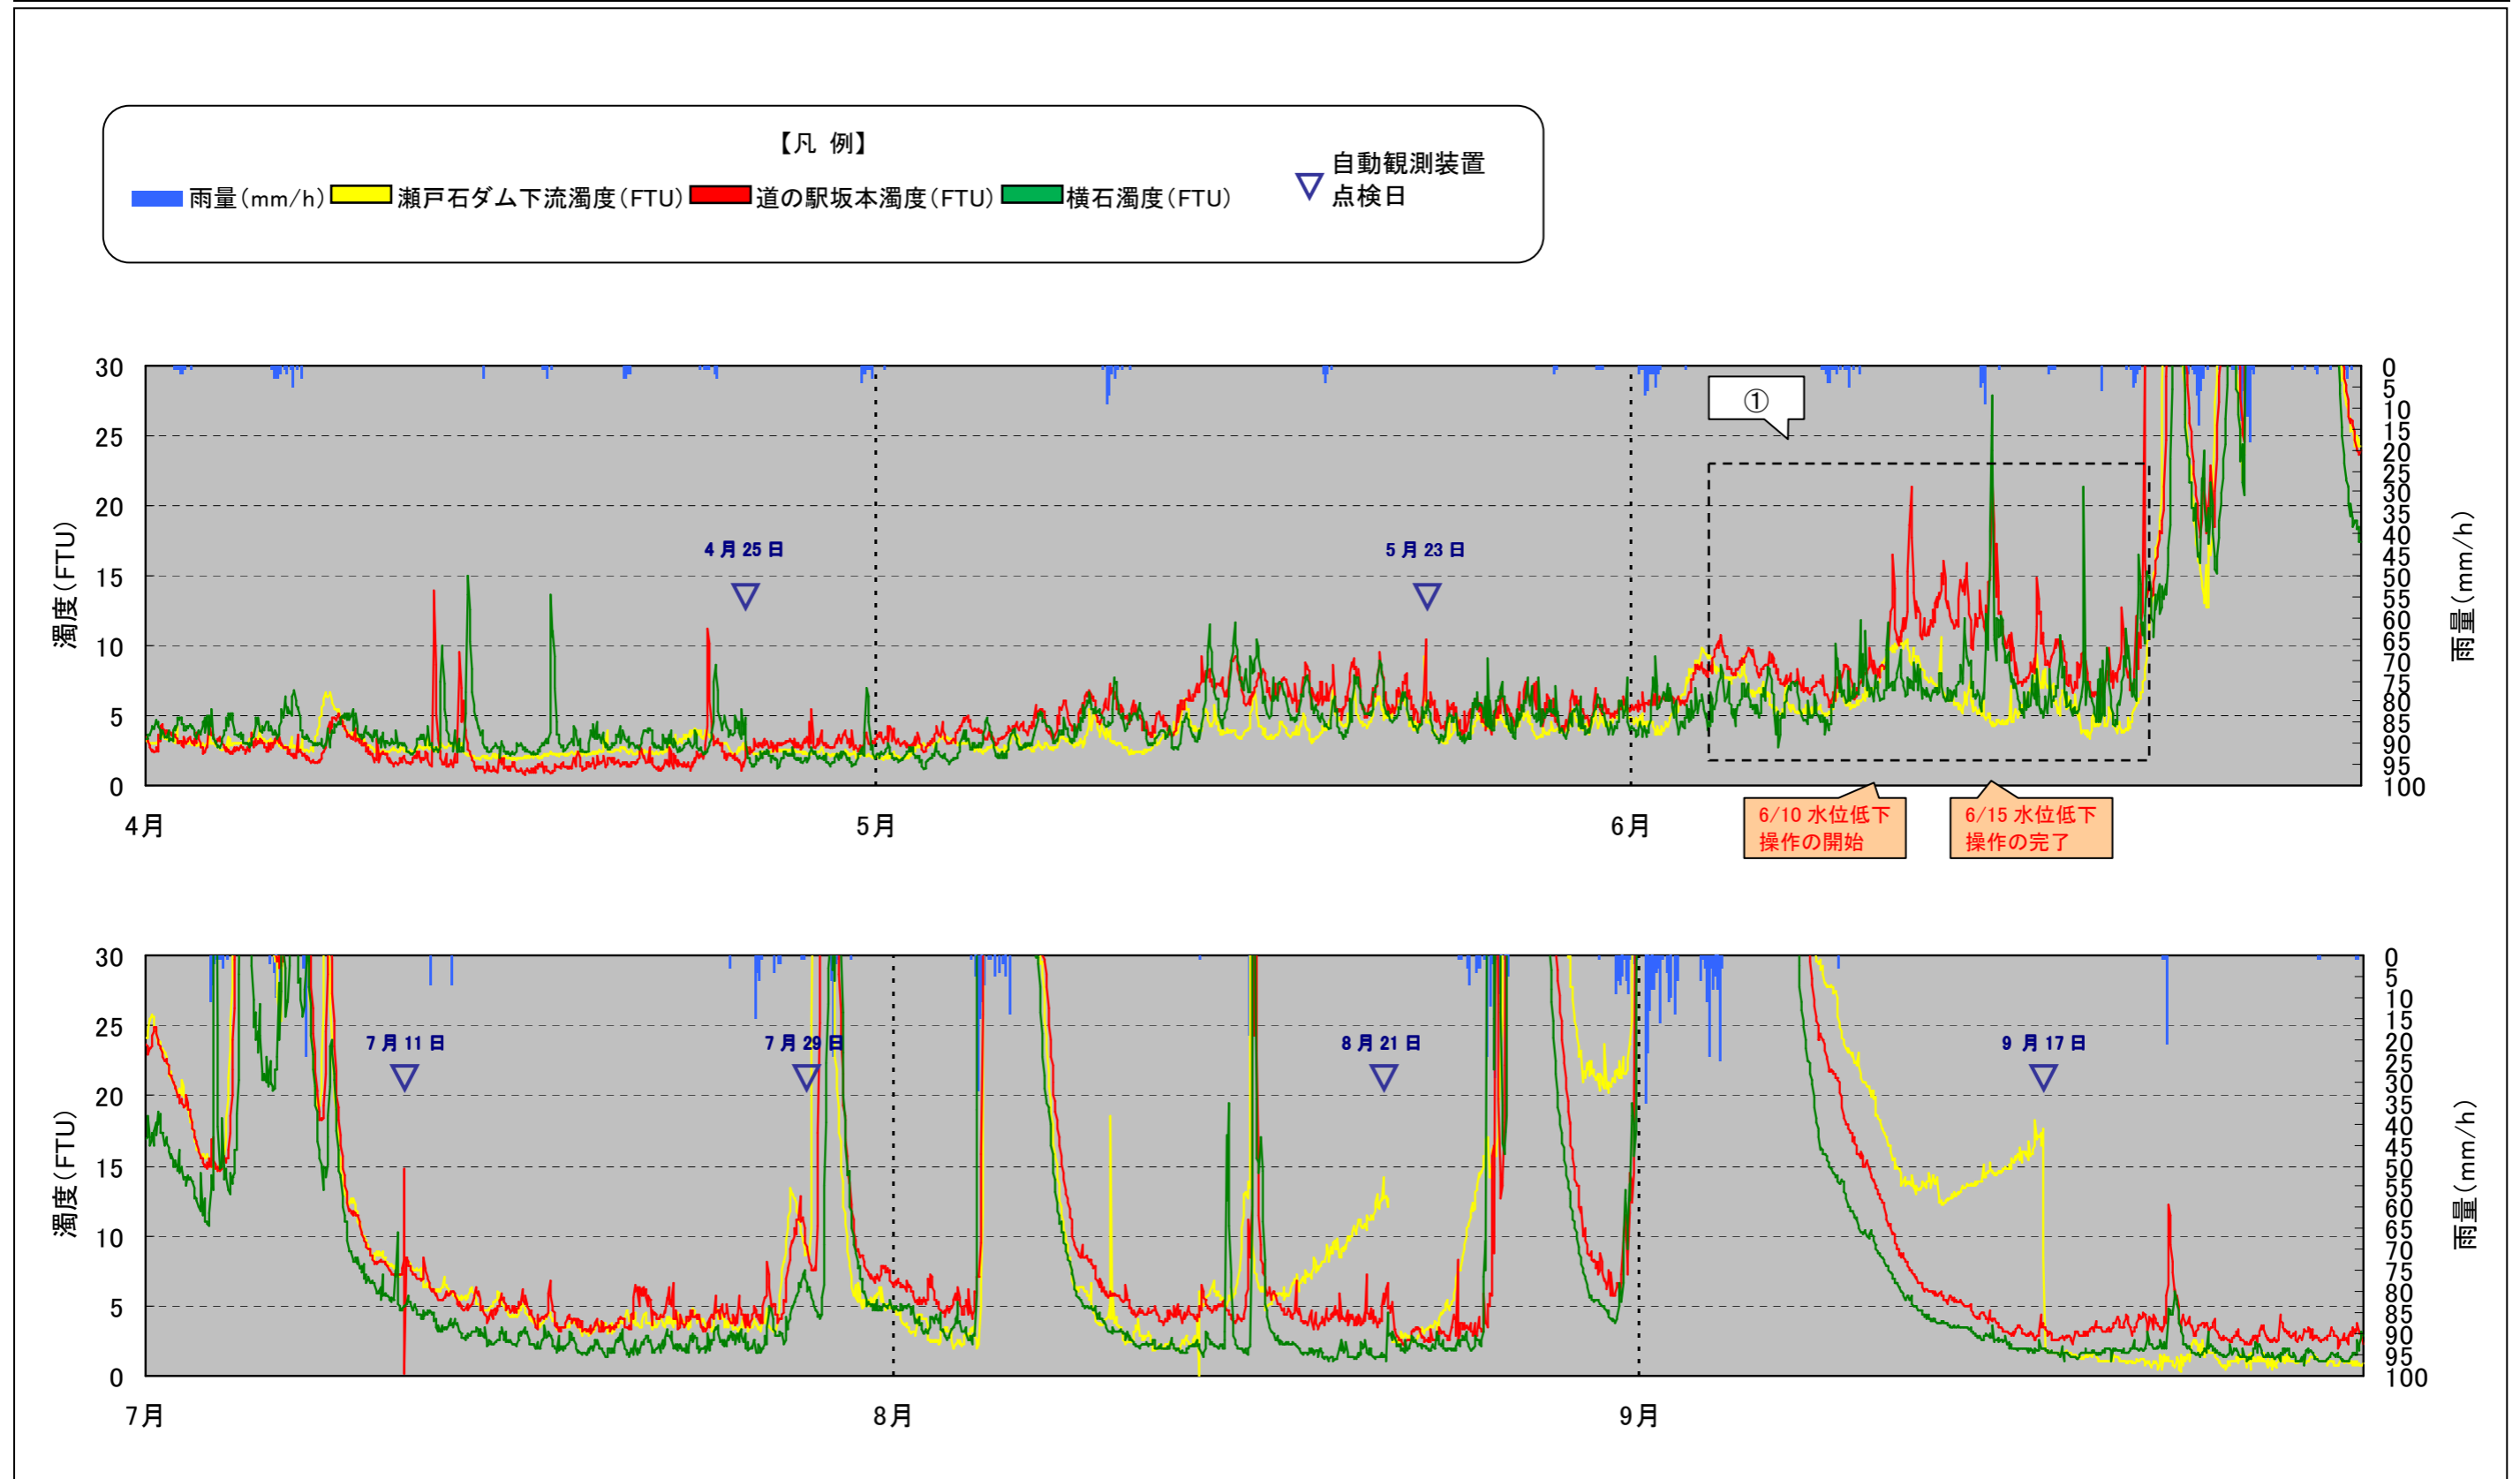
評価項目	視点	平成 25 年度前期(4~9 月)の調査結果概要
今年度の平水時濁度の状況	平水時の濁度の時間変化 (自動観測)	・ 6 月中旬 (水位低下操作期間) に、道の駅坂本において濁度の一時的な上昇が見られた (下図①参照)。

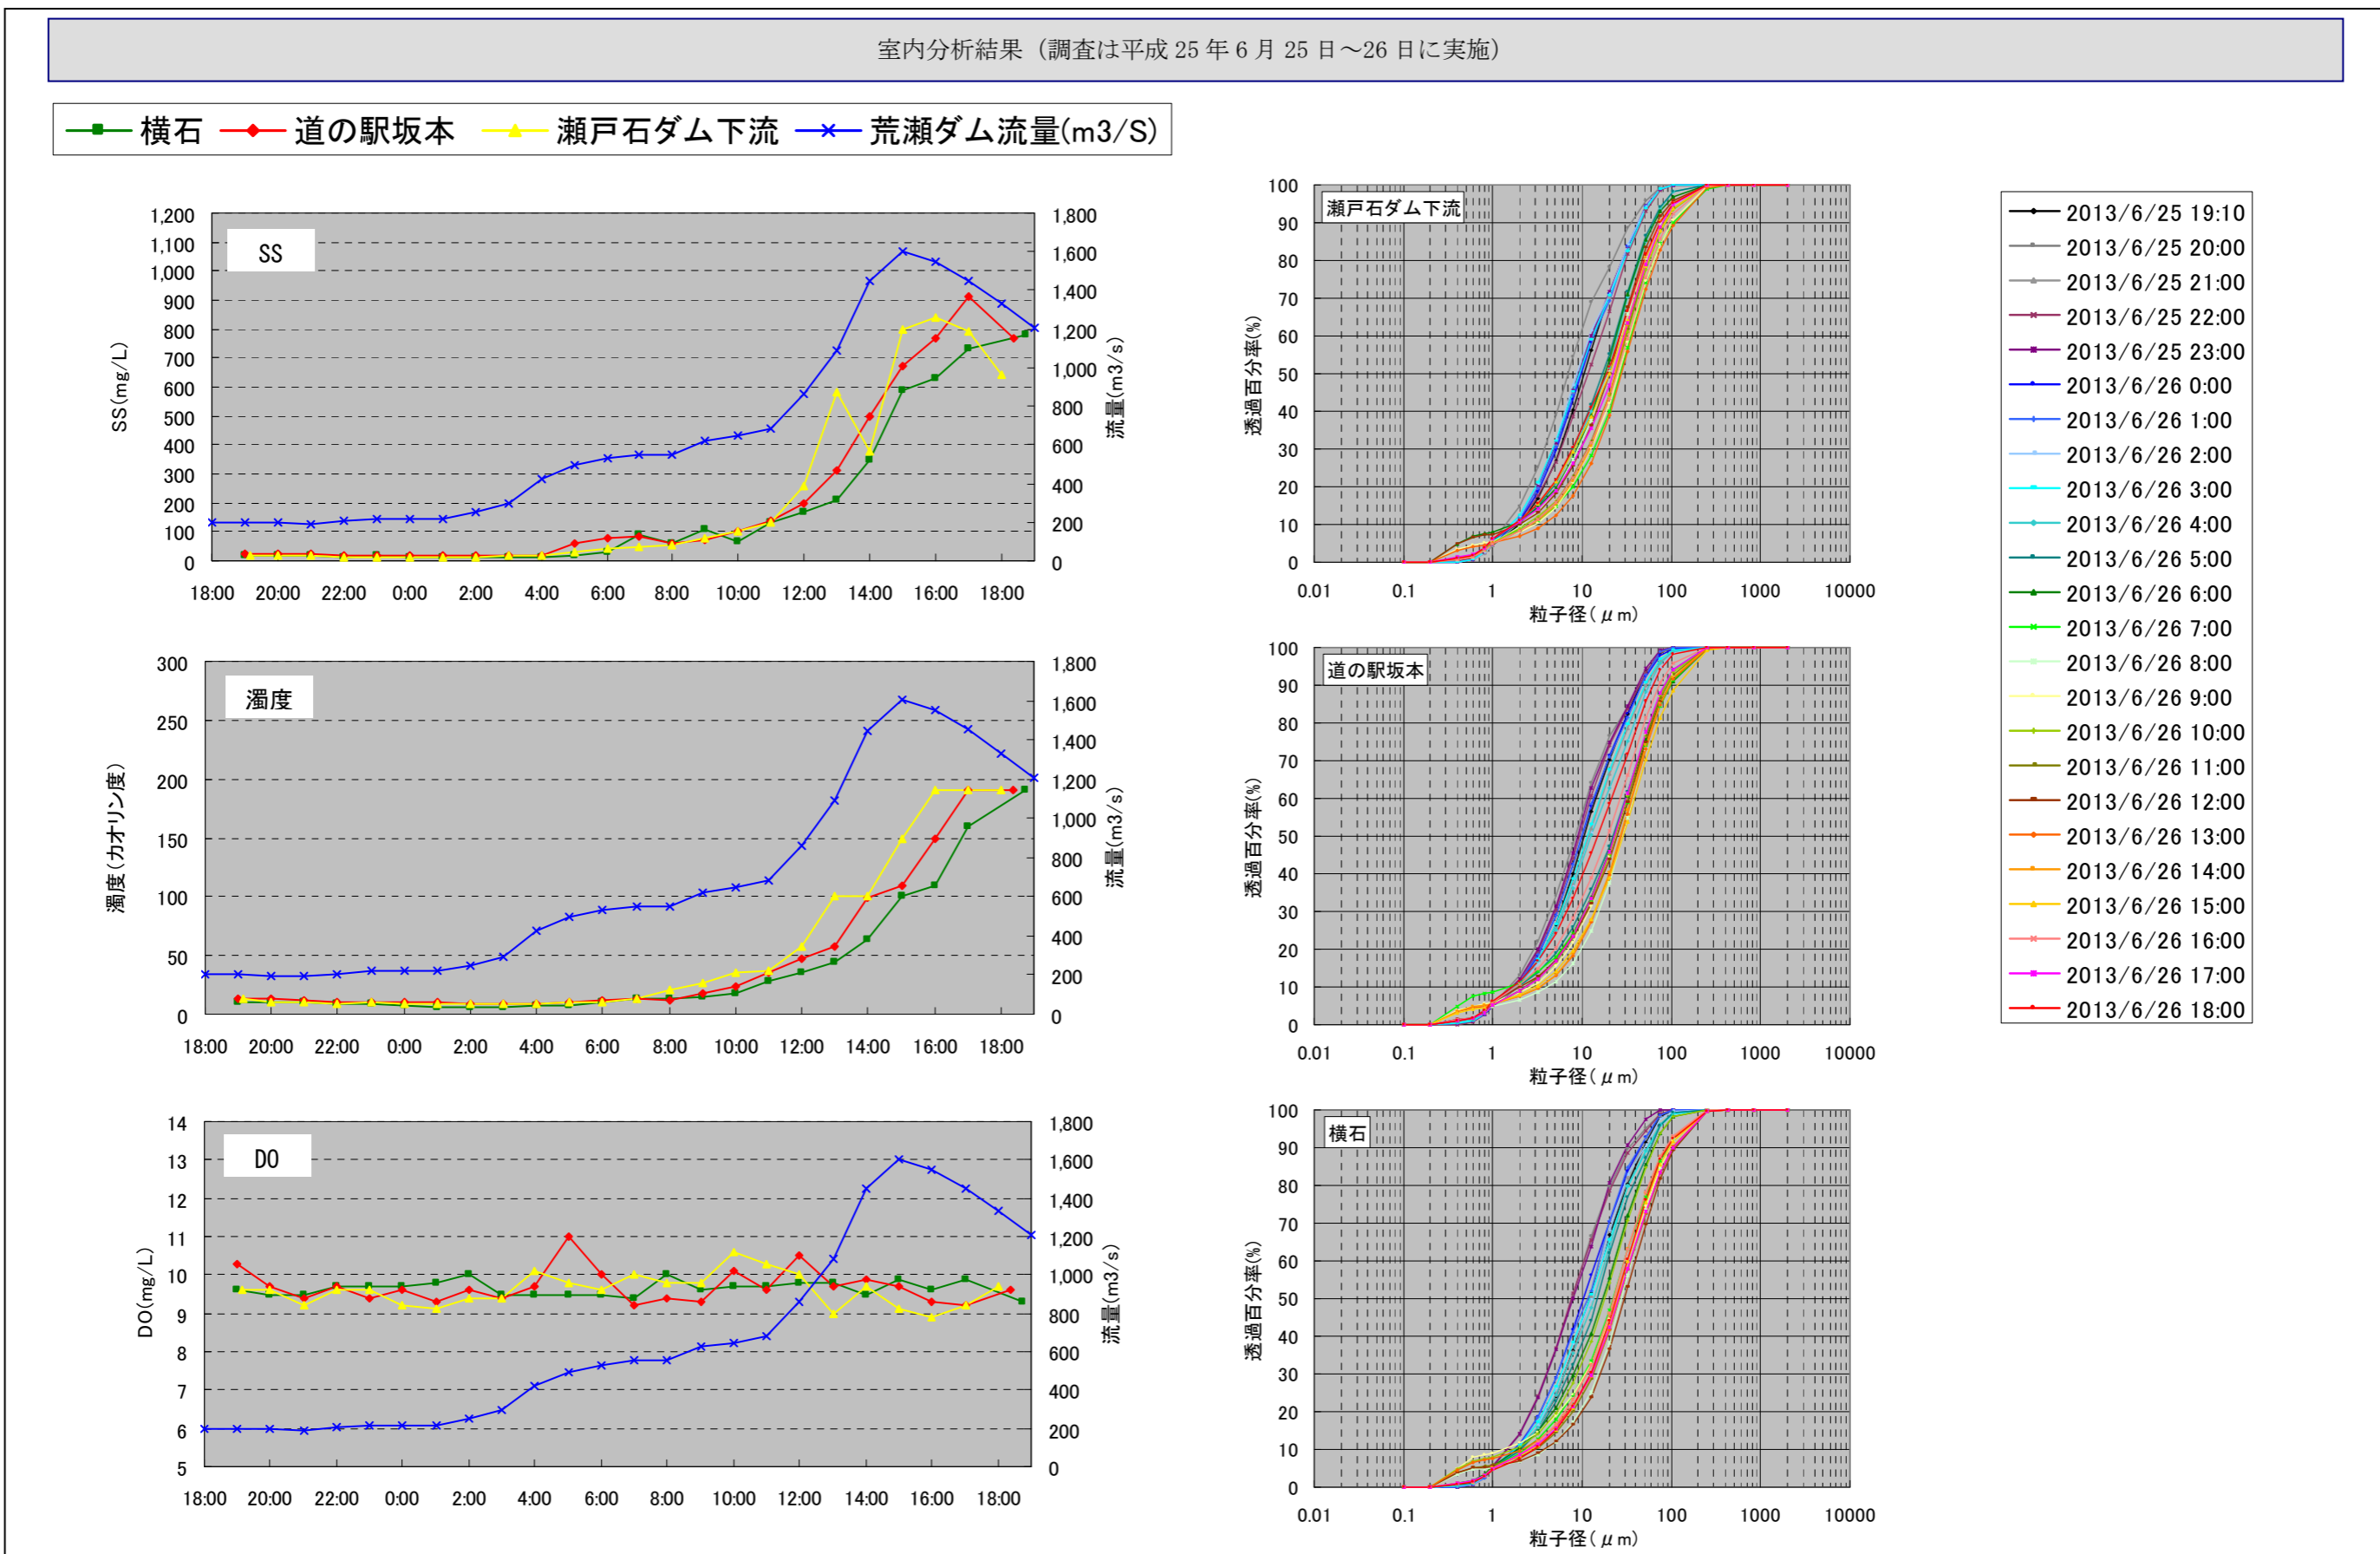
視点	平成 25 年度前期(4～9 月)の調査結果概要
ダム上下流の水質比較	・各項目について、ダム上流の瀬戸石ダム下流とダム下流の道の駅坂本・横石を比較すると、 <u>ほぼ同じ変動を示している。</u>
