平成 25 年度モニタリング調査結果

地点毎の調査結果

(第 7 回荒瀬ダム撤去フォローアップ専門委員会)

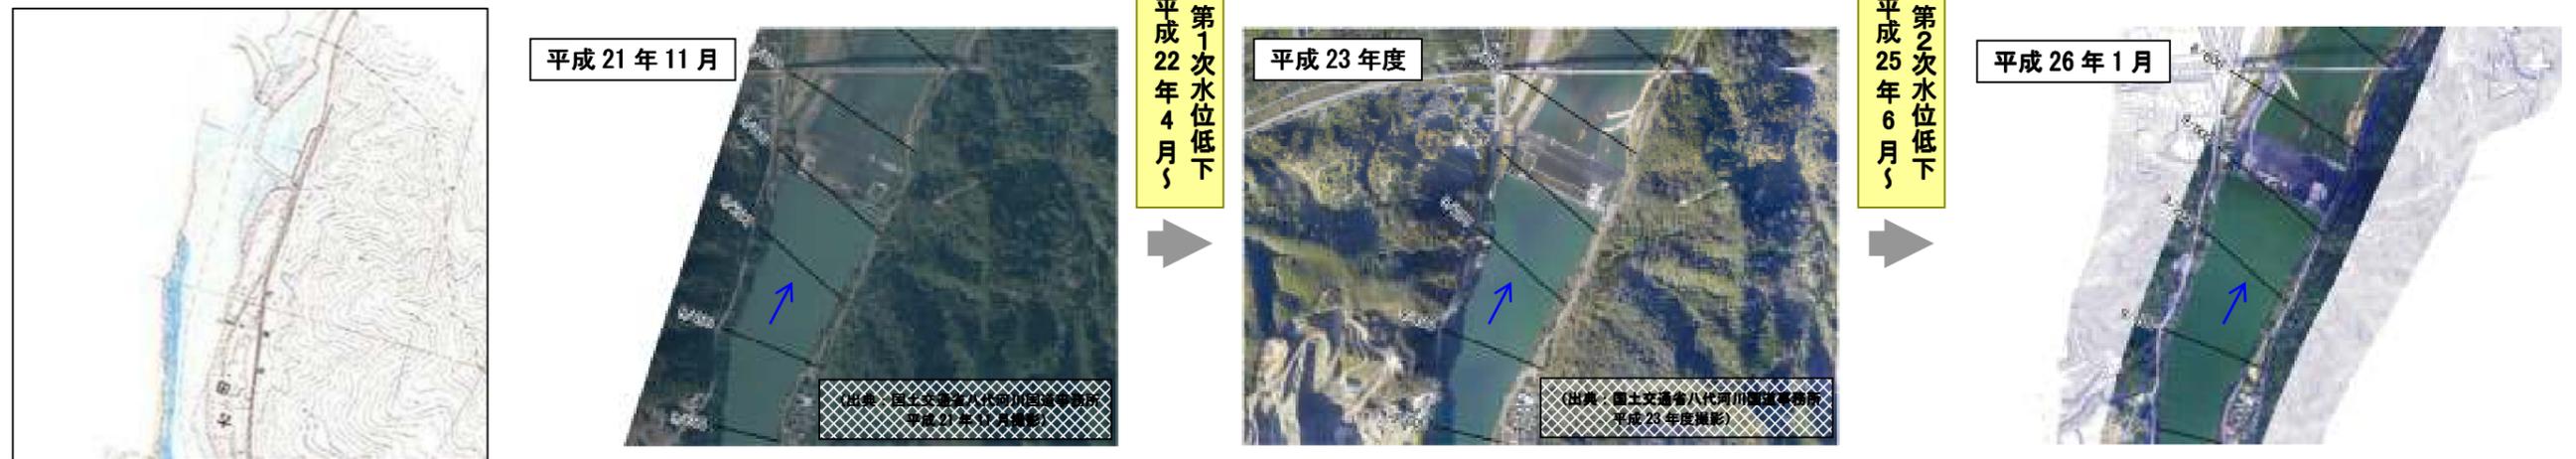
①河川形状(1)

調査の視点	A 河川形状や底質等の物理環境の変化の把握 B 土砂流下に伴う動植物の変化の把握
調査結果の概要	A 土砂量は、毎年、増加と減少を交互に繰り返している。他は特徴的な変化は見られない。 B 特徴的な変化はない。

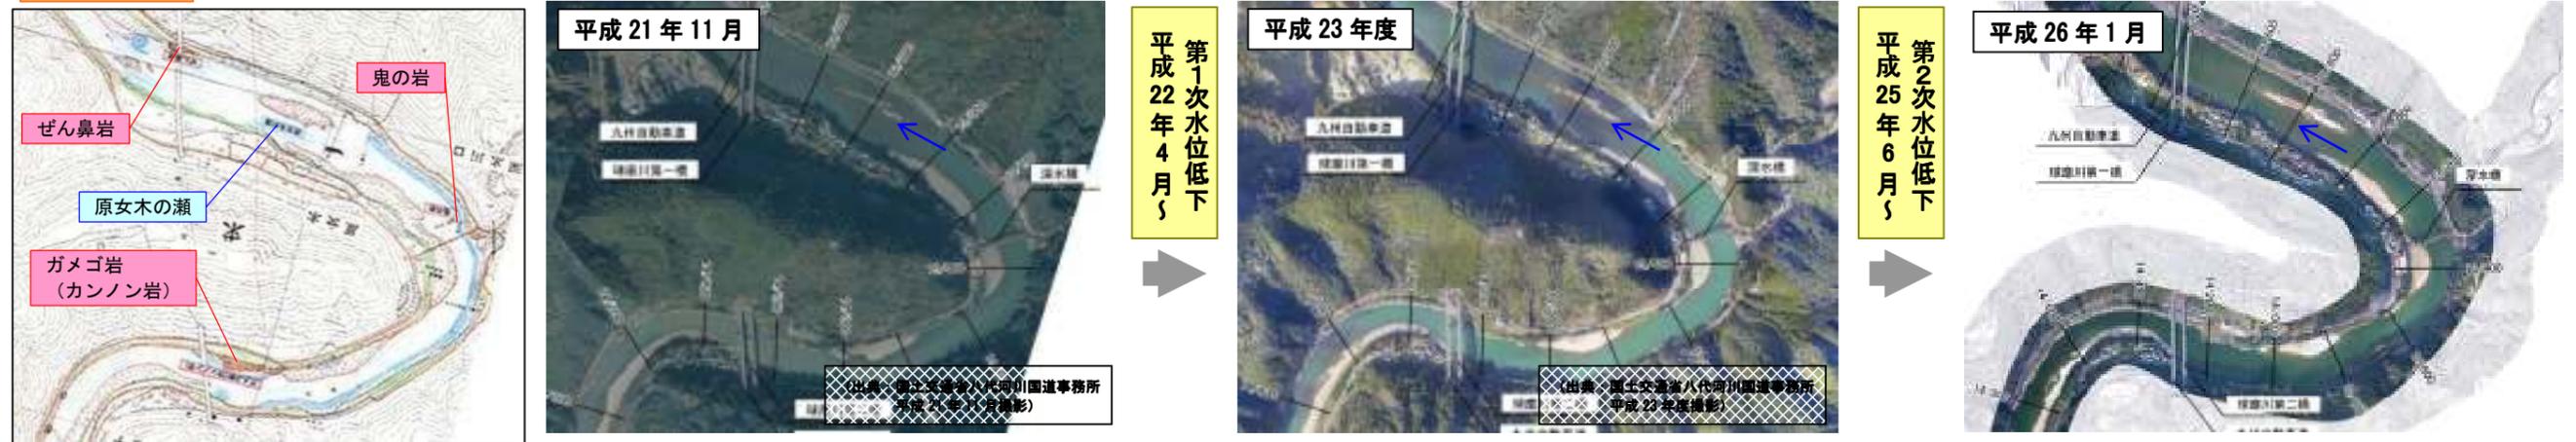
①河川形状(1)

- A 特徴的な変化は見られない。
- B 平成25年度は調査が実施されていない。

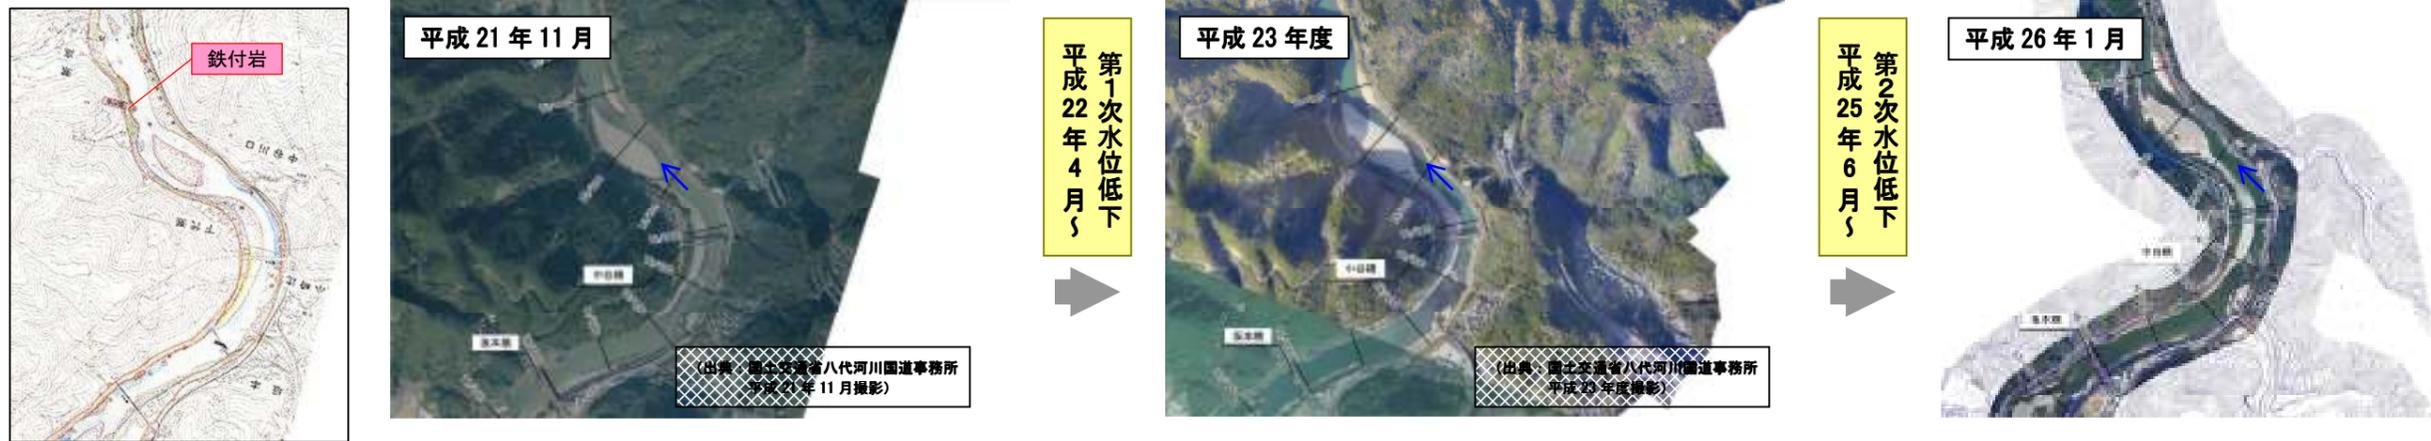
①河川形状(1)

調査の視点	A 河川形状や底質等の物理環境の変化の把握 B 土砂流下に伴う動植物の変化の把握
調査結果の概要	A 河川形状が工事により変化している。 B 特徴的な変化は見られない。

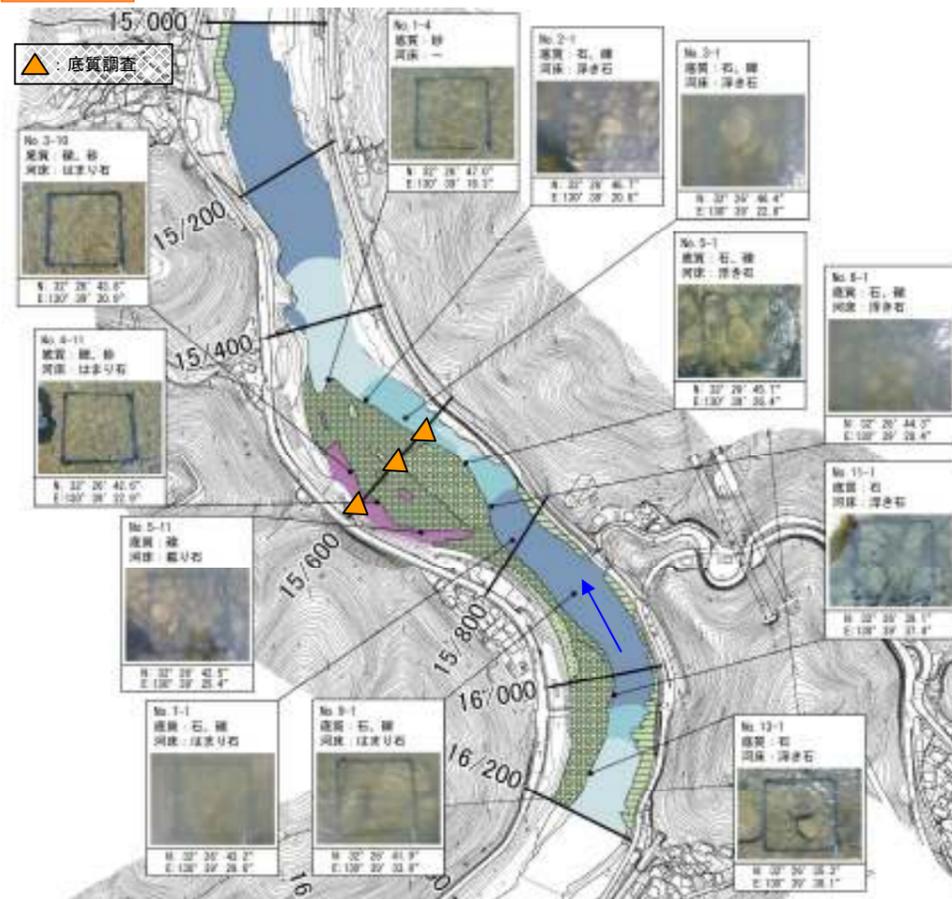
②底質(1)

河床材料など	R 岩盤 (岩盤、コンクリート)
	S 砂 (0.0074mm~2mm)
	G 礫 (2mm~100mm)
	SB 石 (100mm~500mm)
	LB 大石 (500mm以上)
河床型など	テトラポッド
	岩
	早瀬
	平瀬
	淵
	ワンド
	陸上部

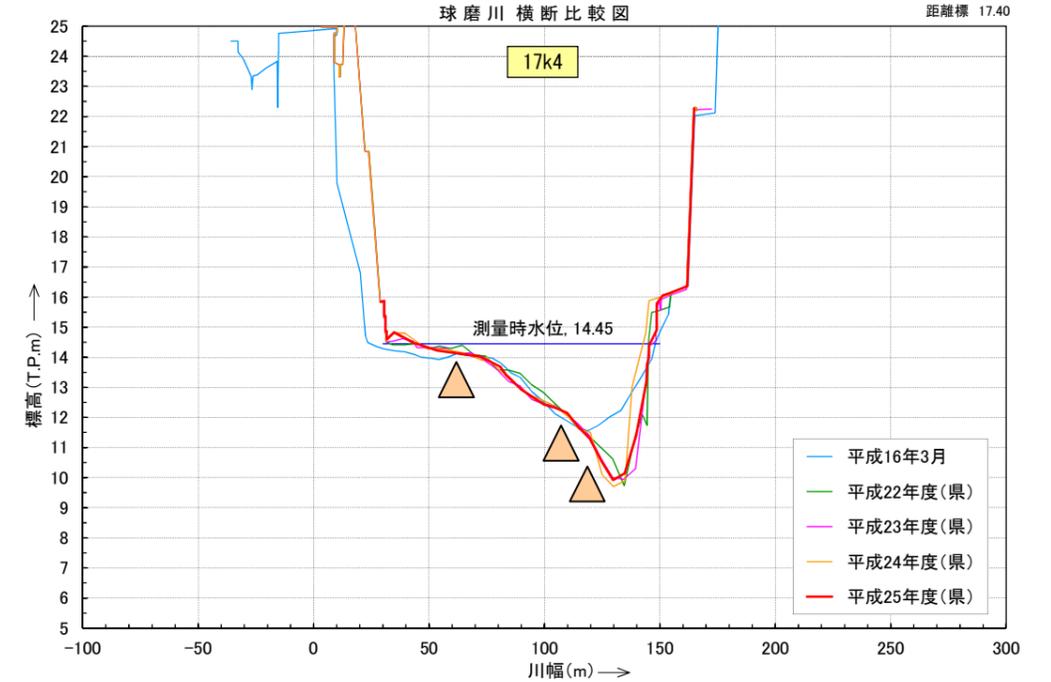
①河川形状(2)

- A 河川形状が工事により変化している。
- B 平成 25 年度は調査が実施されていない。

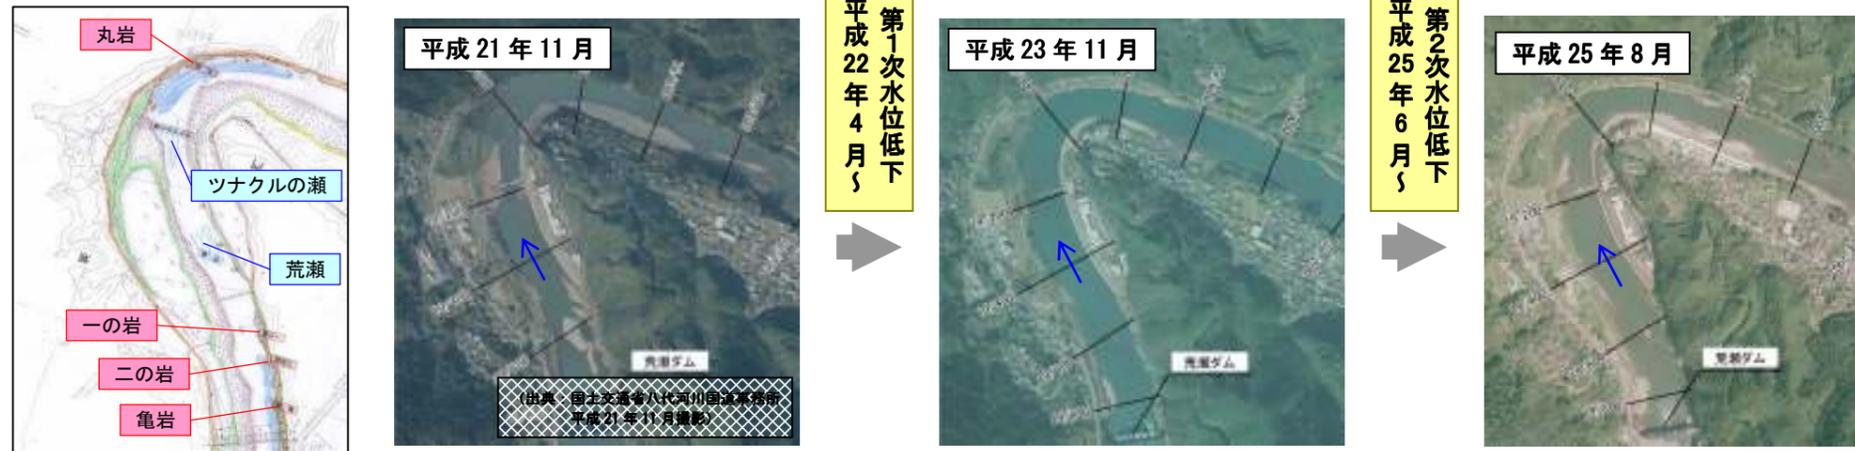
①河川形状(1)

- A 河川形状や底質は工事や自然の作用により、変化している。
- B 特徴的な変化は見られない。

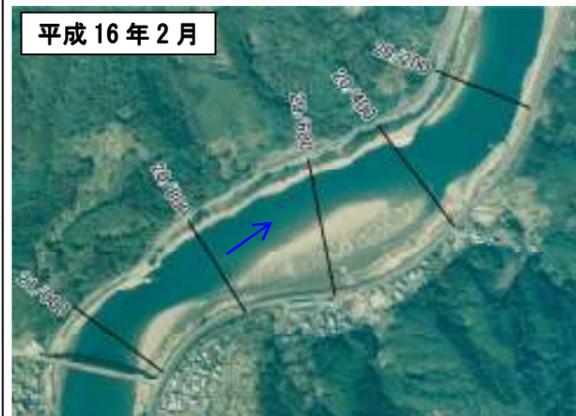
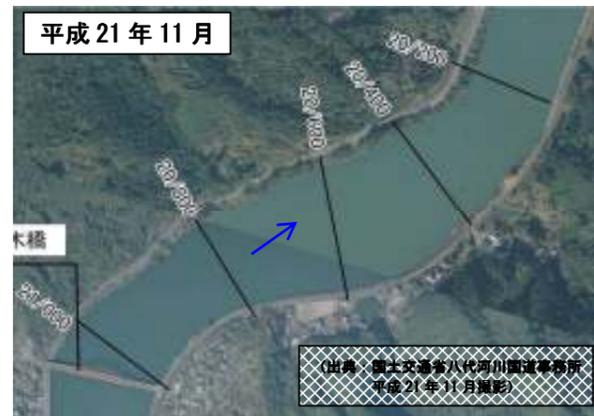
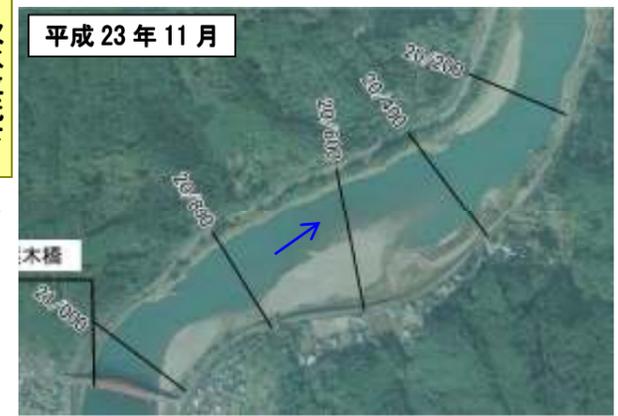
①河川形状(1)

第1次水位低下
平成22年4月5日

第2次水位低下
平成25年6月5日

調査の視点	A 河川形状や底質等の物理環境の変化の把握 B 流水環境への変化に伴う動植物の変化の把握
調査結果の概要	A 河川形状や底質は、工事により変化している。砂州や瀬が出現している。 B 付着藻類の藍藻綱の比率や chl-a が増加している。冠水頻度の少ない箇所には生育する植物群落に変化している。底生動物の全確認種数、流水性の種の種数が冬季に大きく増加している。

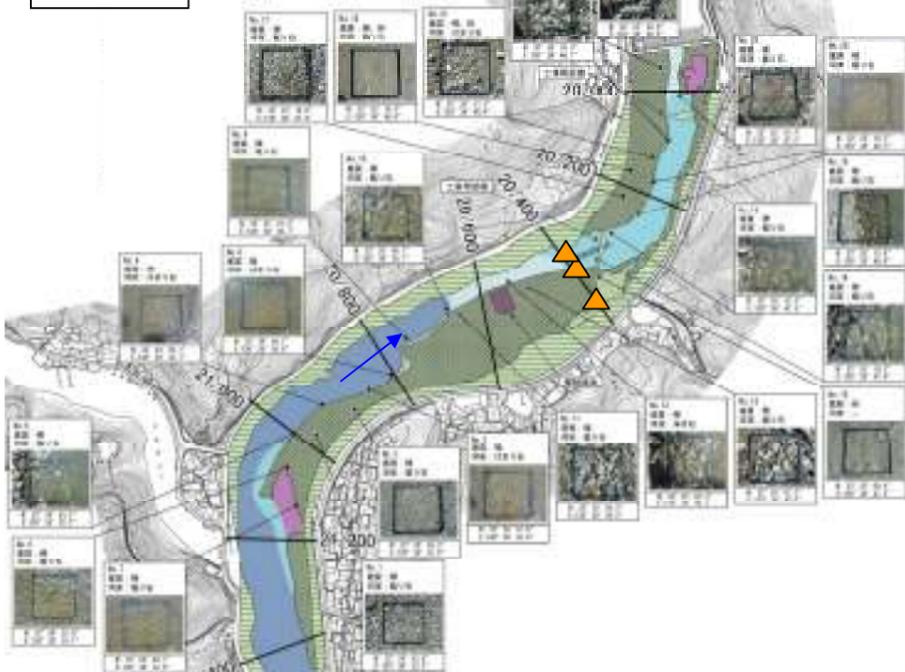
②底質(1)

△: 底質調査

—	R 岩盤 (岩盤、コンクリート)
...	S 砂 (0.0074mm~2mm)
...	G 礫 (2mm~100mm)
...	SB 石 (100mm~500mm)
...	LB 大石 (500mm以上)
...	テトラポッド
...	岩
...	早瀬
...	平瀬
...	瀬
...	ワンド
...	陸上部

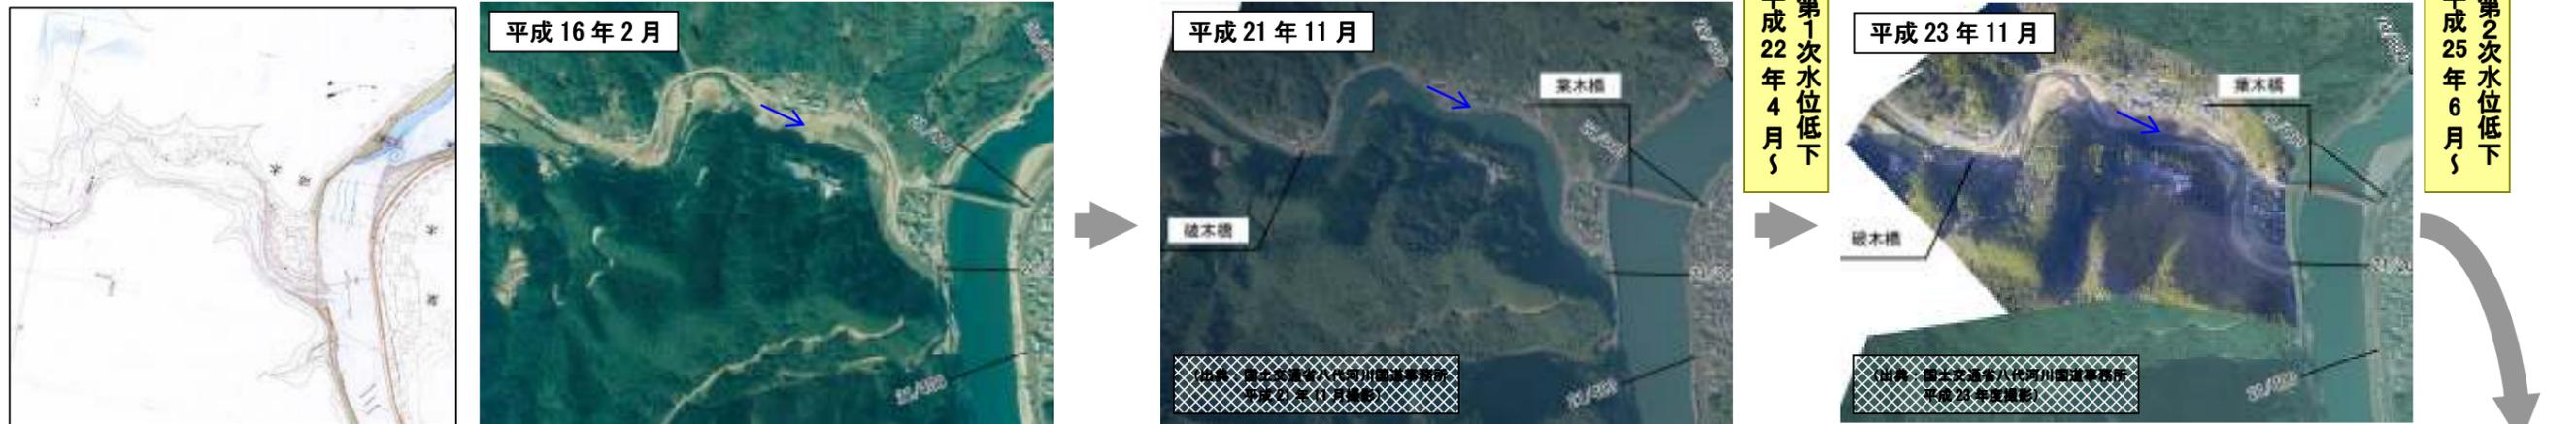
①河川形状(1)

調査の視点	A 河川形状や底質等の物理環境の変化の把握
調査結果の概要	A みお筋が形成されている。他は特徴的な変化は見られない。 B 底生動物の全確認種数、流水性の種の種数が少し増加している。

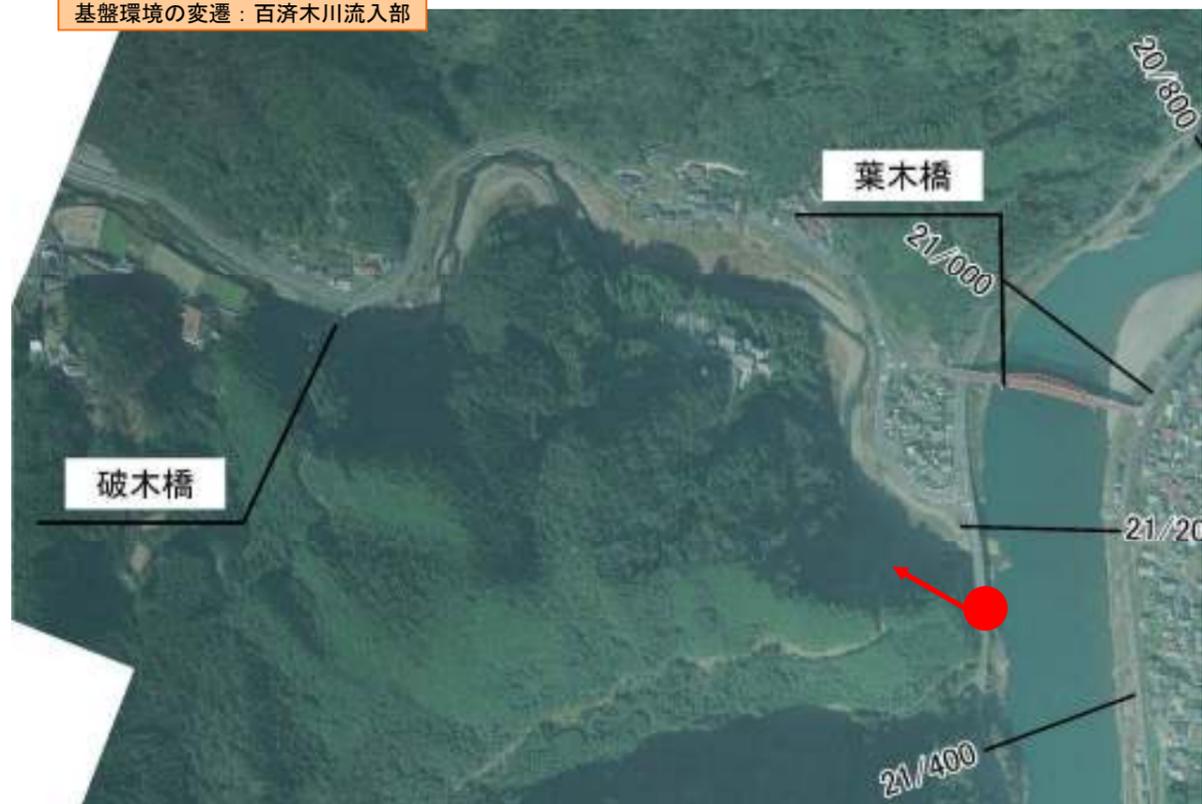
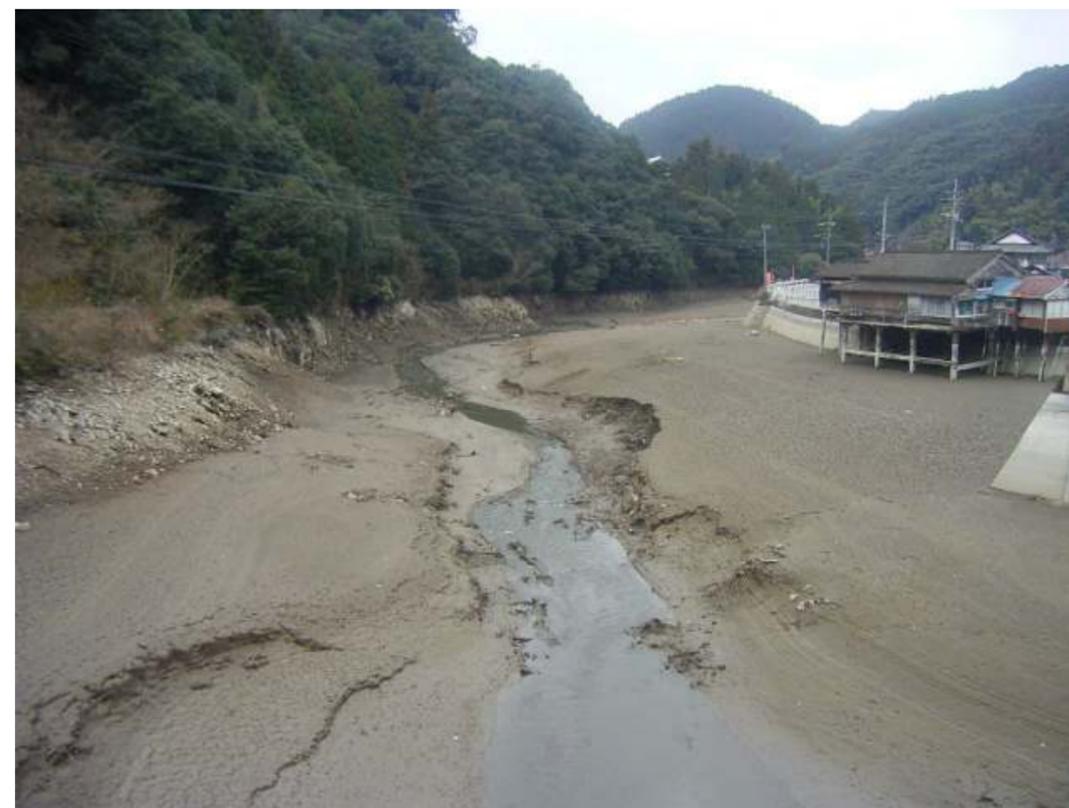
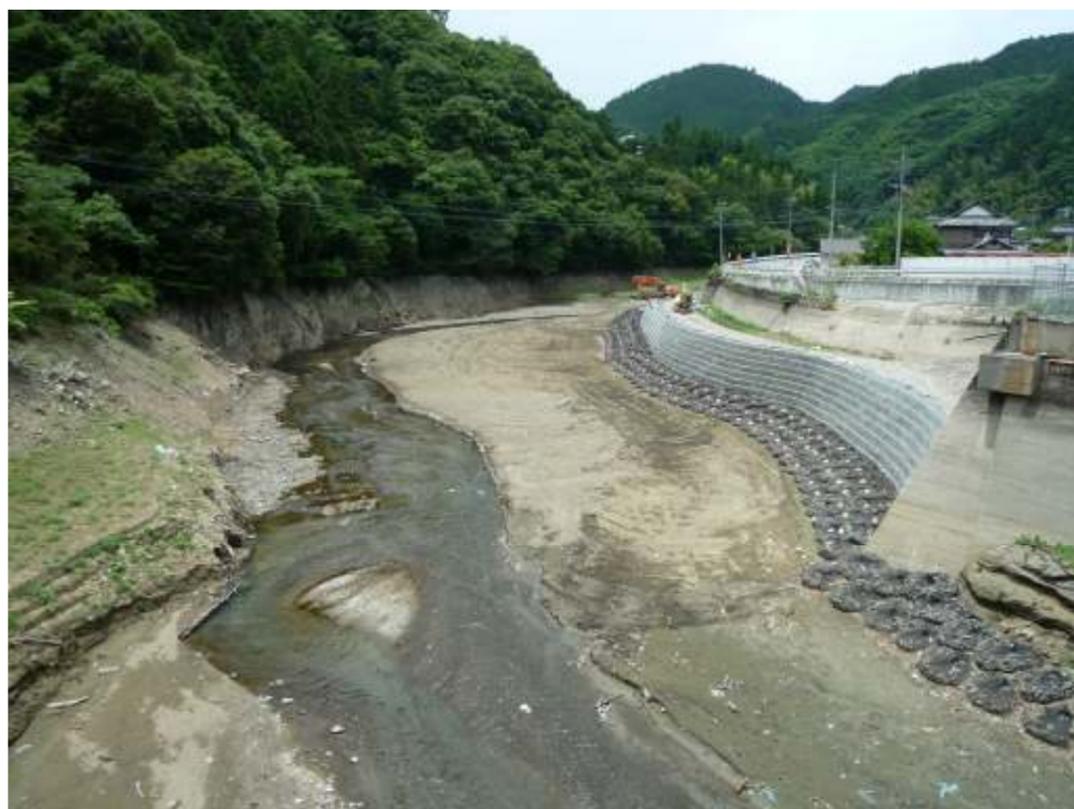
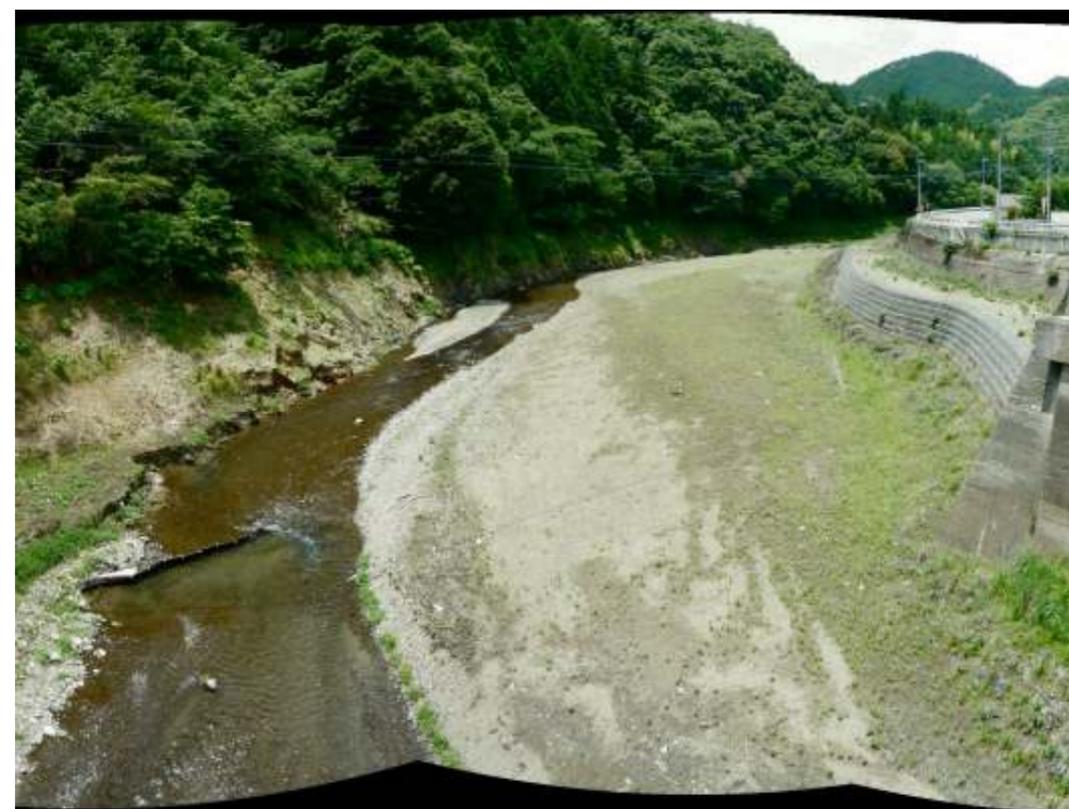
基盤環境の変遷：百済木川流入部

第1次水位低下前（平成21年1月撮影）

第1次水位低下後（平成22年6月撮影）

第1次水位低下後（平成24年6月撮影）

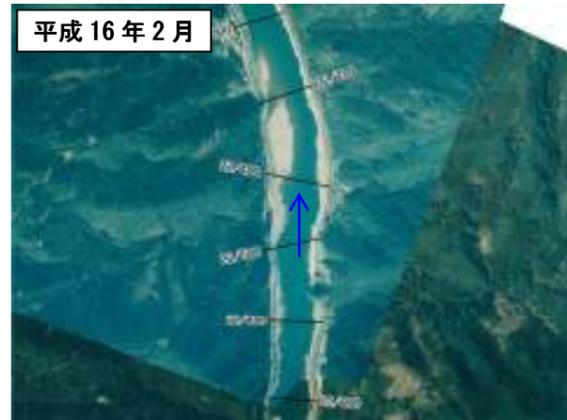
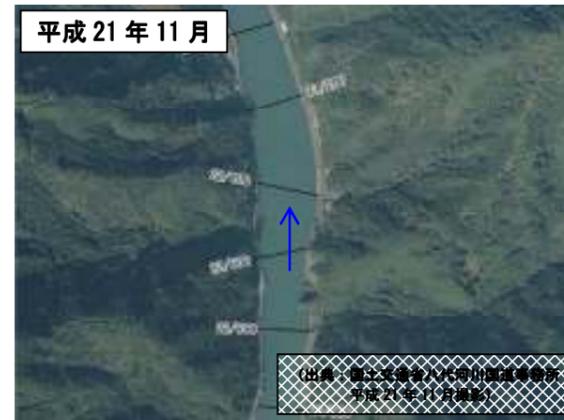
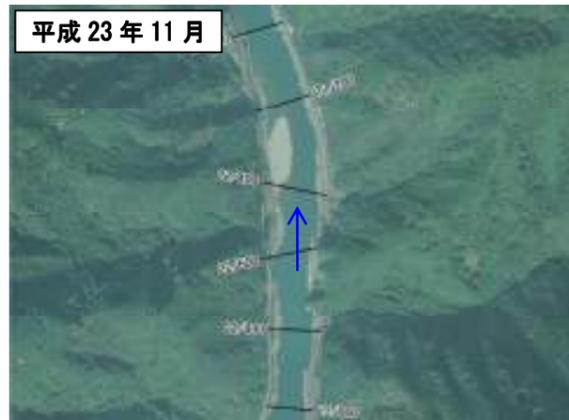
①河川形状(1)

第1次水位低下
平成22年4月5日

第2次水位低下
平成25年6月5日

- A 支川合流部付近が洗掘し、本川下流で堆積・洗掘している。砂州や瀬が出現している。底質が粗粒化している。河床の石礫上の無機物が減少している。
- B 付着藻類の細部数密度、藍藻網の比率や chl-a が増加している。冠水頻度の少ない箇所に生育する植物群落に変化している。底生動物の全確認種数、流水性の種の種数が冬季に大きく増加している。

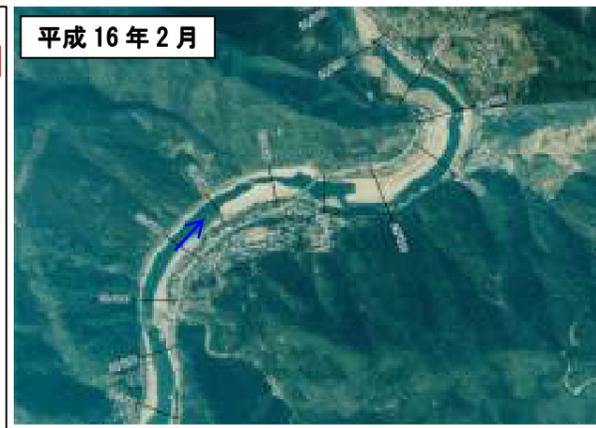
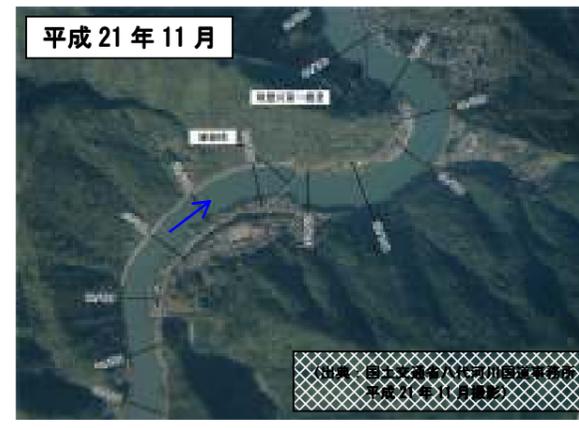
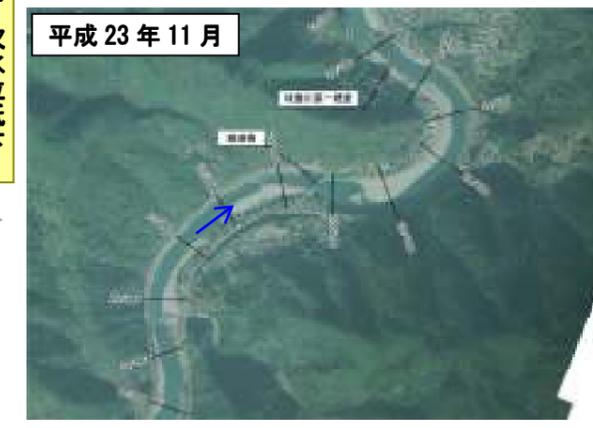
①河川形状(1)

第1次水位低下
平成22年4月

第2次水位低下
平成25年6月

調査の視点	A 河川形状や底質等の物理環境の変化の把握
調査結果の概要	A 河川形状が毎年変化している。底質が粗粒化している。 B 底生動物の全確認種数、流水性の種の種数が少し増加している。

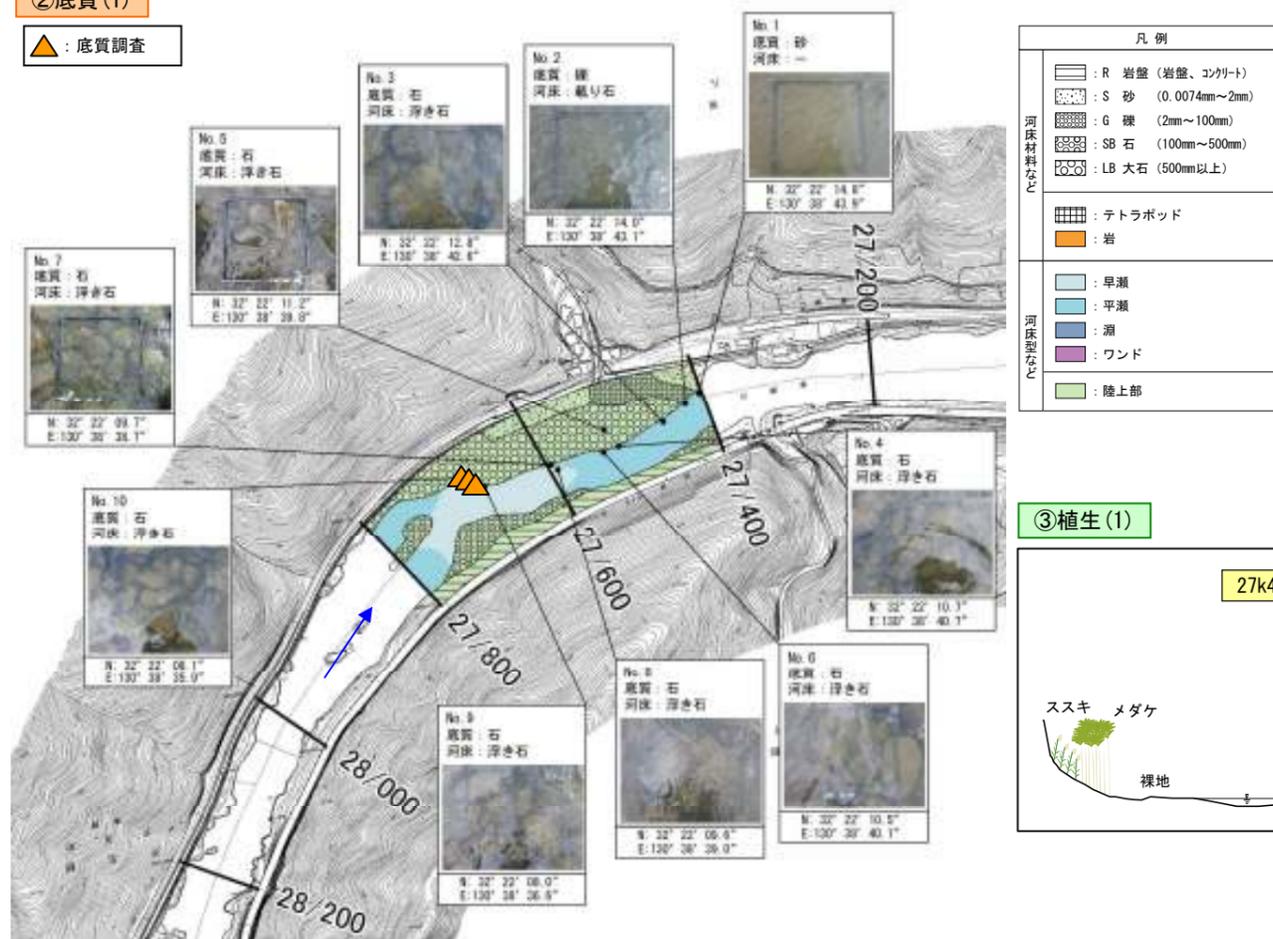
②底質(1)

▲ : 底質調査

調査の視点	A 河川形状や底質等の物理環境の変化の把握 B 流水環境への変化に伴う動植物の変化の把握
調査結果の概要	A 底質が粗粒化している。他は大きな変化は見られない。 B 特徴的な変化は見られない。
