(議題2) 撤去工事等について

(議題3) 環境モニタリング調査について

- ・平成 25 年度 環境モニタリング調査結果

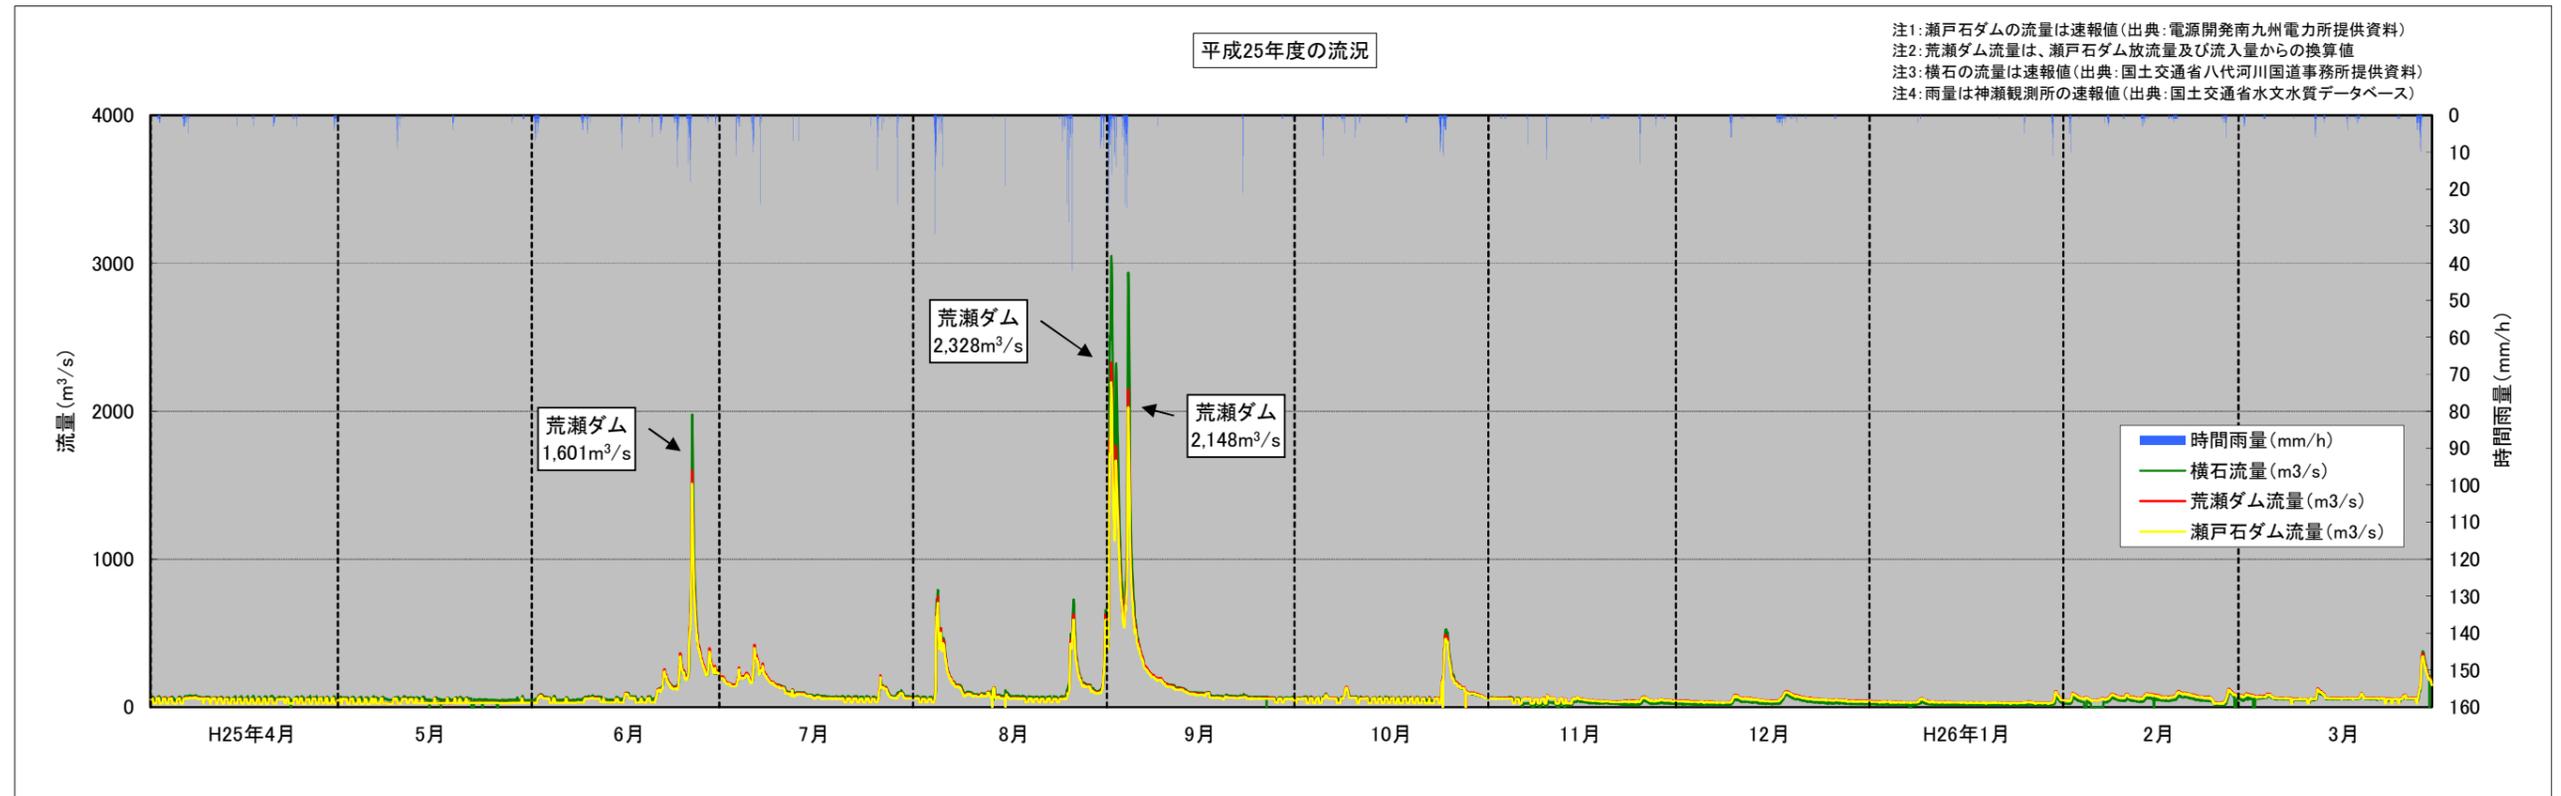
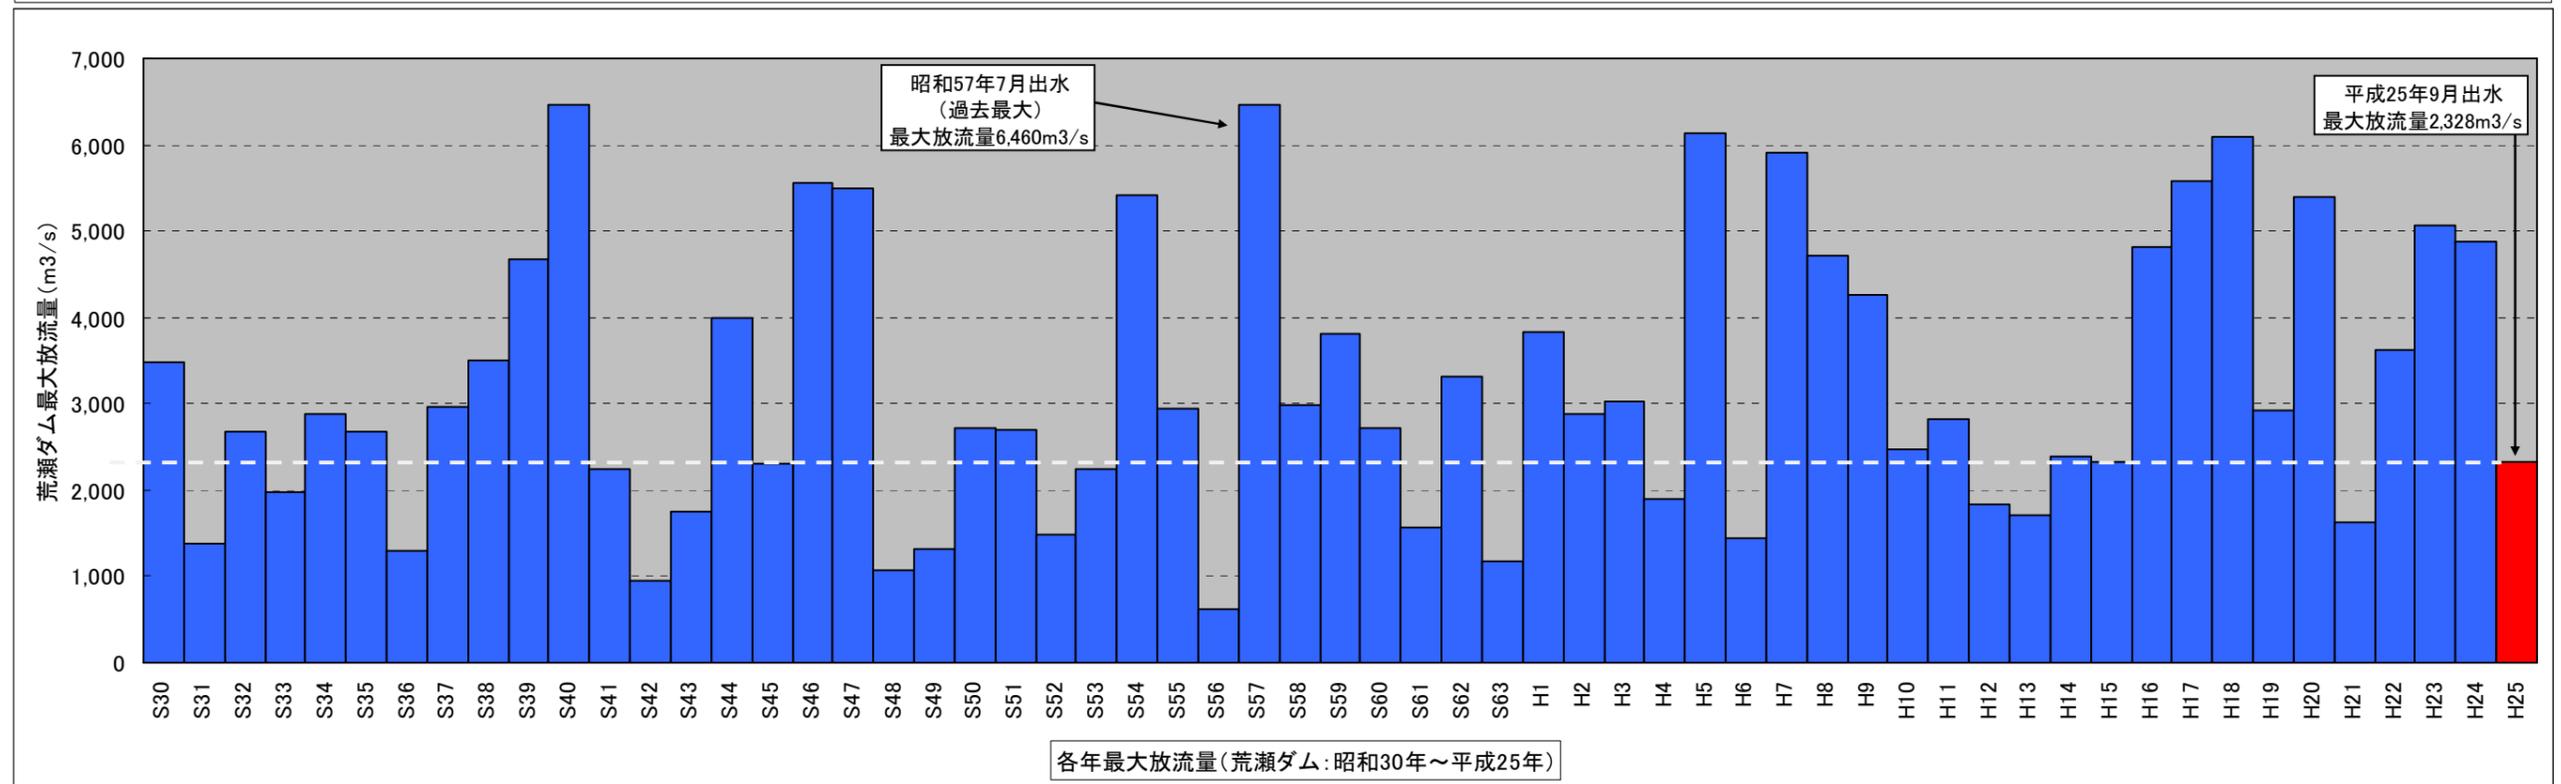
1) 流量 (出水状況)

- ・調査期間において、 $2,000\text{m}^3/\text{s}$ 台が2回(9月)、 $1,000\text{m}^3/\text{s}$ 台が1回(6月)の出水が発生した。(※荒瀬ダム流量)
- ・9月の出水は直近10年間で2番目に小さい出水規模であった。

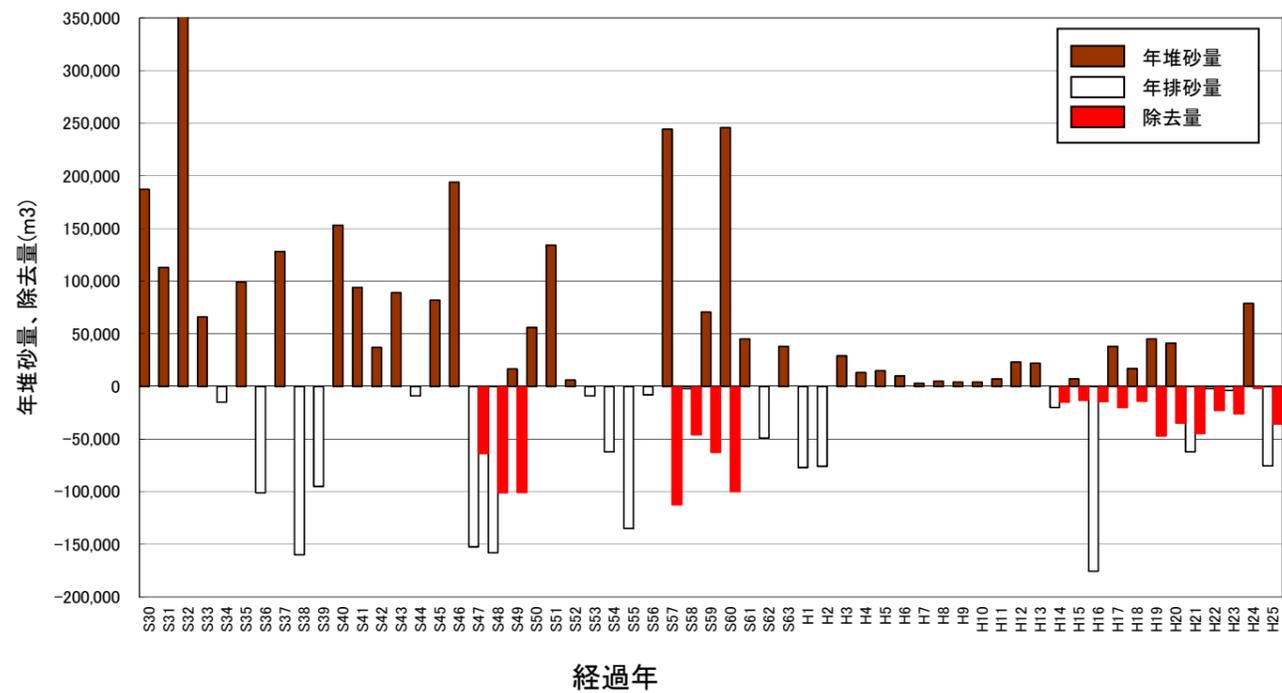
図 荒瀬ダム上流域における堆砂量（年）

- ・自然の作用による年排砂量が比較的多く、また除去量も多かったため、累積堆砂量が減少している。
- ・H25 には除去量以外に約 7.5 万 m³ が自然に流下しているが、これは前年 H24 に山腹崩壊等で堆積していた土砂の一部が流下したためと思われる。(P. 23)

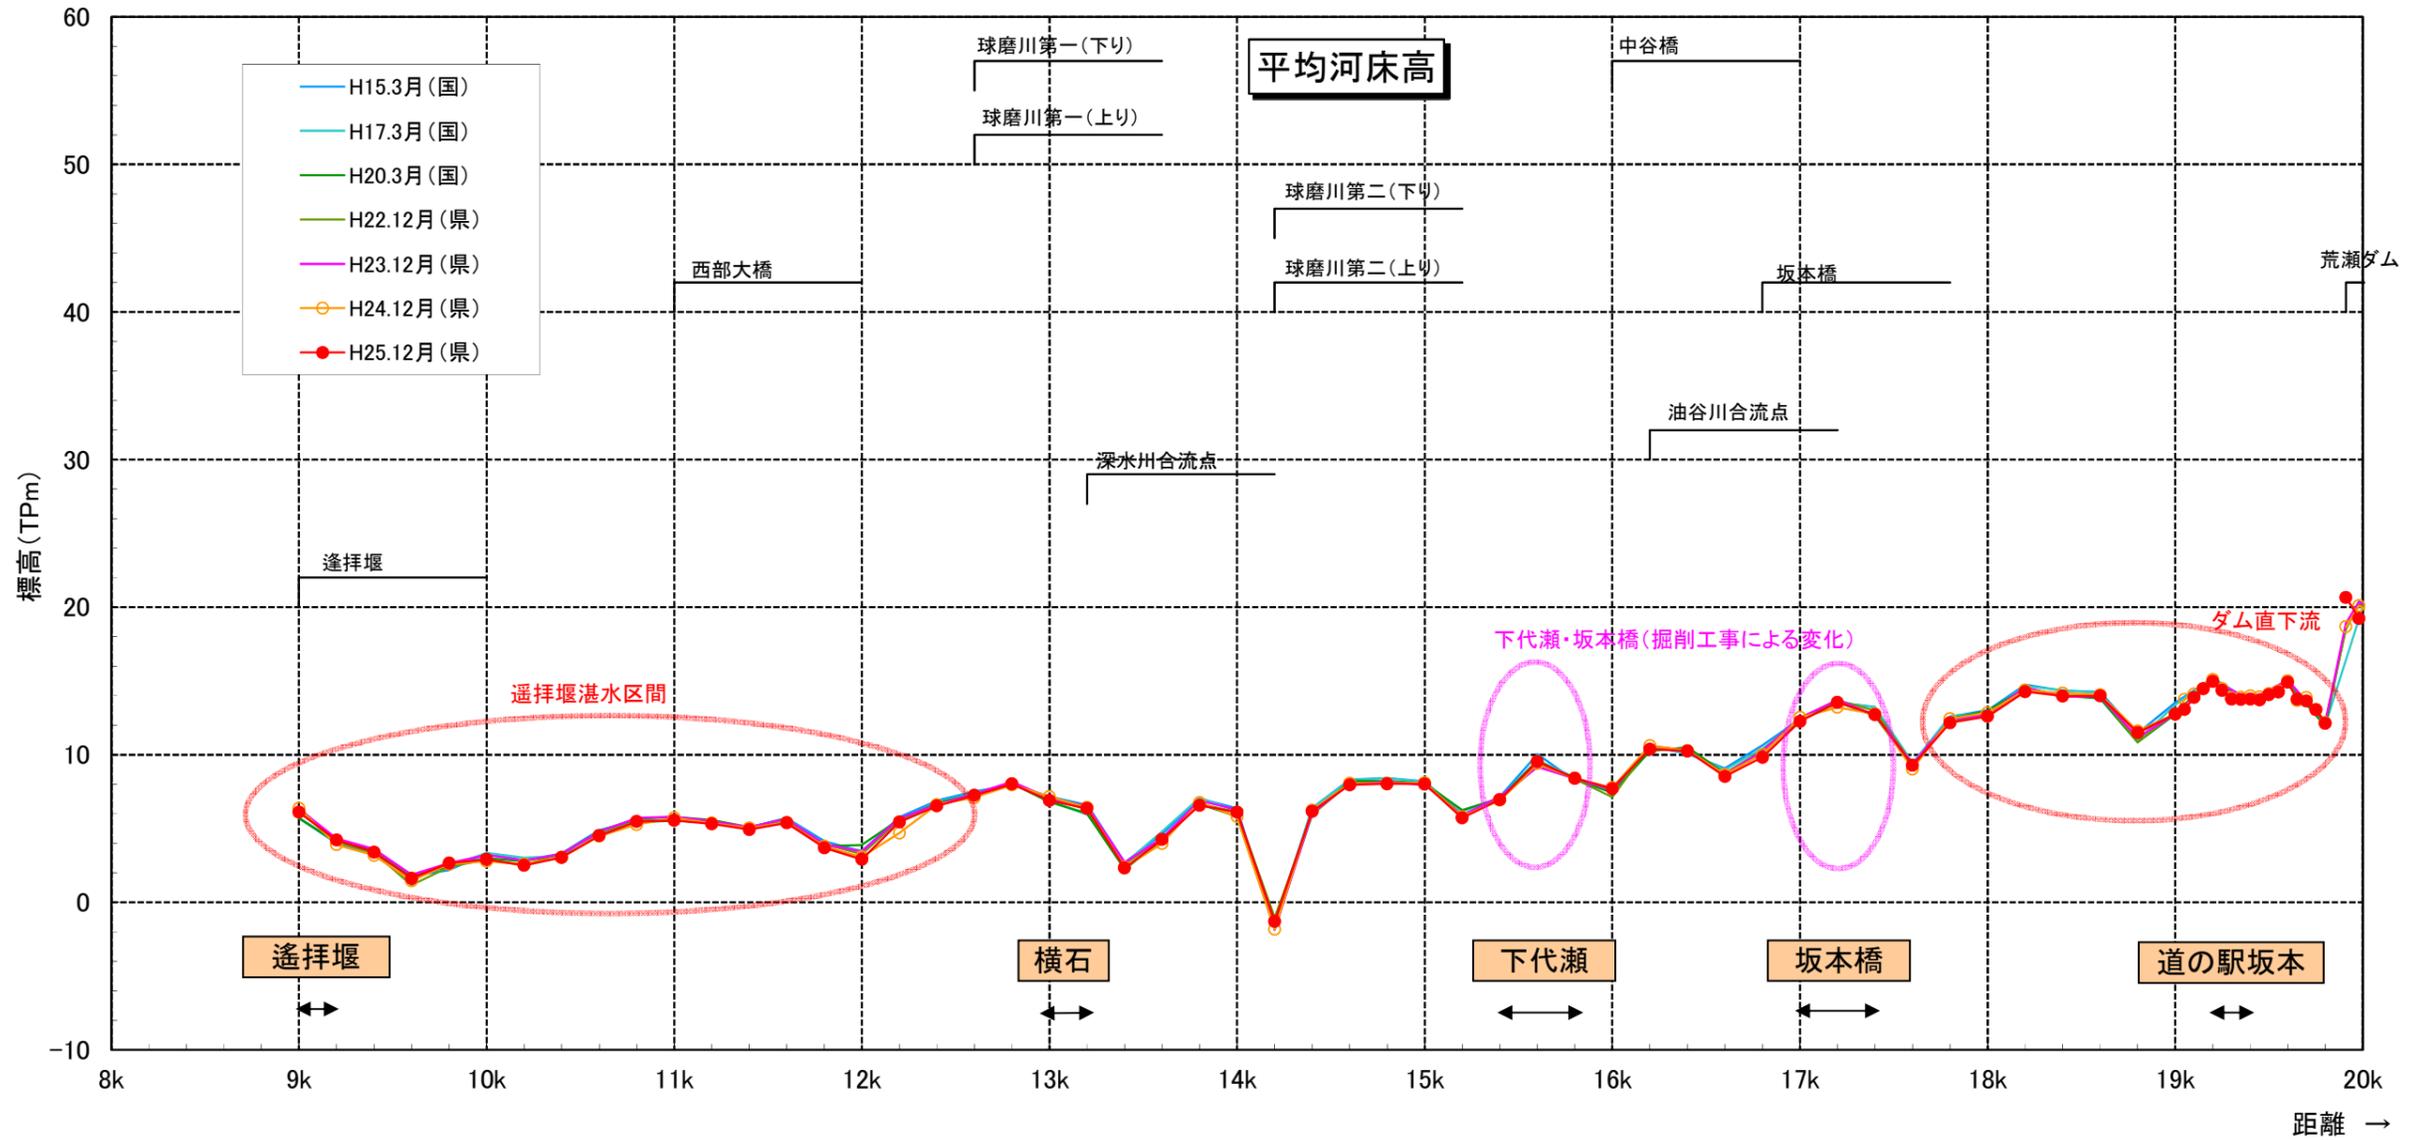
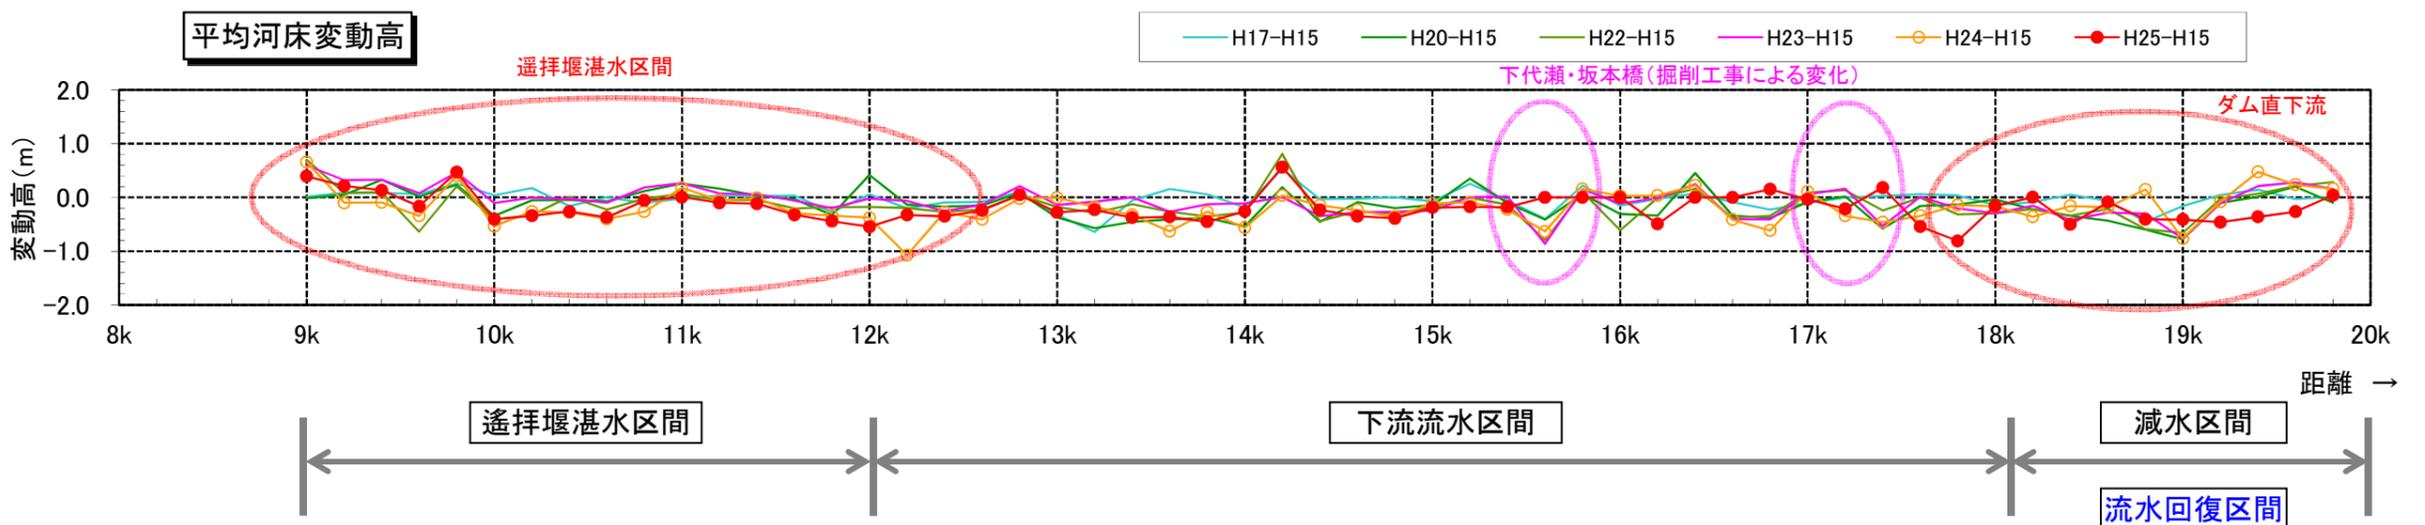
図 平均河床高の経年変化 (荒瀬ダム下流)

- 1) 遙拝堰湛水区間 9k~12k2 は、毎年、増加と減少を交互に繰り返している。(P. 24、26、32)
- 2) 下代瀬~坂本橋 15k4~17k4 の区間は、掘削工事で変化している。(P. 24、28、32)
- 3) ダム直下流 17k8~19k8 は、洗掘・堆積している。沈下橋(18k2)の撤去や工事用道路(19k8)の影響等のほか、自然の作用により変化したと考えられる。(P. 24、26、28、32)

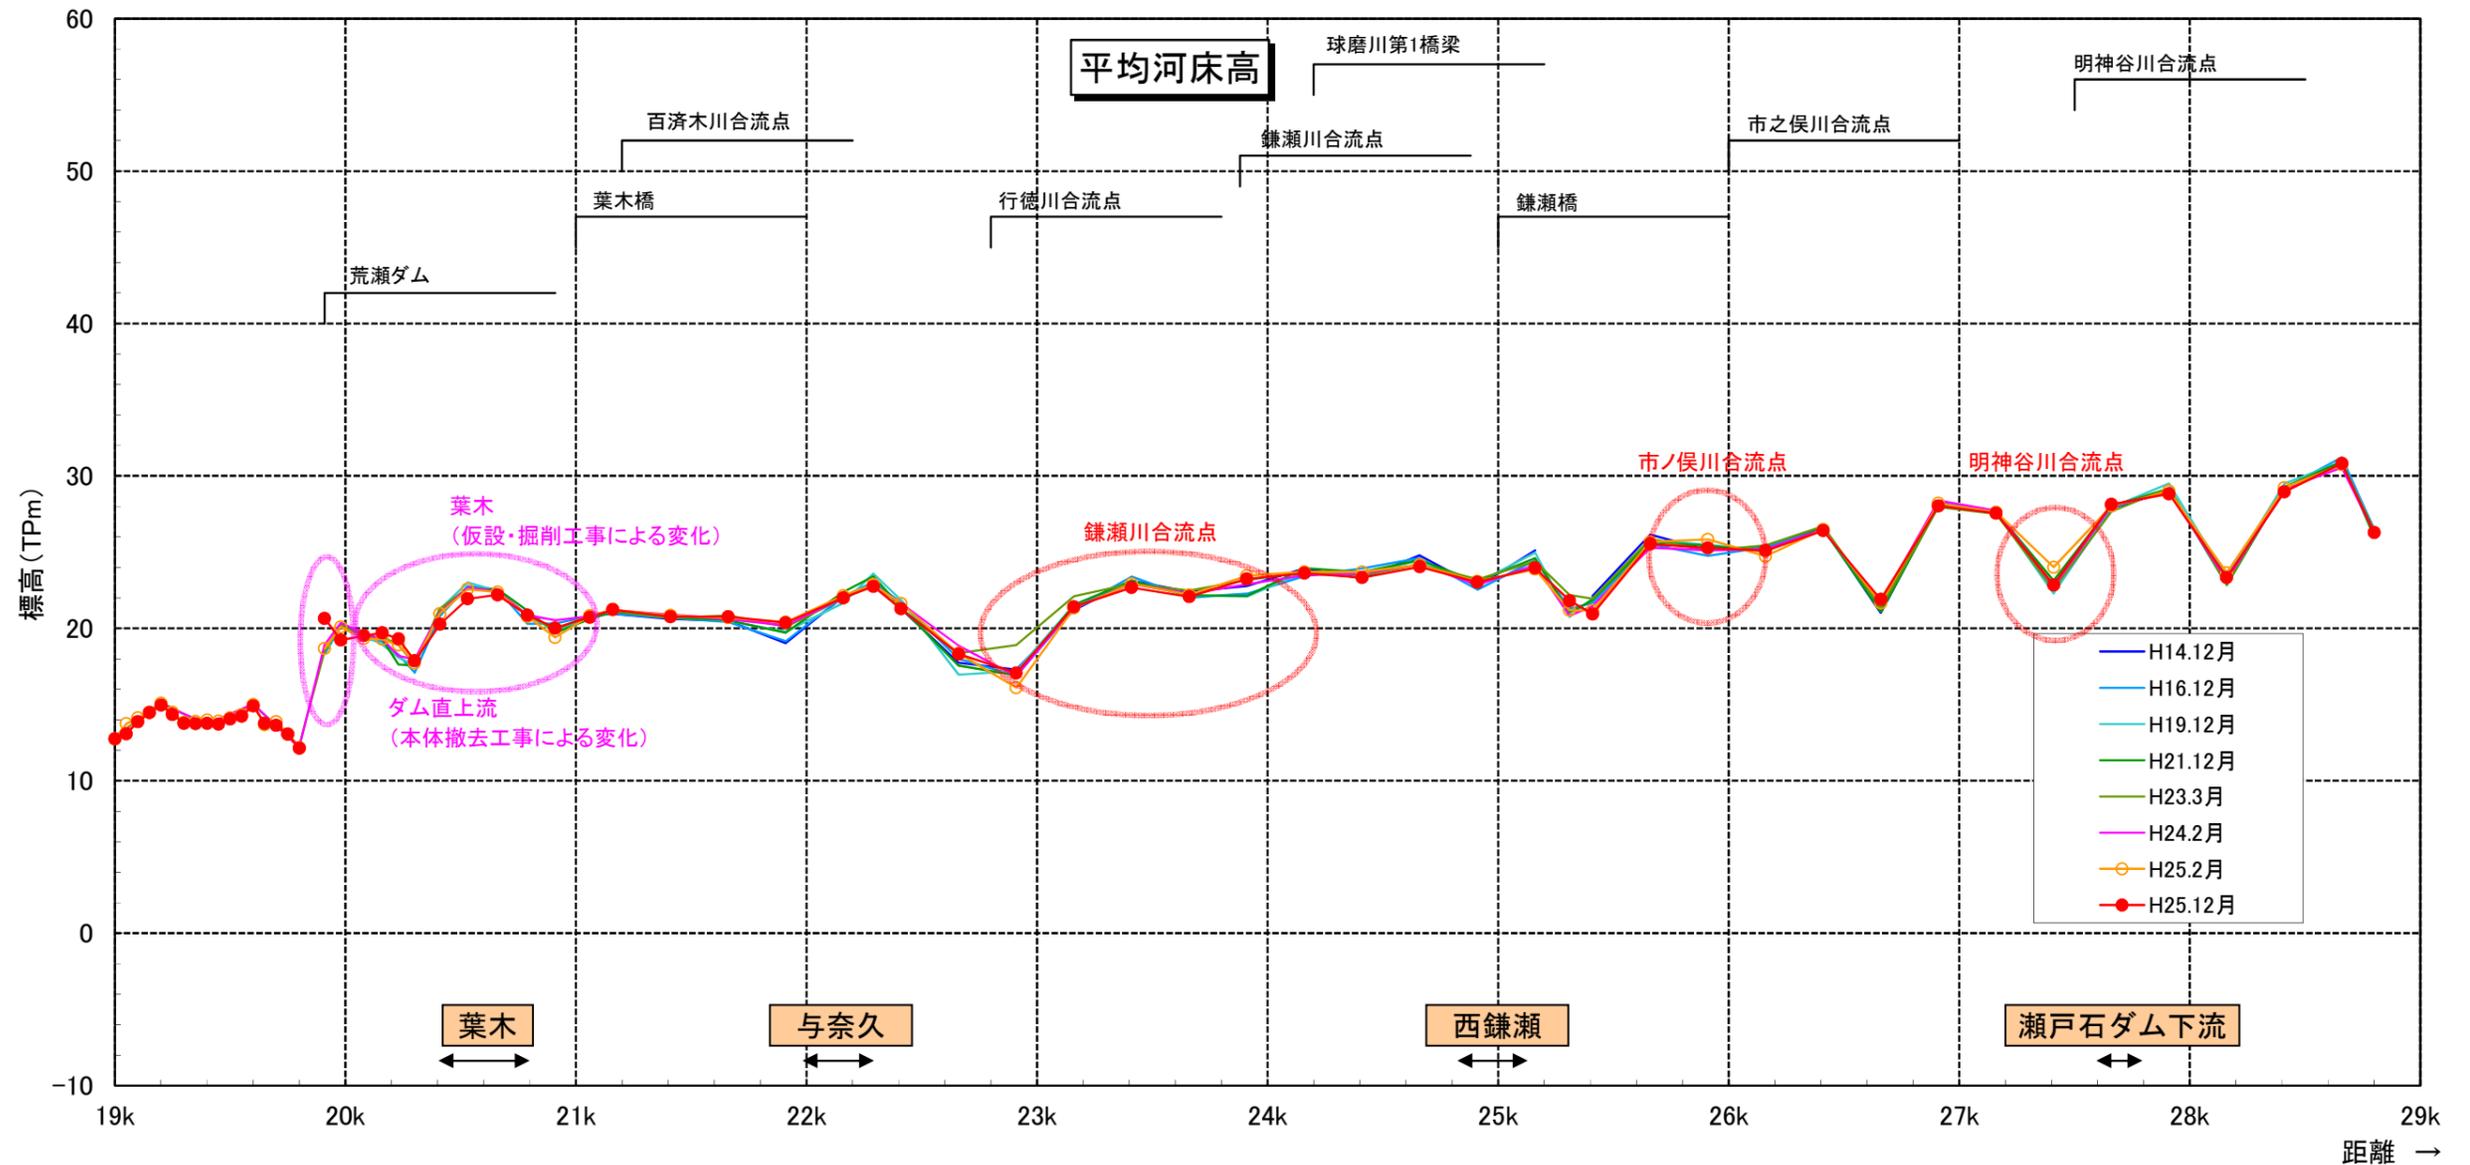
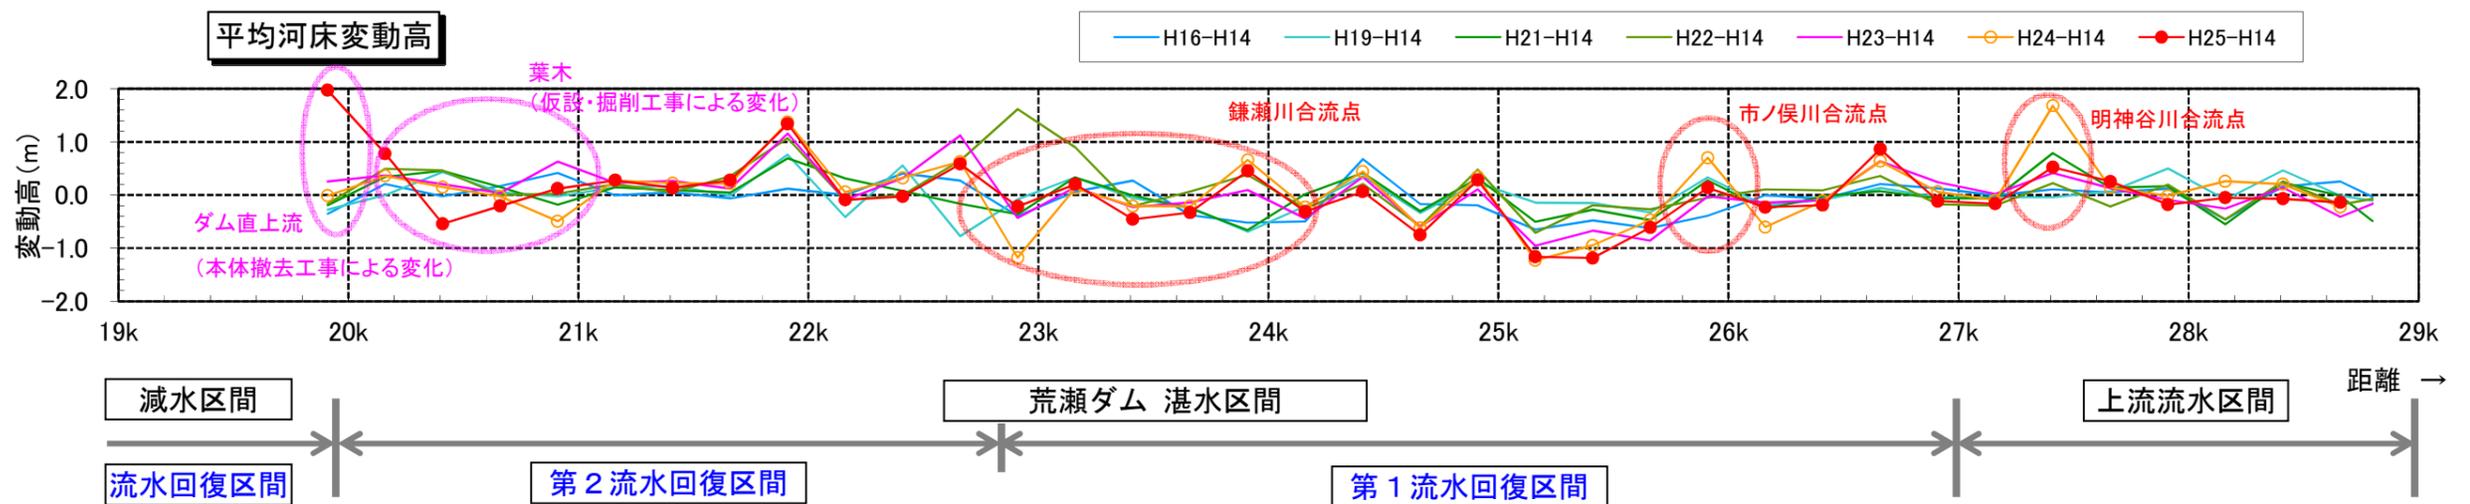
図 平均河床高の経年変化 (荒瀬ダム上流)

- 1) ダム直上流 19k9 及び葉木 20k~21k は、工事により変化している。(P. 25、29、33)
- 2) 支川合流部(鎌瀬川 23k8、市ノ俣川 26k、明神谷 27k4)は、合流部付近で洗掘し、その本川下流で堆積・洗掘している。支川合流部に堆積していた土砂が、出水等により流下したと考えられる。(P. 25、27、29、33)
- 3) 西鎌瀬 24k16~25k31 は、毎年変化している。毎年の出水規模の違いに対応して変化すると考えられる。(P. 30)
- 4) 百済木川では「みお筋」の形成が見られた。(P. 31)

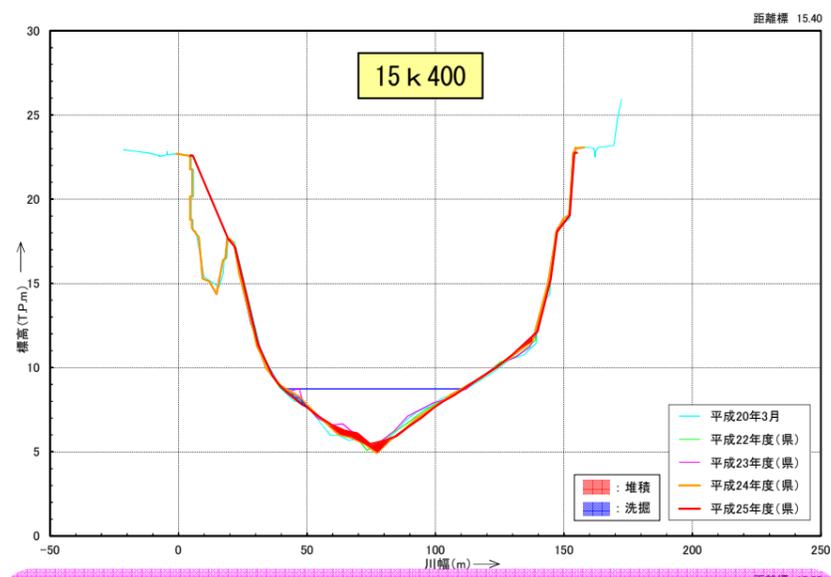
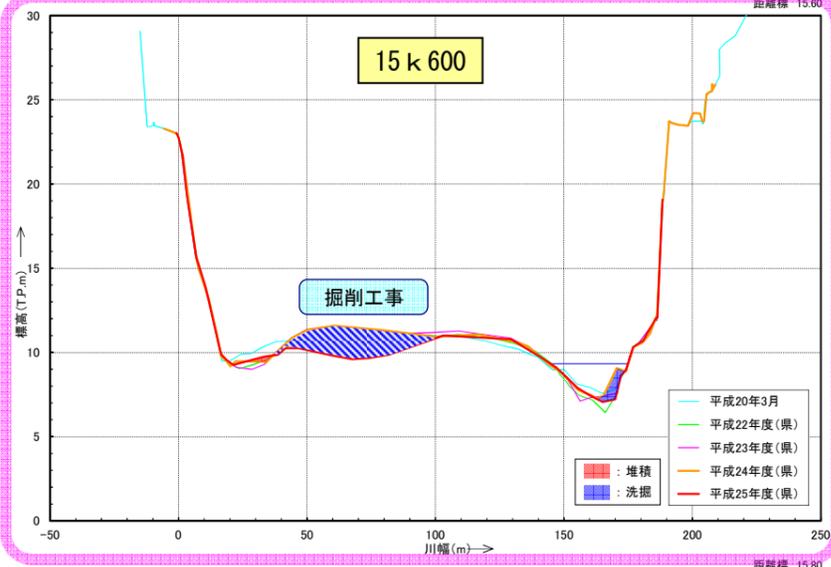
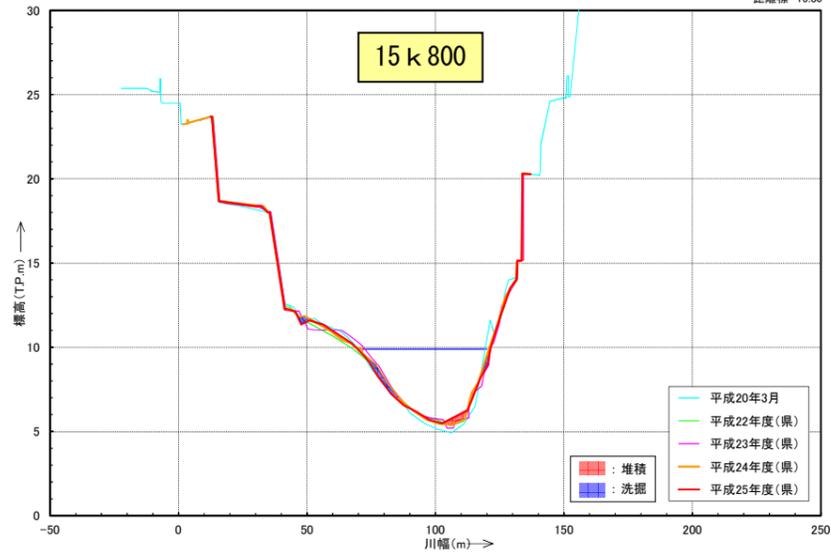
①下代瀬地点

・15k6 左岸の洗掘は、H25 年 1 月の掘削工事による変化である。

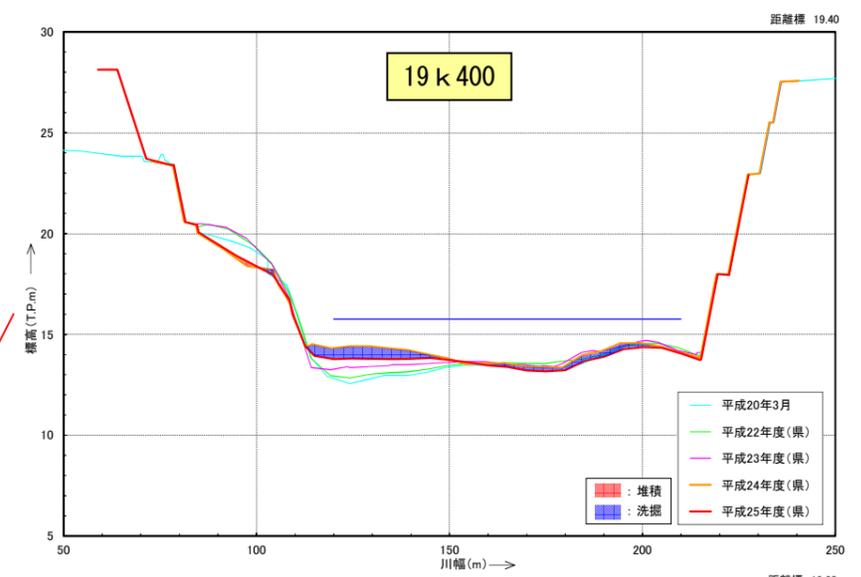
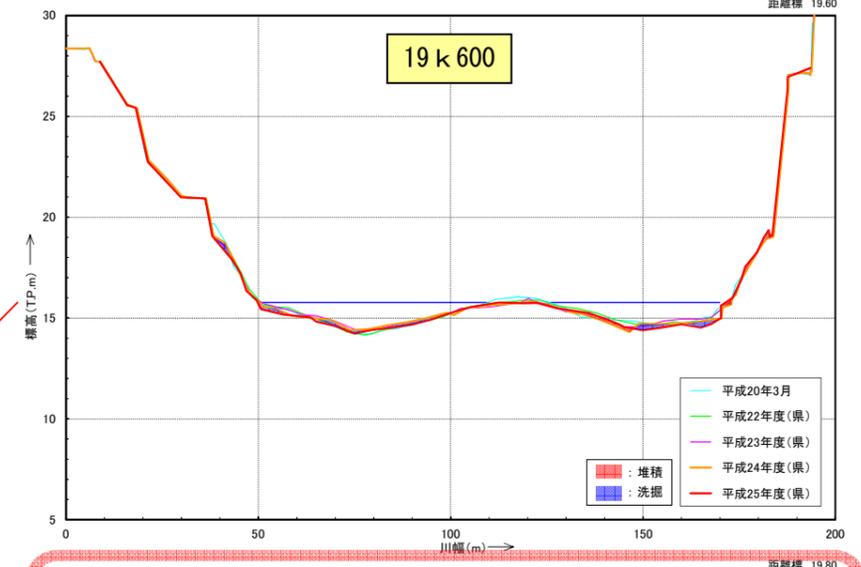
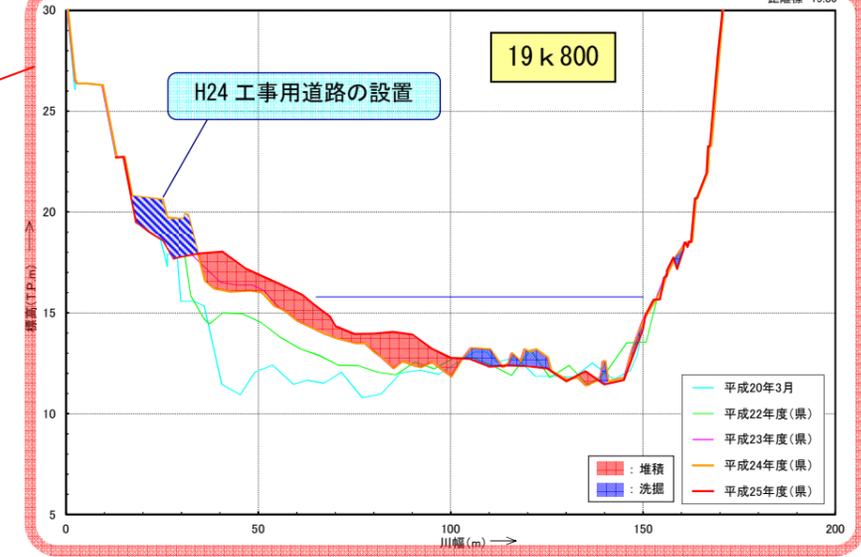
②荒瀬ダム直下流地点

・19k8 では、洗掘及び堆積が生じている。左岸の堆積は、H24 に設置した工事用道路の出水による流出等が要因のひとつと考えられる。

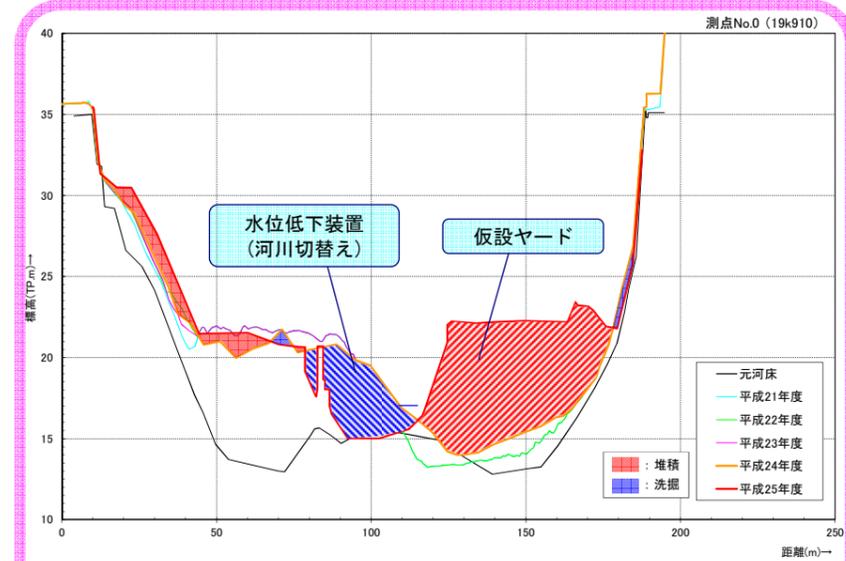
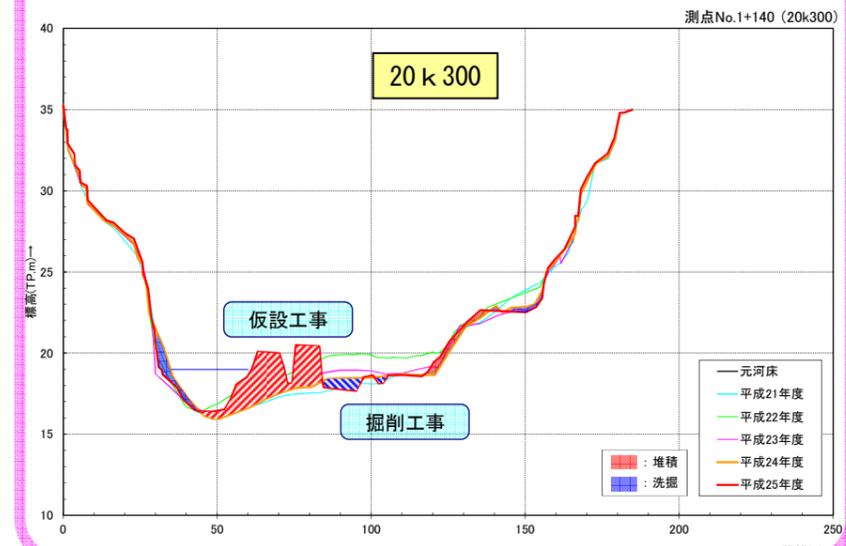
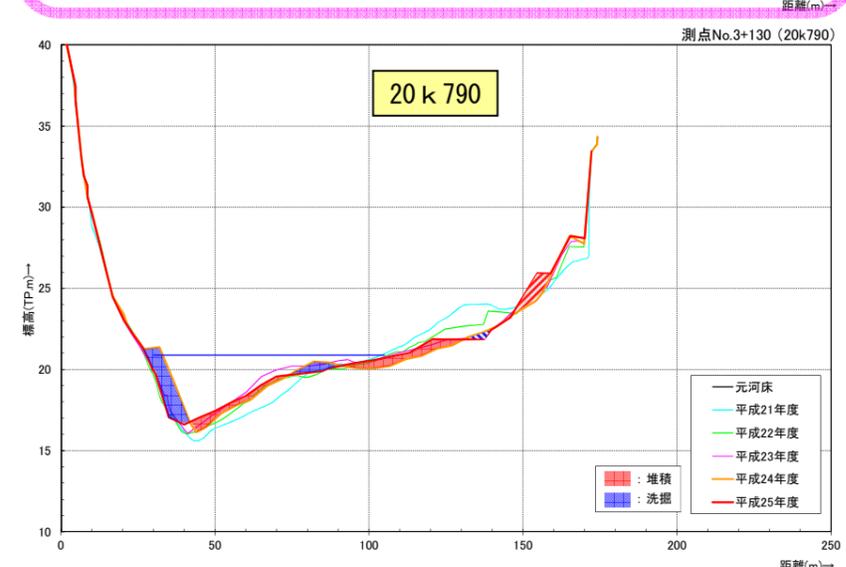
③荒瀬ダム直上流付近

- ・19k91の堆積及び洗掘は、本体撤去工事による変化である。
- ・20k3の堆積は仮設工事、洗削は掘削工事による変化である。

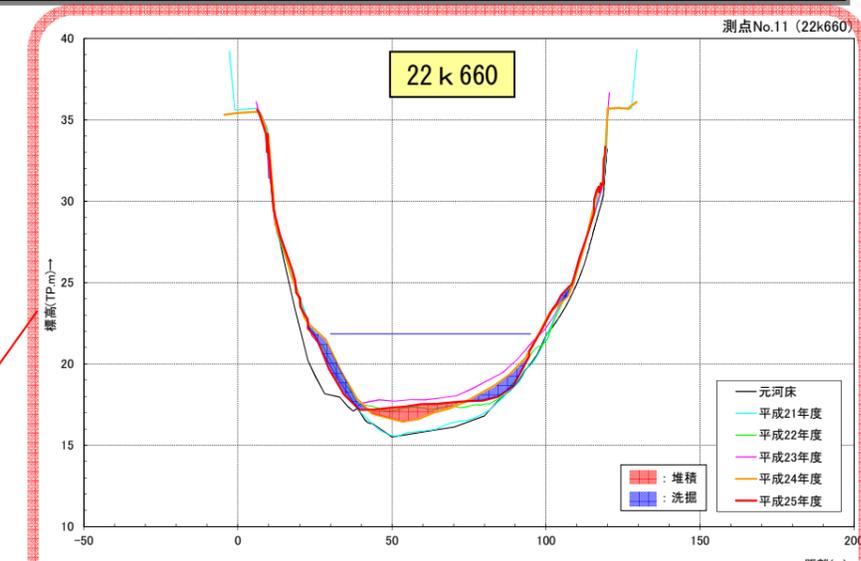
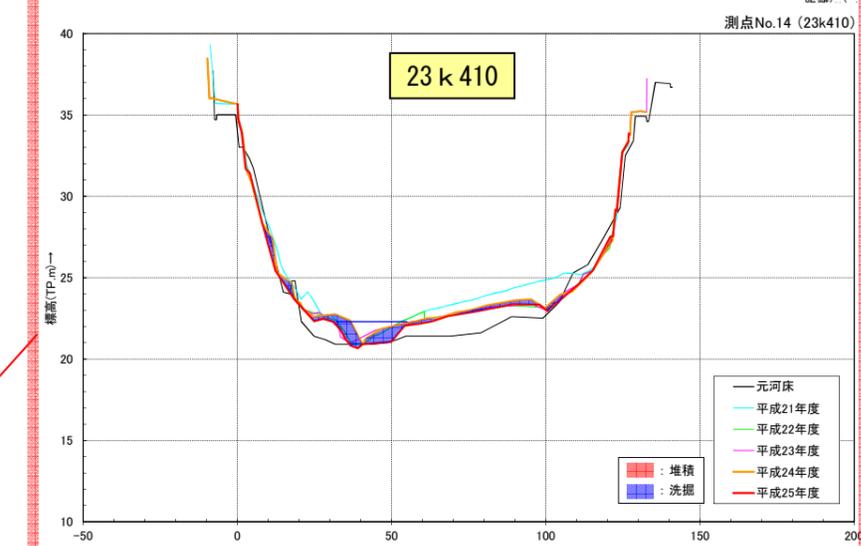
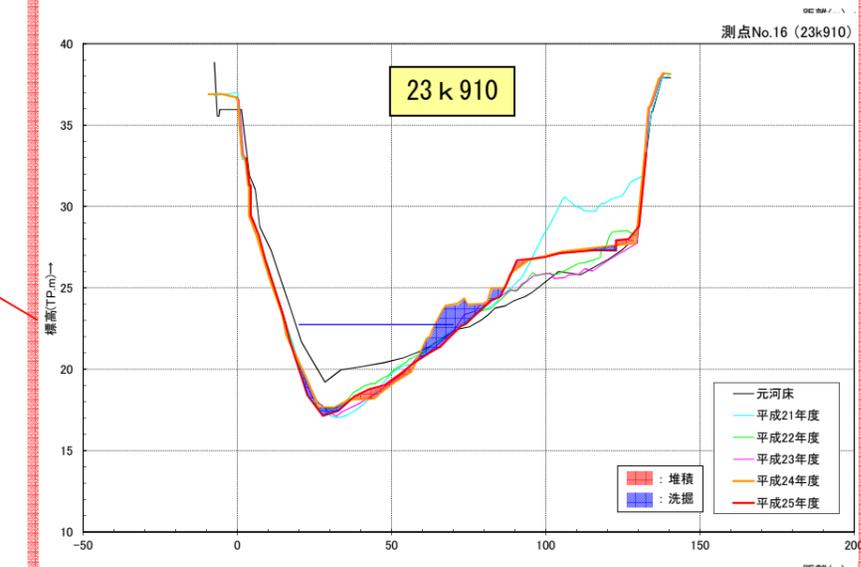
④鎌瀬川合流点付近

- ・23k41～23k91で洗掘し、22k66の流心で堆積している。支川合流部に堆積していた土砂が、出水等により流下したと考えられる。

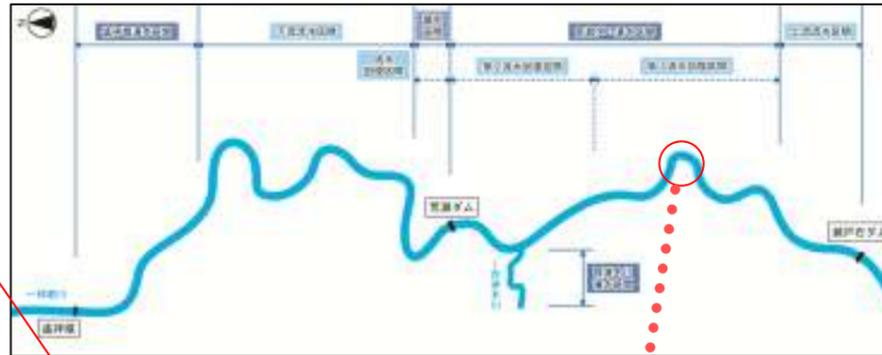
⑤西鎌瀬付近

・毎年の出水規模の違いに対応して、各地点で大小の堆積や洗掘が生じていると考えられる。

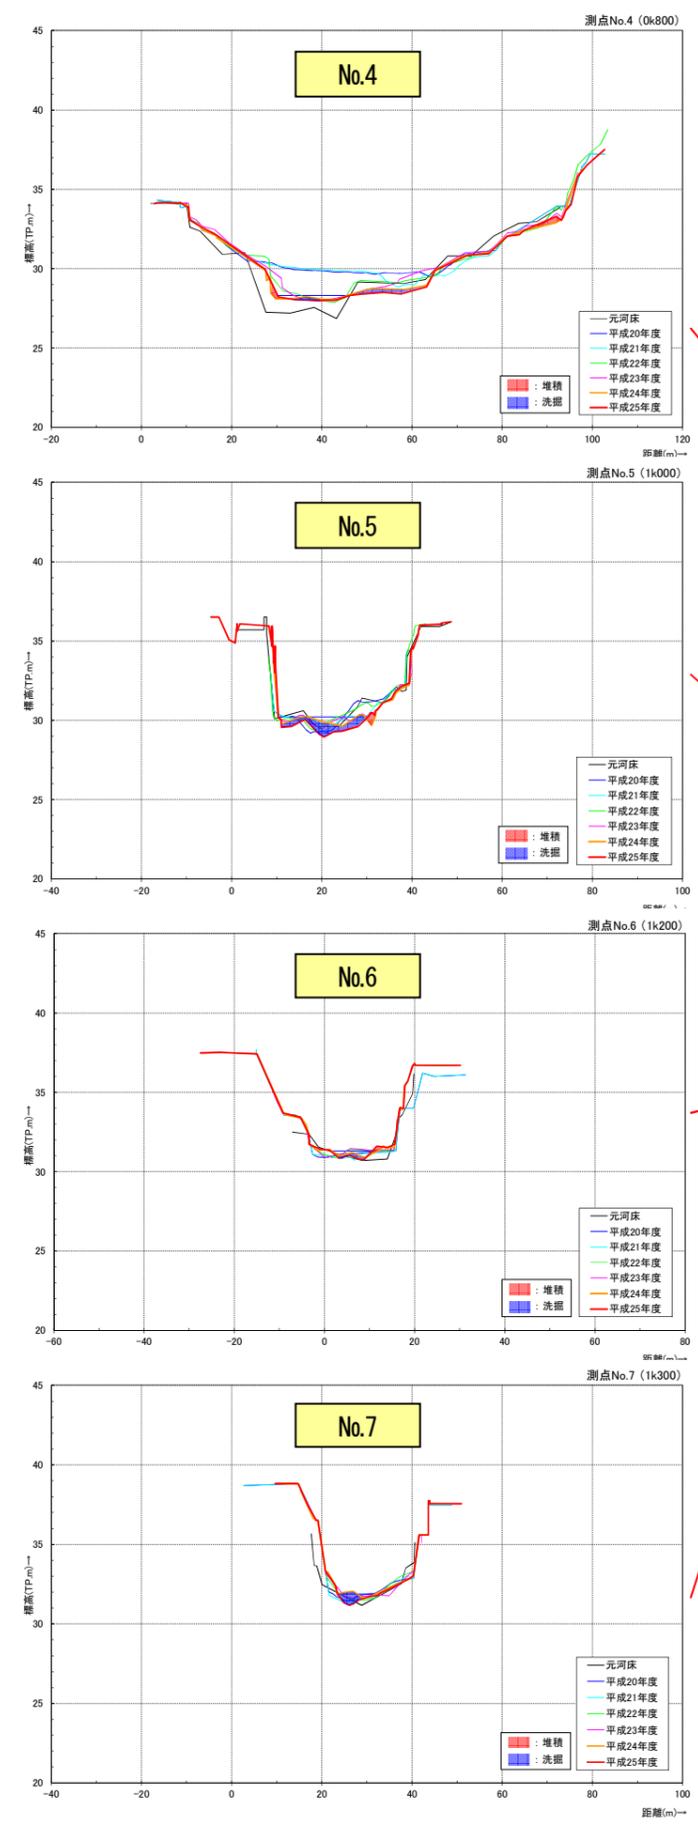
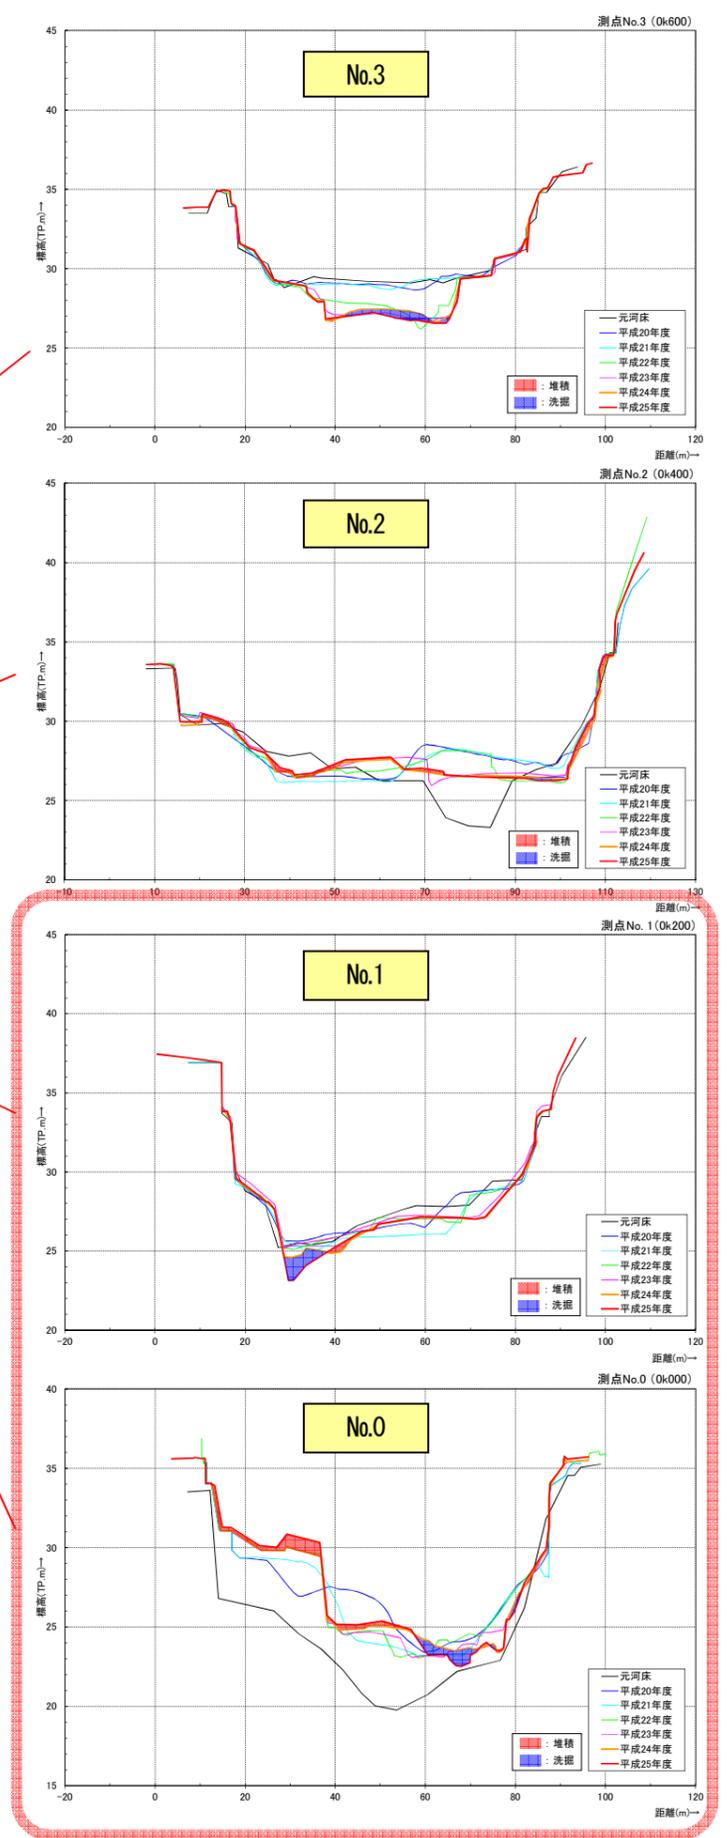
⑥百済木川

・全体的に流心が洗掘され、「みお筋」が形成されている。特に、合流部付近のNo.0 及びNo.1 で顕著である。
