(議題2) 撤去工事等について

(議題3) 環境モニタリング調査について

- ・平成 25 年度 環境モニタリング調査結果

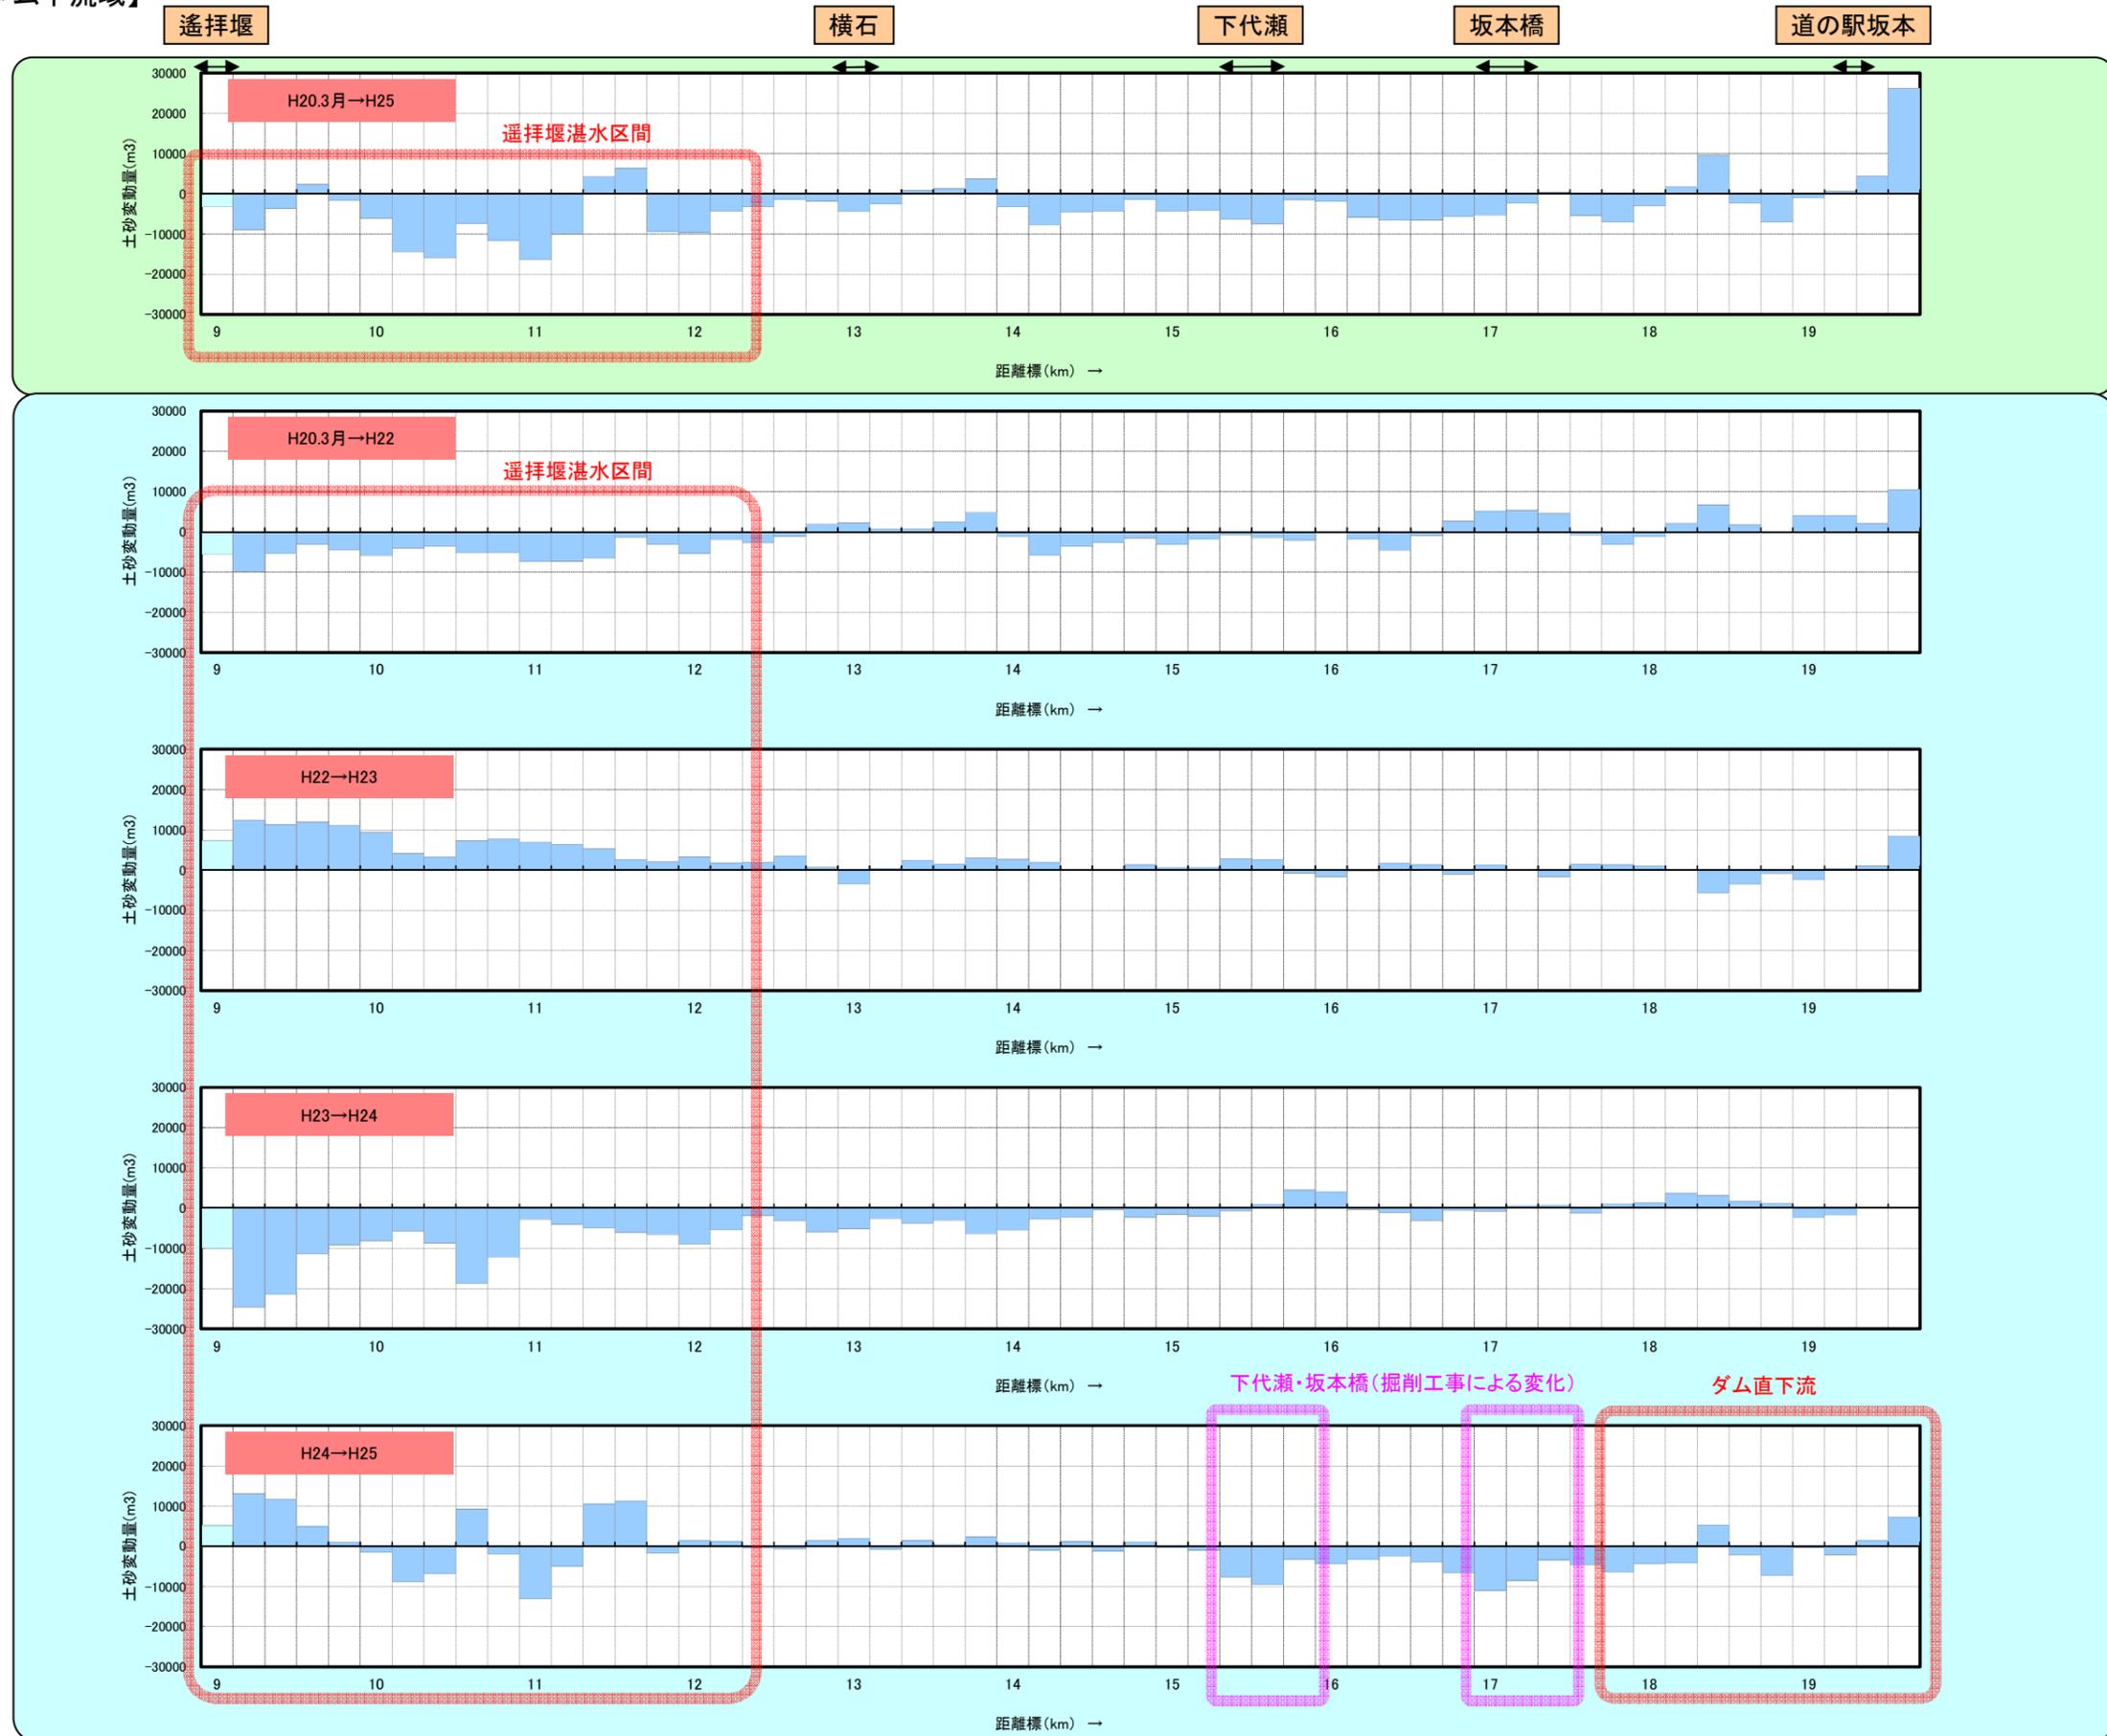
土砂変動量【ダム下流域】

- 1) 遙拝堰湛水区間 9k~12k2 は、毎年、増加と減少を交互に繰り返している。(P. 24、26、32)
- 2) 下代瀬~坂本橋 15k4~17k4 の区間は、掘削工事で変化している。(P. 24、28、32)
- 3) ダム直下流 17k8~19k8 は、洗掘・堆積している。沈下橋(18k2)の撤去や工事用道路(19k8)の影響等のほか、自然の作用により変化したと考えられる。(P. 24、26、28、32)

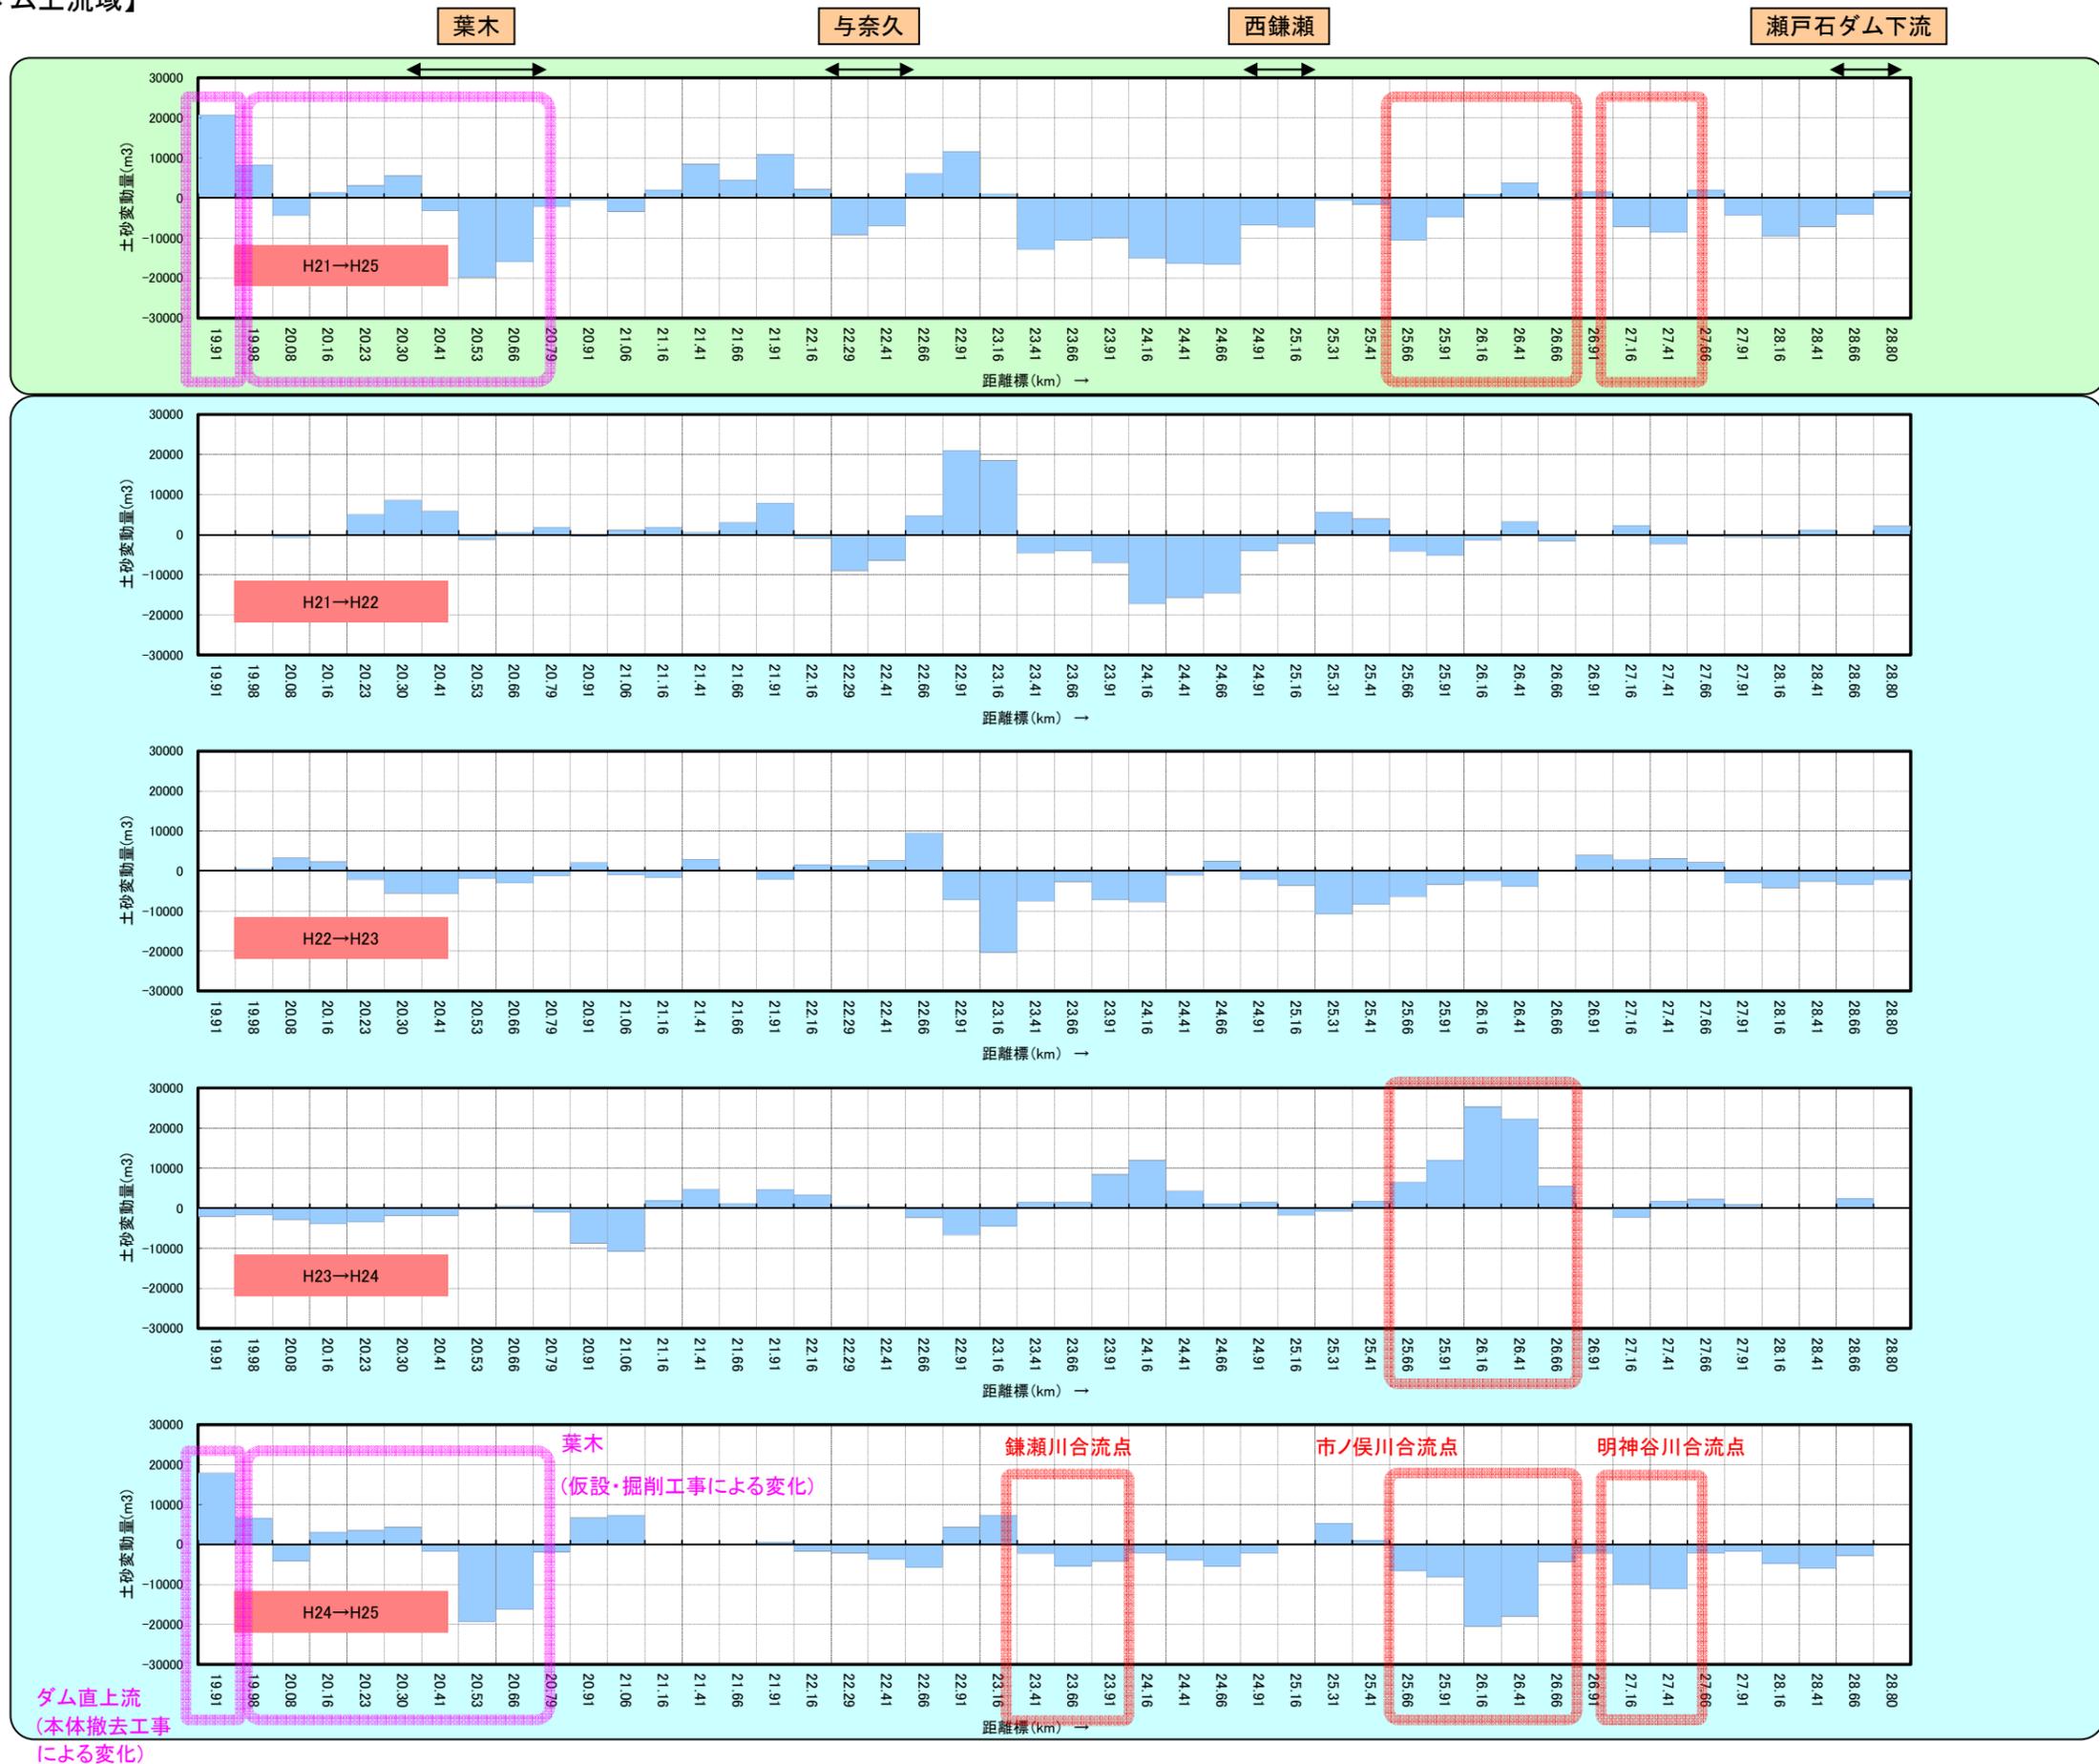
土砂変動量【ダム上流域】

- 1) ダム直上流 19k9 及び葉木 20k~21k は、工事により変化している。(P. 25、29、33)
- 2) 支川合流部(鎌瀬川 23k8、市ノ俣川 26k、明神谷 27k4)は、合流部付近で洗掘し、その本川下流で堆積・洗掘している。支川合流部に堆積していた土砂が、出水等により流下したと考えられる。(P. 25、27、29、33)
- 3) 西鎌瀬 24k16~25k31 は、毎年変化している。毎年の出水規模の違いに対応して変化すると考えられる。(P. 30)
- 4) 百済木川では「みお筋」の形成が見られた。(P. 31)
