## 5) 底質（粒度組成）

## 60%代表粒径の分布状況

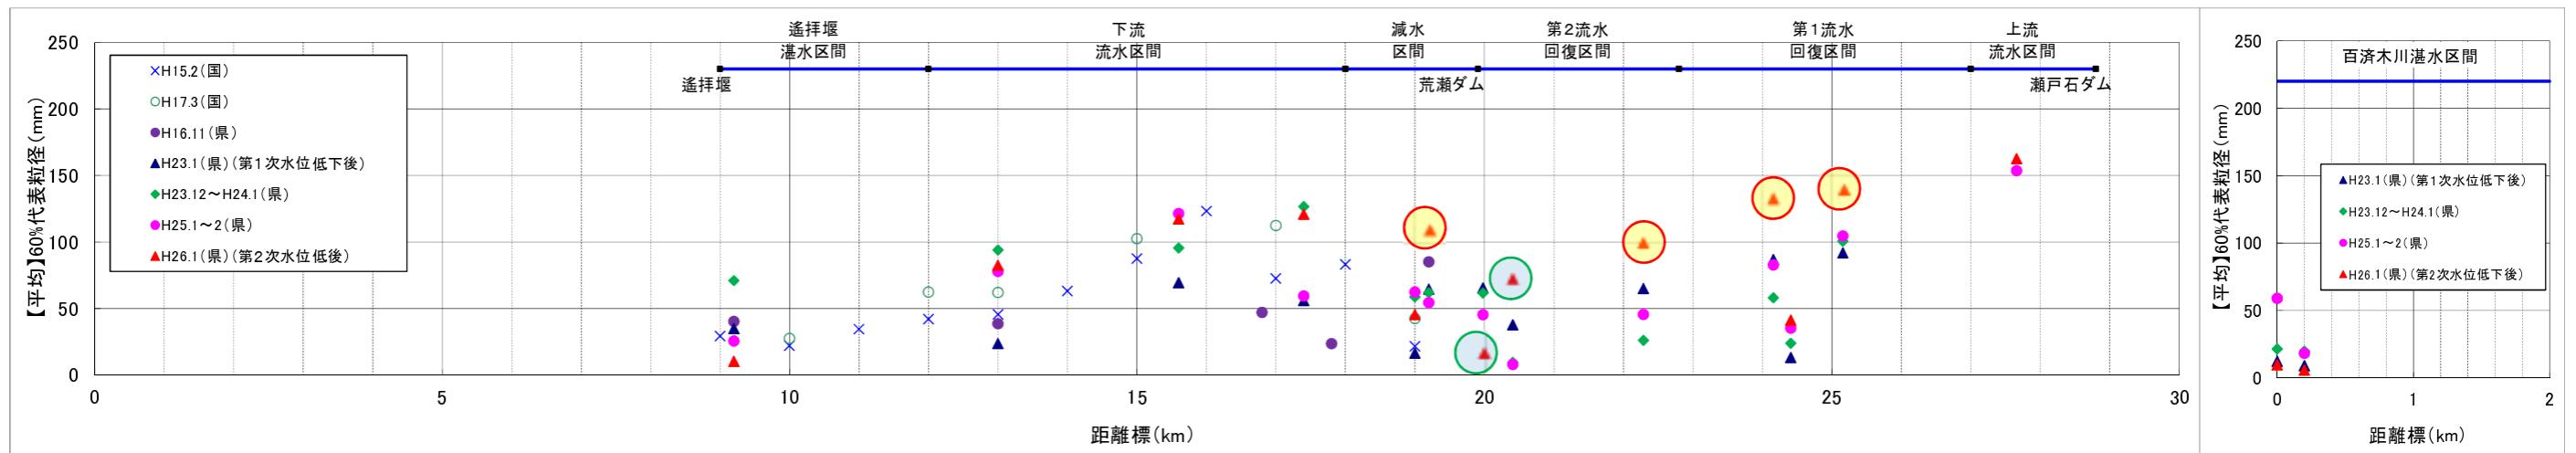
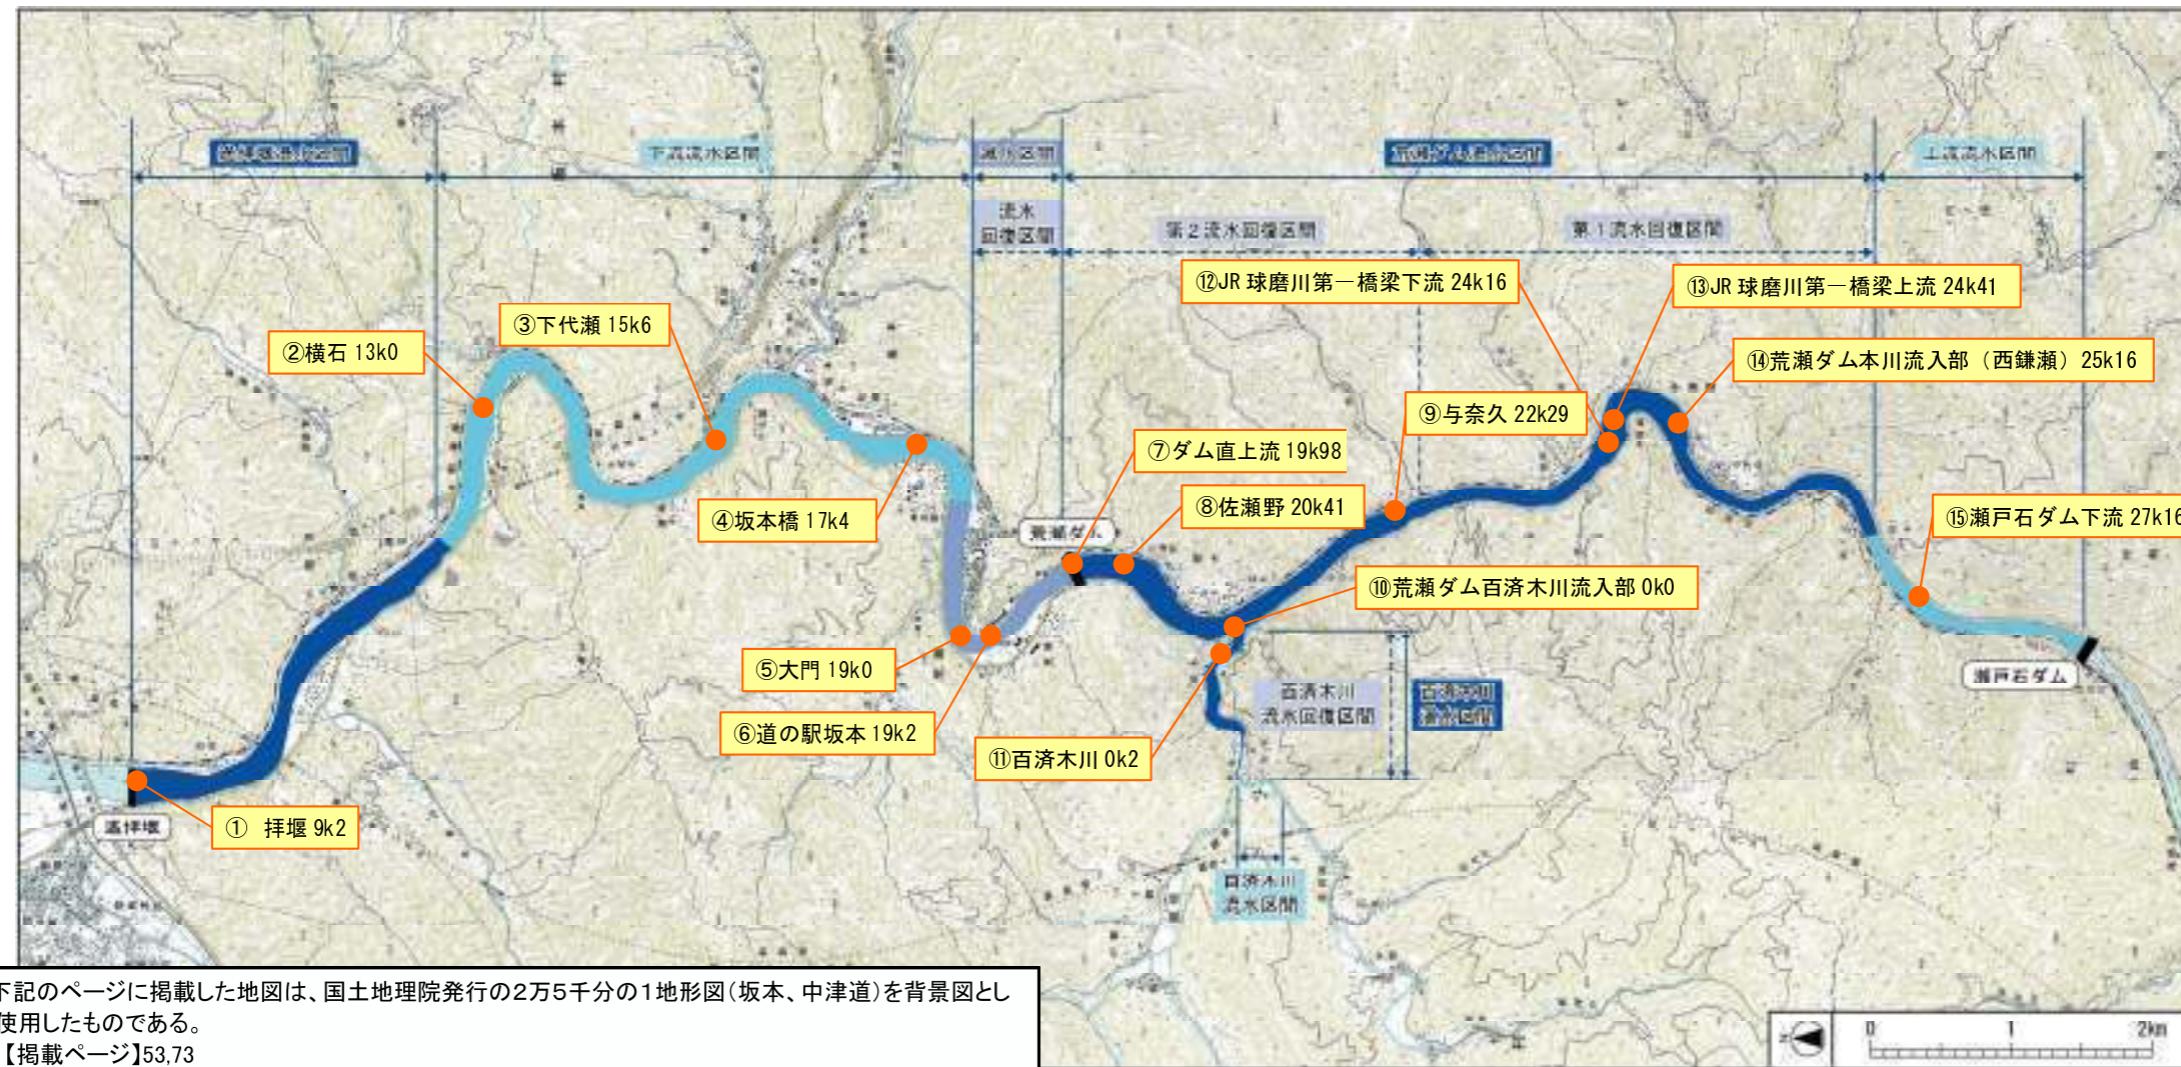
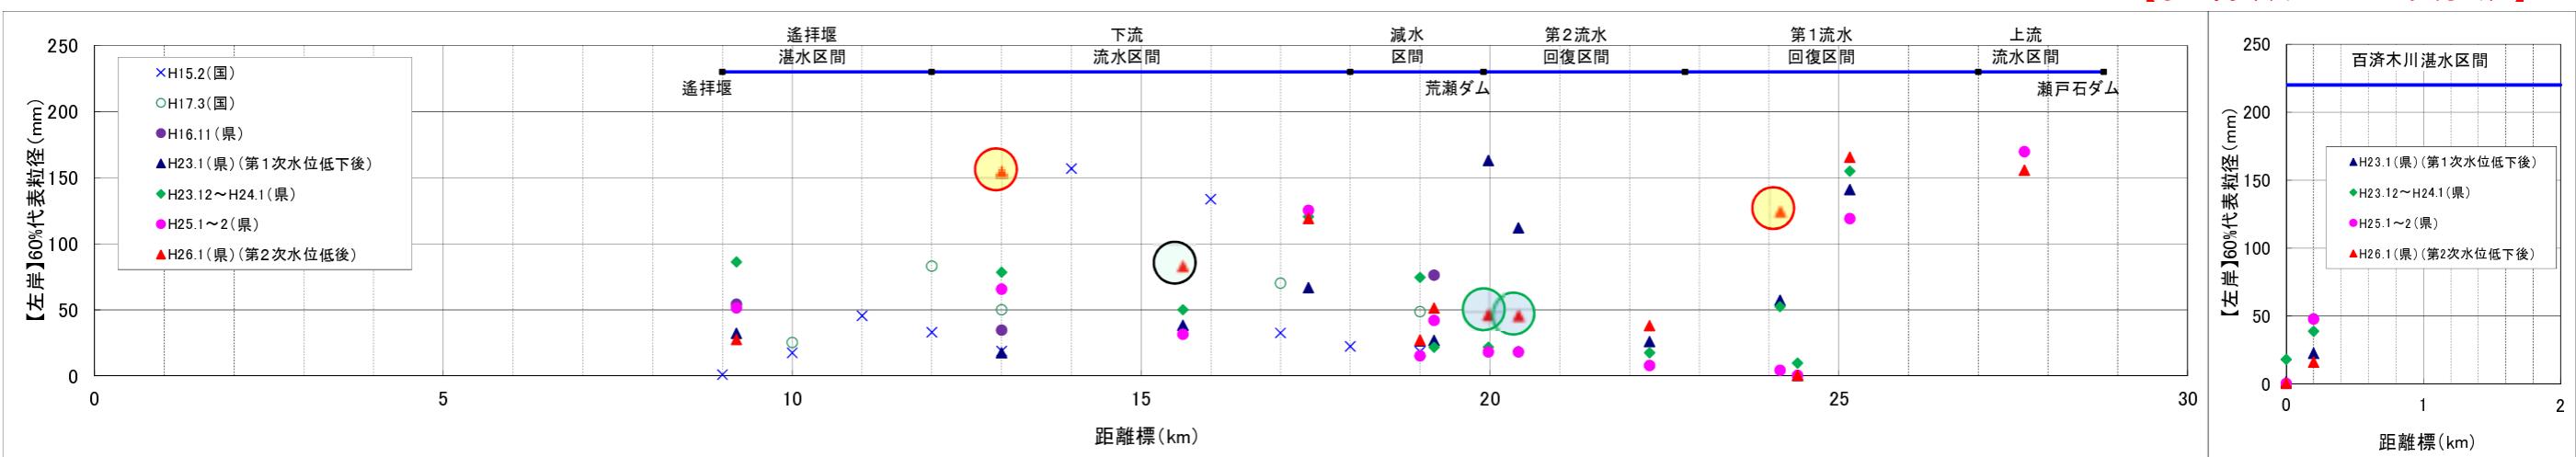
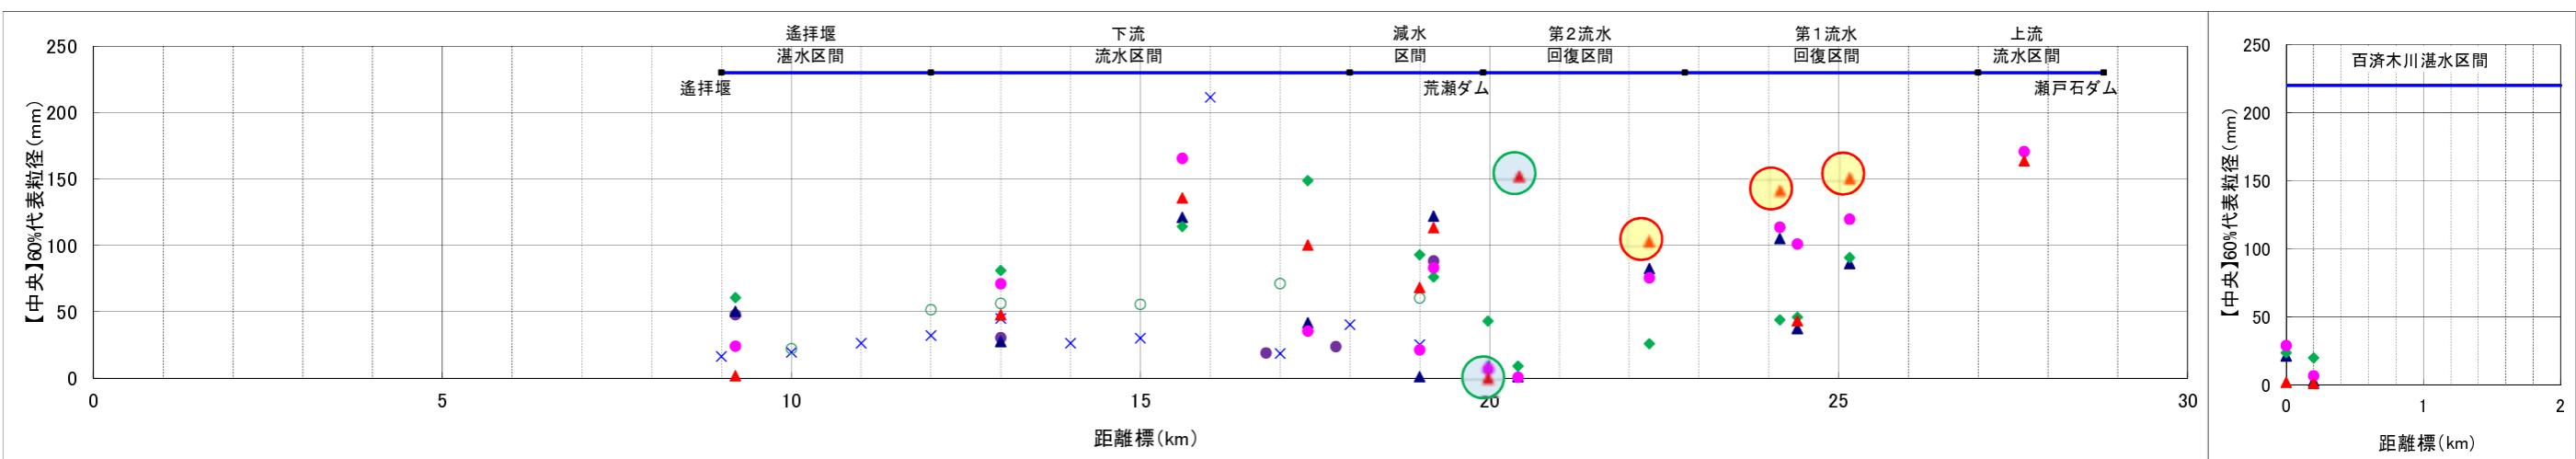
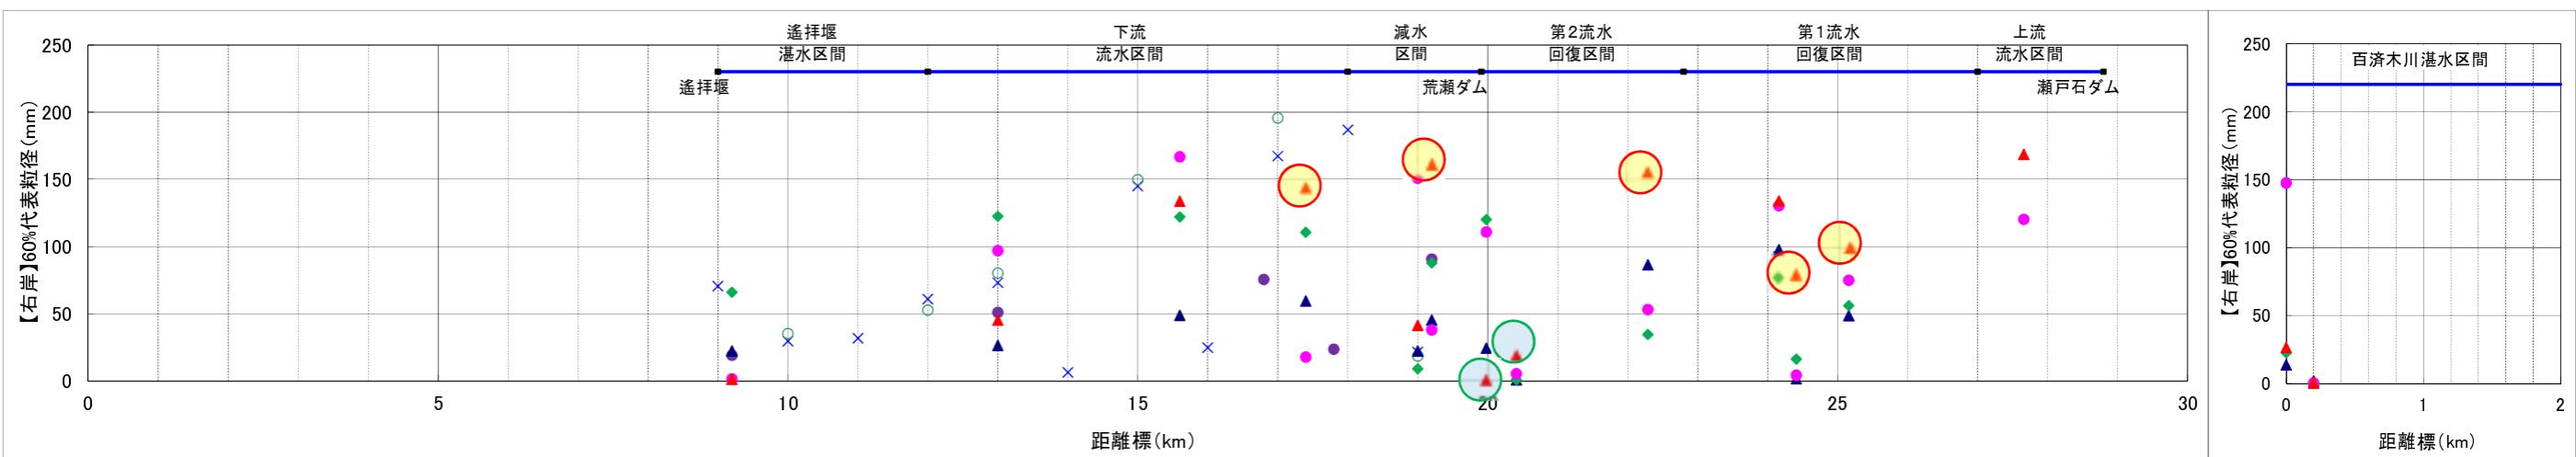
評価項目	視点	平成 25 年度の調査結果概要
粒径の変化状況	60%粒径の変化状況	<ul style="list-style-type: none"> <li>H26. 1 では、ダム上流とダム直下流において、60%代表粒径が従来よりも大きくなっている。</li> <li>ダム下流の殆どの地点では H15. 2～H25. 1-2 の変動内である。</li> </ul>

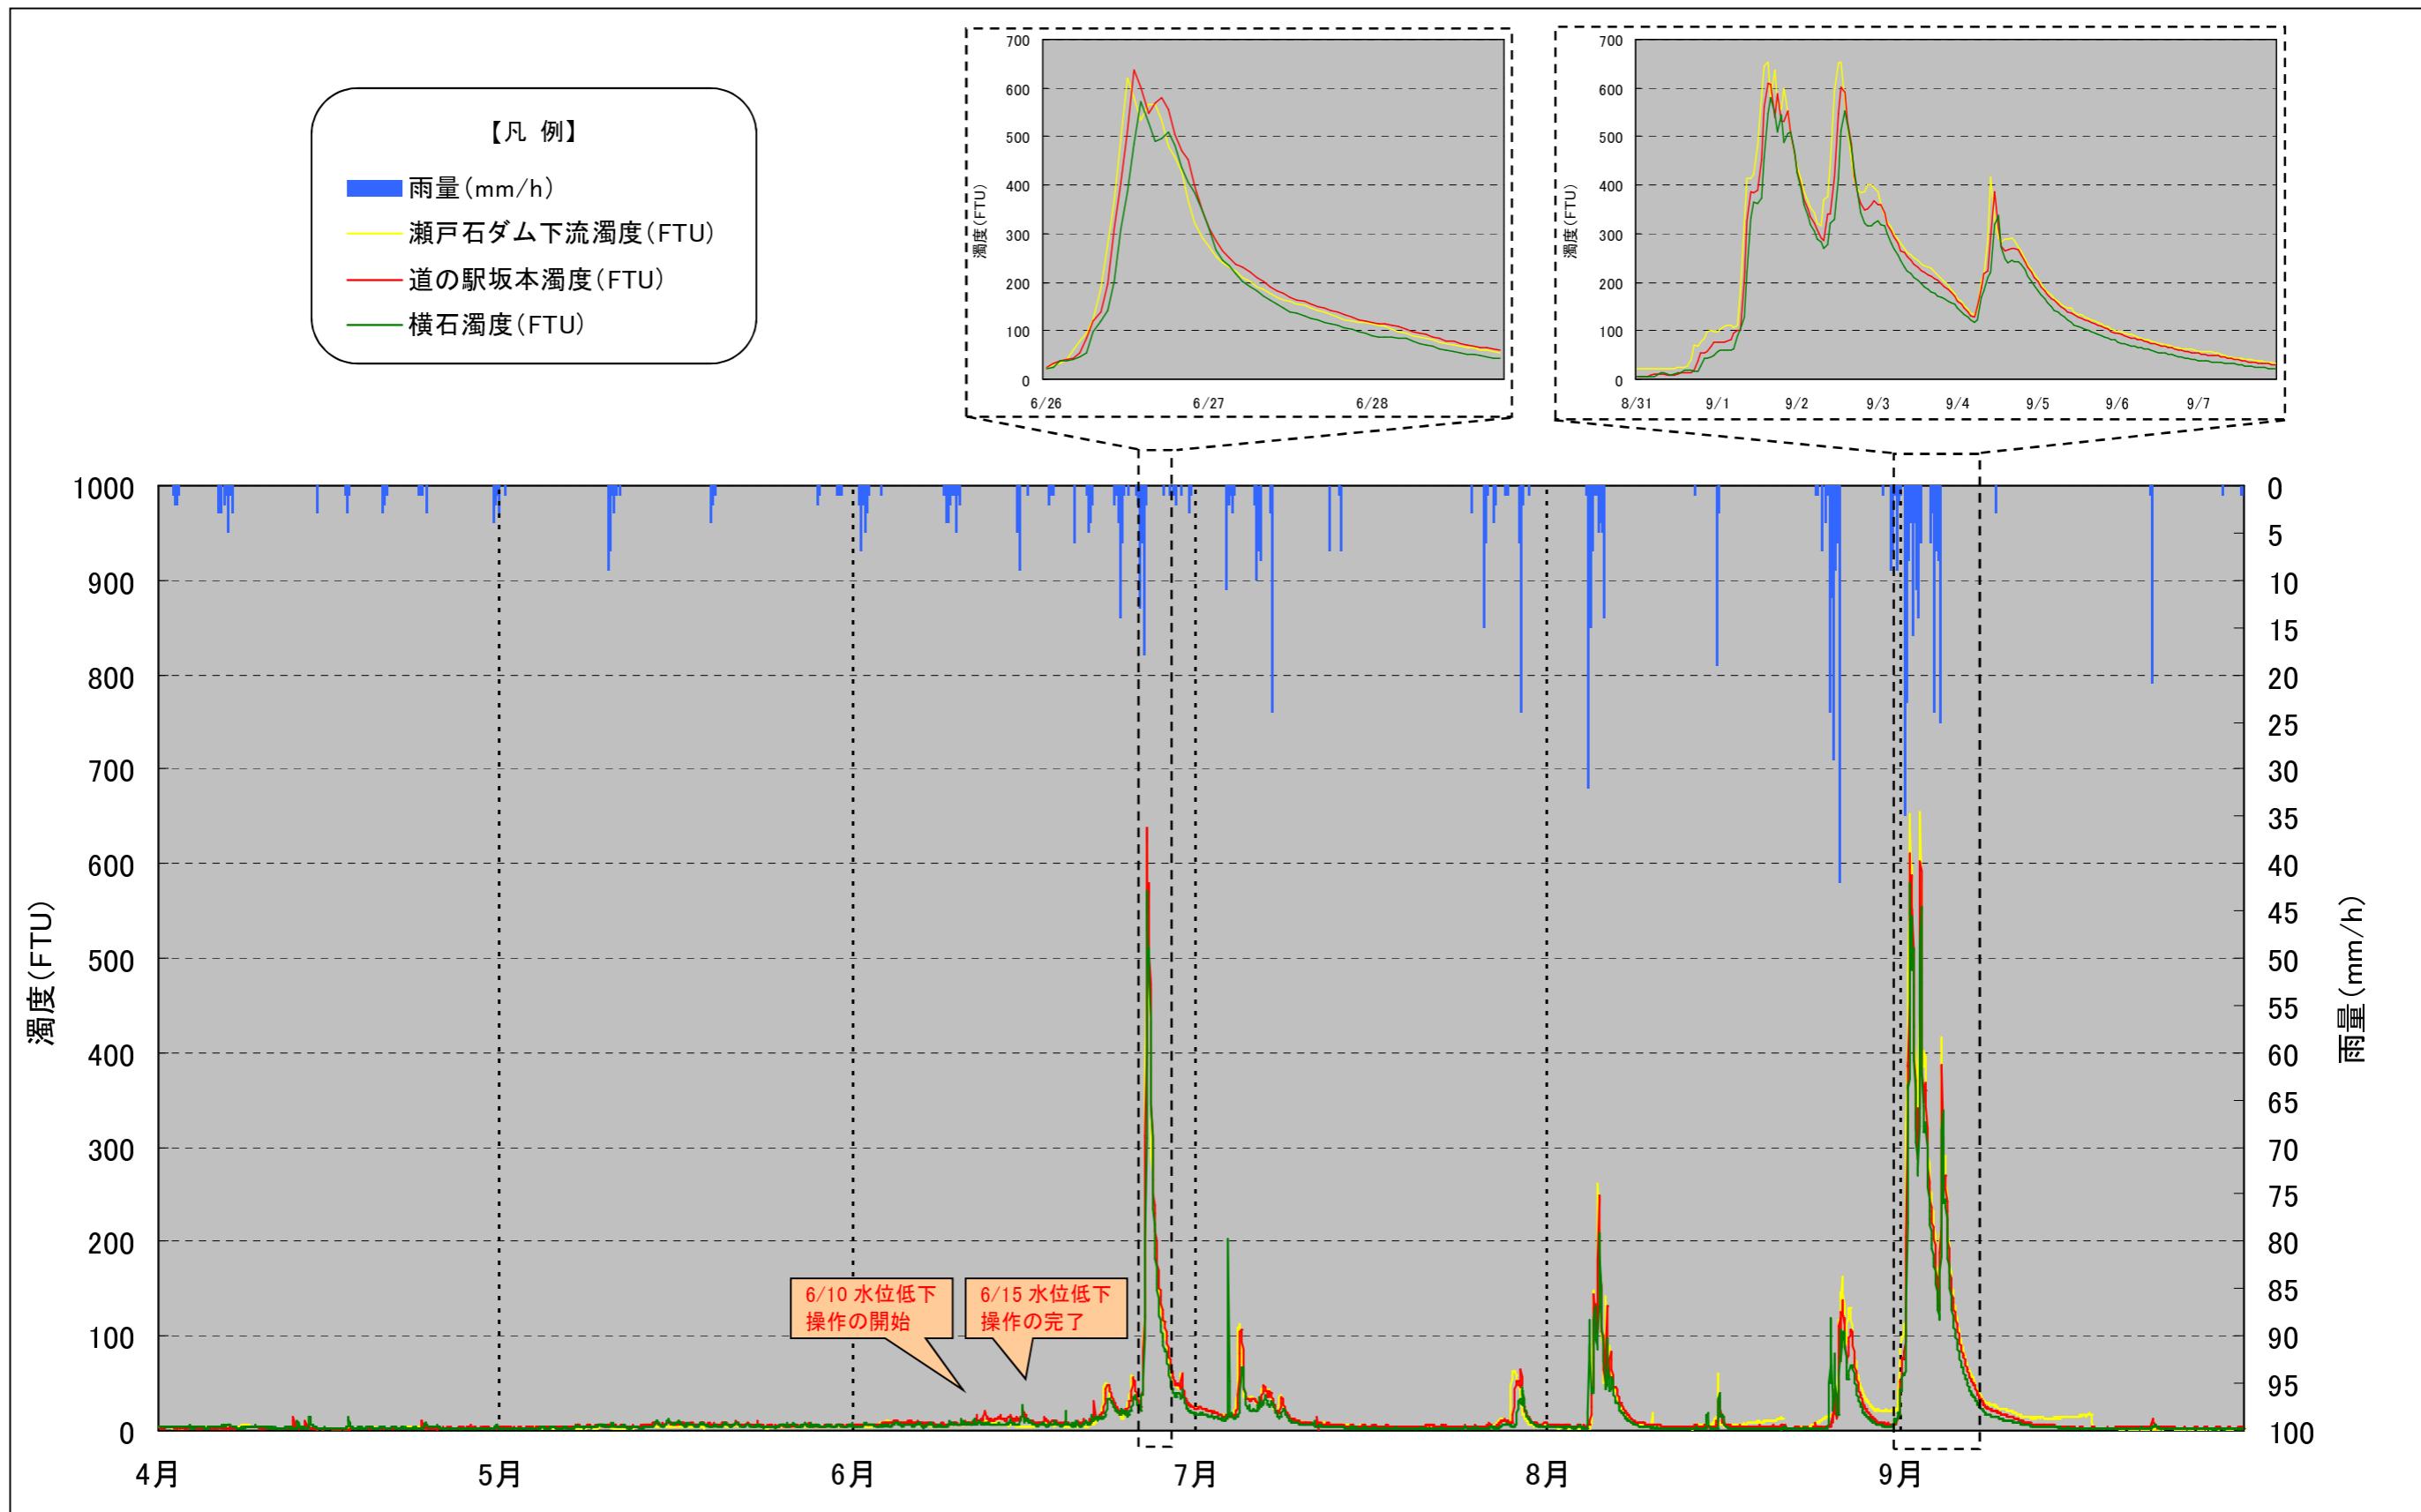
評価項目	視点	平成 25 年度(出水期)の調査結果概要	評価概要
平成 25 年度の出水時濁度の状況	出水時の濁度の時間変化 (自動観測)	・出水時の瀬戸石ダム下流（荒瀬ダム貯水池への流入水）と道の駅坂本（荒瀬ダム直下流）と横石の濁度の関係に着目し整理したが、 <u>同じような挙動を示している。</u>	・荒瀬ダム貯水池の堆積土砂の影響（荒瀬ダム下流の濁り）は特に見られなかったと考えられる。

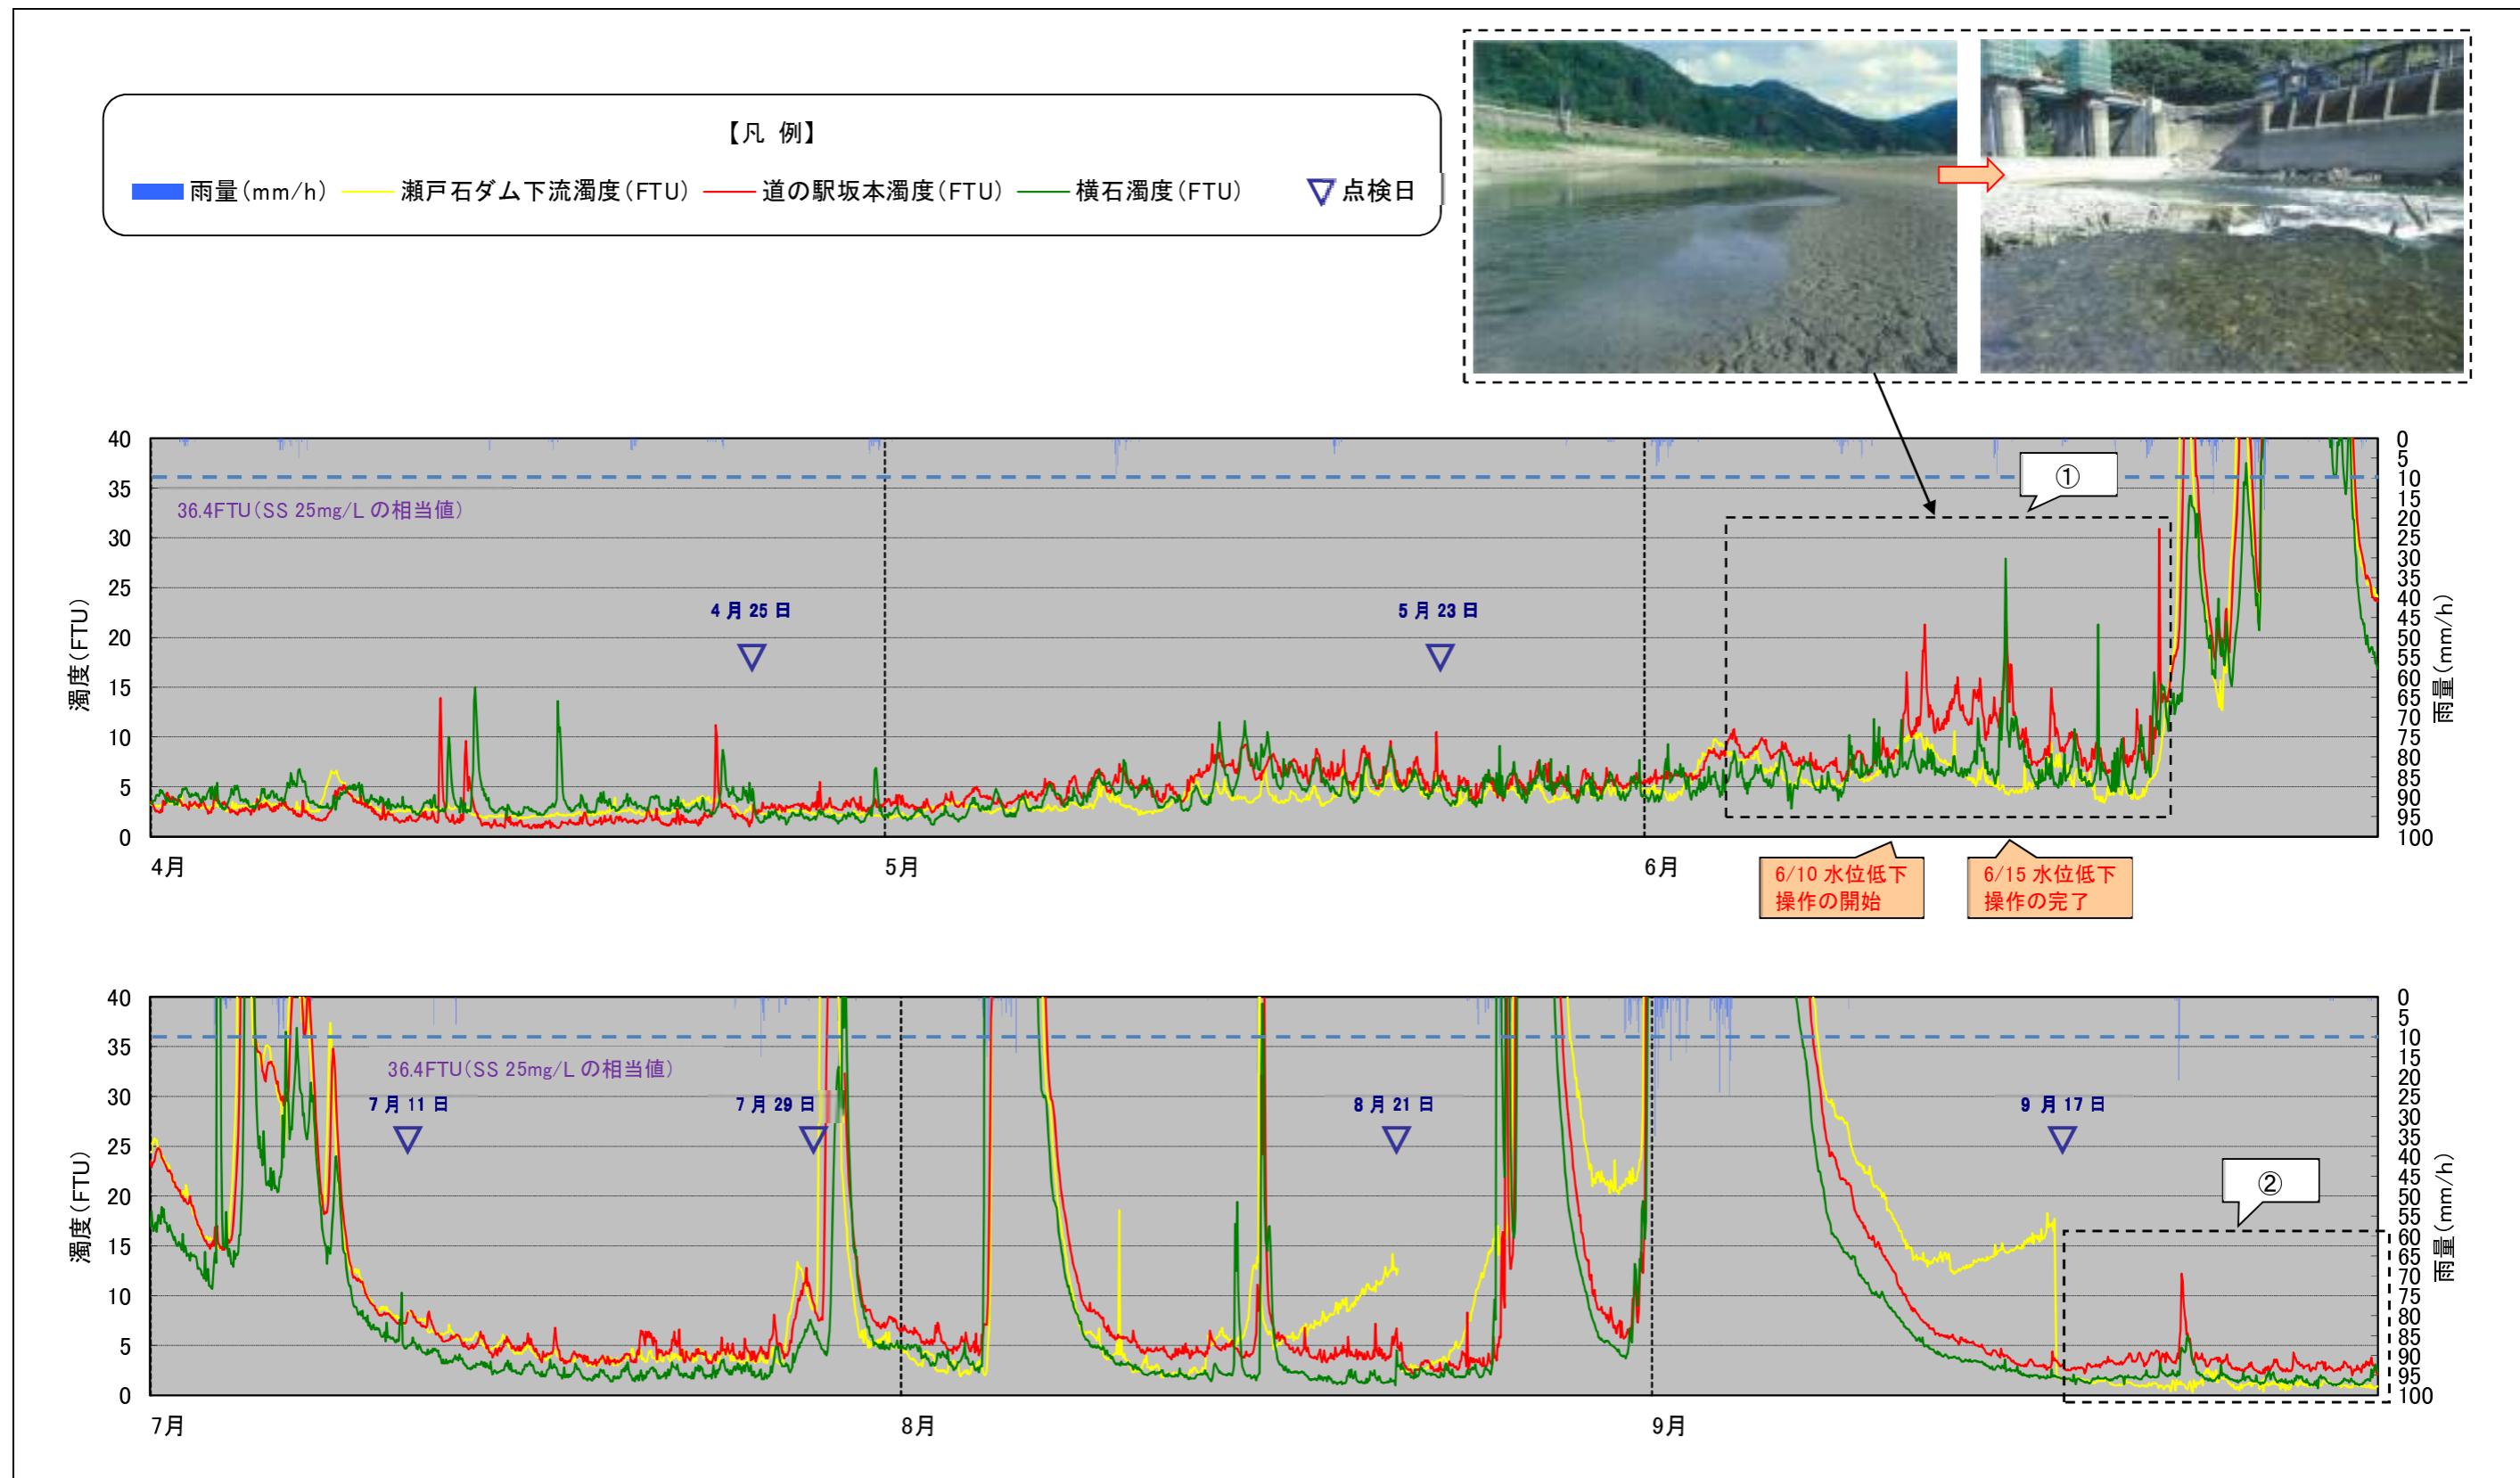
評価項目	視点	平成 25 年度前期(4~9 月)の調査結果概要	評価概要
平成 25 年度の平水時濁度の状況 (自動観測)	平水時の濁度の時間変化 (自動観測)	<ul style="list-style-type: none"> <li>6 月中旬付近及び 9 月下旬において、瀬戸石ダム下流より道の駅坂本の方が高い期間があった（下図の①及び②）。</li> <li>①は水位低下操作の影響、②は葉木橋左岸の崩壊による影響と思われる。</li> </ul>	・水位低下操作等の影響で高くなっている期間があるが、低い濁度( $SS 25\text{mg/L}$ の濁度換算値は $36.4\text{FTU}$ )であり、荒瀬ダム下流の環境に対して大きな影響はなかったと思われる。

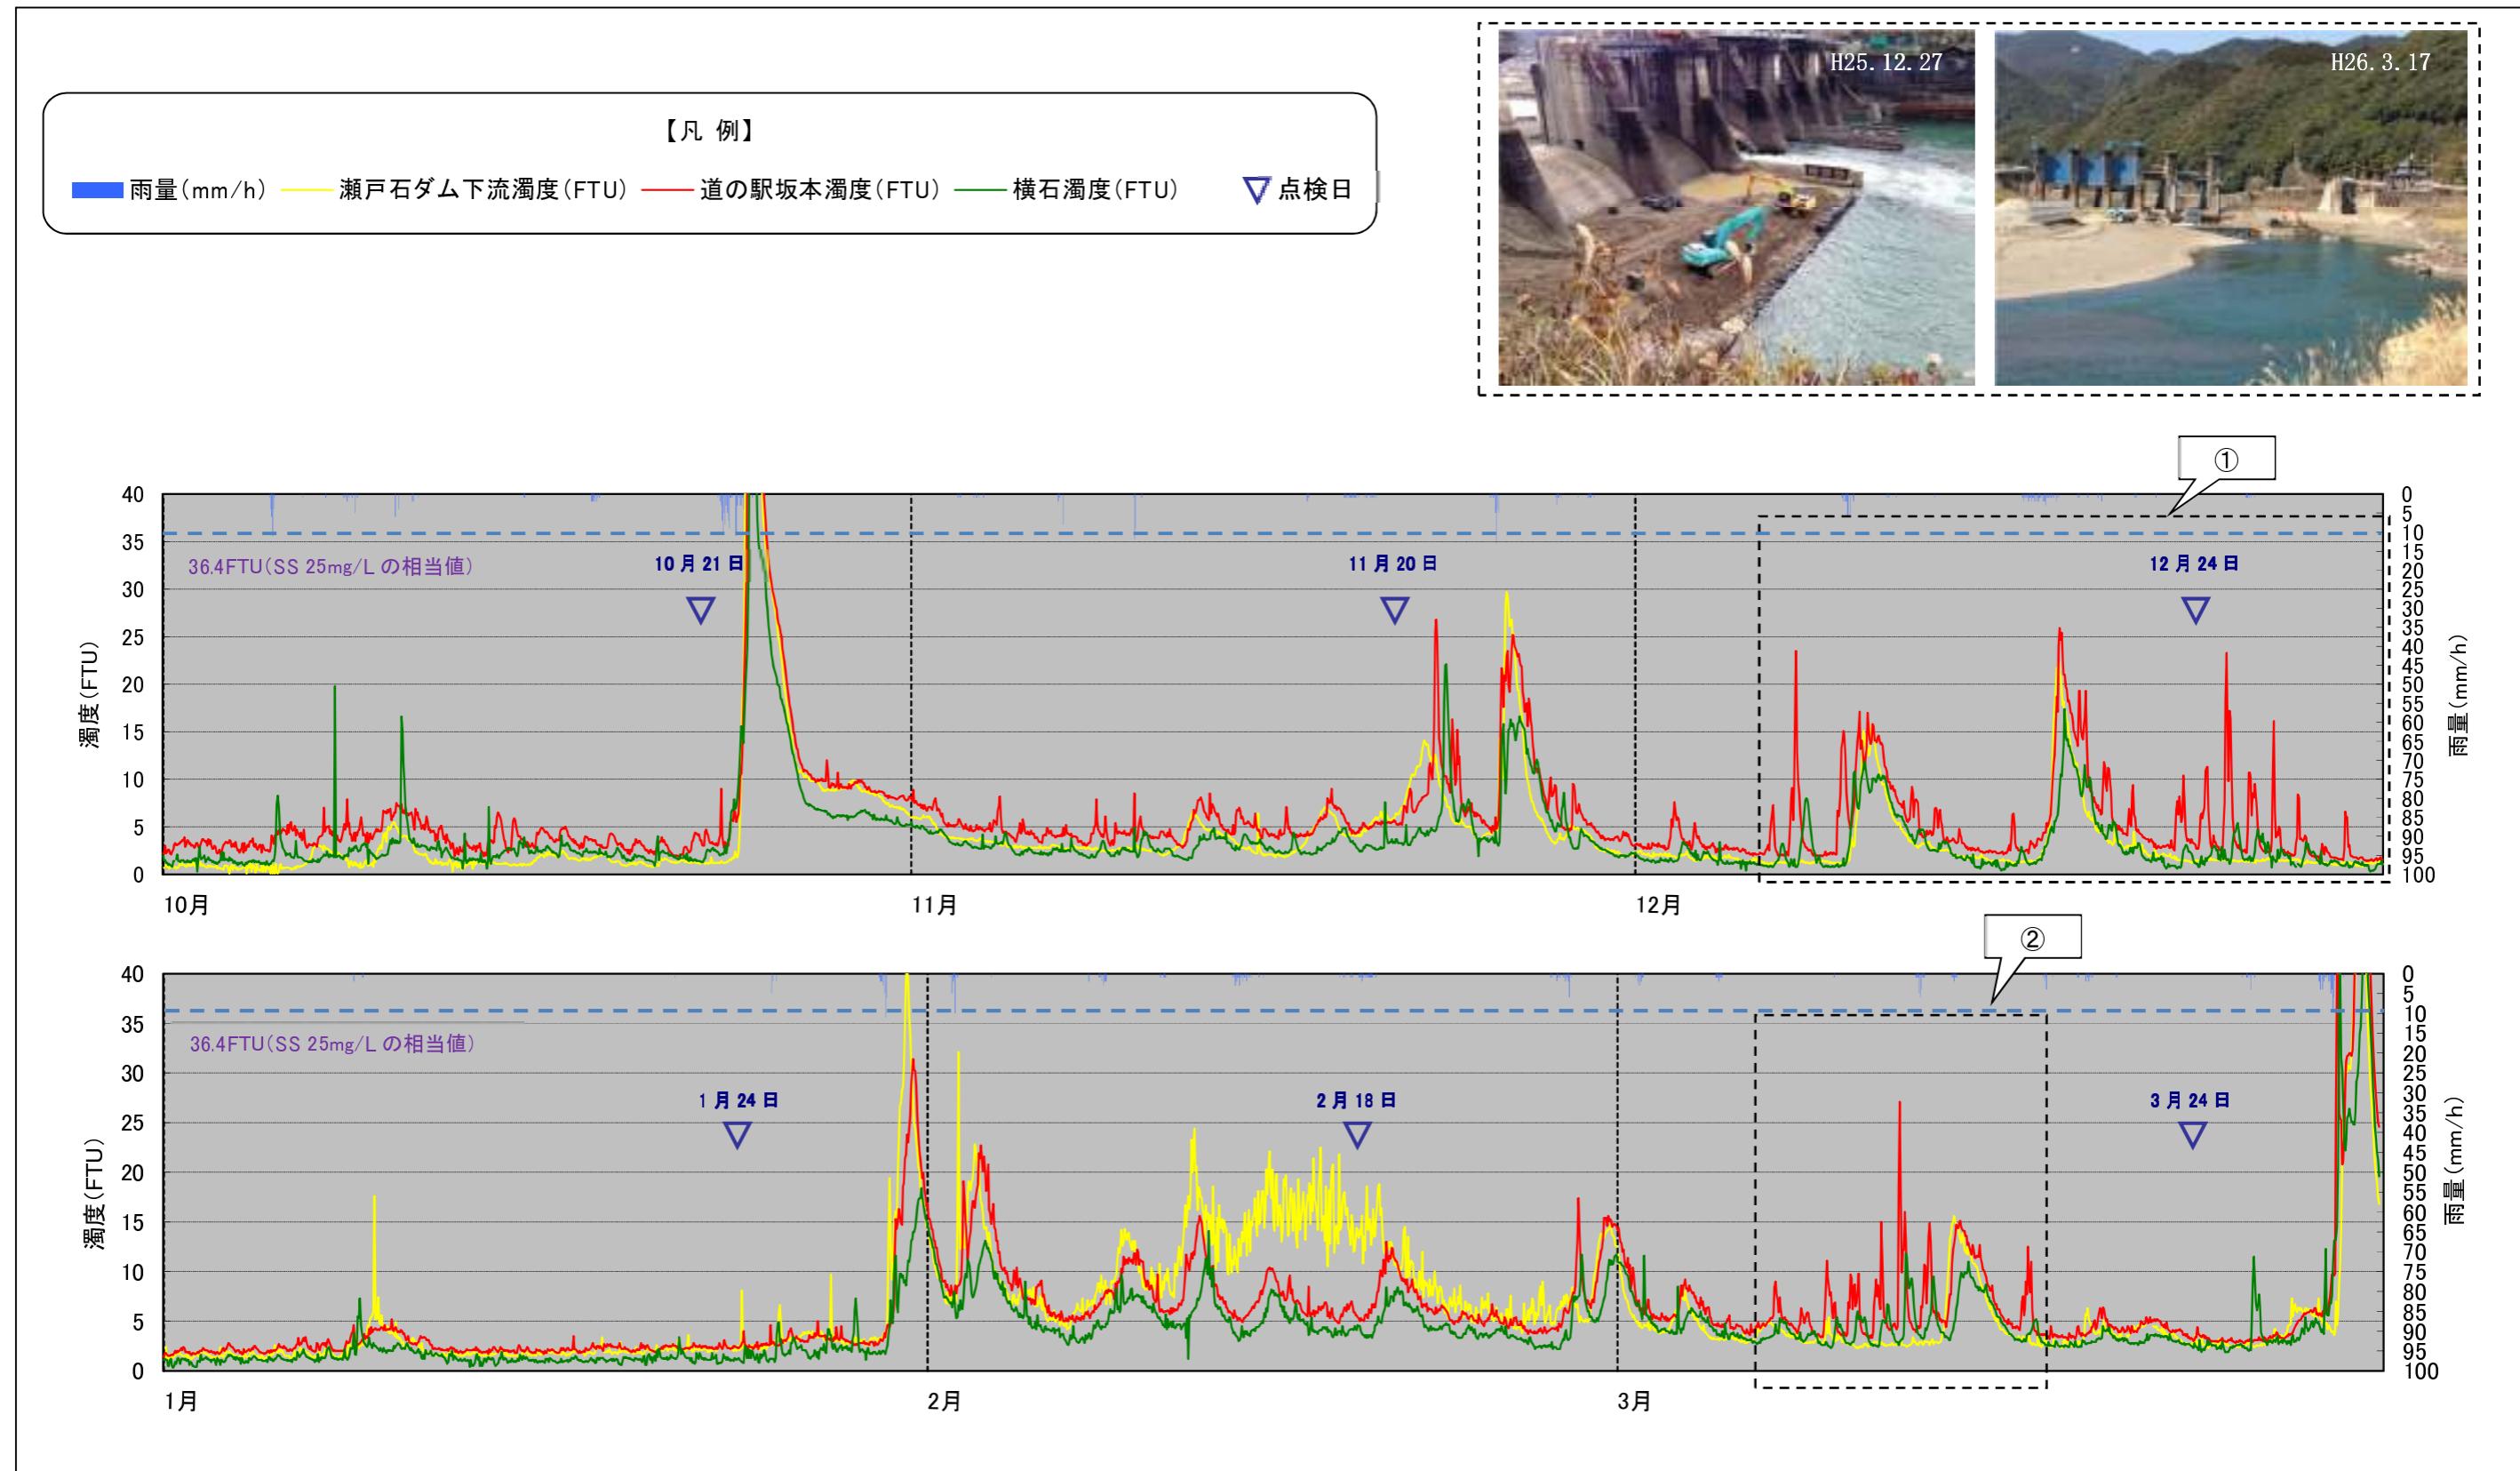
評価項目	視点	平成 25 年度後期(10~3 月)の調査結果概要	評価概要
平成 25 年度の平水時濁度の状況	平水時の濁度の時間変化 (自動観測)	<ul style="list-style-type: none"> <li>12 月及び 3 月中旬において、瀬戸石ダム下流より道の駅坂本の方が突発的に高い時期が連続して発生した(下図の①及び②)。</li> <li>佐瀬野地区の土砂除去工事及び荒瀬ダムの作業ヤード造成工事等による影響と思われる。</li> </ul>	・荒瀬ダム直上流での土砂除去工事等の影響で高くなっている期間があるが、低い濁度(SS25mg/L の濁度換算値は 36.4FTU)であり、荒瀬ダム下流の環境に対して大きな影響はなかったと思われる。
