## 5) 底質（粒度組成）

## 60%代表粒径の分布状況

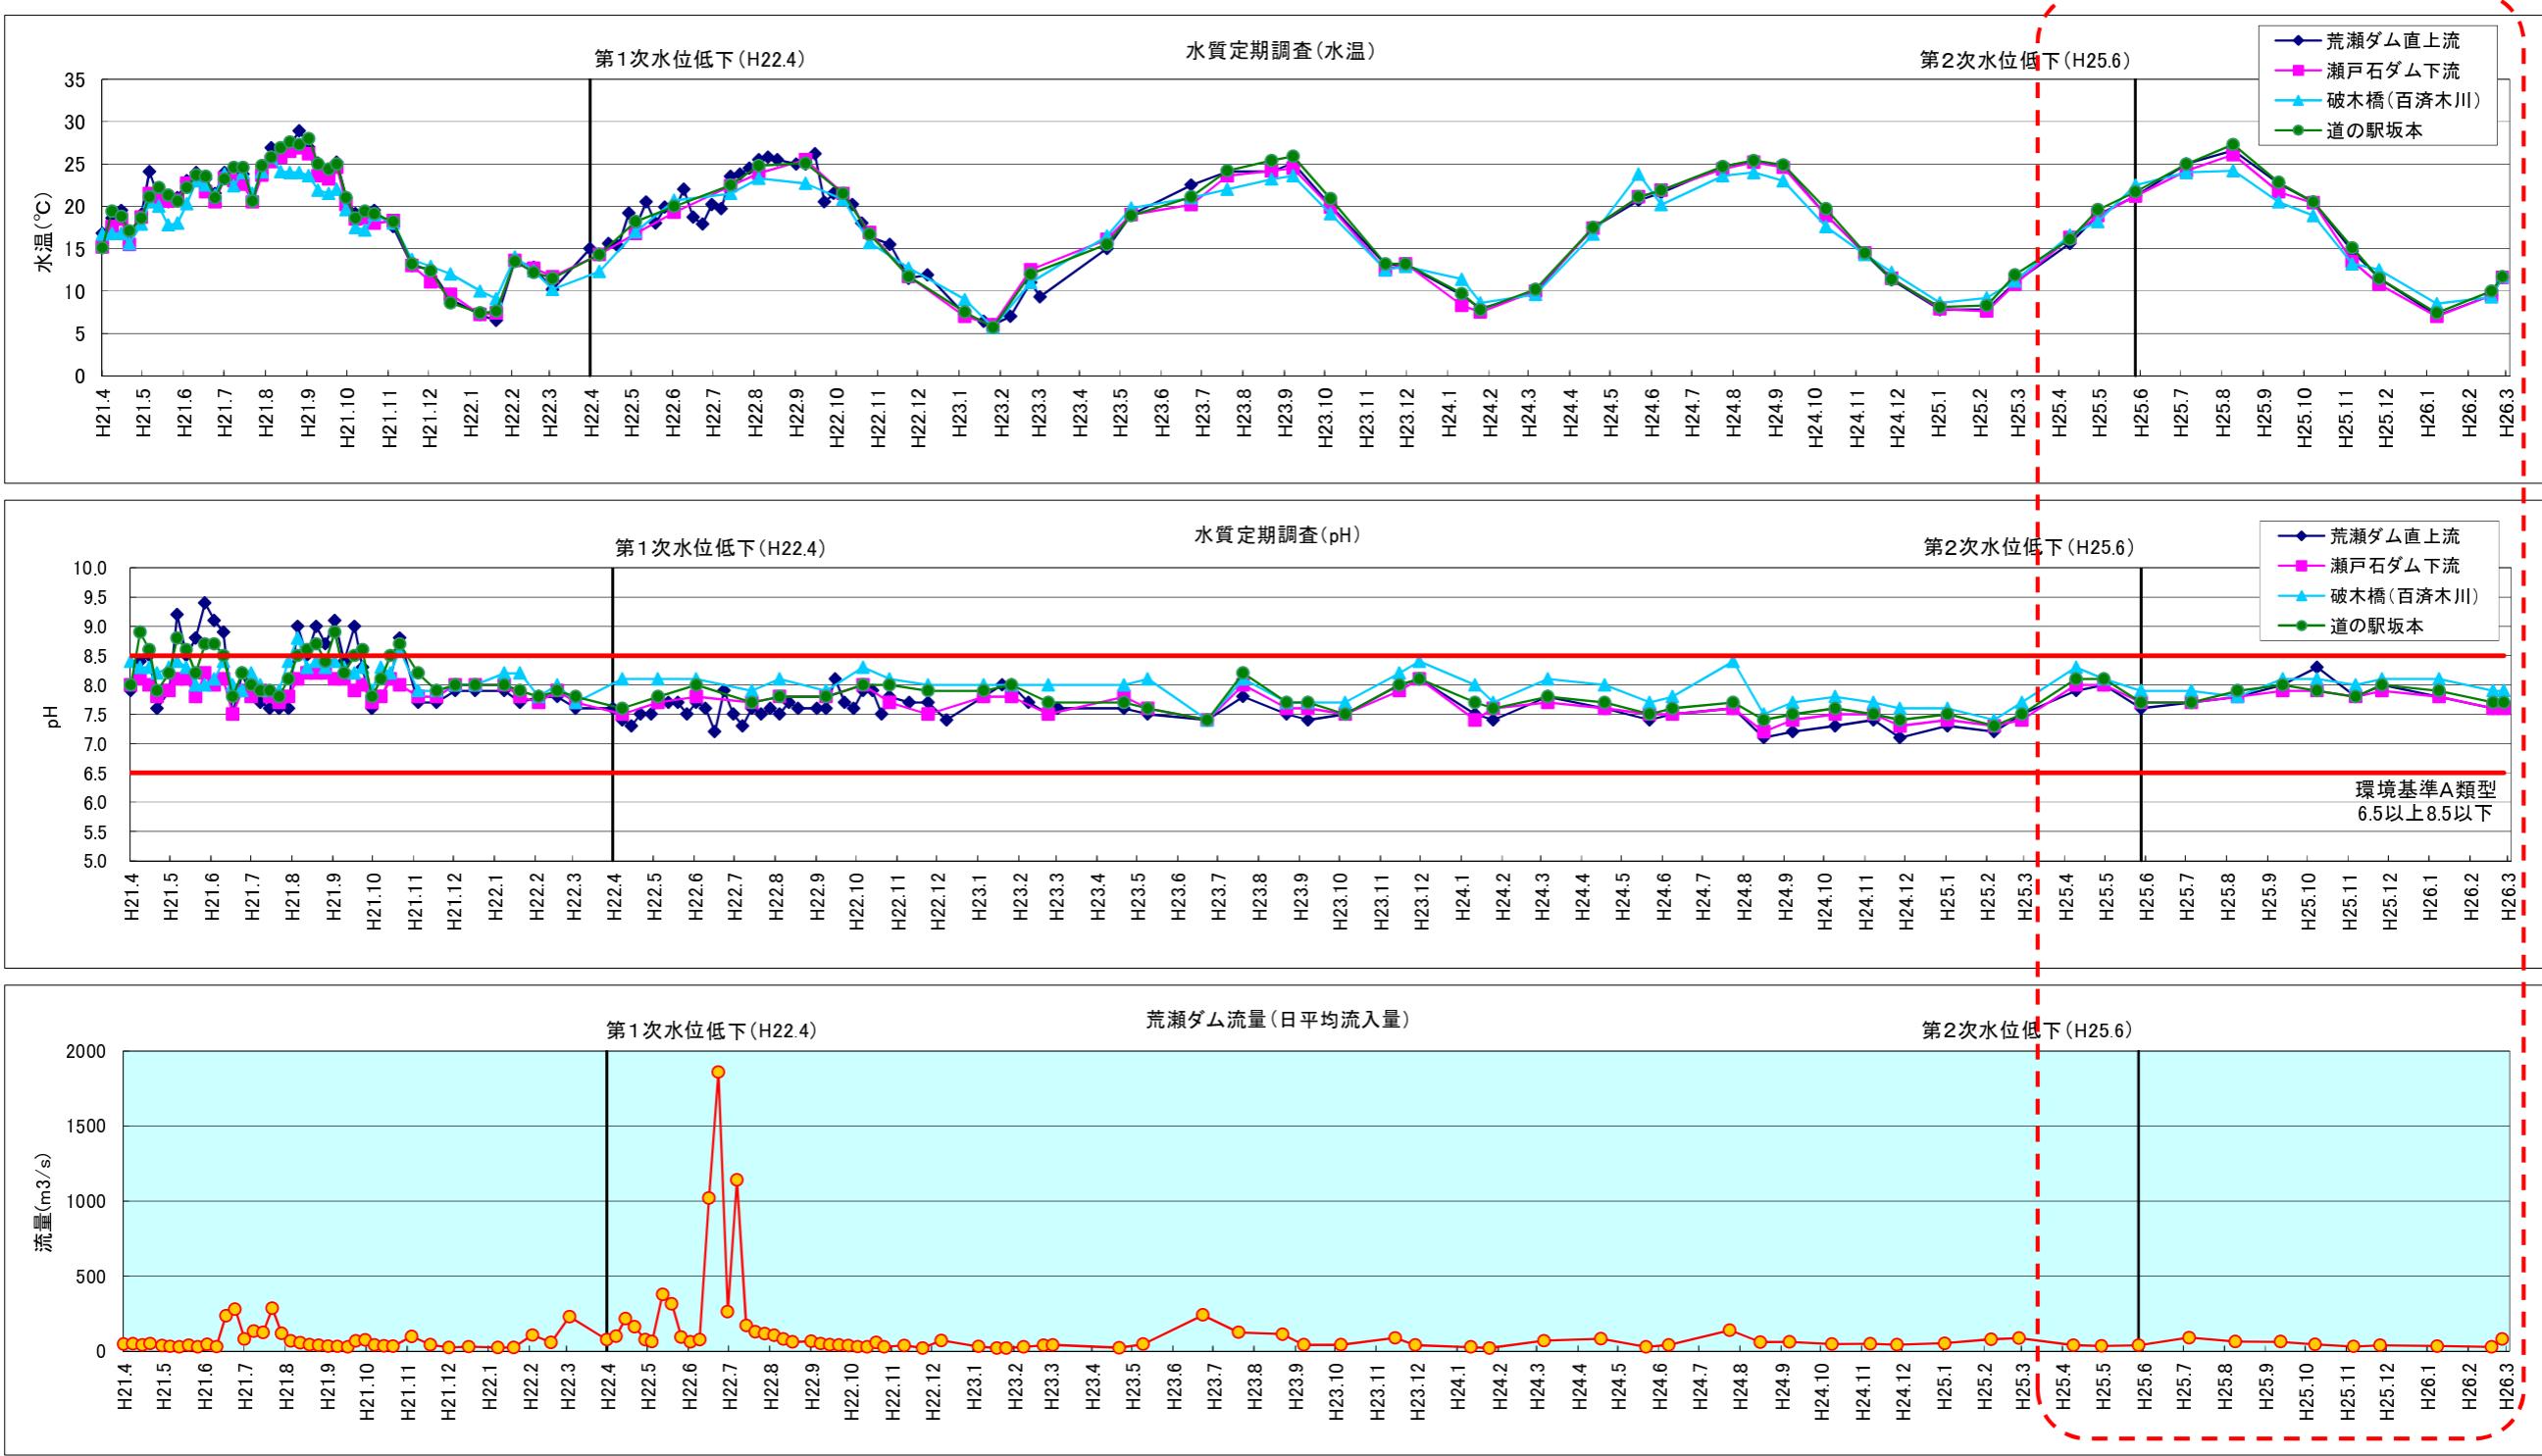
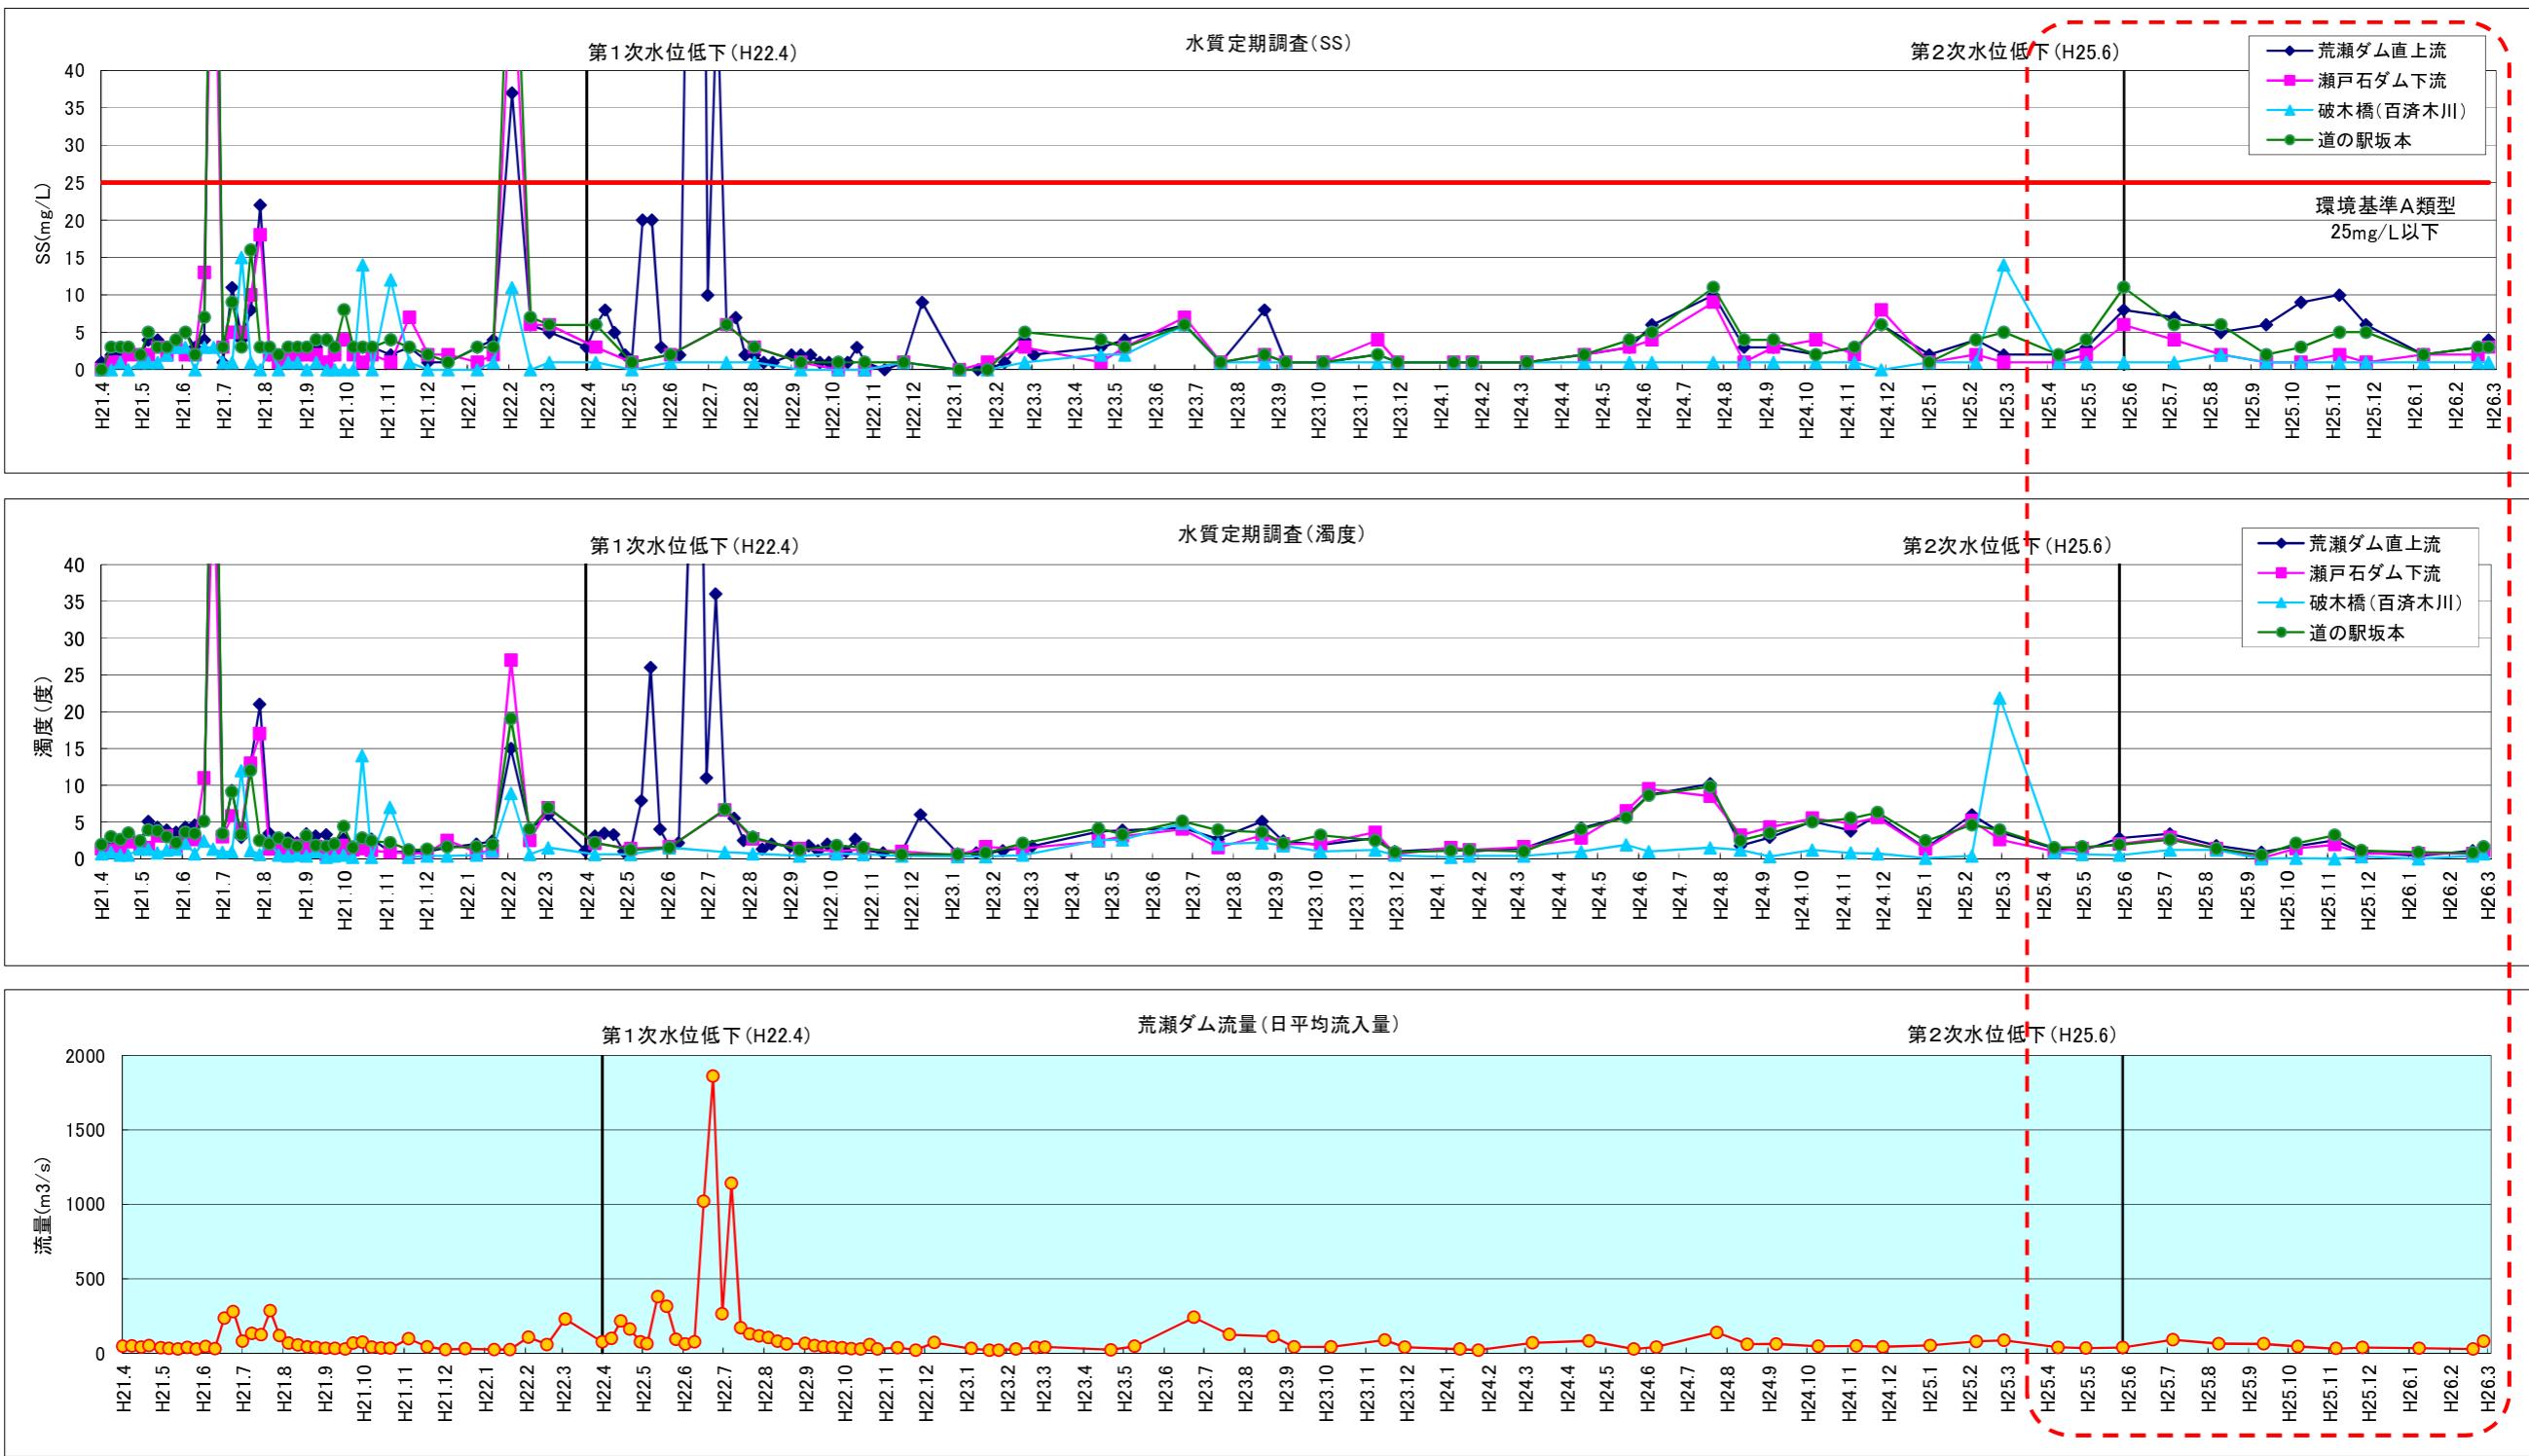
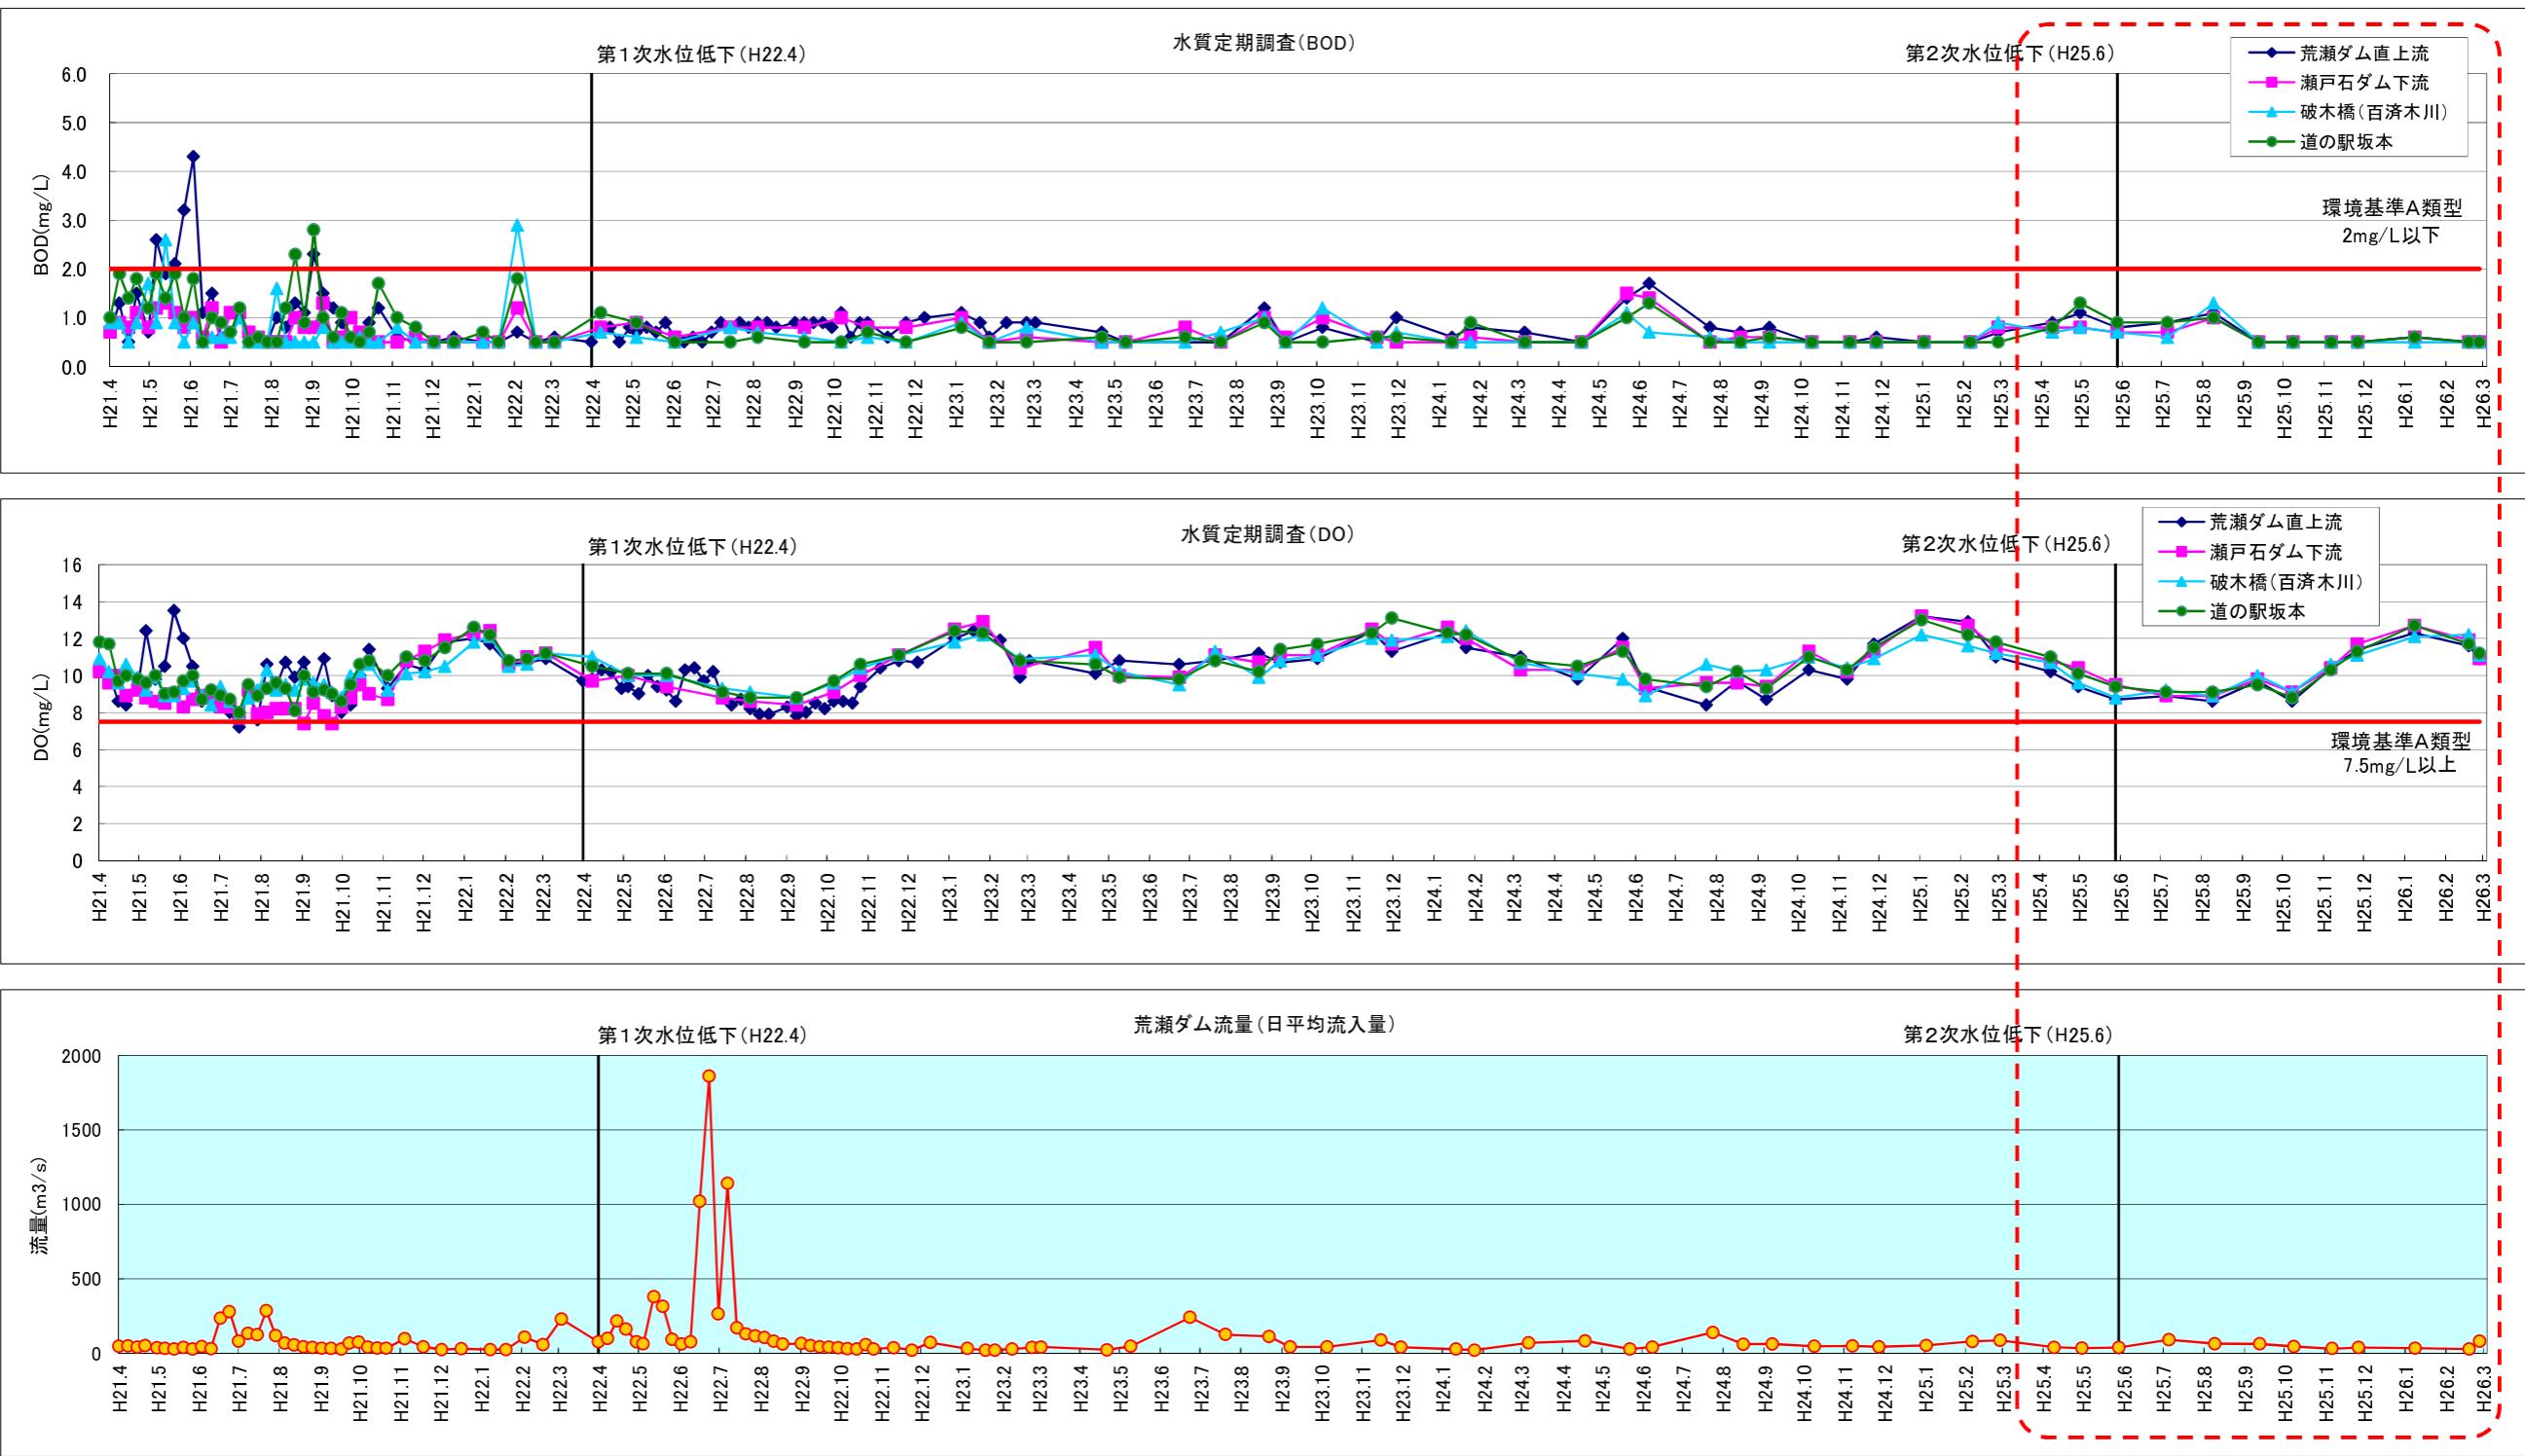
評価項目	視点	平成 25 年度の調査結果概要
経年的な変化状況	生活環境項目等の時間変化 (定期調査)	<ul style="list-style-type: none"> <li>pH、SS、DO、BOD：環境基準値内（河川 A 類型）で安定的に推移している（出水時を除く）。</li> <li>水位低下装置設置後も、過去データと比較して大きな変化はみられない。</li> </ul>

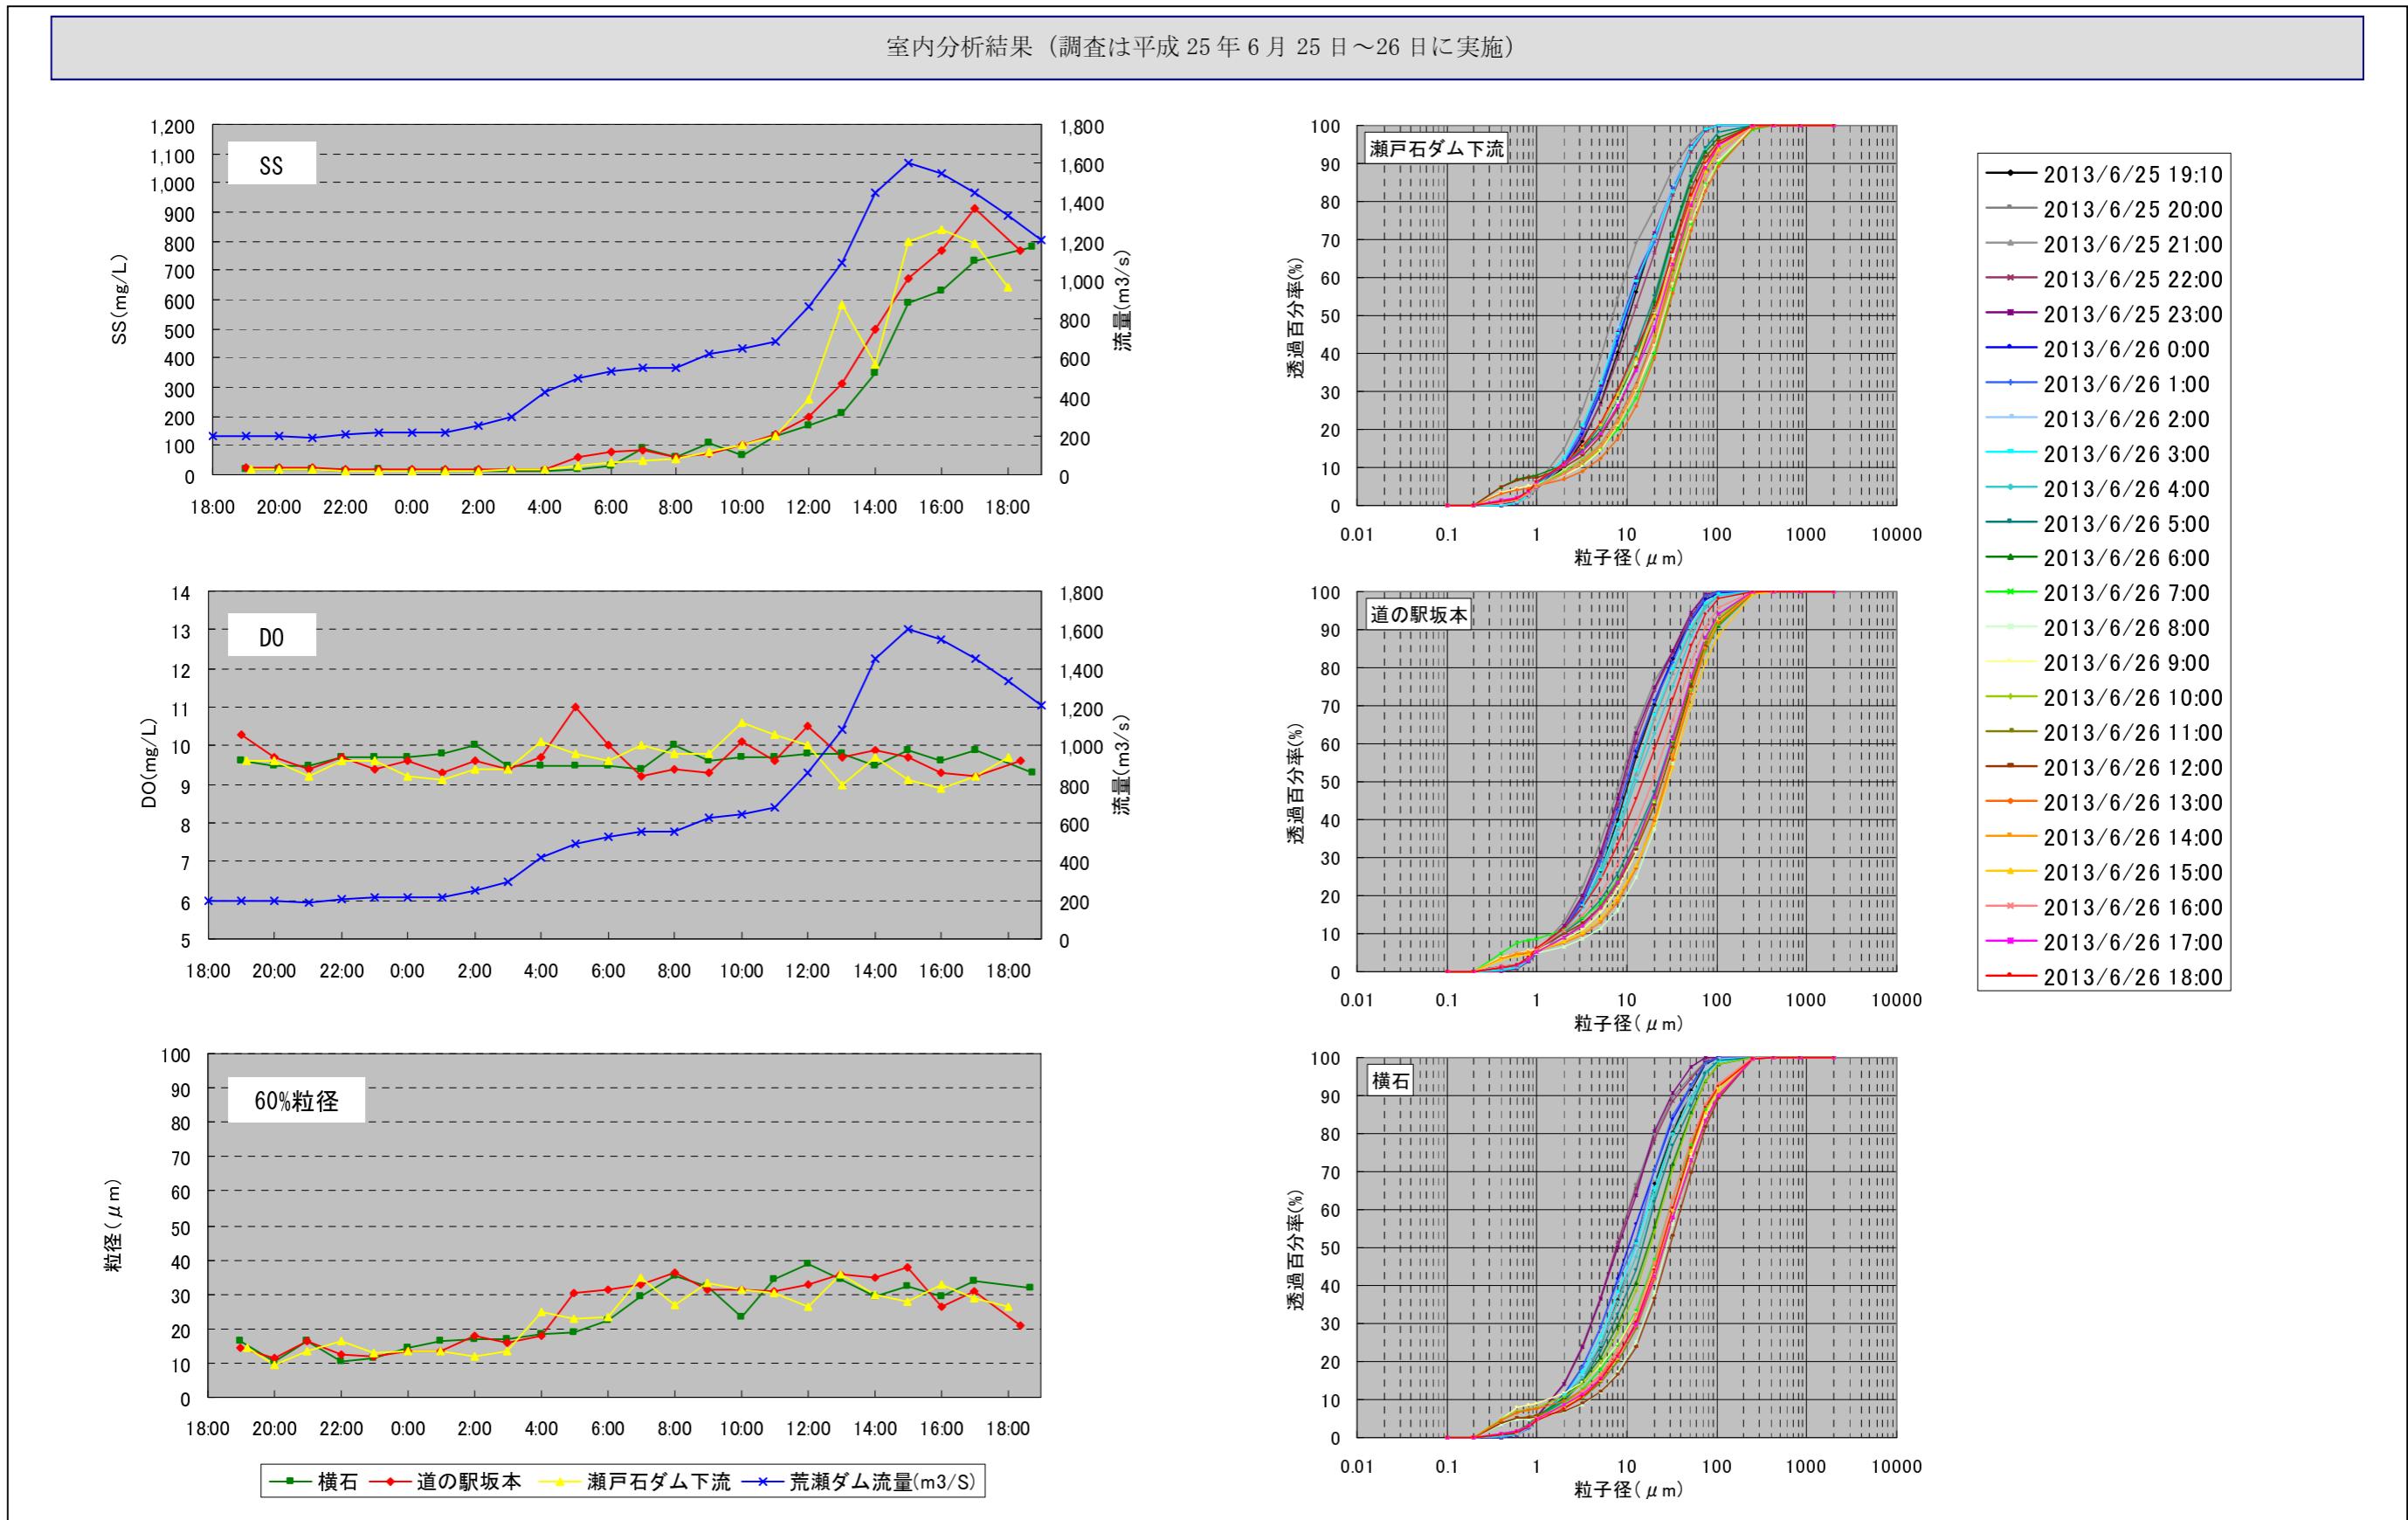
視点	平成 25 年度前期(4~9 月)の調査結果概要
荒瀬ダム上下流の水質比較	・SS、濁度及びDOについて、荒瀬ダム上流の瀬戸石ダム下流と荒瀬ダム下流の道の駅坂本・横石を比較すると、ほぼ同じ挙動を示しており、荒瀬ダム貯水池の堆積土砂の影響（荒瀬ダム下流への濁りや低溶存酸素を含む水塊の放流）は特に見られなかった。粒度分布も地点別・時間別で大きな変化は見られなかった。

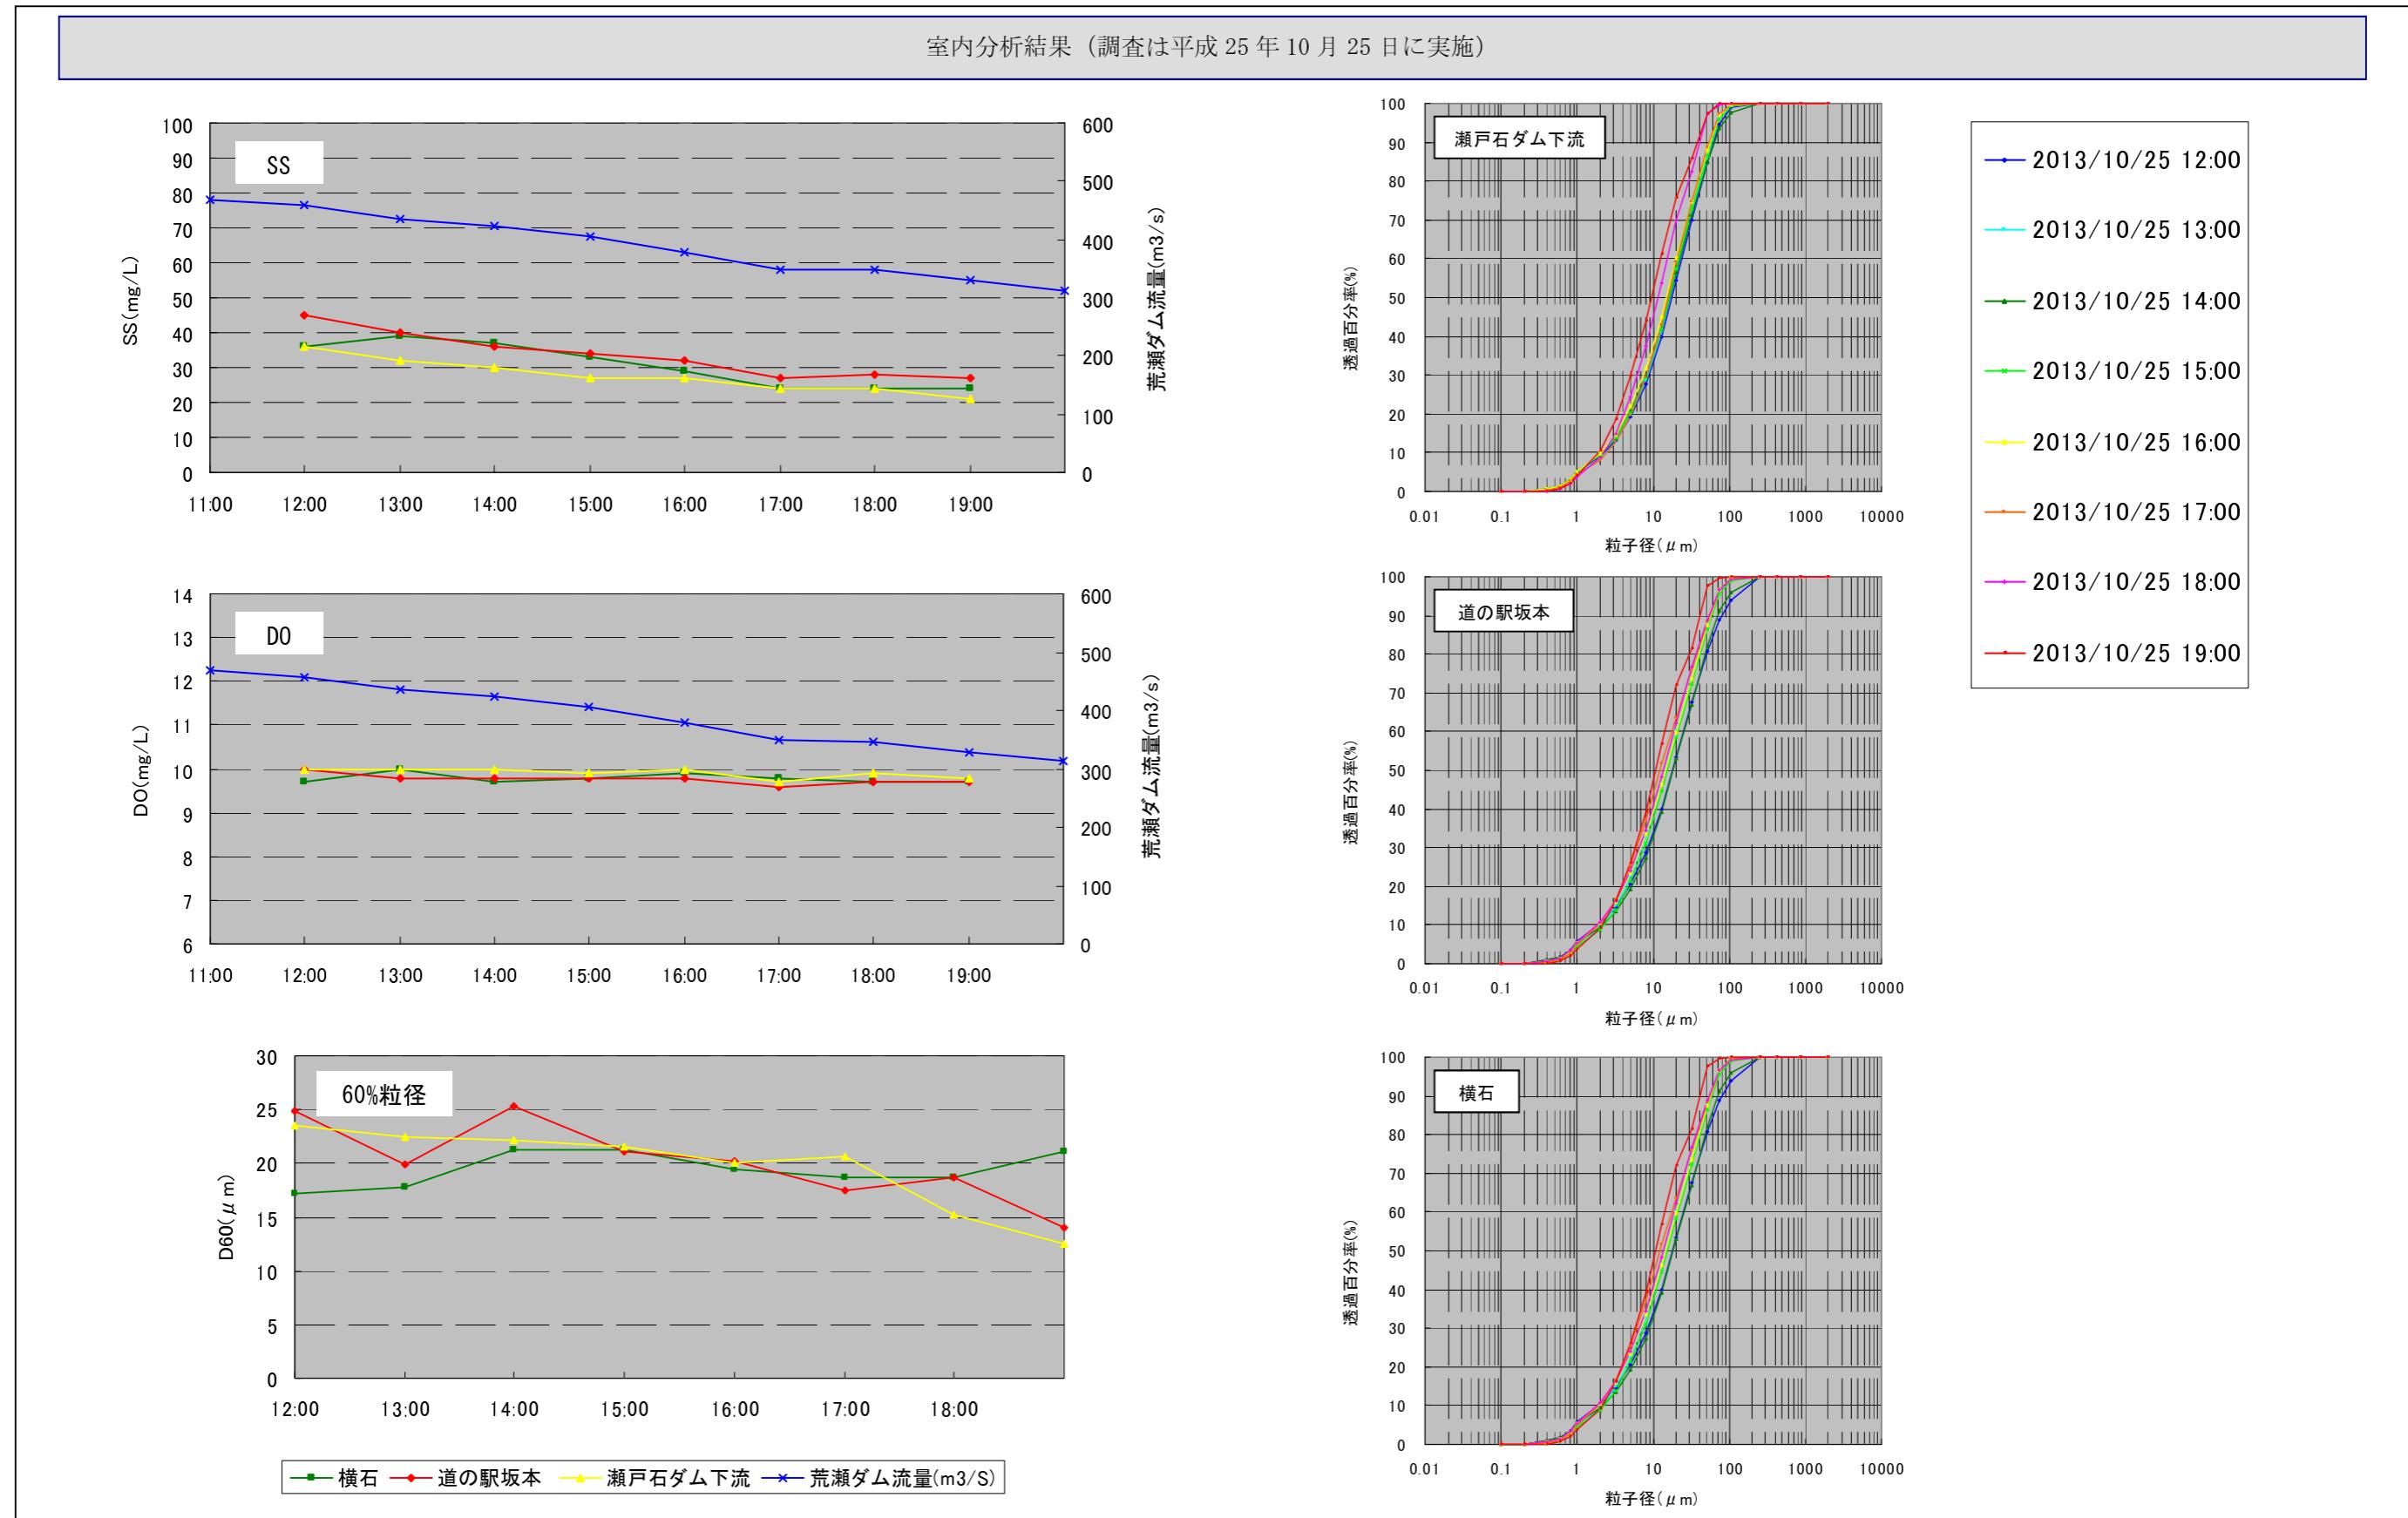
視点	平成 25 年度後期(10~3 月)の調査結果概要
荒瀬ダム上下流の水質比較	・SS、濁度及びDOについて、荒瀬ダム上流の瀬戸石ダム下流と荒瀬ダム下流の道の駅坂本・横石を比較すると、ほぼ同じ挙動を示しており、荒瀬ダム貯水池の堆積土砂の影響（荒瀬ダム下流への濁りや低溶存酸素を含む水塊の放流）は特に見られなかった。粒度分布も地点別・時間別で大きな変化は見られなかった。

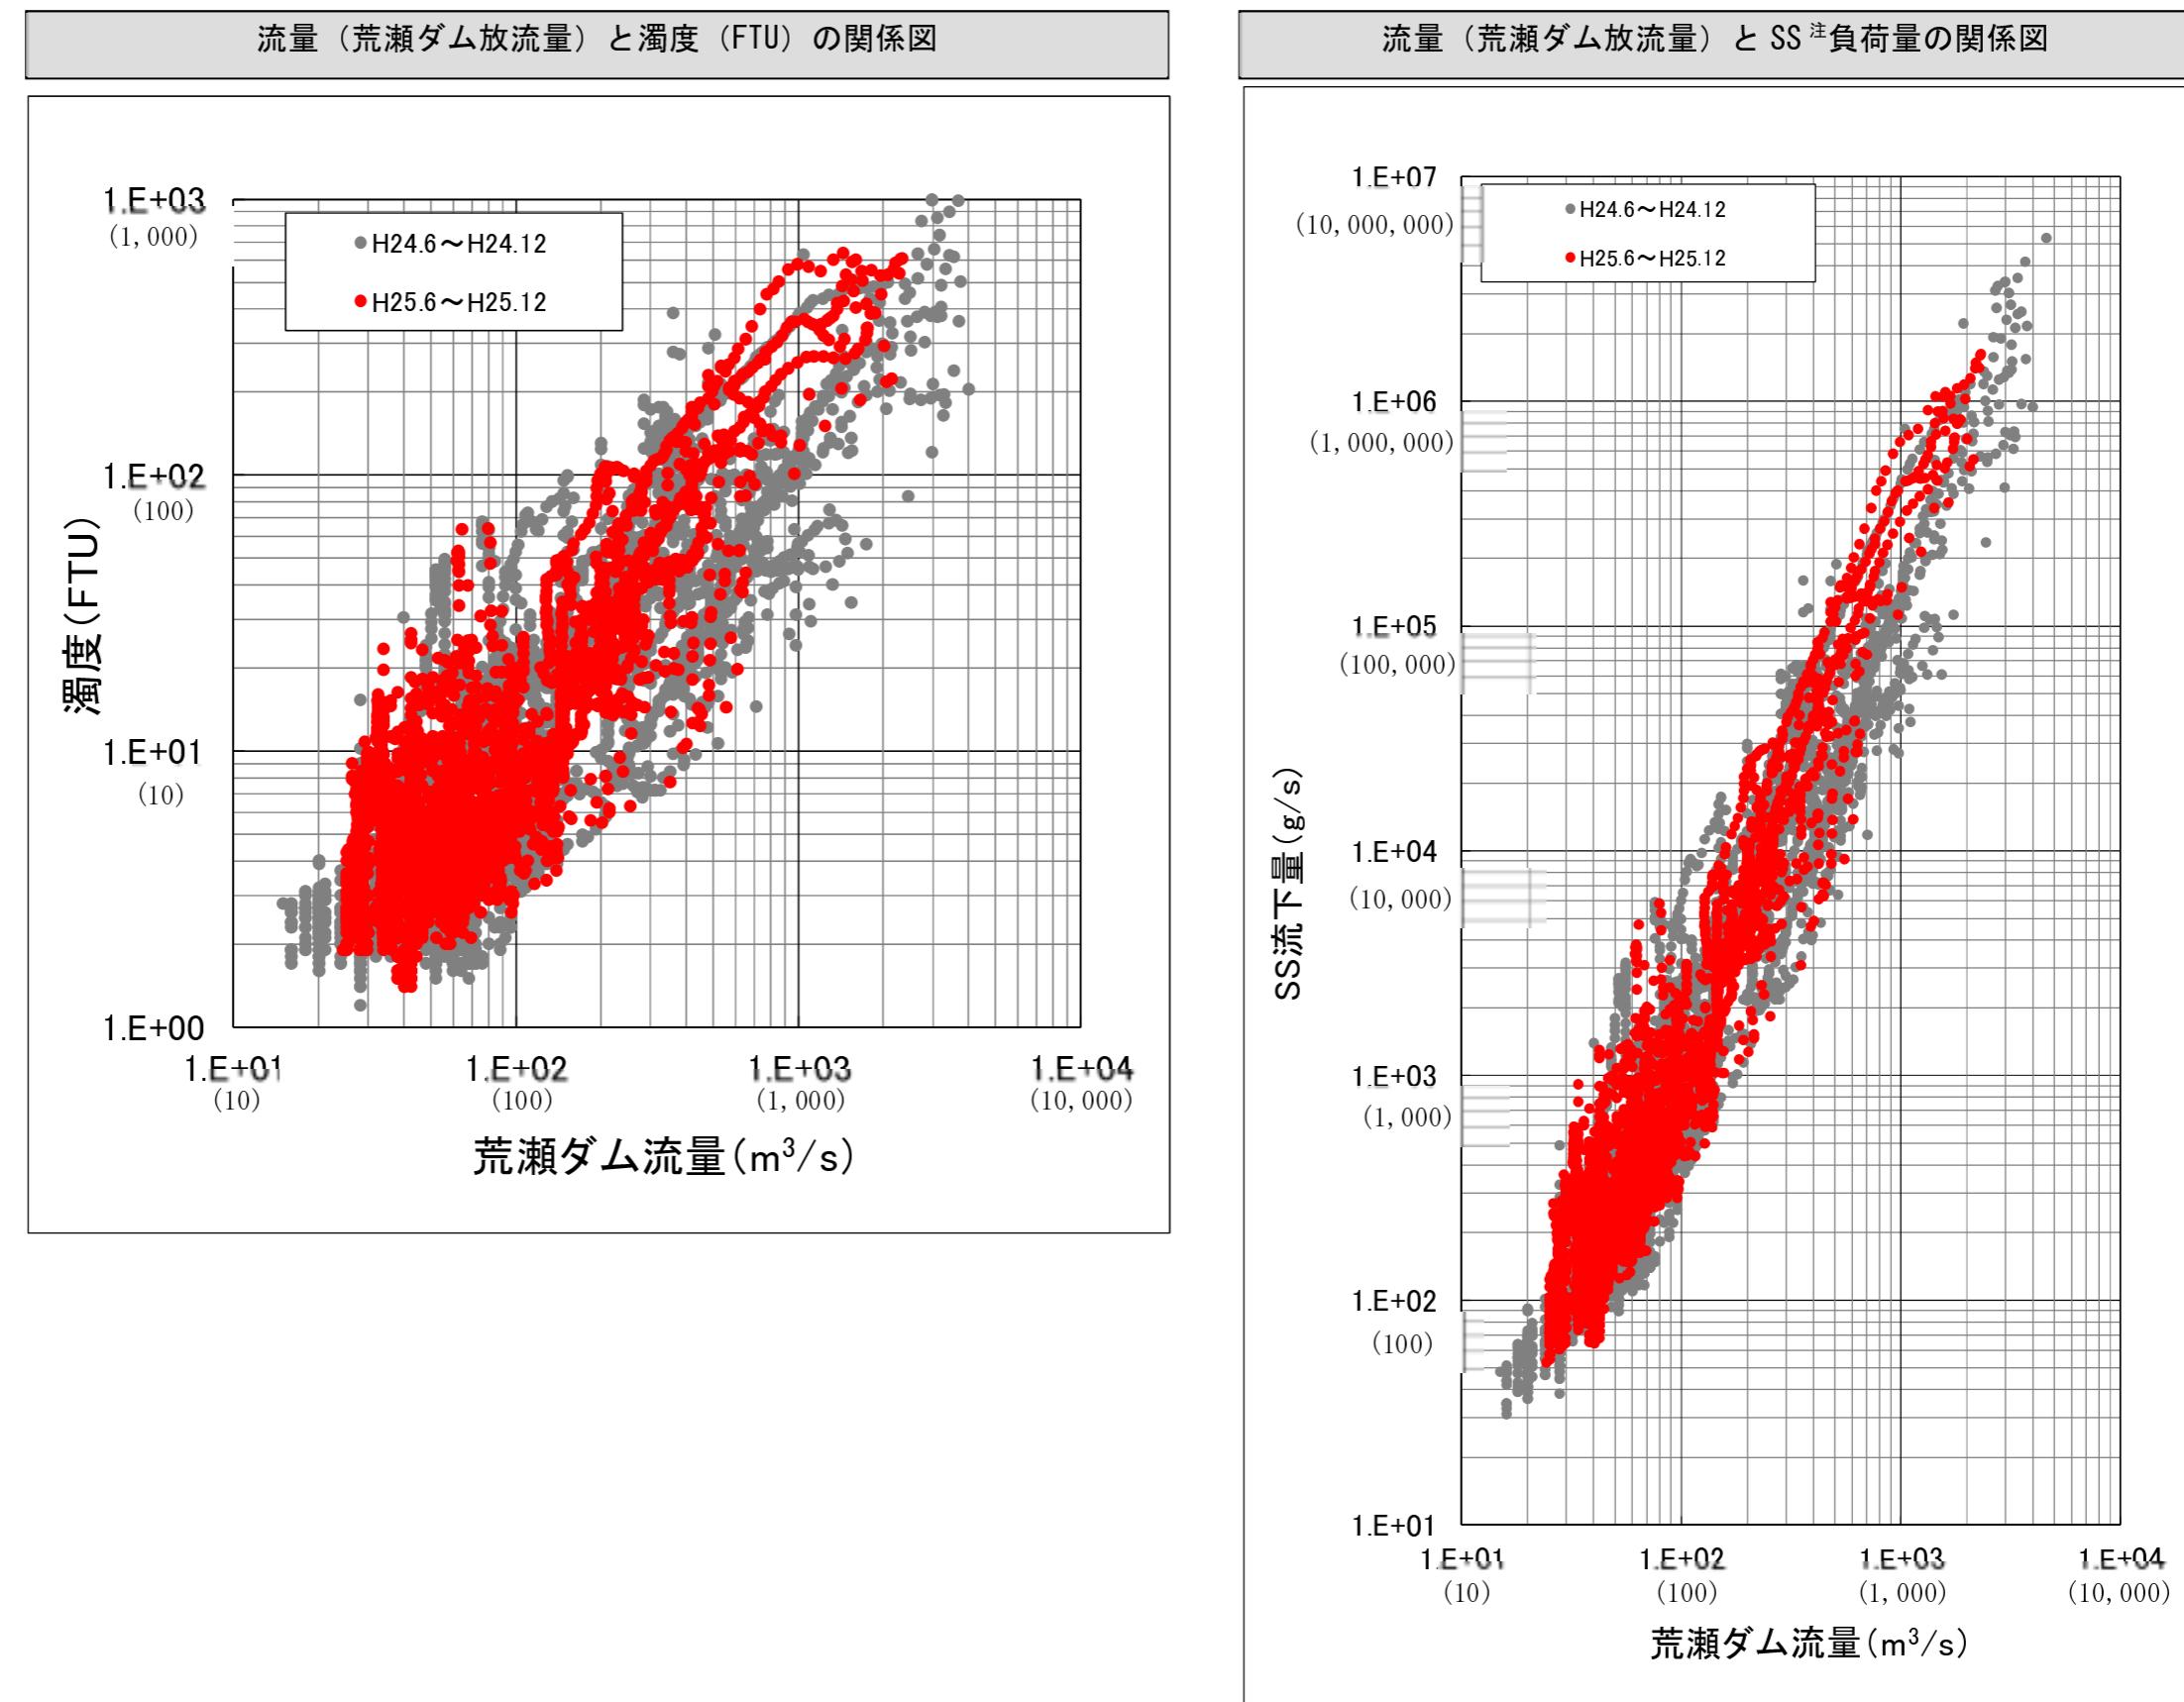
視点	平成 25 年度の調査結果概要
流量と濁り（濁度、SS）の相関性	・ 全体的には、平成 25 年の濁度及び SS 負荷量の分布は、平成 24 年の分布範囲内にほぼ収まっており、 <u>大きな変化は見られなかった。</u>
