## 5) 底質（粒度組成）

## 60%代表粒径の分布状況

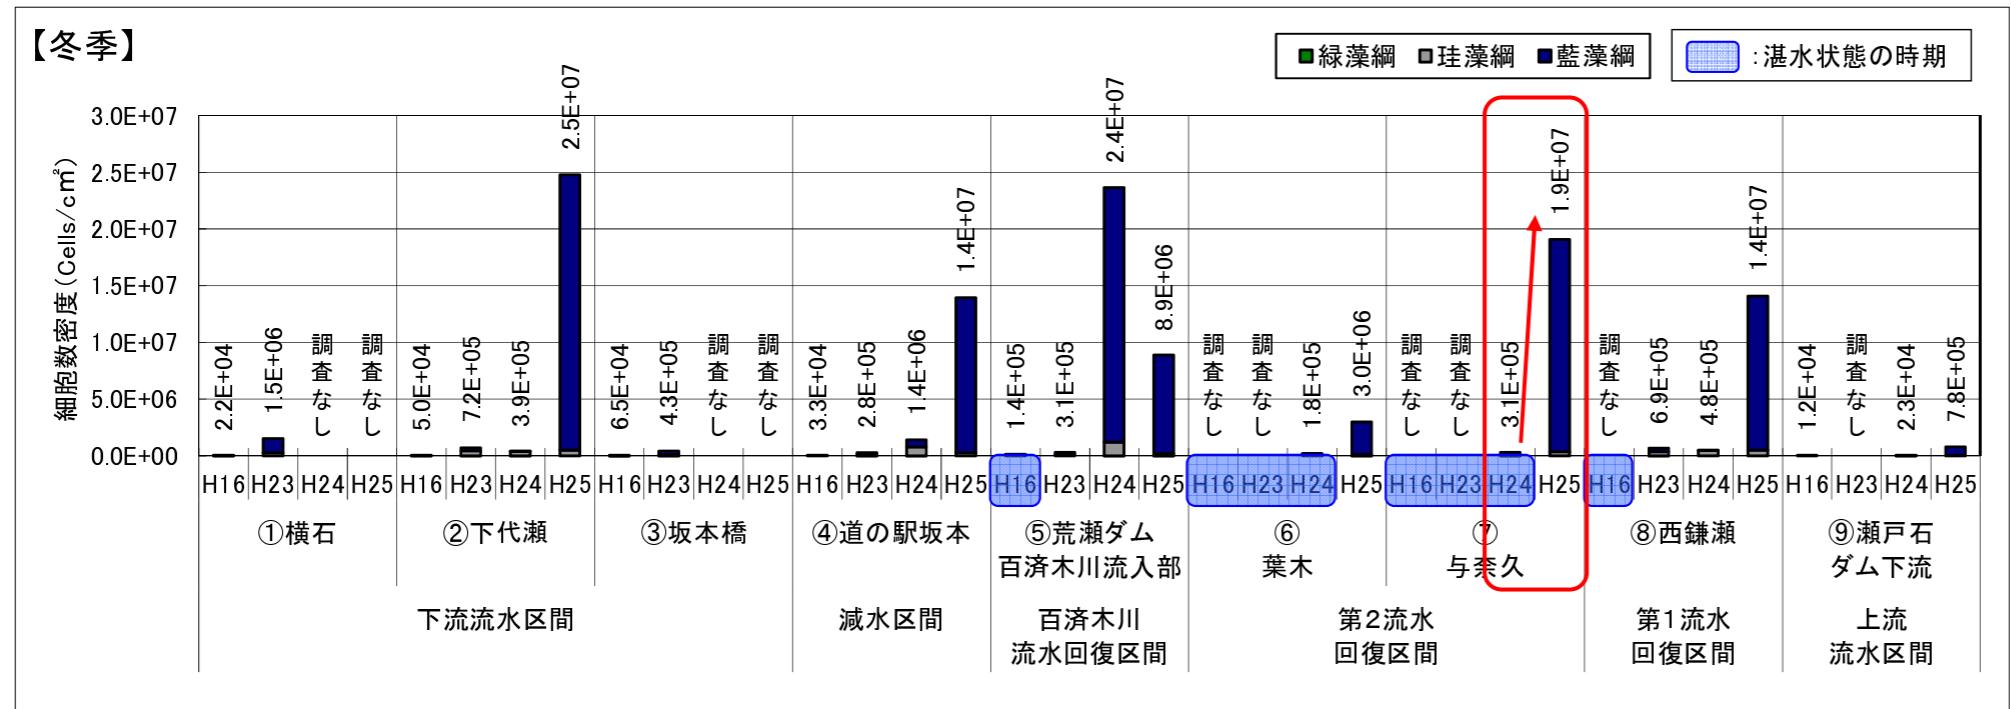
#### 付着藻類の細胞数密度

評価項目	視点	平成 25 年度の調査結果概要	評価概要
経年的な変化状況	付着藻類の細胞数密度	<ul style="list-style-type: none"> <li>細胞数密度は、「⑦与奈久」ではこれまで低かったが、H25 冬季には増加して他の流水区間並みの数値に達していた。</li> <li>細胞数密度の比率は、「⑥葉木」と「⑦与奈久」は、これまで藍藻綱の比率が低かったが、冬季には高くなっていた。</li> </ul>	<ul style="list-style-type: none"> <li>H25 年 6 月の水位低下装置の操作による水位低下で第 2 流水回復区間では水位が低下して流水環境に回復し、日光が河床に到達するようになり、光合成を行う付着藻類の細胞数(特に、流水環境に多くアユの餌となる藍藻綱)が増加してきた。</li> </ul>

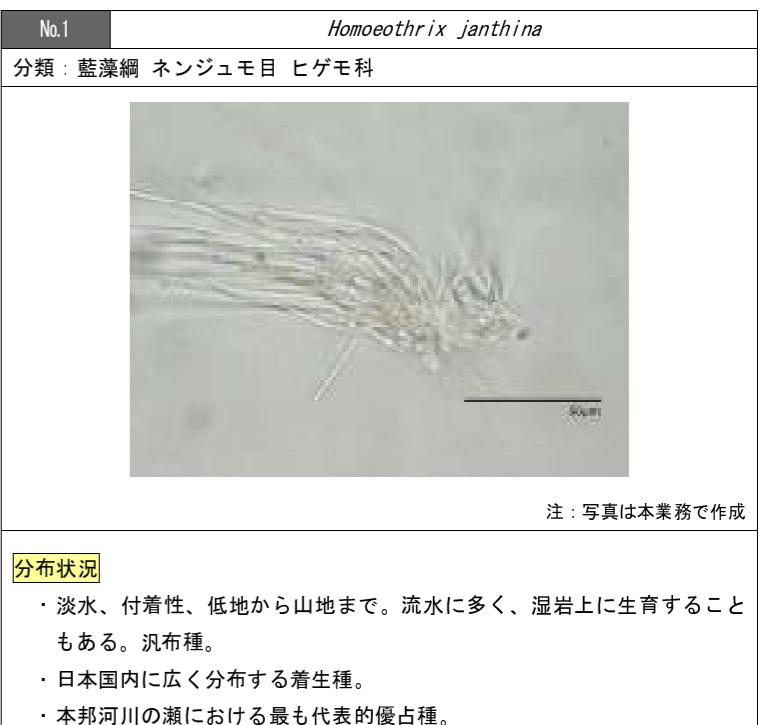
付着藻類の付着量

評価項目	視点	平成 25 年度の調査結果概要	評価概要
経年的な変化状況	付着物量	<ul style="list-style-type: none"> <li>無機物量は、H25 冬季において、「⑦与奈久」で大きく減少していた。</li> <li>クロロフィル a 量は、H25 冬季において、他地点は減少している中で「⑥葉木」と「⑦与奈久」で増加していた。</li> </ul>	<ul style="list-style-type: none"> <li>H25 年 6 月の水位低下装置の操作による水位低下で第 2 流水回復区間の与奈久では流速が増加し、ダム湛水時に河床の石礫上に堆積した微細土砂が洗い流された。また、クロロフィル a 量の増加に見られるように、付着藻類の活動が活発化していた。総じて与奈久では流水環境が回復しつつある。</li> </ul>

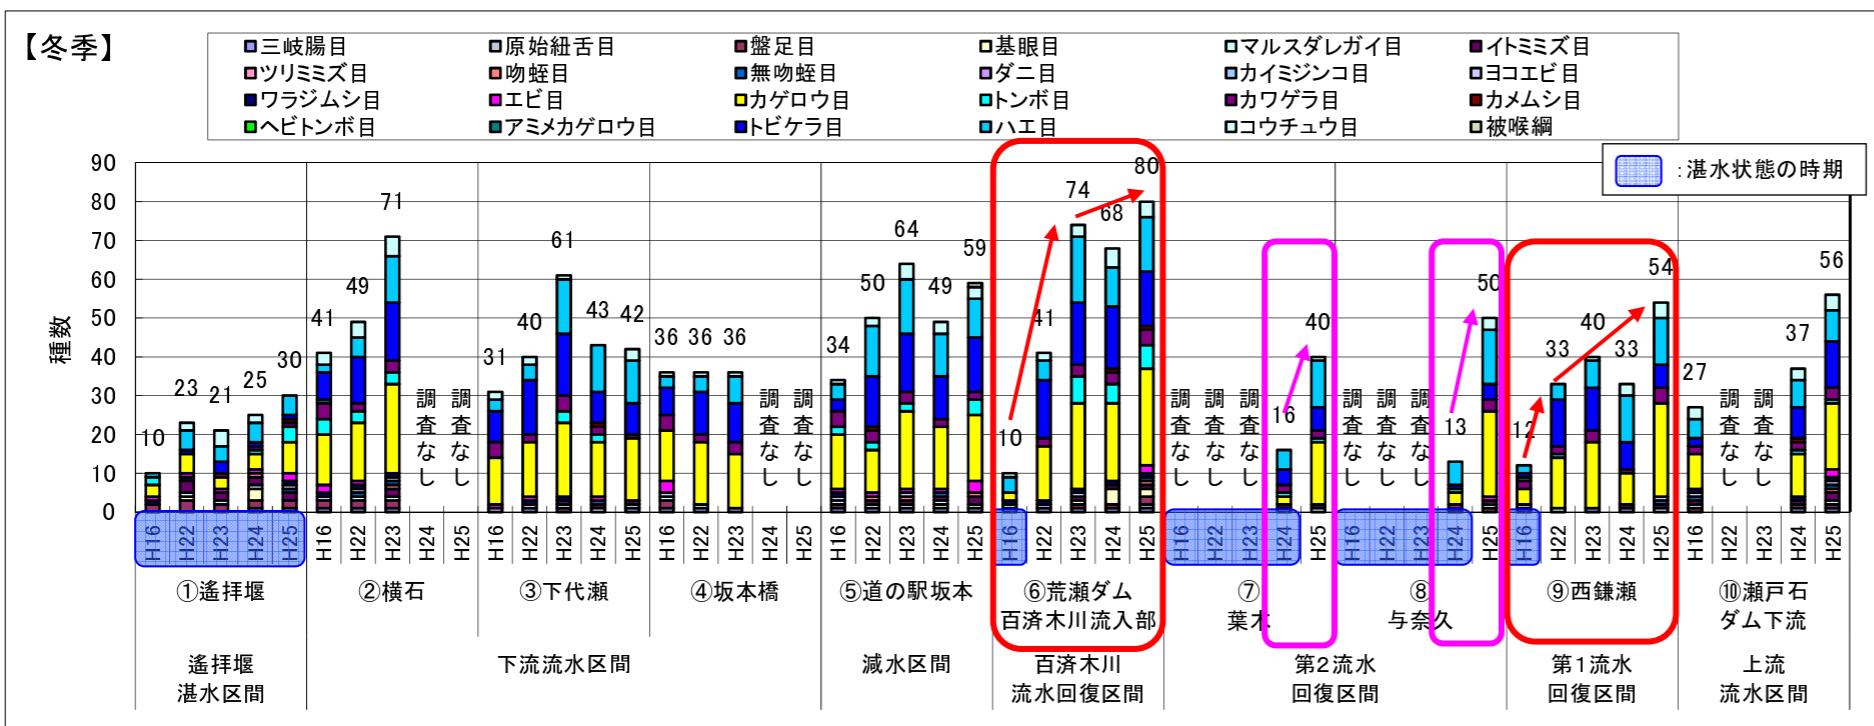
## 全確認種数

評価項目	視点	平成 25 年度の調査結果概要	評価概要
経年的な変化状況	全確認種数 流水性種の種数	<ul style="list-style-type: none"> <li>第 1 流水回復区間の「⑥百済木川流入部」や「⑨西鎌瀬」では、H22 に大きく増加した後も、まだ少しずつ増加する傾向がみられる。</li> <li>第 2 流水回復区間の「⑦葉木」や「⑧与奈久」は、H25 の冬季に大きく増加していた。</li> </ul>	<p>H25 年 6 月の水位低下装置の操作による水位低下で荒瀬ダム上流の第 2 流水回復区間で流水環境に回復し、瀬や淵、水際の浅瀬等の多様なハビタットが形成され、それに対応して様々な環境に適応する種も増加し全体としての種数が増加した。また、特に広く瀬が形成されたのに伴い流水性の種も増加した。</p>

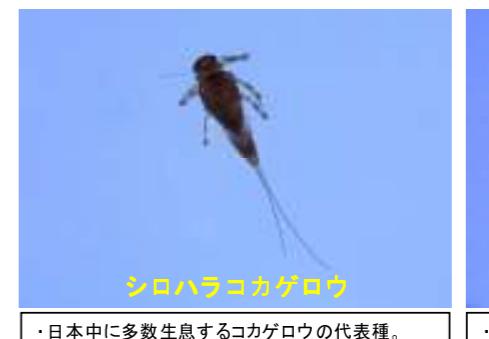
シロハラコカゲロウ

- ・日本中に多数生息するコカゲロウの代表種。
- ・石表面に張り付き、付着藻類を食べる。
- ・羽化期は3~12月であるが、ピークは冬季。

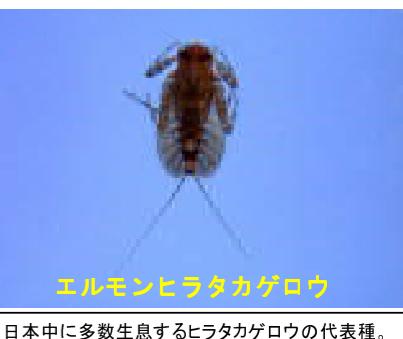
エルモンヒラタカゲロウ

- ・日本中に多数生息するヒラタカゲロウの代表種。
- ・石表面に張り付き、付着藻類を食べる。
- ・羽化期は5~11月。

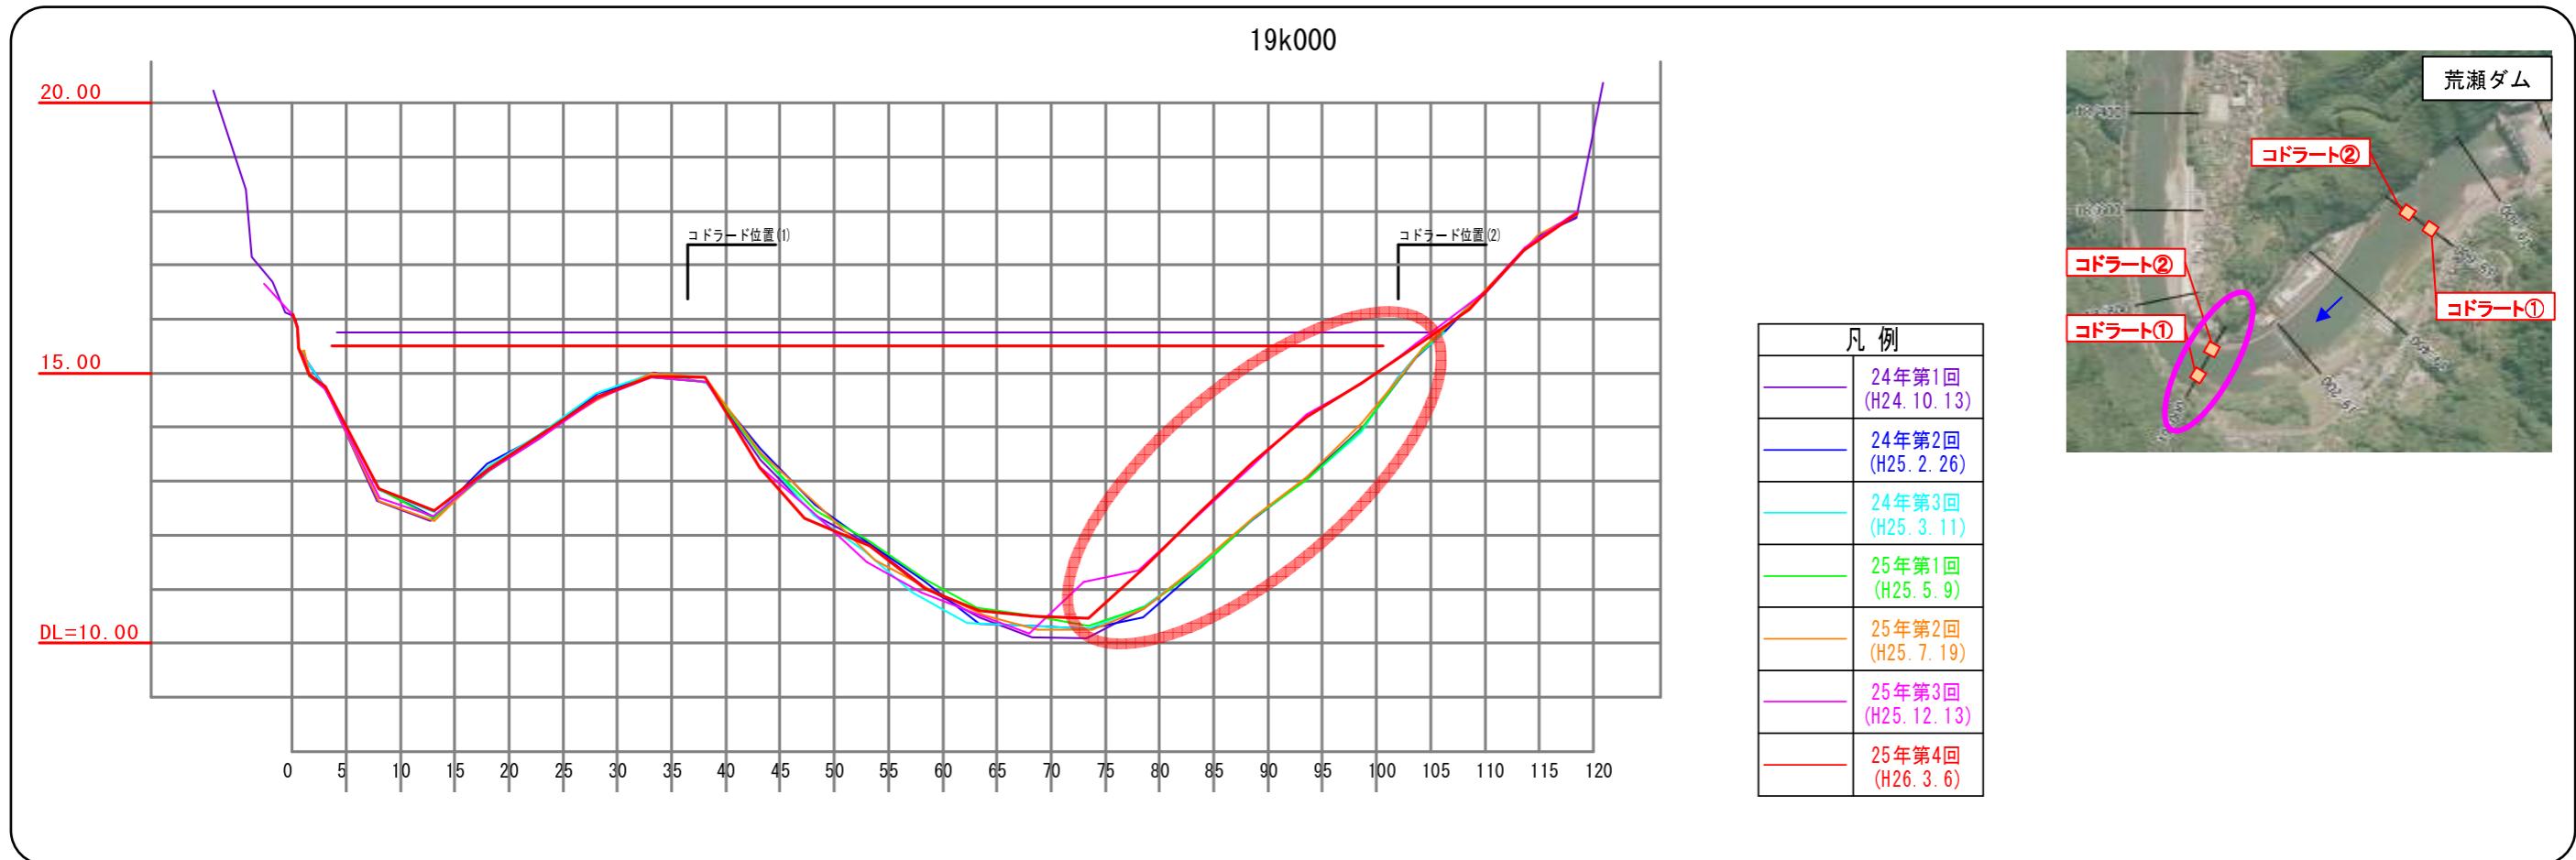
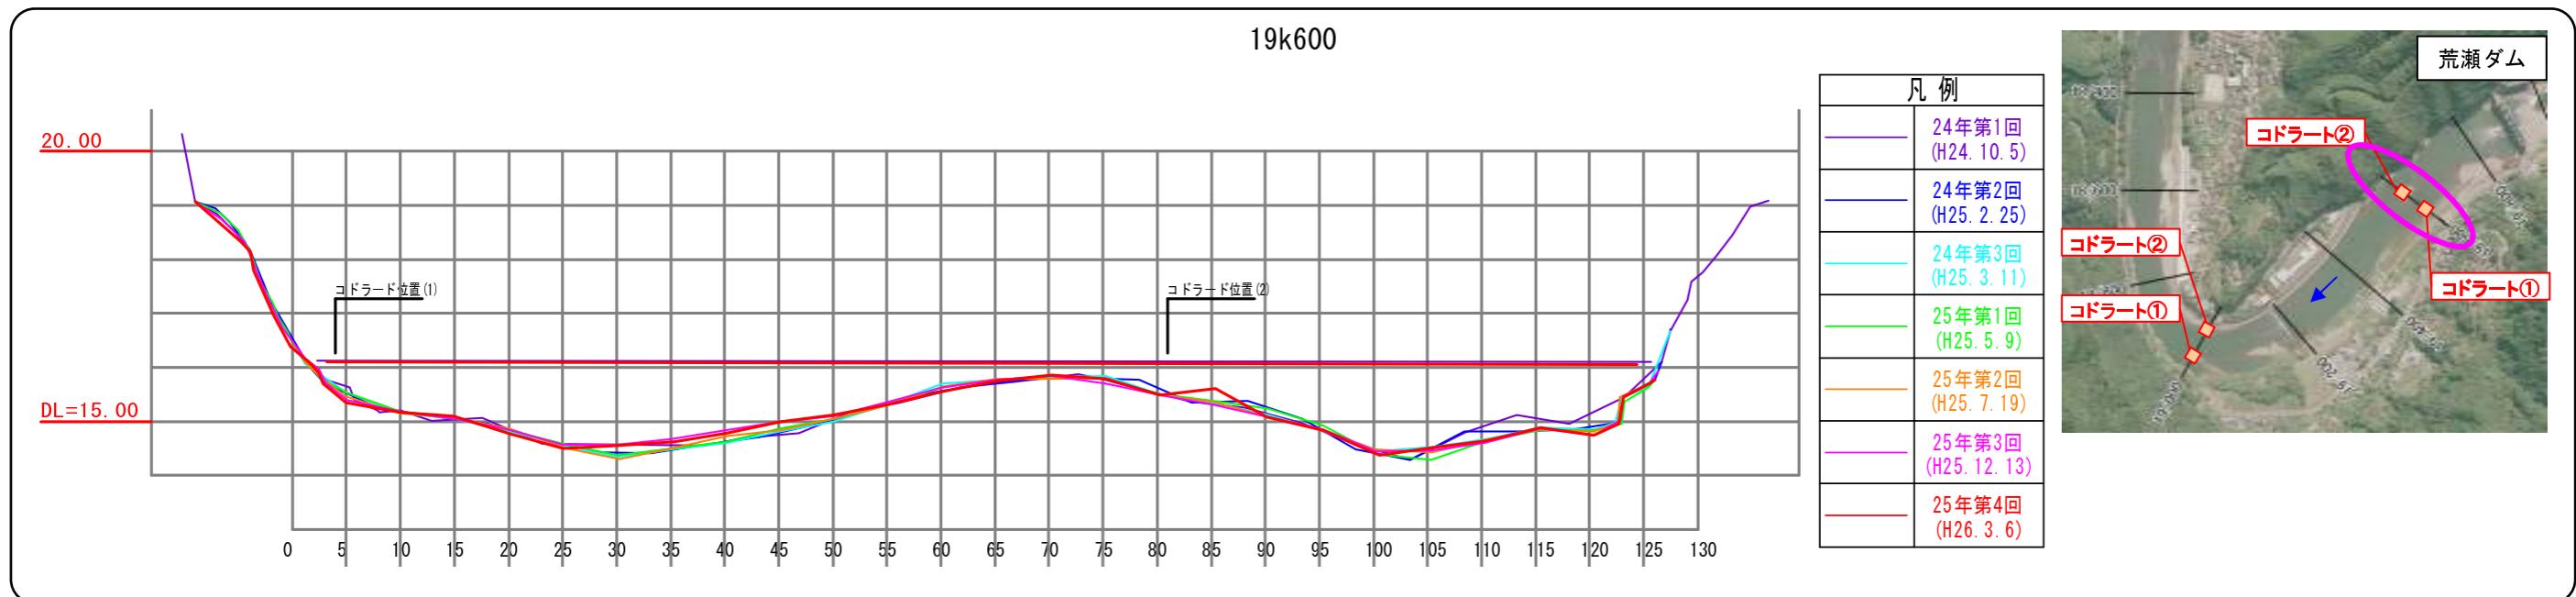
【荒瀬ダム下流における物理環境（横断形状）の変化の概要】

評価項目	視点	平成 25 年度の調査結果概要
出水前後や工事実施前後の変化状況	出水や荒瀬ダム撤去関連工事（水位低下装置等）の影響把握	・平成 26 年 3 月の横断形状では、19k0 の右岸で堆積傾向が認められる。

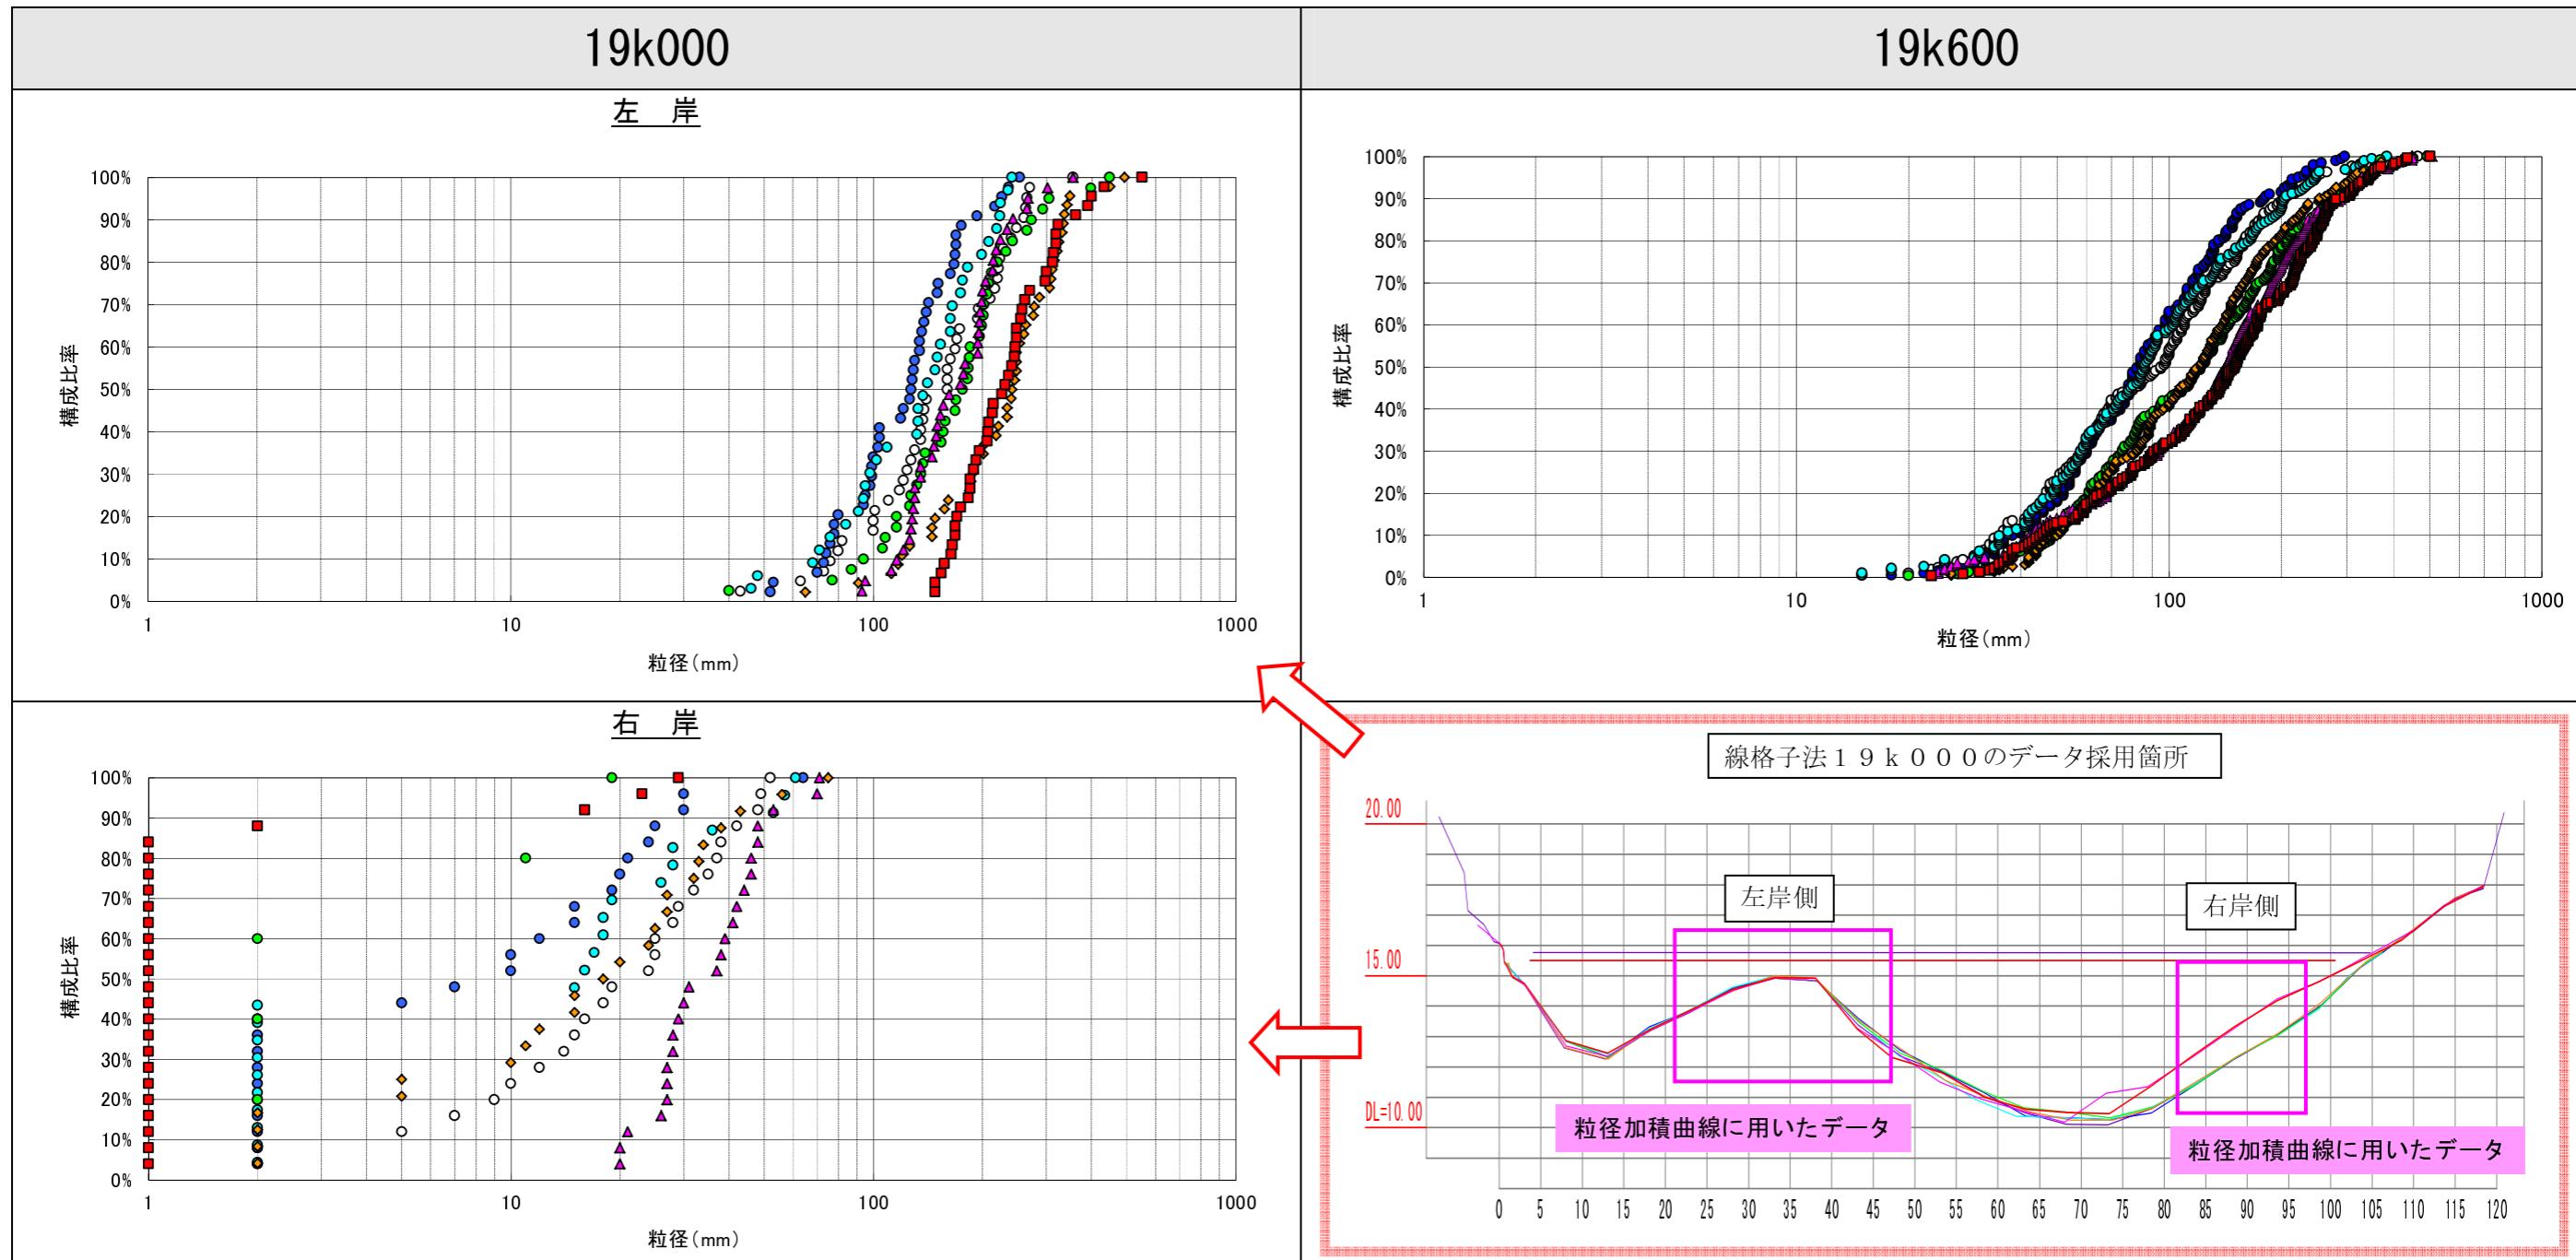
● 線格子法

評価項目	視点	平成 25 年度の調査結果概要
出水前後や工事実施前後の変化状況	出水や荒瀬ダム撤去関連工事（水位低下装置等）の影響把握 【横断線上全体の粒径変化の概要把握】	<ul style="list-style-type: none"> <li>平成 25 年度は、ダム直下流の 19 k 6 及び蛇行部外岸側の 19 k 0 左岸で少し粗粒化が認められる。</li> <li>蛇行部内岸側の 19 k 0 右岸では、平成 26 年 3 月に顕著な細粒化の傾向が認められる。</li> </ul>

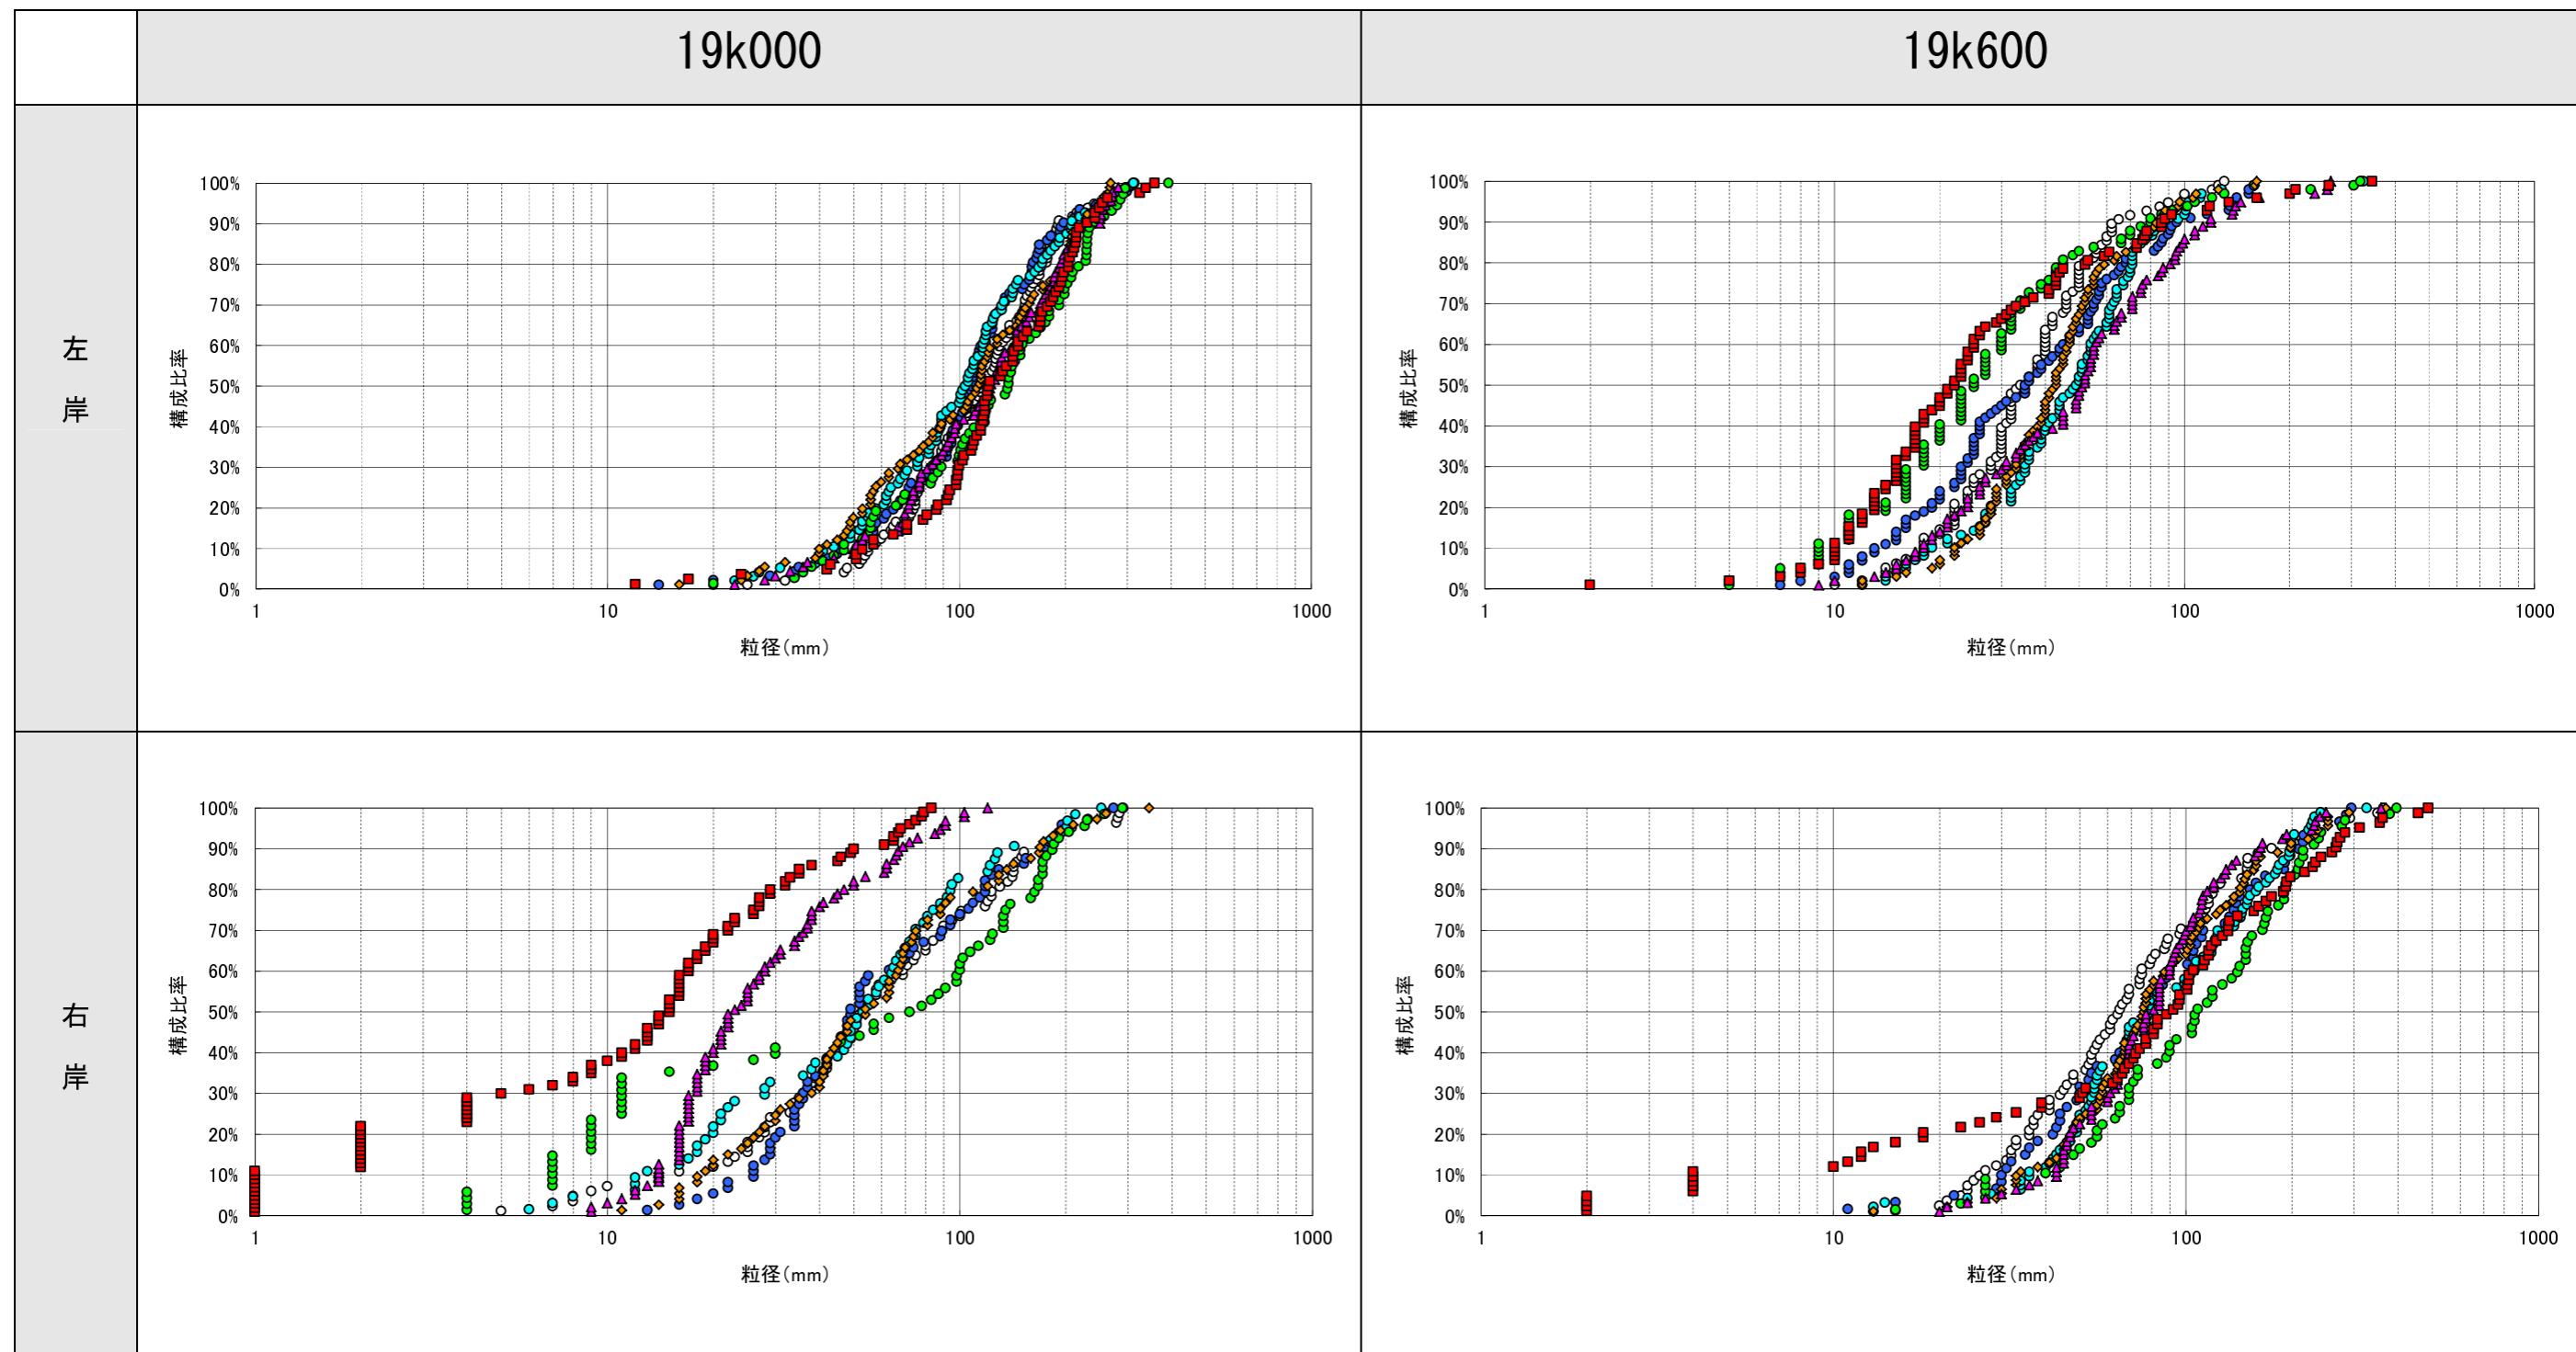
● 面積格子法

評価項目	視点	平成 25 年度の調査結果概要	評価概要
出水前後や工事実施前後の変化状況	出水や荒瀬ダム撤去関連工事(水位低下装置等)の影響把握 【左岸及び右岸の水際における粒径変化の詳細把握】	・平成 25 年 7 月以降、細粒化の傾向が認められる。特に、蛇行部の内岸側に位置する 19k0 右岸の面積格子法によるデータで細粒化が著しい。	・水位低下装置の設置による水位低下でダム直下流の流心部の流速が増加し、全体的には粗粒化したと思われる(線格子法)。しかし、水際(特に蛇行部の内岸側の水際)では流速が低下するため、ダム上流から流出した土砂が堆積し、細粒化したと思われる(面積格子法)。

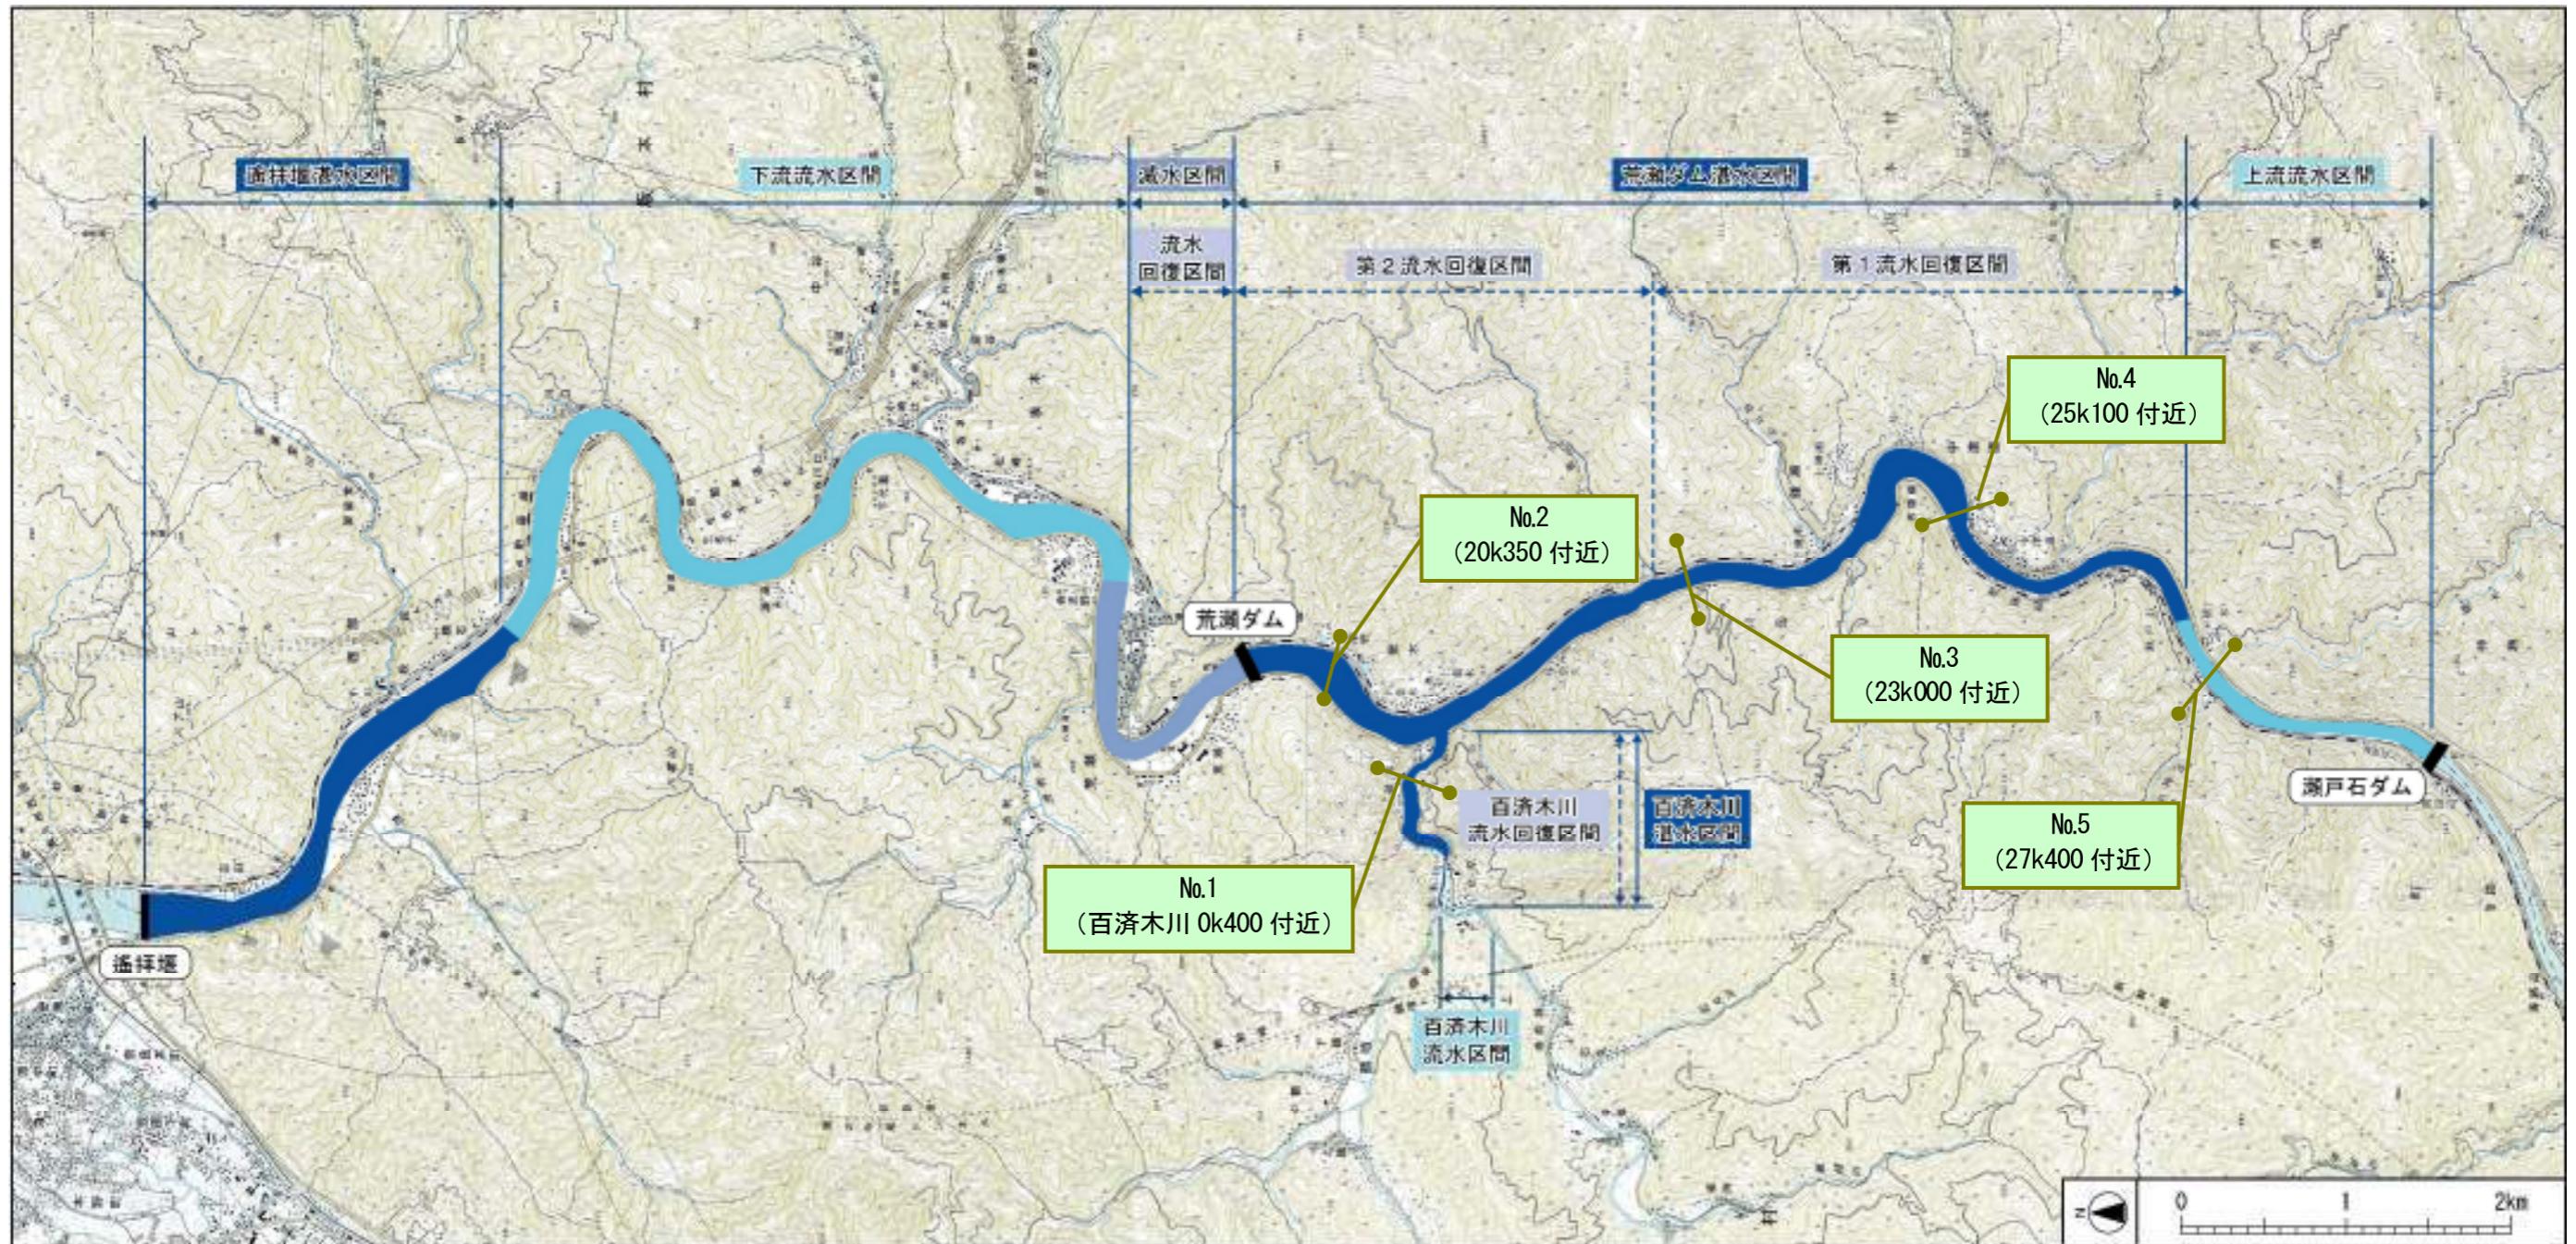
評価項目	視点	平成25年度の調査結果概要	評価概要
出水前後や工事実施前後の変化状況	出水や荒瀬ダム撤去関連工事(水位低下等)の影響把握	<ul style="list-style-type: none"> <li>No.2 の荒瀬ダム直上流では、河岸は水際に生育するヤナギタデ群落から、より冠水頻度の少ない箇所に生育するススキ群落やセイタカアワダチソウ群落に変化している。また、No.3 の与奈久の右岸でも、水際に生育するヨモギ群落から、より冠水頻度の少ない箇所に生育するススキ群落に変化しつつある。</li> </ul>	<ul style="list-style-type: none"> <li>荒瀬ダム上流域では、水位が低下し、<u>水際の植生の一部が、湿性から中性の植物へ変化したと思われる。</u> また、一部では木本類が確認されており、<u>ダム湖内の湛水状態から一般的な河岸の状態への変化が進行していると思われる。</u></li> </ul>

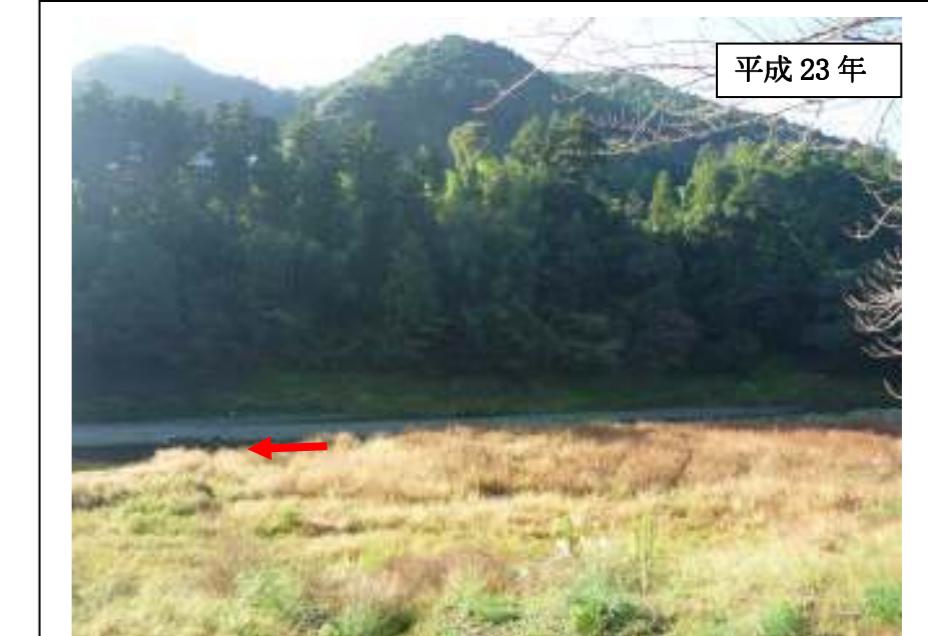
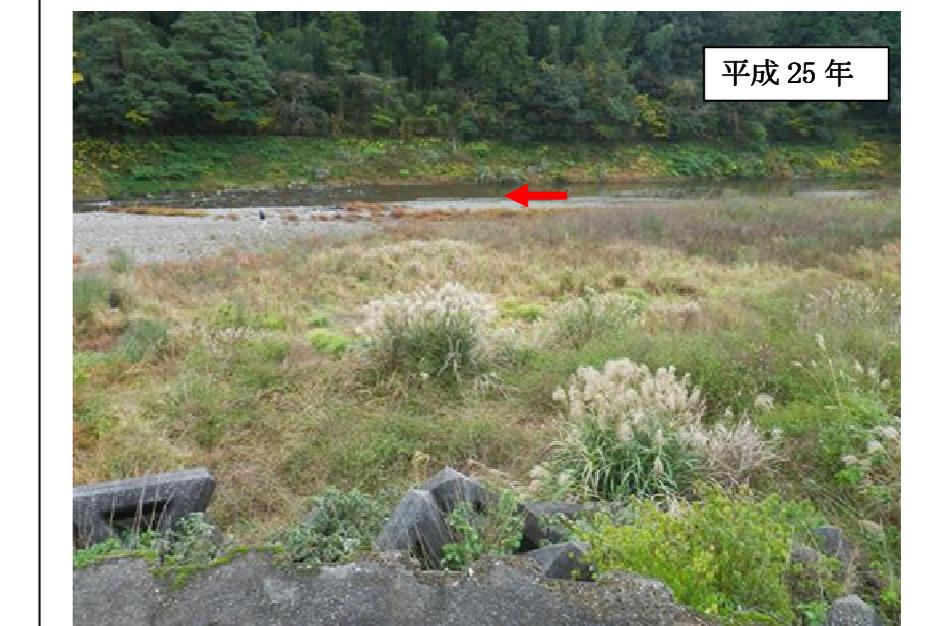
【No.2 球磨川 20k350 付近】

左岸		右岸	
平成23年度	コセンダングサ群落 アメリカセンダングサ群落 ヤナギタデ群落 エノコログサ群落	外来 外来 在来 在来	アラカシ群落 ヤナギタデ群落	在来 在来
平成25年度	コセンダングサ群落 ヌカキビ群落 オオオナモミ群落 ヤナギタデ群落	外来 在来 外来 在来	アラカシ群落 ミゾシダ群落	在来 在来

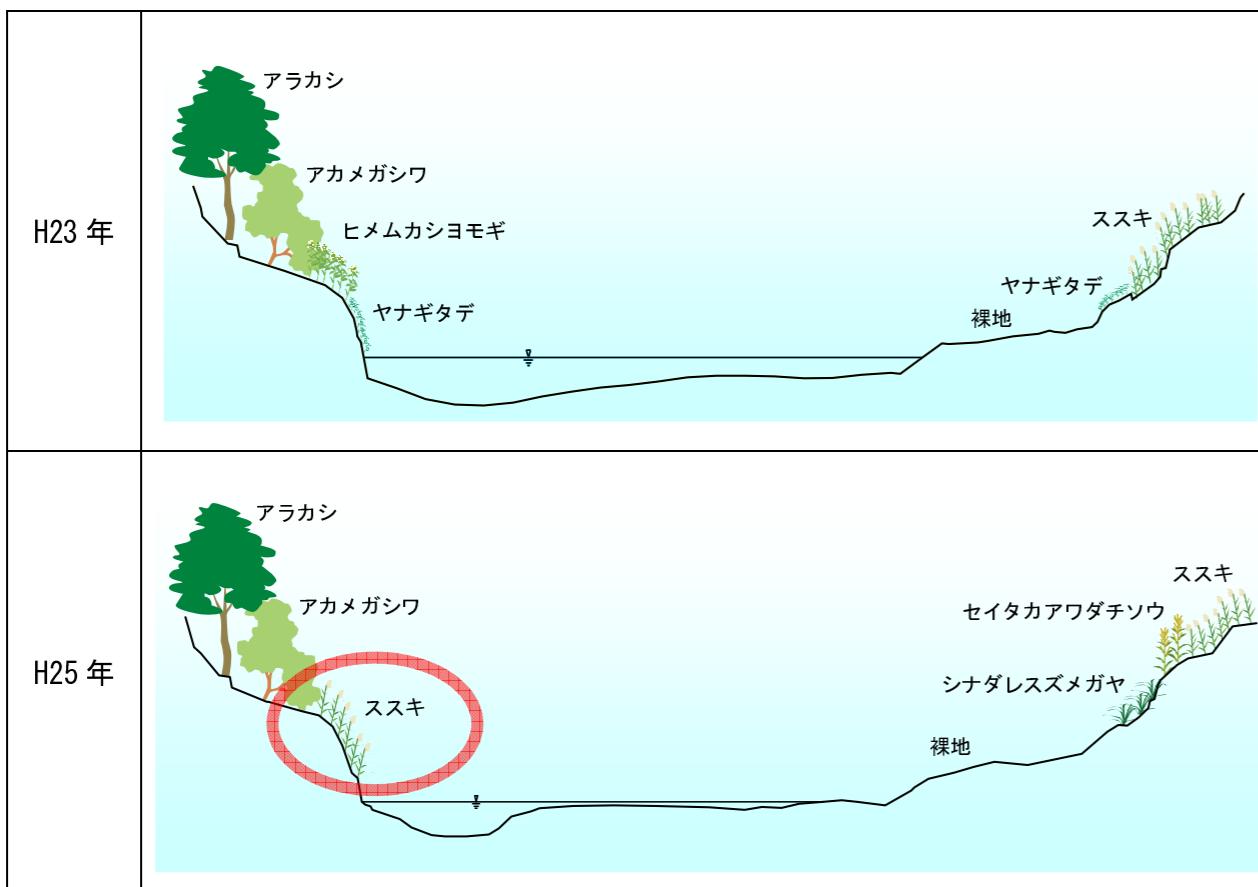
左岸		右岸	
平成23年度	アラカシ群落 アカメダシワ群落 ヒメムカシヨモギ群落 ヤナギタデ群落	在来 在来 外来 在来	ススキ群落 ヤナギタデ群落	在来 在来
平成25年度	アラカシ群落 アカメダシワ群落 ススキ群落	在来 在来 在来	ススキ群落 セイタカアワダチソウ群落 シナダレスズメガヤ群落	在来 外来 外来

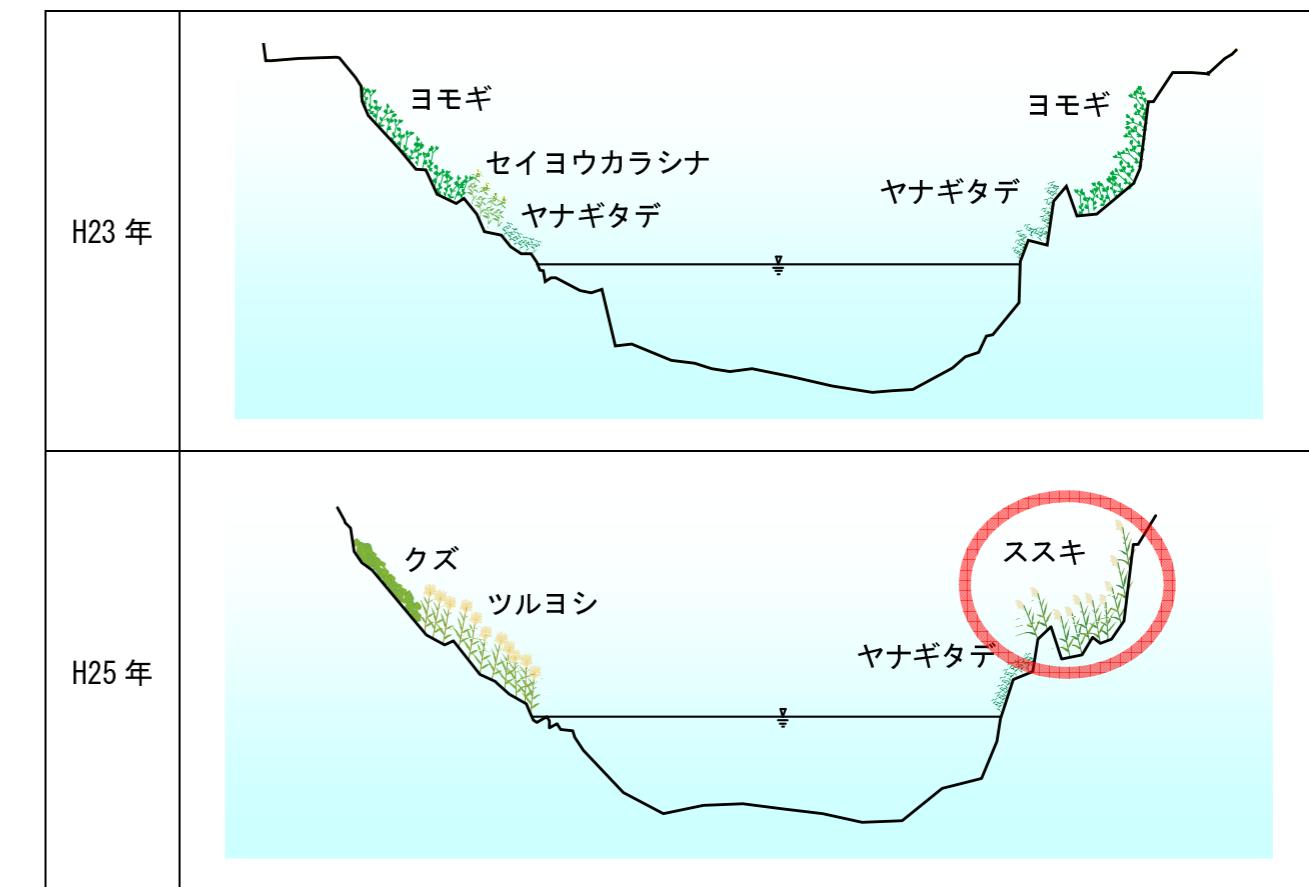
【No.3 球磨川 23k000 付近】

左岸		右岸	
平成23年度	ヨモギ群落 セイヨウカラシナ群落 ヤナギタデ群落	在来 在来 在来	ヨモギ群落 ヤナギタデ群落	在来 在来
平成25年度	クズ群落 ツルヨシ群落	在来 在来	ススキ群落 ヤナギタデ群落	在来 在来

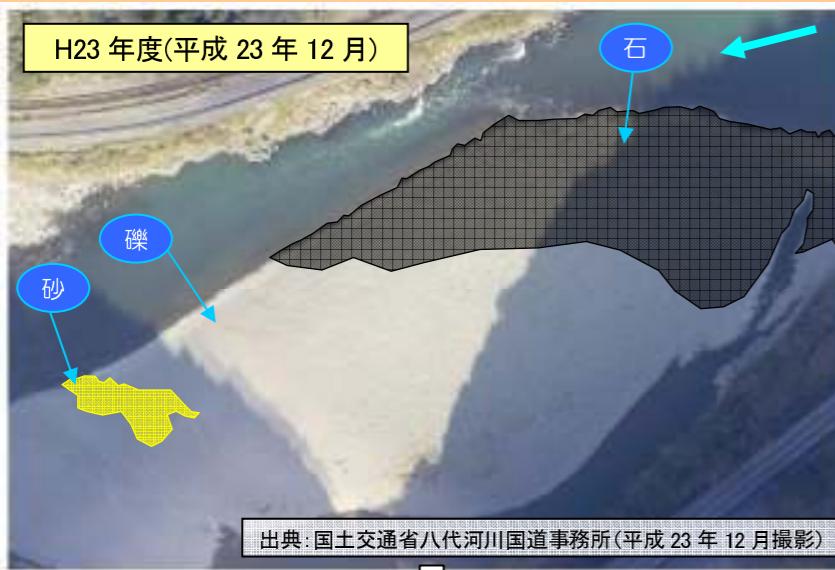
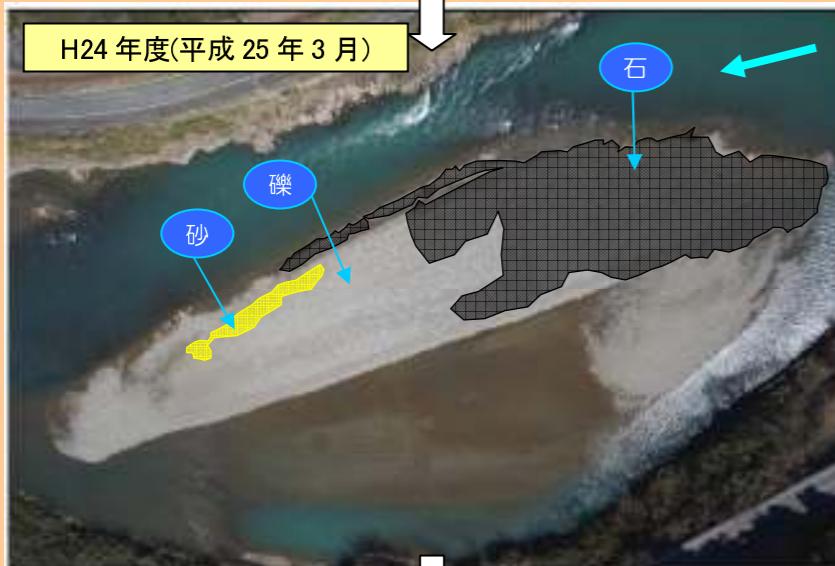
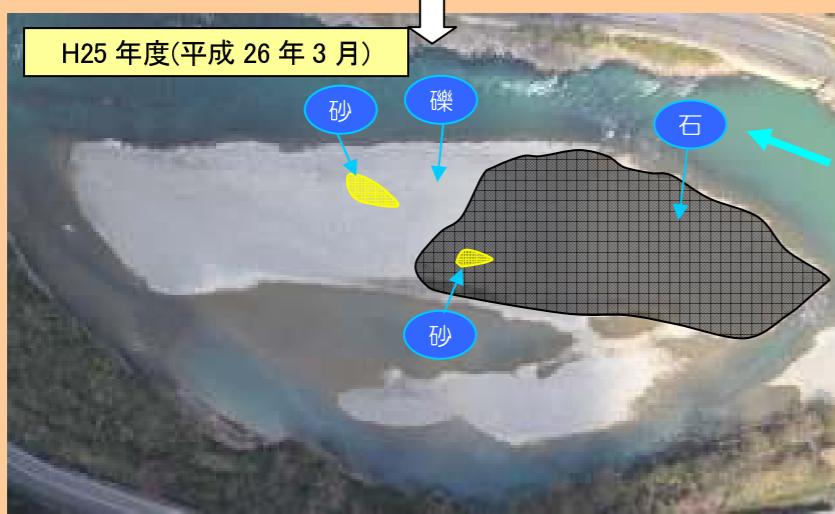
##### 1. 河川形状と粒径

- ・河川形状は、平成 24 年度冬季の維持掘削により縮小したが、H25 には左岸で砂州が形成され、洲の面積が拡大している。
- ・洲の陸域の粒径分布には、大きな変化が見られない。上流側が石、下流側が礫、下流側の一部が砂である。砂の分布面積は小さく、分布位置が毎年変化している。
