## 5) 底質（粒度組成）

## 60%代表粒径の分布状況

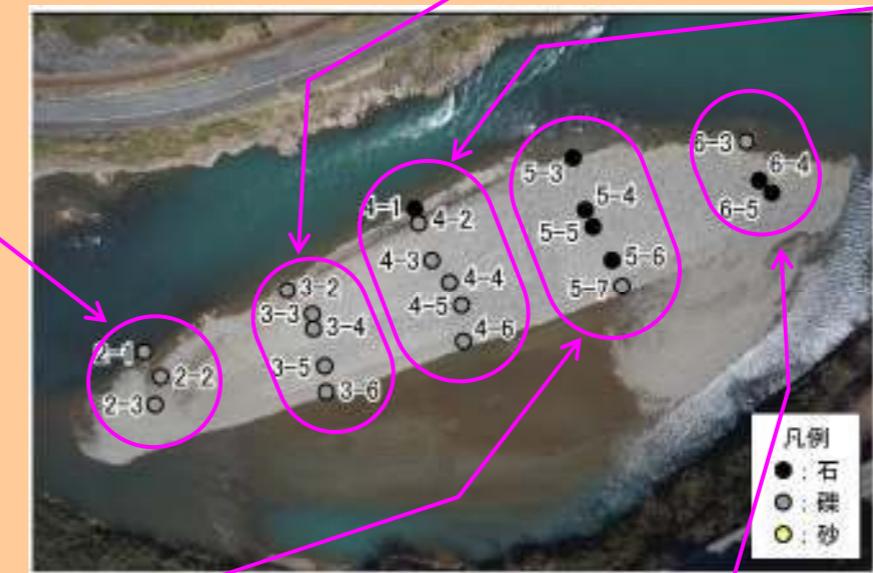
##### 2. コドラー内での粒度構成

- ・H23～H25 で大きな変化は見られない。
- ・ただし、下流側の位置の区域で、砂→礫、礫→砂への変化が見られた。

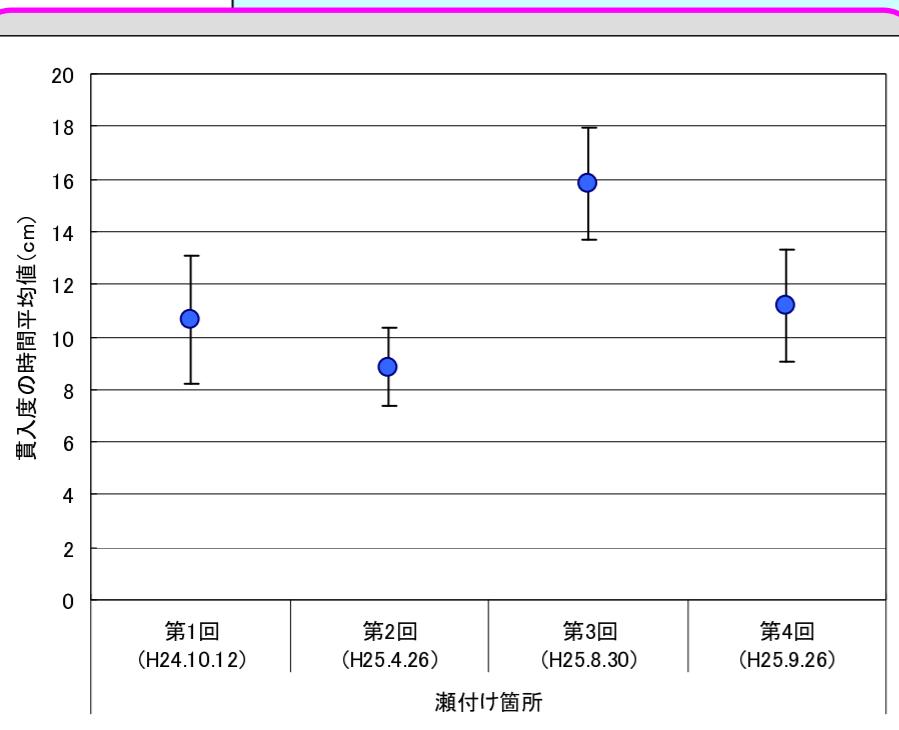
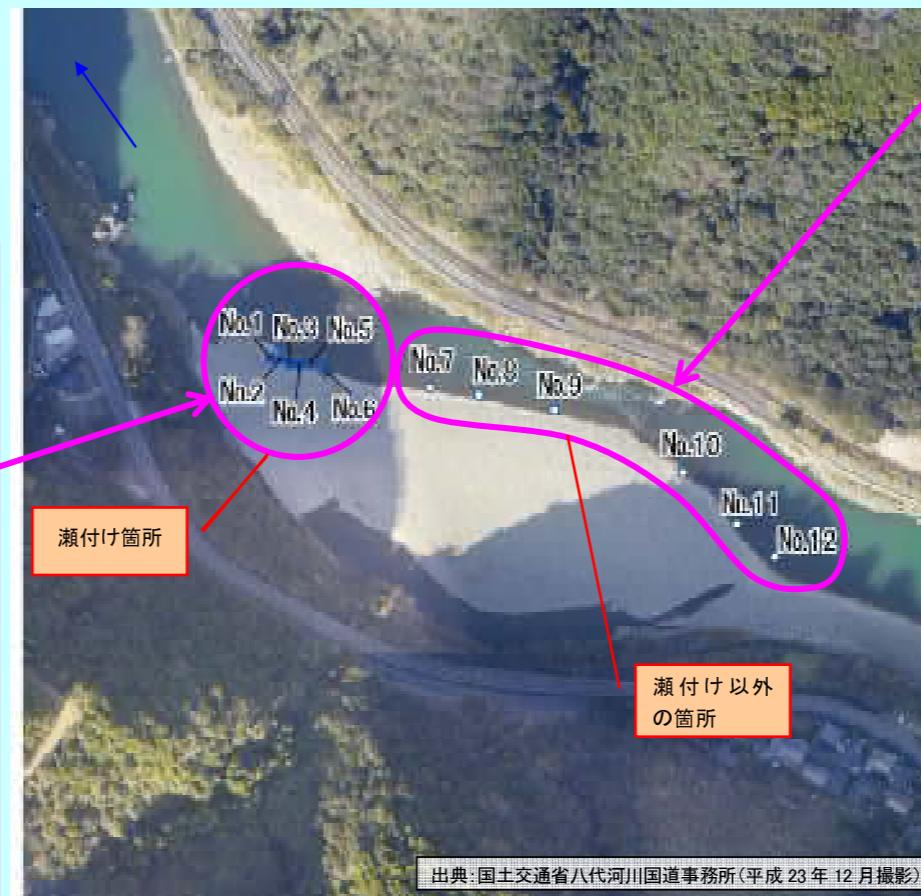
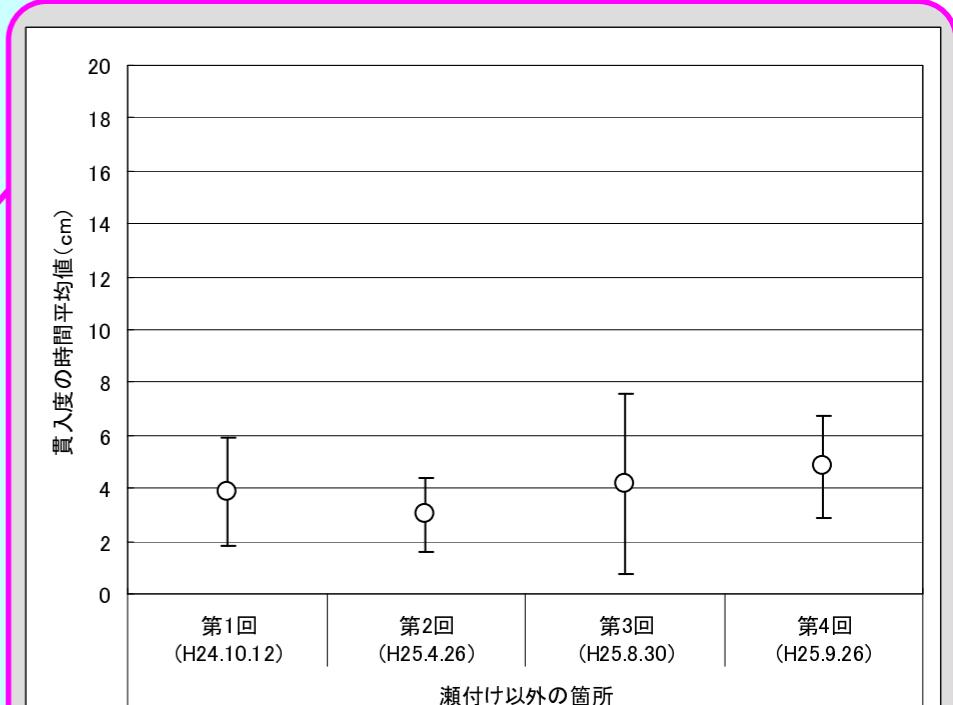
### 3. アユの産卵場環境（貫入度）

・瀬付け箇所、瀬付け以外の箇所ともに、第1~4回で大きな変化は見られない。すなわち、瀬付け箇所は 10.7~15.8cm と高く、瀬付け以外の箇所は 3.0~4.8cm と低く、その状態が継続している。

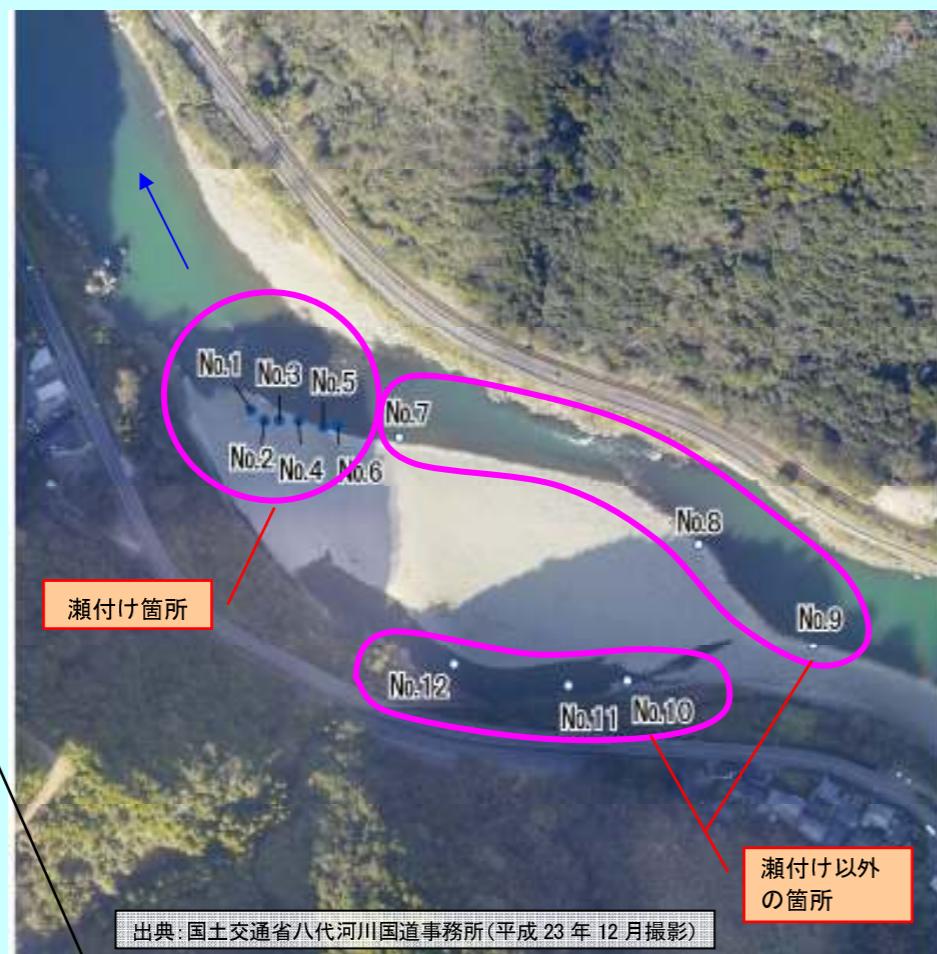
#### 4. アユの産卵場環境（溶存酸素）

・第1～4回で大きな変化は見られない。すなわち、瀬付け箇所と瀬付け以外の箇所を比較した場合、各回とも大きな変化はみられず、瀬付け箇所で特に溶存酸素が多い傾向は見られなかつた。

・No.11～12で高い値を示した影響により、標準偏差が大きくなつた。当時は左岸側が閉塞してワンドの状態であり水が澄んでいたが、因果関係については検討中である。

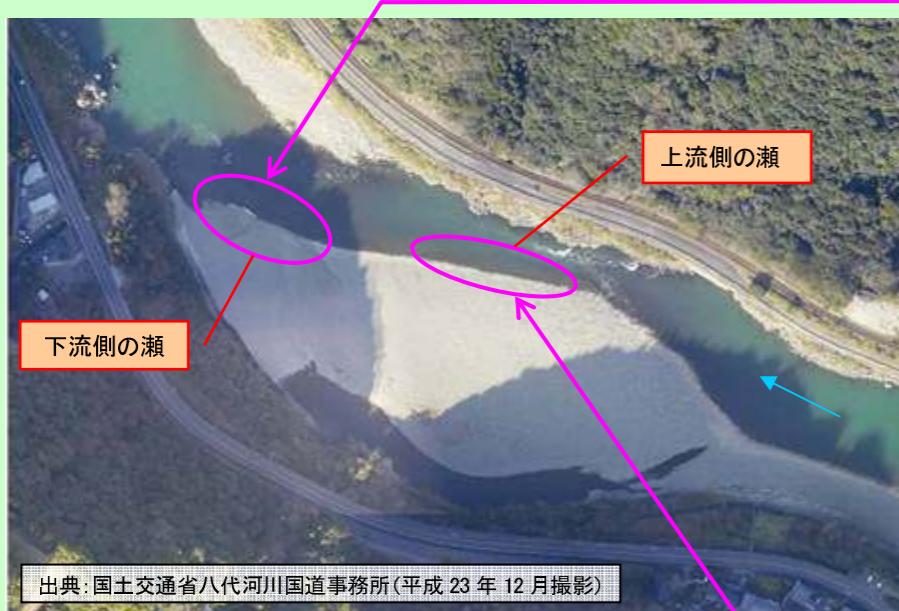
## 5. アユの餌場環境（一次生産）

- ・上流側の瀬の第3回の調査結果は、他の調査結果及び下流側の瀬の調査結果と比較しても、全体的に高い数値を示している。第3回の上流側の瀬のサンプルは、クロロフィルaの量が少ないが、一次生産量(溶存酸素量／クロロフィルa(mg/L/mg))が多い結果となっている。そこで、今回は第3回を検討対象値として除外し、秋季のデータとしては第1回のデータを採用する。
  - ・この結果、平均値の変動範囲は、春季が-0.03～1.07、夏季が7.51～11.38、秋季が-1.40～3.26となった。

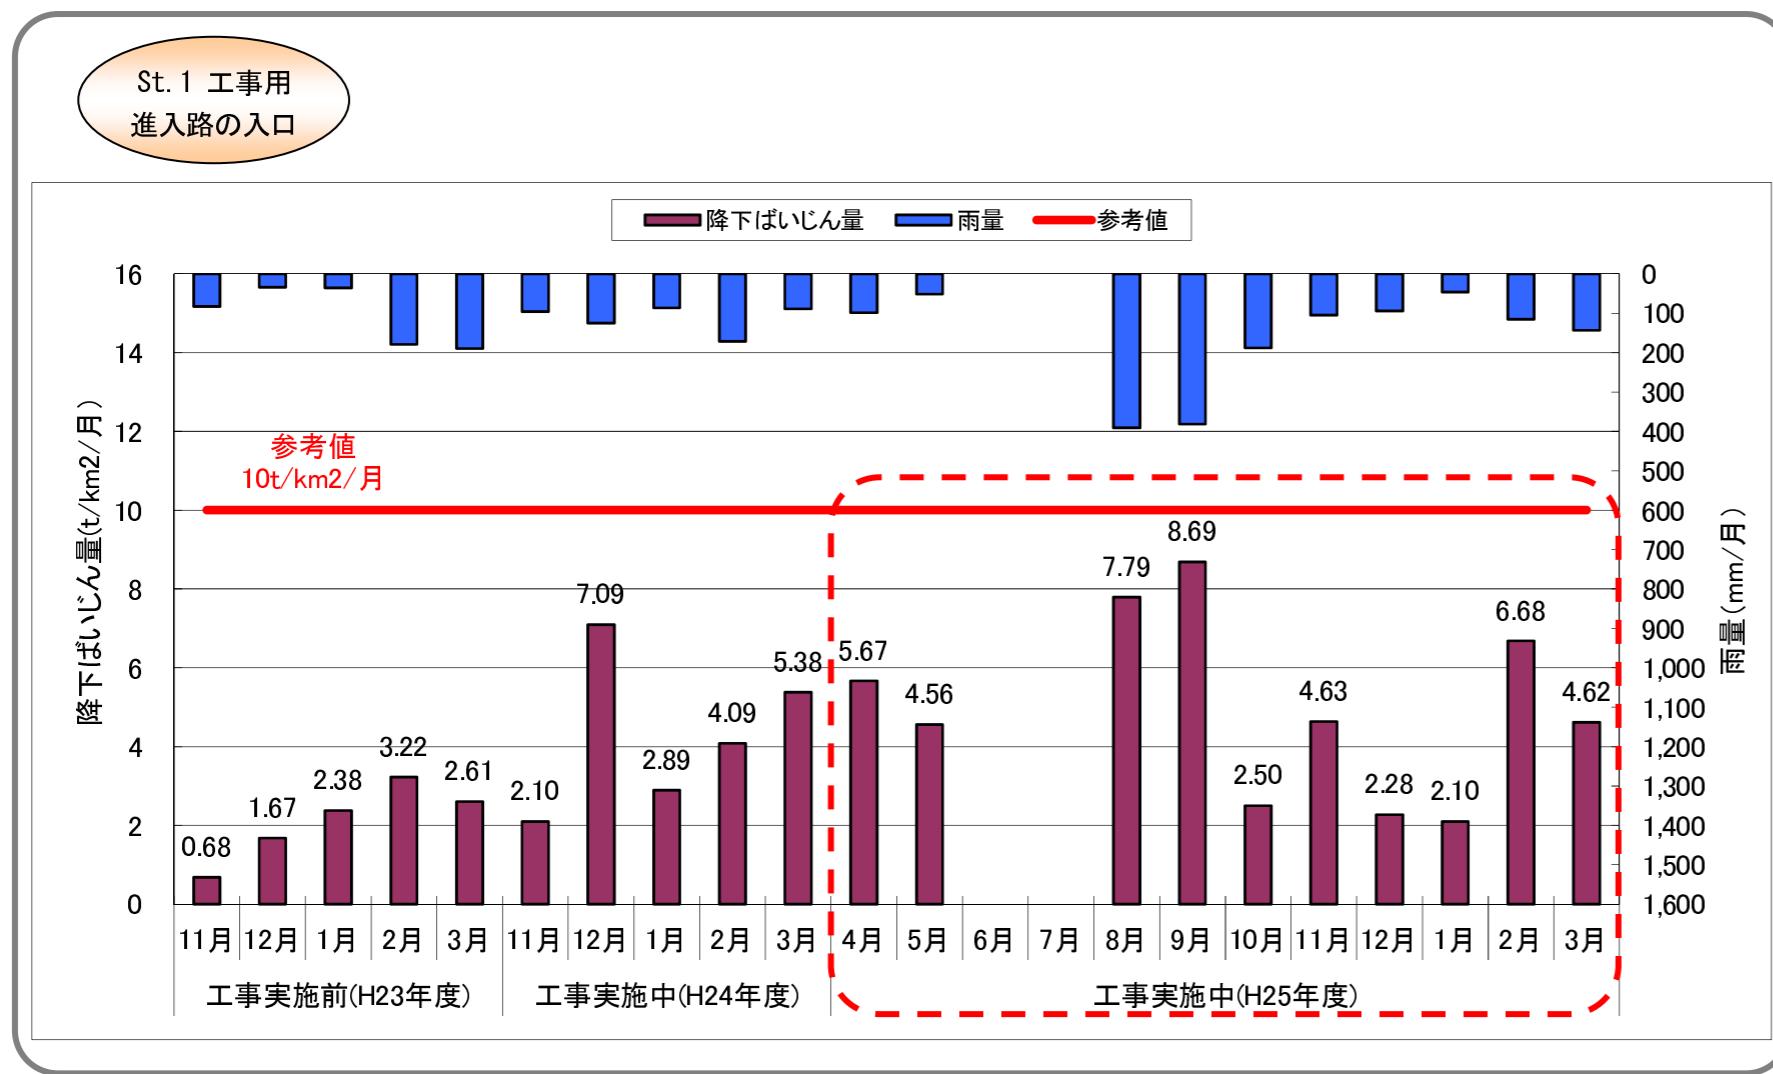
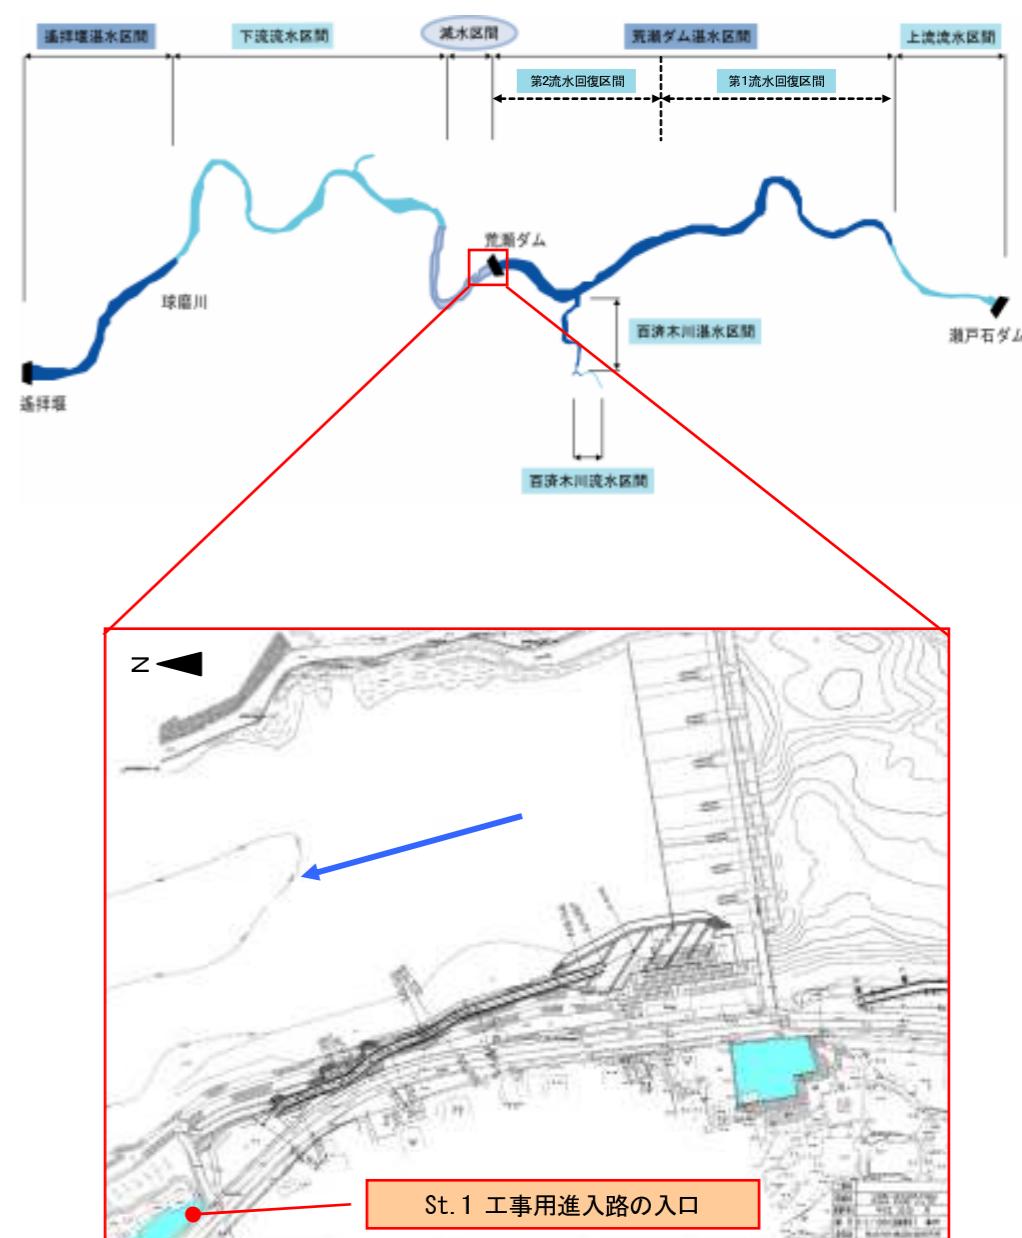
## 1.5) 大気汚染(粉じん等)

評価項目	視点	平成 25 年度の調査結果概要	評価概要
工事実施前と実施中の変化状況	工事の影響把握 • 参考基準（「面整備事業環境影響評価マニュアル」（平成 11 年 建設省都市局）の $10\text{t}/\text{km}^2/\text{月}$ ）の達成状況 • 工事実施前と実施中の比較	• 今年度の工事実施中の降下ばいじん量は、 $2.10\sim8.69\text{t}/\text{km}^2/\text{月}$ の範囲内にあった。	• 今年度の最大値である $8.69\text{t}/\text{km}^2/\text{月}$ であっても、参考となる基準値 $10\text{t}/\text{km}^2/\text{月}$ を下回る。 • 工事実施前と工事中の比較で見ると工事中の方が高くなっているが、参考基準値以下に抑えられている。

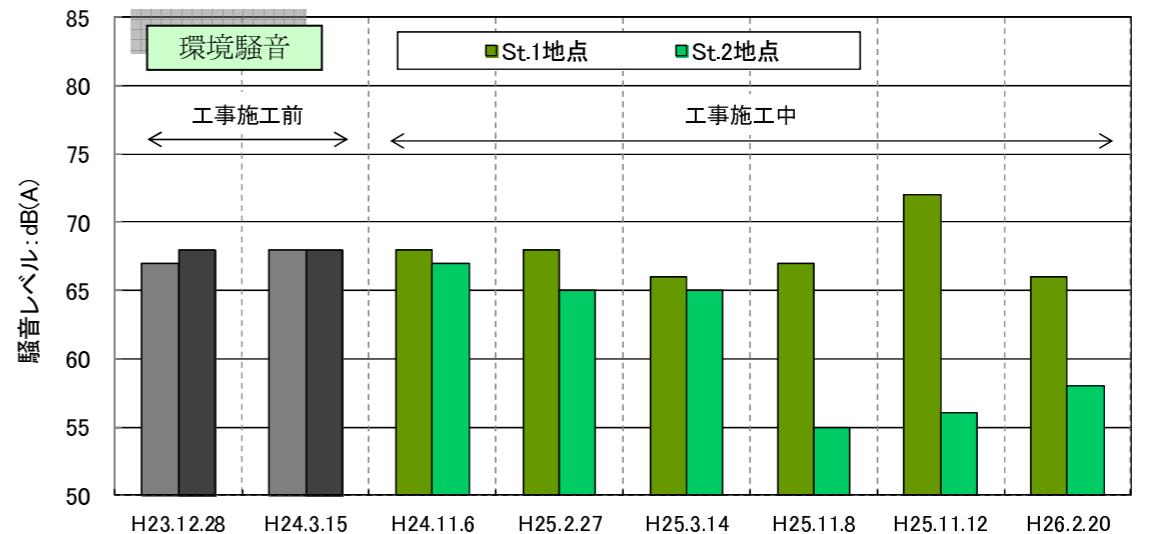
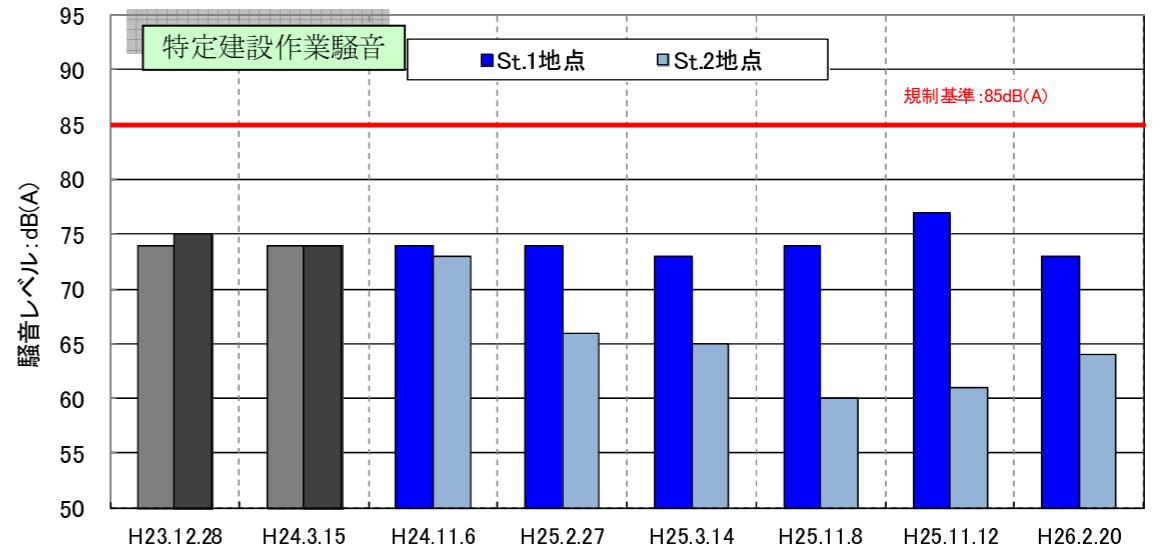
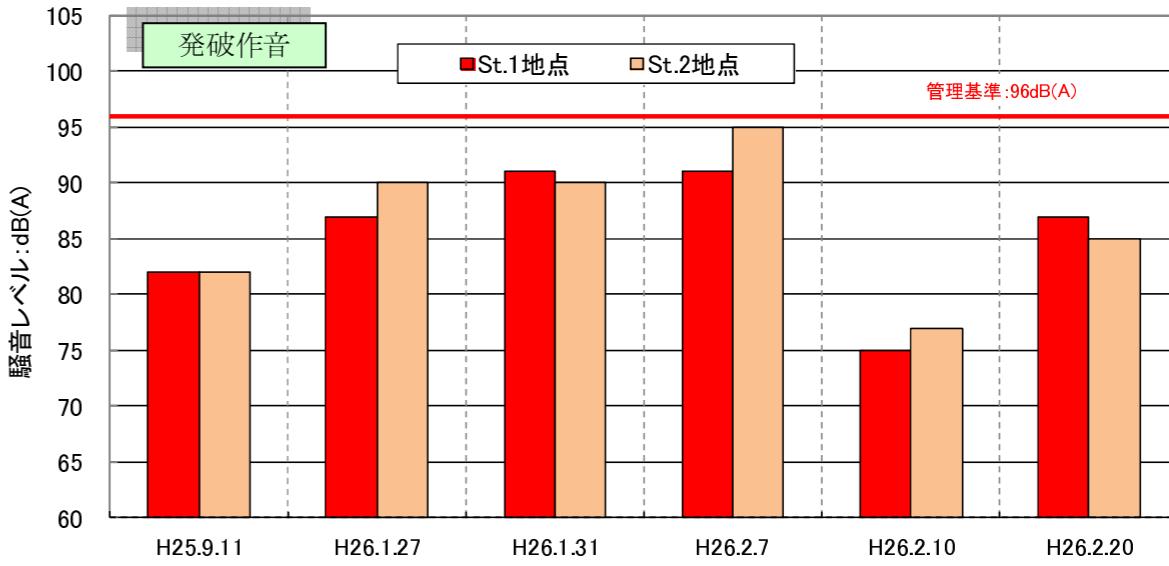
## 16) 騒音

評価項目	視点	平成 25 年度の調査結果概要	評価概要
工事騒音の影響	<ul style="list-style-type: none"> <li>工事前後の比較</li> <li>騒音規制法との照合</li> <li>火薬学会規制値との照合</li> </ul>	<ul style="list-style-type: none"> <li>環境騒音は工事施工前が平均 68dB(A)、工事施工中が平均 68dB(A) または 63dB(A)。</li> <li>特定建設作業騒音 (L5) は 60~77dB(A)。</li> <li>発破騒音 (ピーク値) は 75~95dB(A)。</li> </ul>	<ul style="list-style-type: none"> <li>環境騒音は、工事施工前後で環境騒音に大きな変化は見られない。</li> <li>特定建設作業騒音は、基準値 85dB(A) を下回る値であった。</li> <li>発破騒音は、管理値 96dB(A) を僅かに下回る値であった。</li> </ul>

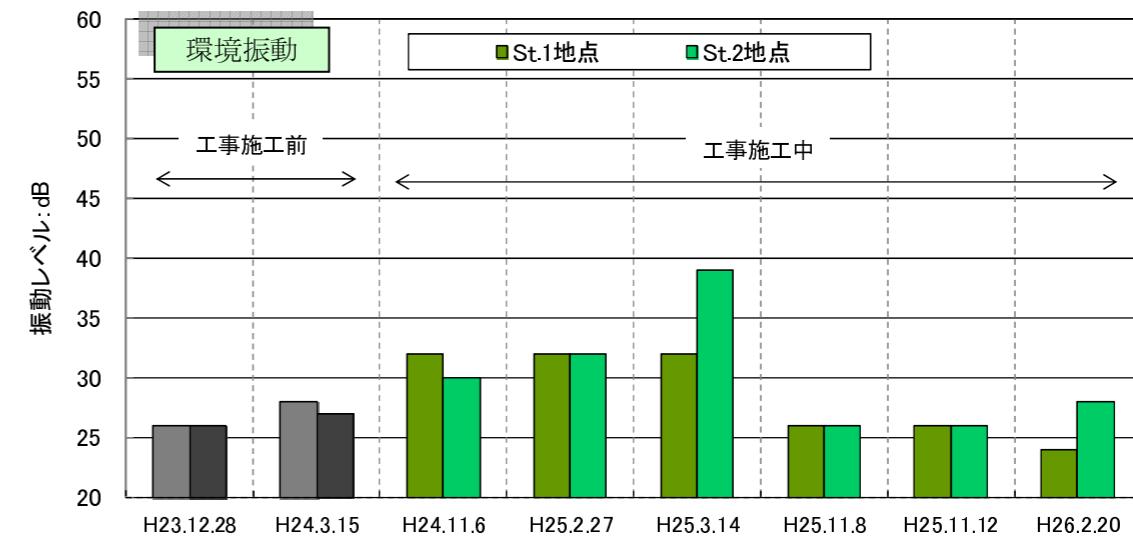
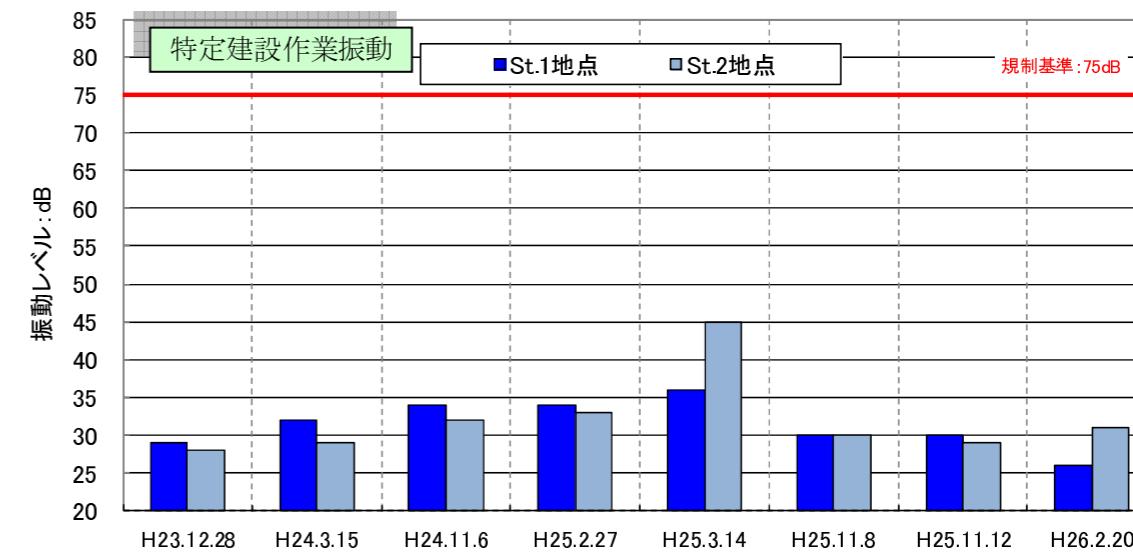
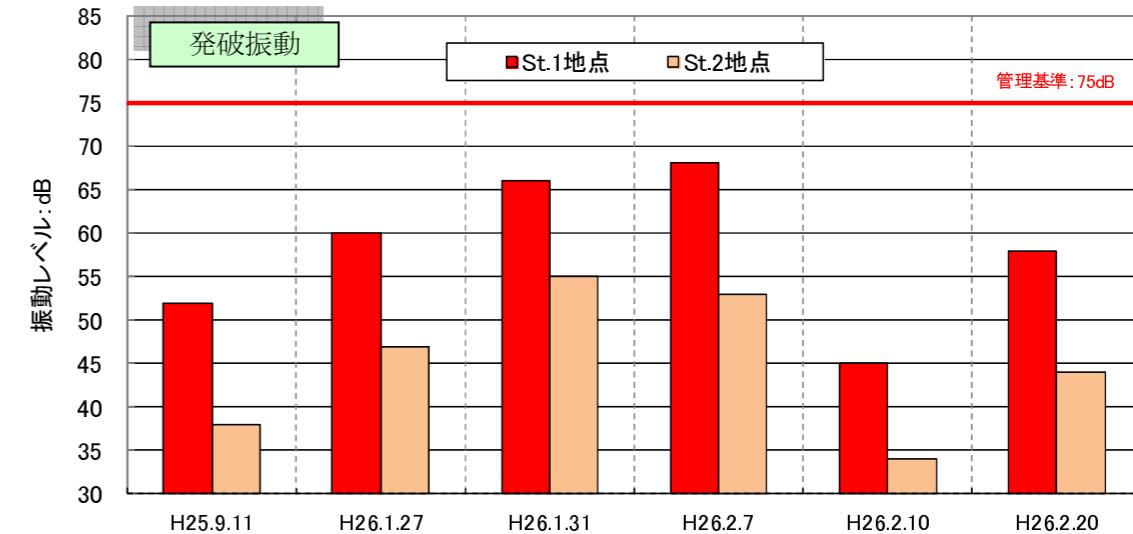
## 17) 振動

評価項目	視点	平成25年度の調査結果概要	評価概要
工事振動の影響	<ul style="list-style-type: none"> <li>工事前後の比較</li> <li>振動規制法との照合</li> <li>火薬学会規制値との照合</li> </ul>	<ul style="list-style-type: none"> <li>環境振動は工事施工前が平均 27dB または 29dB、工事施工中が平均 29dB または 30dB。</li> <li>特定建設作業振動(L10)は 26~31dB。</li> <li>発破振動(ピーク値)は 34~68dB。</li> </ul>	<ul style="list-style-type: none"> <li>環境振動は、工事施工前後で環境騒音に大きな変化は見られない。</li> <li>特定建設作業振動は、基準値 75dB を下回る値であった。</li> <li>発破振動は、管理値 75dB を下回る値であった。</li> </ul>
