・平成26・27年度モニタリング調査計画

●平成 26・27 年度モニタリング調査計画

1. 全体計画

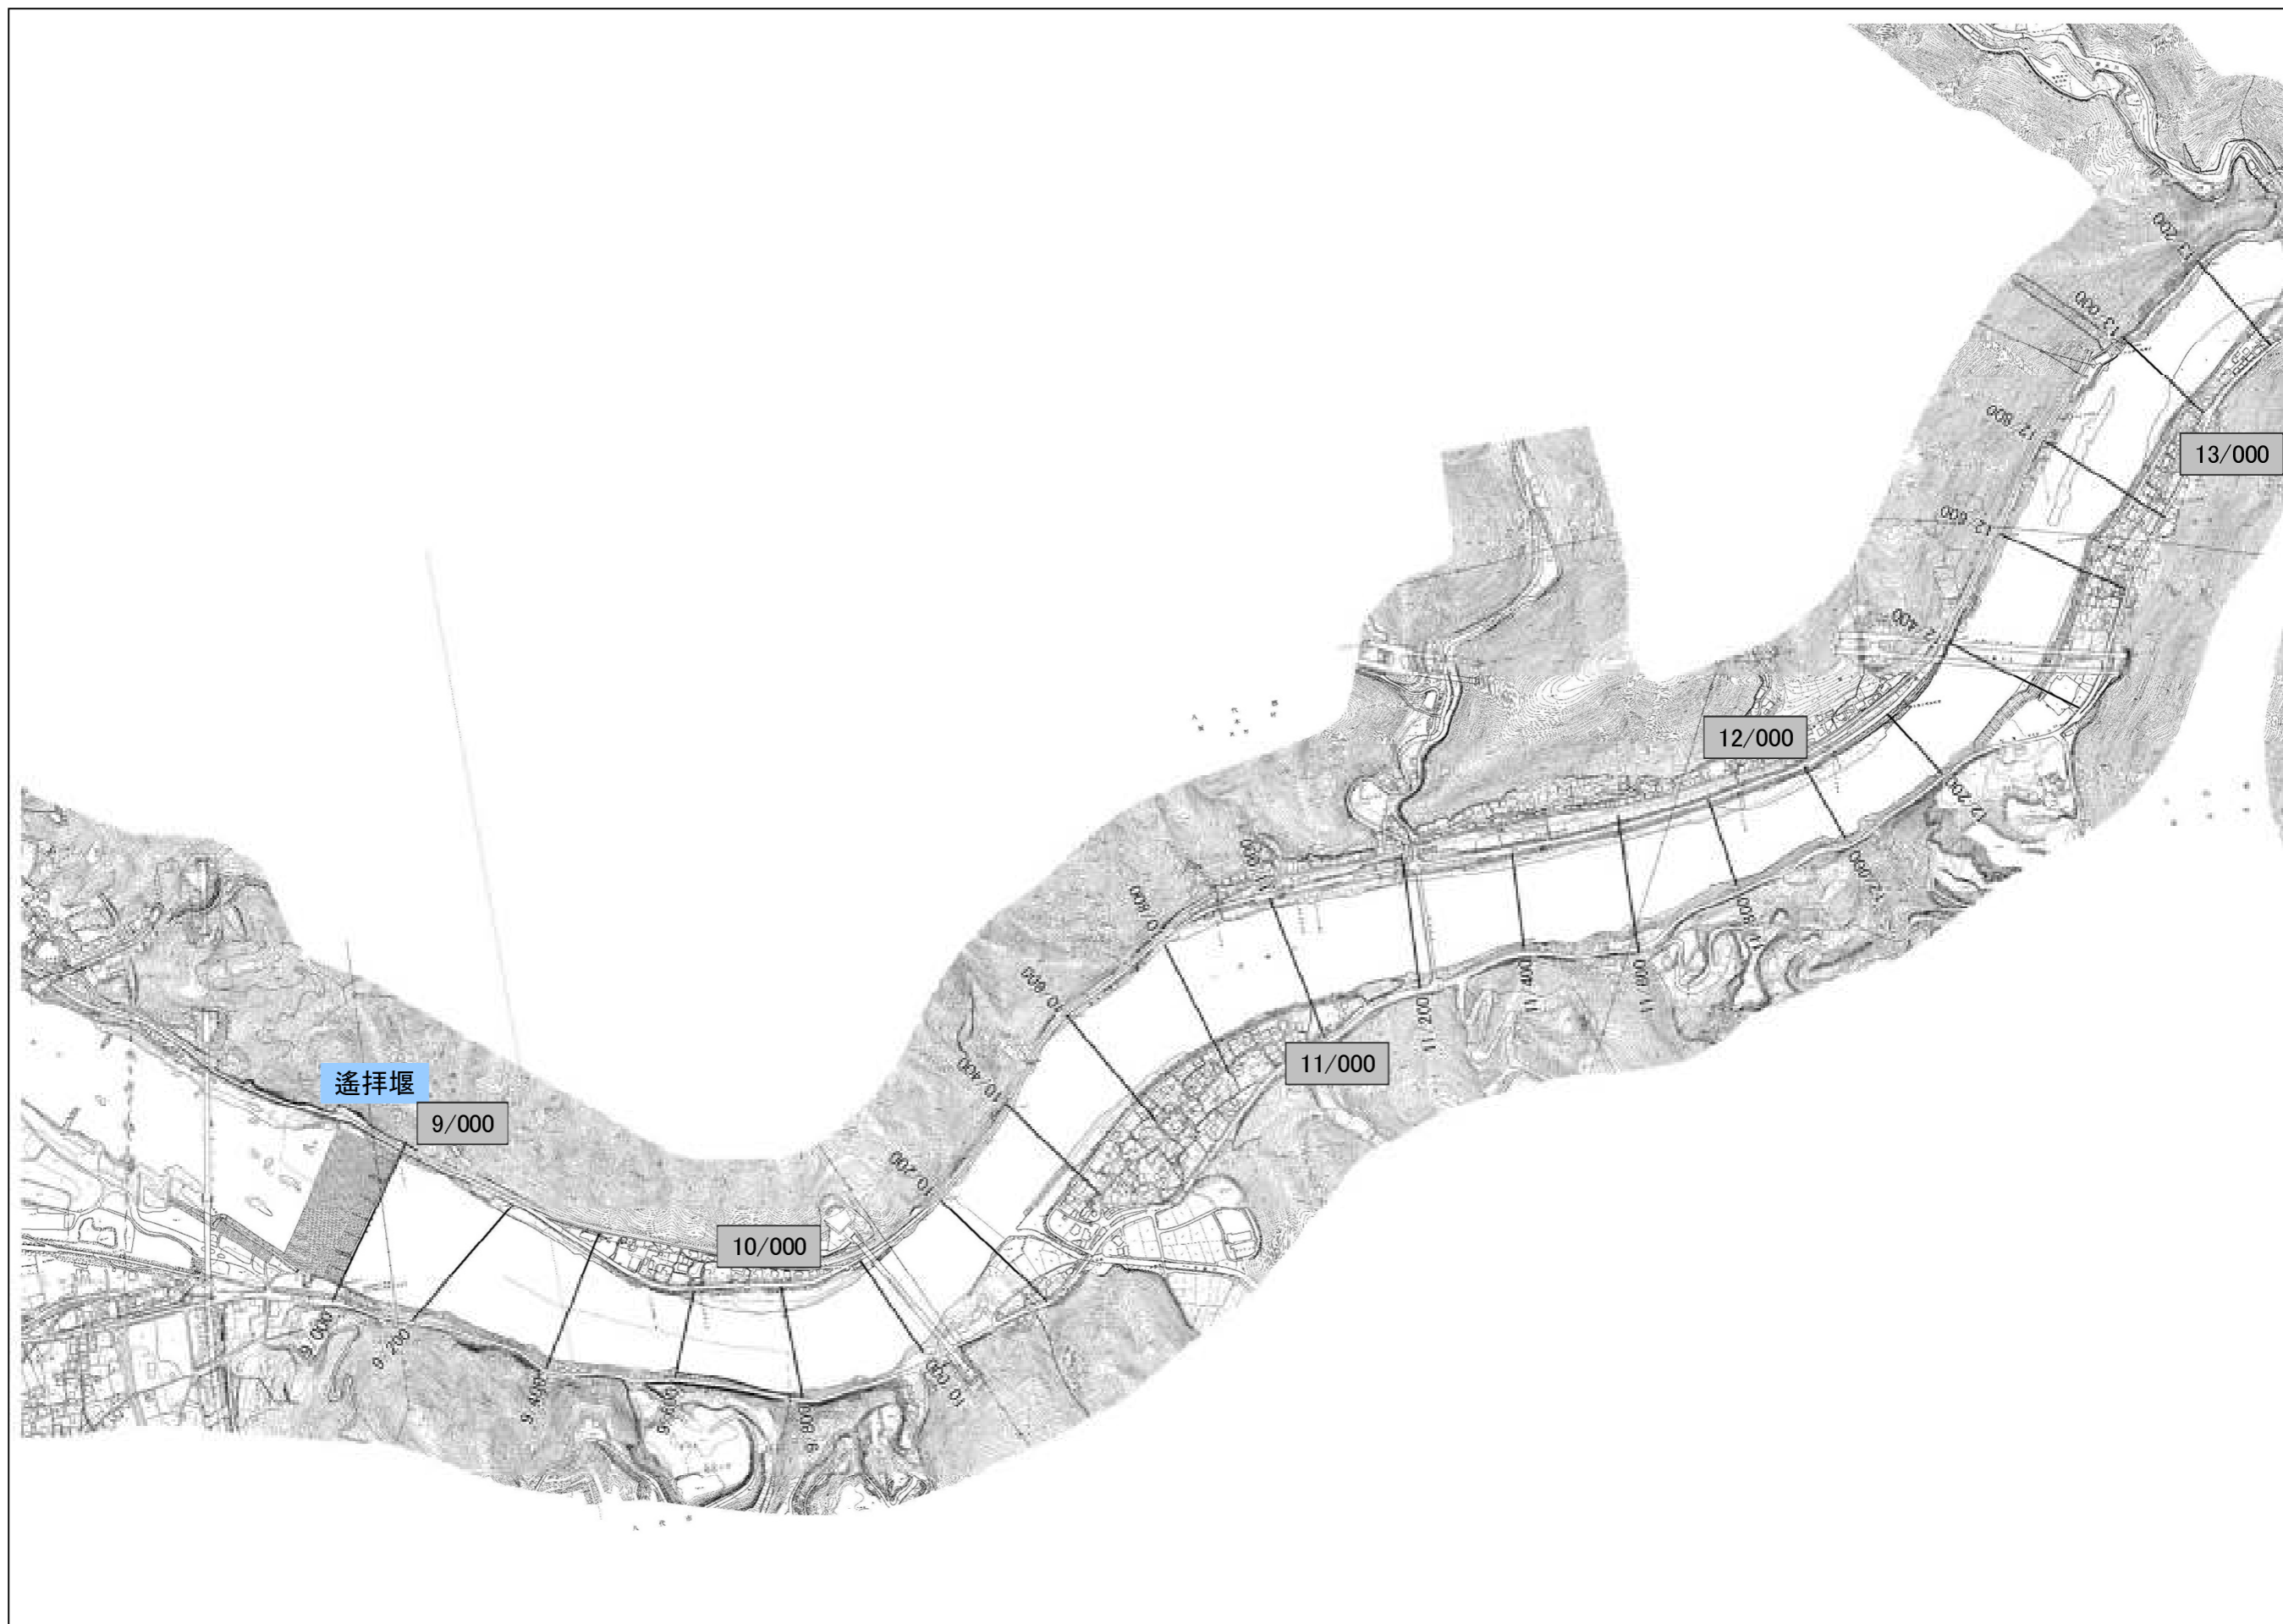
3) 【平成 26・27 年度】(測量)

熊本県	国交省
No.0	19k910
No.0+70	19k980
No.0+170	20k080
No.1	20k160

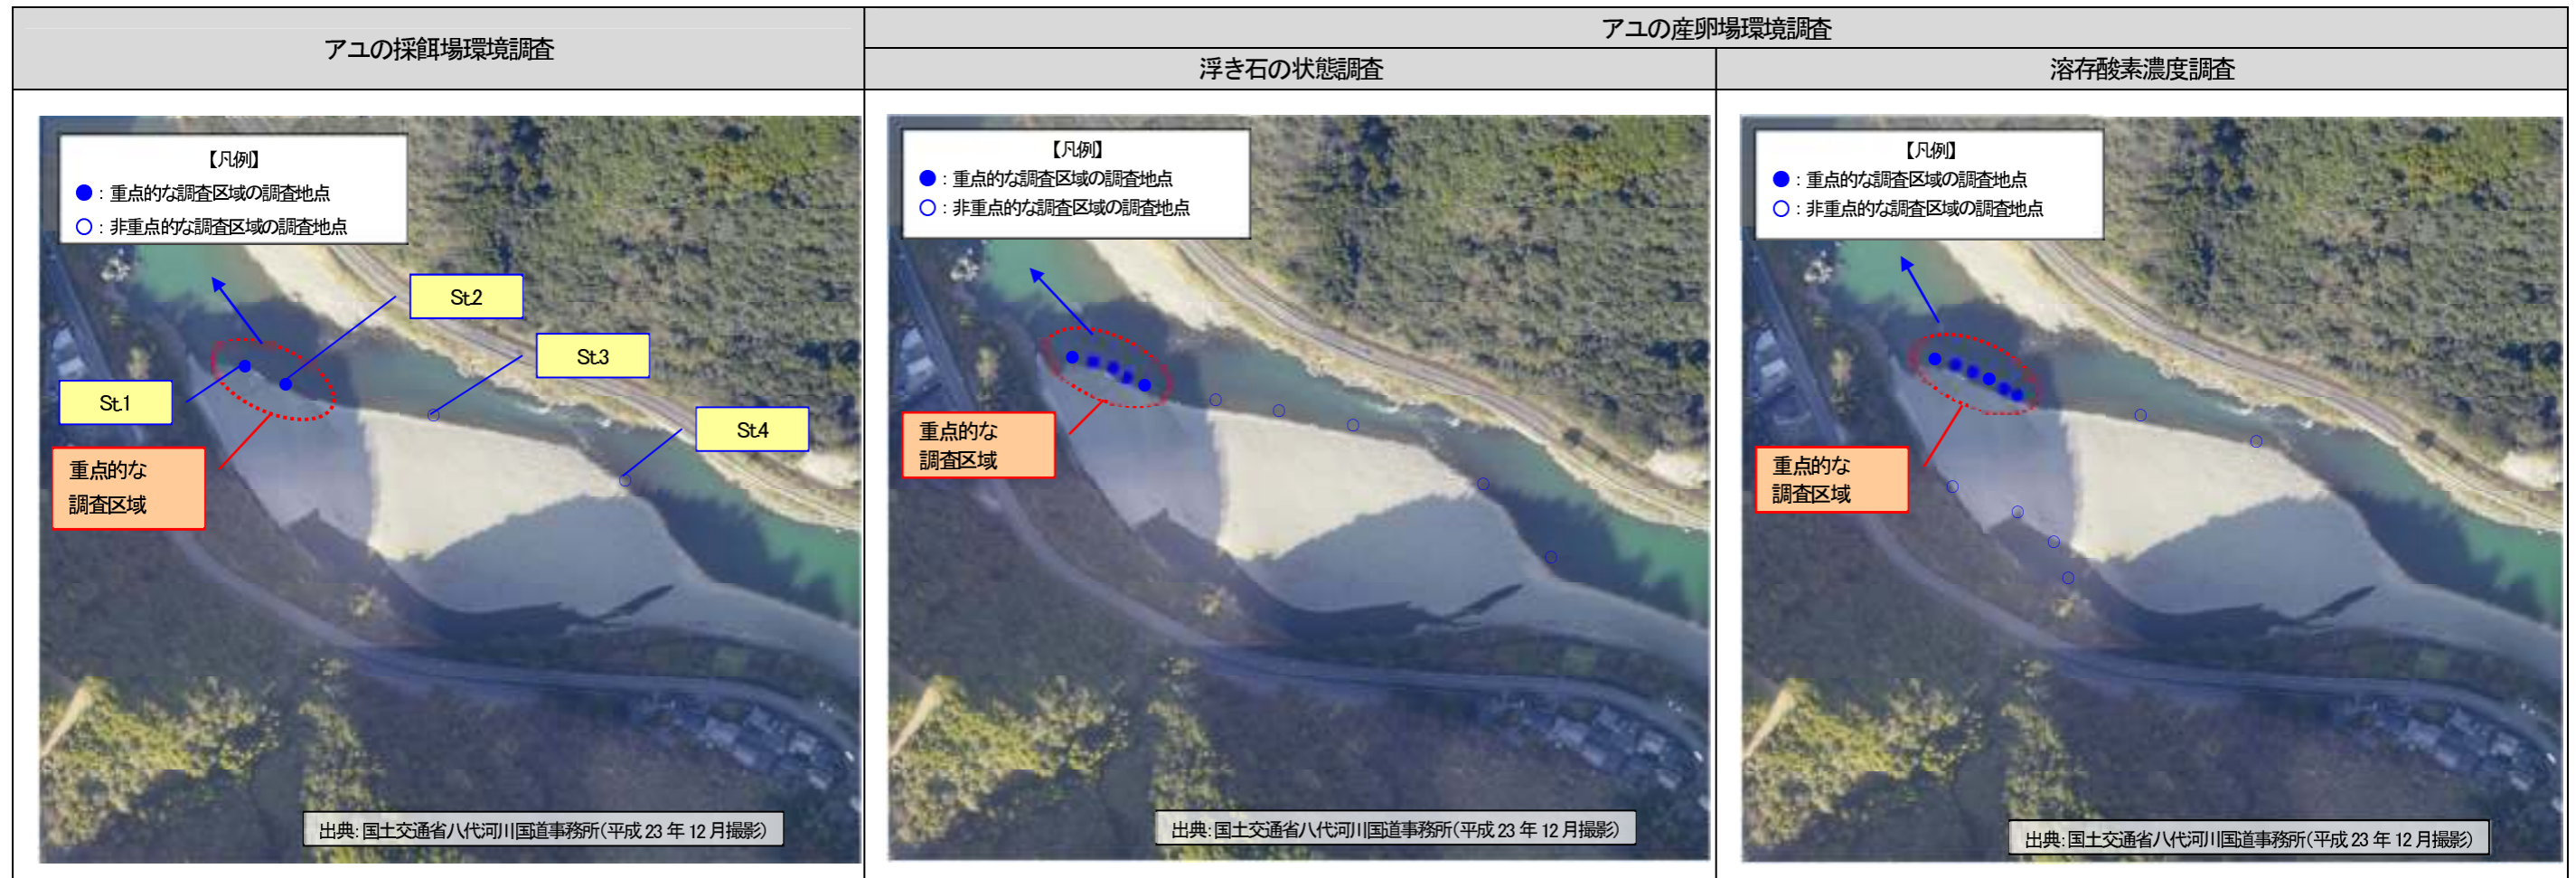
(3) 下代瀬 3) アユ採餌場産卵場環境調査

調査項目	H26年度											
	4	5	6	7	8	9	10	11	12	1	2	3
採餌場産卵場環境調査	○	○	○	○	○	○	○	○	○	○	○	○
調査項目	H27年度											
	4	5	6	7	8	9	10	11	12	1	2	3
採餌場産卵場環境調査	○	○	○	○	○	○	○	○	○	○	○	○
