第 8 回 荒瀬ダム撤去フォローアップ専門委員会

平成 26 年 10 月 29 日

熊本県企業局

(議題 1) 第 7 回の審議内容のまとめ

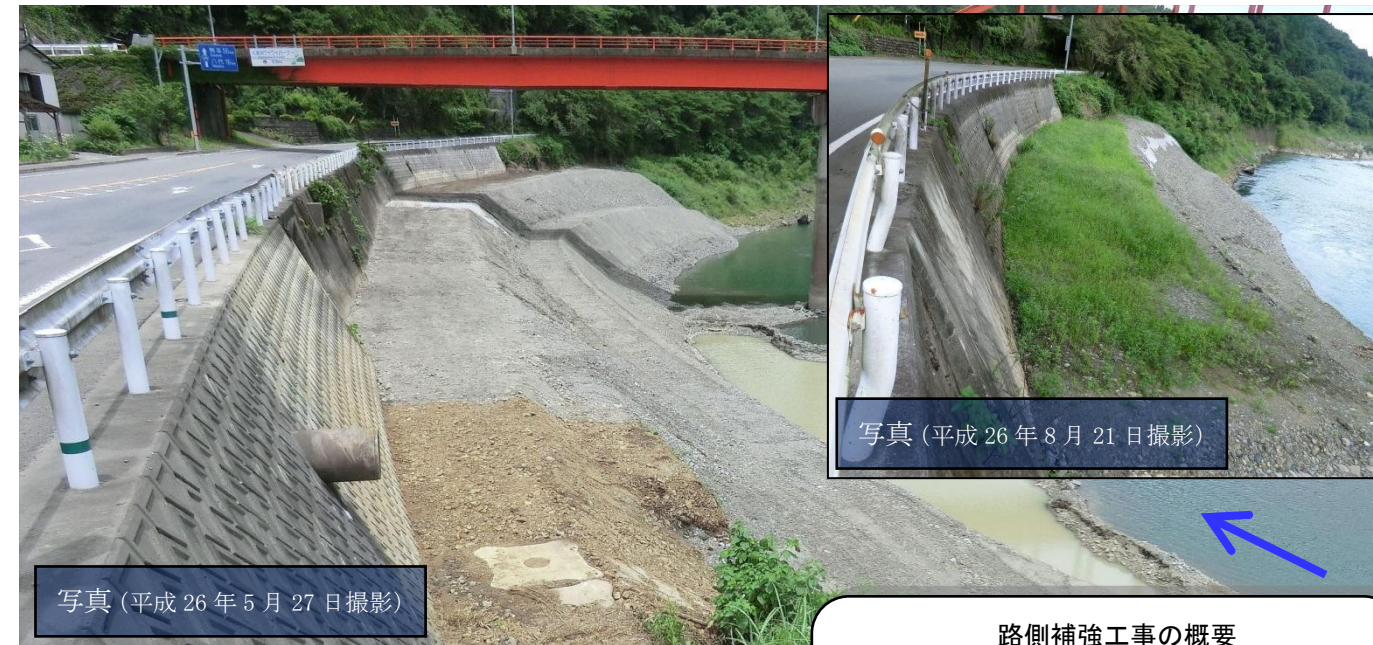
平成26年7月15日に、法面緑化を計画している路側補強箇所（本川左岸の百済木川合流部）にて委員現地立会のもと、法面緑化の考え方について検討した。

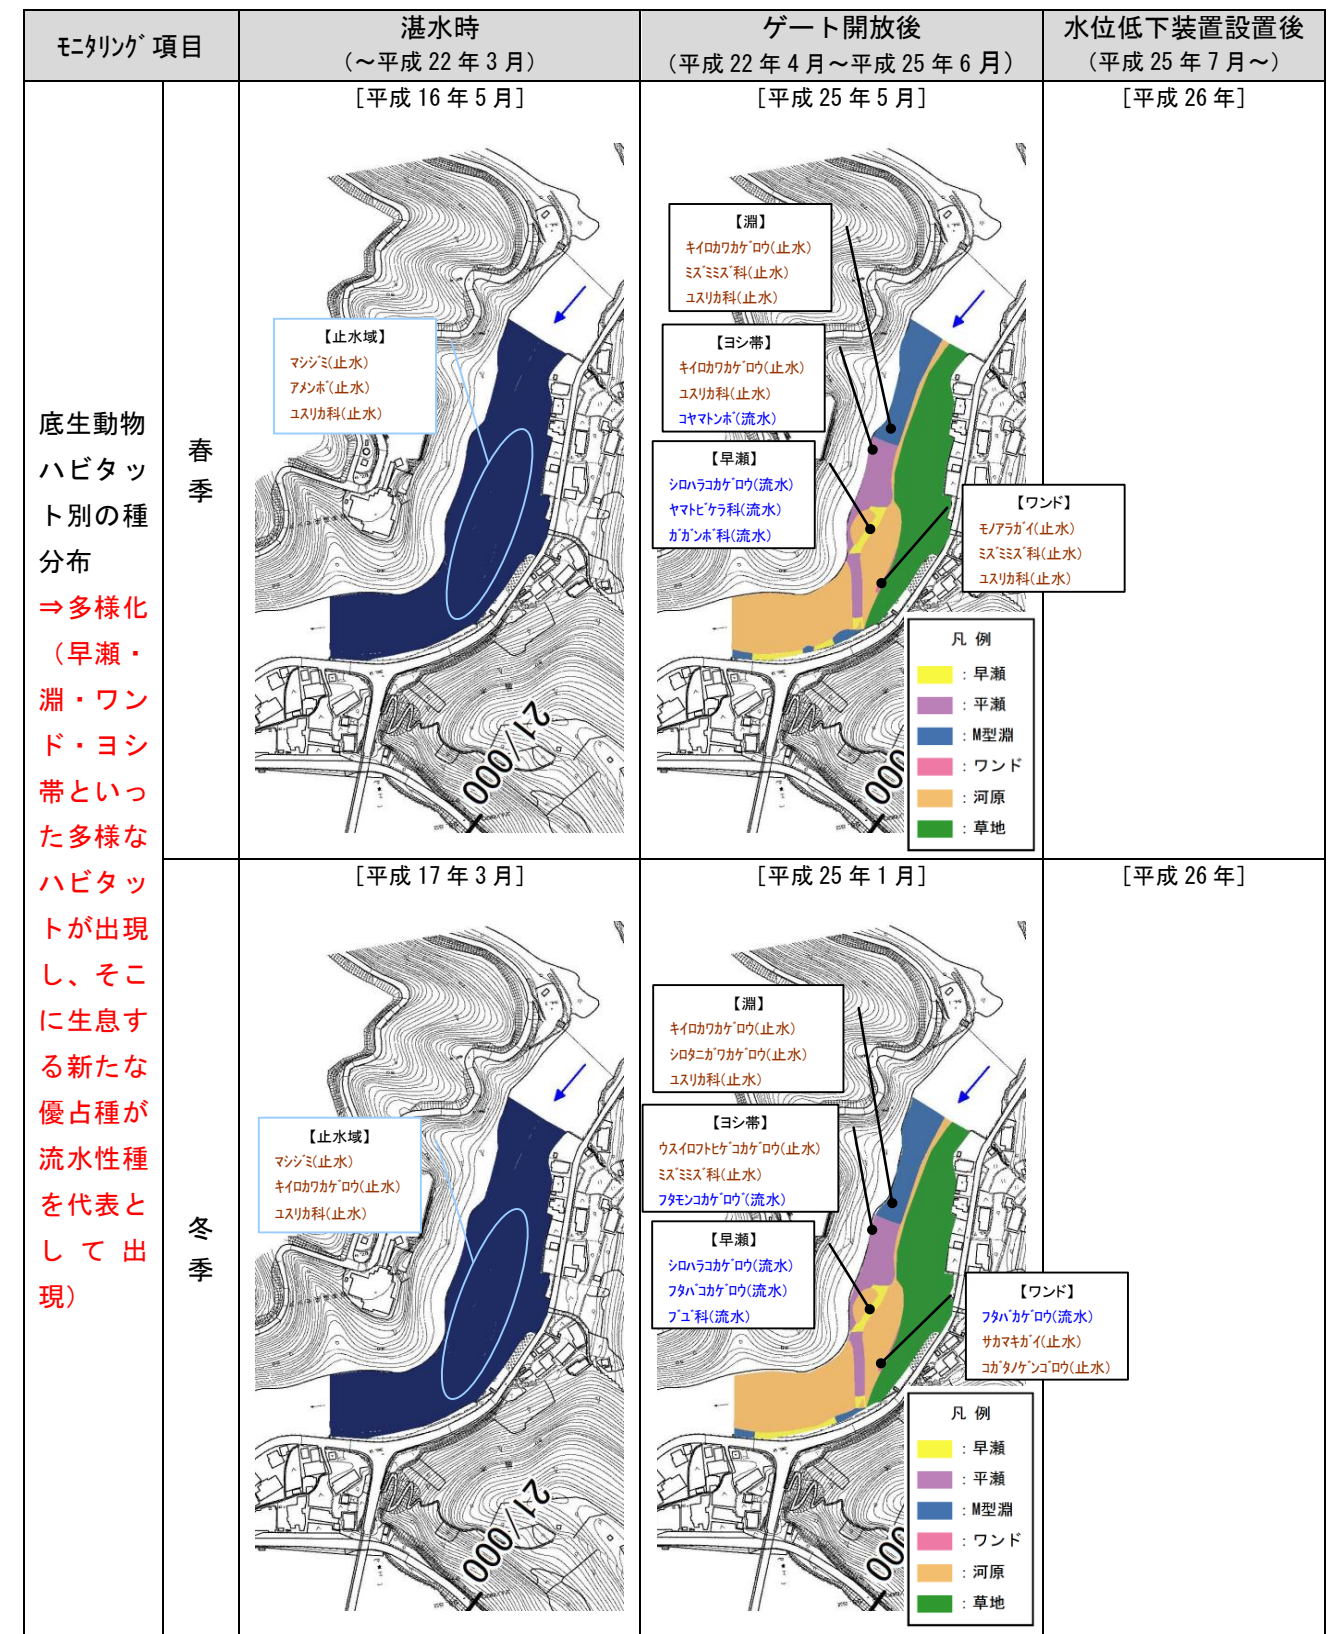
図-2 環境区別の優占種の経年変化状況

したがって、魚類や底生動物について、上記の環境区別に経年的な変化状況をまとめることが可能である。例えば、環境区別に、確認個体数が多い上位 3 種について、その変化状況を整理したイメージを図-2に示す。

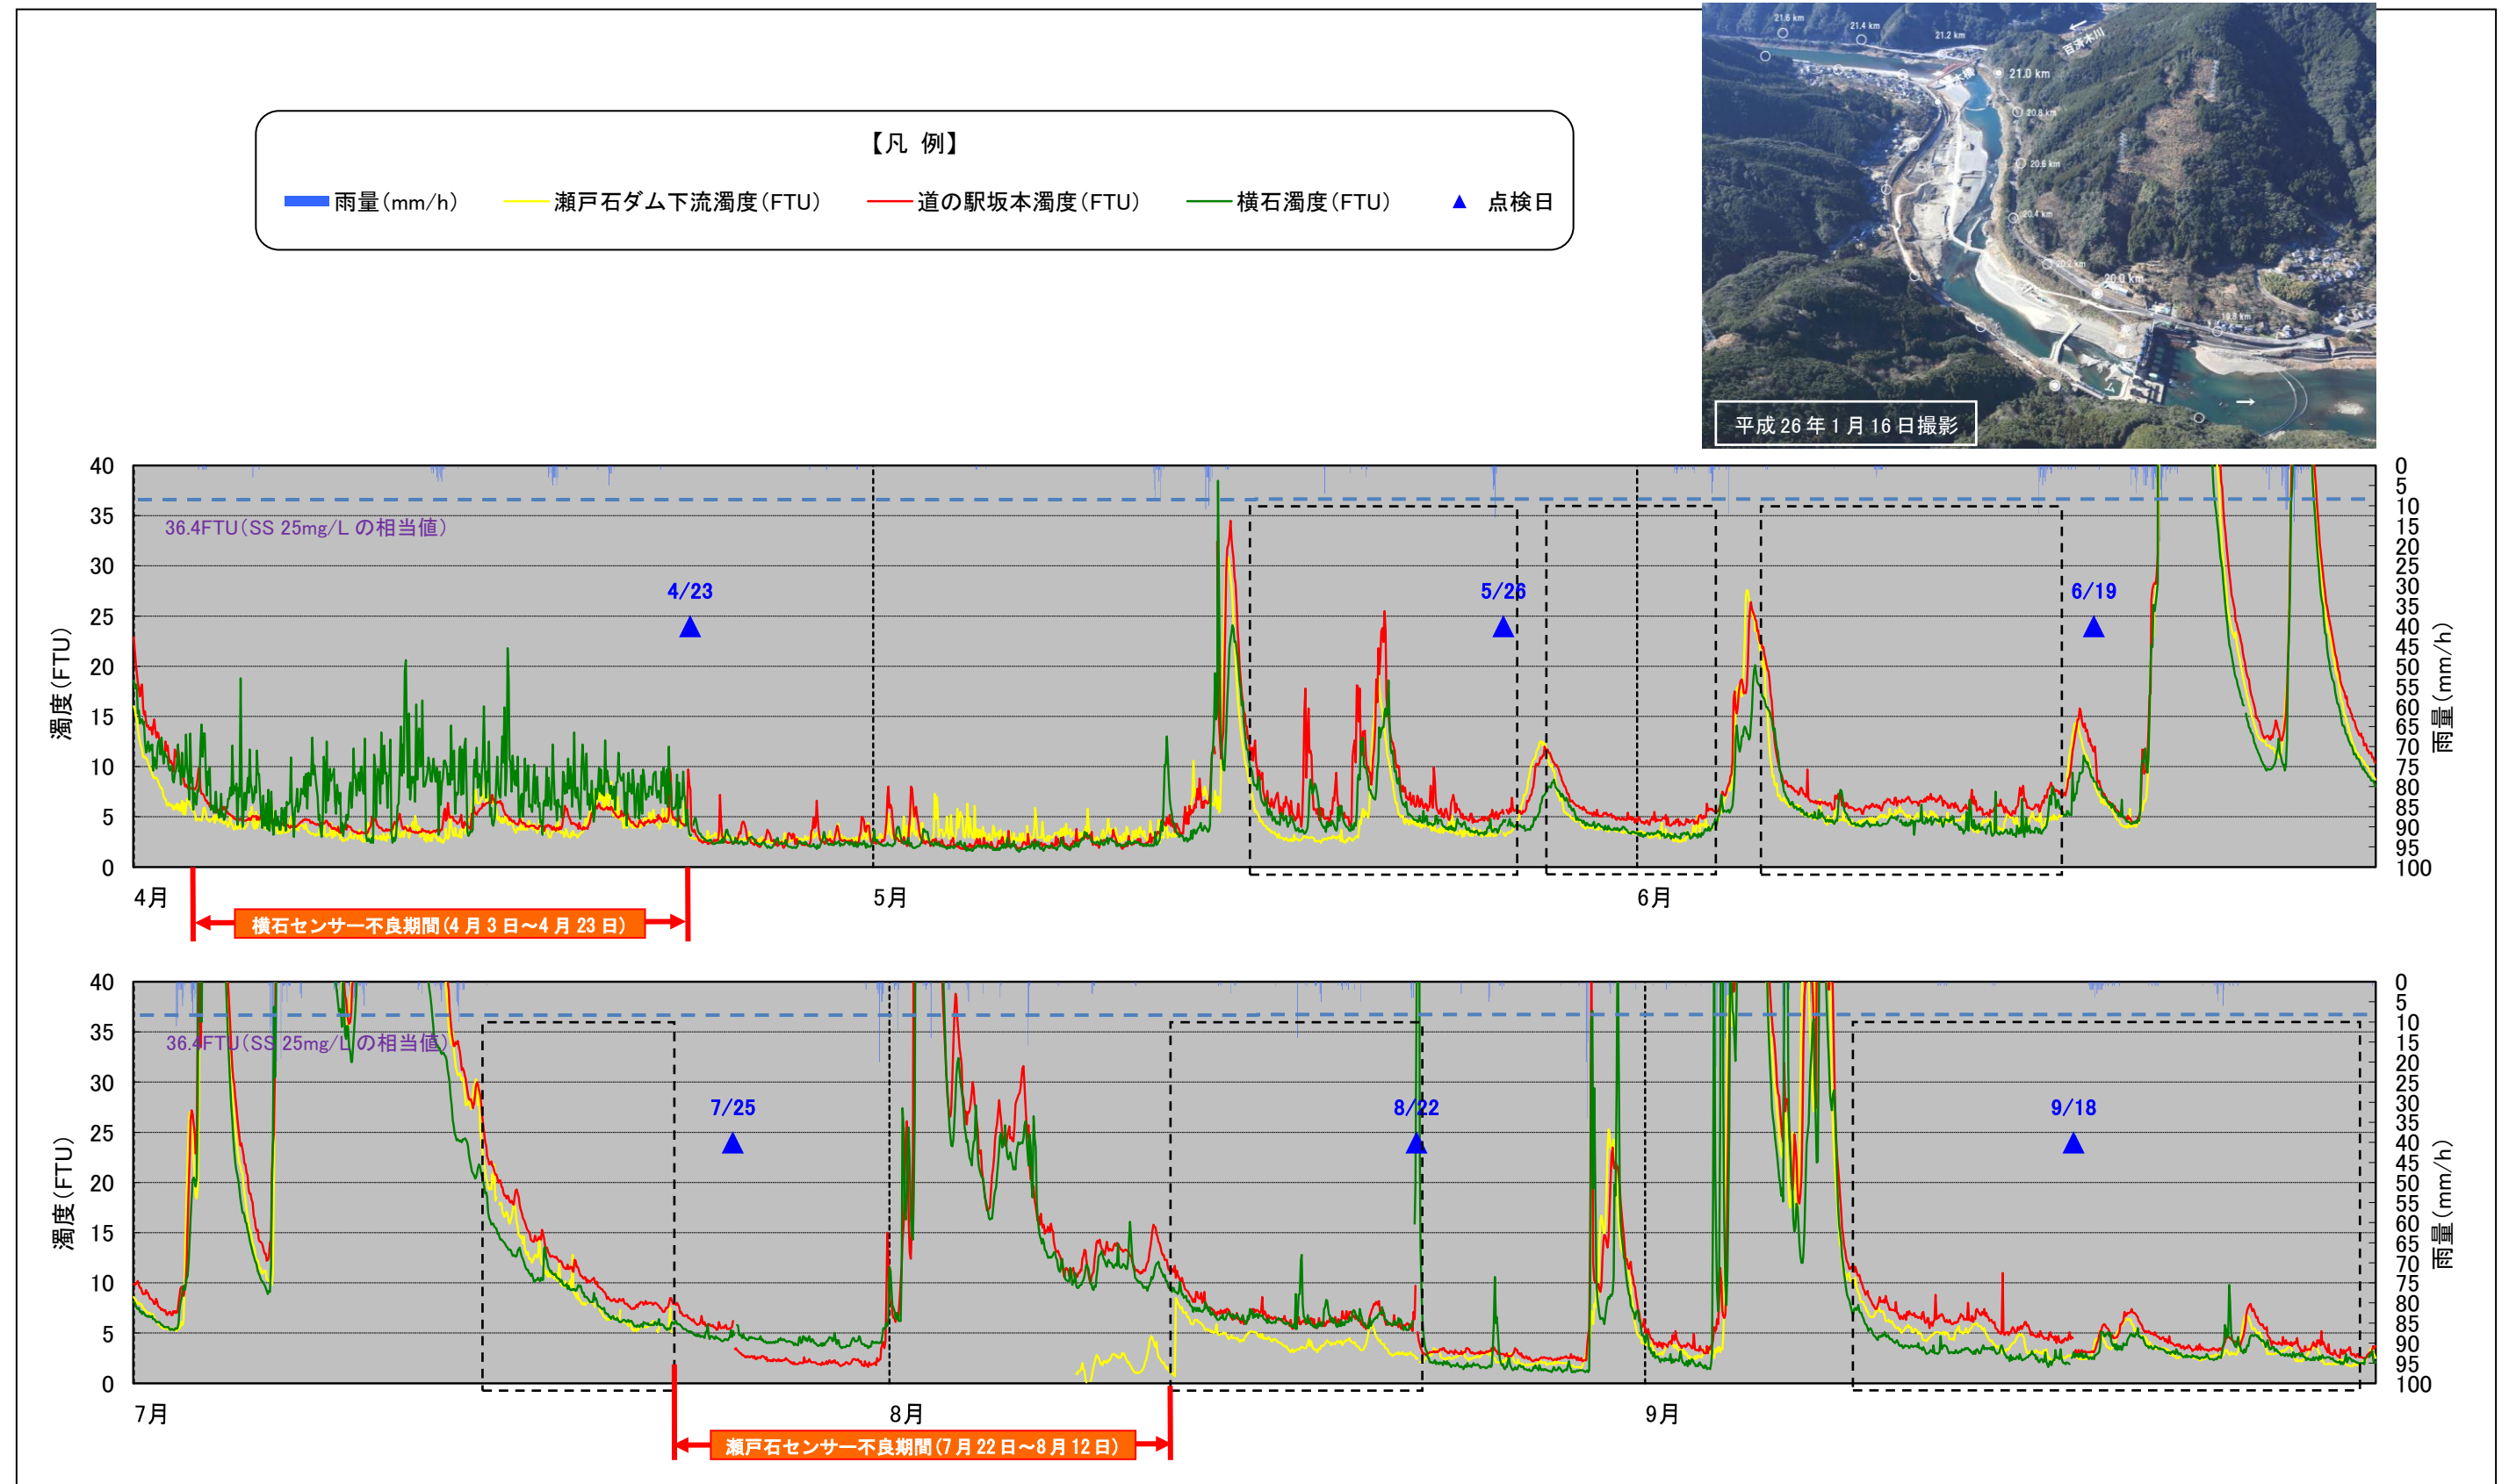
評価項目	視点	今年度前期(4～9月)の調査結果概要	評価概要
今年度の平水時濁度の状況	平水時の濁度の時間変化 (自動観測)	・出水後、瀬戸石ダム下流より道の駅坂本の方が2～3FTUほど高い期間があった(下図の破線枠内)。	・前年の非出水期のダム直上流における土砂(砂礫、泥土)処理等の影響で、出水後に高くなっている期間があるが、低い濁度であり、ダム下流の環境に対して大きな影響はなかったと思われる。

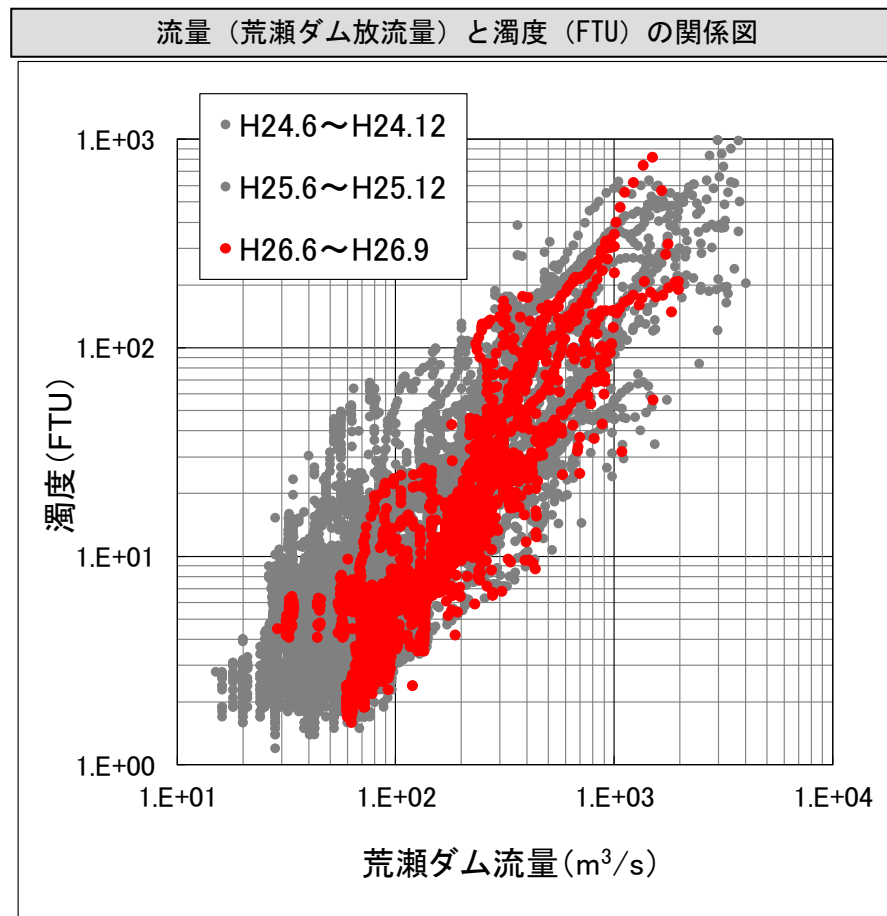
視点	今年度前期(4~9月)の調査結果概要
流量と濁り(濁度、SS)の相関性	<ul style="list-style-type: none"> 全体的には、平成26年前期の濁度及びSS負荷量の分布は、平成24~25年の分布範囲内に収まっており、大きな変化は見られなかった。

注:濁度からSSへの換算は、平成25年度までのデータから作成した「SS=1.1435×濁度」(第7回委員会資料と同じもの)を用いている。

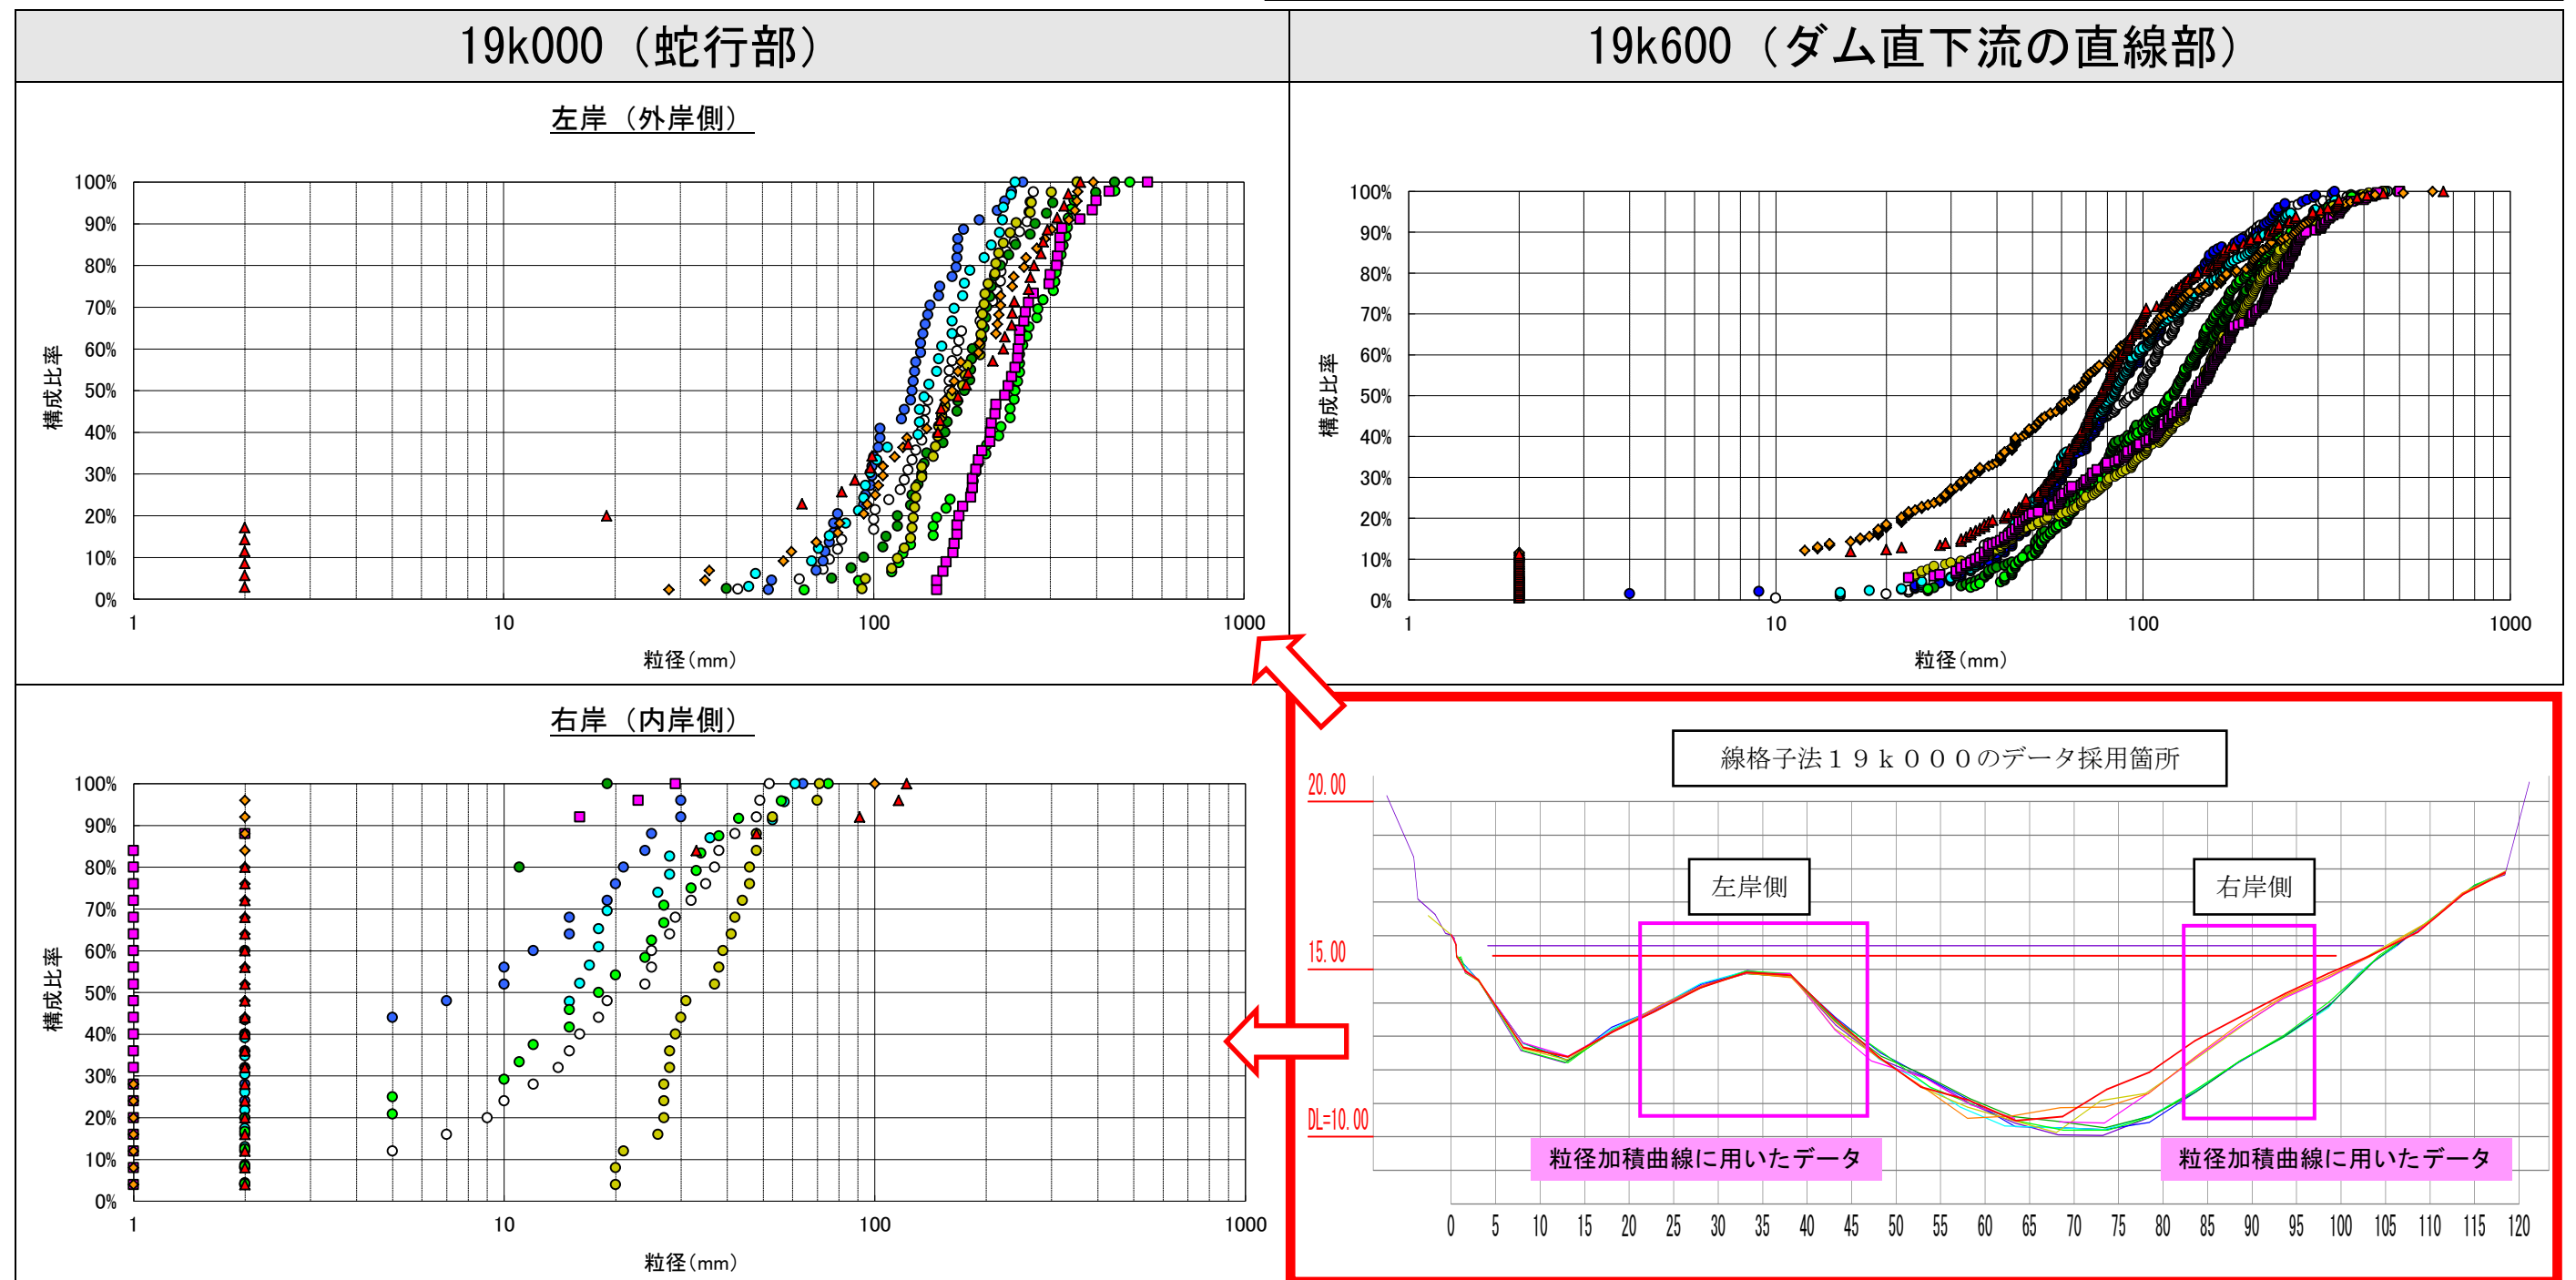
評価項目	視点	今年度前期(4～9月)の調査結果概要
出水前後や工事実施前後の変化状況	出水や荒瀬ダム撤去関連工事(水位低下装置等)の影響把握 【横断線上の粒径変化の概要把握】	<ul style="list-style-type: none"> 19k000(蛇行部)の右岸側(内岸側)では、元々2mm以下の細粒分が多く、変動が大きい。特に、H26.3.6以降は細粒化が進行する傾向が見られた(ただし、H26.7.28には細粒分が減少している)。左岸側(外岸側)は、H26.7.28に少し細粒化している。 19k600(ダム直下流の直線部)では、H26.6.9以降に少し細粒化している傾向が見られた。

水深等の関係により分析可能なデータにばらつきがあるため、粒径加積曲線には取得率が高い箇所を参照している。
詳細データは、参考資料 I-77～84 を参照

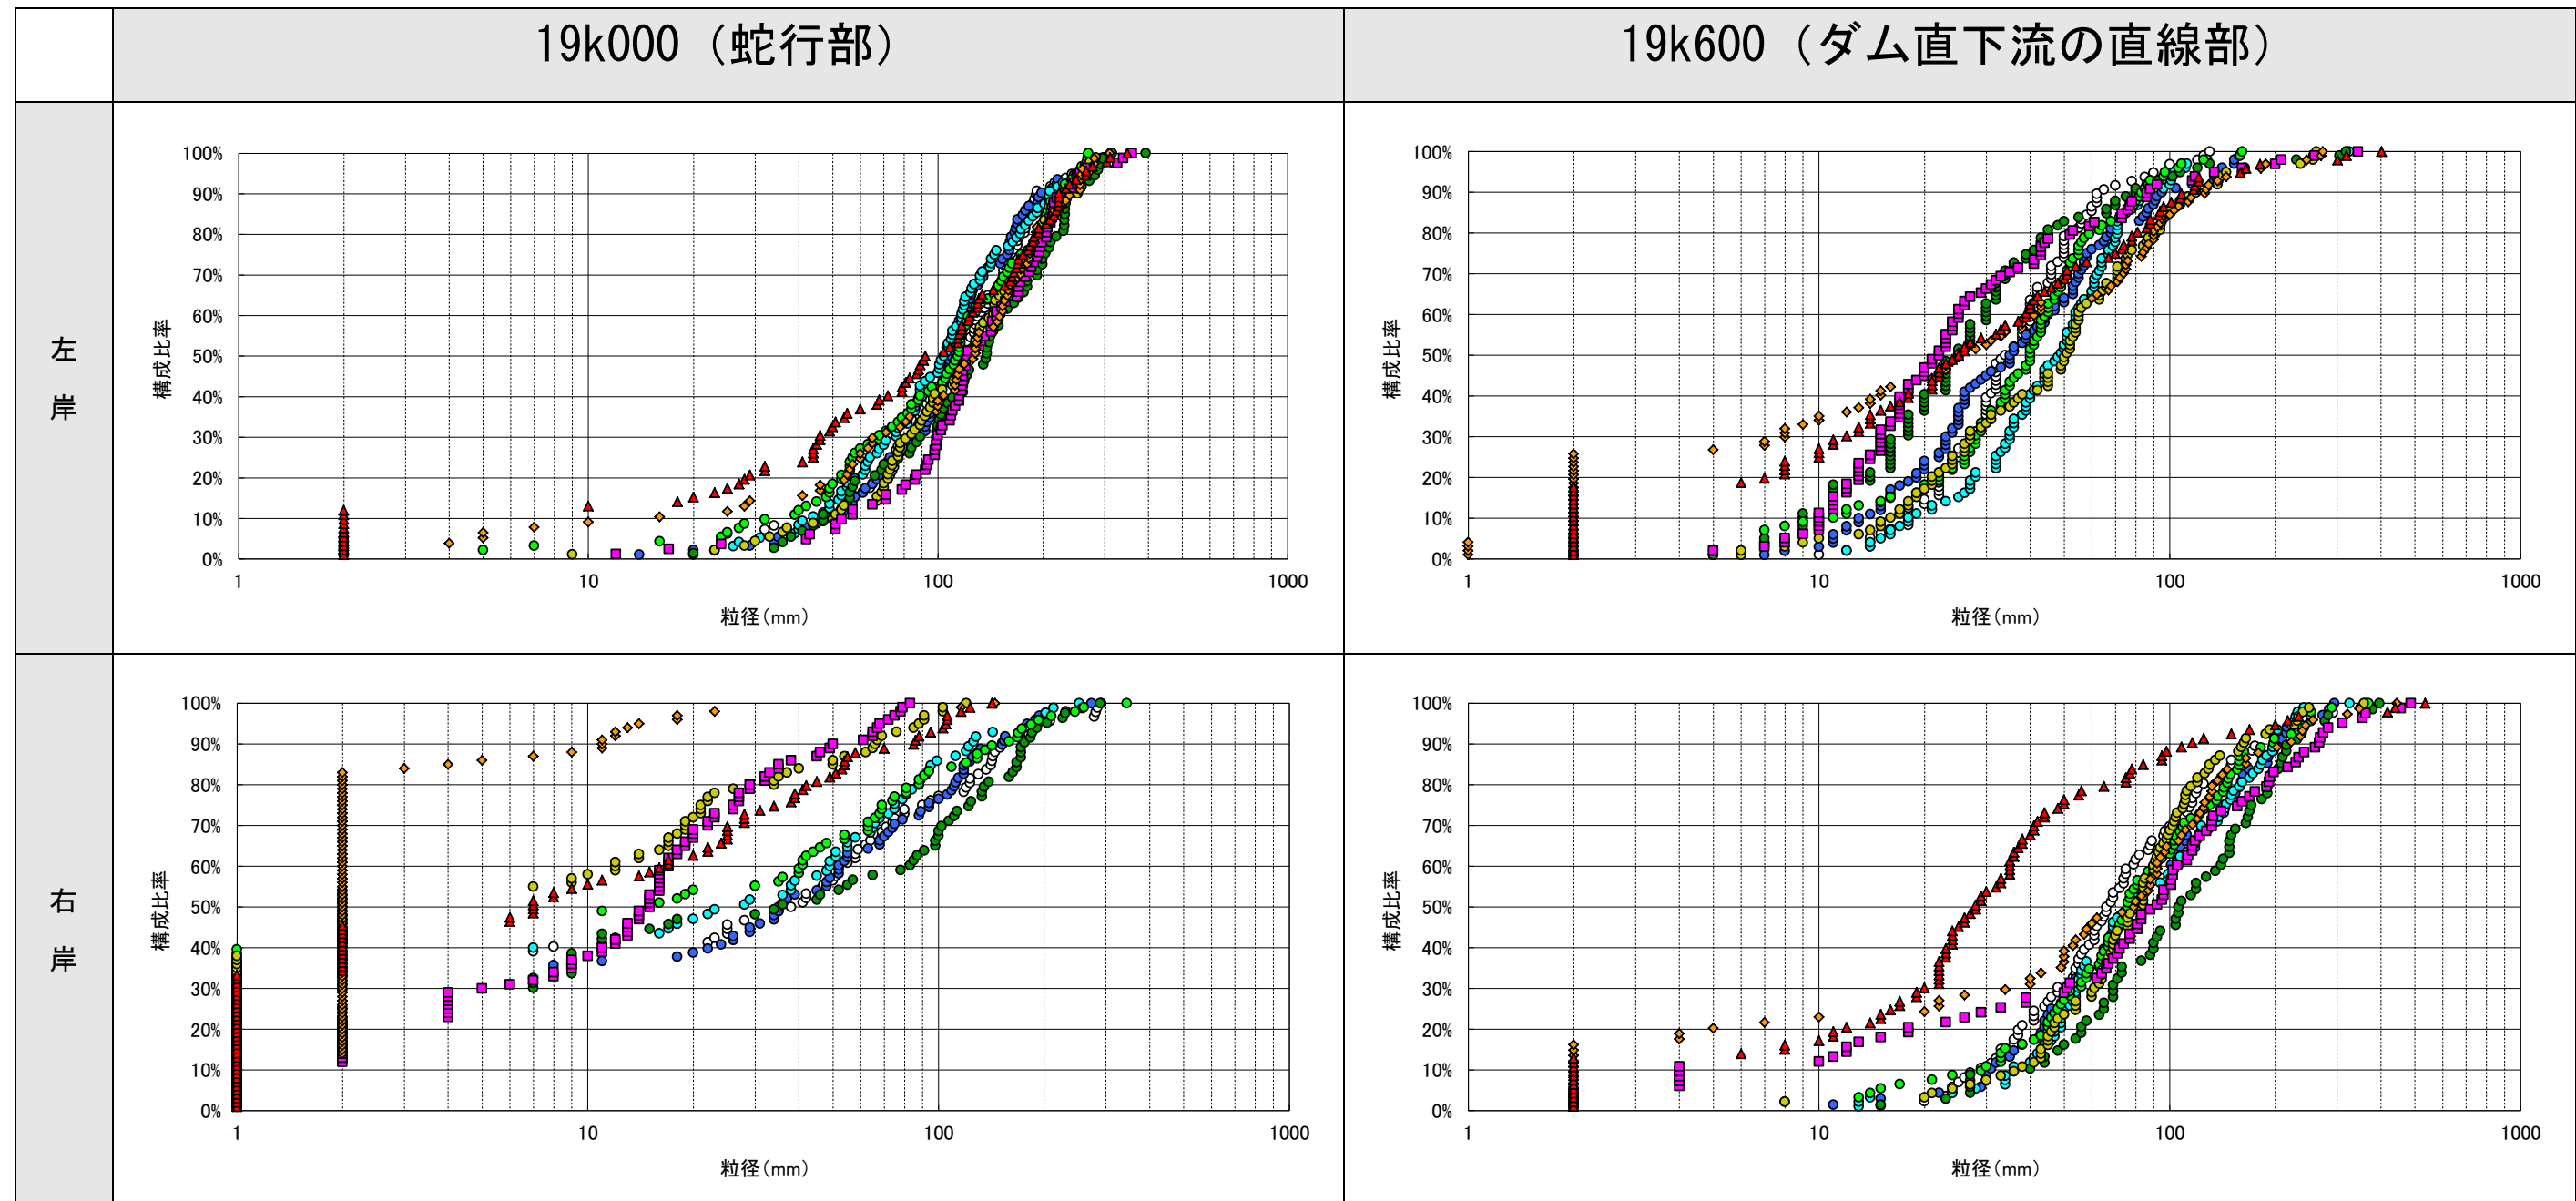
評価項目	視点	今年度前期(4～9月)の調査結果概要
出水前後や工事実施前後の変化状況	出水や荒瀬ダム撤去関連工事(水位低下装置等)の影響把握 【左岸及び右岸における粒径変化の詳細把握】	<ul style="list-style-type: none"> 19k000(蛇行部)の右岸側(内岸側)は、元々2mm以下の細粒分が多く、かつ変動も大きい。特にH26.6.9で顕著な細粒化の傾向が見られた(ただし、H26.7.28には細粒分が減少している)。左岸側(外岸側)は、H26.7.28に少し細粒化している。 19k600(ダム直下流の直線部)では、H26.6.9以降に少し細粒化している傾向が見られた。
