# 平成 26 年度モニタリング調査結果

## 地点毎の調査結果

(荒瀬ダム百済木川流入部のとりまとめ例)

# 地点別の変化 (7) 荒瀬ダム百済木川流入部

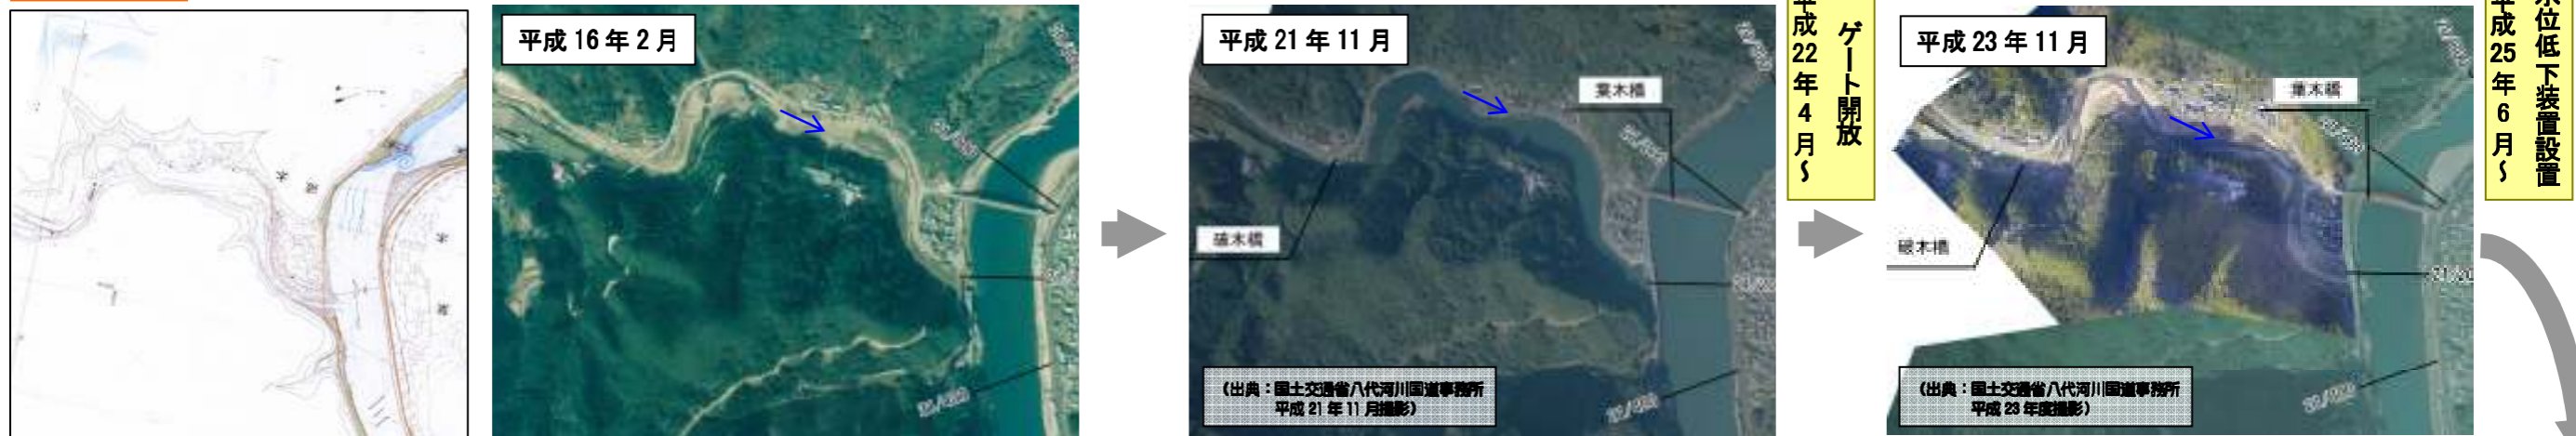
## ①河川形状(1)

調査の視点	A 河川形状や底質等の物理環境の変化の把握 B 流水環境への変化に伴う動植物の変化の把握
調査結果の概要	A みお筋が形成されている。他は特徴的な変化は見られない。 B 底生動物の全確認種数、流水性の種の種数が少し増加している。

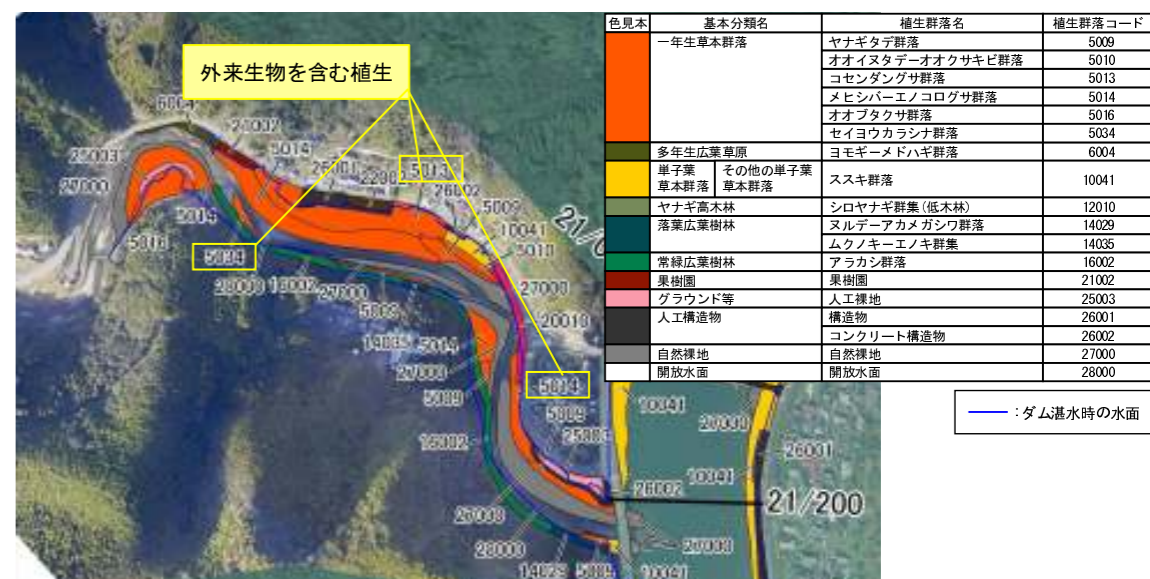
## ③植生(2) (平成23年度調査結果)

平成25年度は調査なし (次回調査は平成26年度)
