第9回荒瀬ダム撤去フォローアップ専門委員会

現地調査資料

平成27年5月28日

熊本県企業局

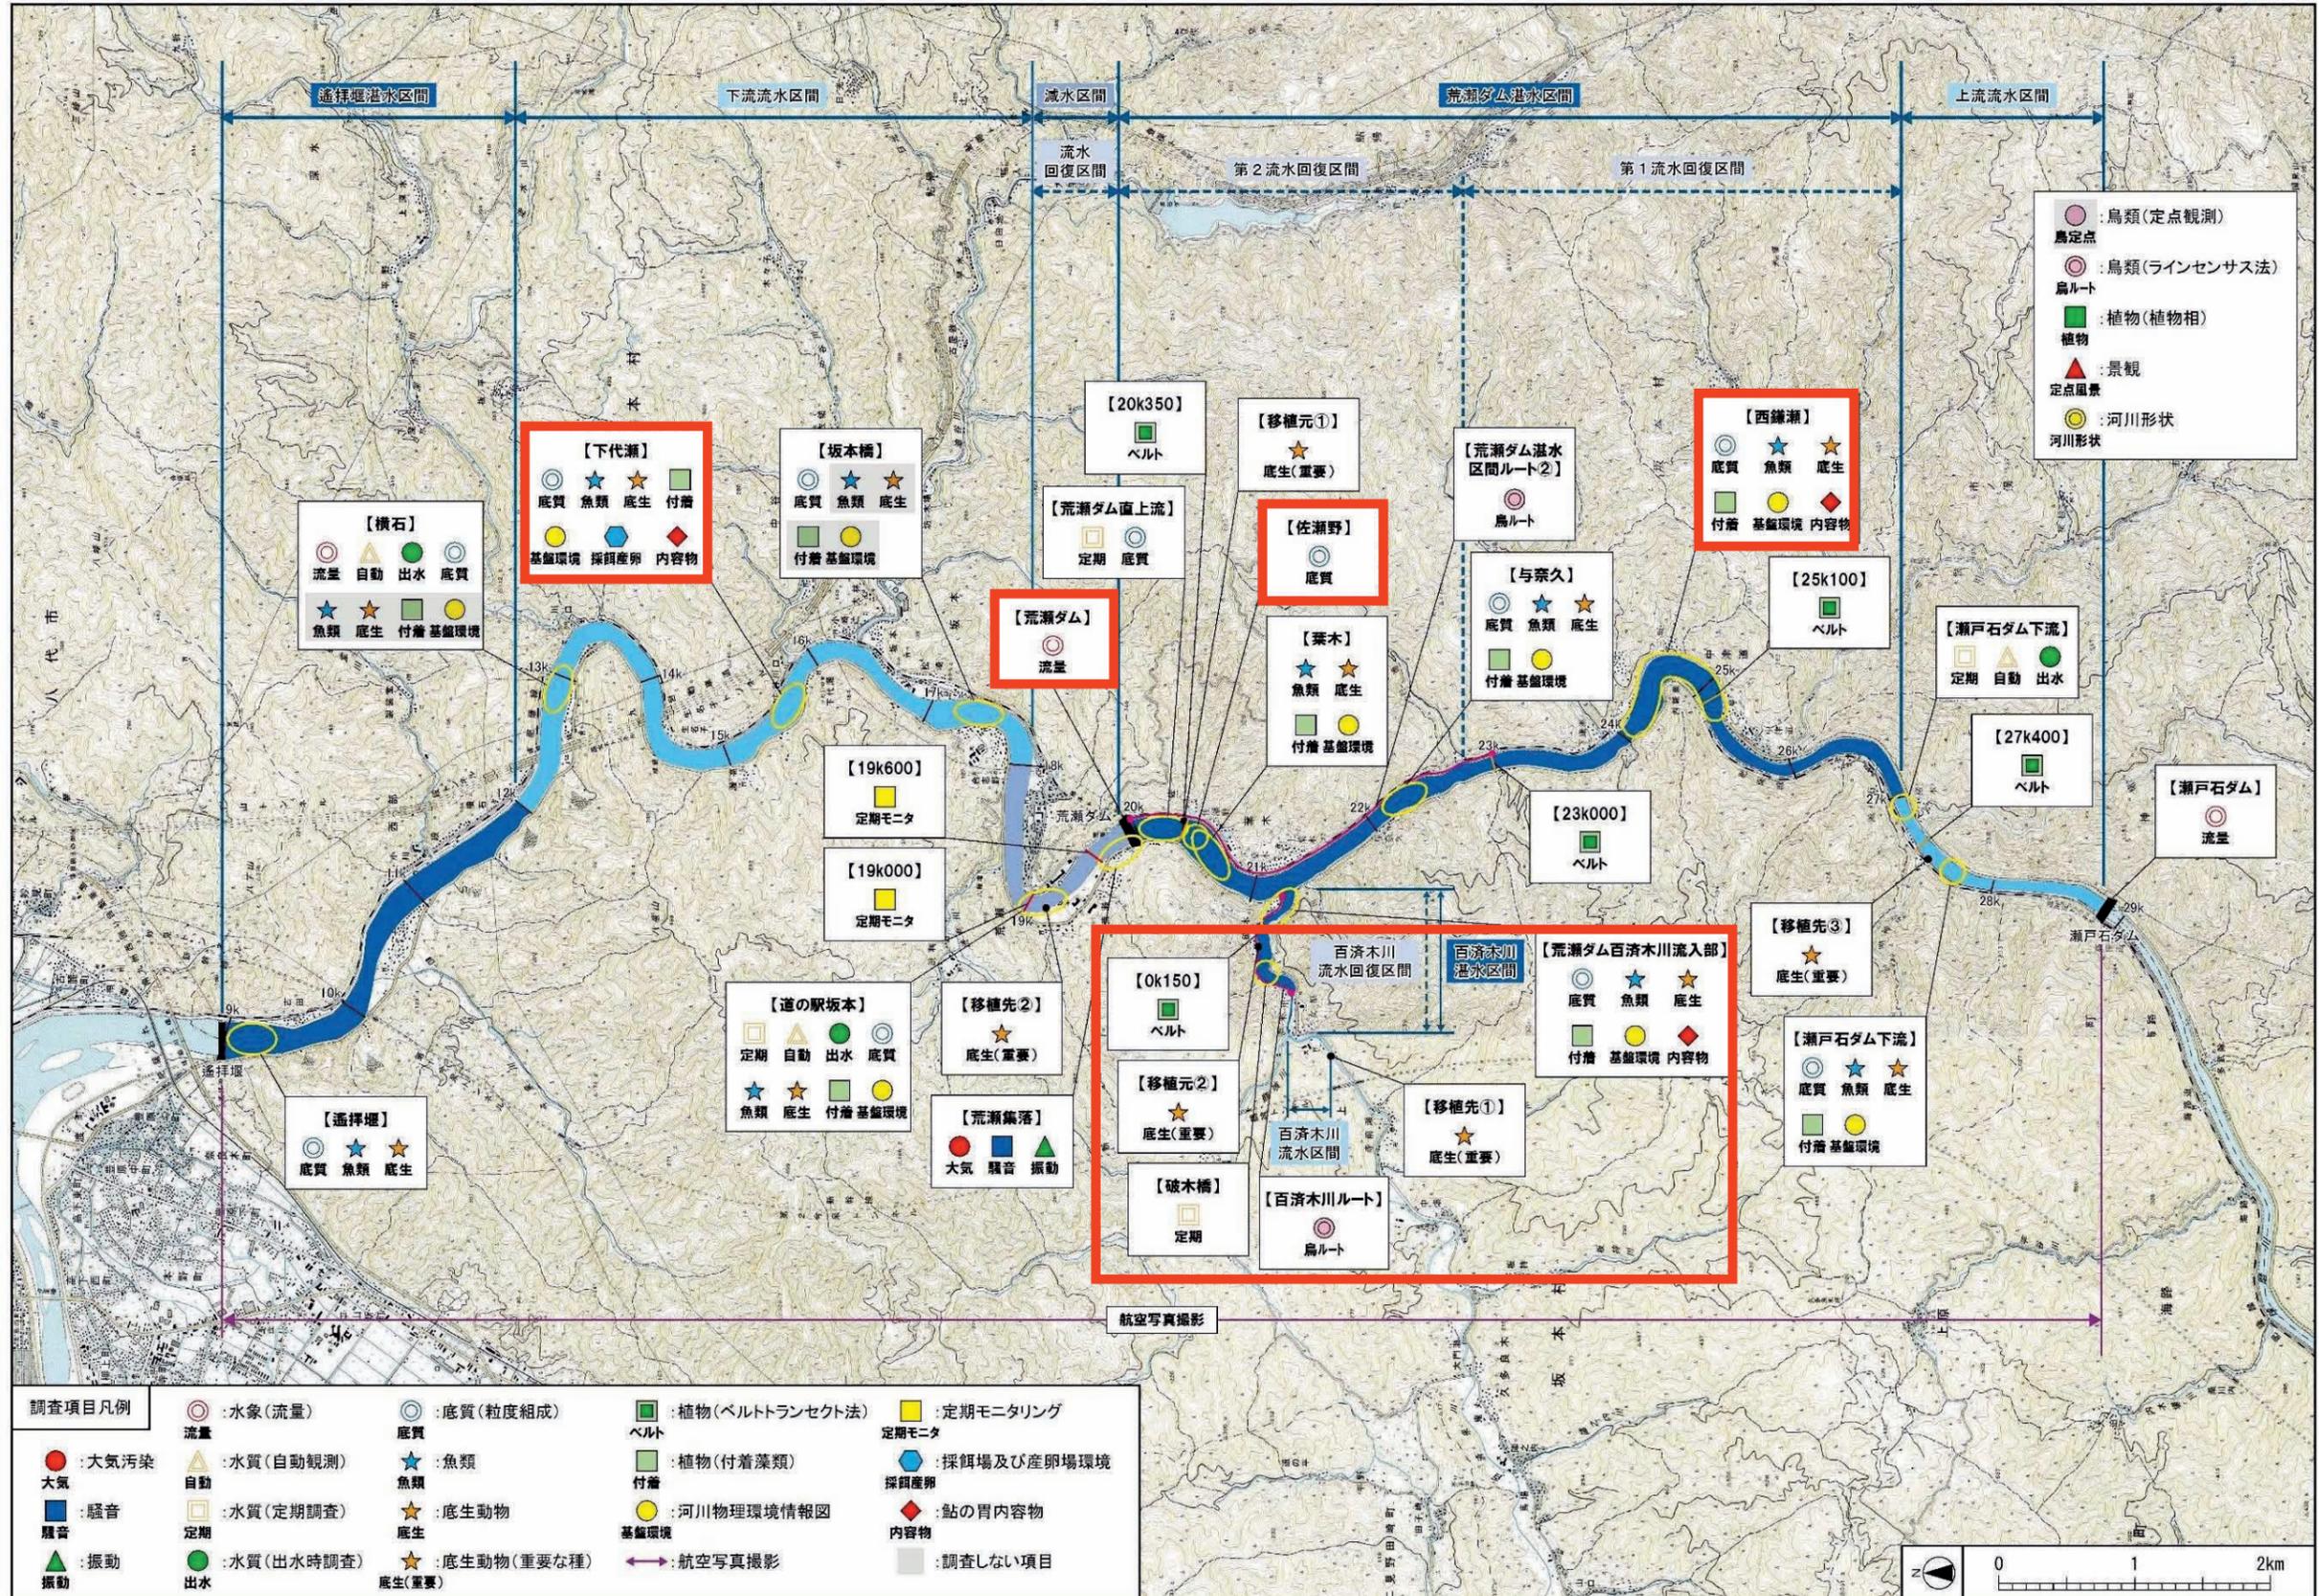
1 環境モニタリング調査地点図

平成26年度環境モニタリングの調査地点を下図に示す。

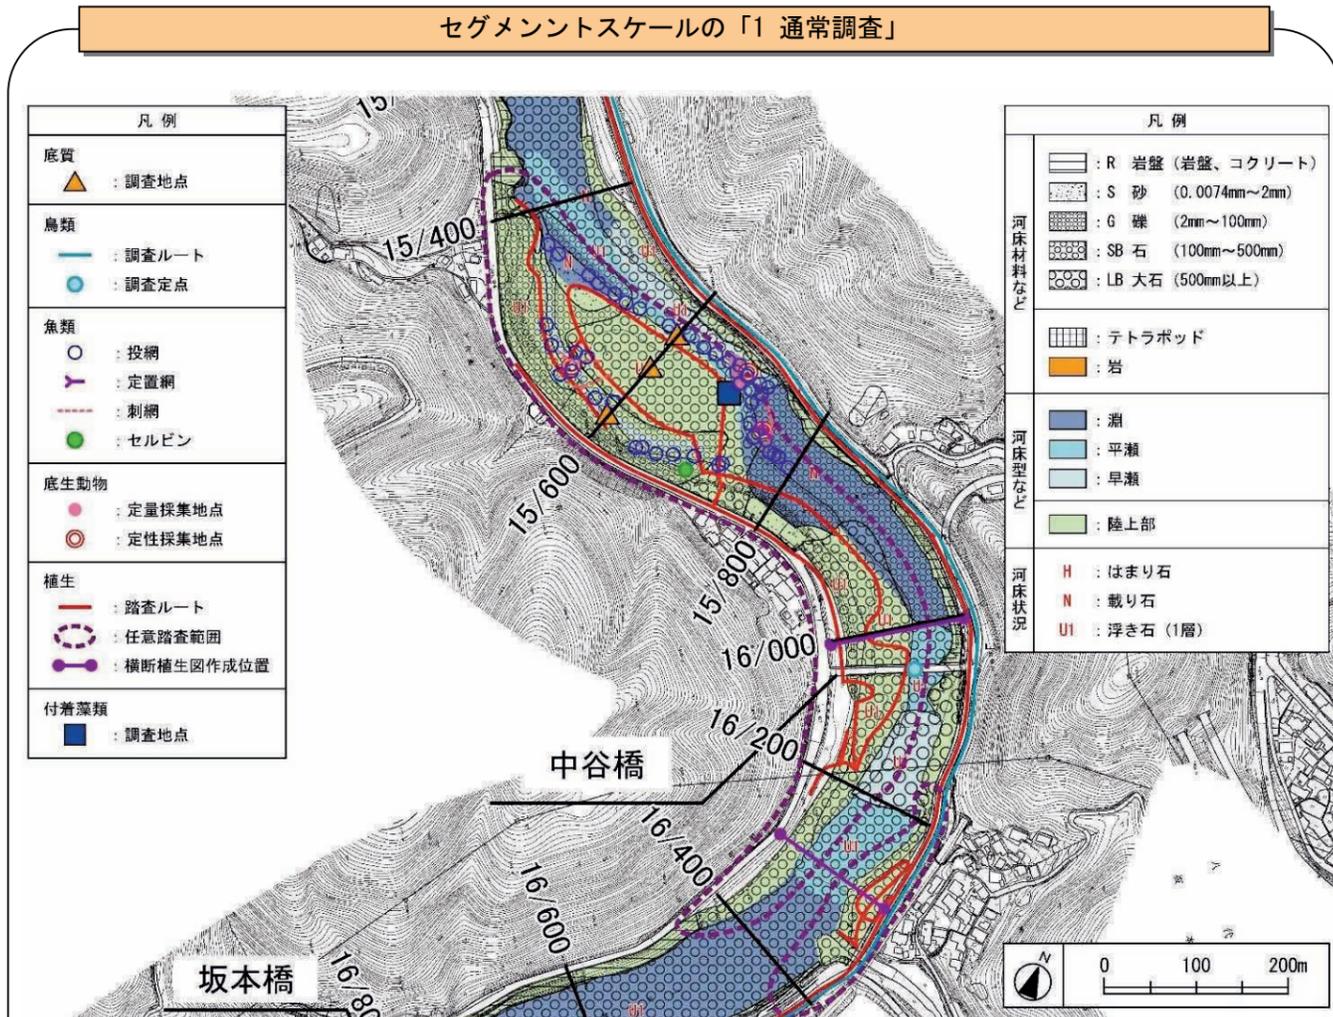
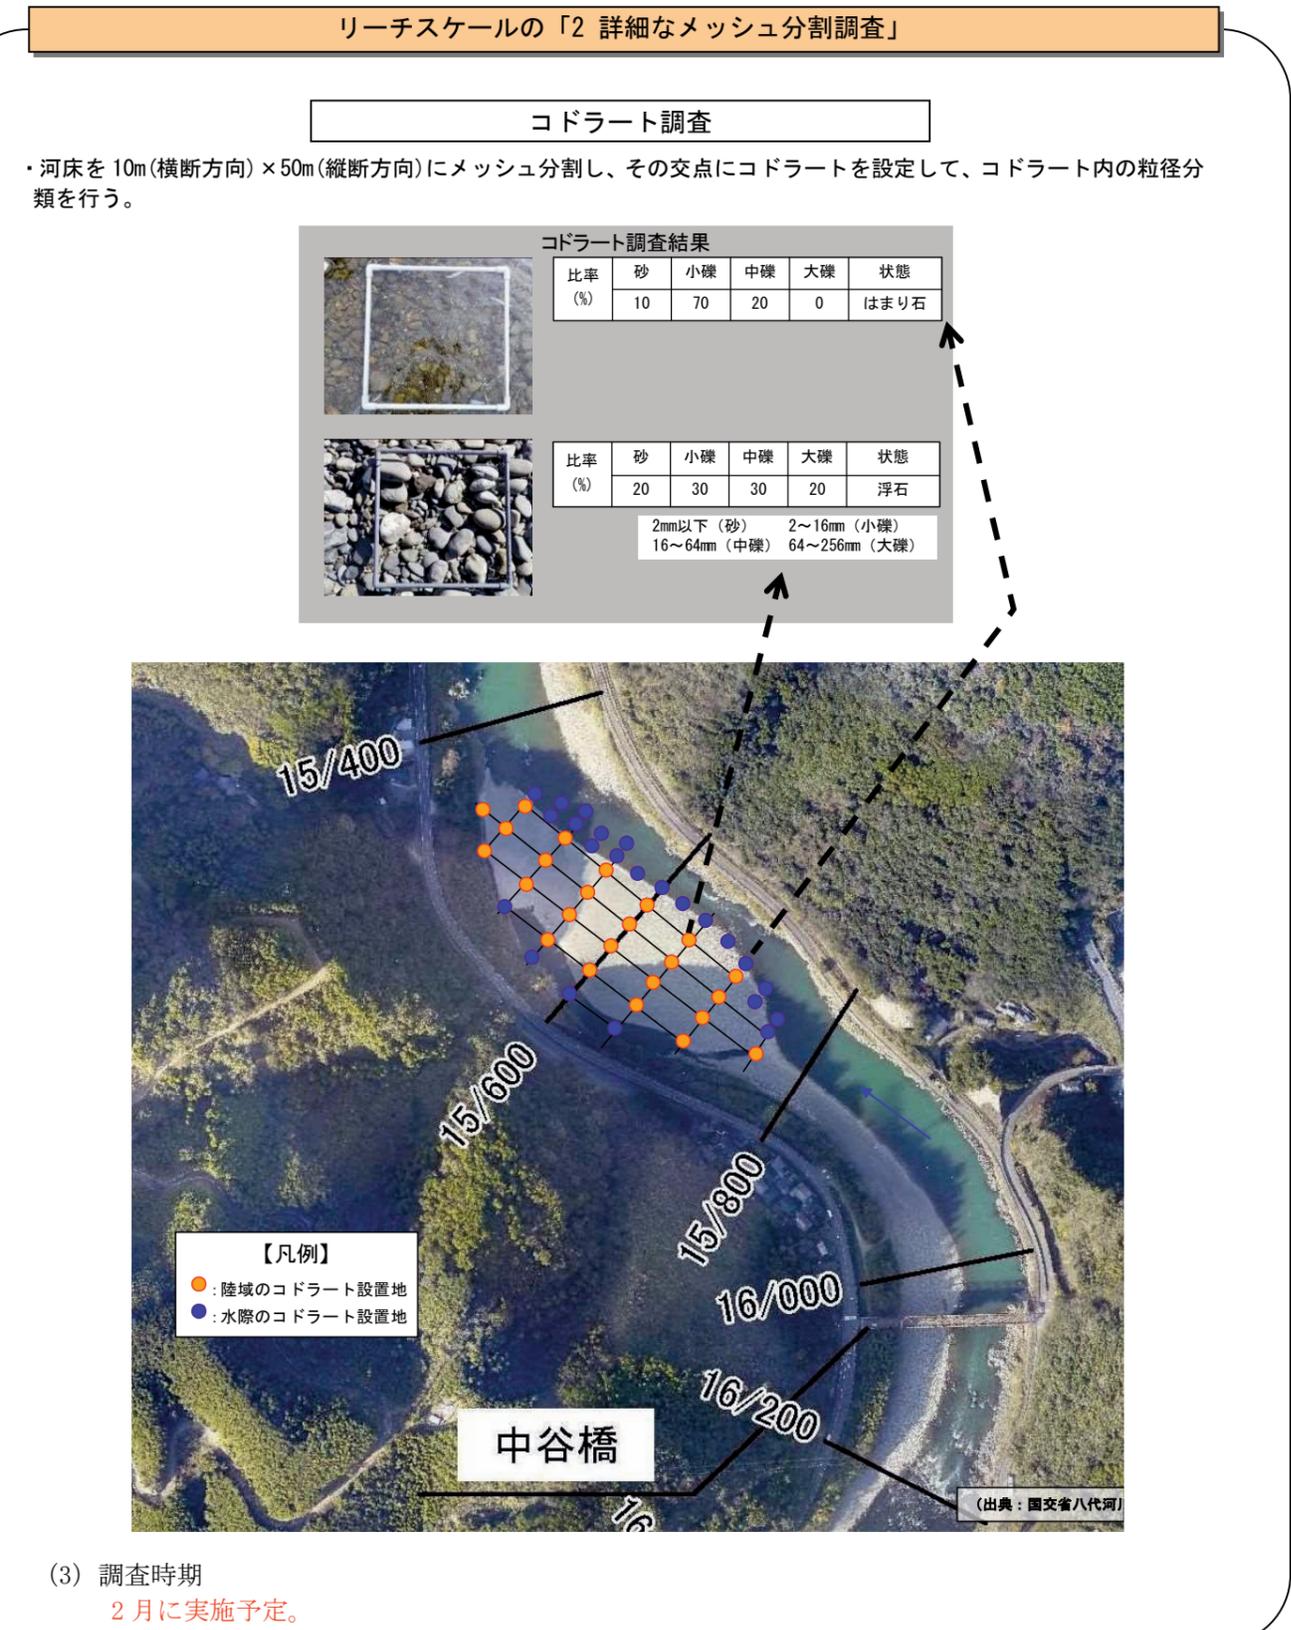
(1) 下代瀬での総合的な調査(1/2)

下代瀬では、セグメントスケールの「1 通常調査」に加え、リーチスケールの「2 詳細なメッシュ分割調査」及び「3 アユの産卵場・採餌場調査」を実施しているため、これらの調査結果を併せて総合的に評価する。

- (1) 粒度組成調査: 出水後に年1回、15k600の横断線上で河床の土砂を採取し、粒度分析を実施する。
- (2) 鳥類調査: 年4回、ラインセンサス法及び定点観察法による調査を実施する。
- (3) 魚類調査: 年3回、投網、タモ網、サデ網、セルピン、刺網、定置網による調査を実施する。
- (4) 底生動物調査: 年2回、定量採集及び定性採集による調査を実施する。
- (5) 植物相調査: 年3回、調査地区を歩き目視確認による植物相調査を実施する。なお、植生図作成のための確認調査を含む。(H27, H30)
- (6) 付着藻類調査: 年2回、浅瀬から石表面の付着物を採取し、付着藻類の同定・計数、強熱減量・クロロフィルa・フェオフィチンの分析を行う。
- (7) 河川物理環境情報図作成調査: 年1回(非出水期)、高水敷及び水際を踏査し、目視により、河床材料の大きさ・河床型・はまり石などの河床状況を調査する。

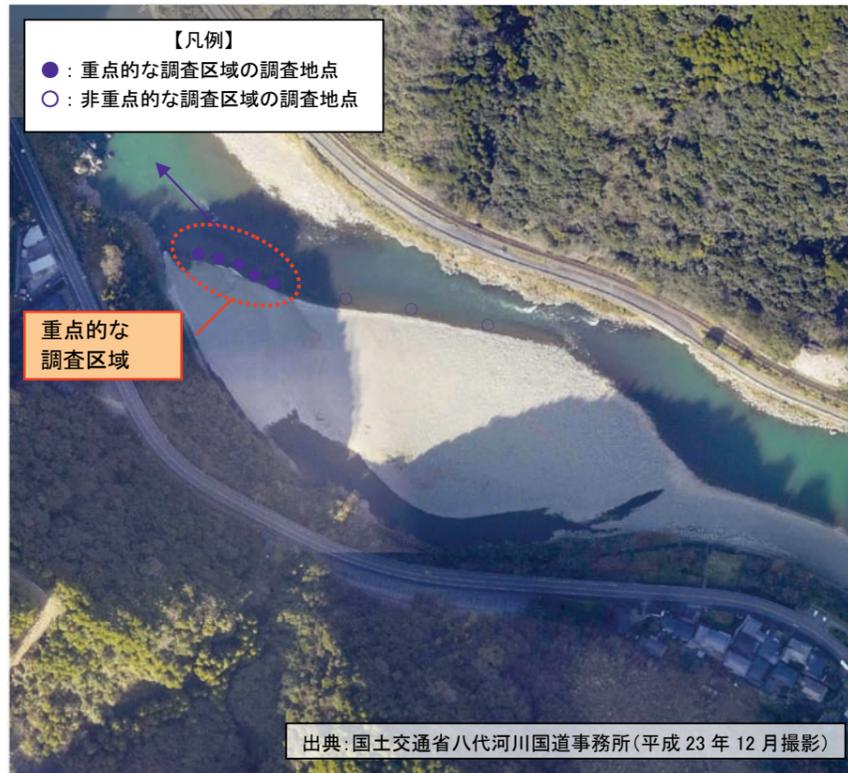
【i 浮き石の状態】

・既往調査においてアユの‘はみ跡’が広い区域にわたって確認されている下代瀬の左岸 15/400~15/500 を調査箇所として選定した。ただし、下代瀬の下流は、産卵場と採餌場の両方が存在するため、「重点的な調査区域」とし、調査地を密に設定することにした。したがって、重点的な調査区域で5地点以上、それ以外で5地点以上の計10地点以上で調査を実施する。

・シノを用いた貫入度測定により行う。調査方法は、以下に示す『アユの産卵場づくりの手引き』（平成5年3月、全国内水面漁業協同組合連合会）に準拠する。

・工事の影響を評価するために、工事前の10月上旬と工事終了後の6月に各1回調査する。

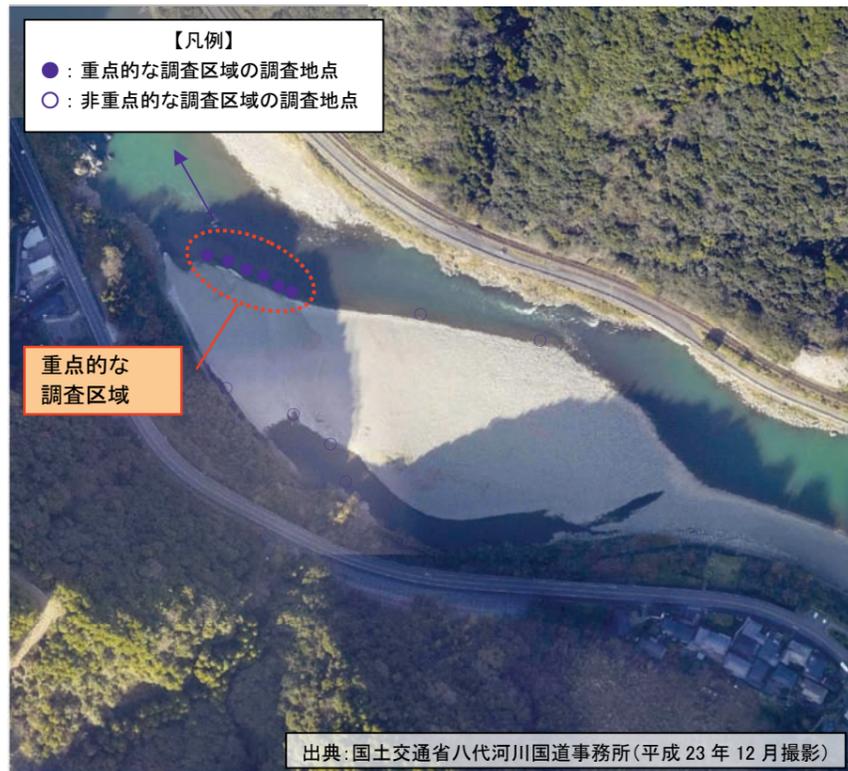
【ii 現地の溶存酸素濃度】

・既往調査においてアユの‘はみ跡’が広い区域にわたって確認されている下代瀬の左岸 15/400~15/500 を調査箇所として選定した。ただし、下代瀬の下流は、産卵場と採餌場の両方が存在するため、「重点的な調査区域」とし、調査地を密に設定することにした。したがって、重点的な調査区域で6地点以上、それ以外で6地点以上の計12地点以上で調査を実施する。

・多項目水質計による現地測定を行う。なお、陸上部については、中州内の土砂を70cm程度掘り下げた後、濁っている状態の水を測定する。

・工事の影響を評価するために、工事前の10月上旬と工事終了後の6月に各1回調査する。

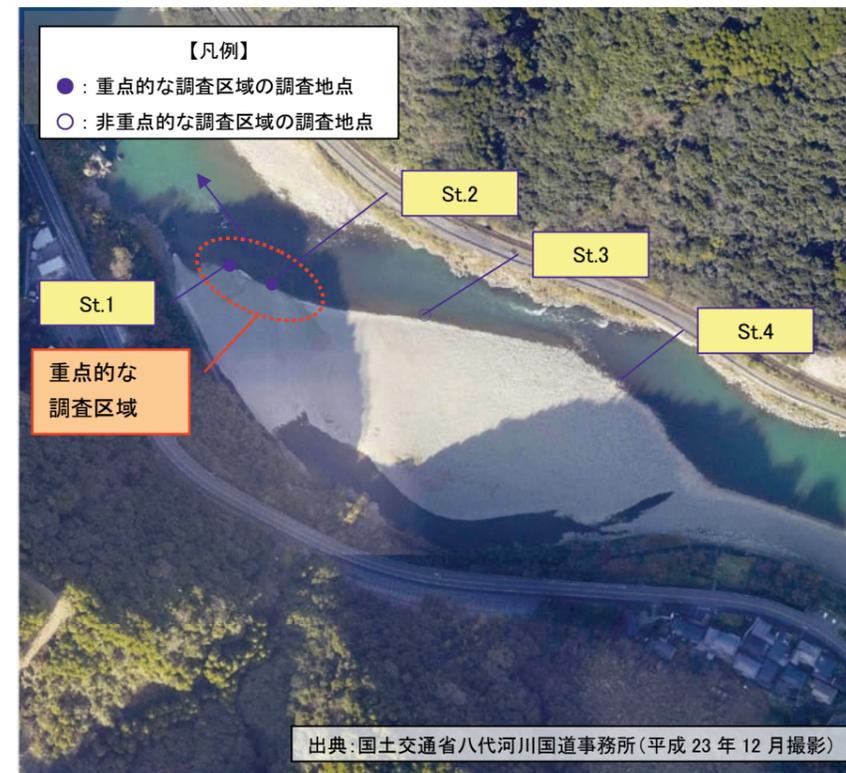
【iii 明暗ビン中の溶存酸素濃度】

・既往調査においてアユの‘はみ跡’が広い区域にわたって確認されている下代瀬の左岸 15/400~15/500 を調査箇所として選定した。ただし、下代瀬の下流は、産卵場と採餌場の両方が存在するため、「重点的な調査区域」とし、調査地を密に設定することにした。したがって、重点的な調査区域で2地点、それ以外で2地点の計4地点で調査を実施する。

・礫上の付着藻類を日光の当たる採水ビン(明ビン)及び日光の当たらない採水ビン(暗ビン)の中に封じ込め、一定時間放置後に、明暗ビン中の酸素量の収支から間接的に光合成量を算定する。

・工事の影響を評価するために、工事前の10月上旬と工事終了後の6月に各1回調査する。

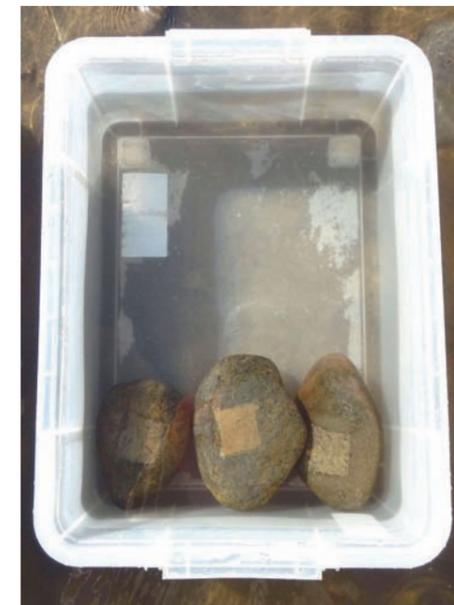
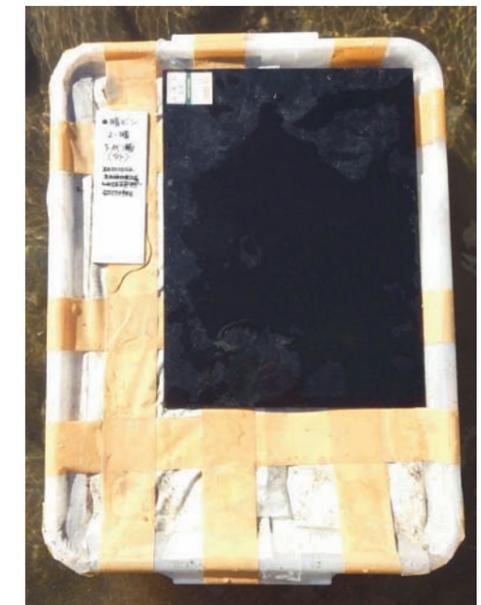
図 明暗ビン
左が明ビン、右が暗ビン

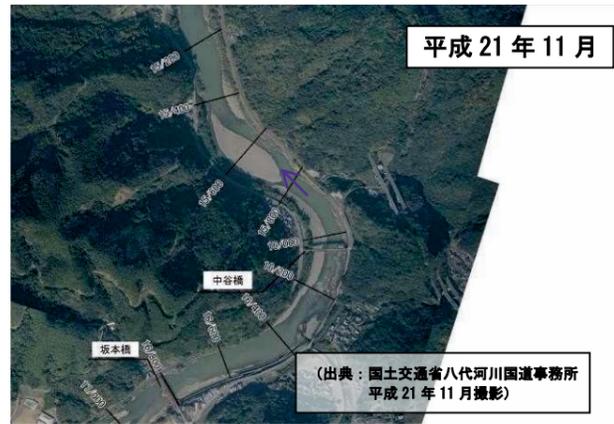
第1次水位低下
平成 22 年 4 月

調査の視点	A 河川形状や底質等の物理環境の変化の把握 B 土砂流下に伴う動植物の変化の把握
調査結果の概要	A H25 から H26 年度で、特徴的な変化は見られない。 B H25 から H26 年度で、特徴的な変化は見られない。

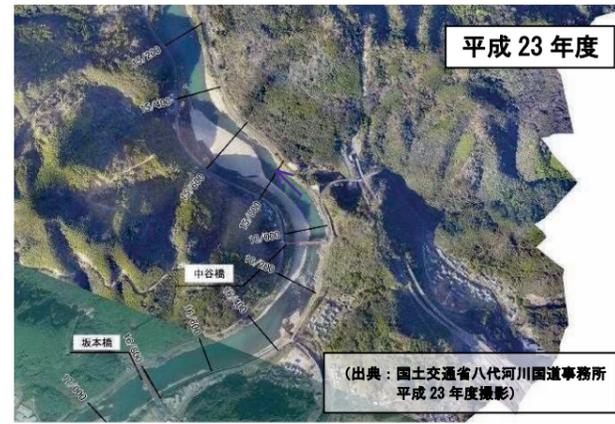
第2次水位低下
平成 25 年 6 月

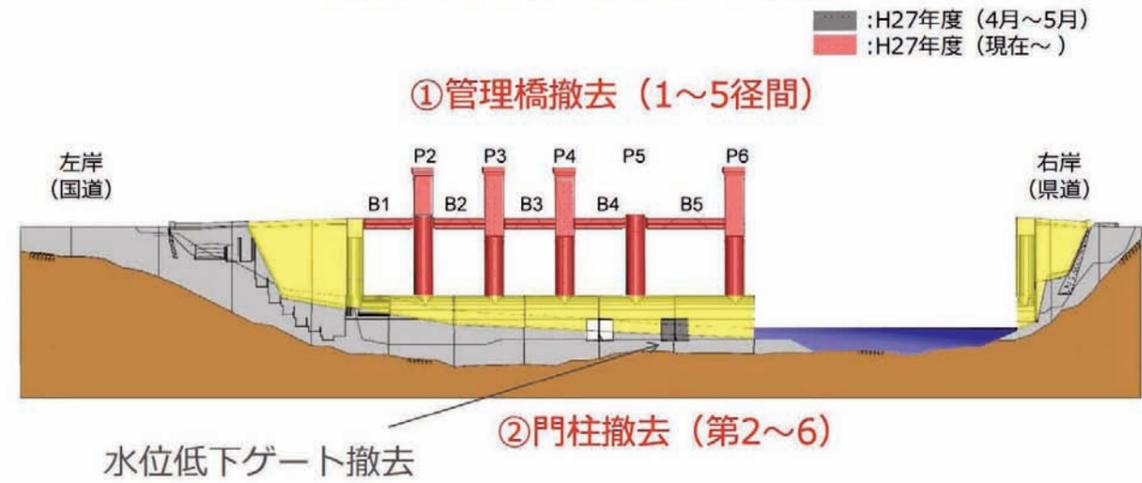
今後の予定（H27年度）

門柱撤去手順の詳細は第10回フォローアップ専門委員会で説明

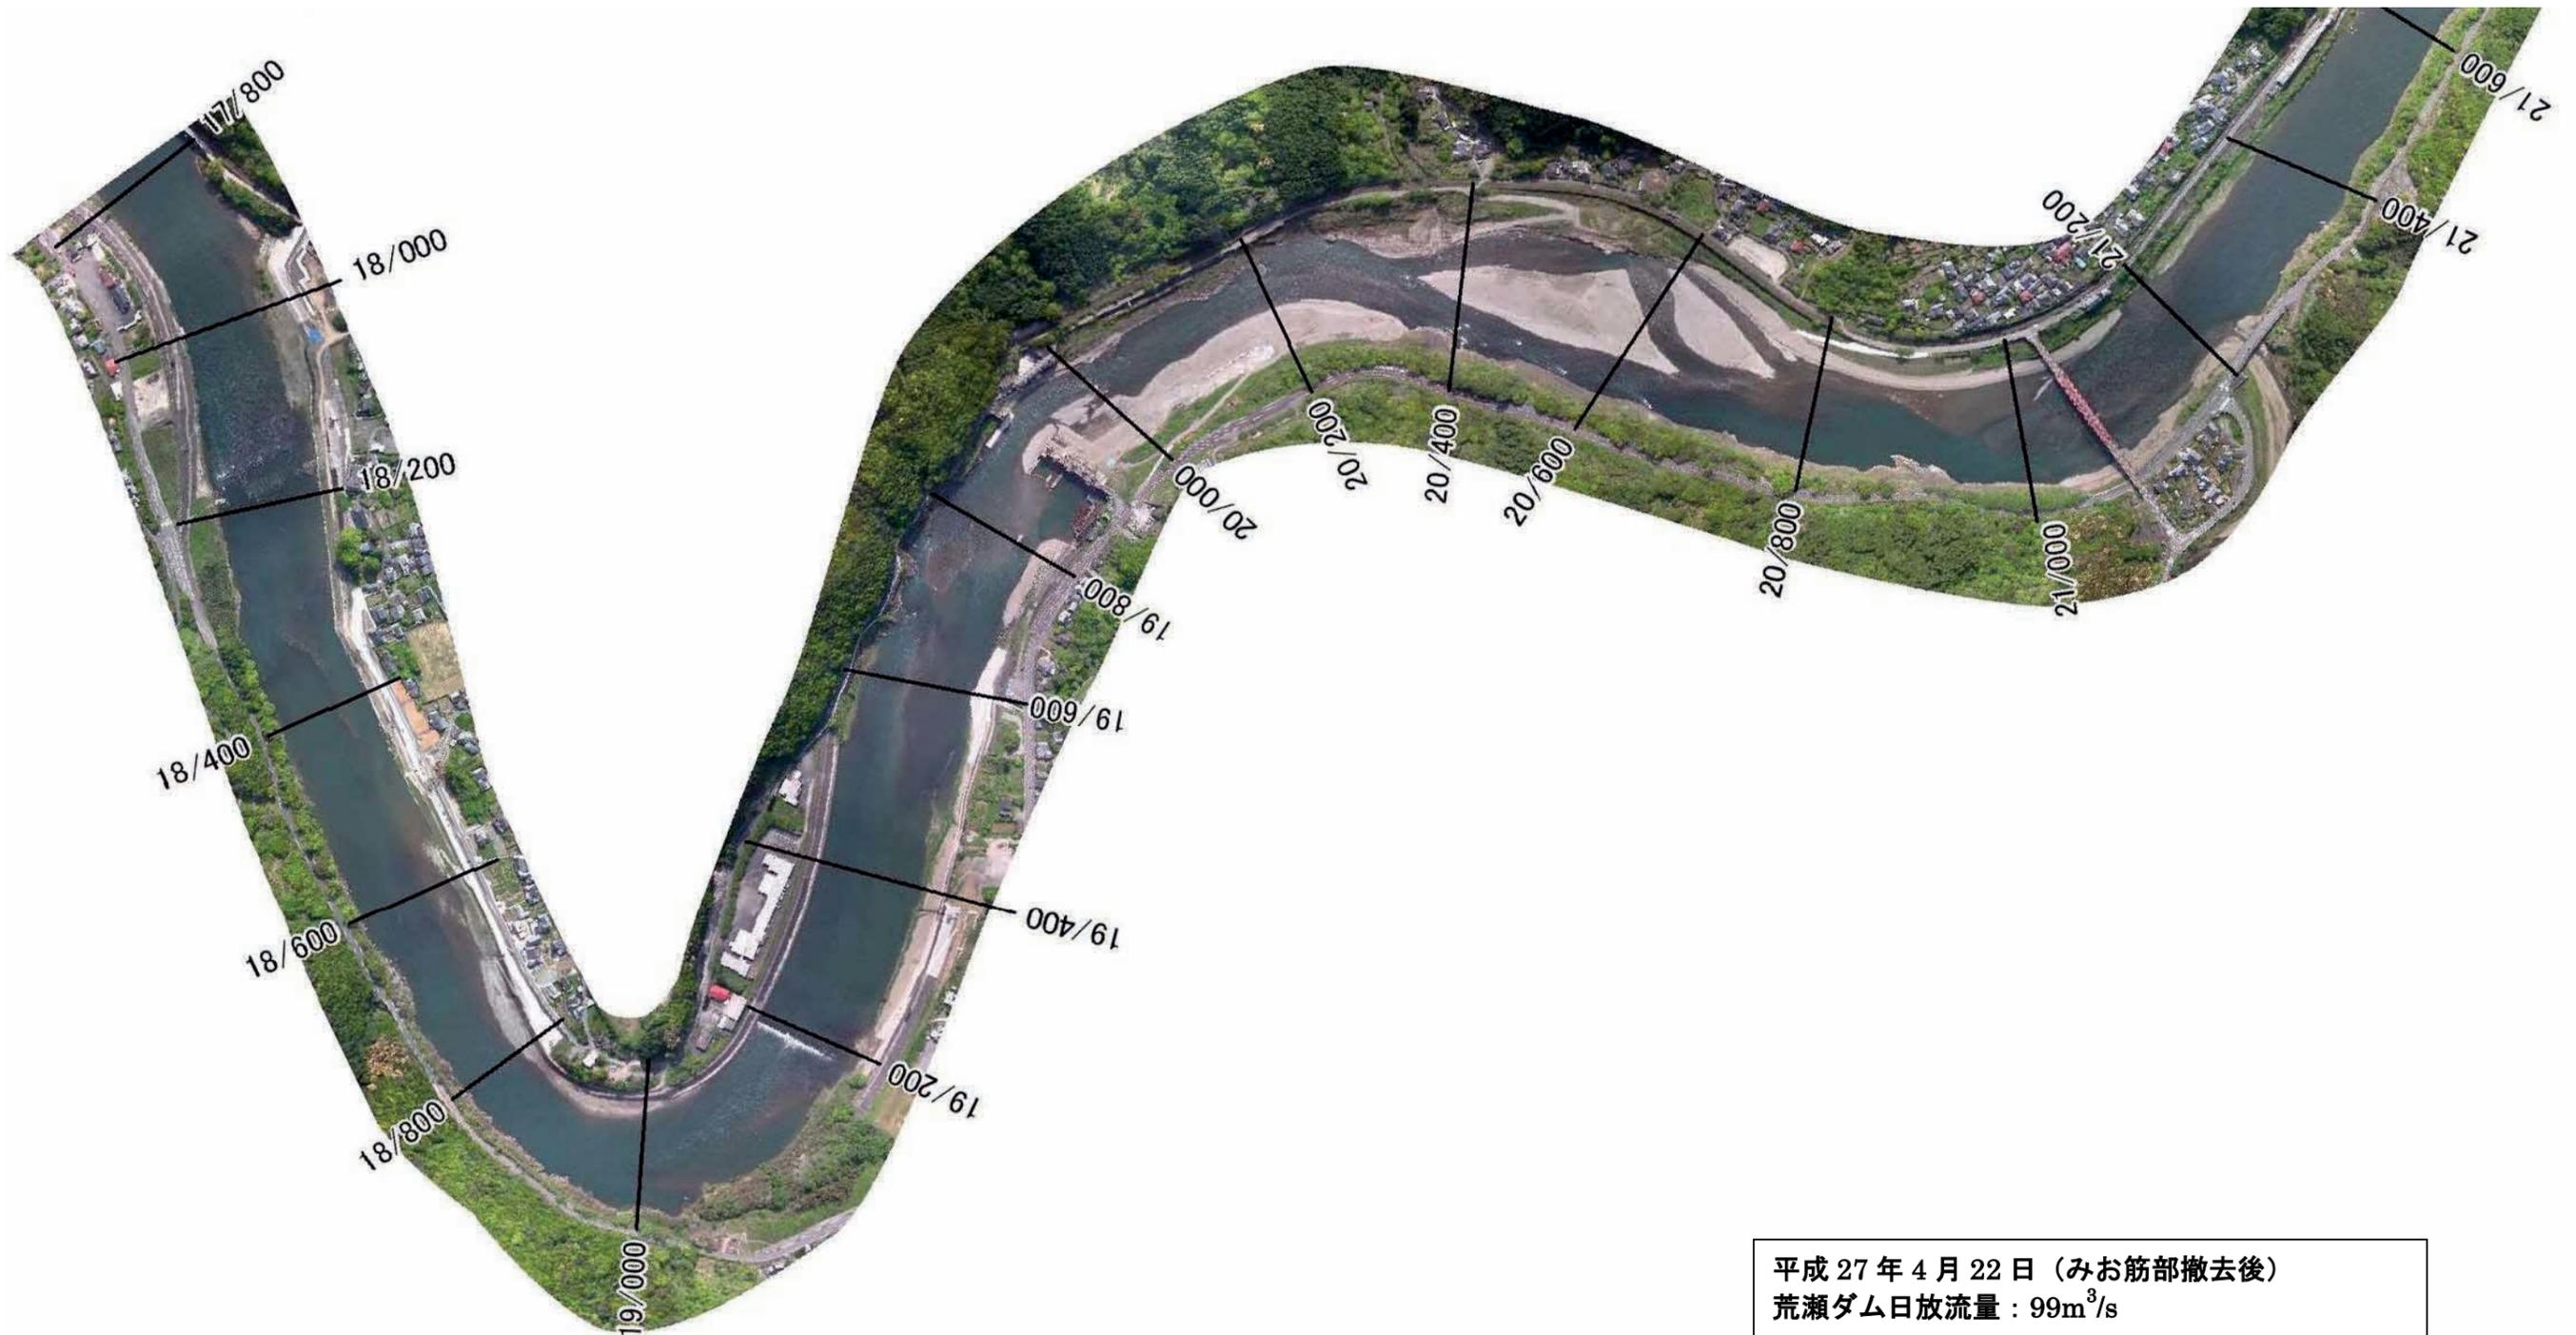
荒瀬ダムの現況

平成 27 年 4 月 22 日 (みお筋部撤去後)
荒瀬ダム日放流量 : 99m³/s

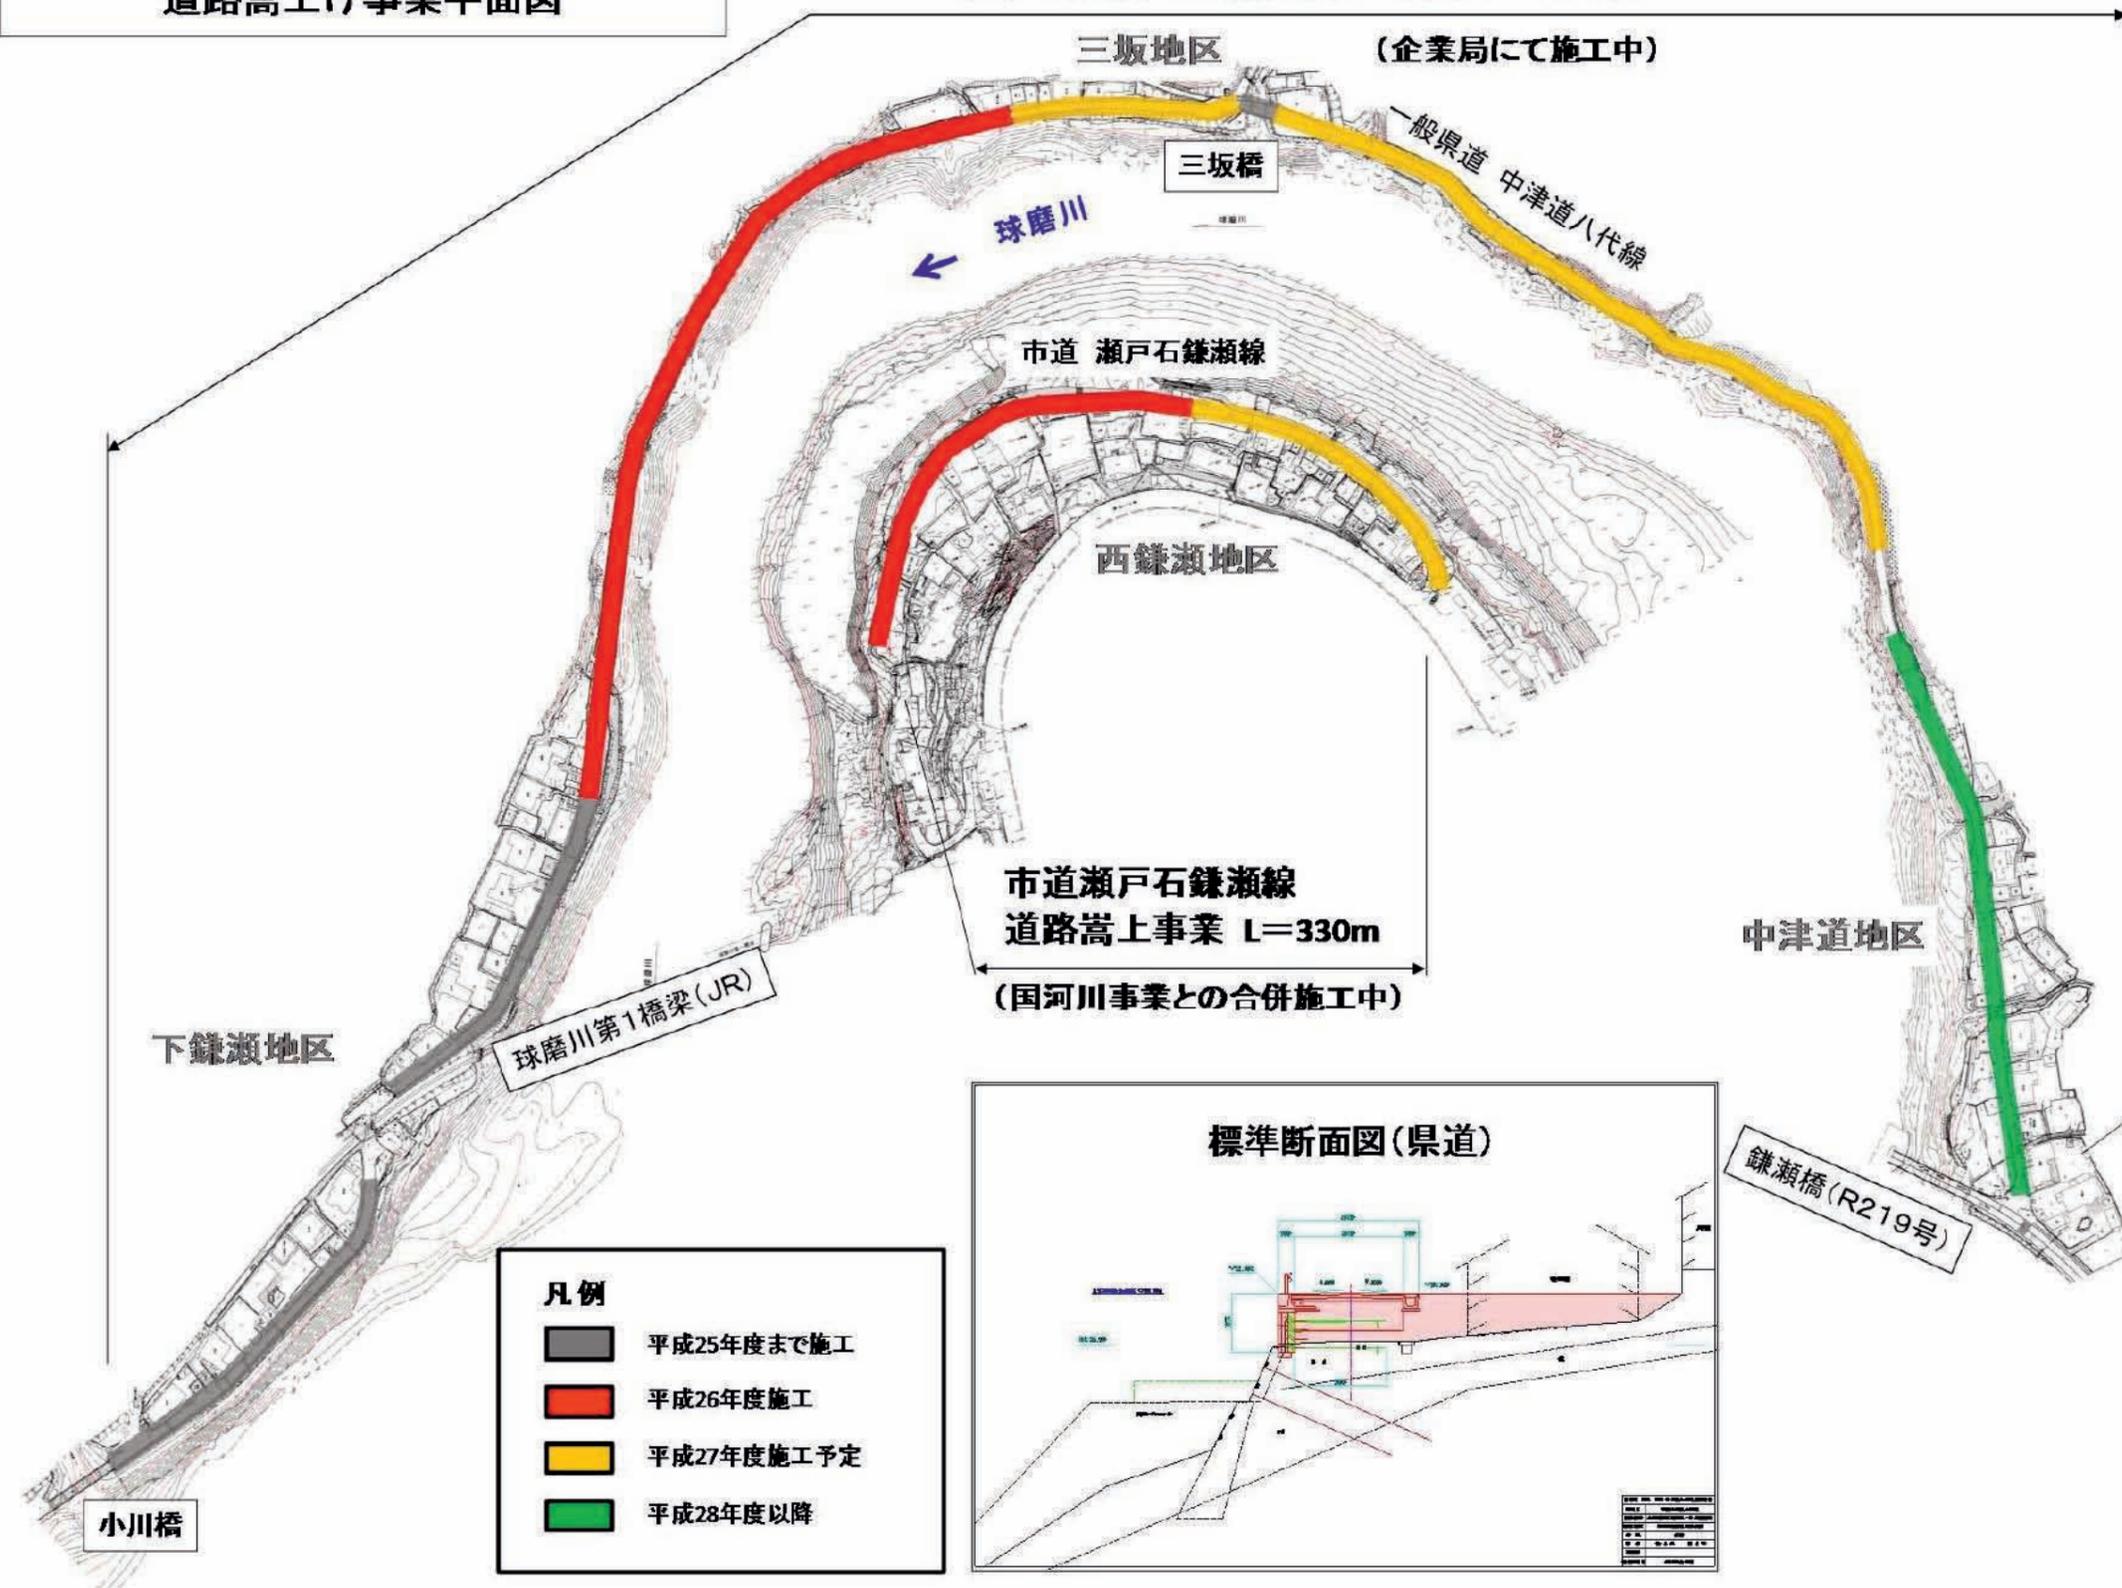
道路嵩上げ事業平面図

県道中津道八代線道路嵩上事業 L=1500m

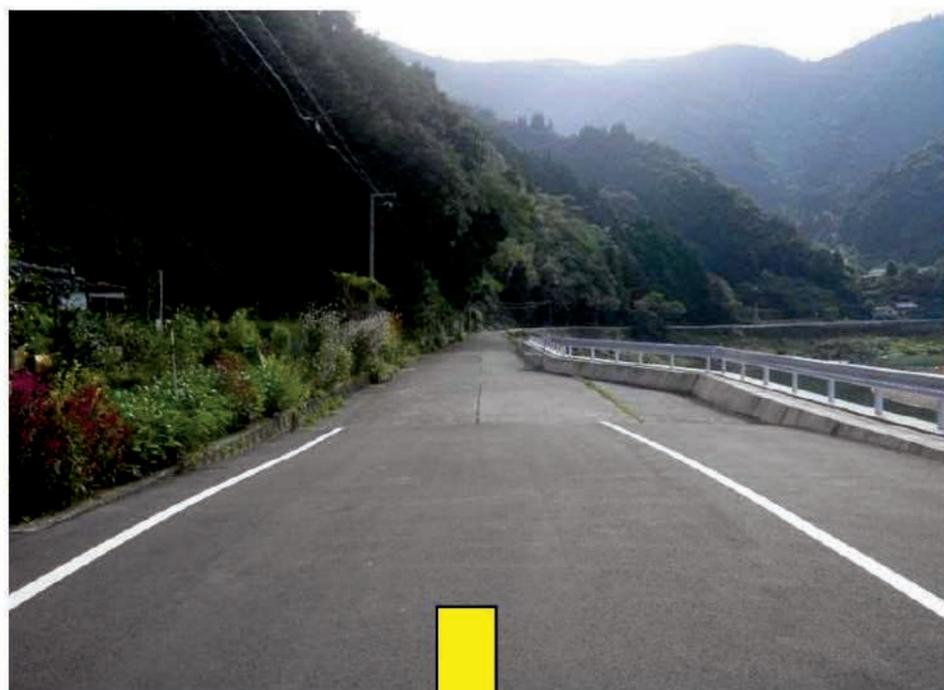
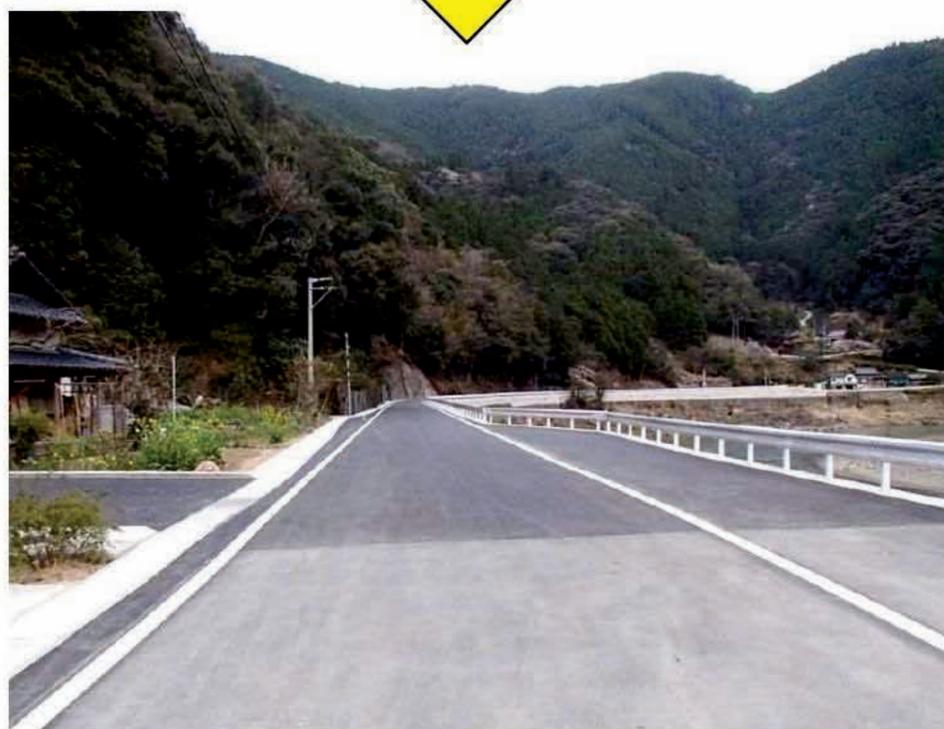
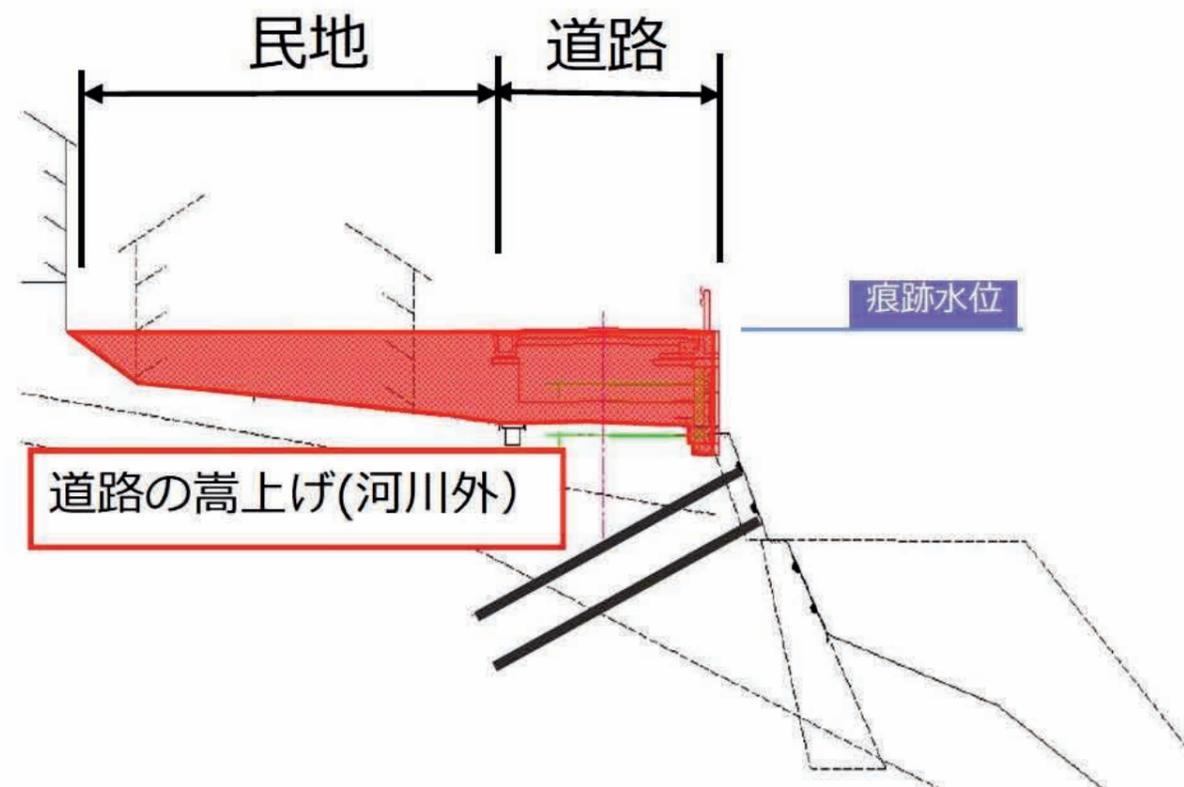
② 県道中津道八代線道路嵩上事業

施工箇所：三坂地区
工期：H26.10～H27.3
概要：道路嵩上、舗装 L=420m
