第9回荒瀬ダム撤去フォローアップ専門委員会

現地調査資料

平成27年5月28日

熊本県企業局

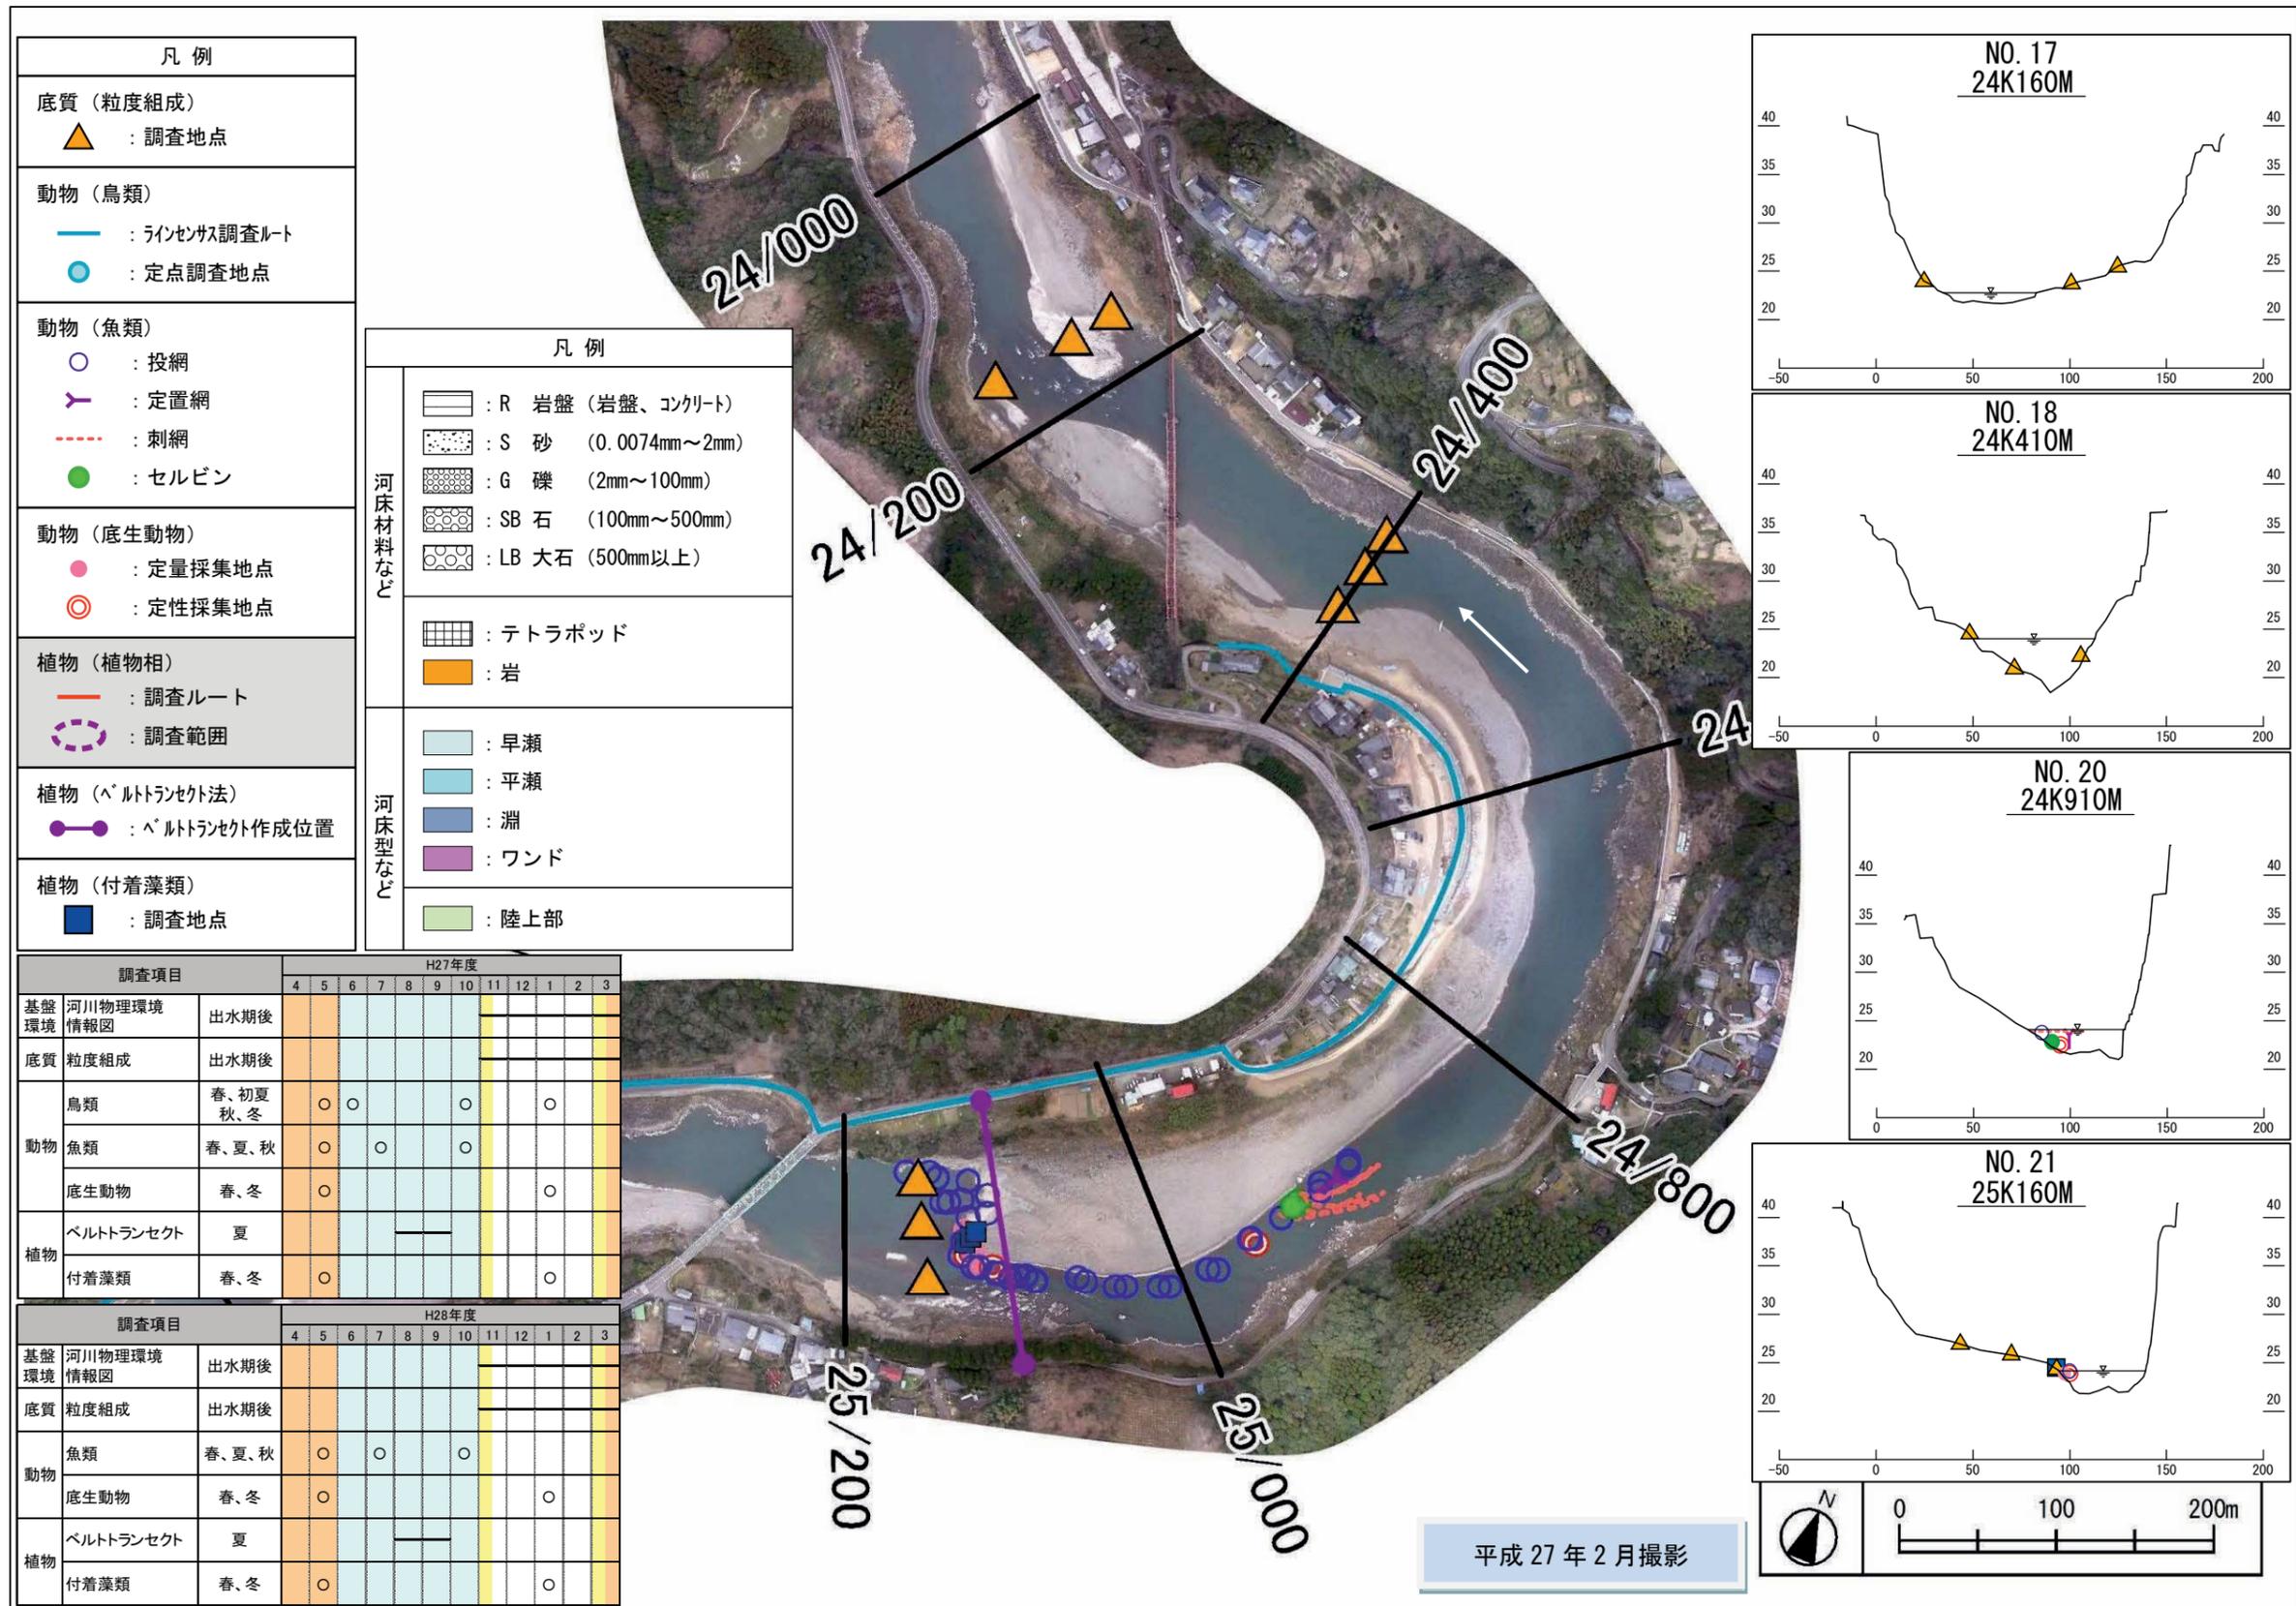
2 ※西鎌瀬 (調査)

凡例	
底質 (粒度組成)	▲ : 調査地点
動物 (鳥類)	— : ライセンス調査ルート ● : 定点調査地点
動物 (魚類)	○ : 投網 — : 定置網 - - - : 刺網 ● : セルビン
動物 (底生動物)	● : 定量採集地点 ◎ : 定性採集地点
植物 (植物相)	— : 調査ルート ○ : 調査範囲
植物 (ベルトランセクト)	—●— : ベルトランセクト作成位置
植物 (付着藻類)	■ : 調査地点

凡例	
河床材料など	▨ : R 岩盤 (岩盤、コンクリート) ▨ : S 砂 (0.0074mm~2mm) ▨ : G 礫 (2mm~100mm) ▨ : SB 石 (100mm~500mm) ▨ : LB 大石 (500mm以上)
河床型など	▨ : テトラポッド ■ : 岩 ■ : 早瀬 ■ : 平瀬 ■ : 淵 ■ : ワンド ■ : 陸上部

調査項目		H27年度											
		4	5	6	7	8	9	10	11	12	1	2	3
基盤環境	河川物理環境情報図	出水期後											
底質	粒度組成	出水期後											
動物	鳥類	春、初夏、秋、冬	○	○				○				○	
	魚類	春、夏、秋	○	○				○					
	底生動物	春、冬	○										○
植物	ベルトランセクト	夏											
	付着藻類	春、冬	○										○

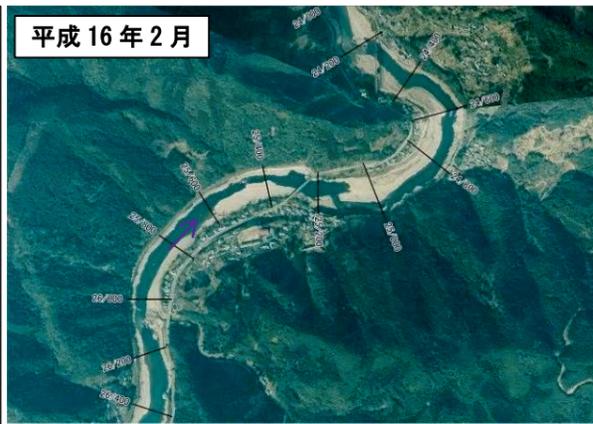
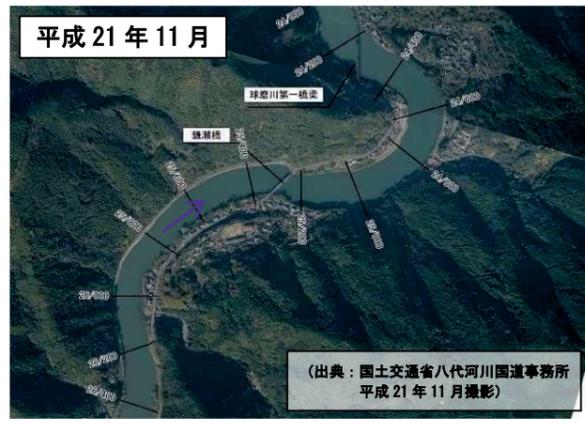
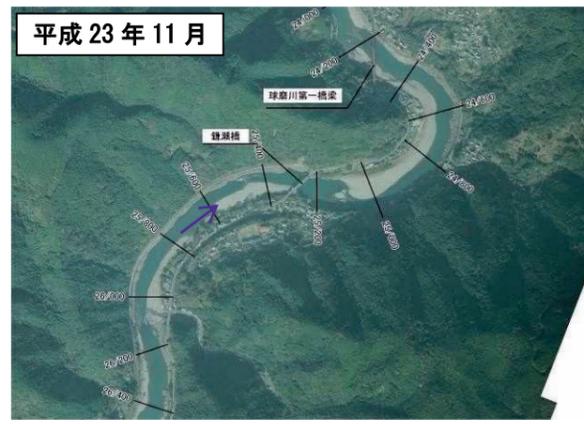
①河川形状(1)

平成22年4月
第1次水位低下

平成25年6月
第2次水位低下

調査の視点	調査結果の概要
A 河川形状や底質等の物理環境の変化の把握	A 河川形状が毎年変化しているが、H25からH26年度も、変化している。。
B 流水環境への変化に伴う動植物の変化の把握	B H25 から H26 年度で、特徴的な変化は見られない。
