# 平成 26 年度モニタリング調査結果 地点毎の調査結果

(第 9 回荒瀬ダム撤去フォローアップ専門委員会)

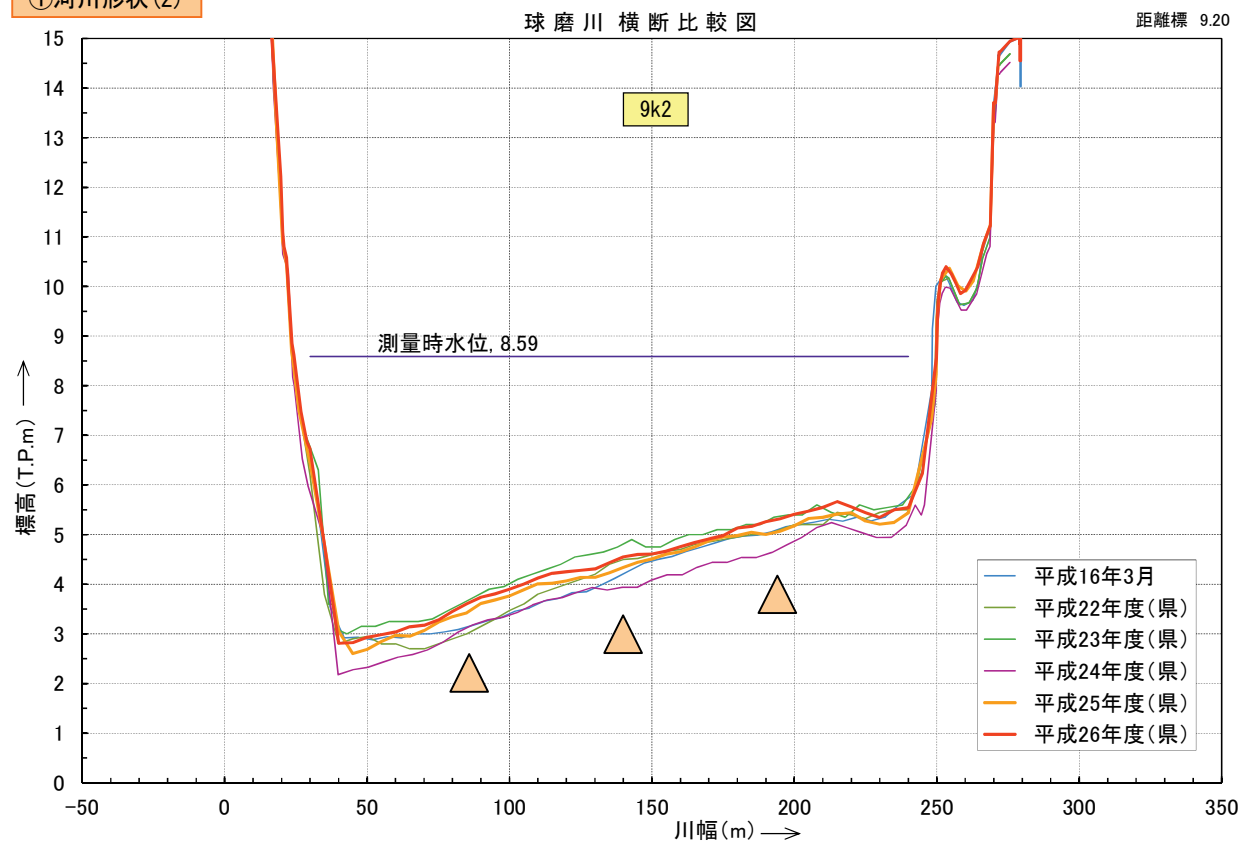
### ①河川形状(1)

- A H25 から H26 年度で、少し堆積している。
- B H25 から H26 年度で、特徴的な変化は見られない。

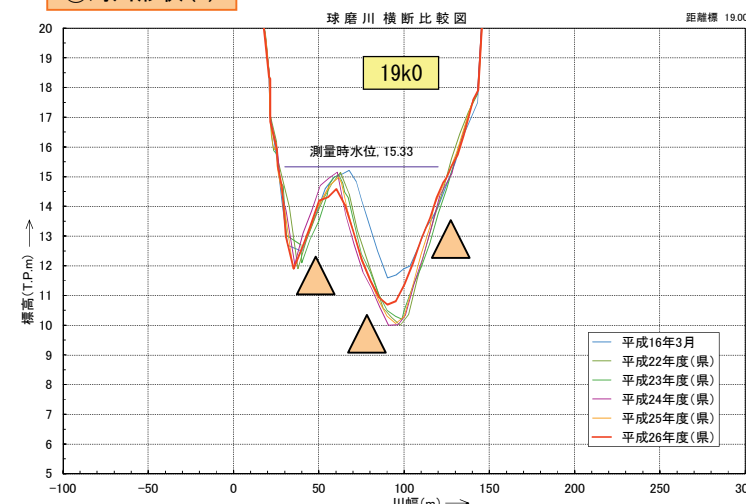
### ②底質(1)

- A H25 から H26 年度で、19k0 右岸(内岸)が堆積し、細粒化している。
- B H25 から H26 年度で、特徴的な変化は見られない。

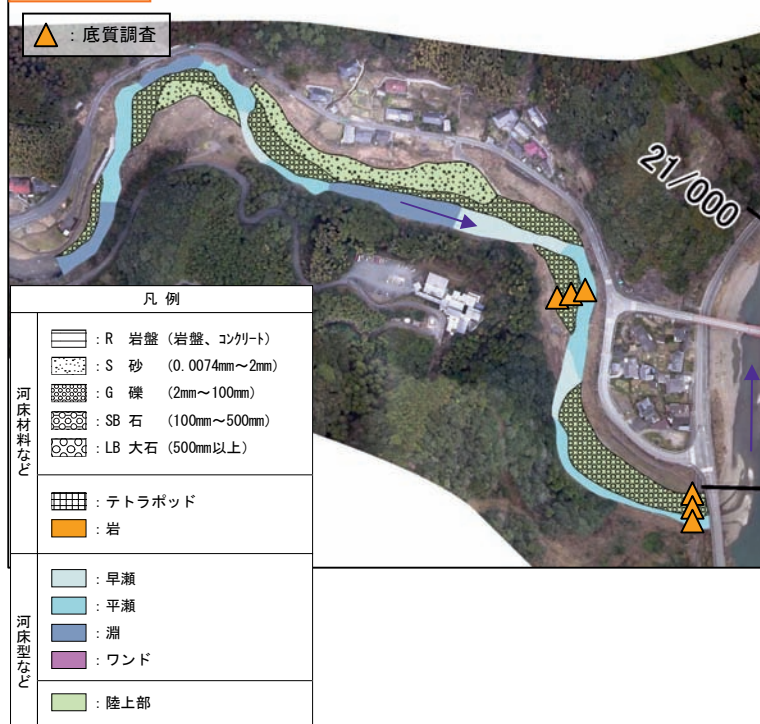
### ②底質(1)

**調査結果の概要**  
A H25 から H26 年度で、河川形状や底質が変化している。  
B H25 から H26 年度で、植物や付着藻類が変化しているが、動物は特徴的な変化は見られない。

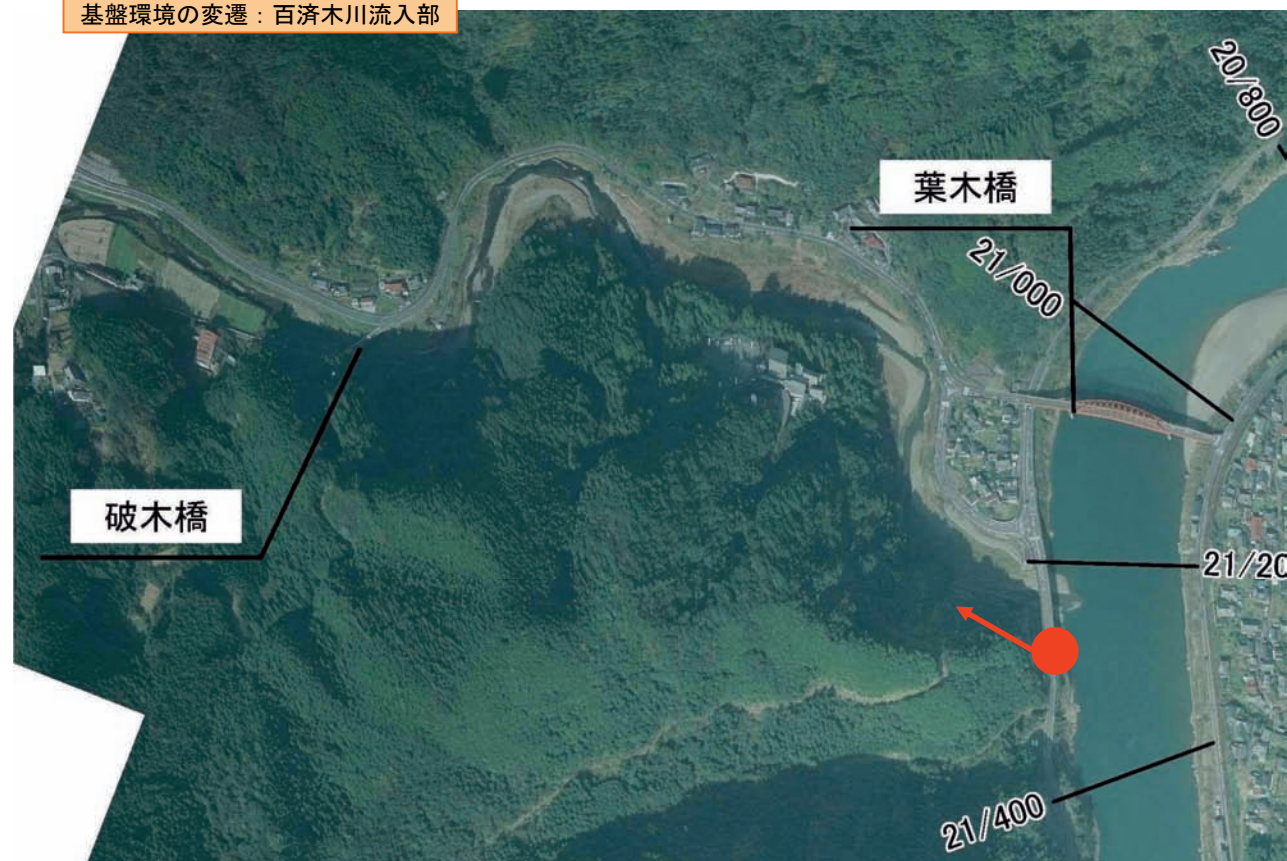
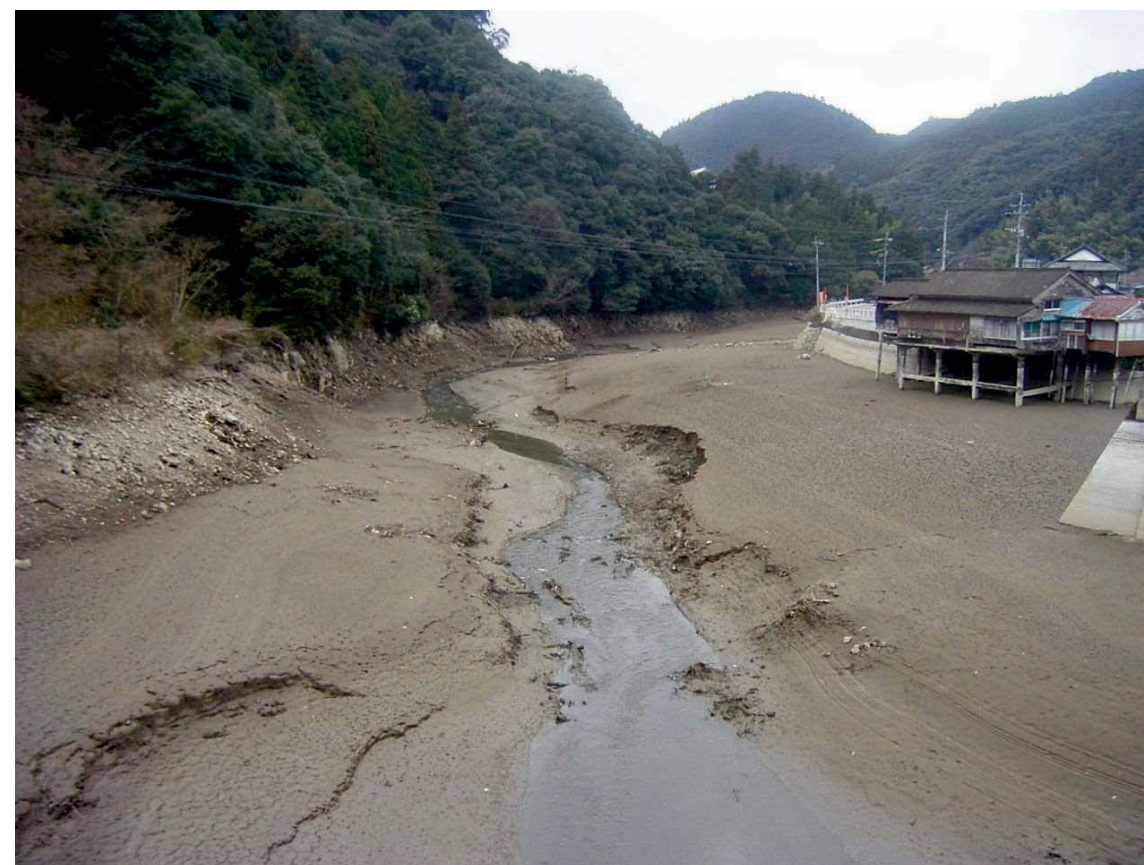
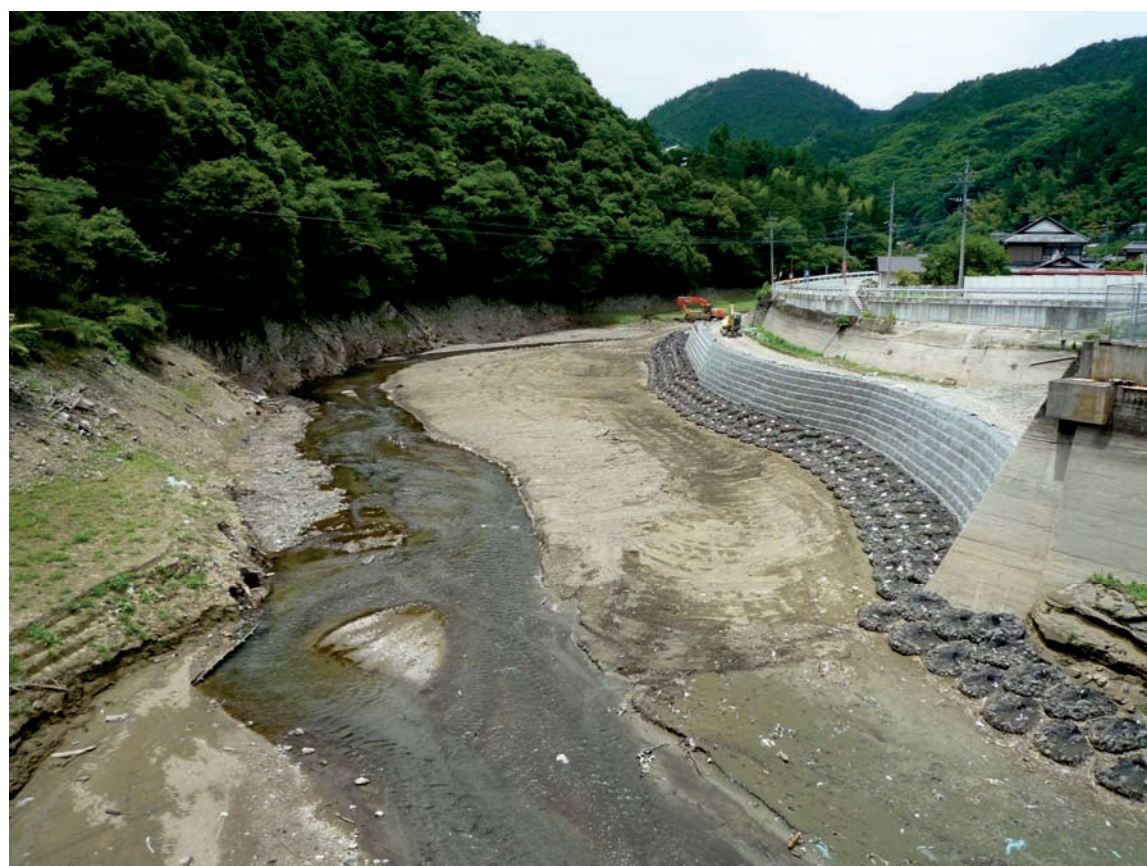
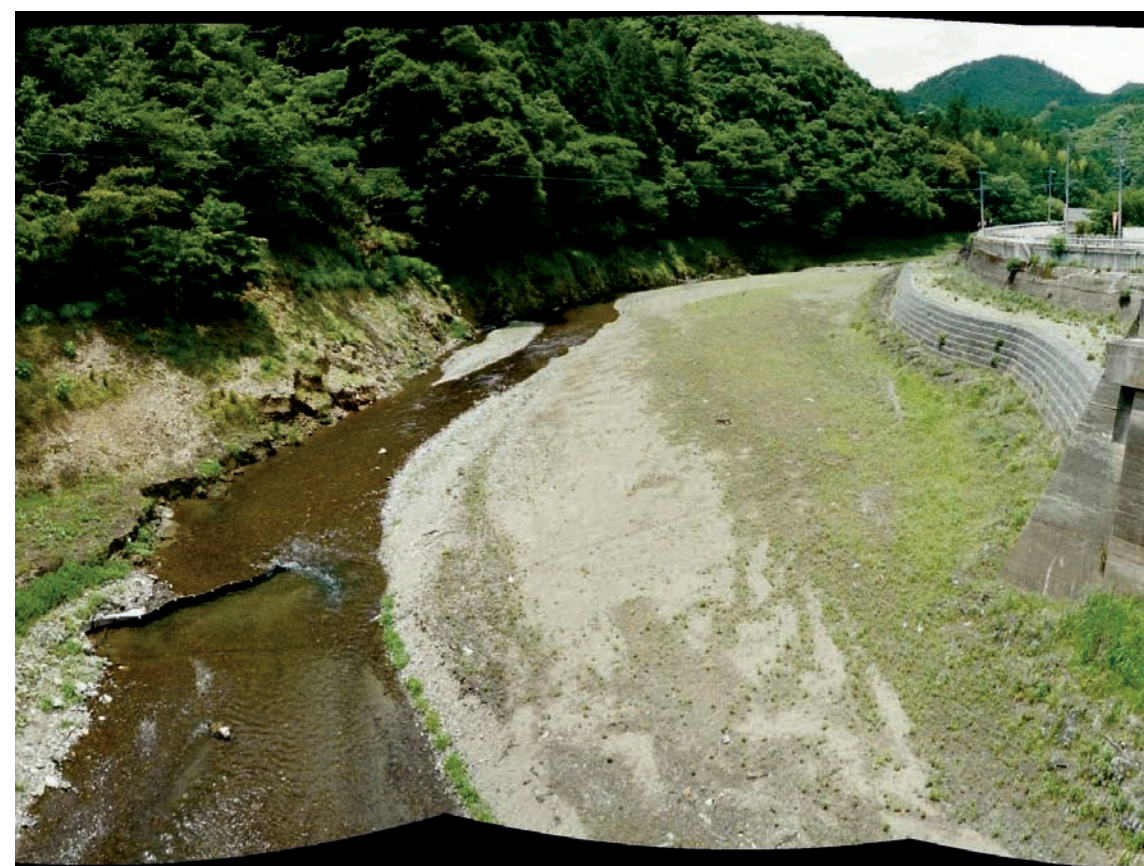
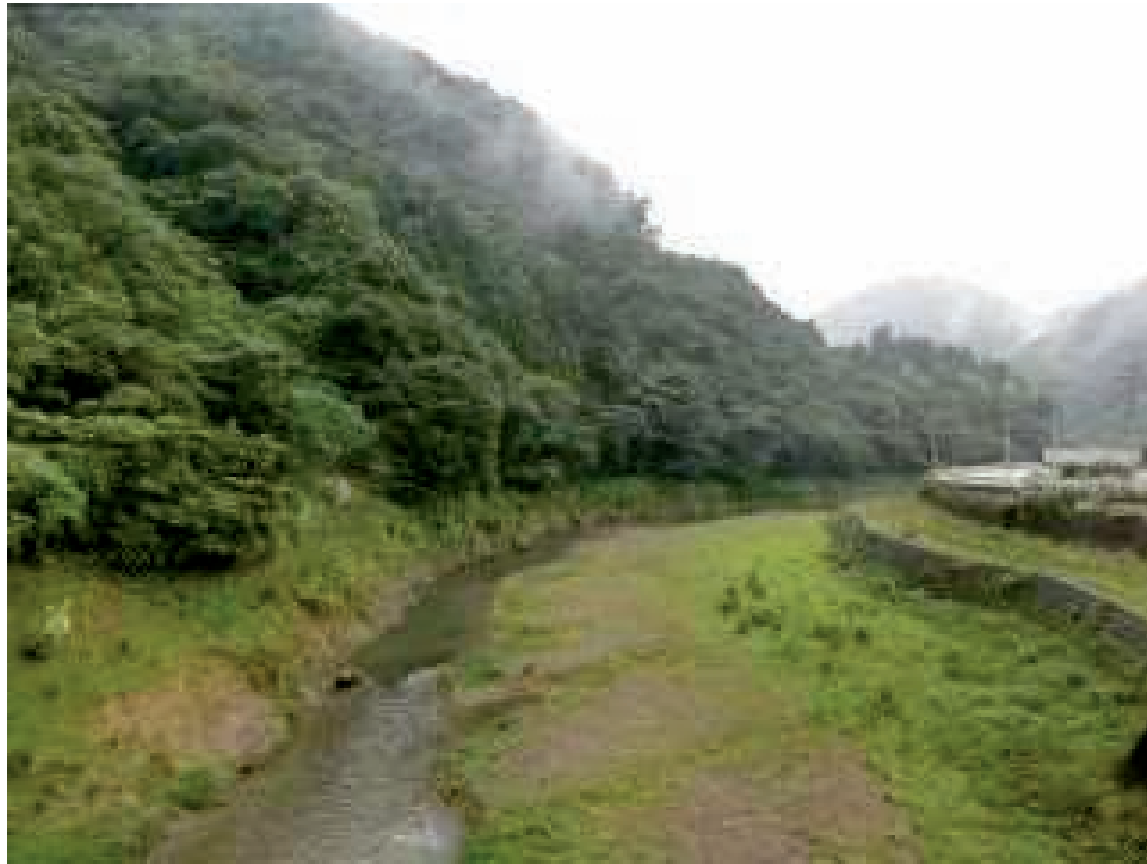
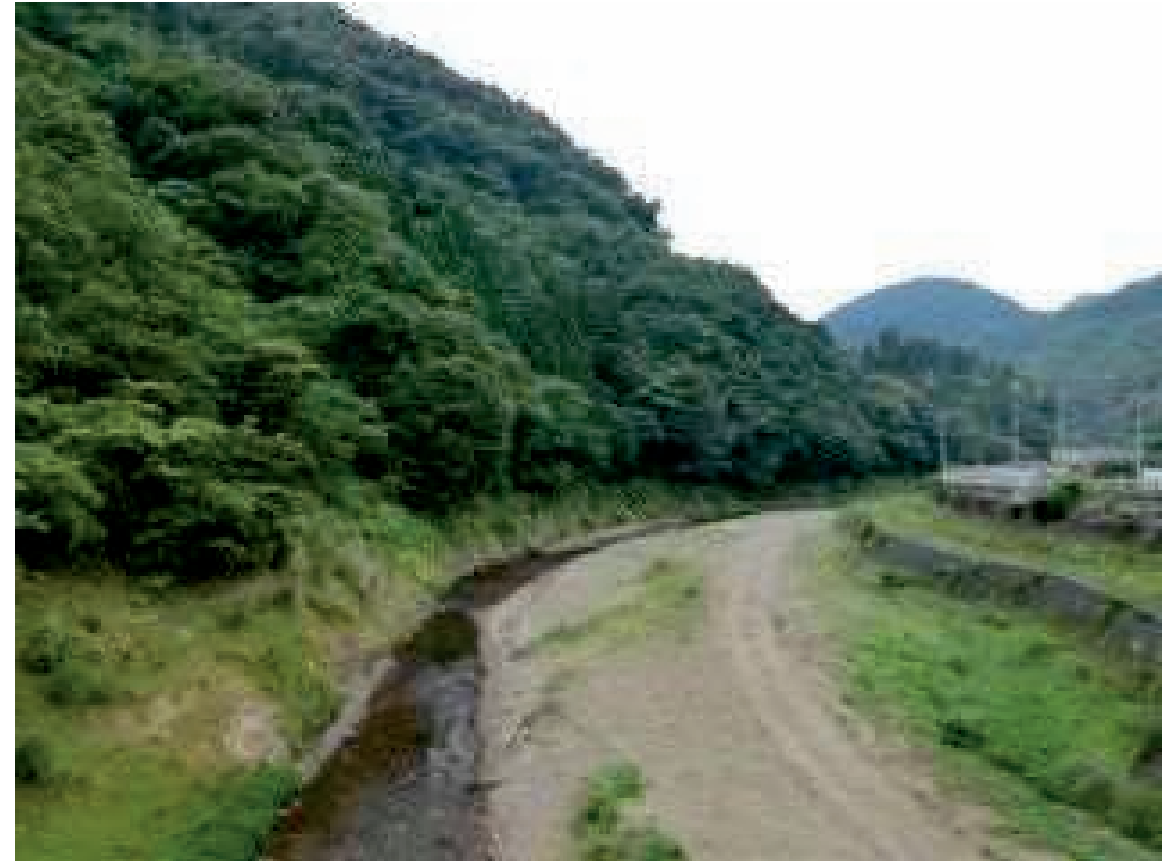
基盤環境の変遷：百済木川流入部

第1次水位低下前（平成21年1月撮影）

第1次水位低下後（平成22年6月撮影）

第1次水位低下後（平成24年6月撮影）

第2次水位低下後（平成25年6月下旬撮影）

第2次水位低下後（平成26年6月撮影）

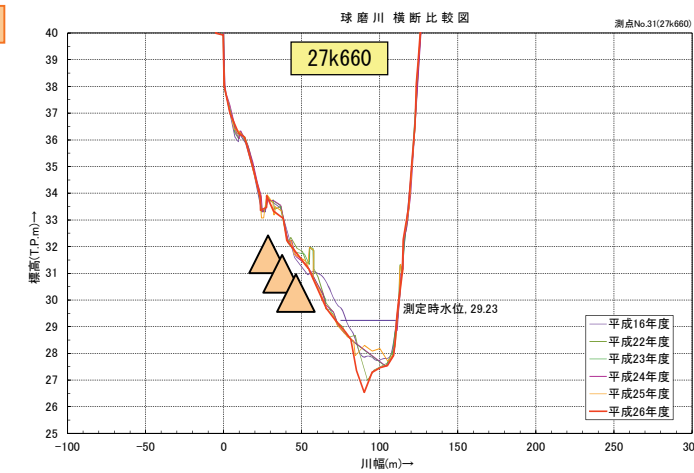
### ②底質(1)

調査の視点	A 河川形状や底質等の物理環境の変化の把握 B 流水環境への変化に伴う動植物の変化の把握
調査結果の概要	A H25 から H26 年度で、河川形状が変化している。 B H25 から H26 年度で、植生がツルヨシ群落からメダケ群落に変化している箇所がある。
