# 第9回荒瀬ダム撤去フォローアップ専門委員会

平成27年5月28日

熊本県企業局

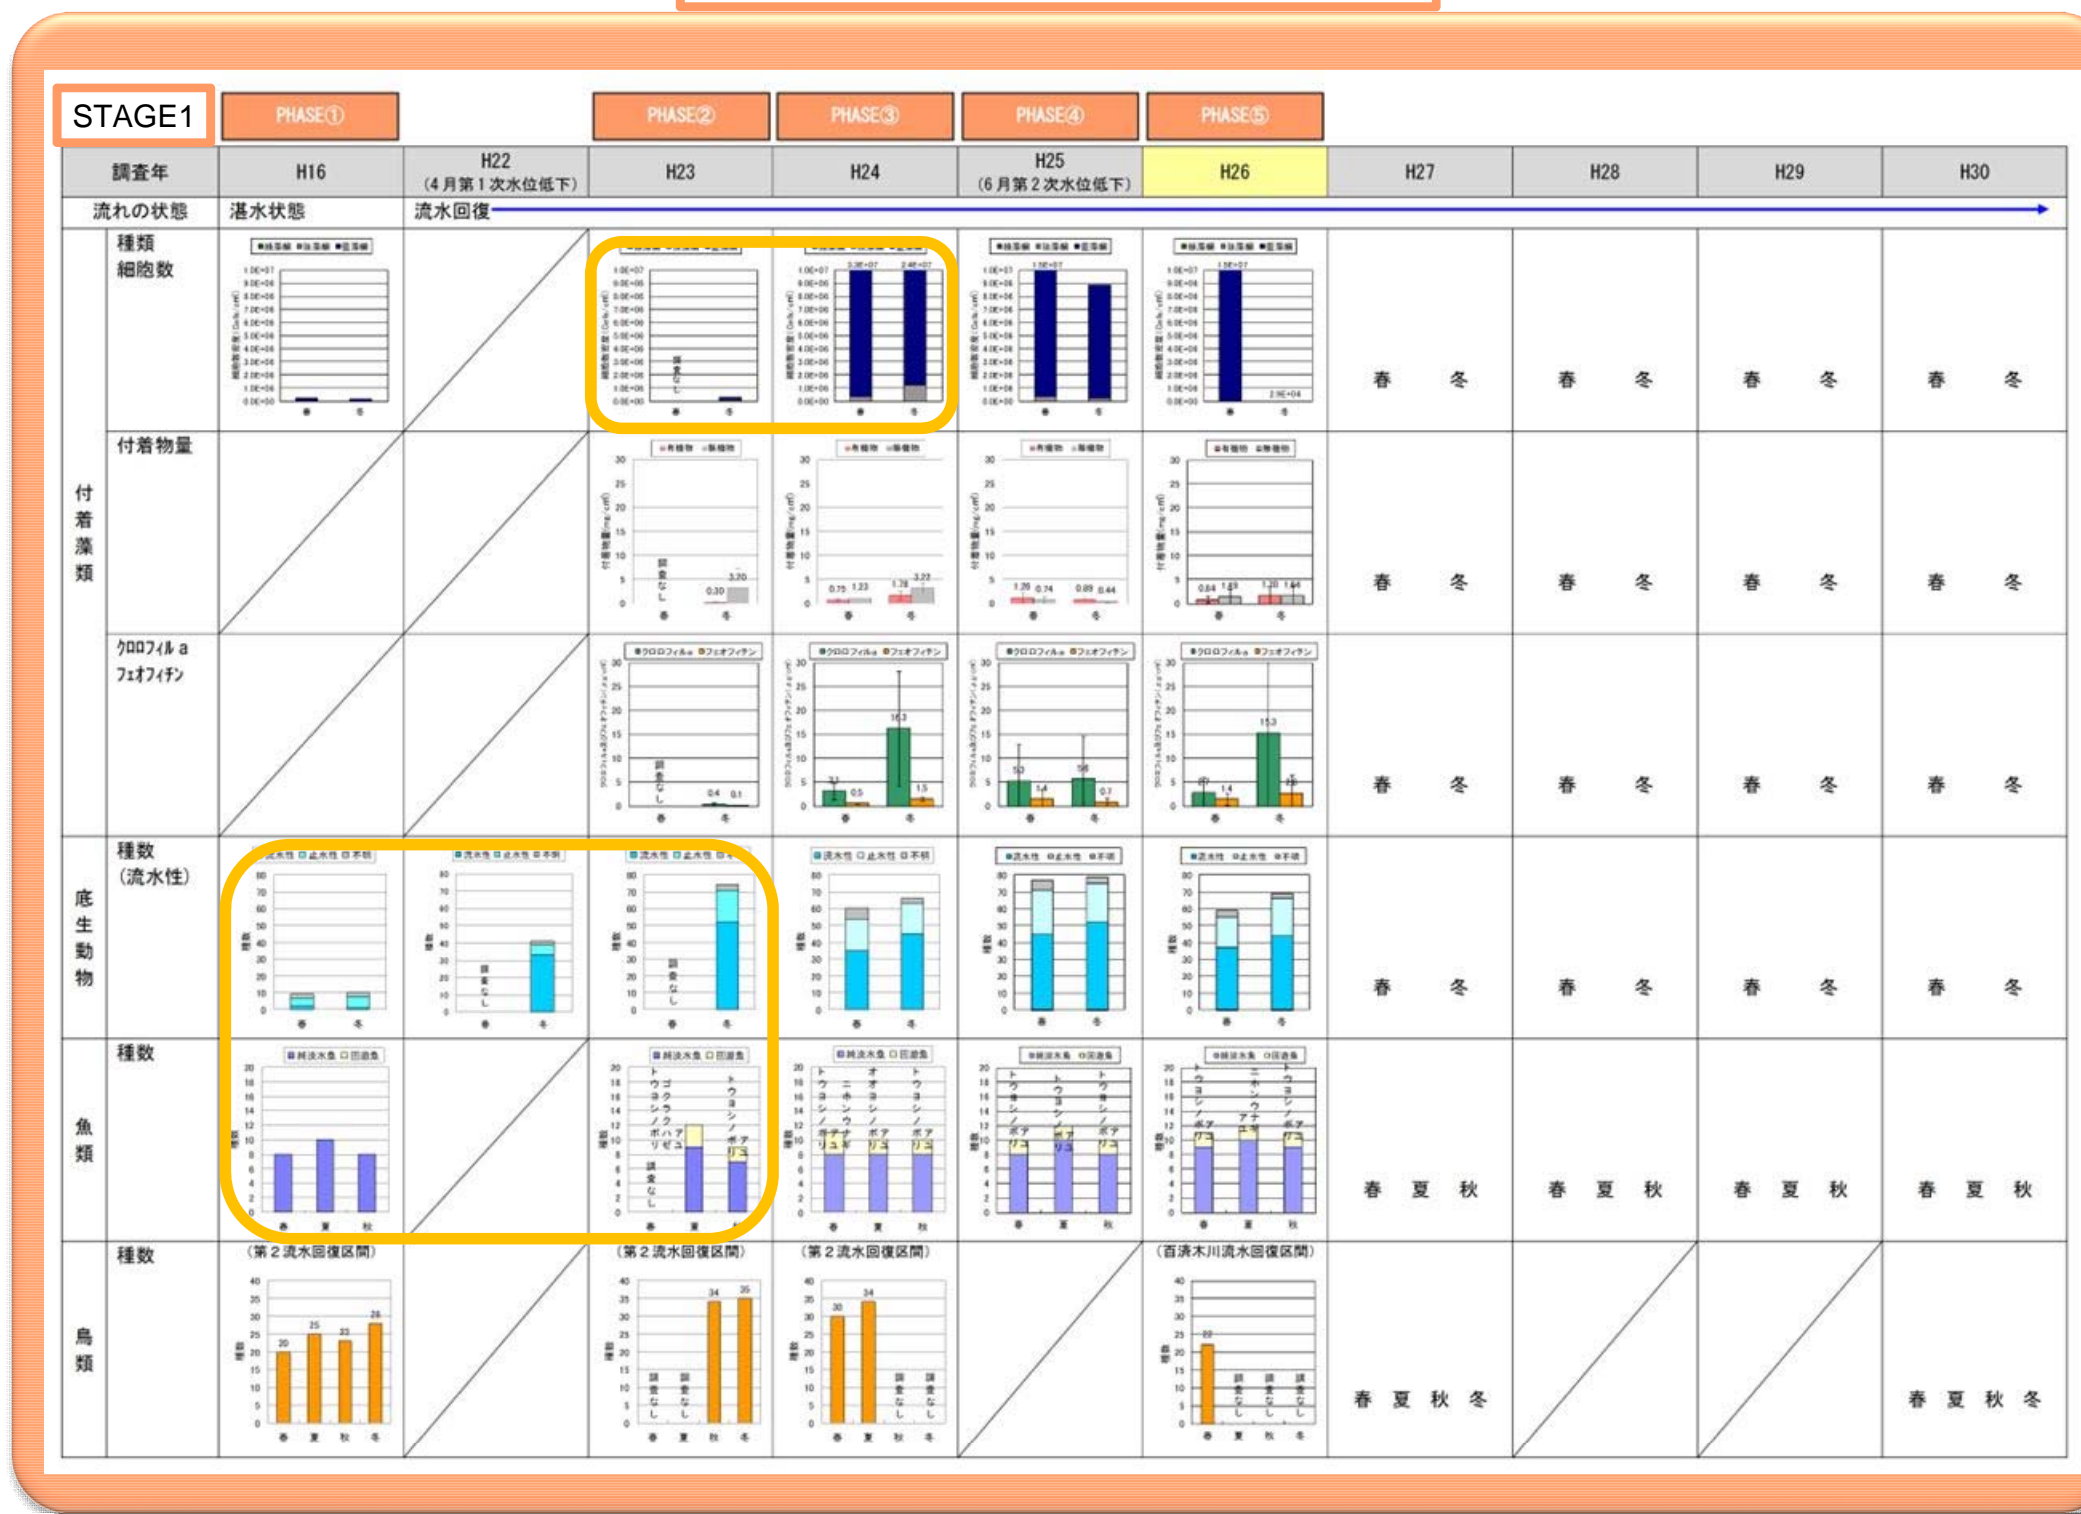
## STAGE1: ゲート開放

- ・ 物理環境の変化にตอบสนองして、すぐに流水性の底生動物の種数、回遊性魚類の種数が増加した。
- ・ その後、付着藻類の細胞数密度が増加している。このように、生物によって応答の速さが異なる場合もある。

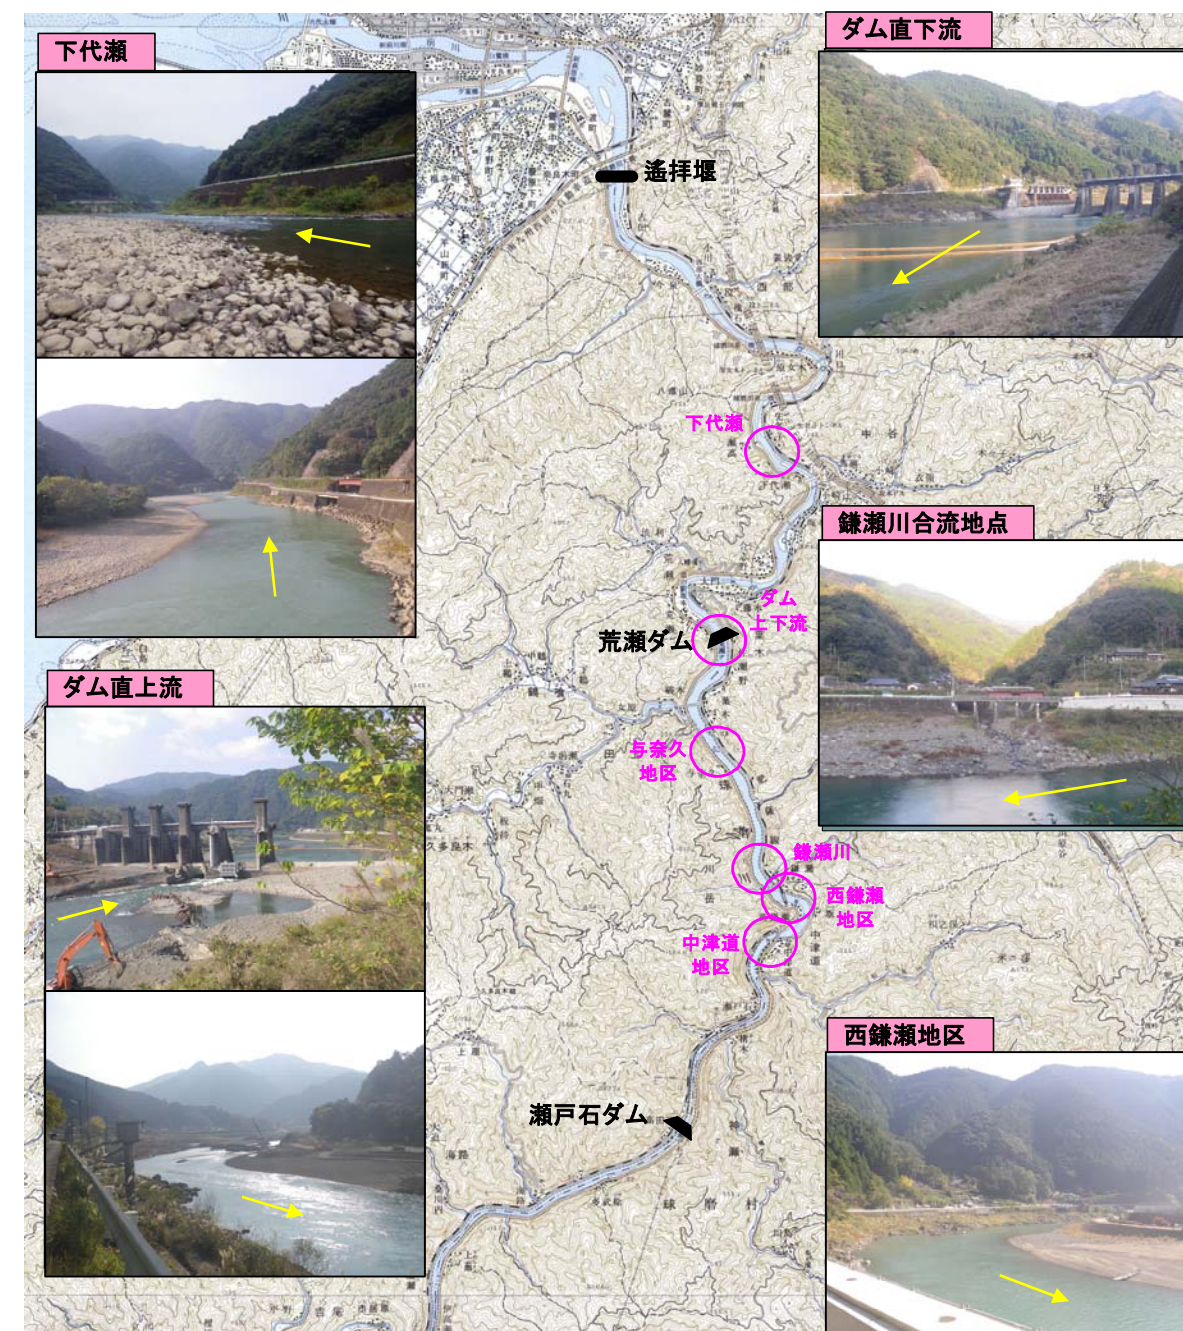
図 荒瀬ダム上流域における堆砂量（年）

- 1) ダム直上流区間では、現在も工事中であり河床が定まっていない。(P. 27、29、31、35)
- 2) 西鎌瀬(24k16~25k31)では全体的に堆積傾向であるが、この区間は毎年変化している。毎年の出水規模の違いに対応して変化すると考えられる。(P. 27、29、32、35)
- 3) 百済木川では、洗掘が継続し、みお筋部の形成と本川との段差解消が進んでいる。(P. 33)

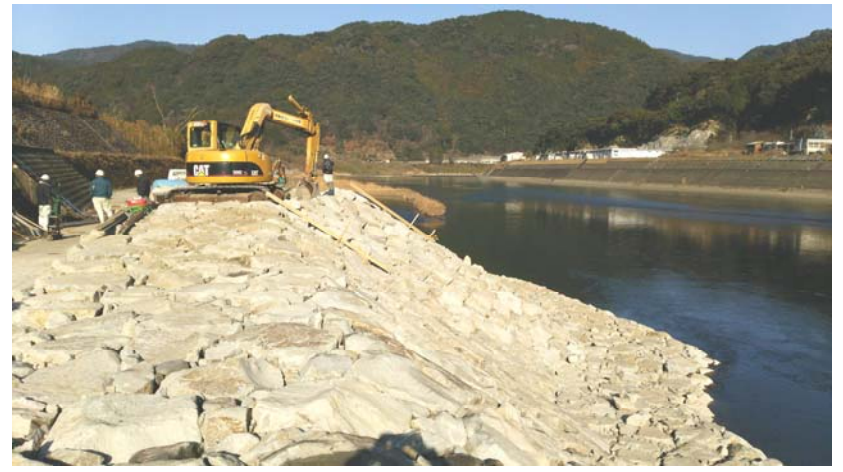
図 河床横断形状の経年変化 (下代瀬・荒瀬ダム直下流)

- ・ 19k4~19k8 の河床の堆積は、一つの要因として、みお筋部撤去による土砂流出の影響が考えられる。
- ・ 19k4~19k8 左岸の変化は、国の護岸工事によるものである。

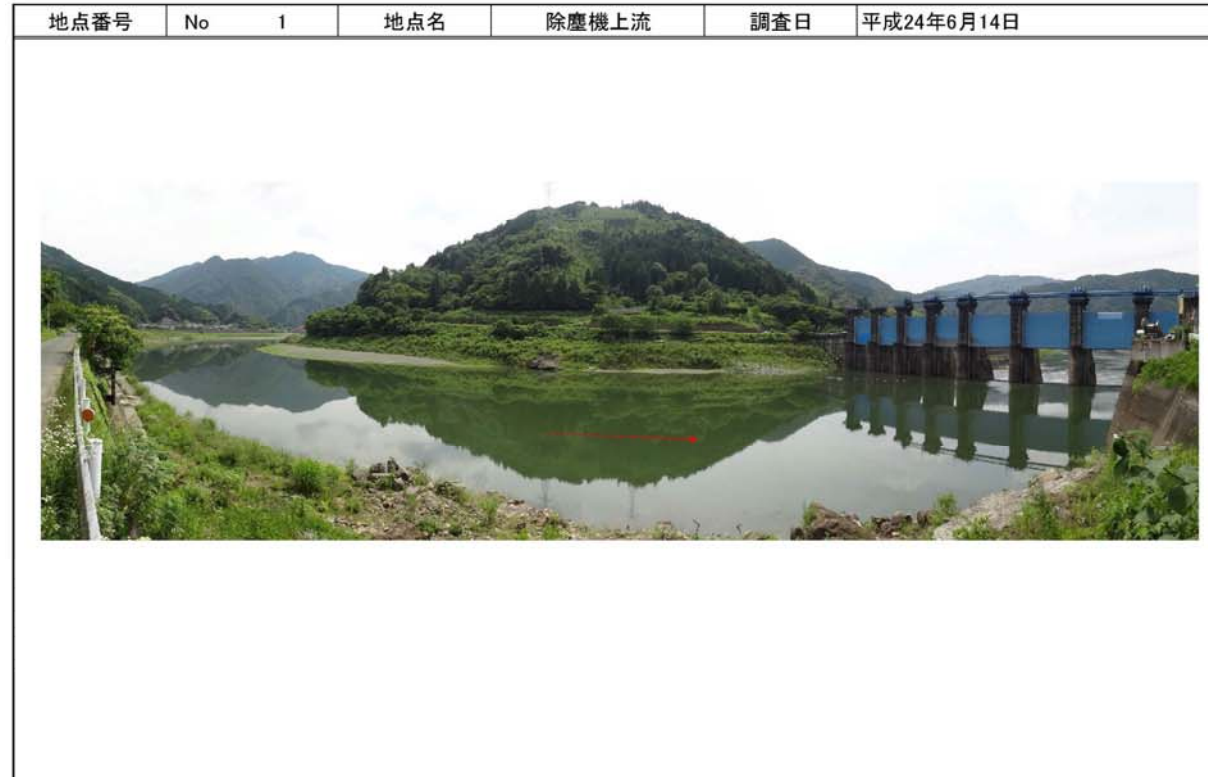
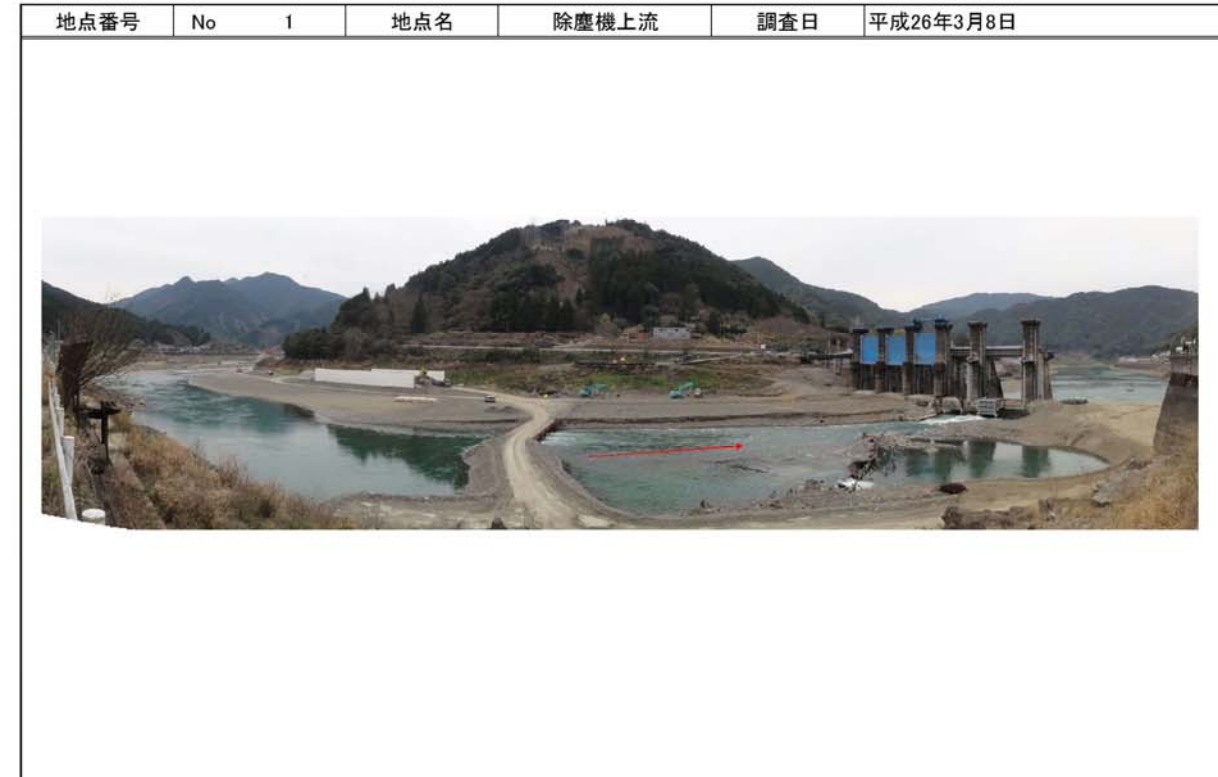
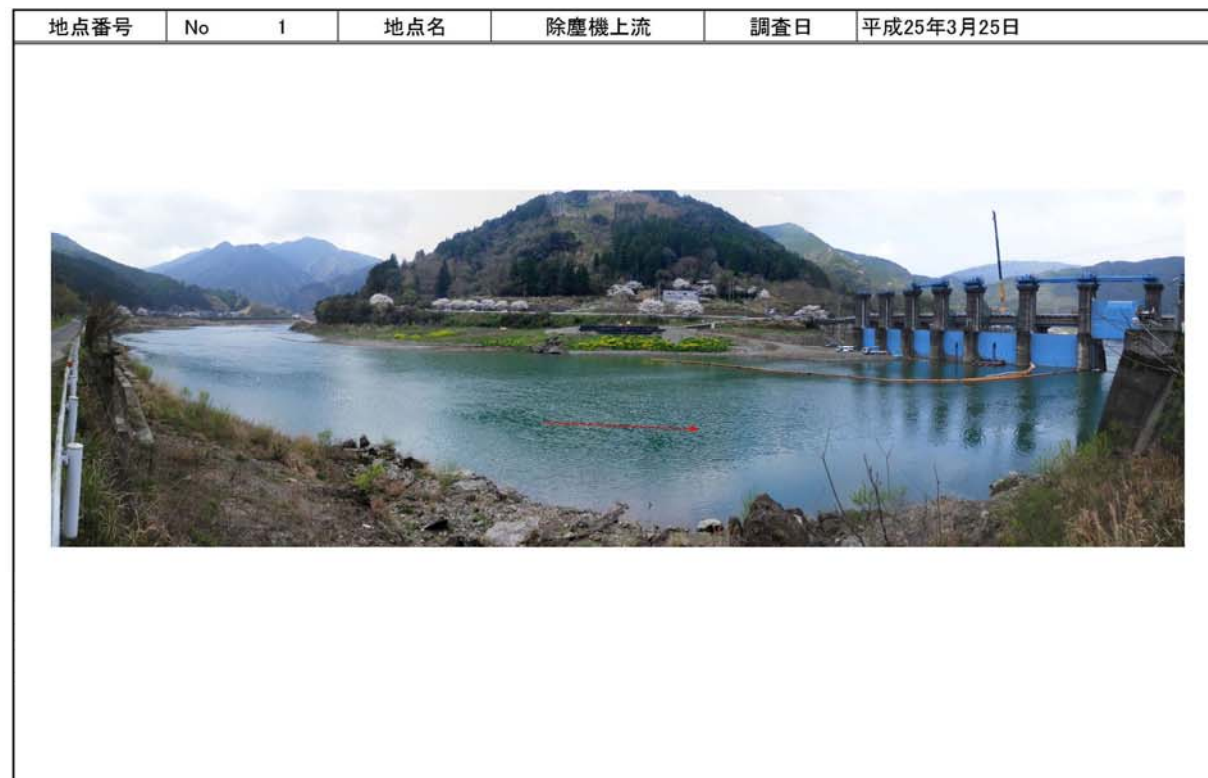
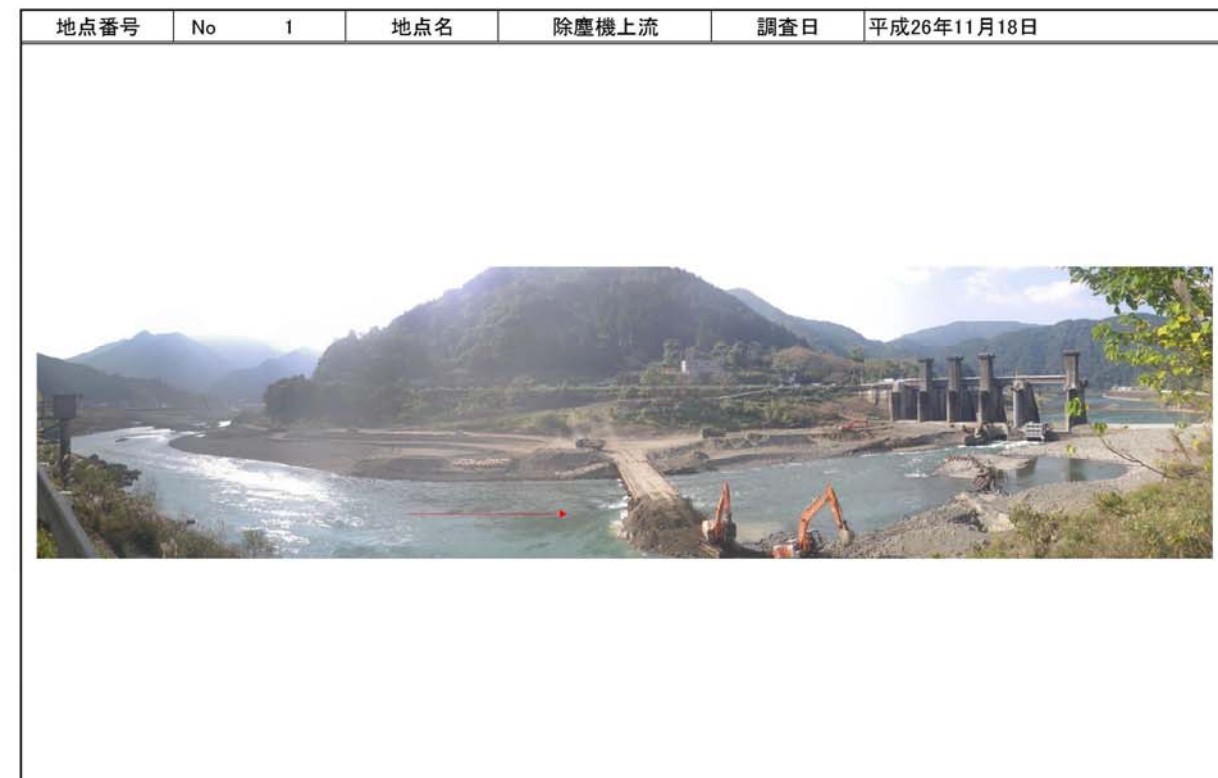
① 荒瀬ダム直上流

(荒瀬ダム日放流量: 34m<sup>3</sup>/s)

(荒瀬ダム日放流量: 62m<sup>3</sup>/s)

(荒瀬ダム日放流量: 48m<sup>3</sup>/s)

(荒瀬ダム日放流量: 39m<sup>3</sup>/s)

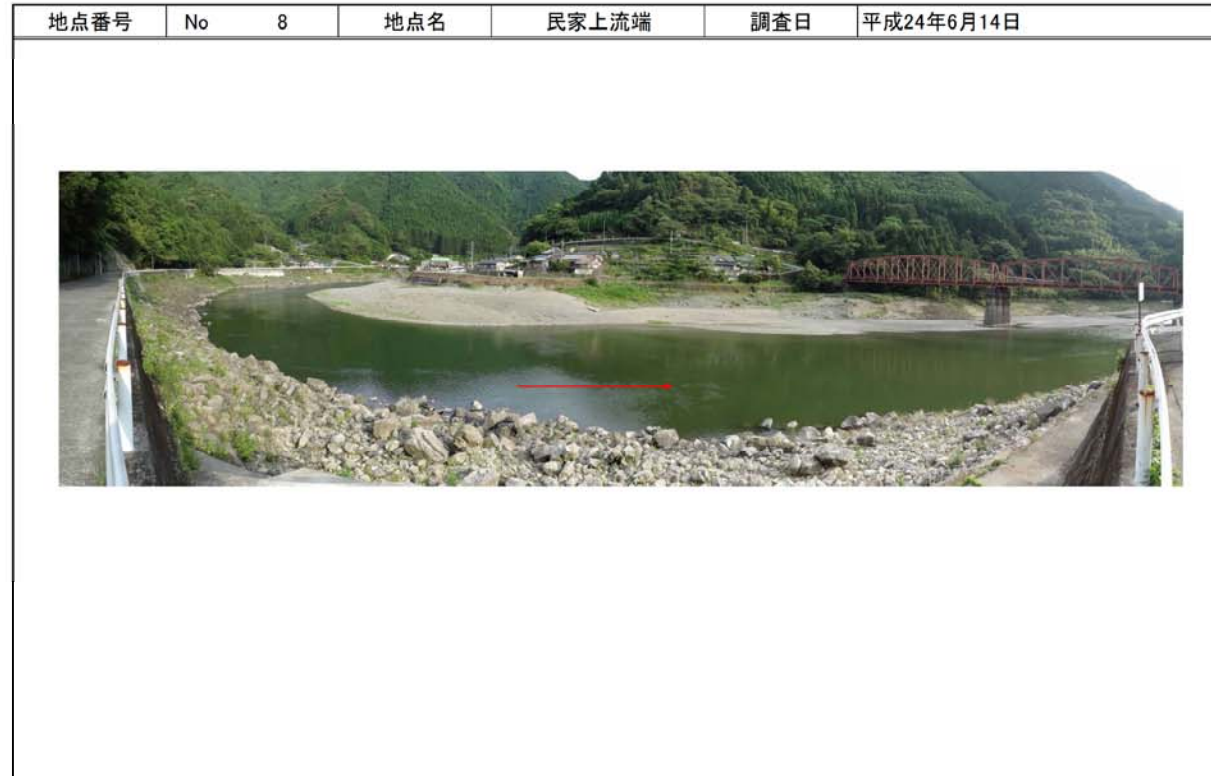
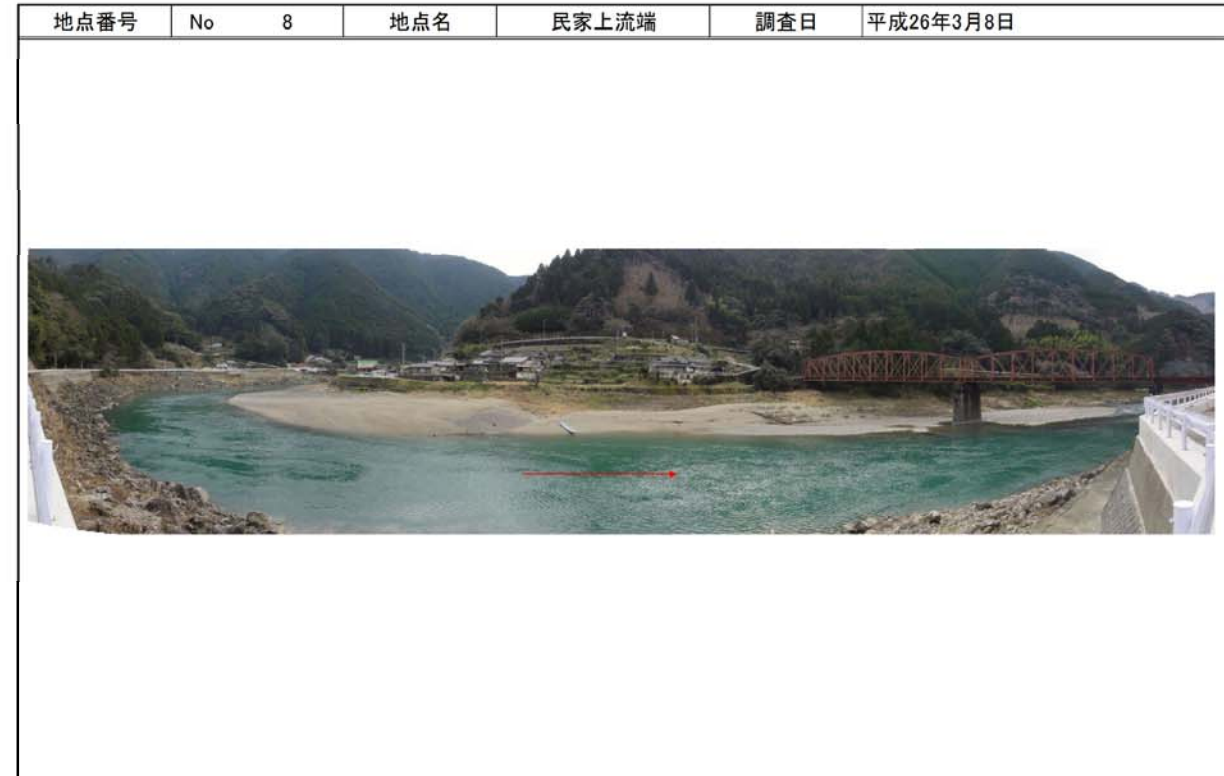
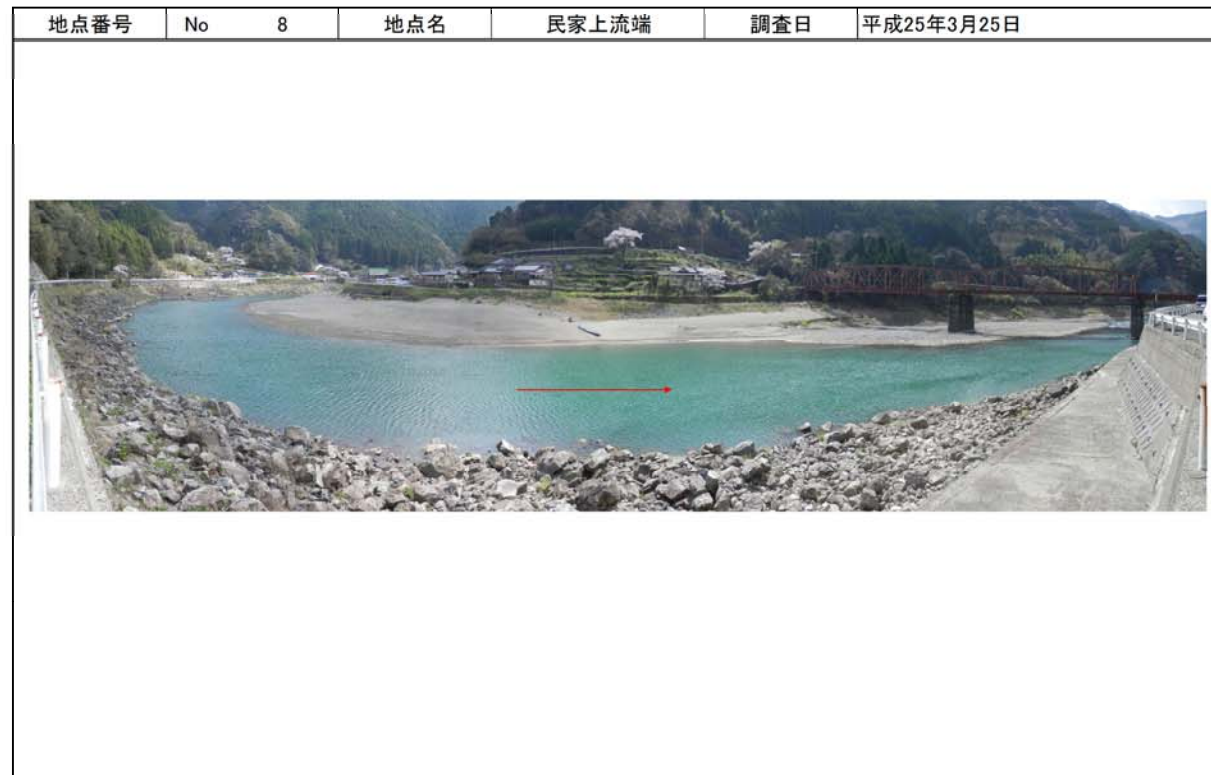
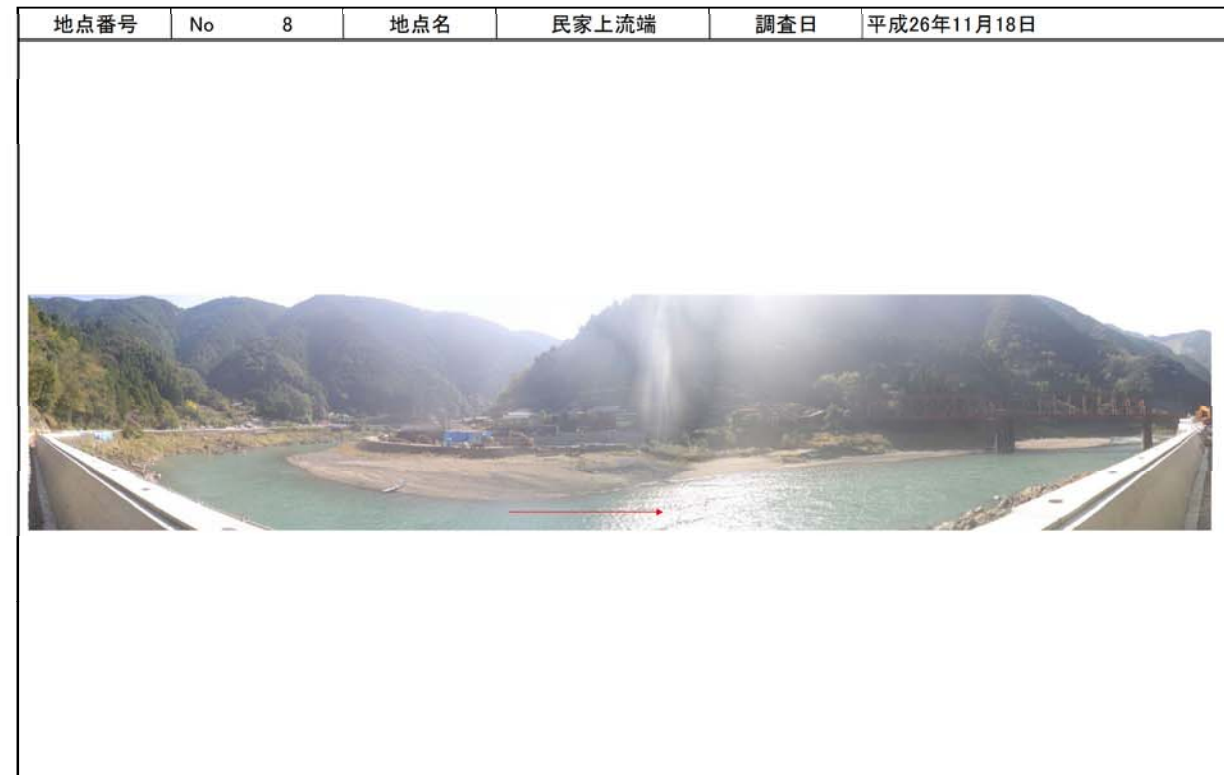
②西鎌瀬

(荒瀬ダム日放流量: 34m<sup>3</sup>/s)

(荒瀬ダム日放流量: 62m<sup>3</sup>/s)

(荒瀬ダム日放流量: 48m<sup>3</sup>/s)

(荒瀬ダム日放流量: 39m<sup>3</sup>/s)

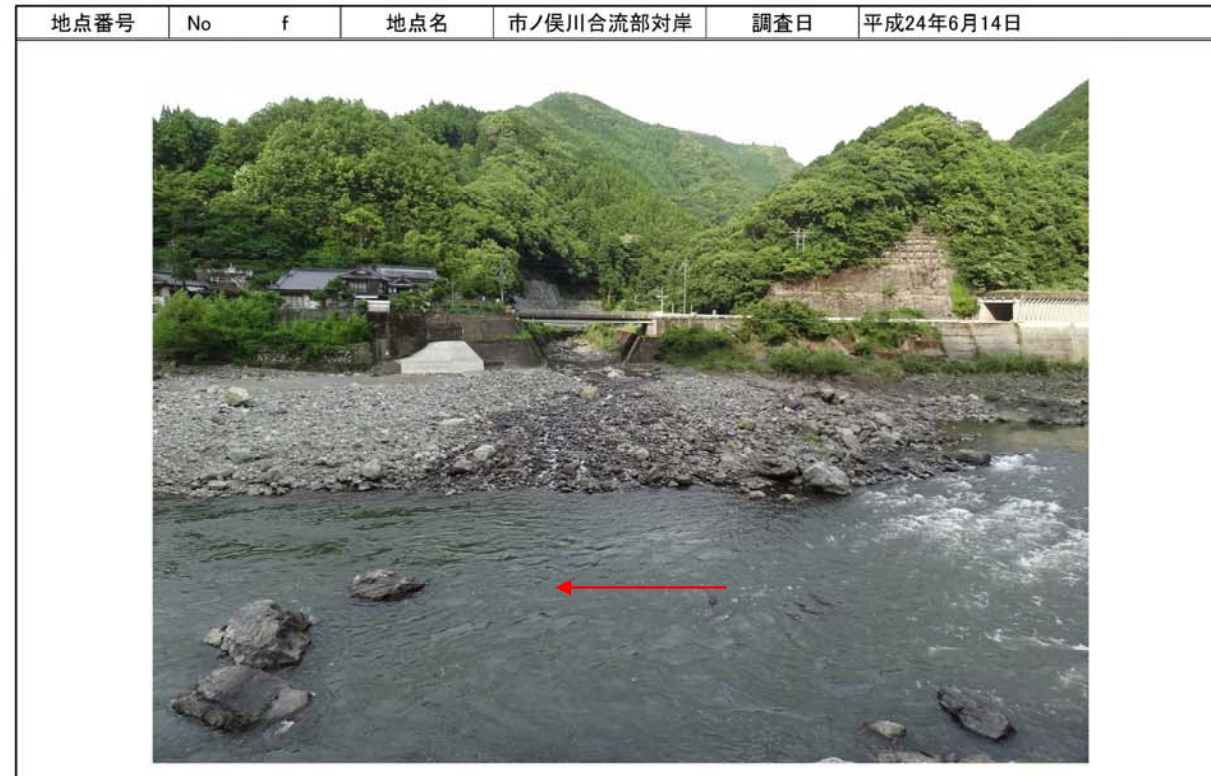
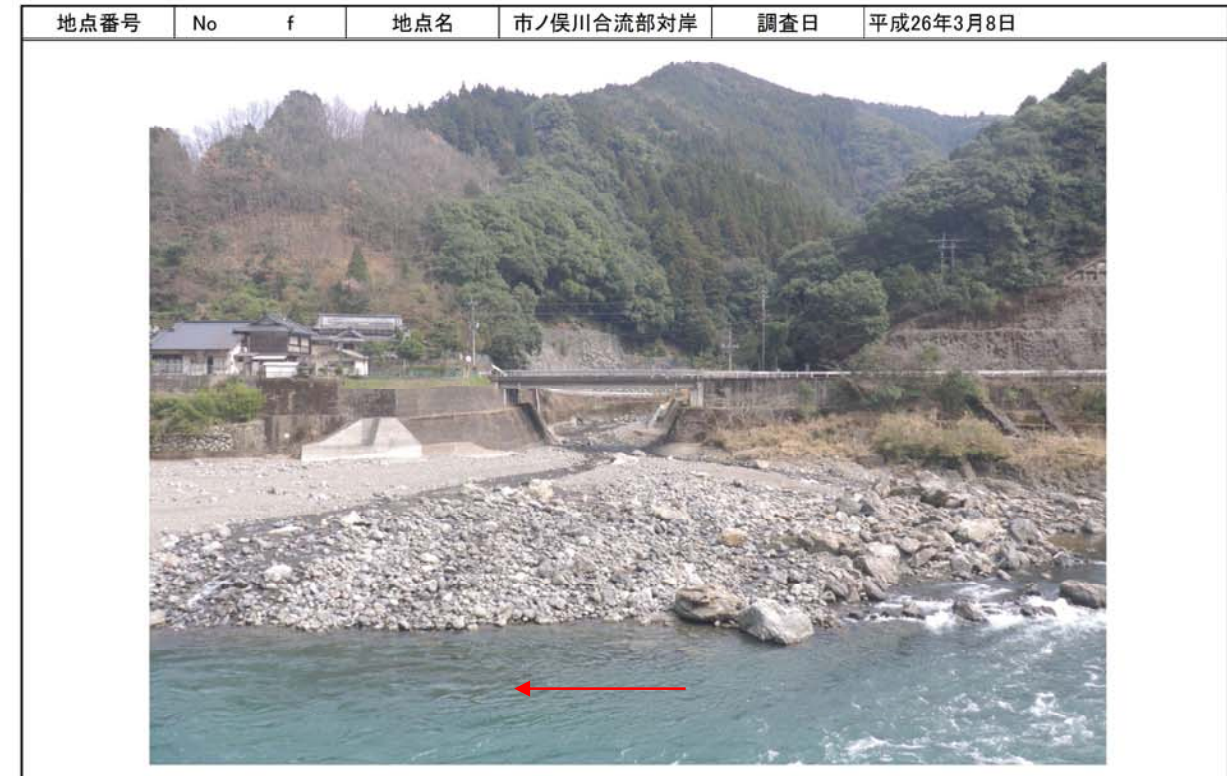
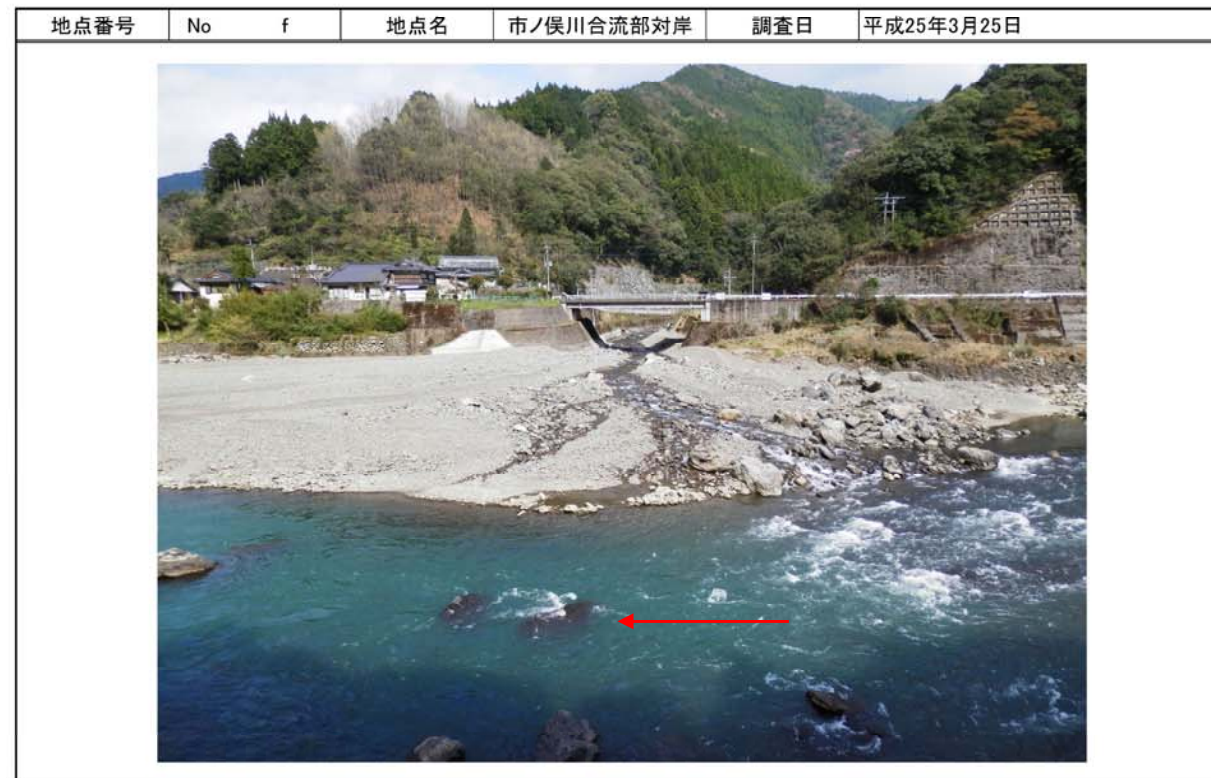
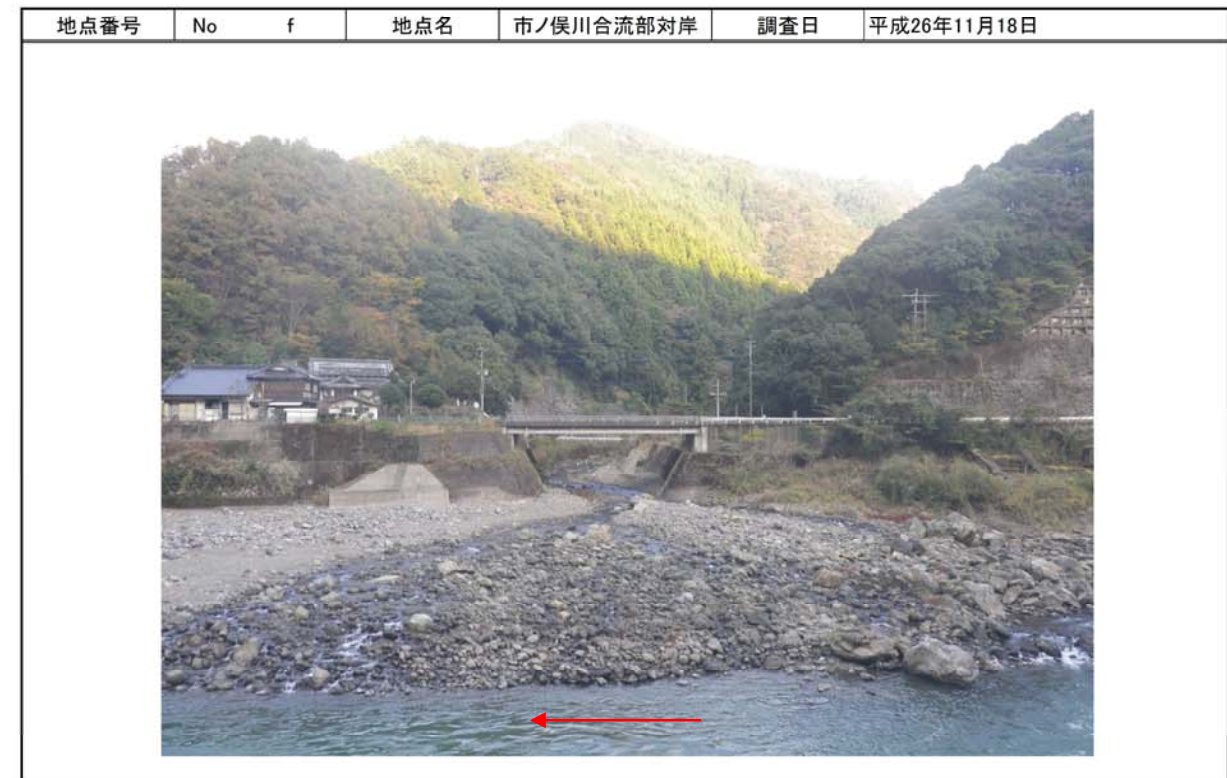
③支川合流部（市ノ俣川）

(荒瀬ダム日放流量:34m<sup>3</sup>/s)

(荒瀬ダム日放流量:62m<sup>3</sup>/s)

(荒瀬ダム日放流量:48m<sup>3</sup>/s)

(荒瀬ダム日放流量:39m<sup>3</sup>/s)

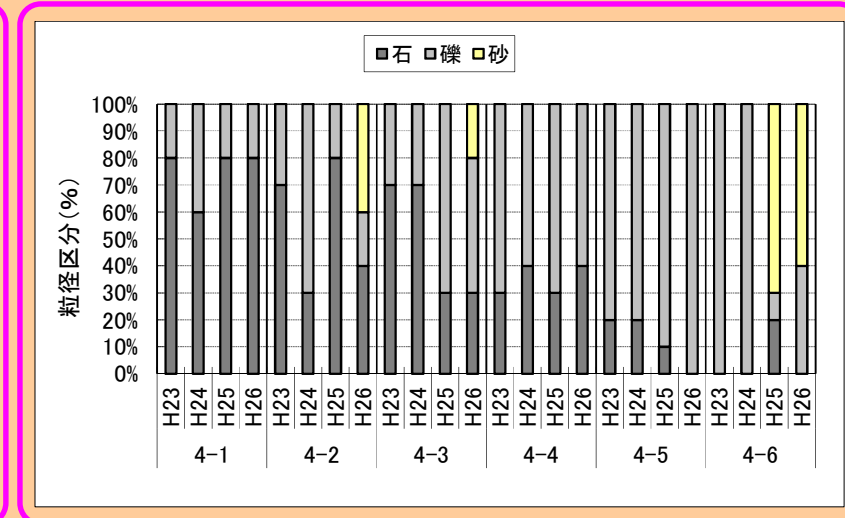
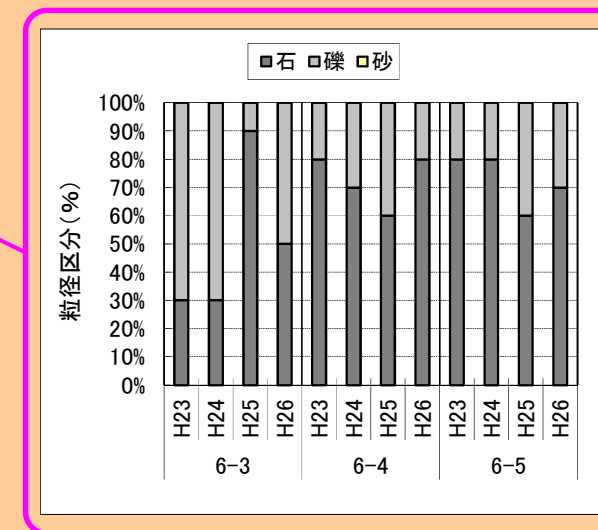
## 2. コドラート内の粒度構成

・前ページで述べたように砂の分布域は毎年変化する中で、H26年度は拡大した州の水際の一部(5-6)で、礫→砂への変化が見られた。

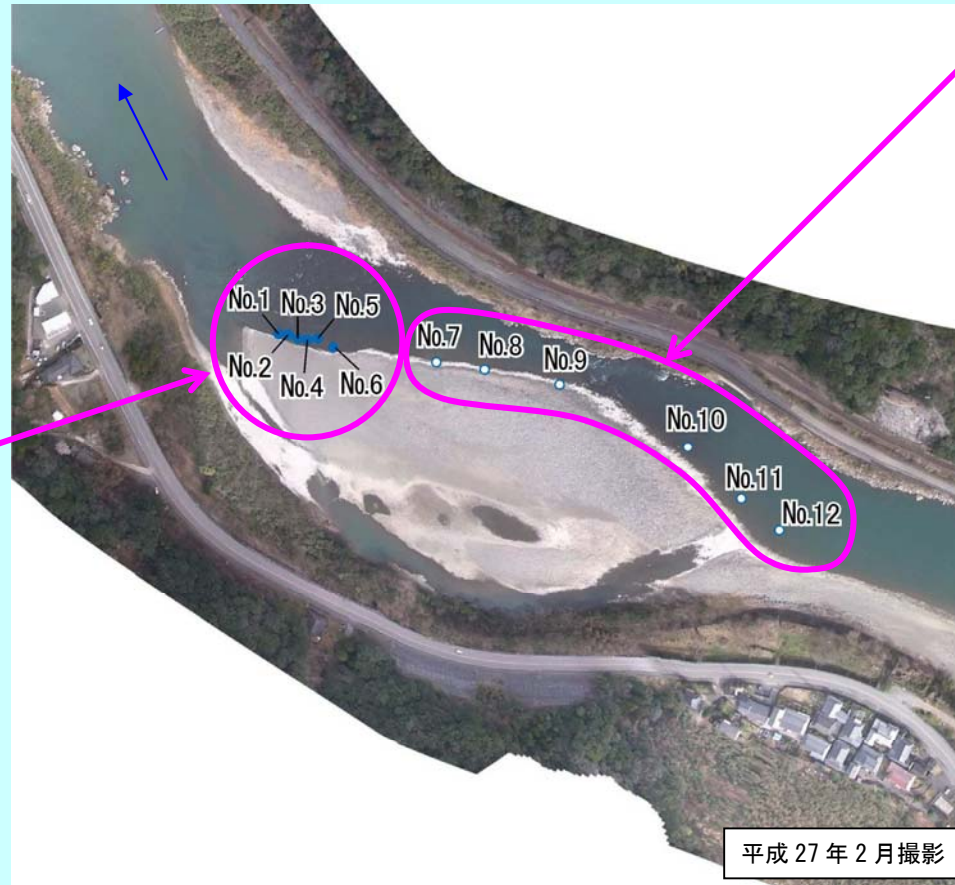
・瀬付け箇所、瀬付け以外の箇所ともに、第1～6回で大きな変化は見られない。  
すなわち、瀬付け箇所は 10.7～15.8cm と高く、瀬付け以外の箇所は 3.0～4.8cm と低く、その状態が継続している。

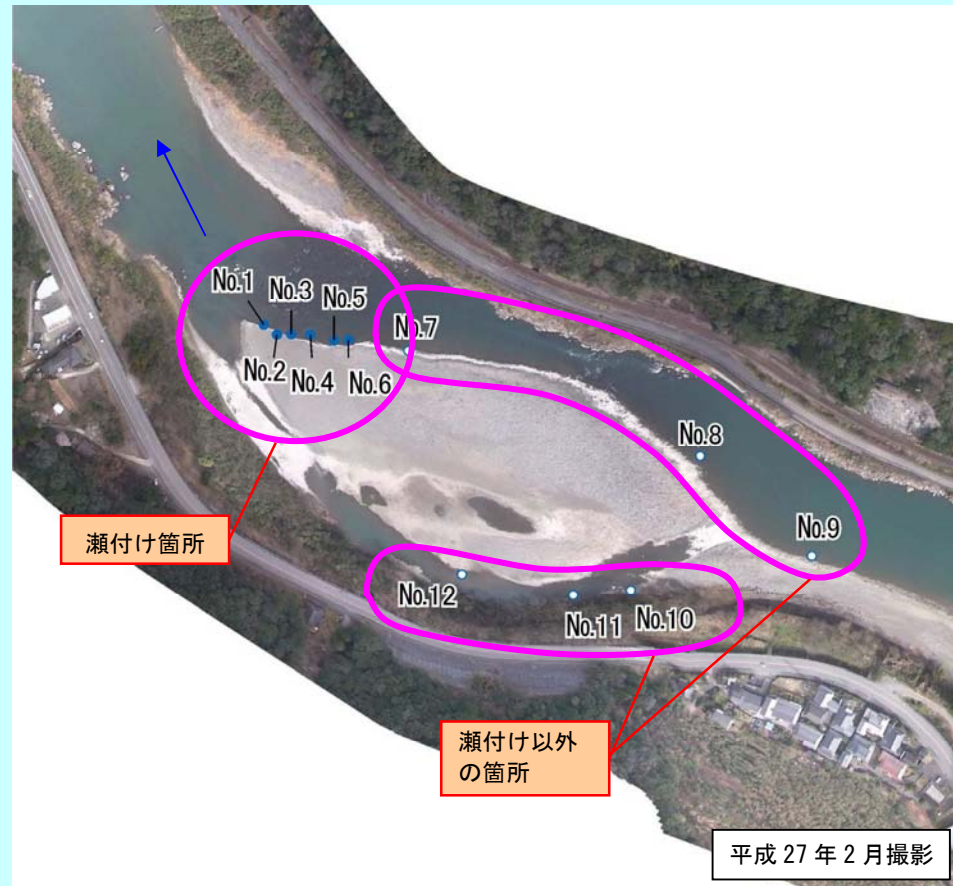
・第1～6回で大きな変化は見られない。  
すなわち、瀬付け箇所と瀬付け以外の箇所を比較した場合、各回とも大きな変化はみられず、瀬付け箇所にて特に溶存酸素が多い傾向は見られなかった。

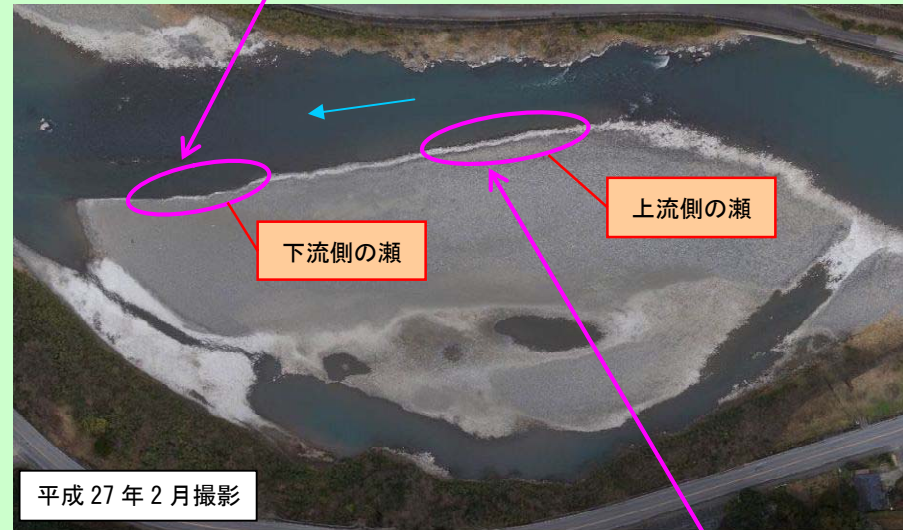
・H26年度の第5～6回の数値は、従来よりも高い数値を示した。したがって、アユの餌場環境の状態が悪くなった傾向は見られない。  
 ・H26年度の下流側の瀬の数値は、従来の数値よりも高かった。これまでの変動幅等を考慮し、みお筋部撤去後の影響について検討していくものとする。

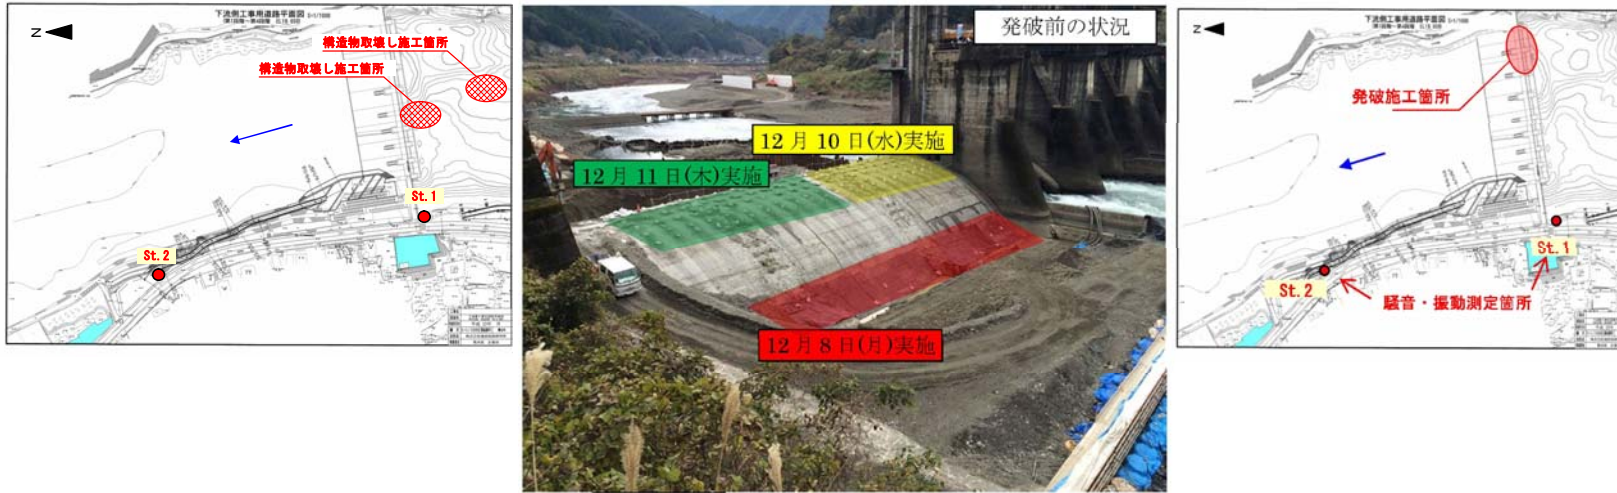
17) 騒音

評価項目	視点	平成 26 年度の調査結果概要	評価概要
工事騒音の影響	<ul style="list-style-type: none"> <li>工事前後の比較</li> <li>騒音規制法との照合</li> <li>火薬学会規制値との照合</li> </ul>	<ul style="list-style-type: none"> <li>環境騒音は工事施工前が平均 68dB(A)、工事施工中が 58~70dB(A)。</li> <li>特定建設作業騒音(L5)の H26 年度は 64~77dB(A)。</li> <li>発破騒音(ピーク値)は 79~94dB(A)。</li> </ul>	<ul style="list-style-type: none"> <li>環境騒音は、工事施工前後で環境騒音に大きな変化は見られない。</li> <li>特定建設作業騒音は、基準値 85dB(A)を下回る値であった。</li> <li>発破騒音は、管理値 96dB(A)を下回る値であった。</li> </ul>

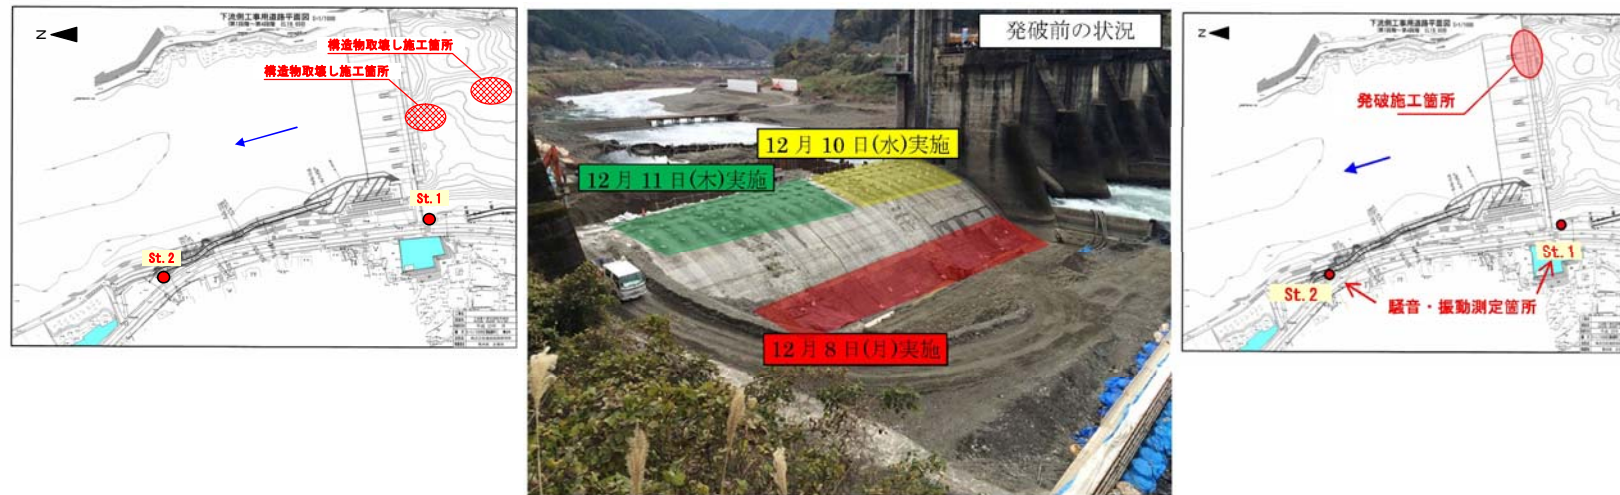
18) 振動

評価項目	視点	平成 26 年度の調査結果概要	評価概要
工事振動の影響	<ul style="list-style-type: none"> <li>工事前後の比較</li> <li>振動規制法との照合</li> <li>火薬学会規制値との照合</li> </ul>	<ul style="list-style-type: none"> <li>環境振動は工事施工前が平均 27dB、工事施工中が 22~30dB。</li> <li>特定建設作業振動(L10) の H26 年度は 25~36dB。</li> <li>発破振動(ピーク値)は 42~68dB。</li> </ul>	<ul style="list-style-type: none"> <li>環境振動は、工事施工前後で環境騒音に大きな変化は見られない。</li> <li>特定建設作業振動は、基準値 75dB を下回る値であった。</li> <li>発破振動は、管理値 75dB を下回る値であった。</li> </ul>
