# 第9回荒瀬ダム撤去フォローアップ専門委員会

平成27年5月28日

熊本県企業局

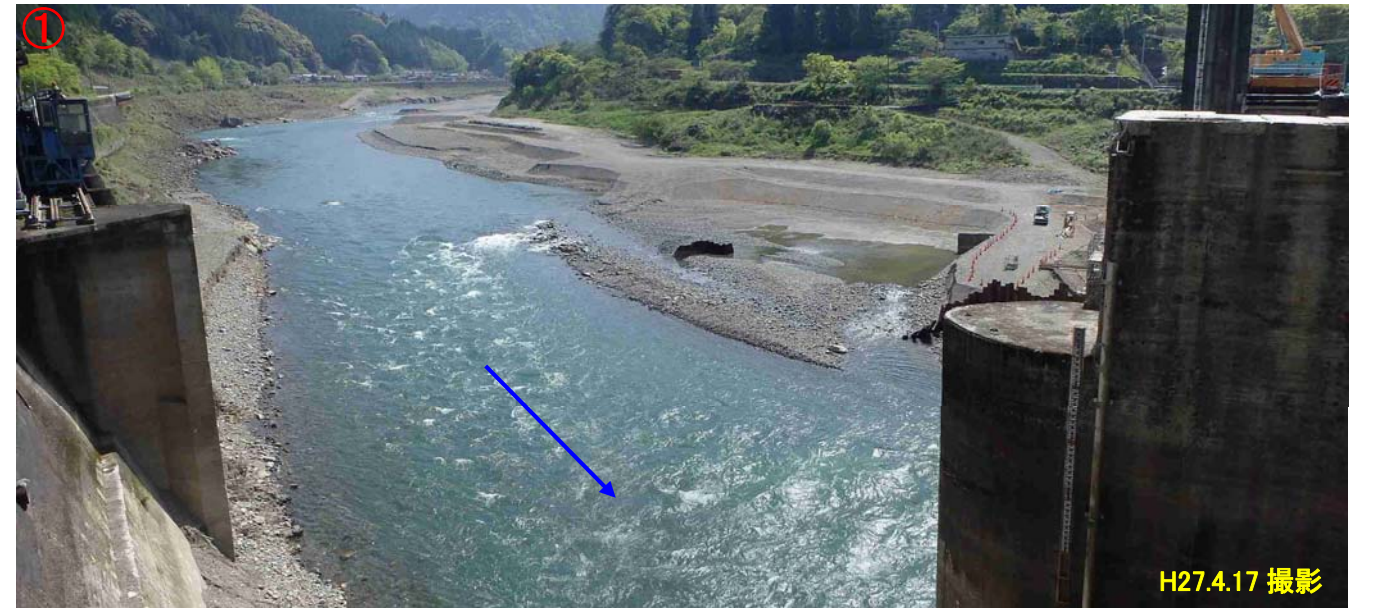
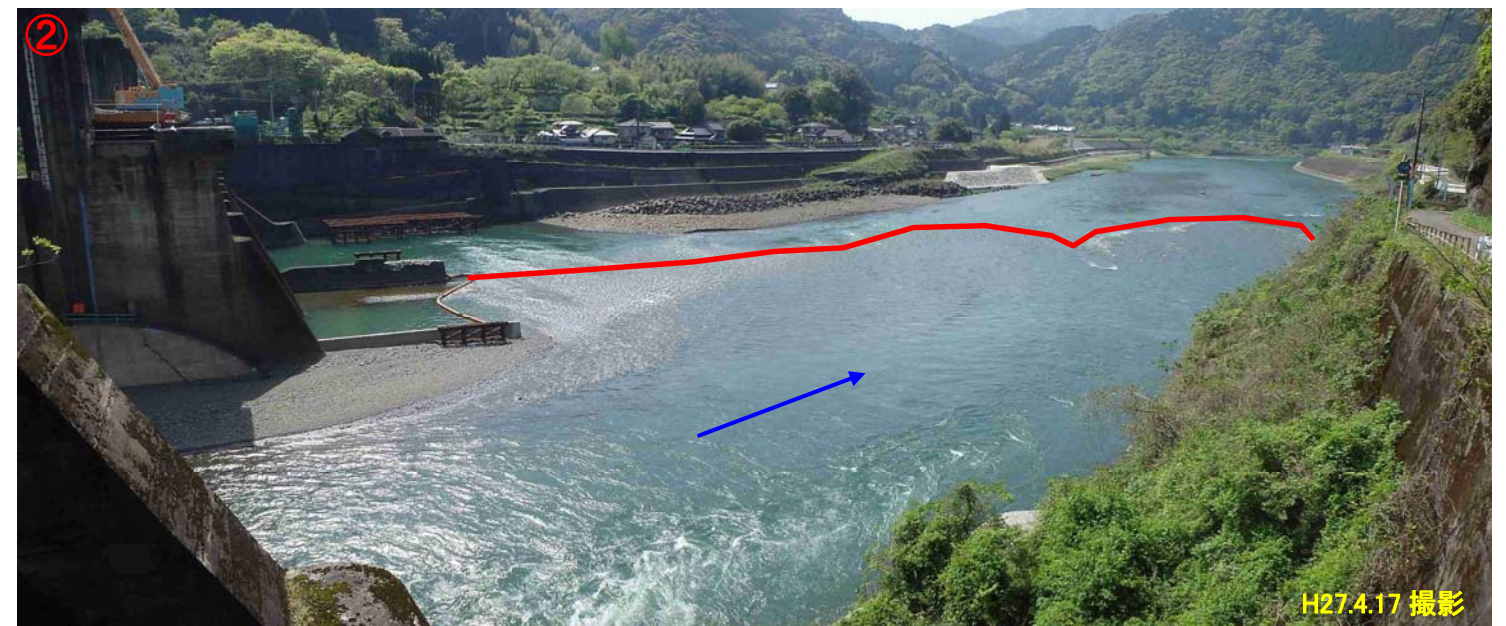
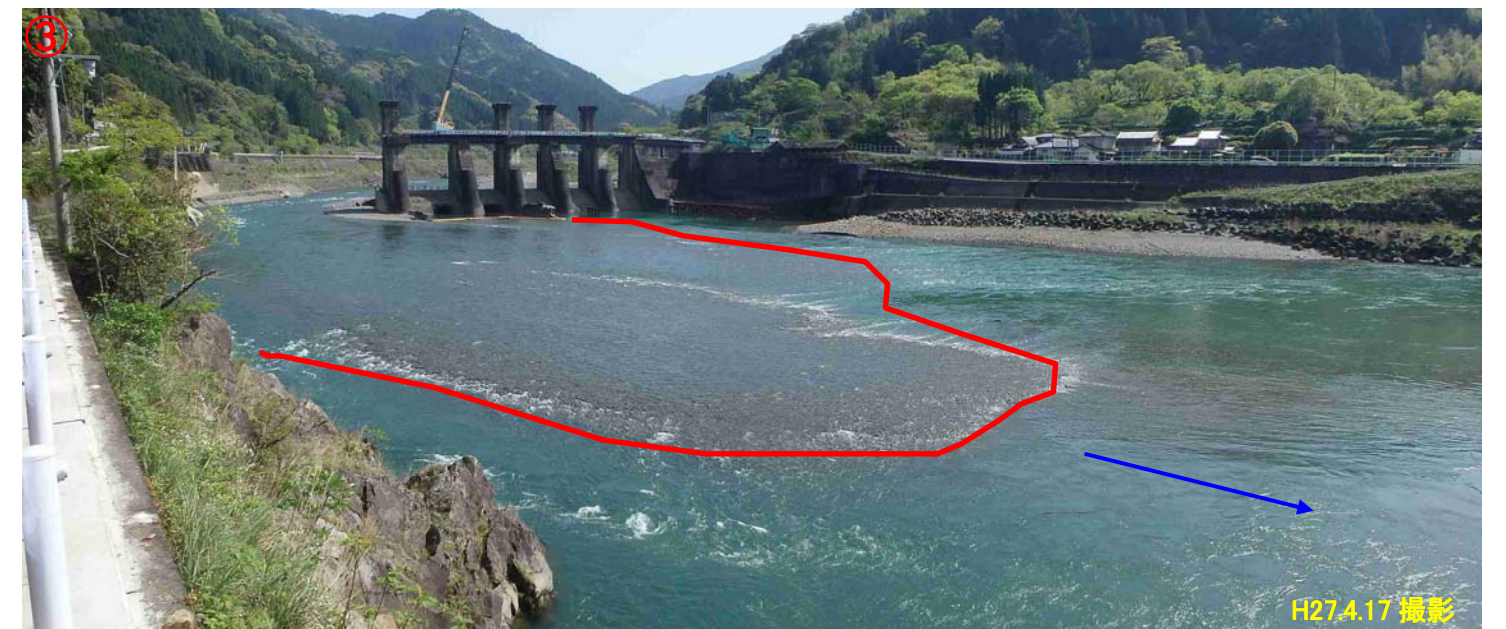
【3月19日出水後の土砂流下状況】

堤体右岸部（みお筋部）を撤去後、縮切堤を存置した仮設の状況で3月19日出水（約370m³/s）を迎え、洪水流が縮切堤を越流し、一気に転流が生じた。その際、縮切堤の盛土が全て流下し、現在、ダム直下流に砂州上に堆積している状況である。（写真①②③参照）

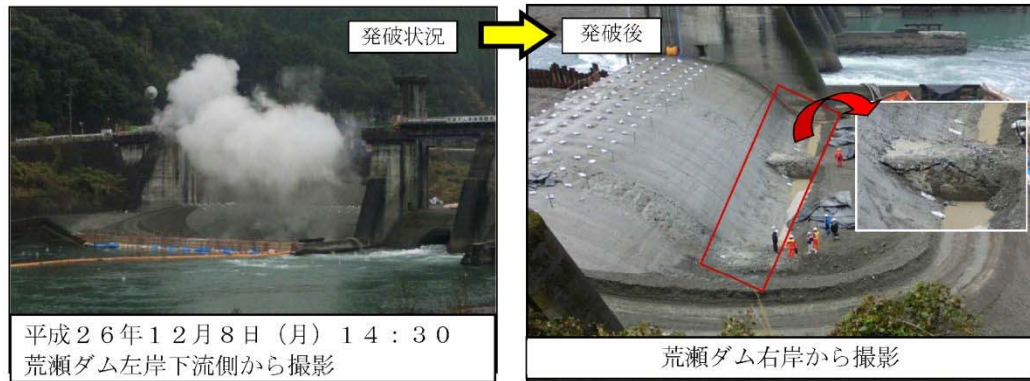
平成26年度 発破作業の実施について

荒瀬ダム撤去工事では、ダム本体みお筋部の発破作業を12月8日(月)より開始し、12月17日(水)現在で、計3回の発破を実施していますので情報提供します。なお、騒音・振動の測定値は管理基準値以下でした。

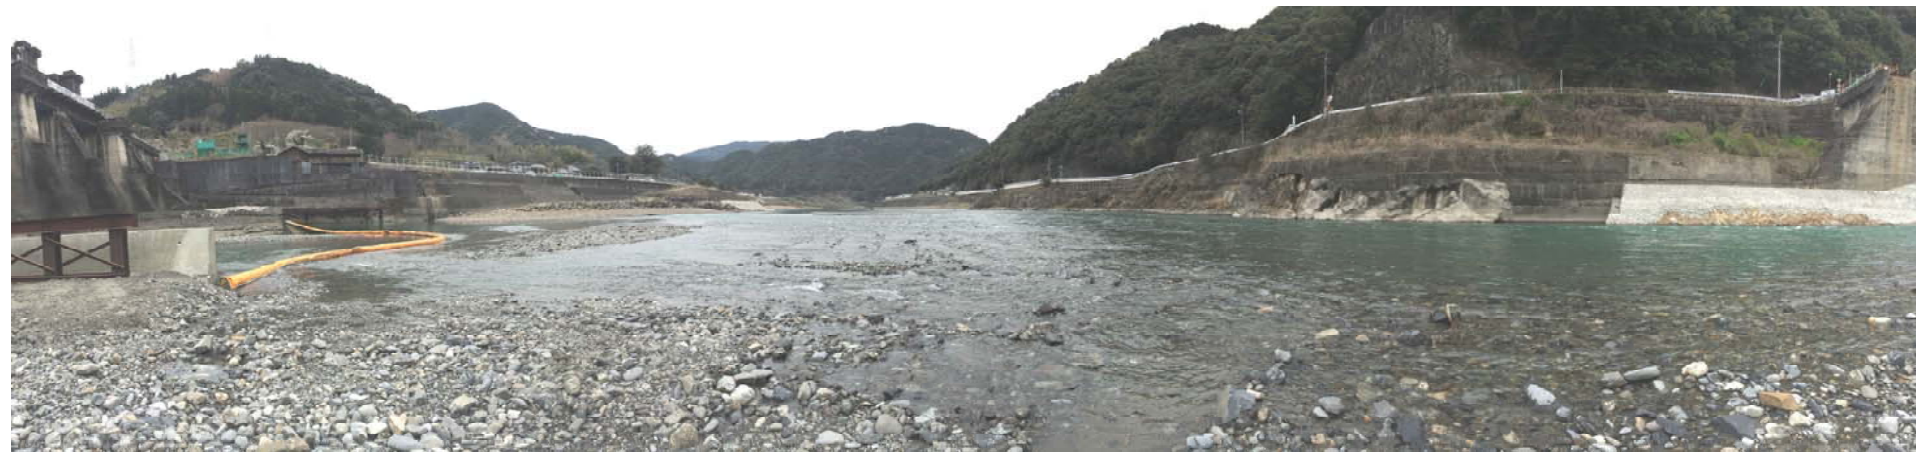
【平成 27 年 3 月 27 日】ダム直下流

左岸側

右岸側
