## ■ 護岸の点検について

## 荒瀬ダム貯水池平面図

■ 水位低下設備設置時の流水処理計画について

流域全体の土砂管理について

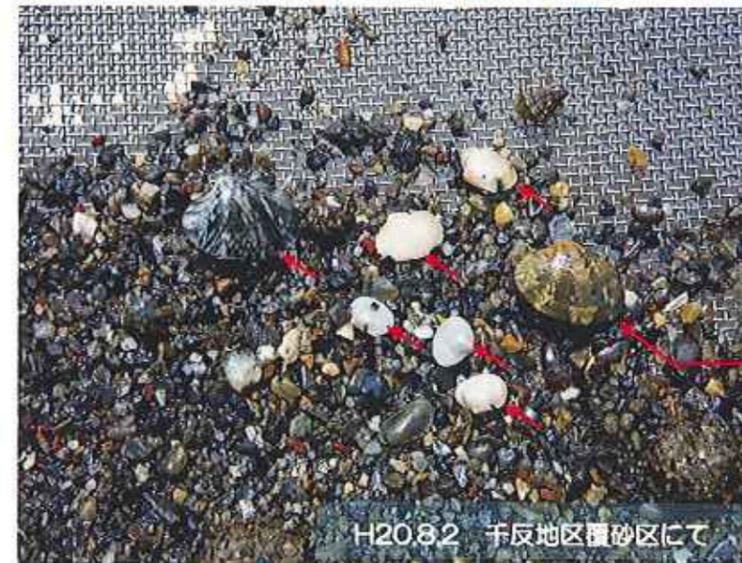
H20.8.2 干反地区覆砂区にて

干反地区で見られたアサリ稚貝の写真。大きさは殻長2~10mm程度。

荒瀬ダムの堆砂を用いた覆砂区には、周辺漁場と比較してアサリ稚貝の着底効果がみられ、ダム堆砂の利活用が一定の効果を発揮している。なお、漁業者からは引き続き覆砂の要望が出されている。

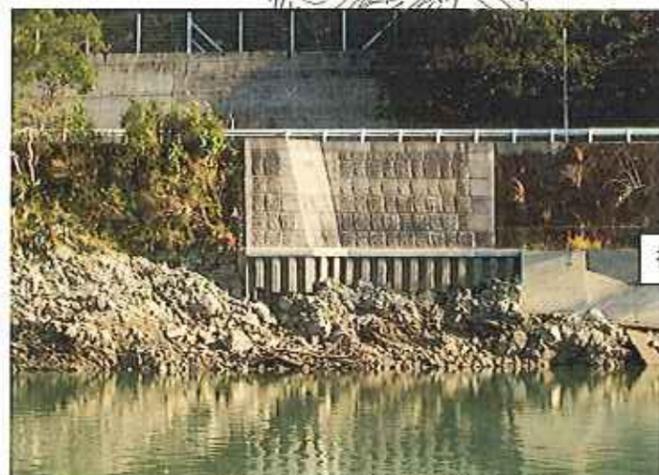
写真 護岸補修前の状況

- ・平成14年8月および平成15年2月の護岸調査では、55箇所、延長1,550mの要補修箇所を確認。その後新たに確認された27箇所も含め、平成21年度までに82箇所、延長2,545mの補修を実施。
- ・各管理者独自の点検のほか、河川管理者との合同点検、道路管理者との合同点検を毎年実施。今後も点検を継続し、各管理者と協議のうえ、順次未補修箇所の護岸補修を行っていく予定。水位低下による流速の増加等に伴い補強が必要な箇所については、管理者と協議のうえ対策を行う予定。

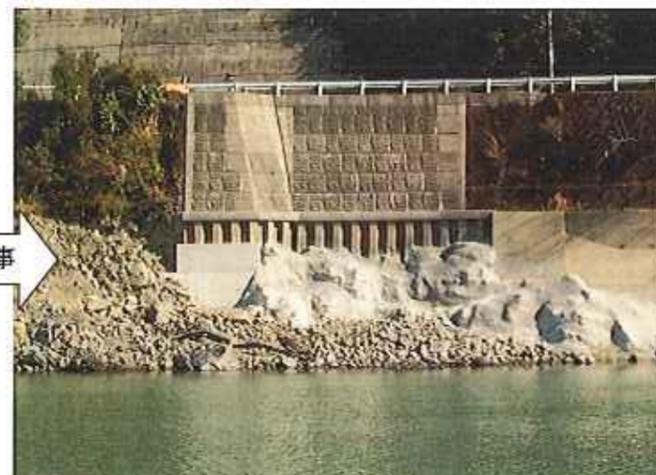
写真 護岸補修後の状況

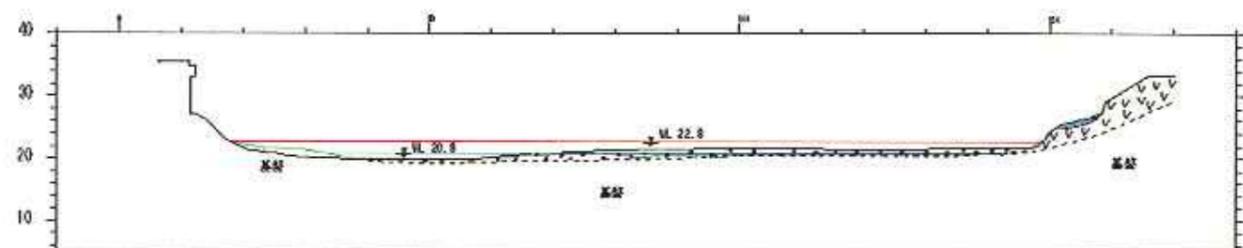
No. 5 (21k160)

図 百済木川合流部の球磨川横断面図 (H19 河道)

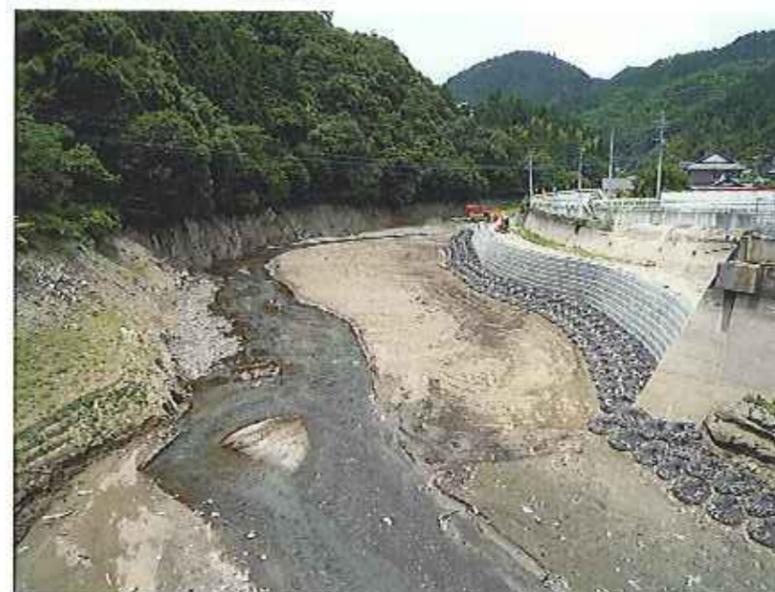
写真 護岸補強工事の状況

【対応方針】 百済木川の護岸（県道）については、泥土除去に伴う基礎部の安定対策として、かごマットによる補強工事を実施したところ。今後、継続的にモニタリングを行い、必要に応じて道路管理者・河川管理者と協議し対策を講じていく。

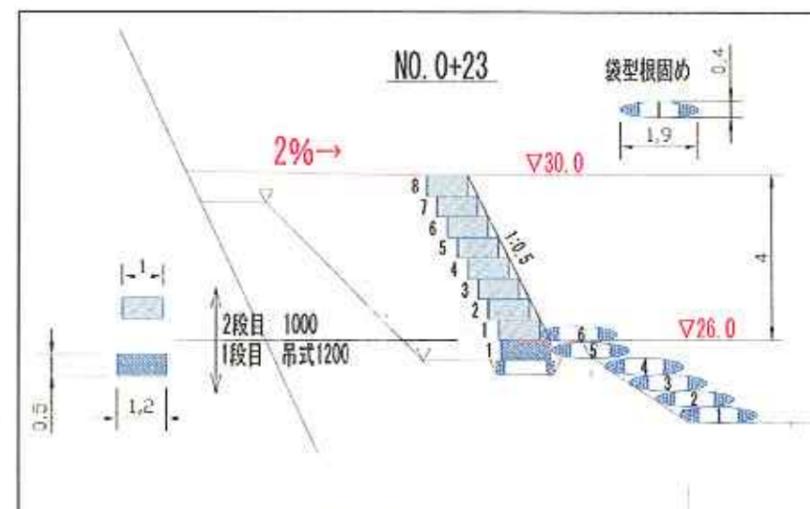
図 護岸補強工事横断面図

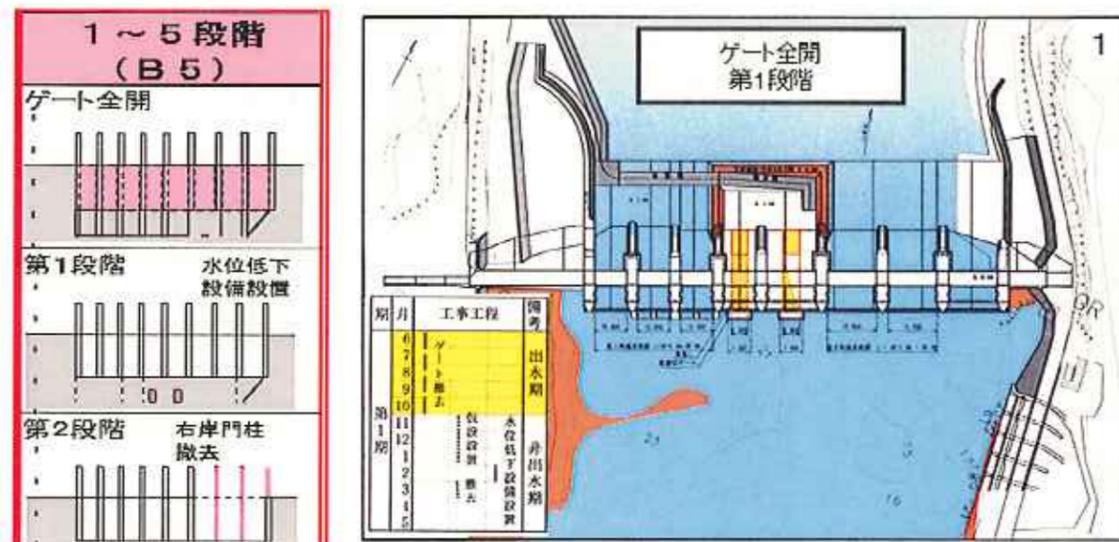
図 ダム撤去方針における第1段階工程 (ダム撤去方針資料より)

現在、既にゲートを全開とした状態になっており、① (ゲート全開) から② (ゲート2門を閉じる) までの期間が2年分長くなっているが、②以降の工程については、従来想定していた工程と条件は変わらない予定である。

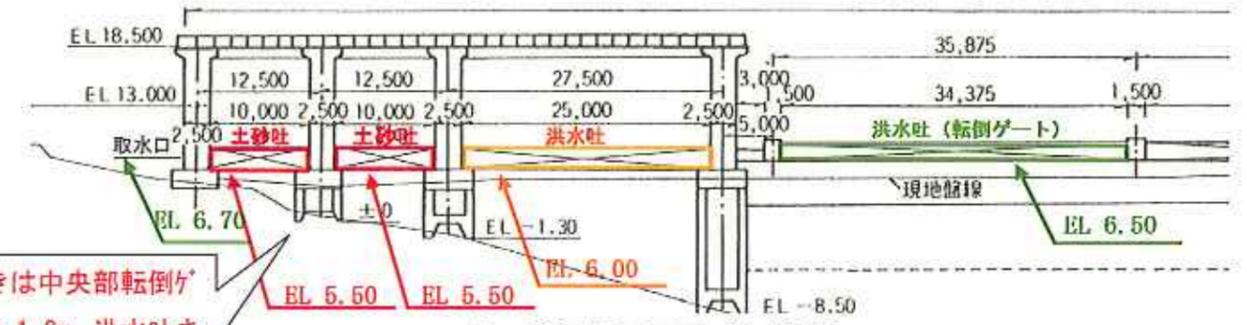
土砂吐きは中央部転倒ゲートよりも1.0m、洪水吐きゲートよりも0.5m低い構造となっている。

【対応方針】洪水時には左右岸両側にある洪水吐きゲートを開けることなどにより土砂を排出している。土砂吐きゲートの敷高が低い位置にあること、経年的に堰上流側の堆積がみられないことなどから、十分な排出機能を有しているものとする。

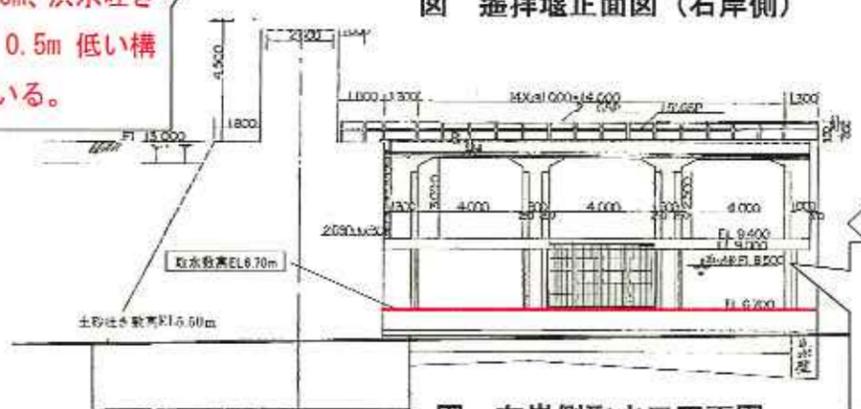
取水水位 EL 8.5m を保つように土砂吐き、洪水吐きゲートを運用。

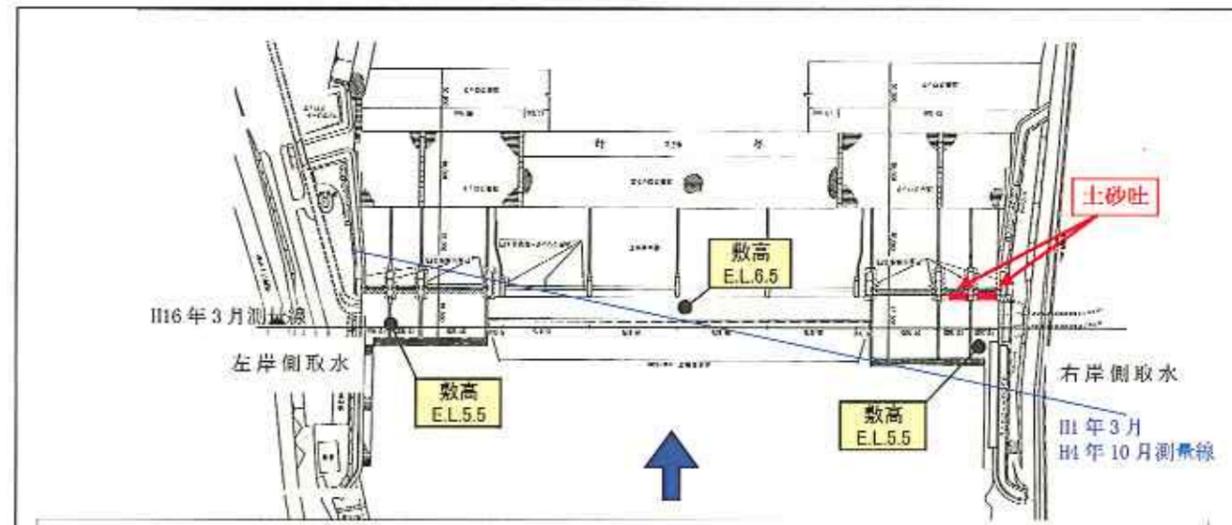
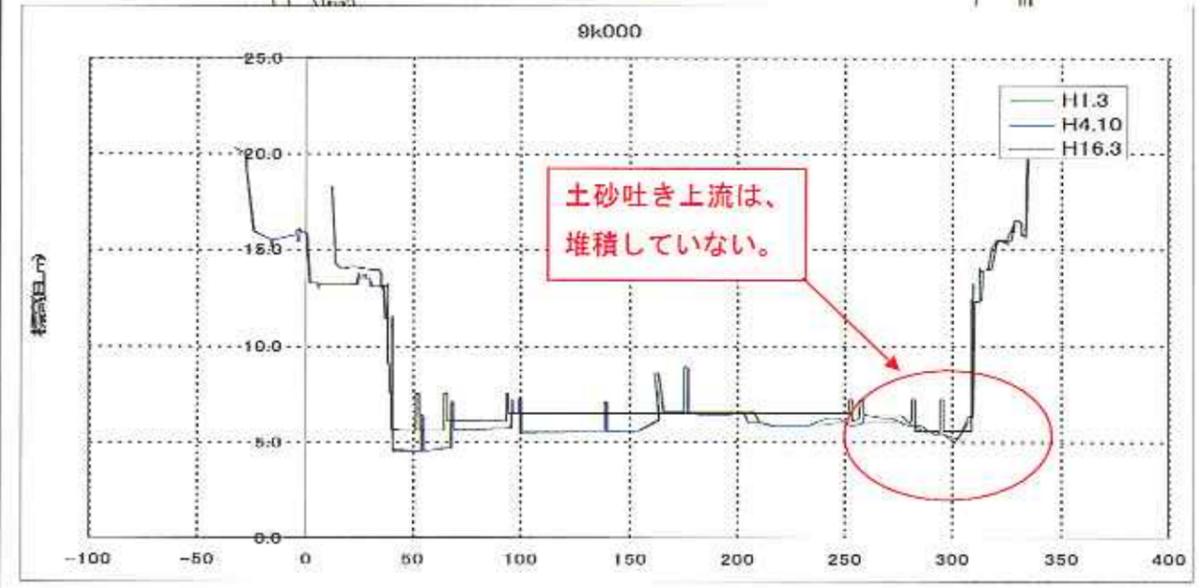
土砂吐き上流は、堆積していない。

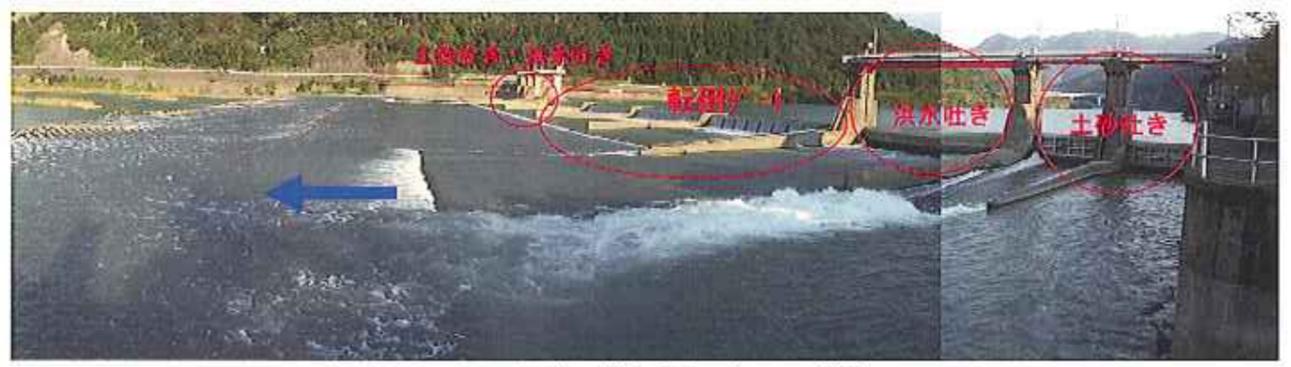
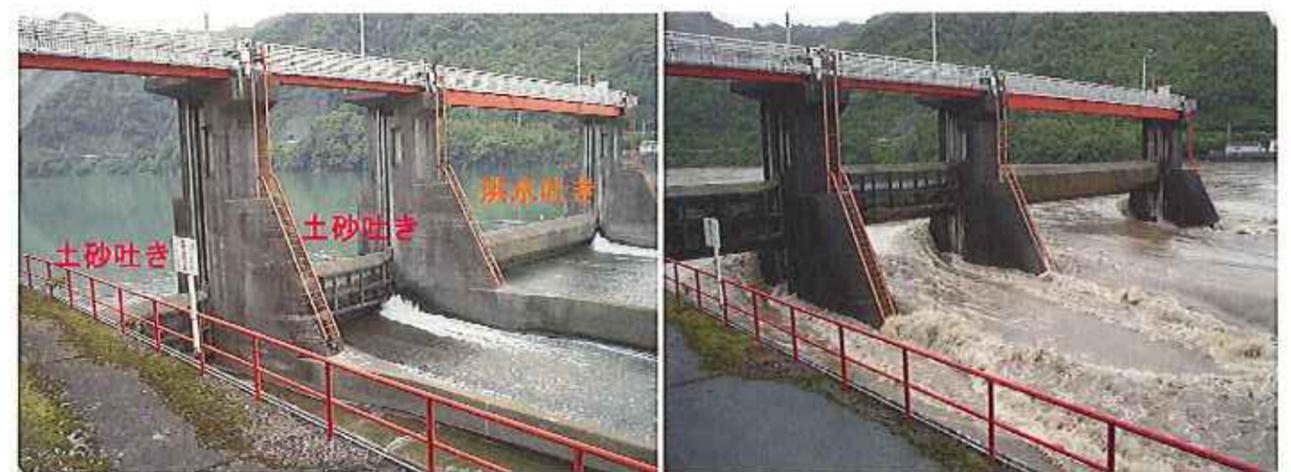
写真 右岸側土砂吐および洪水吐

(通常時)

(洪水時)

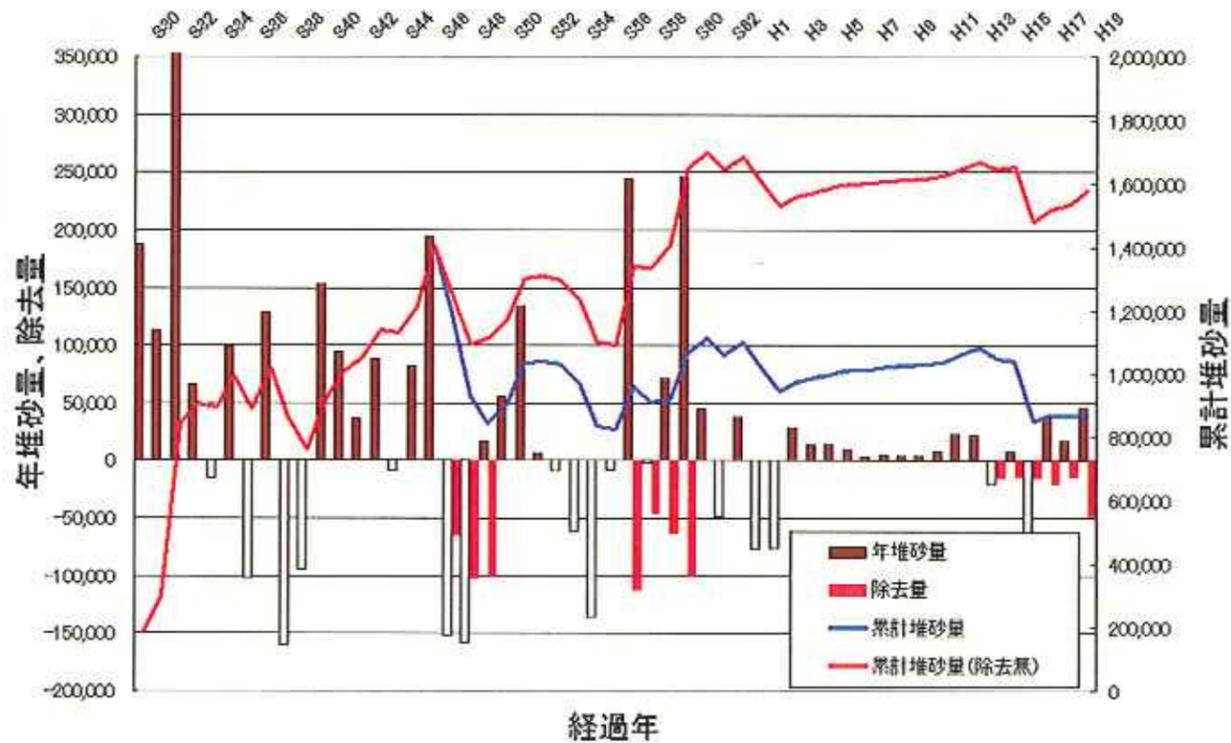
図 荒瀬ダムにおける堆砂量の経年変化

荒瀬ダム建設以降、昭和60年頃までの約20年は顕著な堆砂傾向がみられたが、近年は安定傾向にあり現在貯水池内には約87万m<sup>3</sup>の堆砂がある。

貯水池内の砂・礫は自然流下を基本とするが、ダムから佐瀬野までにある約10万m<sup>3</sup>をダム本体越流部の撤去開始までに除去する予定である。

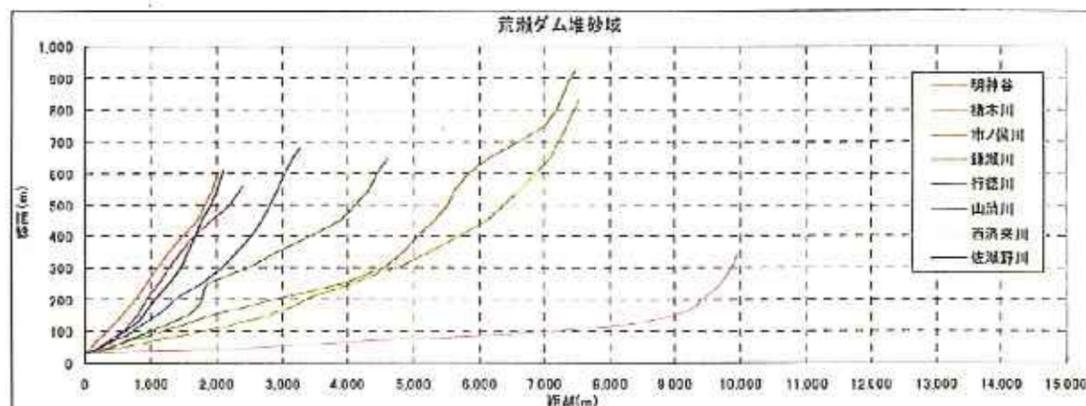
図 荒瀬ダム堆砂域における支川の縦断面図

主な支川	主な調査位置 (H16)	調査概要
鎌瀬川	③ (砂防ダム堆砂域) ④ (合流点)	流域面積が約 10km <sup>2</sup> と比較的小さく、下流部河床勾配は 1/20 程度と急である。本川合流点、下流・中流部では、巨礫や岩塊が堆積している。
市ノ俣川	⑤ (砂防ダム堆砂域) ⑥ (合流点)	流域面積が約 20km <sup>2</sup> 、下流部河床勾配は 1/30 程度。本川合流点、下流・中流部では、巨礫や岩塊が堆積している。
楮木川	⑦ (合流点)	河床勾配は 1/20 程度
明神川	⑧ (砂防ダム堆砂域)	流域面積が約 5km <sup>2</sup> と非常に小さく、下流部河床勾配も 1/10 程度と非常に急である。
百済木川	⑨ (砂防ダム堆砂域)	荒瀬ダム支川で流域面積が約 30km <sup>2</sup> と最も大きく、下流部河床勾配は 1/120 程度と非常に緩やか。下流部はダム背水の影響を受けシルトが多く堆砂しているが、中・上流部は礫の堆積が見られる。

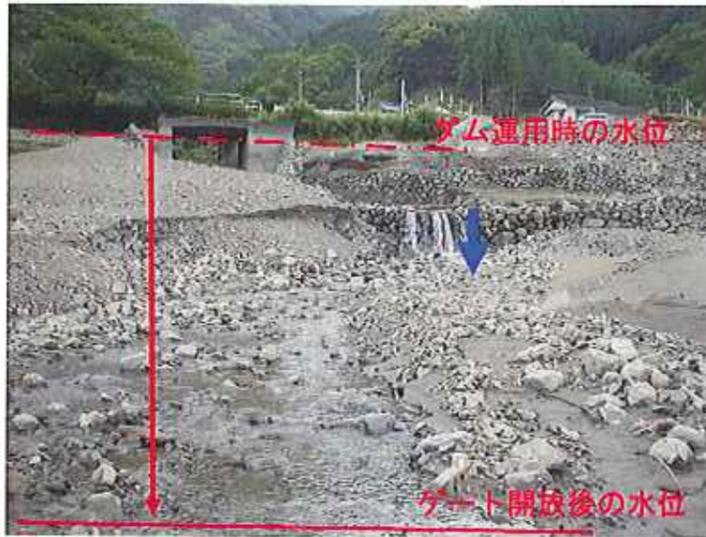
写真 No. 1+140 付近の支川佐瀬野川 (H22. 5. 22)

ゲート開放前は、EL 30.4m (L.W.L.) の水位で運用していたものが、現在はゲート開放により水位が EL 22.8m 程度と、水位が約 8m 低下し、支川に落差が生じた状態となっている。

出水による流れの変化、段差の自然解消なども見られており、今後は各管理者と協議しながら各支川の状況を見守る。

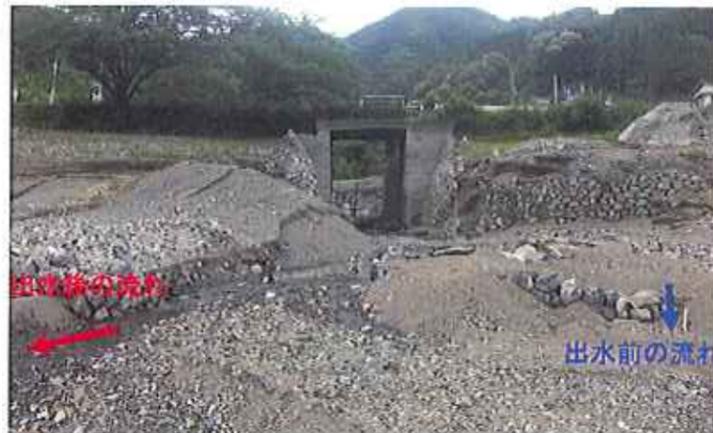
写真：5月23日の約 3,600m<sup>3</sup>/s 出水後の状況

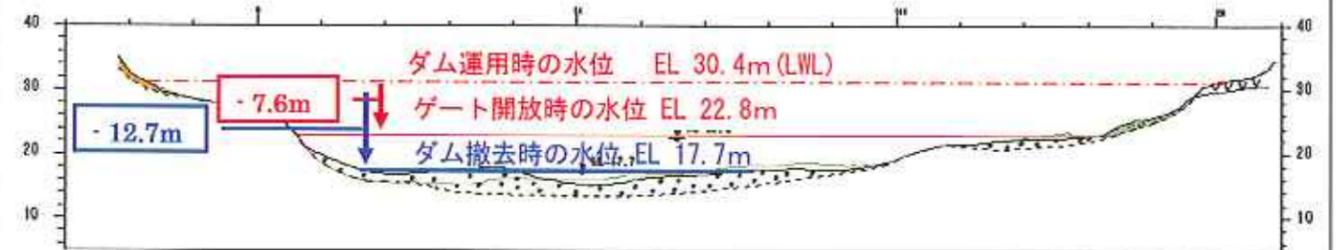
No. 1+140 (20k300)

図 球磨川横断面図 (No. 1+140)

No. 1+140 付近においては、現在、ゲート開放に伴い約 7.6m 水位が低下しているが、今後ダム撤去により、更に約 5m 程度水位が低下する予定。

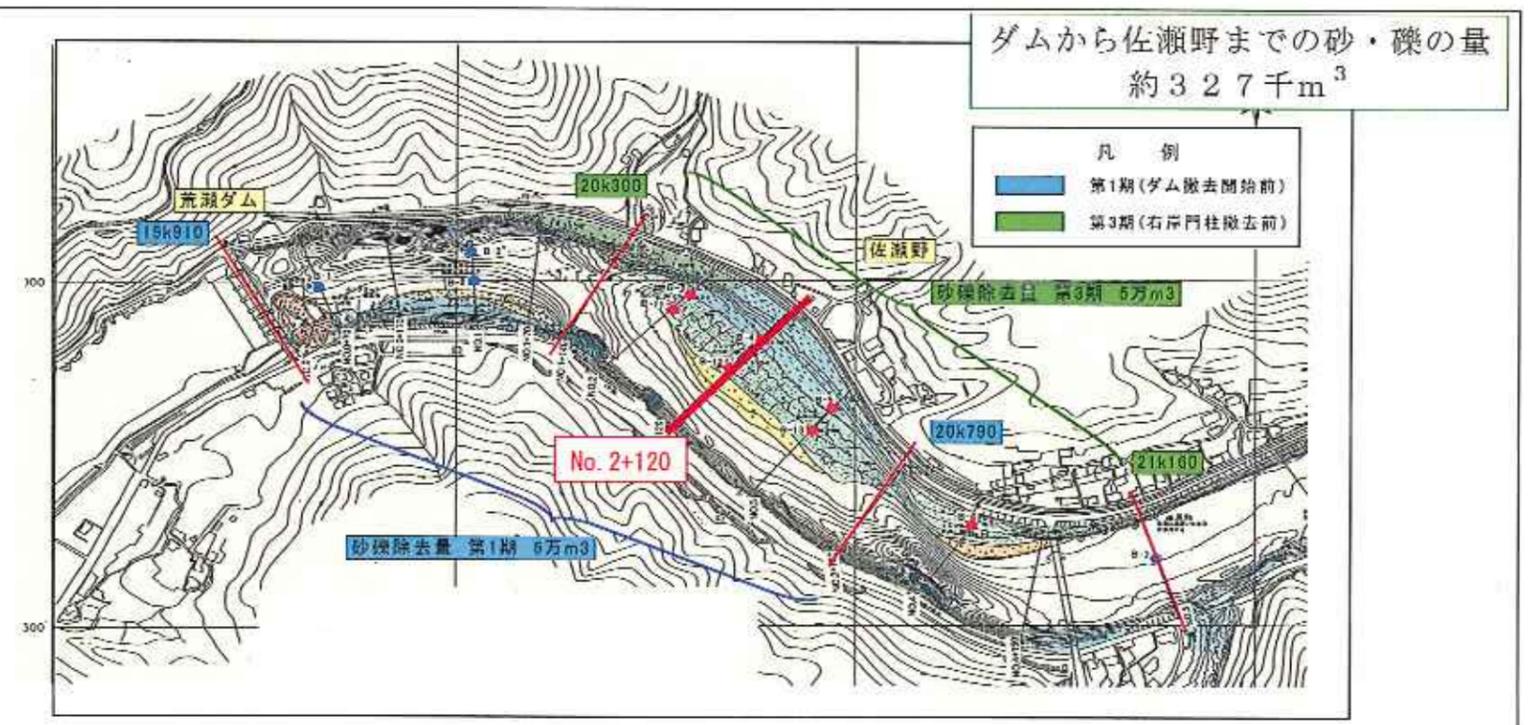
図 佐瀬野地区における砂礫の除去範囲

【対応方針】 基本的には 10 万 m<sup>3</sup> 掘削における計算想定断面までの掘削を予定するが、掘削後の出水による堆積等も予想されることから、断面のモニタリングを実施し、影響を検討しながら対応していく。

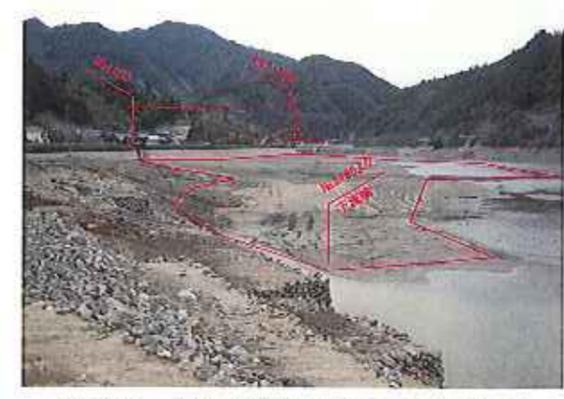
平成 21 年度 砂礫除去工事直後の状況

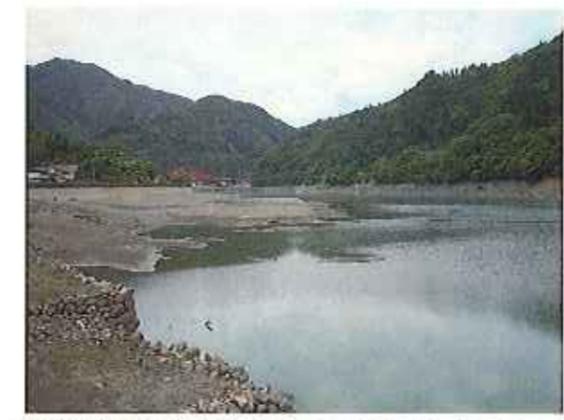
平成 22 年 6 月 2 日 (5 月 23 日約 3,600m<sup>3</sup>/s 出水後)
