2.6 ダム本体撤去の施工実績（第Ⅵ期）

2.6.1 工事概要

2.6.2 公園整備計画

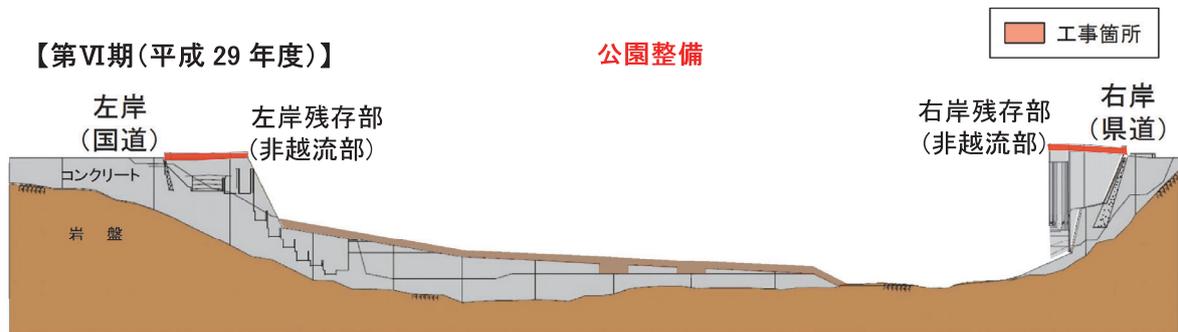
図・ 2.127 第Ⅵ期（平成 29 年度）の施工実績

- ・左岸残存部及び慰霊碑周辺公園整備
- ・右岸残存部及び取水口跡公園整備

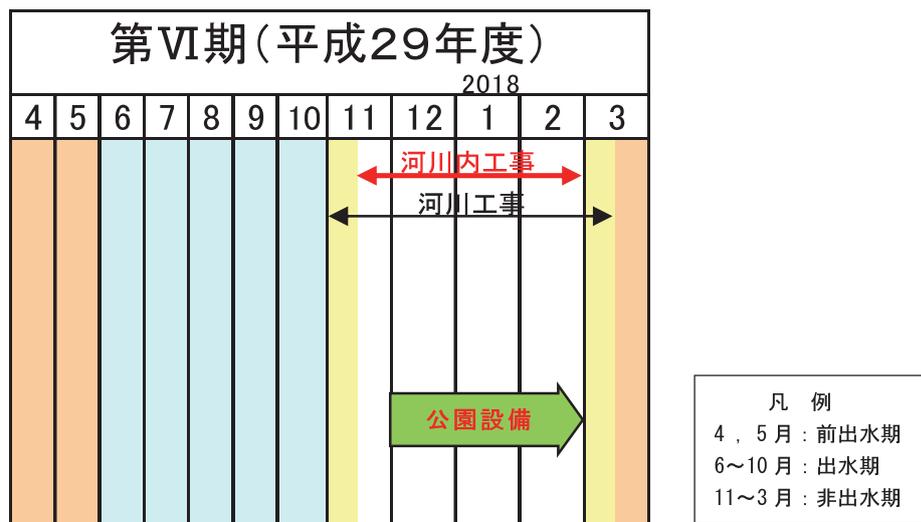
図・ 2.128 実施工程表（第Ⅵ期）

実施工程表を図・ 2.128 に示す。

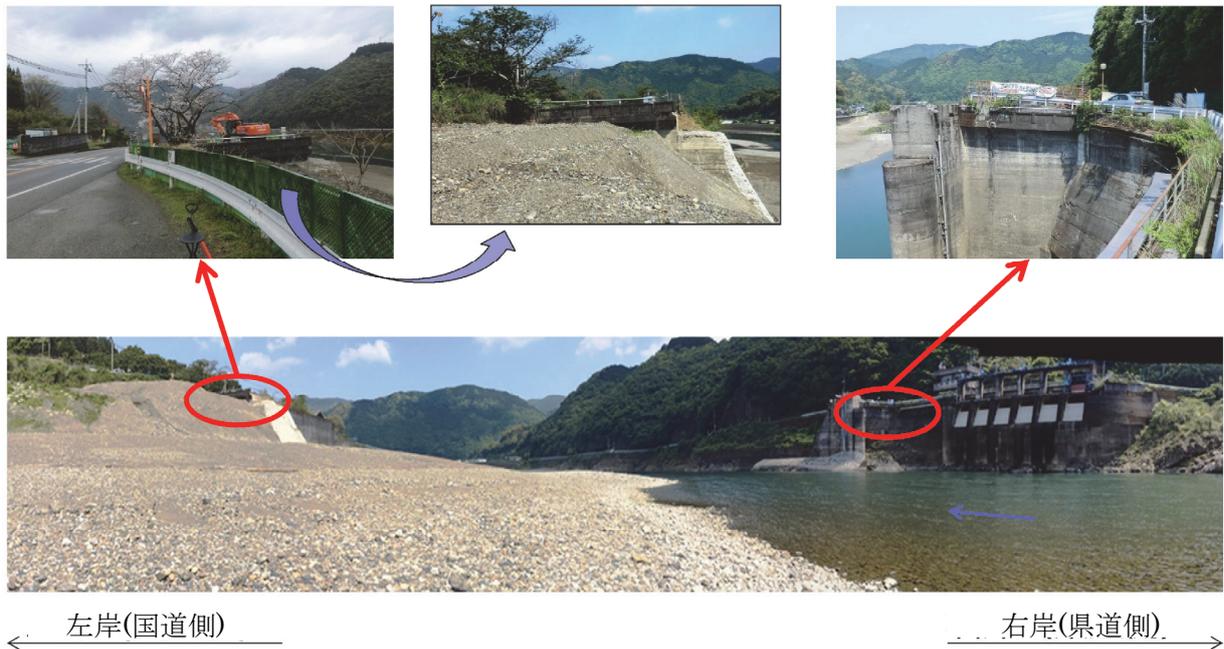
写真- 2.173 ダムサイトの堤体撤去後の状況（上流より眺望）

写真- 2.173 に上流から眺望したダムサイトの堤体撤去後（両岸残存部）の状況を示す。

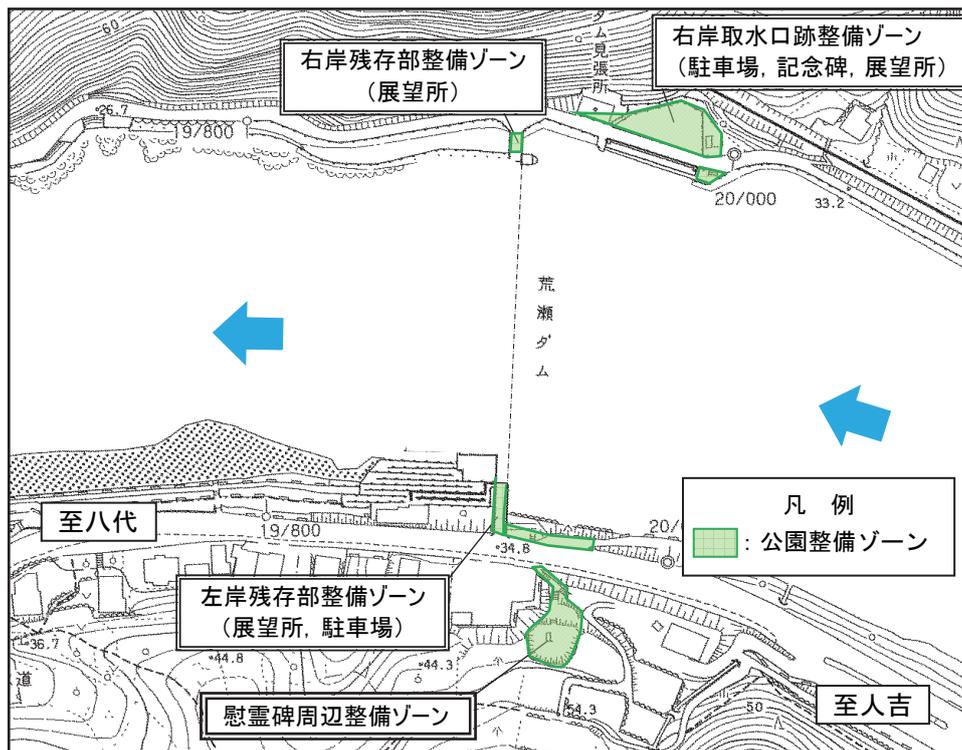
図- 2.129 全体計画図

全体計画図を図- 2.129 に示すが、以下の4つのゾーンを整備する計画とした。

- ・左岸残存部
- ・慰霊碑周辺

- ・右岸残存部
- ・右岸取水口跡地

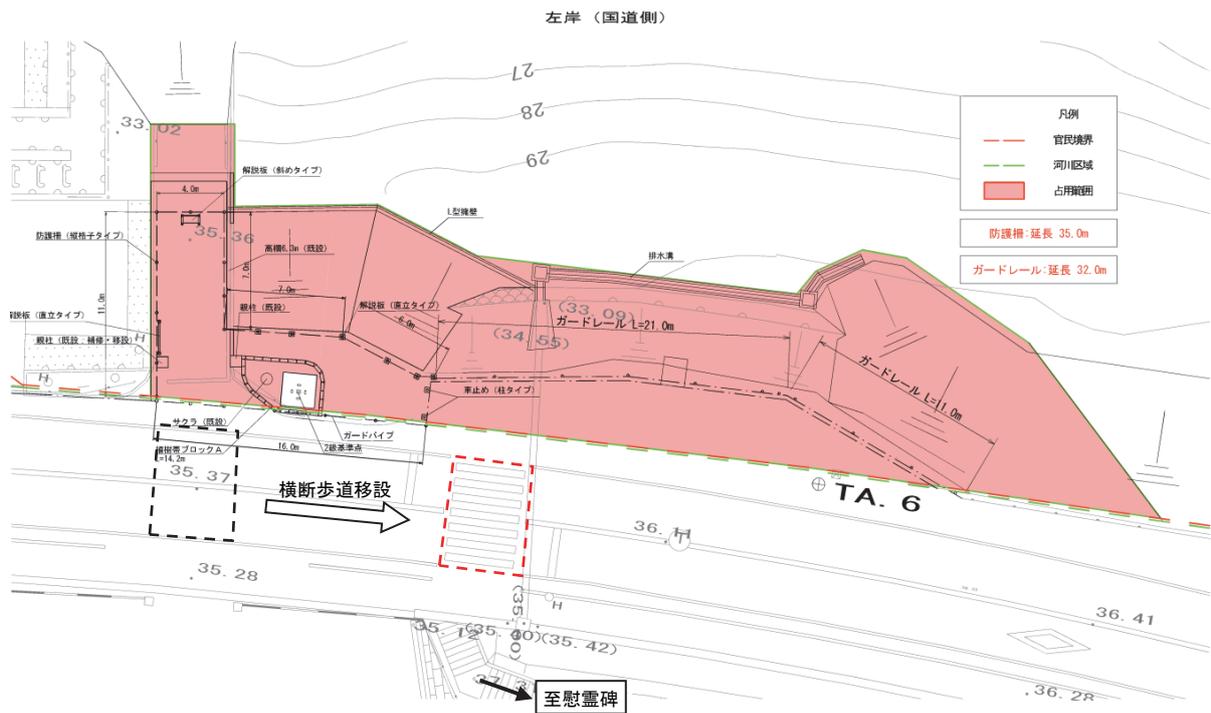
図- 2.130 左岸残存部整備ゾーン計画図

- ・防護柵, ガードパイプ, ガードレール
- ・車止め (柱タイプ), 駐車スペース
- ・横断歩道移設 (残存部側ガードパイプ設置のため)

- ・案内板 (斜め型), 説明板 (直立型)

- ・サクラ
- ・高欄, 親柱

- ・アスファルト舗装工, 盛土工
- ・植生工, 排水工

図- 2.130 に左岸残存部整備ゾーンの計画図を示す。

ここで、整備前の横断歩道の位置では、残存部側をガードパイプで締め切るため利用できないが、慰霊碑の階段前に移設することで、安全に慰霊碑周辺整備ゾーンへアクセスできる。

また河川占用範囲は、引き続き熊本県企業局にて管理する。

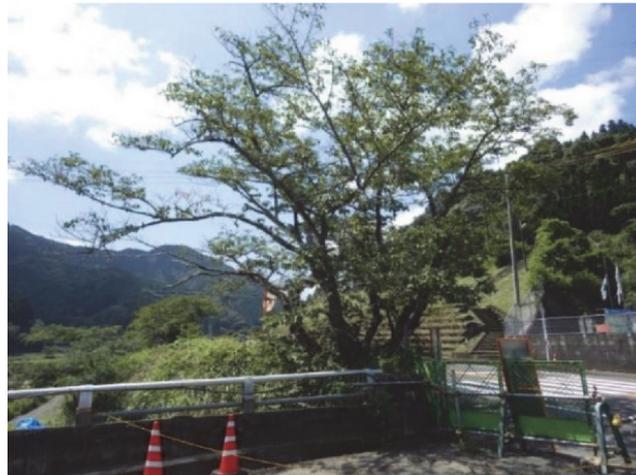
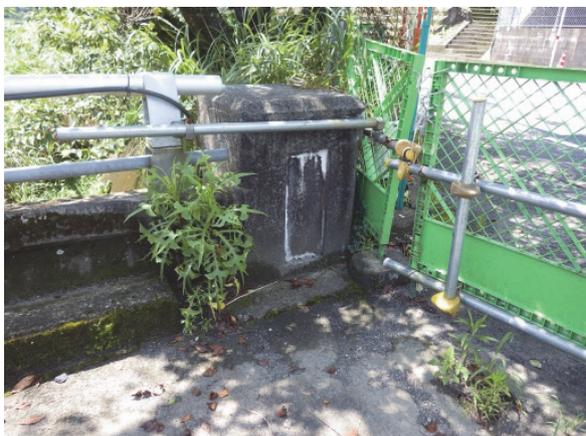
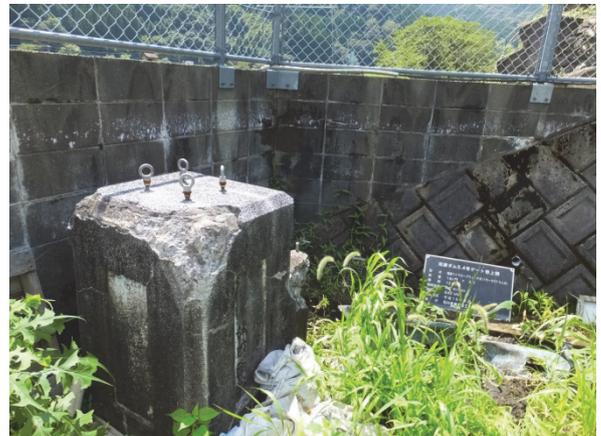
写真- 2.174 保存対象施設の整備前の状況

(サクラ及び高欄)

(親柱 (上流側))

(親柱 (下流側: 補修・移設設置))

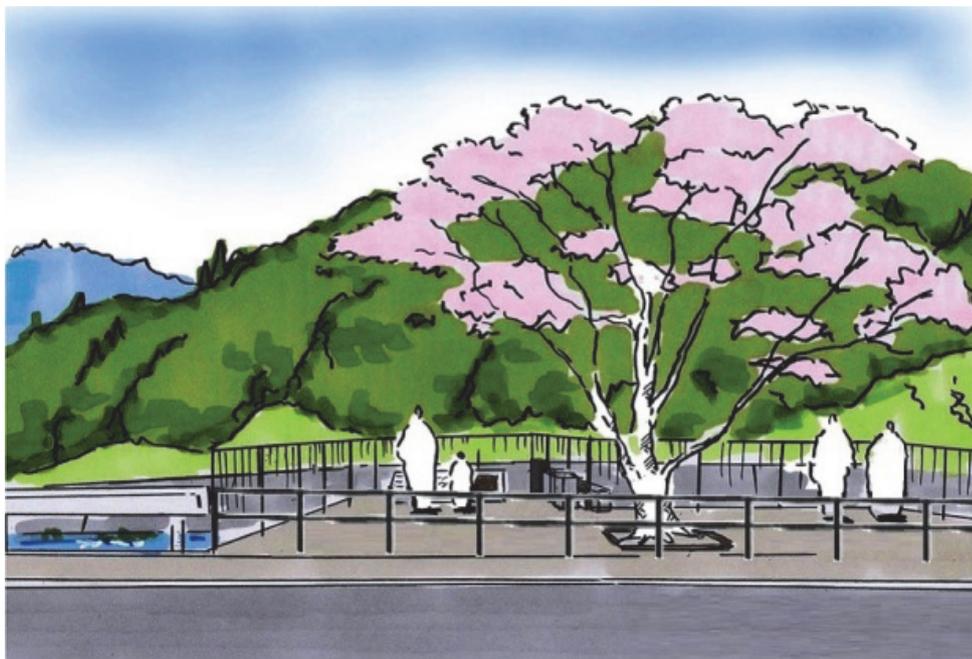
図- 2.131 左岸残存部の整備イメージ

図- 2.131 には、左岸残存部整備イメージを示す。

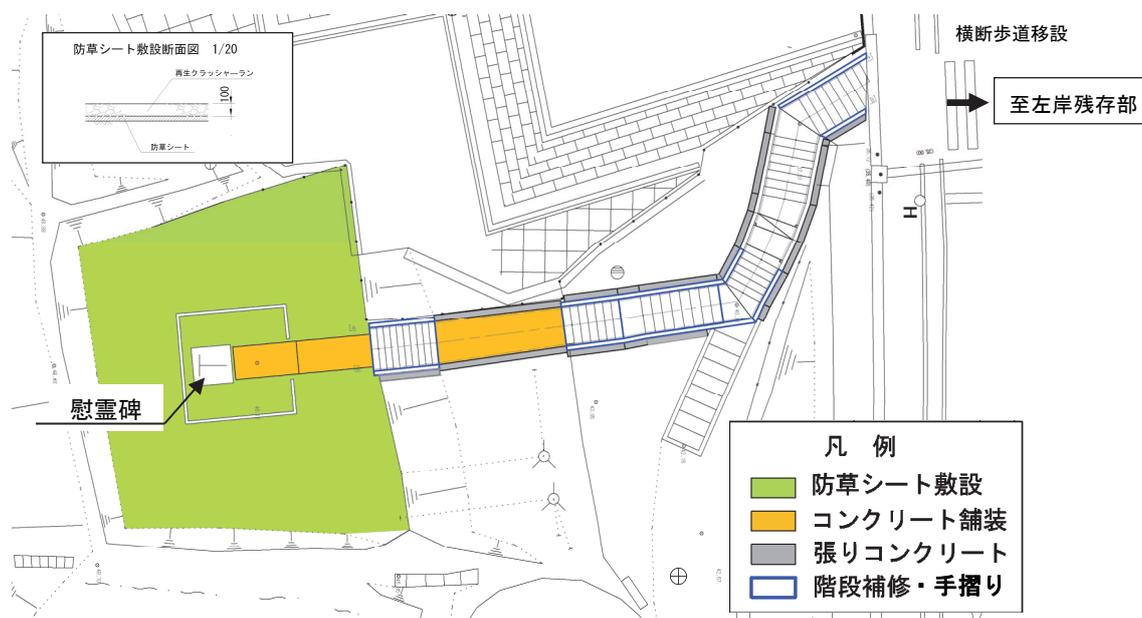
図- 2.132 慰霊碑周辺整備ゾーン計画図

- ・手摺り
- ・階段補修

- ・慰霊碑
- ・既存の植栽木（サクラ、クスノキ 等）強剪定（眺望のため）

- ・防草シート、張りコンクリート

- ・コンクリート舗装工

図- 2.132 に慰霊碑周辺整備ゾーンの計画図を示す。

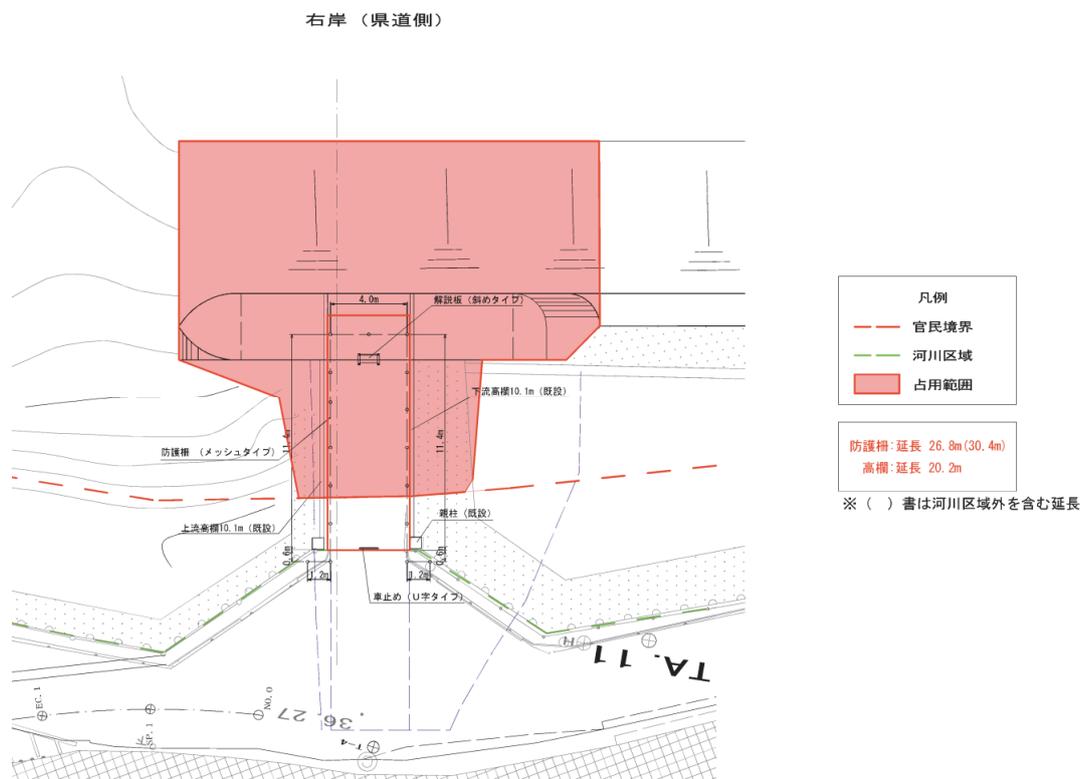
図- 2.133 右岸残存部整備ゾーン計画図

- ・防護柵（忍び返し付）
- ・車止め（U字タイプ）

- ・案内板（斜め型）

- ・高欄，親柱

- ・アスファルト舗装工

図- 2.133 に右岸残存部整備ゾーンの計画図を示す。

右岸残存部直下は水域であるため、防護柵は人が越えられない構造（忍び返し付）とした。

また、河川占用範囲（撤去範囲見直しにより存置した箇所）は、引き続き熊本県企業局にて管理する。

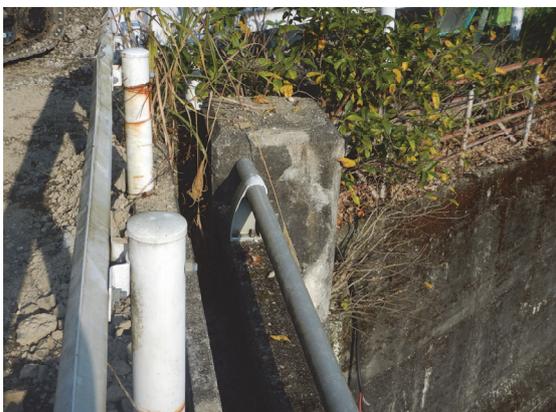
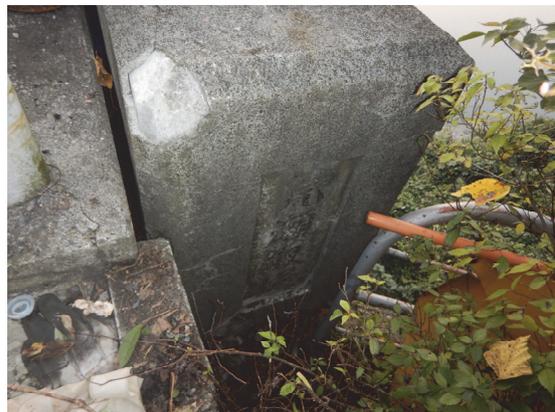
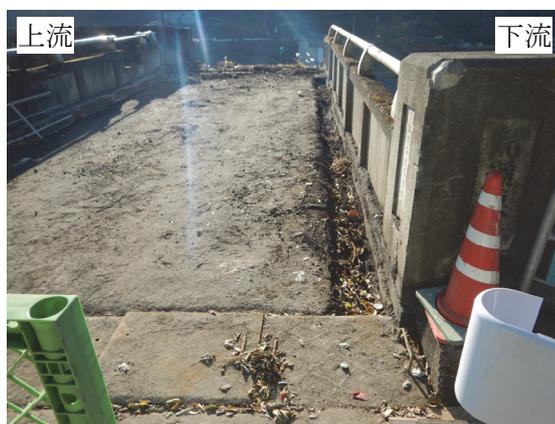
写真- 2.176 保存対象施設の整備前の状況

ここで、高欄（コンクリート製）が保存対象であるが、上部のガードレールは、管理橋を補強、嵩上げた際の仮設構造物である。

(親柱 (上流側))

(親柱 (下流側))

(高欄)

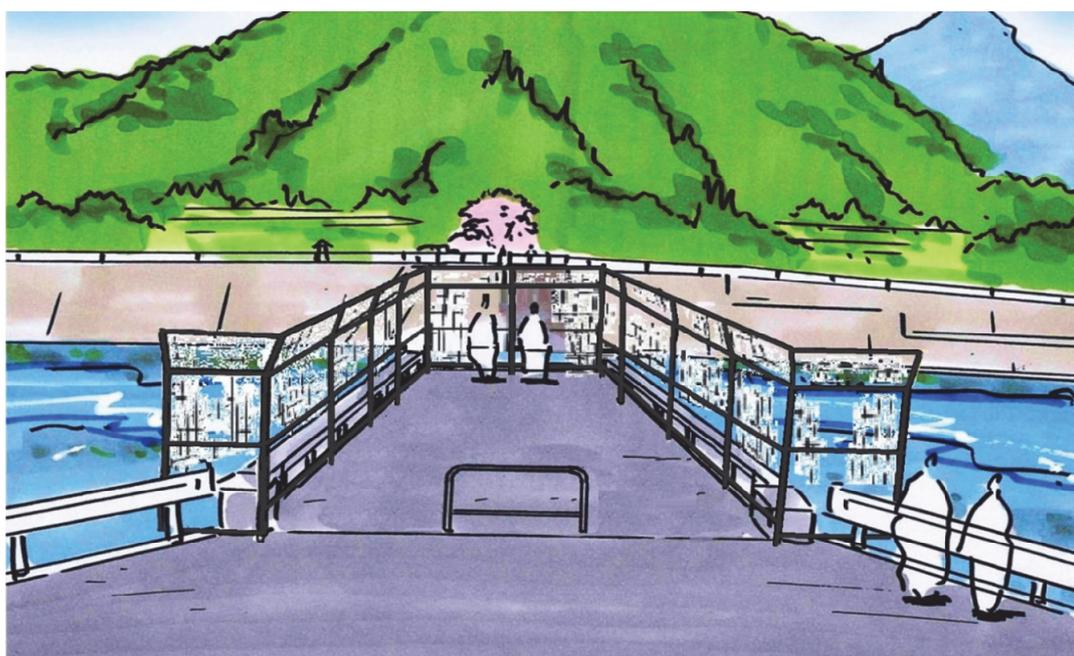
図- 2.134 右岸残存部の整備イメージ

図- 2.134 には、右岸残存部の整備イメージを示す。

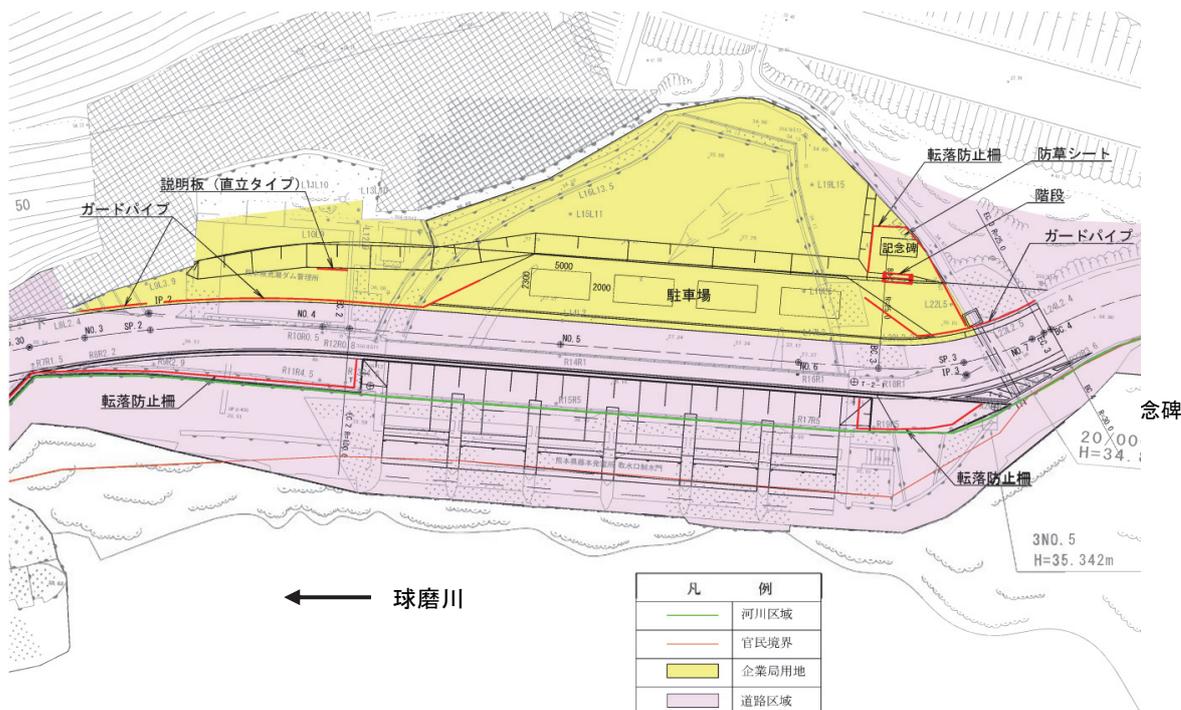
図- 2.135 右岸取水口跡整備ゾーン計画図

- ・ 防護柵, ガードパイプ, 転落防止柵
- ・ 駐車スペース, 階段

- ・ 説明版 (直立型)

- ・ 藤本発電所建設記念碑

- ・ 防草処理

- ・ アスファルト舗装工

図- 2.135 に右岸取水口跡整備ゾーンの計画図を示す。

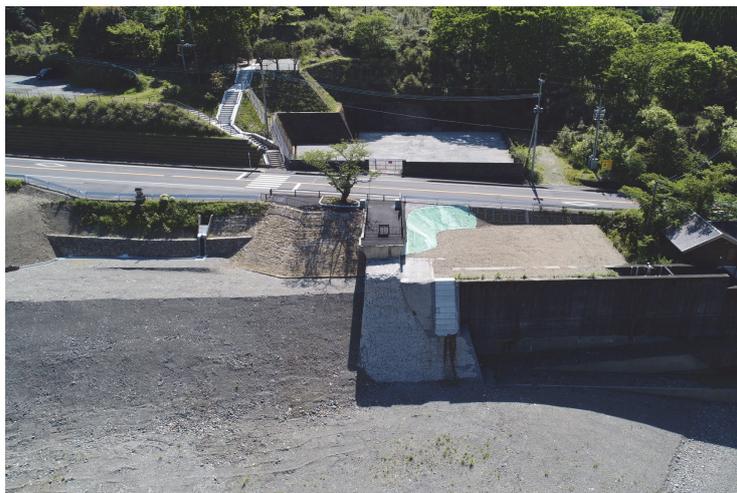
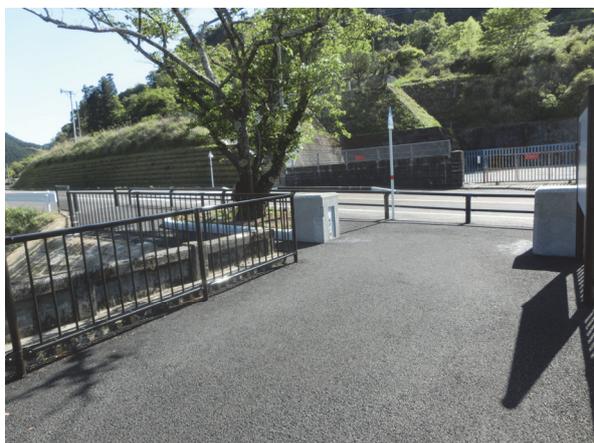
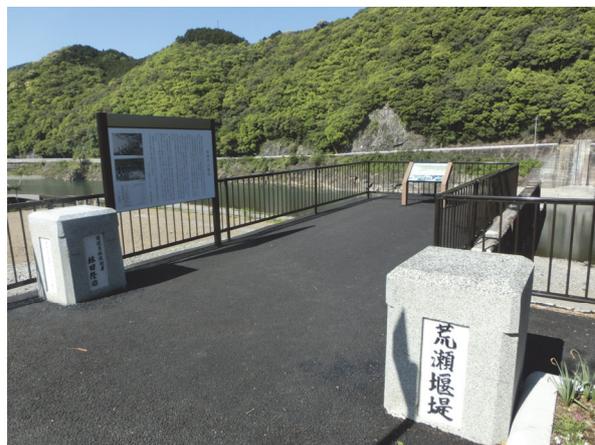
写真- 2.179 左岸残存部公園整備の完成状況

(全景 (右岸より))

(保存施設 (サクラ等) の状況)

(案内板, 説明板の設置状況)
