## 2.9 導水トンネル及び取水施設

### 2.9.1 導水トンネルの埋戻し

#### (1) 導水トンネル埋戻し概要

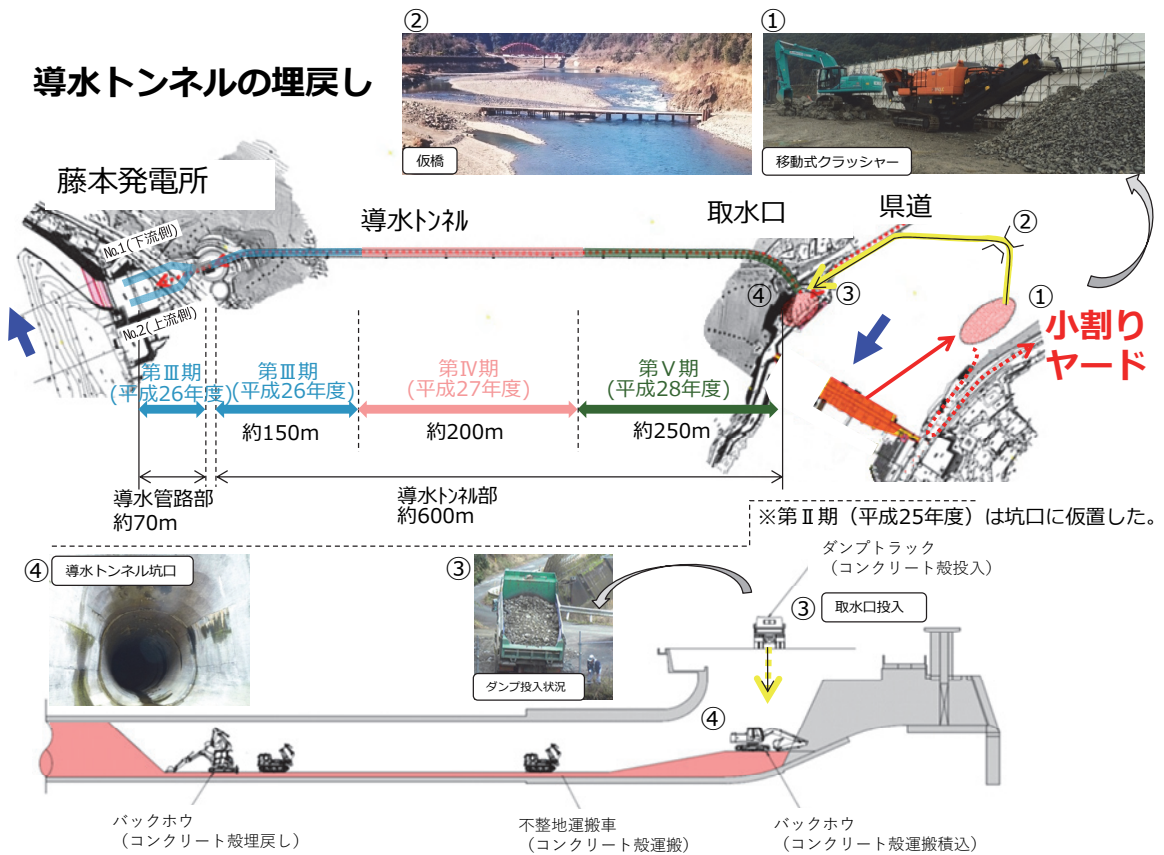
図- 2.146 導水トンネル埋戻しの施工概念図

導水トンネル全体の概要は、「第2章 2.4.2 (1)」のとおりである。図- 2.146 に施工概念図を示す。

制御発破やブレーカ等により撤去したダム本体のコンクリート殻は、①小割りヤードへ運搬し移動式クラッシャーにて 200mm 程度に小割したのち、②河川内仮橋を渡り県道を通じて③取水口部から投入した。

①から③は、第Ⅱ期（平成 25 年度）から埋戻し完了の第Ⅴ期（平成 28 年度）までの 4 年間継続して行った。

また、投入されたコンクリート殻は導水トンネル呑口部で積み込まれ不整地運搬車を利用して奥（発電所側）から順に埋戻しを行った。

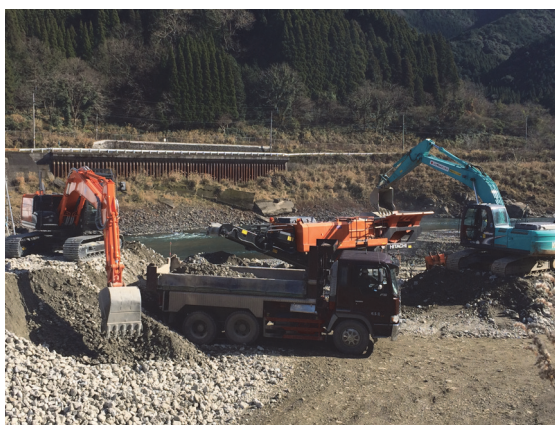
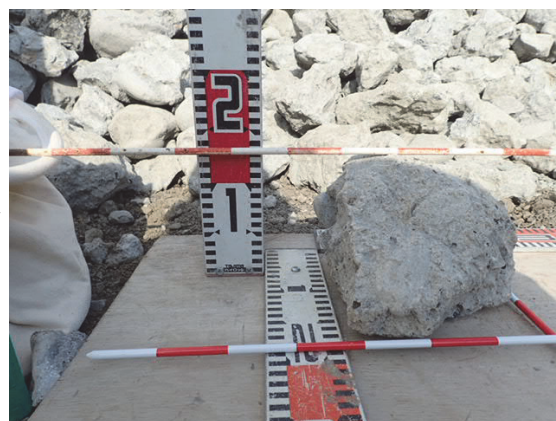
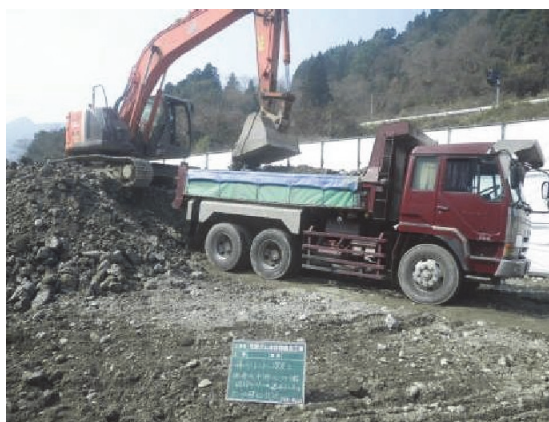
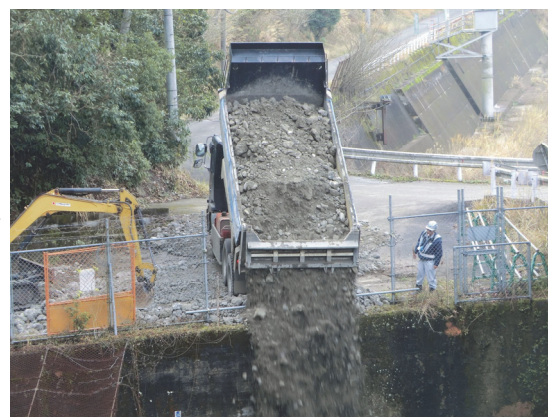
写真- 2.204 コンクリート殻運搬、仮置き状況

写真- 2.204 にコンクリート殻運搬状況及び仮置き状況を示す。

(小 割)

(小割後のコンクリート殻)

(積込・運搬)

(取水口部から投入)

第Ⅱ期では、小割ヤードで破砕したコンクリート殻（最大粒径 200mm）をダンプトラックにて運搬し、取水口上部から投入後、導水トンネル呑口部に仮置きした。

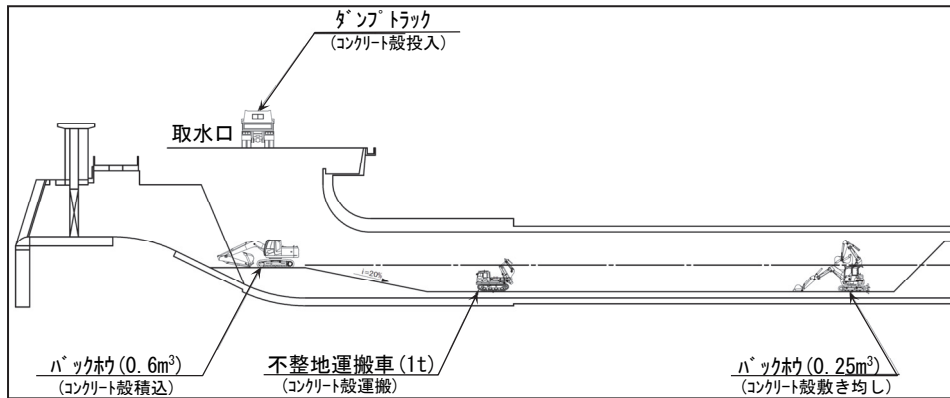
図-2.149 搬入路施工概念図

導水トンネルは円形であり、運搬車の走行が難しいため、先に導水トンネル内の搬入路を造成した。

施工概念図を図-2.149に示す。平成26年10月までに昨年度仮置きしたコンクリート殻を使用して、図-2.150に示す手順で搬入路を造成した。

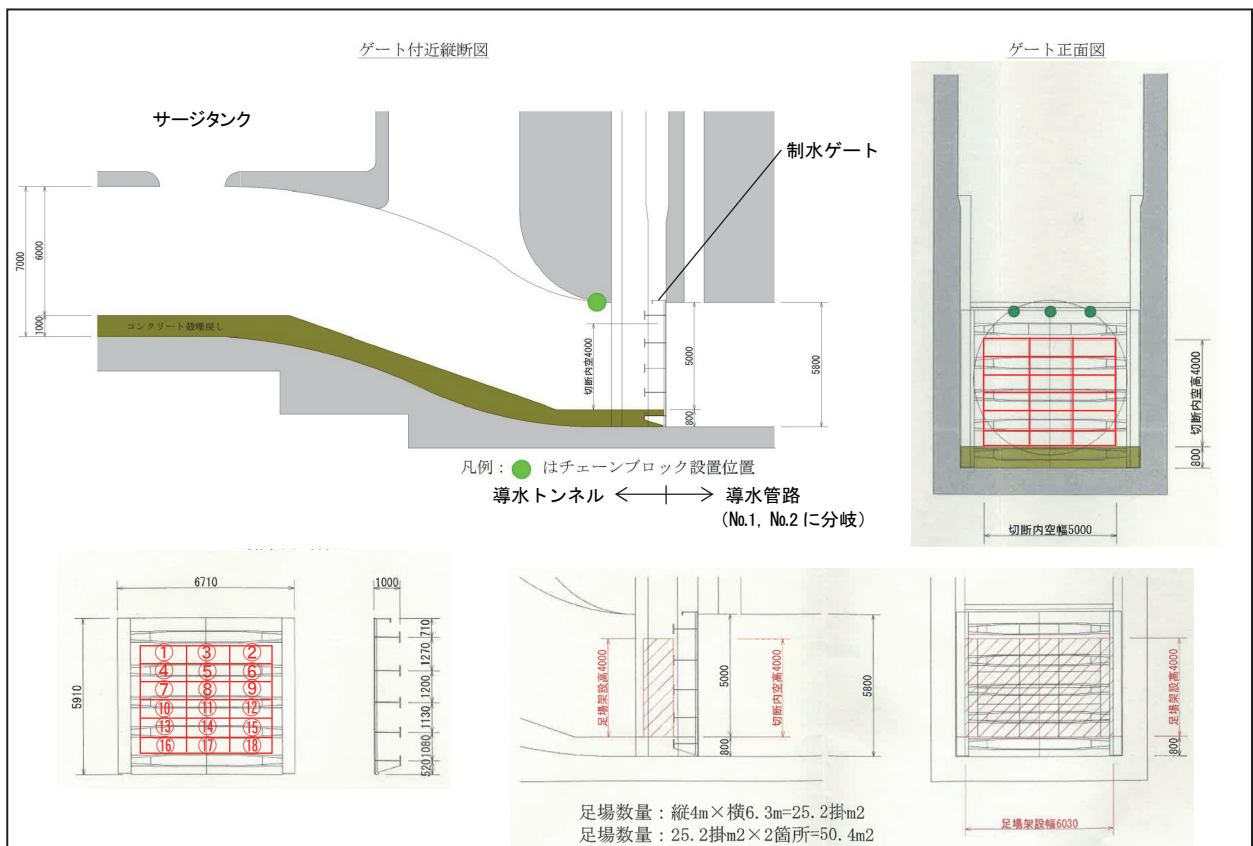
図-2.156 制水ゲート撤去概念図

制水ゲート撤去概念図を図-2.156に示すが、内空高さ4m、幅5mを確保し、梁部分を3分割に切断した（梁全体で18分割）。

その後、チェーンブロック（2t）で吊出し撤去し、切断したゲートは、不整地運搬車で呑口まで運搬した。

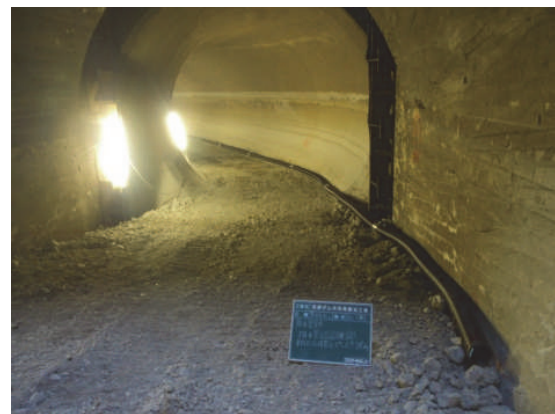
写真- 2.211 No.1(下流側)排水管設置状況

また、排水管設置状況を写真- 2.211 に示す。

(設置完了)

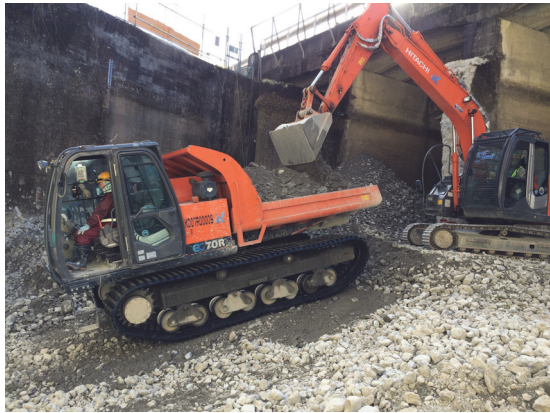
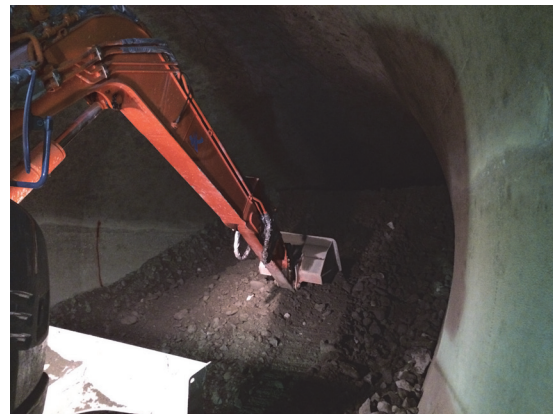
写真- 2.212 導水管路内の運搬・埋戻し状況

写真- 2.212 に導水管路内の運搬・埋戻し状況を示す。

(積込)

(運搬)

(埋戻し)

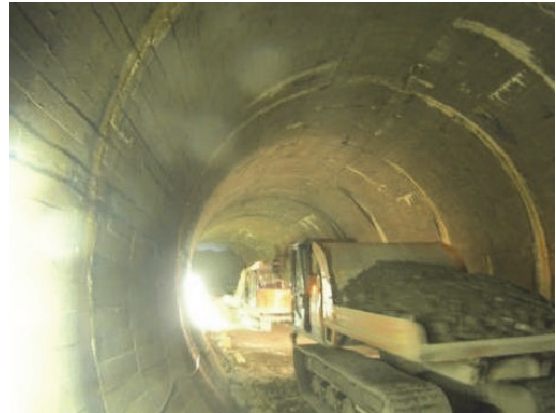
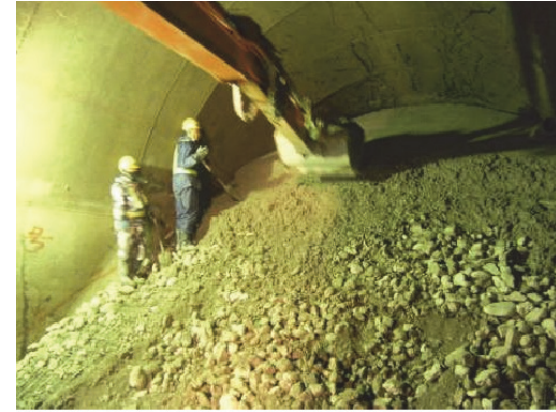
写真- 2.218 第Ⅲ期（平成 26 年度）導水トンネルの埋戻し状況

写真- 2.218 に第Ⅲ期（平成 26 年度）における導水トンネルの埋戻し状況を示す。

(運搬)

(埋戻し)

(上流端完了：No.9 付近)

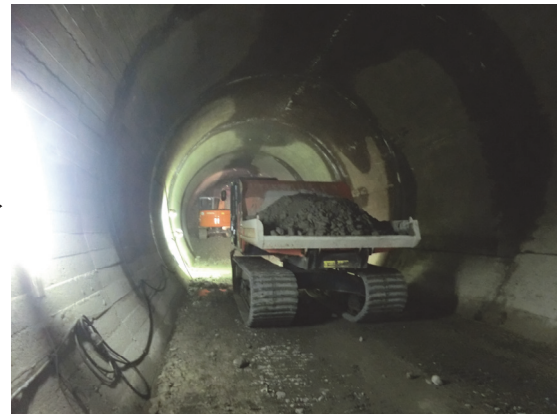
写真- 2.220 第Ⅳ期（平成 27 年）導水トンネルの埋戻し状況

写真- 2.220 に、第Ⅳ期における導水トンネルの埋戻し状況を示す。

(運搬)

(埋戻し完了 : No.5 付近)

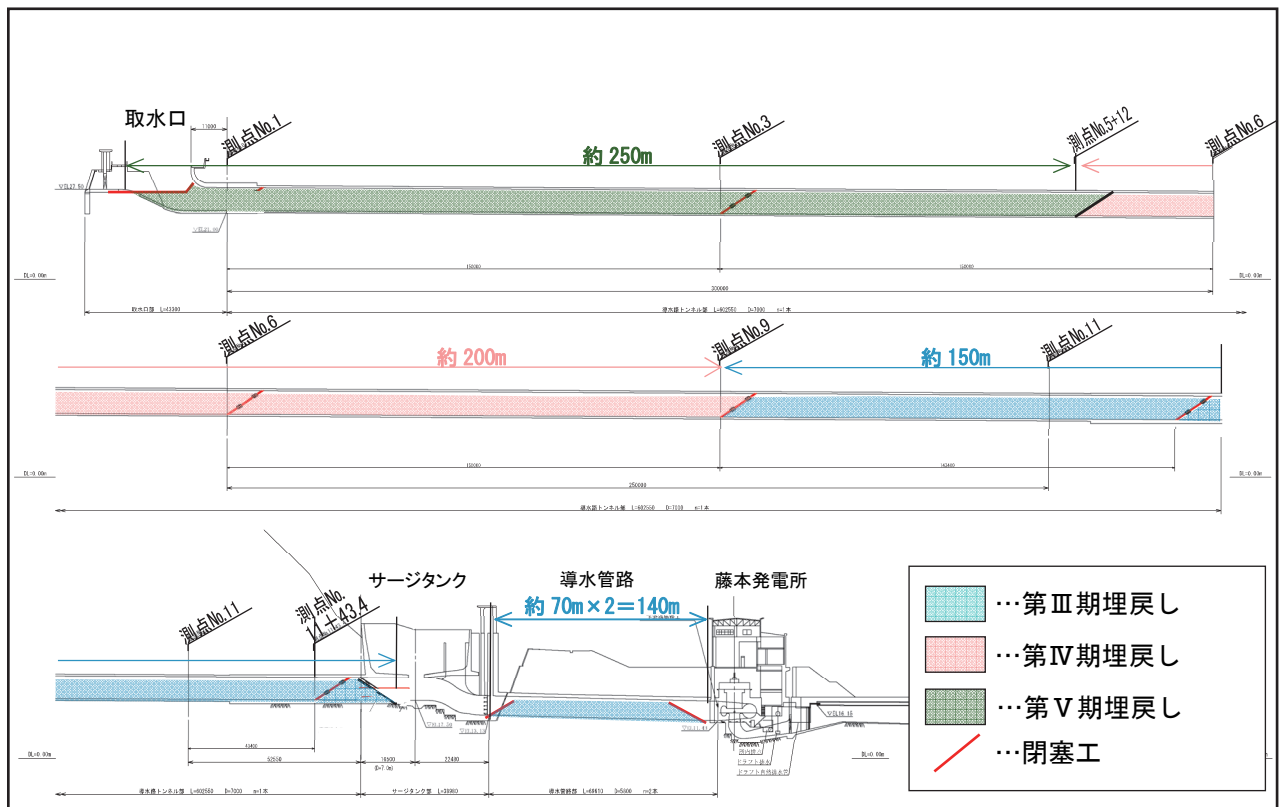
図-2.174 第V期（平成28年度）導水トンネル埋戻し実績

第V期では、導水トンネル埋戻し工、導水トンネル閉塞工を行った。約250mの埋戻しを行い、導水トンネル全区間約600mの埋戻しが完了した。

第V期（平成28年度）導水トンネル埋戻し実績を図-2.174に示す。

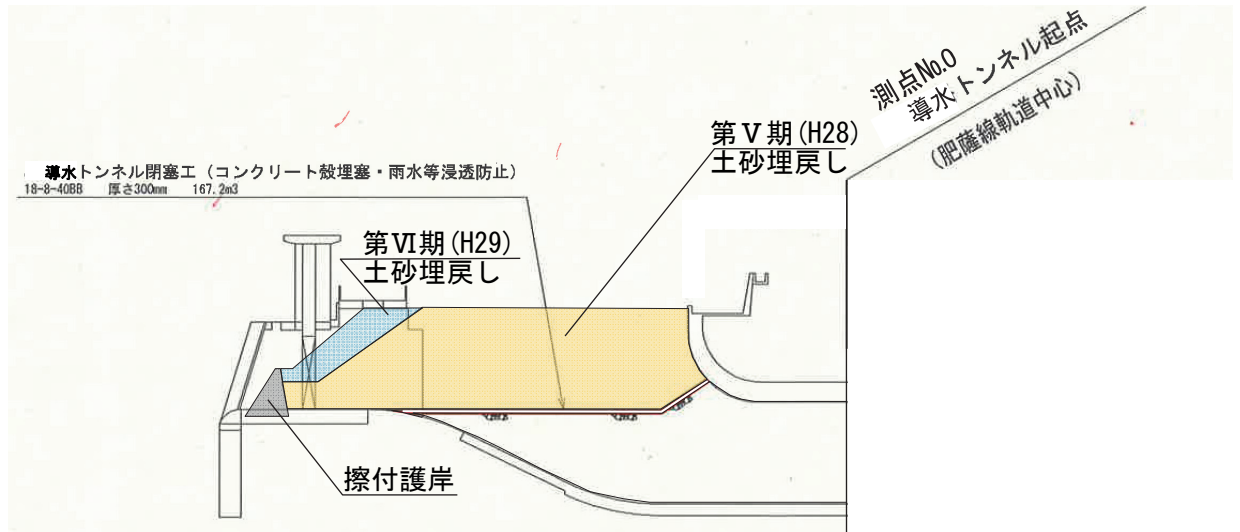
図- 2.178 取水口埋戻し実績

導水トンネル呑口部をコンクリートで閉塞させた後、取水口を道路の高さまで埋戻した。その際、コンクリート殻での埋戻しでは、雨水等がコンクリート殻に触れることによりpHが上がり、pHの高い水が河川に流出することが懸念されたため、河川掘削後の仮置土砂を流用し、土砂での埋戻しを行った。

取水口埋戻し実績を図- 2.178 に示す。

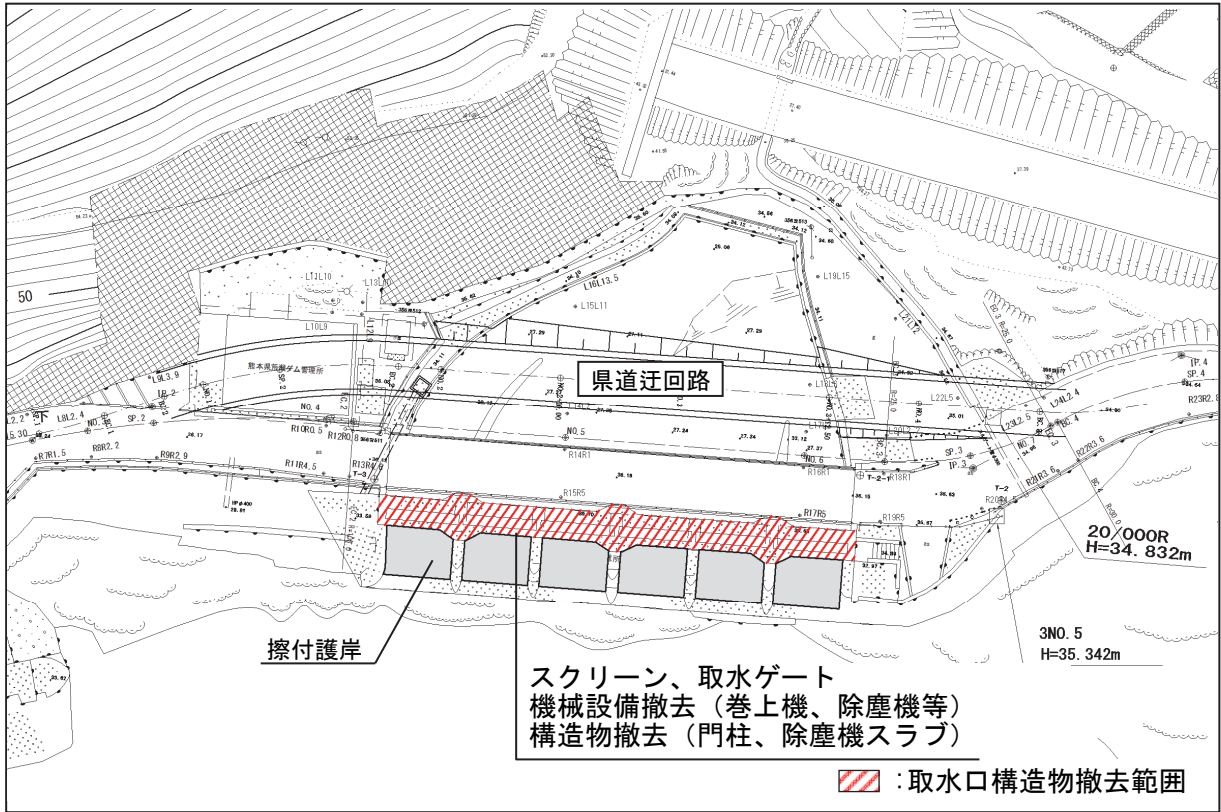
図- 2.180 取水施設撤去平面図

ここで、当初計画の据付護岸はスクリーンにコンクリートを巻立てた「もたれ式」の構造であったが、構造変更により「重力式」となったため、スクリーンが不要になり撤去することとなった。

撤去範囲図を図・2.180～図・2.181に示す。

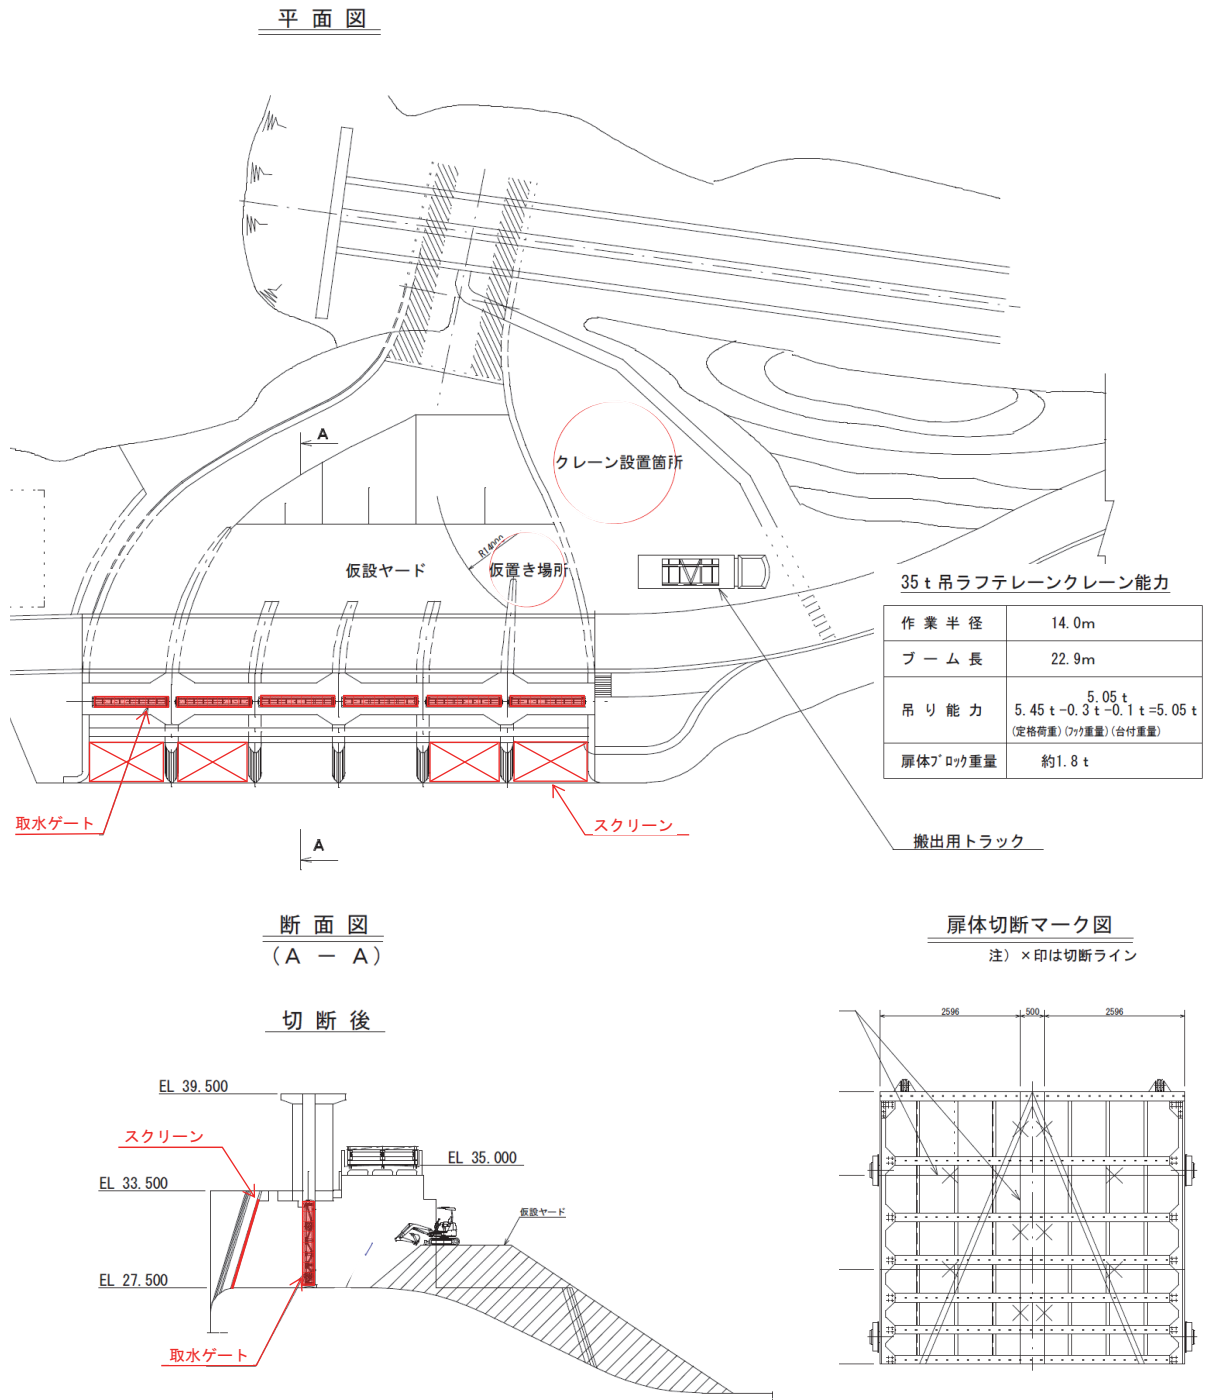
図-2.185 取水ゲート及びスクリーン撤去概念図

擦付護岸の施工に先立ち、出水期に取水ゲート6基及び残りのスクリーン4基を撤去した。

当初計画では、管理橋上から切断し、吊り上げて撤去を行う予定であったが、県道の通行止めもしくは迂回路が必要となるため、取水口から撤去した。

施工概念図を図-2.185に示す。

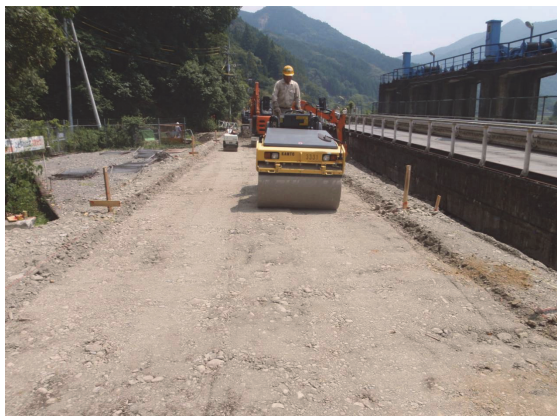
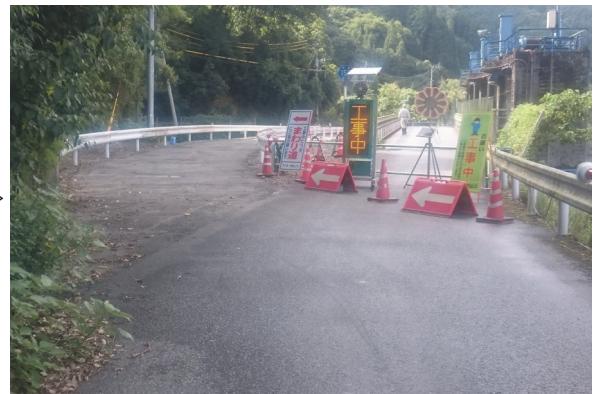
写真- 2.227 県道迂回路施工完了状況

県道迂回路施工完了状況を写真- 2.227 に示す。

(敷均し・転圧)

(迂回路完成)

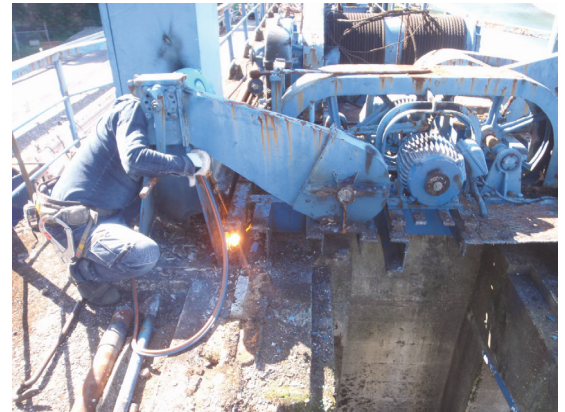
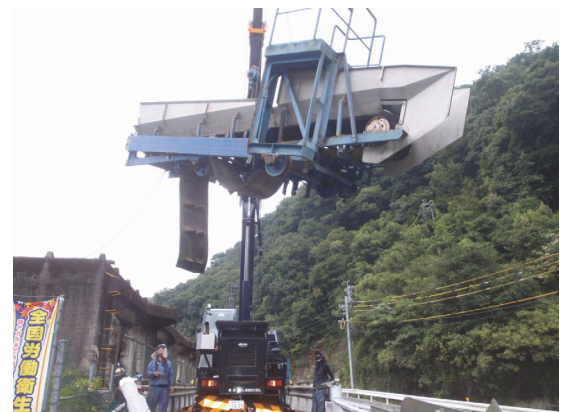
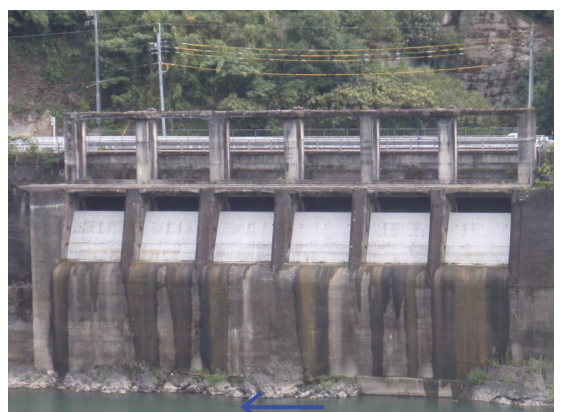
写真- 2.228 機械設備の撤去状況

除塵機及び巻上機、巻上機架台はガス切断後、管理橋上に設置したクレーンにて吊り上げ、撤去した。

(巻上機切断)

(除塵機撤去)

(撤去完了)

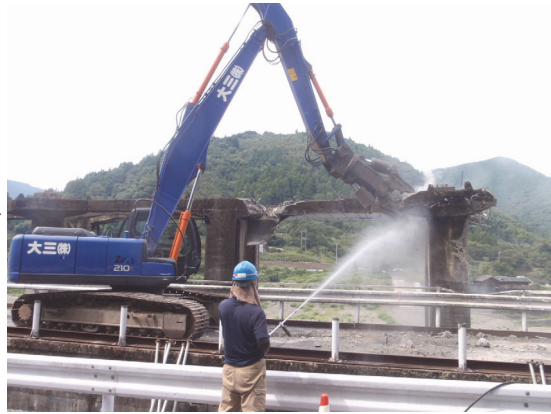
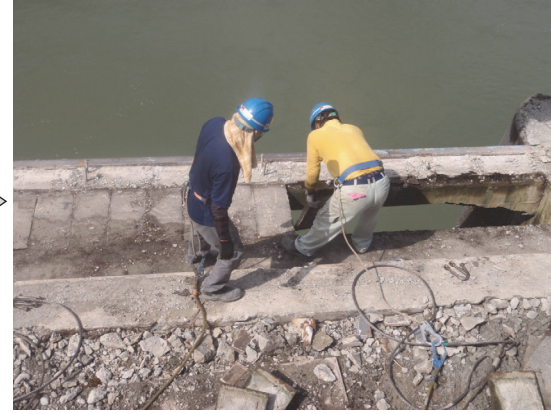
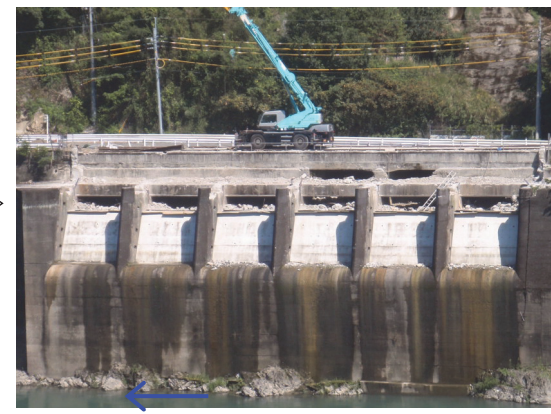
写真- 2.229 コンクリート構造物の撤去状況

取水施設コンクリート構造物の撤去状況を写真- 2.229 に示す。

(巻上機架台撤去)

(除塵機スラブ撤去)

(撤去完了)
