## 第4回荒瀬ダム対策検討委員会

## 議事(1) 堆砂の現状調査結果について

## 議事(2) 土砂流下試験の実施等について

## 議事(3) 河床変動解析モデルについて

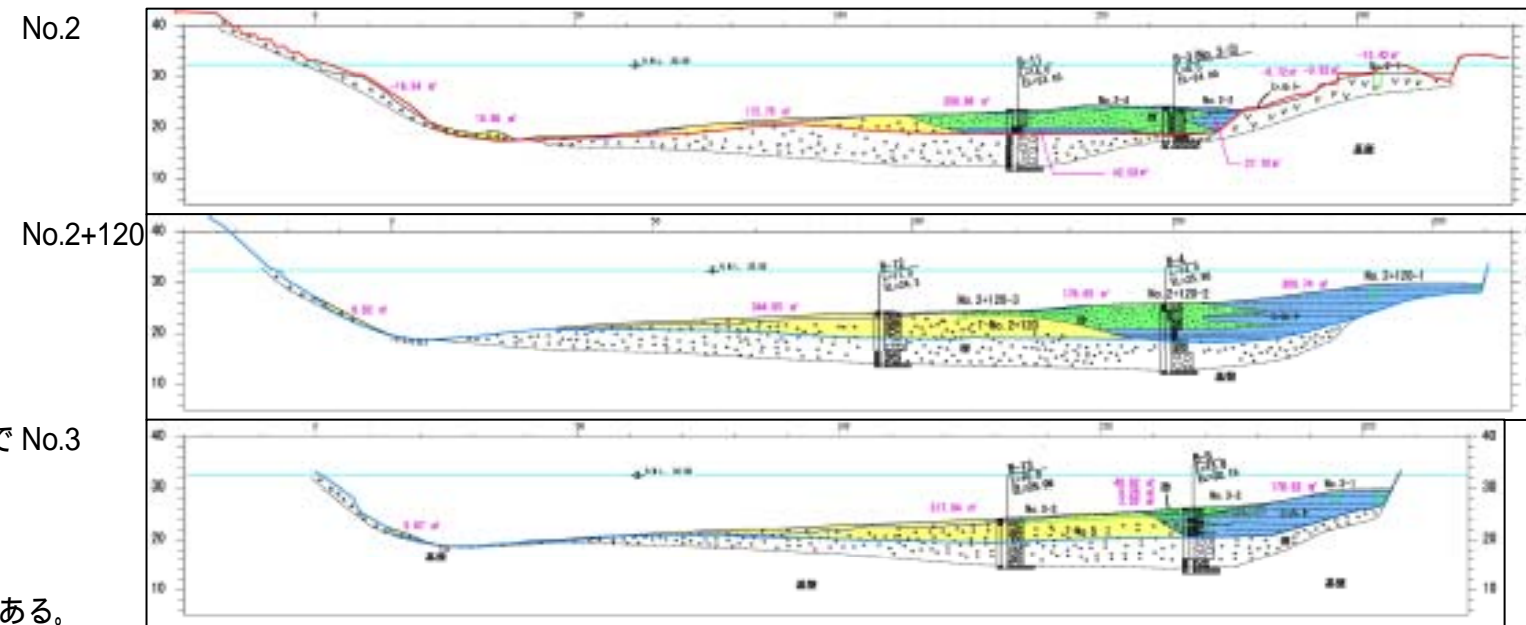
図1 - 3 - 3 佐瀬野地区横断面図

堆積物の5割が礫、3割が泥土(シルト)、2割が砂でNo.3  
 構成されている。  
 礫は河川中央に、泥土(シルト)は右岸側に、砂は  
 泥土(シルト)の上部に分布する。  
 礫径は1 ~ 5cmである。  
 右岸側の砂と泥土(シルト)の厚さは最大約10mである。

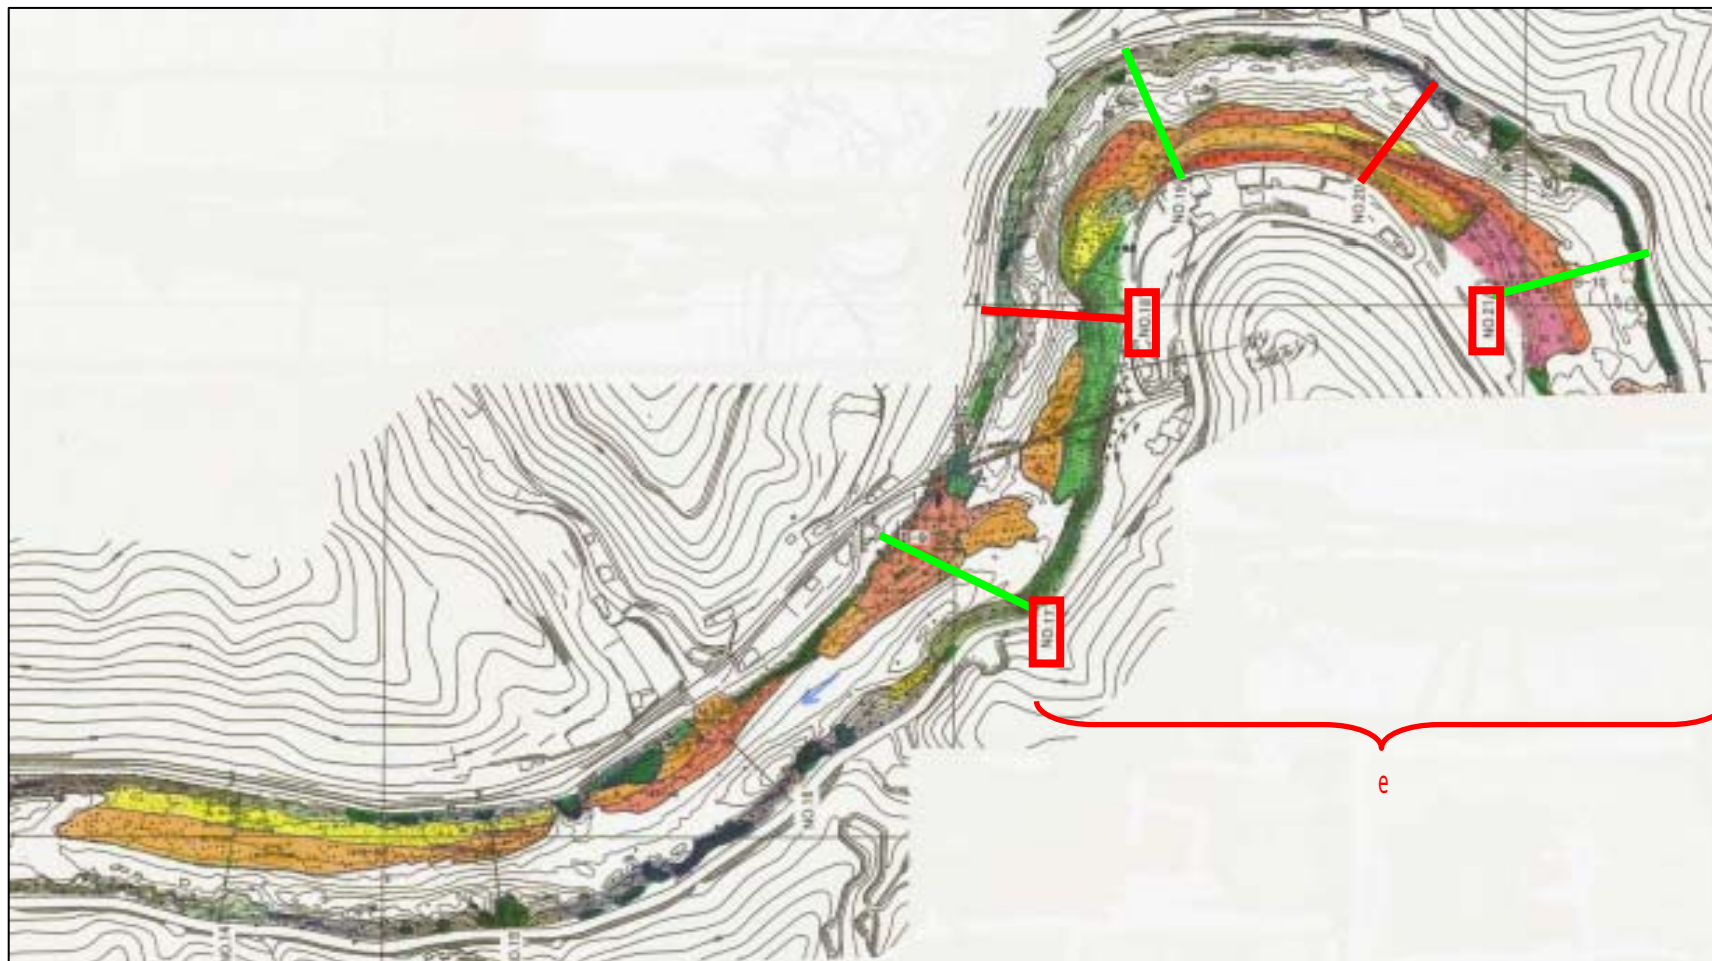
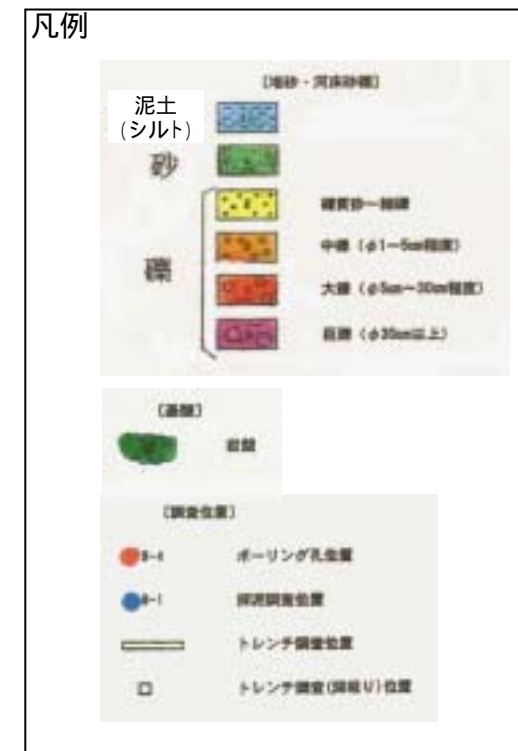
図1 - 3 - 10 鎌瀬付近平面図

泥土(シルト)は無く、砂が4割、礫が6割の構成である。  
鉄橋の左岸直下には中粒の砂が分布する。  
州の大部分は、礫で構成されている。  
堆砂の層厚は最大約3mである。

ダム建設前には、屈曲部の左岸側に大きな州が形成されていた地域である。

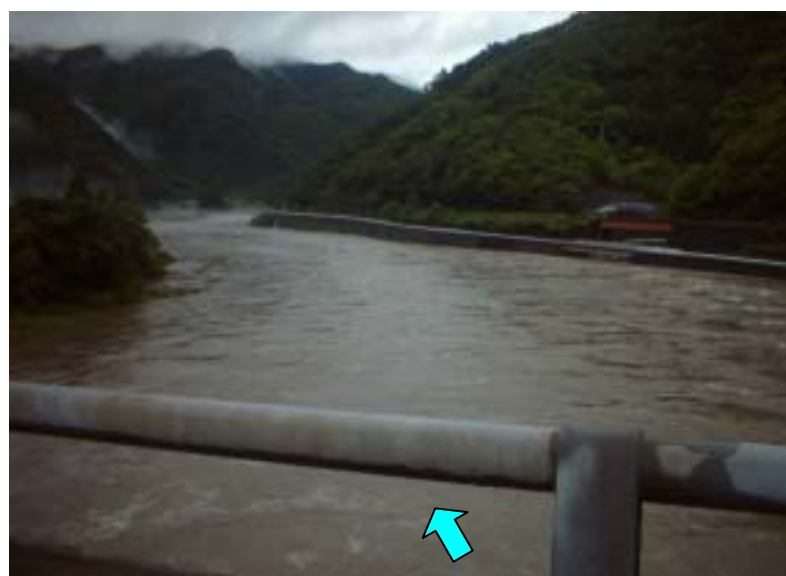
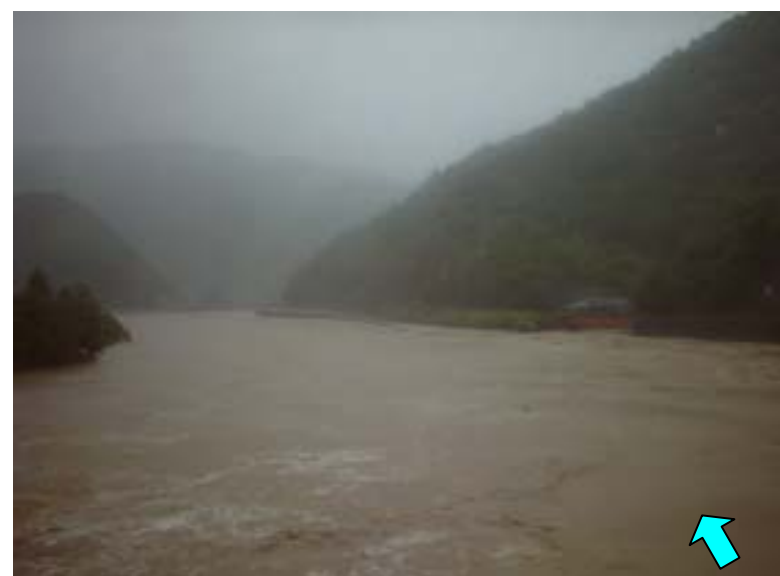
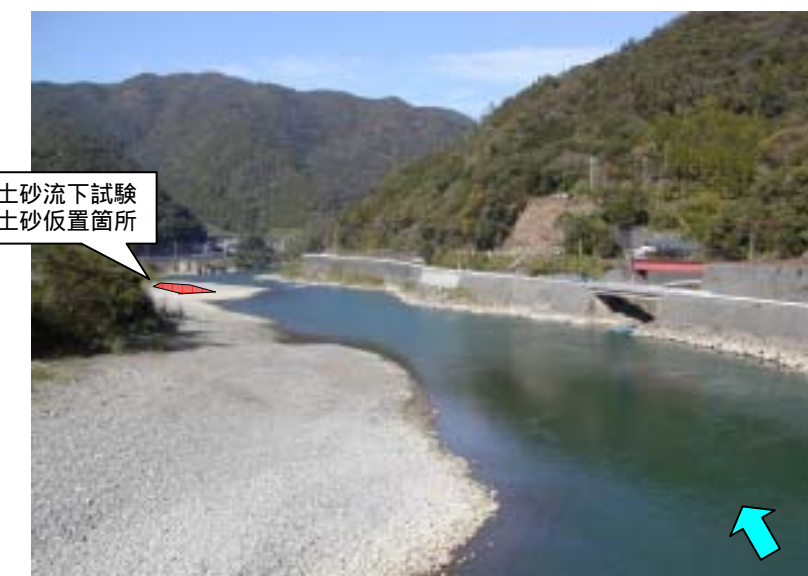
図2-1-4 出水中及び出水後状況写真(中谷橋から下流を望む)

平成16年5月16日 14:00  
(荒瀬ダム総放流量 約1,600m<sup>3</sup>/s)

平成16年8月30日 15:30  
(荒瀬ダム総放流量 約4,500m<sup>3</sup>/s)

平成16年11月17日  
(荒瀬ダム総放流量 約700m<sup>3</sup>/s)

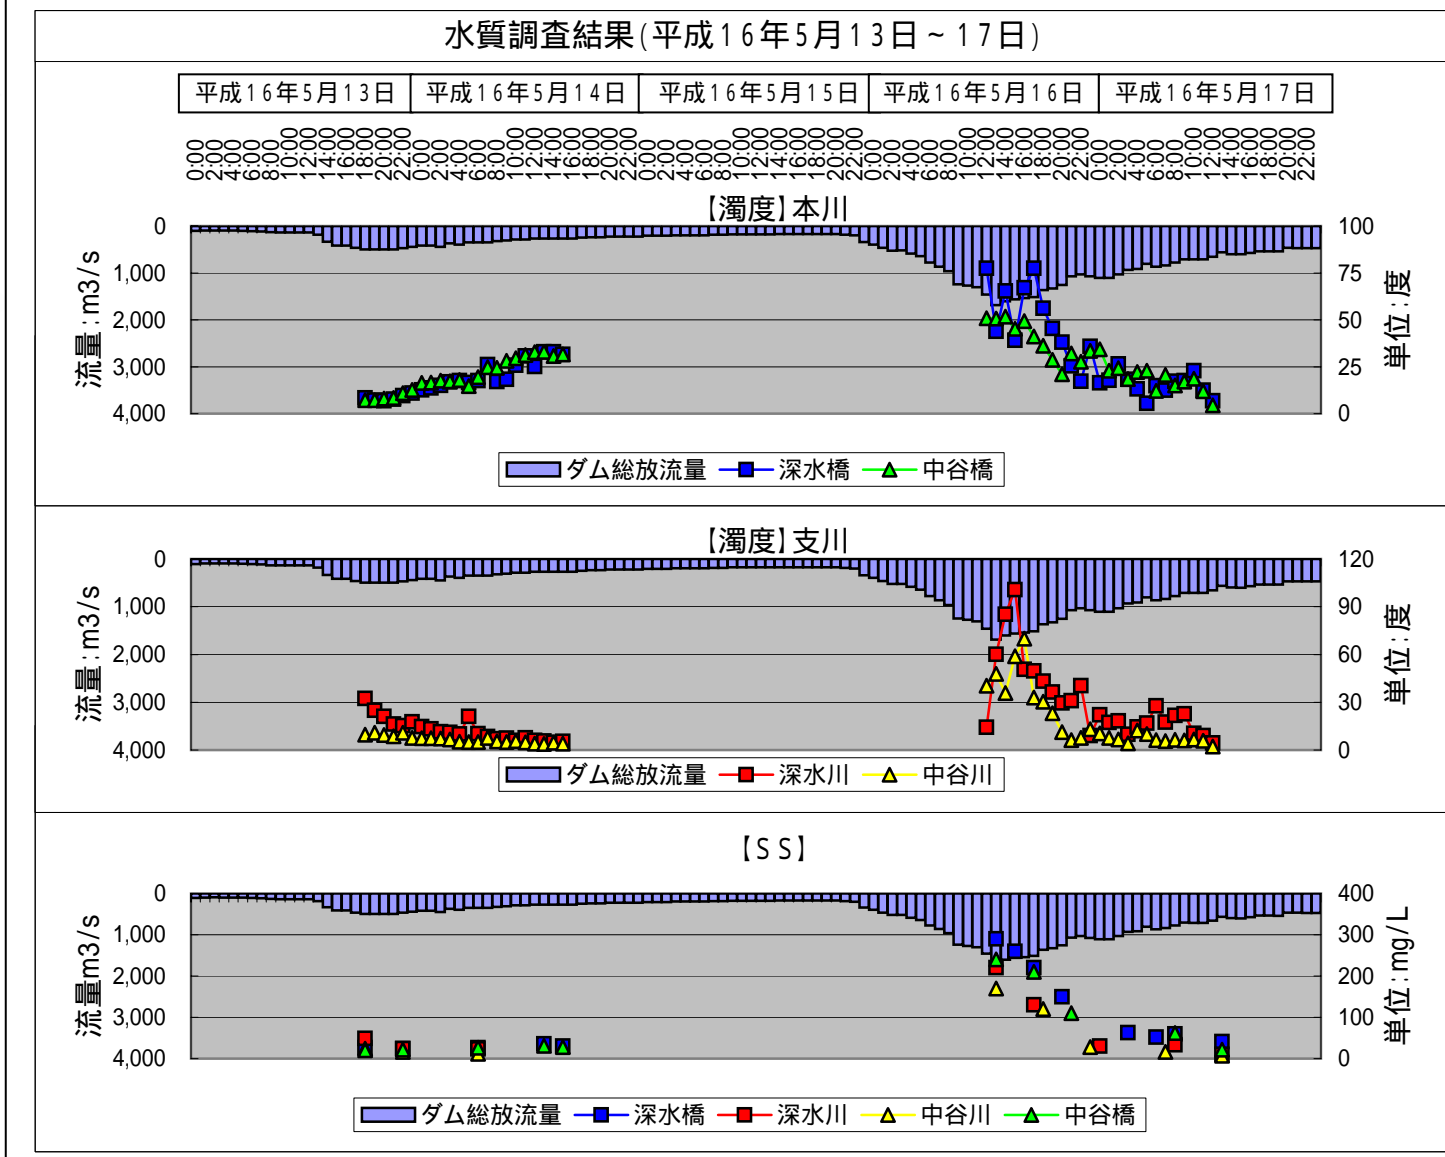
図2-1-5 水質調査結果

**【調査結果】**  
 5月出水  
 (1)濁度  
 ・5月13日から14日における土砂の仮置き箇所の上流(中谷橋地点)と下流(深水橋地点)の濁度調査結果は、それぞれ7.1~32.9、6.8~33.0とほぼ同じ値を示している。  
 ・5月16日12時~20時頃までは、深水橋地点が中谷橋地点より著しく高い濁度を示している。  
 ・5月16日22時以降においては、中谷川地点及び深水川地点の濁度低下に伴い、深水橋地点の濁度も低下し、中谷川地点及び深水橋地点の濁度は、減少傾向にほぼ同じ値を示している。  
 (2)SS[浮遊物質]  
 ・上流及び下流に大きな差はない。  
 8月・9月出水  
 (1)濁度  
 ・濁度は、中谷橋地点と深水橋地点で差は小さかった。洪水ピーク直後に、本川(中谷橋地点と深水橋地点)の濁度のピークが現れた。  
 (2)SS[浮遊物質]  
 ・一時的に深水橋地点の値が高くなった他は、上流及び下流に大きな差はない。  
 (3)DO[溶存酸素量]  
 ・仮置き土砂の上下流でDO濃度にほとんど差はなく、10mg/L前後の値で推移した。

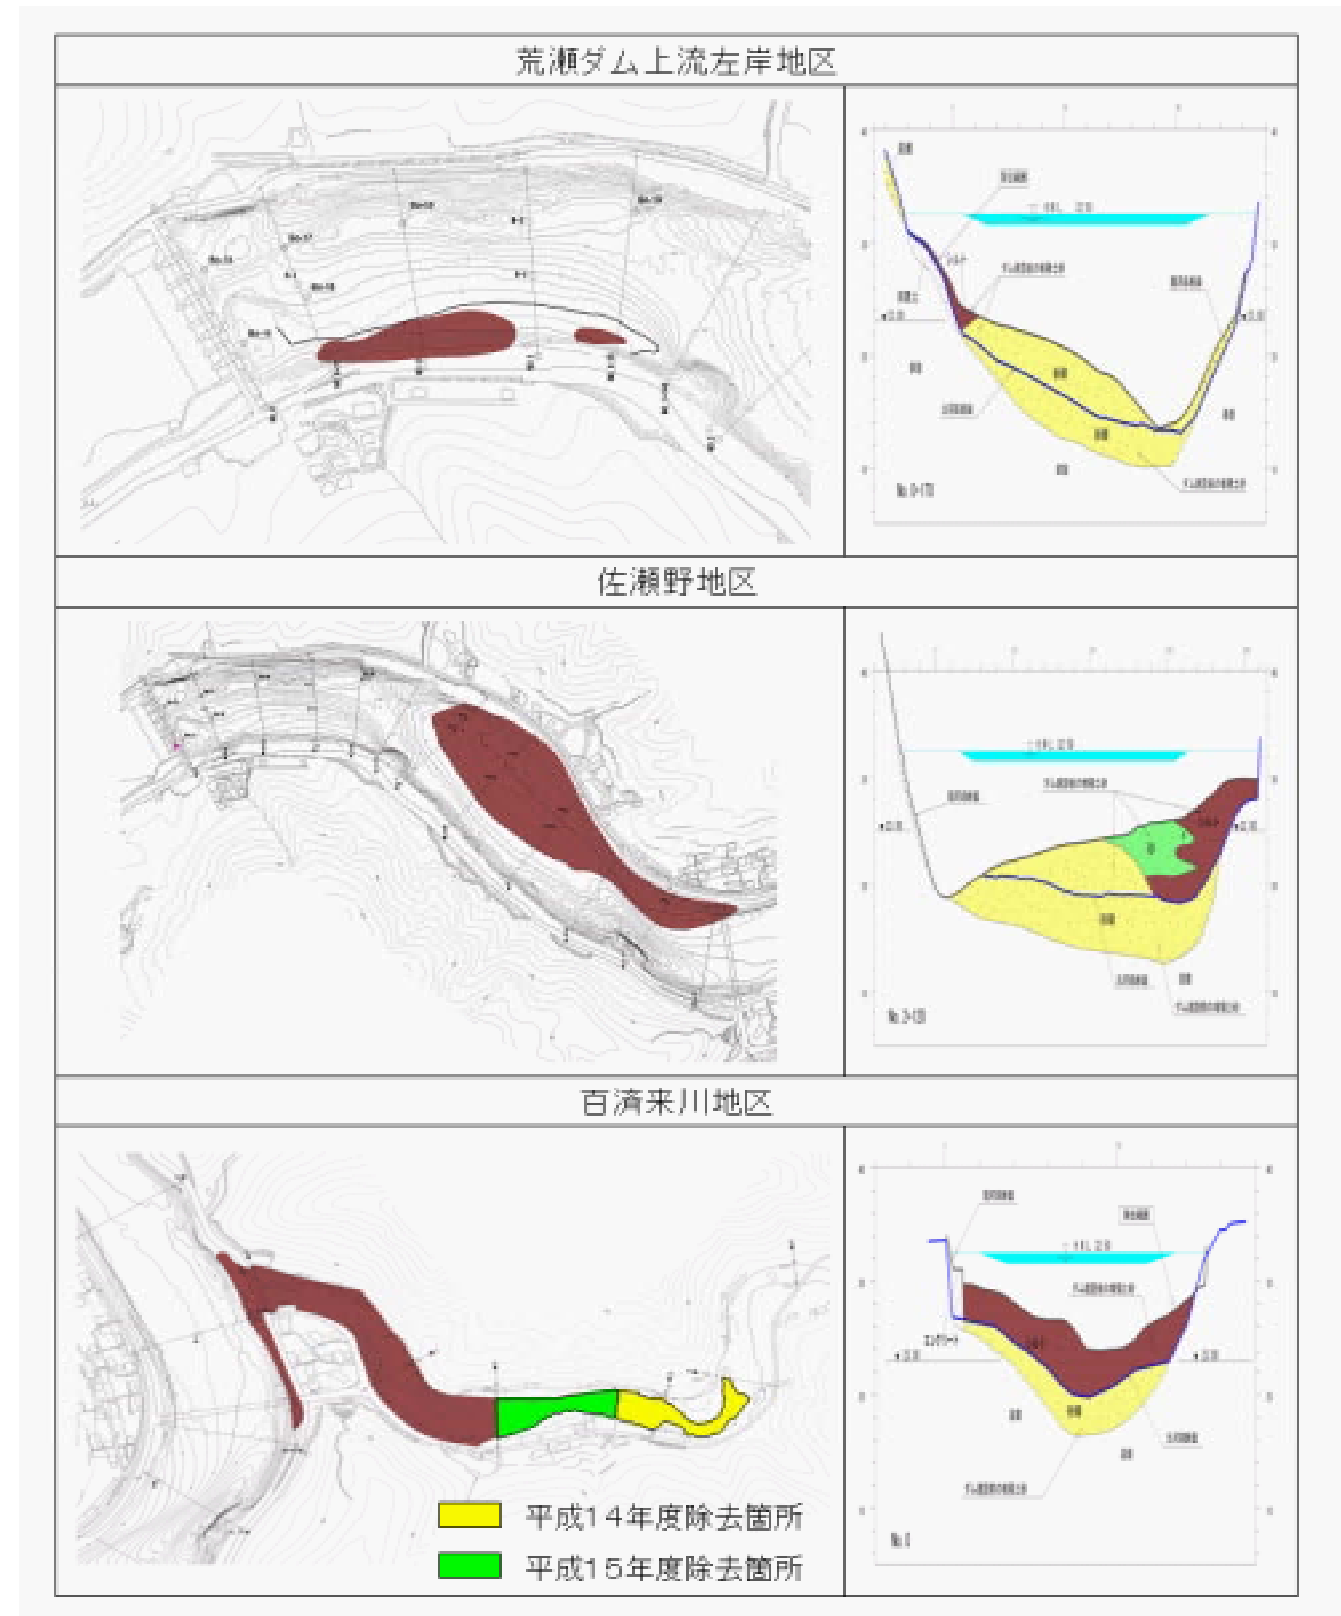
図4 - 2 - 1 シルトの分布状況

地区名	除去対象土砂量	分布状況
ダム直上流左岸	3,004 m <sup>3</sup>	図4 - 2 - 1
佐瀬野	82,878 m <sup>3</sup>	
百済来川	70,761 m <sup>3</sup>	
合計	156,643 m <sup>3</sup>

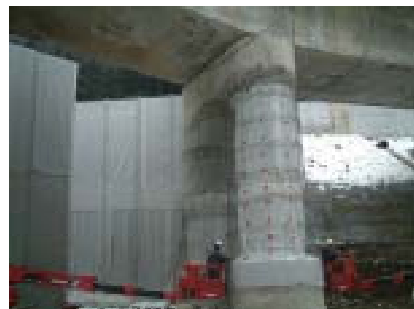
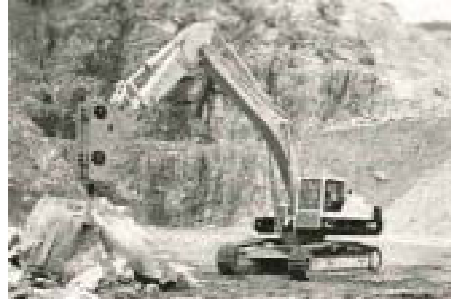
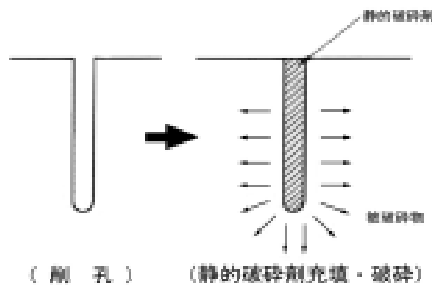
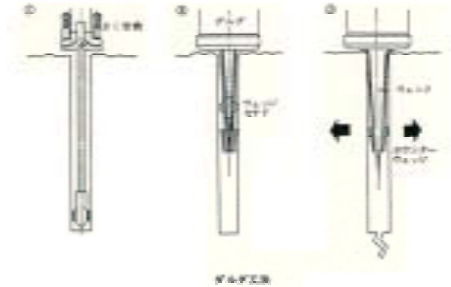
表5-1-5 ダム撤去工法(主要工法)

工法の概要	堤体に削岩機等で削孔し、火薬を挿入して爆破する。爆破後は、コンクリート塊を大型ブレーカ等で小割する必要がある。	油圧ショベルにアタッチメントとして大型ブレーカを取り付け、油圧を用いた打撃で堤体コンクリートを破碎する。
項目	割岩工法	
	静的破碎剤	油圧くさび
概念図

工法の概要	コンクリートに削孔し、孔内に膨張物質を充填して、その膨張による二次破碎が必要である。	コンクリートに削孔し、孔内に油圧シヤベルに取り付け、油圧を用いた打撃で堤体コンクリートを破碎する。
