荒瀬ダム対策検討委員会
第4回ダム撤去工法専門部会

議事(1) 堆砂の現状調査結果について

河床変動解析及び土砂の処理方針を検討するにあたって、ダム内に堆積している土砂の現状を把握する河床材料調査(底質土の成分調査を含む。)を実施したが、その調査(平成15年11月~平成16年3月)結果は、以下のとおり。

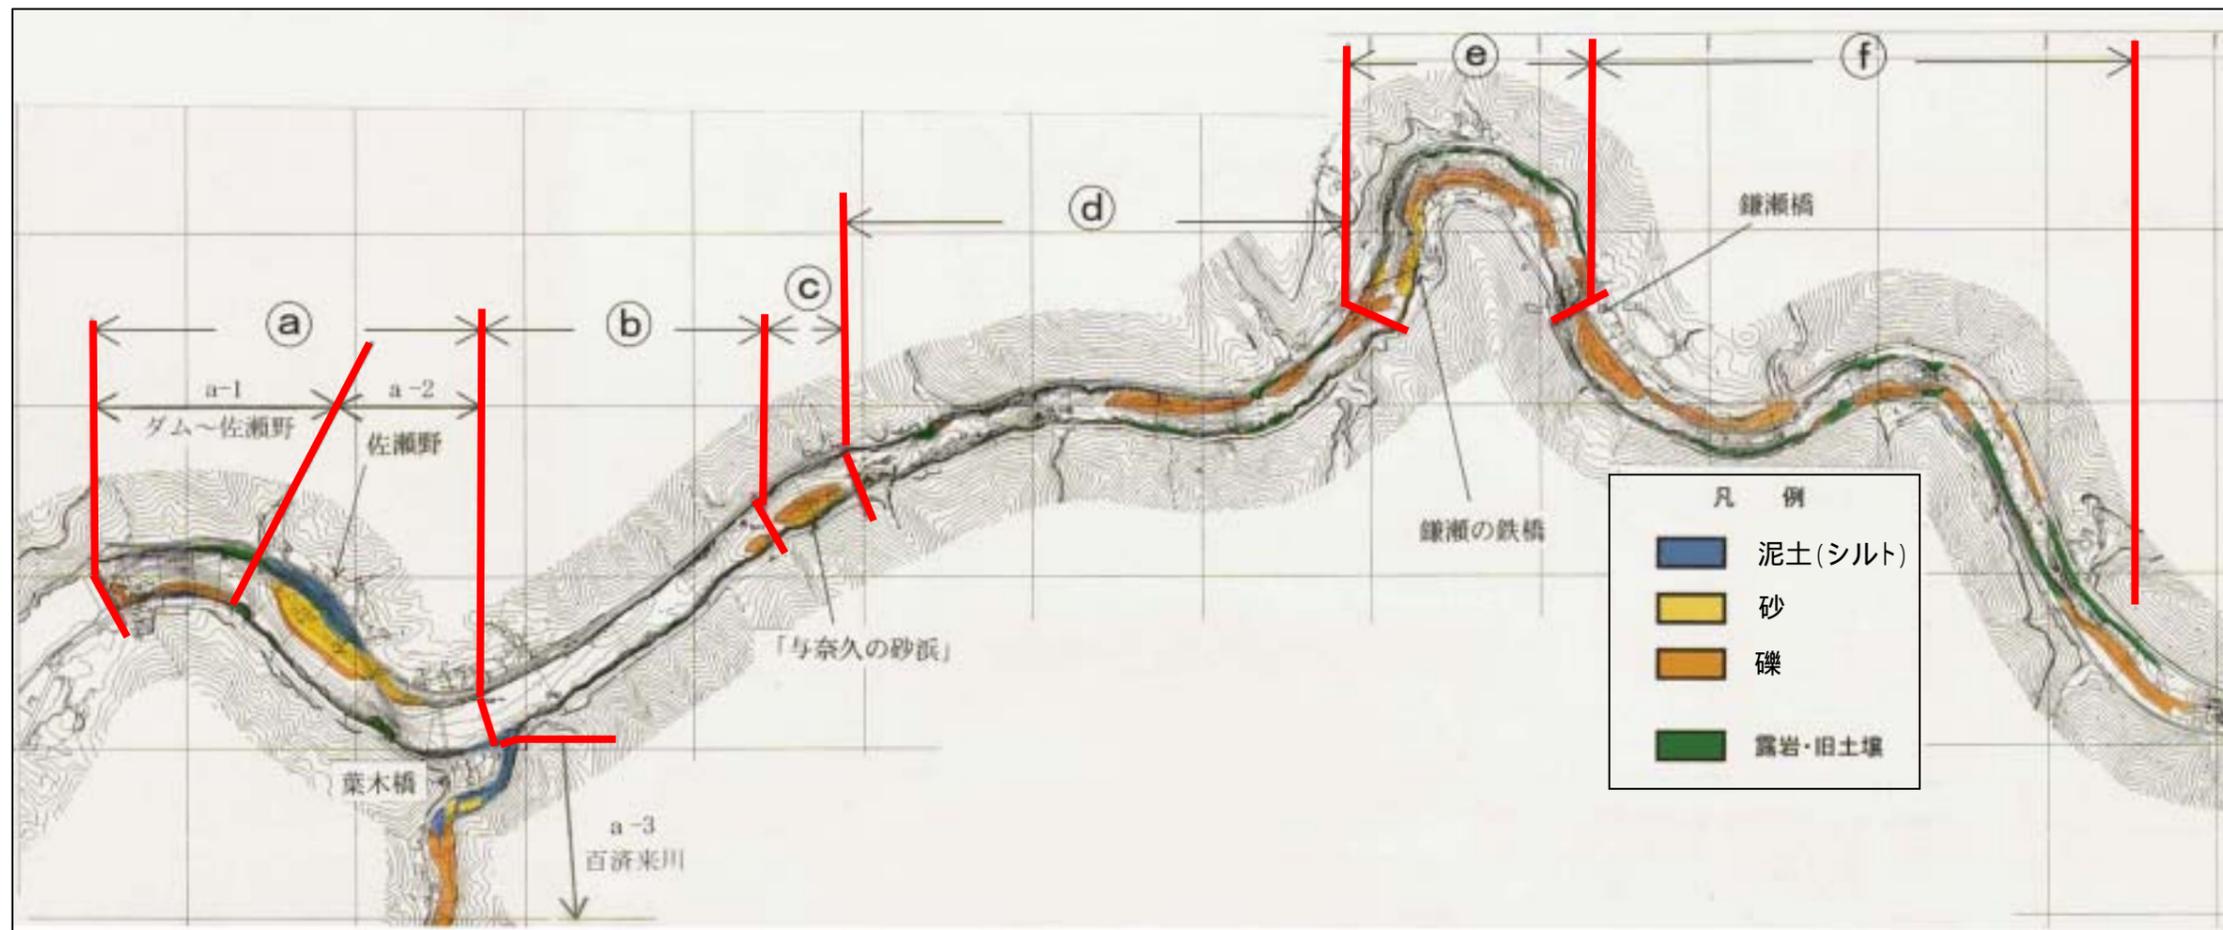
図1 - 1 河川の特徴(地形・堆積物)による区分
 荒瀬ダム～瀬戸石ダムの間を河川状況(地形・堆積物)の特徴により、a地区からf地区まで大きく6地区に区分した。さらに、堆砂が多いa地区を3区分した。

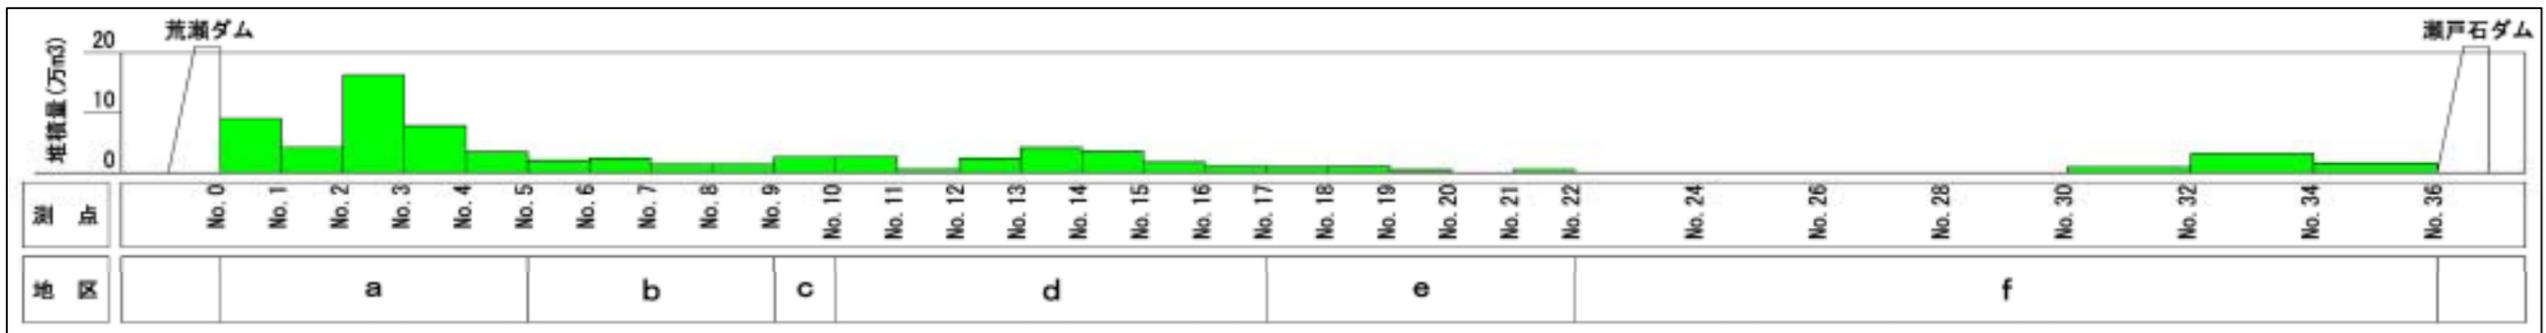
図1 - 3 堆砂の分布状況

堆砂の材料は、泥土(シルト)、砂、礫であるが、その分布状況は、資料2-2のとおり。

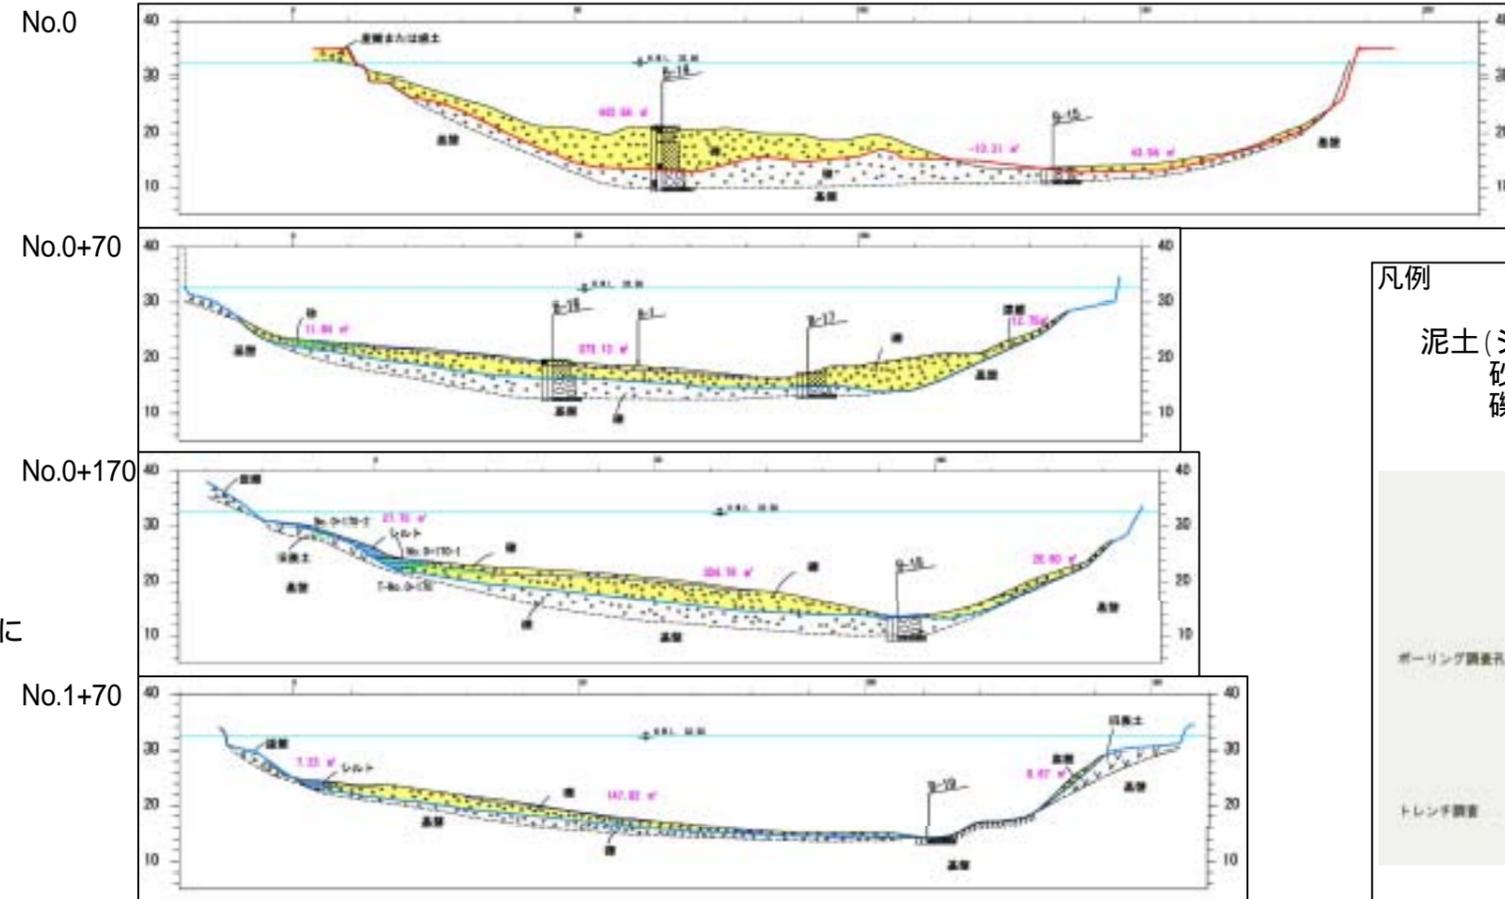
図1-5 ダム直上流部横断面図

堆積物の9割以上は礫で構成されている。
 元河床より上の堆積物の礫径は1～2cmで、
 元河床より下の堆積物の礫径は5～10cmである。
 元河床より上の堆砂厚は、No.0の測線で約8mと厚く、
 他は2～5mである。

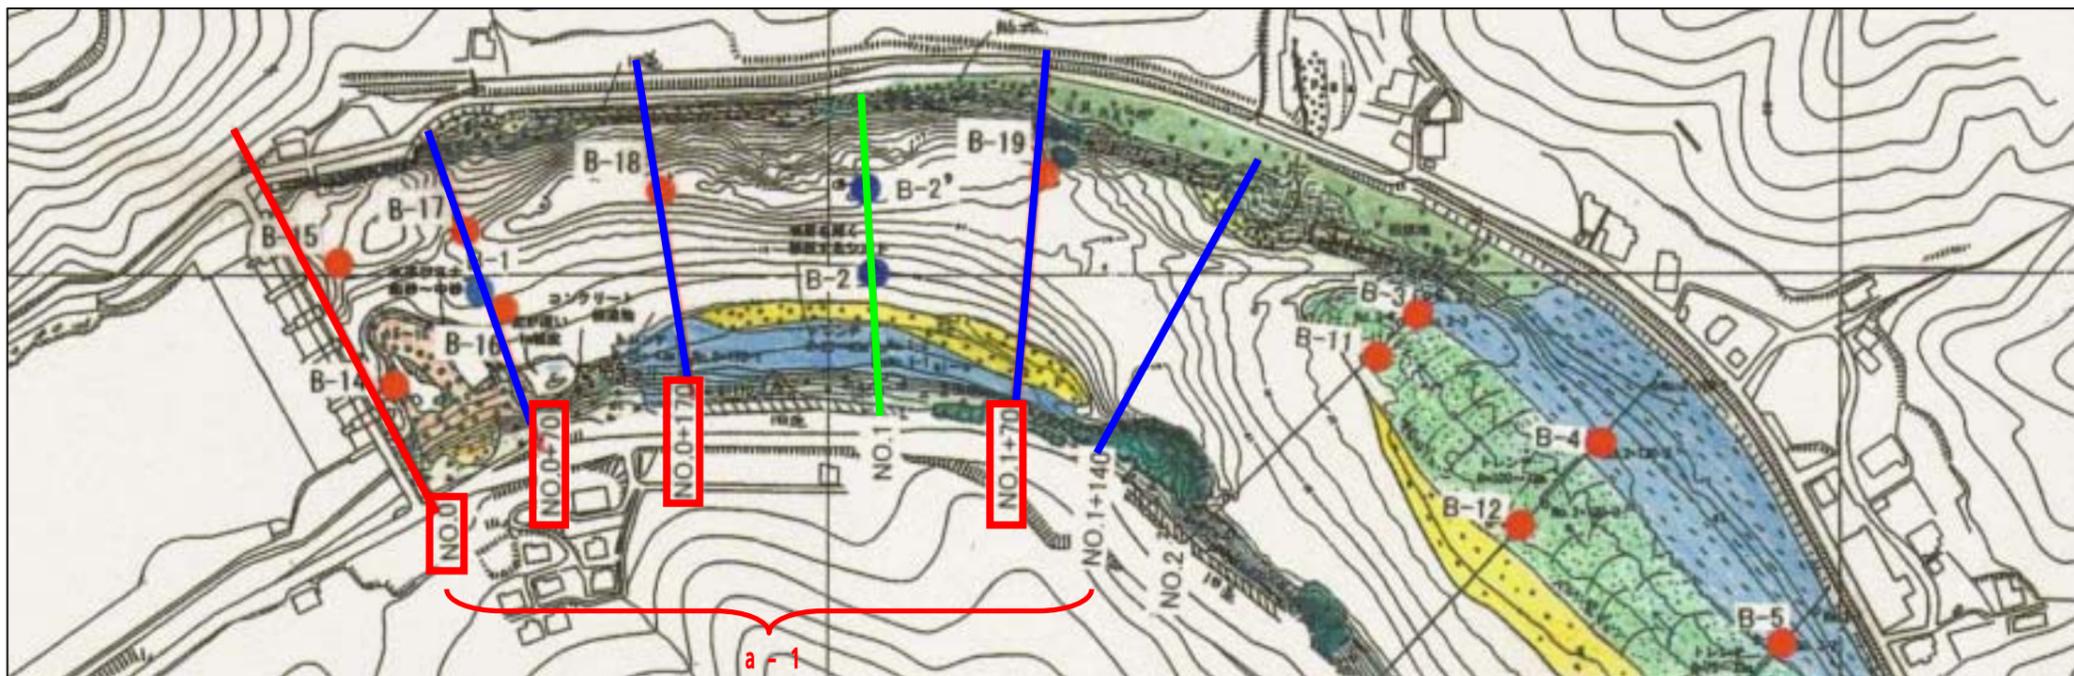
図1-6 ダム直上流部平面図

ダム建設前には、測線No.0+170～No.1+70の左岸側に
 州が形成されていた地域である。

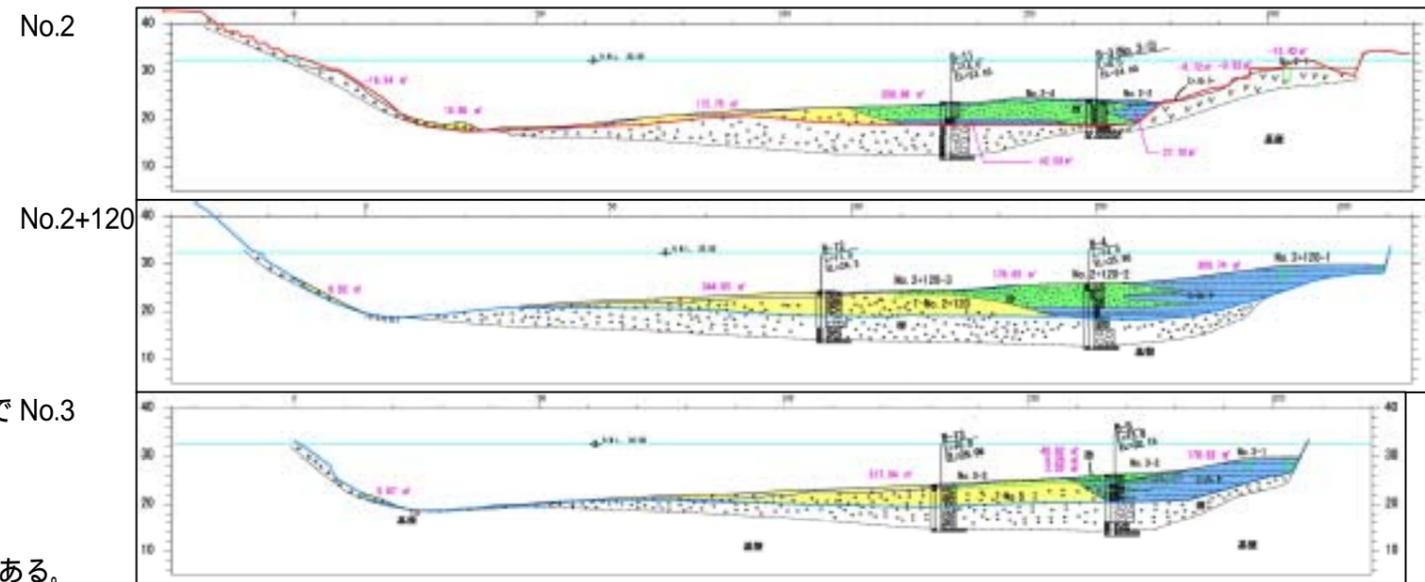
図1 - 7 佐瀬野地区横断面図

堆積物の5割が礫、3割が泥土(シルト)、2割が砂でNo.3構成されている。
礫は河川中央に、泥土(シルト)は右岸側に、砂は泥土(シルト)の上部に分布する。
礫径は1~5cmである。
右岸側の砂と泥土(シルト)の厚さは最大約10mである。

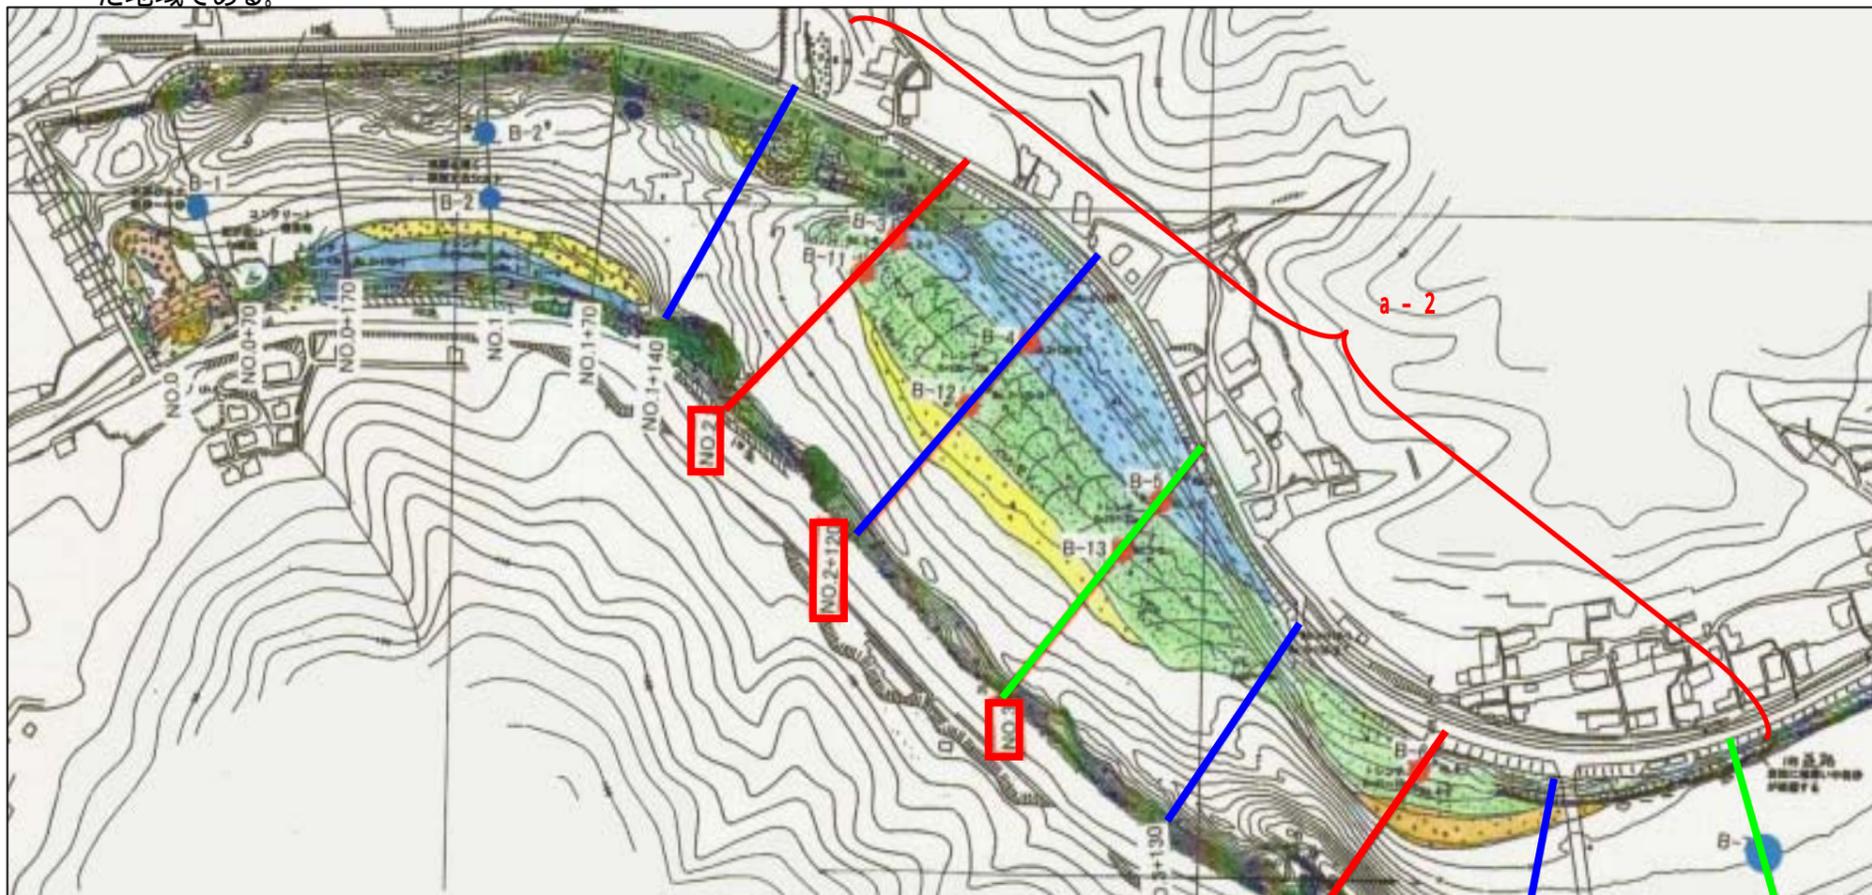
図1 - 8 佐瀬野地区平面図

ダム建設前には、測線No. 2 ~ No. 3 + 130の間の河川中央に中州が形成され、河川は右岸側と左岸側に分かれて流れていた地域である。

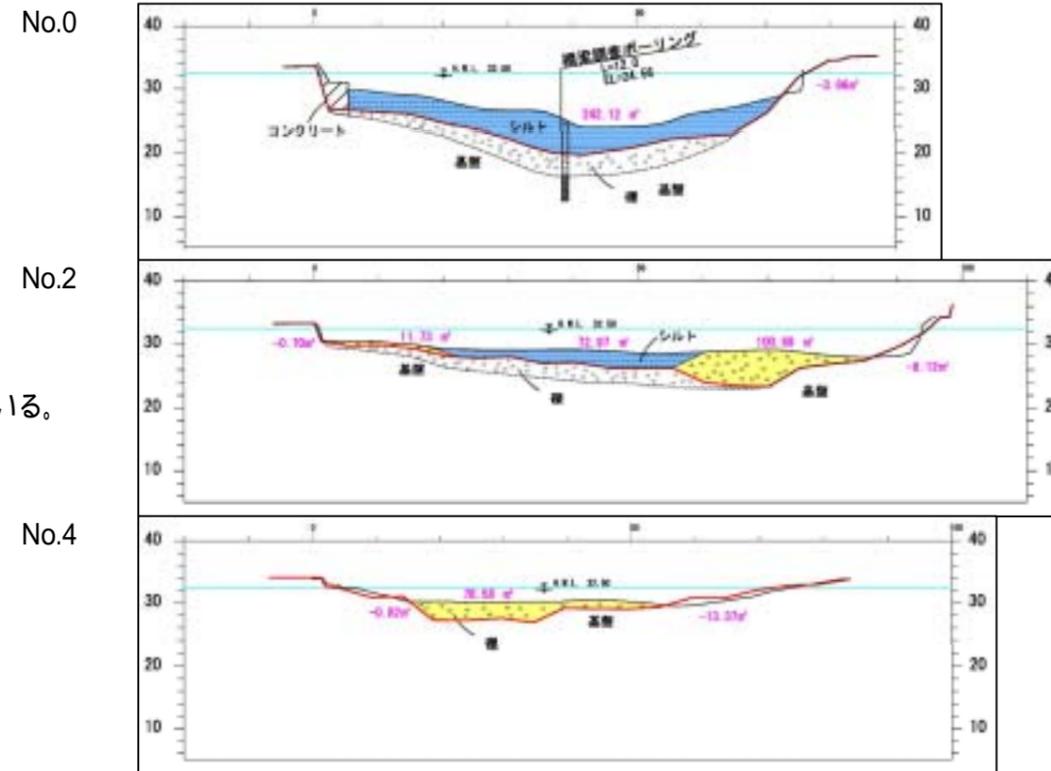
図1 - 9 百済来川横断面

堆積物は泥土(シルト)と礫が、それぞれ約5割で構成されている。
本川との合流地点から上流400m地点まで泥土(シルト)で、
上流400m地点から1.3km地点まで礫で構成されている。
泥土(シルト)の層厚は厚い所で約5mである。

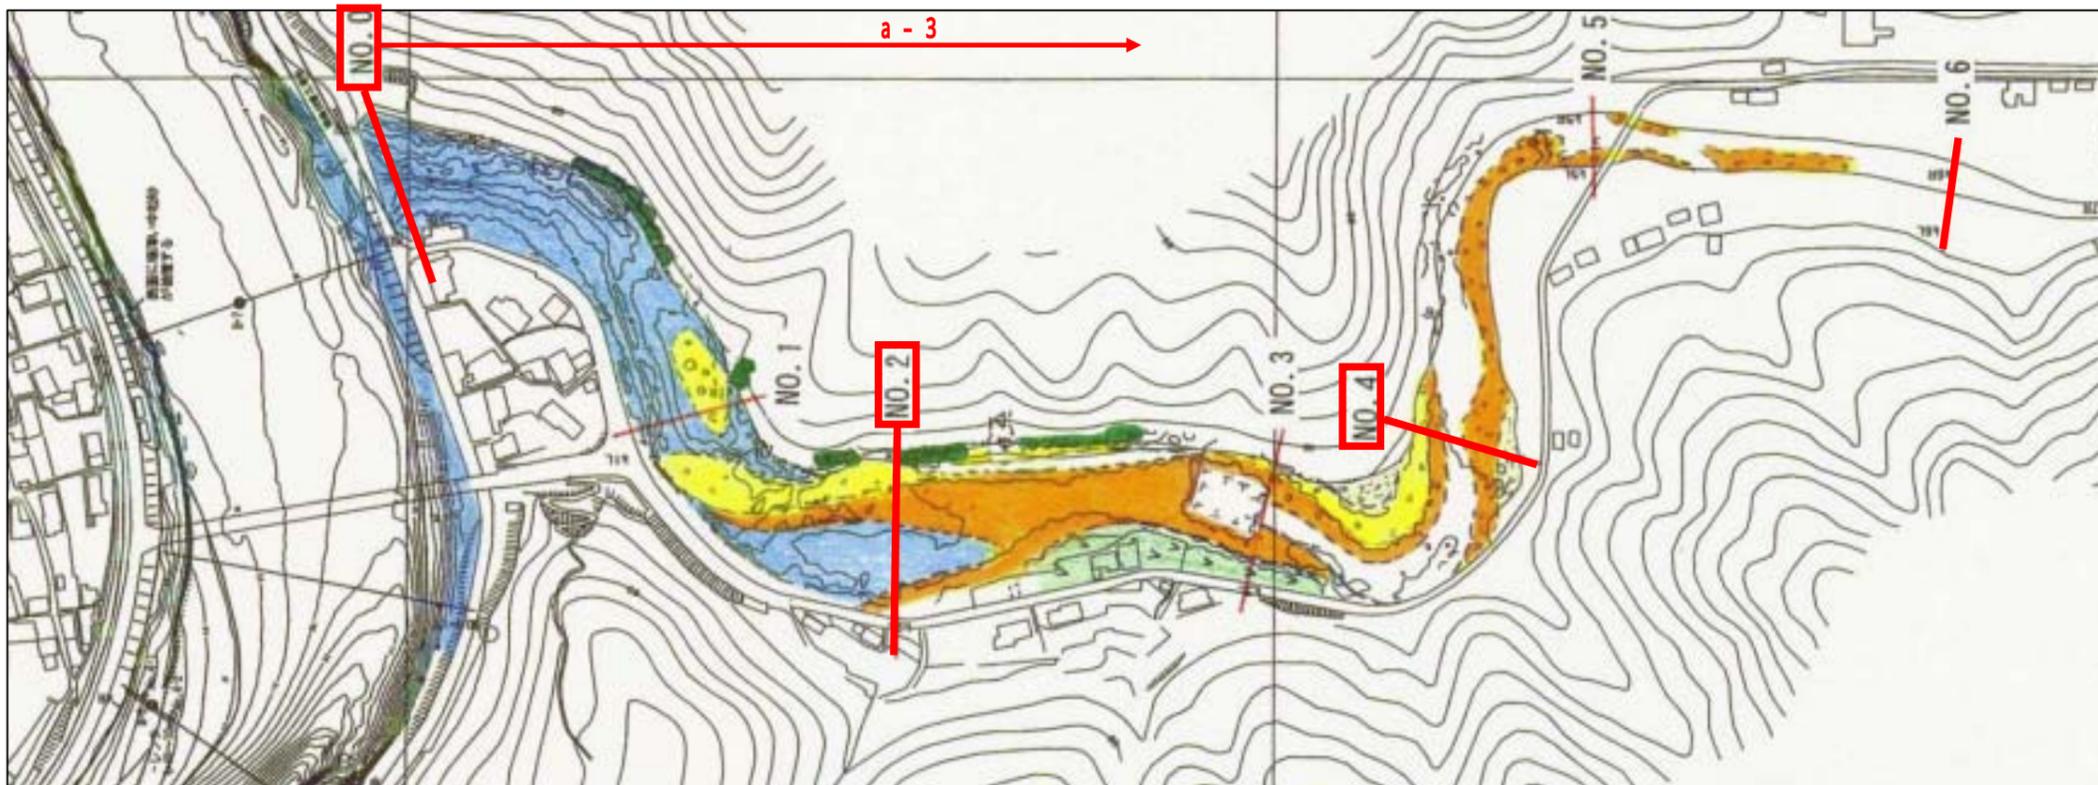
図1 - 10 百済来川平面図

ダム建設前には、川沿いに人家があり球磨川本川との
合流点付近では木製橋が架かっていた地域である。

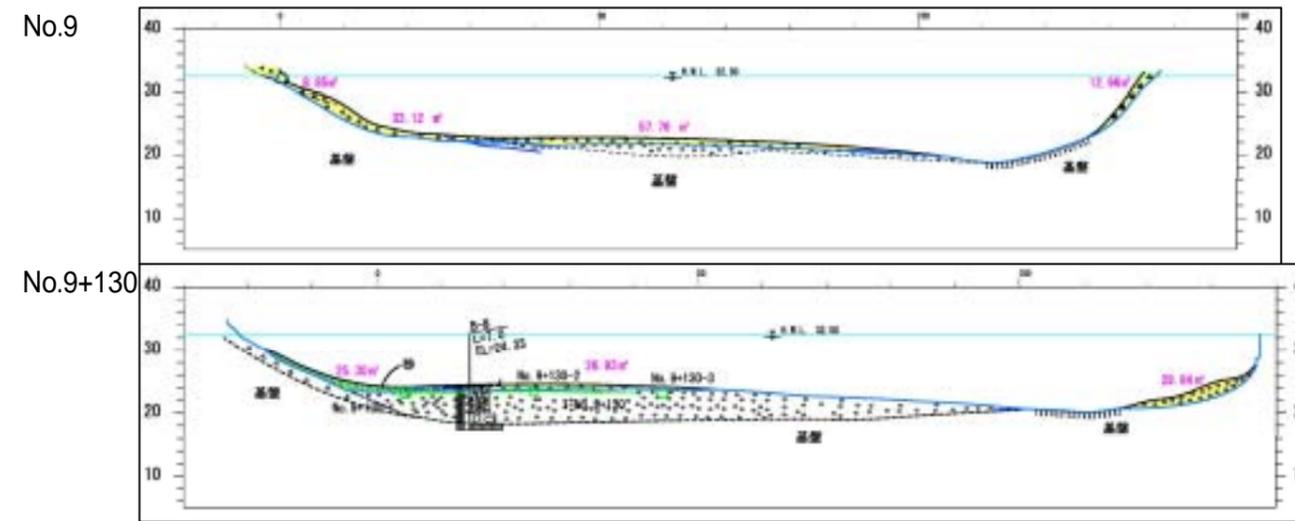
図1 - 11 「与奈久の砂浜」横断面図

堆積物の大部分は礫で構成され、左岸斜面に砂が少量分布する。
礫径は1~5cm程度である。
堆砂の層厚は1~2m以下である。

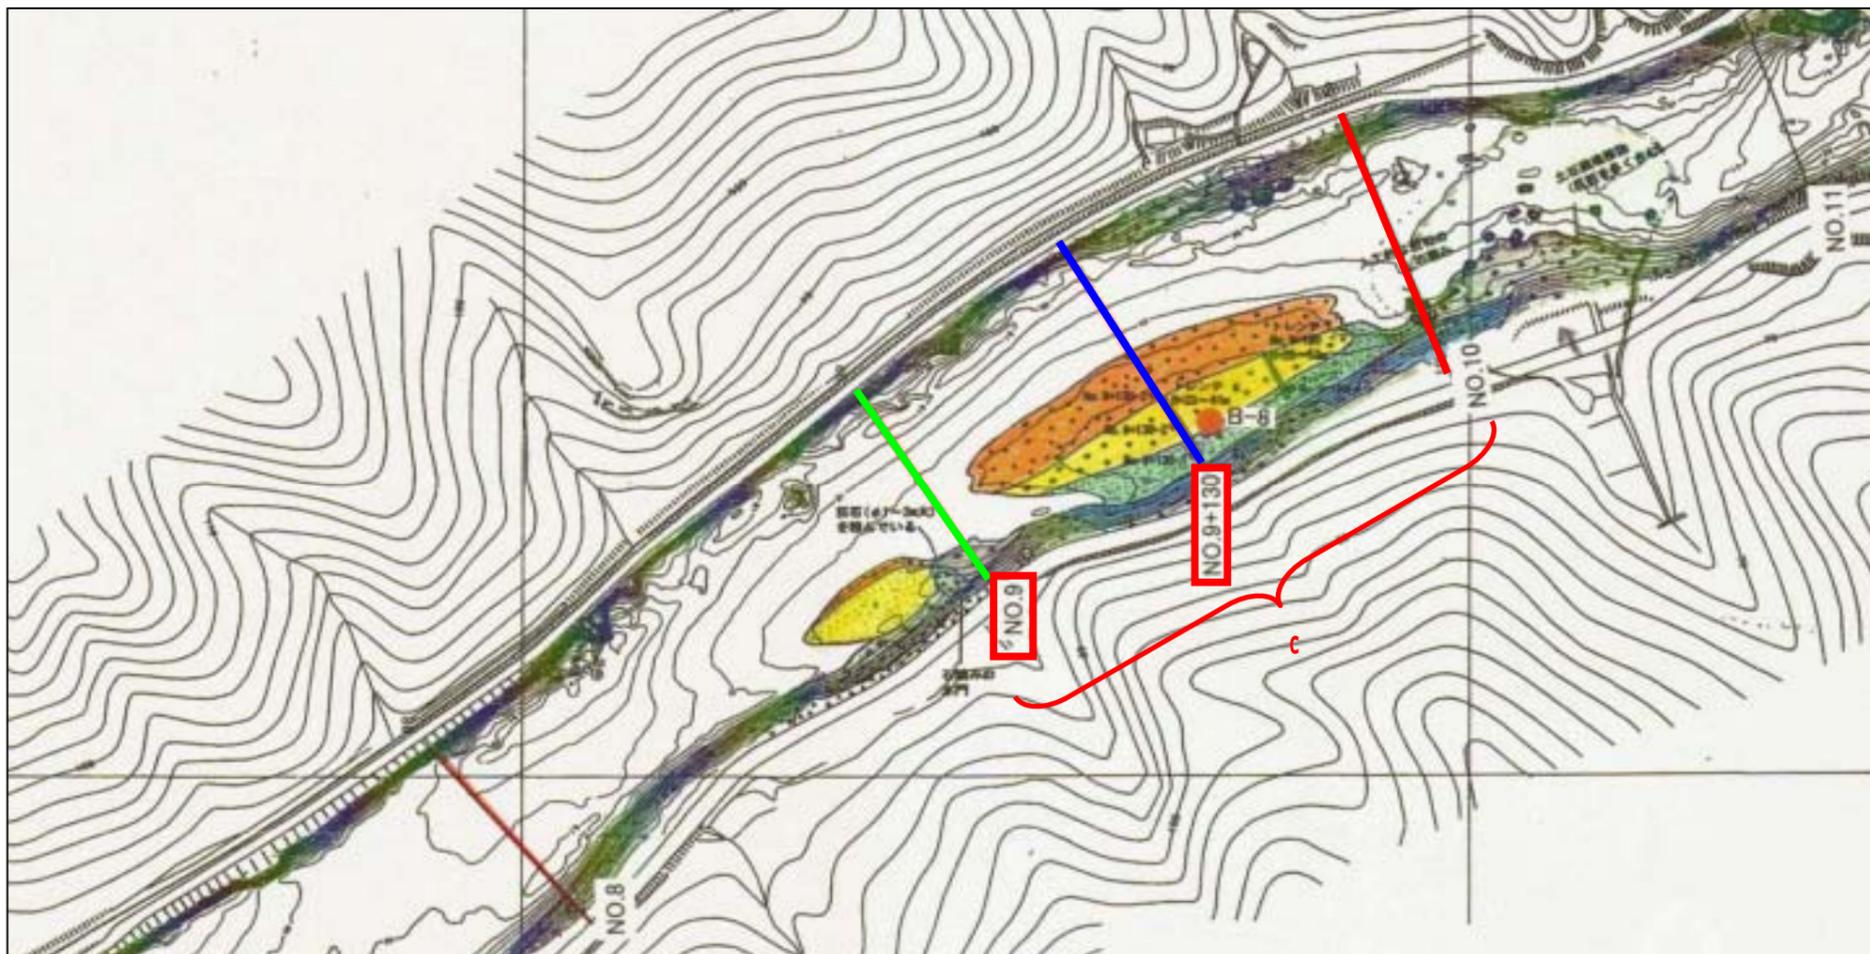
図1 - 12 「与奈久の砂浜」平面図

ダム建設前には、「与奈久の砂浜」で知られた州が形成されていた。

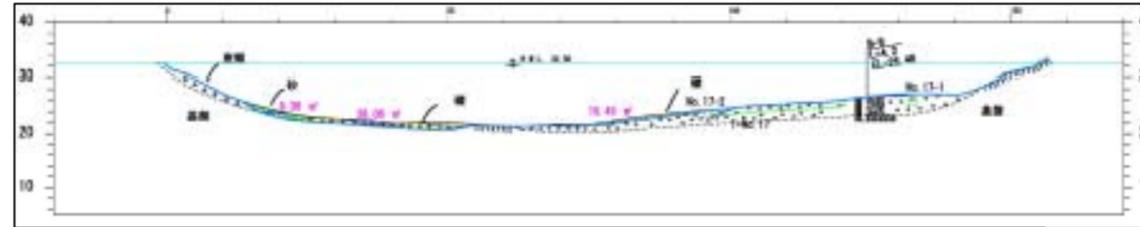
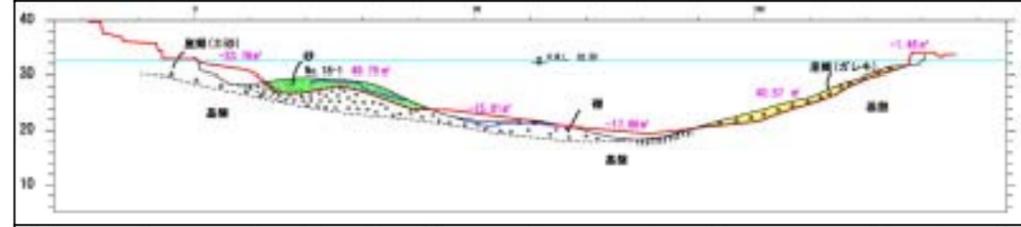
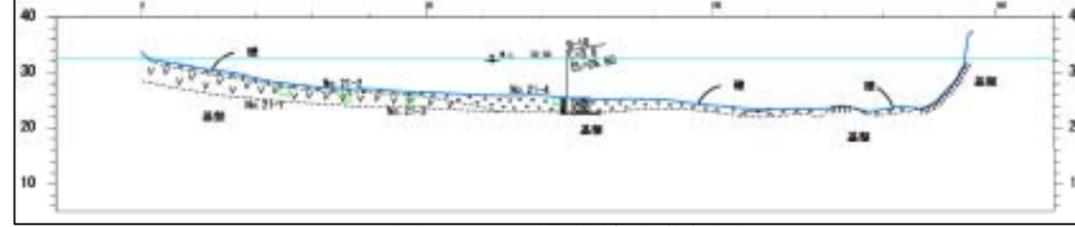
図1 - 13 鎌瀬付近横断面図

泥土(シルト)は無く、砂が4割、礫が6割の構成である。
鉄橋の左岸直下には中粒の砂が分布する。
州の大部分は、礫で構成されている。
堆砂の層厚は最大約3mである。

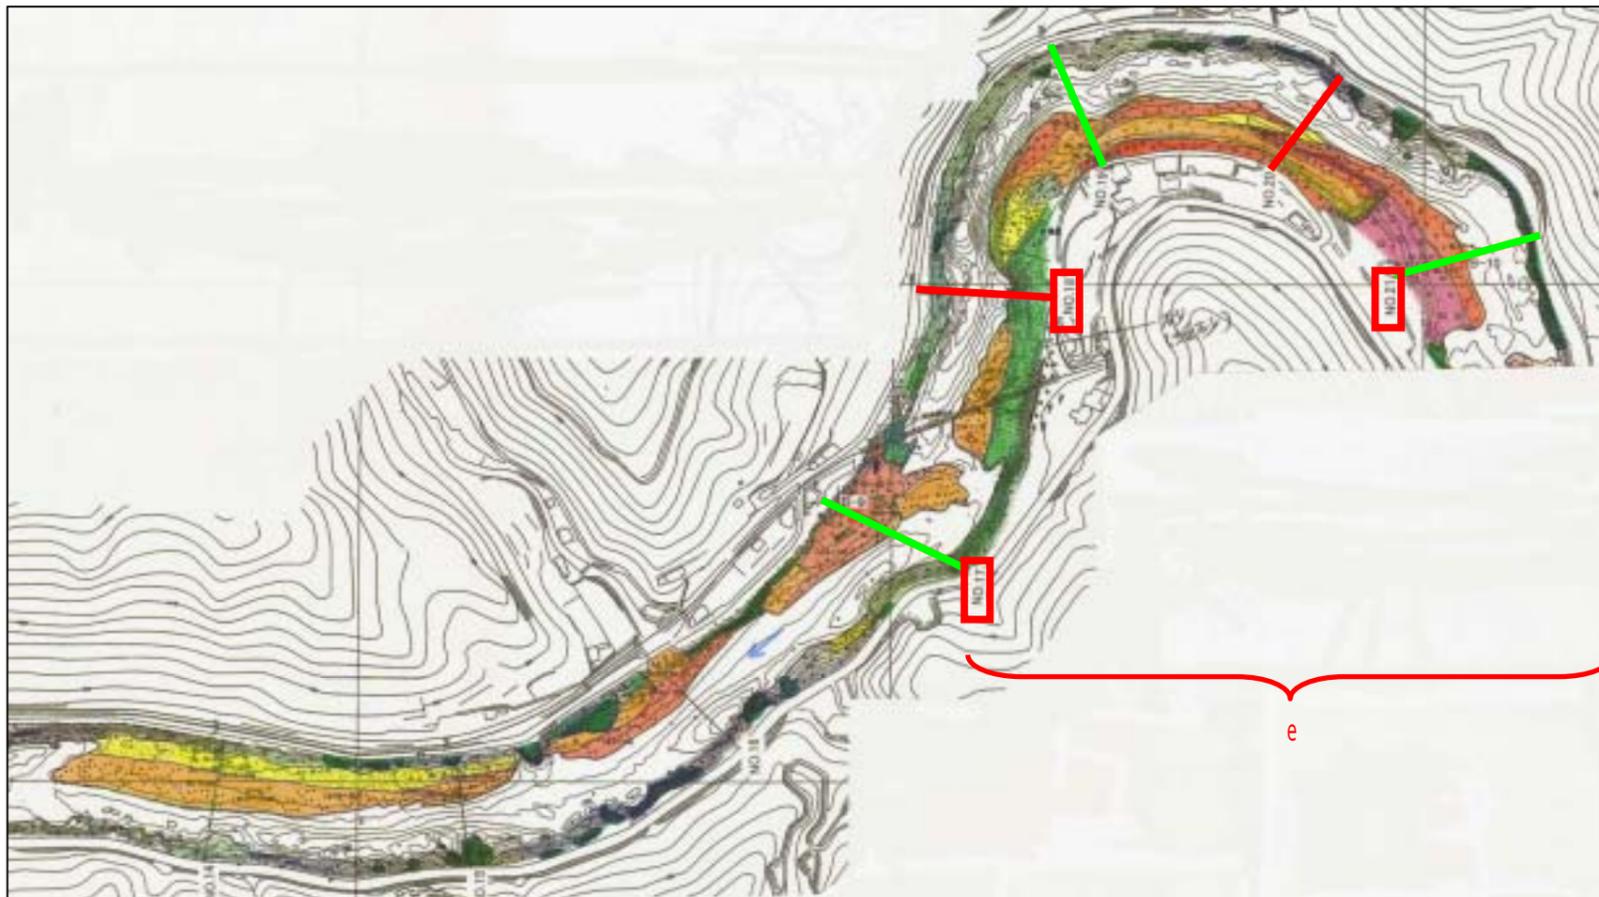
図1 - 14 鎌瀬付近平面図

ダム建設前には、屈曲部の左岸側に大きな州が形成されていた地域である。

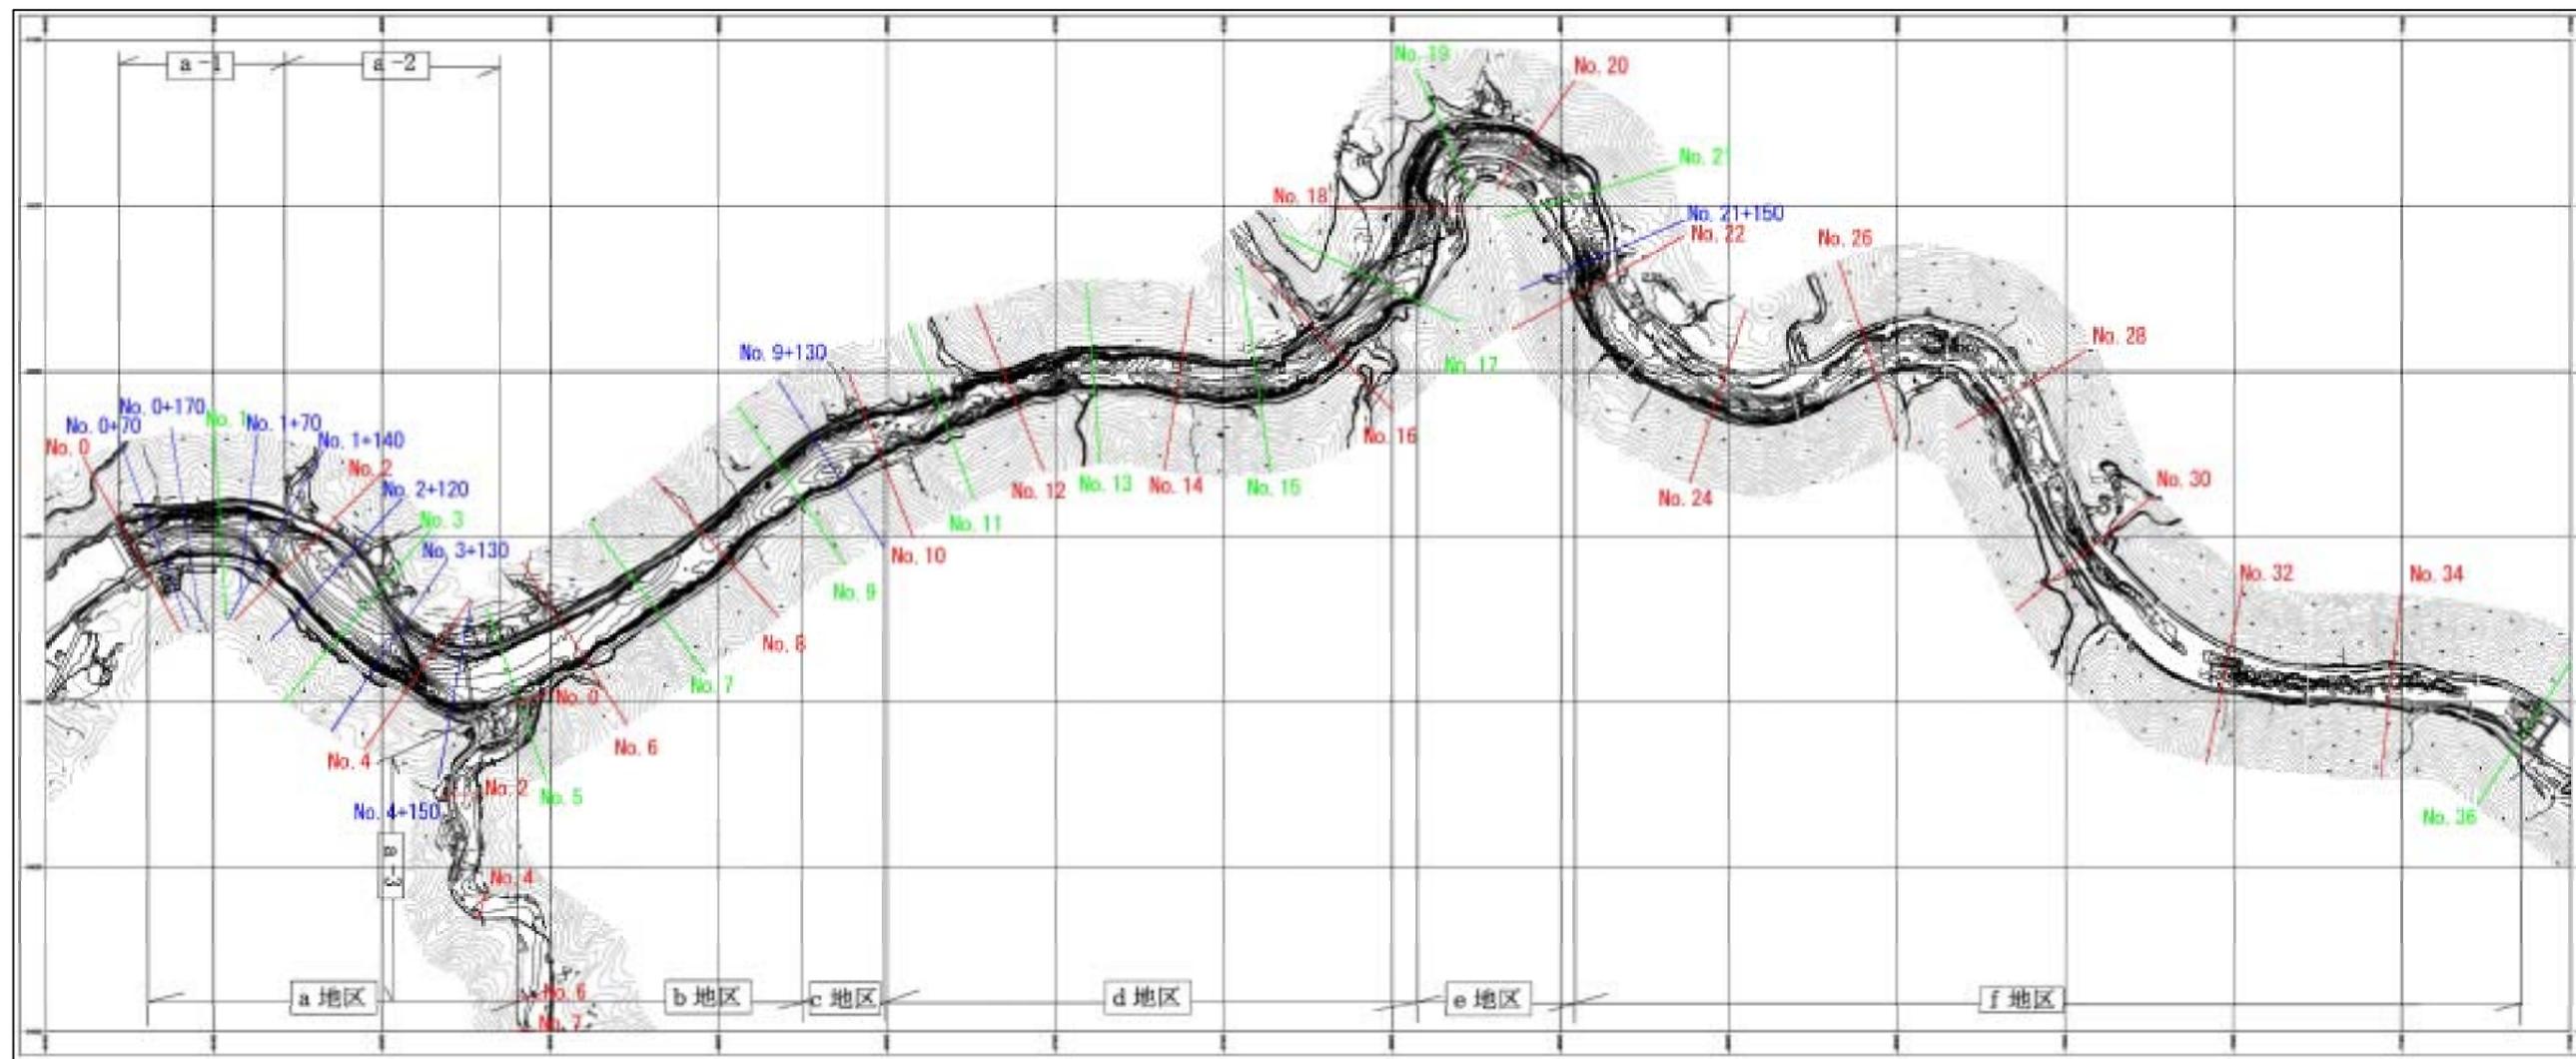
図1 - 15 荒瀬ダム横断測線

ダム建設時の河床の測線は、23測線で500m間隔である。その後、昭和61年に測線間隔が250mになるよう新たな測線(22測線)を追加した。

昭和61年に追加した測線(22測線、測線間隔250m)のうち、泥土(シルト)、砂の堆砂状況から選定した鎌瀬橋下流の11測線と瀬戸石ダム直下の1測線に係る元河床については、堆積土砂の層的状况及び前後の元河床の測線(の測線)から総合的に検討し推定した。

泥土(シルト)、砂の堆砂状況を踏まえ、今回、新たに追加した測線(9測線)については、堆積土砂の層的状况及び前後の元河床の測線(及びの測線)から総合的に検討し推定した。

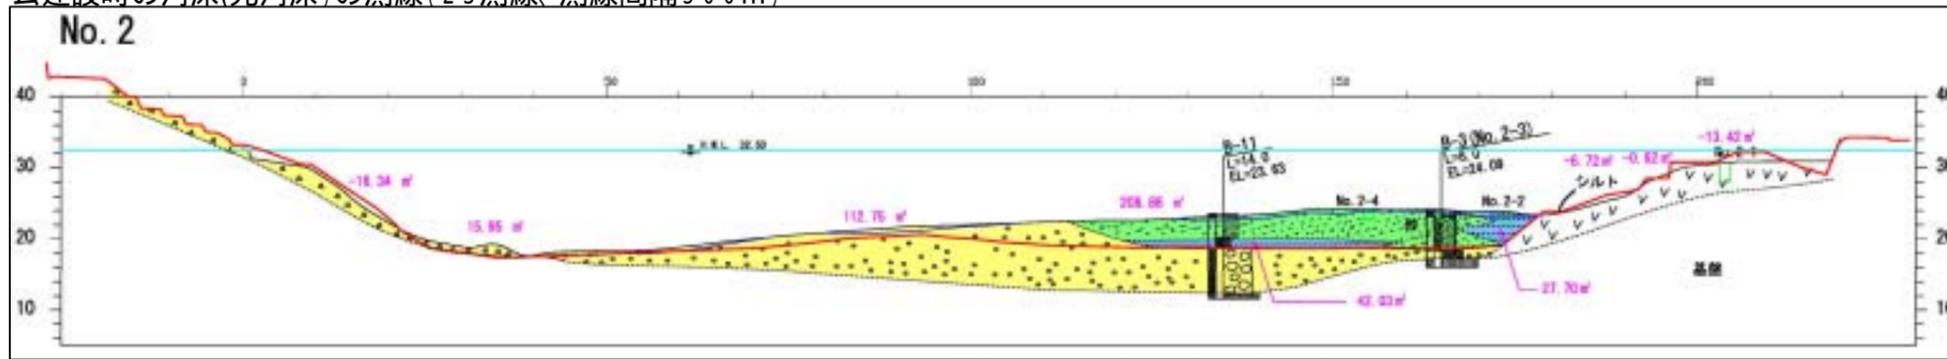
図1-16 No.2 横断面図(元河床の測量データ有り)

ダム建設時の河床(元河床)の測線(23測線、測線間隔500m)

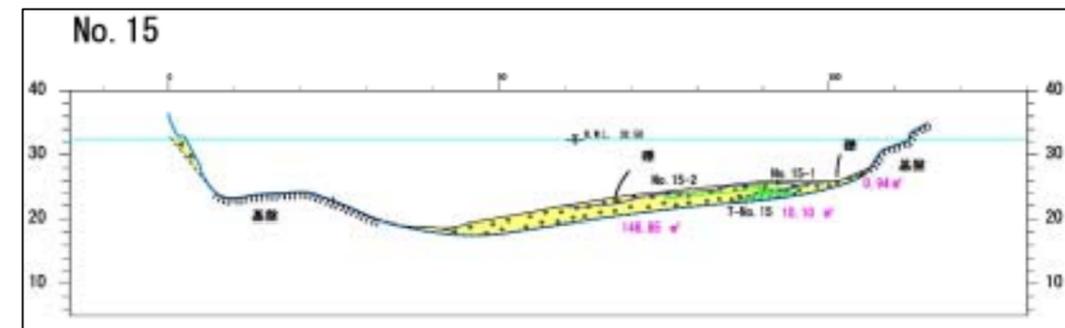
図1-19 No.15 横断面図(元河床の測量データなし)
No.14、No.16の元河床の測量データとのつながりを考慮して推定する。
元河床の推定は、鎌瀬橋下流の12測線で行う。

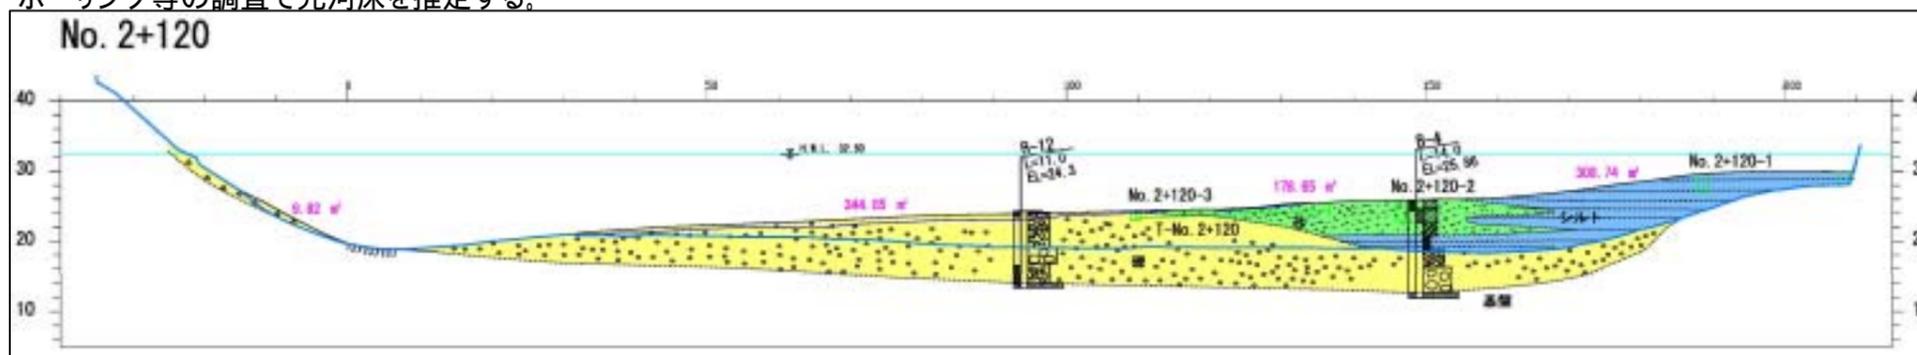
図1-20 No.2+120 横断面図(元河床の測量データなし)

今回、新たに追加した測線(9測線)
ボーリング等の調査で元河床を推定する。

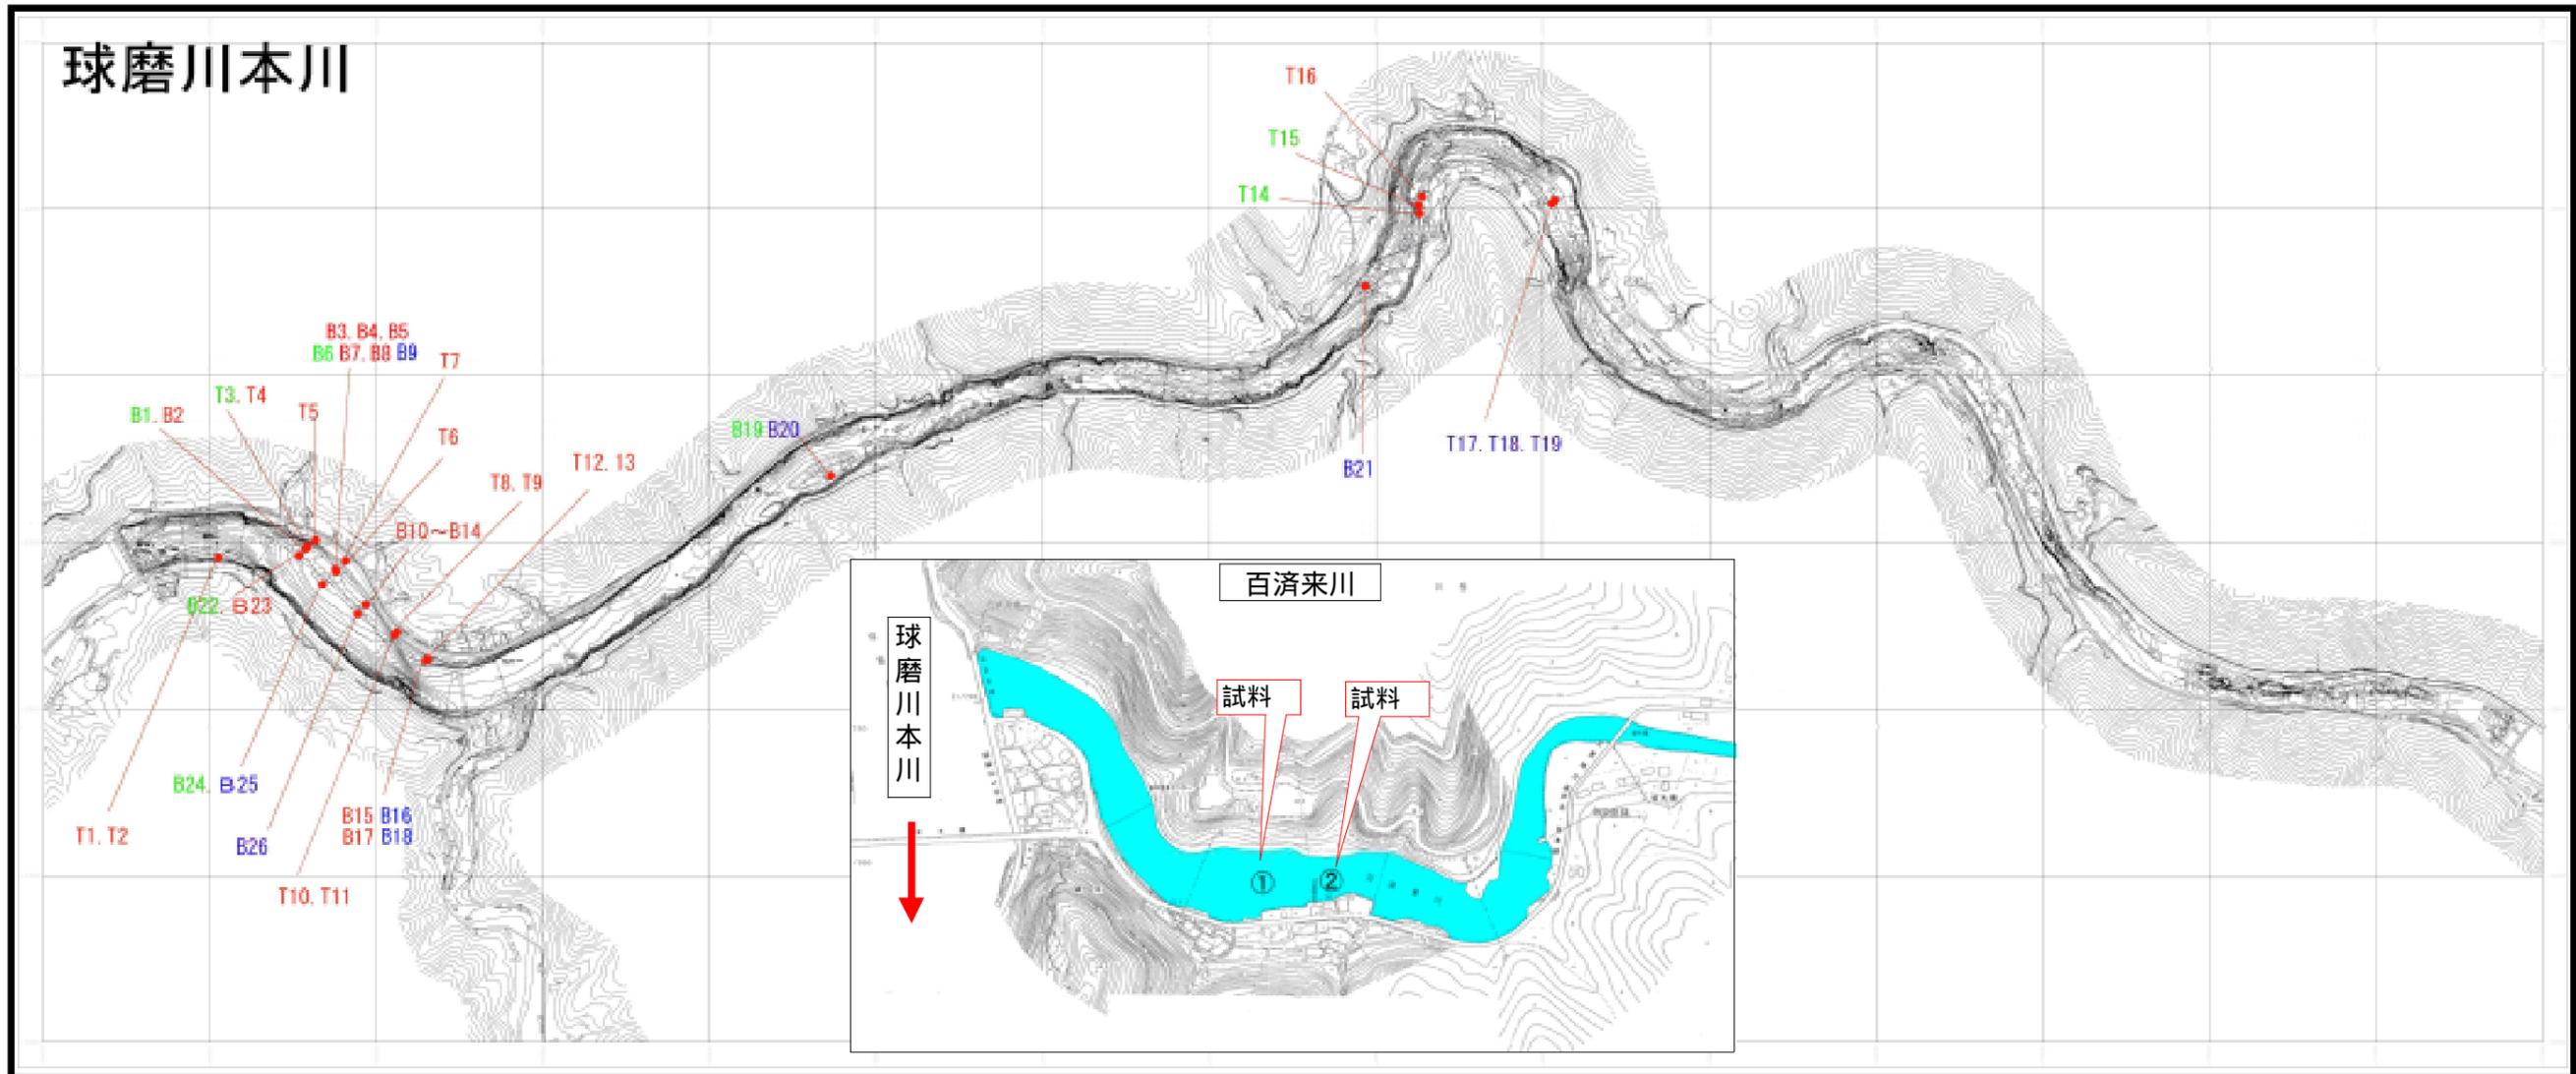
図 2 - 1 成分分析試料採取位置

ボーリング調査や採取調査（トレンチ調査）で採取した土砂を地質ごとに、

泥土除去工事に併せて2箇所から泥土（2 試料）を採取し成分分析を実施した。
