荒瀬ダム対策検討委員会
第4回ダム撤去工法専門部会

議事(1) 堆砂の現状調査結果について

河床変動解析及び土砂の処理方針を検討するにあたって、ダム内に堆積している土砂の現状を把握する河床材料調査(底質土の成分調査を含む。)を実施したが、その調査(平成15年11月~平成16年3月)結果は、以下のとおり。

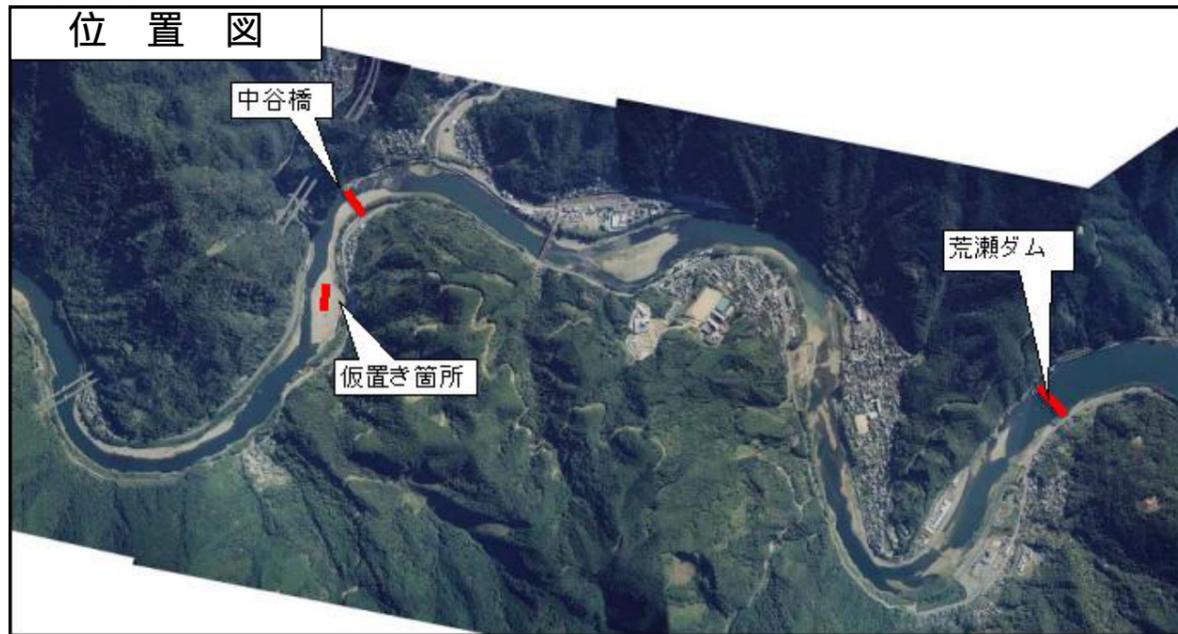
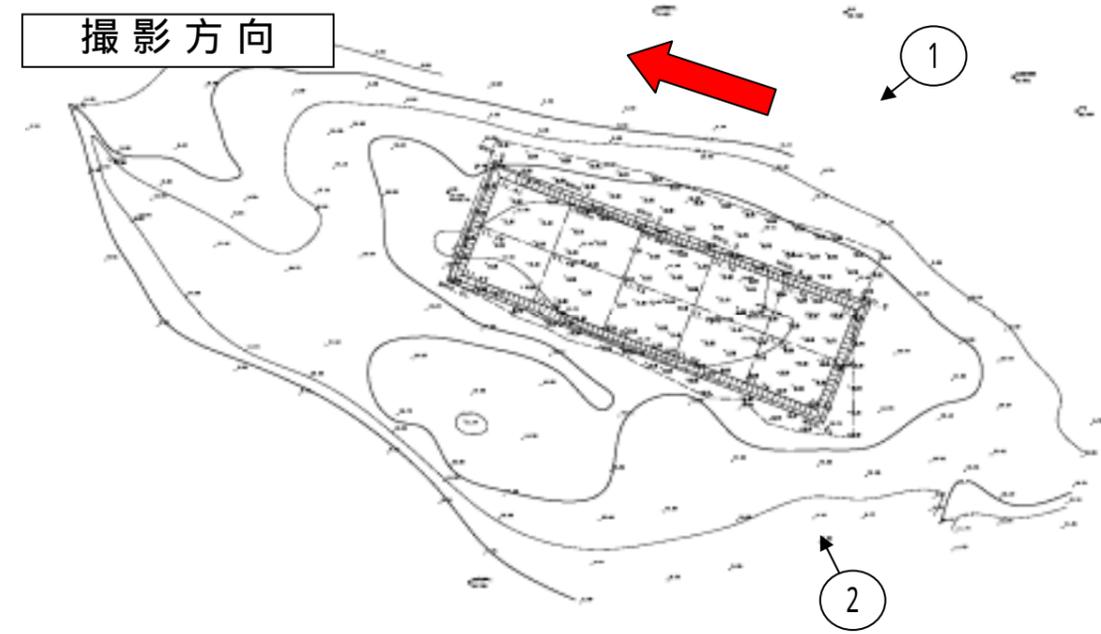
図2 - 1 仮置き土砂の状況

出水前(平成16年3月)の土砂状況	出水後(平成16年5月24日)の土砂状況
撮影方向 (右岸)より望む		
撮影方向 (左岸)より望む

出水前後における仮置き土砂の状況は、図2-1のとおり。

- 仮置き土砂の形状測量 …… 仮置き範囲の土砂収支は、1,389 m³の洗掘となった。
- 下流河川の河道状況 …… 3,000 m³の仮置き土砂からの土砂流下と、下流河川の河道状況の変化との関係については認められなかった。

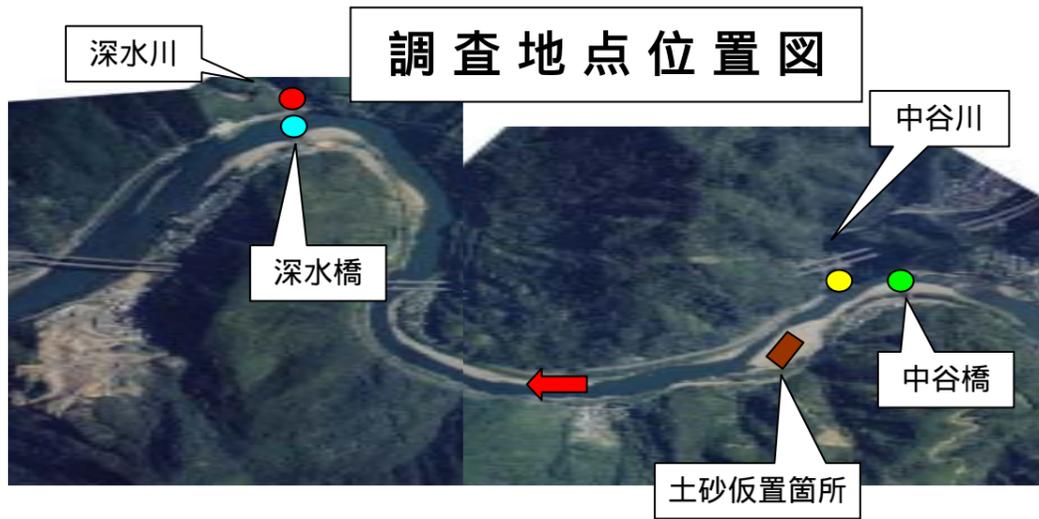
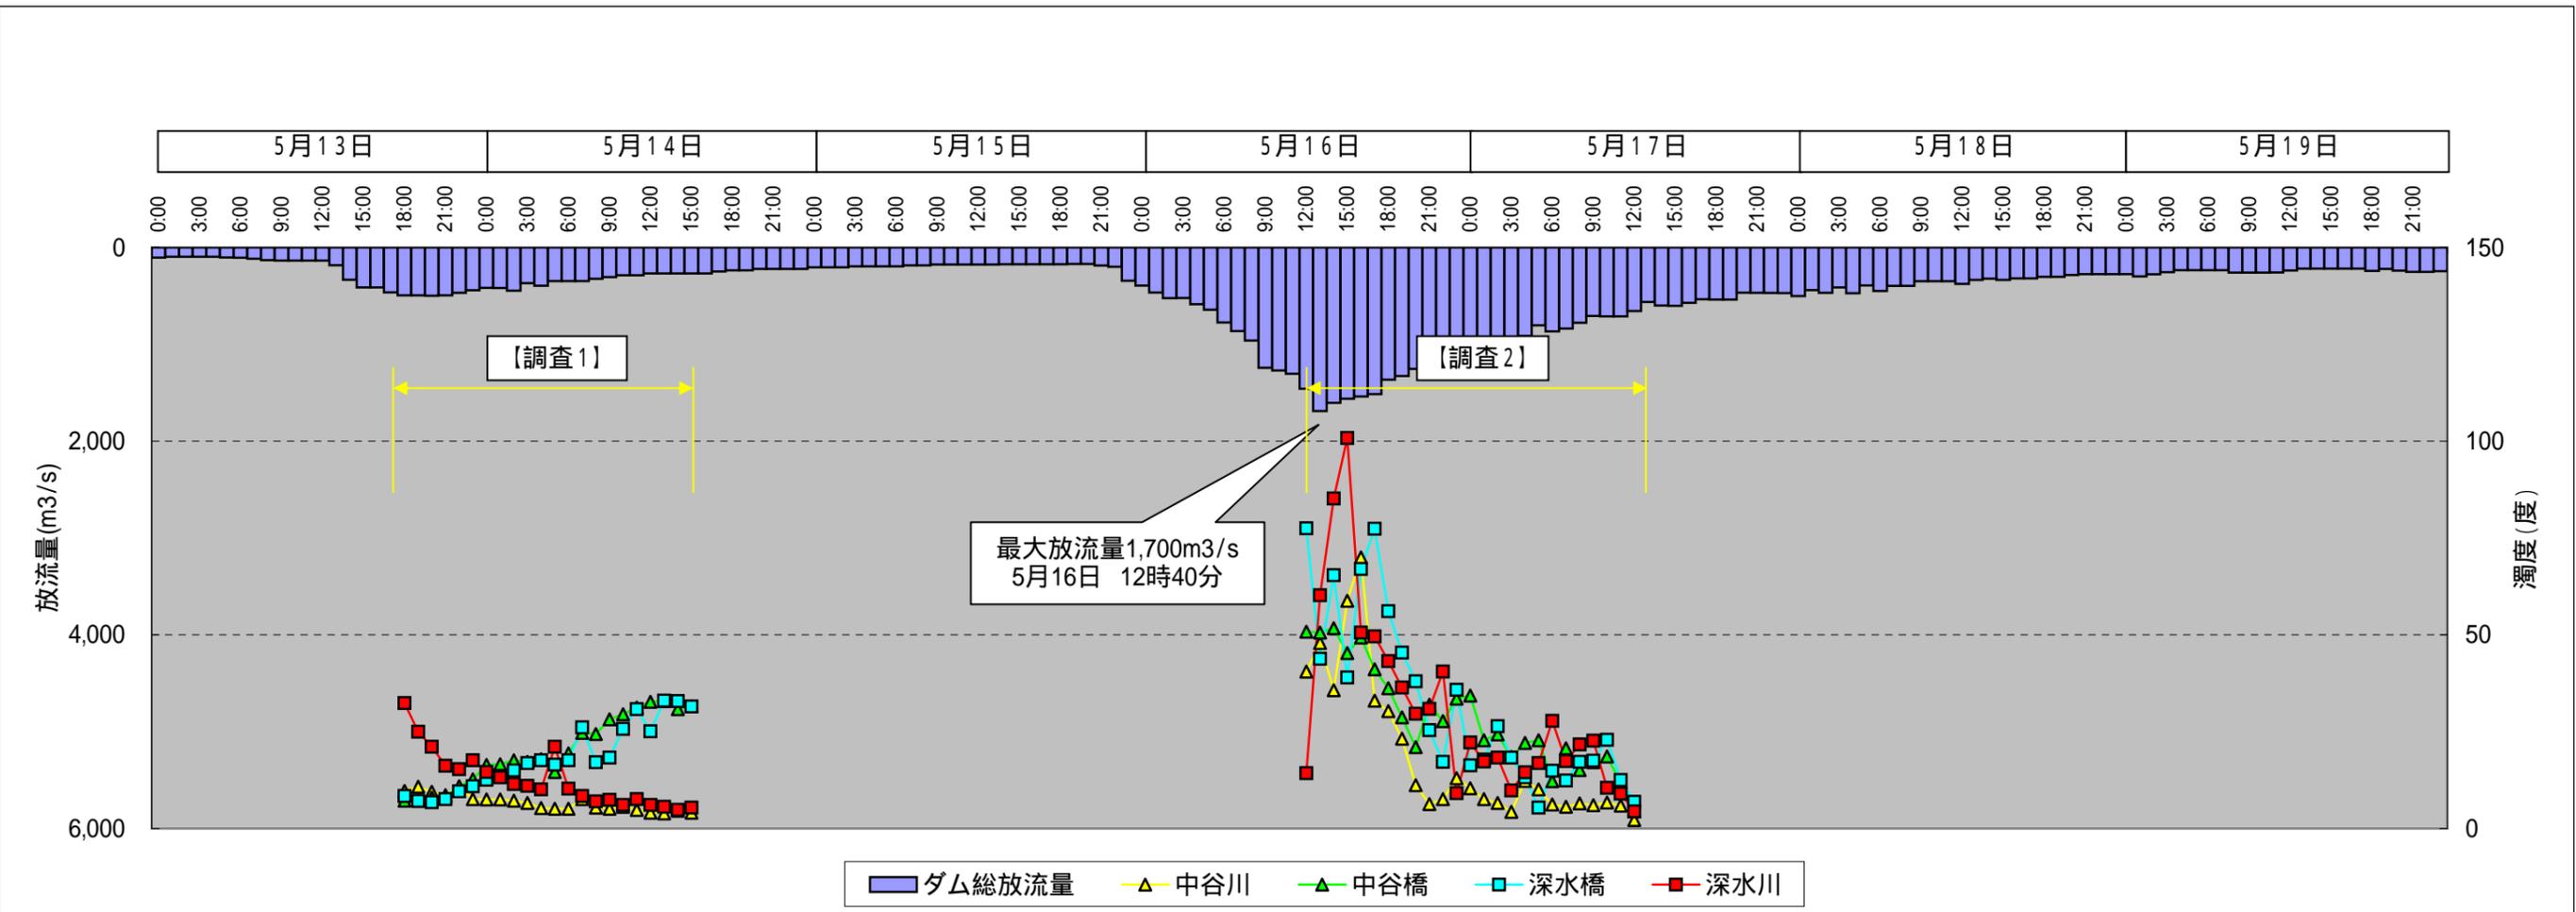
図2-2 水質調査（濁度）

(1) 5月13日～14日の調査【調査1】
 ・土砂の仮置き箇所の上流（中谷橋地点）と下流（深水橋地点）の濁度調査結果は、それぞれ、7.1～32.9、6.8～33.0とほぼ同じ値を示している。

(2) 5月16日～17日の調査【調査2】
 ・5月16日12時～20時頃までは、深水橋地点が中谷橋地点より著しく高い濁度を示している。これは、同時刻内における中谷川地点及び深水川地点の濁度が高かったことから、支川からの濁水流入による影響と考えられる。
 ・5月16日22時以降においては、中谷川地点及び深水川地点の濁度低下に伴い、深水橋地点の濁度も低下し、中谷橋地点及び深水橋地点の濁度は、減少傾向にほぼ同じ値を示している。

以上から、土砂流下試験箇所上下流における濁度の差は、支川からの影響を受ける時間帯を除き、その差はほとんど無く、試験実施による下流河川への負荷（濁度）は無かったと考えられる。

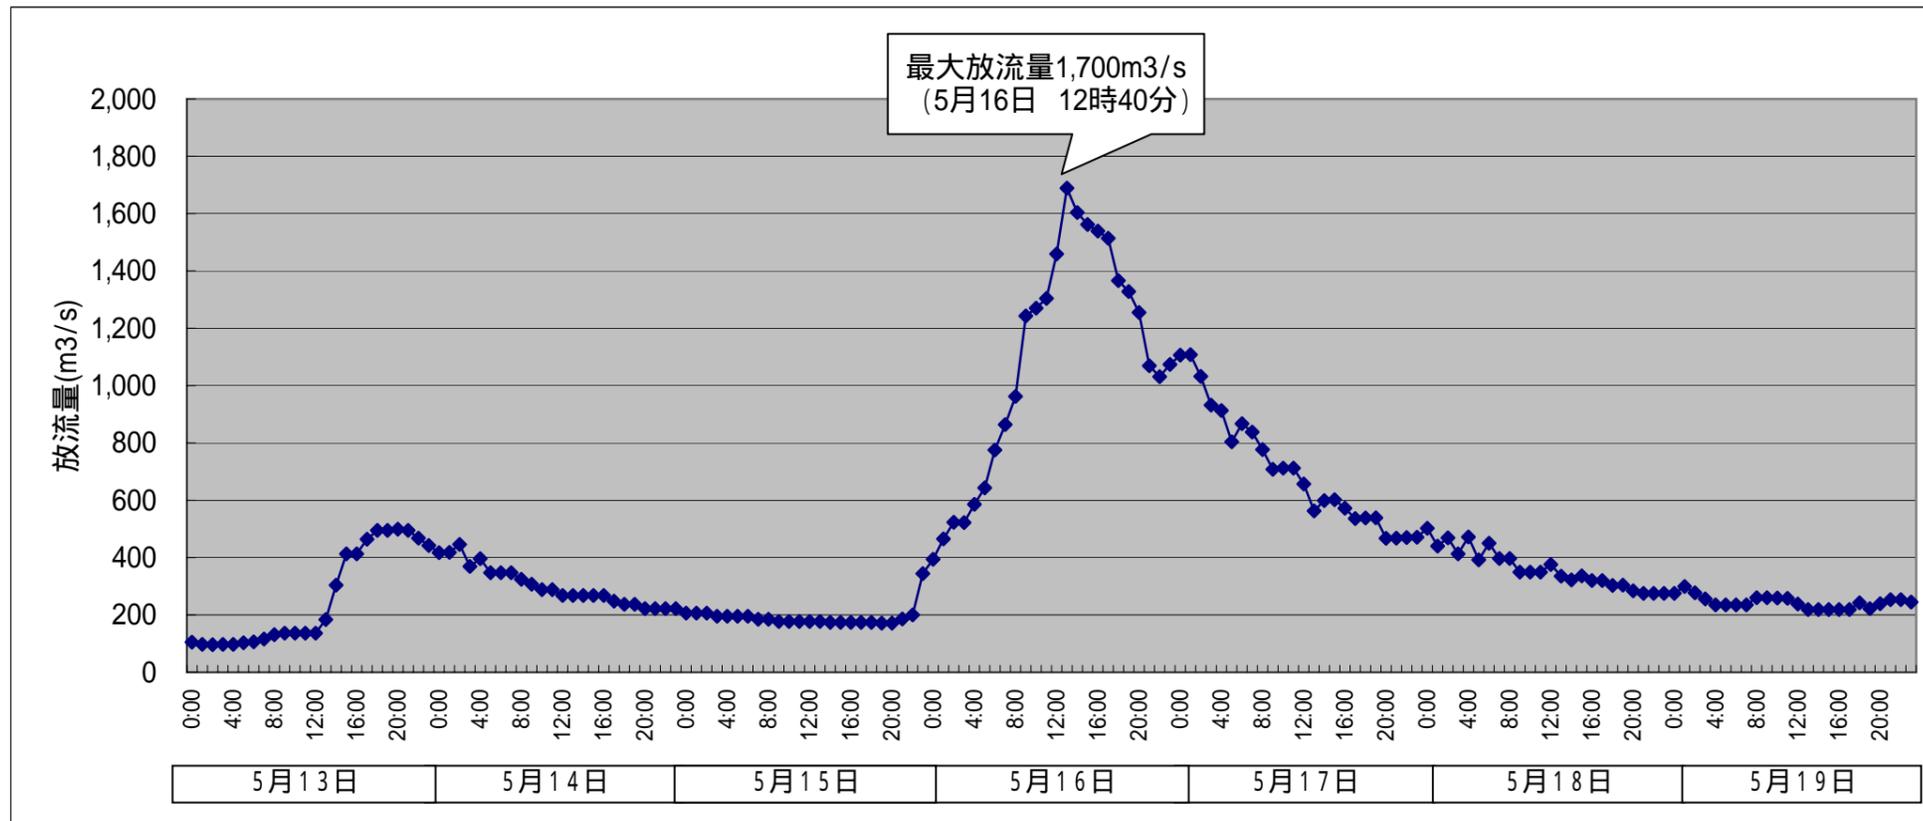
図2 - 3 平成16年5月13日～19日荒瀬ダム放流量

- (1) 出水期間 平成16年5月13日～19日
- (2) ピーク流量 1,700 m³/s (5月16日 12時40分)

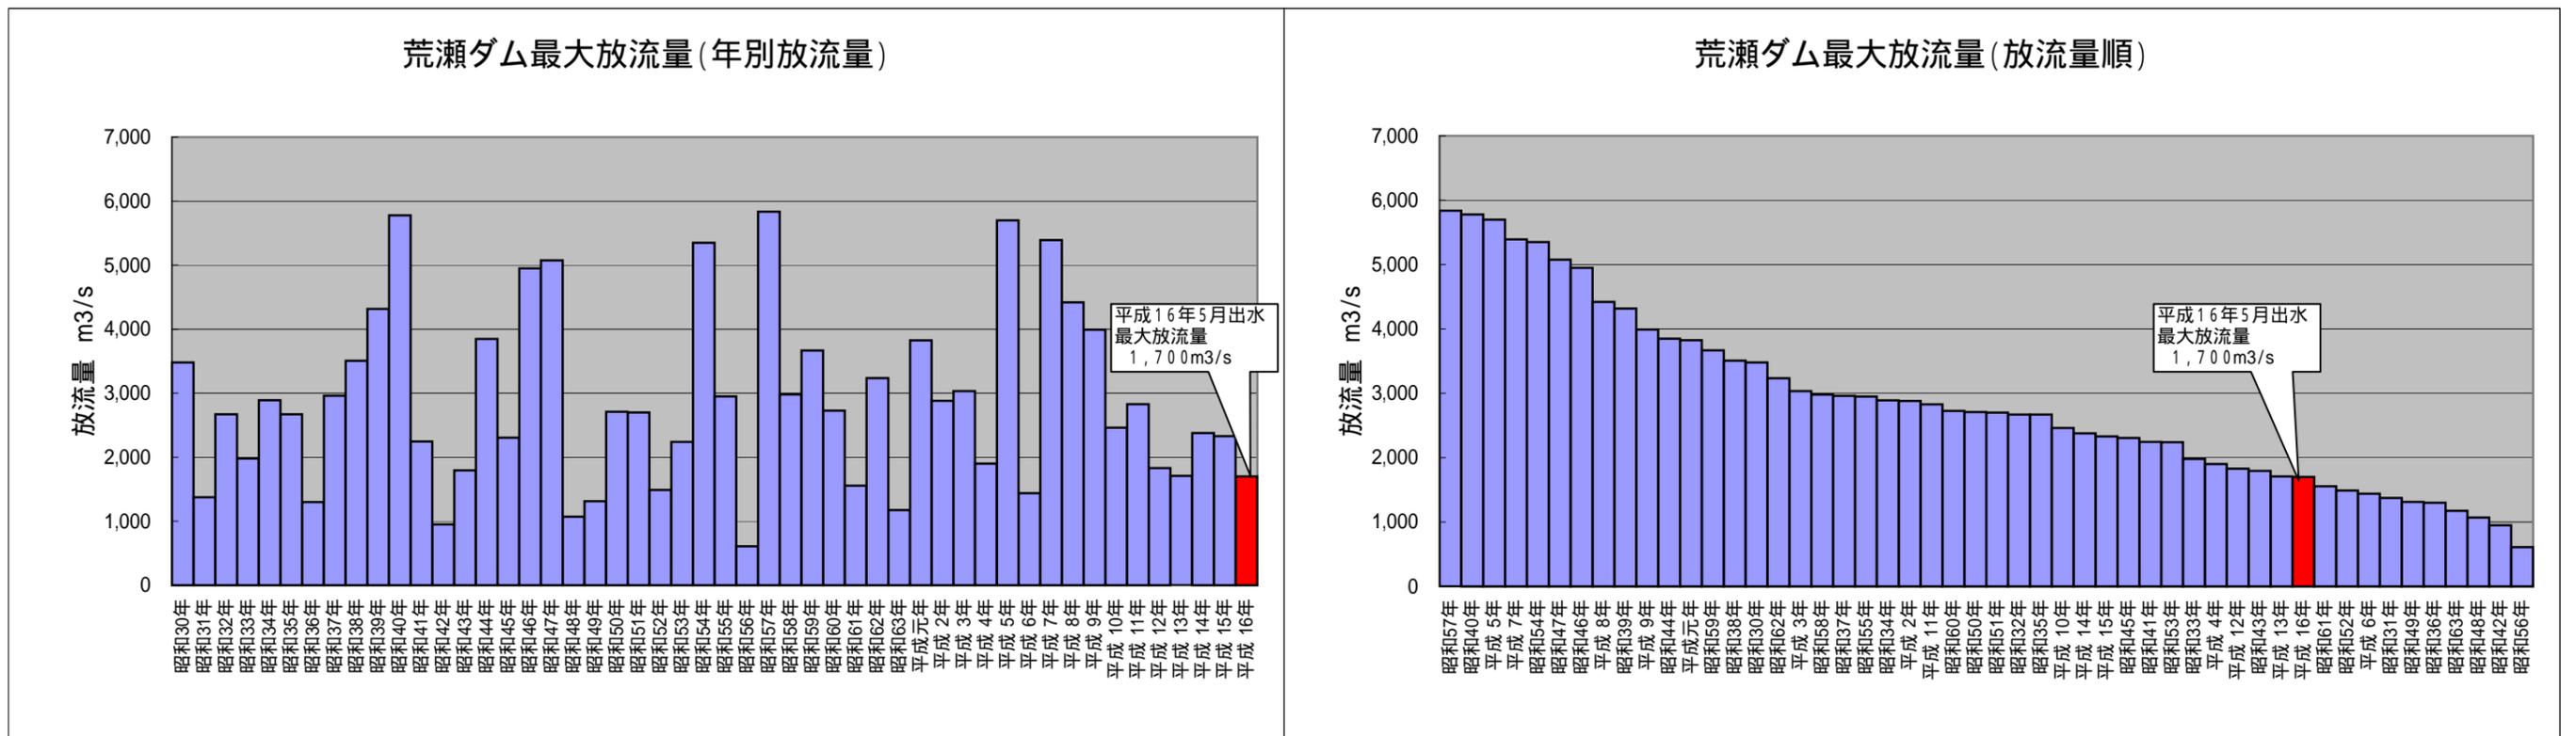
図2 - 4 過去の年別最大放流量と今回出水時流量

- 水質調査 …… 試験実施による下流河川の水質(濁度)への影響は無かった。
- 流況調査 …… 過去の出水と比較すると、今回の出水は小規模なものである。

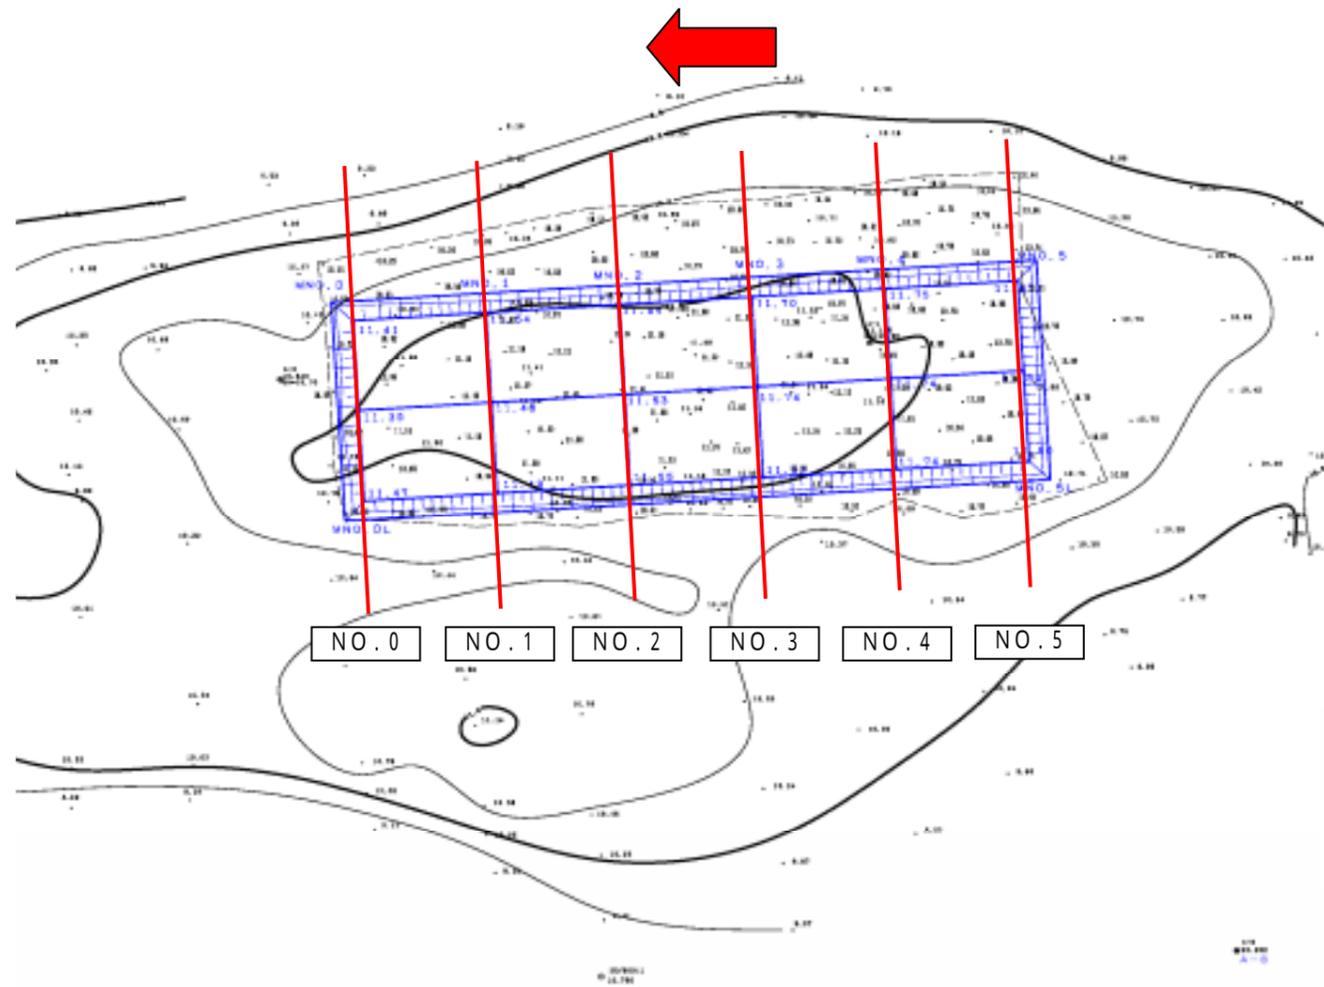
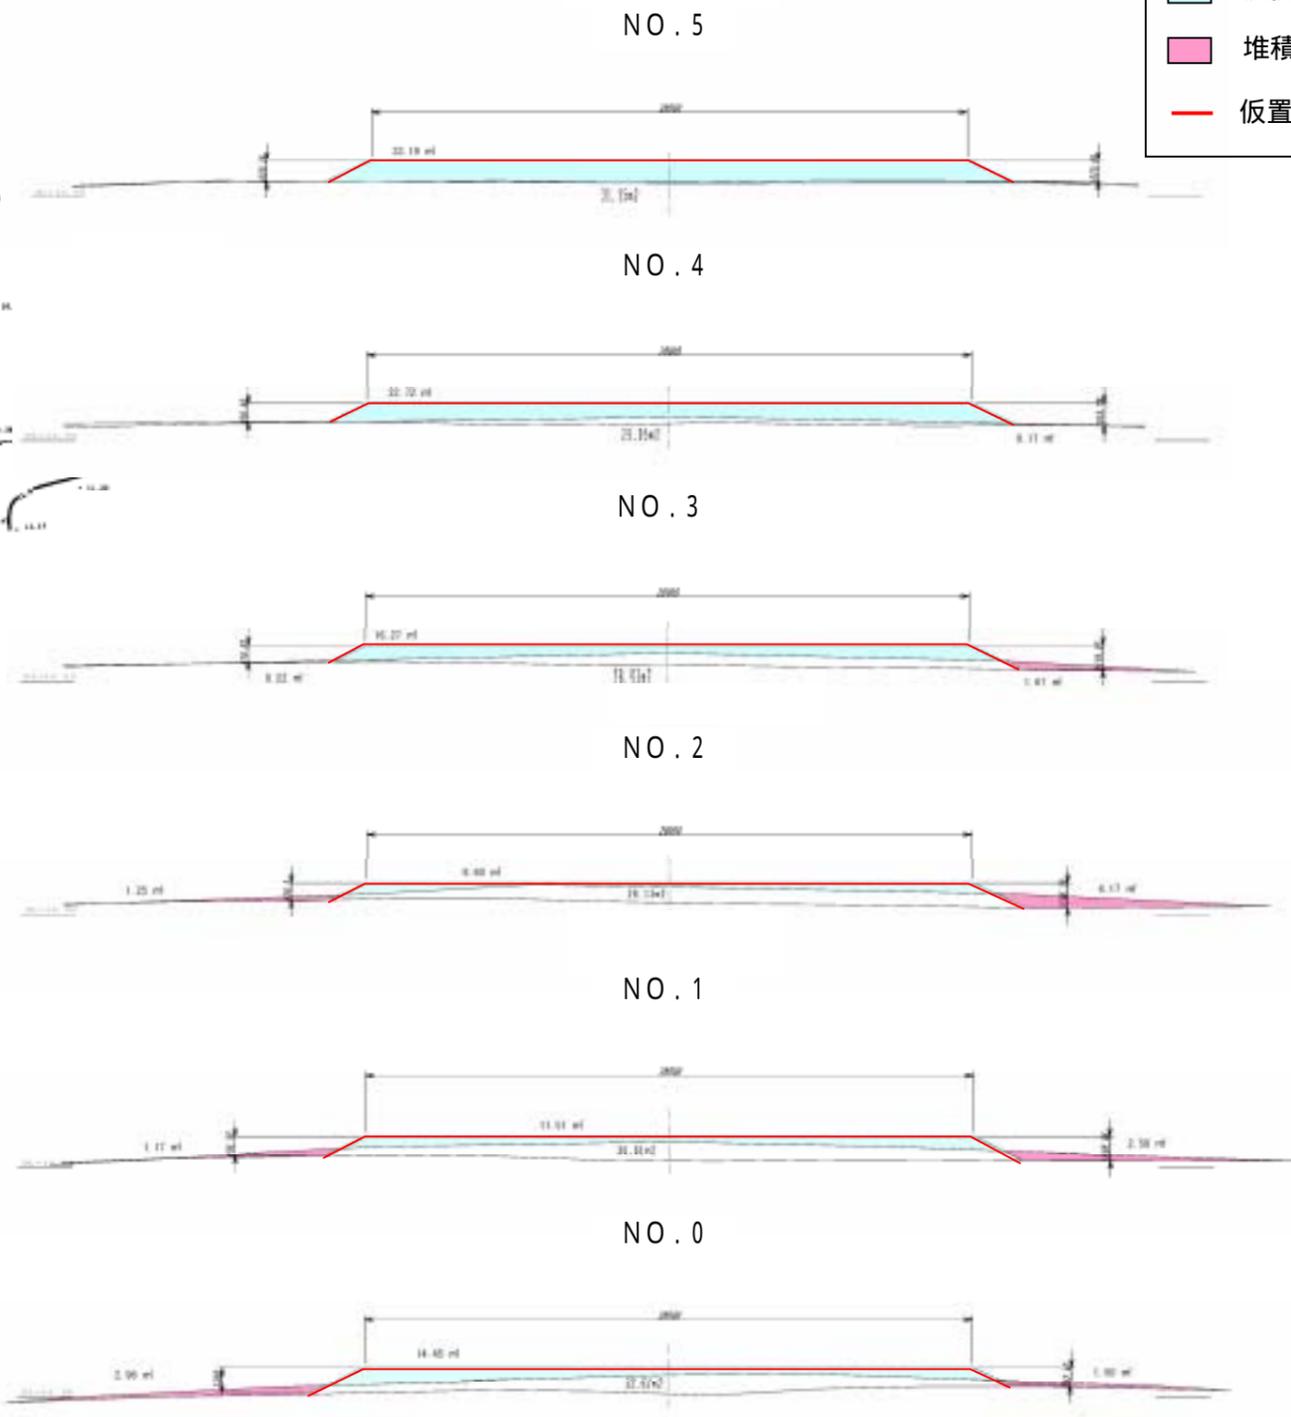
図2-5 仮置き土砂の形状測量結果

測点	距離	洗掘量 (m ³)			堆積量 (m ³)		
		断面	平均	立積	断面	平均	立積
NO.0		14.45			4.46		
NO.1	20.0	11.51	12.98	259.6	3.75	4.10	82.0
NO.2	20.0	8.60	10.05	201.0	5.42	4.58	91.6
NO.3	20.0	16.27	12.43	248.6	1.89	3.65	73.0
NO.4	20.0	22.72	19.49	389.8	0.17	1.03	20.6
NO.5	20.0	33.19	27.95	559.0	0	0.08	1.6
合計				1,658.0			268.8
土砂収支			1,658.0	-	268.8	=	1389.2 (洗掘)

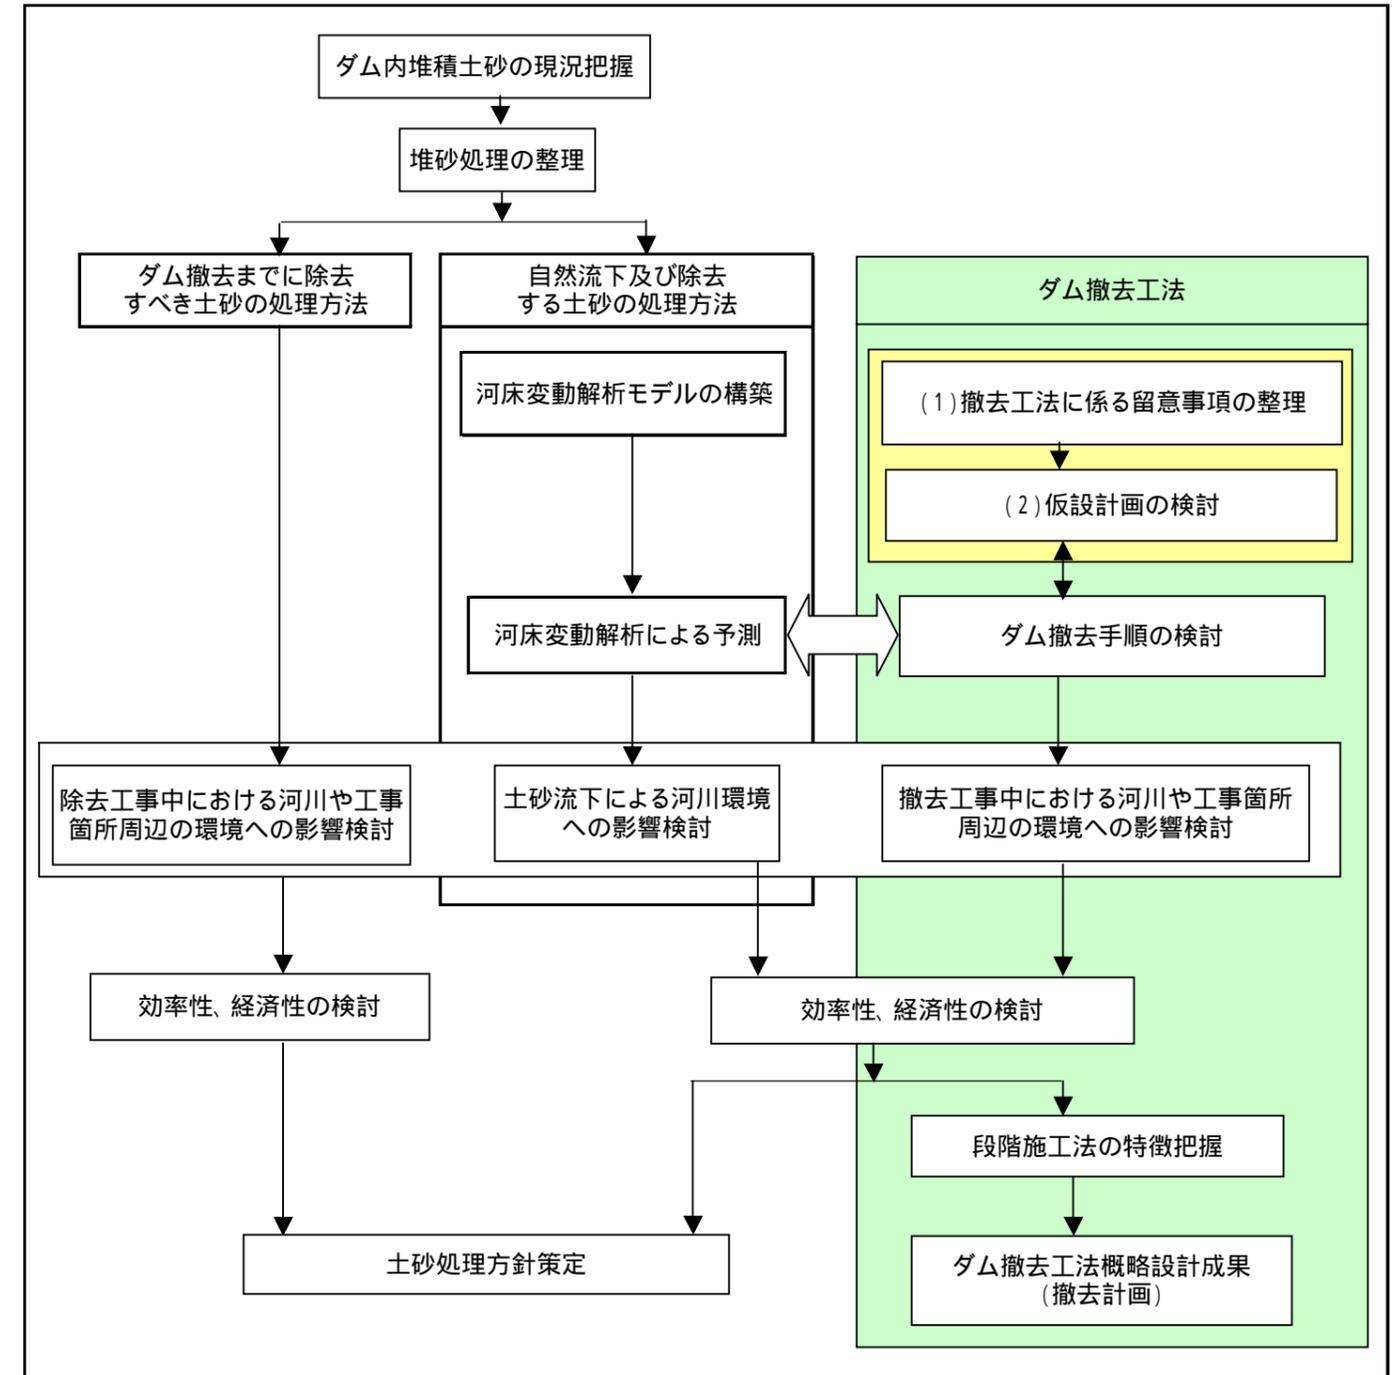
図3-1 ダム撤去工法の検討フロー

このため、次の点を踏まえながら、最適なダム撤去工法の選定を行う。その検討フローは、図3-1のとおり。

- (1) 留意事項の整理
- (2) 仮設計画の検討
- (3) ダム撤去手順の検討
- (4) 撤去工事の河川や工事箇所周辺の環境への影響検討
- (5) 効率性及び経済性の検討
- (6) 段階施工法の特徴把握

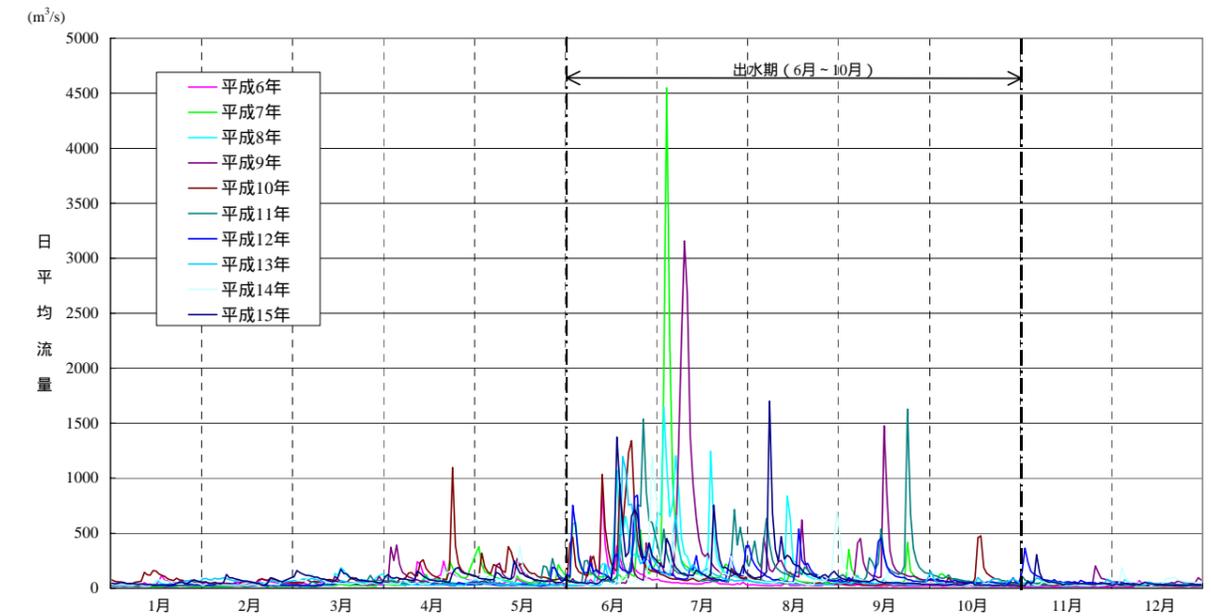
図3 - 3 河川流況(荒瀬ダム地点：平成6年～平成15年)

荒瀬ダム地点の近年10ヶ年（平成6年～平成15年）の河川流況から、流量が多い6月～10月を除く『11月～5月』が施工可能期間となる。ただし、球磨川においては、アユが代表的かつ重要な水産資源であることから、アユの生態に配慮した施工方法、施工時期について留意する必要がある。

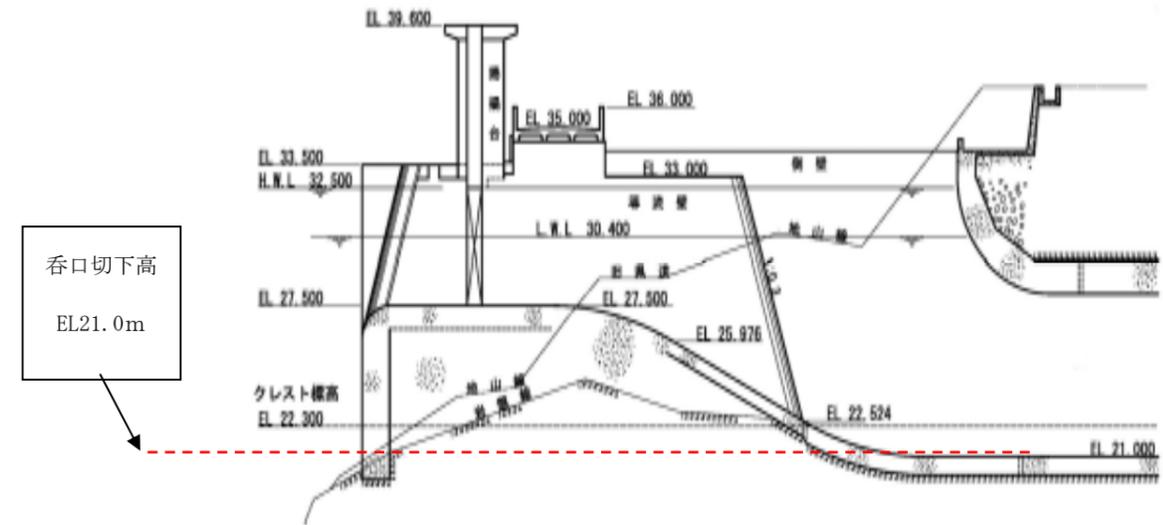
図3-4 既設発電水路トンネル呑口切下方式

既設の発電水路トンネルを活用する場合、トンネル敷高EL21.0mまでトンネル呑口部を切り下げれば、トンネルの流下能力約130m³/sを発揮できる。しかし、非出水期の既往5ヶ年の最大流量が約650m³/sであることから流下能力が不足している(図3-4参照)。そのためにトンネルを新設することは不経済である。

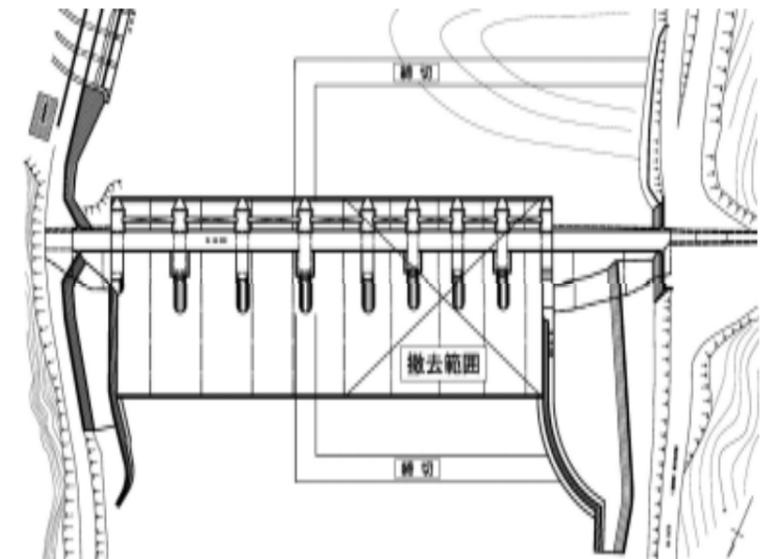
図3-5 縮切方式

河川工事では一般的な河川切替方式である。

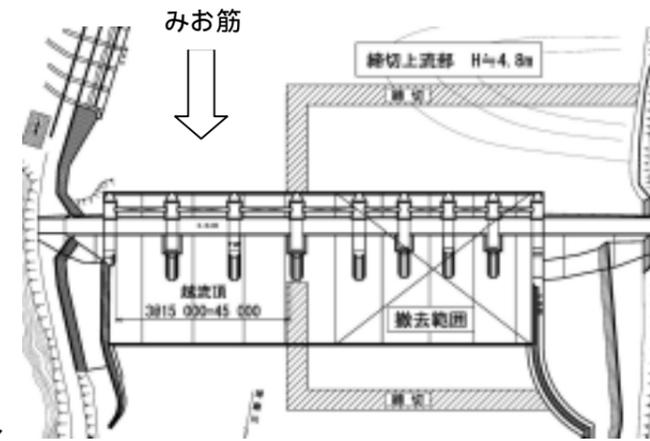
図3-6 左岸撤去先行の場合

上流左岸の張出し部を利用して締切高は約4.8m。また、出水時の流水越流幅（右岸側クレスト越流長）は4.5m。

締切2分割方式とした場合、締切高が低く、流水越流幅が長い『左岸撤去先行』が、経済的かつ施工性に優れる。

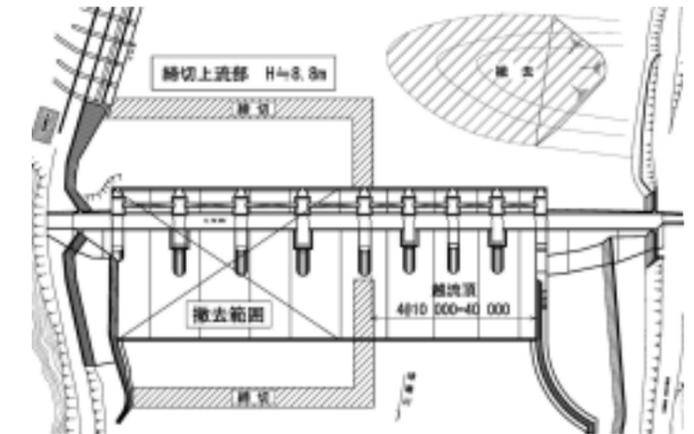
図3-7 右岸撤去先行の場合

右岸側は以前みお筋であったことから水深が深く、締切高が約8.8m。また、出水時の流水越流幅（左岸側クレスト越流長）は4.0m。

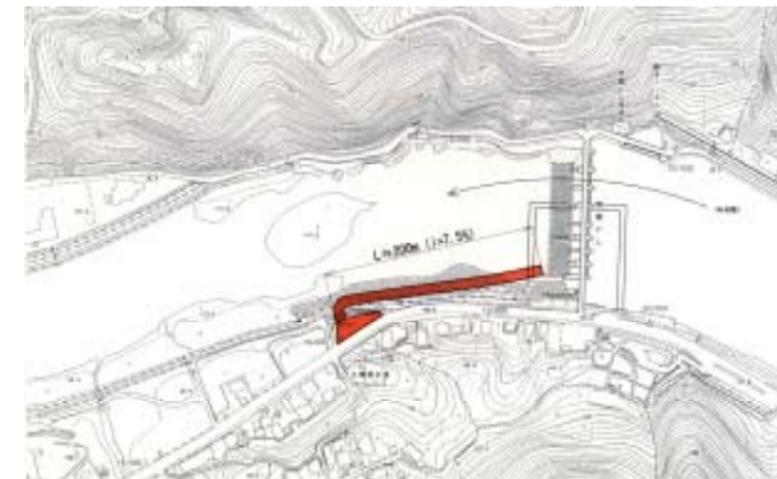
図3-8 左岸側撤去時の進入路配置

左岸側の締切内へ進入する際の工事用道路の配置は、国道とアクセスから図3-8に示した配置が適当と考える。また、右岸側の締切内へ進入する場合には、工事用道路の配置として以下の2ケースが考えられる。各ケースの環境影響、経済性から概略検討を行った。

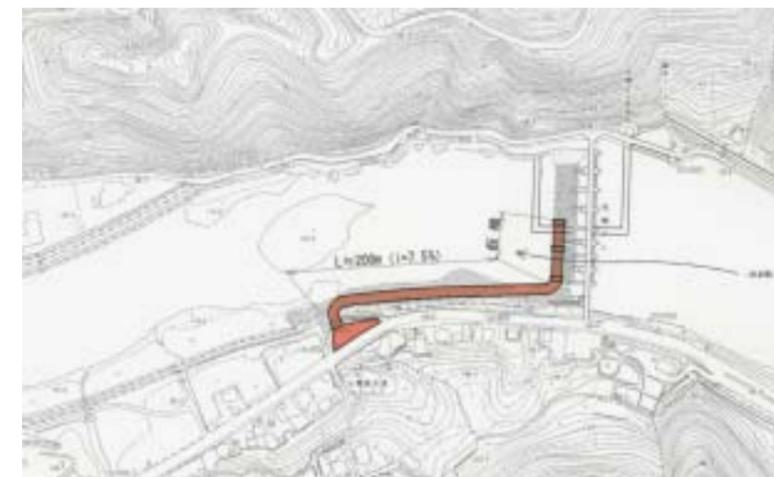
図3-9 右岸側撤去時の進入路配置（左岸下流）

毎年、仮橋の設置・撤去が必要となるため、経済性で不利となる可能性があるものの、左岸国道は、道幅が広いために運搬時の作業性に優れるとともに工事用車両の通行およびそれに伴う騒音等影響は小さいと考えられる。

右岸県道沿いは民家が集中しているため、工事用車両の通行に右岸県道を利用することは社会的影響が非常に大きい。従って、資機材の搬入等には左岸国道を利用することとして、工事用道路は『左岸側』に配置することが適当と考えられる。

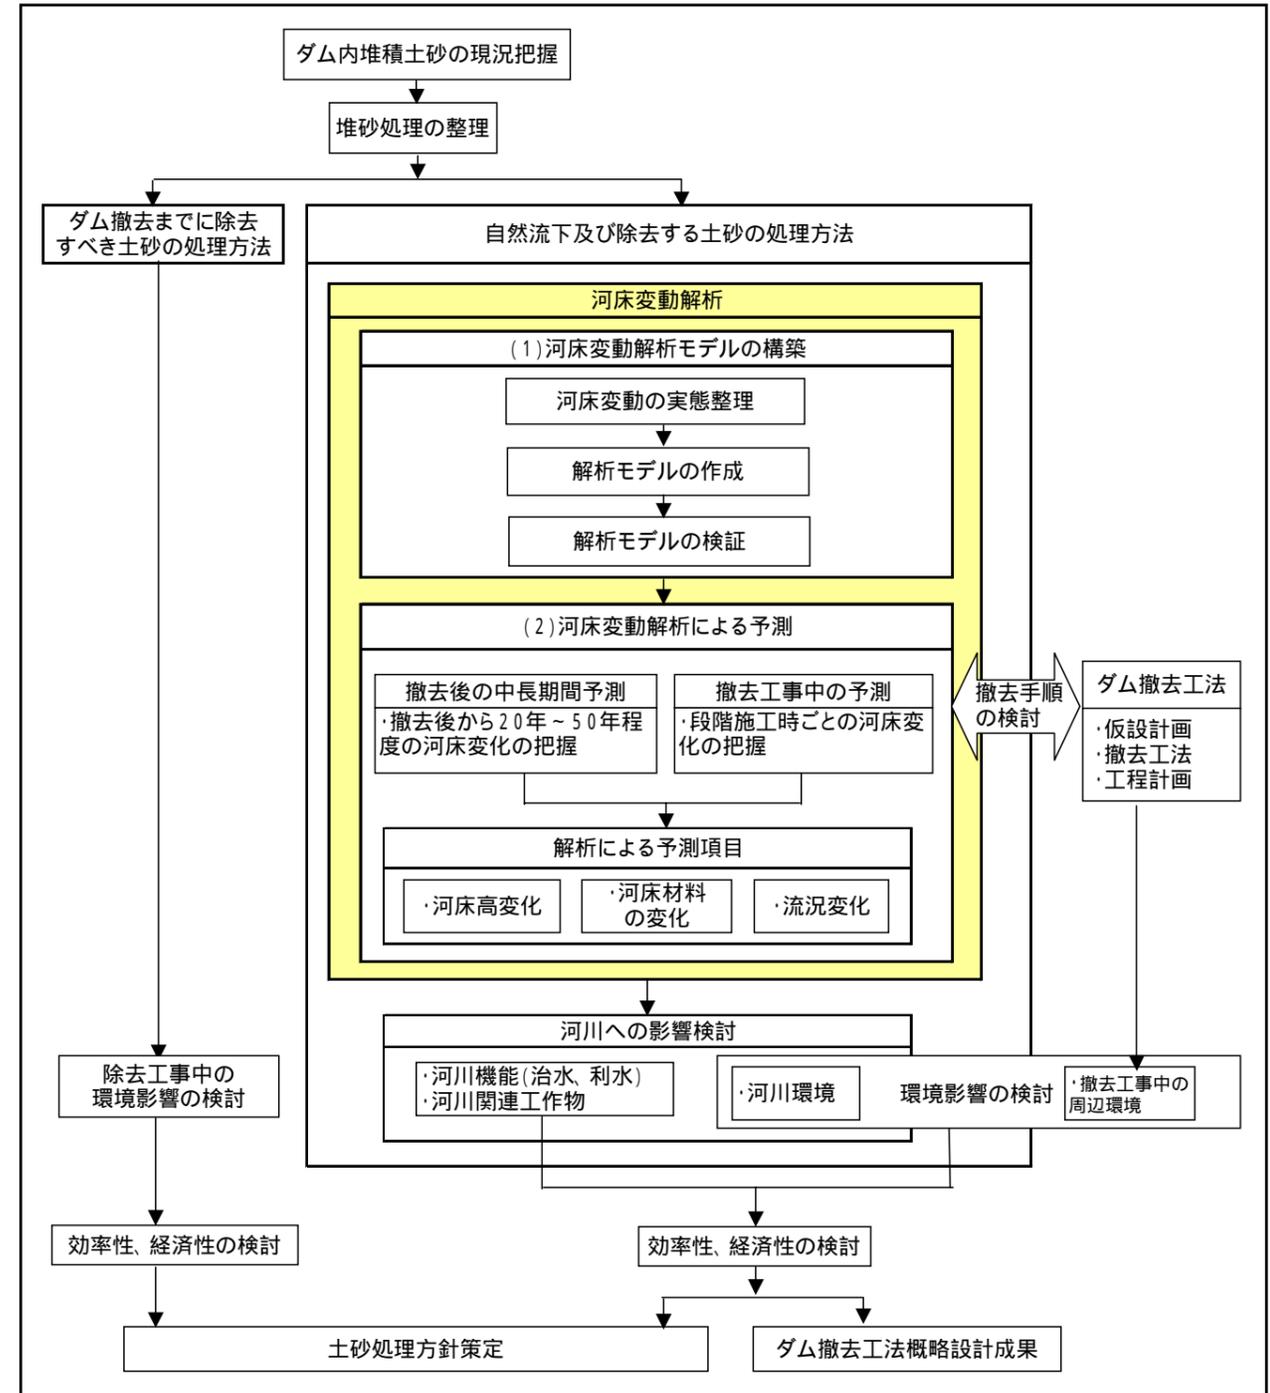
図4-1 河床変動解析の検討フロー

なお、この河床変動解析の検討フローは、図4-1に示すとおりである。

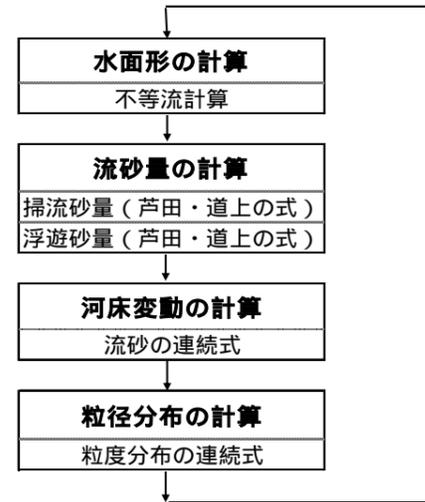
図4 - 2 河床変動解析フロー

また、河床変動解析の一連のフローを図4 - 2に、河床変動解析モデルの対象範囲及び支川状況を図4 - 3に示す。

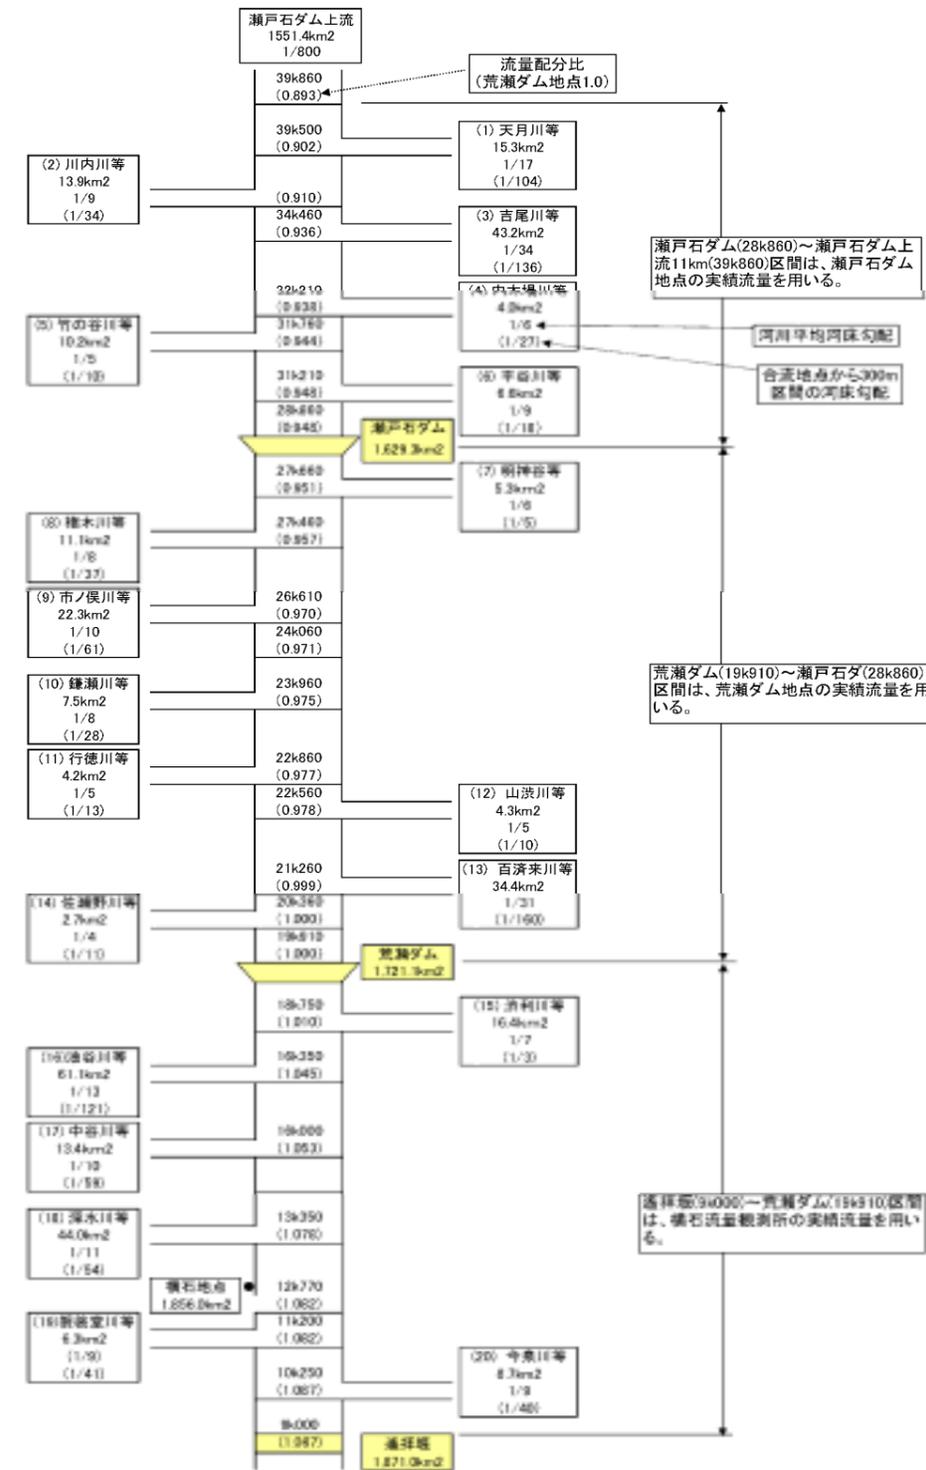
図4 - 3 河床変動解析モデルの概念図

遥拝堰から瀬戸石ダム上流11km地点までの約31km区間を対象とし解析モデルの作成を行い、そのモデルの妥当性を検証する。

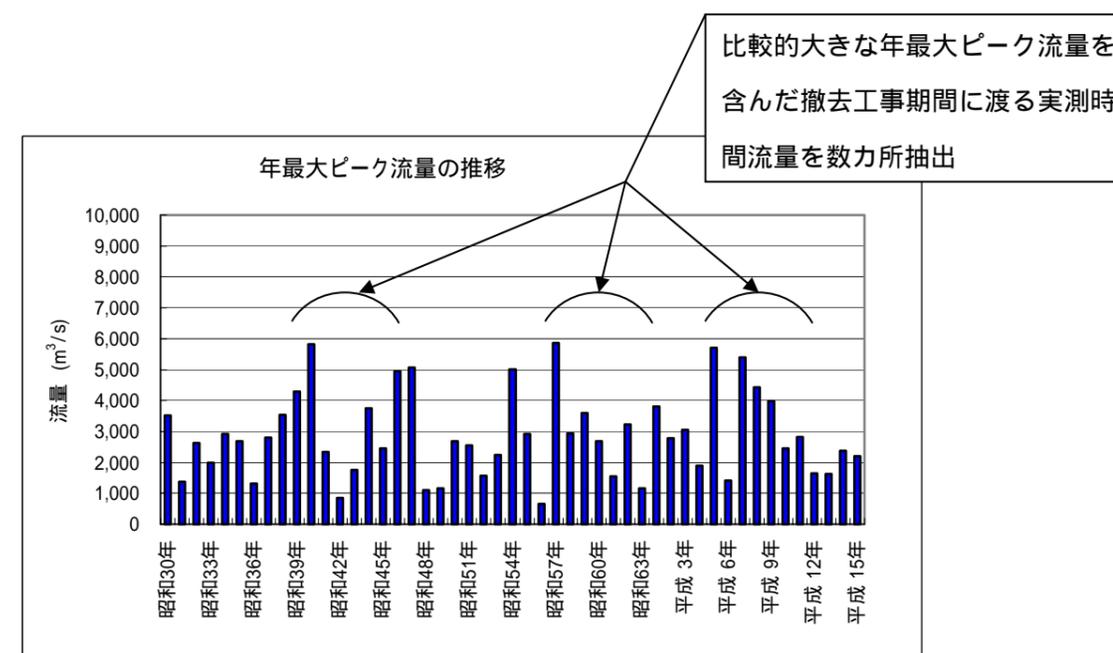
図4-5 撤去工事期間中の対象流量概念図

予測区間	遙拝堰～荒瀬ダム～瀬戸石ダム	
予測期間	撤去工事中	撤去後から中長期間
予測対象流量	・比較的大きな年最大ピーク流量を含んだ撤去工事期間に渡る実測時間流量を数力所抽出 (図4-5参照)	・20年～50年間の実測時間流量
初期河道条件	遙拝堰～荒瀬ダム； 平成15年度河川測量成果(国土交通省) 荒瀬ダム～瀬戸石ダム； 平成15年度堆砂測量成果(熊本県企業局) 瀬戸石ダム～上流11km地点； 平成15年度河川測量成果(国土交通省)

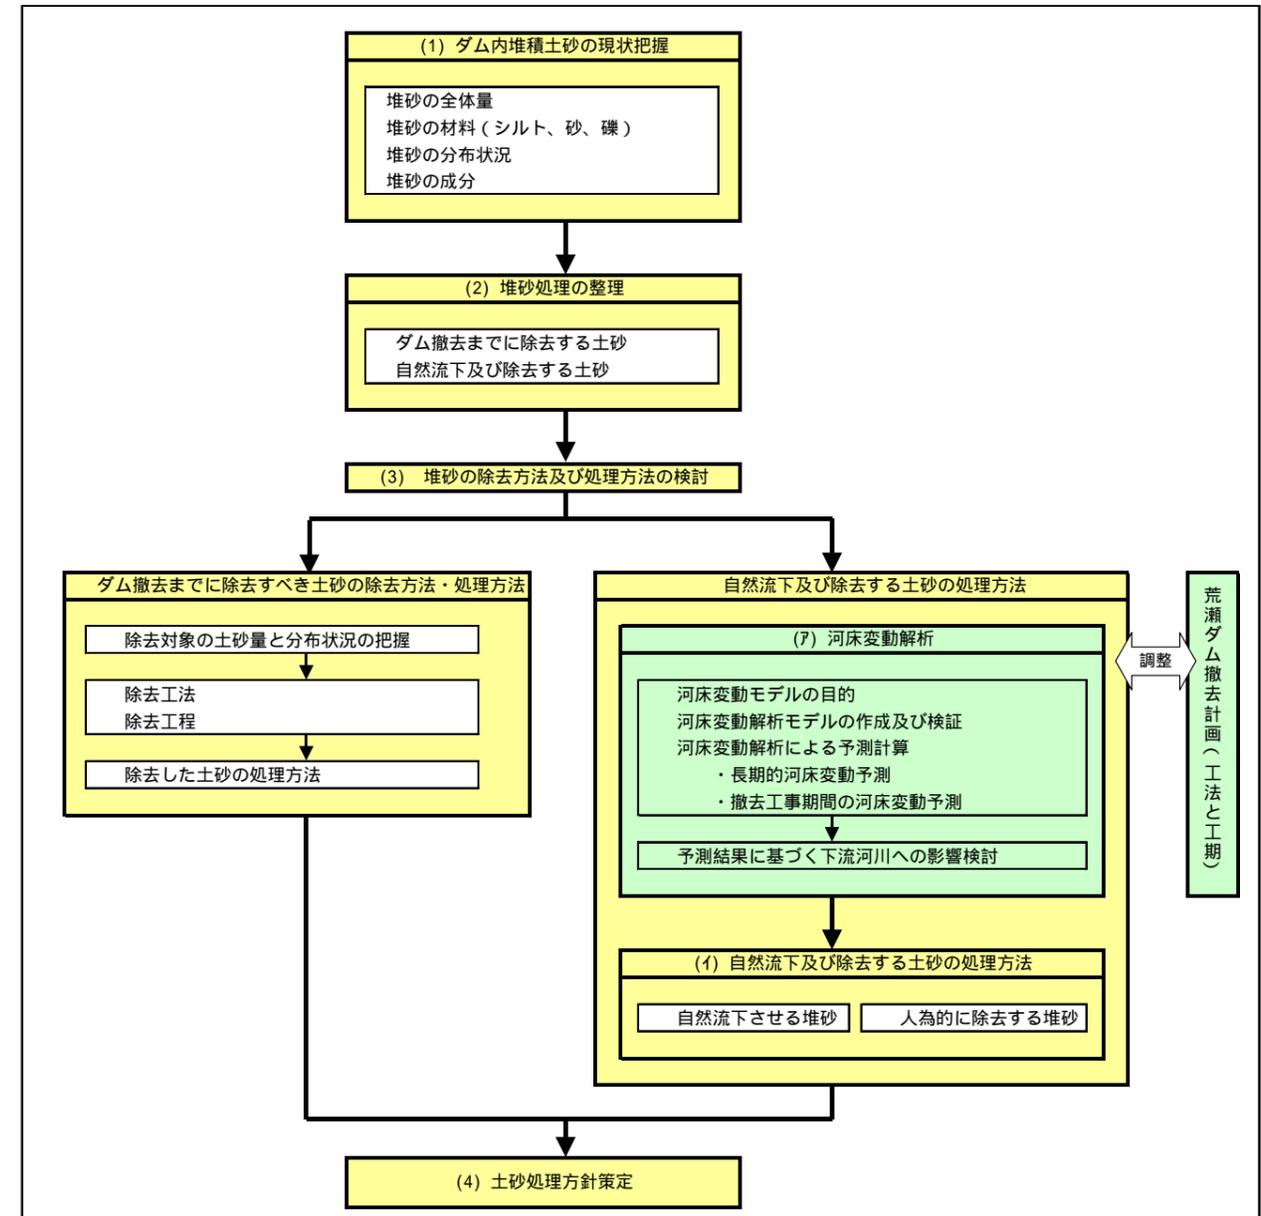
図5-1 土砂処理方針策定の検討フロー

(1) ダム内堆積土砂の現状把握

(2) 堆砂処理の整理

・ダム撤去までに除去すべき土砂や、下流への土砂補給等として自然流下させる土砂及び人為的に除去する土砂に整理する。

(3) 堆砂の除去方法及び処理方法の検討

その対象土砂量は、図5 - 1「土砂処理方針策定の検討フロー」により、検討する。

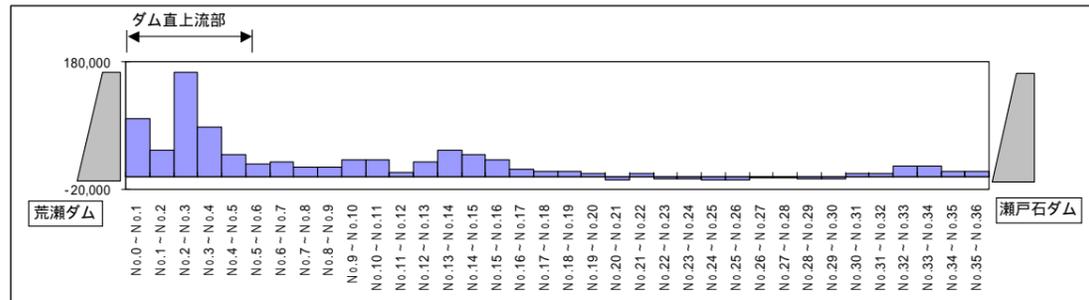
図5-2 堆積分布縦断図（球磨川） 単位：m³

堆砂は、「ダム直上流部」、「佐瀬野」、「与奈久」、「鎌瀬」の4地区に特徴的に分布している。なかでも、ダム直上流部～佐瀬野（No.0～No.5）に、全堆砂量の約4割が堆積している。

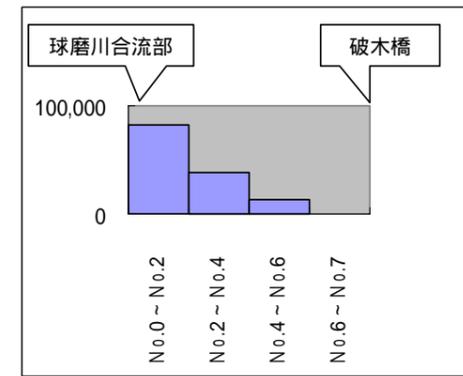
堆砂は、球磨川合流部から上流800m地点までの区間（No.0～No.4）に特徴的に分布している。なかでも、合流点から上流400m地点までの区間（No.0～No.2）に、百済来川堆砂量の約6割が堆積している。
