荒瀬ダム対策検討委員会
第4回ダム撤去工法専門部会

議事(1) 堆砂の現状調査結果について

河床変動解析及び土砂の処理方針を検討するにあたって、ダム内に堆積している土砂の現状を把握する河床材料調査(底質土の成分調査を含む。)を実施したが、その調査(平成15年11月~平成16年3月)結果は、以下のとおり。

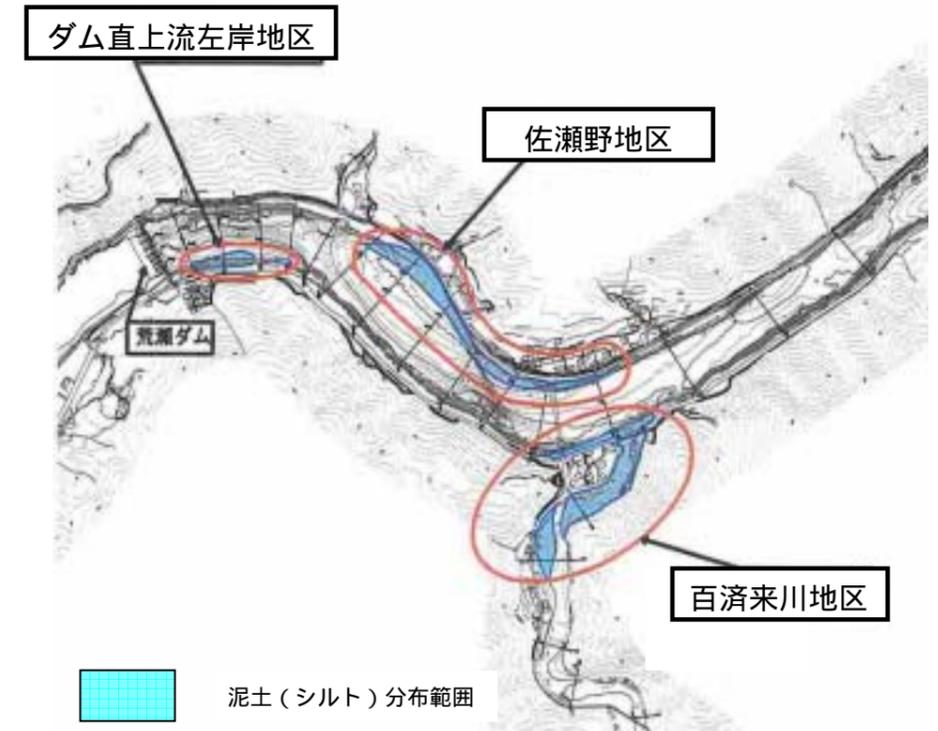
図5 - 4 泥土（シルト）の分布範囲

ダム撤去までに除去する泥土（シルト）は、図5 - 4のとおり、ダム直上流左岸地区、佐瀬野地区、百済来川地区に分布している。
