荒瀬ダム撤去工事概要について

熊本県企業局
荒瀬ダム撤去室

【ダム本体撤去工事について】

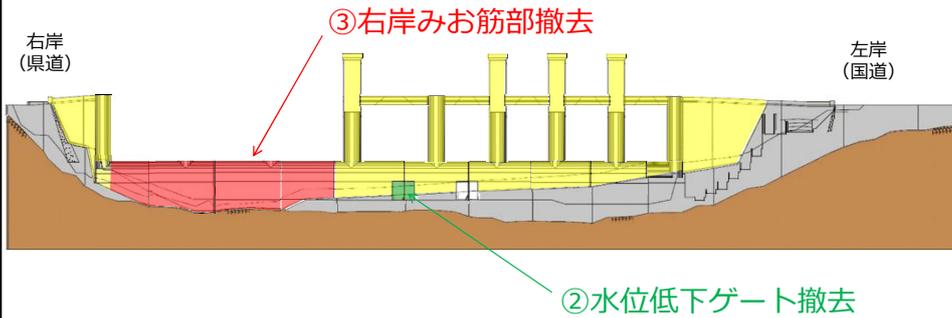
工事進捗

■ : H26年度 (11月~3月)
■ : H27年度 (4月~現在)

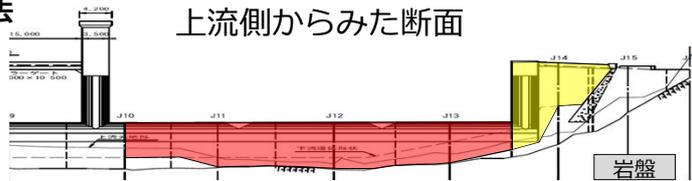
みお筋部撤去

上流側からみた断面

下流側からみた断面

平面図

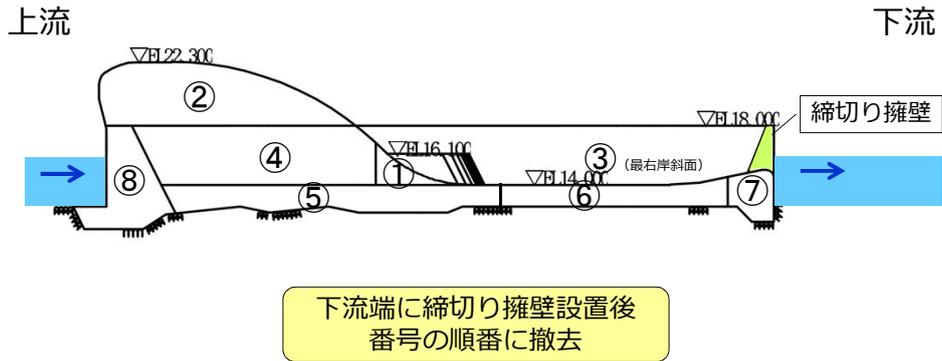
みお筋部撤去

撤去手順

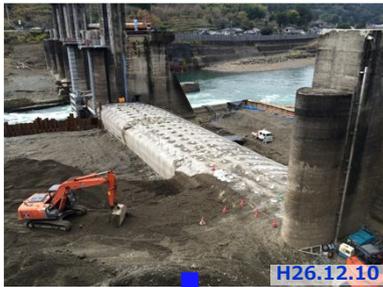
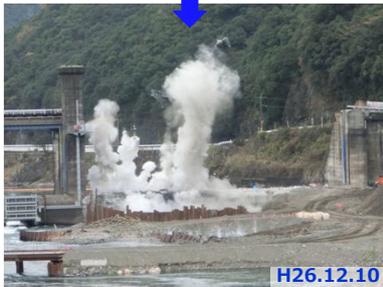
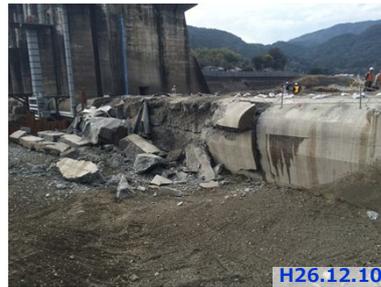
みお筋部撤去（堤体上流上部左岸側）状況

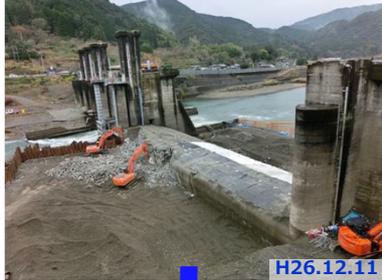
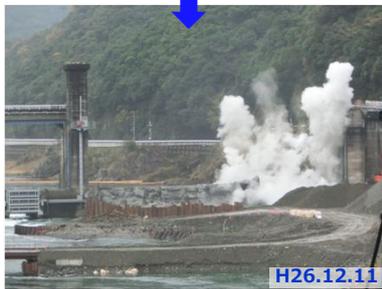
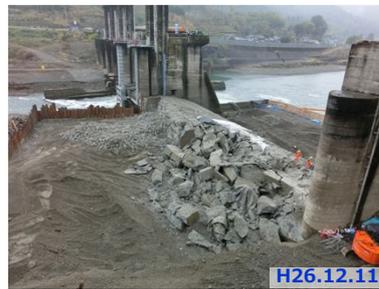
みお筋部撤去（堤体上流上部右岸側）状況

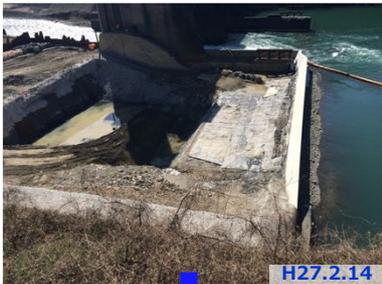
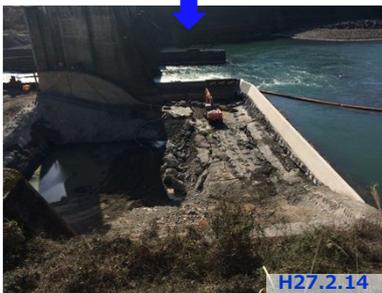
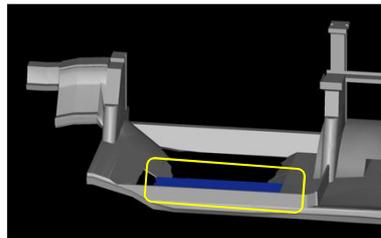
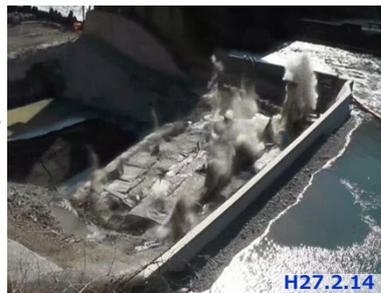
みお筋部撤去（水叩きみお部）状況

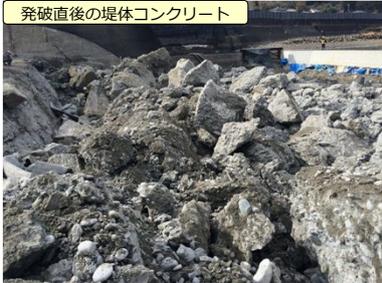
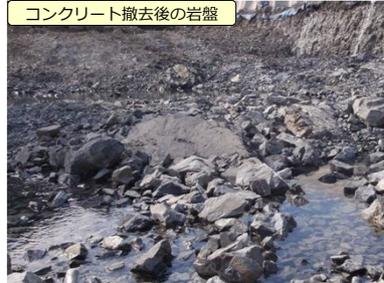
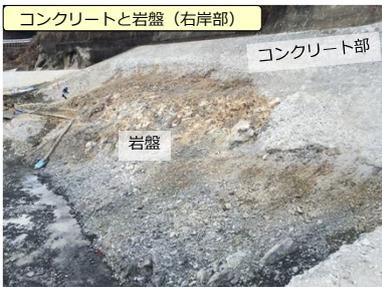
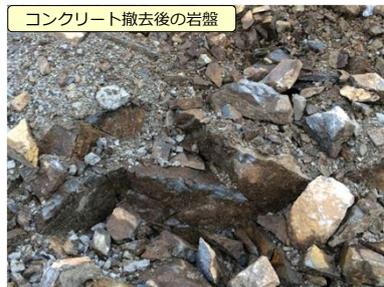
みお筋部撤去（発破コンクリート及び岩盤）状況

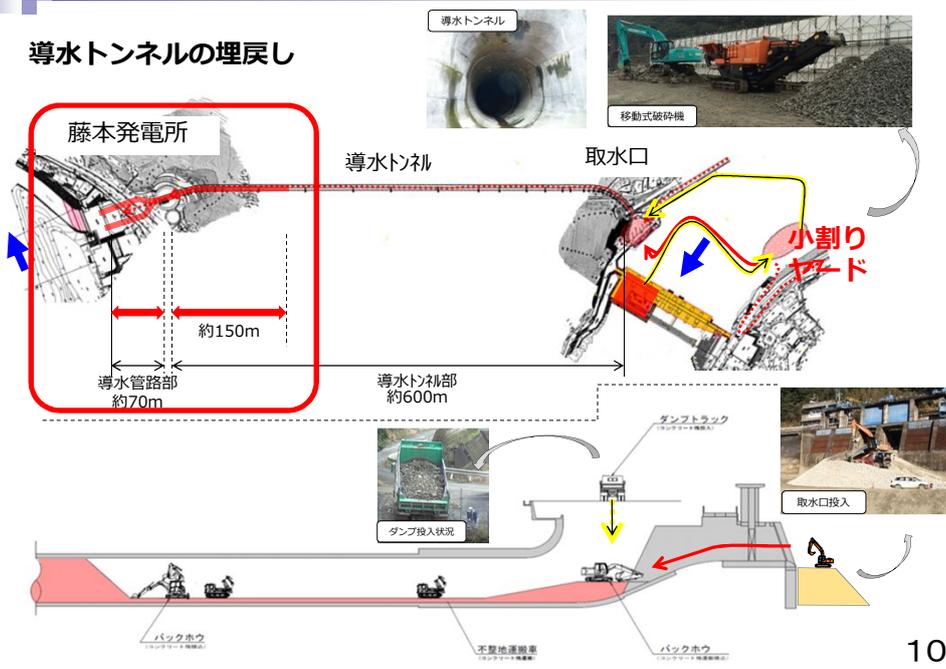
導水トンネルの埋戻し

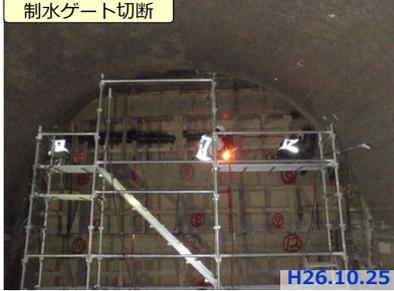
制水ゲート切断

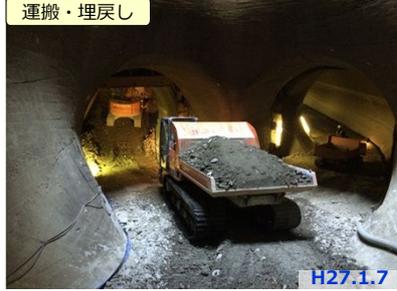
運搬・埋戻し

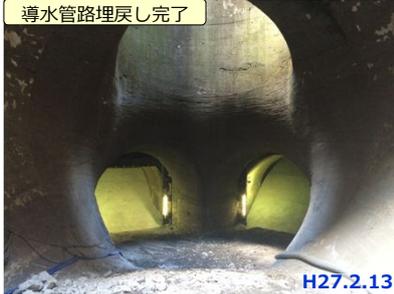
導水管路埋戻し完了

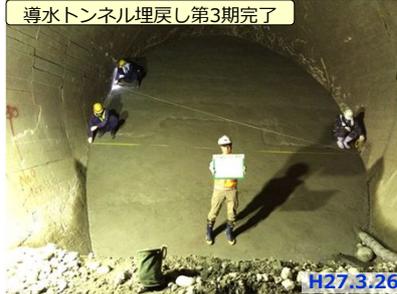
導水トンネル埋戻し第3期完了

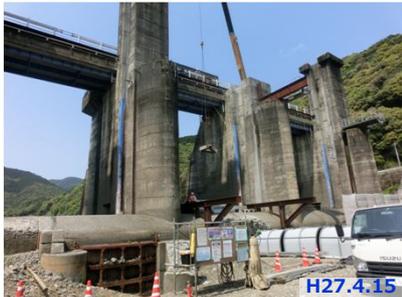
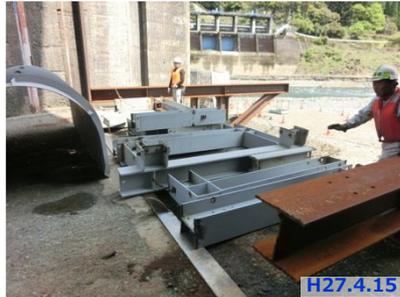
水位低下ゲートの撤去の状況

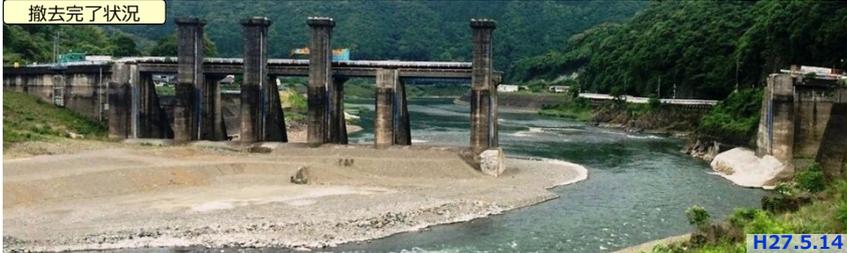
撤去完了状況

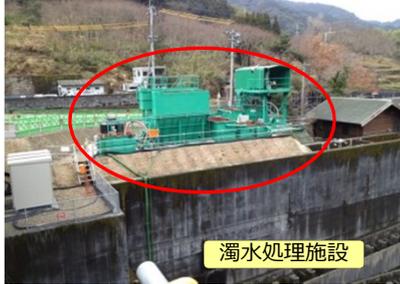
濁水処理施設

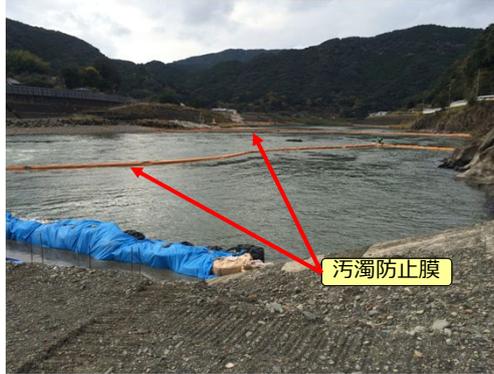
汚濁防止膜

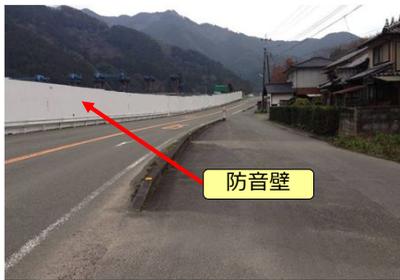
防音壁

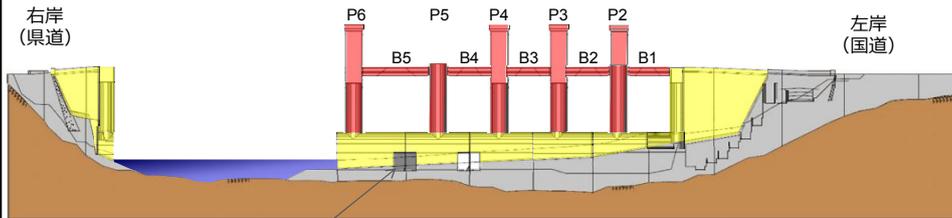
①管理橋撤去 (1~5径間)

水位低下ゲート撤去

②門柱撤去 (第2~6)

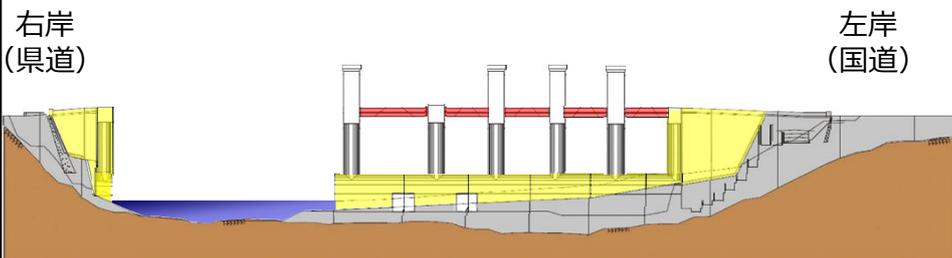
②管理橋の撤去

管理橋5径間を撤去する

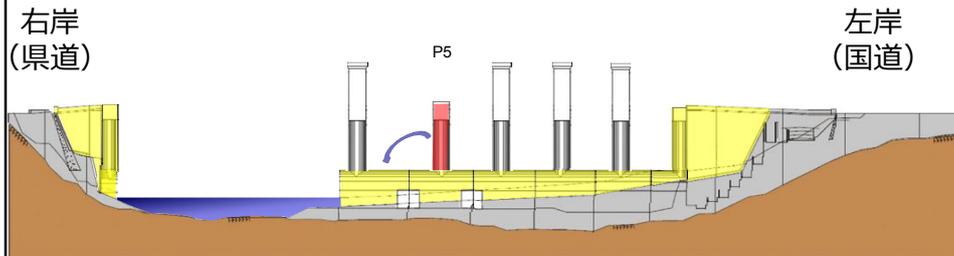
P5を倒壊発破で倒し撤去する

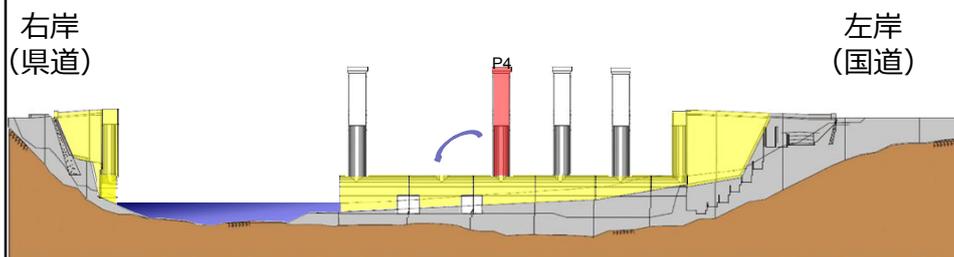
P4を倒壊発破で倒し撤去する

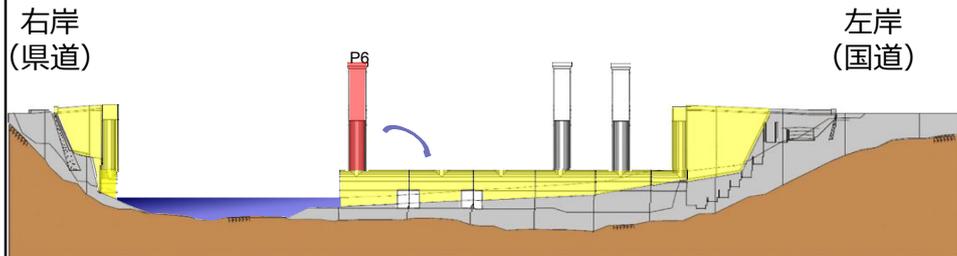
P6を倒壊発破で倒し撤去する

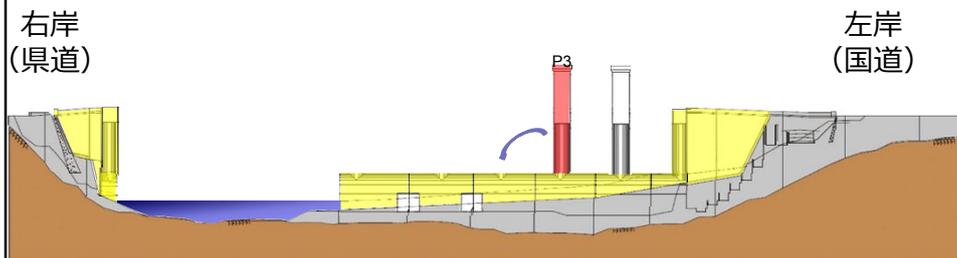
P3を倒壊発破で倒し撤去する

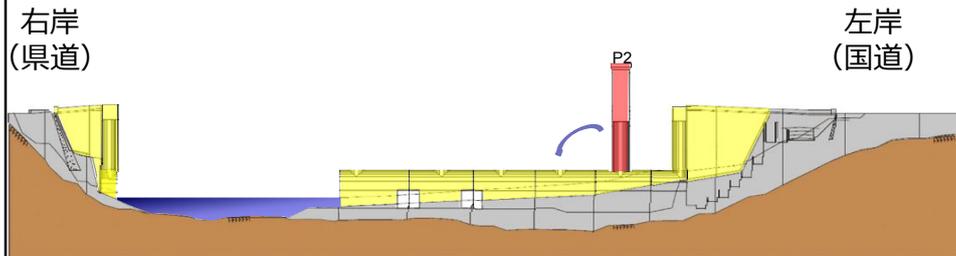
P2を倒壊発破で倒し撤去する

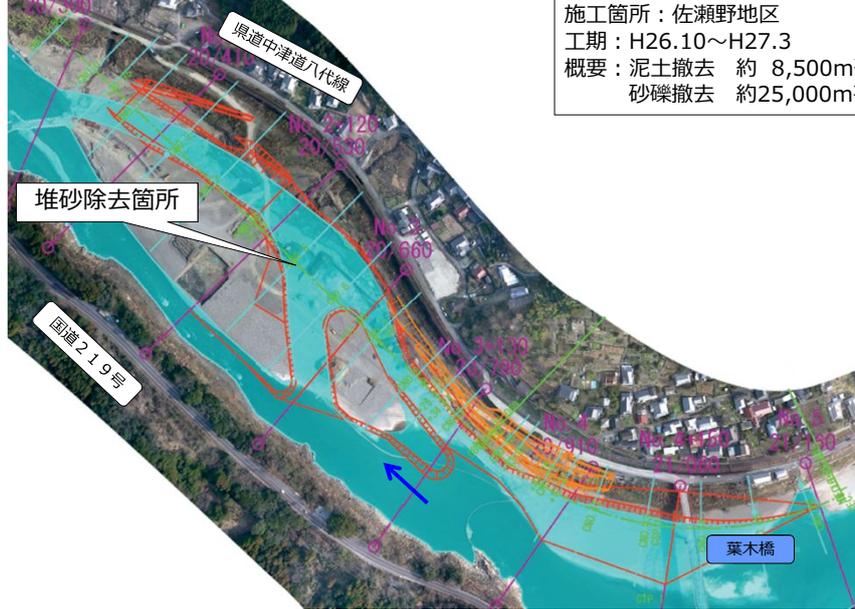
① 荒瀬ダム堆砂除去工事

施工箇所：佐瀬野地区
 工期：H26.10～H27.3
 概要：泥土撤去 約 8,500m³
 砂礫撤去 約25,000m³

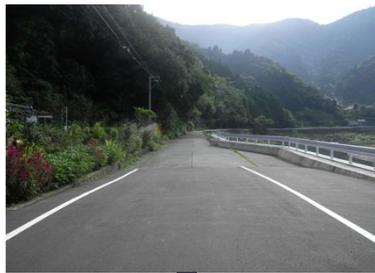
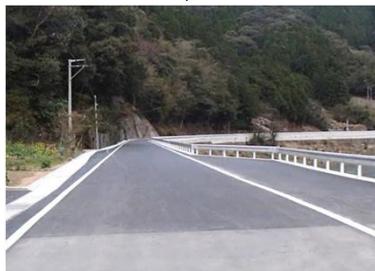
② 県道中津道八代線道路嵩上工事

施工箇所：三坂地区
工期：H26.10～H27.3
概要：道路嵩上、舗装 L=420m

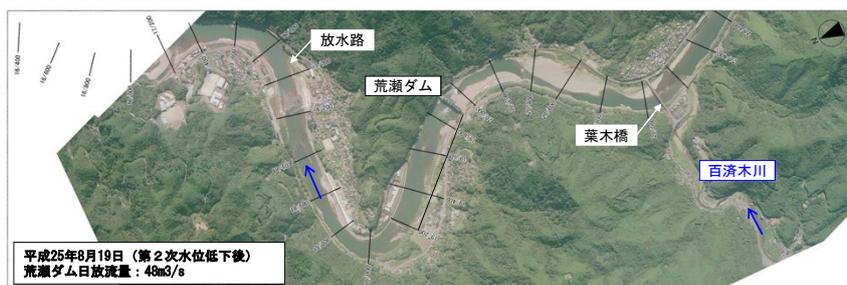
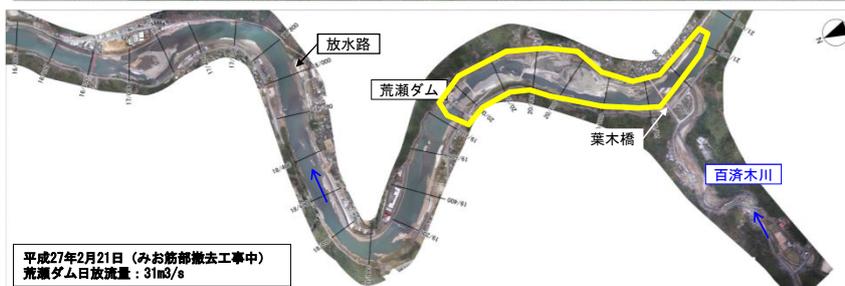
- みお筋部撤去工事により、ダム直上流の平面形状は大きく変動している。

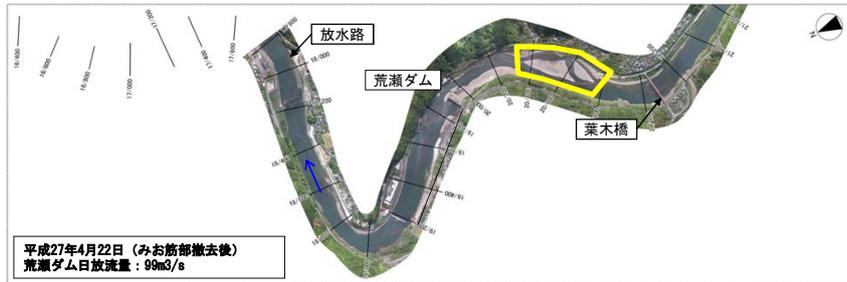
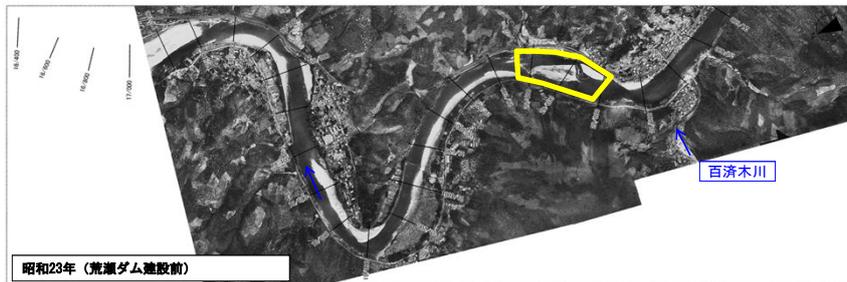
- 荒瀬ダム建設前の20/400~20/800の瀬が復元し易いように、ほぼ同じ形状に整形した。

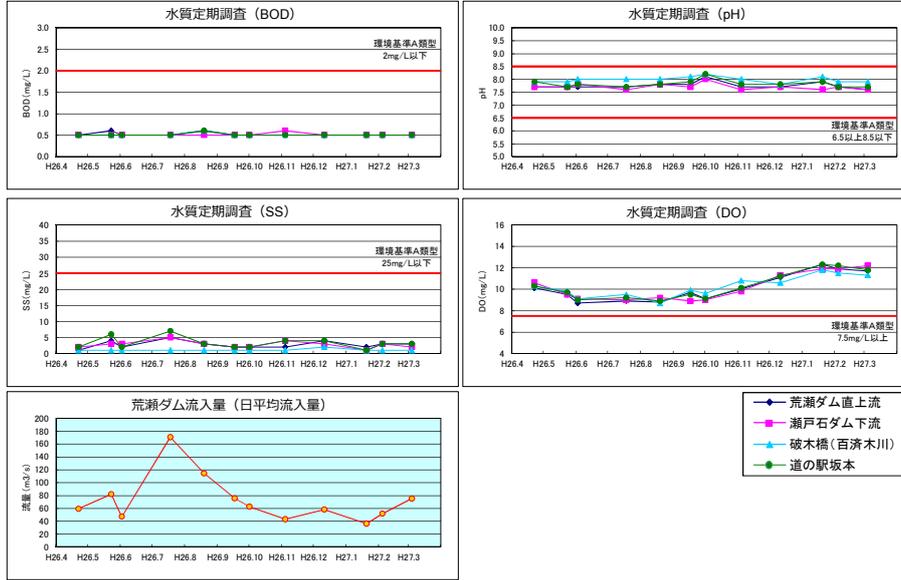
- 環境基準値（河川A類型）を達成し、ほぼ安定的に推移している。

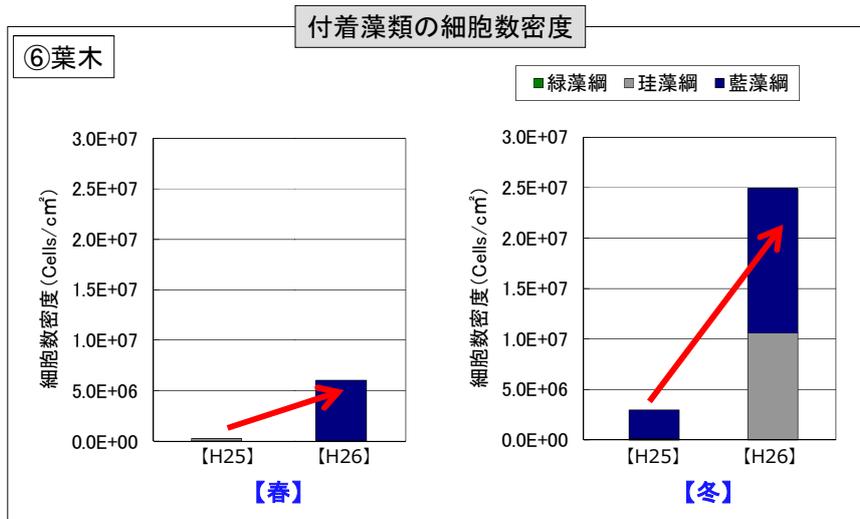
- 細胞数密度は、「⑥葉木」で増加傾向であった。特に、アユの主要な餌になるといわれる藍藻綱が増加していた。

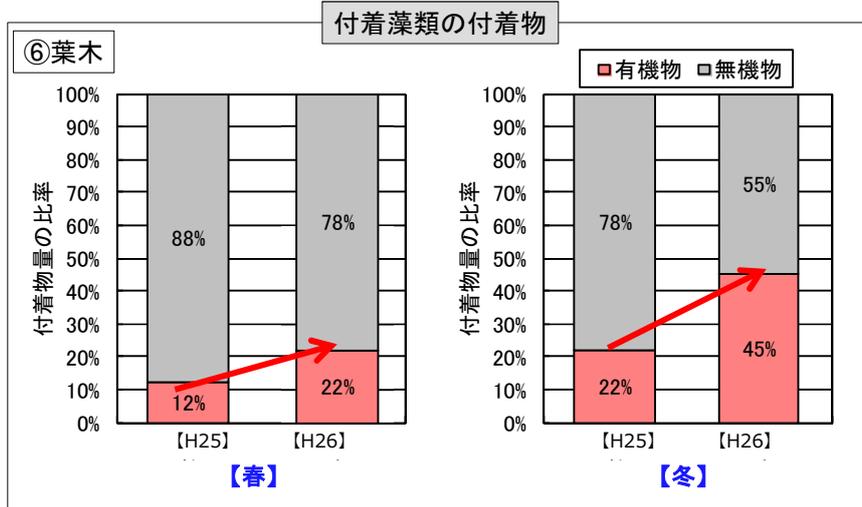
- 有機物の割合は、「⑥葉木」で増加傾向であった。

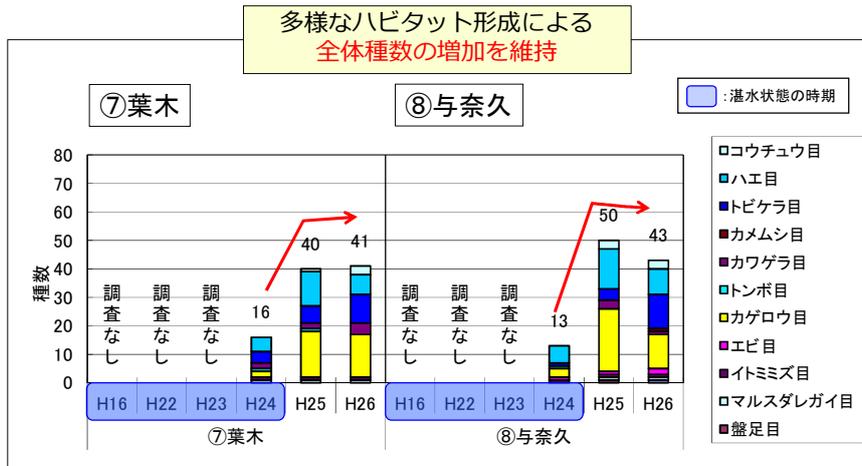
- 第2流水回復区間の「⑦葉木」や「⑧与奈久」は、第2次水位低下以降に流水環境に回復し、瀬や淵、水際の浅瀬など多様なハビタットが形成され、H25冬季調査結果では種数が増加した。
- H25に増加したレベルをH26も維持している。

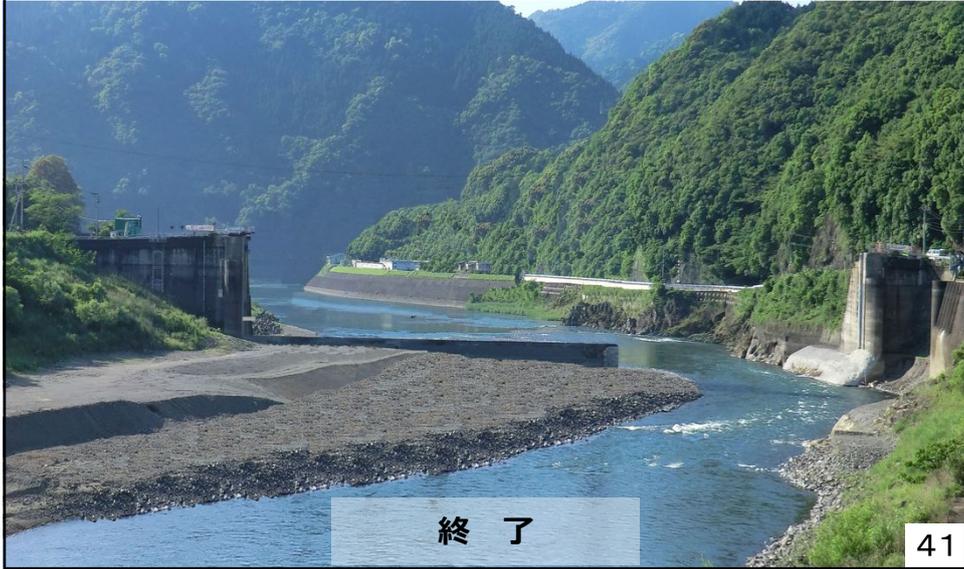
第4段階終了時のイメージ(平成27年度末)
