荒瀬ダム撤去工事概要について

熊本県企業局
荒瀬ダム撤去室

1 撤去工事等について

【ダム本体撤去工事について】

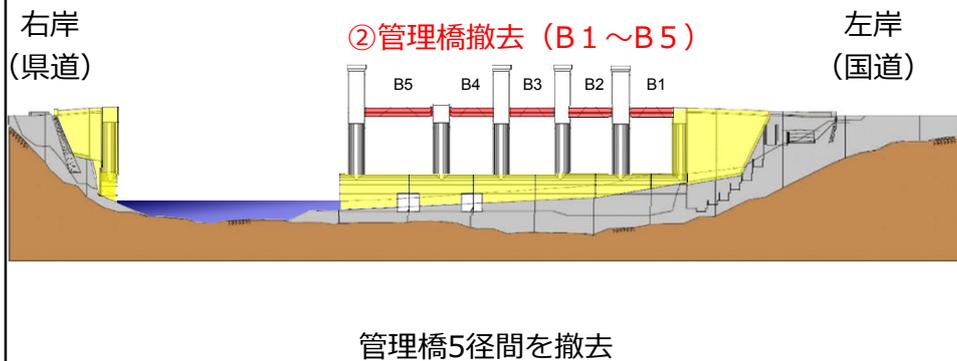
②管理橋の撤去

平成27年度 (8月~10月)

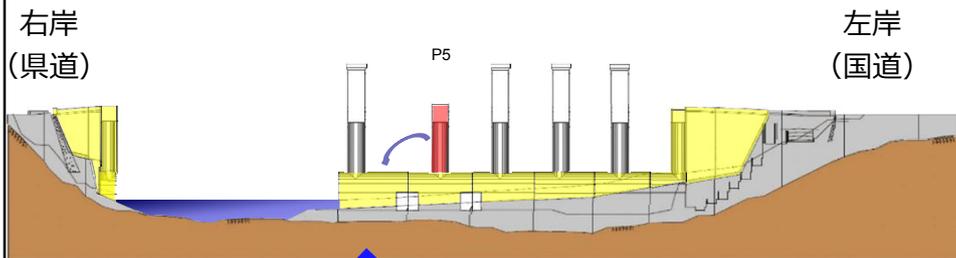
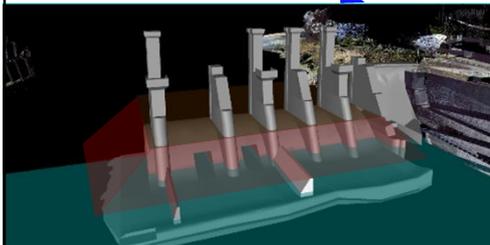
③門柱の撤去

P5を倒壊発破で倒し撤去

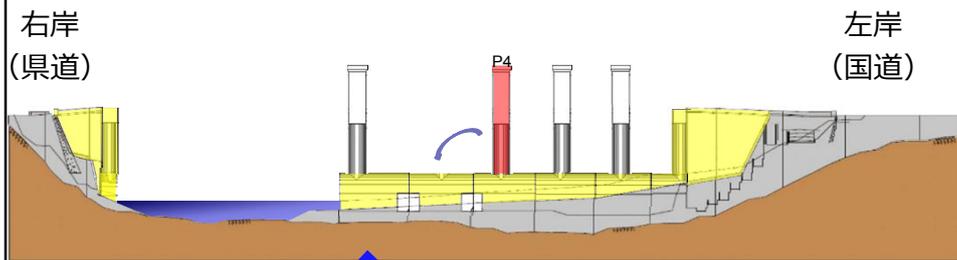
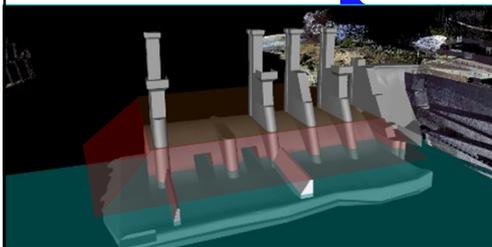
③門柱の撤去

P4を倒壊発破で倒し撤去

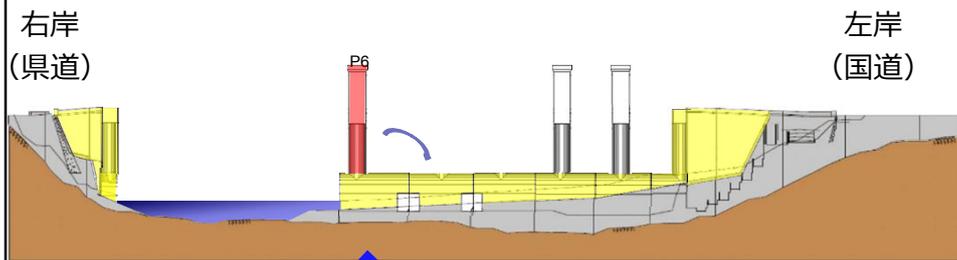
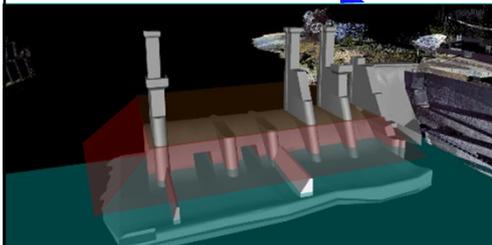
③門柱の撤去

P6を倒壊発破で倒し撤去する

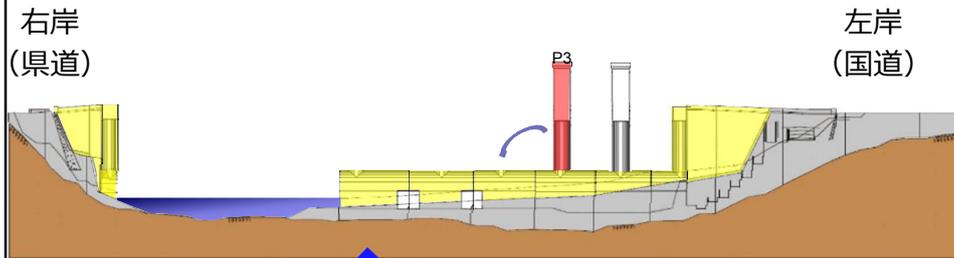
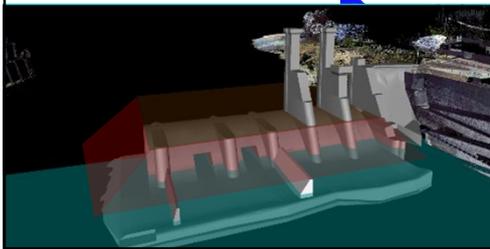
③門柱の撤去

P3を倒壊発破で倒し撤去する

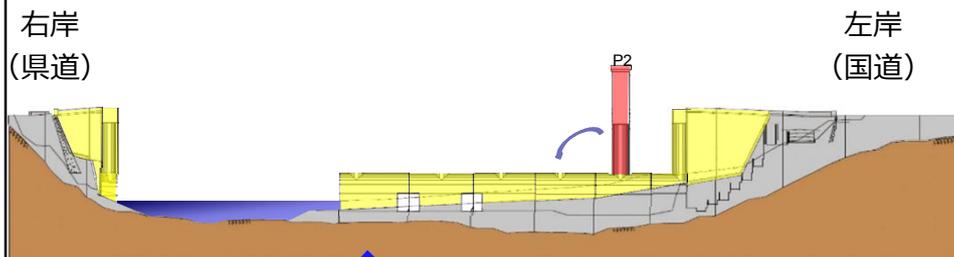
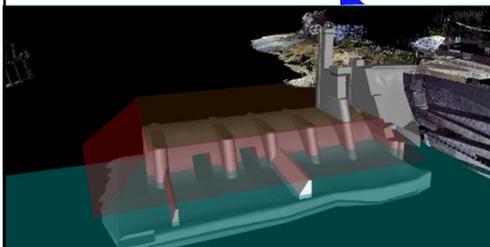
③門柱の撤去

P2を倒壊発破で倒し撤去する

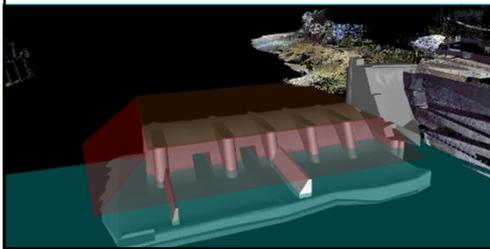
③門柱の撤去

第4段階完了

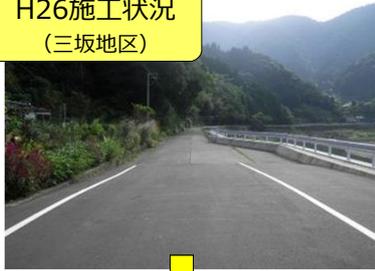
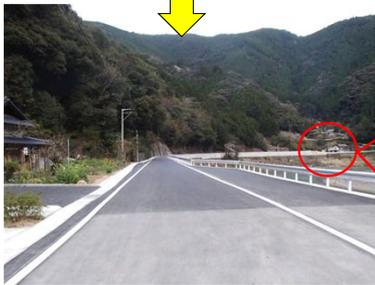
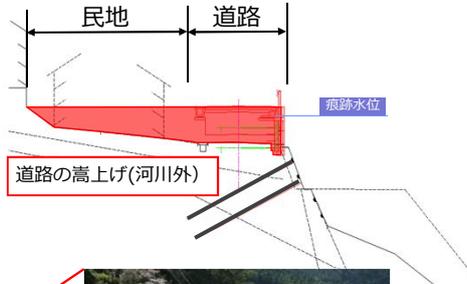
① 県道中津道八代線道路高上工事

H26施工状況
(三坂地区)

施工箇所：三坂地区
工期：H27.10～H28.3
概要：道路高上、舗装 約L=470m

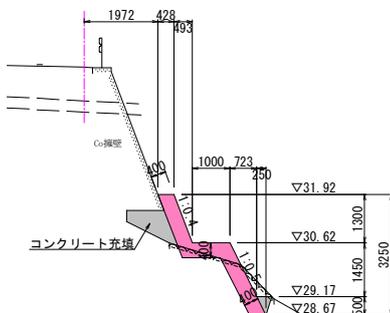
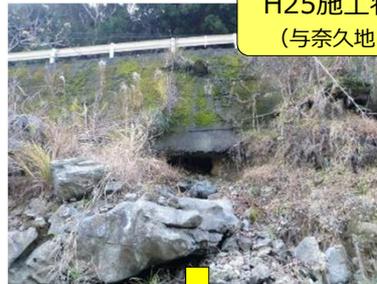
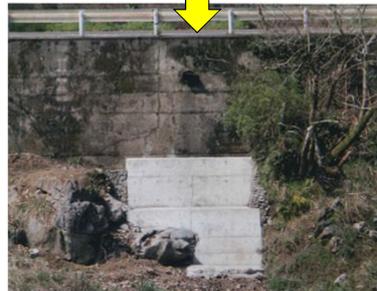
② 県道中津道八代線路側構造物補強工事
③ 国道219号路側構造物補強工事

H25施工状況
(与奈久地区)

施工箇所：要対策箇所
概要：根継工等

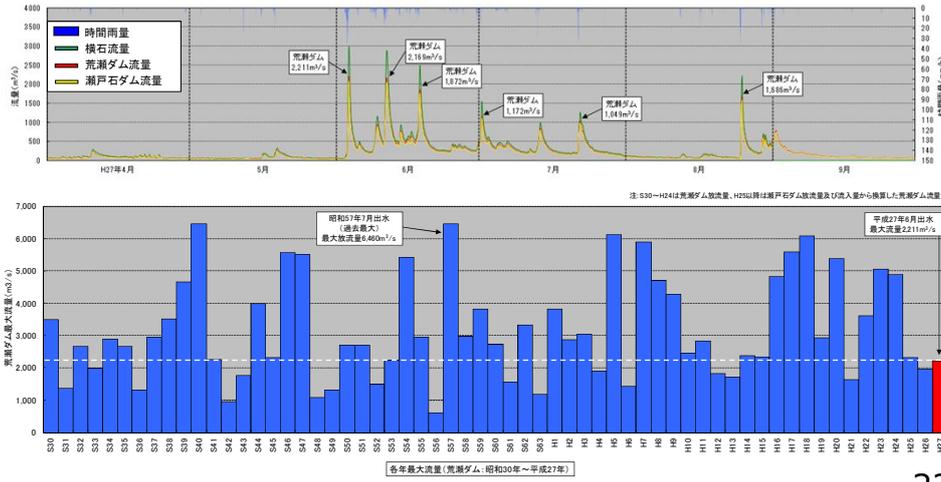
- 平成27年4～9月において、2,000m³/s台の出水が2回（6月）、1,000m³/s台の出水が4回（6月、7月、8月）発生した。
- 6月の出水は過去61年間で第44位（確率3/4程度）の出水規模。

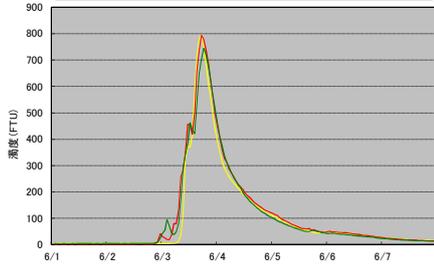
【道の駅坂本地点ピーク濁度 793FTU】

- 出水時、ダム上下流の濁度に差はなく、下流への影響は特に見られなかった。

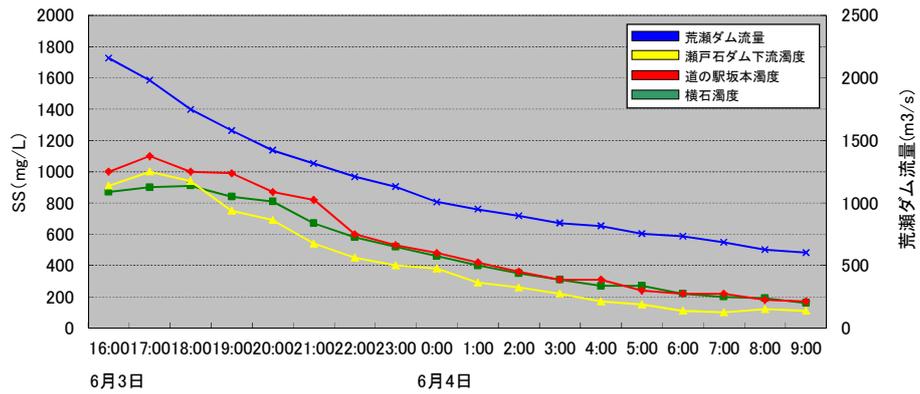
3地点のSSの比較

- 全般的に、ダム直下流（道の駅坂本）の方が上流（瀬戸石ダム下流）よりも高い傾向が見られた。しかし、時間とともに差は縮小している。
- ダム上流の堆積土砂の影響は小さかったと考えられる。

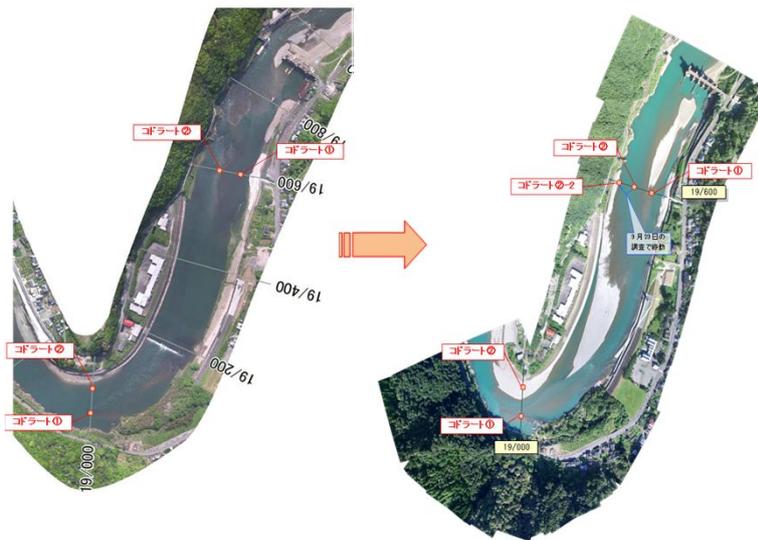
- 19k000と19k600の調査測線の横断形状が変化した
- 水深や流速が変化したため、9月の調査では面積格子法の一部を実施

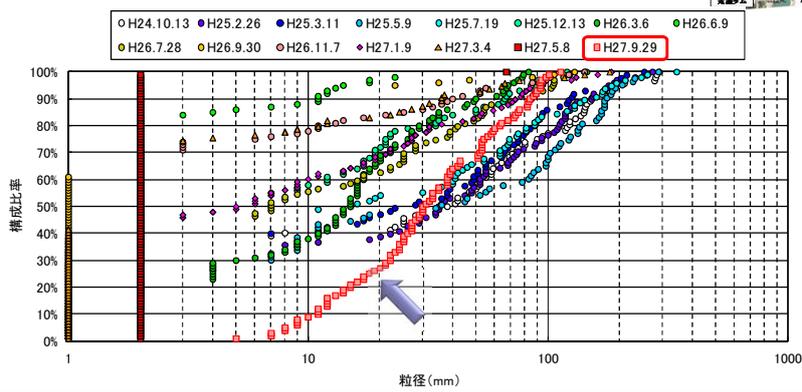
粒度加積曲線（面積格子法）
19k0 [蛇行部] の右岸 [内岸側]

- 面積格子法の19k0[蛇行部]の右岸[内岸側]では、みお筋部撤去(H27年3月)後の6~7月の連続的な小中規模出水により、9月の調査では粗粒化する傾向が見られた。

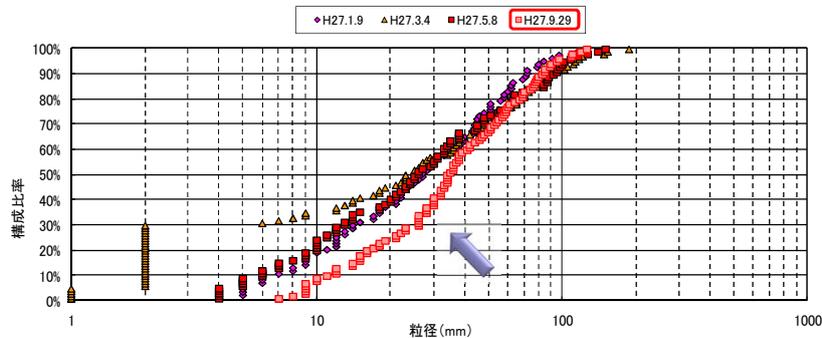
粒度加積曲線（面積格子法）
19k6 [ダム直下流の直線部] の左岸

- 面積格子法の19k6[ダム直下流の直線部]の左岸では、みお筋部撤去(H27年3月)後の6~7月の連続的な小中規模出水により、9月には粗粒化する傾向が見られた。

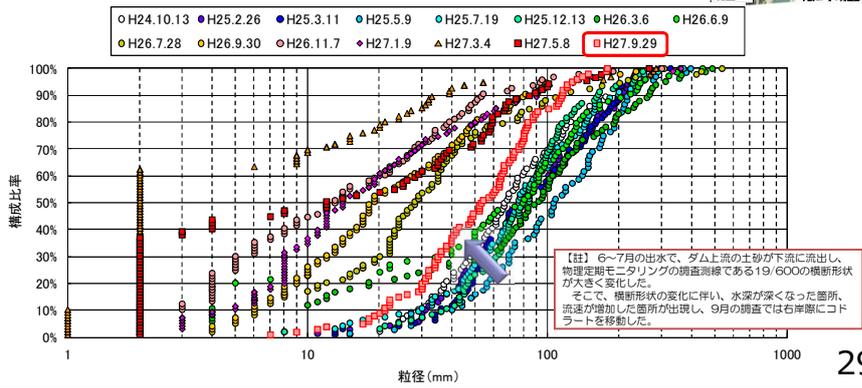
粒度加積曲線（面積格子法）
19k6 [ダム直下流の直線部] の右岸

- 面積格子法の19k6[ダム直下流の直線部]の右岸では、みお筋部撤去（H27年3月）後の6～7月の連続的な小中規模出水により、9月には粗粒化する傾向が見られた。
