熊本県企業局

○第1回荒瀬ダム撤去フォローアップ専門委員会

日時 平成23年5月24日(火) 午後2時～午後4時10分
場所 熊本県庁行政棟新館2階多目的AV会議室

平成22年度モニタリング調査結果

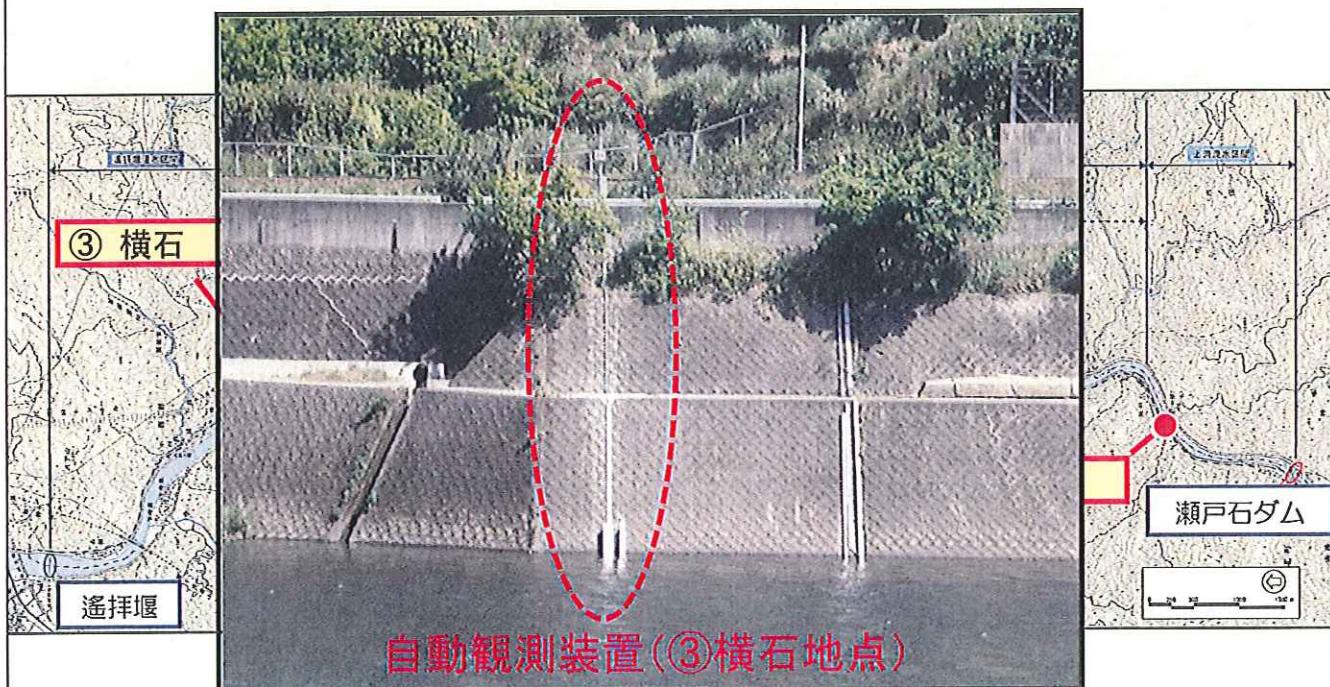
自動観測装置(③横石地点)

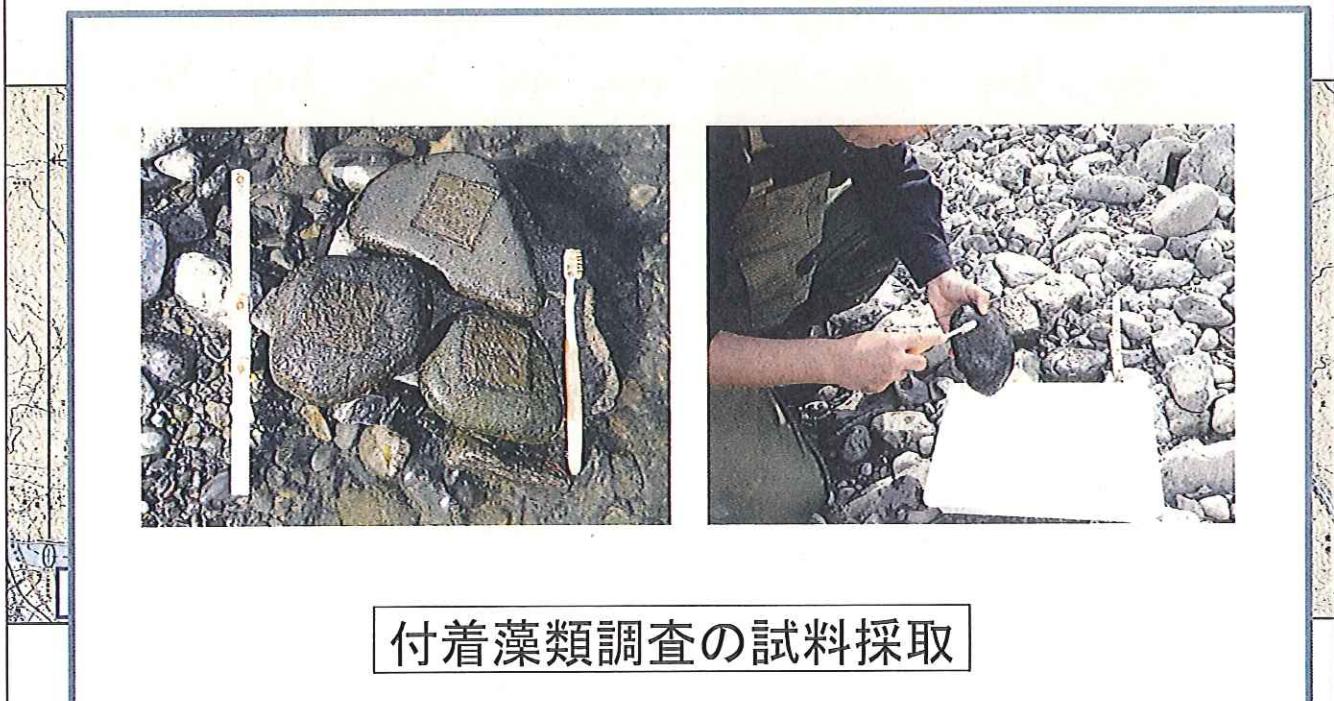
付着藻類調査の試料採取

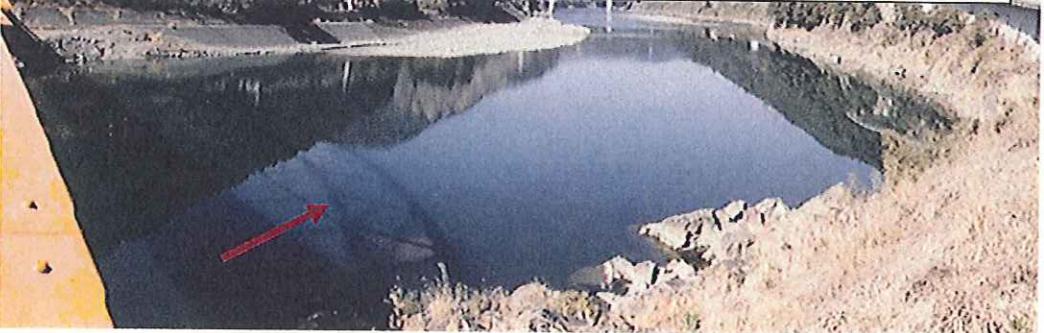
深水橋(ゲート開放後/平成23年2月22日)

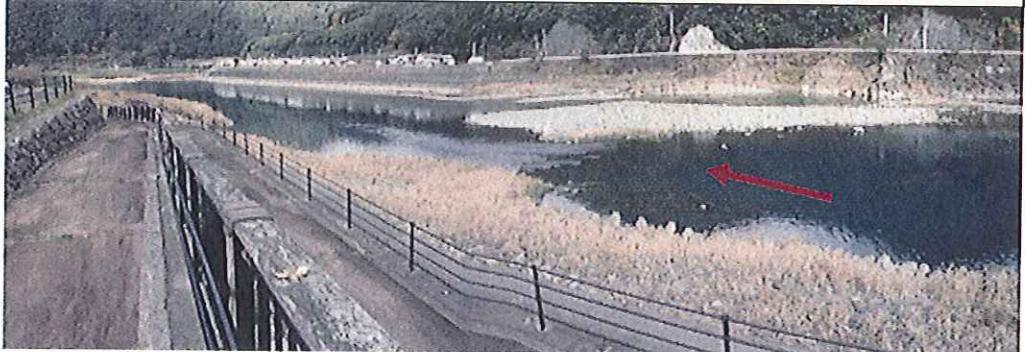
あゆみ館(ゲート開放前/平成21年12月22日)

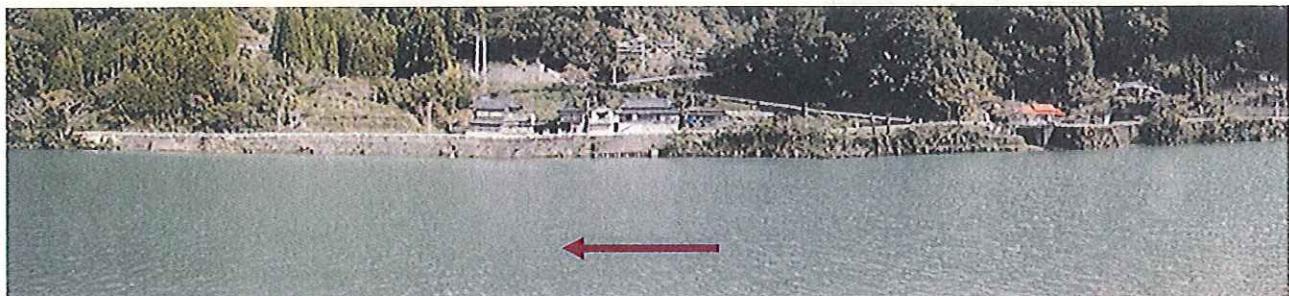
かわたけ保育園前(ゲート開放前/平成16年11月1日)

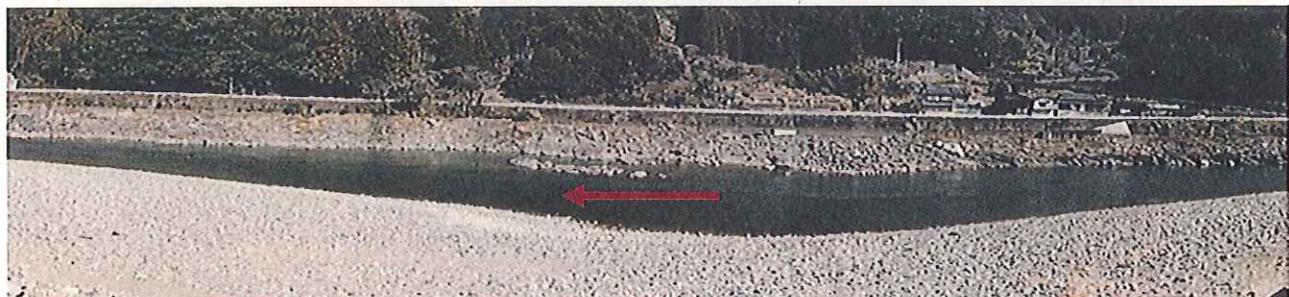
かわたけ保育園前(ゲート開放後/平成23年2月22日)
