第2回 荒瀬ダム撤去フォローアップ専門委員会

平成24年1月26日

熊本県企業局

最近の取り組み状況

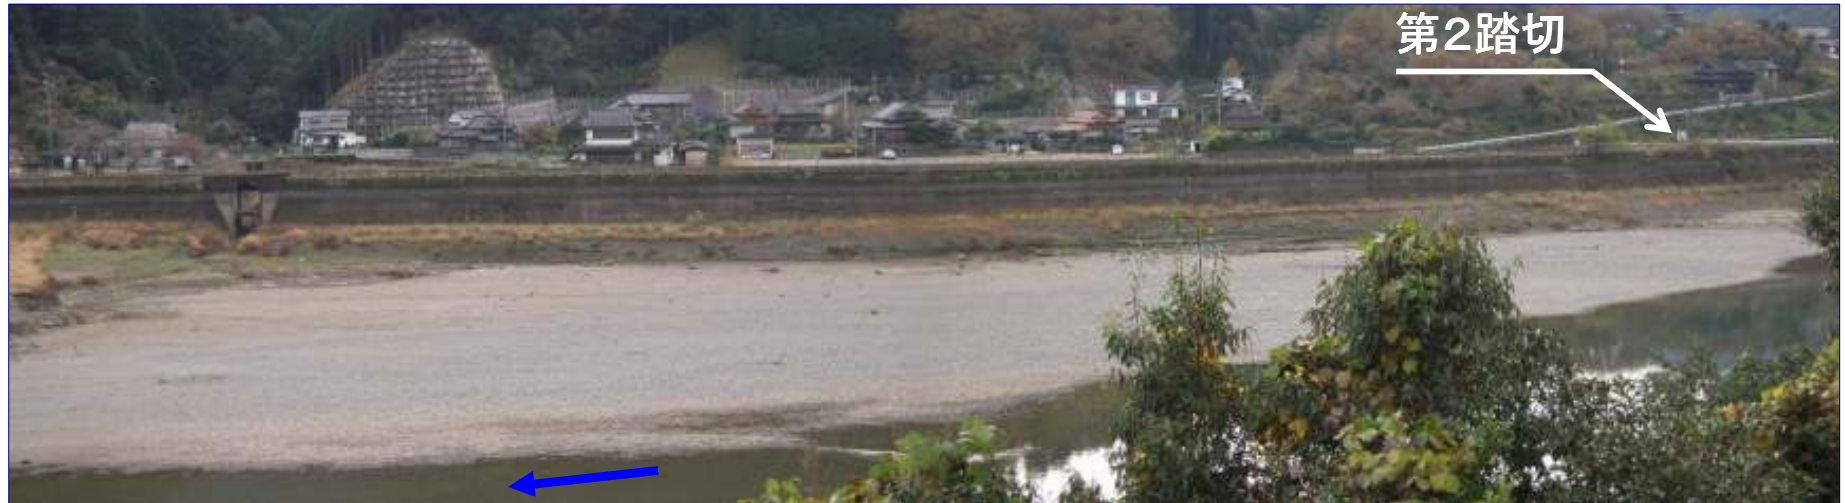
■ 着工前（H23年11月時点）

【砂礫及び泥土除去工事：右岸状況写真】

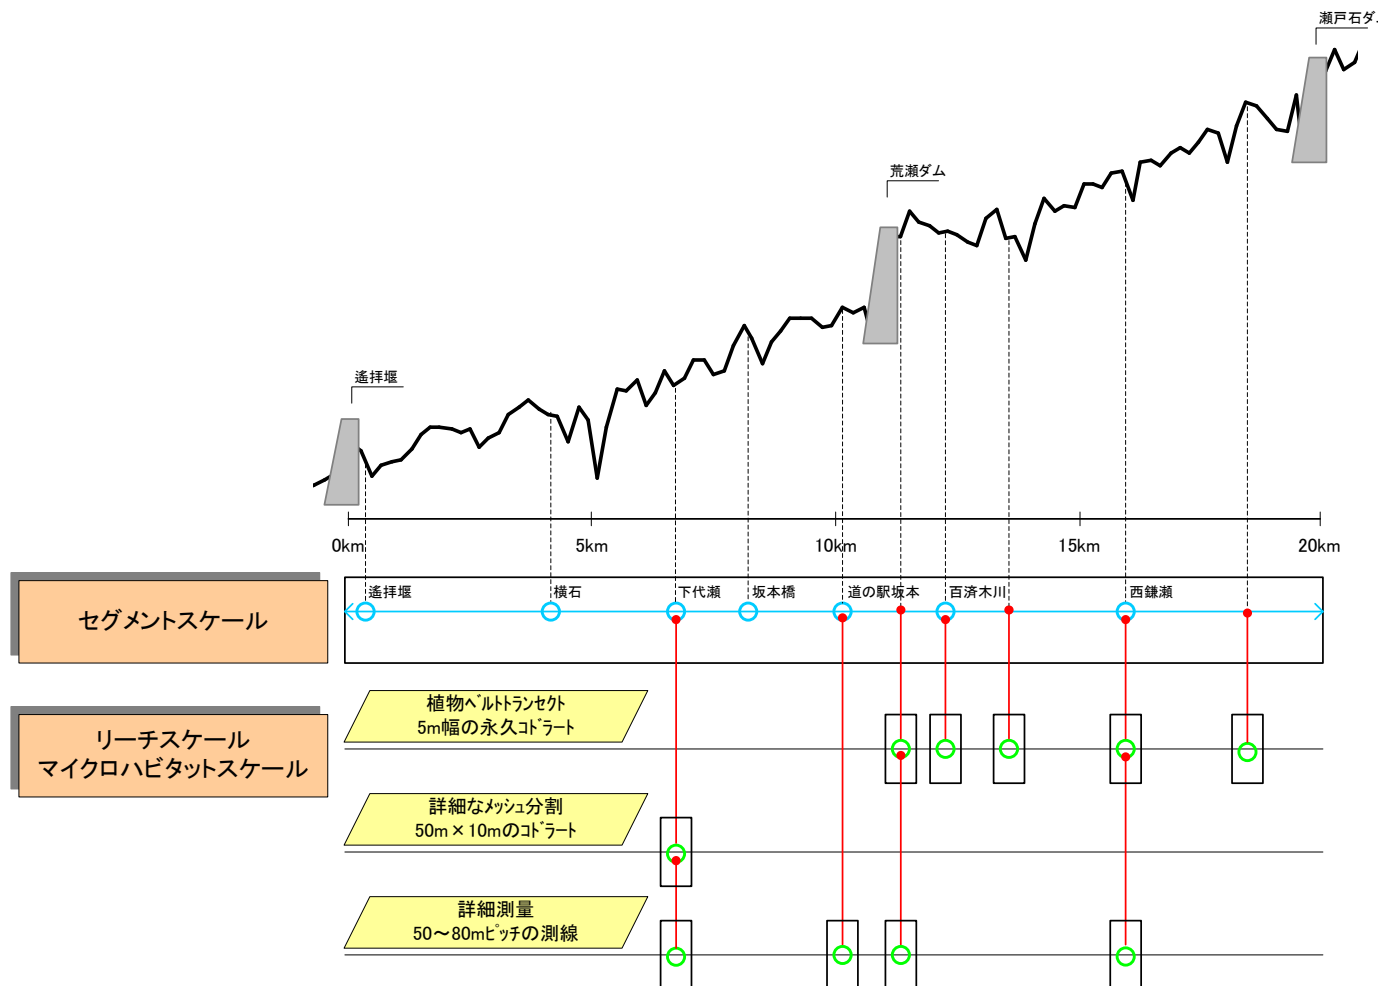
空間スケールの異なる調査の併用

- 河川環境変化の総合的な把握のため、セグメントスケールの調査を基本
- 必要な地点では、リーチスケール等の詳細調査を実施

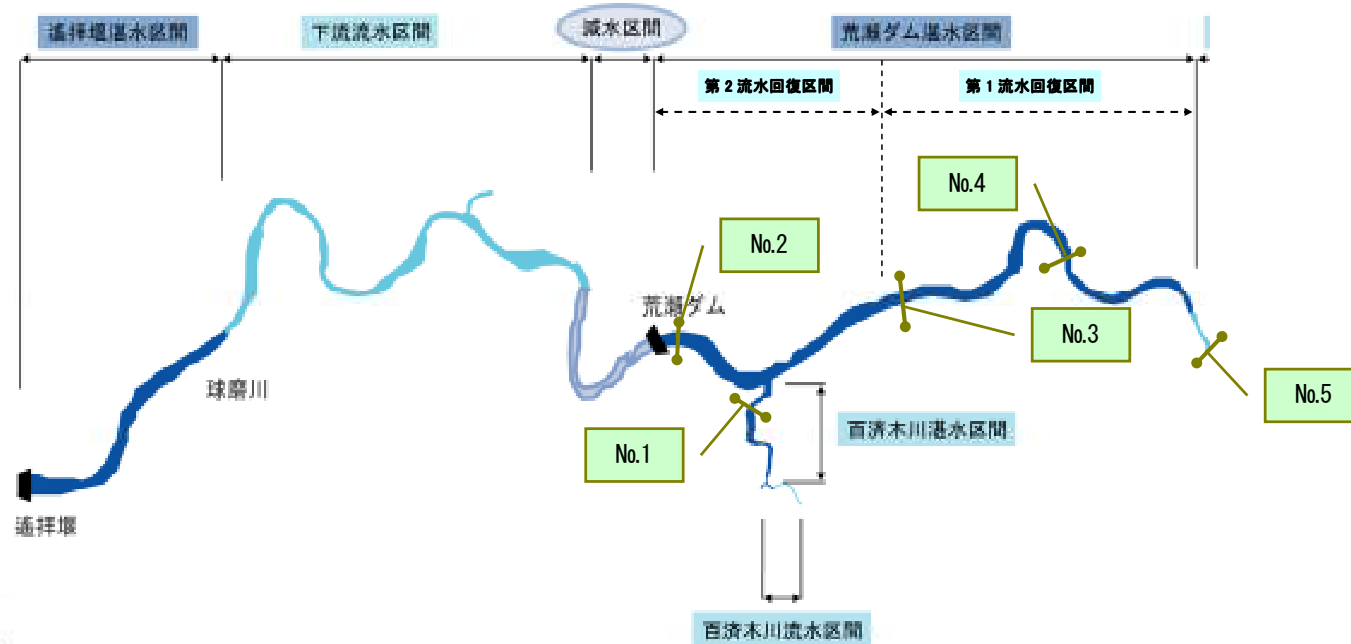
- ダム上流域で水位低下により変化すると予測される5地点では、定量的なベルトランセクト調査を実施

- ・川幅×5m内の群落別の分布範囲を調査
- ・優占する群落内にコドラートを設置し、各種の群度や被度、樹高等を記録する。コドラートの大きさは、草本類では2m×2m、木本類では5m×5mとする

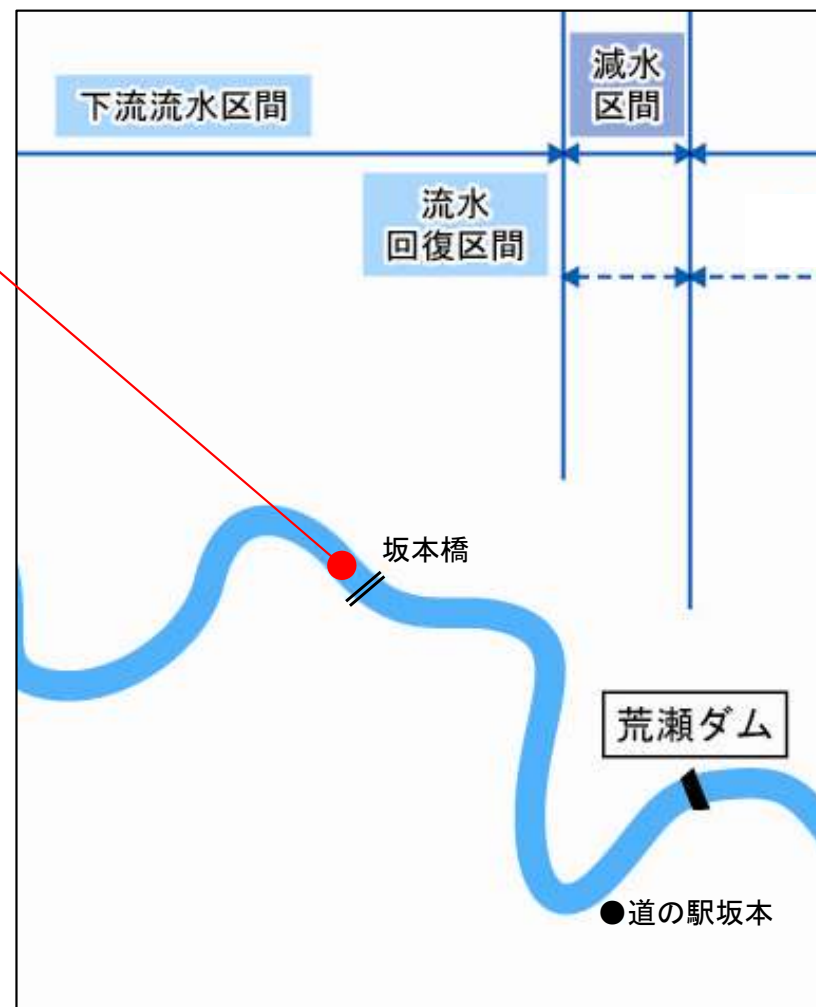
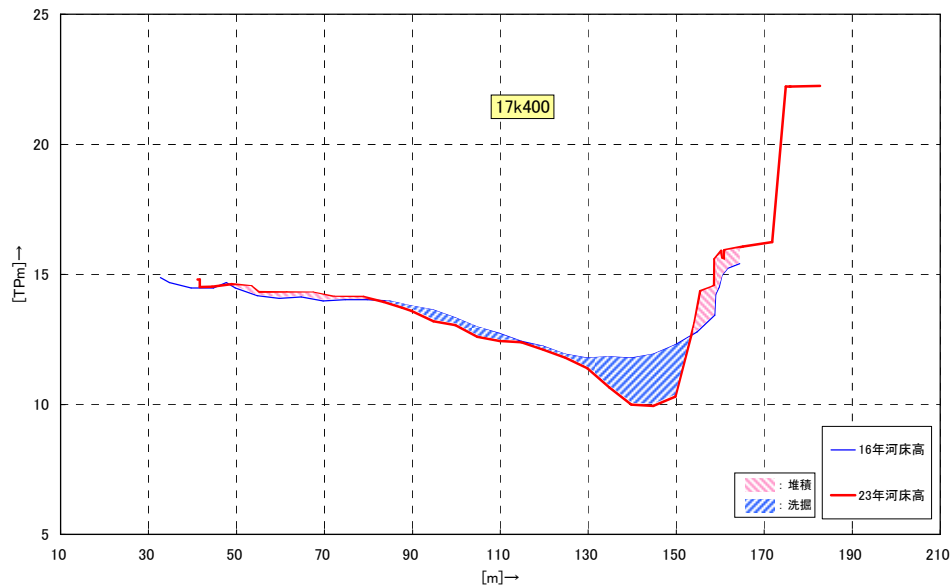
全体的に大きな変化は見られない

- 下流流水区間の一部で、堆積・洗掘が見られる
