荒瀬ダム撤去工事  
及び  
環境モニタリング

平成25年2月12日  
熊本県企業局

【事務局報告】  
工事実施状況

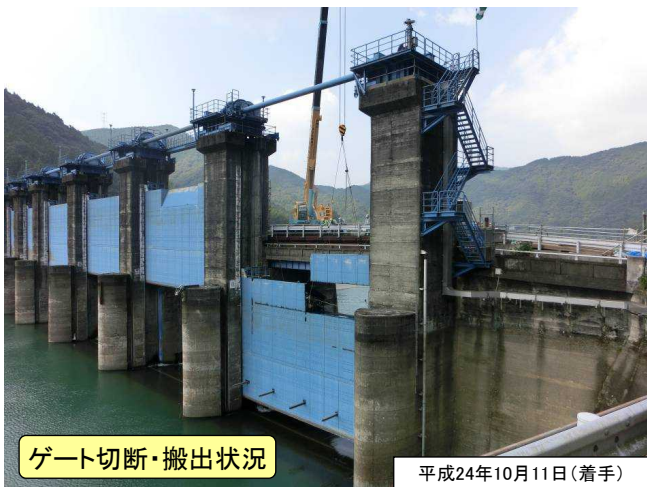
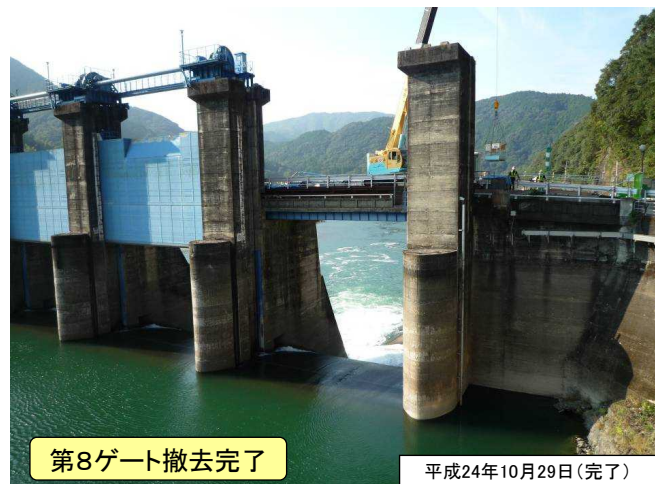
# ①洪水吐ゲート撤去

・右岸側1門目を撤去(平成24年10月)

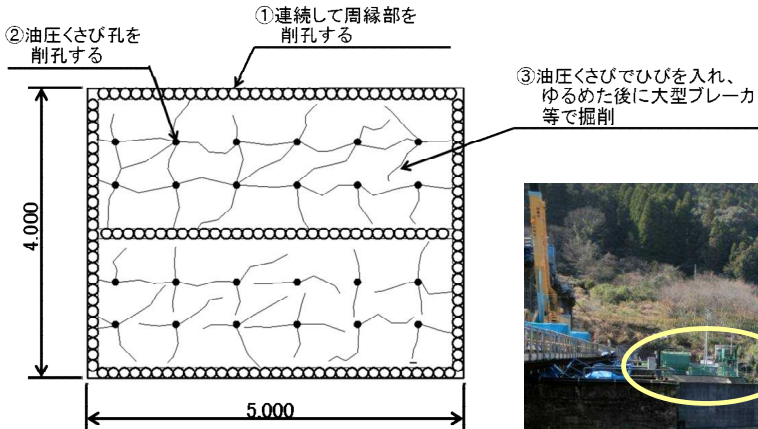
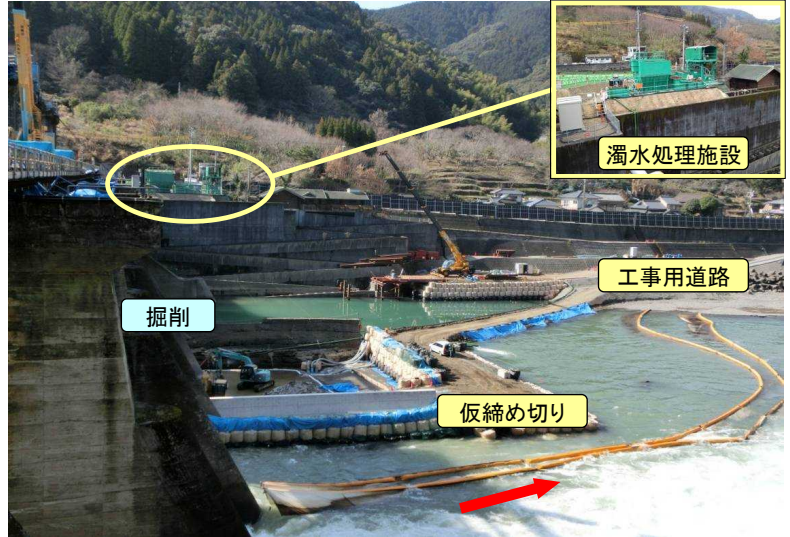
## ②放流工掘削

### ・破砕工法(連続削孔+油圧くさび)

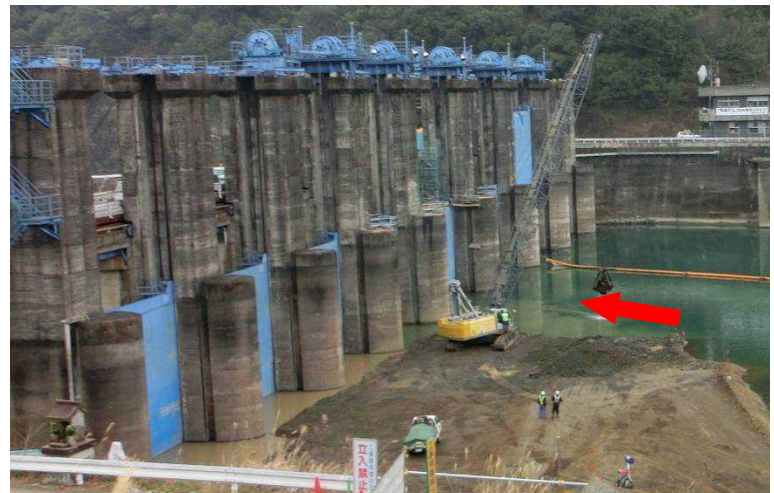
土砂掘削状況

水位低下ゲート設置所定箇所に堆積した土砂掘削

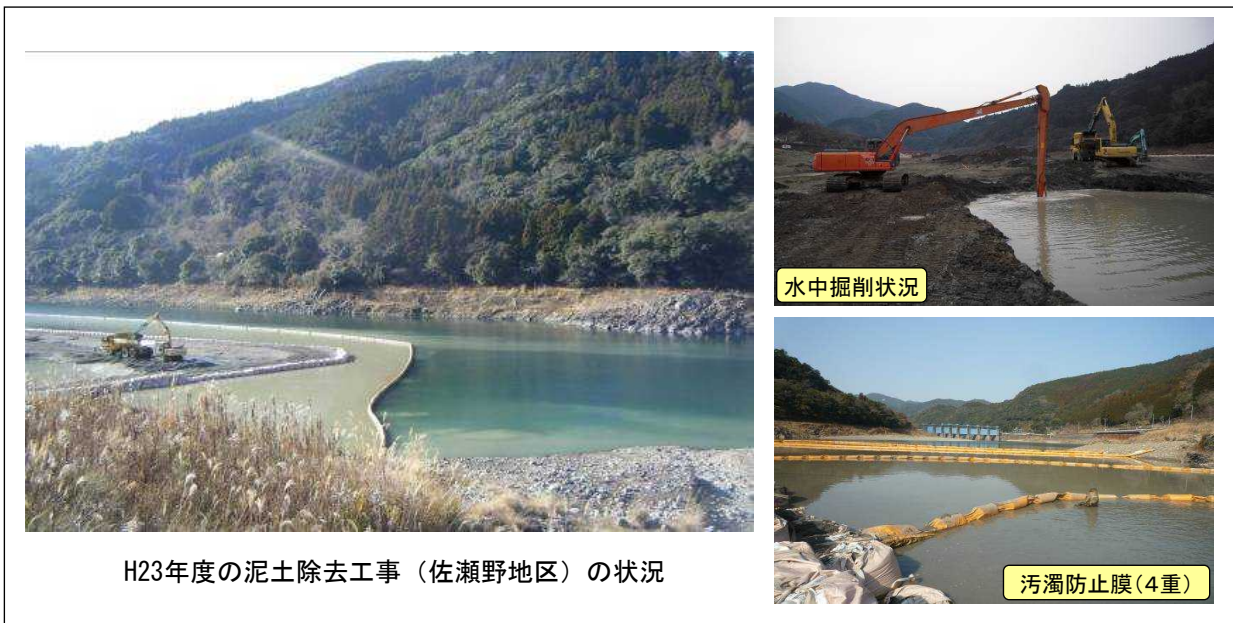
H23年度の泥土除去工事（佐瀬野地区）の状況

- 平成23年度実施した泥土除去工事（佐瀬野地区）では、水中掘削により泥土除去を行った。

水中掘削状況

汚濁防止膜(4重)

下流への濁水の影響や作業性などの問題から、水中掘削により泥土を除去することは困難。

- H23年度実施した泥土除去工事では、下流への濁水影響を軽減するため4重の汚濁防止膜を設置。広範囲となる水中掘削の濁水処理は困難。
- H24年度実施の水位低下設備設置は、ゲートを下げての作業となるため、上流側水位がせき上がり、水中施工範囲が広がる。
- ダム堤体みお筋部を除去するまでは、泥土堆積箇所への河床変動(洗掘)の影響はない。(撤去計画策定時のシミュレーション予測より)

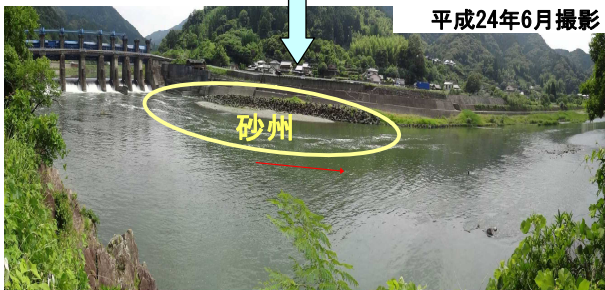
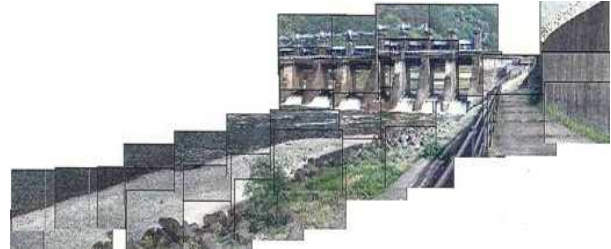
## ■ 測量機能付河川監視カメラの設置

定点静止画：出水前後やダム撤去工事中のダム周辺上下流の河床状況（砂州等）の変化や土砂移動の状況等を把握する。

レーザー測量：砂州の形成が予測されるダム周辺上下流の砂州形状を測量し、出水前後の砂州高や砂州形状の変化を把握する。
