# 荒瀬ダム撤去工事及び 環境モニタリングの状況等について

平成26年2月7日  
企業局荒瀬ダム撤去室

# 平成25年度 工事計画の概要

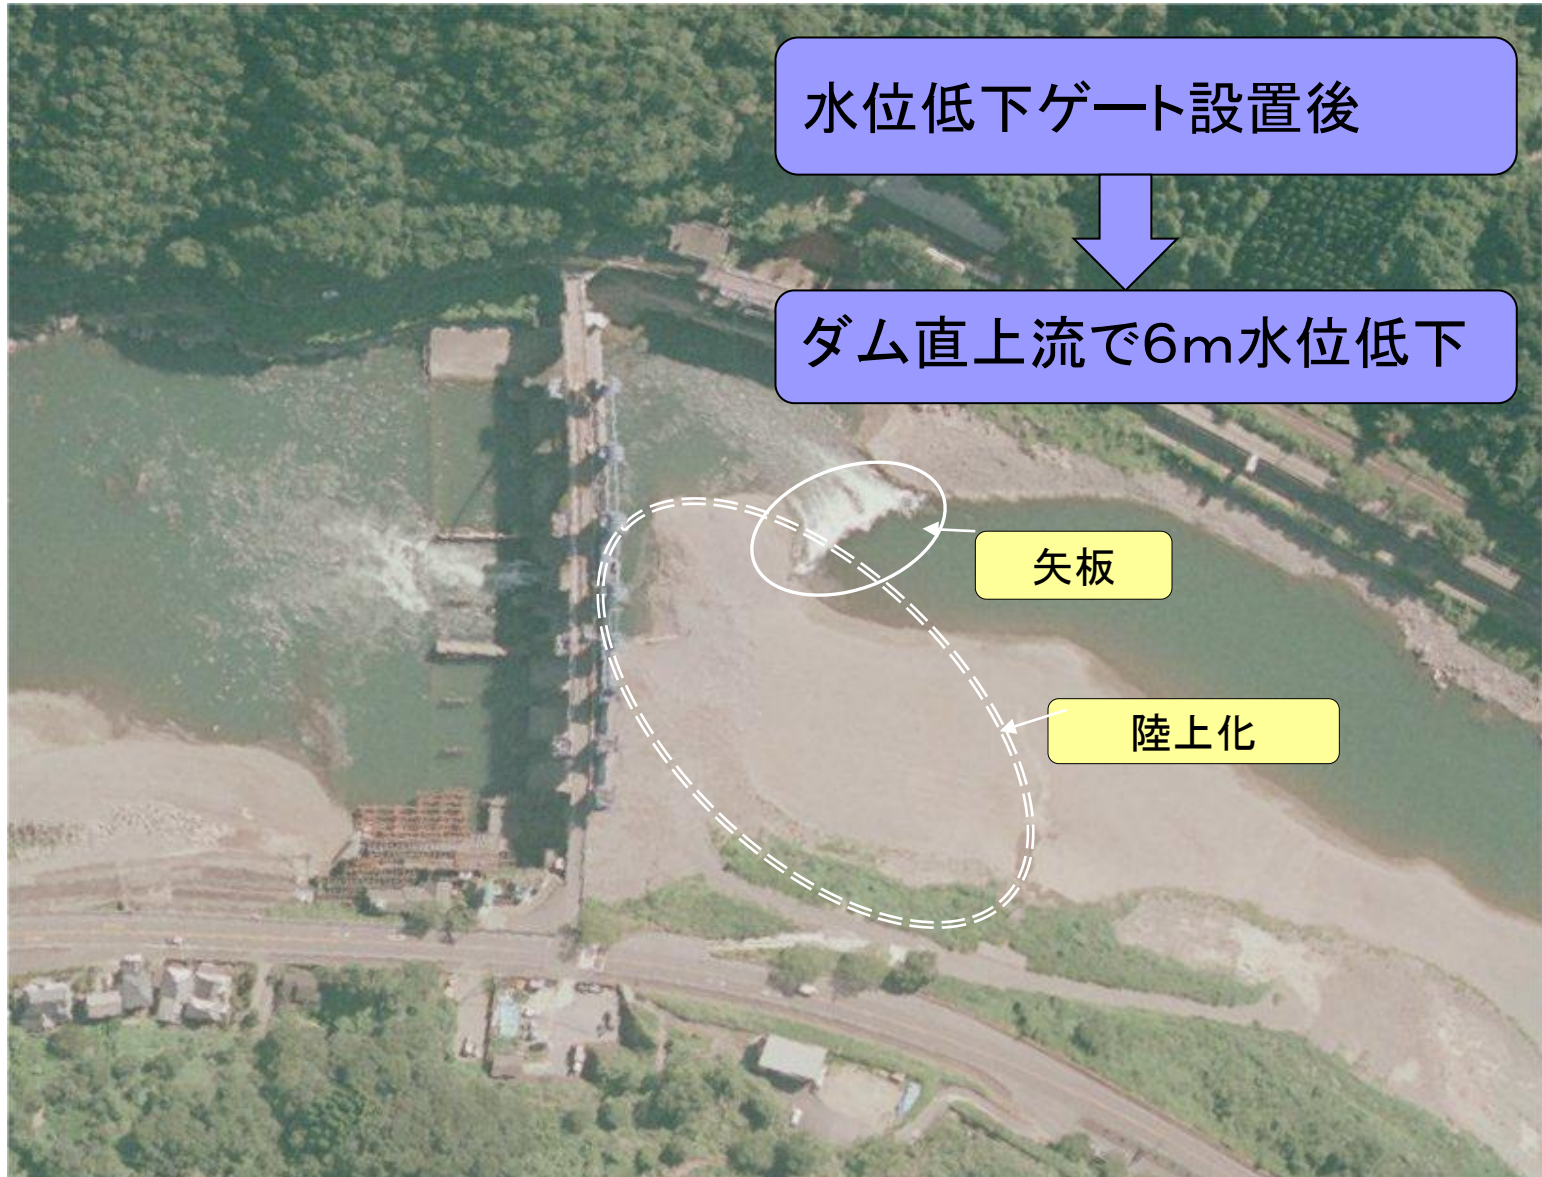
水位低下後の河川状況 : ダム上流側は陸上化し、矢板が露出

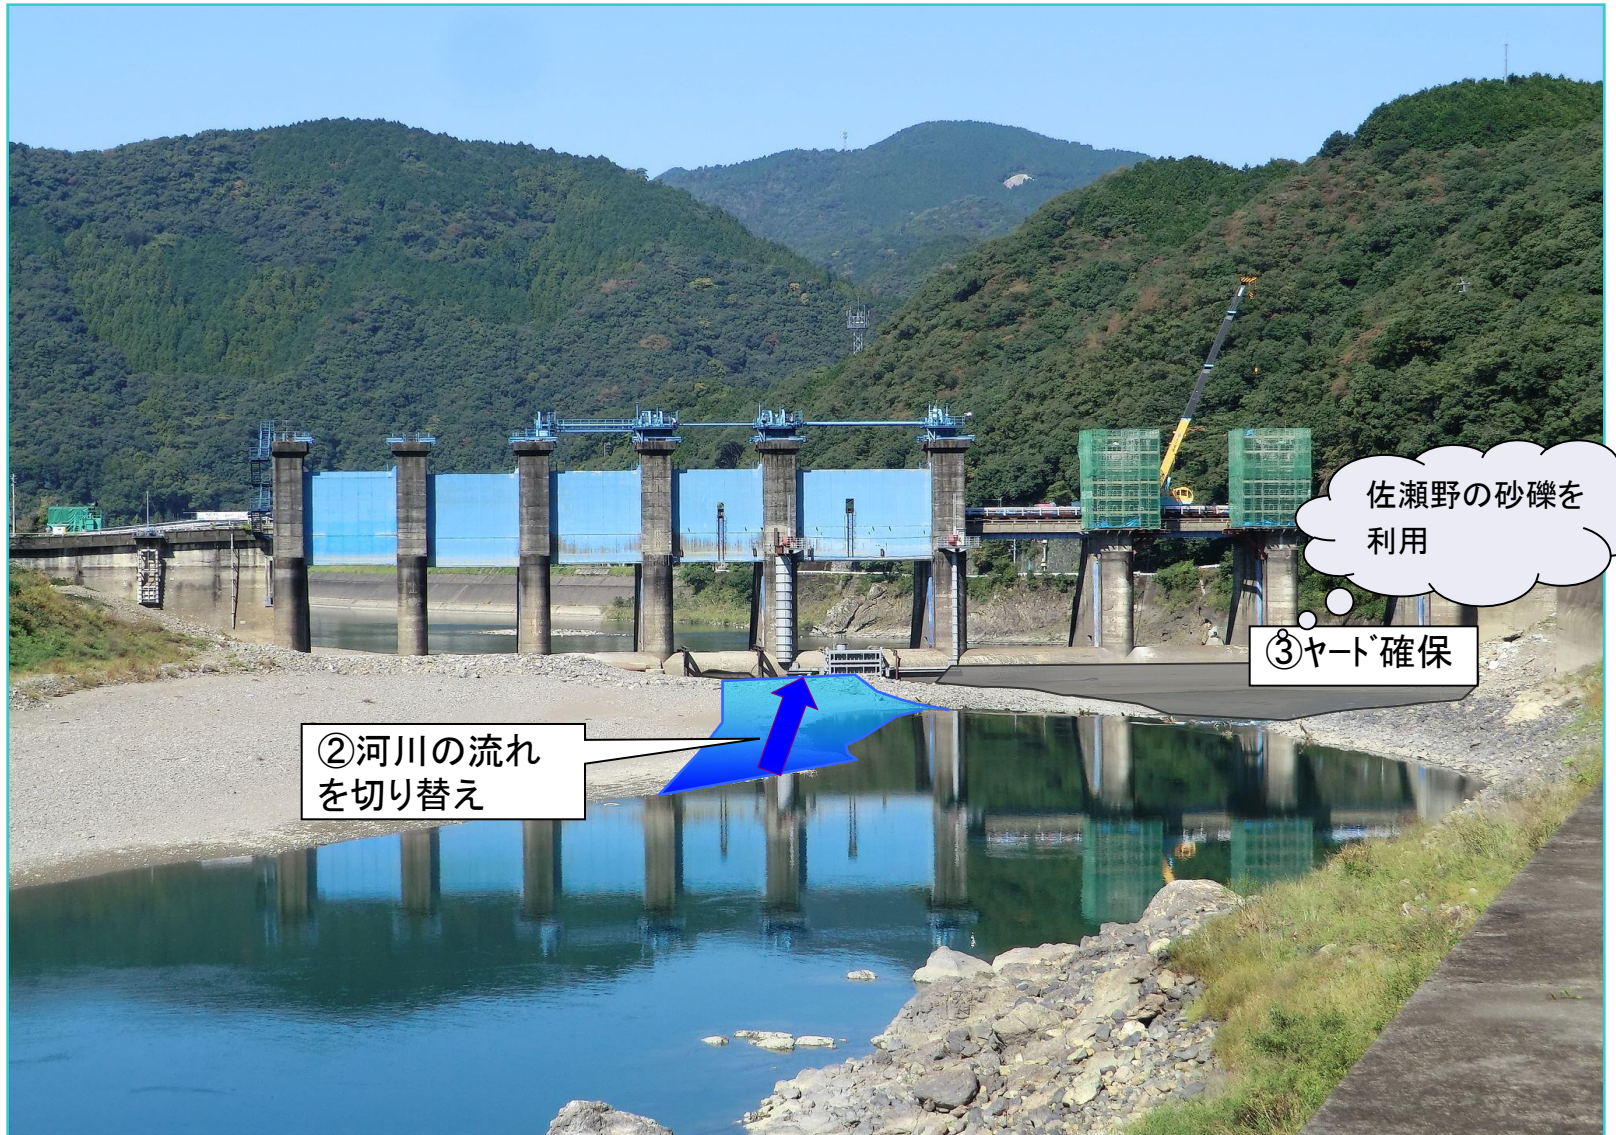
## 【施エイメージ】

②河川の流れ  
を切り替え

佐瀬野の砂礫を  
利用

③ヤード確保

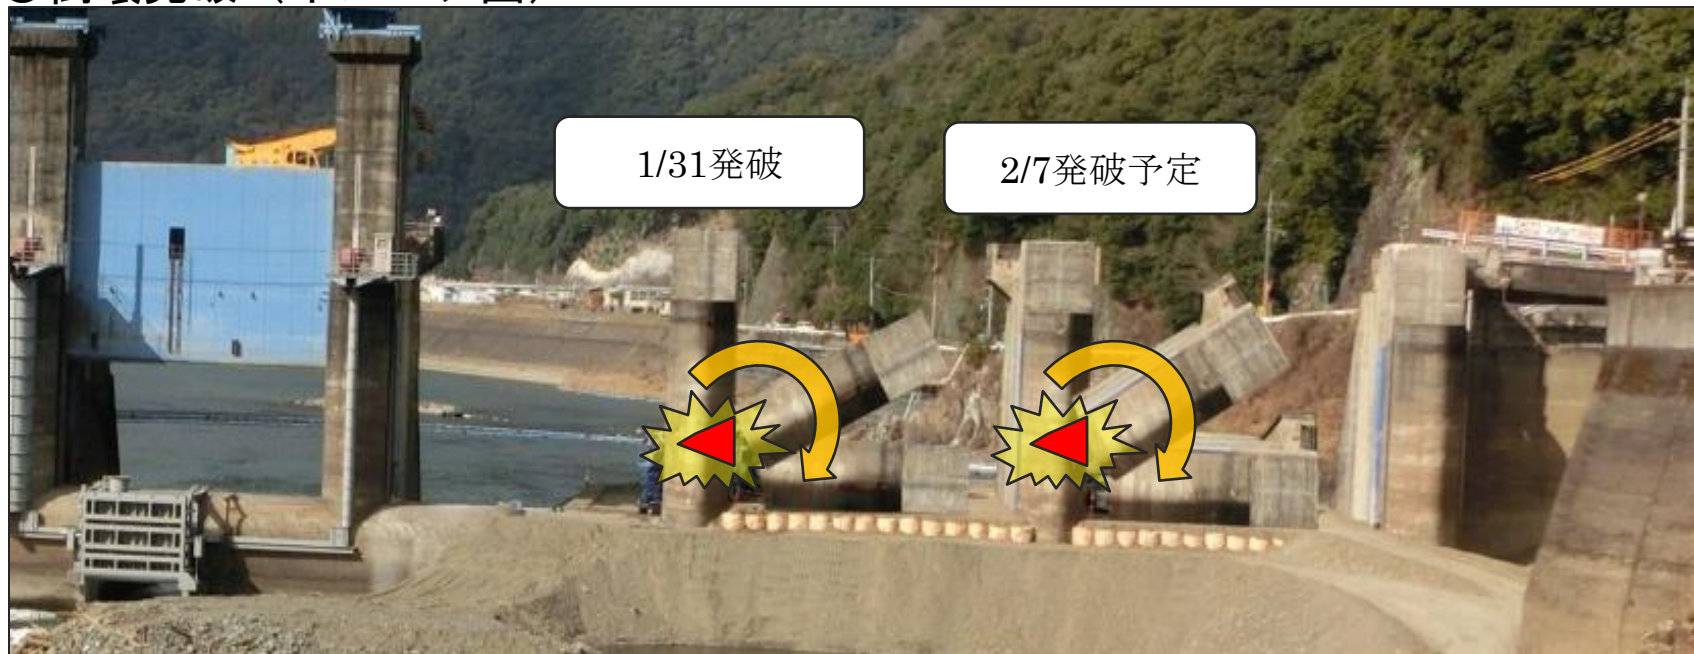
## ○倒壊発破（イメージ図）

#### ①倒壊発破

クレストから約5mの門柱部分（写真の赤色の部分）を発破し、門柱を施工ヤードに倒壊

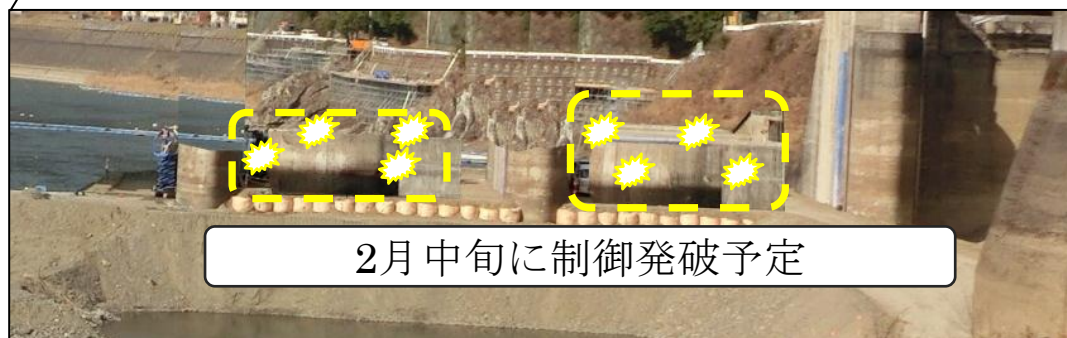
## ○小割り発破（イメージ図）

施工ヤード上に倒壊した門柱を制御発破で小割り

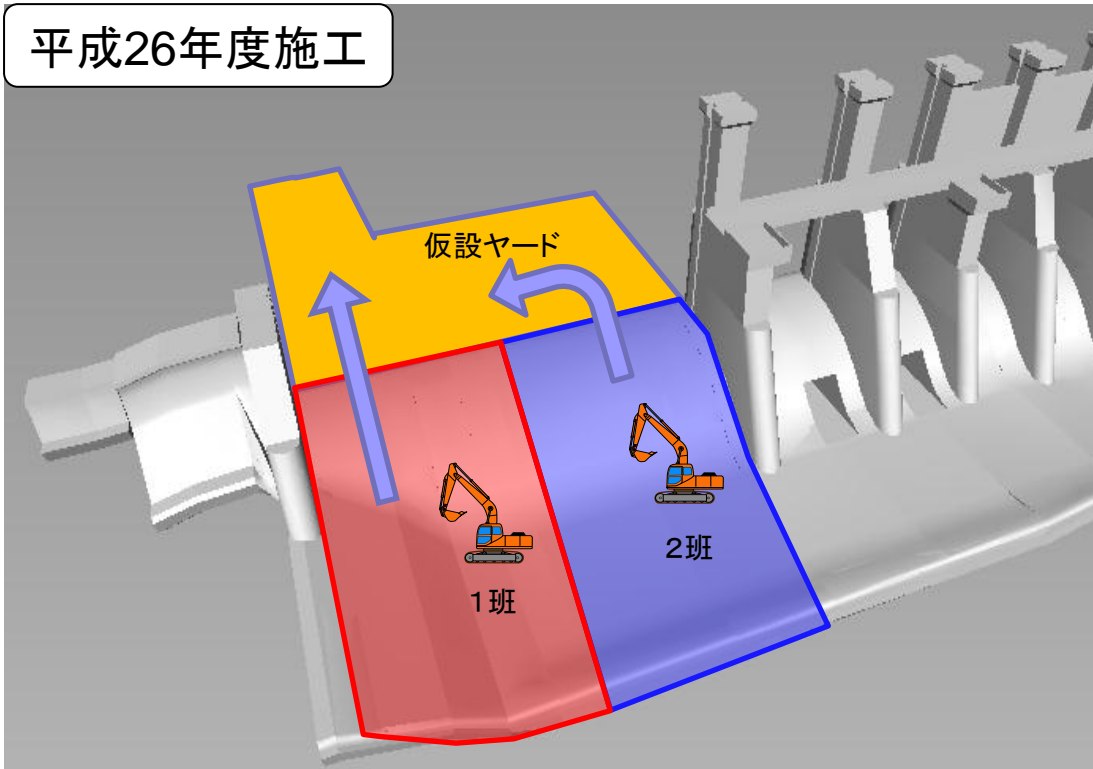
# 施工計画（見直し案）

上流側から施工することで、

- ・作業スペースが広く確保できる
- ・搬出の運搬距離が減る

作業効率が増す

## 撤去手順

上流工事用道路を設置

仮設ヤードを整備

発破による取り壊し

コンクリート撤去殻は  
工事用道路を利用し搬出

導水トンネルへ埋戻す

1カ年でみお筋部を撤去

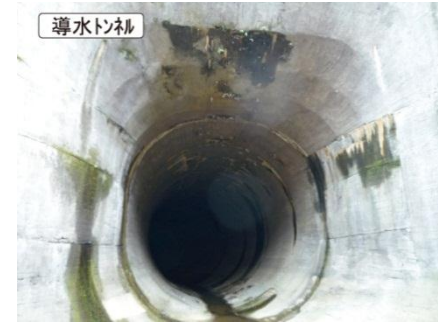
# 導水トンネルの埋戻し

- ・コンクリート塊は小割りし、導水トンネルを埋戻す

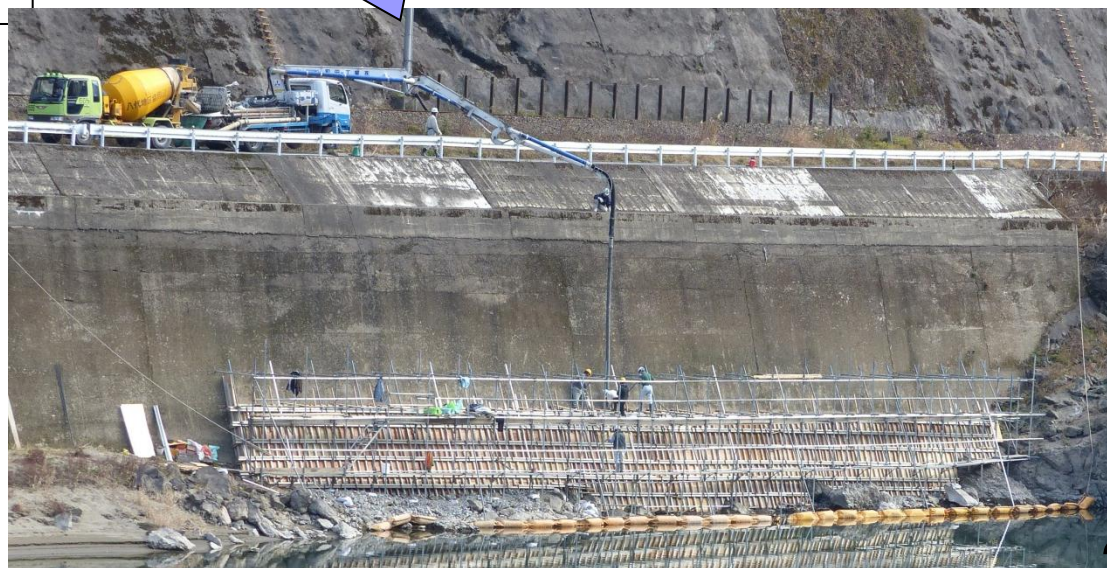
水位低下後の  
擁壁洗掘箇所
