荒瀬ダム撤去工事及び 環境モニタリングの状況について

平成26年8月6日

熊本県企業局荒瀬ダム撤去室

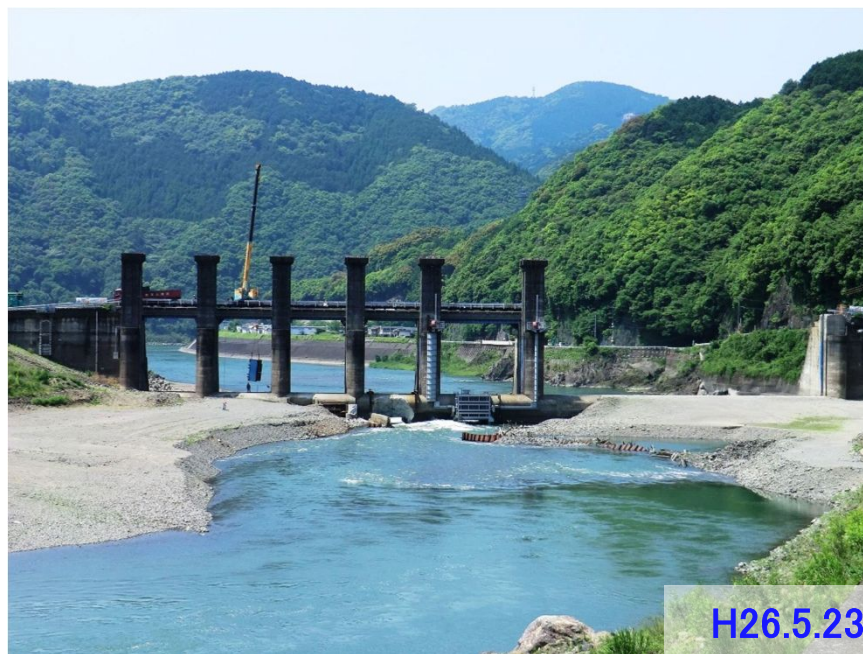
①洪水吐ゲートの撤去（第1～3）

全ての洪水吐ゲートの撤去が完了

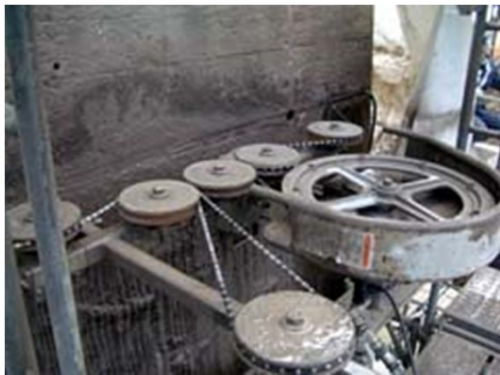
コンクリート切断 + 静的破砕
(ワイヤーソー工法) (クラッカー工法)

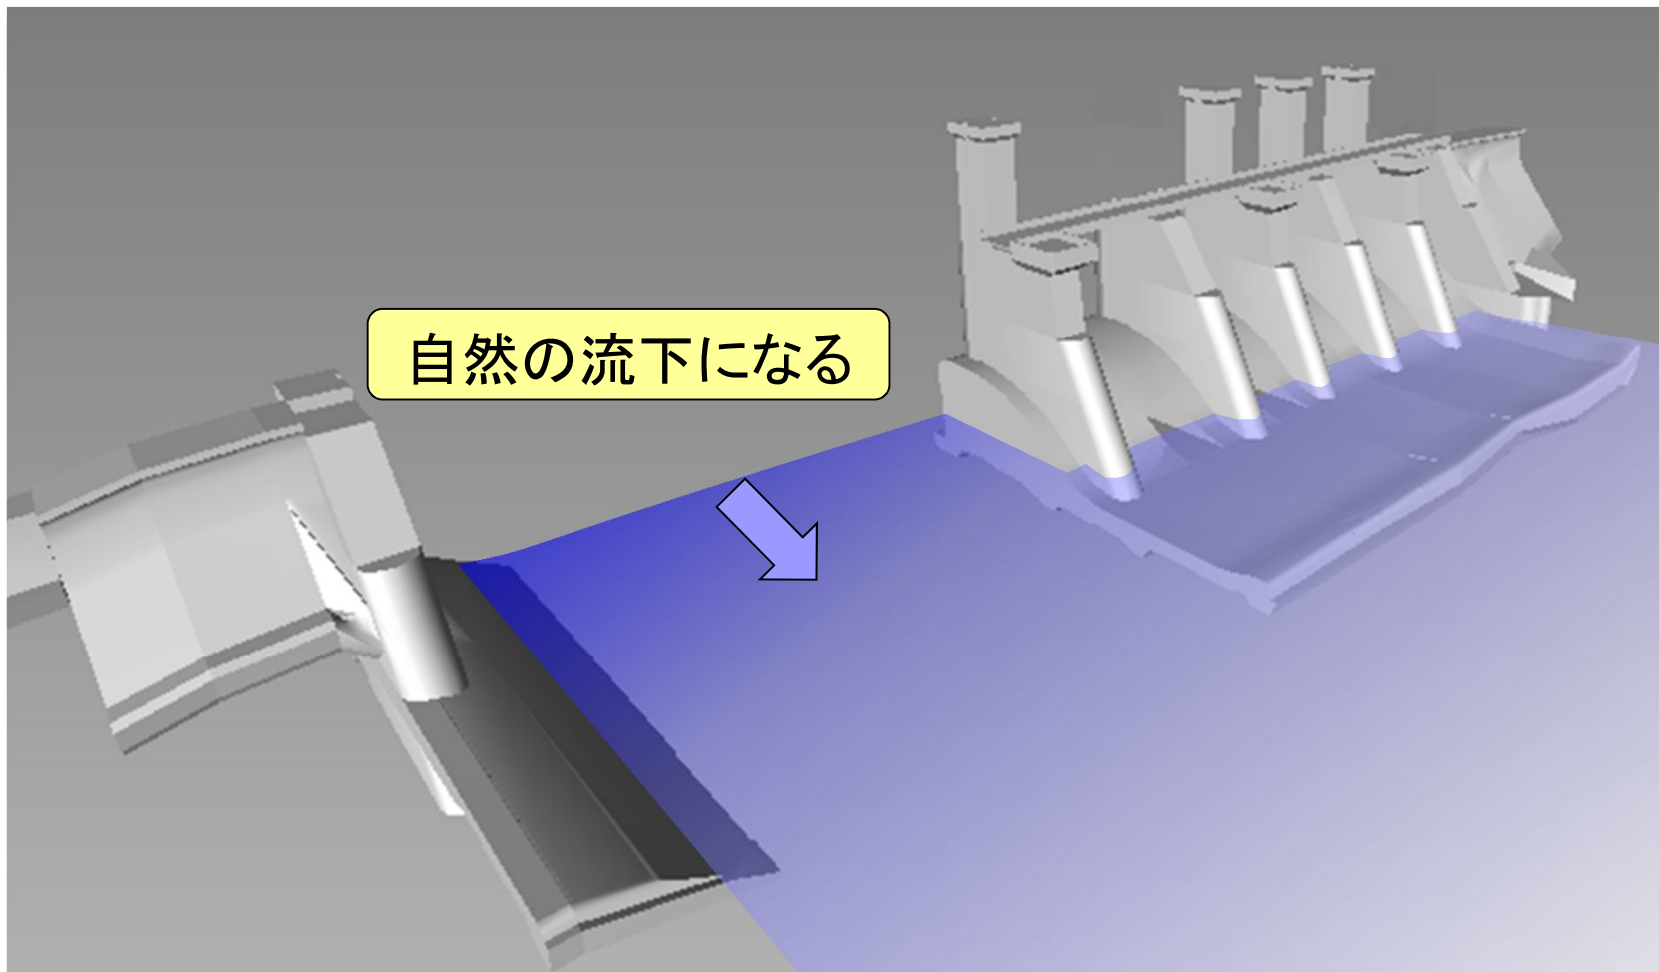
③右岸みお筋部の撤去

1 1月～3月（非出水期）の施工

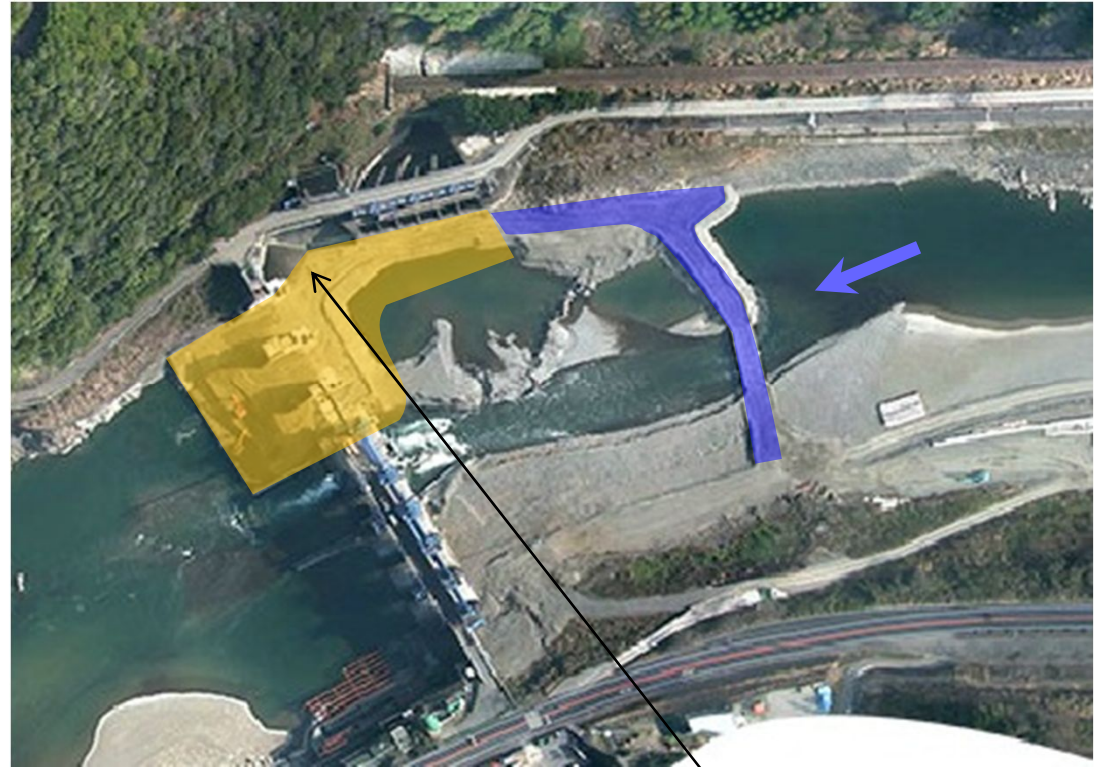
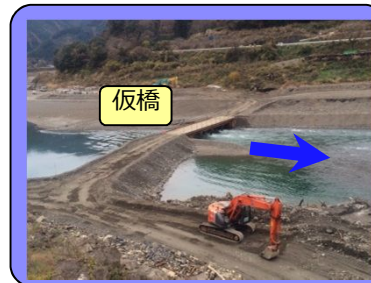
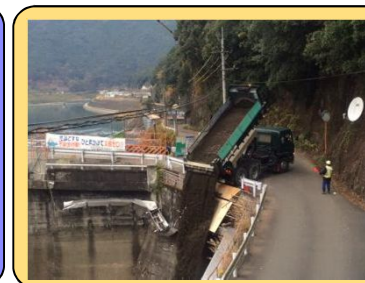
撤去手順①

工事用道路の設置

仮設ヤードの整備

発破による取り壊し

コンクリート殻の搬出

導水トンネルへ埋戻す

仮設ヤードの撤去

残存物(矢板等)の撤去

工事用道路の撤去

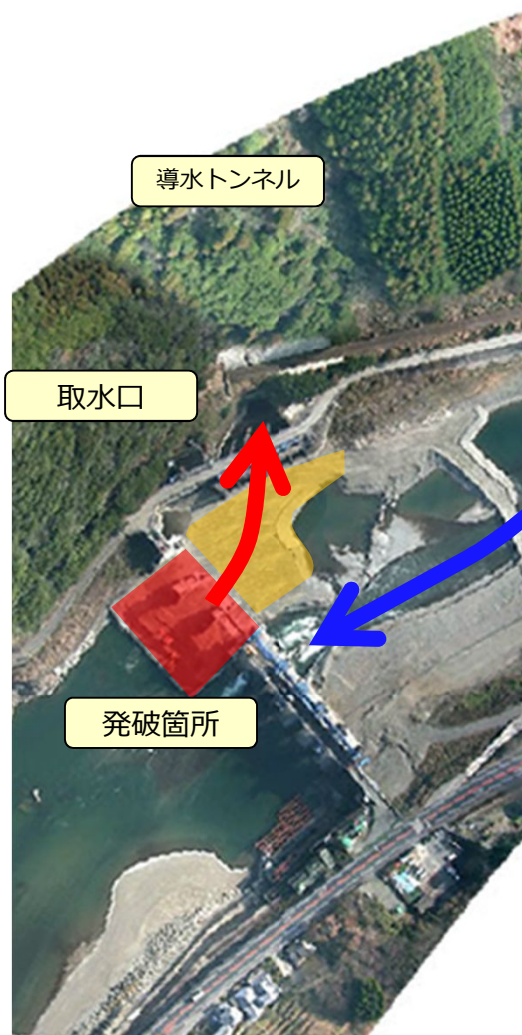
コンクリート殻運搬

第1段階：取水口ゲートを開けて導水トンネルに投入（12月～2月上旬）

ダンプトラックが県道を通行することなく直接導水トンネルに投入が可能

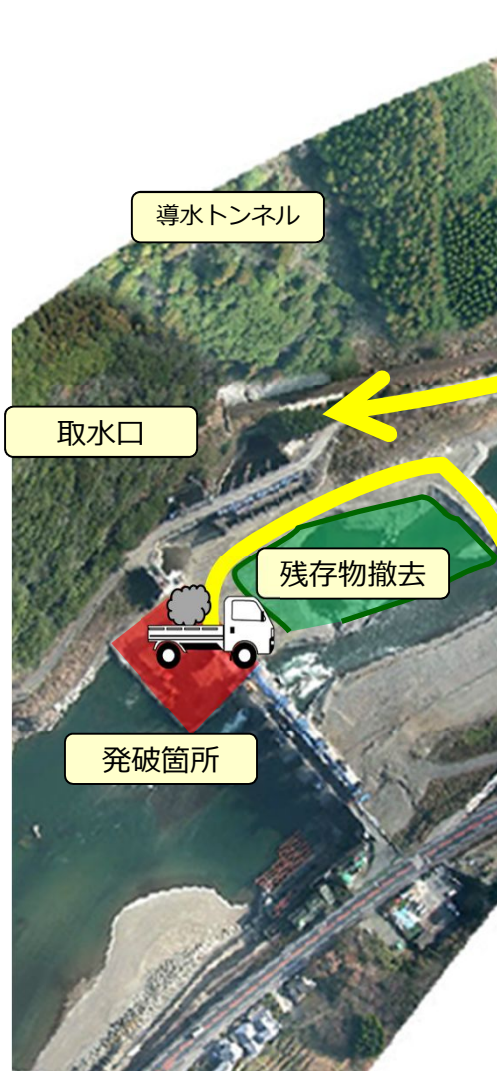
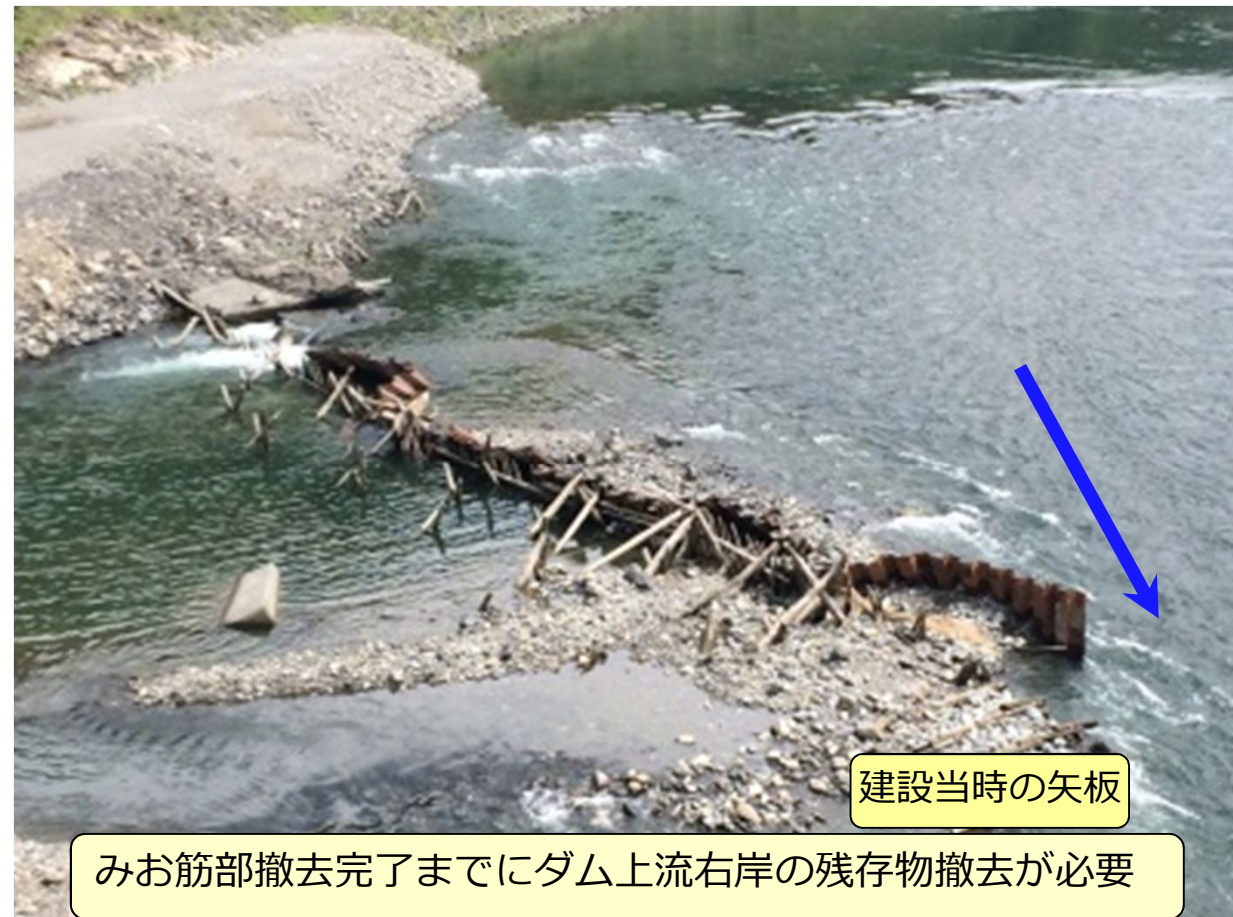
コンクリート殻運搬

第2段階： 仮橋→県道を通りダンプで運搬し取水口へ投入 (2月中旬～2月下旬)

取水口から導水トンネルに直接投入ができなくなる

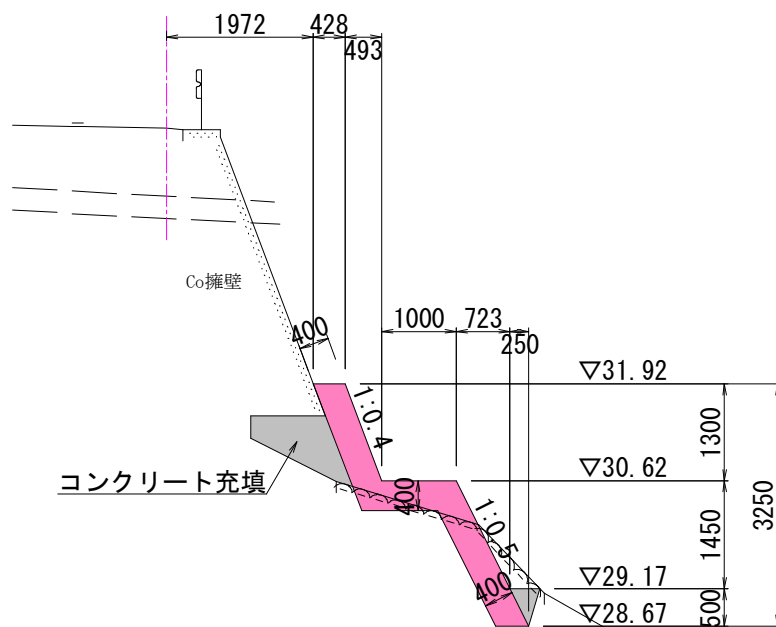
③ 中津道八代線路側構造物補強工事

④ 国道219号路側構造物補強工事

施工箇所：要対策箇所
工期：H26.11～H27.3
概要：根継工等
