# 荒瀬ダム本体等撤去工事

平成26年度工事説明会

平成26年7月24日

熊本県 企業局

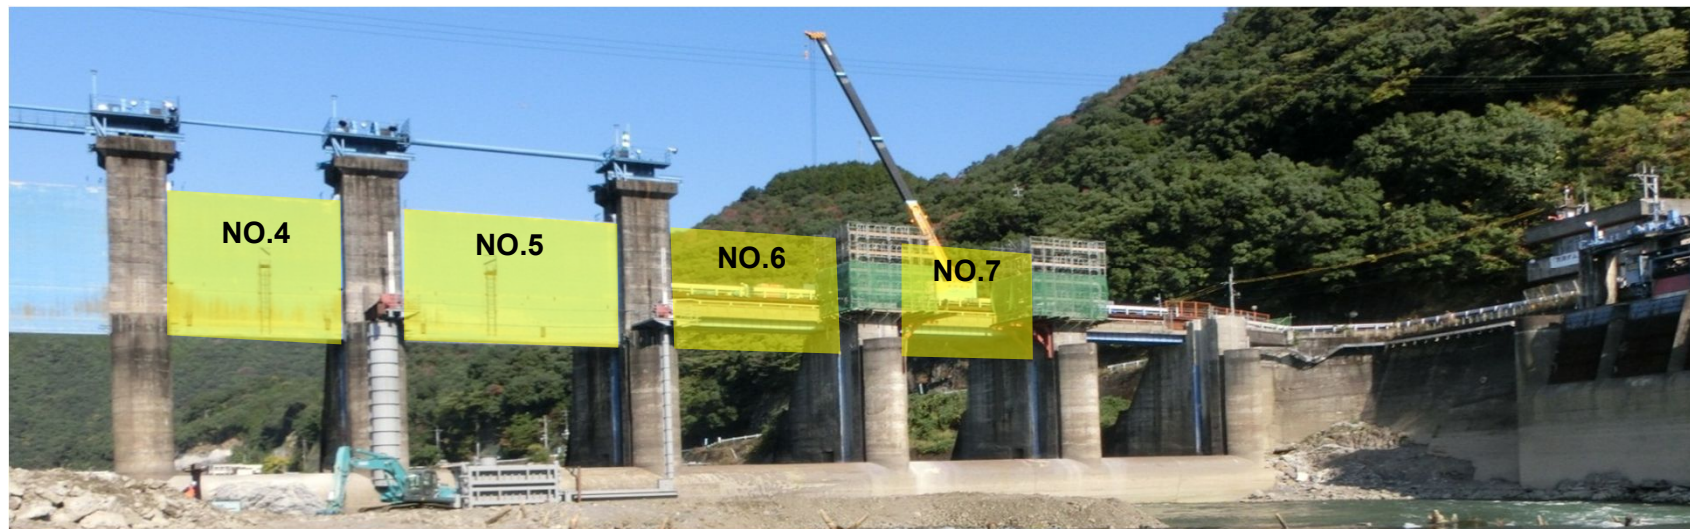
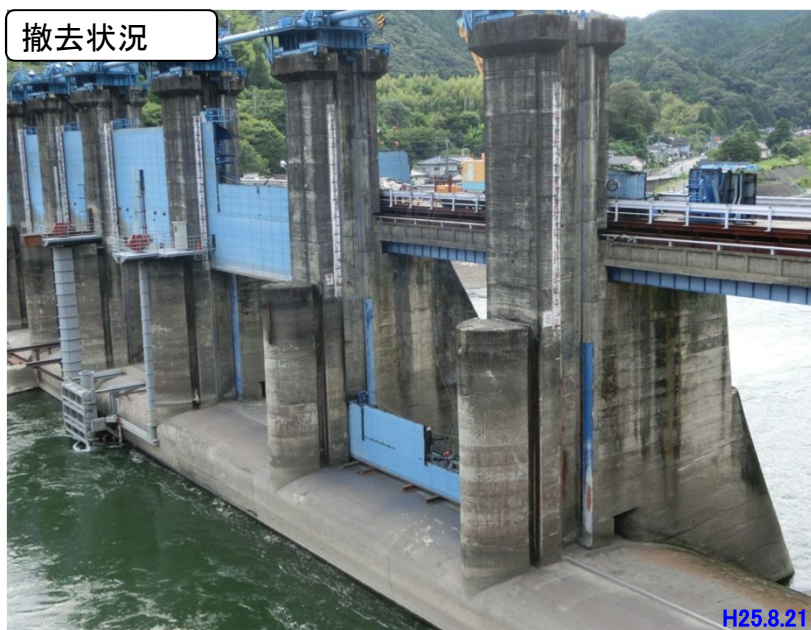
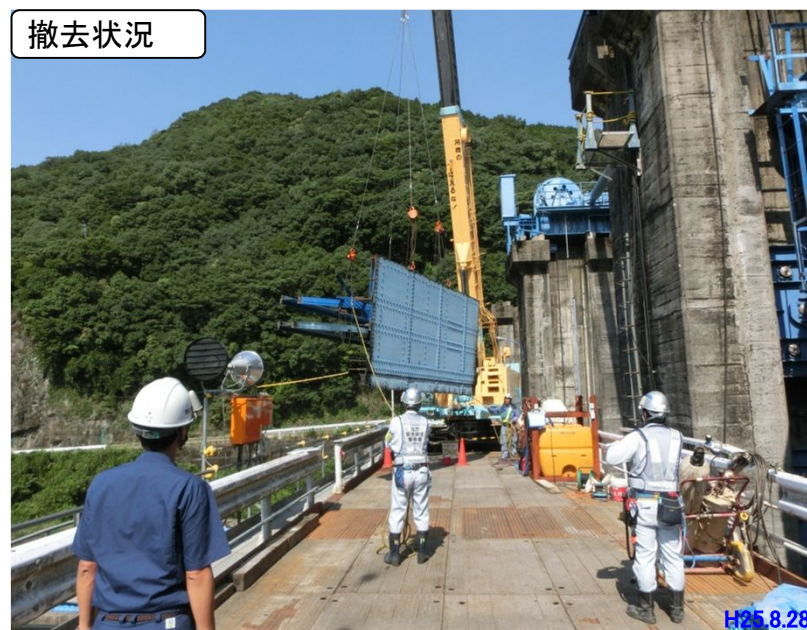
### ①洪水吐ゲートの撤去（第4～7）

撤去状況

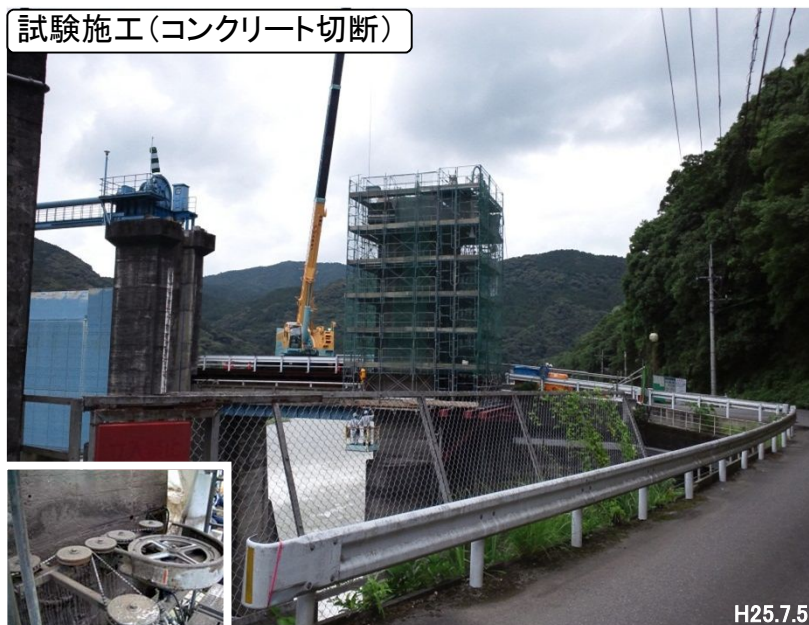
試験施工(コンクリート切断)

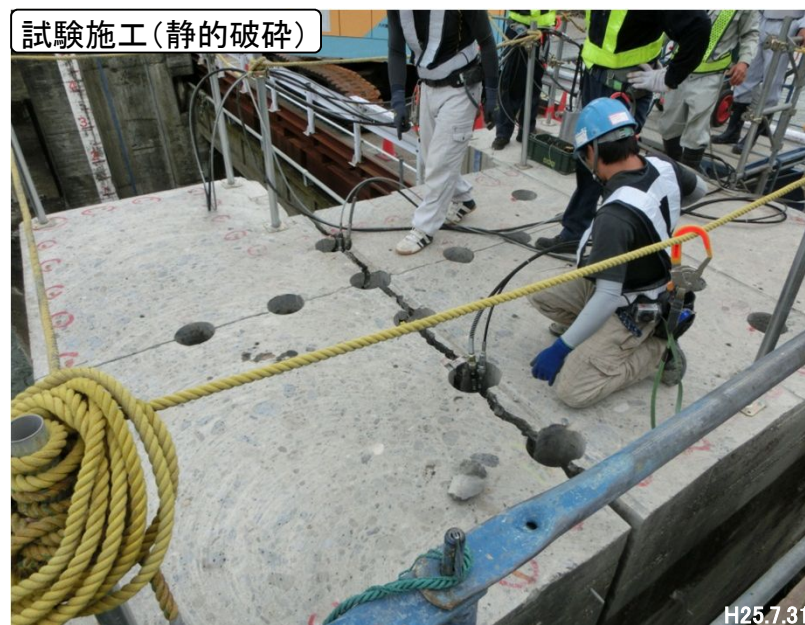
試験施工(静的破砕)

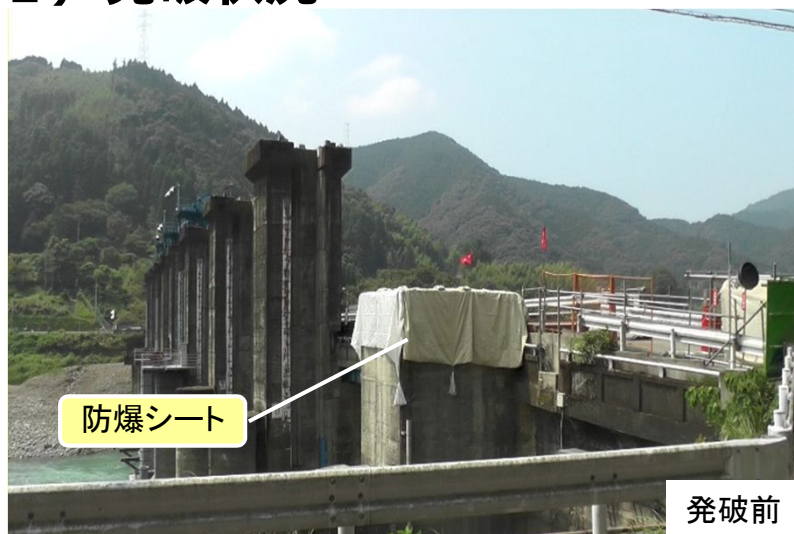
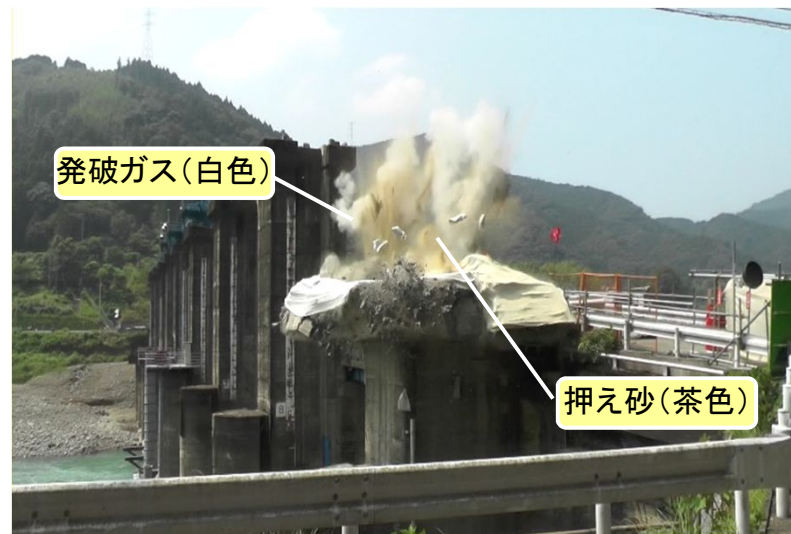
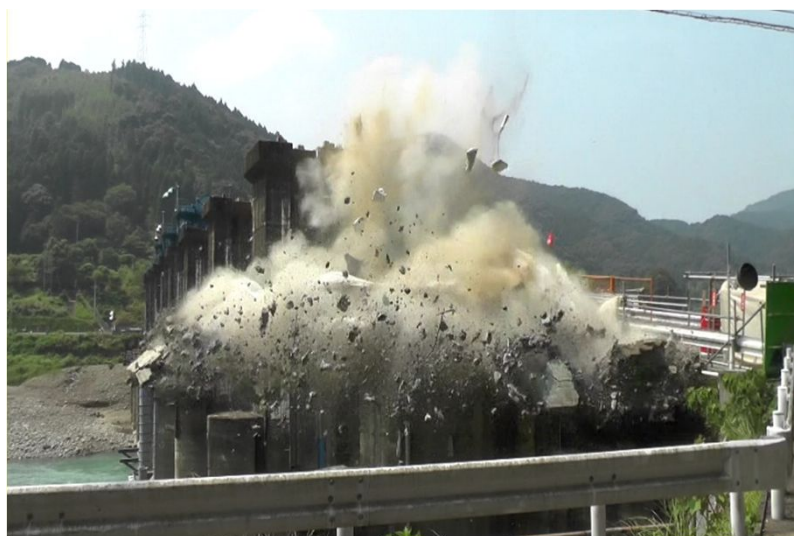
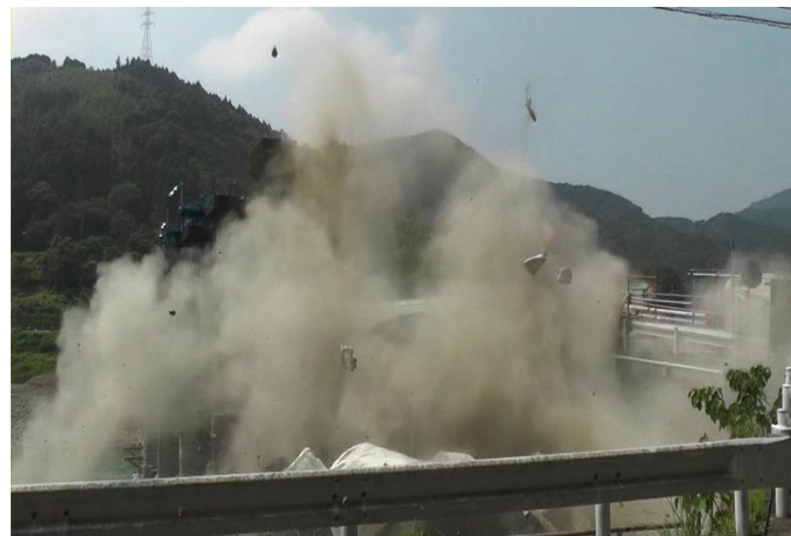
### ③門柱上部の撤去（第9）試験発破

#### 1) 発破状況

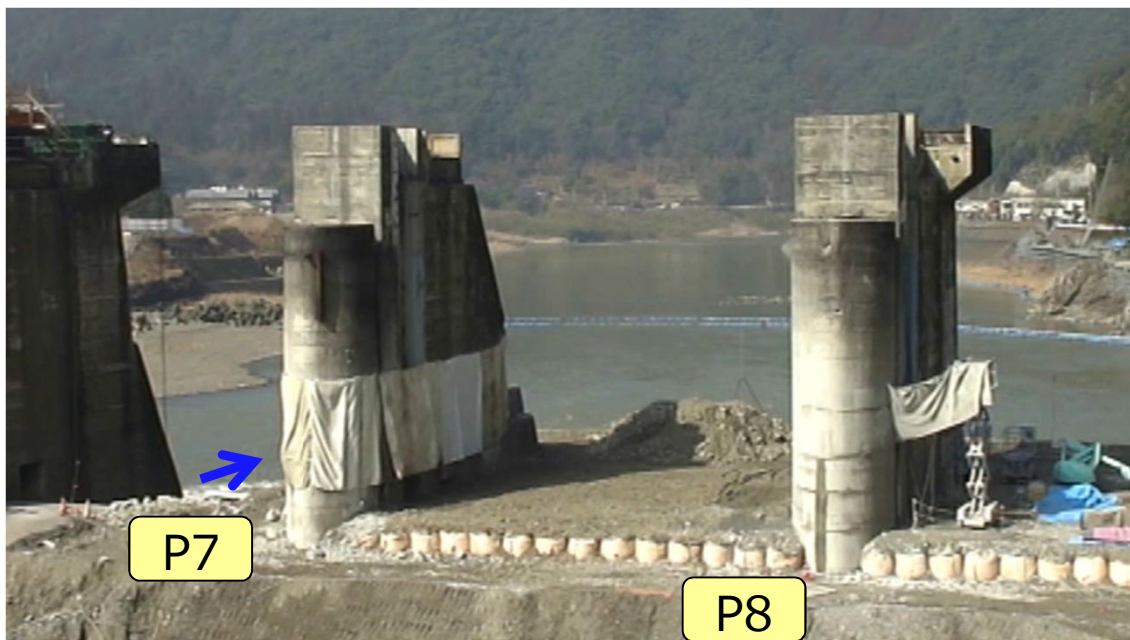
⑤柱下部の撤去 (第7, 8)

倒壊発破状況 (P7)

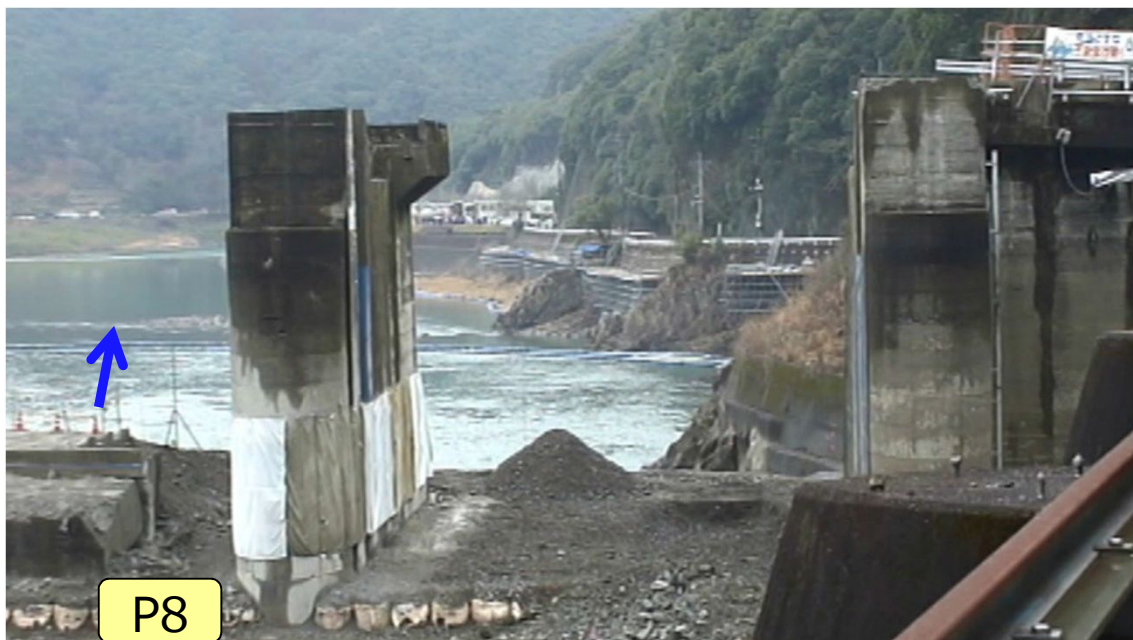
⑤門柱下部の撤去（第7, 8）

倒壊発破状況（P8）

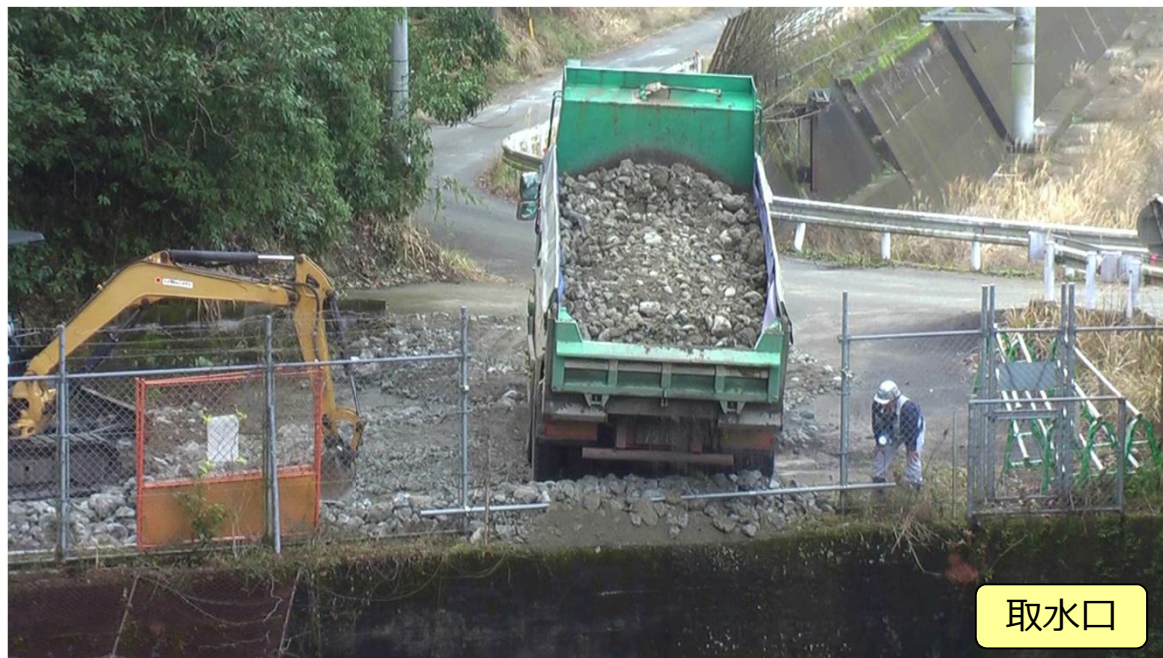
## ⑤門柱下部の撤去（第7，8）

破碎殻の導水トンネル搬入状況

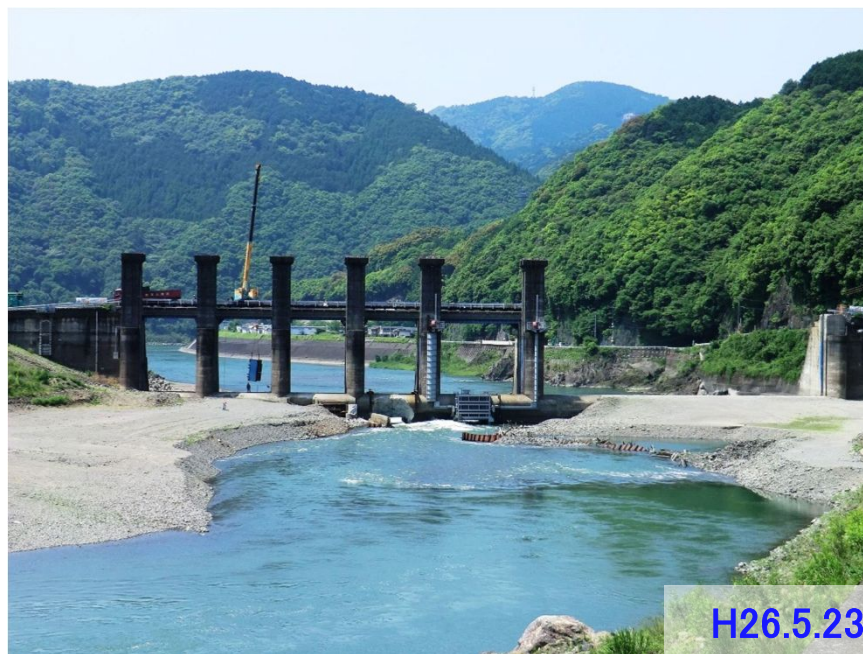
①洪水吐ゲートの撤去（第1～3）

全ての洪水吐ゲートの撤去が完了

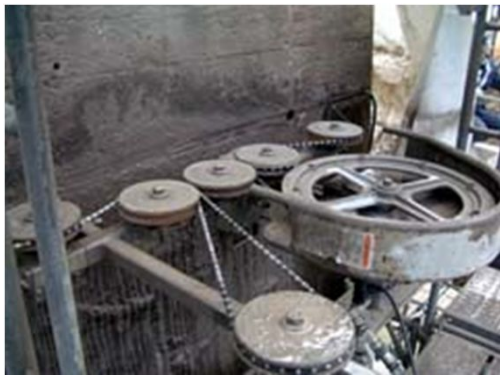
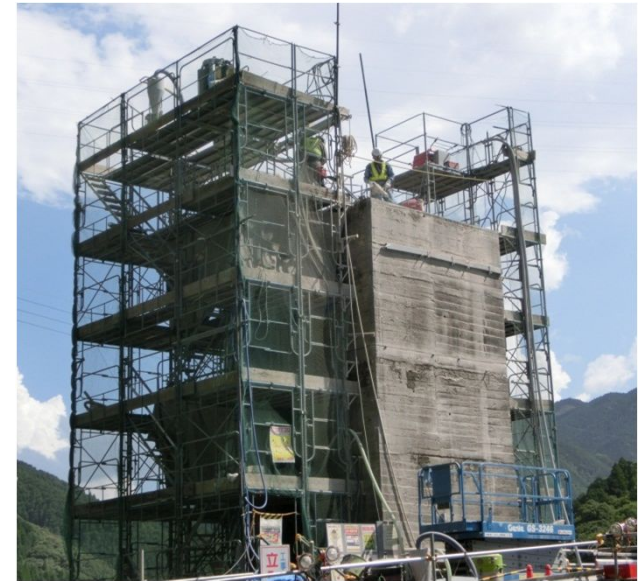
## ②門柱上部の撤去（第1, 5）

コンクリート切断 + 静的破砕  
(ワイヤーソー工法) (クラッカー工法)

コンクリート切断

静的破砕

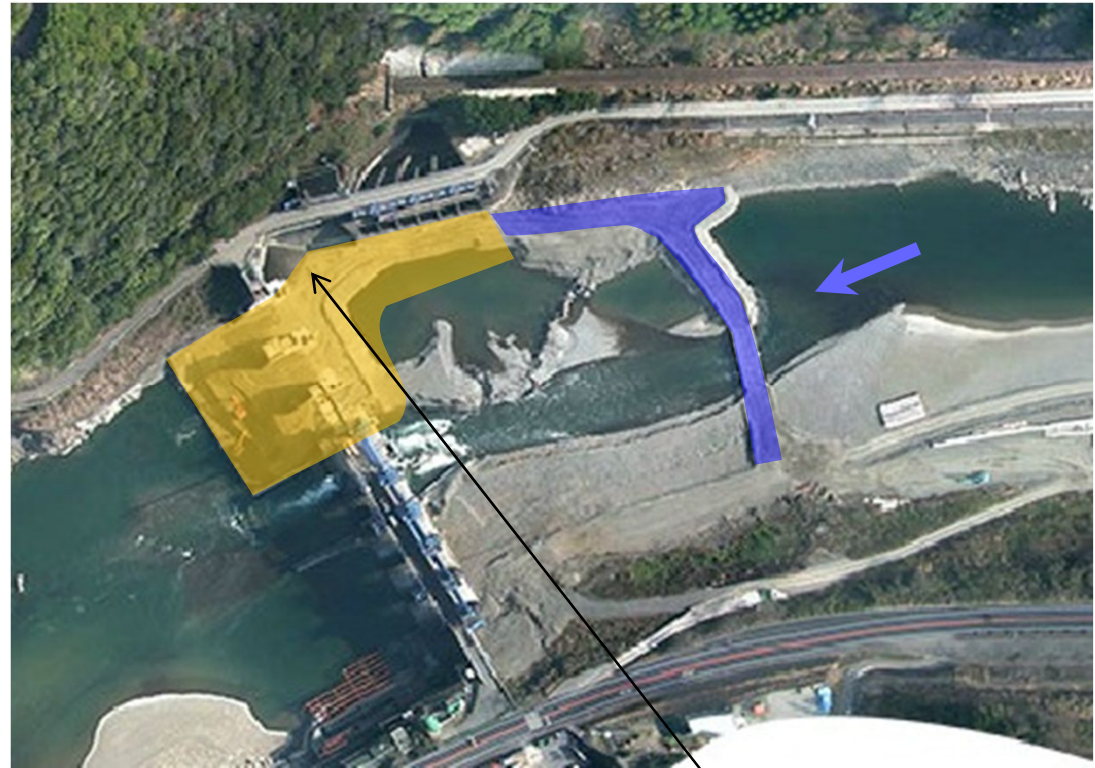
#### 撤去手順①

工事用道路の設置

仮設ヤードの整備

発破による取り壊し

コンクリート殻の搬出

導水トンネルへ埋戻す

仮設ヤードの撤去

残存物(矢板等)の撤去

工事用道路の撤去

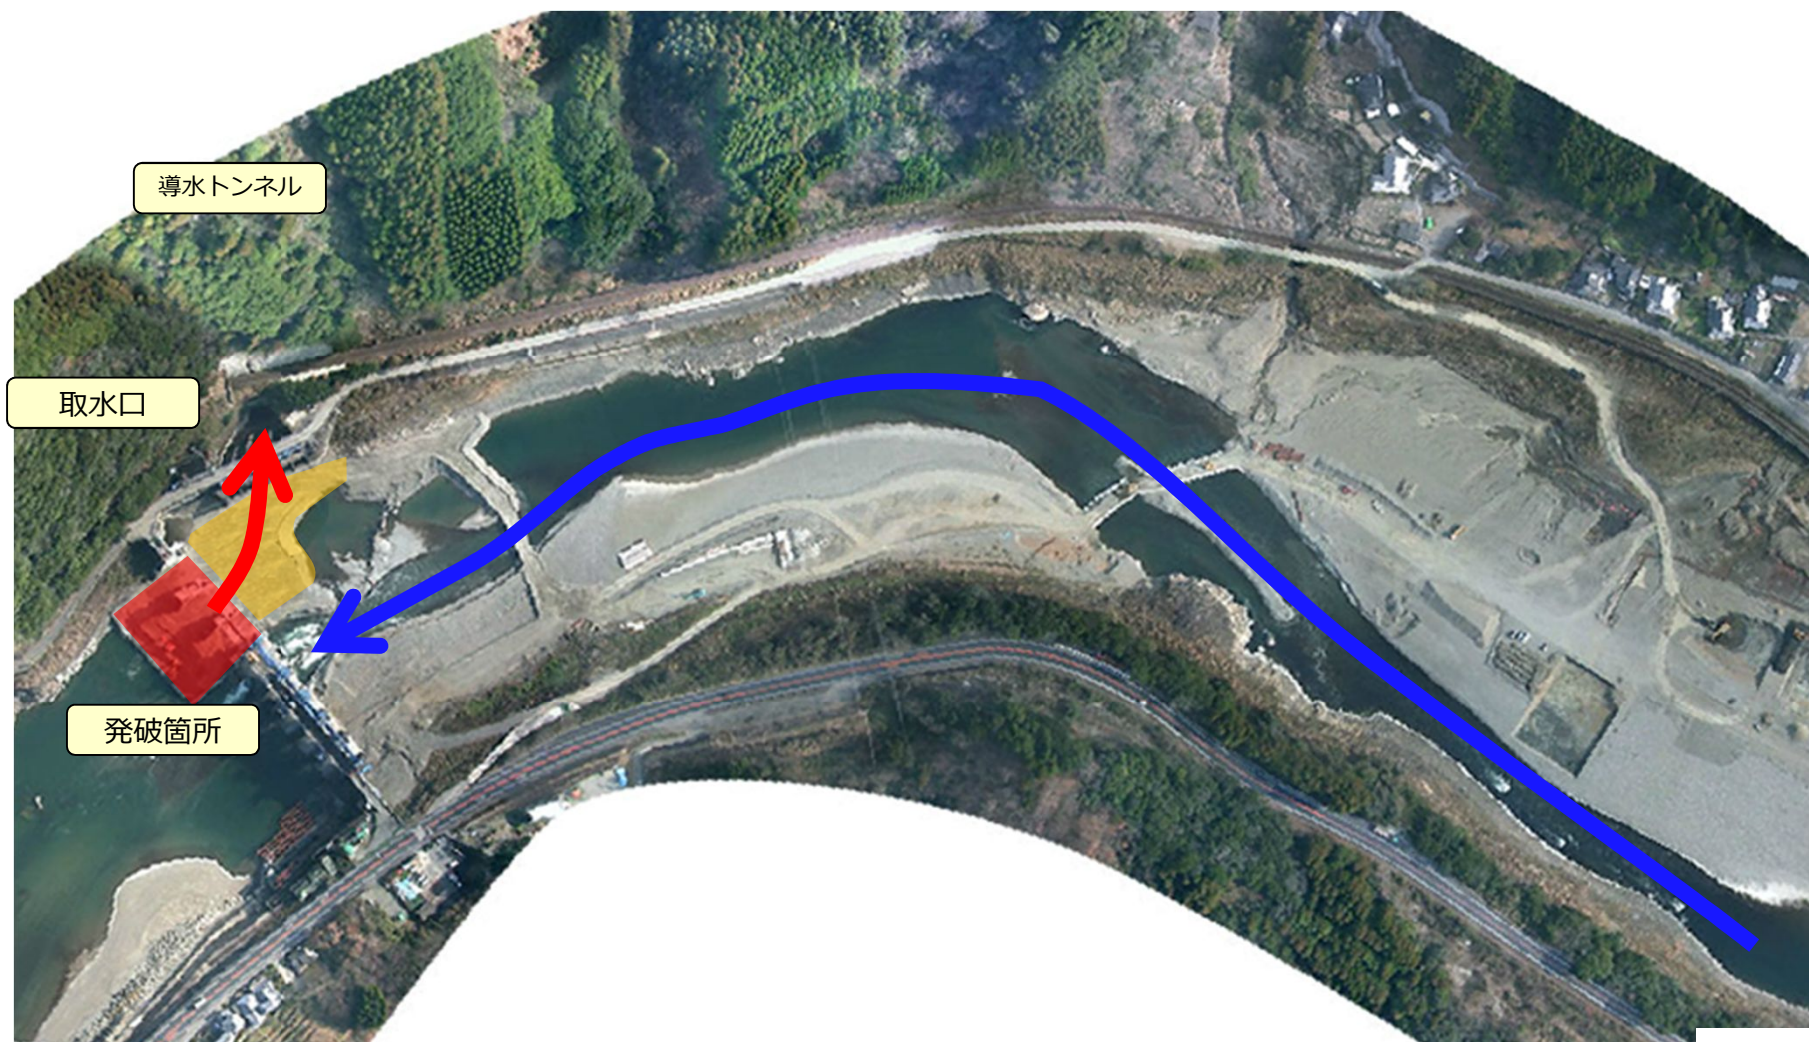
## コンクリート殻運搬

第1段階：取水口ゲートを開けて導水トンネルに投入（12月～2月上旬）

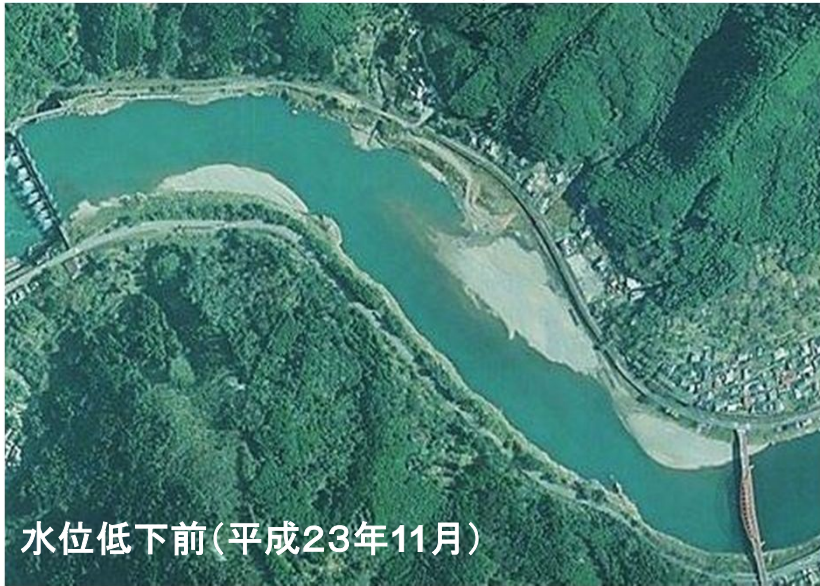
水位低下前(平成23年11月)

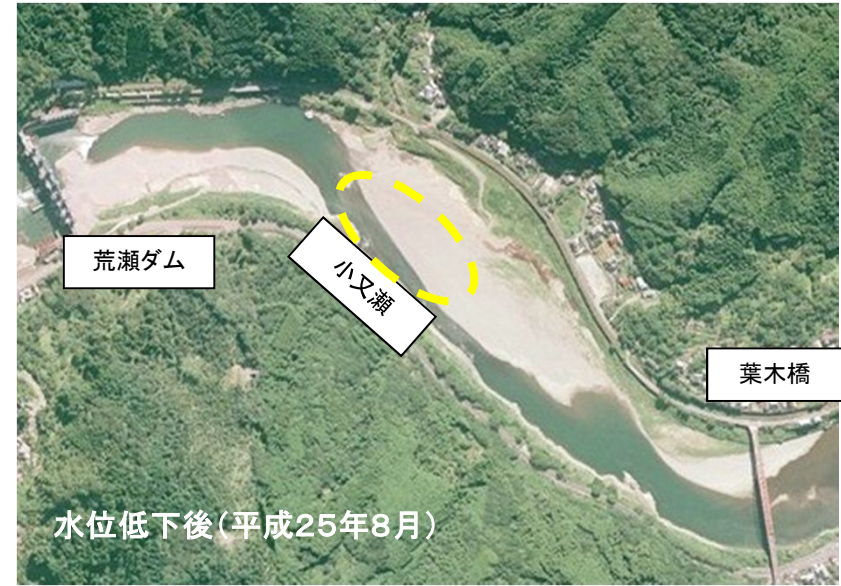
水位低下後(平成25年8月)

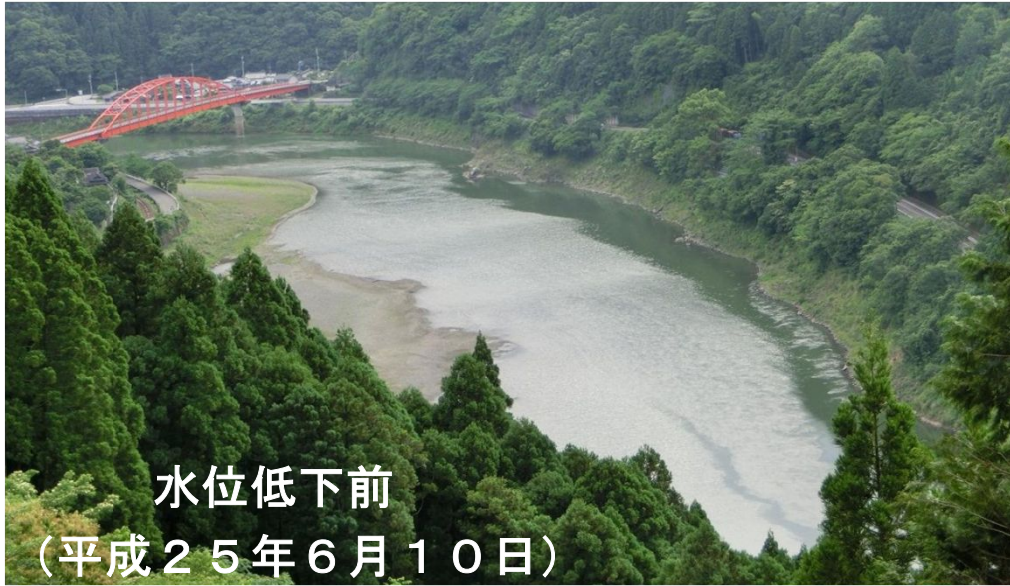
水位低下前  
(平成25年6月10日)

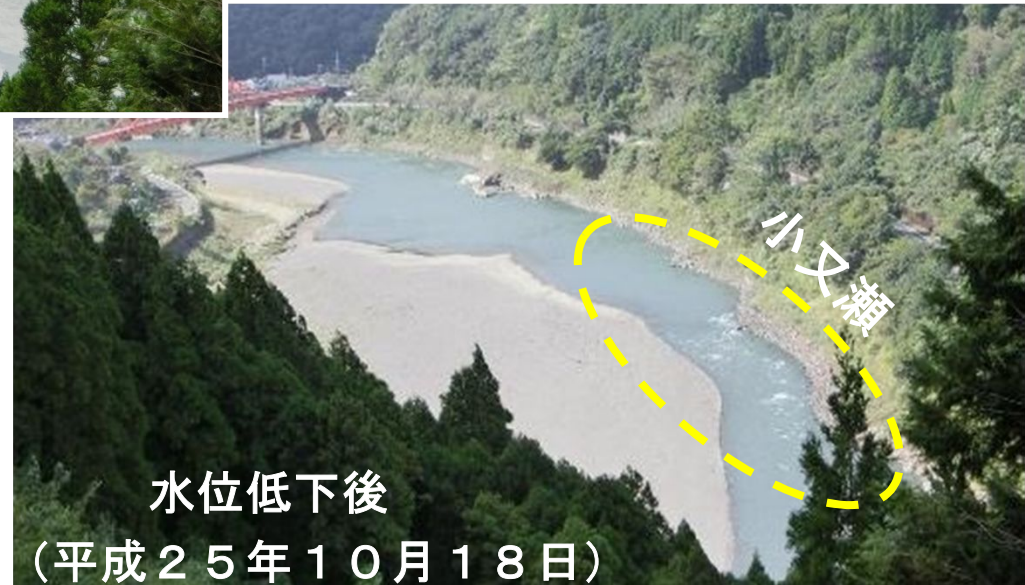
水位低下後  
(平成25年10月18日)

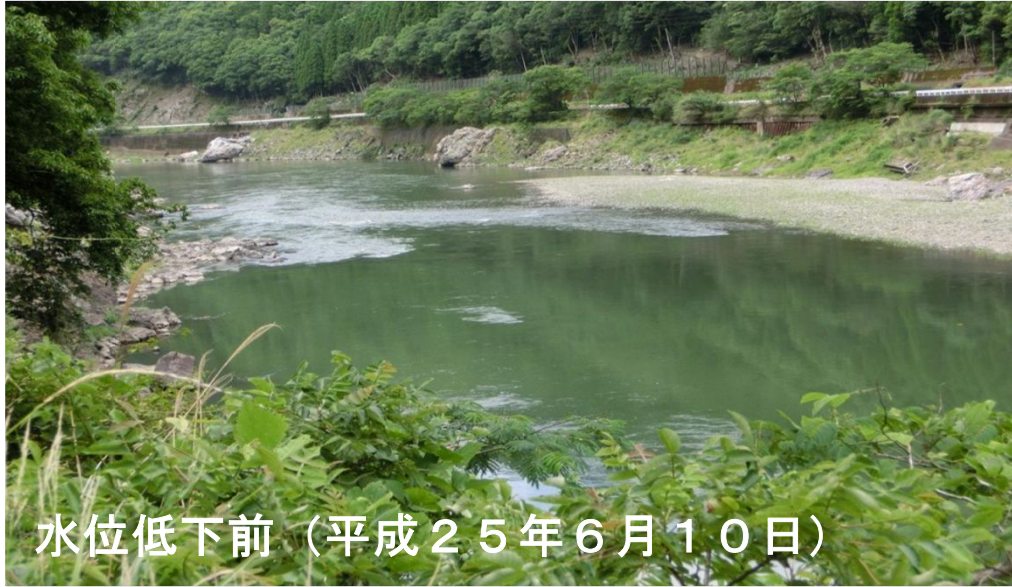
水位低下前（平成25年6月10日）

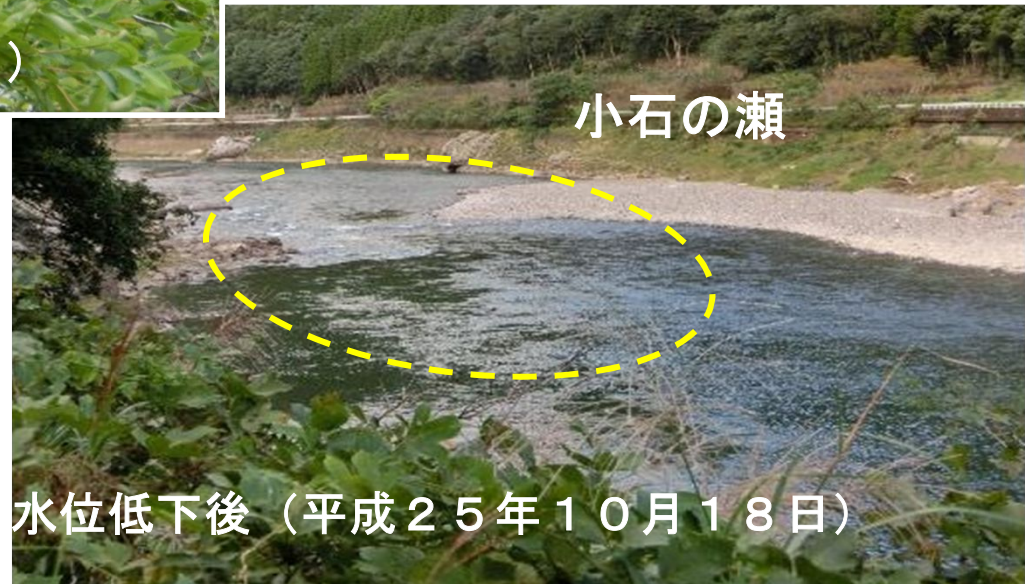
水位低下後（平成25年10月18日）
